PUKKILAN KARTANO

Kaarina

Suppea kuntoarvio

12/2015

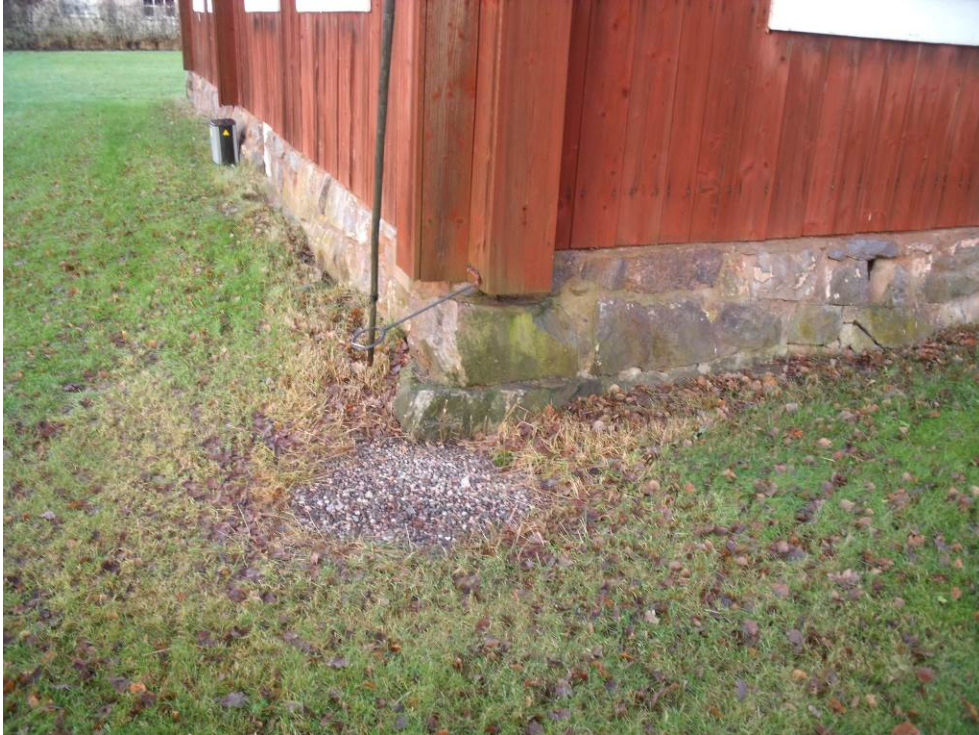
Kuva 1.

Lisäksi vesikattojen sadevedet on johdettu osin sadevesijärjestelmillä sokkelin vieruksille (kuvat 1, 11, 12, 30, 42 ja) sekä osin kattovedet tippuvat suoraan sokkelin vierustalle (kuvat 56 ja 62). Vauriot ovat kuitenkin pääosin lieviä ja osin kuuluvat kyseisten perustustyyppien ja aikakauden luonteeseen. Suosittelemme sadevesien johtamista kauemmaksi rakennuksesta pintavesikouruilla. Lisäksi suositellaan paikallisia perustusten huoltokorjauksia sekä maanpinnan kallistusten korjauksia rakennusten ympärillä. Perustukset ovat pääosin tyydyttävässä kunnossa.

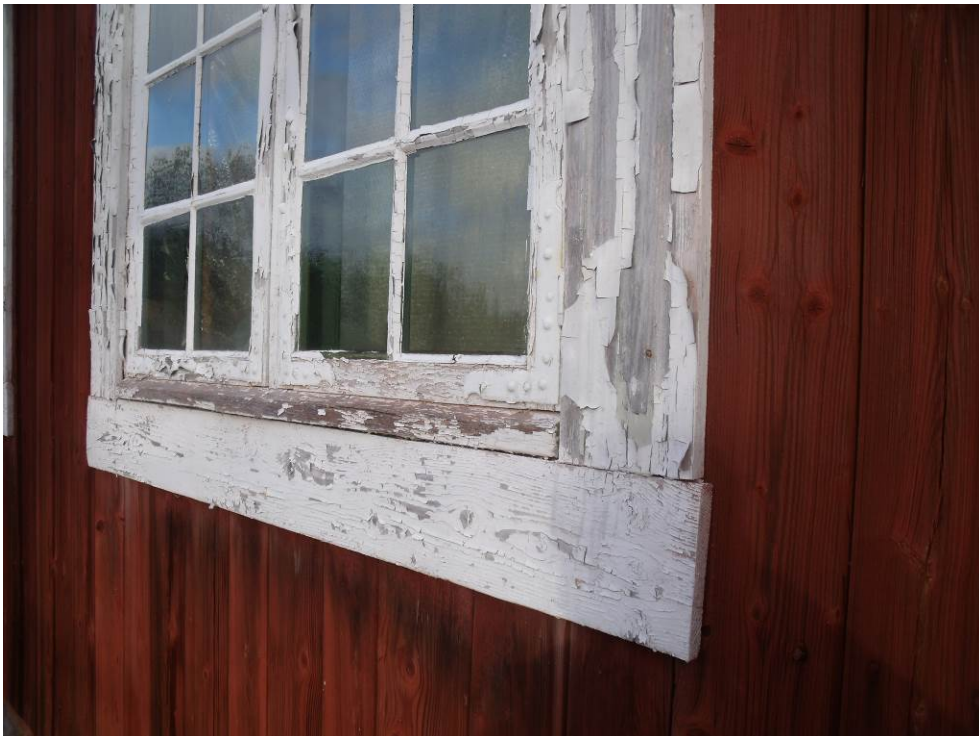
Kuva 2.

Rakennuksien ikkunat ovat puurakenteisia ikkunoita. Osa ikkunoista on todennäköisesti alkuperäisiä. Ikkunoiden kunto on pääosin välttävä paikoin heikko (kuvat 2, 5, 9, 18, 31, 35 ja 43). Ikkunoille suositellaan huoltokorjausta/peruskorjausta. Ennen ikkunoiden korjaustoimenpiteitä suositellaan tarkempaa ikkunoiden kuntotutkimusta, minkä perusteella määritellään kunnostustoimenpiteet. Mikäli ikkunoita uusitaan, tehdään uudet ikkunat puusta ja yksityiskohdiltaan vanhan mallin mukaan. Sisäpuitteeseen voidaan lisätä umpiolasielementti. Uusimisessa noudatettava museoviraston ohjeita.

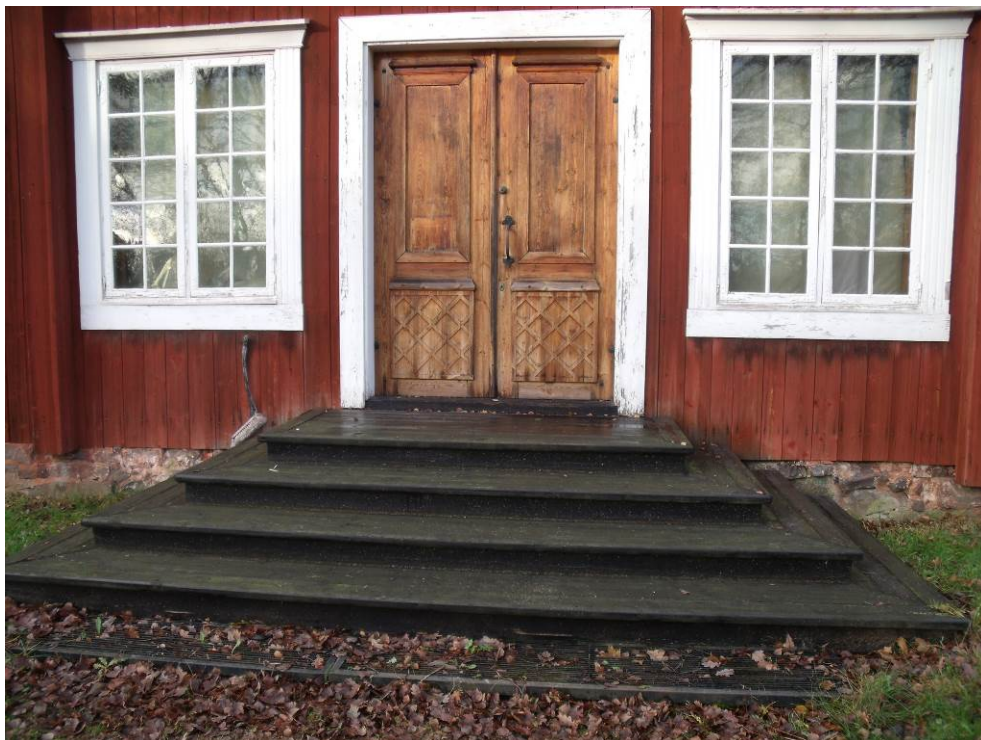
Kuva 4.

Rakennuksien ulko-ovet ovat puurakenteisia ovia. Pääosin ulko-ovet ovat alkuperäisiä rakennusvuosilta. Ulko-ovissa havaittiin vaurioita mm. (kuvat 4, 17, 41, 60 ja 61). Kuntoluokitus on välttävä/heikko. Suositellaan ulko-ovien huoltokorjauksia /peruskorjauksia käyttötarkoituksen mukaan. Lisäksi vanhan asuinrakennuksen takapihalla sijaitsevan erillisvaraston rakenteet todettiin huonokuntoisiksi (kuva 33). Suositellaan peruskorjausta.

Päärakennuksen ja terassiatan ulkoterassi ja ulkoporraserakenteet ovat puurakenteiset. Terassit ja portaat ovat ilmeisesti pääosin alkuperäisiä rakennusvuosilta. Rakenteissa todettiin vaurioita (kuvat 4 ja 54). Suositellaan terassi ja porraserakenteiden uusimisia.

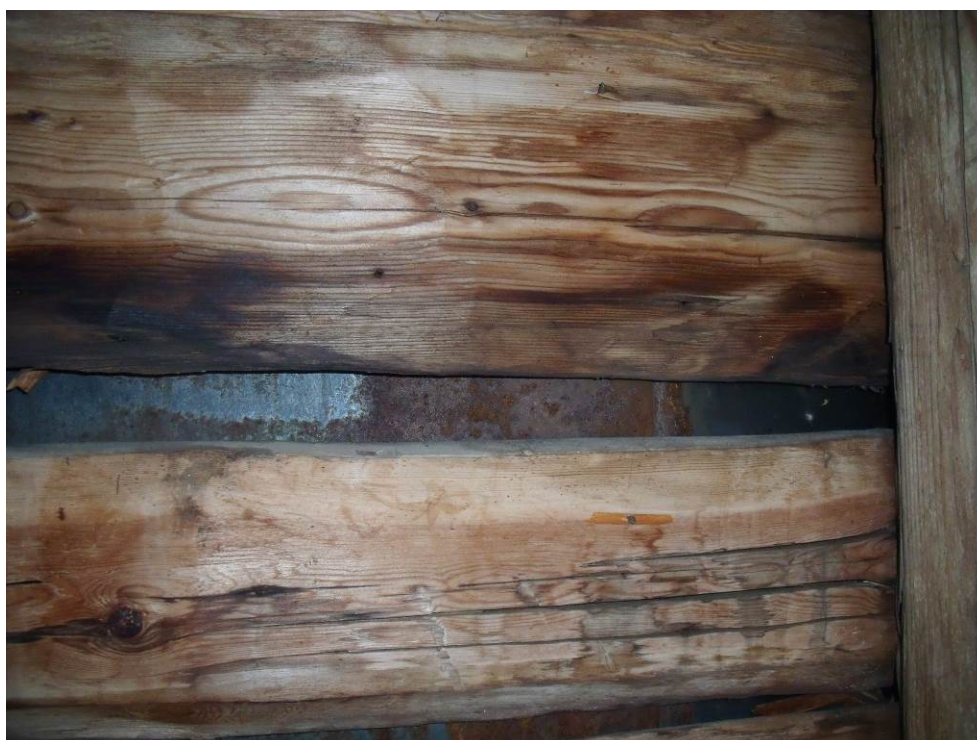
Kuva 7.

Vesikattojen osalla todettiin paikallisia vaurioita osin kaikissa rakennuksissa. Rakennusten kattoja on saatujen tietojen mukaan huoltokorjailtu ajan saatossa tarpeen mukaan. Päärakennuksen katteen paanuissa havaittiin huoltokorjauksen ja huoltokäsittelyn tarvetta (kuva 5). Lisäksi ullakolla havaittiin viitteitä paikallisesta kosteusvauriosta (kuva 6). Ilmeisesti ainakin osassa katetta on paanujen alla pellitys (kuva 7). Paanukatteen kunto on välttävä.

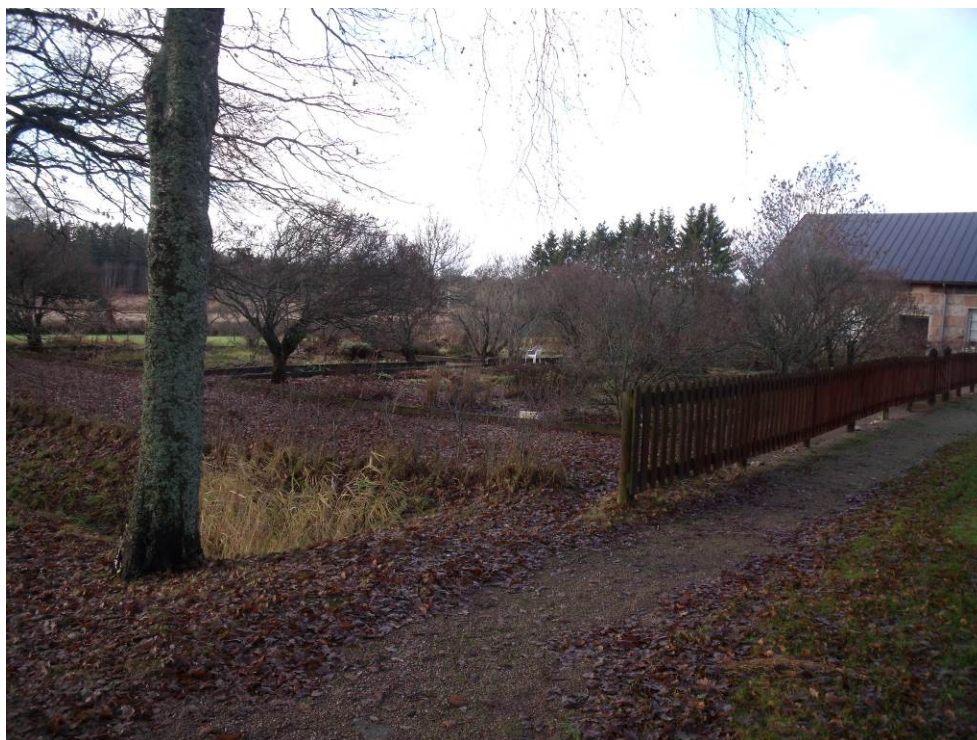
Kuva 8.

Kiinteistön pihapiirissä sijaitsee kivirakenteiset kaivot ja kivirakenteinen ajosilta. Rakenteet olivat käyttötarkoitukseen nähden tyydyttävässä kunnossa. Lisäksi pääarakennuksen päädissä sijaitsee puurakenteinen aita. Aidan rakenteille suositellaan huoltokorjauksia ja maalausta (kuva 8).

- Päärakennuksen päädyn puurakenteisen aidan huoltokorjaus ja maalaus; 2017
- Sadevesien poisjohtamisen parantaminen kauemmaksi rakennuksesta pinta-vesikouruilla; 2018

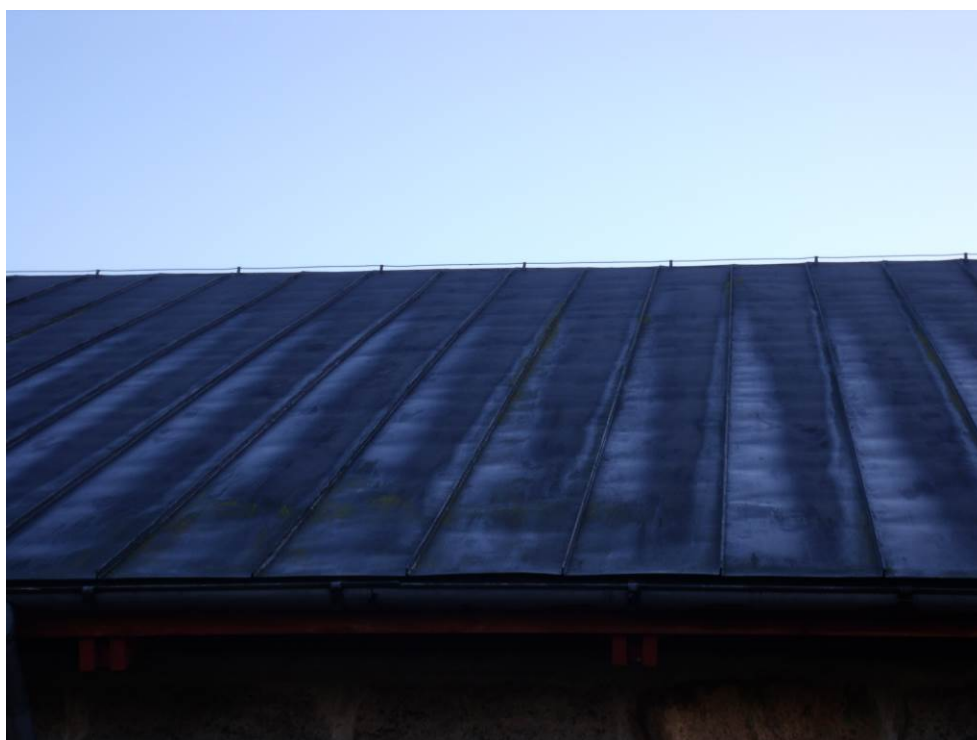
Kuva 13.

Peltikatoissa havaittiin huoltomaalauksen tarvetta (kuvat 13 ja 15). Lisäksi asuinrakennuksen räystäskouruissa ja lumiesteissä havaittiin vaurioita sekä osin vesikourujen roskaantuneen täyteen lehtiä (kuva 19). Tiilikattojen osalla havaittiin runsasta sammaloitumista sekä osin räystäsrakenteiden vaurioitumista (kuvat 32, 55 ja 59). Puu-/ kalustovajan pärekatossa havaittiin paikallisesti vaurioita päreissä sekä kosteusvaurioita alapuolen rakenteissa (kuvat 63 ja 65). Talousrakennuksen huopakatteessa havaittiin huovan olevan välttävissä kunnossa mm. huopa on menettänyt joustavuuden sekä aaltoilee runsaasti (kuva 44).

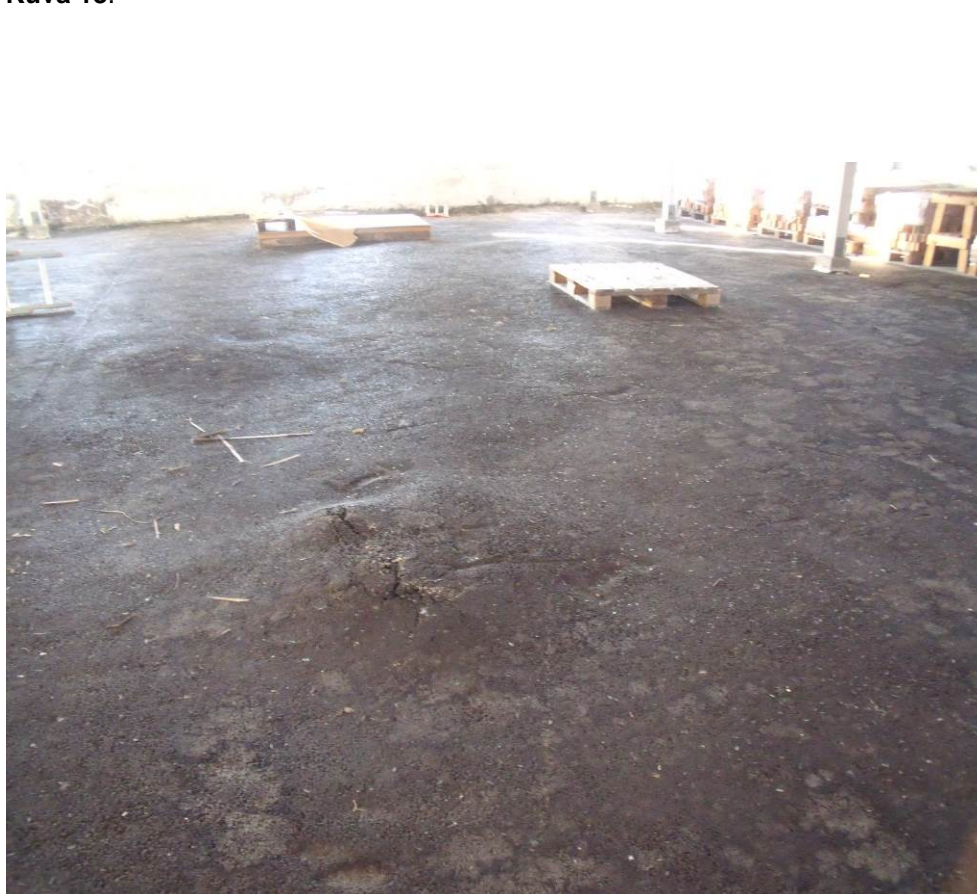
Kuva 14.

Alapohjarakenteet olivat pääosin tuulettuvaa puurakenteista rossipohjaa. Asuinrakennuksen ja talousrakennuksen lattiat ovat maanvaraista betonilattiaa. Alapohjien lattiarakenteille ei ole saatujen tietojen mukaan tehty peruskorjauksia. Terassiatan alapohjan lankuissa todettiin vaurioita mm. hiiren vaurioittamat lattialankut (kuva 57). Ajoneuvomuseossa on asfalttilattia. Lattian rakenteissa havaittiin paikallisia painumia ja halkeamia (kuva 14). Suositellaan paikallisia huoltokorjauksia.

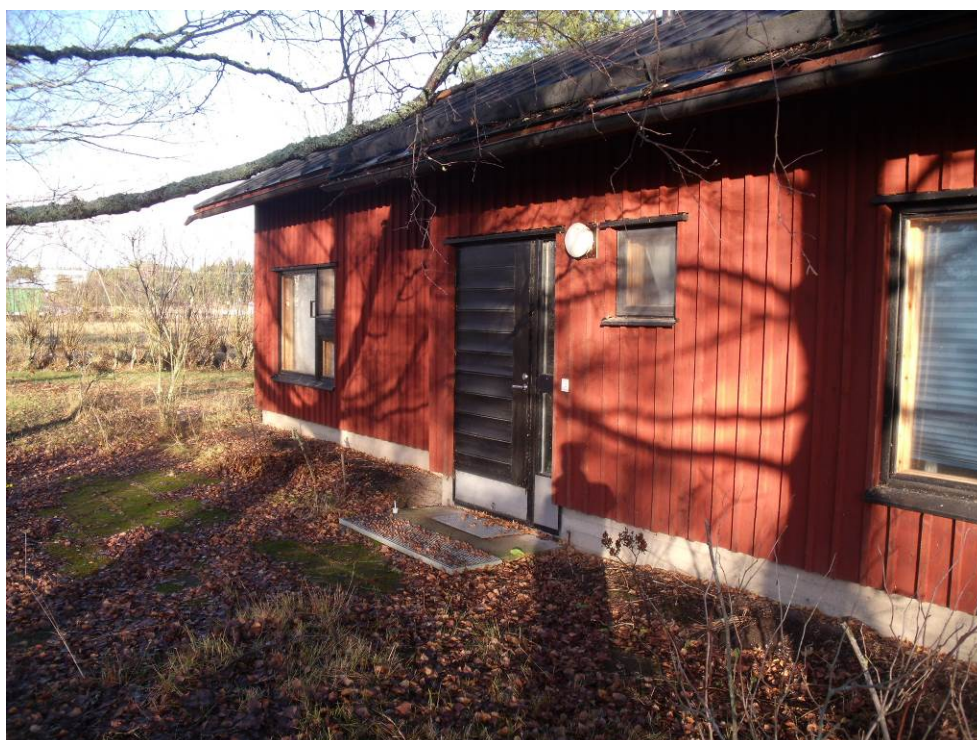
Kuva 17.

Ulkoalueita valaisee muutama pylväs valaisin sekä osin rakennuksen seiiniin asennetut ulkovalaisimet. Seinävalaisimet ovat alkuperäisiltä osiltaan välttävissä/huonossa kunnossa (kuvat 17, 32 ja 50).

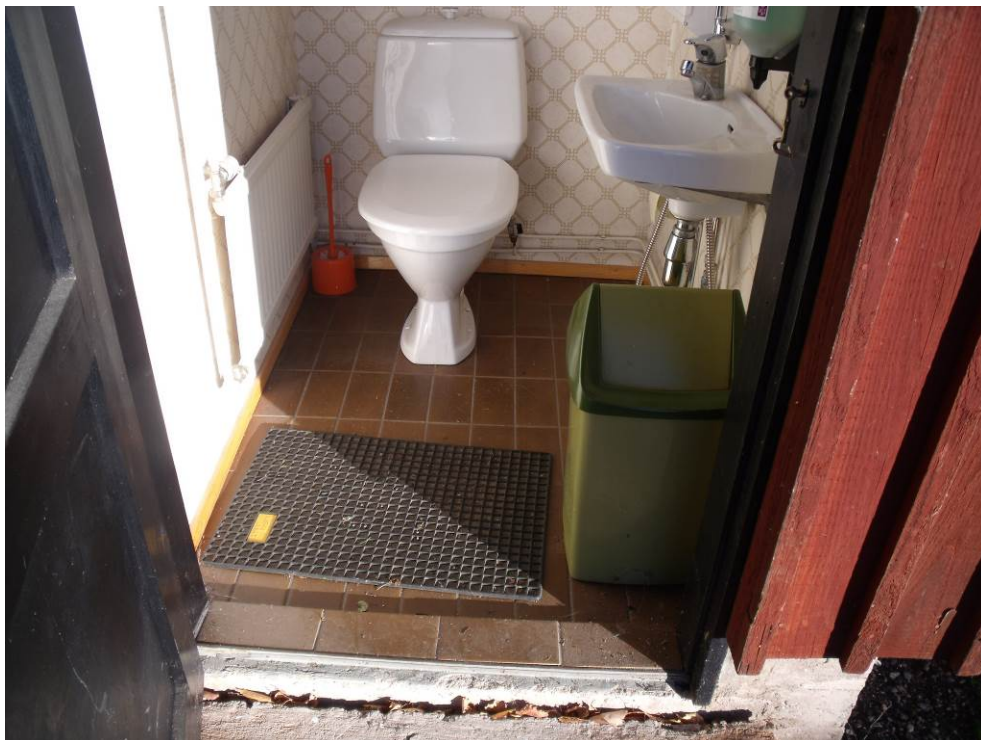
Kuva 20.

Vesi- ja viemärikalusteet ovat pääosin alkuperäisiä rakennusvuosilta (kuvat 20, 21 ja 23). Kalusteiden ja hanojen kunto on pääosin välttävä, tekniset käyttöiät ovat pääosin päättyneet. Käyttövesihanojen ja kalusteiden tekninen käyttöikä on normaalikäytössä noin 15...25 vuotta. Suositellaan vesi ja viemärikalusteiden uusimista.

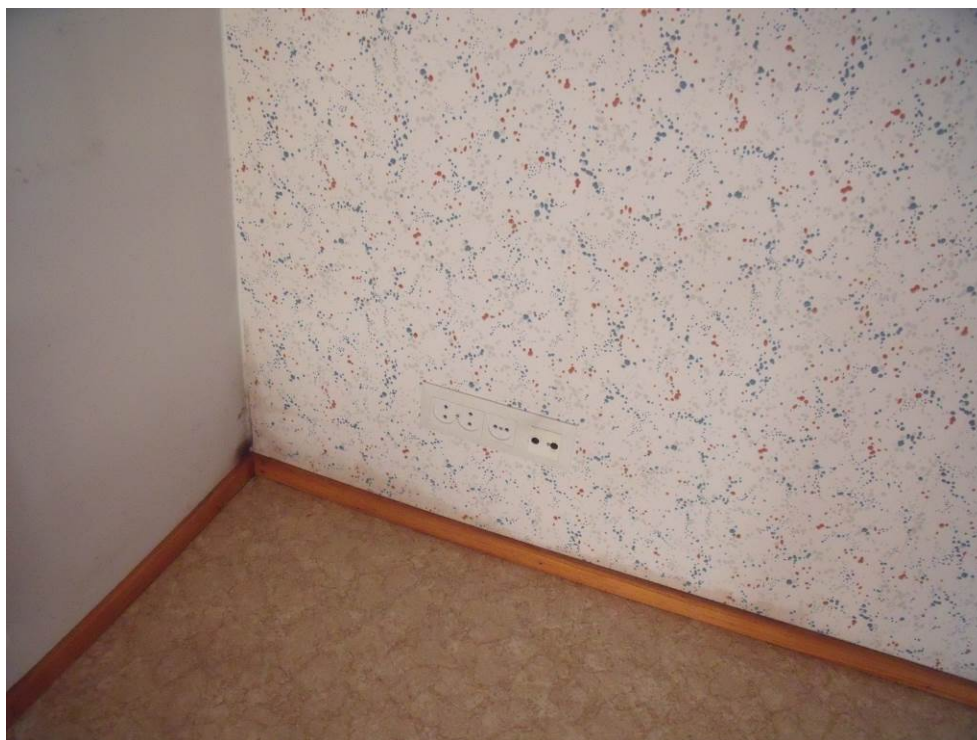
Kuva 22.

Rakennuksessa käytetyt asennusjohdot ovat pääosin todennäköisesti 1960/70- luvulla yleisesti käytettyä metallivaippakaapelia. Uudemmat huoltokorjausten yhteydessä tehdyt johdotusmuutokset on tehty MMJ- tyyppisillä kaapeleilla. Johtotiet ja asennuskalusteet olivat pääosin alkuperäisiä ja välttävissä kunnossa (kuvat 22, 38, 39 ja 48).

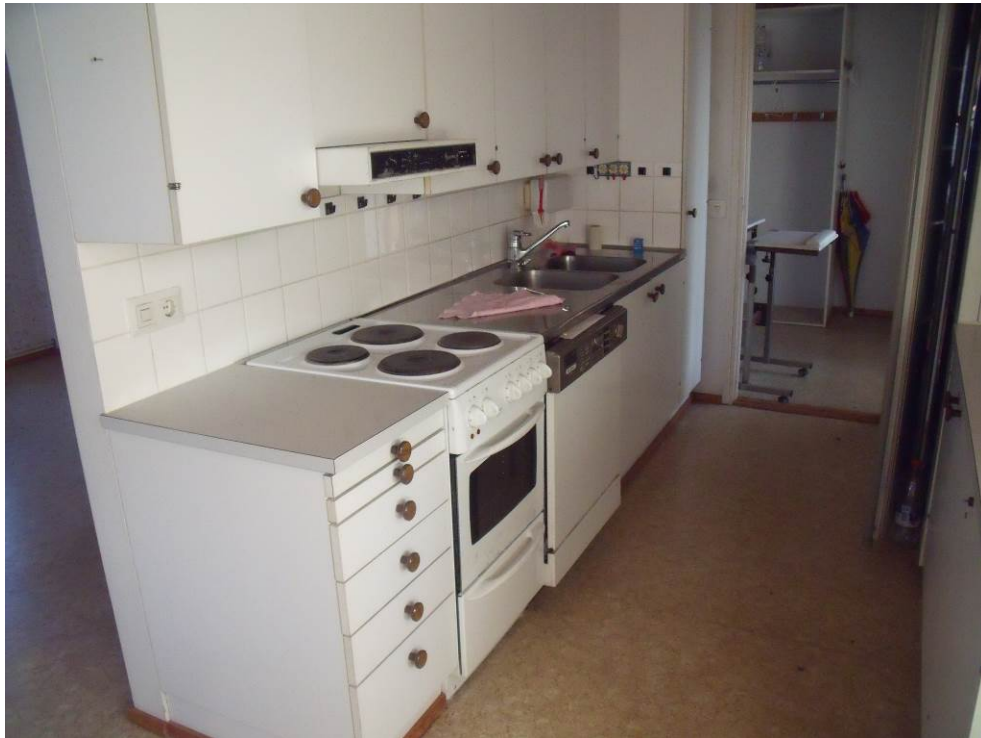
Kuva 23.

Rakennuksien tarkastellut kalusteet olivat kiintokalusteita. Kalusteet olivat pääosin välttävissä kunnossa (kuva 23 ja 36). Talousrakennuksen saunan kiuas on välttävissä kunnossa (kuva 47). Suositellaan kalusteiden ja kiukaan uusimisia.

Asuinrakennuksessa on liesi, astianpesukone sekä jääkaappi. Koneet ovat pääosin välttävissä/huonossa kunnossa ja tekninen käyttöikä loppu (kuva 23). Suositellaan uusimista. Vanhassa asuinrakennuksessa on jääkaappi (kuva 36). Jääkaappi on huonossa kunnossa ja suositellaan uusimista.

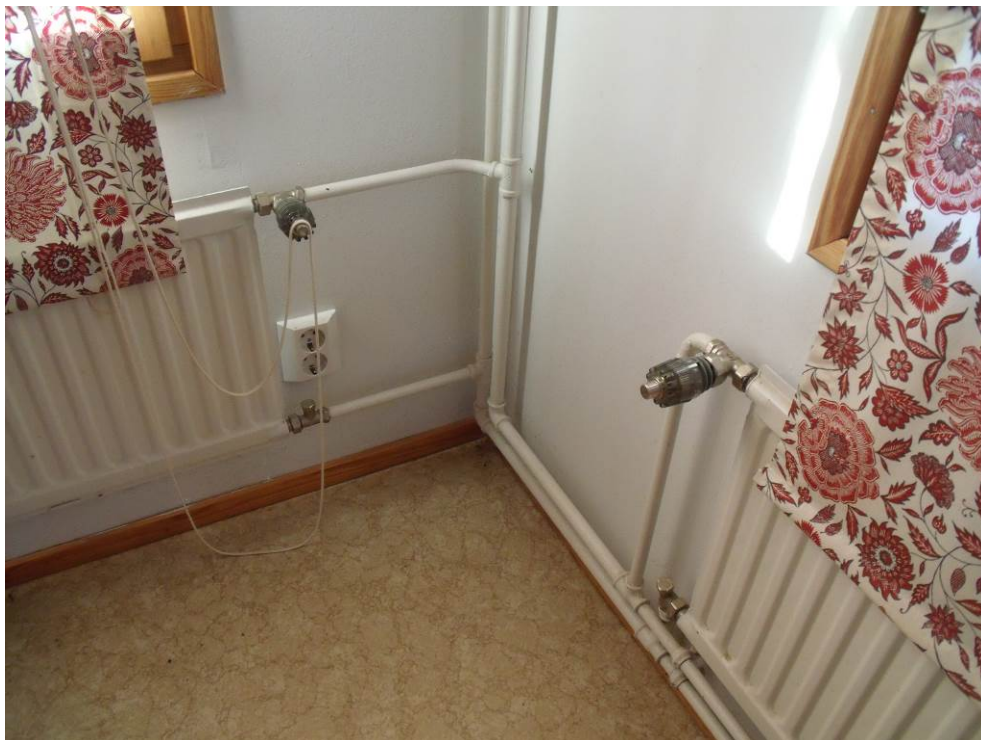
Kuva 26.

Lämmityspattereiden termostaattiventtiilit sekä käsisäätöhanat ovat alkuperäisiä. Venttiilien kunto on yleisesti välttävä (kuva 26). Tekninen käyttöikä on normaalisti noin 20 vuotta. Suositellaan venttiilien uusimista.

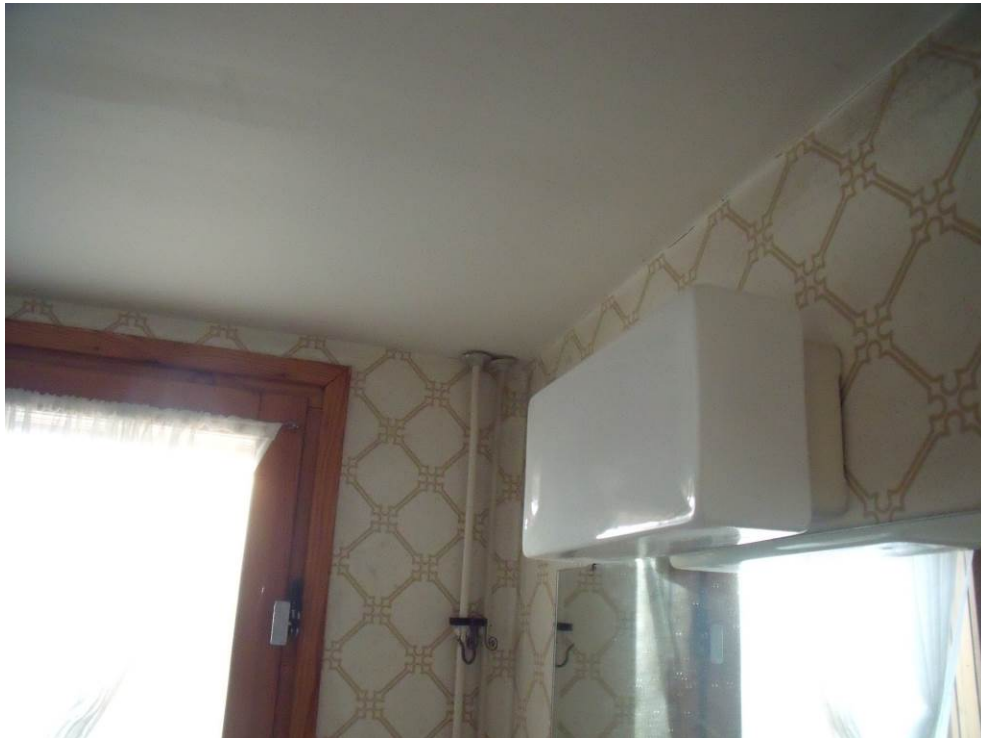
Kuva 27.

Rakennuksien tilojen sisävalaistus (yleisvalaistus) on toteutettu pääosin hehkulampuilla ja loisteputkilla. Sisävalaisimet ovat pääosin alkuperäisiä ja ovat välttävissä/huonossa kunnossa (kuvat 27 ja 48). Suositellaan valaistusjärjestelmien uusimista.

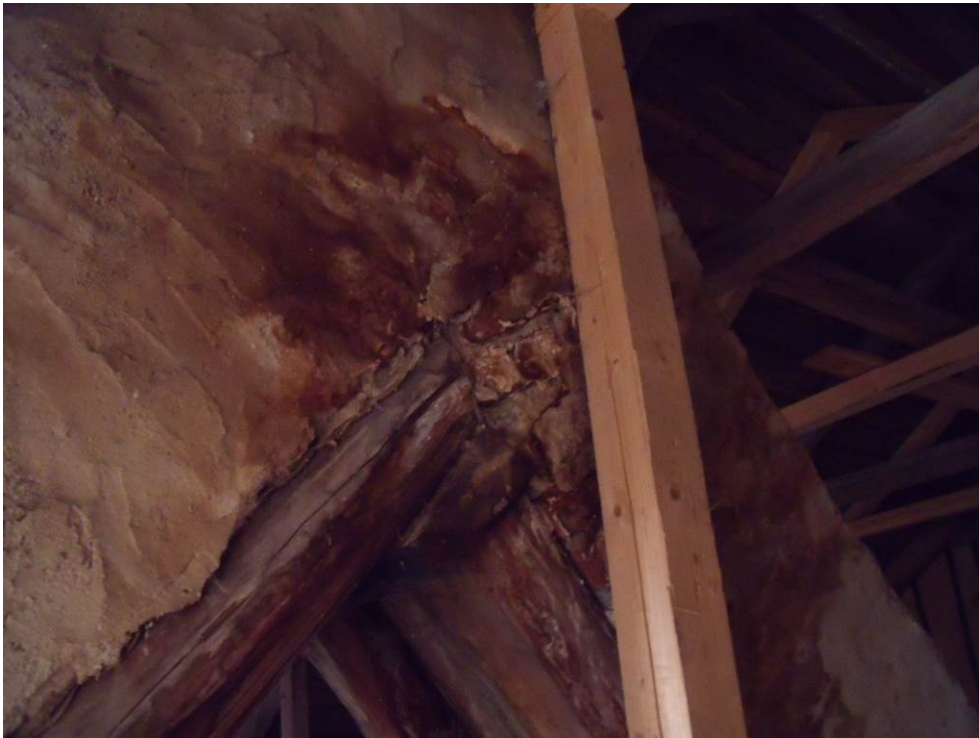
Kuva 34.

Vanhat kakluunit on jätetty huonetiloihin museokäyttöön, niiden käyttökunnosta ei saatu tietoja. Vanhan asuinrakennuksen piipun rakenteissa todettiin vaurioita ullakkotiloissa (kuva 34). Suositellaan piipun rakenteiden huoltokorjauksia. Terassiatan kattolyhteen tukirakenteiden liitoskohta julkisivussa todettiin vaurioituneen (kuva 52). Suositellaan liitoskohdan rakenteiden huoltokorjauksia. Rakennusrungoille riittänee muuten pääosin normaalit huoltotoimenpiteet tarkastelujaksolla.

- Terassiaitan lattialankkujen paikalliset huoltokorjaukset; 2017
- Julkisivujen huoltokorjaukset ja maalaukset; 2017
- Vanhan asuinrakennuksen piipun rakenteiden huoltokorjaukset; 2017

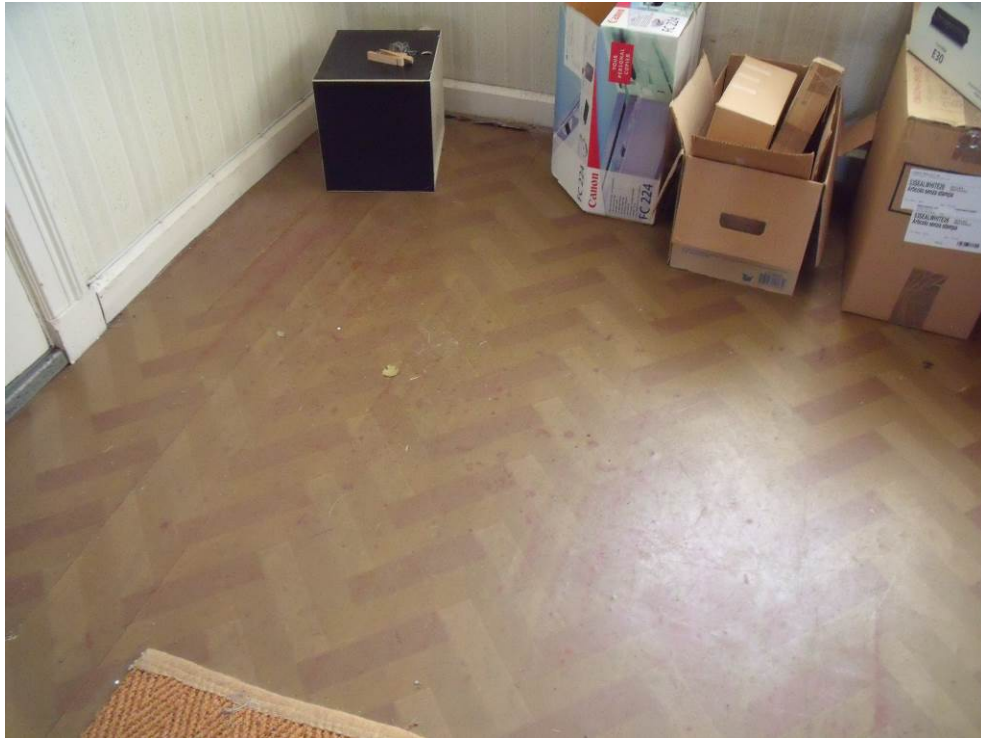
Kuva 37.

Vanhan asuinrakennuksen lattiat ovat vanhaa linoleum/muovi mattoa. Lattiat ovat välttävissä/heikossa kunnossa (kuvat 37). Talousrakennuksen lattiat ja osin kalustovajan lattiat ovat maalattua betonia. Betonilattiat ovat osin välttävissä kunnossa (kuvat 45, 46 ja 66 ja 67). Asuinrakennuksen suihkutilojen pintarakenteet ovat laatoitettuja. WC tilassa on muovitapetit ja muovimattoa. Saniteetitilojen rakenteet ovat peruskorjauksen tarpeessa. Rakennuksien lattioille suositellaan paikallisia huoltokorjaus/uusimis toimenpiteitä.

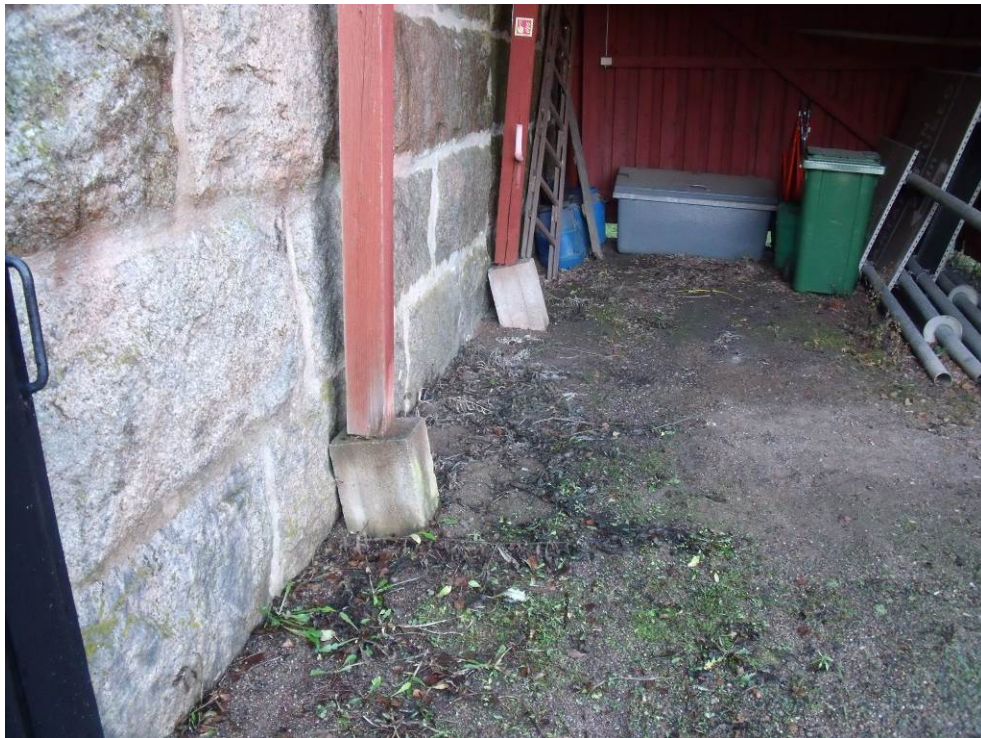
Kuva 40.

Rakennuksien perustukset ovat pääosin lohkarekivistä muurattuja perustuksia. Asuinrakennuksen sekä talousrakennuksen perustukset ovat betonia. Vanha aitta ja varastovaja on perustettu lohkarepilareiden päälle. Rakennuksien perustuksissa oli nähtävissä paikallisia halkeamia ja kiviladontojen liikkumisia (kuvat 3 ja 30). Talousrakennuksen pilareiden perustukset olivat vaurioituneet/liikkuneet huonoon kuntoon (kuva 40).

- Talousrakennuksen katoksen pilariperustusten/anturoiden korjaustoimenpiteet.

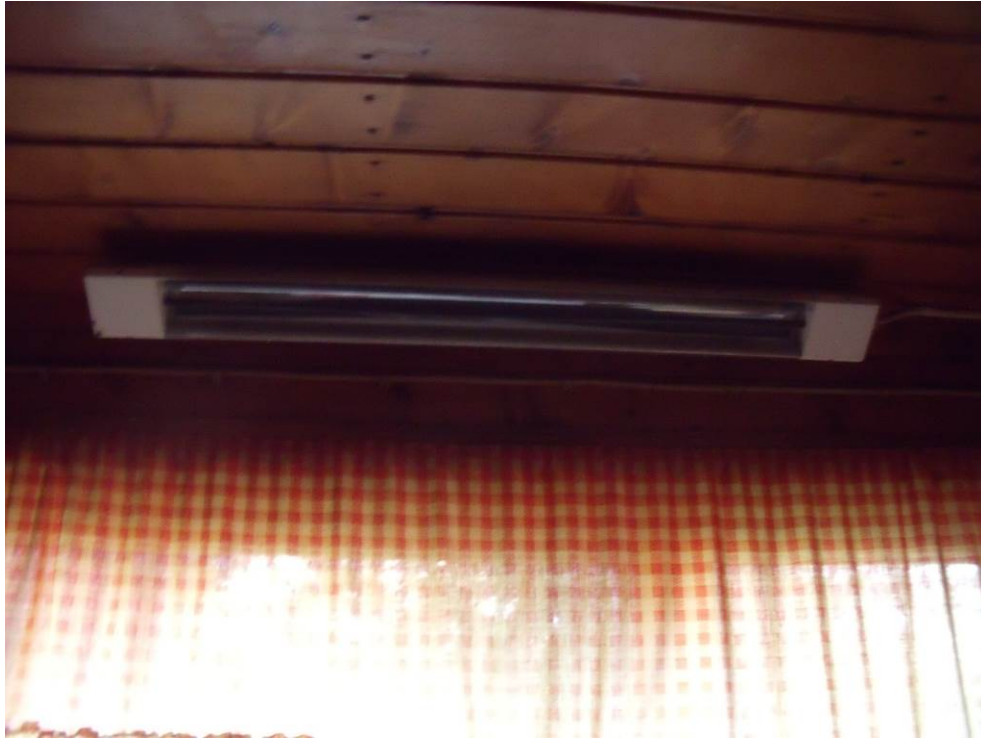
Kuva 51.

Puuvaja rakennuksessa on sähköpattereita, ne ovat välttävissä kunnossa, tekninen käyttöikä on loppu (kuva 67). Talousrakennuksessa on infrapunalämmitin (kuva 51). Lämmitin on huonossa kunnossa ja tekninen käyttöikä on loppu, suositellaan uusimista.

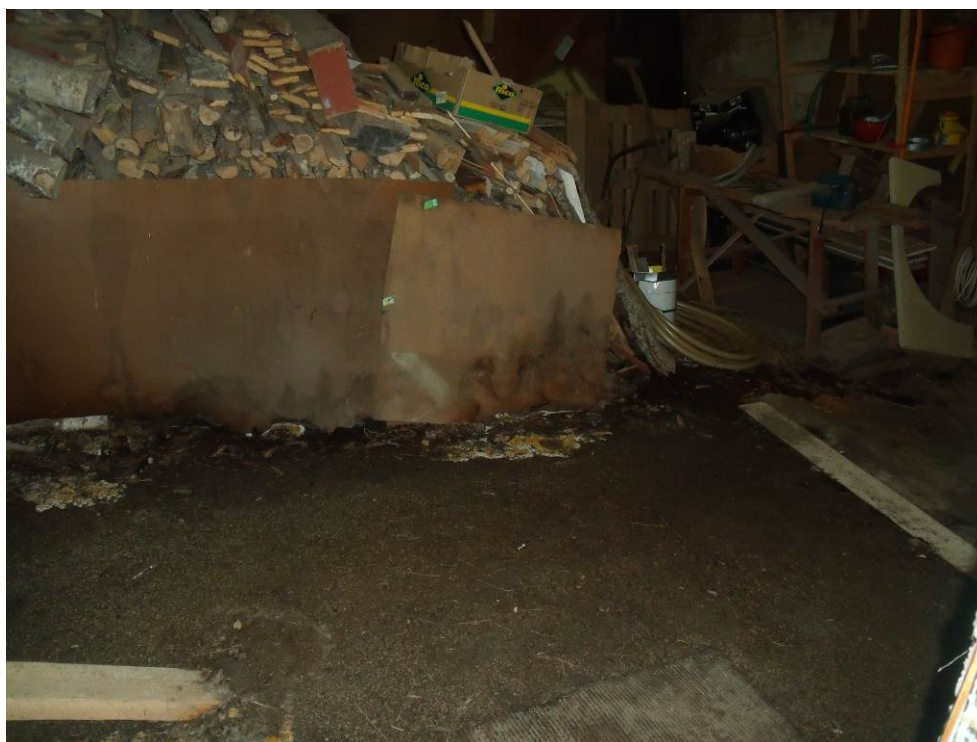
Kuva 68.

Kalustovajarakennuksessa on osin maapohja. Kosteus nousee maapohjasta helposti varastossa varastoitaviin maataavasten oleviin polttopuihin/tavaroihin (kuva 68). Eloperäiset tavarat mikrobivaurioituvat helposti. Suositellaan tavaroiden varastoimista irti maapohjasta. Alapohjien rakenteet vaikuttivat olevan pääosin käyttötarkoitukseen nähden tyydyttävässä kunnossa. Suositellaan kuitenkin alapohjarakenteiden tarkempia kuntotutkimuksia ennen mahdollisia peruskorjauksia.
