# ANJALAN KARTANO

Kouvola

Suppea kuntoarvio

8/2016

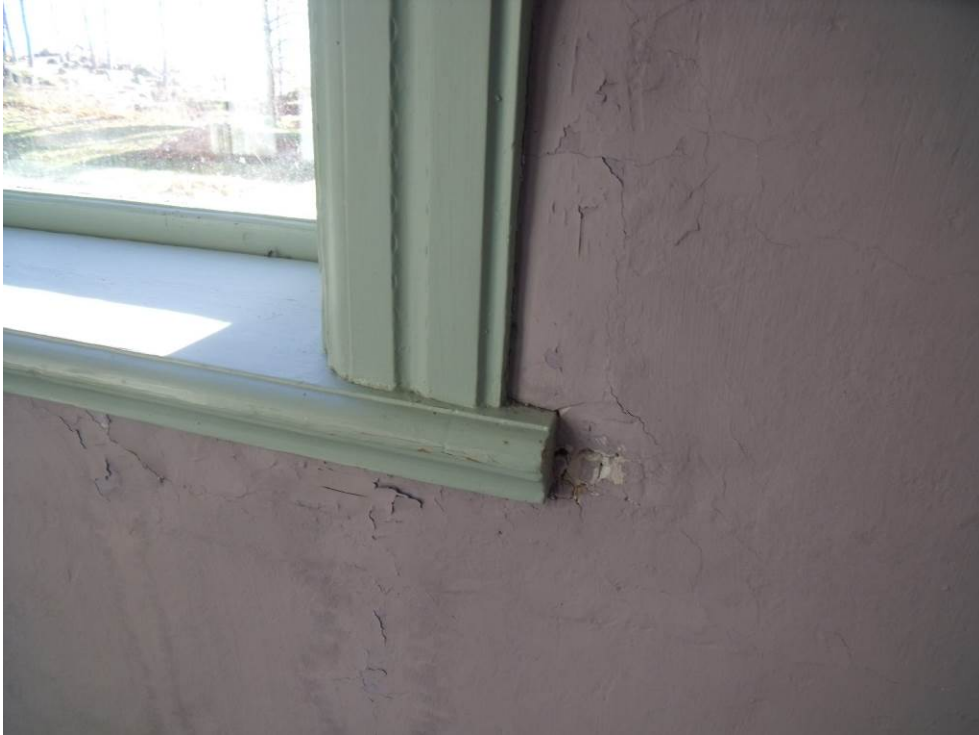
Kuva 1.

Päärakennuksen sisätilat on pääosin maalattua/tapetoitua pinkopahvia, osin seiiniä on maalattu lateksilla. Sisäkatot ovat pääosin maalattua lautakattoa ja lattiat maalattuja lankkulattioita. Pintarakenteet ovat pääosin tyydyttävässä kunnossa ja osin paikallisesti välttävissä kunnossa, todettiin maalin hilseilyä ja lieviä kosteusvaurion jälkiä (kuvat 1, 2 ja 4).

- Rakennuksien seinä ja kattopintojen rakenteiden paikalliset huoltokorjaukset ja maalaukset; 2017

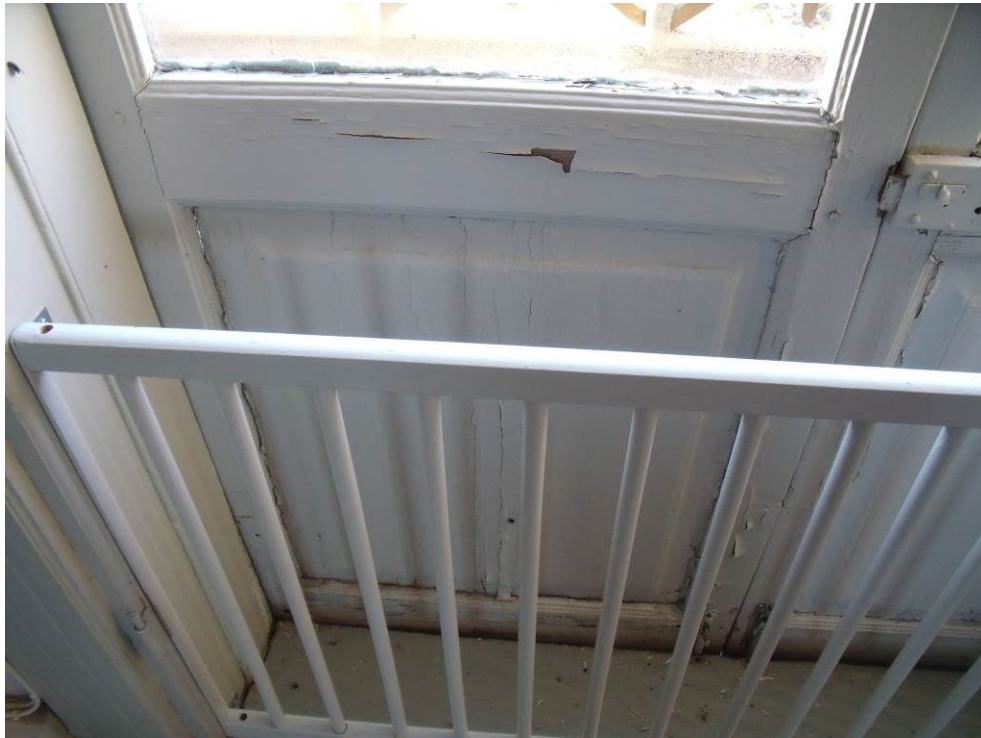
**Kuva 3.**

Rakennuksien ulko-ovet ovat puurakenteisia ovia. Pääosin ulko-ovet ovat alkuperäisiä rakennusvuosilta. Ulko-ovissa havaittiin paikoin vaurioita mm. (kuvat 3 ja 28). Kuntoluokitus on osin välttävä. Suositellaan ulko-ovien peruskorjauksia/uusimisia käyttötarkoituksen mukaan.

- Julkisivujen huoltokorjaukset ja maalaukset; 2017
- Terassi/parveke ja porrarakenteiden uusimiset/peruskorjaus; 2017
- Ikkunoiden ja ulko-ovien uusimiset/peruskorjaukset; 2017

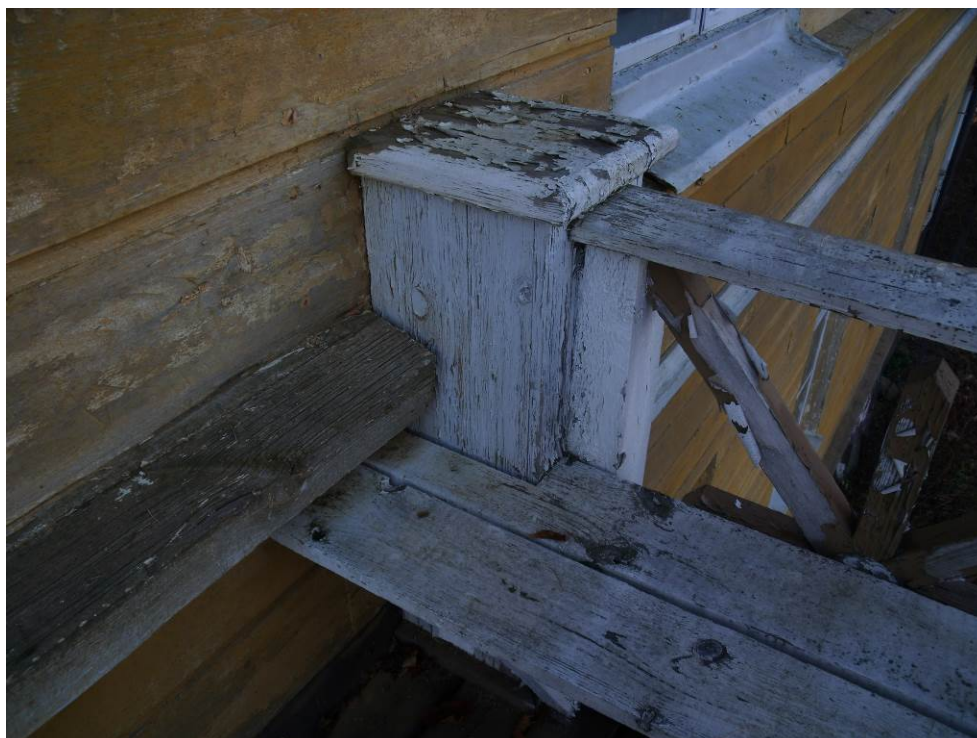
Kuva 7.

Päärakennuksen ulkoterrassit, parvekkeet ja ulkoporraserakenteet ovat puurakenteiset. Rakenteissa todettiin vaurioita (kuvat 7, 9 ja 11). Suositellaan terassi/parveke ja porraserakenteiden uusimisia.

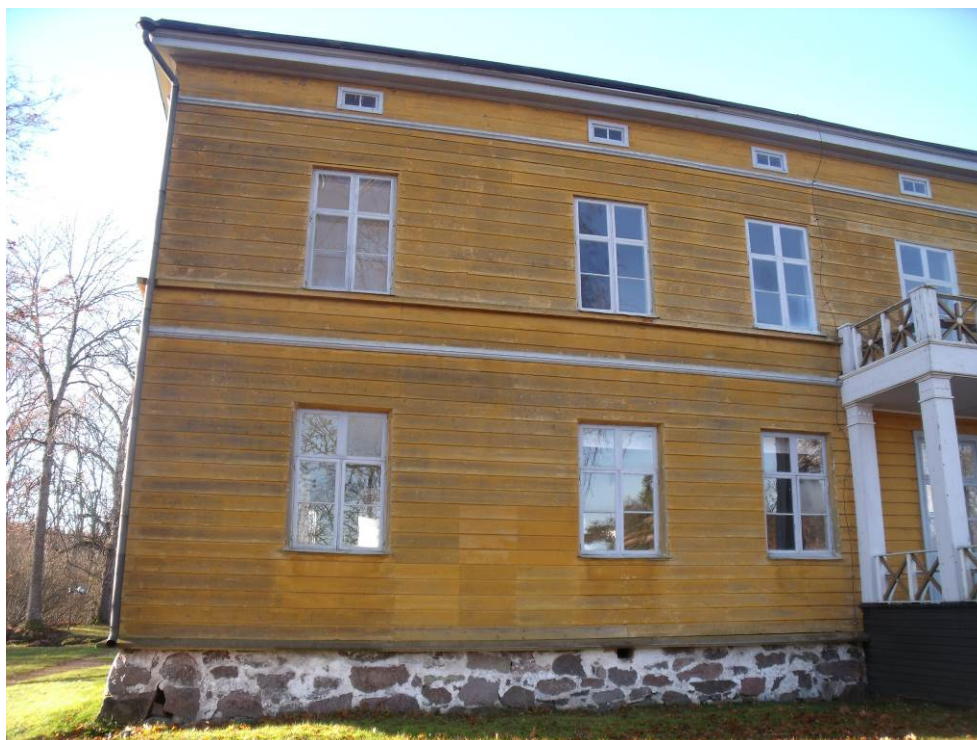
Kuva 12.

Lisäksi vesikattojen sadevedet on johdettu osin sadevesiränneillä sokkelin vieruksille päärakennuksessa ja Tammelassa (kuvat 12 ja 17). Muiden rakennusten osilta kattovedet tipuvat suoraan sokkelin vierustalle. Sadevedet aiheuttavat pitkällä ajanjaksolla vaurioita perustusrakenteille. Suosittelemme sadevesien johtamista kauemmaksi rakennuksesta pintavesikouruilla. Lisäksi suositellaan paikallisia perustusten huoltokorjauksia sekä maanpinnan kallistusten korjauksia rakennusten ympärillä. Perustukset ovat pääosin tyydyttävässä kunnossa.

- WC rakennuksen lattioiden huoltokorjaukset sekä ulkoverhouksen huoltokorjaus/maalaus
- Sadevesien pois johtamisen parantaminen rakennuksien sokkeleiden vieruksilta pintavesikouruilla; 2018

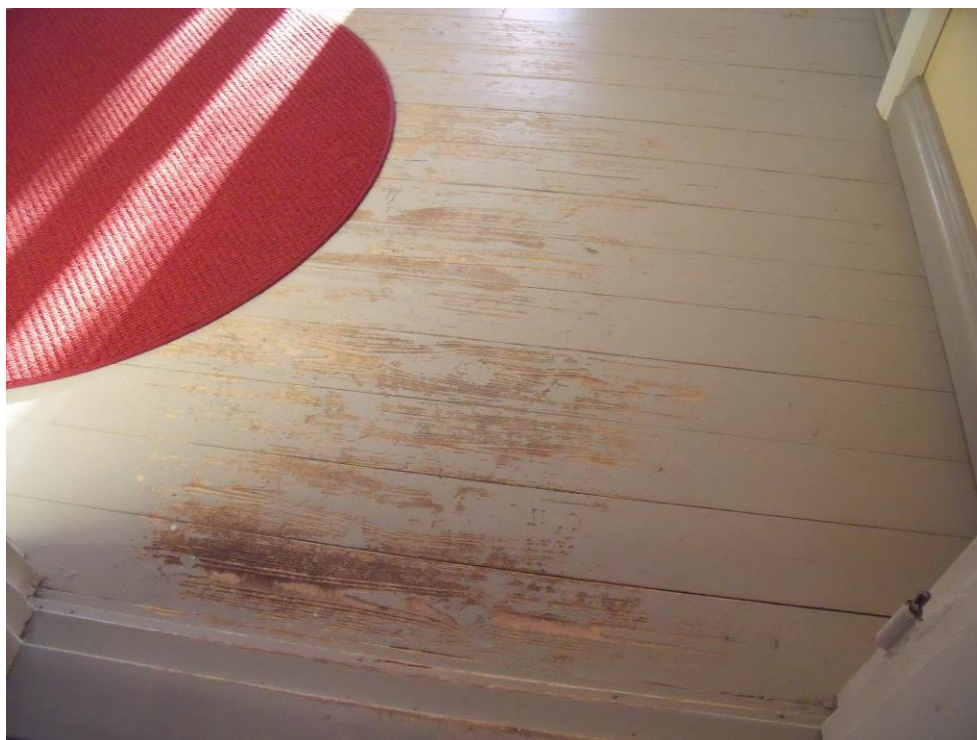
Kuva 14.

Tammelan WC/suihku-/saunatilojen pintarakenteet ovat laatoitettuja. Saniteettitilojen rakenteet ovat pääosin tyydyttävässä kunnossa. Rakennusten lattiarakenteissa todettiin paikallisia vaurioita mm. Tammelan lattiassa (kuva 14) ja päärakennuksen lattioissa kuluemmilta osin (kuva 6). Rakennuksien lattioille suositellaan paikallisia huoltokorjaus/uusimis toimenpiteitä.

- Tammelan räystäsrakenteiden tarkastaminen lintuverkkojen ja räystäsrakenteiden osalta pieneläinten kulkureittien estämiseksi
- Rakennuksien lattioiden paikalliset huoltokorjaus/uusimis toimenpiteet; 2017

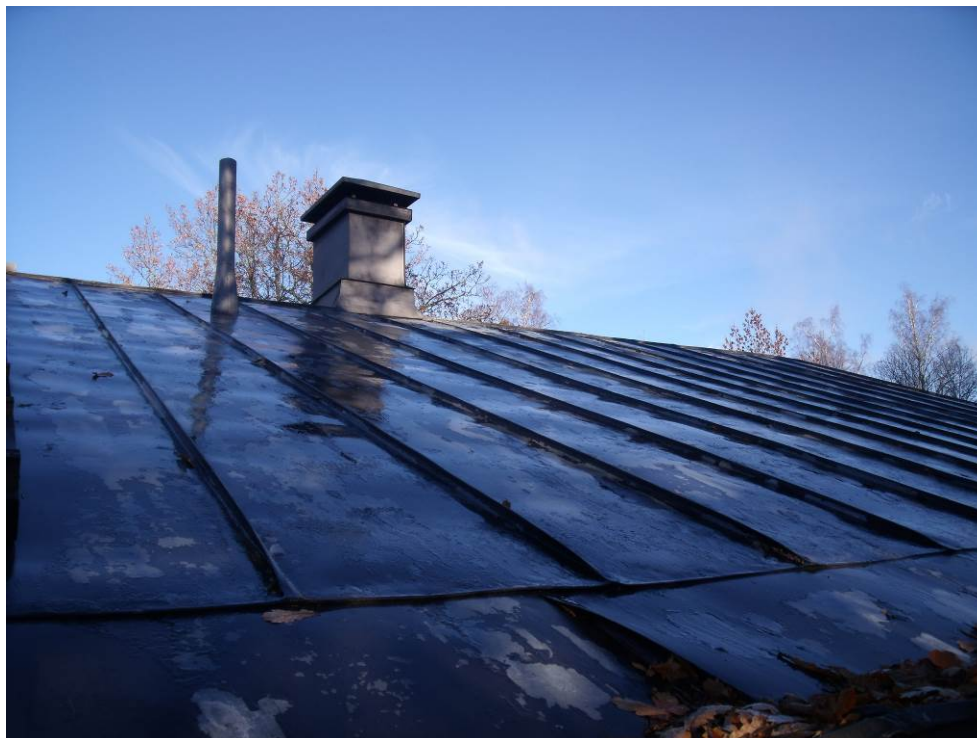
Kuva 19.

Peltikatoissa havaittiin huoltomaalauksen tarvetta Tammelan osalla (kuvat 19). Lisäksi rantavajan huopakatteessa havaittiin merkittäviä vaurioita sekä räystäsrakenteet ovat vaurioituneet pahasti (kuvat 20, 23 ja 24). Puisen viljamakasiinin vesikatton rakenteissa havaittiin paikallisesti vaurioita räystäsrakenteissa ja huovassa (kuva 27).

- Peltikatteiden paikalliset huoltokorjaukset ja huoltopinnoitukset; 2017
- Huopakatteiden peruskorjaukset; 2017
- Sadevesikourujen paikalliset huoltokorjaukset ja roskien puhdistukset; 2016

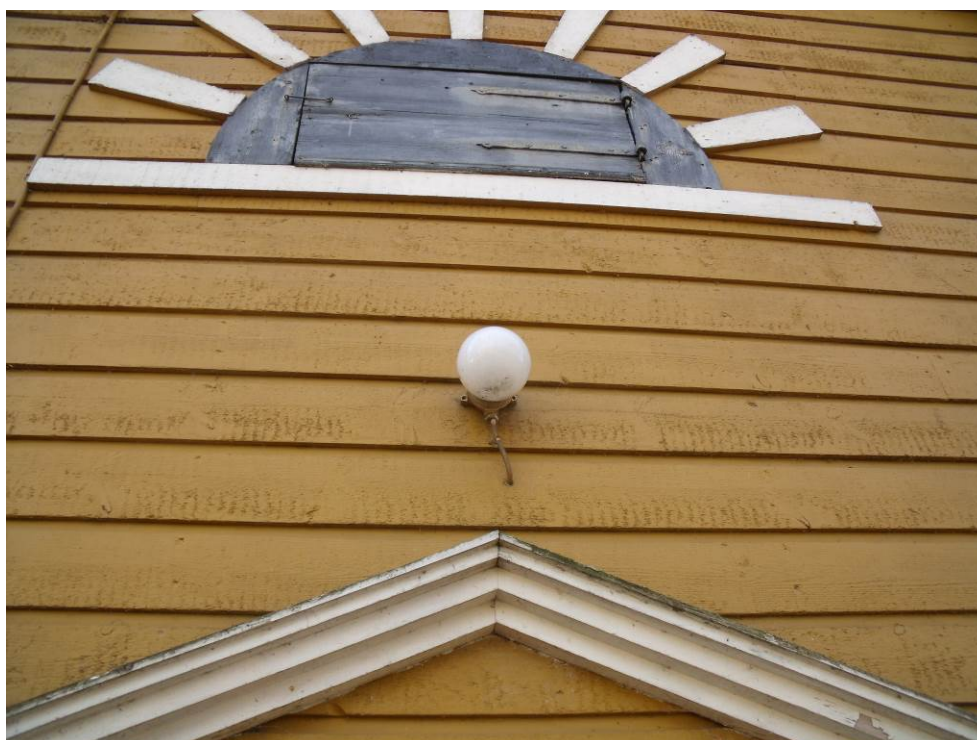
Kuva 29.

Ulkoalueita valaisee muutama pylväs valaisin sekä osin rakennuksen seiniin asennetut ulkovalaisimet. Seinävalaisimet ja valonheittimet ovat alkuperäisiltä osiltaan välttävissä/huonossa kunnossa (kuva 29).

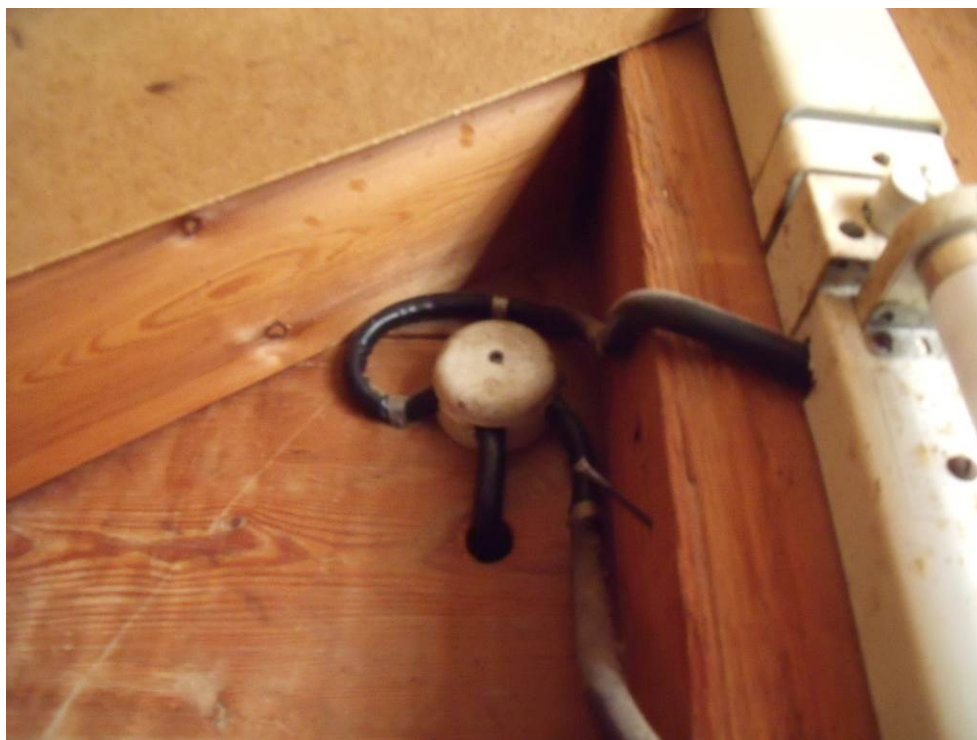
Kuva 30.

Rakennuksissa käytetyt asennusjohdot ovat osin 1950 luvulta ja osin peruskorjausvuosilta, kuten Tammelassa vuodelta 1998 -99. Vanhemmat kaapelit ovat 1950 -60 luvulla yleisesti käytettyä metallivaippakaapeliä. Uudemmat huoltokorjausten ja saneerausten yhteydessä tehdyt johdotusmuutokset on tehty MMJ- tyyppisillä kaapeleilla. Johtotiet ja asennuskalusteet olivat osin alkuperäisiä ja välttävissä kunnossa (kuva 30).

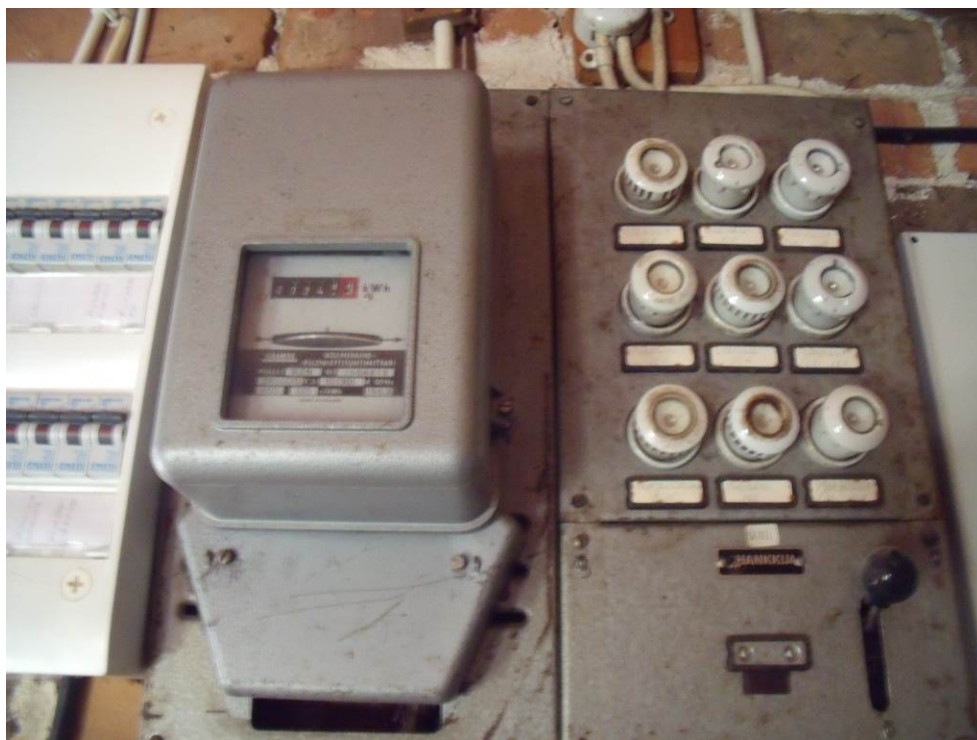
Kuva 34.

Kiinteistön pääkeskukset sijaitsevat Tammela rakennuksessa ja kivi viljamakasiinissa. Keskukset ovat pääosin alkuperäisiä asennusvuodelta (kuva 34). Sähköl mittarit eivät ole etäluettavia. Pääkeskuksen tavoitteellinen käyttöikä on 30-40 vuotta. WC rakennuksessa on oma ryhmäkeskus (kuva 39). Suositellaan keskuksien ja ryhmäkeskusten paikallisia uusimisia.

- Pääkeskusten ja ryhmäkeskusten paikalliset uusimiset; 2017
- Sähköjärjestelmien peruskorjaus/uusiminen päärakennus ja viljamaksiinit; 2017
- Valaistusjärjestelmien uusiminen viljamaksiinit; 2017
- Turvavalaistusjärjestelmän asentaminen tarvittavin osin rakennusten käyttötarkoituksen mukaan; 2017

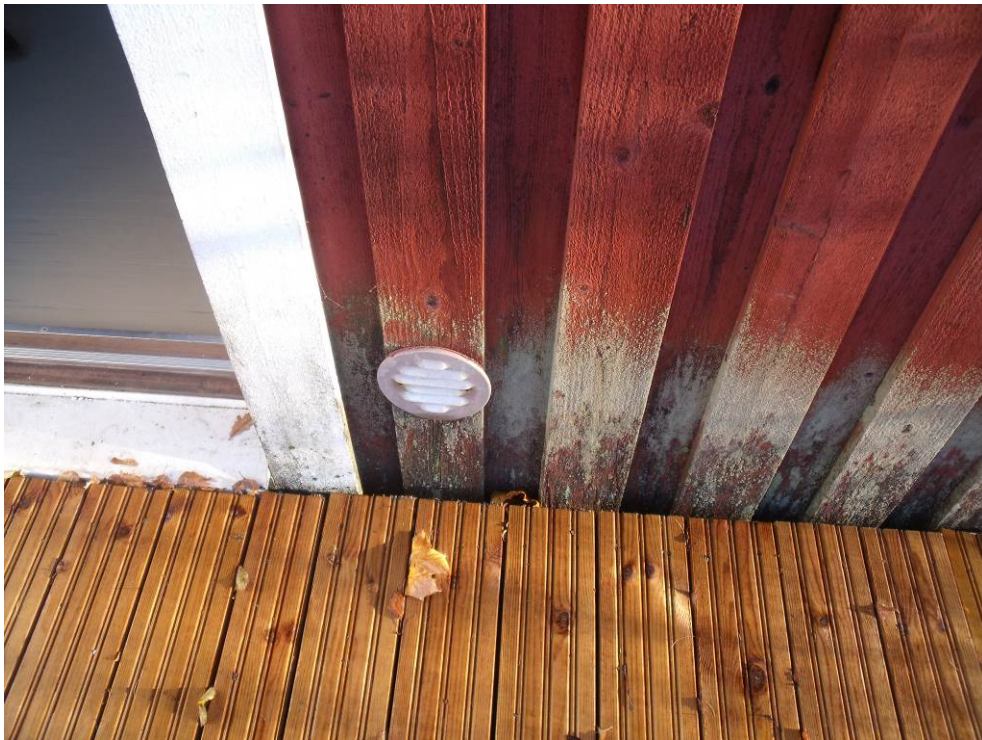
**Kuva 36.**

Kiinteistön pihapiirissä sijaitsee ulko WC rakennus. WC rakennus on rakennettu liikuteltavan vaihtolavaalustan päälle. Rakenteissa havaittiin vaurioita mm. lattiapinnoitteissa (kuva 36) ja ulkoverhouksessa (kuva 37). Suositellaan huoltokorjauksia lattiapinnoitteille ja huoltokorjausta/maalausta ulkoverhoukselle. Muuten rakennus on käyttötarkoitukseen nähden pääosin tyydyttävässä kunnossa.
