# Lamminahon rakennusperintö

Noora Puustinen  
Oulussa 17.9.2014

Diplomityö  
Oulun yliopisto, Arkkitehtuurin tiedekunta

Liitteet: Lamminahon rakennusten rakennus- ja restau-  
rointivaiheet rakennuksittain.

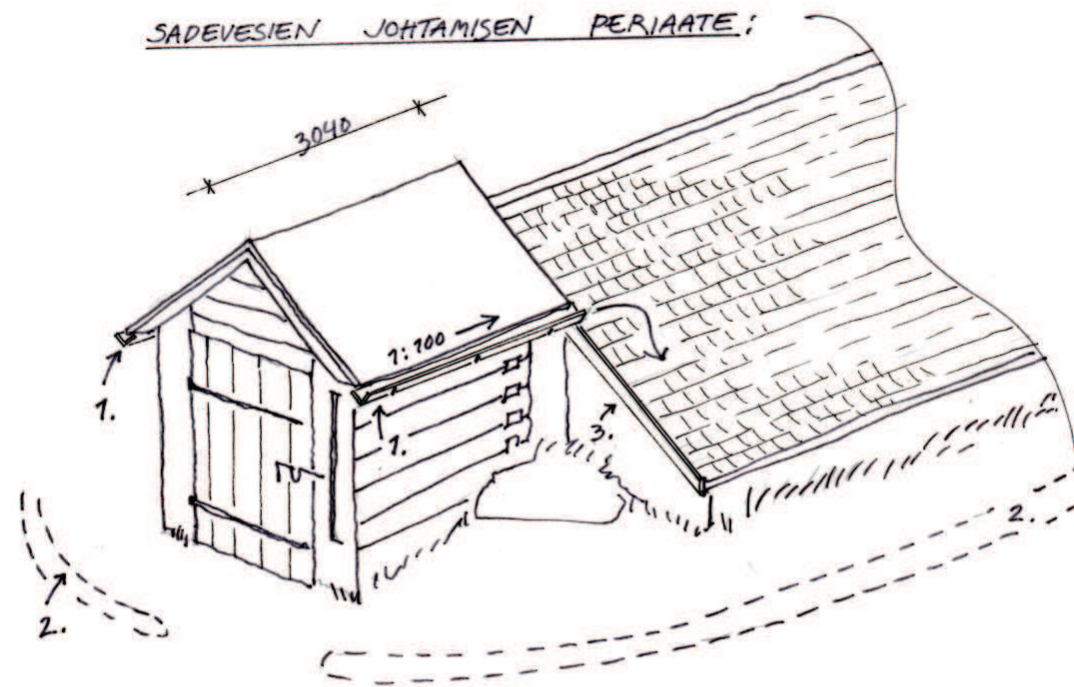
Luonnollisessa tilassa ollessaan maan pinta nousee ajan kuluessa, kun maahan kerääntyvät lehdet ja muut eloperäiset jätteet kasaantuvat vanhojen päälle. Lamminahossa tämä oli aiheuttanut monien rakennusten alimmaisten hirsien ja laudoitusten jäämistä maan sisään, mikä piti puuosat jatkuvasti kosteana ja aiheutti niihin vaurioita.<sup>24</sup> Monissa tapauksissa rakennusta nostamalla pystyttiin estämään kosteuden jääminen puuhun, mutta samalla rakennusten viereistä maanpintaa laskettiin siirtämällä kerääntynyttä maamassaa pois rakennuksen vierustoilta. Maanpintaa muotoiltiin kaavinnan yhteydessä viettämään pois päin rakennuksesta, jotta pintavesi ei aiheuttaisi kosteusriskiä alimmilla hirsikerroille ja vuorauksille. Maanpinnan tuli jäädä selvästi nurkkakivien yläpintaa alemmas.<sup>25</sup> Tällaista muokkusta tehtiin lähes kaikkien rakennusten ympärillä, esimerkiksi lantalan lounaissivulla ja vanhan tallin lounaispäädyssä.<sup>26</sup>

1. Uudet lautarakenteiset vesikourut ; kiinnitys kolmesta kohdasta lattau-rautaisilla kannakkeilla
2. Vanhojen oien avaus
3. Reunalaudan nosto ; vesi ohjataan kellarin kattoon pitkin ojaan

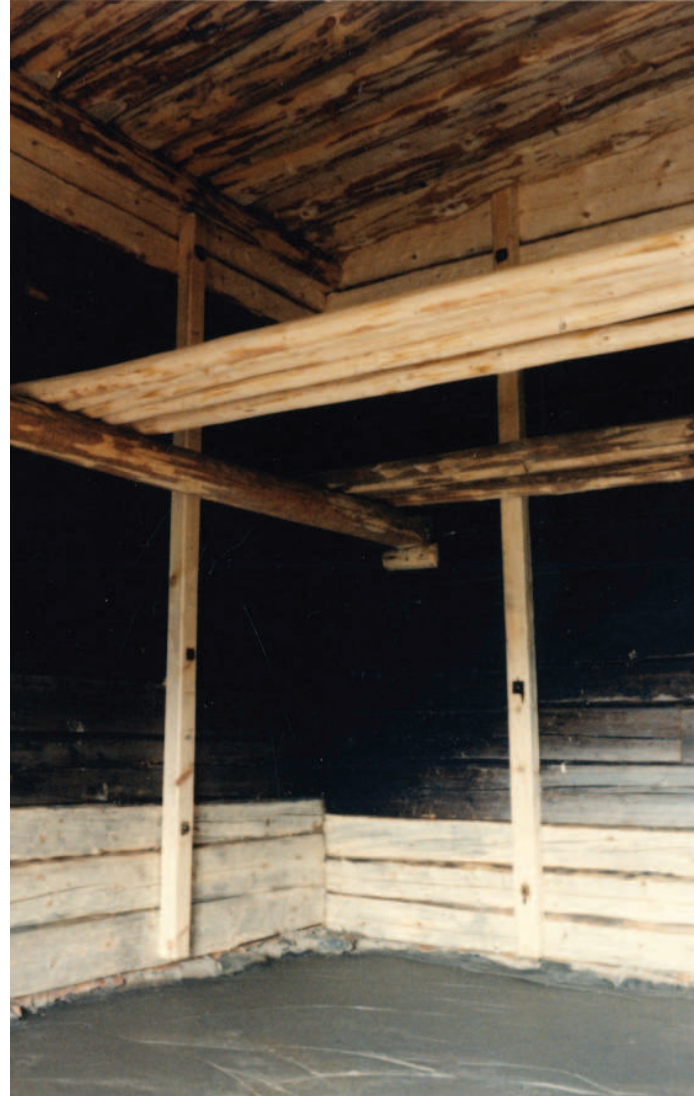
**Kuva 199. Kengitetyssä riihessä uudet hirret erottuvat selvästi savun nokeamista vanhoista hirsistä. Hirsiiä on uusittu myös kehän yläosassa. Seinille on lisätty följarit, lattia on valettu uudelleen savi-maa-seoksesta ja riihen orret on uusittu.**

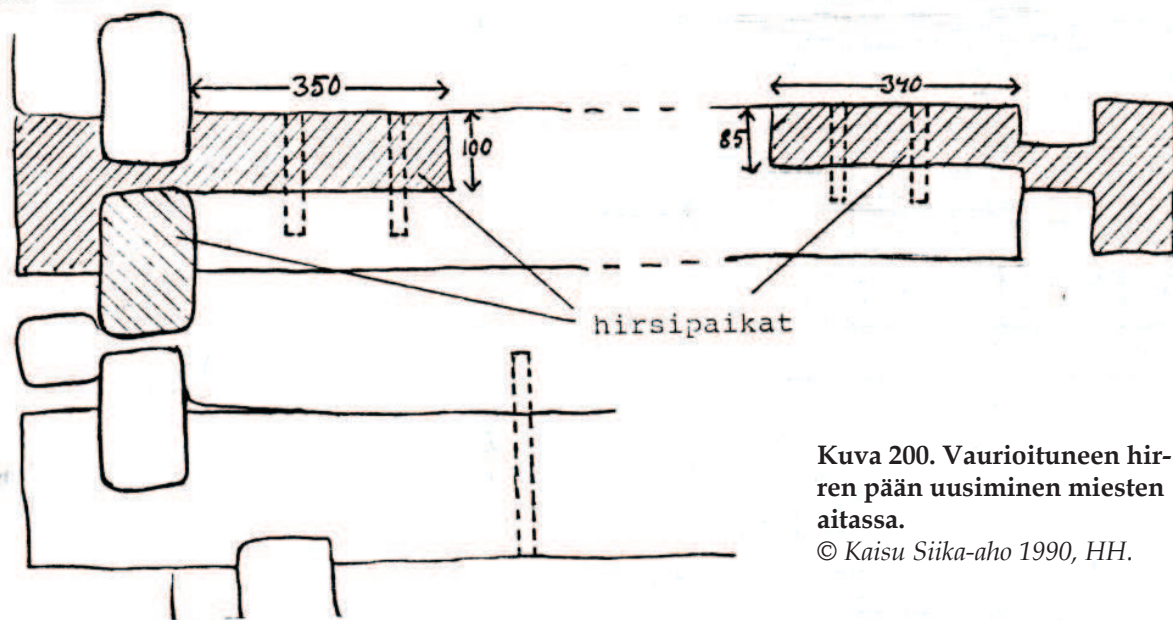
**Kuva 200. Vaurioituneen hirren pään uusiminen miesten aitassa.**

Monen rakennuksen suojaamattomat pitkänurkat olivat vaurioituneet 1990-luvulle tultaessa.<sup>33</sup> Jotta rakennuksen jäykkyyden ja pystyssä pysymisen takaava nurkka ei olisi heikentynyt, joidenkin hirsien päitä korjattiin. Korjaamiseen käytettiin vanhaa, harmaantunutta hirttä, jotta vanhan ja uuden osan eläminen tapahtuisi samalla tavalla.<sup>34</sup> Paikka veistettiin vaurioituneen hirrenpään muotoon. Paikka kiinnitettiin veistämällä vanhaan hirteen sopiva vaakasuuntainen liitospinta ja tapittamalla paikka kiinni vanhaan hirteen mäntytapeilla.<sup>35</sup>

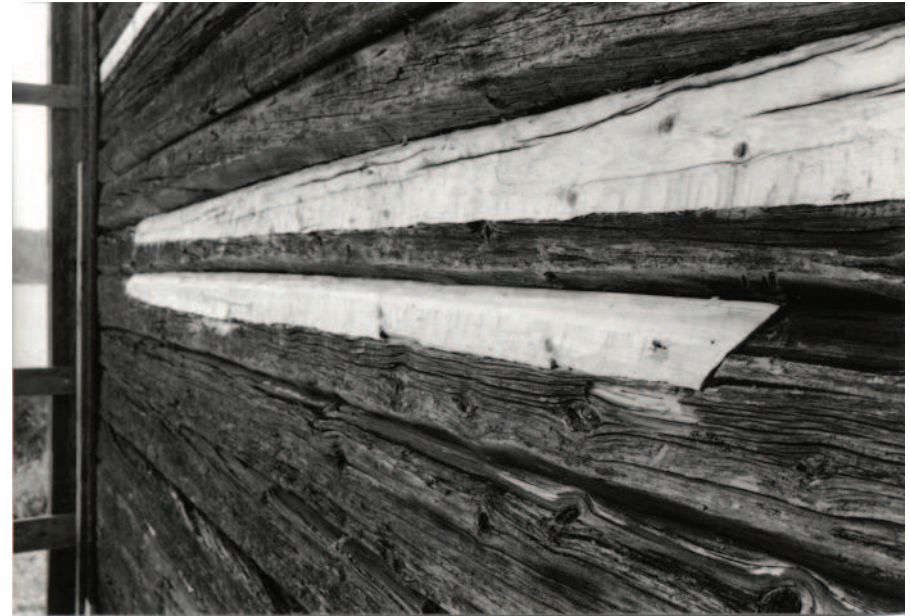
Kuva 203. Hirsipaikkoja viinaköökin seinässä.  
© Esko Männikkö 1999, HH.

Syynä hirsien vaihtoon oli useimmiten lahovaurio, joka oli syntynyt esimerkiksi maakosketuksen takia tai hirteen muodostuneen vesitaskun seurauksena. Hirret olivat saattaneet myös haristua varsinkin eteläsivuilta. Lisäksi mm. viinaköökissä esiintyi hyönteisvaurioita, joita jouduttiin korjaamaan joko hirsi vaihtamalla tai paikkaamalla.<sup>30</sup>

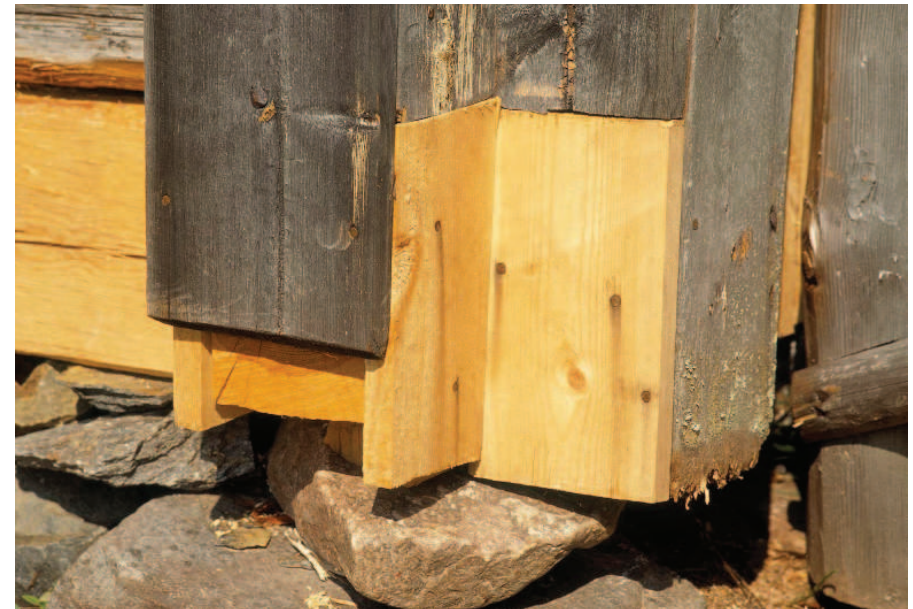
**Kuva 232. Nurkan koteloinnin alaosa uusittuna.**  
© Helena Hirviniemi, HH.

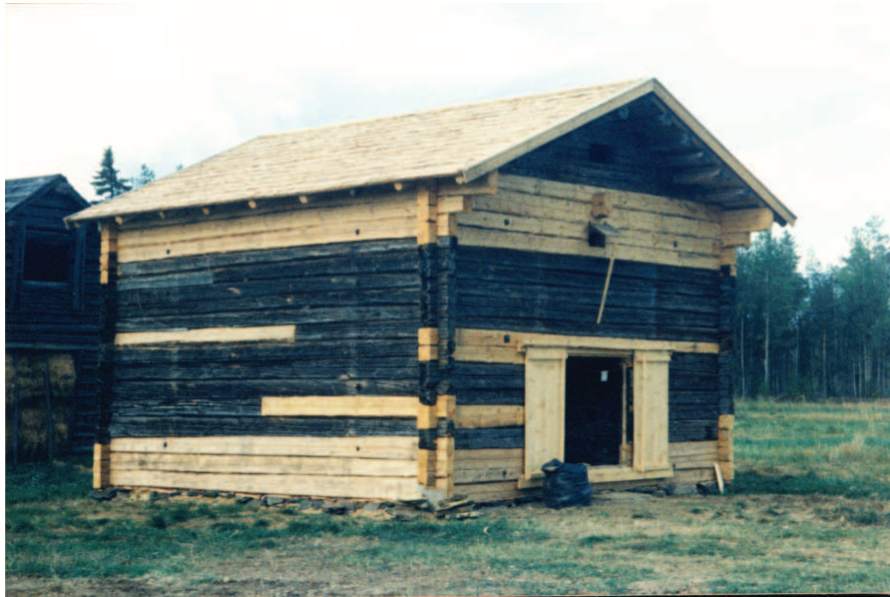
Kuva 256. Riihestä jouduttiin uusimaan paljon lahonneita osia.
