# ARPPÉANUM 2001-2003

## TYÖMAADOKUMENTOINTI

ARKKITEHTTILOMISTO OKULUS OY / KATI WINTERHALTER

**TYÖMAAN DOKUMENTOINTIRAPORTTI**

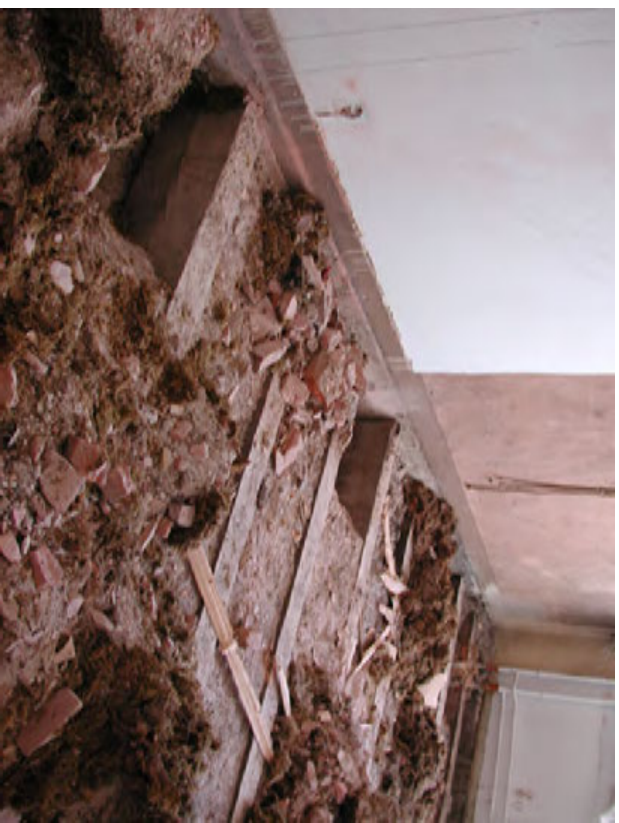
*Huoneen 118 avattua lattiaa. Alapohjan täytteessä on täytemateriaalina käytetty rakennusajkaista ”jätemateriaalia” mm. tilienpaloja sekä hiekkaa ja pintakerroksessa kahunsammalta.*

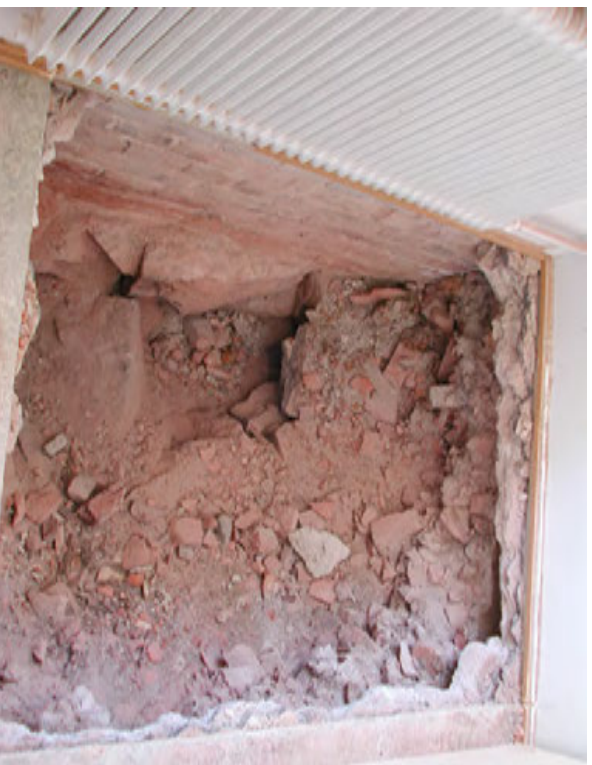
*Entisen pesu- ja leivintuvan alapohja oli maavarainen ja tuuletamaton. Sokkelimuurin sisään jäävä tila oli täytetty hiekalla sekä tiilen- ja kivenkappaleilla. Nyt pois purettu pintavalu on todennäköisesti ollut nuorempaa kerrostumaa.*

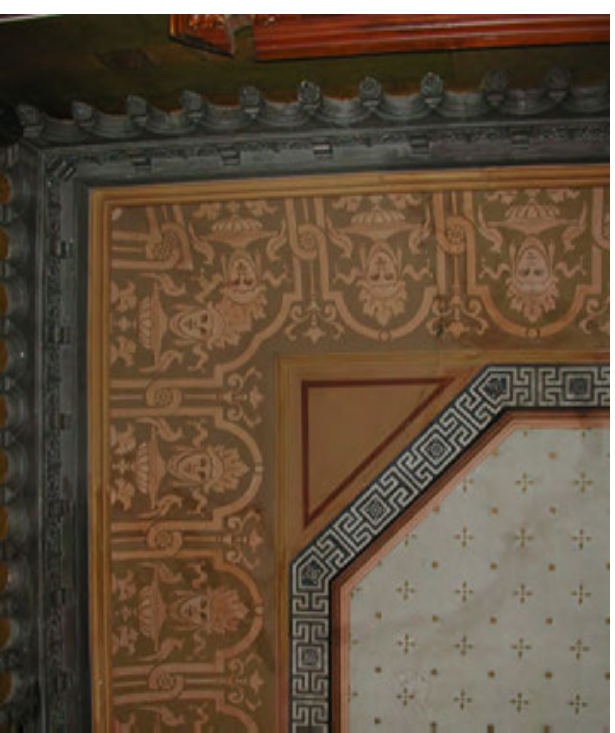
Alla: Pääportaan ylätasanteen lounaisnurkan katossa näkyi ennen katto-pintojen konservointia kapea halkeama, joka kertoo ullakolle vieneiden portaiden sijainnin.

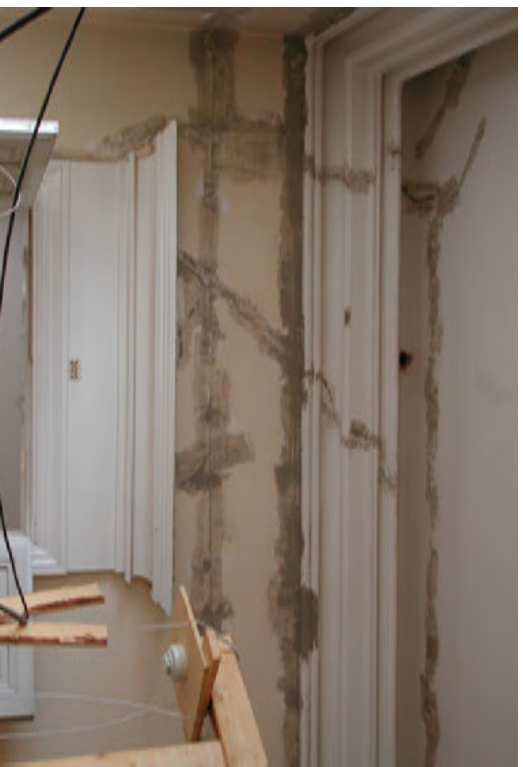
Alla vuonna 1925 mainittujen, huoneiden 312 ja 313 välisen seinän halkeamien uudelleen korjaus syyskuussa 2002.

Prefektinhuoneen (313) seinässä todettiin halkeamia, jotka ”ankkuroitiin”. Kyseessä ilmeisesti seinä välillä 312 ja 313.

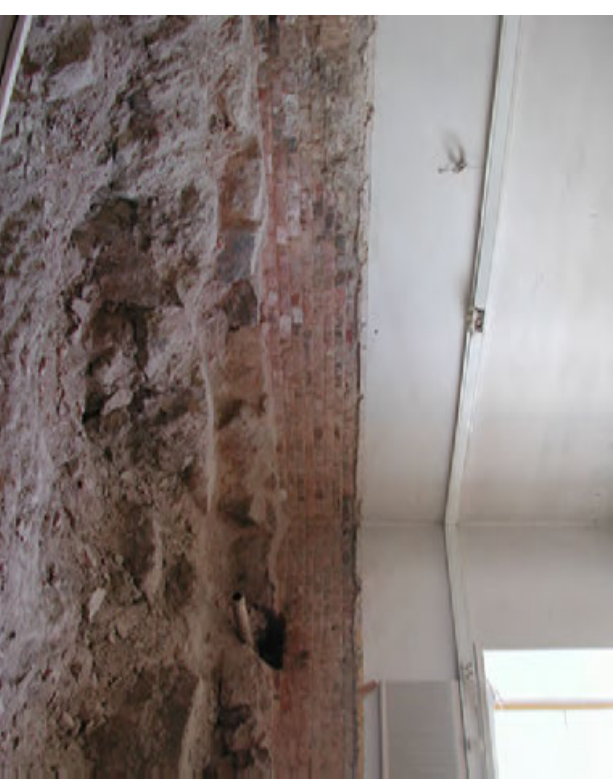
*Entisen pesu-ja leivintuvun (huone 114, ensimmäisen kerroksen eteläinen pää) eteläisessä ulkoseinässä havaittiin varsin runsaasti kosteutta. Kosteuden lähteeksi osoittautui lopulta vanha viemärin pää, josta ohjautui vettä lounaispäädyn alapuolisiin rakenteisiin.*
