# Etelä- esplanadi 16

Suomen Hypoteekkiyhdistyksen rakennus  
Rakennushistoriallinen selvitys 30.11.2008

ark-byroo

A 8446, LVM Eteläesplanadi 16

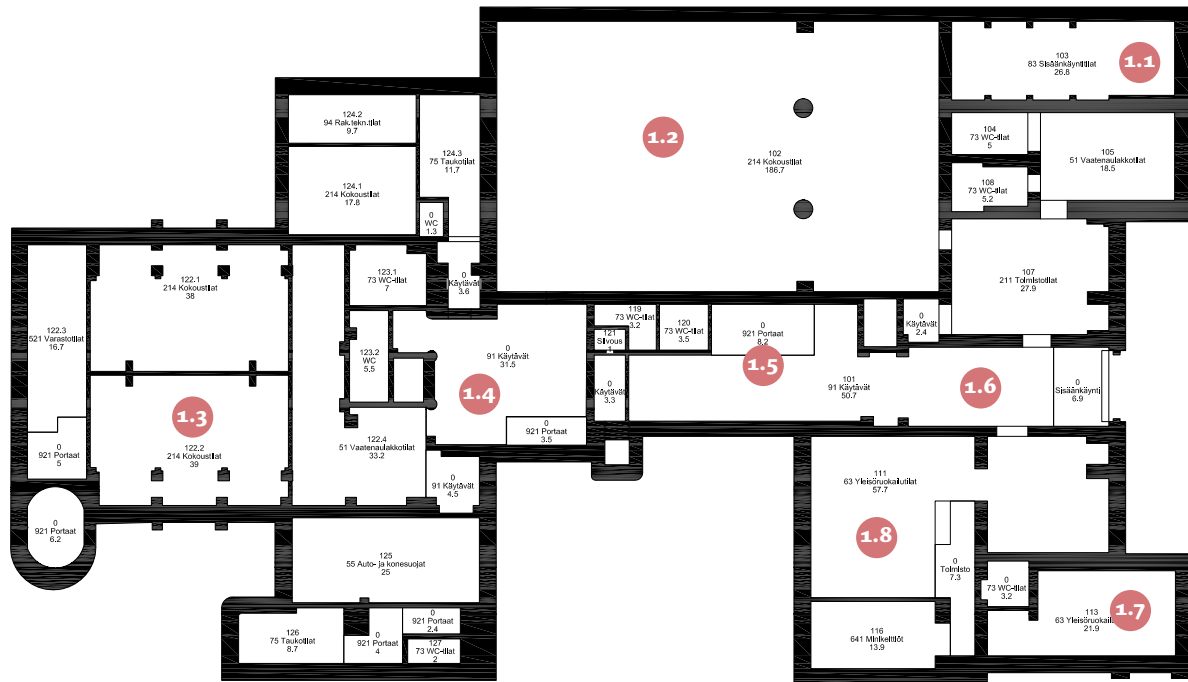
## 1.1 Eteinen

Eteinen on erittäin hyvin säilynyt pitkänomainen holvattu tila jugendkoristeineen.

- Muuta* Huoneen tunnelma on intensiivinen. Kadun puolelle jää syvennys, jota korostaa luonnonkivinen portaali. Syvennyksen lattia ulkopuolella on marmoria.

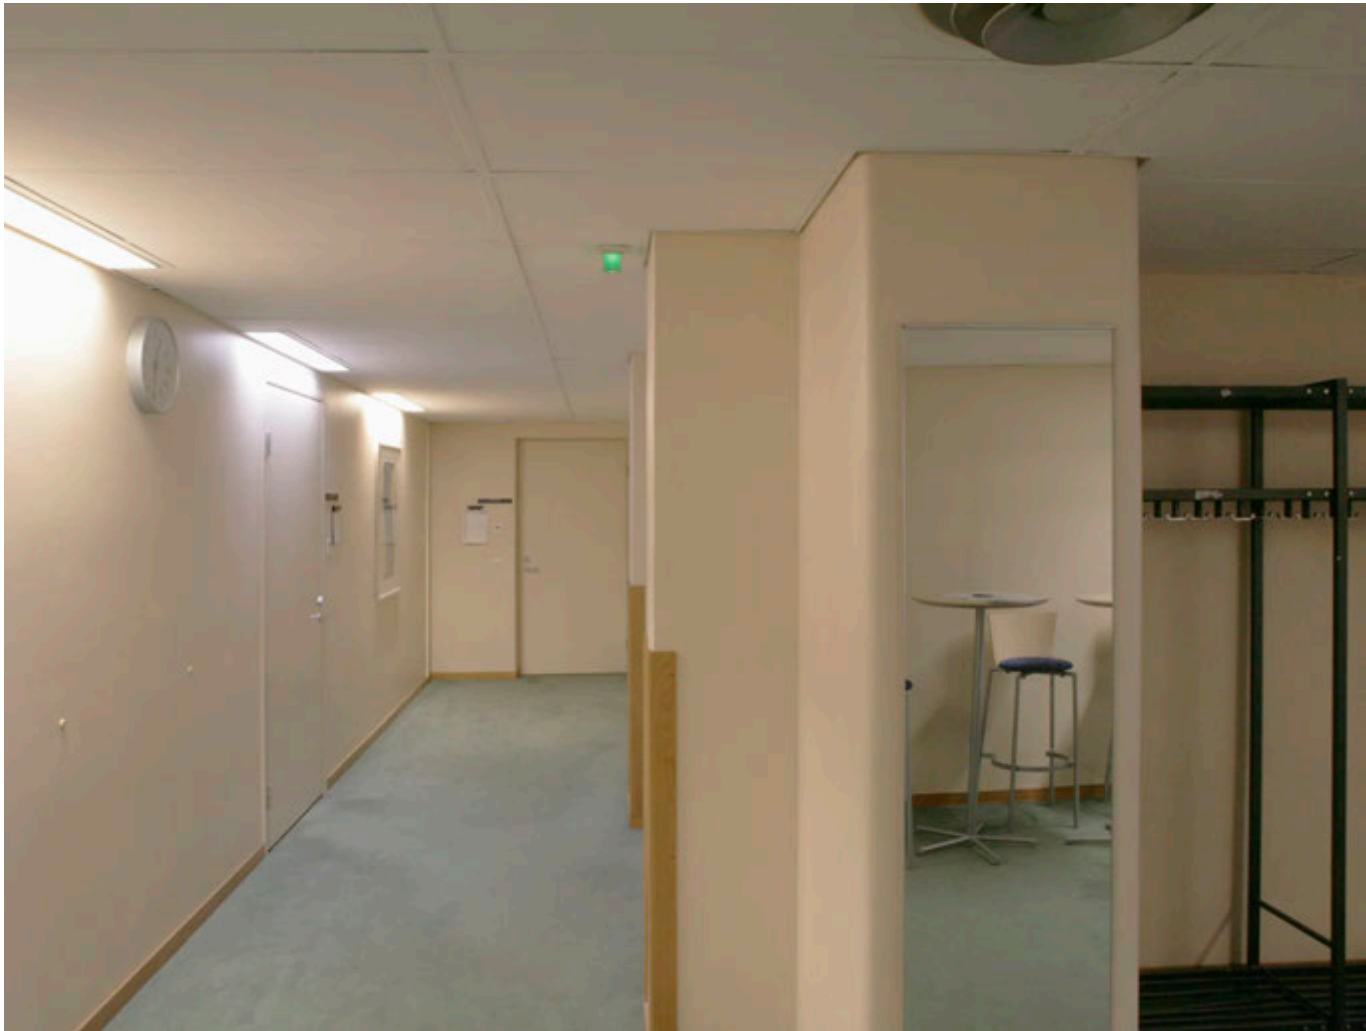
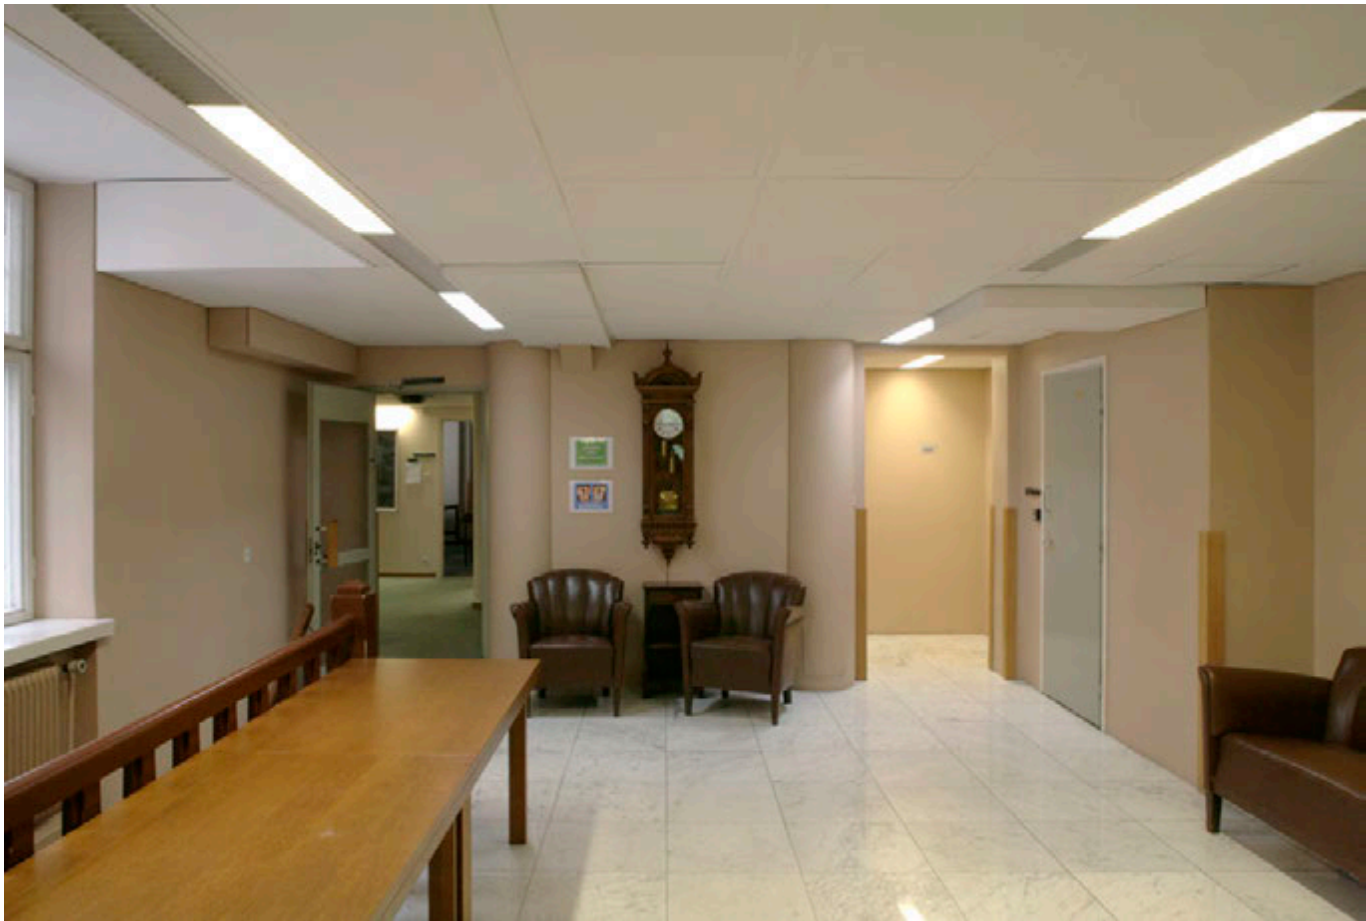
Aula

Huone on ollut osa tilasarjaa ja nykyistä korkeampi. Sen eteläseinän pylväiden läpi on tarjoutunut näkymä saliin. Nykytilassaan aula on ikävä läpikulkupaikka.

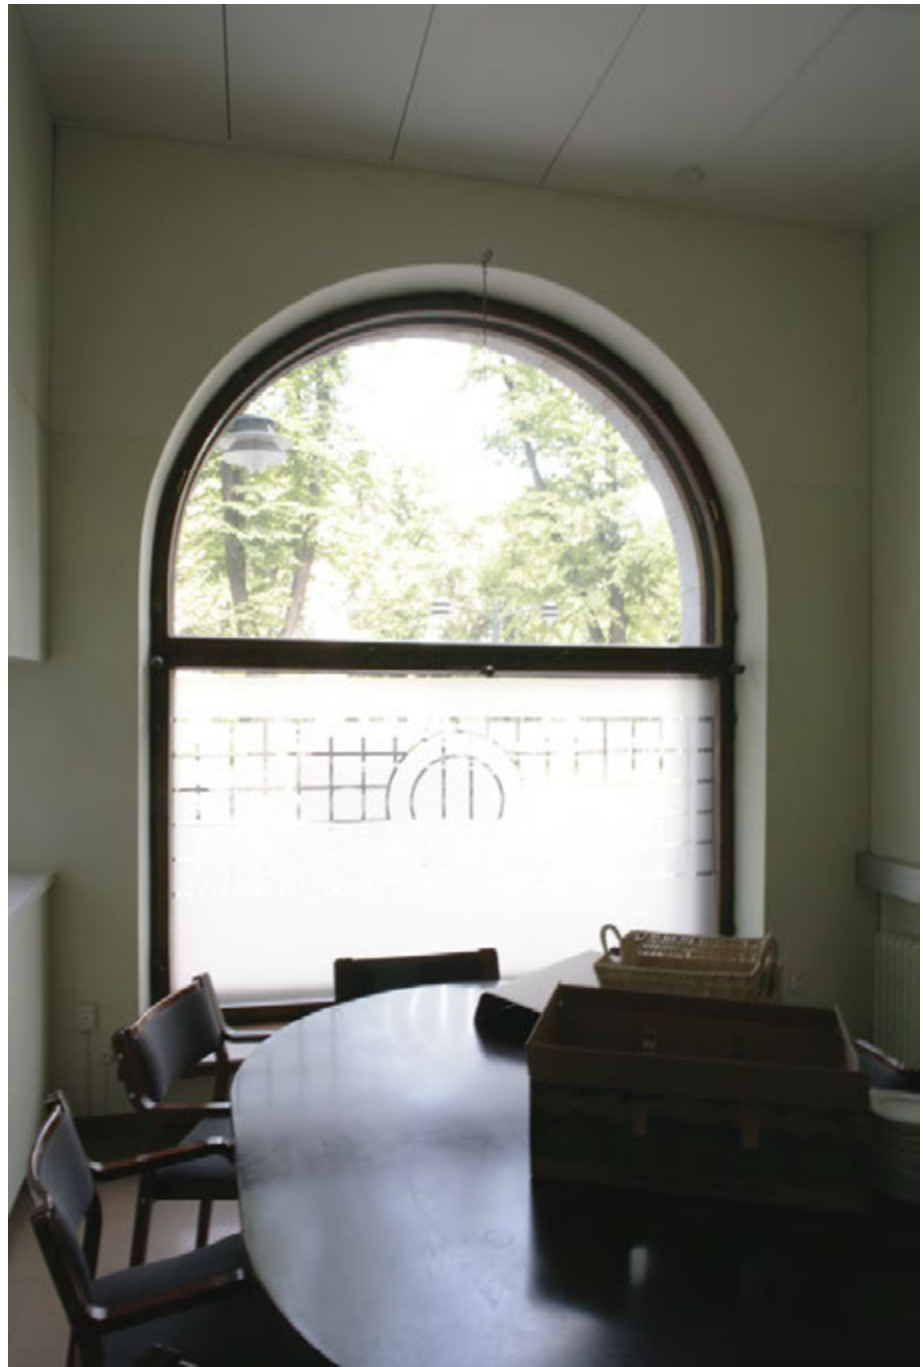
## 1.8 Henkilökunnan kahvila

Tämä tila on saattanut olla jokin merkittävämpi kokoustila tmv. Nyt alue on jaettu pienempiin yksiköihin. Katto on levytetty ja alaslaskettu, suuri osa seinistä on myöhempiä väliseiniä. Lattia on ruskeaa Hovi-laattaa. Tilassa on alkuperäiset puuikkunat. Ne ovat kaksilasisia. Ala- ja yläosassa on kolme puitetta. Ylemmät ikkunat ovat vielä ruudutetut (vain ulkopuolelta). Ylemmässä keski-ikkunassa on terveystikkunan salpa (rikki) ja alemmassa on sisäpuolella pinnassa pitkäsulkijasalvat.

Tämä osa rakennusta ei ole nykyisin arvoisessaan käytössä.

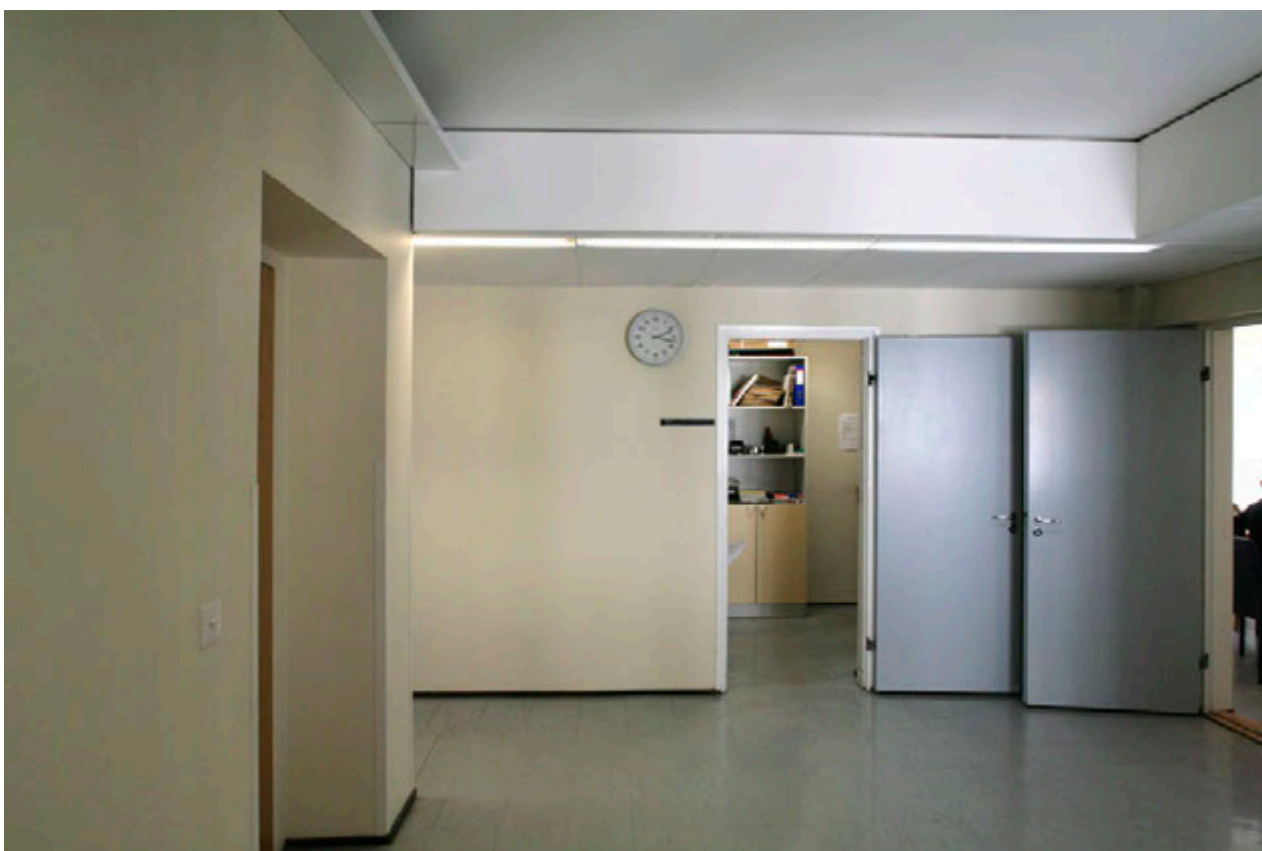
## Huone 4.1 sali

Neljannen kerroksen korkea sali jäi pimeäksi tilaksi kun kadunvarren rakennukseen rakennettiin lisäkerroksia vuonna 1956. Kirjasto oli nykyistä pidempi ja leveämpi, ja siinä oli suuri kattoikkuna. Kattoikkuna on näköhavaintojen mukaan edelleen rakenteen sisällä eli se on rakenteena otettavissa esiin. Huoneen pitkä seinä Esplanadinpuistoon päin on umpinainen, mikä selittyy julkisivusommittelusta käsin (katso luku 2.3.1 *Julkisivu*).
