# SUITIA

RAKENNUSHISTORIALLINEN SELVITYS

Arkkitehtitoimisto Schulman Oy

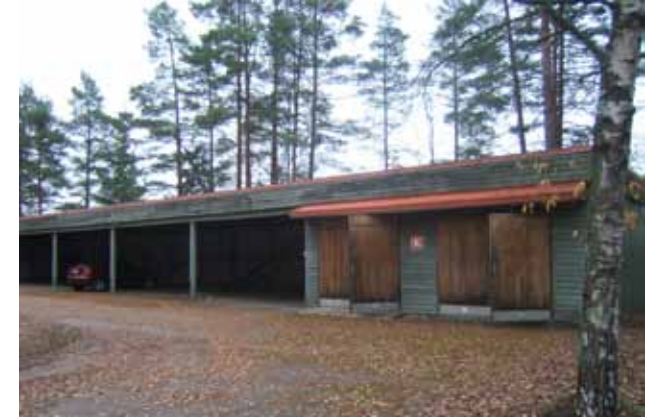
rakennus 78

*Kauhtunut ja rapistuva, mutta linjakas 1970-luvun tulokas.*
