# **SISÄASIAINMINISTERIÖN TOIMITALO JA VALTIONEUVOSTON PAVILJONKI**

**RAKENNUSHISTORIASELVITYS JA ARKKITEHTUURIANALYYSI**

**arkkitehdit mustonen oy 2010**

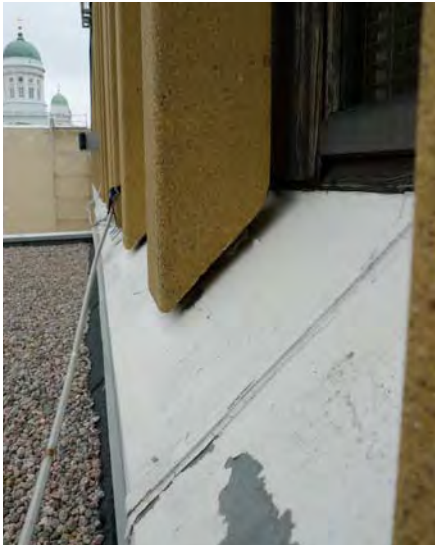
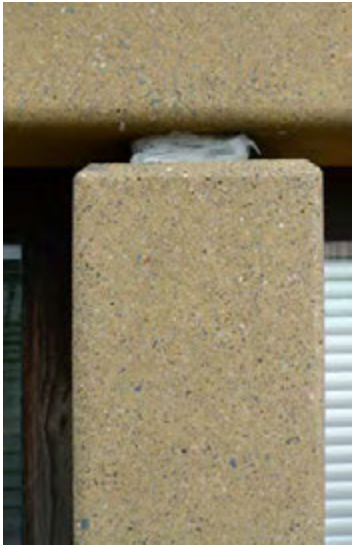
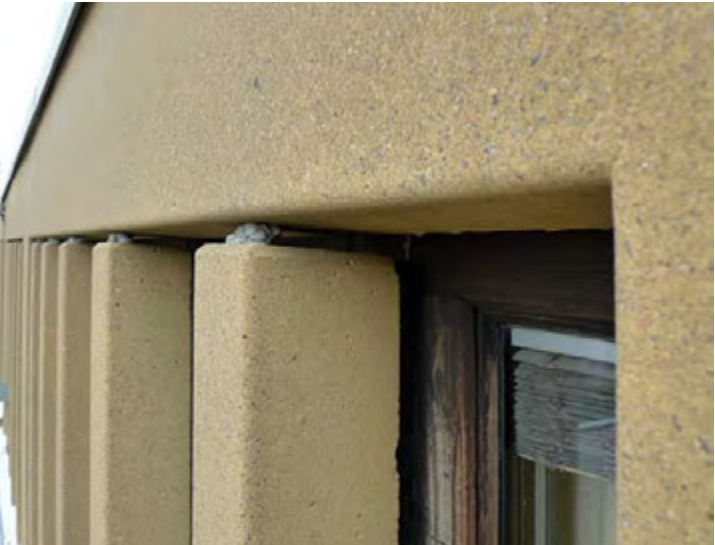
Julkisivun kestävyys ja laatu taattiin RST-raudoituksin<sup>5</sup>, jotka ovatkin tehokkaasti ehkäisseet betonin vaurioitumisen.<sup>6</sup> Julkisivulle tyypilliset ripaelementit on kiinnitetty pronssitapein, ja tapit on huolellisesti suojattu massalla.

↓ Väribetonielementit on viimeistelty huolellisesti, eikä vaurioita ole juurikaan syntynyt. Pyöristykset ja viistoukset sekä himmeä hiekkapuhallettu väripinta antavat kokonaisuudelle lähietäisyydeltä tarkasteltuna hyvin lämpimän ilmeen, joka kutsuu koskettamaan. Se on laadultaan tasavertainen pari alaosan luonnonkiviverhoukselle. Ikkunoiden edessä olevat ripaelementit on asennettu paikalla pronssitapein. am oy 2010.

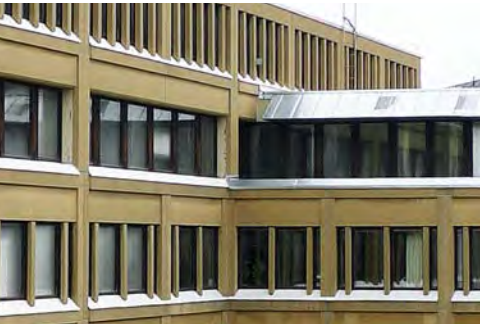
↑ Viidennen kerroksen räystääspellityksen uusimisen jälkeen (Pel-  
tipojat Oy, 2009) pellitysten alareunat eivät enää kohtaa. Uusitun  
räystääspellin jatkoksissa reunat on kiinnitetty päällekkäin  
limisaumalla kansiruuvein (kts. alla). am oy 2010. am oy 2010.

Esimerkiksi Ritarikadun puoleisen siiven räys-  
täspelttien reunat on järjestelmällisesti kiinnitetty  
kansiruuvein yksinkertaisesti päällekkäin limisau-  
malla, ilman reunaa tukevaa ja vettä eristävää ha-  
kasaumaa.

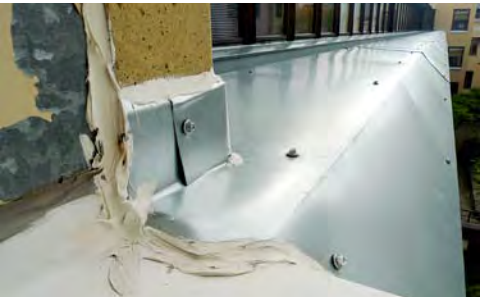
↑ Yllämainittu viidennen kerroksen uuden räystääspellityksen ja  
vanhan ikkunapellityksen liitos vuodelta 2010.

Osa katon ja räystäiden pellityksistä odottaa re-  
montin jäljiltä maalausta. Koko katon osalla maa-  
lipinnassa on pieniä ruostevaurioita. Tekniikkaker-  
roksen ulkoseinän ja terassikatoksen alapinnan  
profiilipeltipinnoista maalipinta on hilseillyt laa-  
jemmin.
