Rakennus 3, Toimistorakennus

Rakennus 3, toimistorakennus (302183), Senaatti-kiinteistöt

Siivous- ja varastorakennus 5A (302185) ja Lämpökeskus 5B (302184)

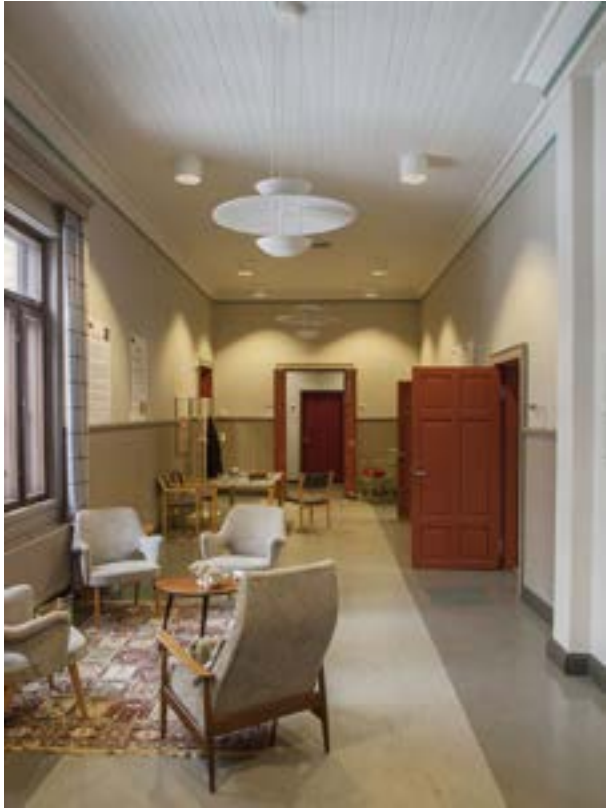
Kuvattu kohti porrasta 124

216 Käytävä

Käytävä on säilynyt tilaltaan ja suurelta osin myös pintarakenteiltaan alkuperäisenä.

Nykyasu on toteutettu pääosin 1990-luvun kunnostustyössä.

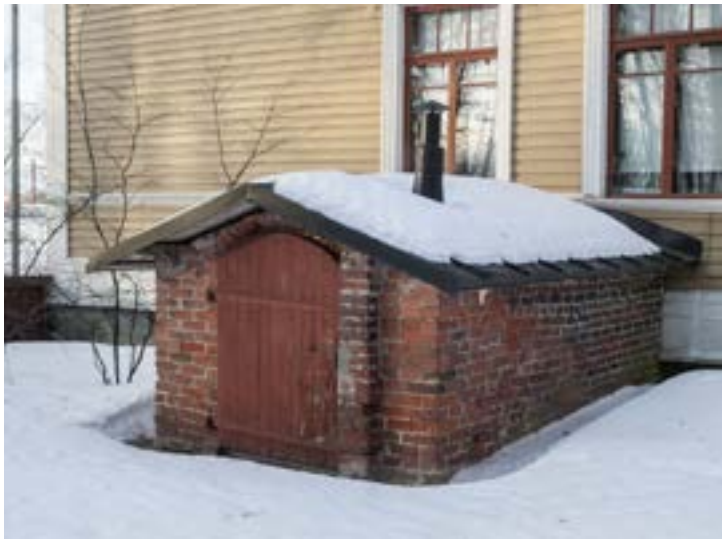
**Kellarin sisään-
käynti itäpäädyssä**

Tiilirakenteinen kellarin "halssi" on säilynyt yksityiskohtiaan myöten ilmeisen alkuperäisenä.

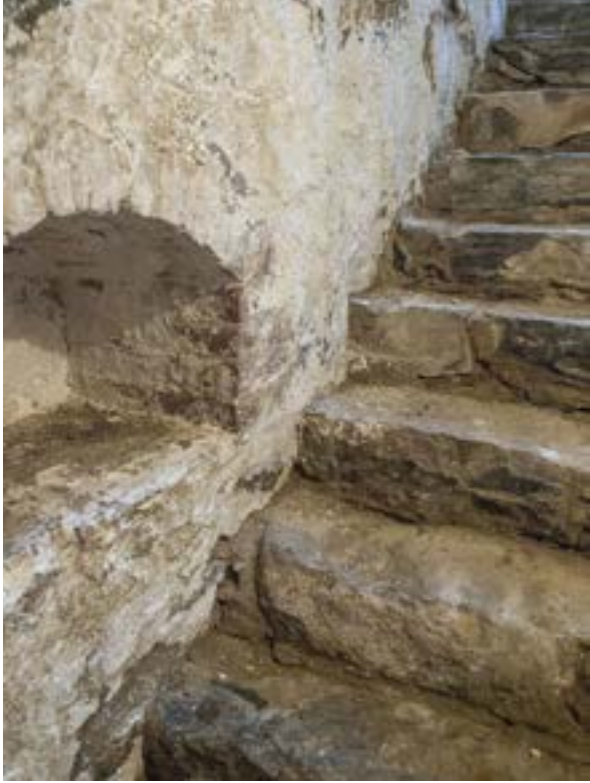
Kellarin porras ovineen

*Kellarin ulko-ovena on lautaovi.
Sen sisäpuolella oleva verkko-ovi
on lisätty myöhemmin ilmeisesti
kellarin tuuletusta varten.*

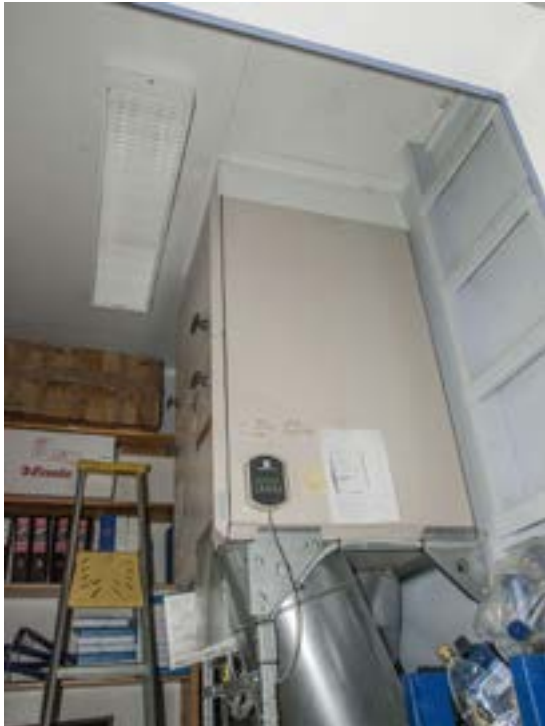
Varasto 117

Ilmanvaihtokone on asennettu alunperin eteiseen olleeseen tilaan. Käynti ullakolle katossa olevasta luukusta.

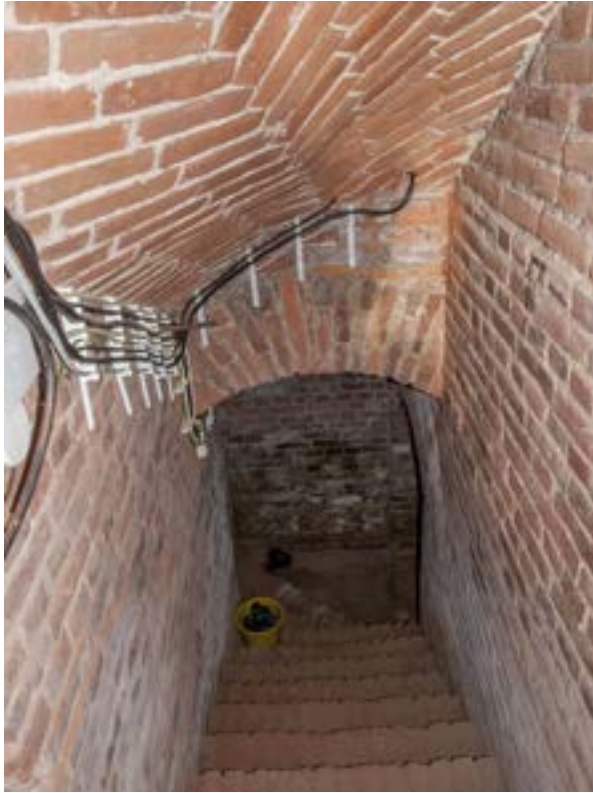
A001
*Tiilirakenteinen
 porras 1890-lu-
 vulta.*

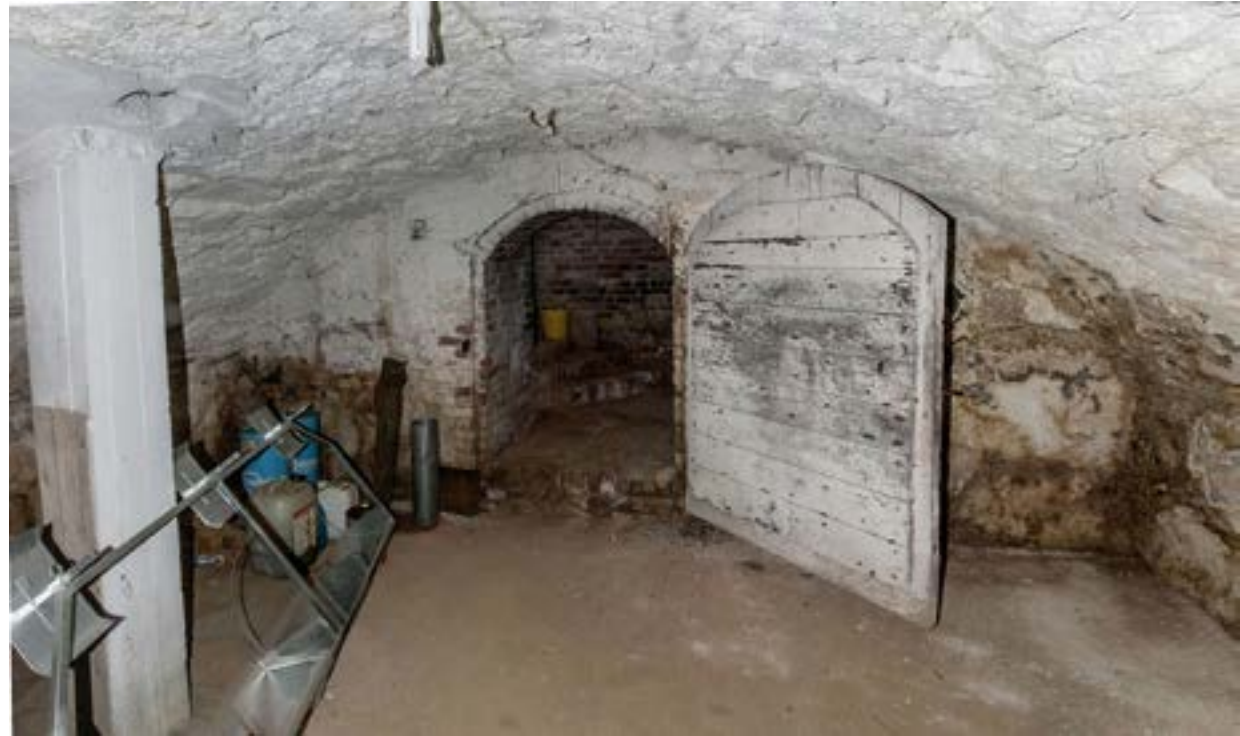
Kellari A002 ja A003

Mahdollisesti 1860-luvulta oleva kellaritila.

Kellarin sisäänkäynnin portaikko tehty 1890-luvulla pesularakennusta rakennettaessa.

*Kellarin viereen ja päälle tehtiin 1950-luvulla nykyinen lämpökeskus. Sen perustamista varten tuotiin kellaritilan läpi teräsbetonipi-
 lari.*

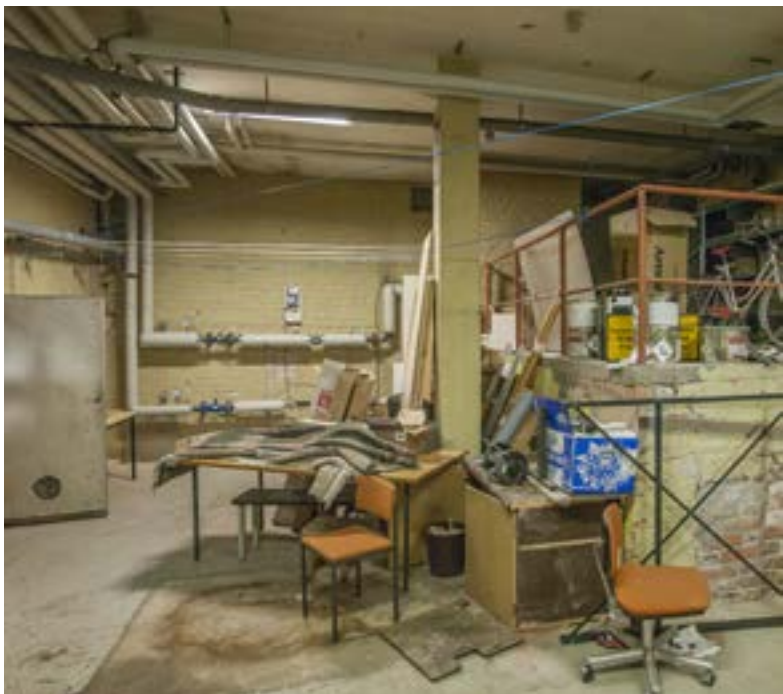
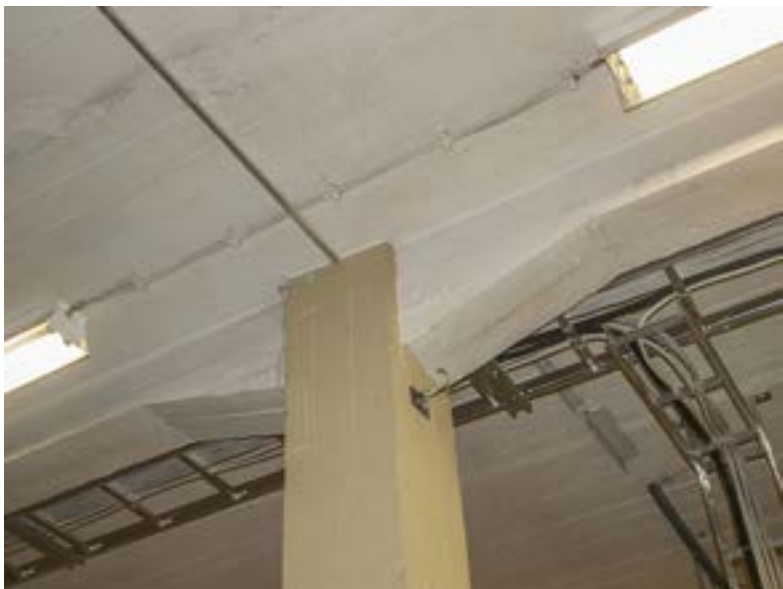
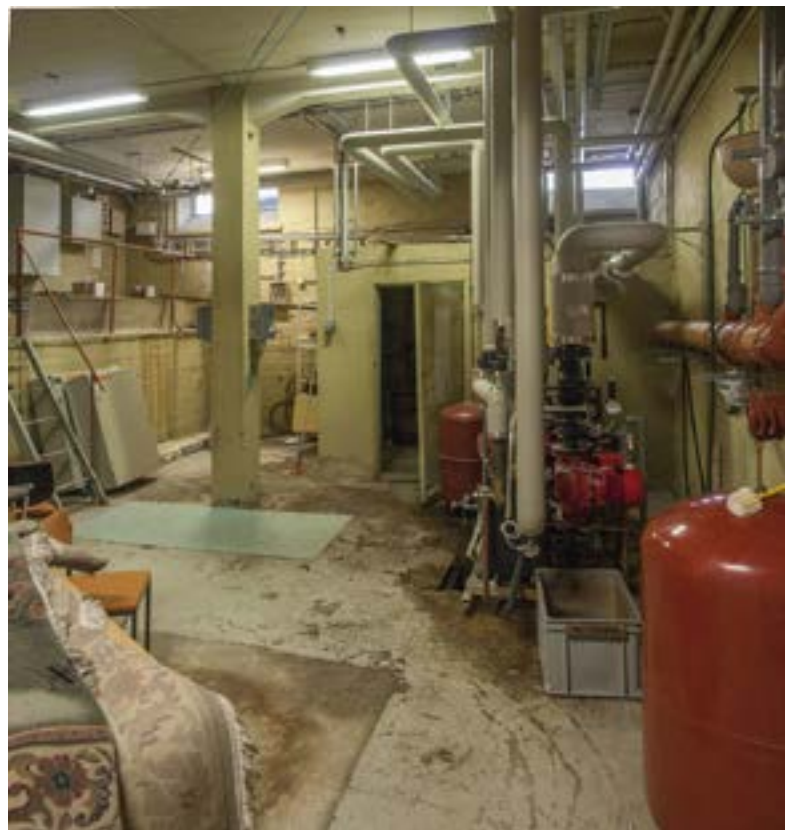
Lämpökeskus B003

Laiteasennusten muutoksia lukuunottamatta tila on 1950-luvun asussa.

Kuvassa vasemmalla ylhäällä näkyvän korokkeen edustalla olleet puulämmitteiset keskuslämmityskattilat on purettu. Kattilat on korvattu öljypolttimella (kuva oikealla ylhäällä).

Betonirakenteet ovat mitoitukseltaan tekoajalle tyypillisen "siroja".
