VESIKATTORAKENTEET C. L. ENGELIN ARKKITEHTUURISSA

Alustava rakennetutkimus

SMOLNA
VALTIONEUVOSTON LINNA
MERIKASARMI

Alustava rakennetutkimus 1.12.2016–11.3.2017

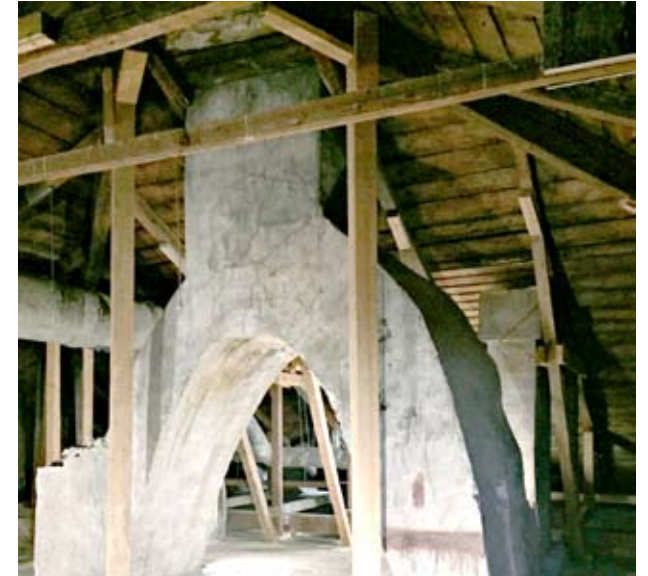
Yllä ja alla keskellä: Osa vesikattorakenteesta on purettu ilmanvaihtokoneen asennuksen yhteydessä. Rakenne on 1980-luvulla tuettu kaksoissydänmuuriin, kitapuiden liitokset on vahvistettu ja konttien kuormia on kevennetty tukemalla selkäpuita ulkomuuriin.

Alla: Räystäs on tiivistetty mineraalivillalla.

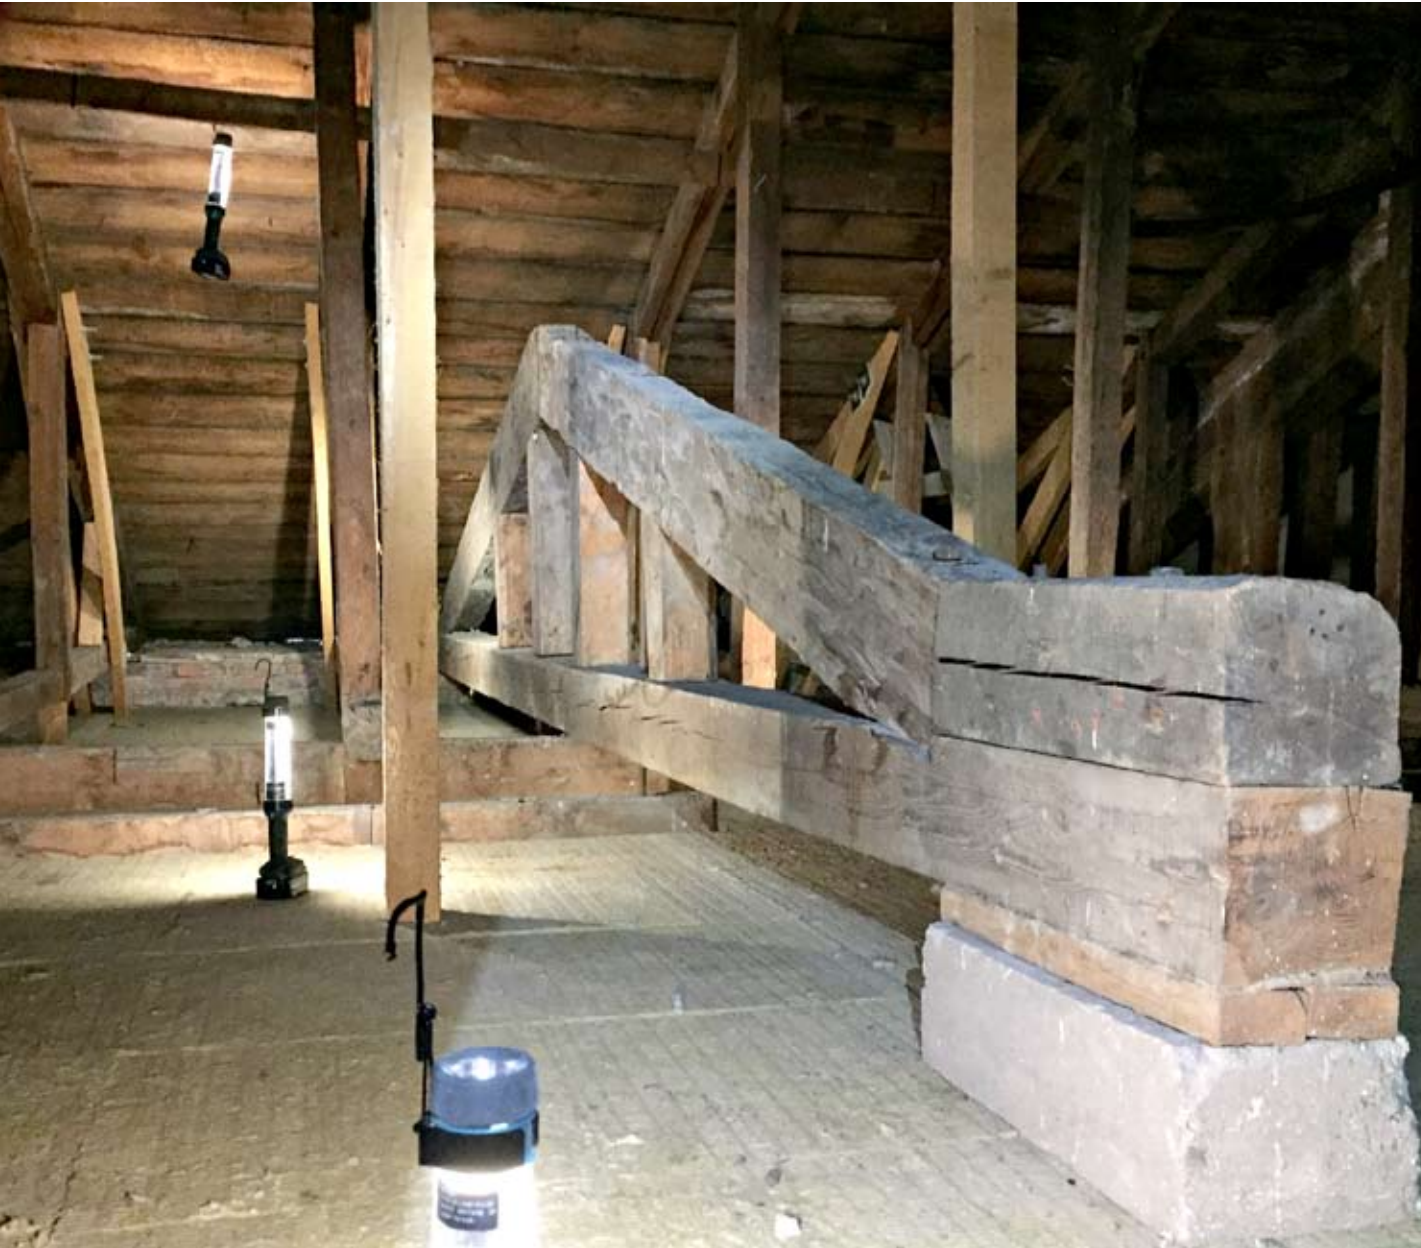
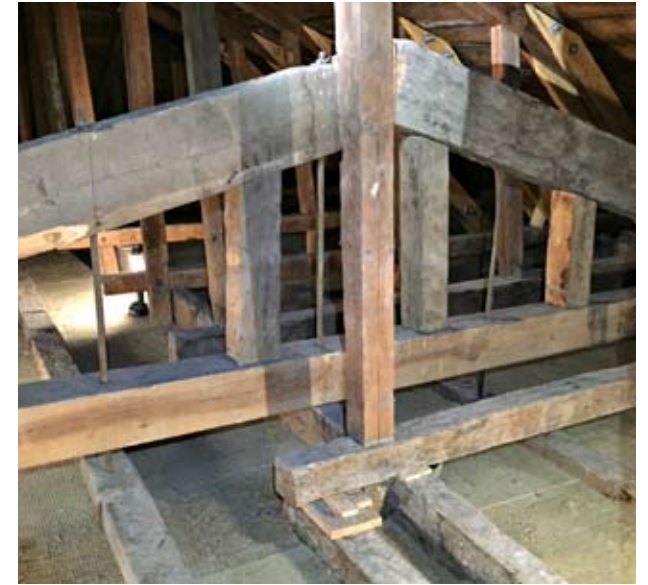
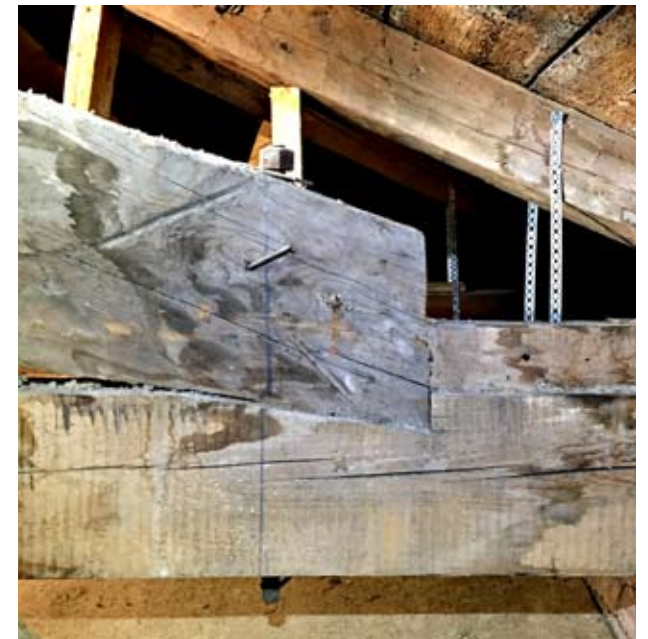
Vasemmalla: Länsipään pohjoissivulla ansas kannattelee pitkittäisten palkkien välityksellä yläpohjaa. Puutavaraa on työstetty sekä veistämällä että raamisahalla.

Oikealla: Poikkipään kattorakenteet on kokonaan uusittu 1980-luvulla.

Poikkipään muurit on muurattu puisen rakenteen päälle.

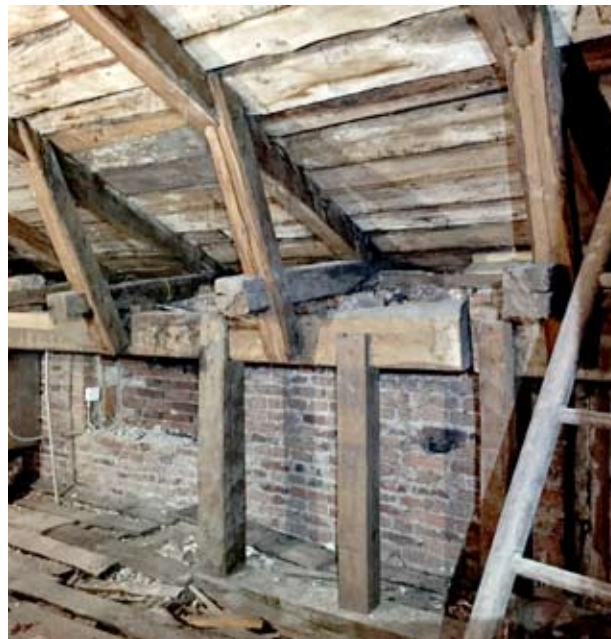
Vintille ei ole järjestetty kunnollista kulkureittiä, ja vintti on epäsiisti. Kattorakenne vaatii huoltotoimenpiteitä.

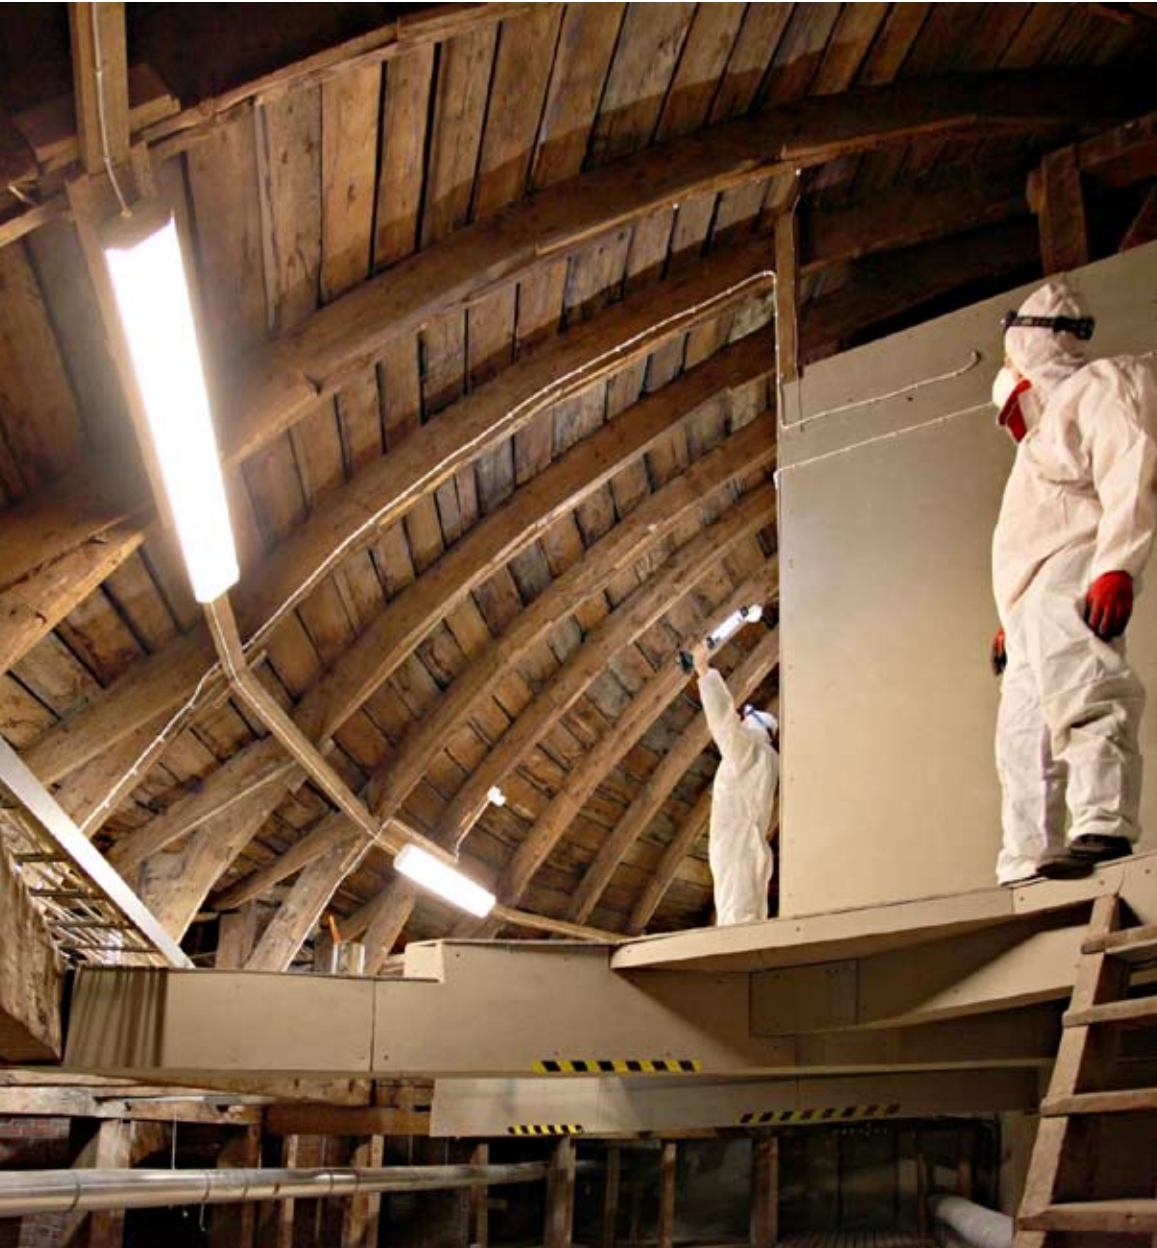
Vasemmalla: Valtioneuvoston linnan ullakon aikoinaan kattolyhdyllä valaistu, ainutlaatuisen kupolihallin arkkitehtuuri on turmeltu palo-osastoinneilla ja LVIS-asennuksilla.

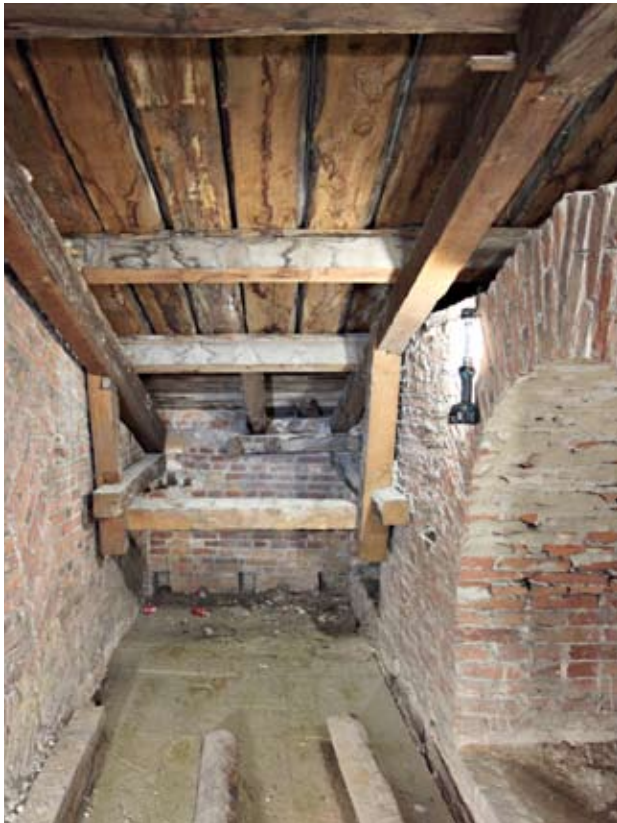
Pohjois- ja itäsiivessä on 1800-luvun loppupuolen konttikattotuolirakenteet, joissa konttipuiden alapäävät tukeutuvat ulkomuuriin ja kitapuut on tuettu pukeilla kaksoissydänmuuriin. Vesikattorakenne ei siis tukeudu lainkaan välipohjapalkkistoon. Kattorakenteen osat on tehty veistetyistä piiruista. Vinttiloissa on vaarallisesti pölyävä mineraalivillapermanto.

Pohjoisiiven ullakkoa.

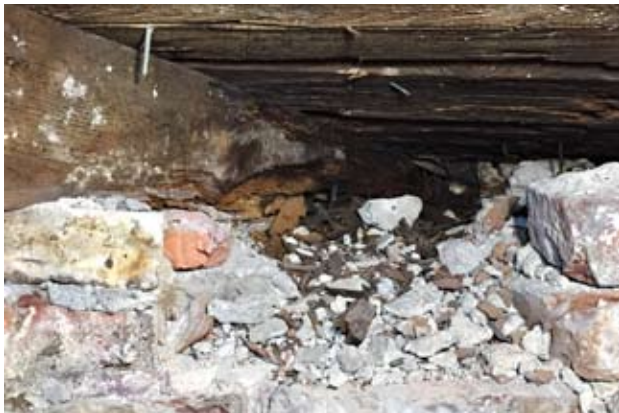
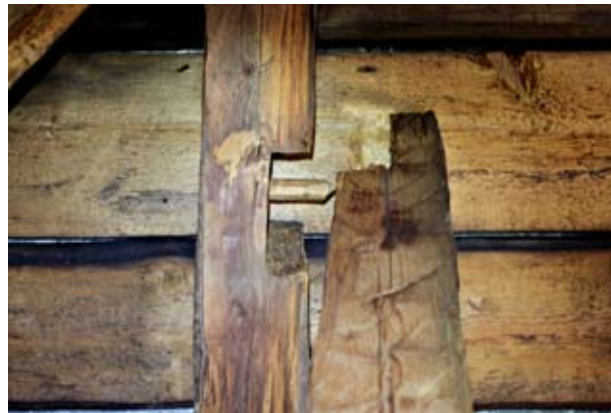
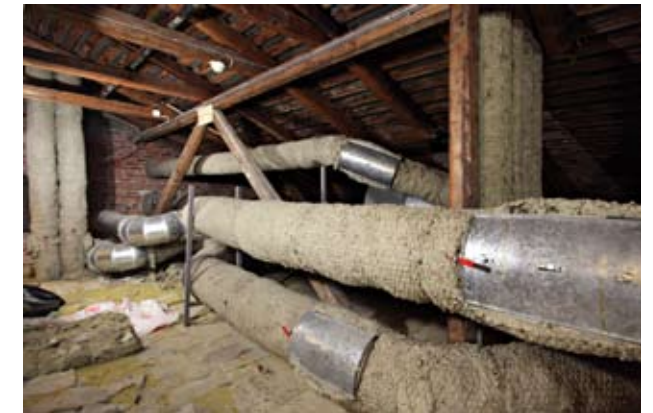
Vaurioita ja ongelmia Valtioneuvoston linnan vesikattorakenteissa. Vasemmalta lukien: paikallinen lahovaurio kontin kärjessä, auennut konttipuun ja selkäpuun liitos, rakenteita peittäviä ilmanvaihtolaitteita ja ilmaa pilaavia mineraalivillaeristeitä.

VAURIOIDEN KORJAUS. Rakenteiden vauriot tulisi systemaattisesti kartoittaa ja rakenteiden toimintaan vaikuttavat vauriot korjata alkuperäistä rakennetta ja toimintatapaa vaalien. Tämän selvityksen kenttätutkimuskohdeiden rakenteet ovat näkyviltä osiltaan pääosin hyvässä kunnossa. Rakenteissa oli kuitenkin yksittäisiä auenneita tai löystyneitä liitoksia sekä pieniä lahovaurioita.
