**Tutkimusraportti**

**5.7.2013**

# VTT, JYVÄSKYLÄ

## RAKENTEIDEN TUTKIMUSRAPORTTI

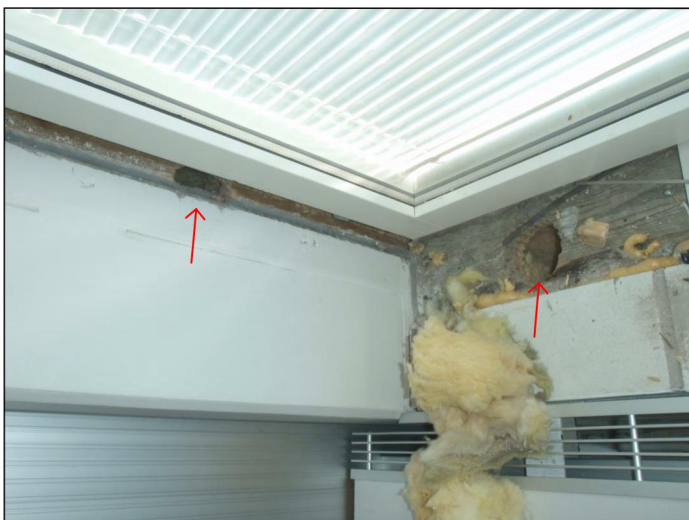
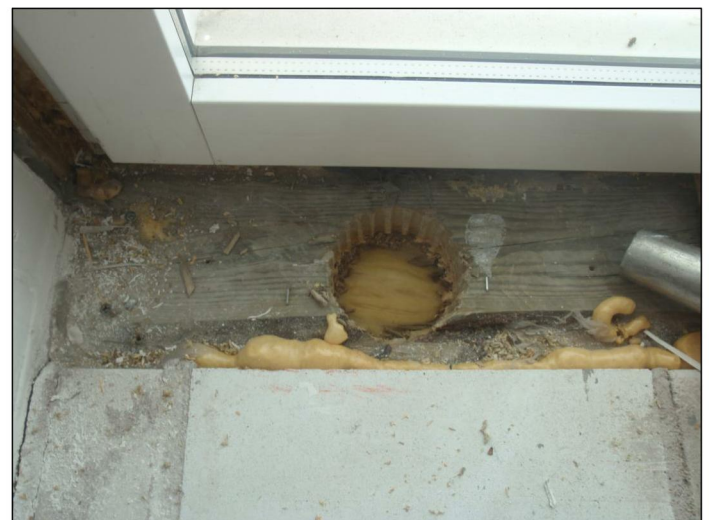
- Materiaalimikrobinäyte otettu eristetilan sisäosasta.
- Ulkoverhouksen takana olevan ilmaraon toimintaa ei ole varmistettu (onko laastipurseita?)
- Sisäseinämuurauksen ja ikkunoiden liittymät ovat epätiivitä.
- Ikkunan yläpuolella olevassa pilarin ja palkin välisessä elementtisaumassa värimuutos. Vastaavia värimuutoksia esiintyy monessa muussakin tilassa.

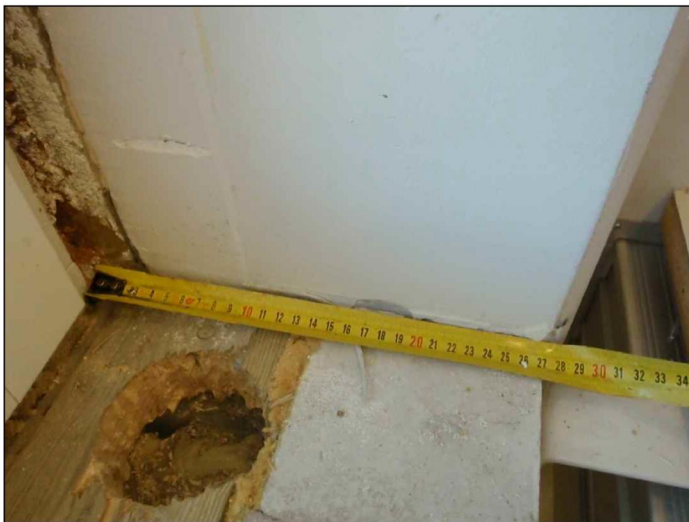
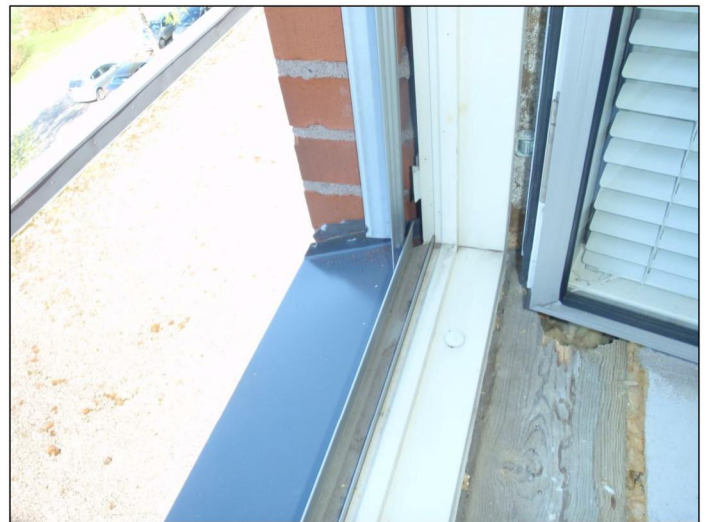
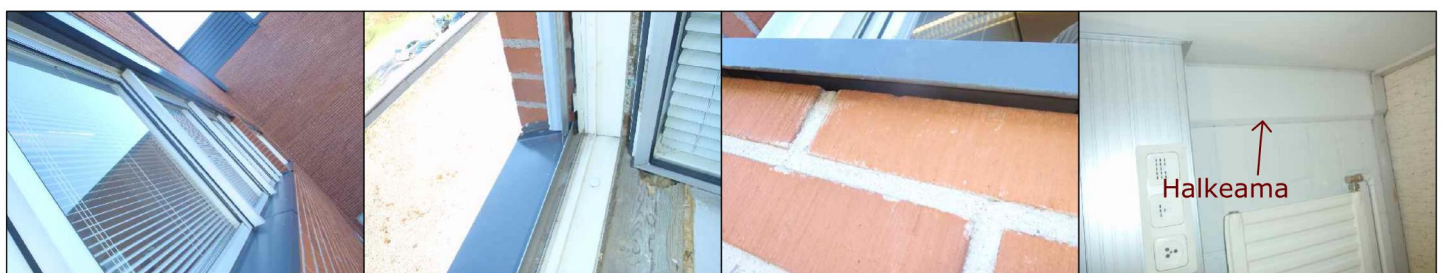
- Mineraalivillasta otettu materiaalinäyte MNMIK 16.05.\_1 eristetilän sisäosasta.
- Ulkoverhouksen takana olevan ilmaraon toimintaa ei ole varmistettu (onko laastipurseita?)
- Ikkunan ulkoliittymät ovat epätiivitä. Karmiin kiinnitetty almiininen suojalista on osittain irtonainen.

KUVA 2: Epätiivis ikkunan ulkoliittymä

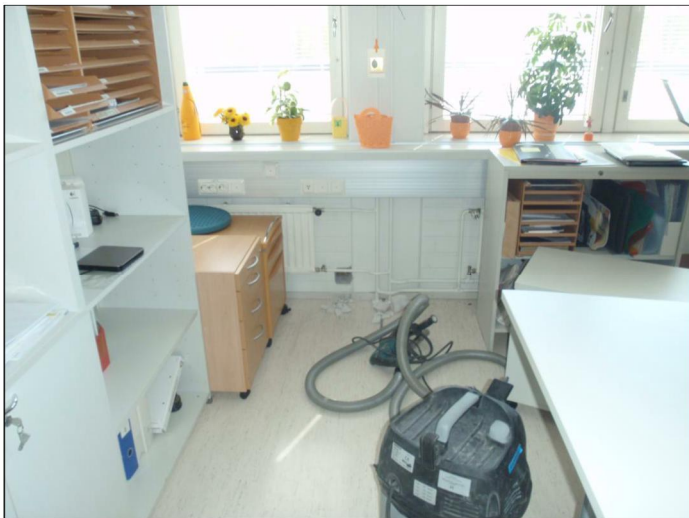
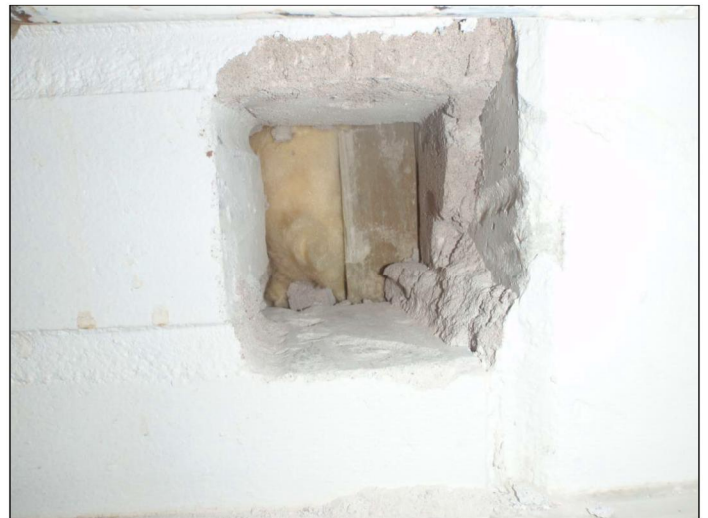
- Mikrobimateriaalinäyte otettu eristetilän sisäosasta.
- Näkyviä vaurioita ei havaittu.
- Rakenneavaus osui osittain eristetilän koolaus- / runkopuun kohdalle.
- Tilassa huonekasveja
- Ontelolaatan ontelossa epätiivis läpivienti. Ontelotilassa on pölyä endoskooppitutkimuksen perusteella.

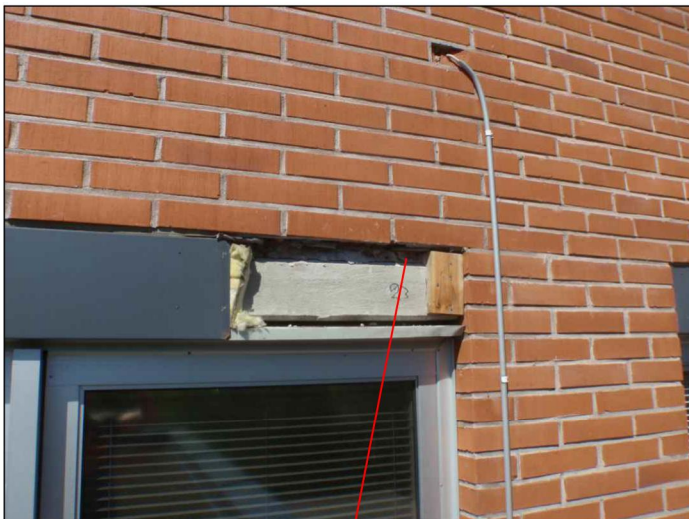
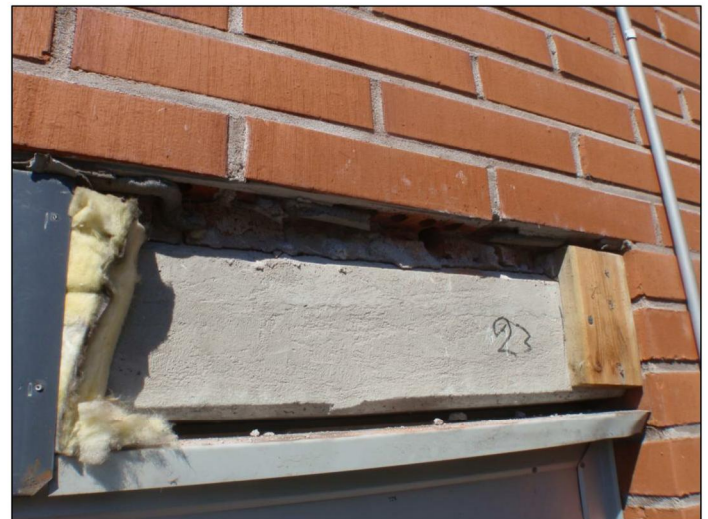
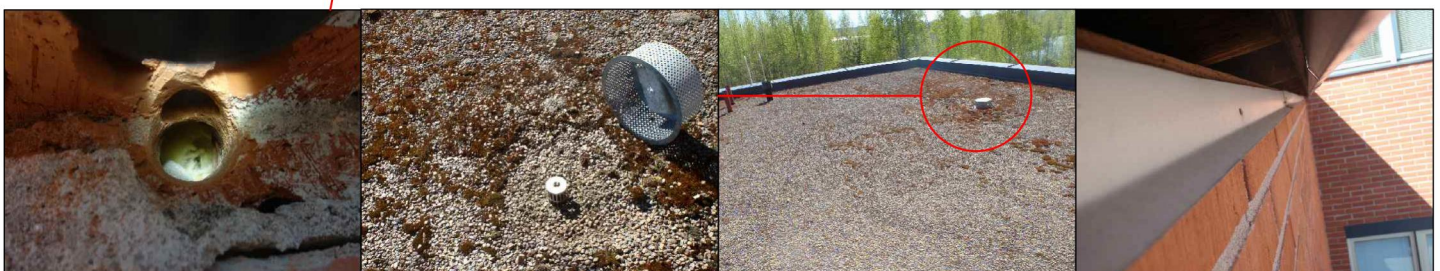
- Materiaalimikrobinäyte otettu eristetilän keski- ja sisäosasta.
- Samalla katselmoitiin vesikaton pellityksiä ja yleiskuntoa
  - Singelipinta on sammaloitunut.
  - Räystäällä on ns. myrskypelti, mutta räystääspelti päättyy lähes julkisivumuurauksen yläreunaan (kuva 3)
- Ikkunaliittymistä tehdyt havainnot vastaavat muita rakenneavauksia.

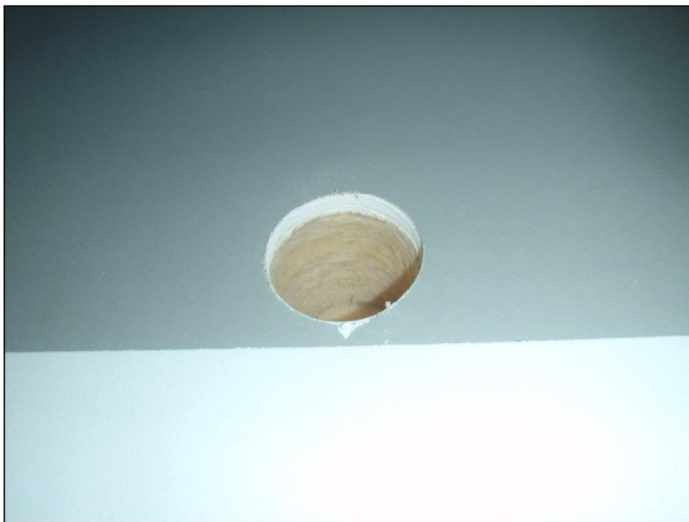
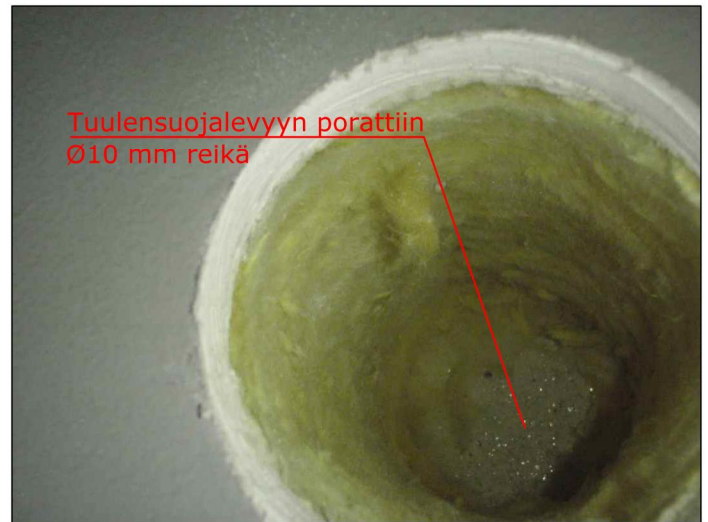
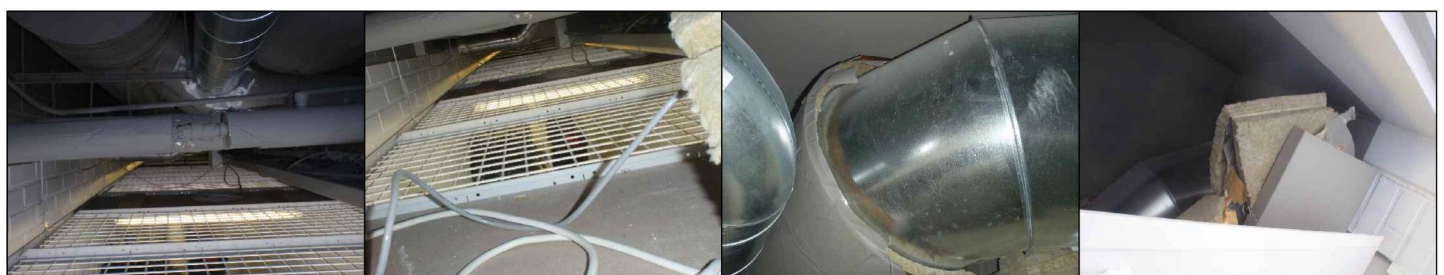
- Rakenteessa ei ole höyrynsulkua. Merkittäviä ilmavuotoihin viittaavia jälkiä ei havaittu. Rakenneavauksessa tuntui selkeä vedon tunne vasta, kun tuulensuojalevyyn oli tehty reikä.
- Toisen kerroksen käytävällä havaittiin avonaisia mineraalivillapintoja (IV-putkien eristeet) ja pölyä alakaton yläpuolella.

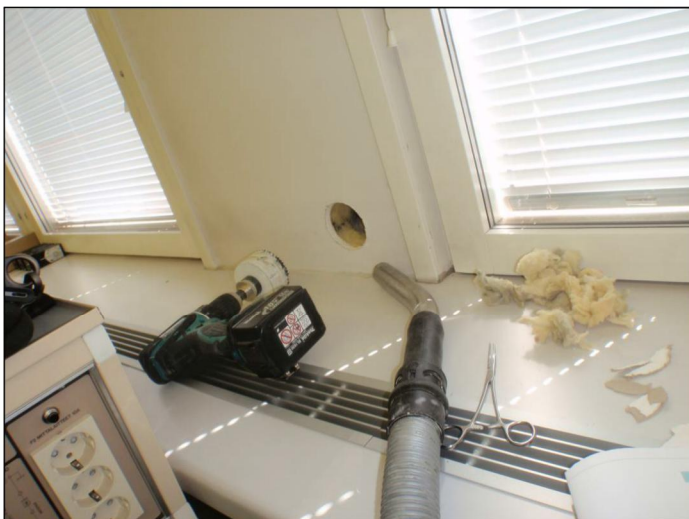
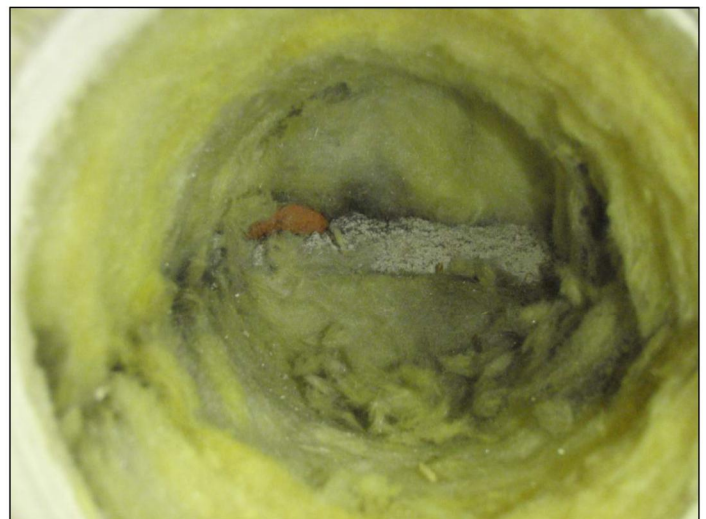
- Mikrobimateriaalinäyte otettiin kipsilevyn ulkopinnan kartongista .
- Rakenteessa ei ole höyrynsulkua eikä tuulensuojaa. Merkittäviä jälkiä ilmavuodoista ei havaittu.
- Mineraalivillan ulkopinnassa on tummentumaa.
- Läheisessä pukuhuonetilassa vastaavassa rakenteessa on kipsilevyn sijaan käytetty maalattua lastulevyä.

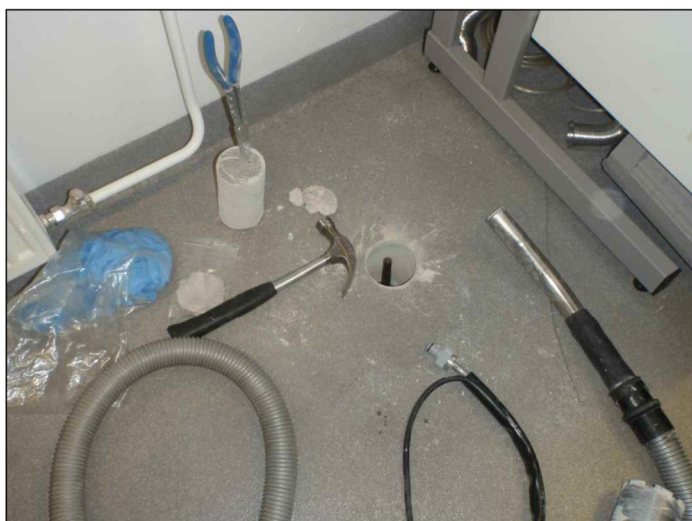
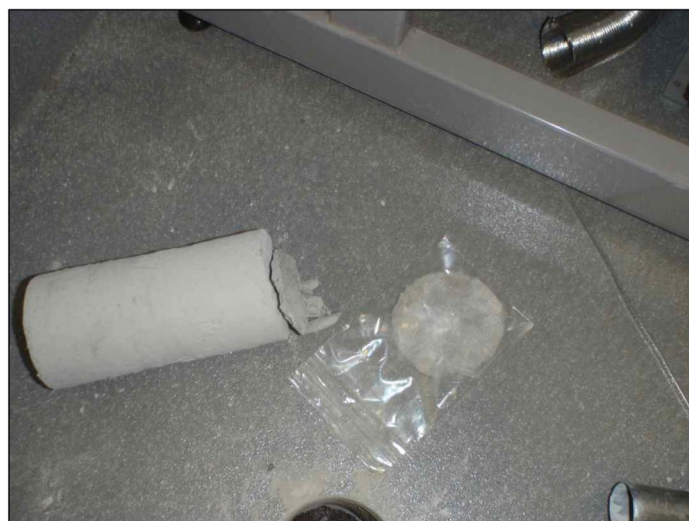
- Rakenneavausreiästä tuntui selkeä ilmavirtaus huonetilaa kohti.
- Tilan lattiaan porattu reikä RA 23.5.\_1.1 Ø~10 mm poralla ja varmistettu rakenteen muuttuminen rakennepiirustuksissa esitetyn mukaan.

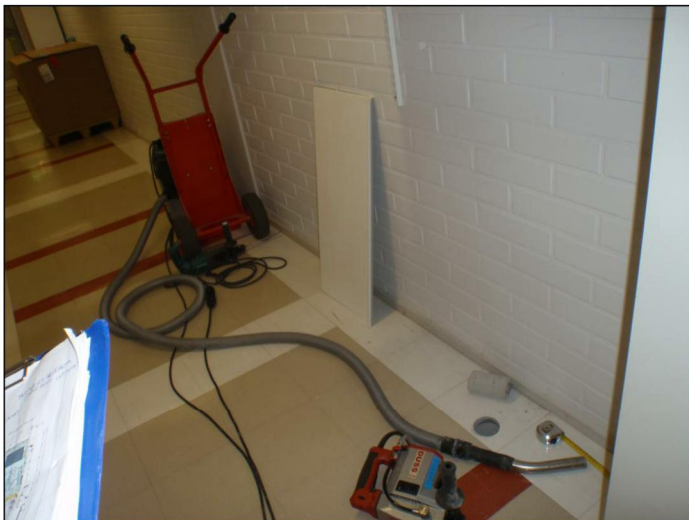
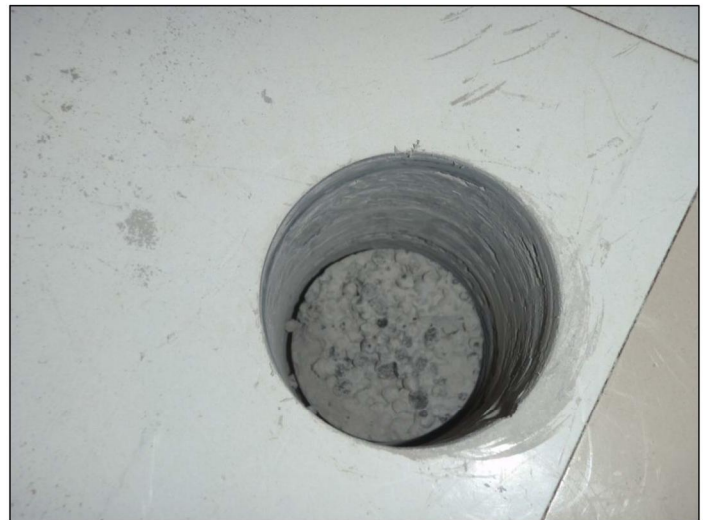
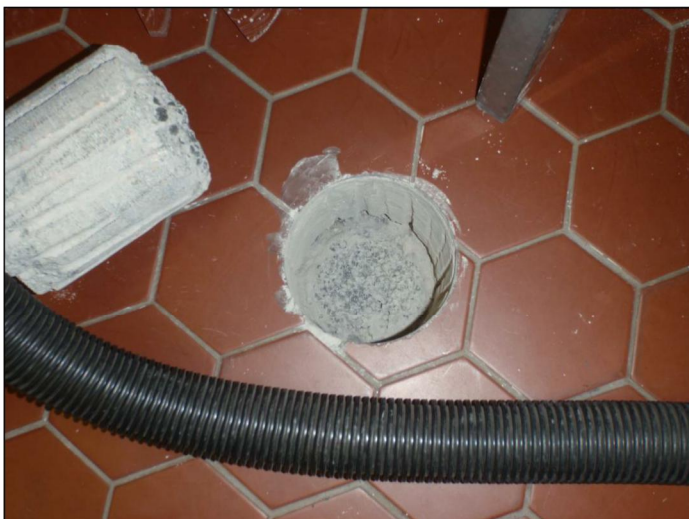
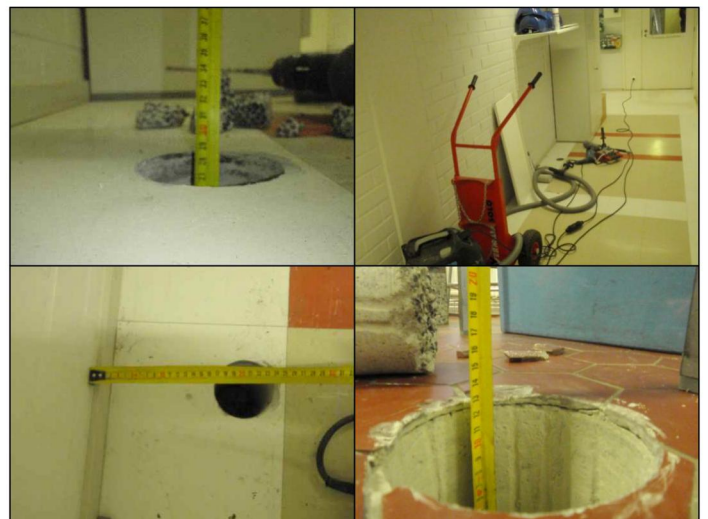
Vanhemmalla osalla havaittiin keraamisten laattojen olevan irti alustastaan tilassa 1029. Saman tilan lattiassa on halkeama, joka on halkaissut laattoja ja laattasaumoja. Muissa laatoitetuissa lattioissa havaittiin yksittäisiä vaurioita.

- Rakenneavauksen RA 24.5.\_1 kohdalla lattialaatat ovat irti alustastaan usean neliömetrin alueella.
- ~1,5 metriä rakenneavauskohdasta RA 24.5.\_1 on lattiassa halkeama, joka jatkuu väliseinässä.
- Rakenteen sisällä ei havaittu näkyviä viitteitä vaurioista.

Vanhemmalla osalla alapohjien lattian pintamateriaalit ovat yleisesti käyttöikänsä päässä. Laboratoriotiloissa lattian pintamateriaalit on suositeltavaa uusia kauttaaltaan viiden vuoden sisällä. Lattialaattojen irtoaminen ja paikalliset vauriot voivat edellyttää pieniä korjaustöitä jo aiemmin. Kuivissa sisätiloissa lattian pintamateriaalien kunto on parempi.

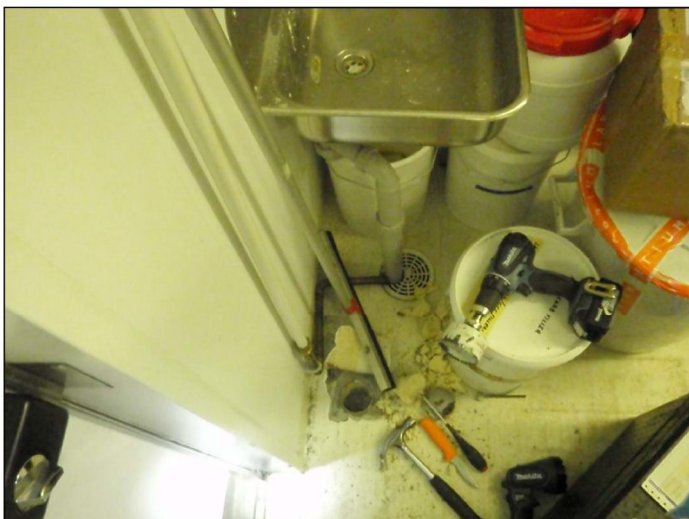
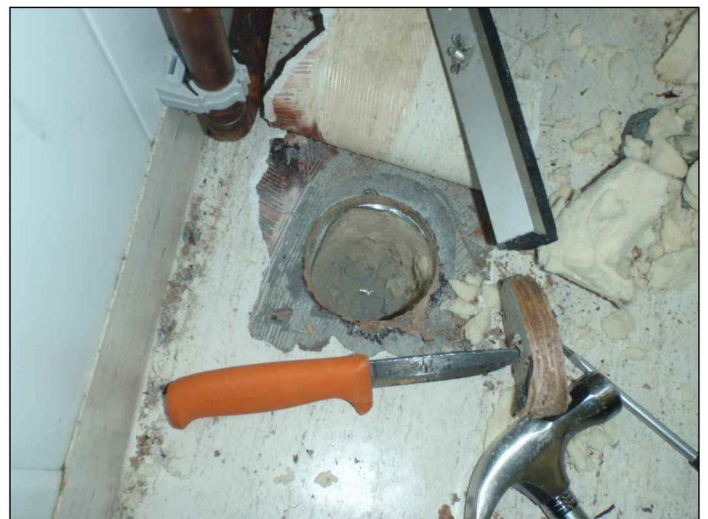
Rakennuksen alkuperäisen osan kylmähuoneiden lattiassa on filmivanerilevy lattiapinnoitteen (muovimatto) ja teräsohutlevypintaisen elementin välissä. Vanerilevy on vaurioitunut.

Vanhemman osan kylmähuoneiden lattioissa olevan vanerilevyn vauriot ovat aiheutuneet levyn asentamisesta kahden tiiviin pinnan väliin. Uudemman osan kylmähuoneeseen ei tehty rakenneavausta.

- Todennäköisesti samankaltainen rakenne on myös toisessa kylmähuoneessa tilassa 1023.
- Filmivaneri on vaurioitunut. Vaneri on pehmennyt kahden tiiviin pinnan välissä.
- Muovimaton liittymät ovat paikoin epätiivittä.
- Kylmähuoneen lattia on kutakuinkin samassa korossa viereisen käytävän lattian kanssa. Kylmähuoneen kohdalla lattiassa ei ole pintabetonilaattaa.
- Kylmähuoneen eteen käytävälle 1053 porattiin lattiaan Ø10 mm reikä (RA 24.5.\_3.1). Poraustuntuman perusteella käytävän lattiarakenne ei poikkea rakenneavauksesta RA 24.5.\_1.
- Ennen rakenneavauksia kylmähuoneissa 1023 ja 1027 tehtiin lattioiden tarkastelu pintakosteudenosoittimella. Pintakosteustarkastelu viittaa rakenteen kosteusjakauman vaihteluun. Rakenteessa olevat metallipinnat ovat voineet aiheuttaa epätarkkuutta pintakosteustarkasteluun, minkä vuoksi pintakosteudenosoittimen havaintoihin tulee suhtautua varauksella.

Kylmähuoneiden lattioiden vaurioituneet rakenteet on suositeltavaa uusia välittömästi. Korjaustöiden yhteydessä on varmistettava uudemmalla osalla olevan kylmähuoneen lattiarakenteesta, sillä siihen ei tehty tutkimuksessa rakenneavausta.

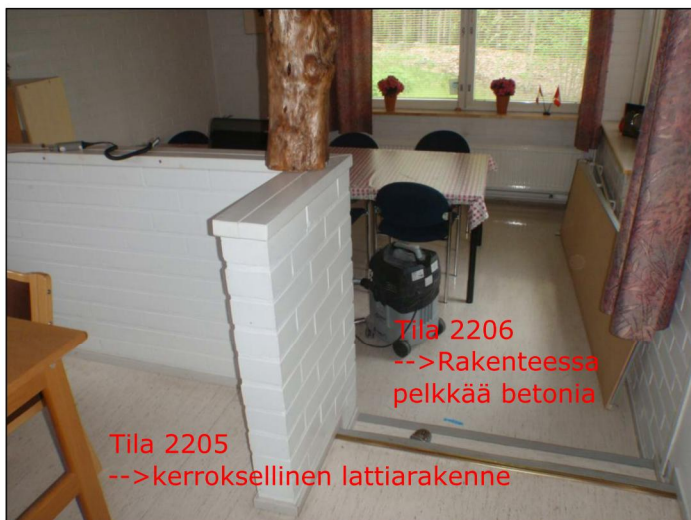
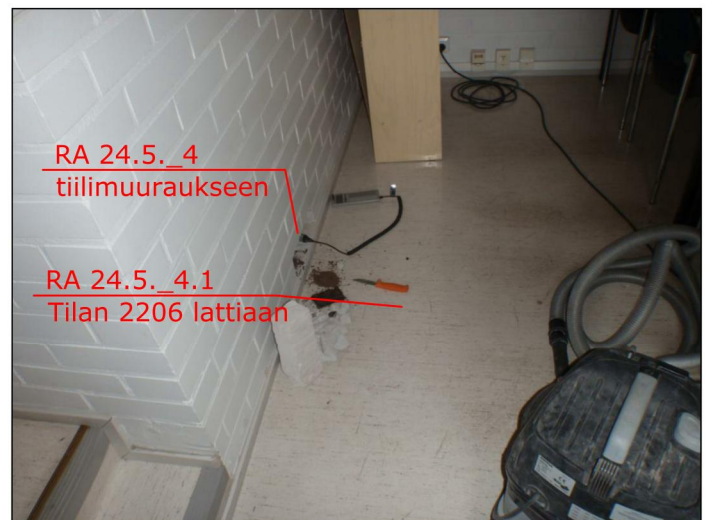
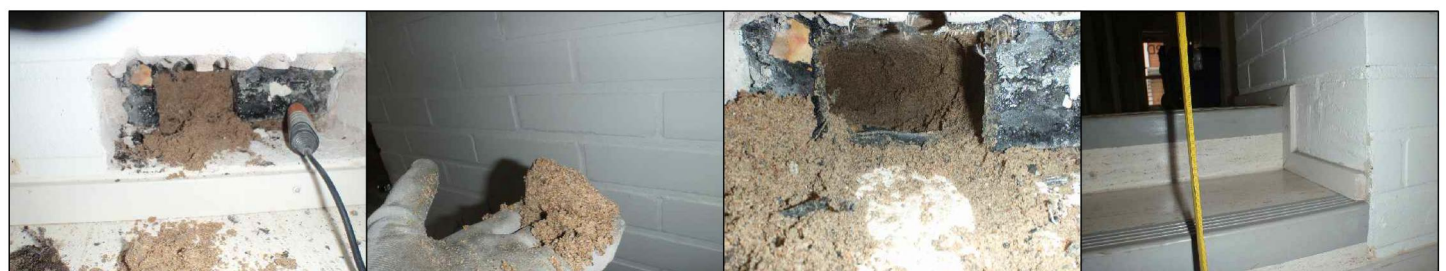
Asunto-osassa väestönsuojan yläpuolella olevaan kerrokselliseen välipohjarakenteeseen tehtiin rakenneavaus ja tarkastusreikä pieniläpimittaisella poranterällä. Välipohjan täyttönä oleva hiekka on käsin tunnustellen selkeästi kosteaa. Hiekkatilassa vallitsee 100 % suhteellinen kosteus huoneämpötilassa. Rakenteessa ei havaittu irrotus-/valukaistaa hiekan ja pintabetonilaatan välissä. Mahdollisen orgaanisen irrotuskaistan olemassaoloa ei voida pois sulkea, sillä se on voinut lahota kokonaan kosteusvaurion seurauksena.

Asunto-osan väestönsuojan yläpuolella oleva kerroksellinen välipohja on kosteusvaurioitunut. Rakenteen iästä ja vallitsevasta kosteuspitoisuudesta päätellen kyseessä on todennäköisesti putkivuoto tai muu mahdollinen vika, jonka seurauksena rakenteeseen on päässyt kosteutta. Vaurion syytä tai laajuutta ei selvitetty tutkimuksessa. Uudemman osan väestönsuojan yläpuolella olevassa rakenteessa ei havaittu vaurioita tilaan 2519 tehdyssä rakenneavauksessa.

| • Hiekkatäyttö tuntui käsin selkeästi kostealta. | |

Asunto-osan välipohjan kosteusvaurion syy on selvitettävä välittömästi. Ensitoimenpiteenä on katkaistava veden tulo asunto-osaan, jotta mahdollisesta putkivuotokohdasta ei pääse lisää vettä rakenteisiin. Välipohjan pintarakenne ja täytöt on suositeltavaa purkaa ja uusia kokonaan väestönsuojan kantavaan laattaan saakka. Mikäli väliseiniä tukeutuu pintabetonilaatan päälle, joudutaan nekin purkamaan. Korjaustyöt edellyttävät lisäselvityksiä ja suunnitelmien laatimista. Ennen korjaustöiden aloittamista on varmistettava muurattujen väliseinien toteutustapa sekä vaurion laajuus. Korjaustyön yhteydessä on huomioitava mahdolliset tilamuutostarpeet. Kosteusvaurio lisää sisäilmaongelmien esiintymisriskiä asunto-osassa, mikä tulee ottaa huomioon tilojen käytös-ä ennen korjaustöitä. Korjausajankohta on sovittava tilojen käyttötarpeen ja tilojen muutos- tarpeen mukaan.

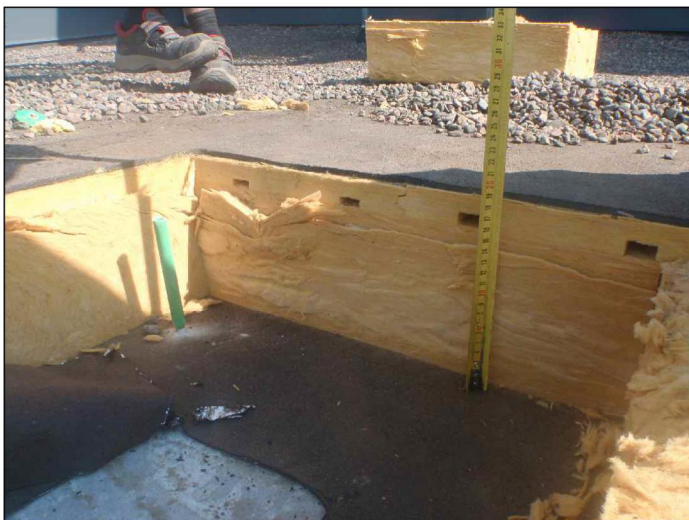
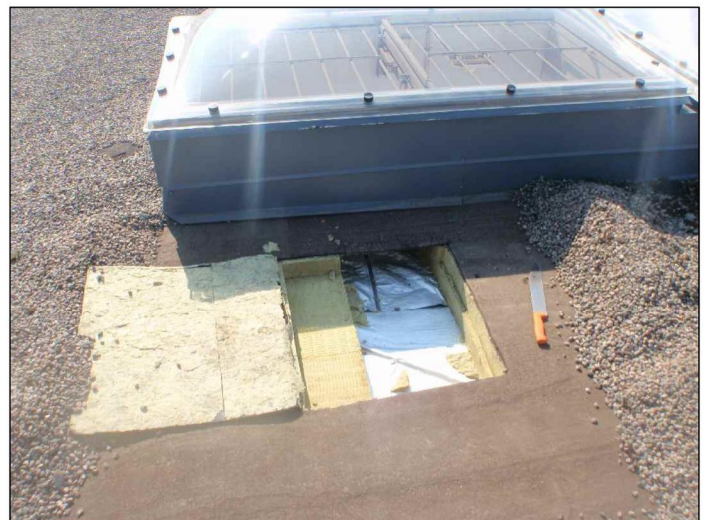
- Rakennuksen alkuperäisellä osalla ei ole rakenteen uritettua villaa yläpohjan eristetilan tuulettamiseksi. Harjalla on alipainetuulettimet.
- Rakennuksen alkuperäisellä osalla höyrynsulkumuovin saumoja ei ole teipattu.
- RA 5.6.\_1 yhteydessä ei havaittu merkkejä vaurioista. Sisäkatossa näkyvien vuotojälkien kohdalla on kulkusilta vesikatonlehti. Kulkusillan teräsjalat lävistävät vesikatteen. Läpivienneissä ei havaittu näkyviä vaurioita vuotojälkien läheisyydessä.

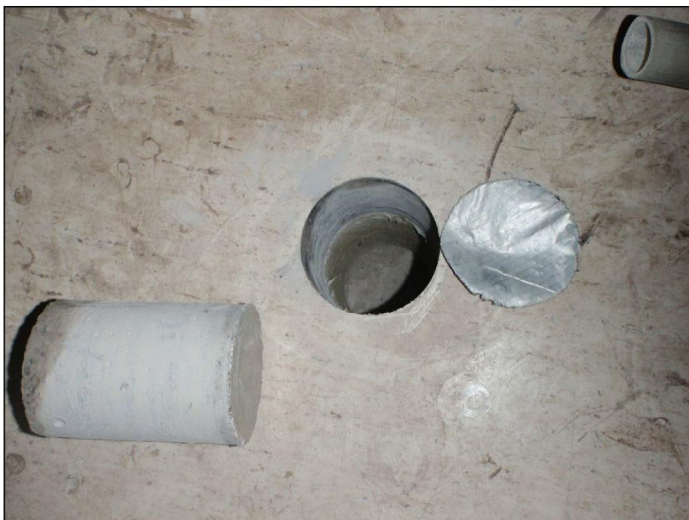
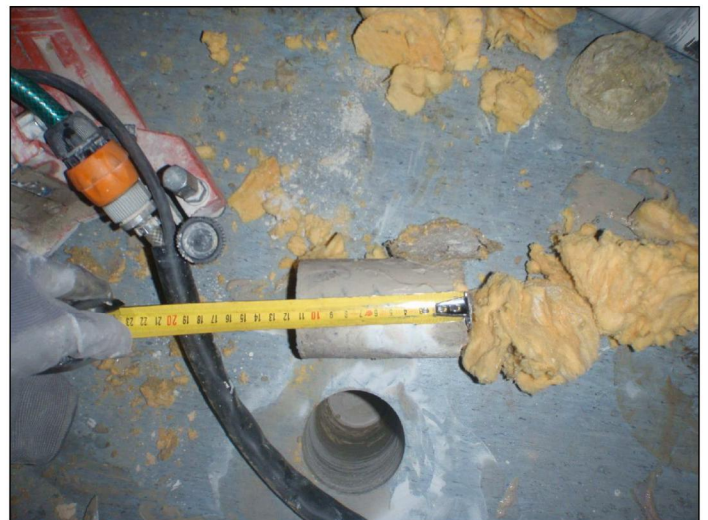
- Rakennuksen alkuperäisellä osalla lattiapinnoite (=vedeneriste) on epätiivis. Muovimaton ylösnostot ovat paikoin irronneet ja saumat auenneet.
- Rakennuksen alkuperäisellä osalla IV-katoksessa ei havaittu vedenpoistoreittiä.
- IV-kammioiden rakenneliittymiä on tiivistetty PU-vaahdolla ja elastisella tiivistysmassalla.
- Eristetty välipohjarakenne katkeaa läpivientien kohdalle tehtyihin ylösnostoihin (kevytsorabetoniharkkomuuraus). Läpivientien kohdilla ei ole lämmöneristettä.

IV-katoksen epätiivit lattiapinnoitteet rakennuksen vanhemmalla osalla on korjattava ensitilassa ja katoksen lattian vedenpoistoreittien kunto on varmistettava. IV-katoksissa käytetyt rakenneratkaisut ovat vaurioalttiita, joten katosten korvaamista kokonaan jollain muulla ratkaisulla on suositeltavaa harkita viimeistään tulo- ja jäteilmareitteihin liittyvien toimenpiteiden yhteydessä.

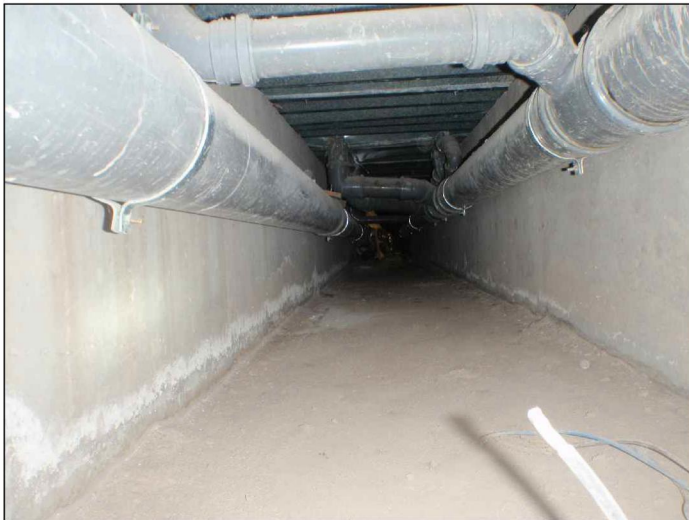
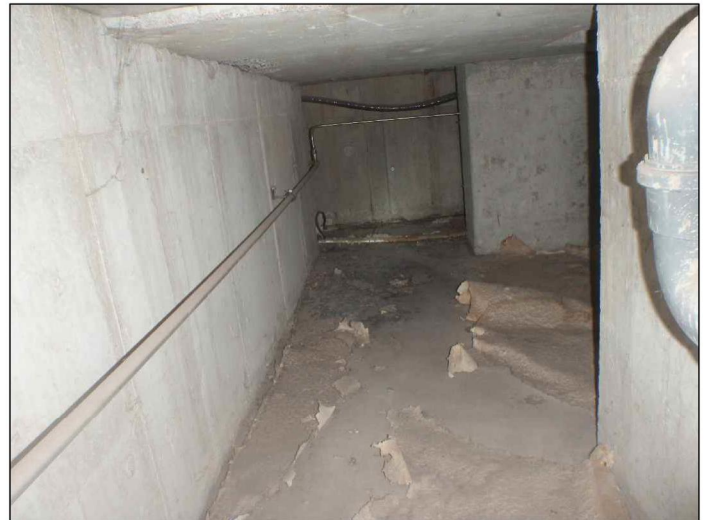
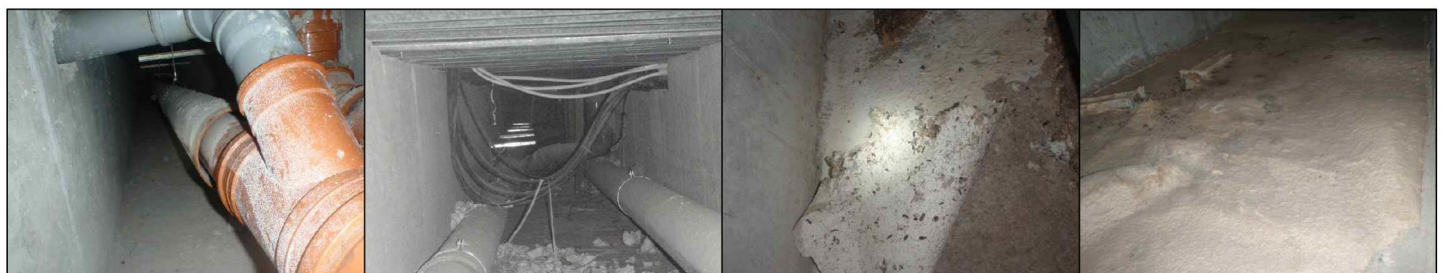
- Kanaalia katselmoitiin tarkastusluukuista kanaaliin laskeutumalla ja osassa kanaaleja kulkemalla.
- Kanaaleissa on runsaasti paperiperäistä (käytöstä kanaaliin päässyt) jätettä ja hiiren ulosteilta näyttäviä epäpuhtauksia etenkin pajatilan ja metsähallin alueilla. Kanaalin pohjalla on melko yhtenäinen kartonki/paperi.
- Kanaali on hieman puhtaampi poltto- ja pienpolttohallien alueella.

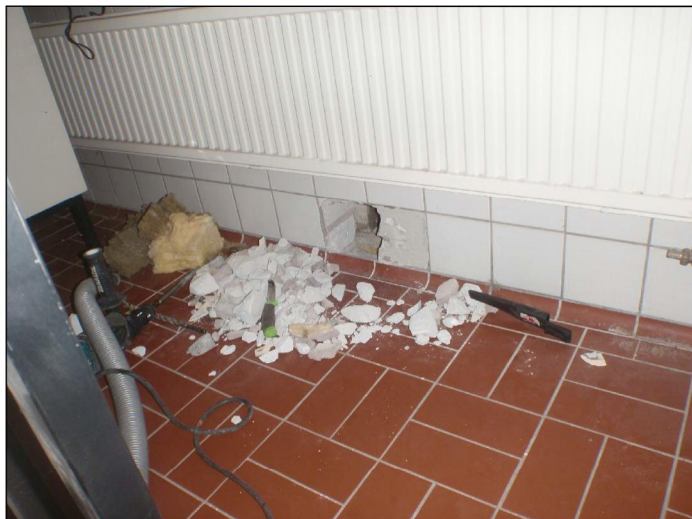
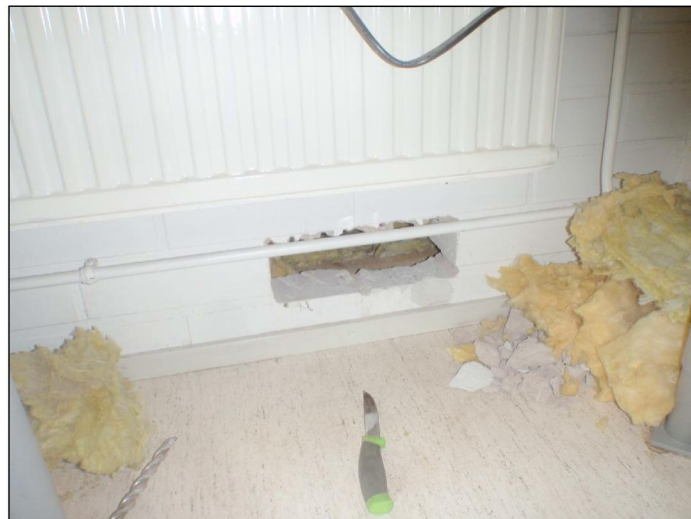
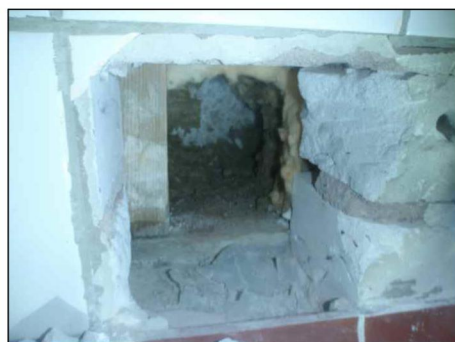
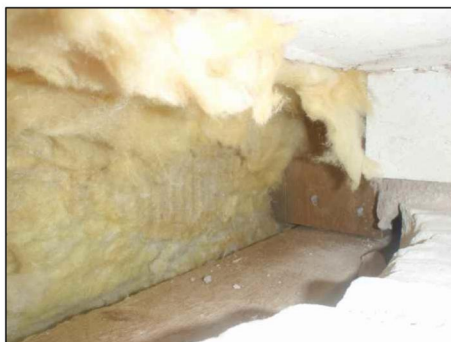
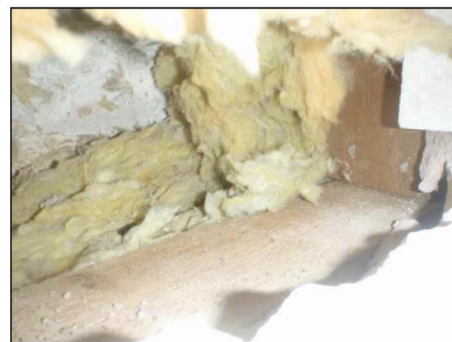
- Rakenne vastaa vanhoissa suunnitelma-asiakirjoissa esitettyä.
- Tilassa 1026 laatat irtosivat rakenneavauskohdalla melko helposti. Kiinnitys tiilialustaan oli välttävä. Laatat hajosivat irrotettaessa.

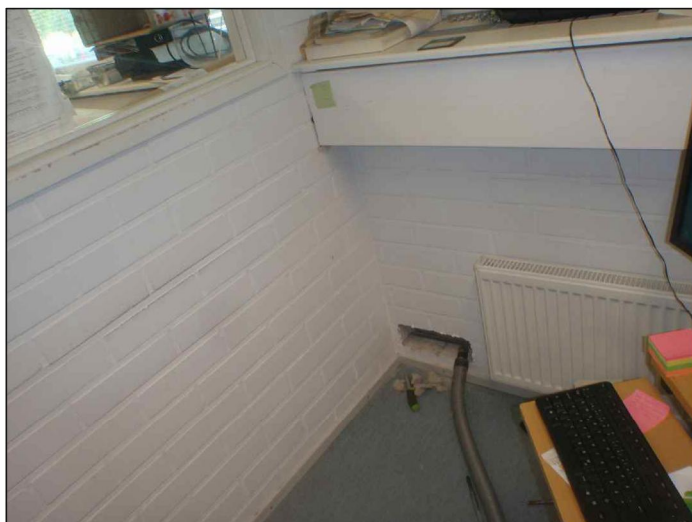
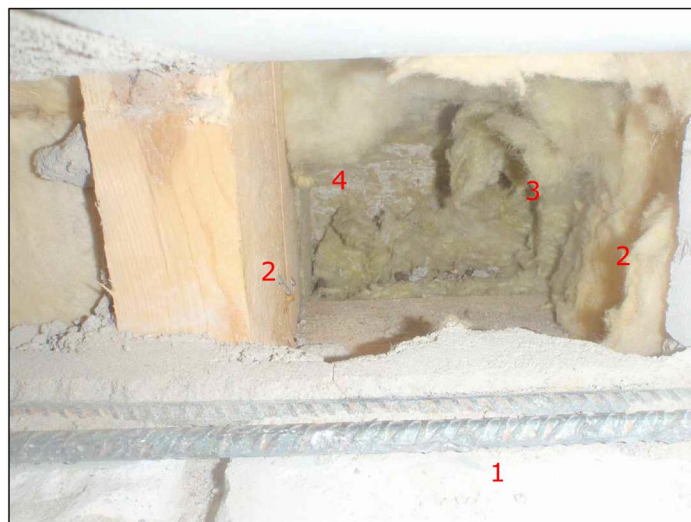
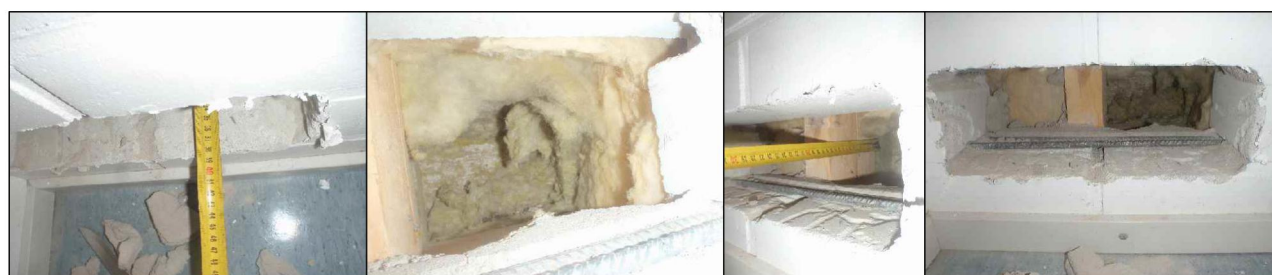
- Vanhoissa suunnitelma-asiakirjoissa sokkelihalkaisun eristeeksi on esitetty EPS-eriste. Sokkelihalkaisun eristepaksuus vaihtelee seinän eri osissa.

Ulkoseinien ja alapohjan liittymässä on tiedostettava rakenteen kohonnut vaurioitumisriski. Tutkimuksessa ulkoseinän alaosassa ei havaittu näkyviä vaurioita kolmeen eri kohtaan tehdyssä rakenneavauksessa. Rakenteessa olevat riskit voidaan hallita ulkoseinien ja ikkunoiden huolellisella tiivistämisellä sisäpuolelta sekä minimoimalla rakenteeseen kohdistuva ulkopuolinen kosteusrasitus. Ulkopuolelta on varmistettava maanpinnan kallistukset rakennuksesta poispäin sekä poistettava kosteusrasitusta lisäävä kasvillisuus rakennuksen viereltä. Sokkelin viereisen maanpinnan pinnoittamista on harkittava. Rakenteeseen liittyvät julkisivun saumat on uusittava. Toimenpiteet ovat ennaltaehkäiseviä ja ne on suositeltavaa toteuttaa viiden vuoden kuluessa.
