**YHTEENVETOTYYPPIINEN KUNTOARVIORAPORTTI**  
**KOY Haapaniemenkatu 7-9, talo B**

**25.2.2016**  
**ISS PROKO OY**

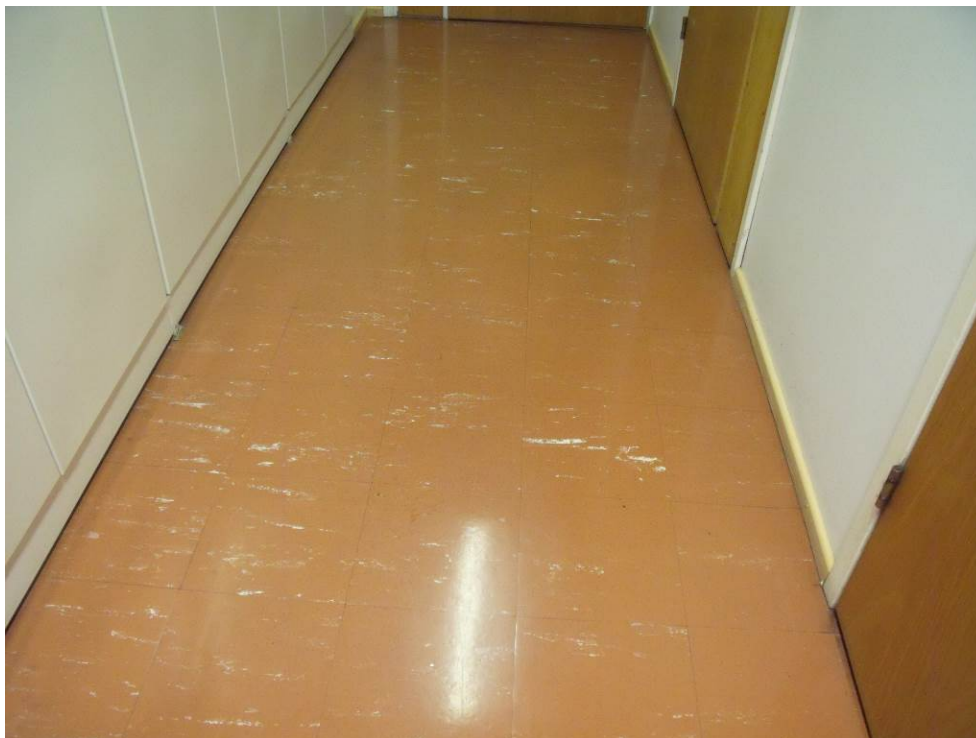
Kuva 1.

Kerros- ja käytävätilojen lattiapinnat olivat pääosin muovivinyylilaattaa, muovimattoja tai lino-leumattoja ja niiden kunto oli välttävä/tyydyttävä (kuvat 1 ja 3). Ensimmäisen kerroksen sisäänkäyntien lattiapinnoitteena oli mosaiikkibetonilaatta, joka oli osin välttävissä kunnossa (kuva 5). WC-, ja pesuhuonetilojen lattiat ja seinät olivat pääosin laatoitettuja, ne olivat pääosin välttävissä kunnossa ja niiden tekninen käyttöikä on pääosin loppu (kuvat 2 ja 11). Kerrostasot ovat vinyylilaattaa ja niiden kunto on välttävä (kuva 4). Eteläisen porrashuoneen seinissä ja tasojen rakenteista on ollut vesivaurioita ajan saatossa.

- Kerros- ja käytävätilojen lattiapintojen uusimiset; 2017-2015 - 5 erää - a' 100 000 €
- Mosaiikkibetonilattioiden huoltokorjaukset/uusimiset; 2016 - 1 erä - 5 000 €

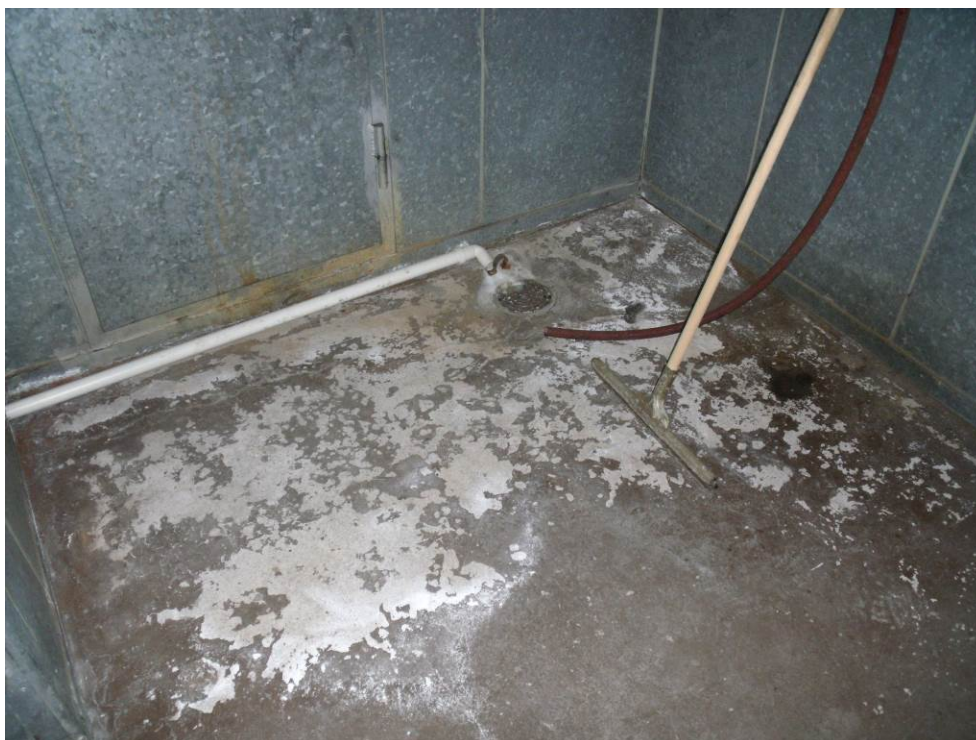
Kuva 8.

Kaikkien IV-kojehuoneiden lattiapinnoitteet olivat maalattua betonilattiaa. Lattiat olivat pääosin välttävissä kunnossa. Paikoin lattioiden maalaus oli pahasti hilseillyt irti (kuva 8). Huoltomaalauksia suositellaan kaikille lattioille.

- IV- konehuoneiden lattioiden huoltopinnoitus; 2017 - 1 erä - 8 000 €
- Hätäpoistumis- ulkoporraskäytävän rakenteiden peruskorjaus; 2018 - ei budj, tehtävä hankesuunnitelma

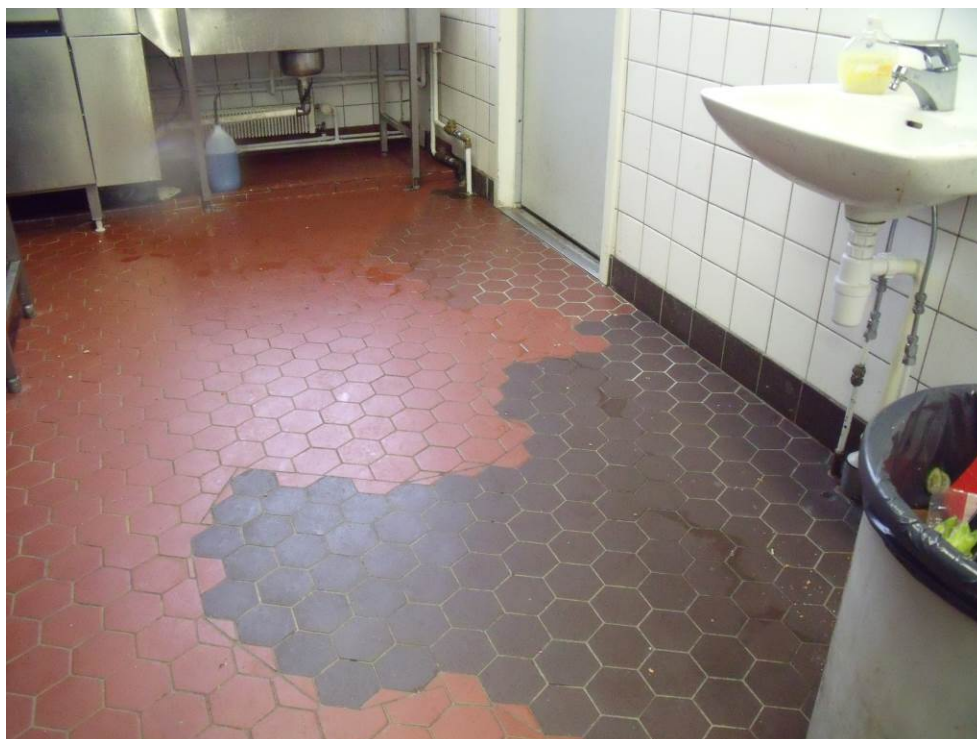
Kuva 13.

Keittiön lattia ja puolet seinistä oli laatoitettu keraamisilla laatoilla. Laatoitukset olivat osin pahasti kuluneet sekä osittain halkeilleet ja ovat uusimisen tarpeessa (kuva 13). Osa lattian saumoista oli rispaantunut halki. Keittiön ikkunat olivat osin teräsrunkoisia lämpölasiementtejä ja niissä todettiin pahoja kondenssivesivaurioita (kuva 14). Ikkunoille suositellaan uusimista tarkastelujakson aikana. Keittiön yhteydessä olevat kylmiöt ovat välttävissä kunnossa. Ruokalan rakenteita on peruskorjattu edellisen kerran huoltohistorian mukaan vuonna 2001.

- WC ja saniteettitilojen uusimiset; 2018 - 1 erä - 120 000 €
- Sälökattojen paikalliset huoltokorjaukset; 2017 - 1 erä - 3 000 €
- Keittiön lattioiden ja seinien laatoitusten uusiminen; 2018 - 1 erä - 12 000 €

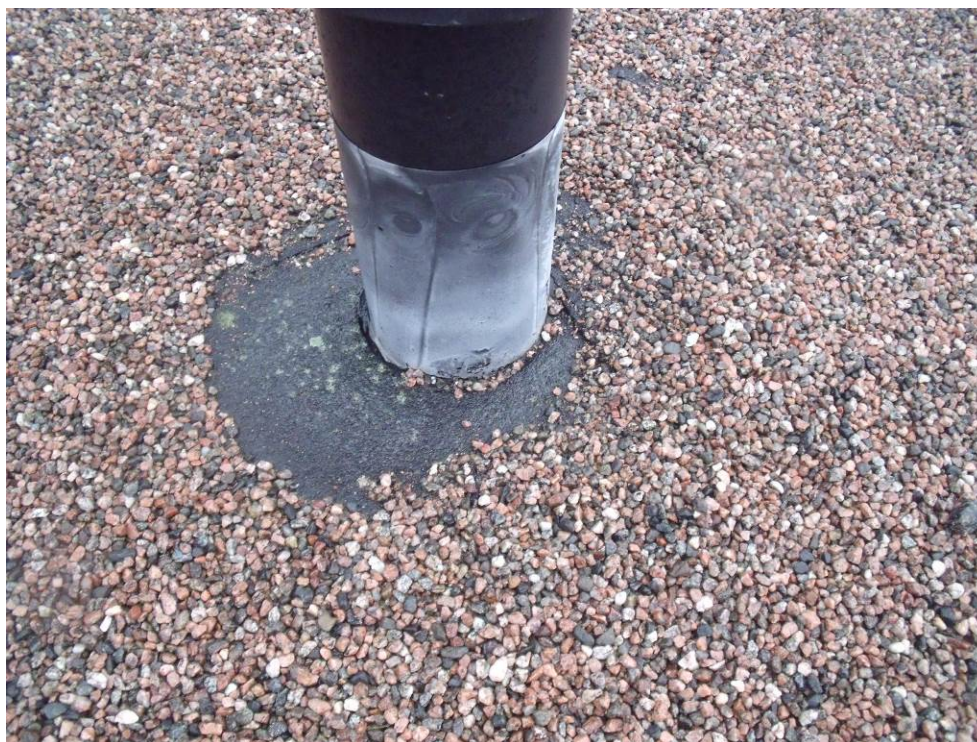
Kuva 18.

Rakennuksen vesikattopinnoitteena on bitumihuopakate, katto on tasakattorakenteinen ja sen sade- ja sulamisvedet ohjataan kattokaivojen kautta. Vesikatteen kaadot ovat havaintojen mukaan pääosin riittävät, paikallisesti todettiin ongelmia (kuvat 16 ja 17). Vesikatteen on uusittu 1997 peruskorjauksen yhteydessä. Bitumihuovan päällä oleva suojaingeli on osittain kulkeutunut pois sekä alkanut keräämään eloperäistä ainesta. Suositellaan singelin lisäystä ja puhdistusta. Läpivientien rakenteet ovat osin välttävissä kunnossa (kuva 18).

- Kattoterassin rakenteiden uusiminen; (ei budjetoida, korjaussuunnitelmat olemassa)
- Vesikatolle singelin lisäys ja puhdistus sekä läpivientien paikalliset huoltokorjaukset; 2016 - 1 erä - 8 000 €

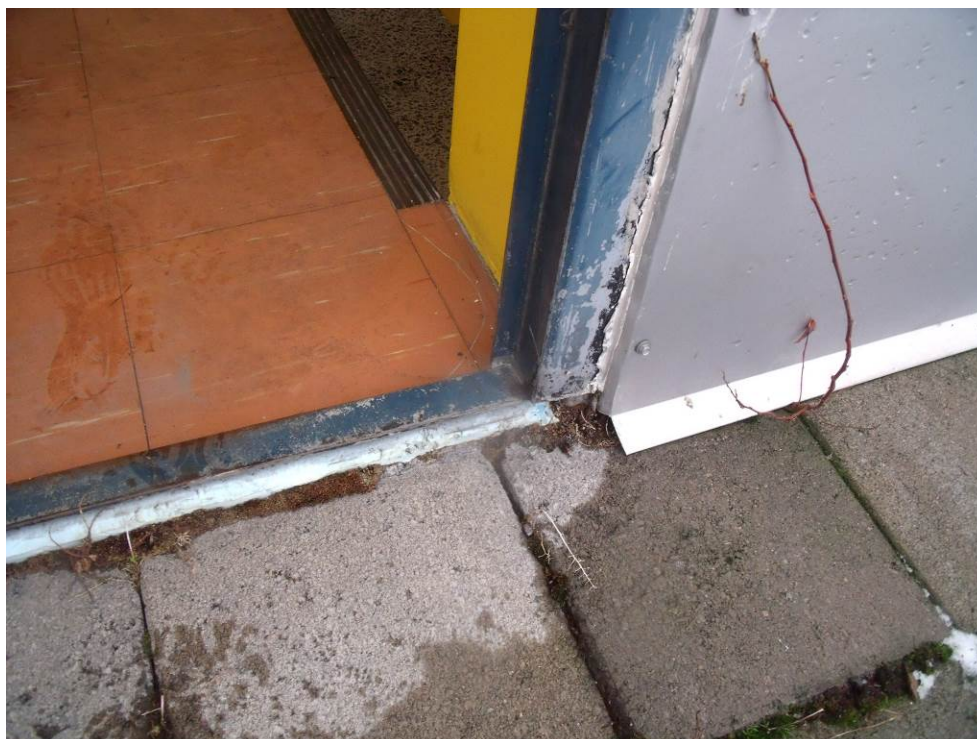
Kuva 19.

Kattoterassi sijaitsi 19. kerroksessa. Terassin lattia on betonilaattaa. Lattia ja siihen liittyvät rakenteet ovat osin huonossa kunnossa (kuvat 19 ja 21). Terassin rakenteiden peruskorjauksesta on tehty suunnitelma v. 2008. Peruskorjausta ei ole toteutettu. Terassin kaiteet olivat teräsrakenteisia ja niiden kunto oli tyydyttävä. Suositellaan terassin rakenteiden uusimista. Terassin ikkunat olivat lämpölaselementtejä, jotka olivat kiinni teräs-/alumiinitukikehikoissa. Ikkunan tiivisteet olivat osittain rispaantuneet. Suositellaan ikkunoiden ja kaiteiden huoltokorjauksia ja -maalauksia sekä tiivisteiden uusimisia.

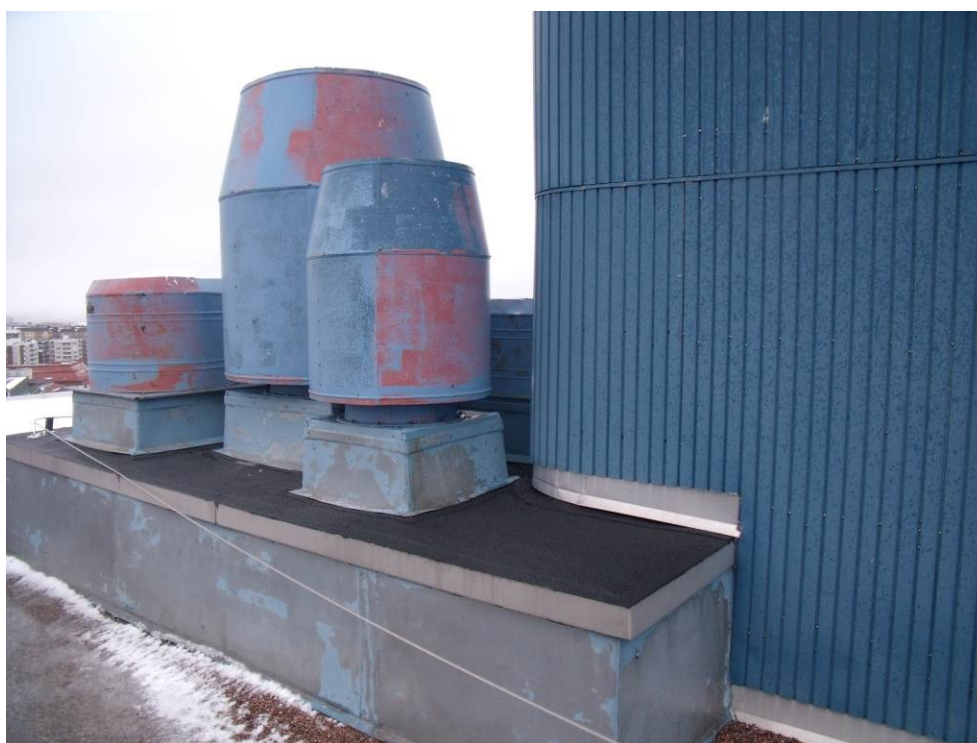
Kuva 20.

Profiilipeltityksissä oli käytetty osin ruostuvia kiinnikkeitä. Profiilipeltipinnat vaativat kiinnitysten tarkistusta ja huoltomaalauksia lähivuosina. Reunapeltitykset myrskypelteineen oli korjattu julkisivujen peruskorjauksen yhteydessä vuonna 1997 ja ne olivat pääosin tyydyttävässä kunnossa. Katolla olevien konehuoneiden seinärakenteiden ja koneiden yleiskunto on osin välttävä (kuva 20). Katoksien peltikatot ovat tyydyttävässä kunnossa.

- Vesikaton konehuoneiden profiilipelti seinärakenteiden kiinnitysten tarkastukset ja huoltomaalaukset sekä IV- putkien/koneiden huoltomaalaukset; 2016 - 1 erä - 4 000 €

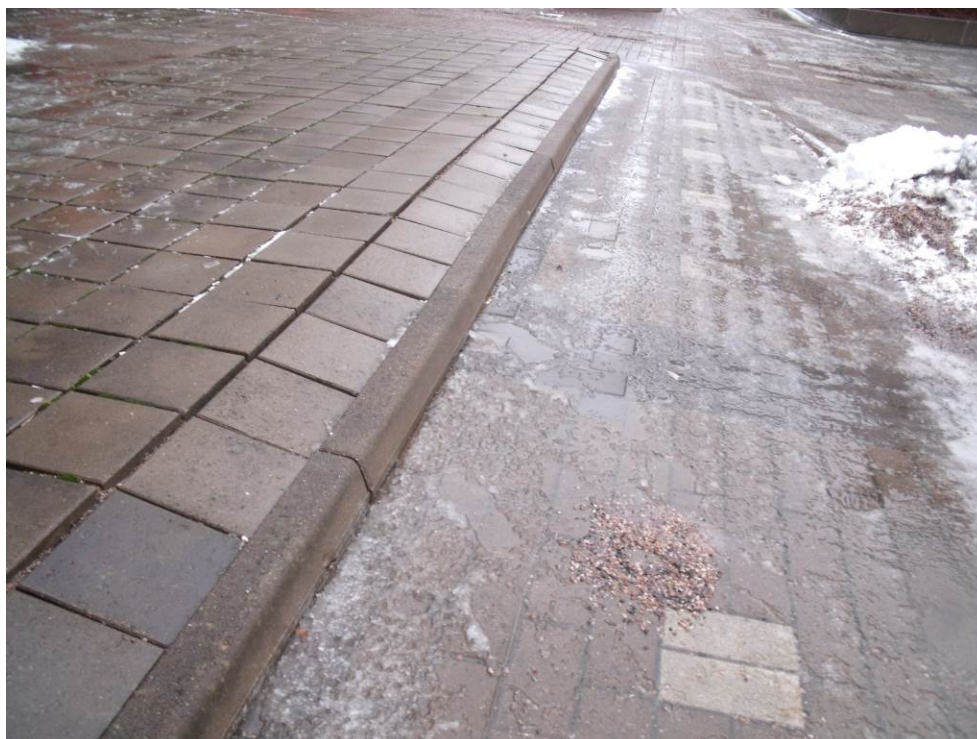
Kuva 25.

Päällysrakenteet olivat katselmushetkellä pääosin asfalttia ja betonilaatoitusta sekä pieneltä osin viheralueita. Asfaltit olivat pääosin tyydyttävässä kunnossa lukuun ottamatta joitakin paikallisia vaurioita. Viheralueet olivat pääosin tyydyttävässä kunnossa. Kulkuteiden laatoi-tus ja sisäänkäynnin laatoitus olivat pääosin tyydyttävässä kunnossa. Paikallisesti havaittiin kivetyksissä vaurioita (kuva 25).

- Tien puoleisen seinustan pintamaiden kallistuskorjaukset sekä vierustäyttöjen maa-ainesten vaihdot; 2017 - 1 erä - 5 000 €
- Kulkualueiden kivetysten paikalliset huoltokorjaukset; 2017 - 1 erä - 4 000 €

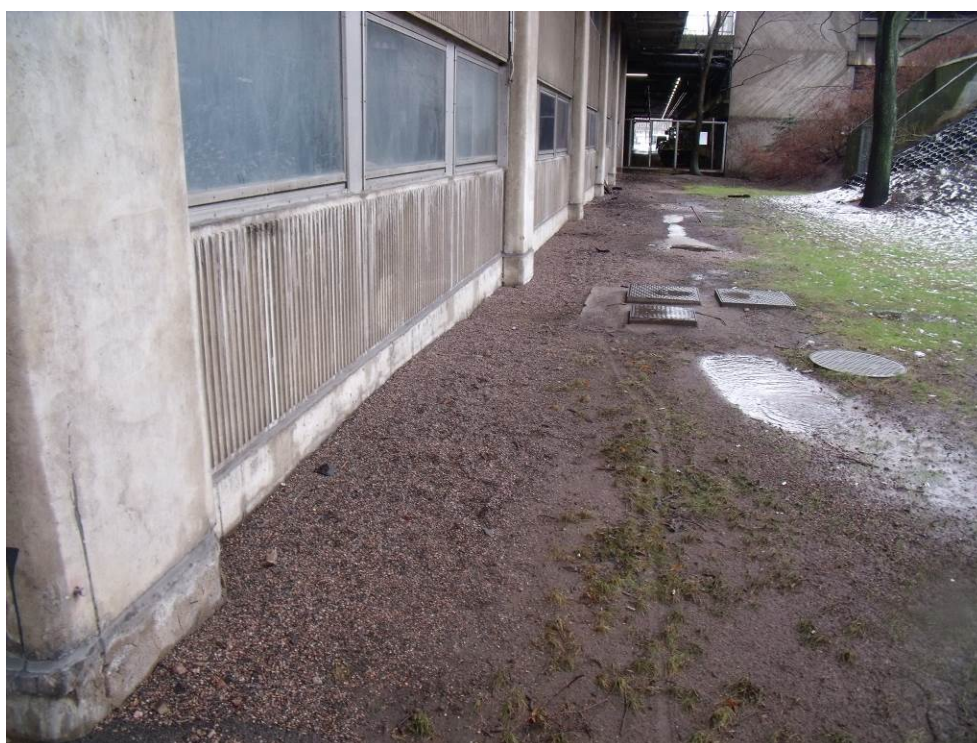
Kuva 26.

Alueen täytöstä ei tehty havaintoja. Alueella on pääosin riittävät kallistukset veden poistami-seksi rakennuksesta pois päin. Rantatien puoleisella seinustalla todettiin pintamaiden kallis-tuskorjaustarvetta sekä vierustäyttöjen maa-ainesten vaihtotarvetta (kuva 26).

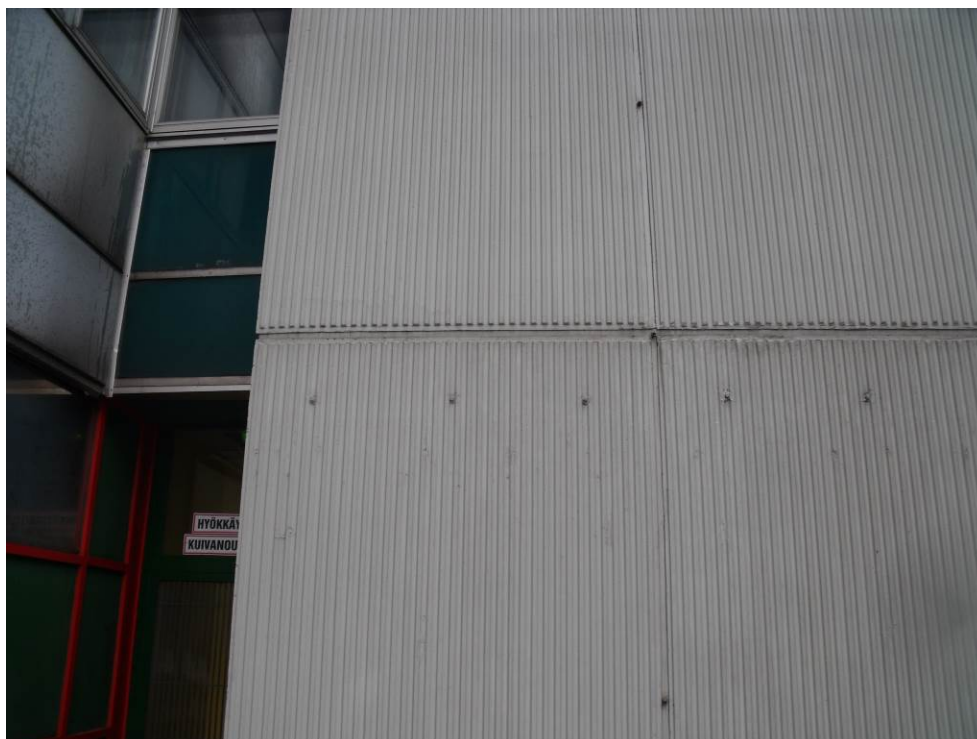
**Kuva 29.**

Ulkoseinät ovat alumiinikasetti verhoilua julkisivua tai teräsbetonielementtejä. Julkisivujen yleiskunto on pääosin tyydyttävä. Niille riittää pääosin normaalit huoltotoimenpiteet tarkastelujaksolla. Suositellaan julkisivujen puhdistuksia sekä alumiinikasettien kiinnitysten tarkastuksia määräajoin (kuva 30). Betonielementtien saumausten uusimisesta ei saatu tietoja. Suositellaan saumausten uusimista tarkastelujaksolla (kuva 29).

- Betonielementtien saumausten uusiminen; 2018 - 1 erä - 14 000 €
- Ikkunoiden huoltokorjaukset/ uusimiset; 2018-2025 - 4 erää - a' 200 000 €
- Ulko-ovien uusiminen; 2017 - 1 erä - 50 000 €

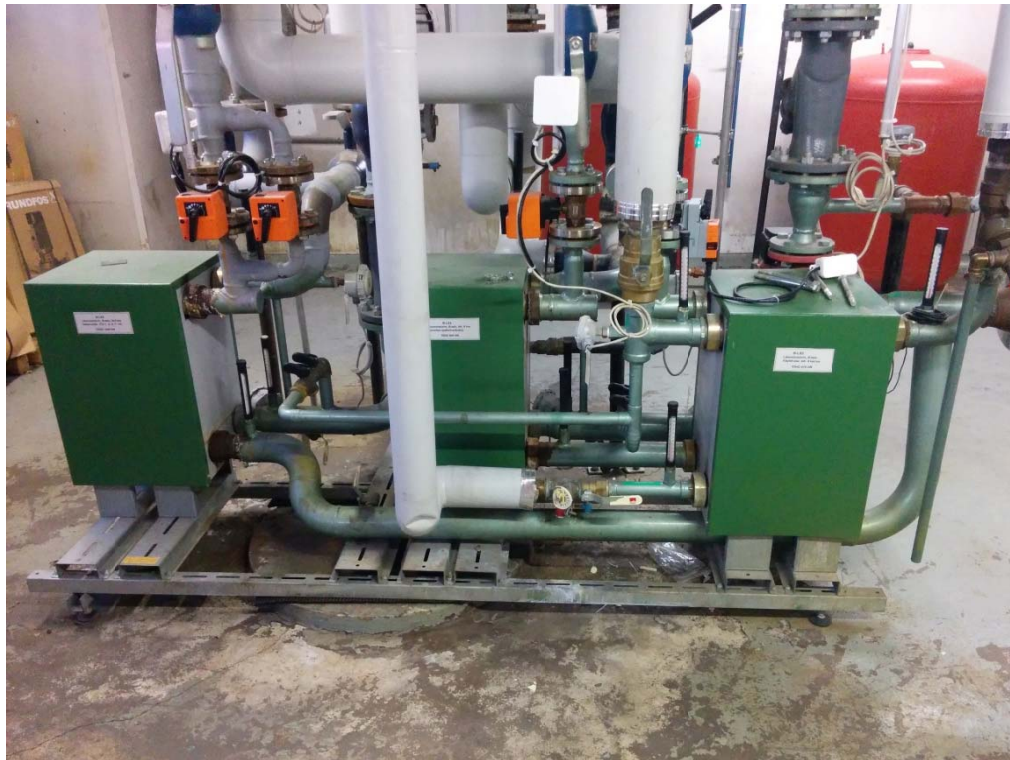
Kuva 1

Lämmönjakolaitteet sijaitsevat kellarikerroksen lämmönjakohuoneessa. Lämmönjakolaitteet (LPM) varusteineen ovat merkintöjen mukaan vuodelta 1997 (Kuva 1 ja 2). Rakennuksen 9-18 kerroksen ilmanvaihdon lämmönsiirrin on uusittu 2013.
