**YHTEENVETOTYYPPINEN
KUNTOARVIORAPORTTI
OLYMPIAKASARMI NRO.50
Hyrylän varuskunta-alue
Tuusula
28.1.2008**

2. RAKENNUKSEN KUNTO

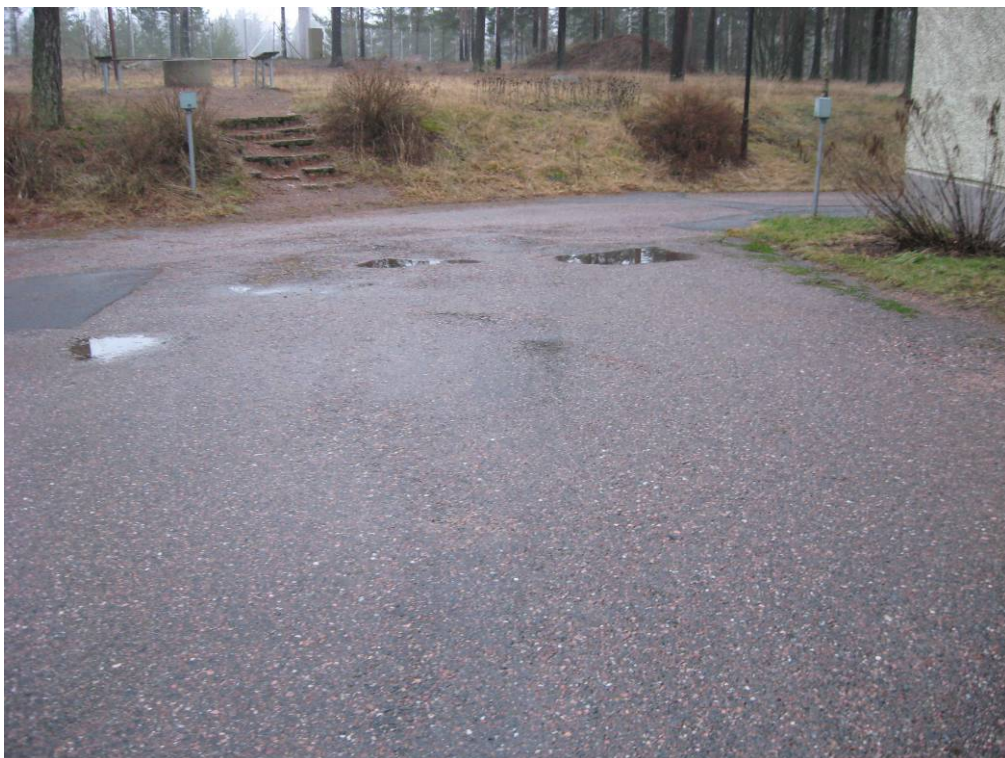
Kuva 2. Painumia asfaltoinnissa ja grillauspaikan portaissa on korjaustarvetta.

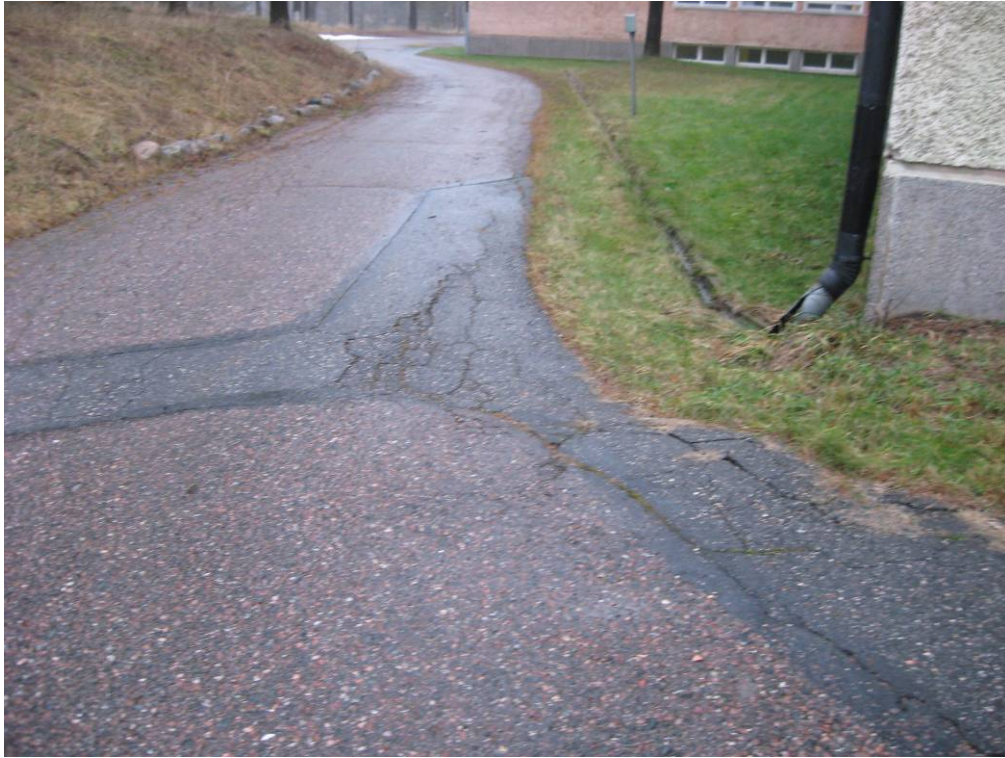
Kuva 3. Sadevesien johtamiseksi olevat avokourut ovat paikoin takakaatoiset ja kasvillisuutta oli kouruissa, asfaltin kunnostus tarvetta tarkastelujaksolla.

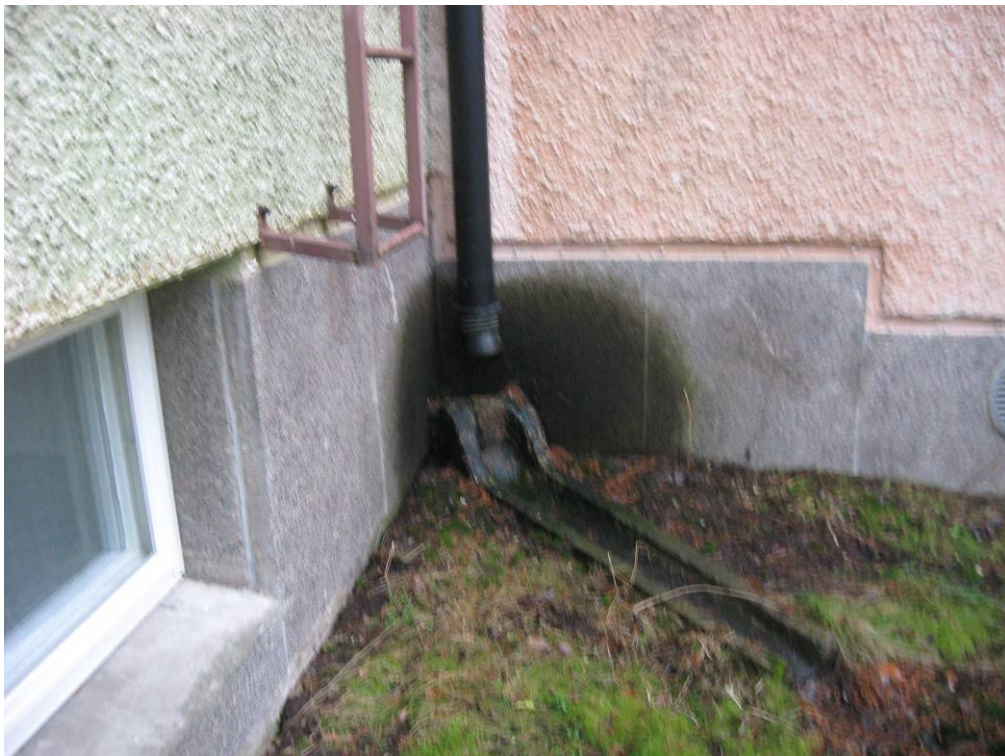
Kuva 4. Sadevesien ohjaus avokouruin vanhalla osalla. Kouru kaataa rakennukseen päin ja syöksyputki liian korkealla.

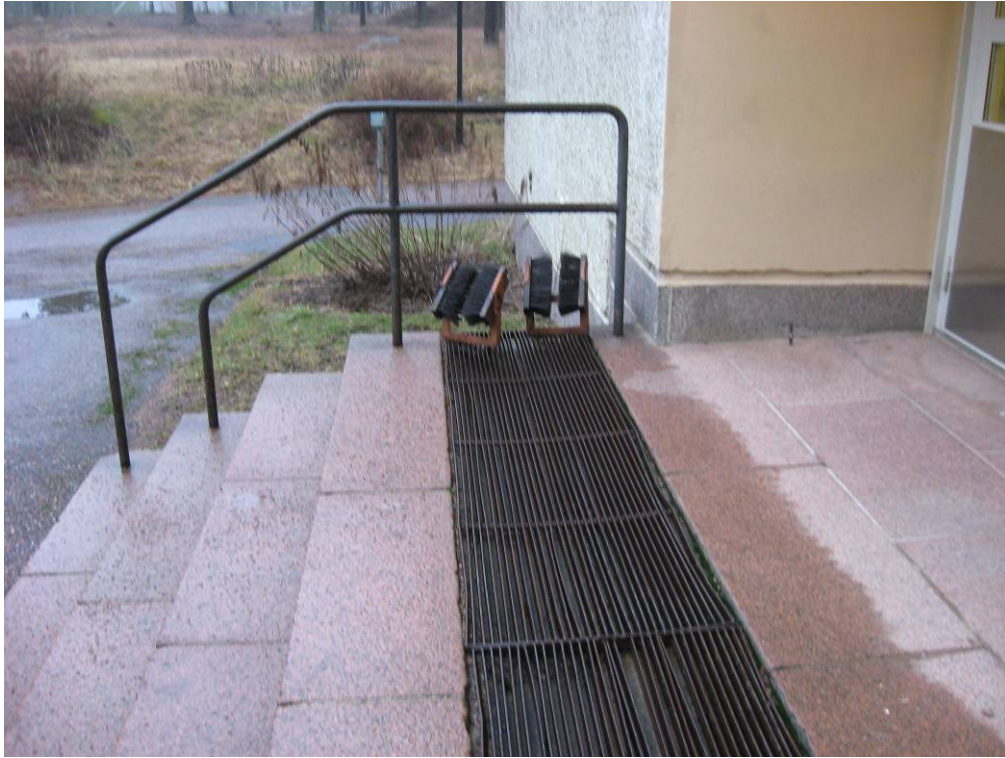
Kuva 5. Graniittilaatoituksen saumat ovat vajaat ja rappurallit ovat uusimisen tarpeessa.

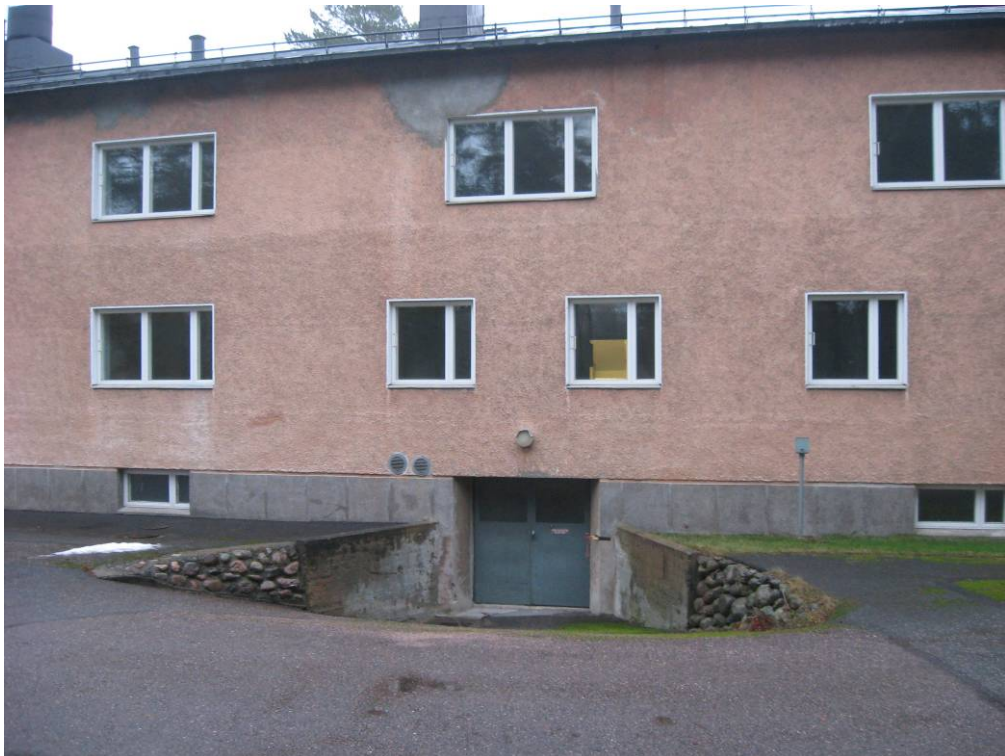
Kuva 6. Julkisivupinnoituksissa on paikkauksia eripuolilla rakennusta ja julkisivujen maalaus-kunnostus on ajankohtainen tarkastelujaksolla.

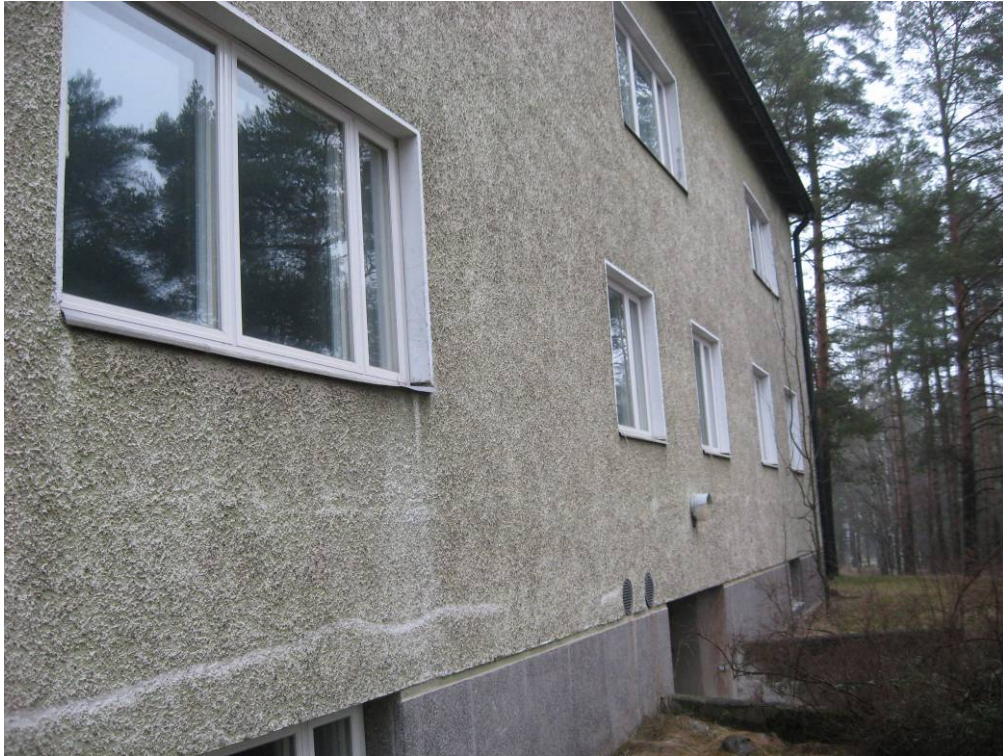
Osassa ikkunoiden vesipellit ovat vääntyneet ja maalipinnoitteista hilseili. Suositellaan huoltomaalausta ikkunahuoltotoimenpiteiden yhteydessä.

Kuva 7. Ikkunoiden tippapellit paikoin vääntyneet, kunnostus julkisivumaalauksien yhteydessä.

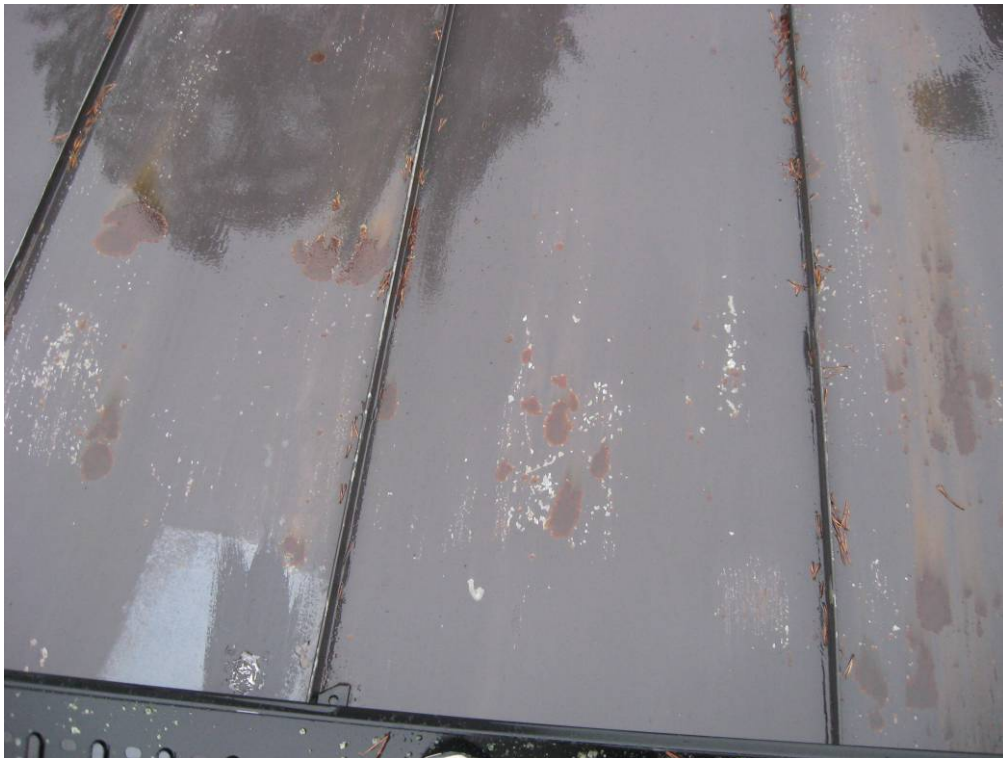
Kuva 8. Vesikatteen maalaus on ajankohtainen tarkastelujakson alkupuolella.

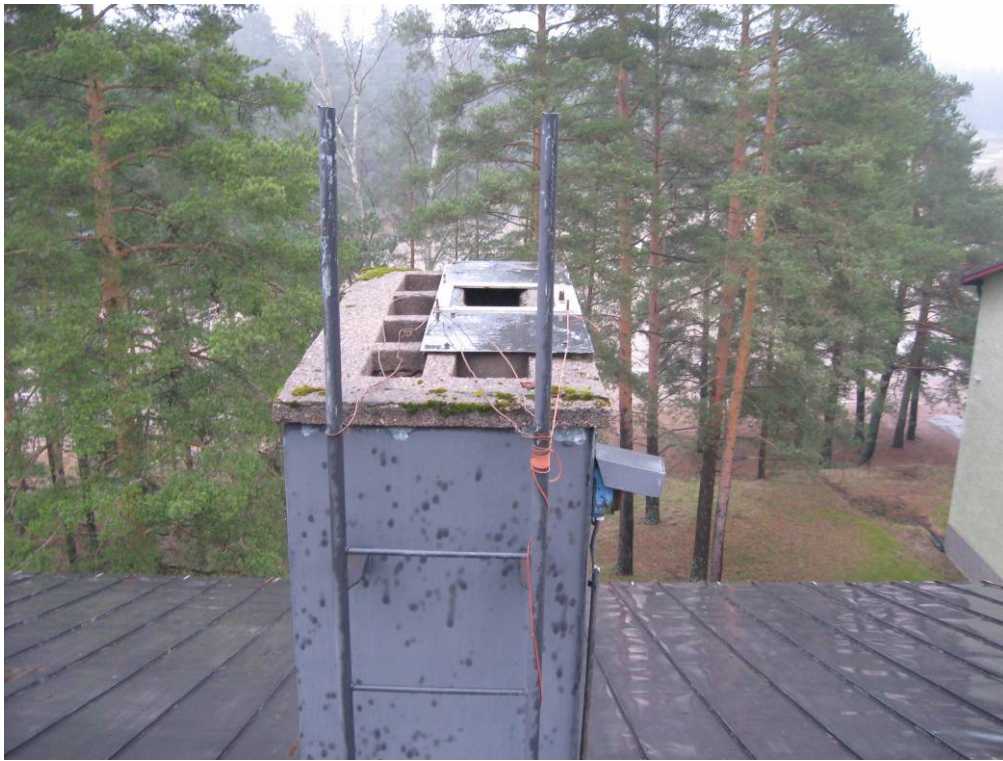
Savupiipun, niin kuin ei muidenkaan katolla olevien piippujen, päällä ei ole sadehattuja (Piippujen betoniset reunukset ovat rapautuneet ja niiden kunnostus on ajankohtainen tarkastelujakson alkupuolella). Sadehattu suojaa hormistoja sään rasituksilta oleellisesti ja sen käyttö on siksi suositeltavaa. Suositellaan sadehatun asentamista piippujen korjauksen yhteydessä.

Kuva 9. Piippujen betonireunukset ovat rapautuneet, suositellaan piippuhattujen asennusta. Piippujen tikkaiden kiinnitys on paikoin löystynyt.

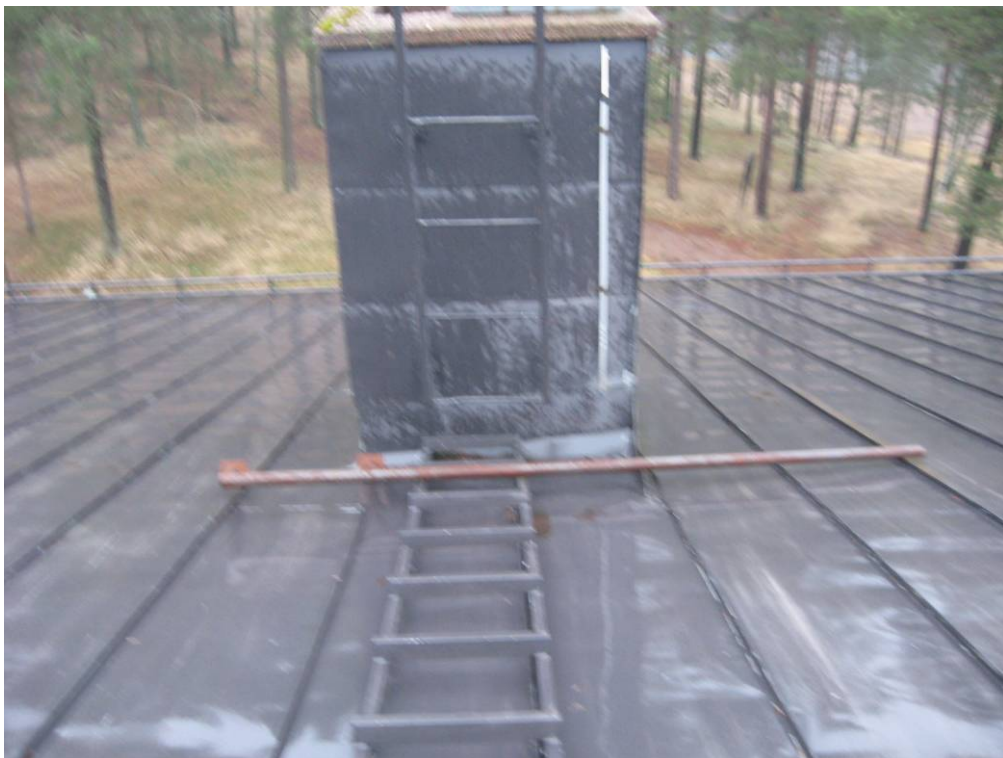
Kuva 10. Katolla oli irtonaisia metallitankoja, jotka tulisi poistaa tapaturmariskin takia.

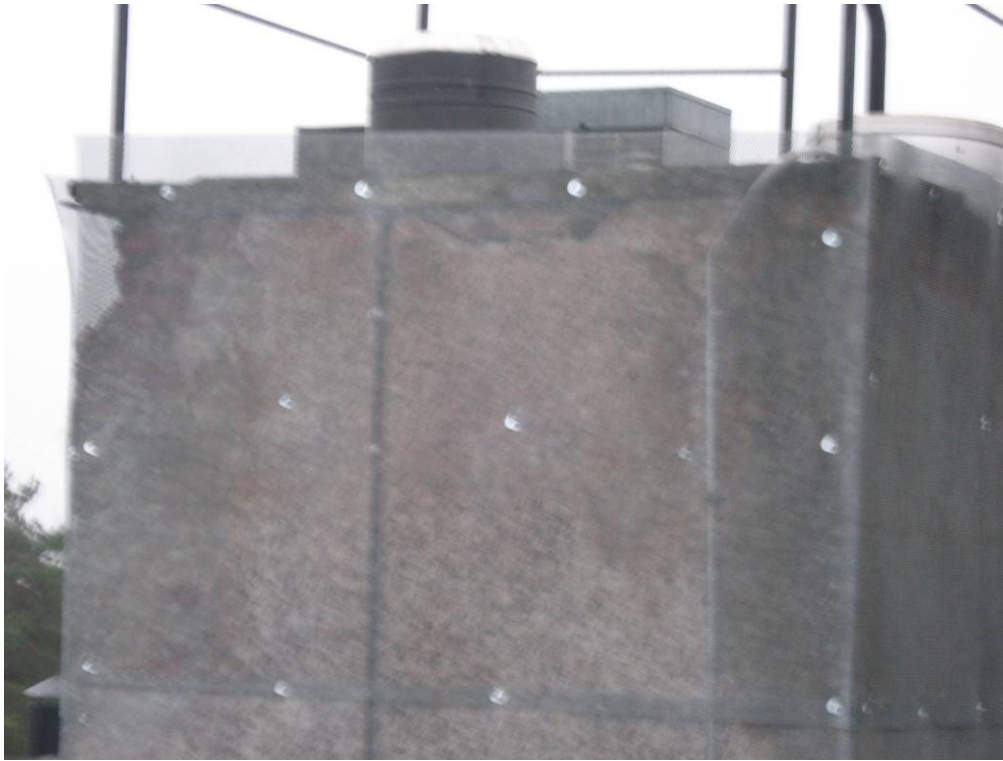
Savupiipun yläosan rappauspinnointi oli irronnut ja sen palasia oli vesikatolla vaikka piipun yläosa on suojaverkotettu. Suositellaan piipun kunnolle lisätutkimuksia ja suoritettavaksi tarpeelliset korjaustoimenpiteet.

Kuva 11. Savupiipun suojaverkosta huolimatta rapautuneesta piipusta oli rappausta päässyt putoamaan katteen päälle, piipun kunto tulisi tutkia ja kunnostaa jotta vaurioituminen loppuisi.

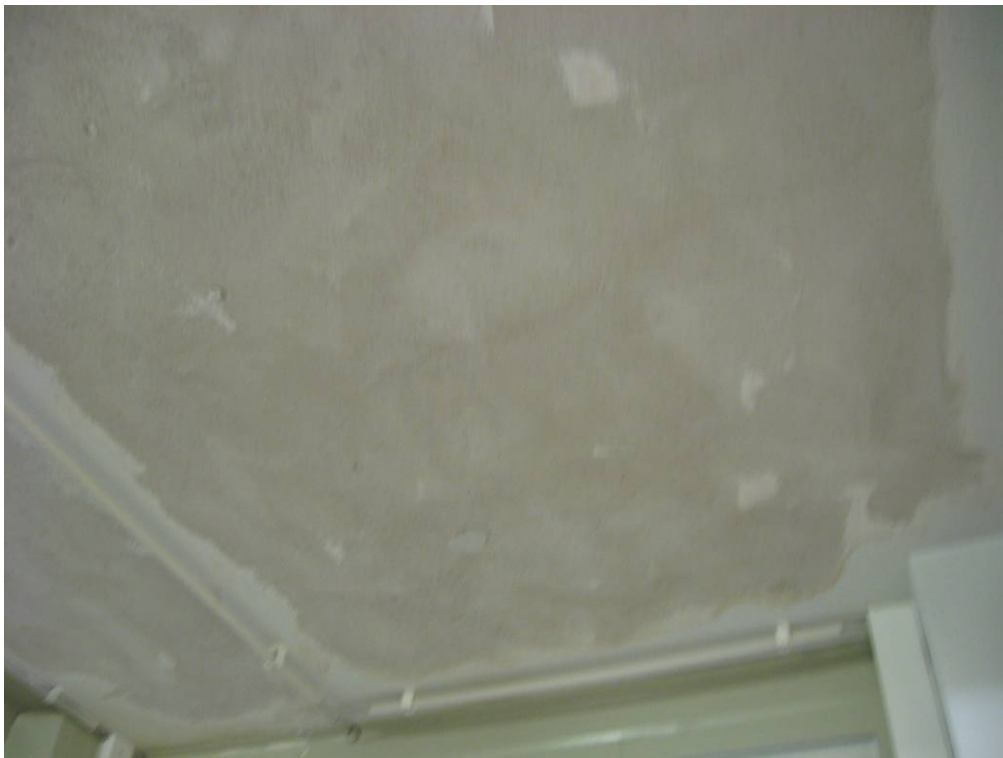
Tuulikaappien kattopinnat olivat jyrskyttäneet pinnoitteesta vapaaksi. Kunnostus on koko tuuli- kaappien osalta tarpeen tarkastelujaksolla. tuulikaappien lasiaukolliset puuovet ovat maa- lauskunnostuksen tarpeessa tarkastelujaksolla.

Kuva 12. Tuulikaappien katot on jyrskitty pinnoitteesta ja koko tuulikaappien maalaus-kunnostus on ajankohtainen.

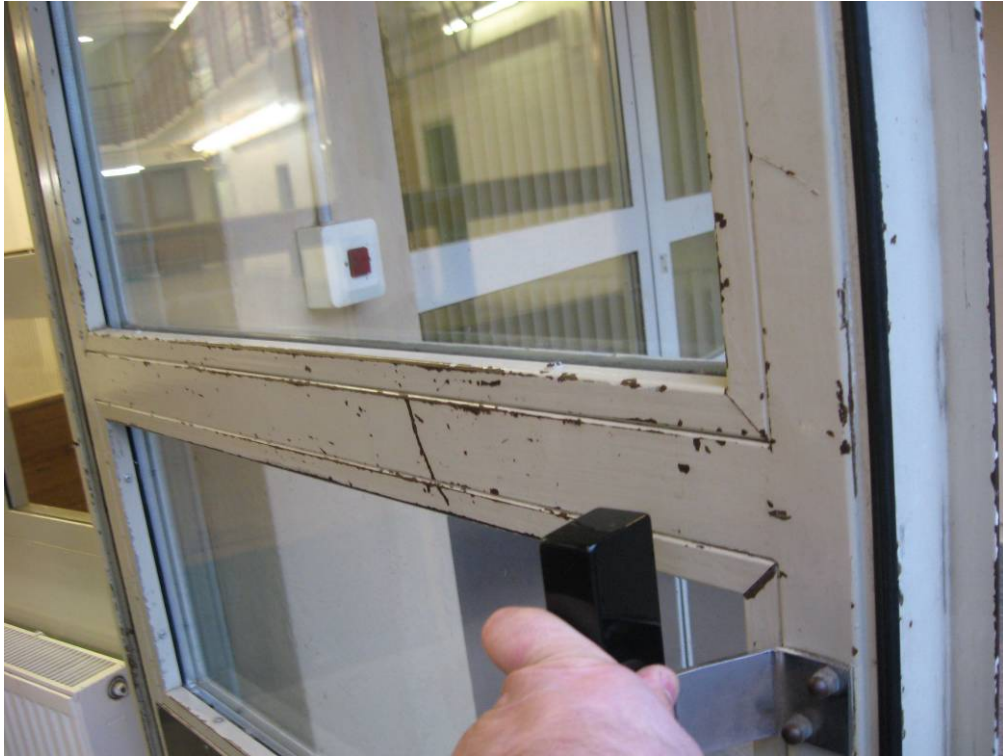
Kuva 13. Ulko-ovien huoltomaalaus on ajankohtainen tarkastelujaksolla.

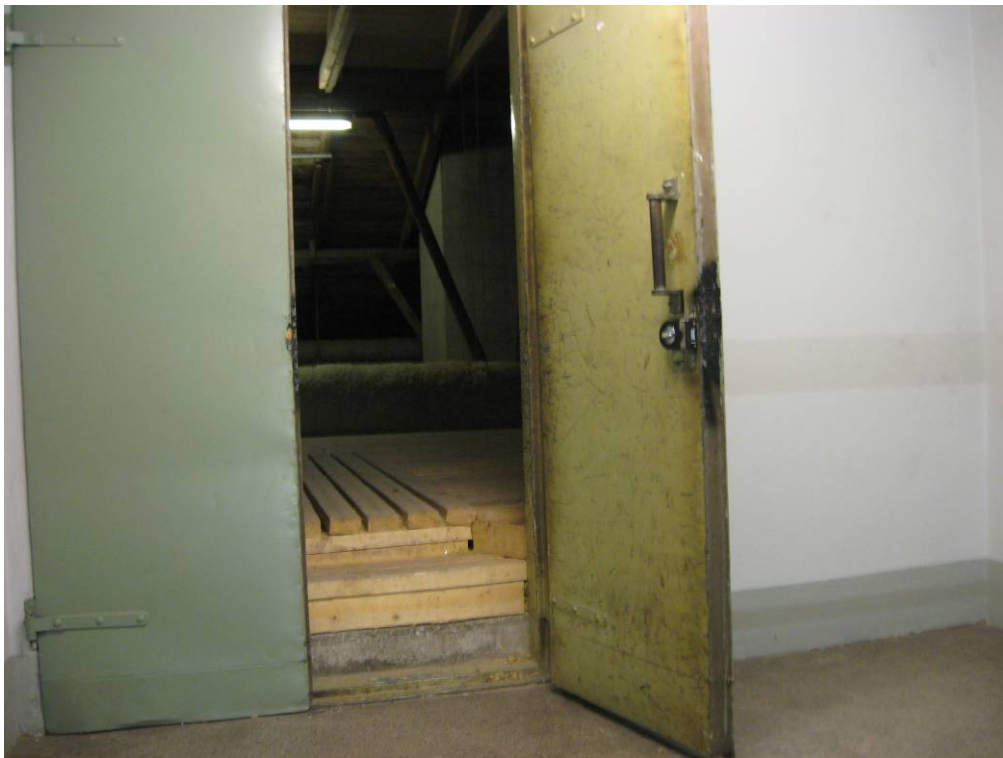
Ullakkotiloihin johtavat metalliovet ovat huoltomaalauksen tarpeessa tarkastelujaksolla.

Kuva 14. Ullakon metalliovet niin kuin muutkin alkuperäiset metalliovet ovat huoltomaalauksen tarpeessa tarkastelujaksolla.

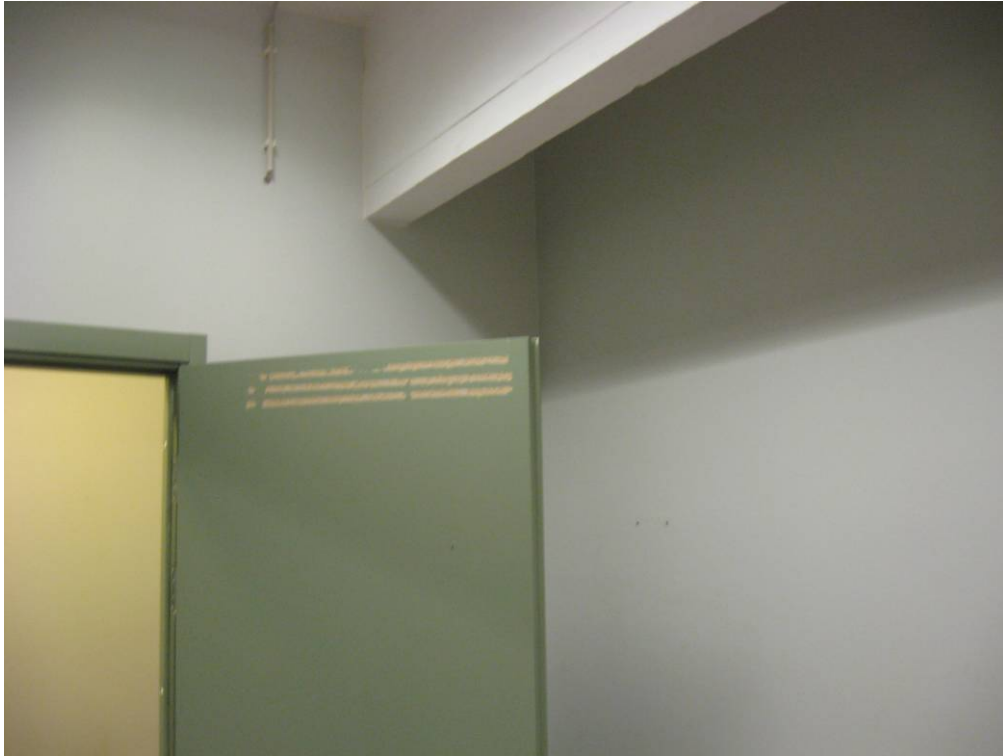
Kuva 15. Puulaakaovissa oli sekä uudemmissa että alkuperäisissä huoltomaalauksen tarvetta tarkastelujaksolla.

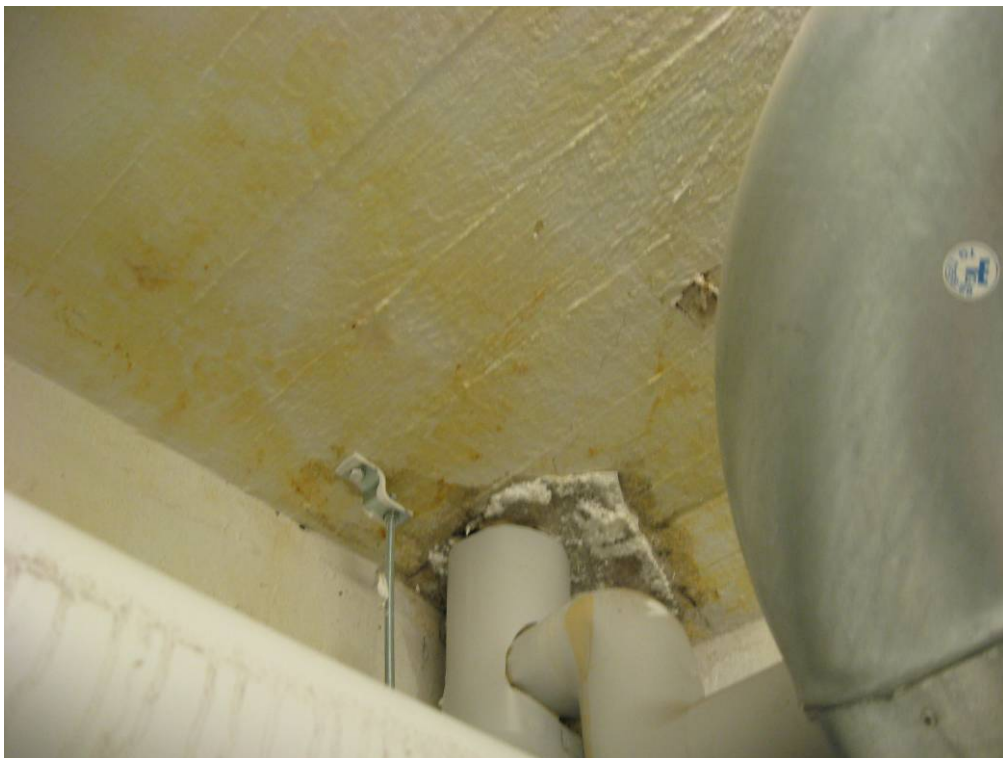
Pohjoisosan lämpöputkiston jääymisestä (talvella 2006 -2007 hormistossa olevat putket olivat jäätyneet ja aiheuttaneet vesivaurion, kiinteistönhoitajalta saadun tiedon mu- kaan) aiheutuneen vesivahingon jäljet oli havaittavissa ja pintakosteusilmaisimen mukaan pohjoispäädyn idänpuoleiset alueet olivat kosteita. Osassa viereisistä tiloista oli maalauk- set latioista jyrskyttäneet ja pinnat olivat mittauksessa kuivat; johtopäätöksenä suositellaan nurkkahuoneen ja päädyn kostuneiden osien lattiapintojen jyrkimistä maalista vapaaksi jotta rakenne pääsisi kuivumaan.

Kuva 16. Aiemmin tapahtuneen vesivahingon jäljet olivat näkyvissä kellaritiloissa.

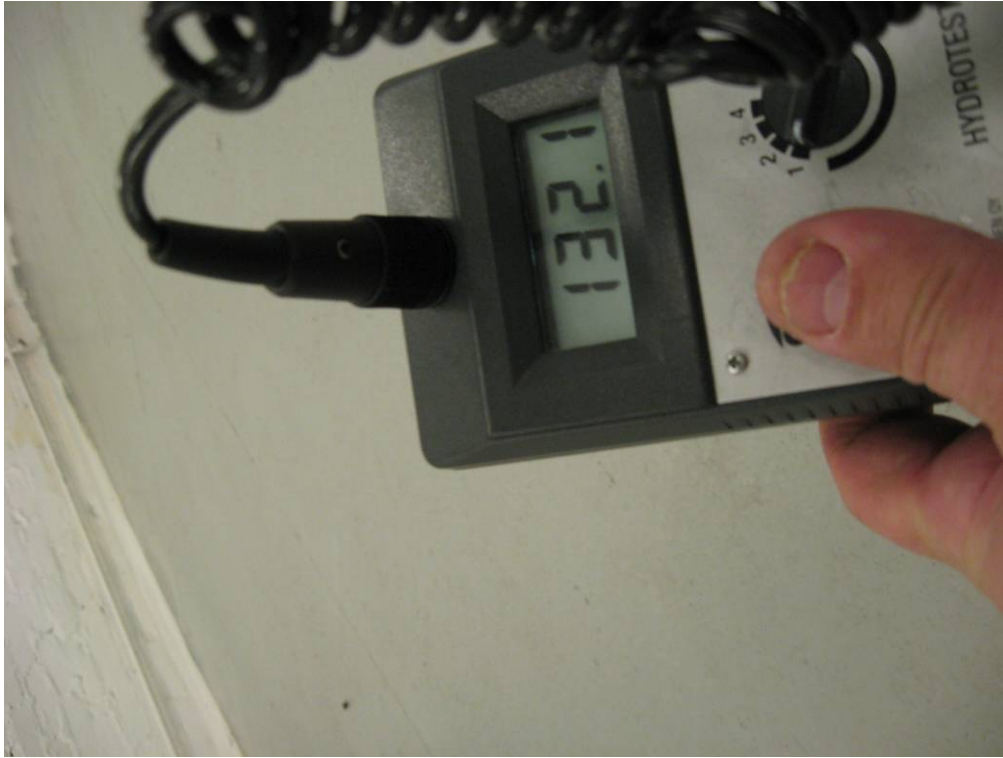
Kuva 17. Kellarissa pohjoisosan päädyssä/itäpuoleisessa huoneessa mitattiin kohonneita kosteuskukemia maanvaraisesta betonilaatasta (kosteus raja betonille on asteikossa 70).

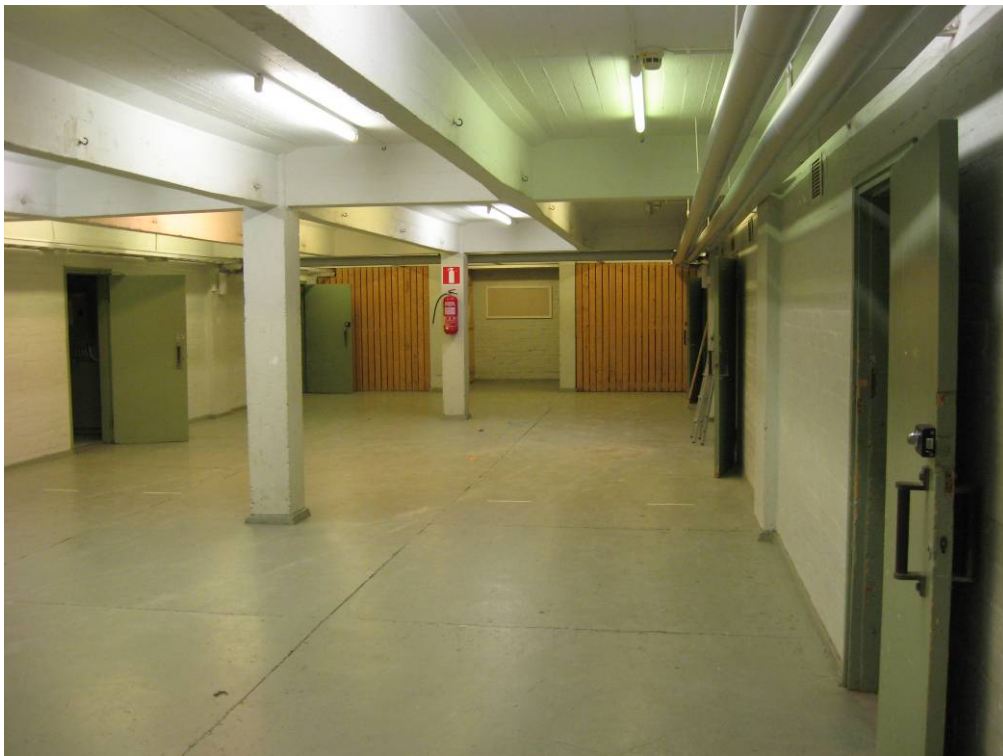
Kellaritilojen pinnoitukset tulee kunnostaa tulevan käyttötarkoituksen mukaiseksi, toisar- voisina tiloina pinnat ovat nykyisellään hyvät/tyydyttävät, käytävien ja maalattujen lattioi- den maalaus käsittely on aiheellinen tarkastelujaksolla.

Kuva 18. Kellarin pinnoitukset on määriteltävä tulevan käyttötarkoituksen mukaisesti, nykyisellään maalaus-kunnostusta vaativat lähinnä lattiapinnat tarkastelujaksolla.

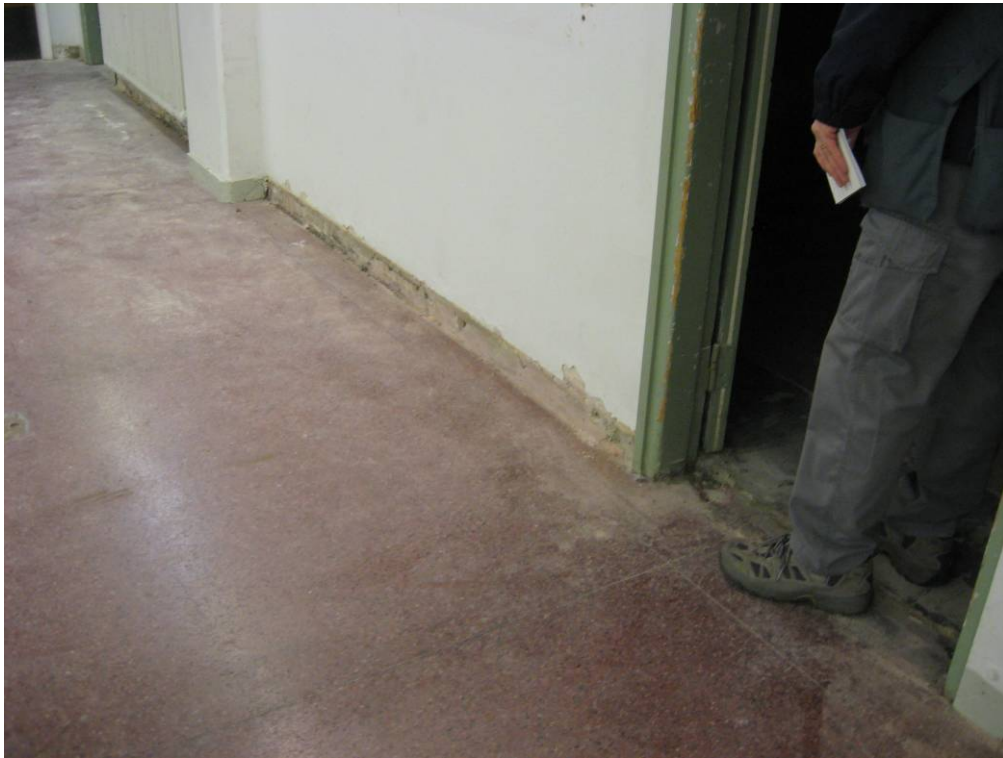
Seinäpinnoissa käytävässä ja idänpuoleisissa tuvissa oli pohjoisosan päädyssä alaosissa vauriojälkiä, saadun tiedon mukaan ne olivat edellä kerrotun vesivahingon seurauksia, kunnostustoimenpiteet ovat aiheelliset muiden vesivahinko kunnostusten yhteydessä. Miehistötupien ja muiden tilojen pinnoitukset olivat lattioiden osalta joko muovimattoa tai vinyylilaattaa. Vinyylilaatoissa ja niiden kiinnitysaineissa voi olla mahdollisesti asbestia ja siksi kunnostustoimenpiteiden yhteydessä on kartoitettava mahdollinen asbestin olemassaolo.

Kuva 19. Tapahtuneen vesivahingon jäljiltä on kunnostustarpeita pohjoisosan käytävässä.

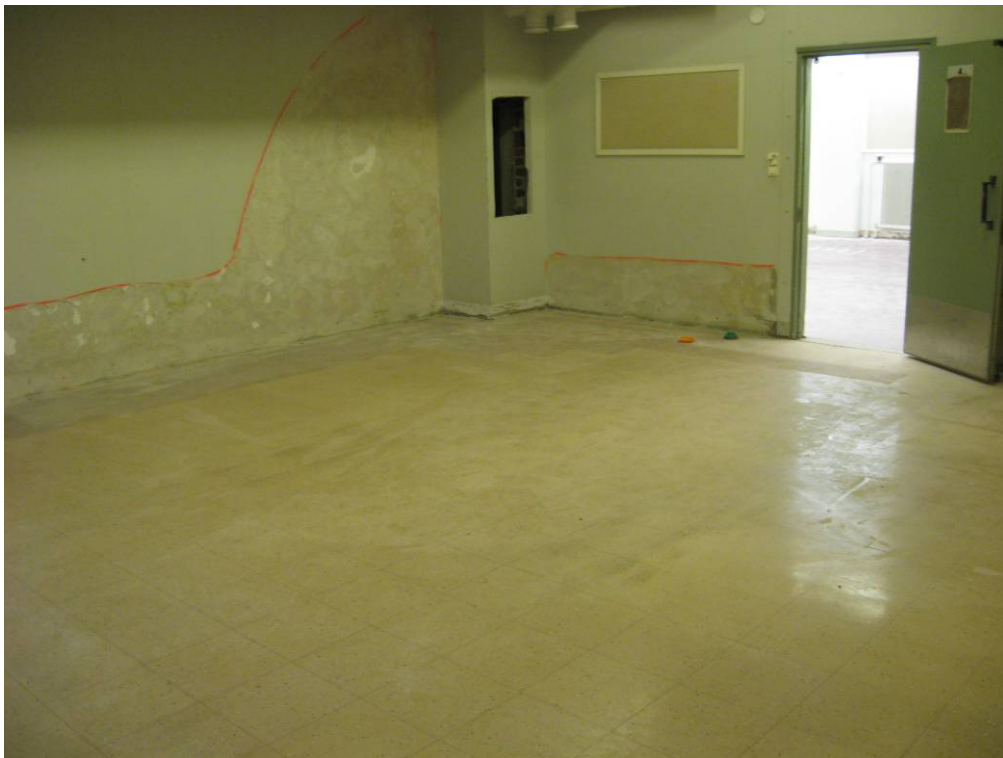
Kuva 20. Ensimmäisen kerroksen huoneessa on vesivahinko kunnostukset kesken, pinnat ovat kuivumassa.

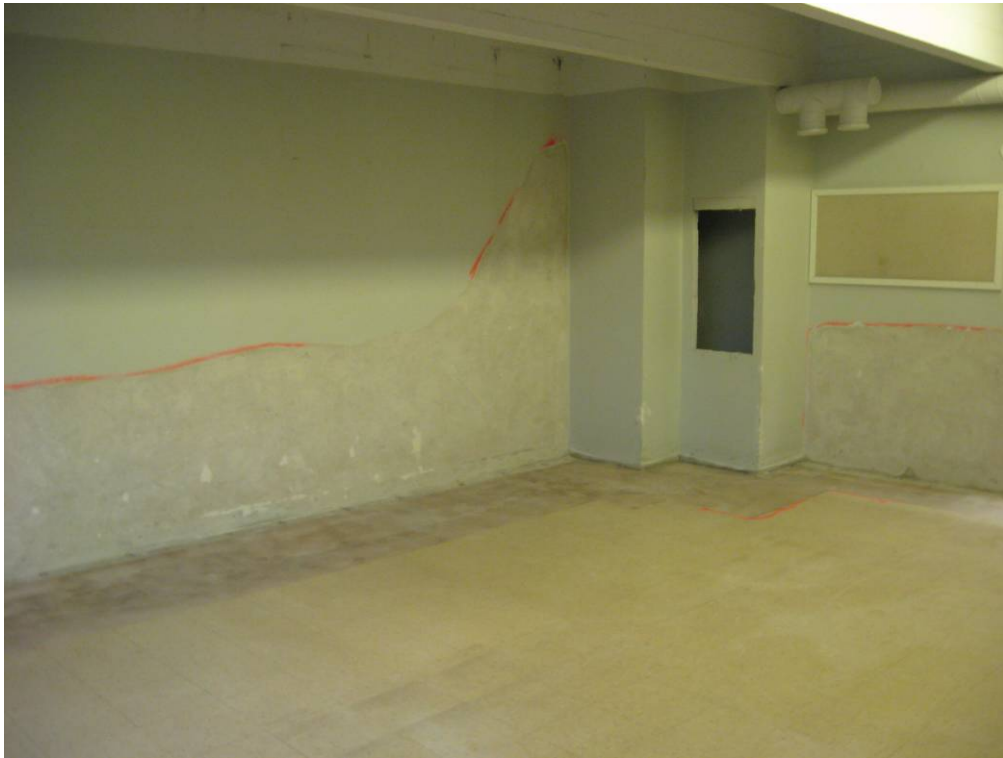
Kuva 21. Toisen kerroksen huoneessa oli myös vesivahingon kunnostustoimet kesken.

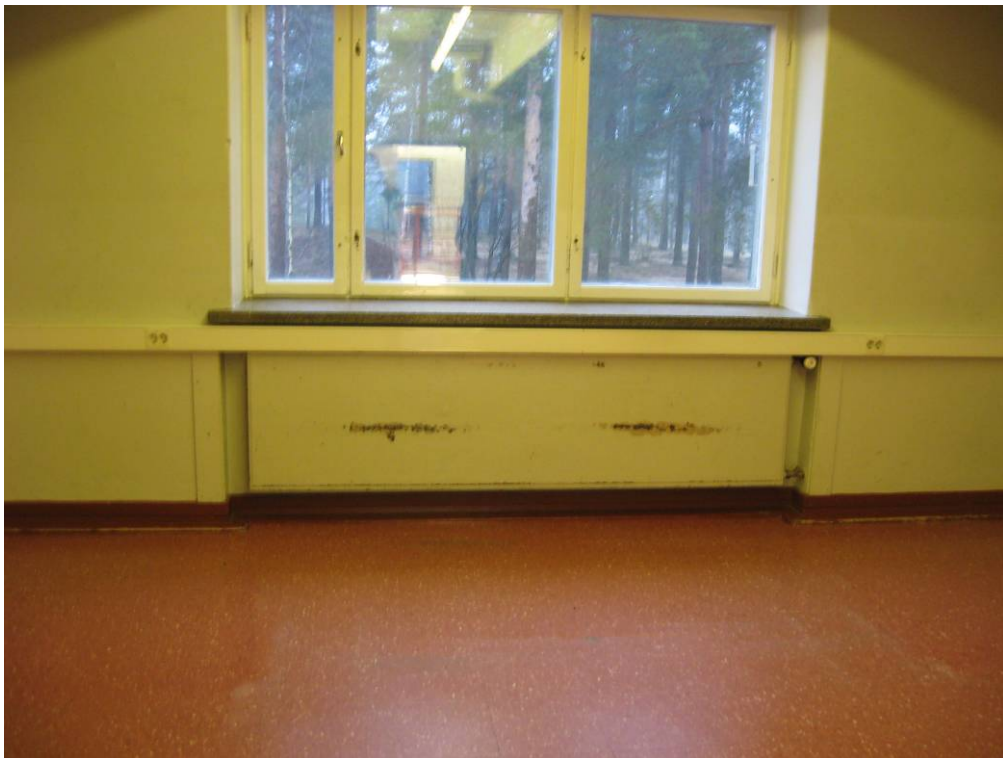
Kuva 22. Rakennuksen huoneissa pintojen huoltomaalaustarvetta on eri puolilla tarkastelujakson aikana.

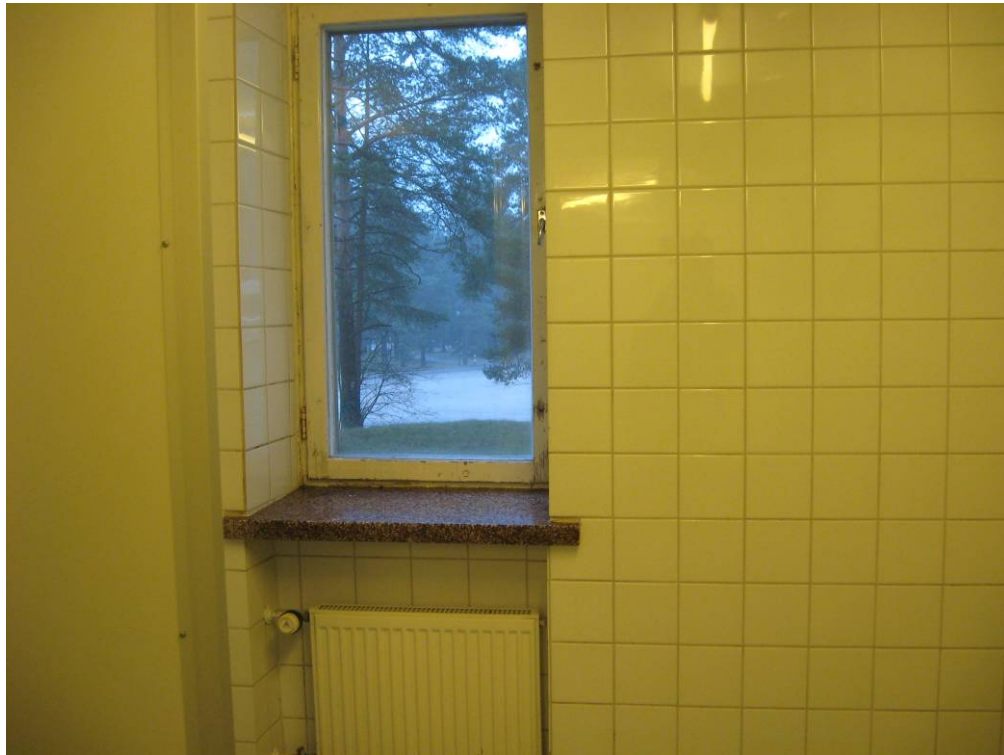
Kuva 23. Ikkunoissa on paikoitellen huoltomaalaustarvetta tarkastelujaksolla.

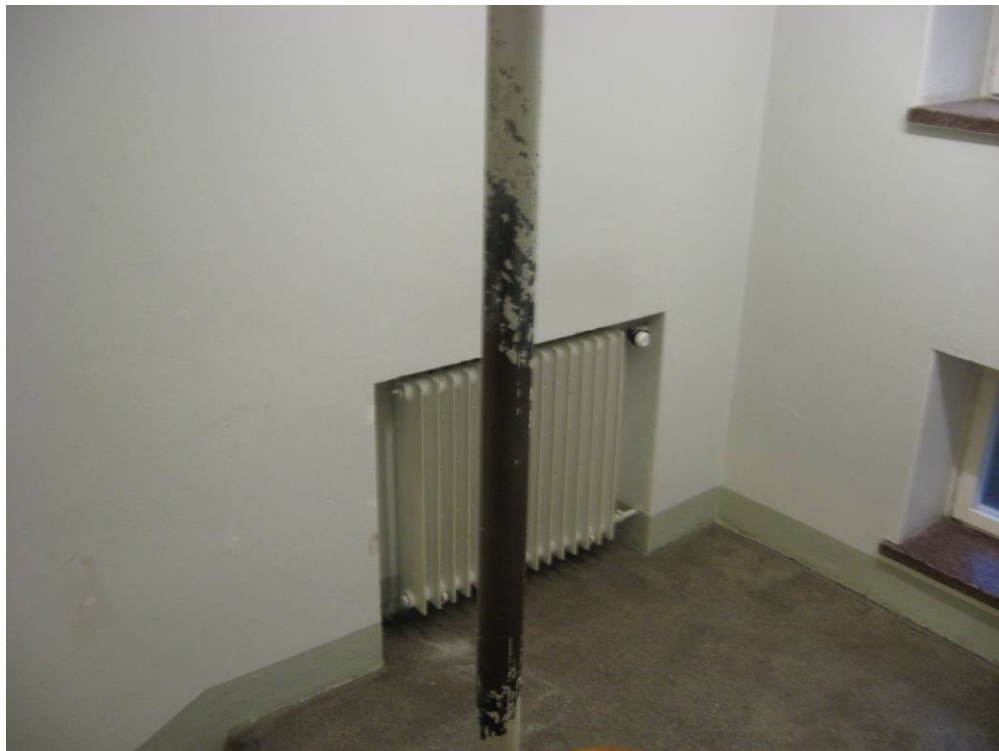
Sisätiloissa olevat portaat ovat betonirakenteiset ja niiden pinnoitteina on mosaiikkibetonilaatta. Kuntoluokitus tyydyttävä. Portaiden kaiteet ovat metallirakenteisia ja niiden maalipinnoite oli kulunut. Suositellaan kaiteiden metalliosien huoltomaalausta tarkastelujakson aikana.

Kuva 24. Portaiden kaiteet ovat huoltomaalauksen tarpeessa tarkastelujakson alkupuolella.

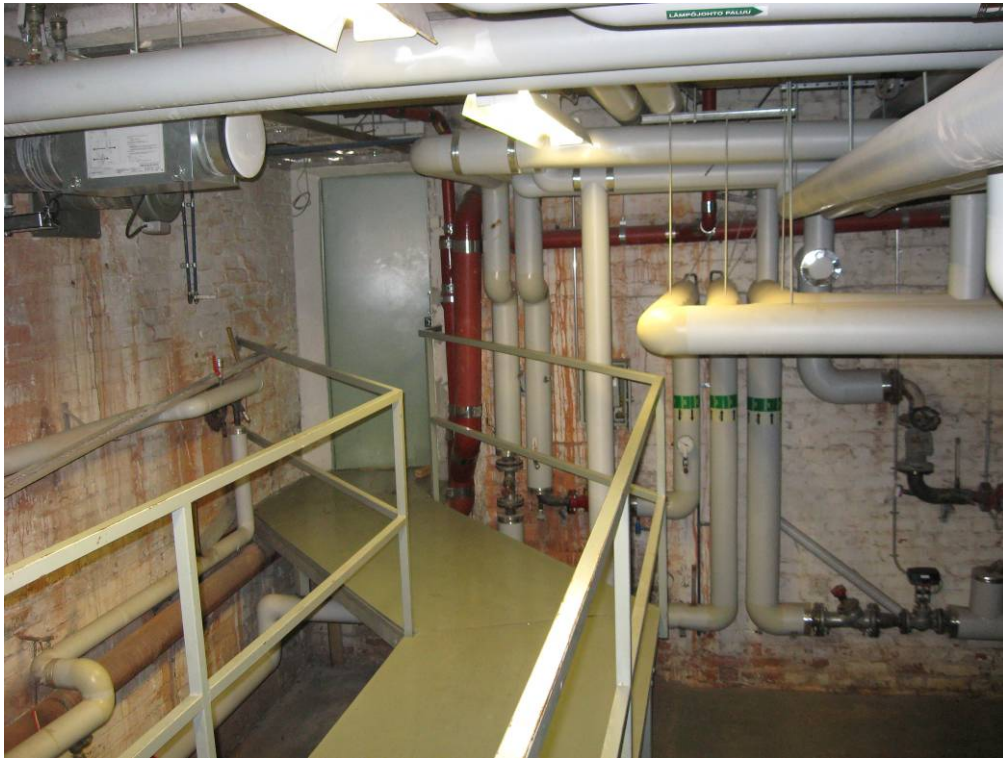
Lämpökeskustilat olivat huoltomaalauksen tarpeessa pinnoiltaan tarkastelujaksolla

Kuva 25. Teknisen tilan pinnat ovat huoltomaalauksen ja kunnostuksen tarpeessa tarkastelu-
jaksolla.

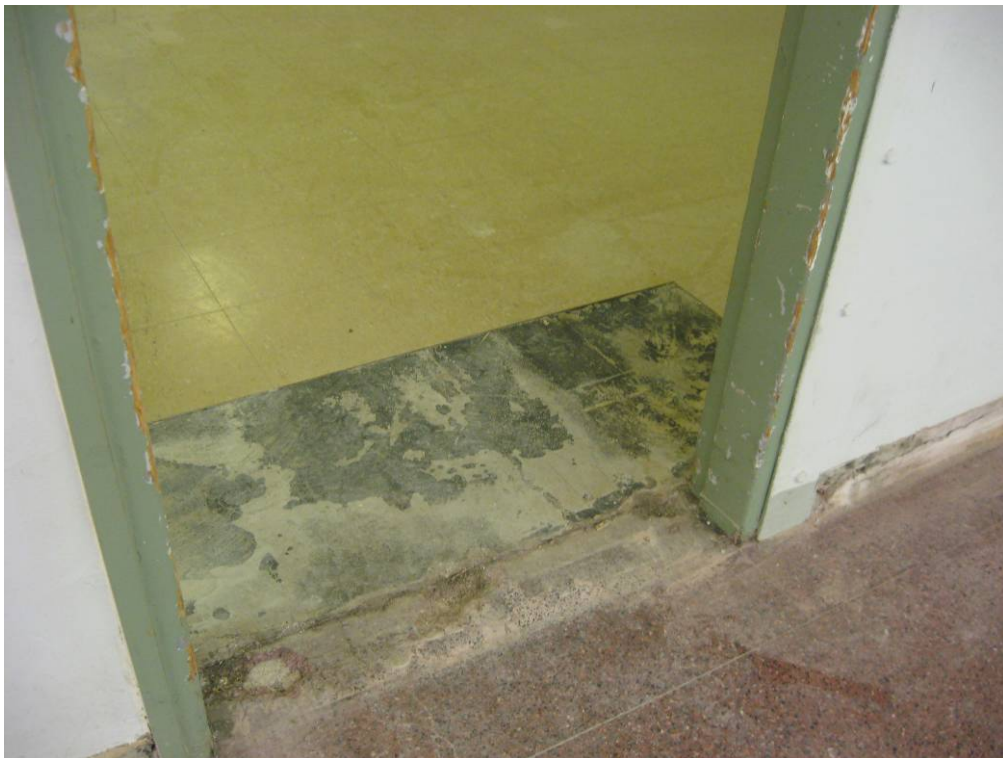
Kuva 26. Vinyylilaatat ja niiden kiinnitysaineet voivat sisältää asbestia. Ennen korjauksiin ryh-
tymistä asbestikartoitus on tarpeen tehdä.

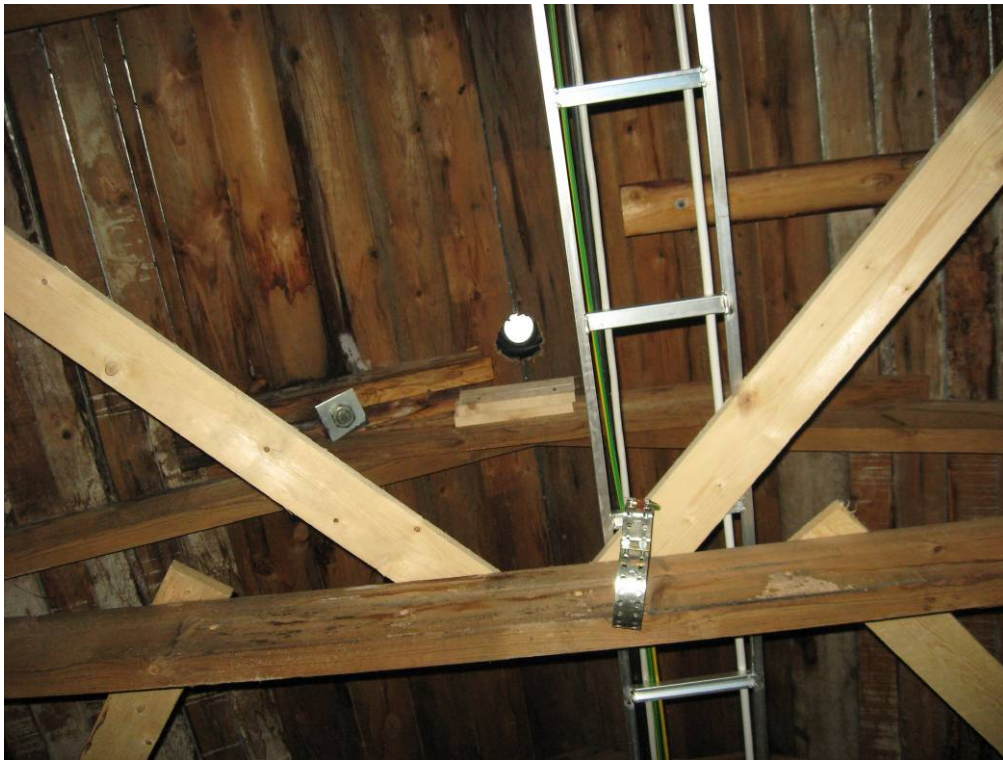
Kuva 27. Antennin poiston yhteydessä on vesikatteeseen jäänyt aukko joka tulisi huoltotyönä paikata.

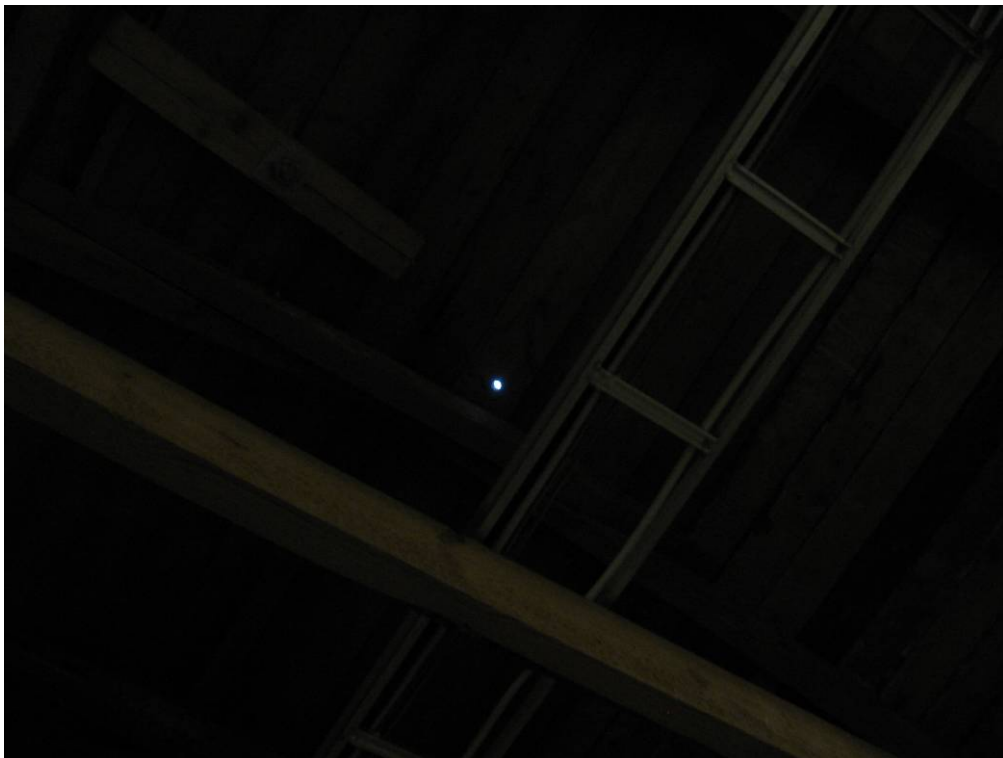
Kuva 28. Vesikatteessa oli eteläosassa myös reikä joka tulisi paikata huoltotyönä.

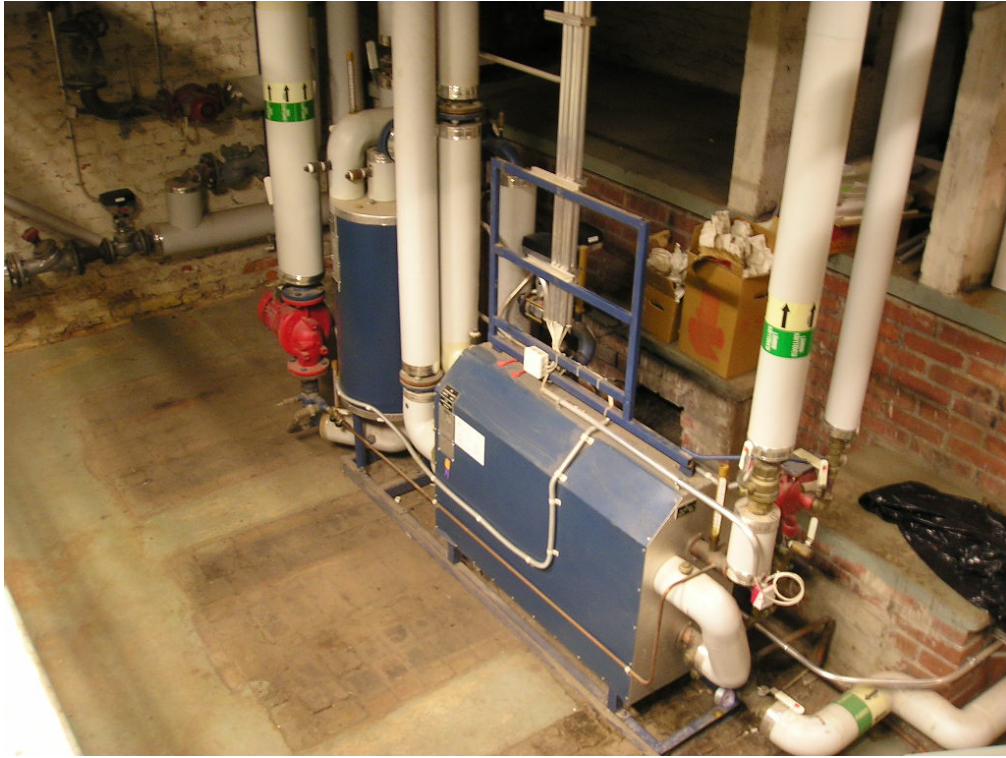
Kuva 1. Lämmönjakokeskuksen ja varusteiden kunto on tyydyttävä, mutta niiden uusiminen ajoittuu tälle tarkastelujaksolle teknisen käyttöiän päättyessä.
