**YHTEENVETOTYYPPINEN
KUNTOARVIORAPORTTI
OLYMPIAKASARMI NRO.50
Hyrylän varuskunta-alue
Tuusula
28.1.2008**

2. RAKENNUKSEN KUNTO

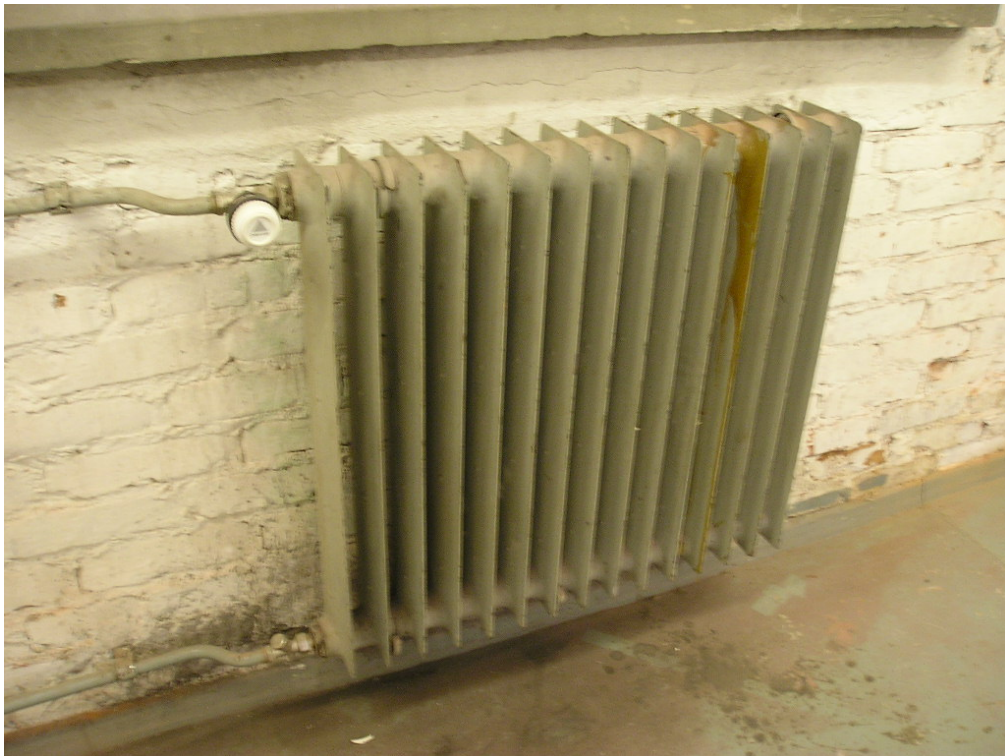
Kuva 2. Lämmityspattereissa havaittiin paikoin korroosiota ja kulumista. Niiden uusiminen ajoittuu tälle tarkastelujaksolle teknisen käyttöiän päättyessä. Suosittelemme samalla uusia maan termostaattiventtiilit.

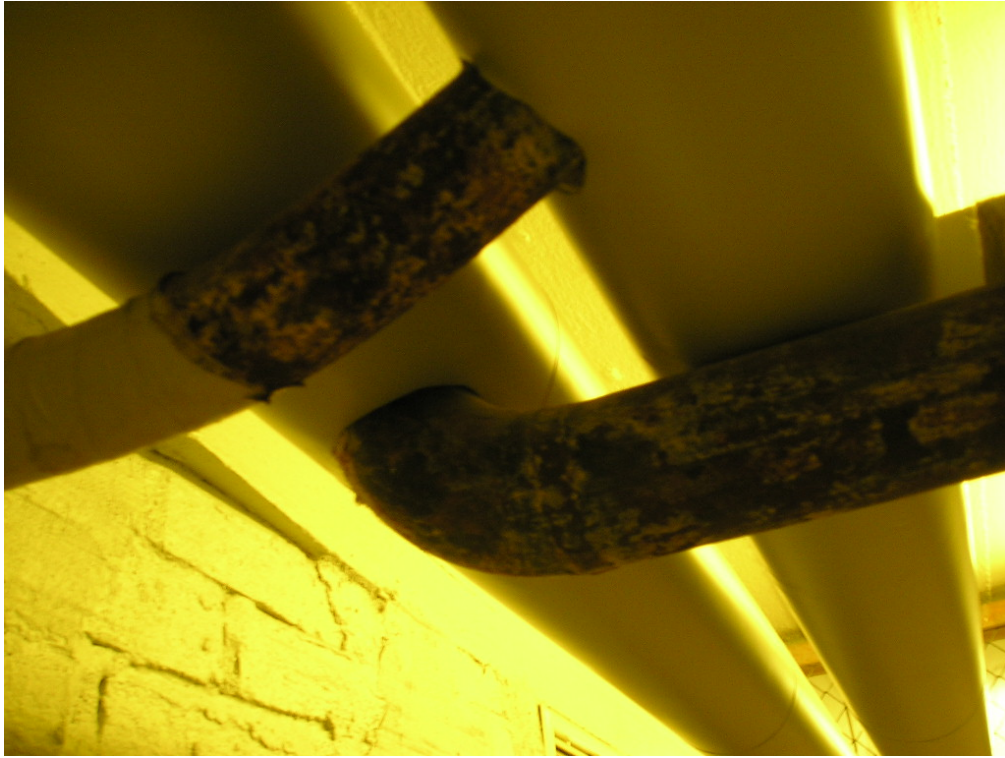
Kuva 3. Lämmitysputkien haaralinjojen uusimista tulisi harkita lämmityspattereiden uusinnan yhteydessä. Niissä havaittiin paikoin korroosiota ja kulumista.

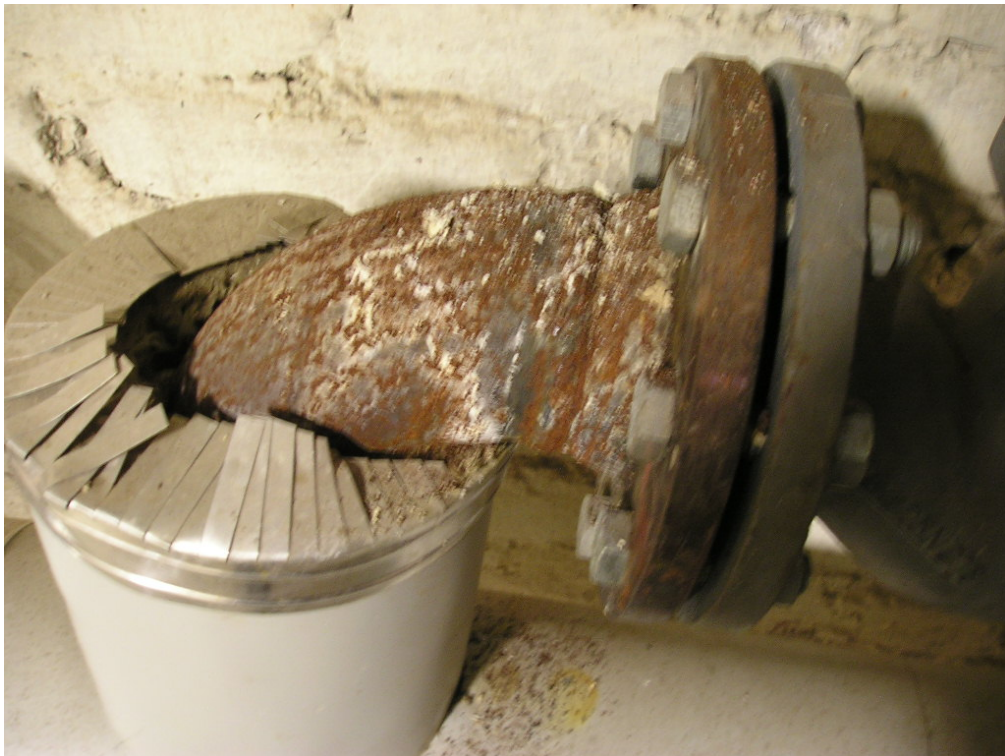
Kuva 4. Lämmönjakuhuoneen putkissa havaittiin myös paikoin korroosioaurioita. Vanhempien putkiosuuksien tarkempi jäljellä oleva käyttöikä voidaan tarvittaessa selvittää erillisellä putkiston kuntotutkimuksella.

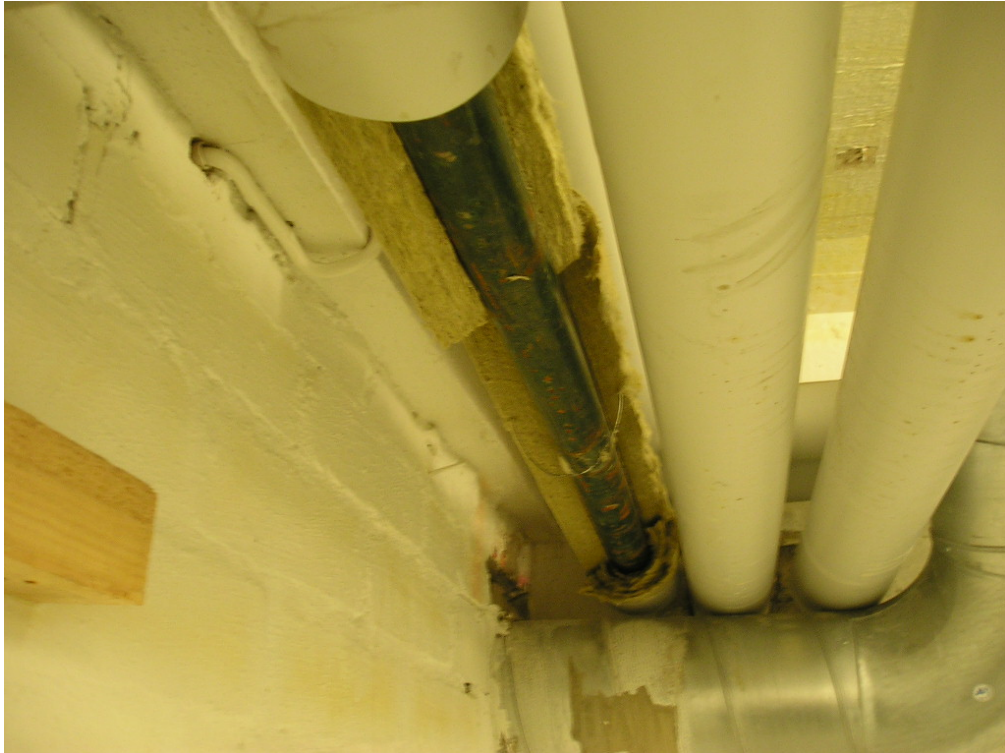
Kuva 5. Putkieristeissä havaittiin jotain vikoja ja puutteita, jotka tulisi korjata huoltotyönä.

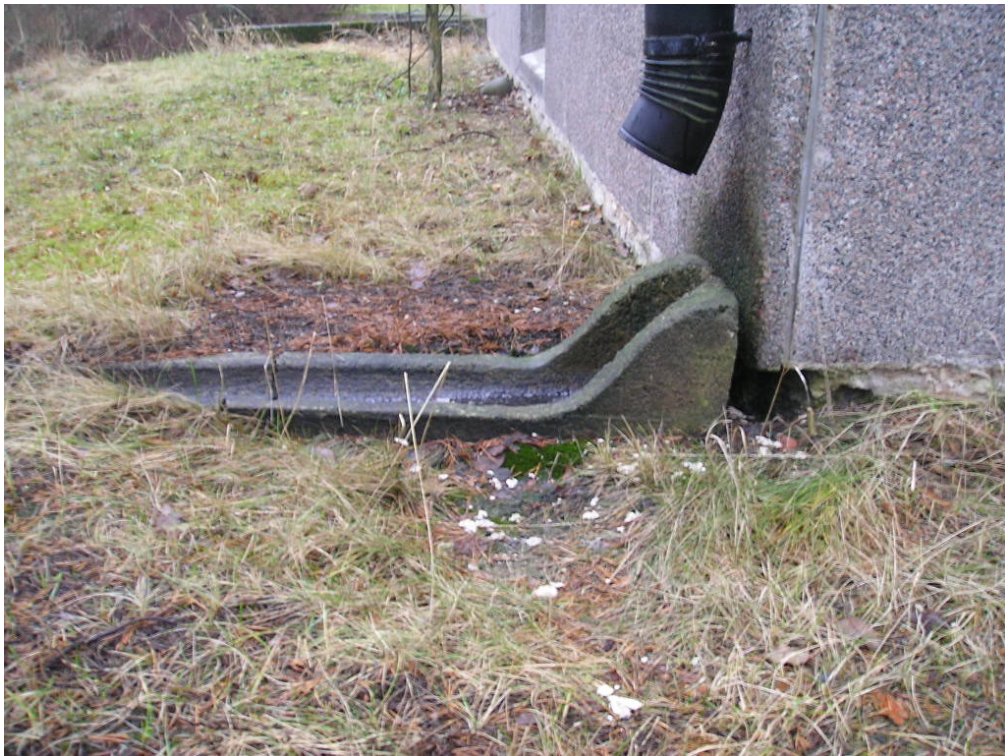
Katon vedet on ohjattu itäpuolella avonaisilla betonikouruilla kauemmas rakennuksen vierustoilta, tosin kourut kallistuvat rakennukseen päin. Näin ollen vedet eivät ohjautu hallitusti. Syöksytorvien alapäävät ovat melko korkealla minkä vuoksi katon vedet saattavat roiskua sokkelille. Länsipuolella sadevedet on osin johdatettu avonaisilla betonikouruilla sadevesikaivoon osin suoraan sadevesikaivoihin. Avoimet betonikourut tulisi puhdistaa ja oikaista johtamaan sadevedet poispäin rakennuksesta huoltotyönä. Suositellaan katon sadevesien ohjausjärjestelmän parantamista / rakentamista uudelleen. Syöksytorvien alle suositellaan asennettavaksi jatkokappaleet, jotta vesi ohjautuu riittävästi kouruun. Hyvä vaihtoehto on rakentaa syöksytorvien alle pintakaivot joista vedet ohjataan maan alitse putkistoilla esim. sadevesikaivoon tai maastoon imeyttäen.

Kuva 6. Syöksytorvien alle maahan asennetut betoniset vesikourut ovat paikoin halki ja osassa virtaus-suunta (kaato) on jopa väärään suuntaan. Piha-alueen vesikourut tulisi korjata ja vesien johtamista poispäin rakennuksesta tulisi tehostaa.

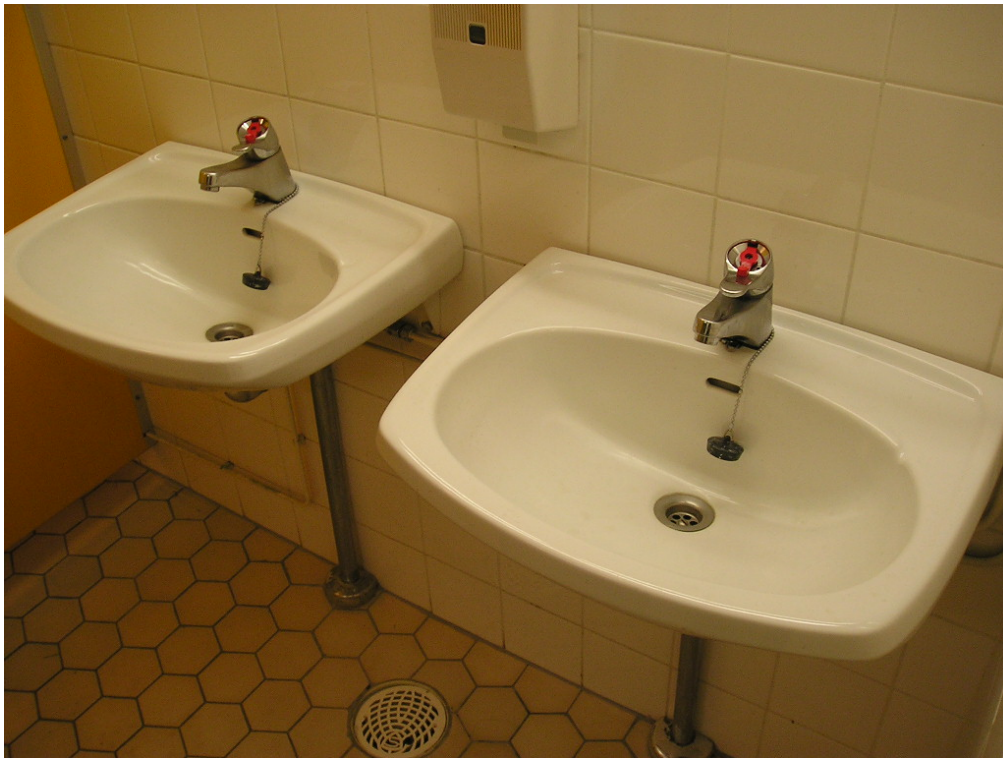
Kuva 7. Vesikalusteet 1990 -luvun vaihteesta ja kellarin lämmönjakohuoneen alkuperäiset vesikalusteet tulevat uusittavaksi tällä tarkastelujaksolla teknisen käyttöiän päättyessä.

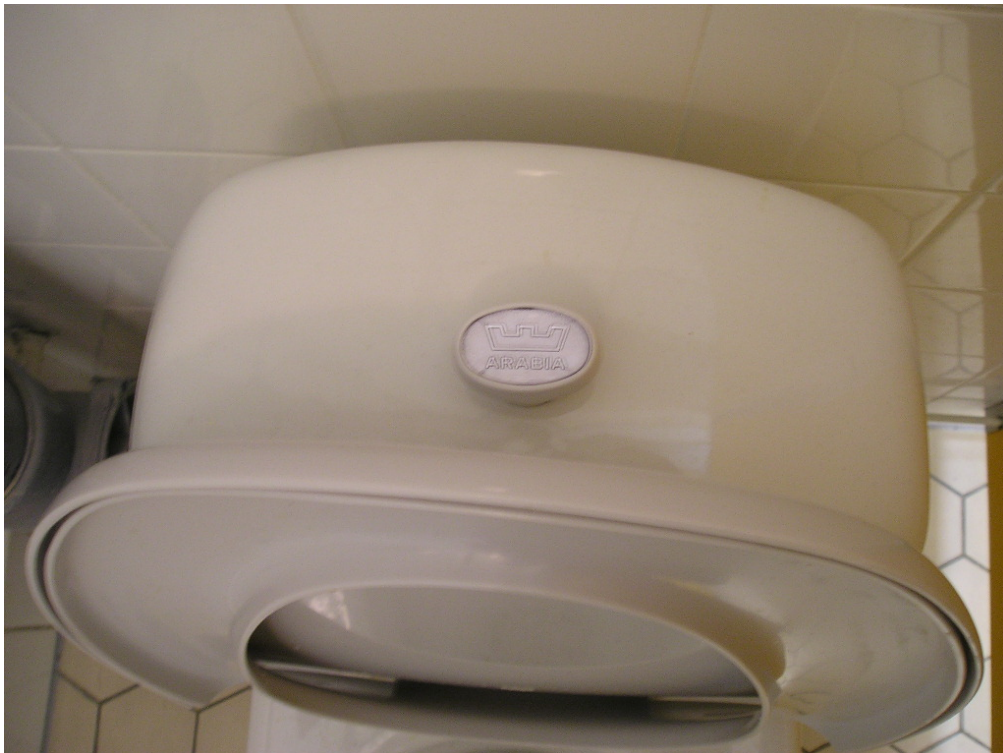
Kuva 8. Viemärikalusteet 1990 -luvun vaihteesta tulevat uusittavaksi tällä tarkastelujaksolla teknisen käyttöiän päättyessä.

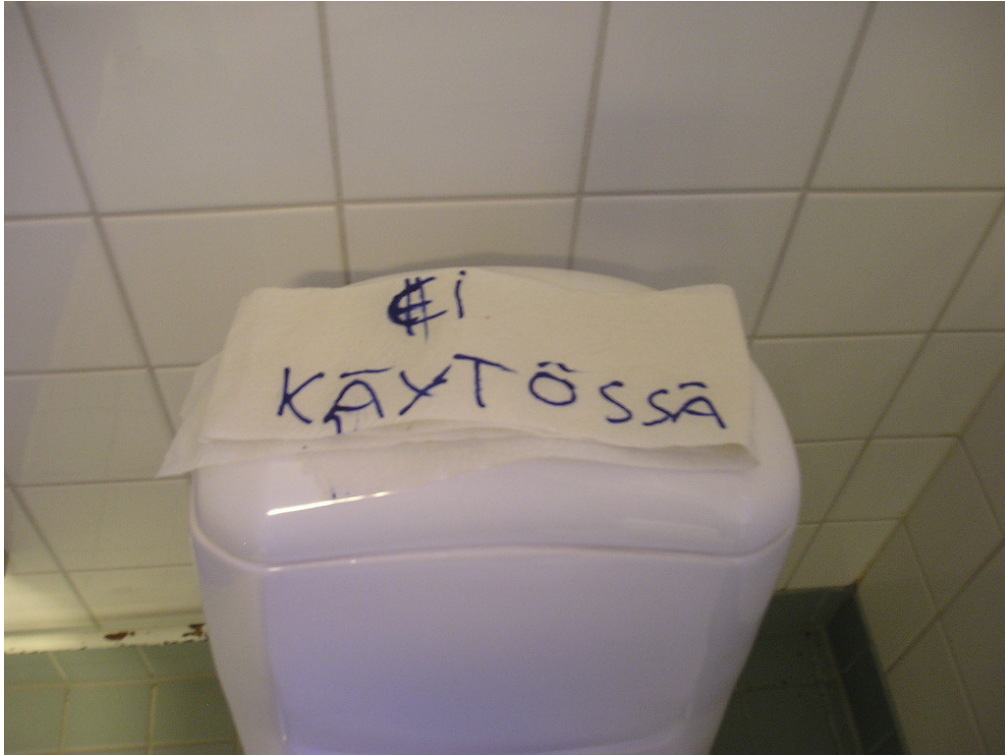
Kuva 9. Osa wc-istuimista oli varustettu "ei käytössä" kyltillä, istuimien toiminta tulisi tarkastaa huoltotyönä ennen niiden käyttöönottoa.

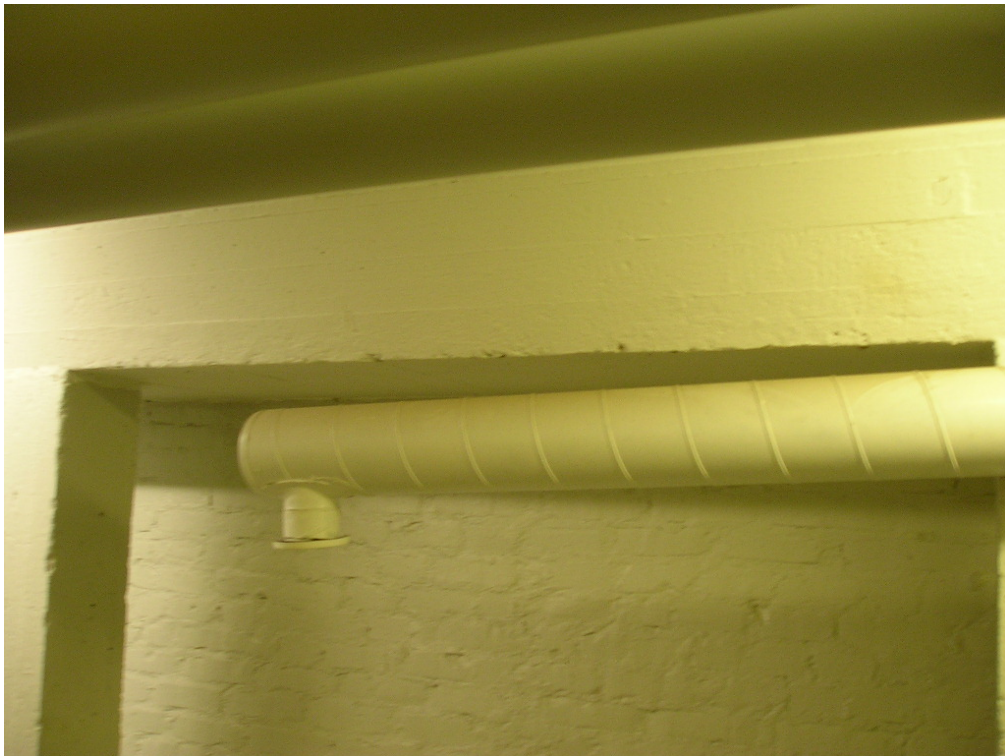
Kuva 10. Eteläpäädyn kellarin hallitilan poistokanavan kannatus on puutteellinen. Kanava roikkuu liittimensä varassa ja se tulisi korjata huoltotyönä.

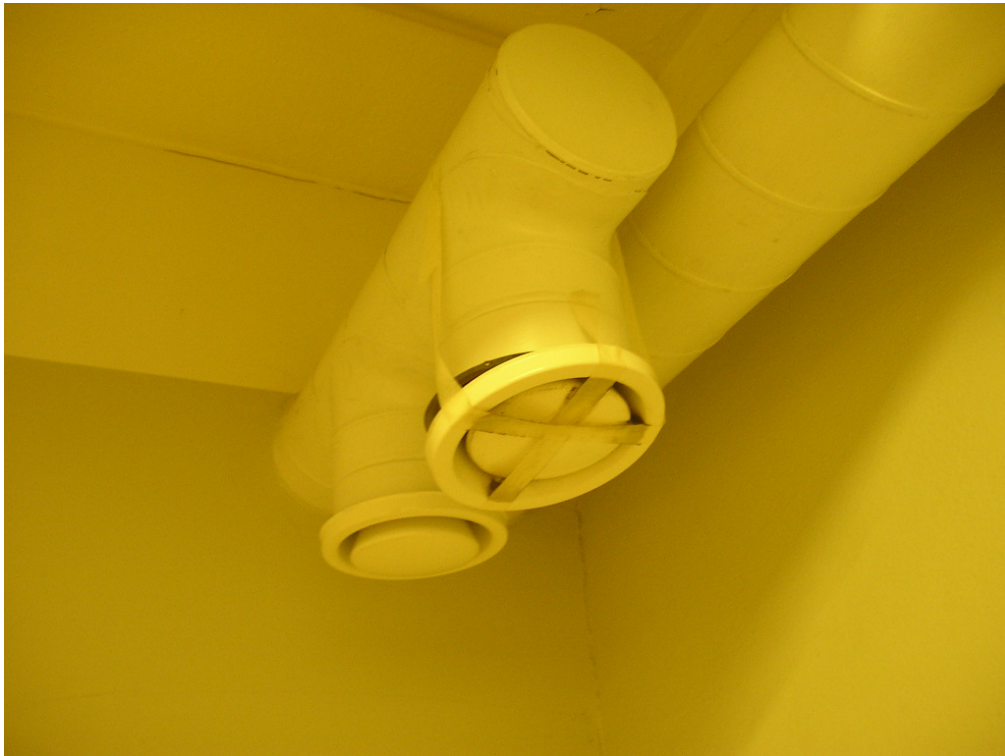
Kuva 11. Päätelaitteissa havaittiin paikoin pölyä ja likaa. Kanavapuhdistusta suositellaan suoritettavaksi lähitulevaisuudessa. Joitain venttiileitä oli osittain irti ja ne tulisi kiinnittää ja korjata huoltotyönä, pieni osa päätelaitteista puuttui kokonaan. Huomaa venttiin kiinnitys maalarinteipillä.

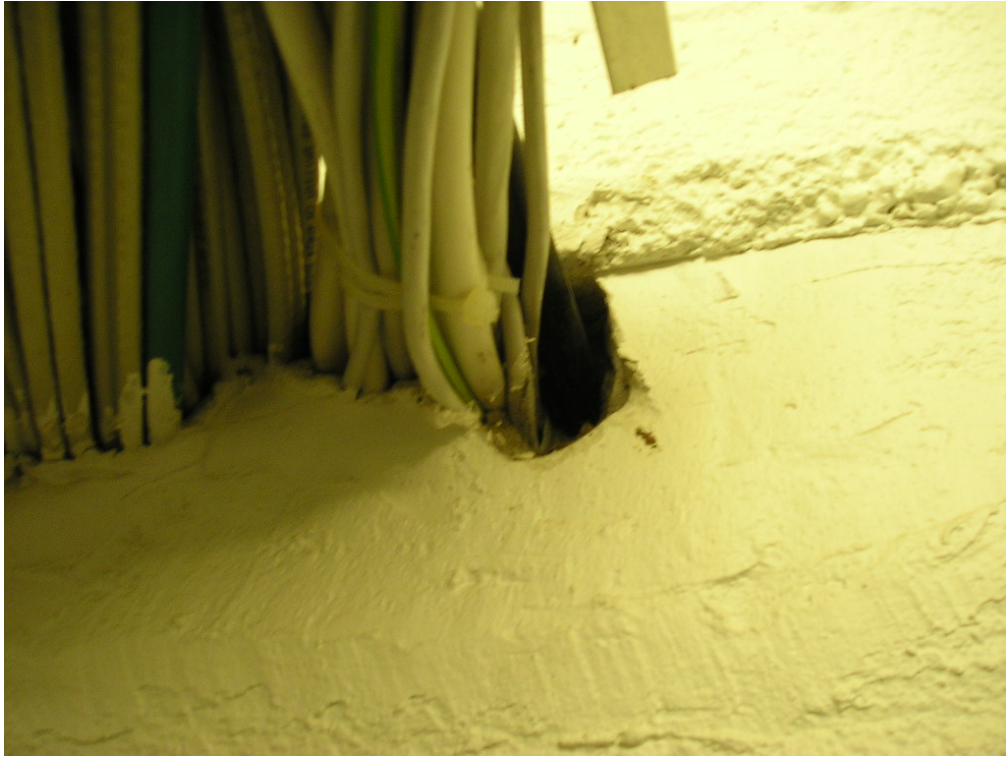
Kuva 1. Palokatkoissa havaittiin joitain puutteita. Suosittelemme palokatkokartoituksen teettämistä ja puutteellisten kohtien korjausta koko kiinteistöön.

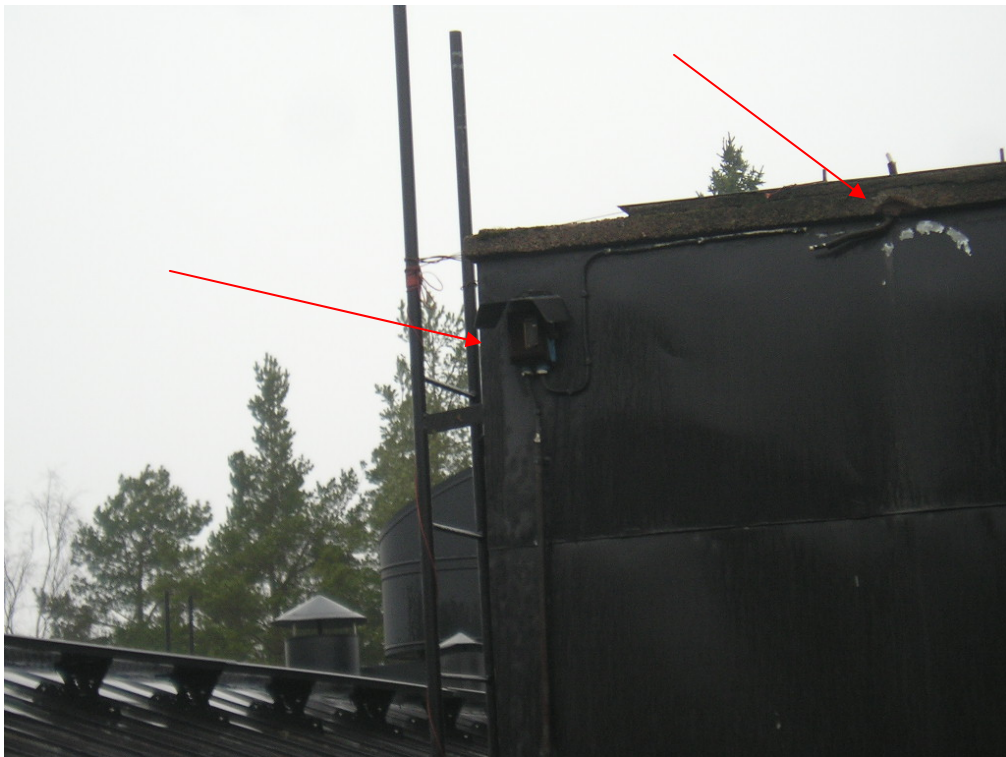
Kuva 2. Vesikatolta käytöstä poistettujen huippuimureiden tarpeettomat turvakytkimet ja johdotukset suositellaan purettaviksi.

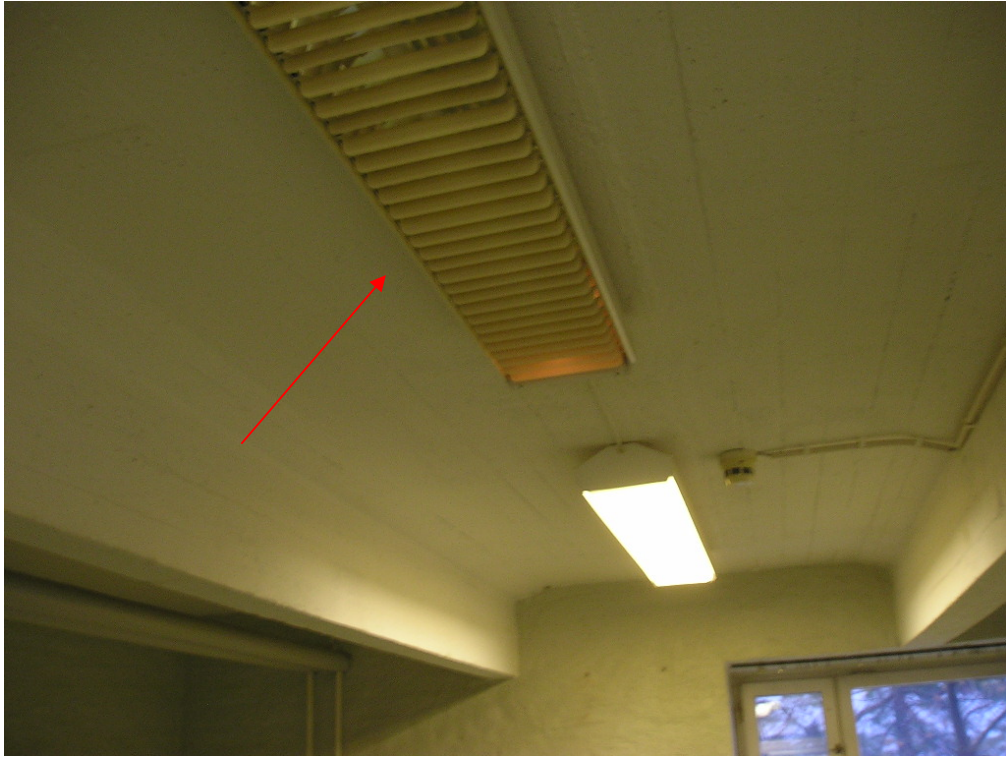
Kuva 3. Osa valaisimista oli katselmushetkellä pimeänä / rikki tai niistä puuttui suojakupu, vialliset valaisimet tulisi korjata valaisinhuoltojen yhteydessä.

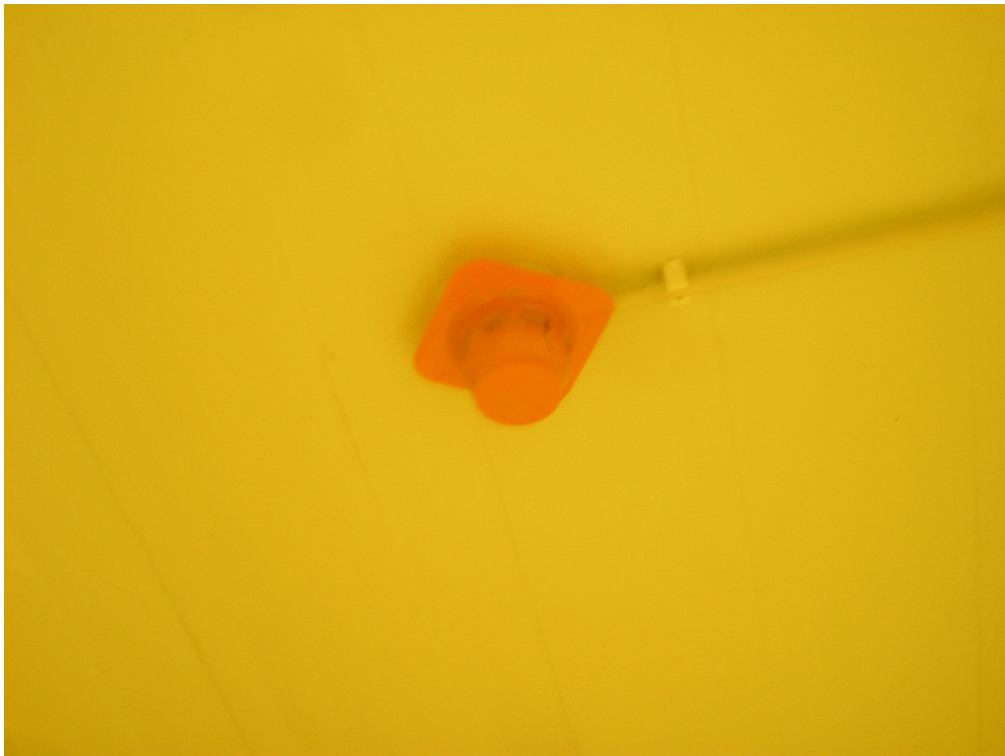
Kuva 4. Osa paloilmoinantureista oli huputettu korjaustöiden ajaksi, ne tulisi ottaa takaisin käyttöön heti korjaustöiden loputtua.

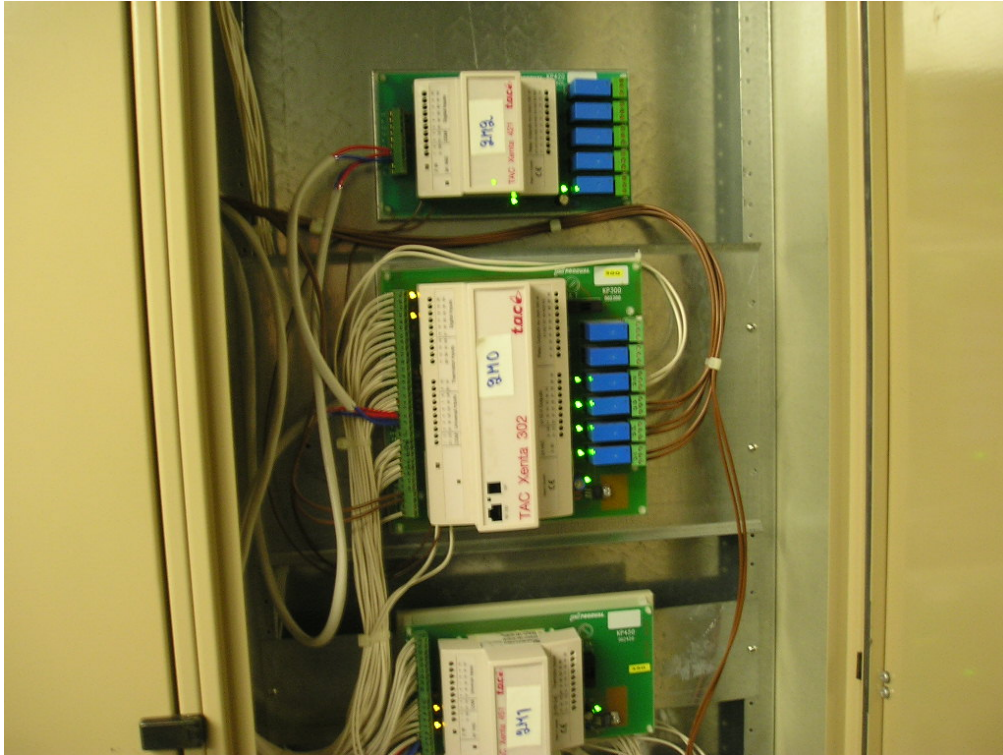
Kuva 5. Automaatiolaitteet (LVI) ovat pääosin saneerausvuodelta 1997, niiden uusimiseen tulee varautua tämän tarkastelujakson aikana teknisen käyttöiän päättyessä.

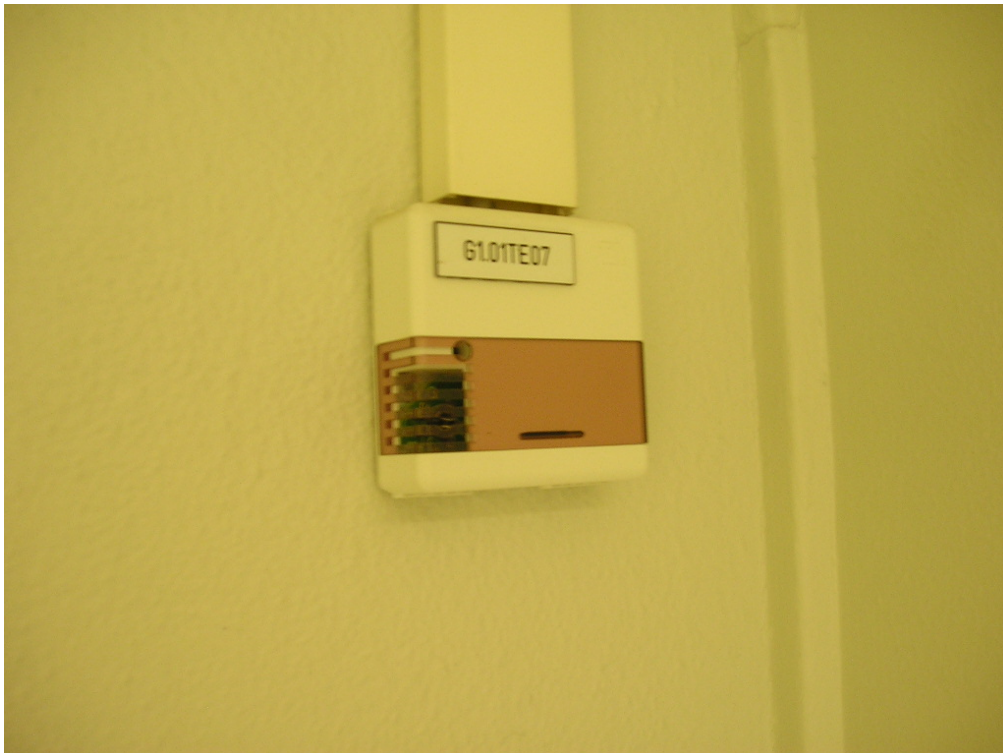
Kuva 6. Pääosa huone- ja ulkoantureista on saneerausvuodelta 1997 ja niiden uusimiseen tulee varautua tämän tarkastelujakson aikana automaatiiosaneerausten yhteydessä.

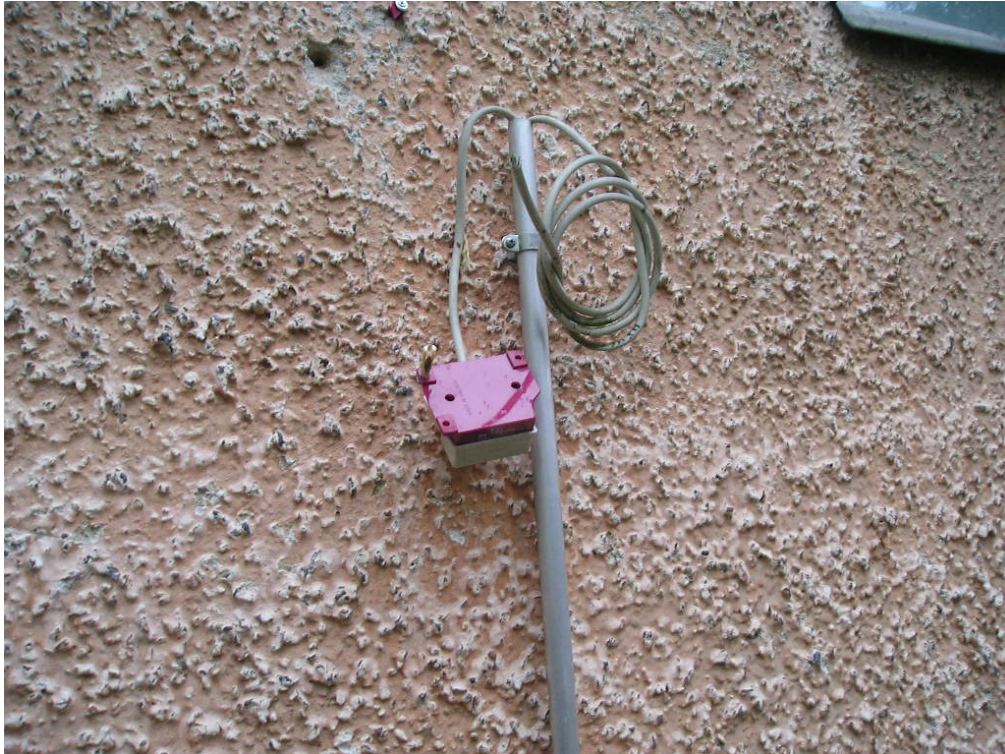
Kuva 7. Yhden ulkoanturin havaittiin olevan irti ja se tulisi korjata pikaisesti.
