LOUHISAAREN KARTANOLINNA

LUOTEISEN SIVURAKENNUKSEN KATTOKORJAUSTYÖ  
4.7.2016 - 5.10.2017

TUTKIMUS- JA TYÖMAADOKUMENTOINTIRAPORTTI

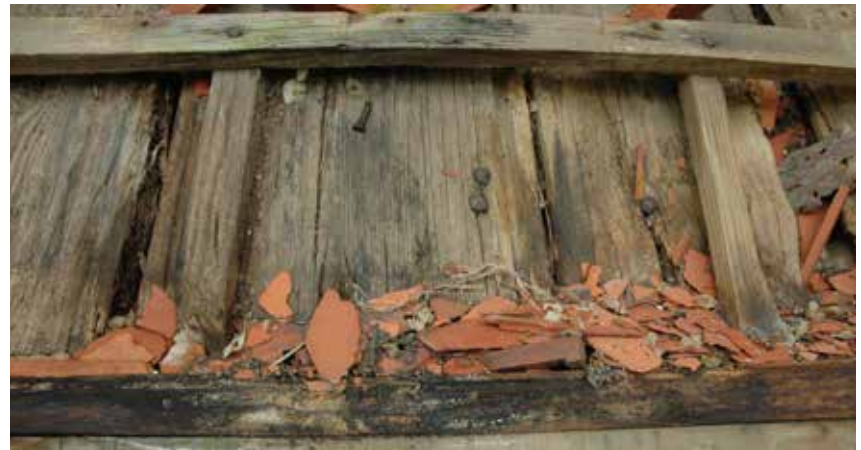
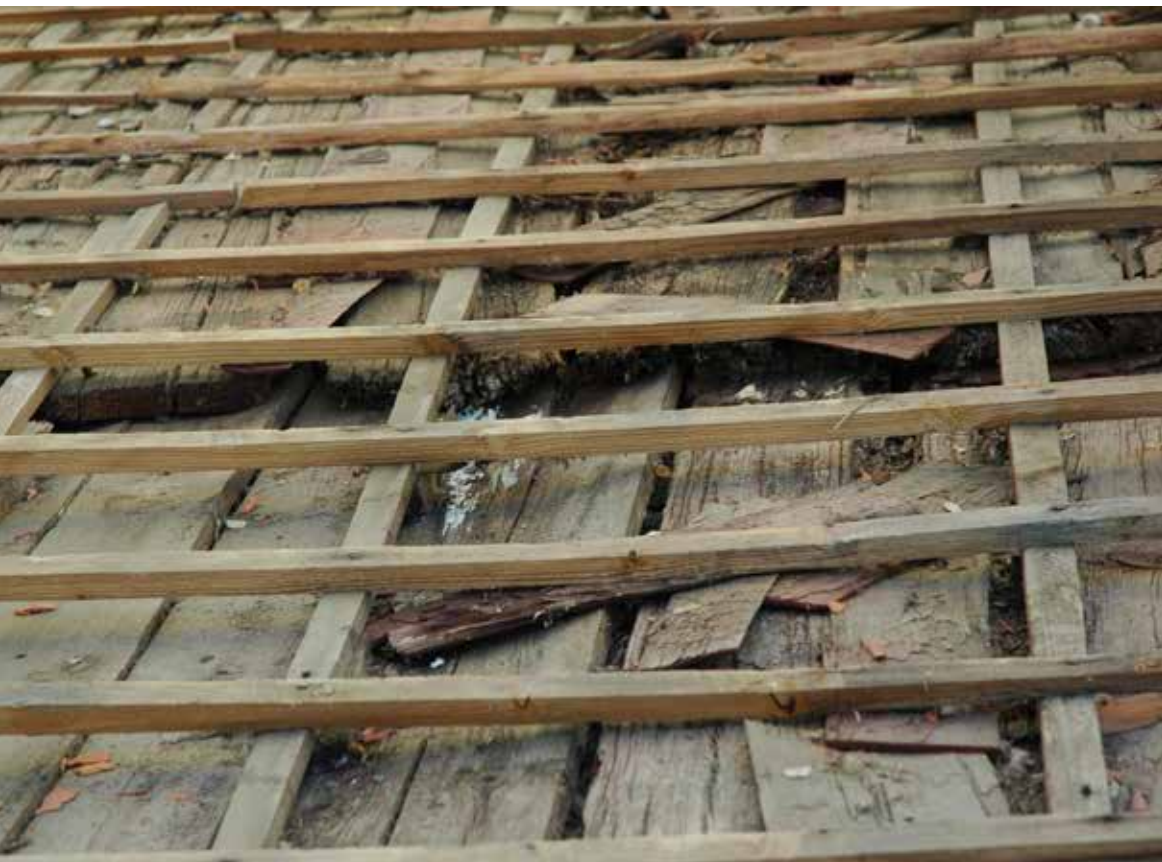
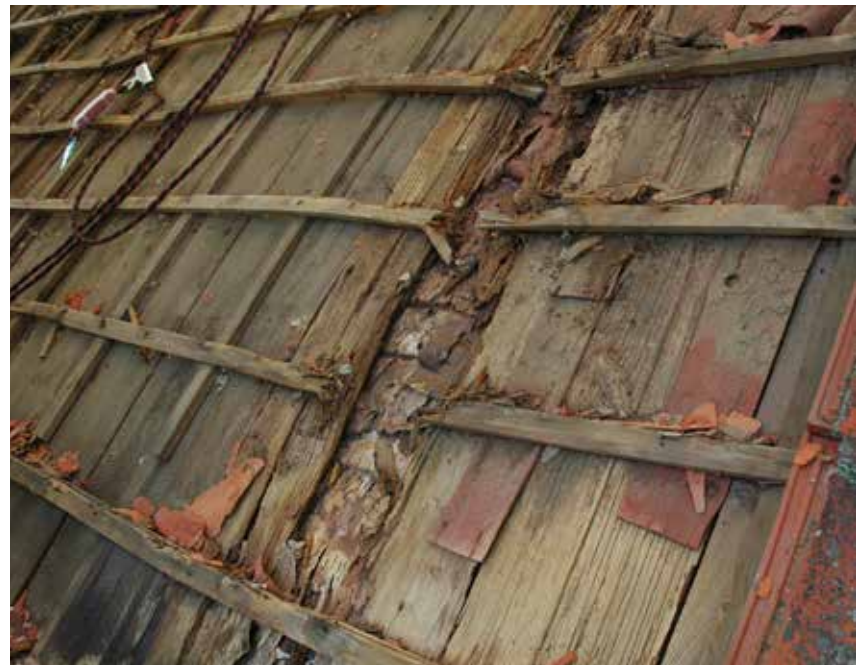
Lähes sadan vuoden iästään huolimatta valssitiilet olivat pääosin hyvässä kunnossa. Yksittäisiä tiiliä oli rapautunut rikki, osasta puuttui paloja ja tiiliä oli halki. Kattotiilien pinnassa oli runsas jäkäläkasvusto, mutta ei sammalkasvustoja. Tiilien ladonta ei ole tässä tiilityypissä tiivis ja tiilikatteen alle pääsee pyryttävä lumi ja myrskytuulen heittävä kosteus. Lisäksi yksittäisten rikkoutuneiden tiilien kautta sadevesi pääsi rakenteisiin. Sivurakennuksissa vanha lautakate toimi aluskatteena ja altistui näin kosteusvaurioille.

Tiilien alta paljastui monenlaisia vaurioita. Tiilien alle päässyt kosteus oli vaurioittanut alapuolisia puurakenteita. Lisäksi tiilien alle kertynyt karike ja muu aines, mm. pääskyjen pesät ja jätökset olivat nopeuttaneet vaurioitumista.

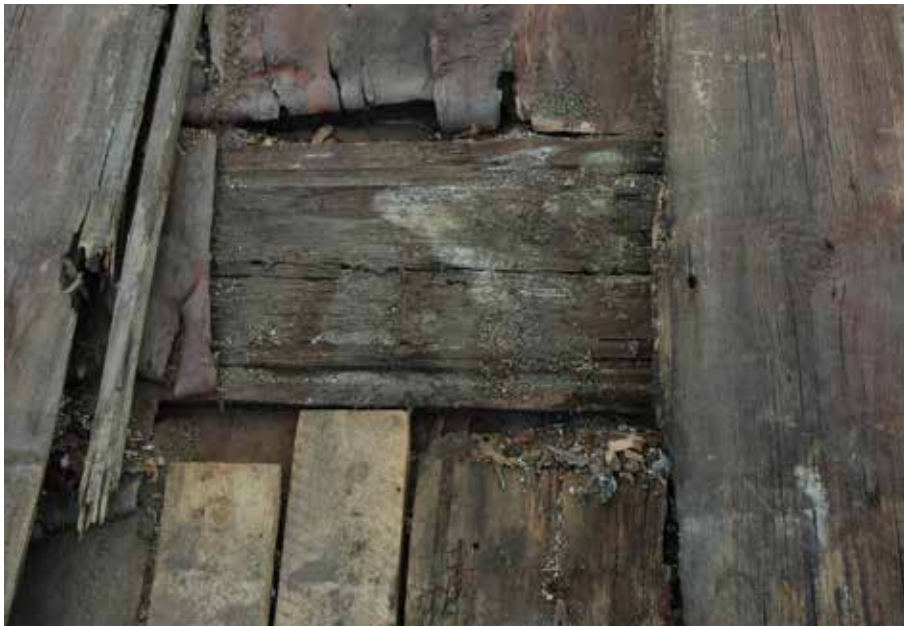
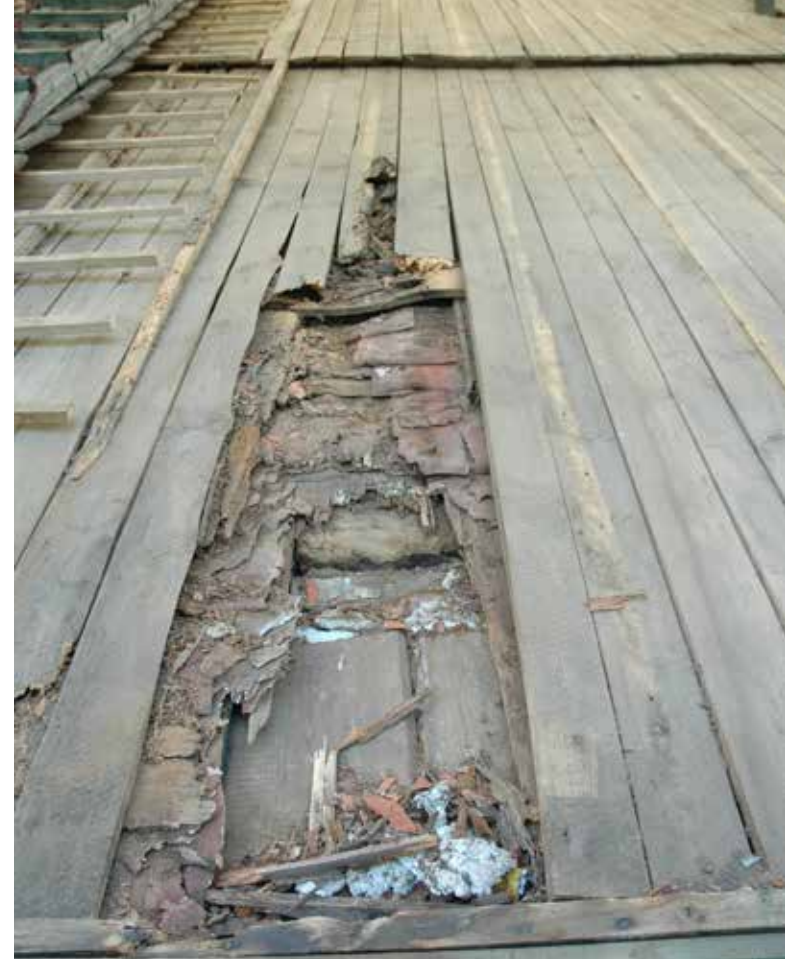
*Kattolaudoissa oli sienikasviustoa (kuva vasemmalla alla) ja hyönteisvaurioita (kuva oikealla alla). Kuvassa yllä oikealla näkyy 1920-luvulla tehty lautakerroslisäys vesiurattomilla sahalaudoilla.*

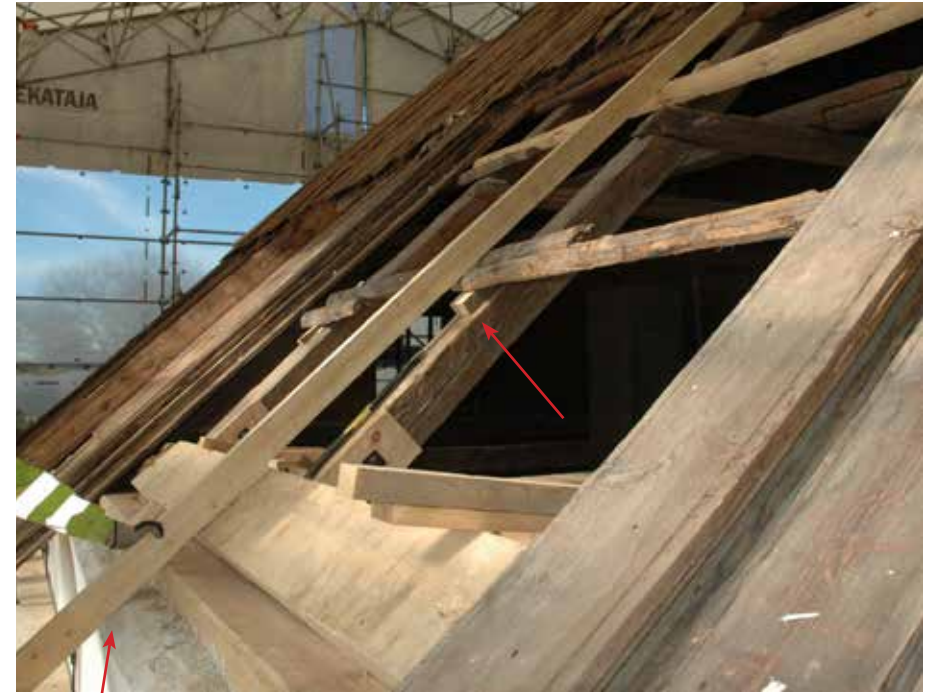
Alinta naulauspuuta oli siksi korotettava klosseilla, eikä se tämän jälkeen ollut linjassa muiden naulauspuiden kanssa. Jotta alusrakenteesta saataisiin riittävän suora, oli vaihtoehtoina kiilata lappeen keskiosalla naulauspuut ylemmäs tai asentaa kokonaan uudet naulauspuut. Lisäksi etulapteen keskiosassa pullistunut muurin kohta nousi muuraustyössä hieman liian korkeaksi, jonka seurauksena kattolaudat nojasivat muuriin.

*Etulapella naulauspuiden korkeusero tasoitettiin vaihtamalla nuolen osoittamasta paikasta naulauspuu yhteen yhtenäiseen ja korkeampaan naulauspuuhun. Se asennettiin kattotuolien E5-E9 väliin ja liitettiin vanhaan naulauspuihin vinolla lapaliitoksella ja naulalla. Muurin ulkoreuna oli muuraustyössä noussut liian korkealle. Muurin ulkoreunaa hiottiin matalammaksi.*

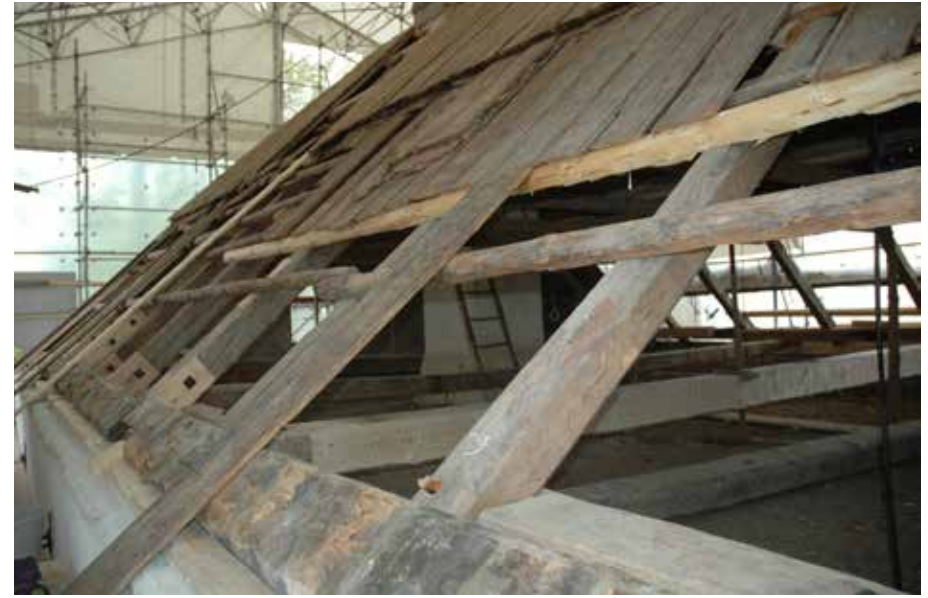
*Naulauspuita on rakennuksen päädyistä päätyyn kuudessa rivissä. Naulauspuita on ajan saatossa lisätty tukemaan lautakattoa. Etulappeella on säilynyt yhtenäinen naulauspuiden rivi, joka haluttiin säilyttää, vaikkakin yksi naulauspuu jouduttiin korvaamaan uudella halkaistulla hieman tukevammalla puulla.*

*Takalapelle asennettiin ylimääräinen yhtenäinen naulauspuu kattolaudoituksen jatkokohtaan kattotuolien T6- T10 väliin. Etulapelle tehtiin uusi naulauspuu kattotuolien E11-E14 väliin. Se jää piiloon ullakolla komeron taakse. Lisäksi muutama vaurioitunut naulauspuu vaihdettiin ehjään.*

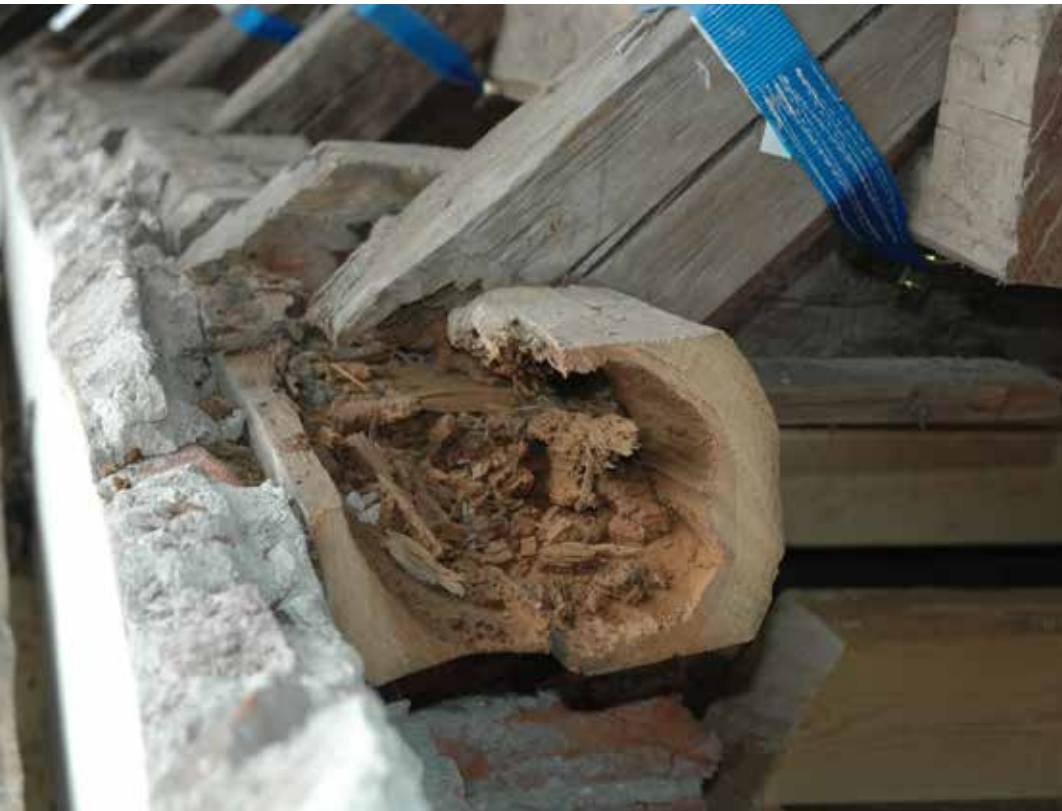
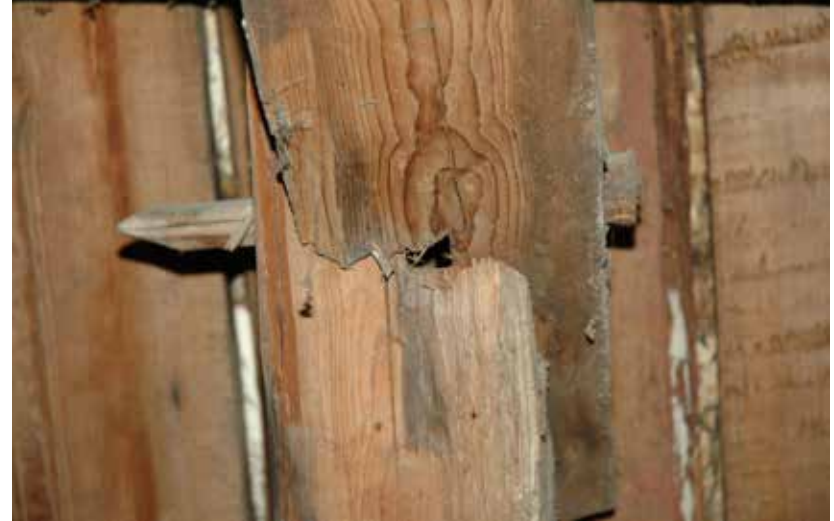
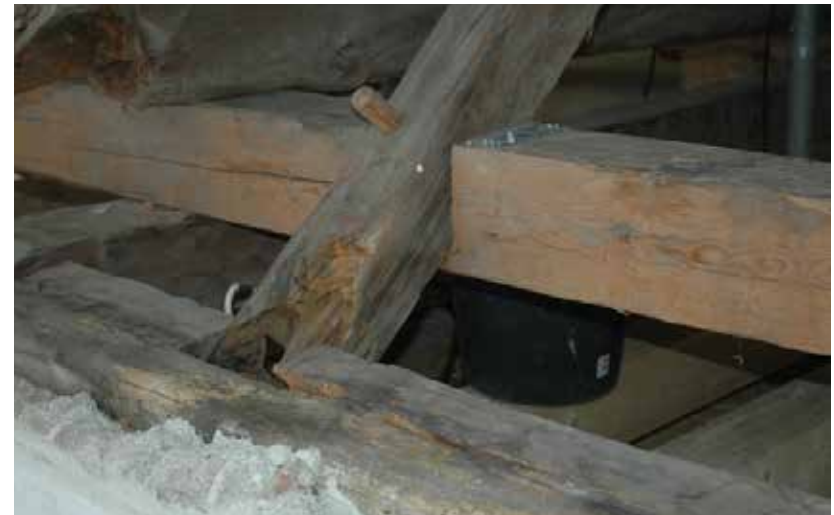
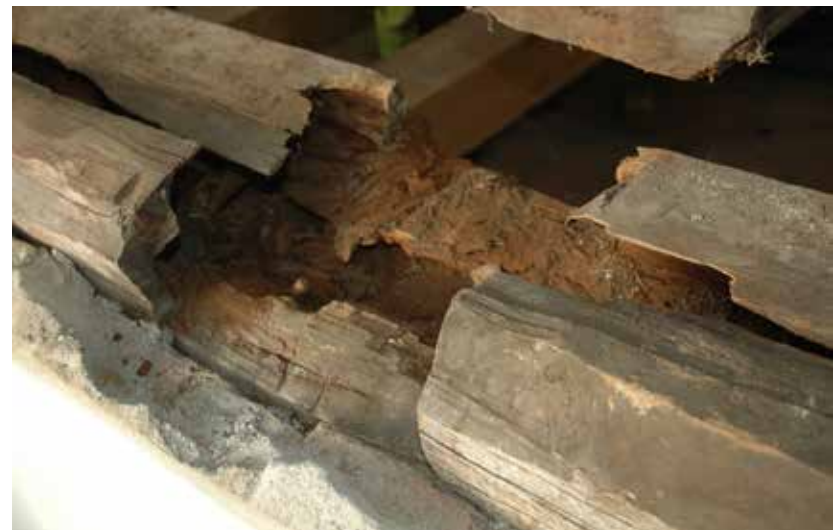
Vesikate oli vuosien aikana vuotanut ja aiheuttanut kattorakenteisiin vaurioita. Vauriot olivat pääosin rakenteiden alaosissa, muuriin liittyvissä jalashirsissä ja selkäpuiden alapäässä. Erityisesti selkäpuun liitoskolo jalashirressä oli kerännyt vettä ja liitos oli monin paikoin vaurioitunut. Kattorakenteet ovat siirtyneet ulospäin lahonneen jalasparrun antaessa periksi. Tämä oli aiheuttanut selkäpuiden taipumisen ja kasvattanut vetohirsien ja kitapuiden vetorasitusta, jolloin liitokset olivat auenneet. Liitosvaurioita oli sidehirsissä ja alimmissa kitapuiden liitoksissa. Seinämuurin yläosa oli kallistunut ulospäin etulapteen keskiosassa. Jalashirsi oli paikoitellen pahasti vaurioitunut. Etulappeella sidehirsi D:n kohdalla jalashirrestä ei käytännössä ollut jäljellä kuin kuori. Jalashirsi oli työntynyt ulospäin, jolloin sidehirren pään pyrstöliitos oli avautunut ja pyrstö rikkoutunut mekaanisesti.

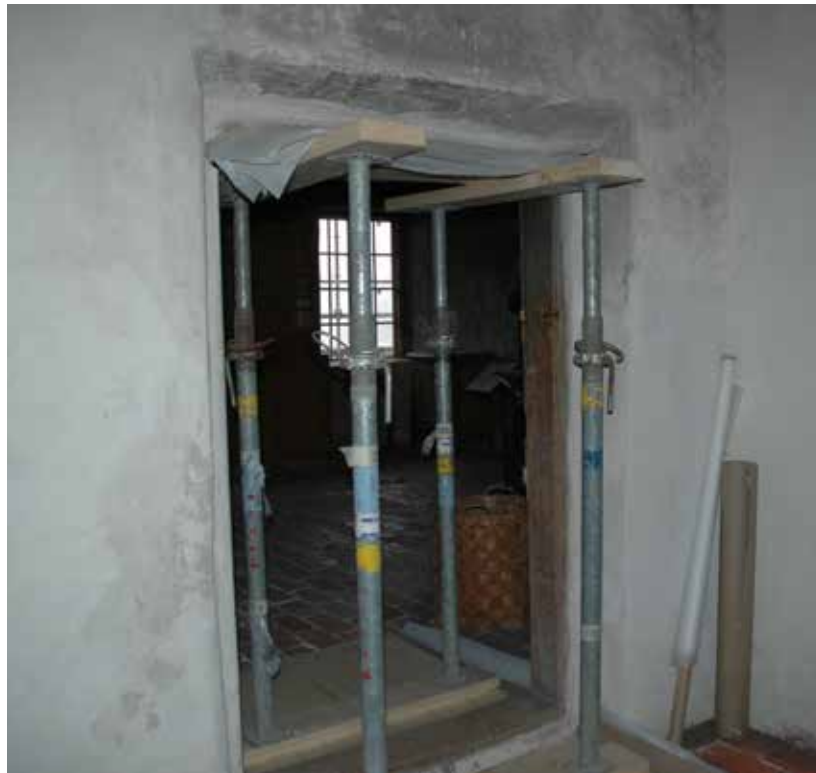
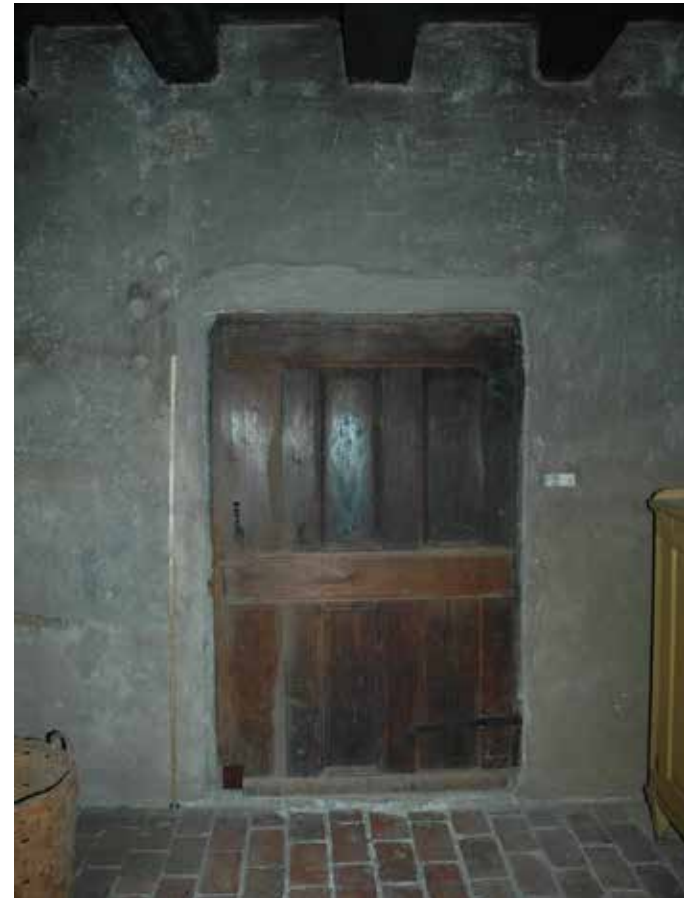
*Museotilojen seinät valokuvattiin ja seinissä olevat halkeamat mitattiin ennen korjaustöiden alkua ja korjaustöiden päätyttyä. Lisähalkeamia ei havaittu korjaustöiden päätyttyä.*

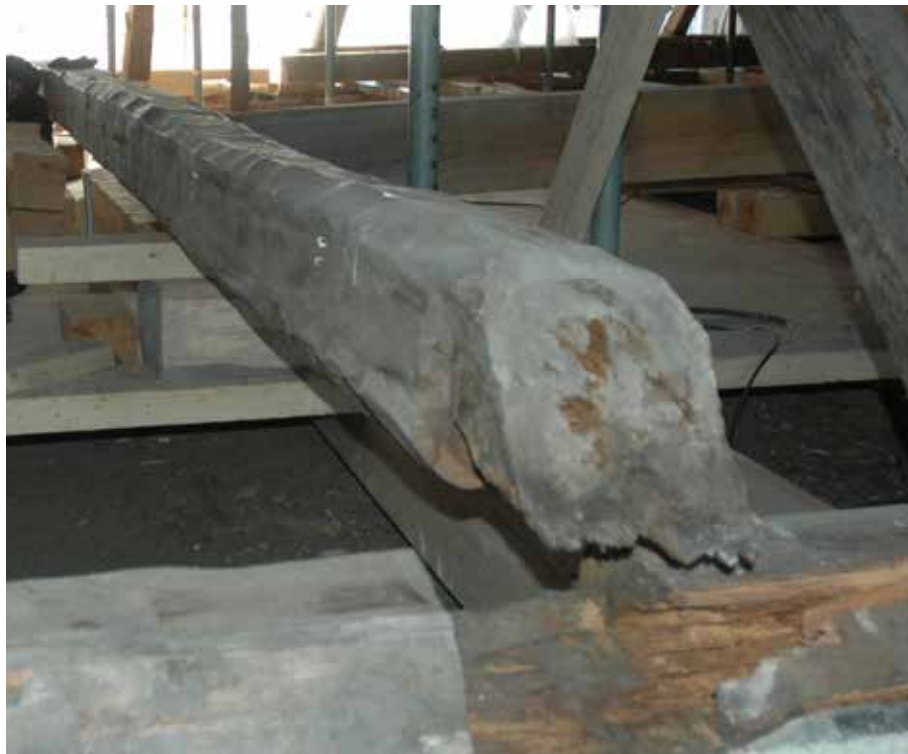
Sidehirsi D vaihdettiin kokonaisuudessaan. Sidehirsi oli lahonnut sisäpuolelta ja oli ontto pitkältä matkalta. Sidehirren pää liitoksineen oli vaurioitunut etulapteen puolelta mekaanisesti. Sen paikkaaminen ei enää onnistunut.

Kuvissa alinna on sidehirret takalapteen puolelta kuvattuna. Ennen ja jälkeen.

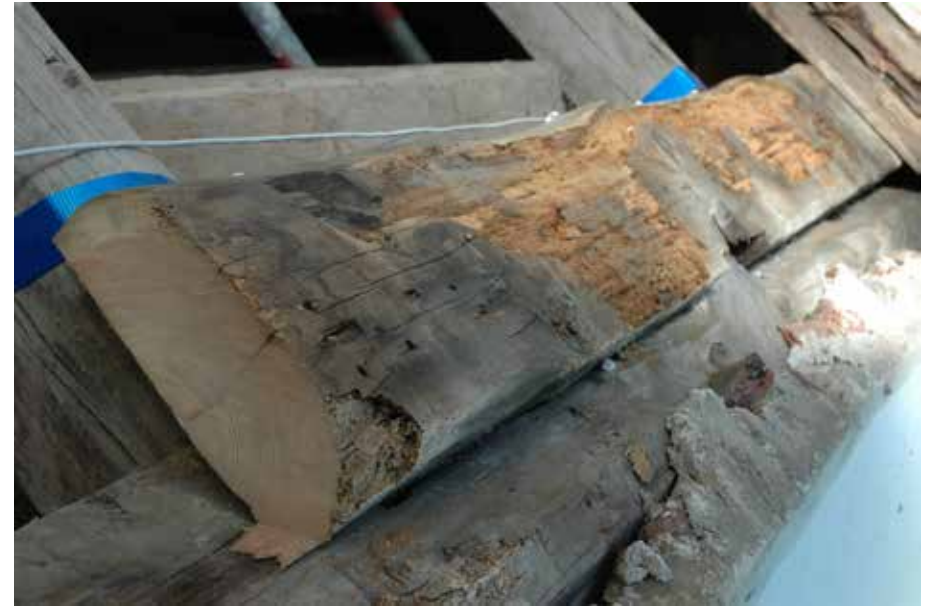
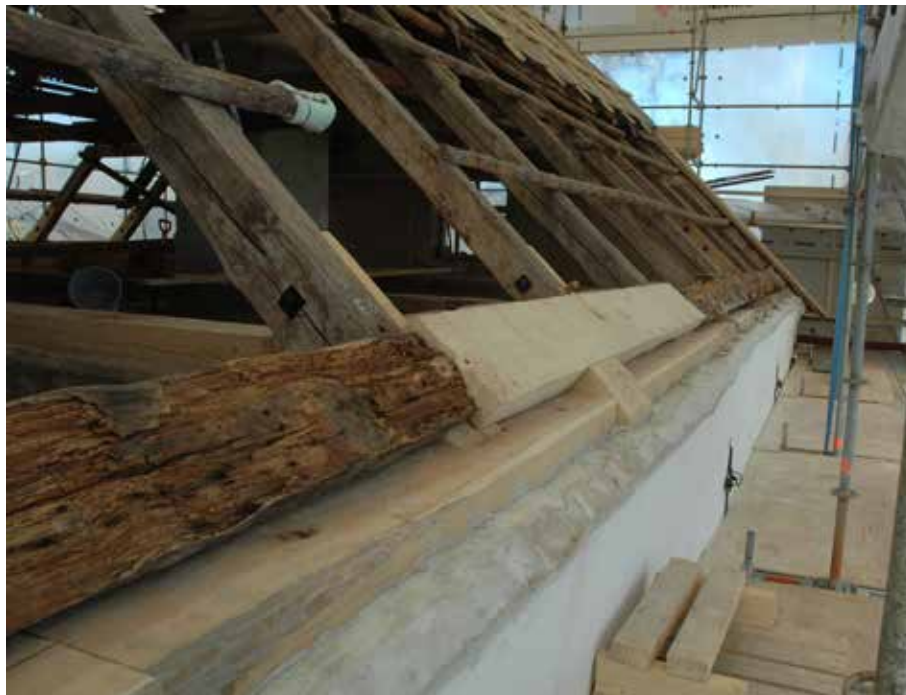
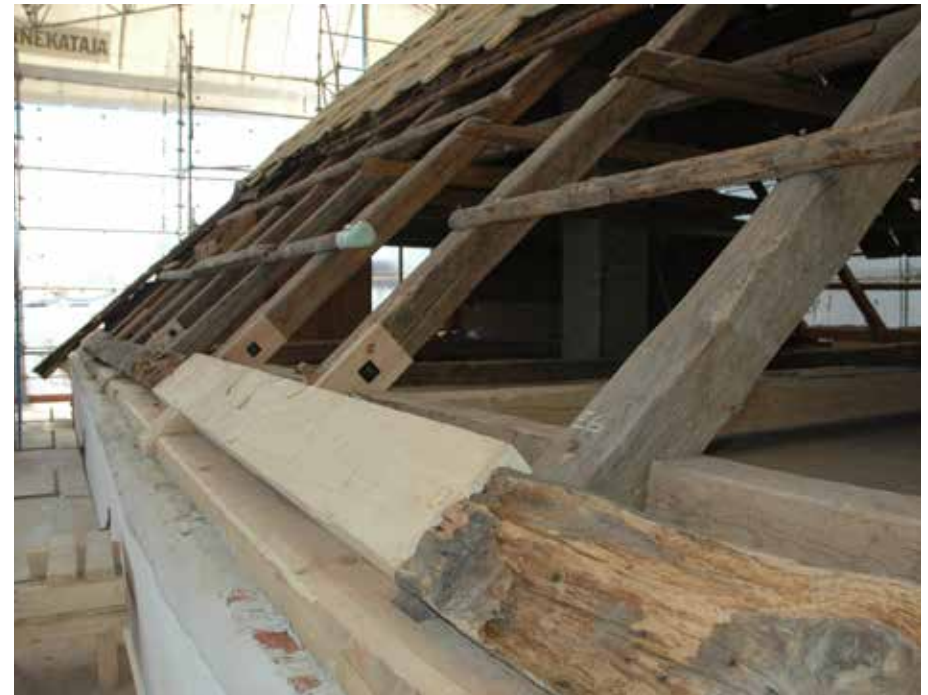
*Etulapella alin naulauspuu näytti pinnaltaan hyvin vaurioituneelta, mutta oli pinnan alta hyvin tiivistä ja eheää. Naulauspuu uusittiin vain etulapteen keskiosassa E6 ja E8 välisellä alueella.*

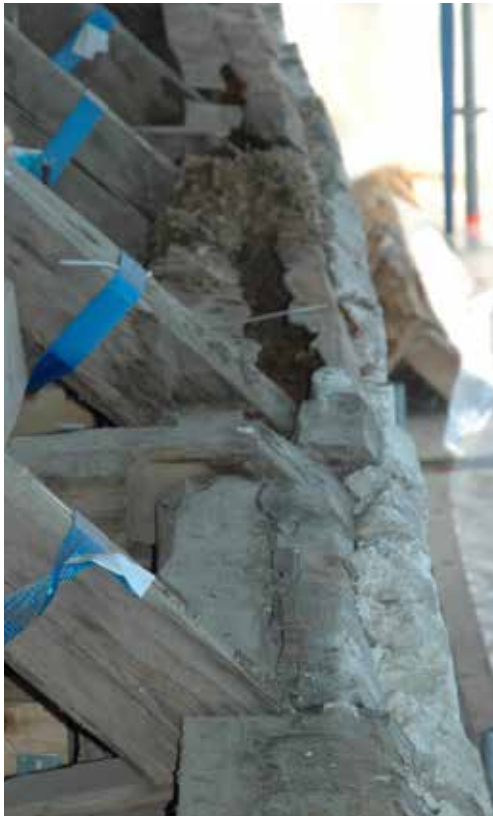
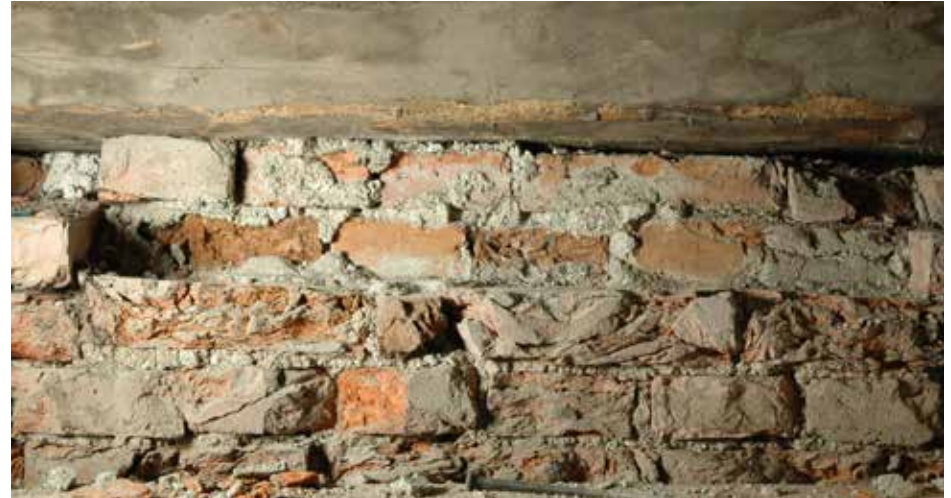
*Kuvassa vasemmalla on vaurioitunutta kattorakennetta ja sen liikkumisen aiheuttamaa muutosta näkyvissä muurissa. Kuvassa oikealla on jalasparru alkuperäisessä paikassaan. Liikkuminen näkyy hyvin jalasparrun ja muurin ulkopinnan välissä olevasta raosta.*

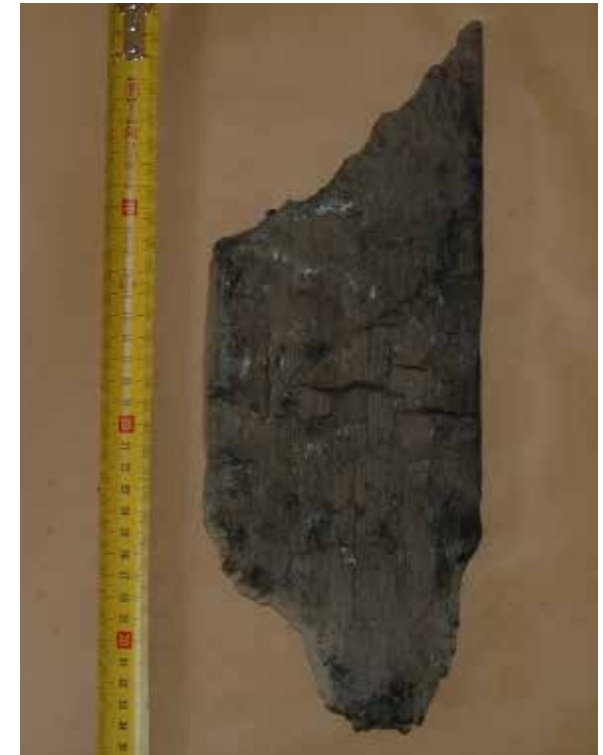
*Eristeitä auki kaivettaessa isomman piipun kaakkoispuolella oli aukko rakenteessa ja eristeiden alla reiän kupeessa osittain palanut paanu.*
