Dokumentointi

# Ojoisten vankilarakennus

Marraskuu 2017. Työ on luovutettu 30.11.2017

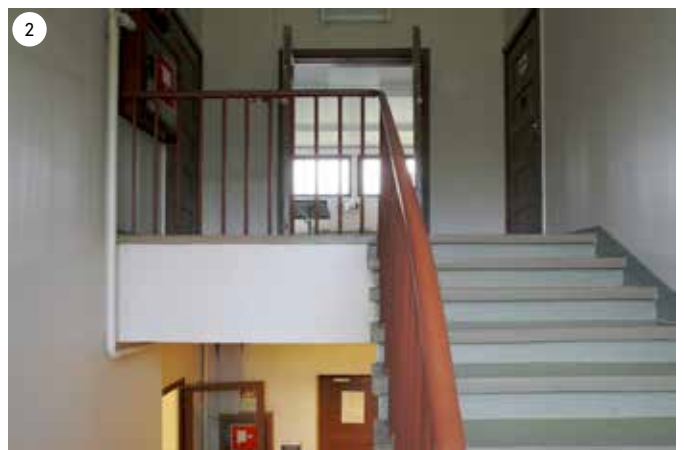
Ullakon kerrostasanne. Pariovi johtaa ullakon oleskeluhuoneeseen. Oikealta on kulku puhelinhuoneeseen. Vasemmalta on ovi ullakolle. Ovet ovat alkuperäisiä.

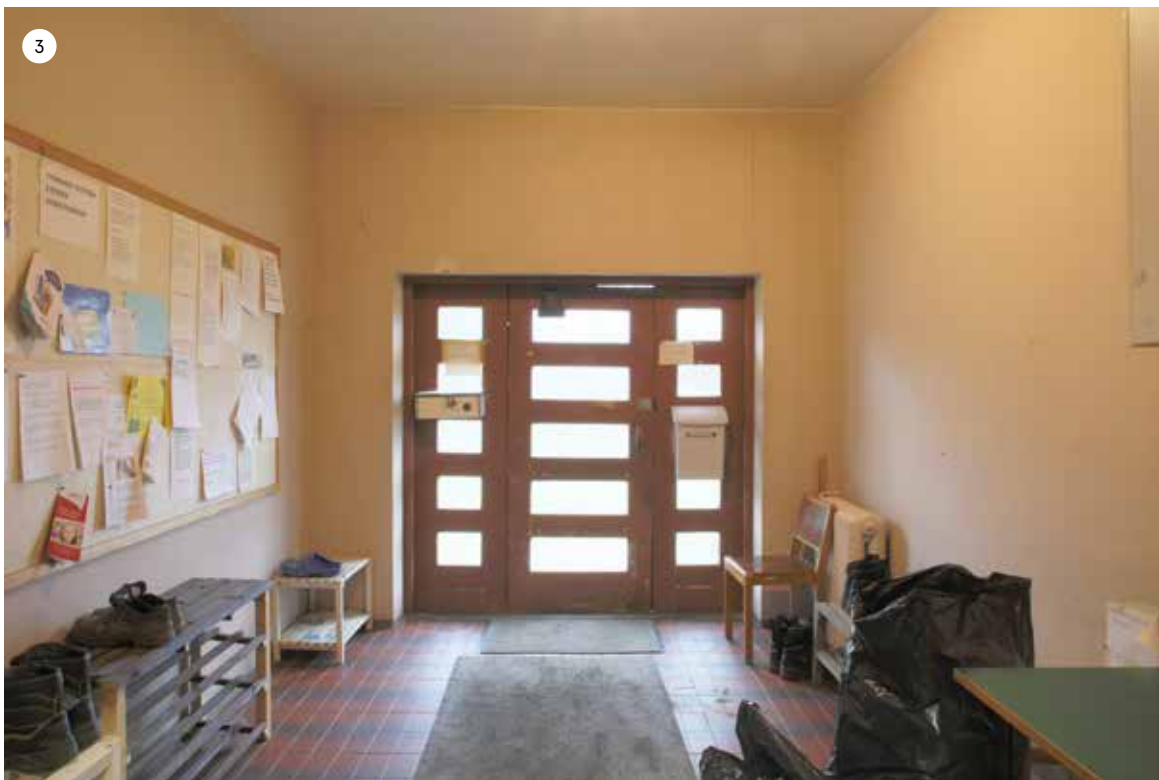
Eteistilassa on säilynyt alkuperäiset ulko-ovet, sekä ovet käytävään. Lattia on uusittu. Oikealla oven vieressä näkyy alkuperäinen lämpöpatteri.

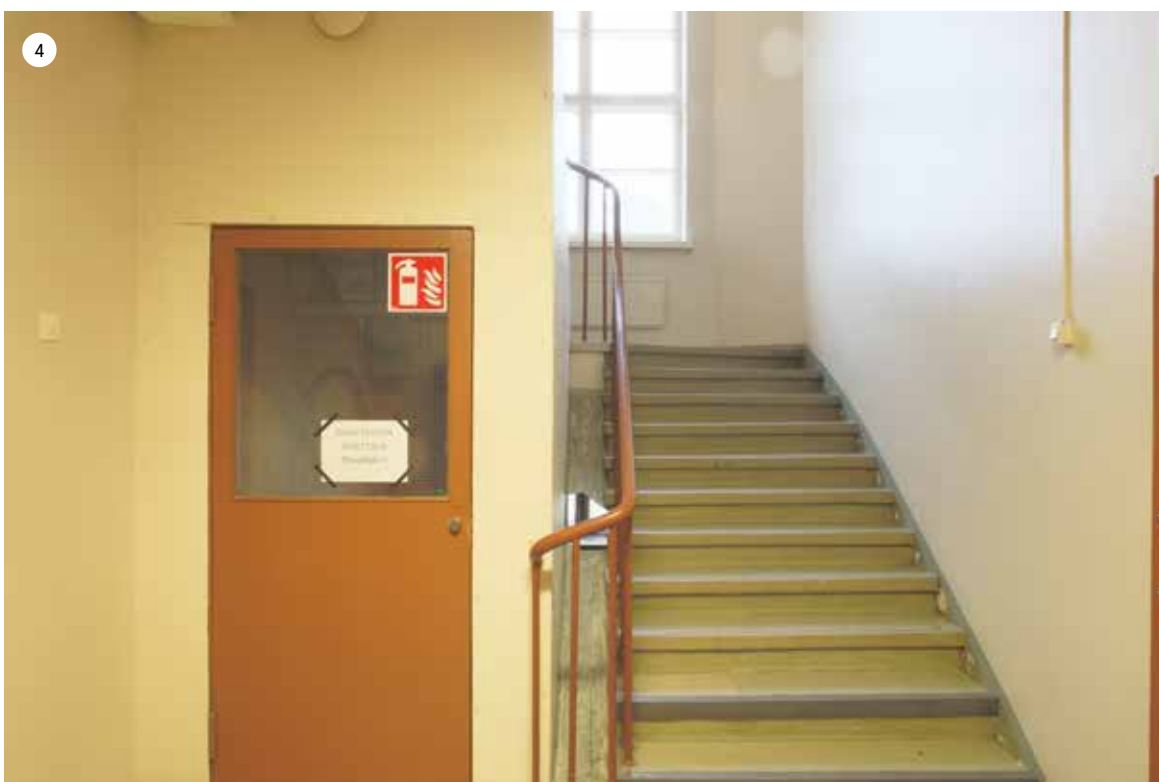
Porras kuvattuna ensimmäisen kerroksen portaan välitilasta. Kellariin johtavan portaatan yläosa on levytetty, ja siihen on lisätty ovi. Portaatan tilahahmo on muuten alkuperäinen.

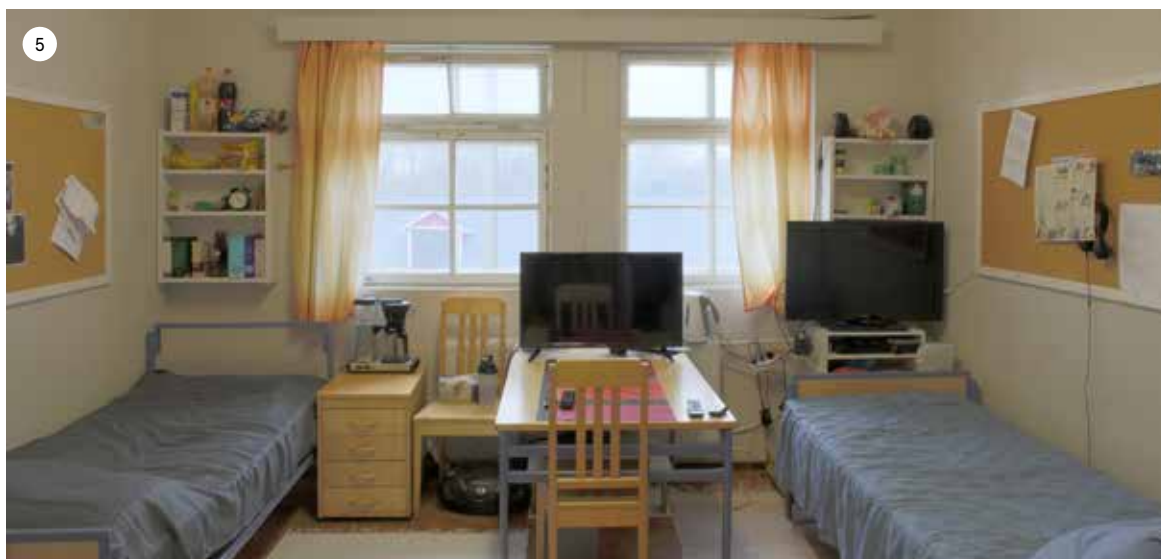
Sellit ovat yhden tai kahden hengen huoneita. Tämä huone sijaitsee toisessa kerroksessa ja on alkuperäinen sellihuone. Toisen kerroksen ikkunat ovat pareittain sijoitettuja alkuperäisiä ikkunoita.

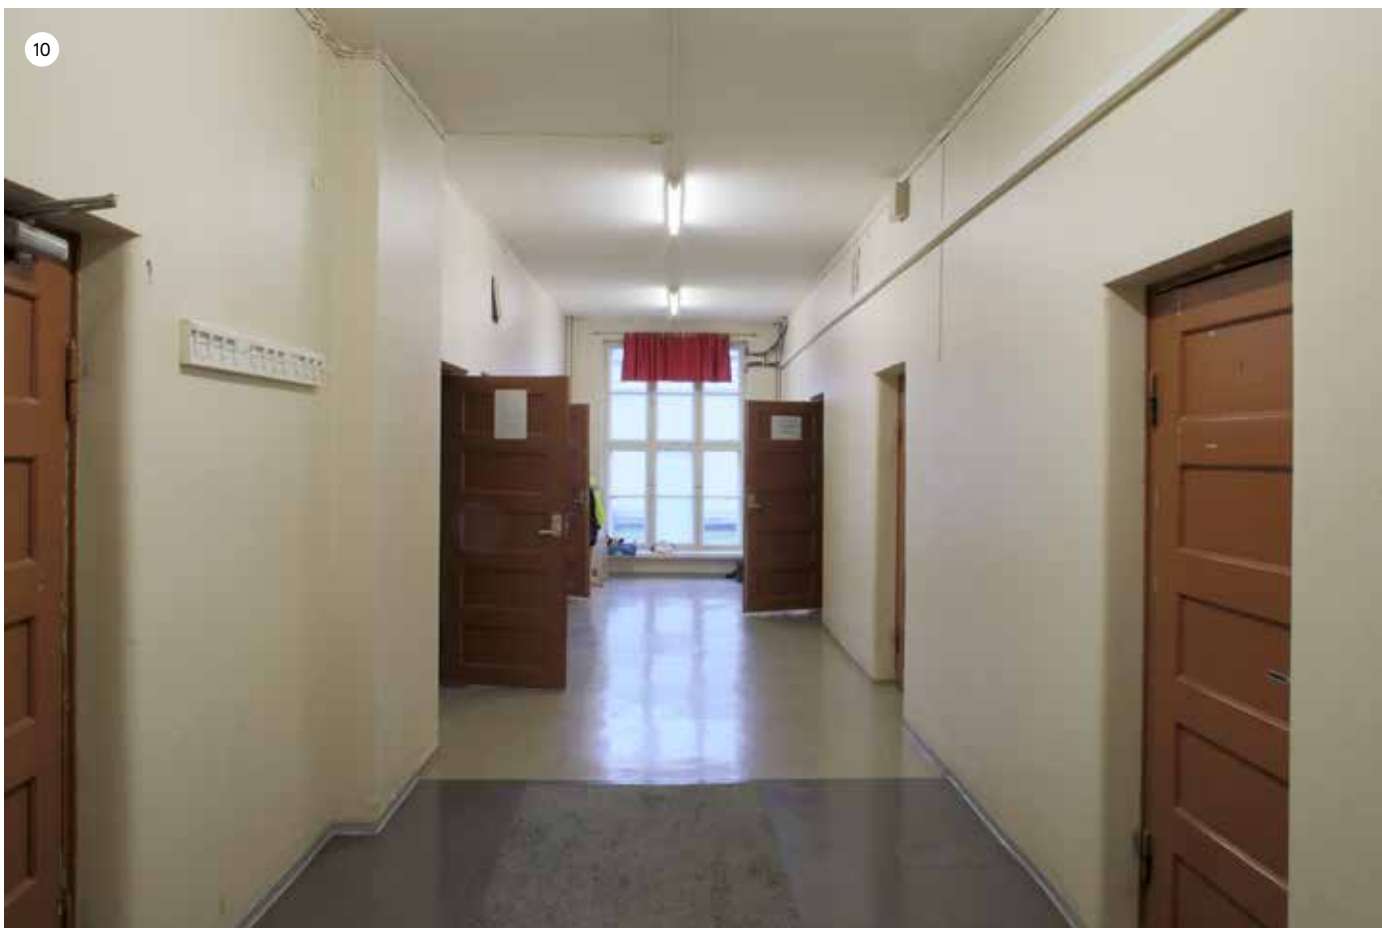
Ensimmäisen kerroksen käytävä. Käytävien tilahahmot ovat pääosin säilyneet. Ensimmäisessä kerroksessa on sekä alkuperäisiä, että 1970-luvun korjaustöissä lisättyjä ovia. Ikkunat, lämpöpatterit ja ilmanvaihtventtiilit ovat alkuperäisiä.

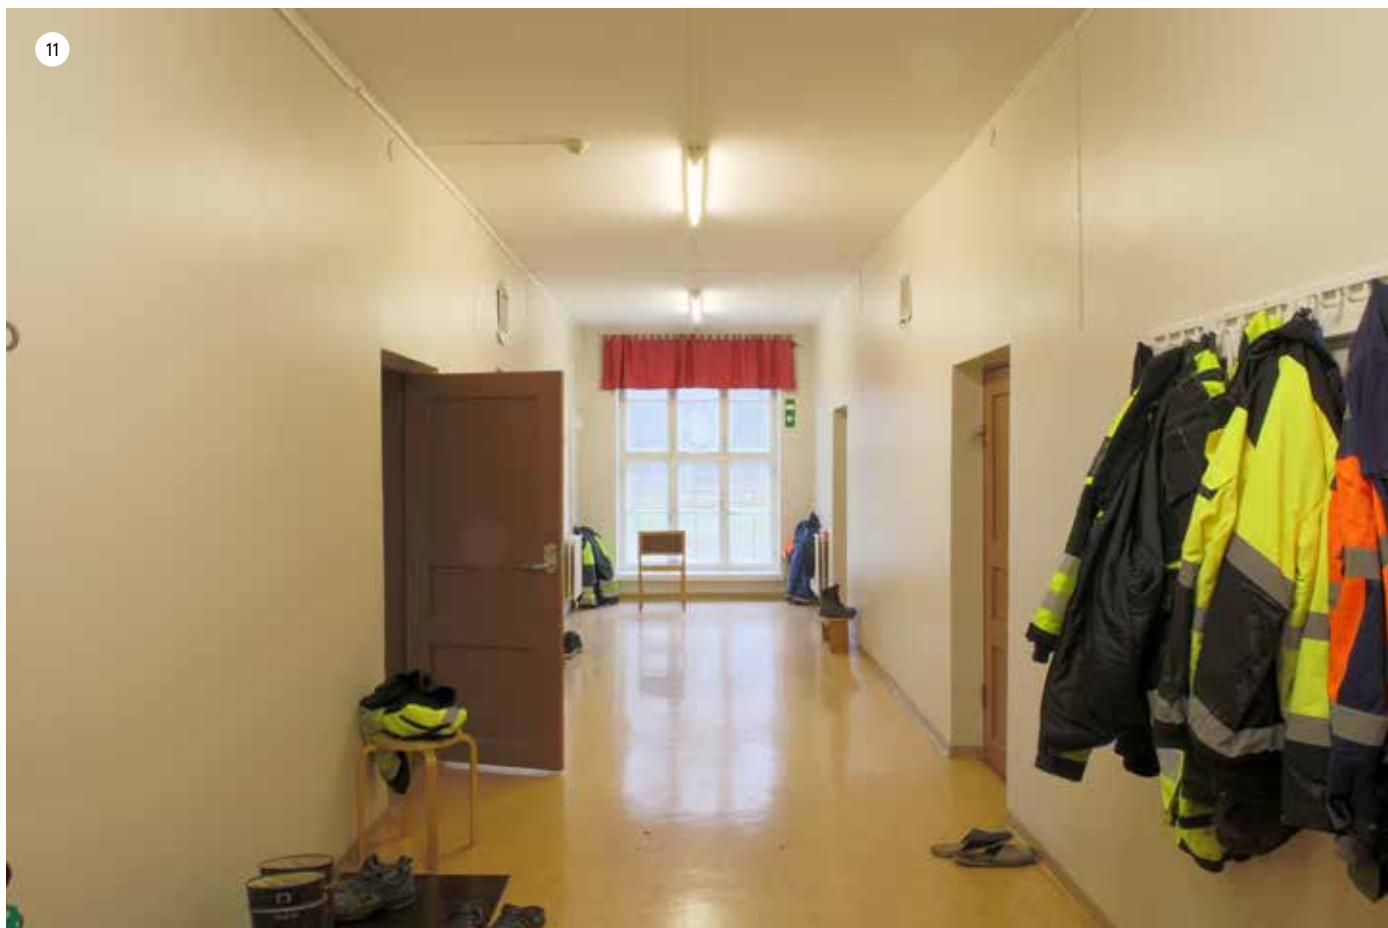
Toisen kerroksen käytävä. Toisessa kerroksessa kaikki ovet on uusittu 1970-luvun korjaustöissä. Lämpöpatterit ovat uusittuja, mutta ikkunat ovat täälläkin alkuperäisiä.

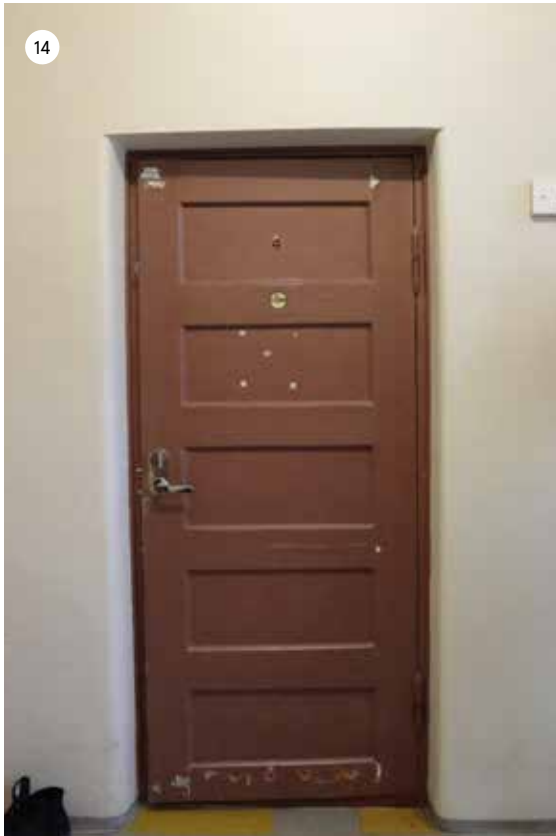
Ovityyppi II A, joita on ensimmäisen kerroksen huoneiloissa. Tarkastusluukku on suljettu umpeen. Painike ja lukko on uusittu, saranat ovat alkuperäisiä. Osa ensimmäisen kerroksen ovista on valmistettu 1970-luvulla muodostettuihin huoneiloihin alkuperäisen mallin mukaan.

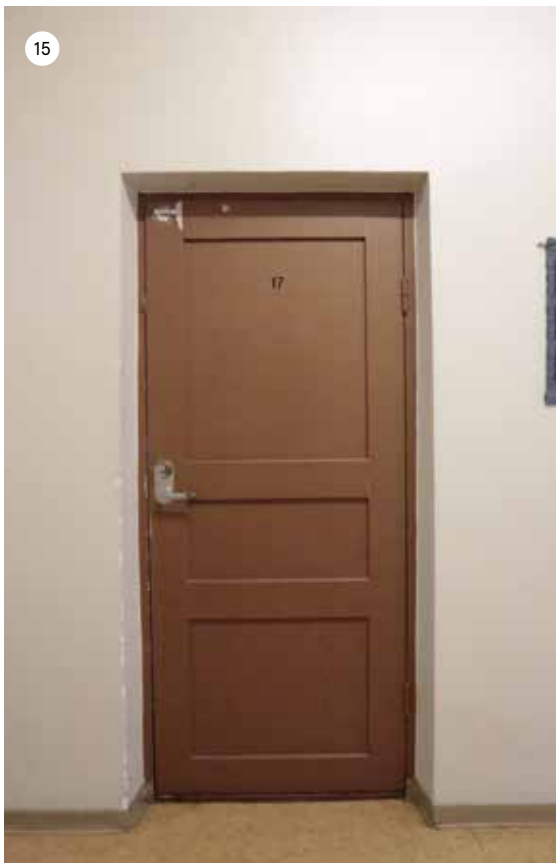
Toisen kerroksen huoneilojen ovet on uusittu 1970-luvulla.

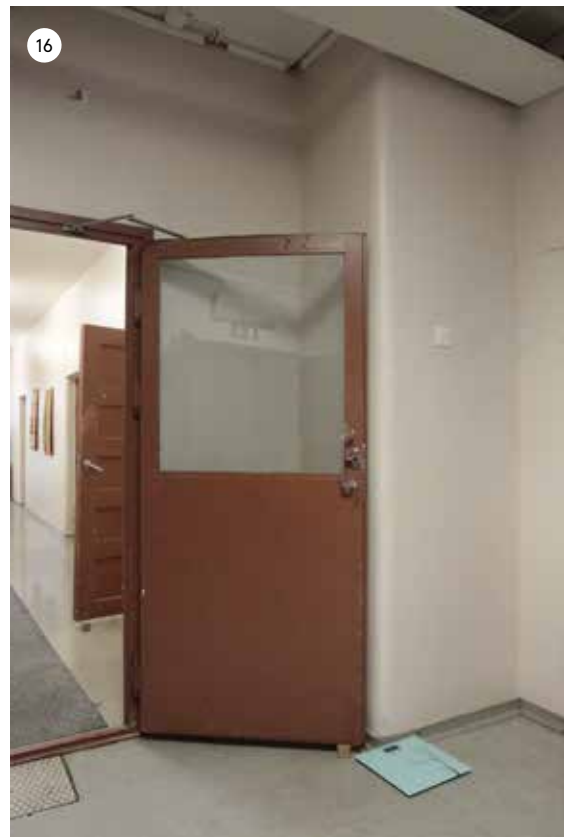
Käytävälle portaan molemmin puolin on lisätty 1970-luvulla osastoivat palo-övet.

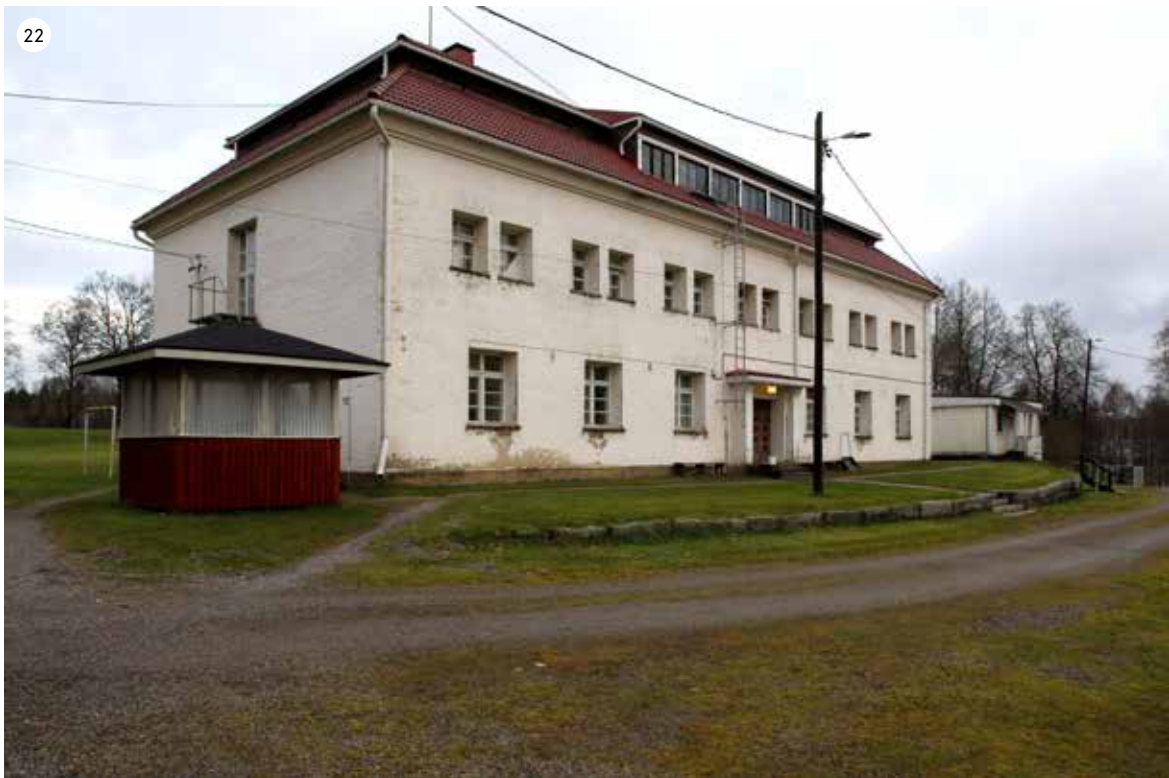
Rakennus lounaasta kuvattuna. Etualan muurirakennelma ja porras ovat alkuperäisiä.

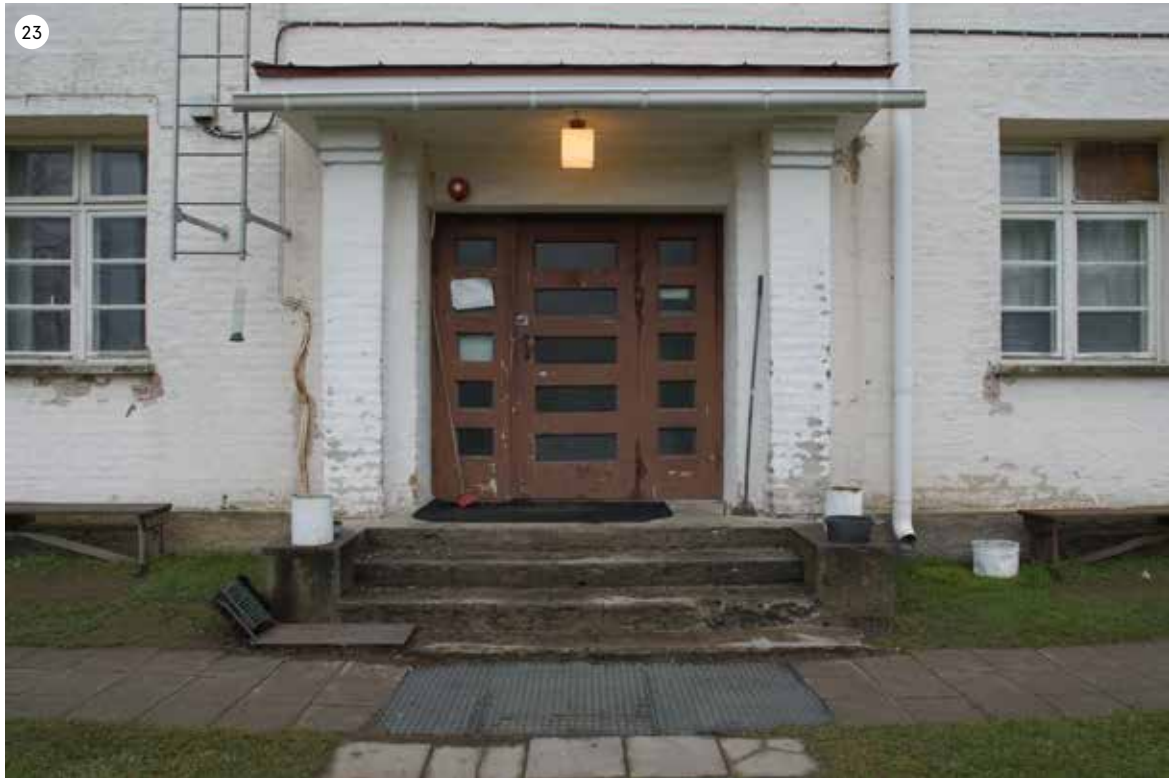
Pääsisäänkäynti sijaitsee eteläjulkisivulla. Ovi, katos sekä porras ovat alkuperäisiä.
