Markus Manninen

# PANSIO

Laivaston aliupseerikerho

DOKUMENTOINTI

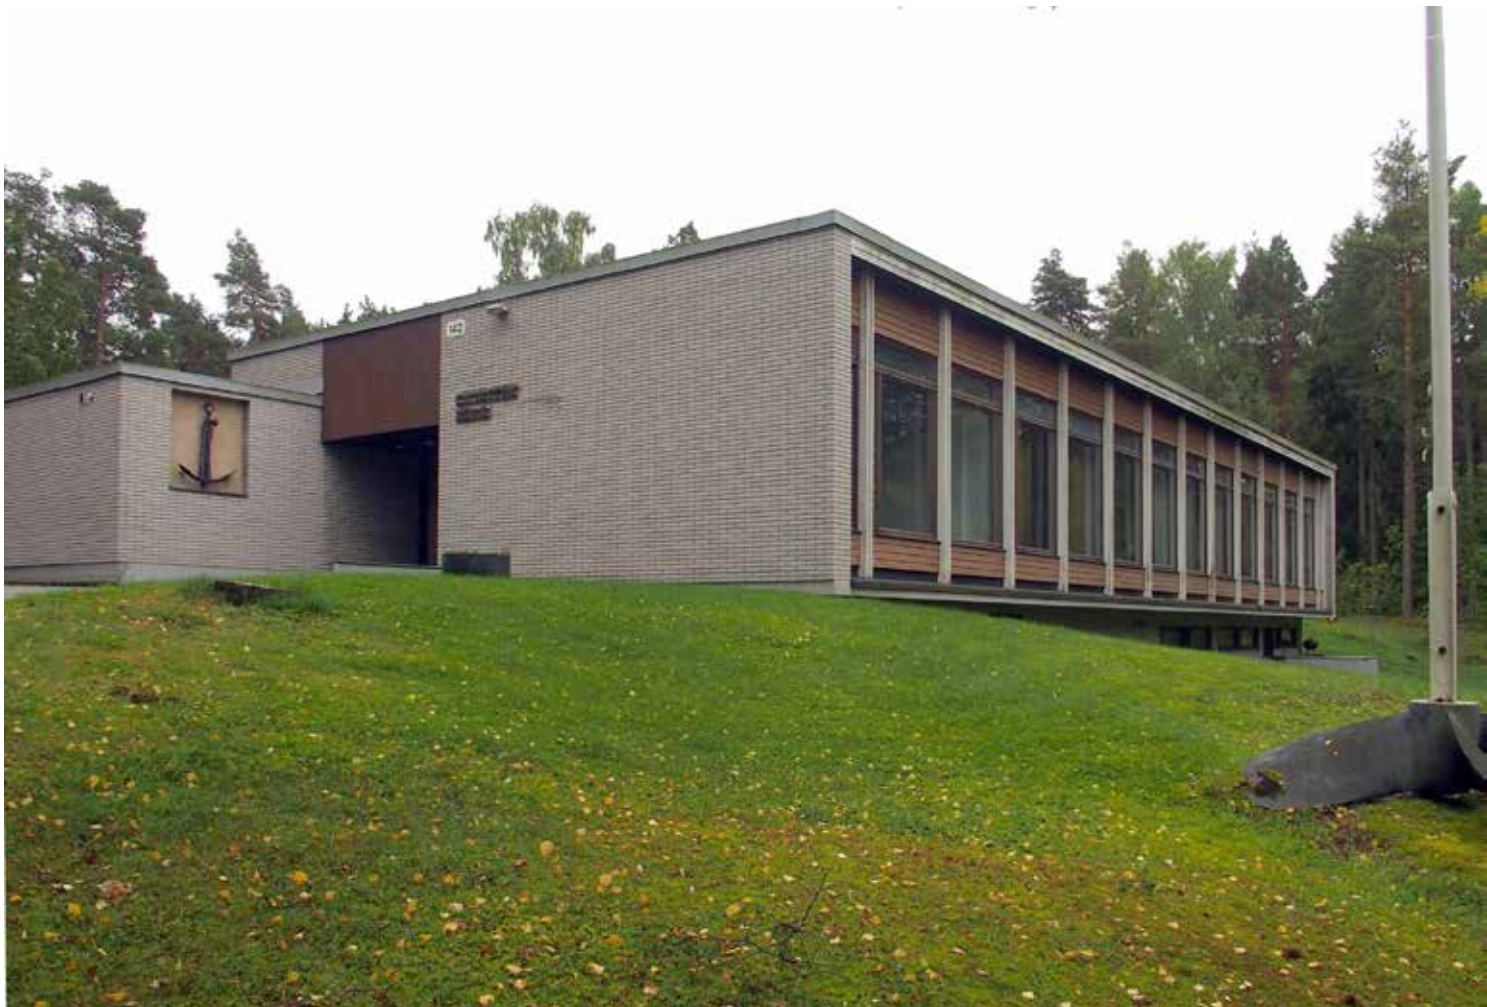
Sisäänkäynnin vieressä olevaa "Laivaston kerho"-kylttiä on lyhennetty aiemmasta versiosta "Laivaston toimisupseerikerho".

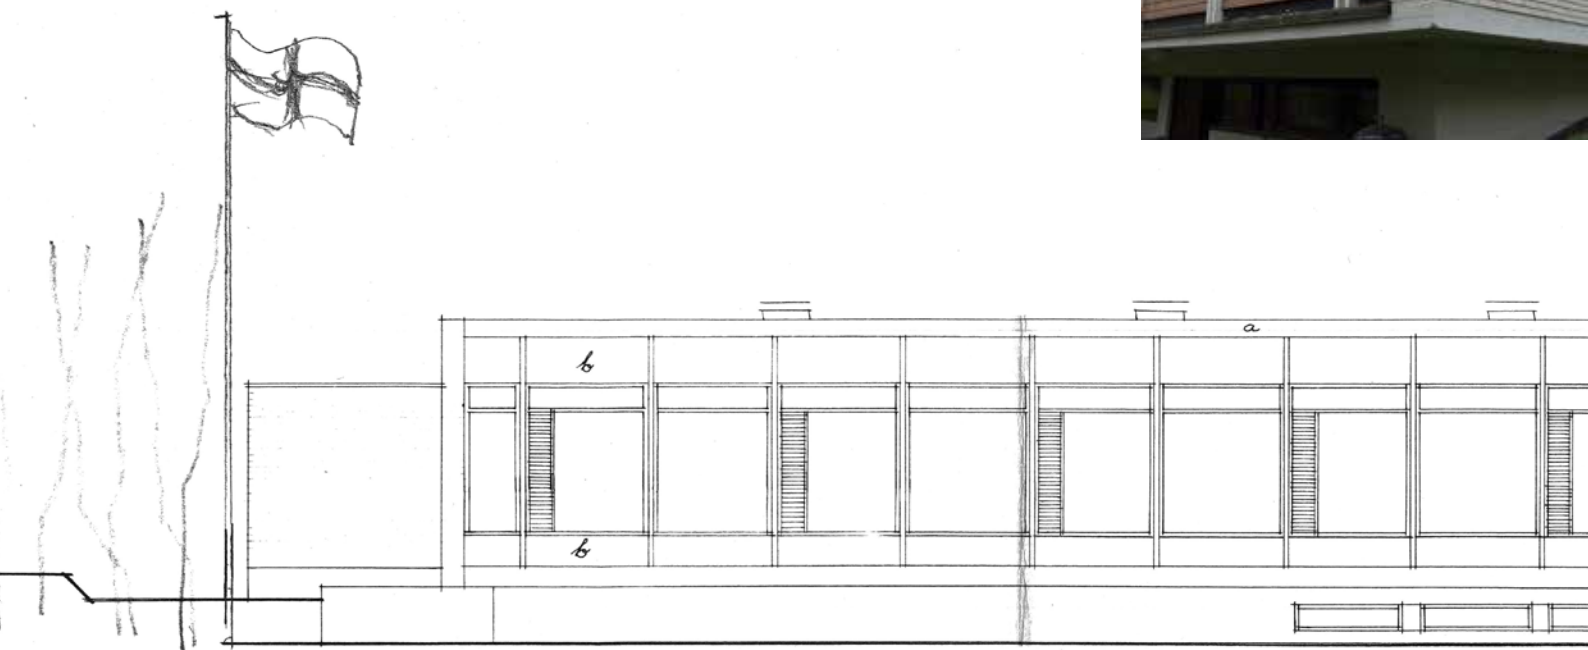
LUOTEESIVU

Julkisivun ylä- ja alaosien peltilistat on uusittu.  
Puupanelointi oli alun perin Pinotex-käsitelty.

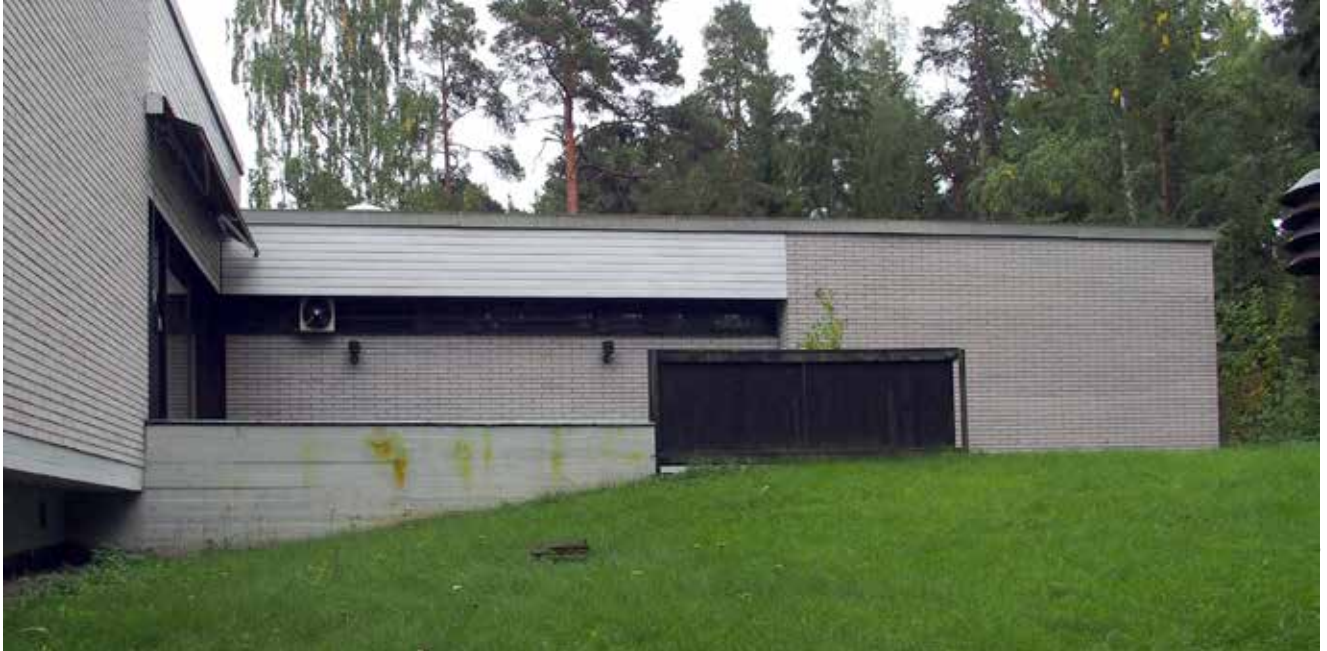
Terassin betonimuuri on alkuperäinen, mutta sen jatkoksi on lisätty puurakenteinen aita.

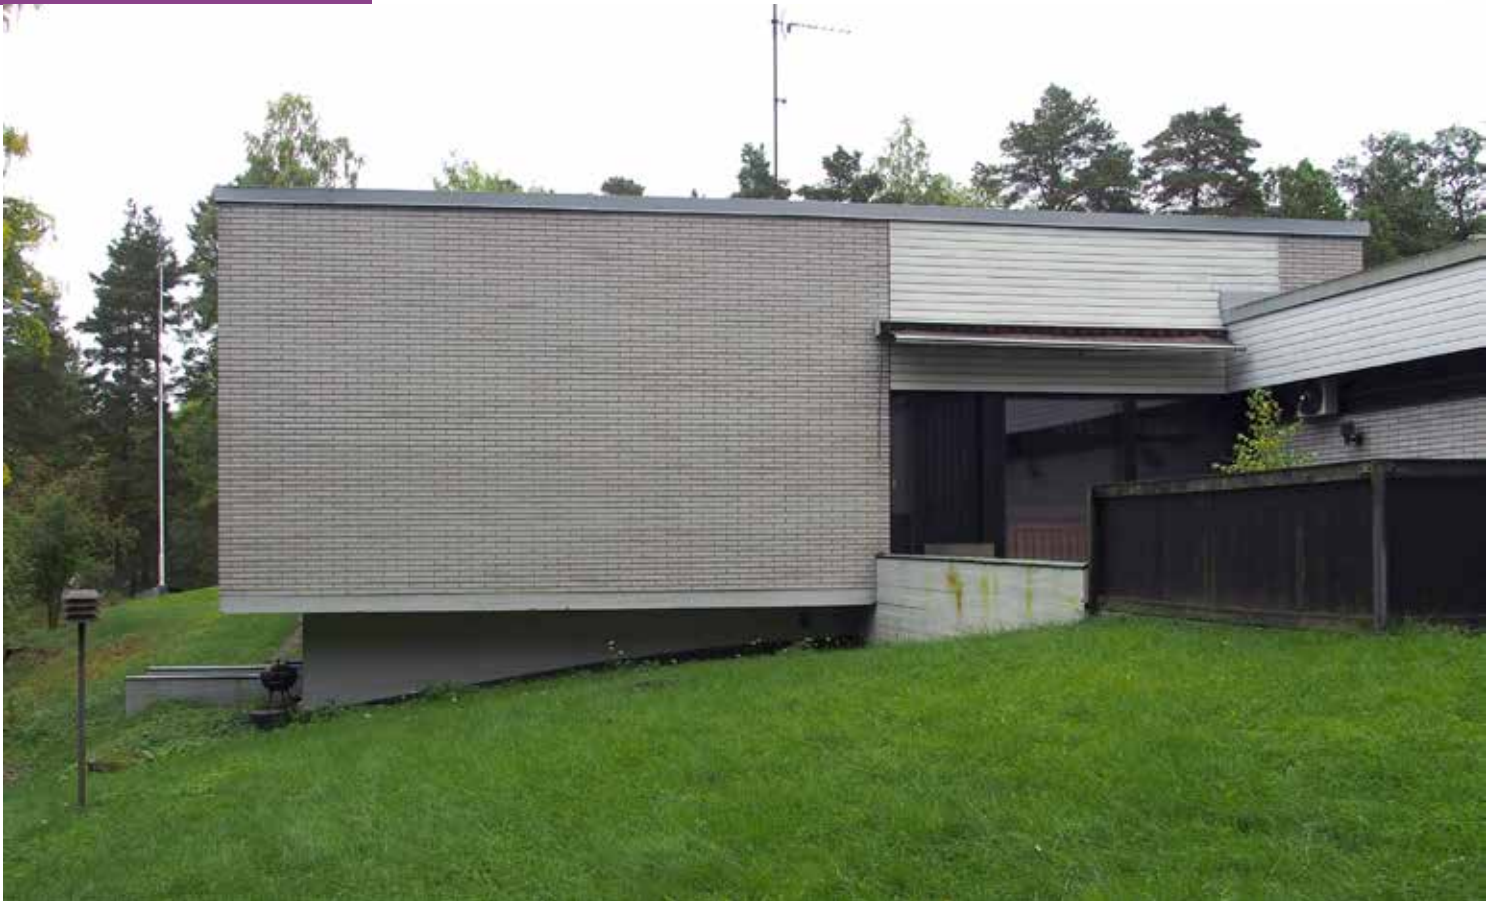
Terassin lasiseinän ja oven yläpuolelle on lisätty markiisikatos ja myös kuvassa näkyvät pihavalaisimet ovat uudempaa tuotantoa.

Terassin ovea ja lasiseinää on ilmeisesti siirretty alkuperäiseltä paikaltaan.

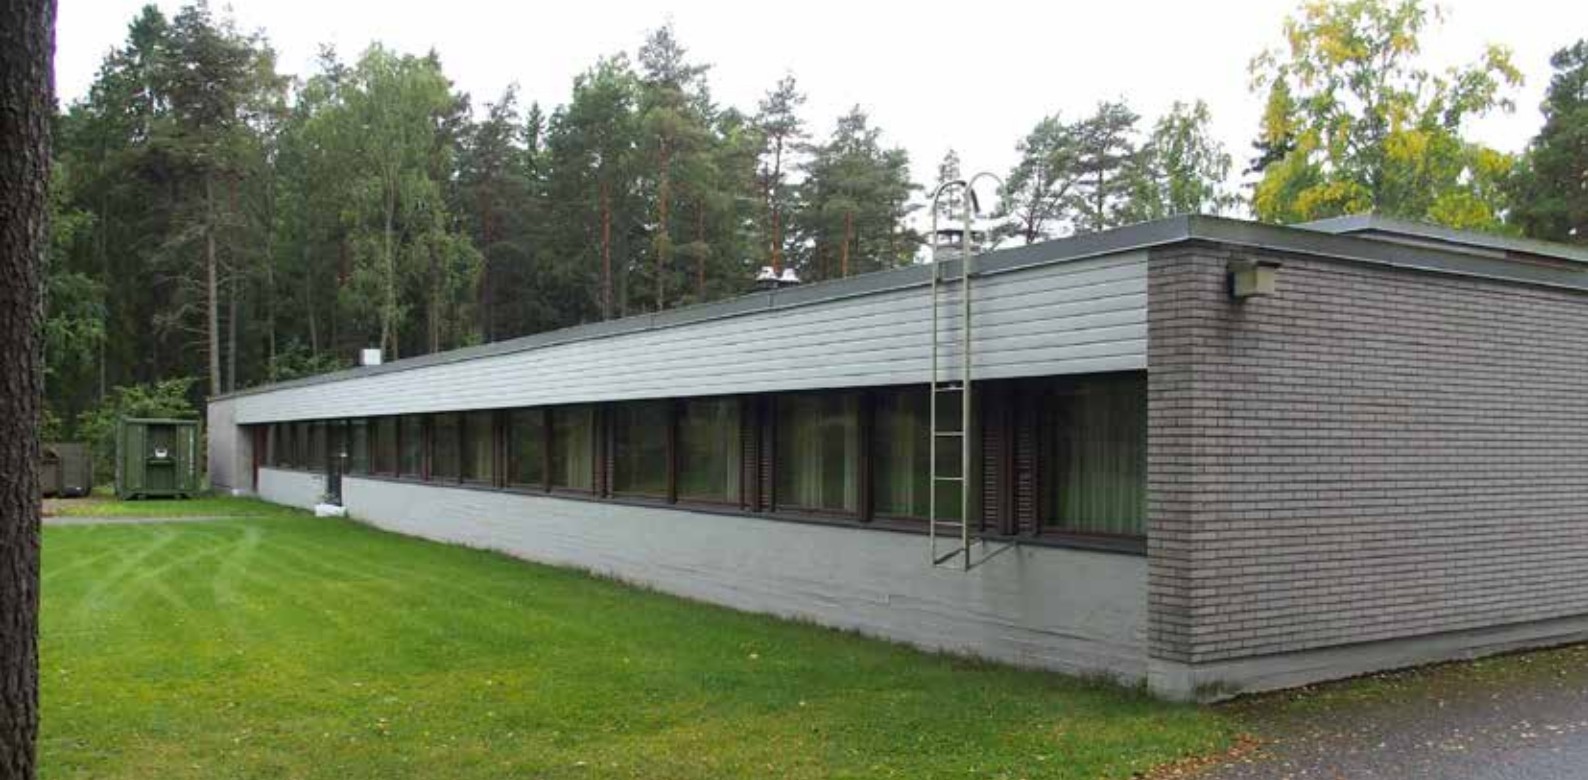
Asuntojen ovi ja koko ikkunanauha on maalattu ja keittiön ovi uusittu.

Betonisessa sokkelissa näkyvät lautamuottien jäljet.

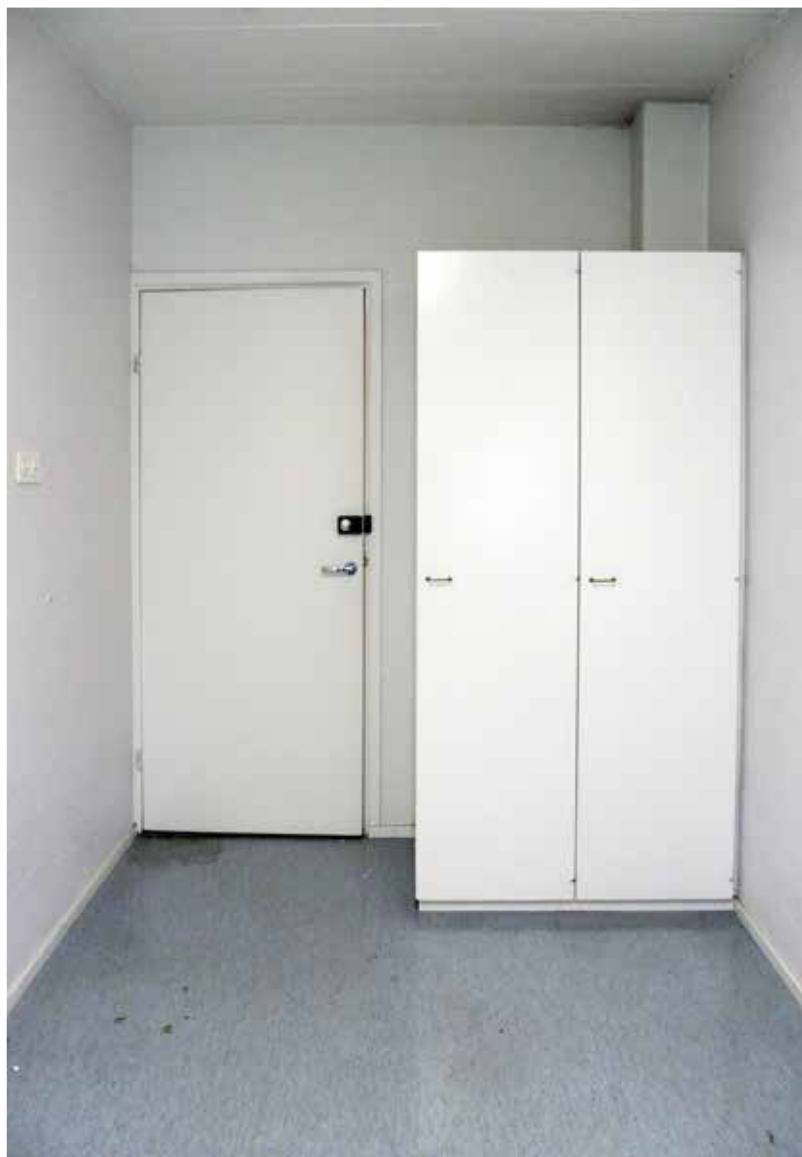
Laivaston kerhon majoitustiloissa ei voi majoittua ennen kuin ilmanvaihtoon liittyvät ja muut rakennuksen ongelmat on saatu korjattua.

Laivaston kerhon majoitustiloissa on havaittu ilmanvaihtoon liittyviä ongelmia. Lisäksi rakennuksessa on havaittu muita ongelmia, muun muassa kosteusongelmia. Majoittuminen kerhon kolmessa majoitusikäytössä olleessa huoneessa on kielletty kunnes havaitut puutteet on saatu korjattua.
