RAKENNUKSET 18–21

04300 Tuusula

Suppea kuntoarvio

9/2015

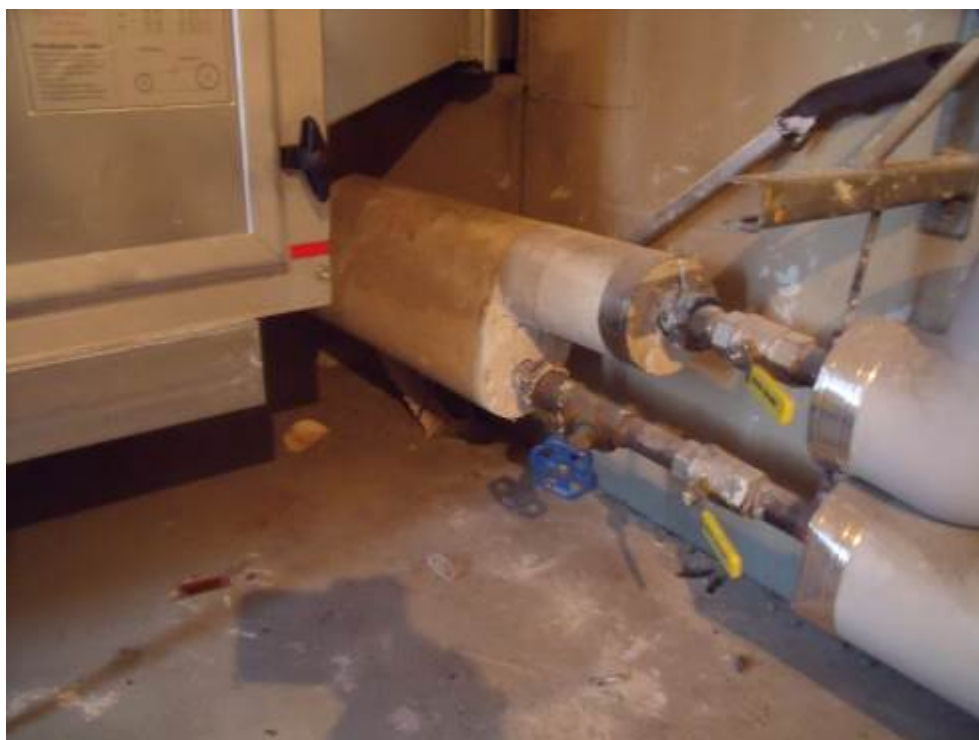
Kuva 6.

Teknisten tilojen lattiat ovat pääosin maali ja vinyylilaattapintaisia. Lattioiden pinnoitteissa havaittiin vaurioita (kuvat 6, 21, 42). Suositellaan teknisten tilojen lattioiden pinnoitteiden uusimista. Suositellaan lisäksi tarkastamaan paloteknisten tilojen palokatkot (kuva 7).

- Teknisten tilojen lattiapintojen peruskorjaus/uusiminen; 2017
- Asbesti/haitta-ainekartoitus lisätutkimustoimenpiteinä tarvittaessa (lattiamateriaalit, seinä- ja kattolevytykset). Osin seinärakenteet on jo kartoitettu, kokonaiskartoituksesta ei saatu tietoja.

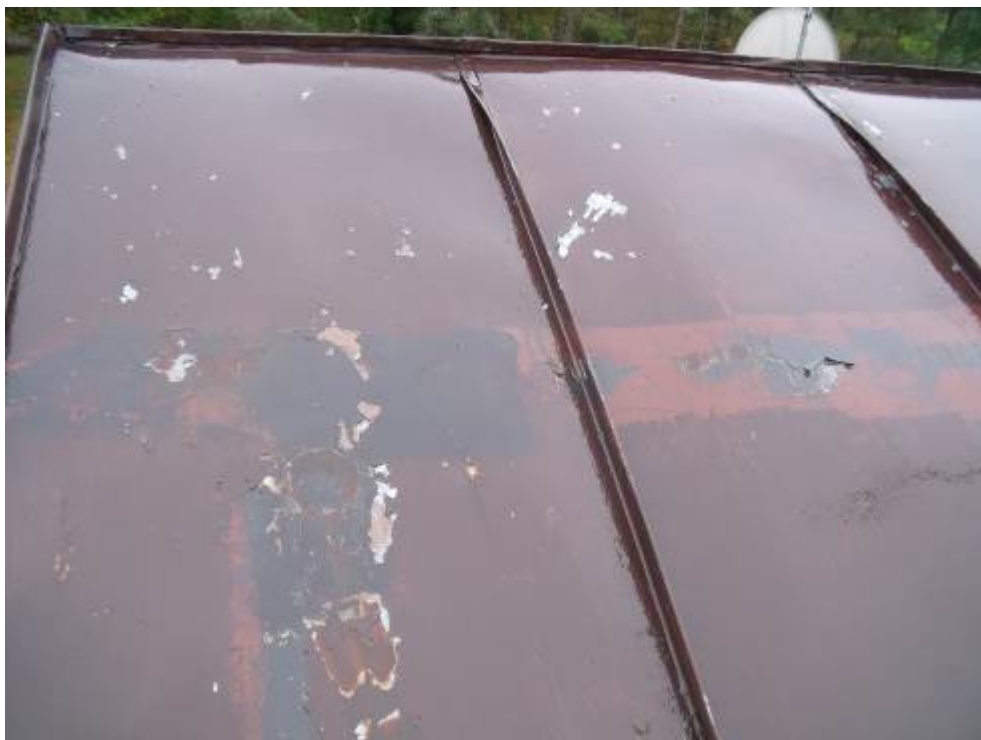
Kuva 8.

Peltikatteissa havaittiin pinnoite vaurioita ja läpiviennistä aiheutuvien vaurioiden kittauksia (kuvat 8, 9, 10, 38, 48). Kattoja on myös paikkailtu paikallisesti tiivistemassoilla. Katteiden kunto on osin välttävä. Suositellaan peltikatteiden huoltokorjauksia/uusimista rakennuksiin 18, 20 ja 21. Rakennuksen 19 vesikatolle suositellaan huoltomaalausta tarkastelujaksolla. Lisäksi suositellaan rak 19 sivu ullakon uuden IV läpiviennin kohdalla eristeiden korjausta ja läpiviennin tiiviiden tarkastusta (kuva 24).

- Peltikatteiden huoltokorjaukset/uusimiset rakennukset 18, 20 ja 21; 2017
- Rakennuksen 19 vesikaton huoltomaalaus; 2017
- Rak 19 sivu ullakon uuden IV läpiviennin kohdan eristeiden korjaus ja läpiviennin tiiviiden tarkastus;2015

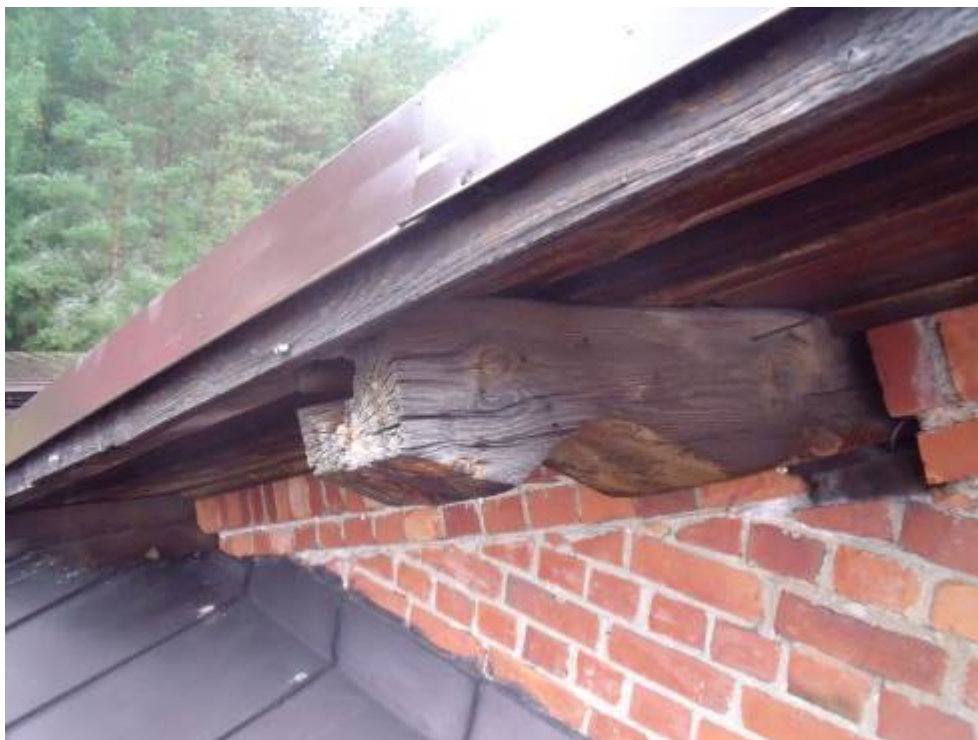
Kuva 11.

Rakennuksien 20 ja 21 vesikatteen pellityksen ylösnostot ns. fasadien kohdalla olivat tiivistämättömät ja osin vaurioituneet. Tiivistämättömistä ja vaurioituneista kohdista pääsee sade- ja sulamisvesiä yläpohjarakenteisiin aiheuttaen vaurioita. Suositellaan pellitysten ylösnostojen tiivistämistä/huoltokorjausta fasadien kunnostusten yhteydessä. Lisäksi räystäiden puurakenteissa havaittiin vaurioita mm. puun runsasta rispaantumista ja lieviä laho / kosteusvaurioita (kuvat 11 ja 28).

- Räystäiden puurakenteiden vaurioiden huoltokorjaukset; 2017
- Lumiesteiden asentaminen kulkuväylien kohdille rak 20 ja 21; 2015
- Suositellaan vesikatteiden läpivientien tarkkailua mahdollisten vesivaurioiden estämiseksi mm. lumiesteiden kiinnitykset; 2015 vuosittain huoltotyönä

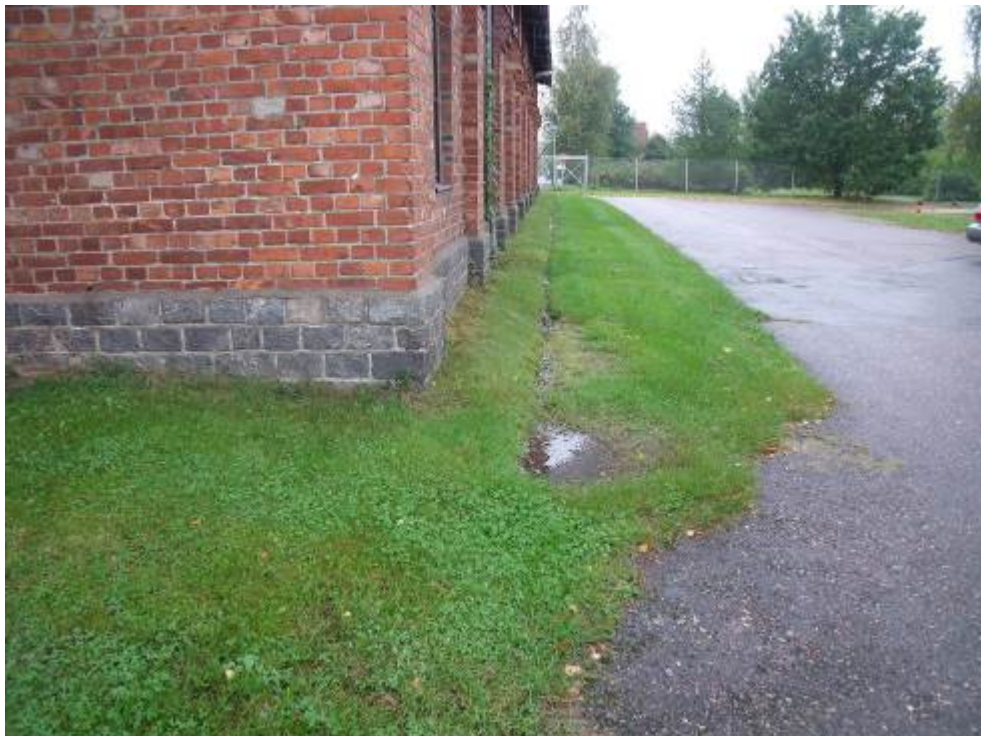
Kuva 14.

Rakennuksien sivustoilla on osin nurmi/istutusalueita aivan sokkelin vierustalla (kuvat 14, 26, 33, 34, 44 ja 46). Nämä lisäävät kosteusrasitusta sokkeli/perustusrakenteissa lisäten kosteusvaurioitumisriskiä. Suositellaan istutusten/nurmialueiden poistamista sokkelien vierustoilta ja lisäämään rakennuksien vierustoille kyseisille alueille salaojasepelikaistat.

Rakennuksien kattojen sadevedet on ohjattu pääosin rännein ja vesikouruin rakennuksien vierustoille asfaltille tai betonisiin pintakouruihin. Osin vesikourut puuttuvat kokonaan mm. rak 18 parkkipaikan puoli (kuva 14) sekä rakennus 19 pääosin. Sadevedet saattavat roiskuttaa ulkoseinälle lisäten ulkoseinärakenteeseen kosteus- ja pakkasvaurioitumisriskiä sekä rakennuksen perustusten ja alapohjien kosteusrasitusta. Suositellaan sadevesijärjestelmien lisäämistä puuttuvilta osin. Lisäksi sadevesien ohjauksien parantamista sokkelien vierustoilla kts. kohta päällysrakenteet.

- Istutusten/nurmialueiden poistaminen sokkelien vierustoilta ja rakennuksien vierustoille kyseisille alueille salaojasepelikaistojen lisäys; 2017
- Päälysrakenteiden paikalliset huoltokorjaukset ja kunnossapitotoimenpiteet. Lisäksi paikalliset sadevesijärjestelmän lisäys/ korjaus/ muutostyöt sekä paikalliset maanpinnan kallistus korjaukset sadevesien ohjaamiseksi pois sokkelien vieruksilta; 2017

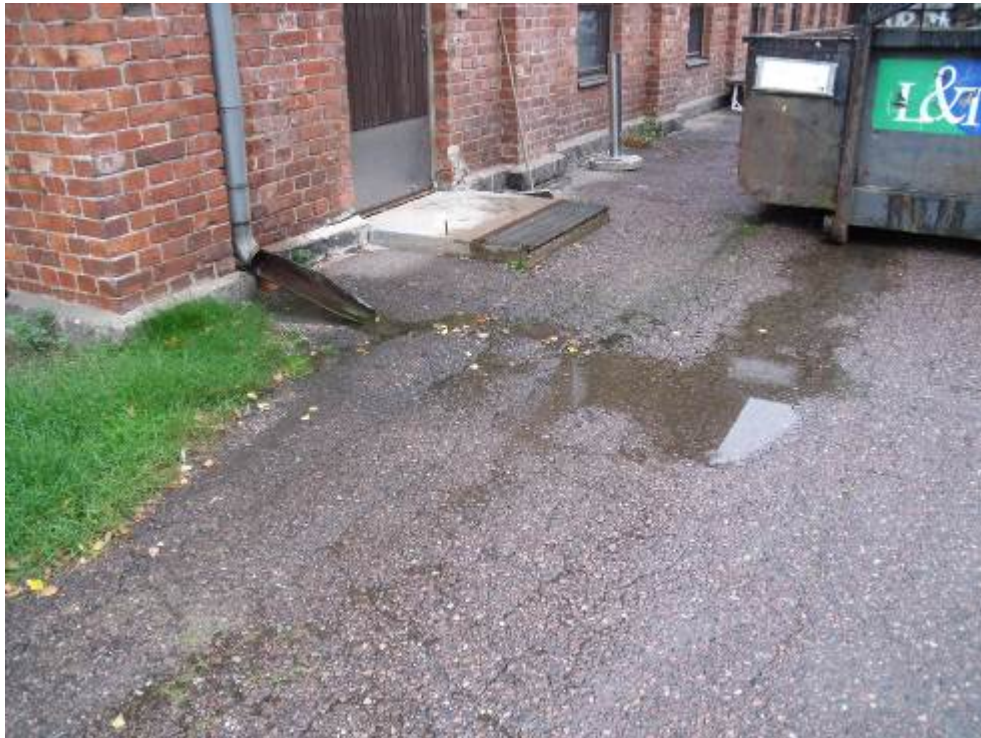
Kuva 17.

Rakennuksien ympärillä päällysrakenteina on kulkuväylillä ja parkkipaikoilla asfaltointia. Asfaltissa todettiin paikallisesti vaurioita poluilla ja parkkialueilla (kuvat 17, 36, 46, ja 47). Päällysrakenteille suositellaan paikallisia huoltokorjaus ja kunnossapitotoimenpiteitä tarkastelujaksolla. Lisäksi suositellaan paikallisia sadevesijärjestelmän huoltokorjaus/ muutostöitä sekä paikallisia maanpinnan kallistus korjauksia sadevesien ohjaamiseksi pois sokkelien vieruksilta (kuvat 12, 17, 26, 34 ja 44). Maanpinnan viettäessä rakennukseen päin, saattaa pintavesiä päästä valumaan rakennuksen perustusrakenteisiin ja täyttöihin aiheuttaen sokkeliin ja alapohjaan kosteusrasitusta ja vaurioitumisriskiä. Päällysrakenteiden kunto oli osin välttävä.

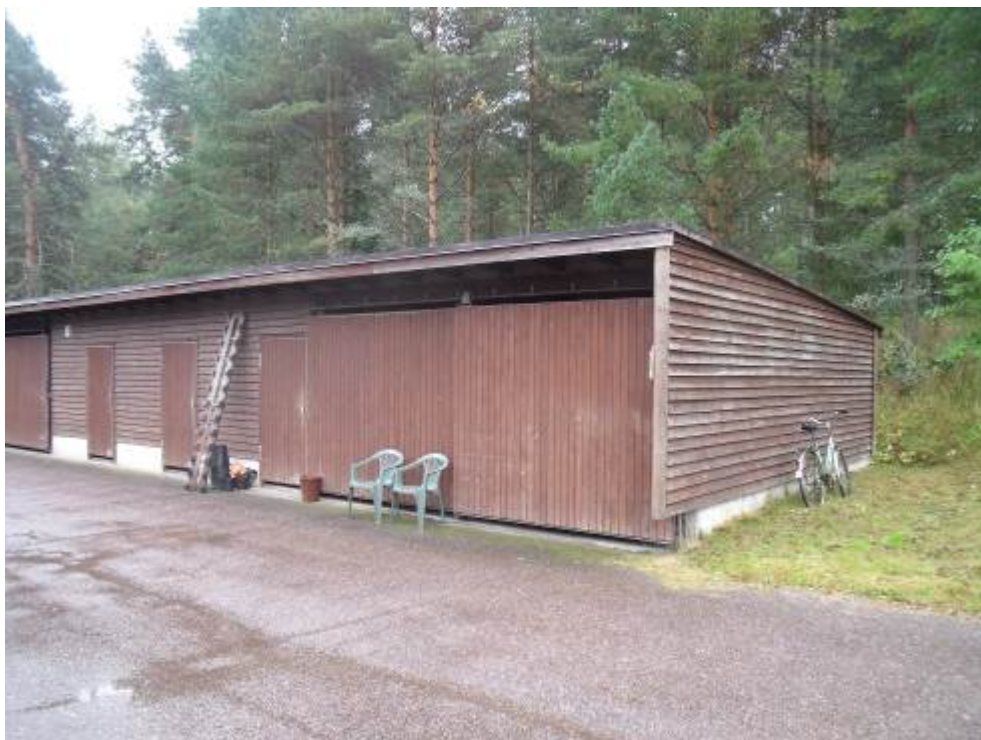
Kuva 18.

Rakennuksen 18 takapihalla sijaitsi puurakenteinen varastorakennus. Varaston rakenteet ovat osin välttävissä kunnossa (kuva 18). Suositellaan paikallisia huoltokorjauksia ja maalauksia varastorakennukselle.

- Pelastussuunnitelmien laadinta sekä opastukset tilojen käyttötark. mukaan; 2015
- Paikalliset huoltokorjaukset ja maalaukset rak 18 varastorakennukselle; 2016

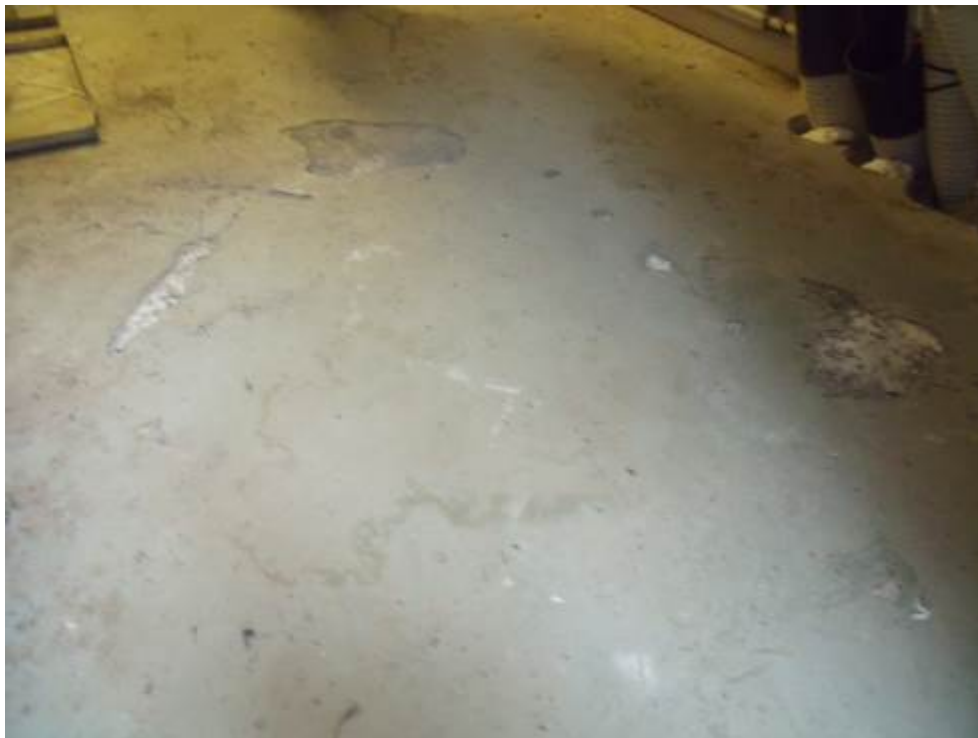
Kuva 21.

Alapohjina rakennuksissa on maanvarainen betonilaatta. Alapohjan rakenteet vaikuttivat olevan pääosin tyydyttävässä kunnossa, normaaleja hiushalkeamia lukuun ottamatta. Poikkeavia kosteuksia ei havaittu kierroksella. Teknisten tilojen alapohjien läpivientien tiivistykset suositellaan tarkistamaan mm. (kuva 21).

- Teknisten tilojen alapohjien läpivientien tiivistykset sekä palokatkojen tarkistukset; 2015
- Lattioiden pinnoitteille suositellaan peruskorjauksia ennen vuotta 1990 tehdyille pinnoitteille.

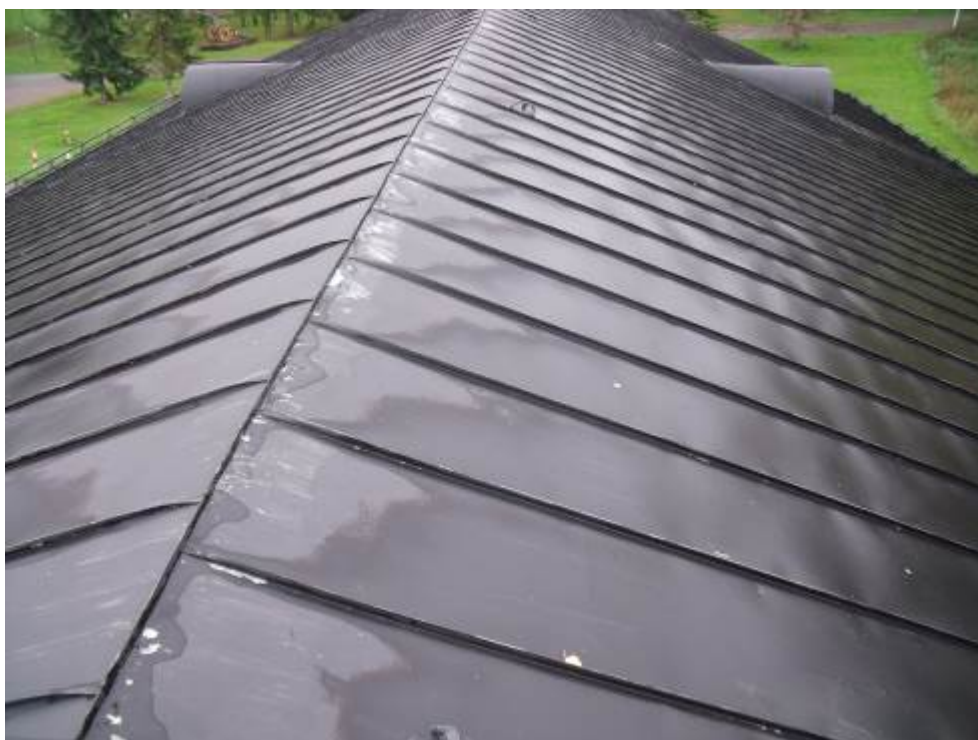
Kuva 22.

Yläpohjien kantavat rakenteet ovat puuta. Rakennuksien katot ovat harjakattoja ja katteena on saumattu pelti. Lämmöneristeenä on havaintojen mukaan mineraalivillaa huoltokorjatuilla/uusituilla alueilla ja osin lämmöneristeenä on purua ja muuta alkuperäistä materiaalia. Asiakirjojen mukaan rakennukseen 18 on muutostöiden yhteydessä 1970 - 1980 lukujen vaihteen aikaan on yläpohjaan tehty lämmöneristeiden lisäys käyttäen mineraalivillaa sekä tuulensuojalevytystä. Lisäksi ilmeisesti rakennuksen 19 vesikatteen pellitys on uusittu tulipalovaurion korjauksen yhteydessä (kuva 22).

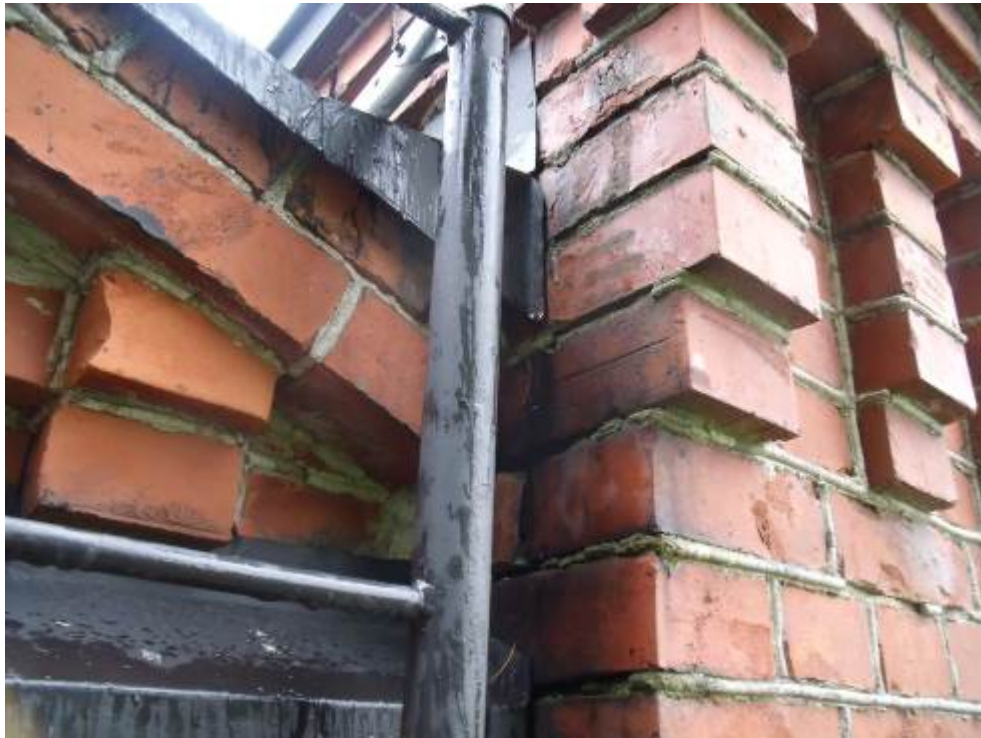
Kuva 37.

Rakennusten 20 ja 21 nk. fasadit (katolla olevat nurkkapylväät) ovat rapautuneet paikoin (kuvat 37, 39 ja 49). Tiilipintoihin on aiheutunut sään rasituksena kosteutta ja pakkasta. Tiilissä pintaosia irtoili. Suositellaan fasadien kuntotutkimusta sekä kunnostamista.

- Fasadien (katon päädyt rak. 20 ja 21) kuntotutkimus sekä peruskorjaus; 2016
- Rapautuneiden tiilien ja tiilisaumojen uusimiset paikallisesti; 2017
- Ikkunoiden peruskorjaukset/uusiminen; 2018

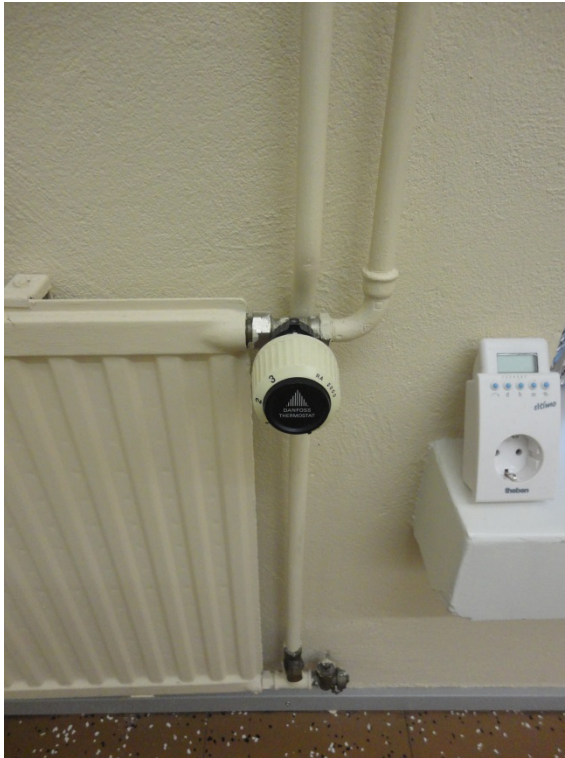
Kuva 1.

Patteriventtiilit ja patteritermostaatit ovat tyydyttävässä kunnossa. Patteritermostaatit tulisi uusita tällä tarkastelujaksolla. Suosittelemme samalla teettämään lämmitysjärjestelmän tasapainotuksen ja säädön (kuva 1).

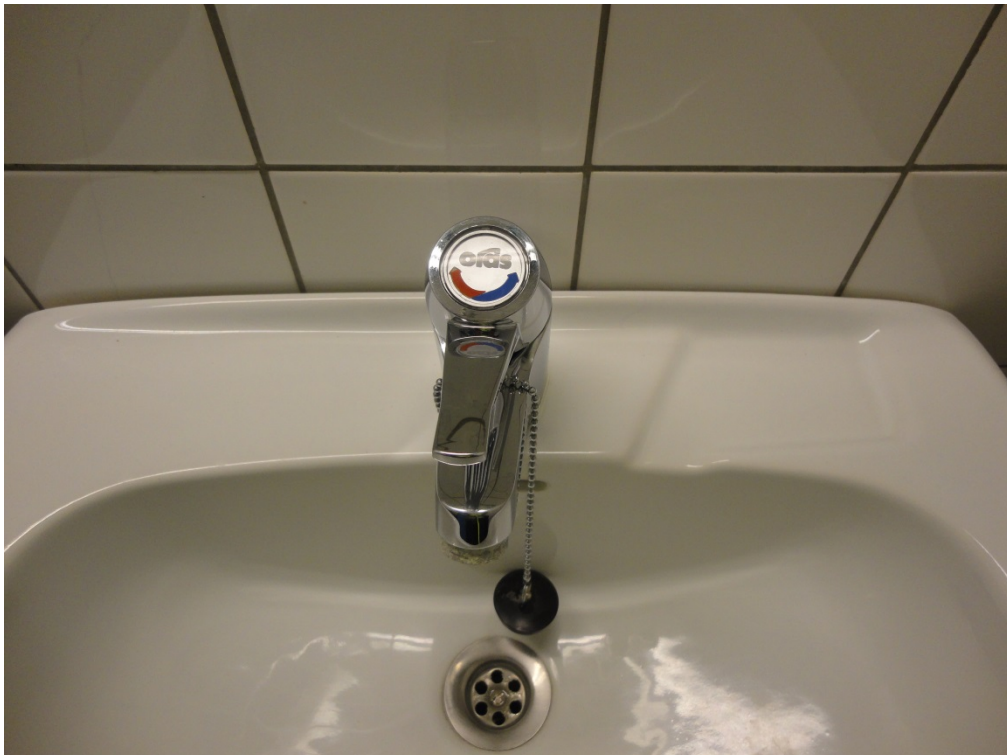
Kuva 2.

Vesi- ja viemärikalusteita on osittain uusittu vuosien mittaan tehtyjen saneerausten yhteydessä. Osa vanhemmista kalusteista on 1970-luvulta ja osa on sitä vanhempia (kuva 2). Uusitut hanat ovat 90- ja 2000- luvuilta.

Vanhat vesi- ja viemärikalusteet tulee uusittavaksi tällä tarkastelujaksolla teknisen käyttöiän jo ylittyttyä.

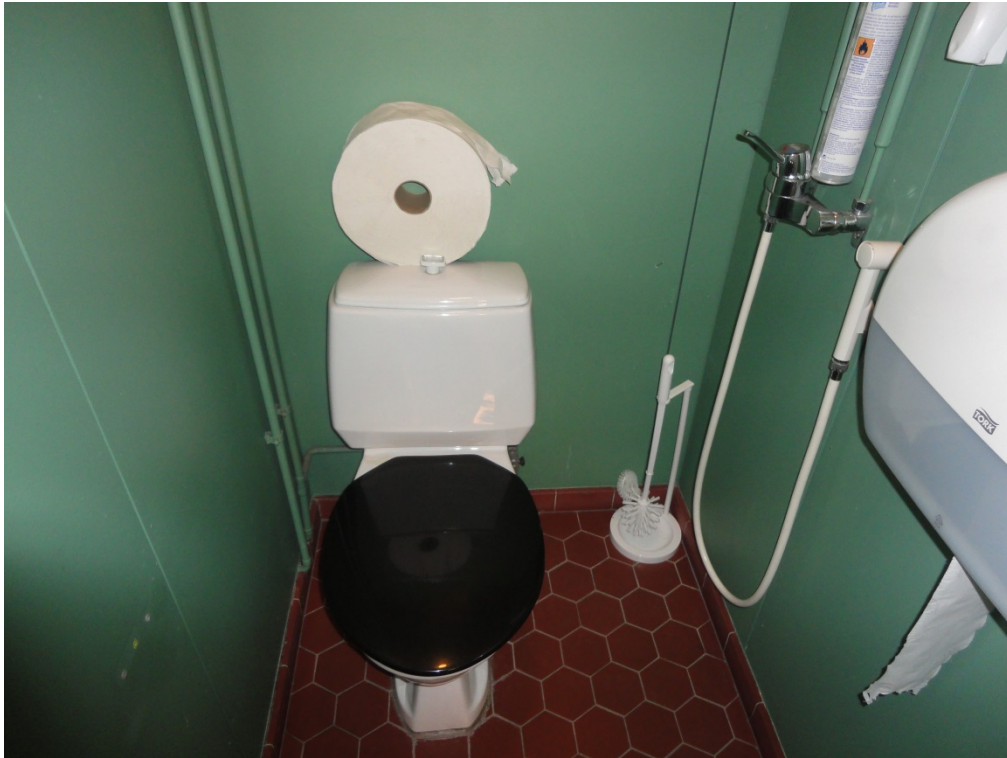
Kuva 3.

Wc-istuimet ovat Ido- merkkiä (kuva 3). Osa istumista on uusittu saneerausten yhteydessä. Vesi- ja viemärikalusteet ovat pääosin tyydyttävässä ja osin välttävässä kunnossa.

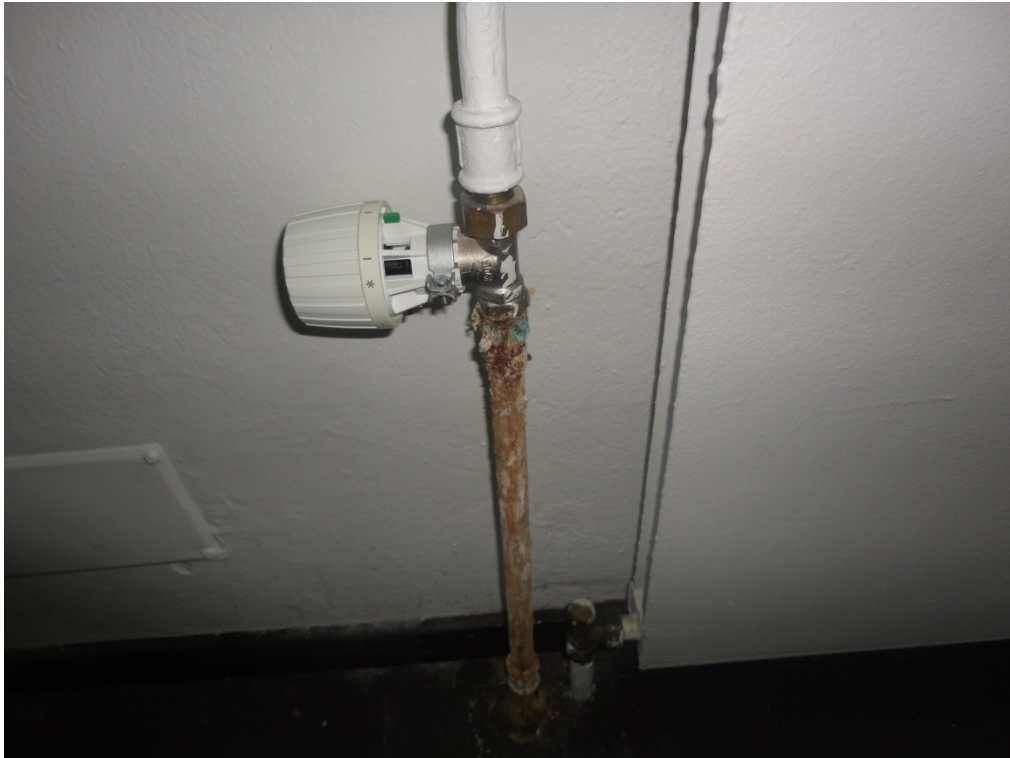
Kuva 11.

Yhdessä patterissa havaittiin vanha vuoto, sitä tulisi seurata huoltotyönä (kuva 11).
