Hämeenlinna HÄMEEN LINNAN VALLIEN JA VALLIHAUDAN RAKENNUS- JA KORJAUSHISTORIASELVITYS

Arkkitehtitoimisto Schulman Oy 2018

Hämeenlinna, Hämeen linna 104233 (kiinteistönumero)

Tilaaaja: Senaatti-kiinteistöt

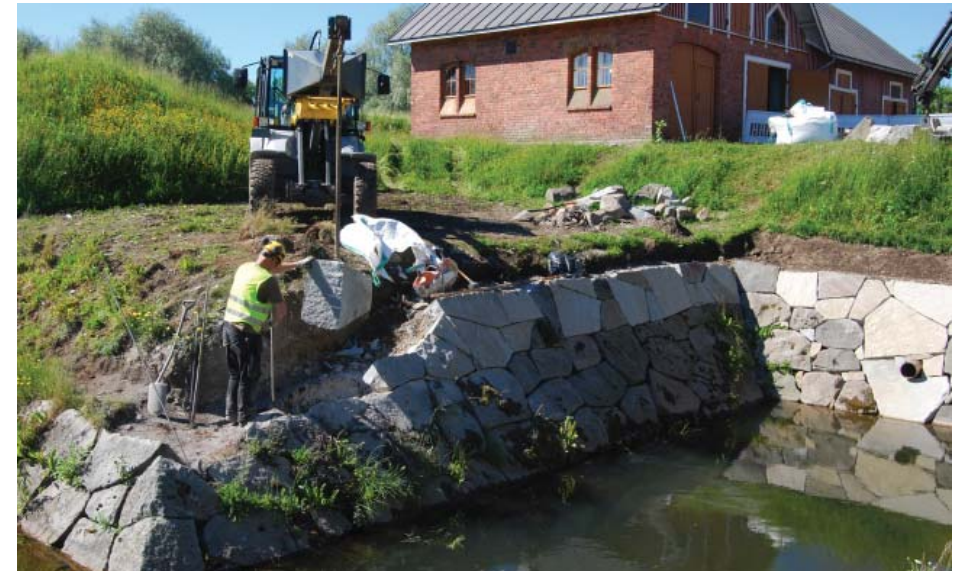
Muurien korotustyöt 4. ja 5. puolibastionien alueella. Sanna Ihatsu 1.7.2015, Casa-Co Studio Oy.

Jotta maan valuminen vallihautaan estyisi, päädyttiin korottamaan 1980-luvulla ennallistettuja muureja. Muureista osa oli ympäröivää maastoa selvästi matalampia. Osa muureista oli jäänyt alkuperäisiä muureja matalammiksi.⁴⁶ Vuosina 2014–2016 korotettiin 4. ja 5. puolibastionin eskarppimuureja ja konterskarppimuureja sekä pohjoisen polygonin konterskarppimuureja.⁴⁷ Korotusosat tehtiin verkkomuuriladontana. Saumat jätettiin kapeammiksi kuin 1980-luvulla ladotuissa muureissa. Korotettujen osien muurien taustat täytettiin louheella, jonka päälle asennettiin suodatinkangas ja sen päälle nurmikunta. 2010-luvulla korotetut osat on mahdollista erottaa 1980-luvulla ladotuista muureista erilaisen sauman perusteella.⁴⁸ Ladontatapa eroaa myös alkuperäisistä muureista.

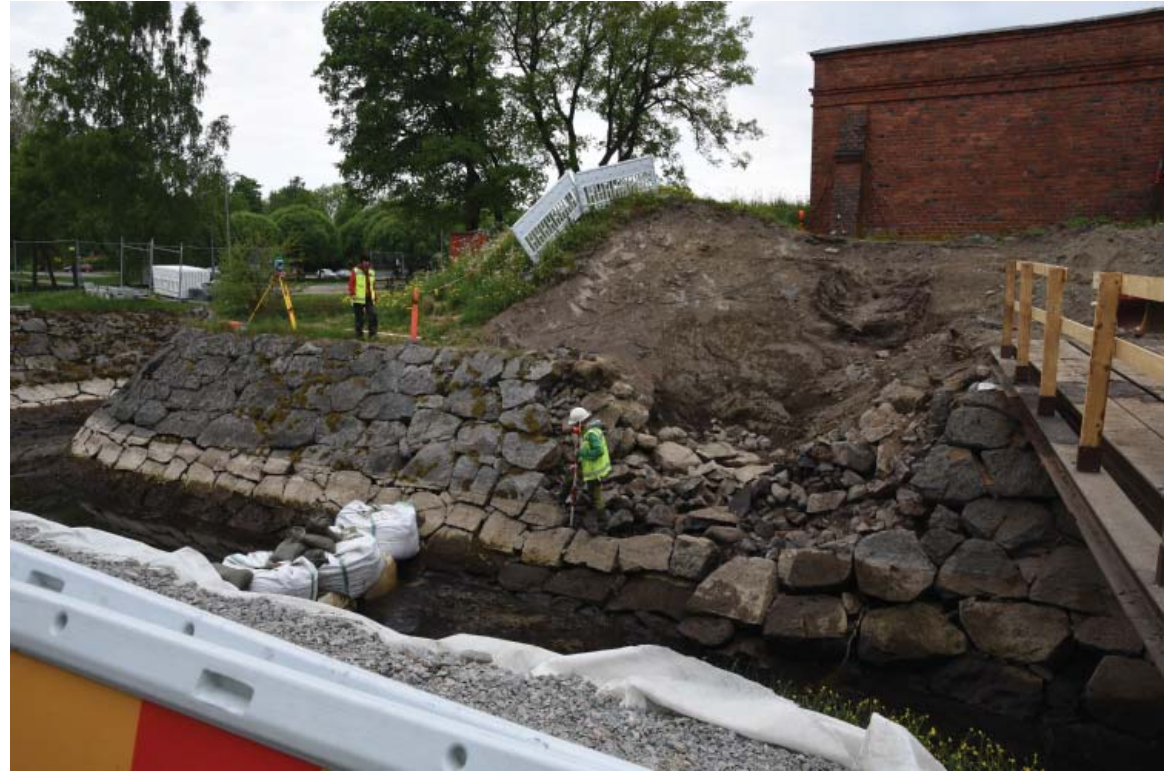
Kesällä 2016 tutkittiin ja korjattiin 3. puolibastionin vasemman siiven rakenteita ja vallihaudan perustuksia. Sanna Ihatsu 17.5.2016, CasaCo Studio Oy.

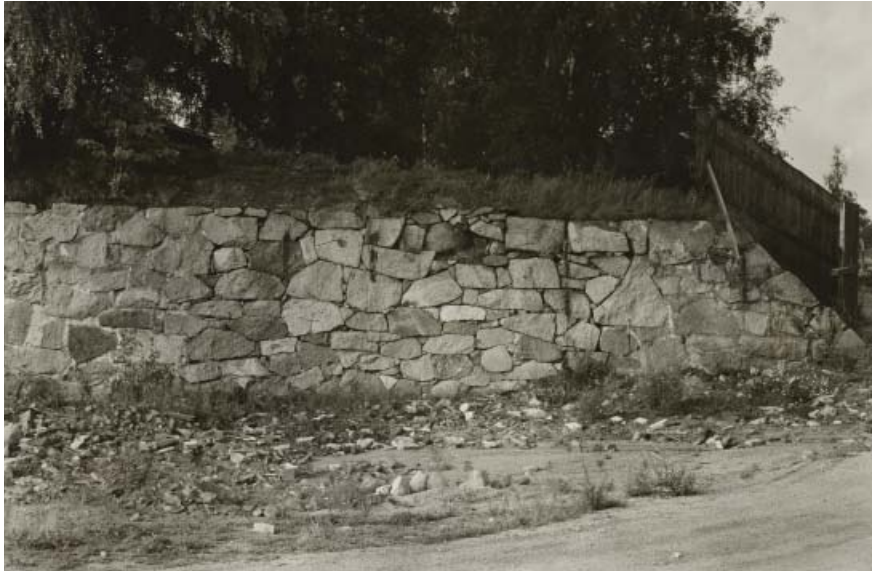
1. puolibastionin eskerppimuuria ennen 1980-luvun korjauksia. P. O. Welin 1980, Museovirasto RHOHL7528.

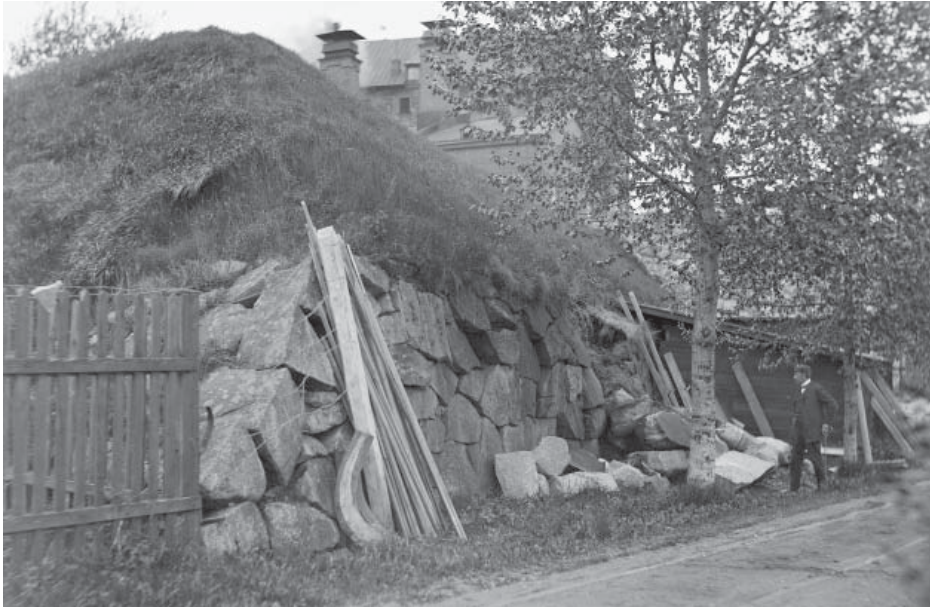
Puolibastionin vasemman siiven sortunutta eskarppimuuria 1900-luvun alussa. Frankenhaeuser 1907, Museovirasto HK10000:5118.

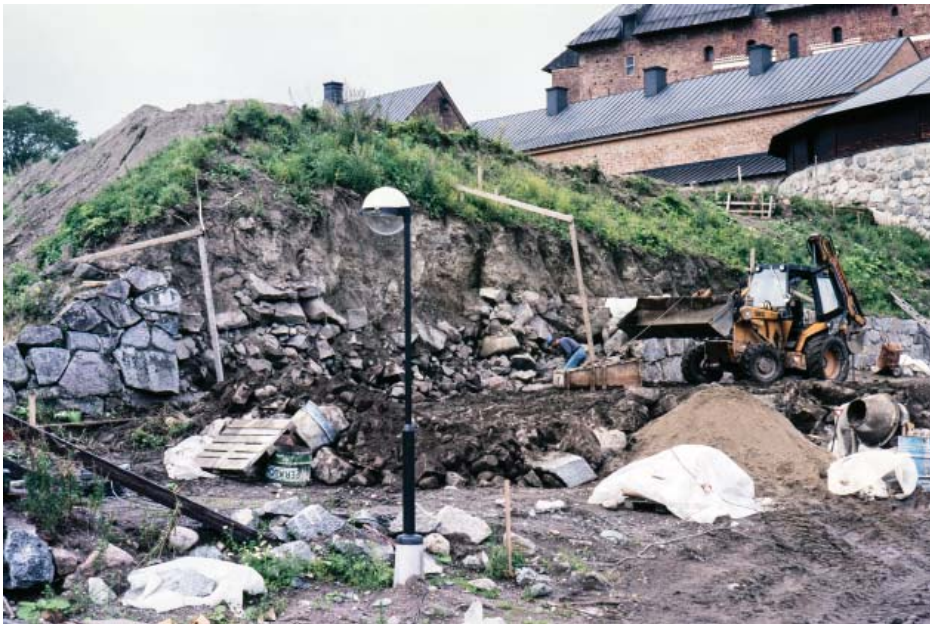
Puolibastionin vasemman siiven eskarppimuuri korjaustöiden aikana 1980-luvulla. Museovirasto RHOHL124810.

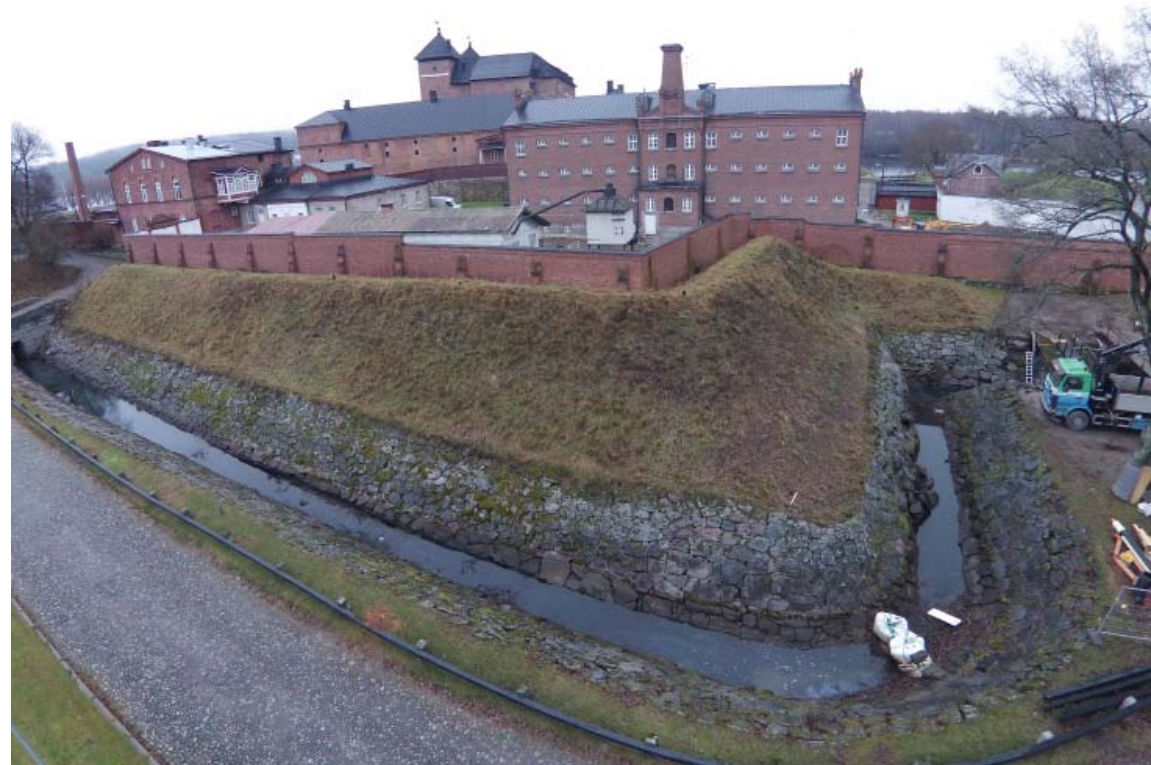
Tenaljin rintamuurin päälle rakennettiin 1800- ja 1900-lukujen vaihteessa vankilan tiilimuuri. Teemu Mynttinen 2015, Senaatti-kiinteistöt.

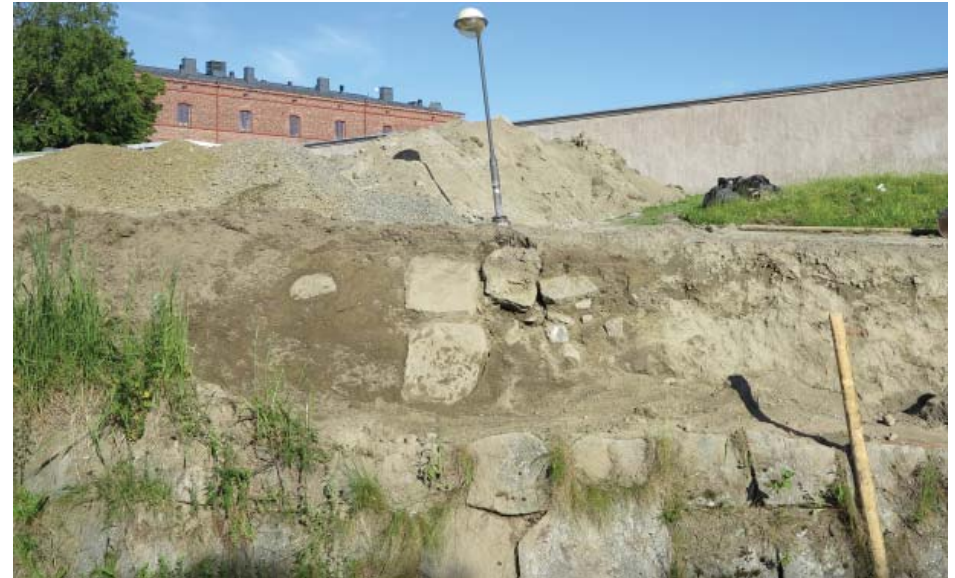
Pohjoisen polygonin luoteisosan vallihauta ennen korotustyötä. Päivi Hakanpää 2015, Museovirasto AKDG4680:22.

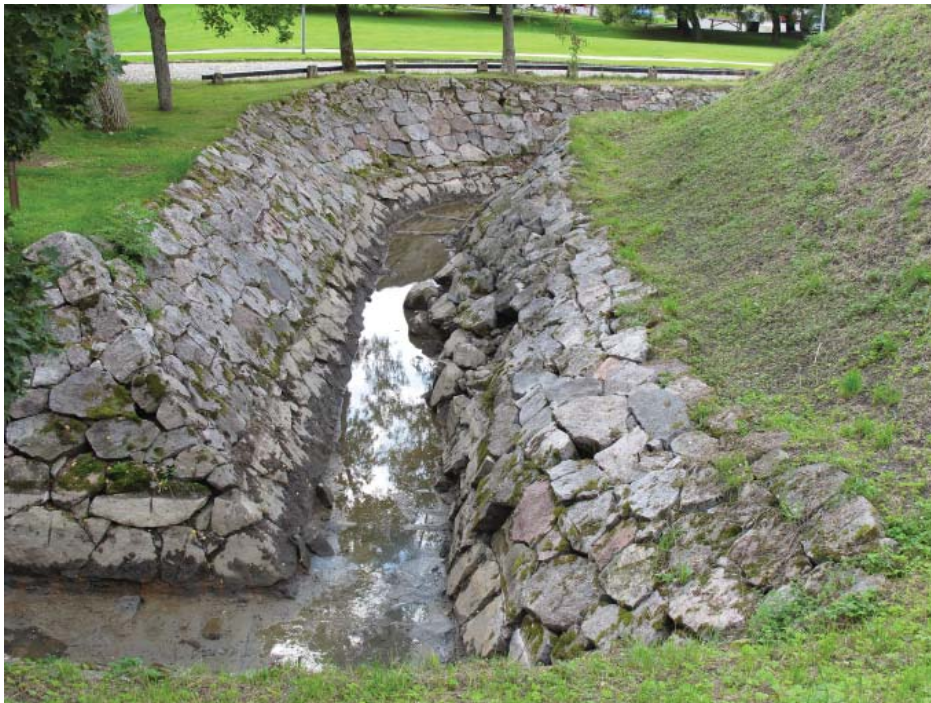
Tenäljin vasemman siiven eskarppimuurissa on sortuma. Päivi Hakanpää 2013, Museovirasto AKDG4688:45.

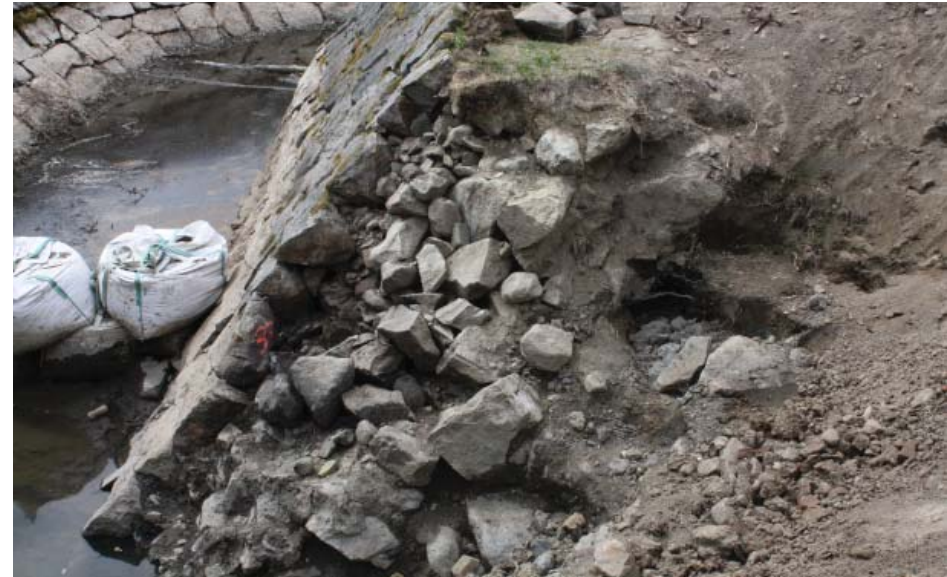
3. puolibastionin vasemman siiven eskarppimuurin rakenne. Katja Vuoristo 2016, Museovirasto AKDG4721:53.

Muureissa olleita pullistumia ja sortumia on korjattu vuosina 2014–2016. Eteläisen piha-alueen salaojituksen purkupuutki laskee vallihautaan länsipäädyin kohdalla. Putkeen liitettiin 5. puolibastionin edustan sadevedenpoistoputki vuonna 2015. Ennallistettuja muureja korotettiin vuosina 2014–2015. Vaurioitunutta hirsiperustusta 3. puolibastionin vasemman siiven edustalla korjattiin vuonna 2016. Vallihaudan kivimuurien viereen paalutettiin poikittaishirsien väleihin kuusi noin kuuden metrin pituista puupaalua. Paalujen väleihin tehtiin puusta tukirakenteet, jotka lovettiin pystypaaluihin ja kiinnitettiin puutapeilla alkuperäisiin haljaspuolikkaisiin.¹⁴⁸

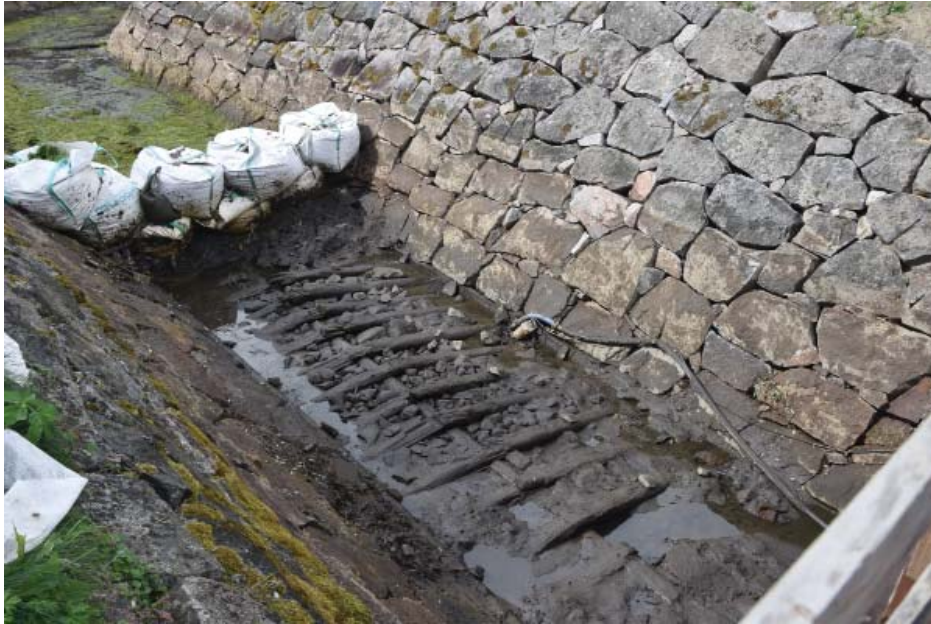
Vaurioitunutta hirsiperustusta 3.puolibastionin vasemman siiven edustalla. Sanna Ihatsu 3.8.2016, CasaCo Studio Oy.
