# KANSALLISARKISTON VESTIBYYLI

SEINÄPINTOJEN, PYLVÄIDEN JA KAITEDEN VAURIOKARTOITUS

Anna Huttunen ja Annika Kyötikki

2018

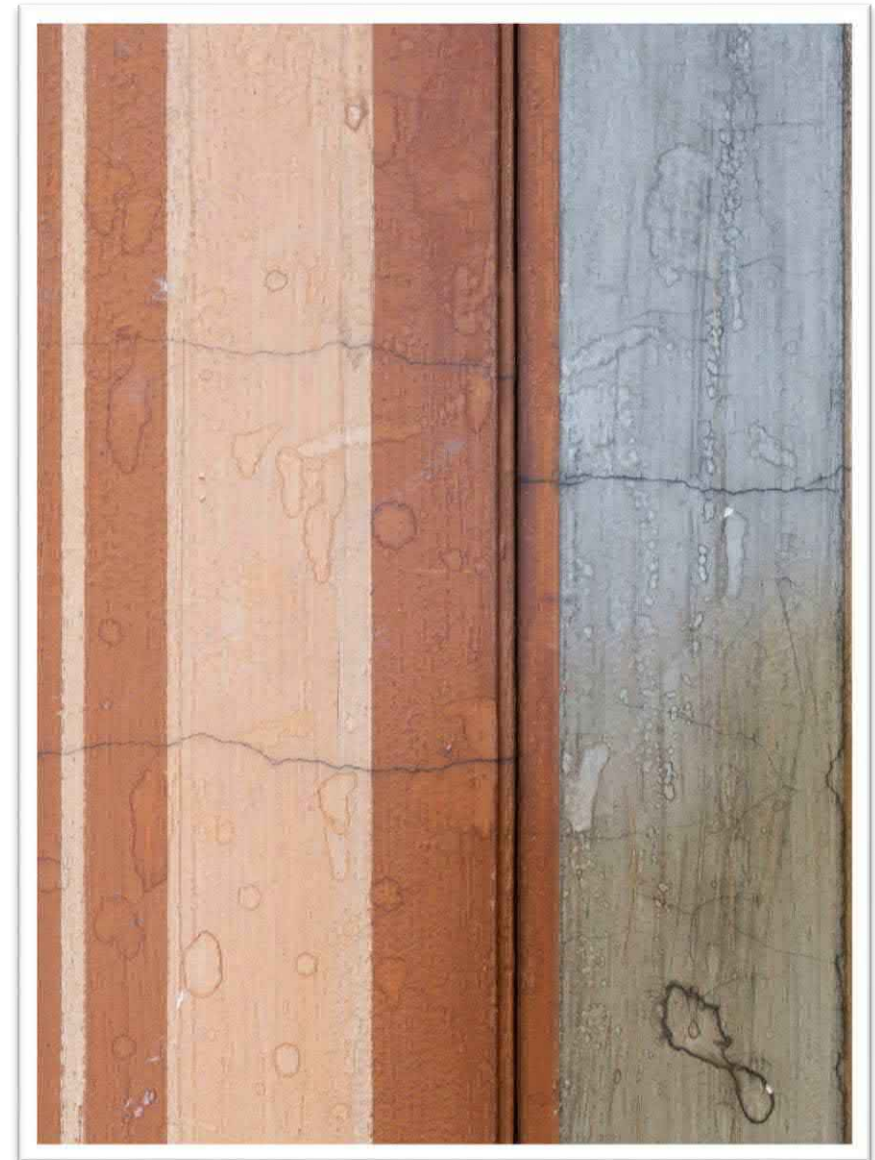
*Tyypillinen esimerkki kenttämaalauksissa näkyvistä vesivaurioista.*

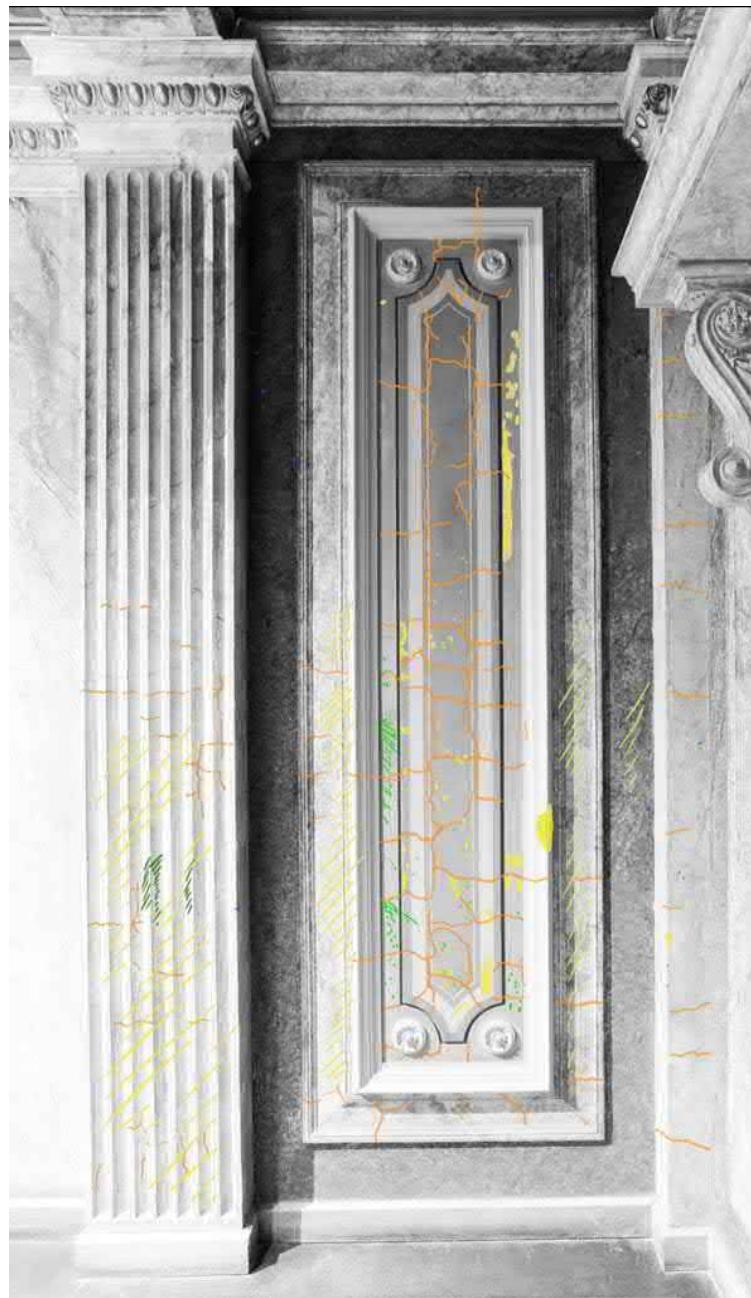
Kenttämaalausta ympäröivällä harmaalla alueella on retusointimaalauksia. Retusoinnit erottuvat vaaleanharmaina täplinä tai siveltimenvetoina alkuperäisen maalipinnan päällä. Harmaalla alueella on roiskejälkiä, joissa on vesivauriolle tyypillisesti vaalea keskus ja tummat reunat.

Kenttämaalauksen alueella on runsaasti halkeilua. Halkeamat sijaitsevat suurimmaksi osaksi maalauksen keskiosassa. Halkeamat ovat värjäytyneet tummiksi ja erottuvat selkeästi koristemaalauksen pinnasta.

Koko seinäpinnalla on vähäisiä jälkiä kolhiutumisen ja maalin irtoilun seurauksesta.

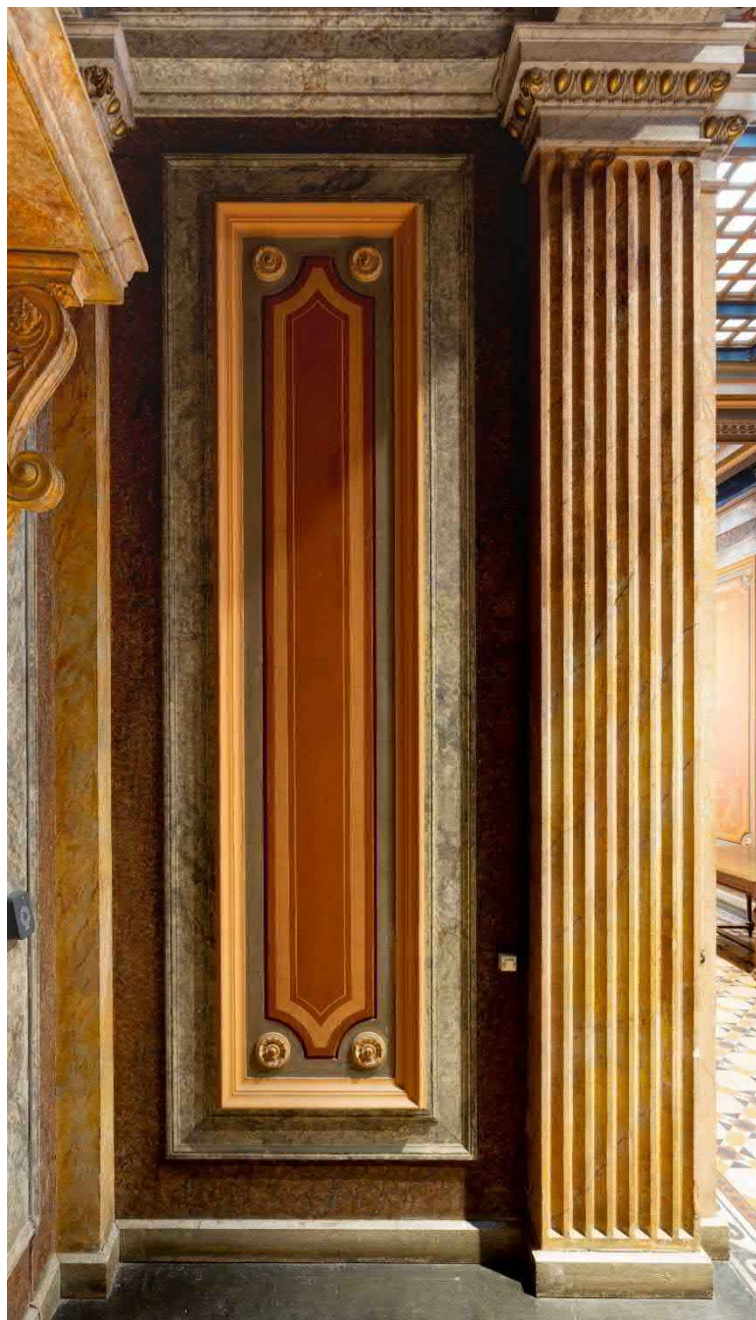
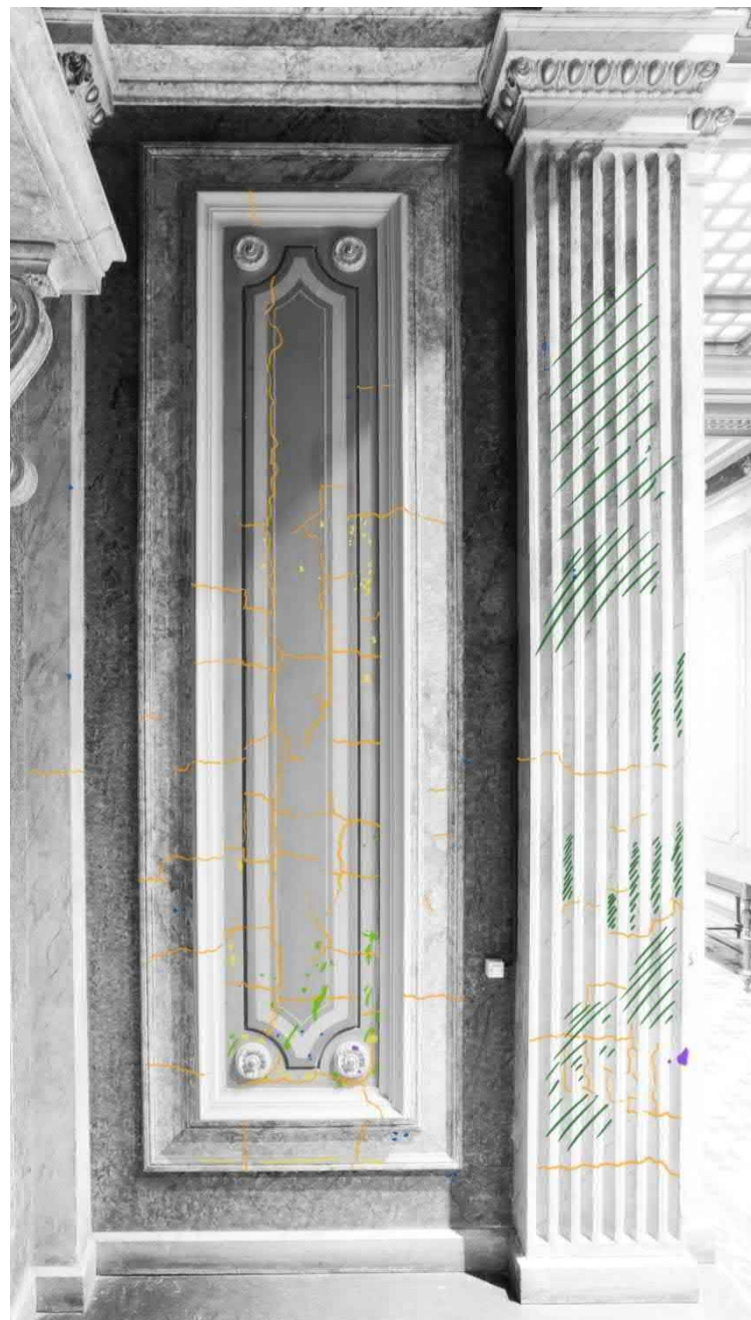
Myös kenttämaalausta ympäröivällä harmaalla alueella on retusointimaalauksia. Retusoinnit erottuvat vaaleanharmaina täplinä tai siveltimenvetoina alkuperäisen maalipinnan päällä. Harmaalla alueella on roiskejälkiä, joissa on vesivauriolle tyypillisesti vaalea keskus ja tummat reunat.

Kenttämaalauksen alueella on runsaasti halkeilua. Halkeamat sijaitsevat suurimmaksi osaksi maalauksen keskiosassa. Halkeamat ovat värjäytyneet tummiksi ja erottuvat selkeästi koristemaalauksen pinnasta.

Koko seinäpinnalla on vähäisiä jälkiä kolhiutumisen ja maalin irtoilun seurauksesta.

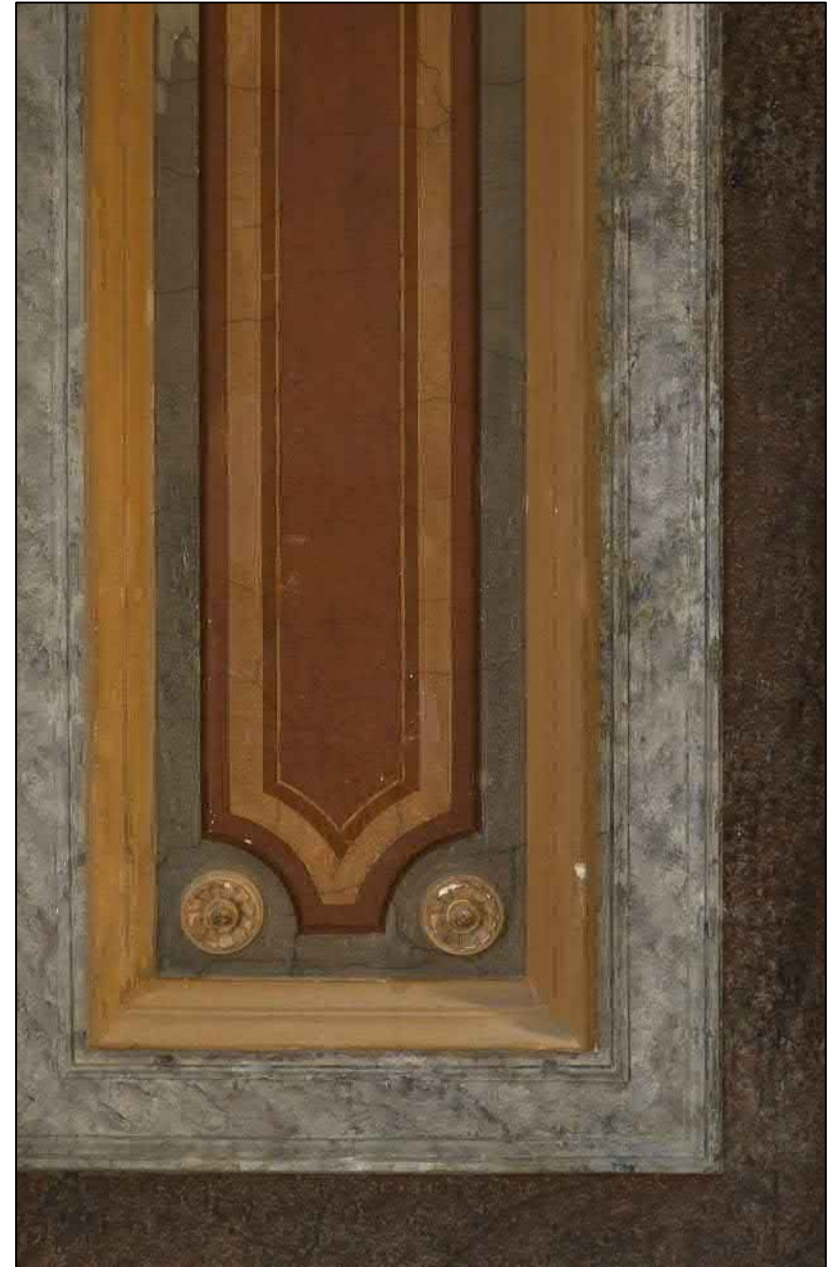
Kenttämaalauksen keskustassa olevalle tiilenpunaiselle alueelle on tehty runsaasti retusointimaalauksia. Retusoinnit erottuvat voimakkaasti vaaleina tai harmaina täplinä maalauksen pinnalla. Lisäksi alueella on retusointimaalauksia, jotka näyttäisivät peittävän jonkinlaisia maalitahroja. Alueella on runsaasti vesivaurioita muistuttavia roiske- ja valumajälkiä. Jälkiä on myös kentän yläreunassa. Vaurioiden syntymiseen ovat voineet vaikuttaa olennaisesti maalauksen sijainti rakennuksen uudisosan ja vanhan osan saumakohdassa, sekä sen yläosan viereen sijoitettu parvi.

Kenttämaalauksen alueella on runsaasti halkeilua. Halkeamat ovat värjäytyneet tummiksi ja erottuvat selkeästi koristemaalauksen pinnasta.

Kenttämaalauksen alla olevat jalkalistat ovat kuluneet voimakkaasti. Listat on mahdollisesti pintakäsitelty joskus uudelleen.

Koko seinäpinnalla on vähäisiä jälkiä kolhiutumisen ja maalin irtoilun seurauksesta.

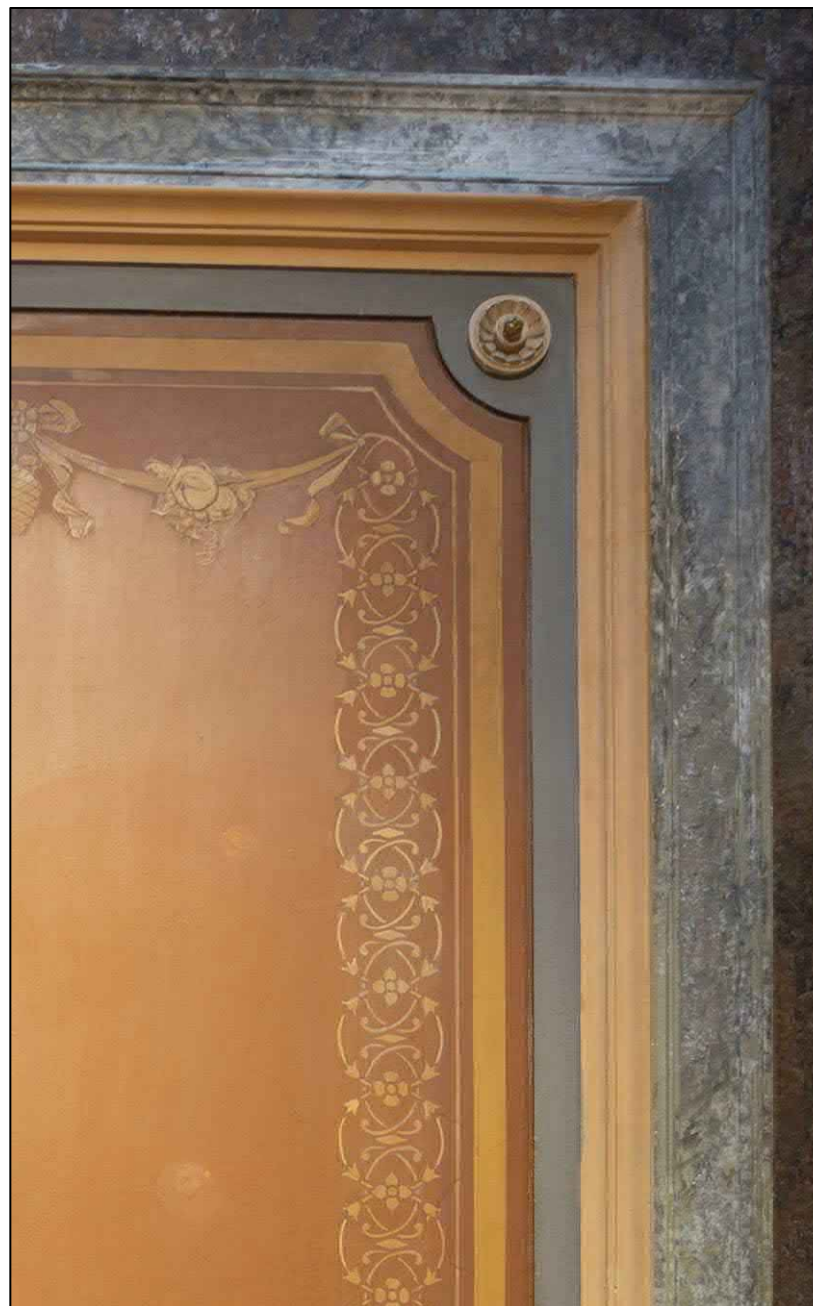
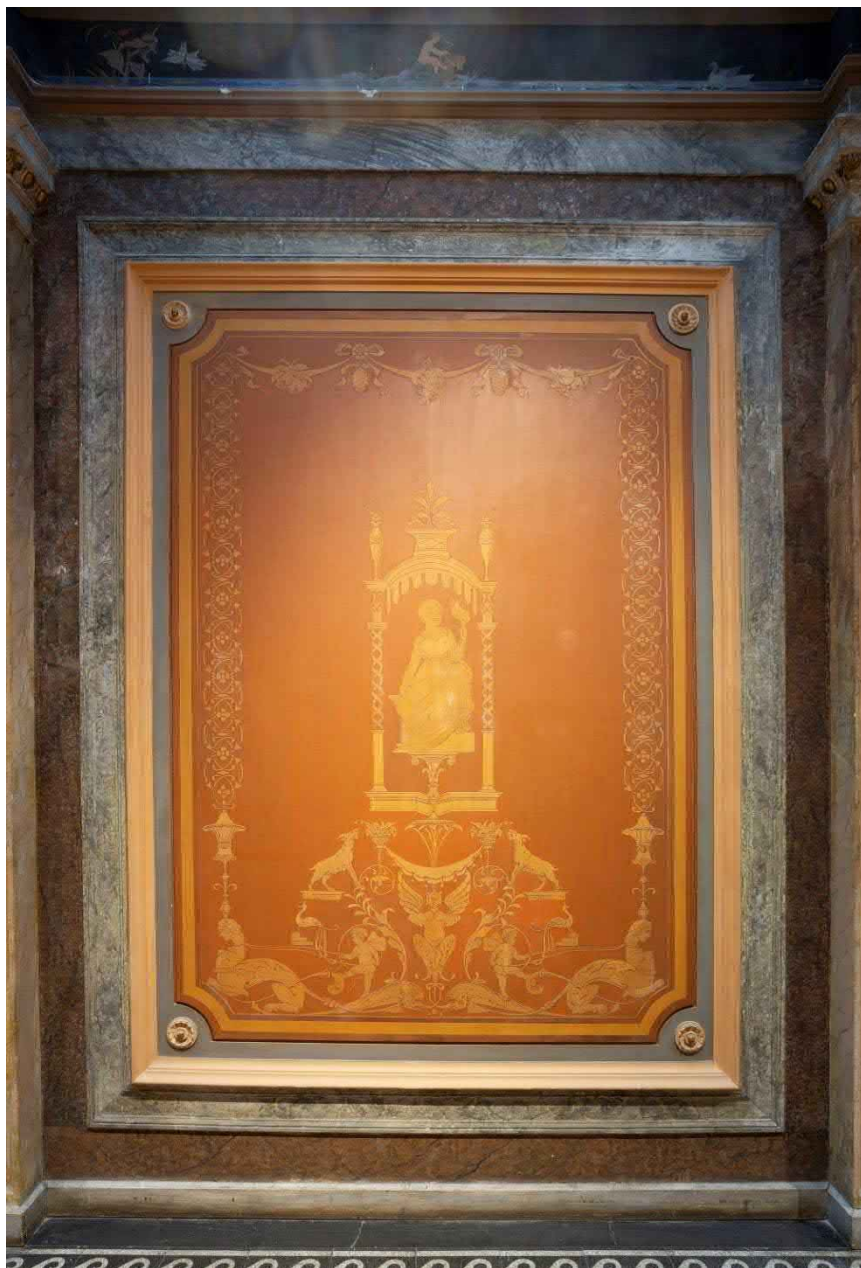
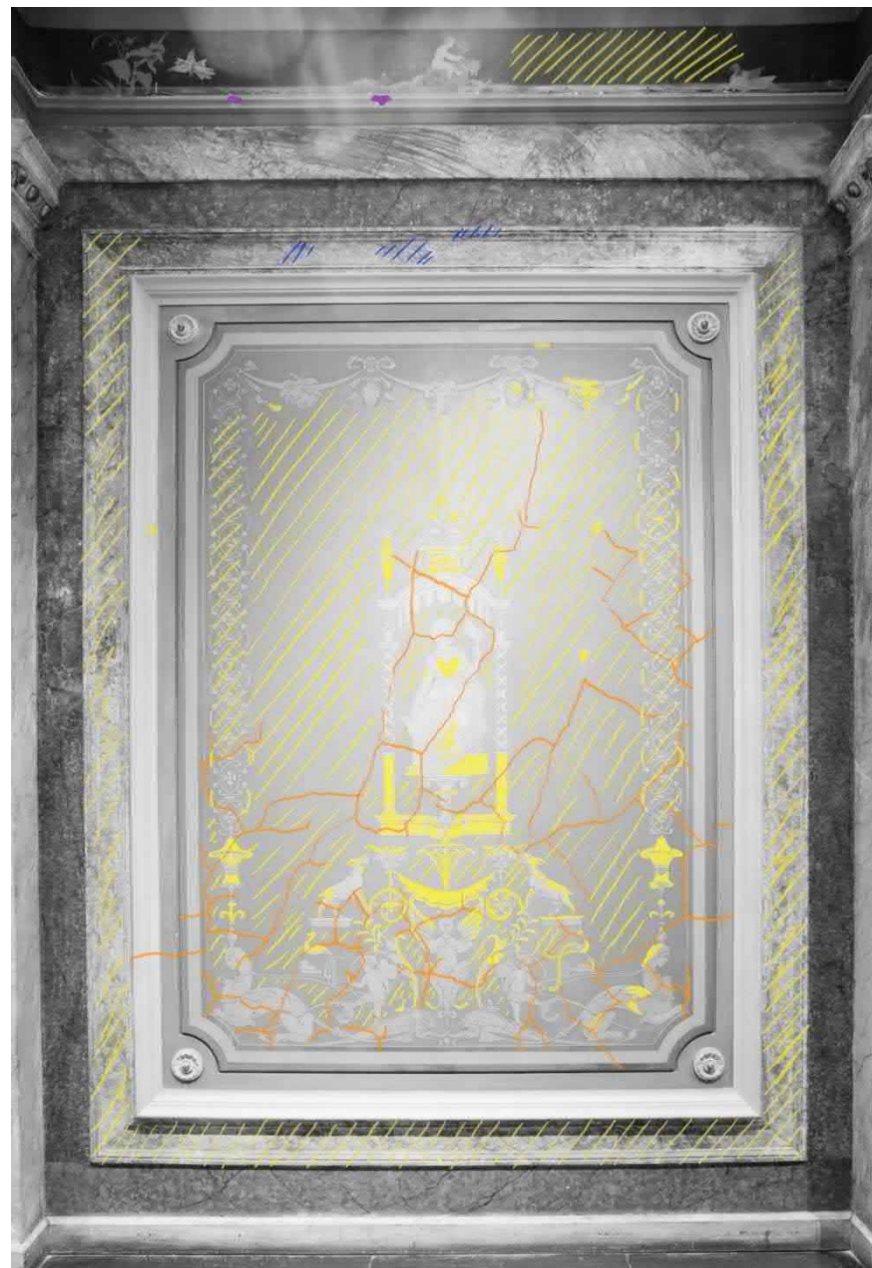
Kenttämaalauksen alueella on vähäistä halkeilua. Halkeamat sijaitsevat suurimmaksi osaksi maalauksen keskiosassa.

Seinäpinnalla vain vähäisiä maalinpuutos alueita ja halkeamia.

Kenttämaalauksen yläpuolella olevan listan korkeimmalla kohdalla kaksi mahdollisesti kolhun aiheuttamaa puutoskohtaa.

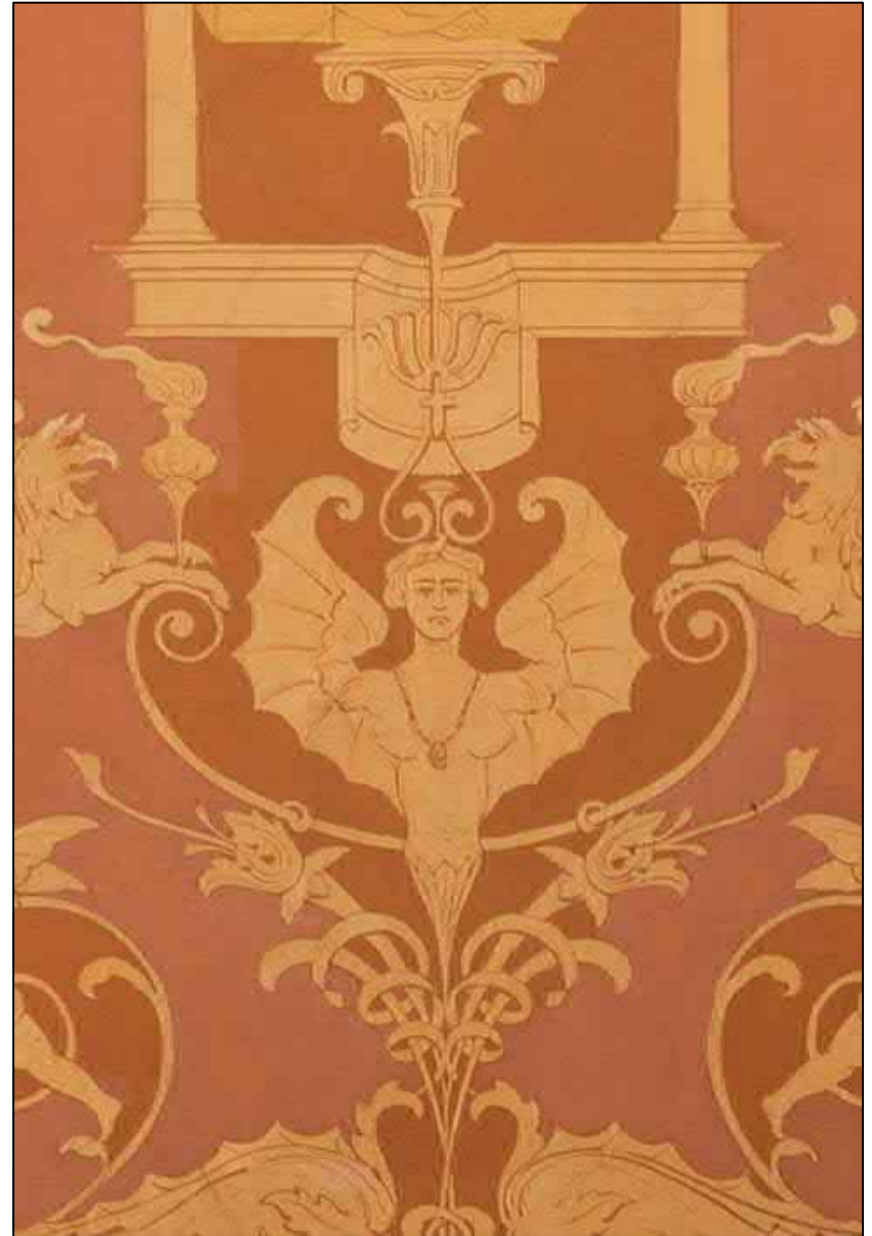
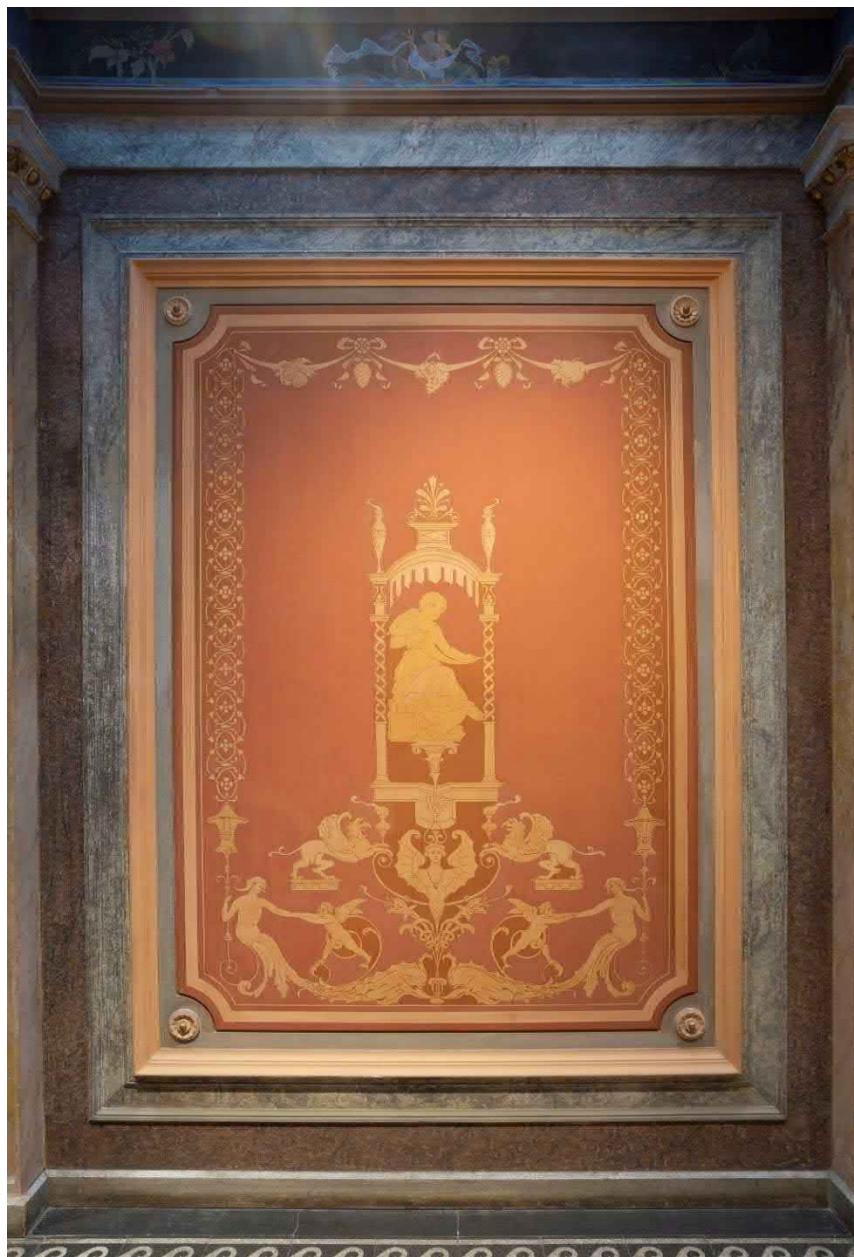
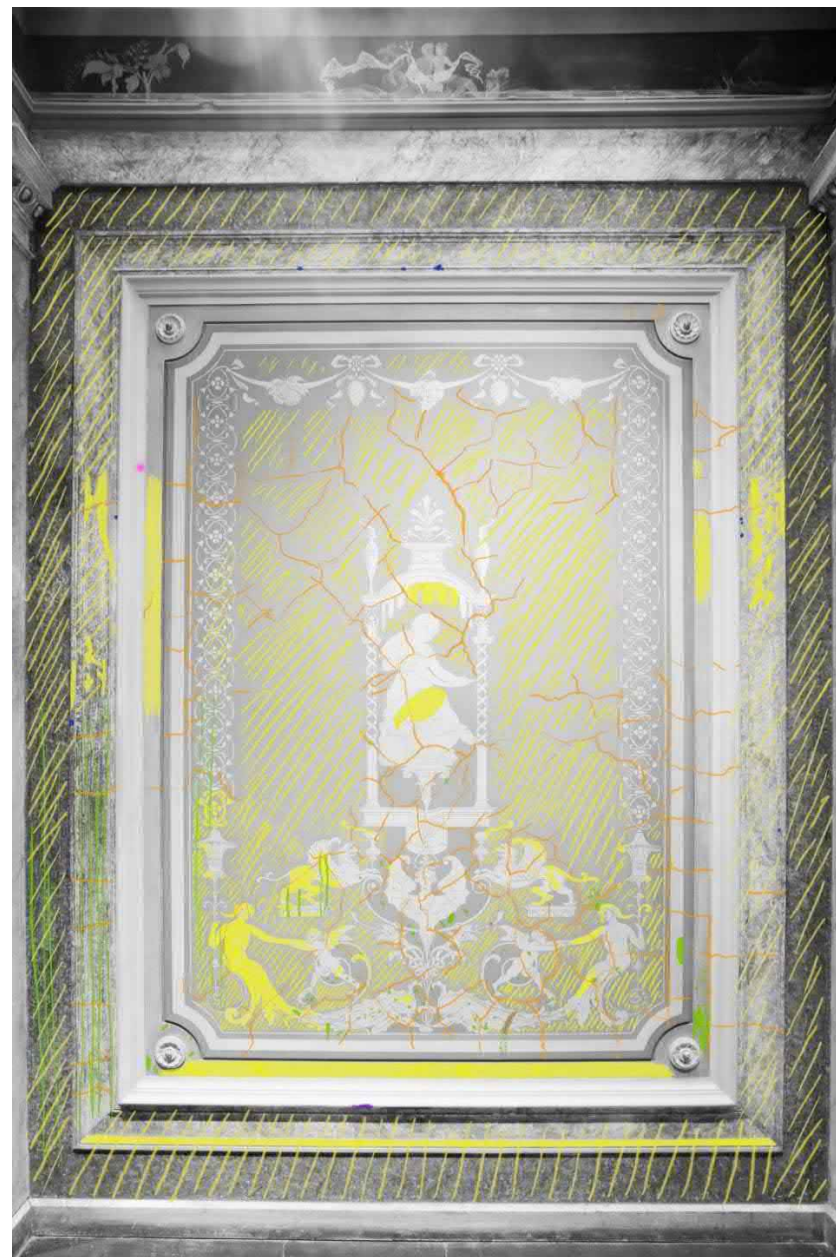
Kenttämaalausta ympäröivällä harmaalla alueella on vesivaurioita. Vauriot ovat syntyneet roiskeiden aiheuttamina. Alueella on myös retusointimaalauksia. Retusoinnit erottuvat vaaleanharmaina täplinä tai siveltimenvetoina alkuperäisen maalipinnan päällä.

Seinäpinnalla on vain vähäisiä maalinpuutos alueita ja halkeamia.

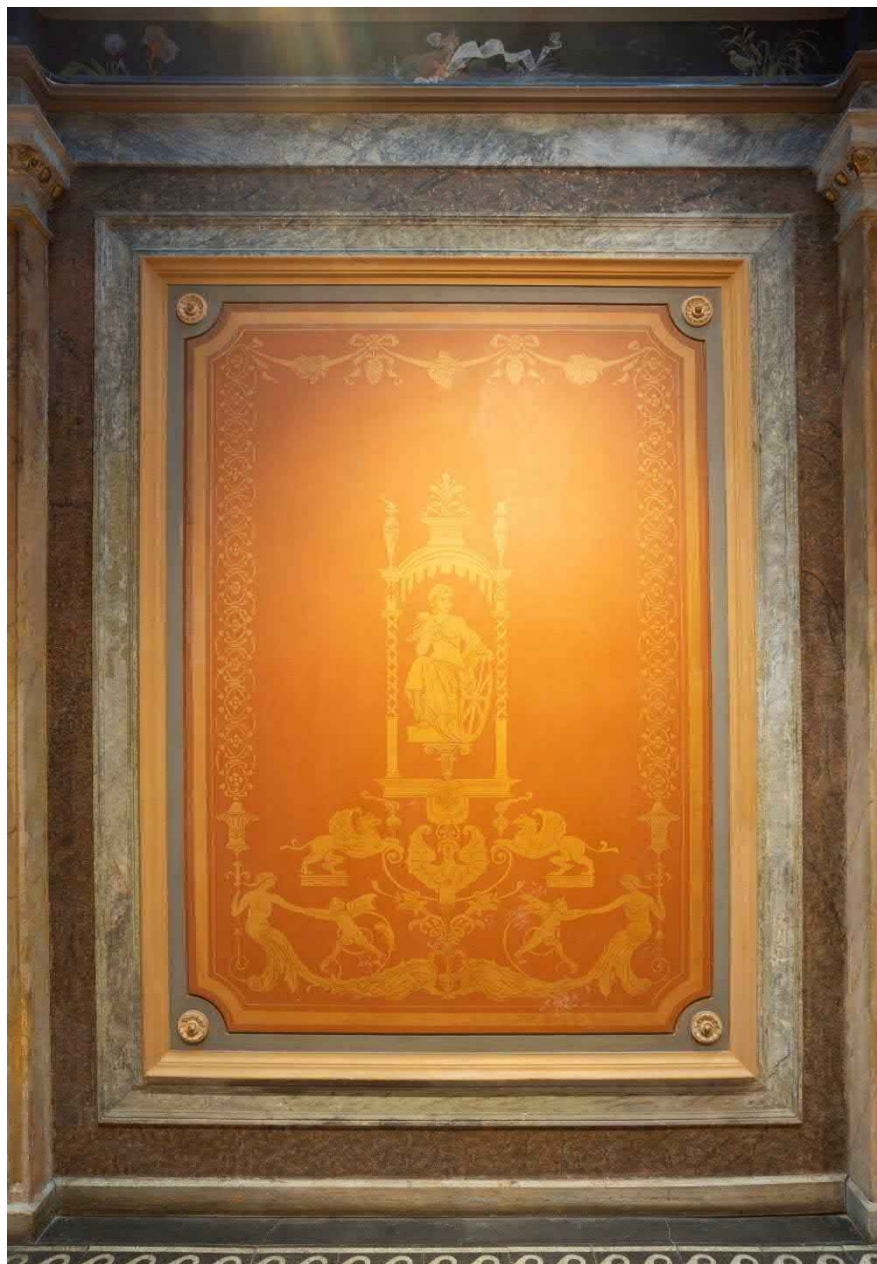
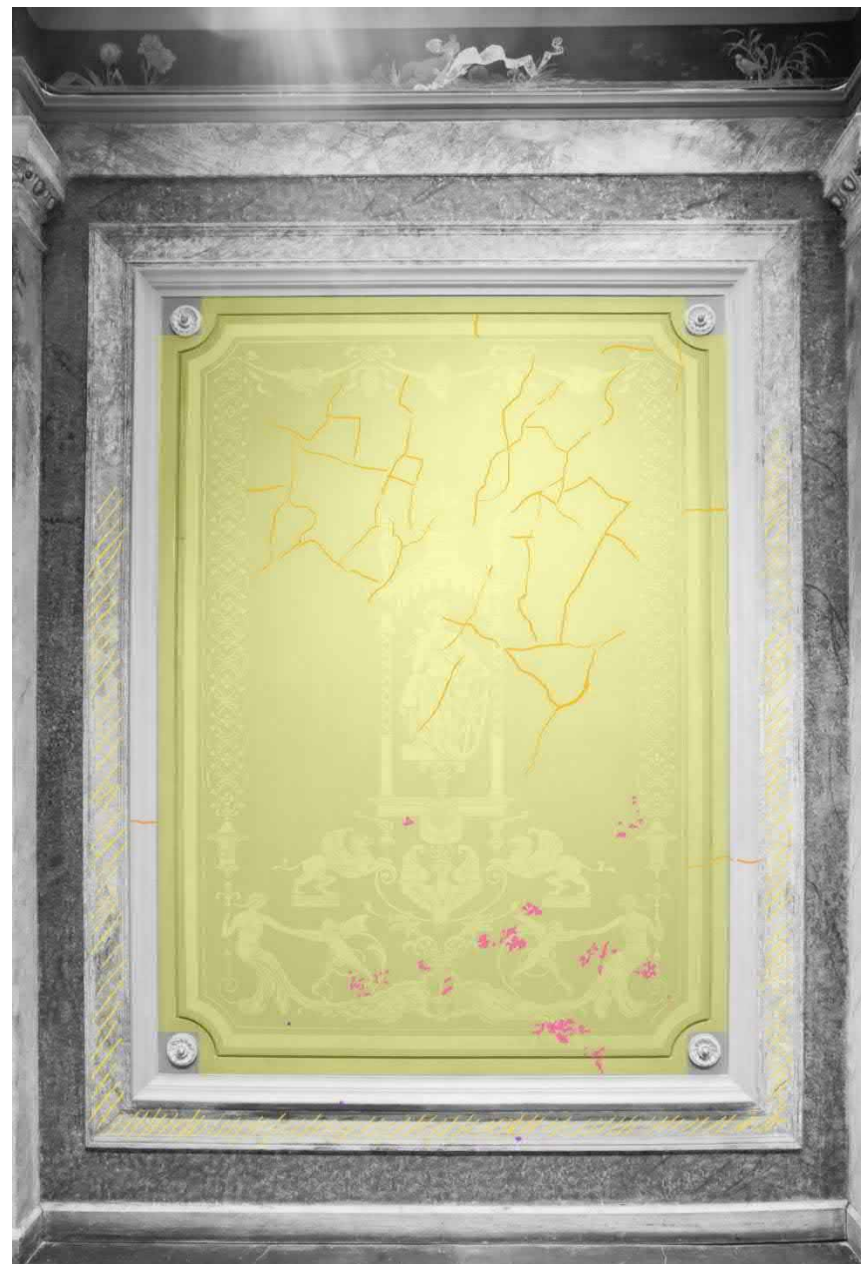
*Maalauksen alta voi nähdä oletetun alkuperäisen maalin kohoumat.*

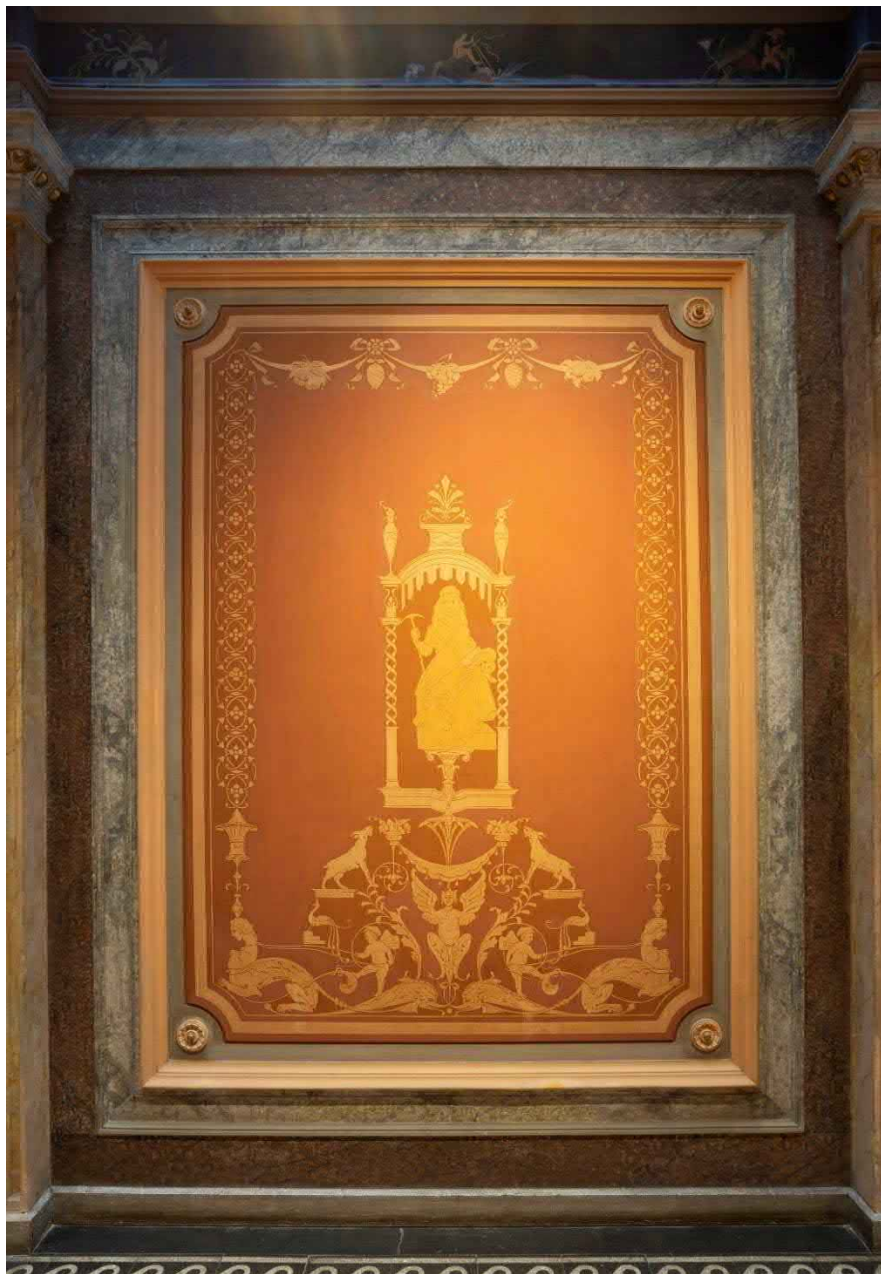
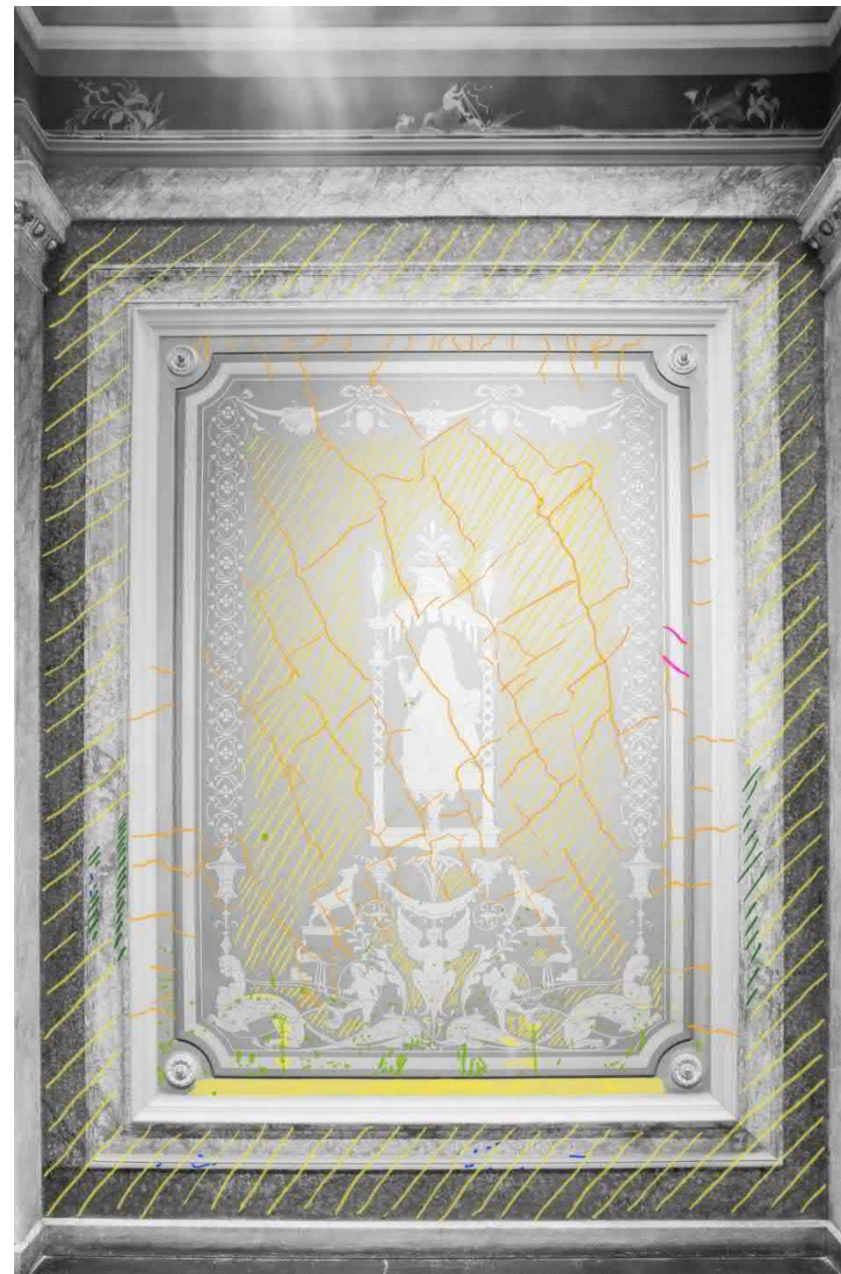
Kuva-alueen tausta on lähes kokonaan uudelleenmaalattu, lukuun ottamatta koristekuviodien väliin jääviä pieniä alueita. Kuva-alueen alalaidassa on valumajälkiä ja vesivaurioita. Koristekuvia on retusoitu vain vähäisesti.

Kenttämaalausta ympäröivällä harmaalla alueella on retusointimaalauksia. Retusoinnit erottuvat vaaleanharmaina täplinä tai siveltimenvetoina alkuperäisen maalipinnan päällä. Alueella on roiskeen aiheuttamia vesivaurioita. Alareunan roseteista on lohjennut irti paloja.

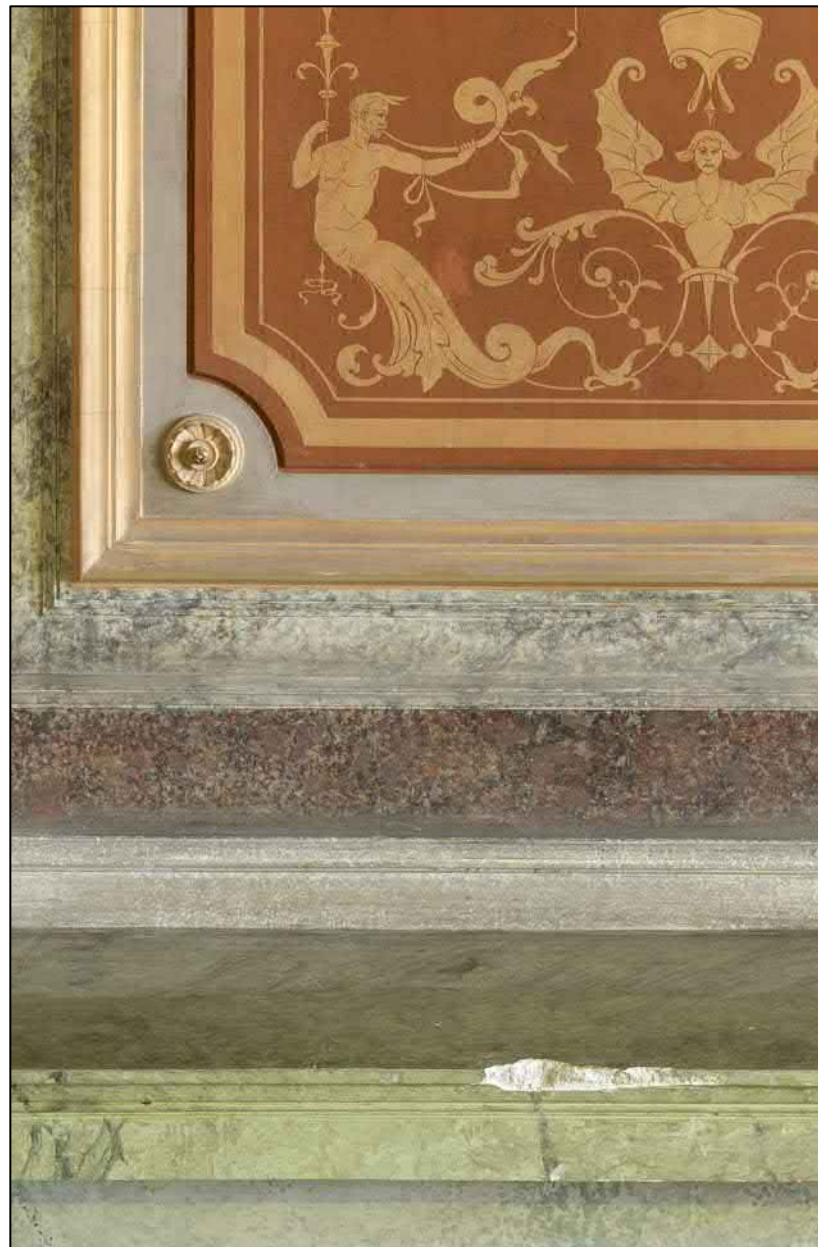
Kenttämaalauksen alapuolella olevassa listassa on pyyhkimisen aiheuttamaa kulumaa ja vähäistä krakeloitumista. Listan alapuolella oleva uloke on uudelleenmaalattu. Sen pinta on krakeloitunut ja halkeamien alueelta maali koholla. Alueilta, joilta maali kokonaan irronnut on näkyvissä vanhaa marmorointimaalauksia. Tasanteen ulkoreunasta on lohjennut n. 30 cm pituinen pala.

Alimpana oleva laattarappaus on pintakäsitelty uudelleen. Lattiarajassa on näkyvissä todennäköisesti lattioiden siivoamisesta johtuvaa kulumaa.

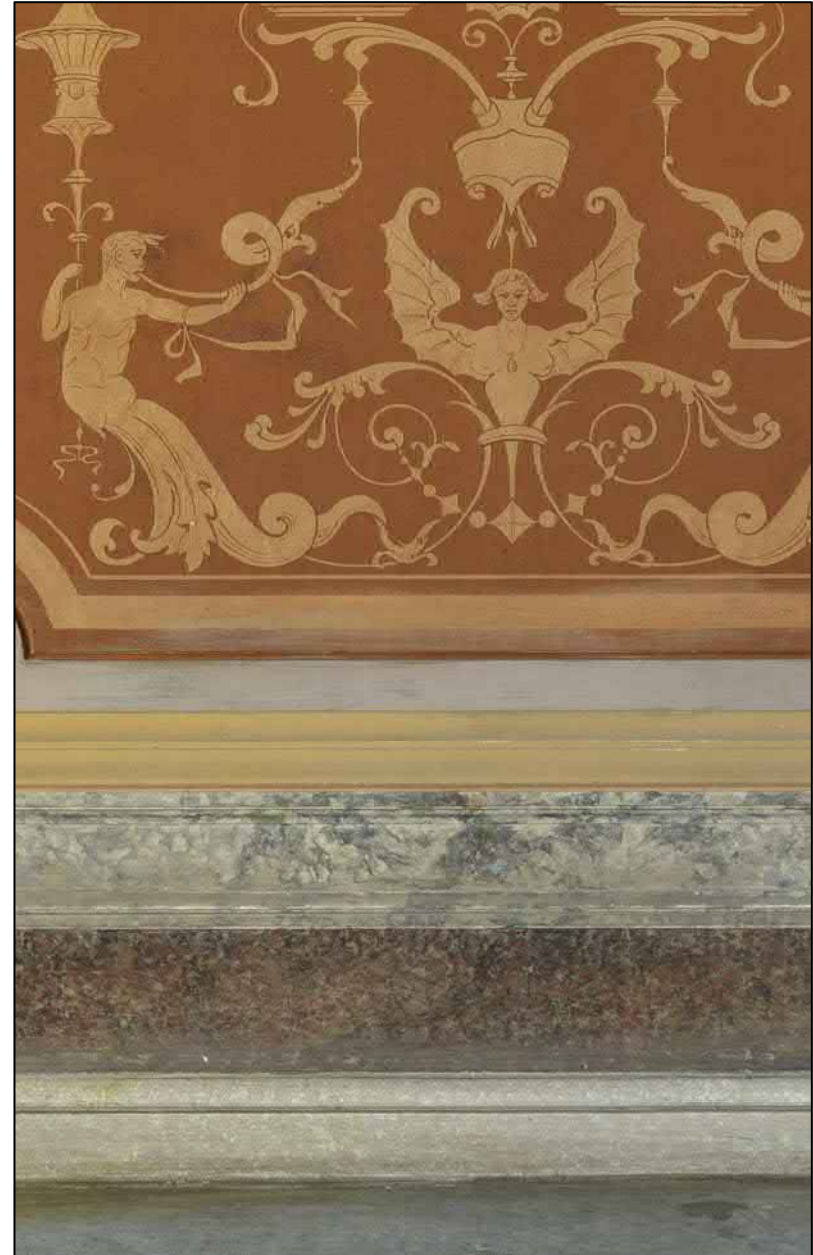
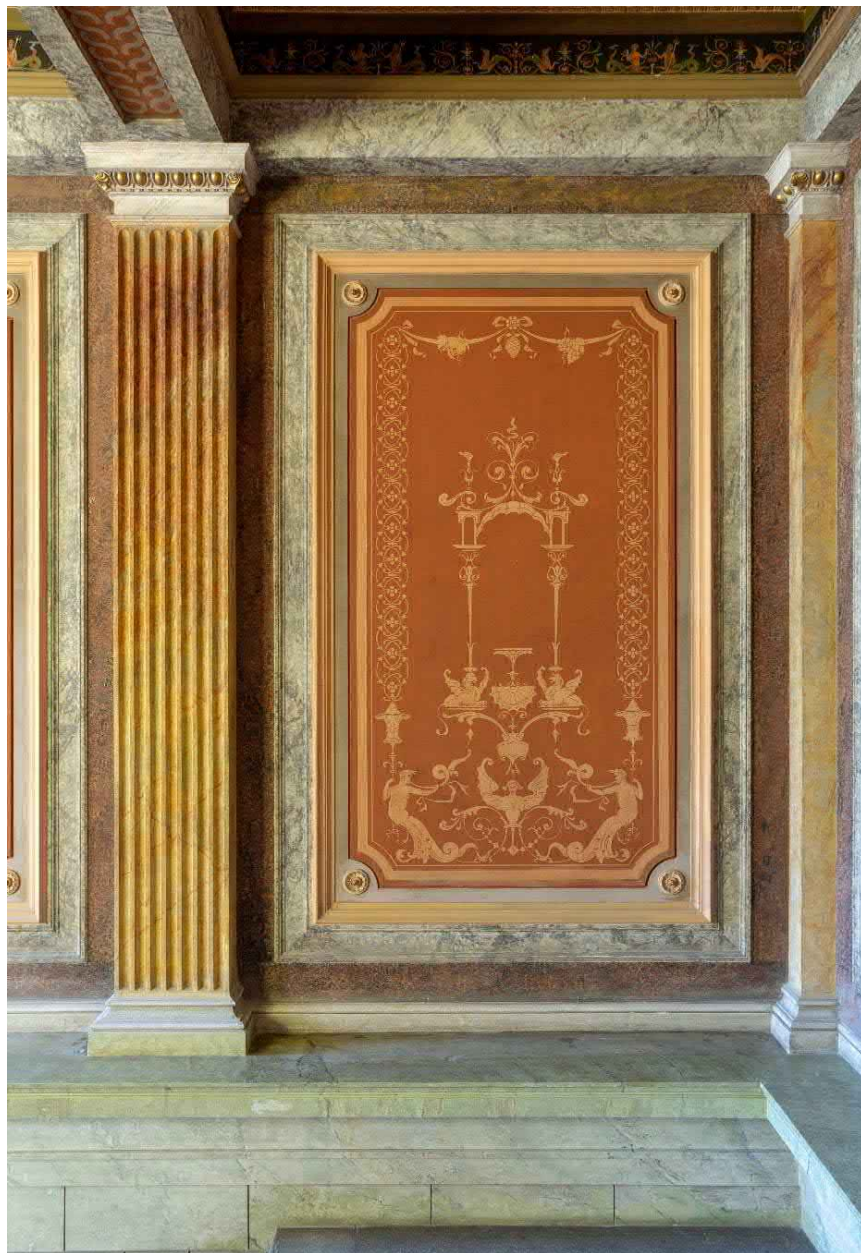
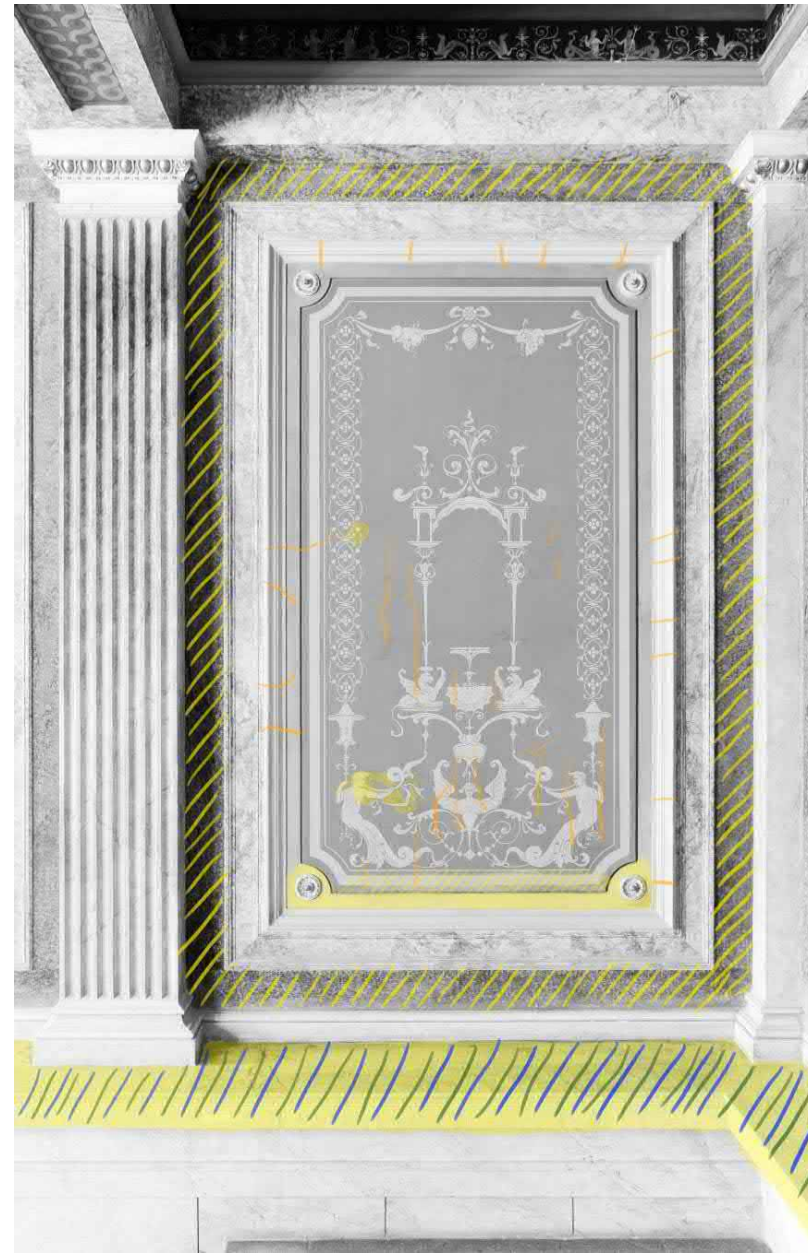
Kenttämaalauksen alapuolella olevassa listassa on pyyhkimisen aiheuttamaa kulumaa ja vähäistä krakeloitumista. Listan alapuolella oleva uloke on uudelleenmaalattu. Sen pinta on krakeloitunut ja halkeamien alueelta maali koholla. Alueilta, joilta maali kokonaan irronnut on näkyvissä vanhaa marmorointimaalausta.

Alimpana oleva laattarappaus on pintakäsitelty uudelleen. Lattiarajassa on näkyvissä todennäköisesti lattioiden siivoamisesta johtuvaa kulumaa.
