# KANSALLISARKISTON VESTIBYYLI

SEINÄPINTOJEN, PYLVÄIDEN JA KAITEDEN VAURIOKARTOITUS

Anna Huttunen ja Annika Kyötikki

2018

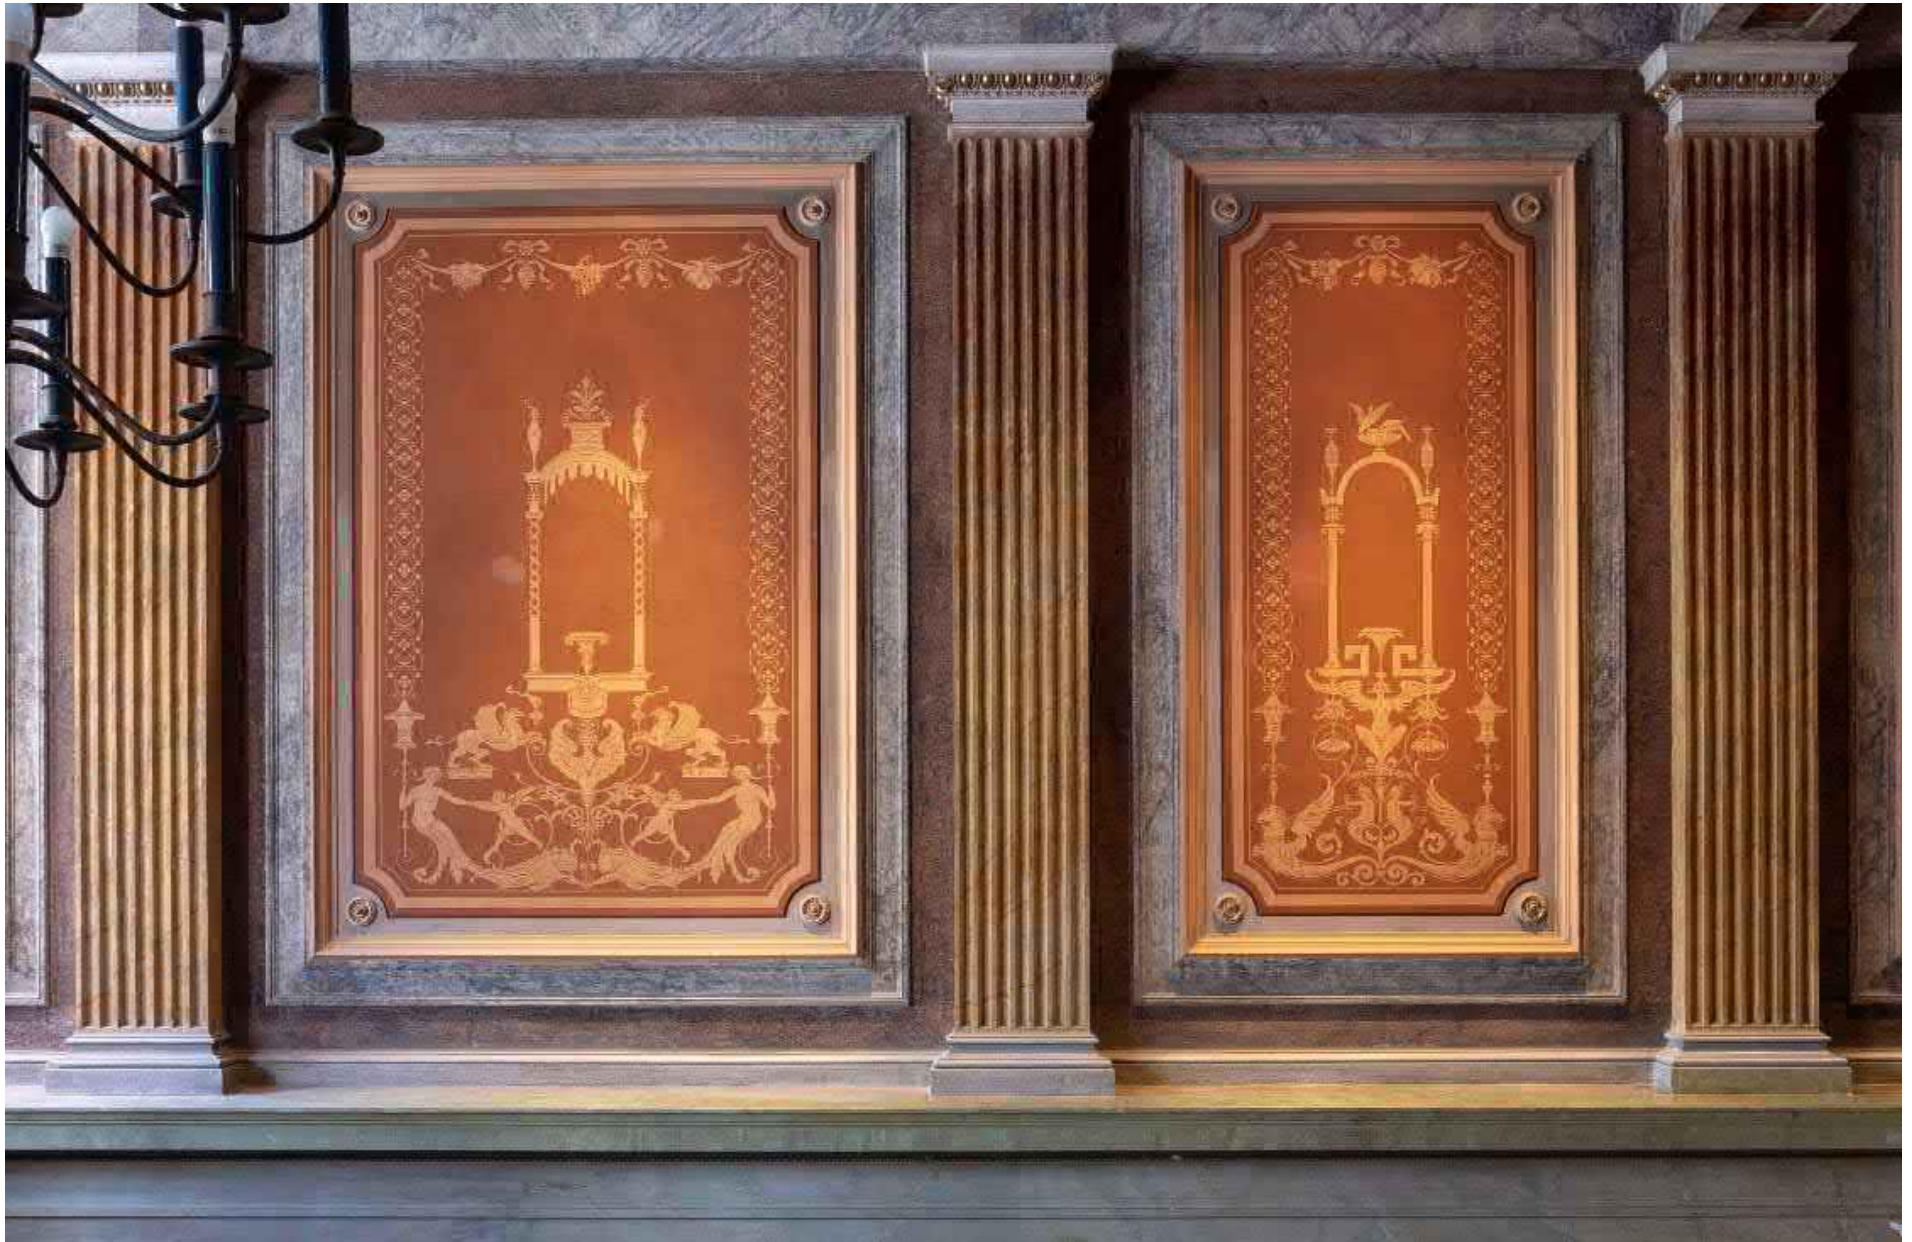
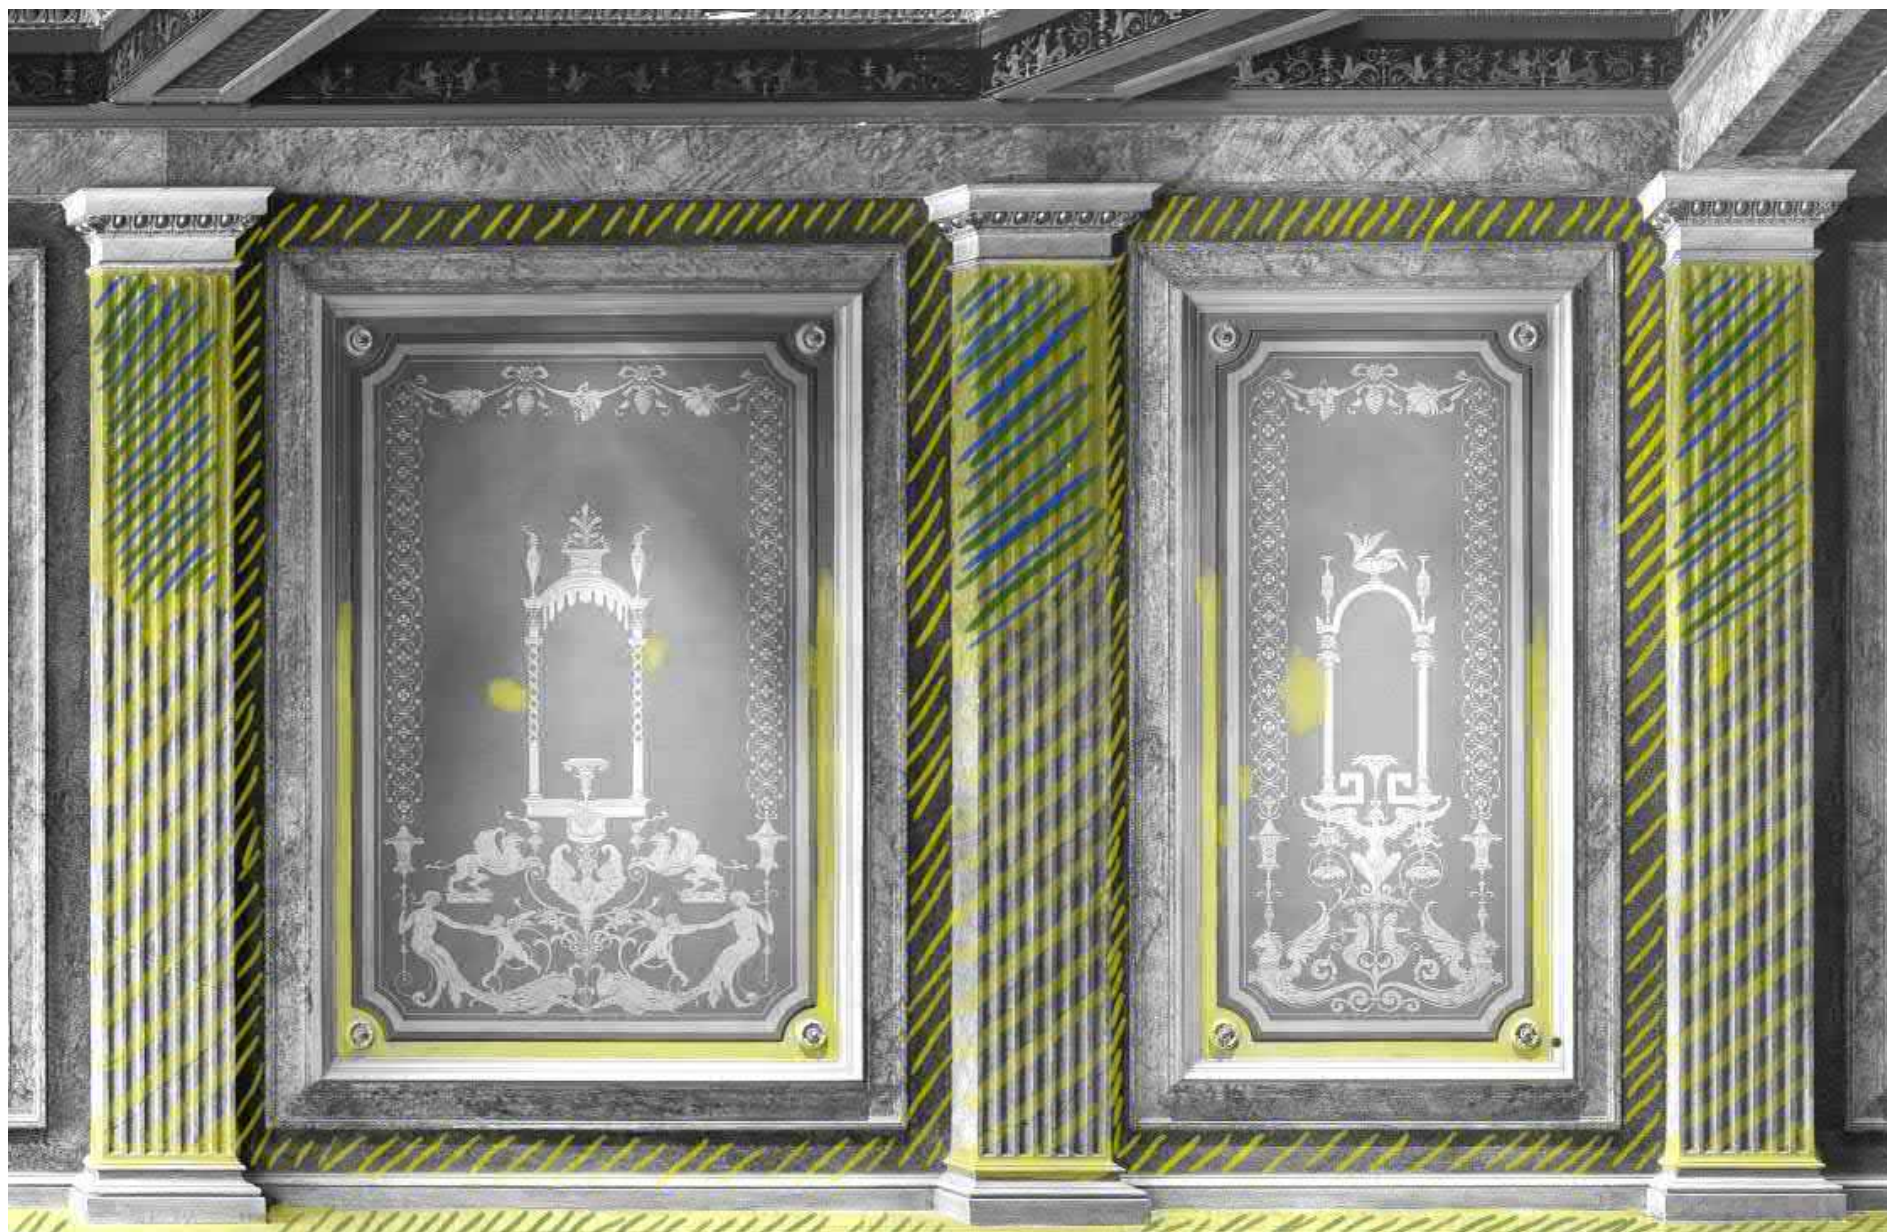
Kenttämaalauksen alapuolella olevassa listassa on pyyhkimisen aiheuttamaa kulumaa ja vähäistä krakeloitumista. Listan alapuolella oleva uloke on uudelleenmaalattu. Sen pinta on krakeloitunut, ja halkeamien alueelta maali on koholla. Alueilta, joilta maali on kokonaan irronnut, on näkyvissä vanhaa marmorointimaalausta.

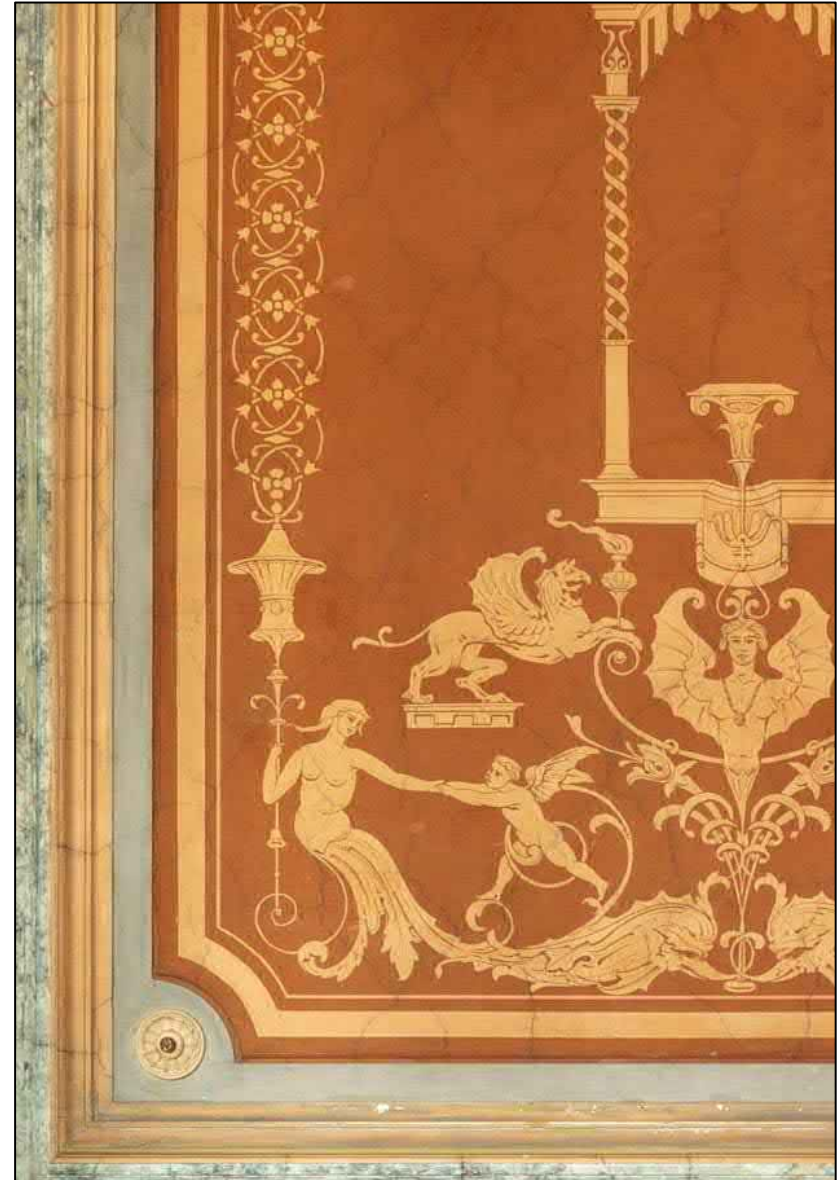
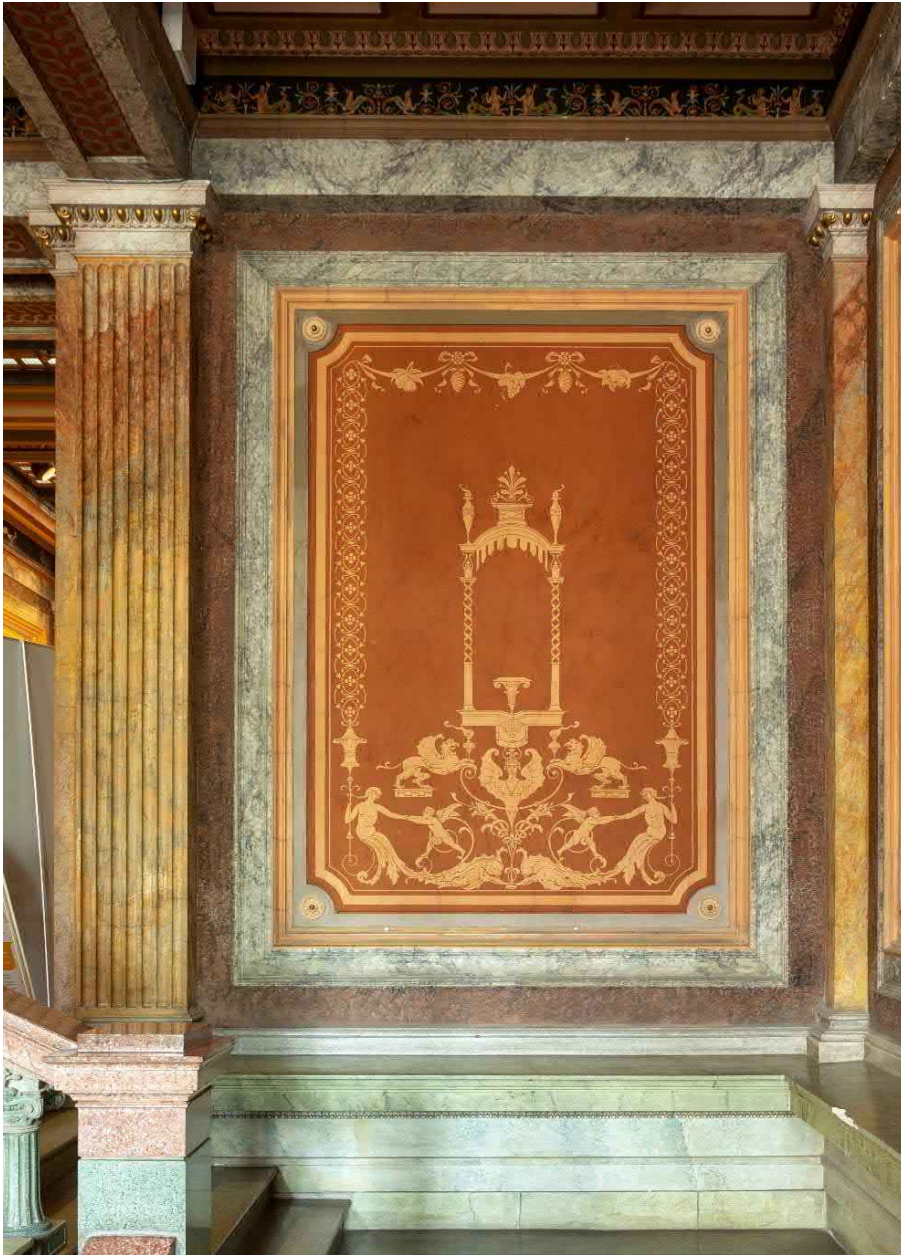
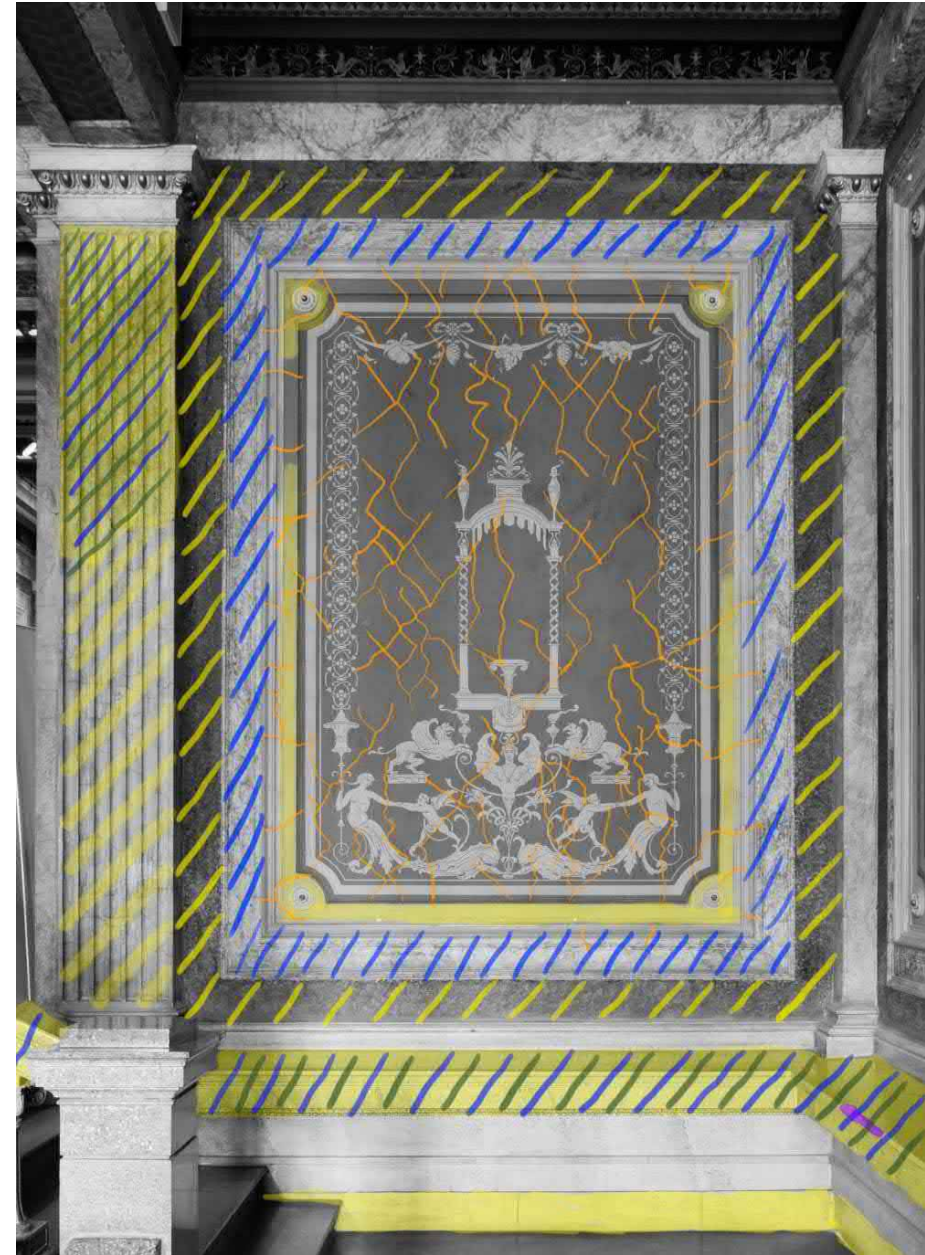
Maalauksen pinnalla on runsasta voimakkaasti tummunutta halkeilua. Halkeamat noudattavat epäsäännöllisesti ristikkokuviota.

Kenttämaalauksen alapuolella olevassa listassa on pyyhkimisen aiheuttamaa kulumaa ja vähäistä krakeloitumista. Listan alapuolella oleva uloke on uudelleenmaalattu. Sen pinta on krakeloitunut ja halkeamien alueelta maali koholla. Alueilta, joilta maali kokonaan irronnut on näkyvissä vanhaa marmorointimaalausta.

Alueella on useita sekä lohkeilun, että pyyhkimisen seurauksena syntyneitä maalinpuutosalueita.

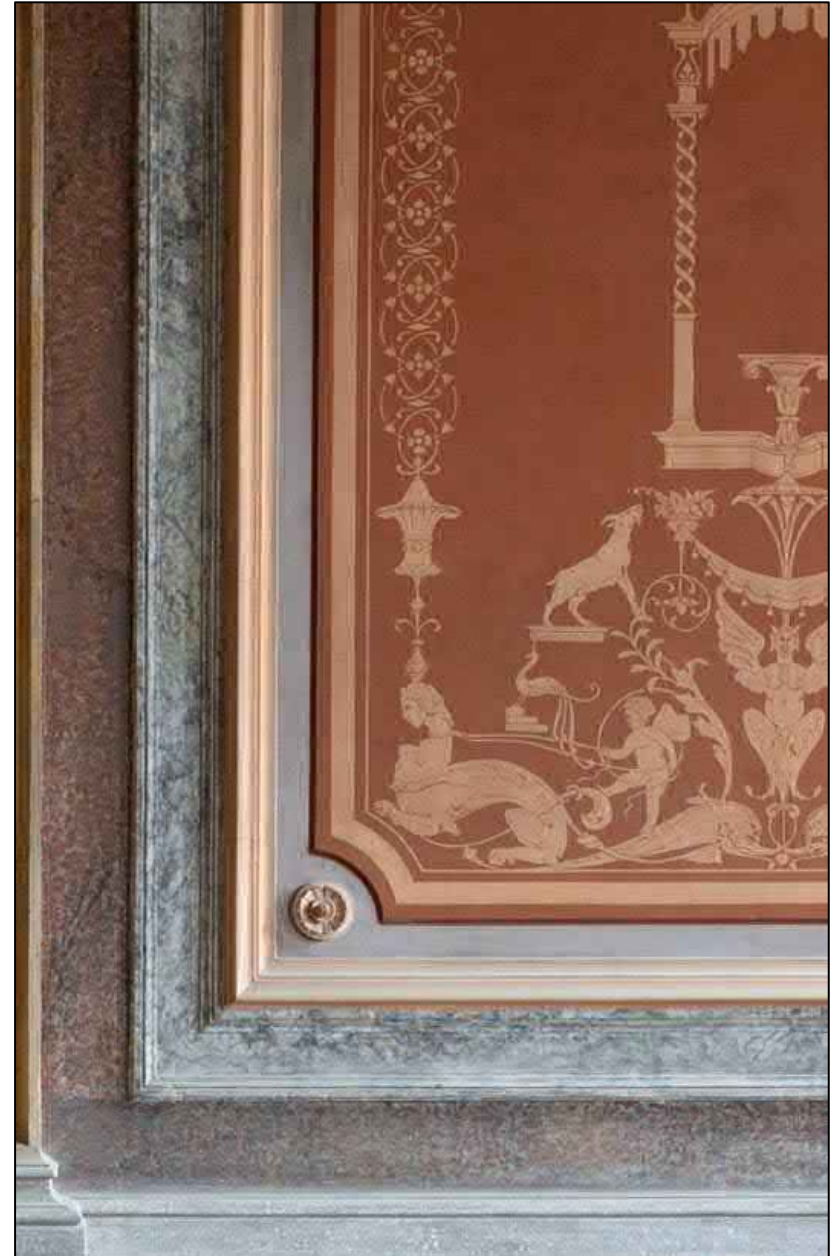
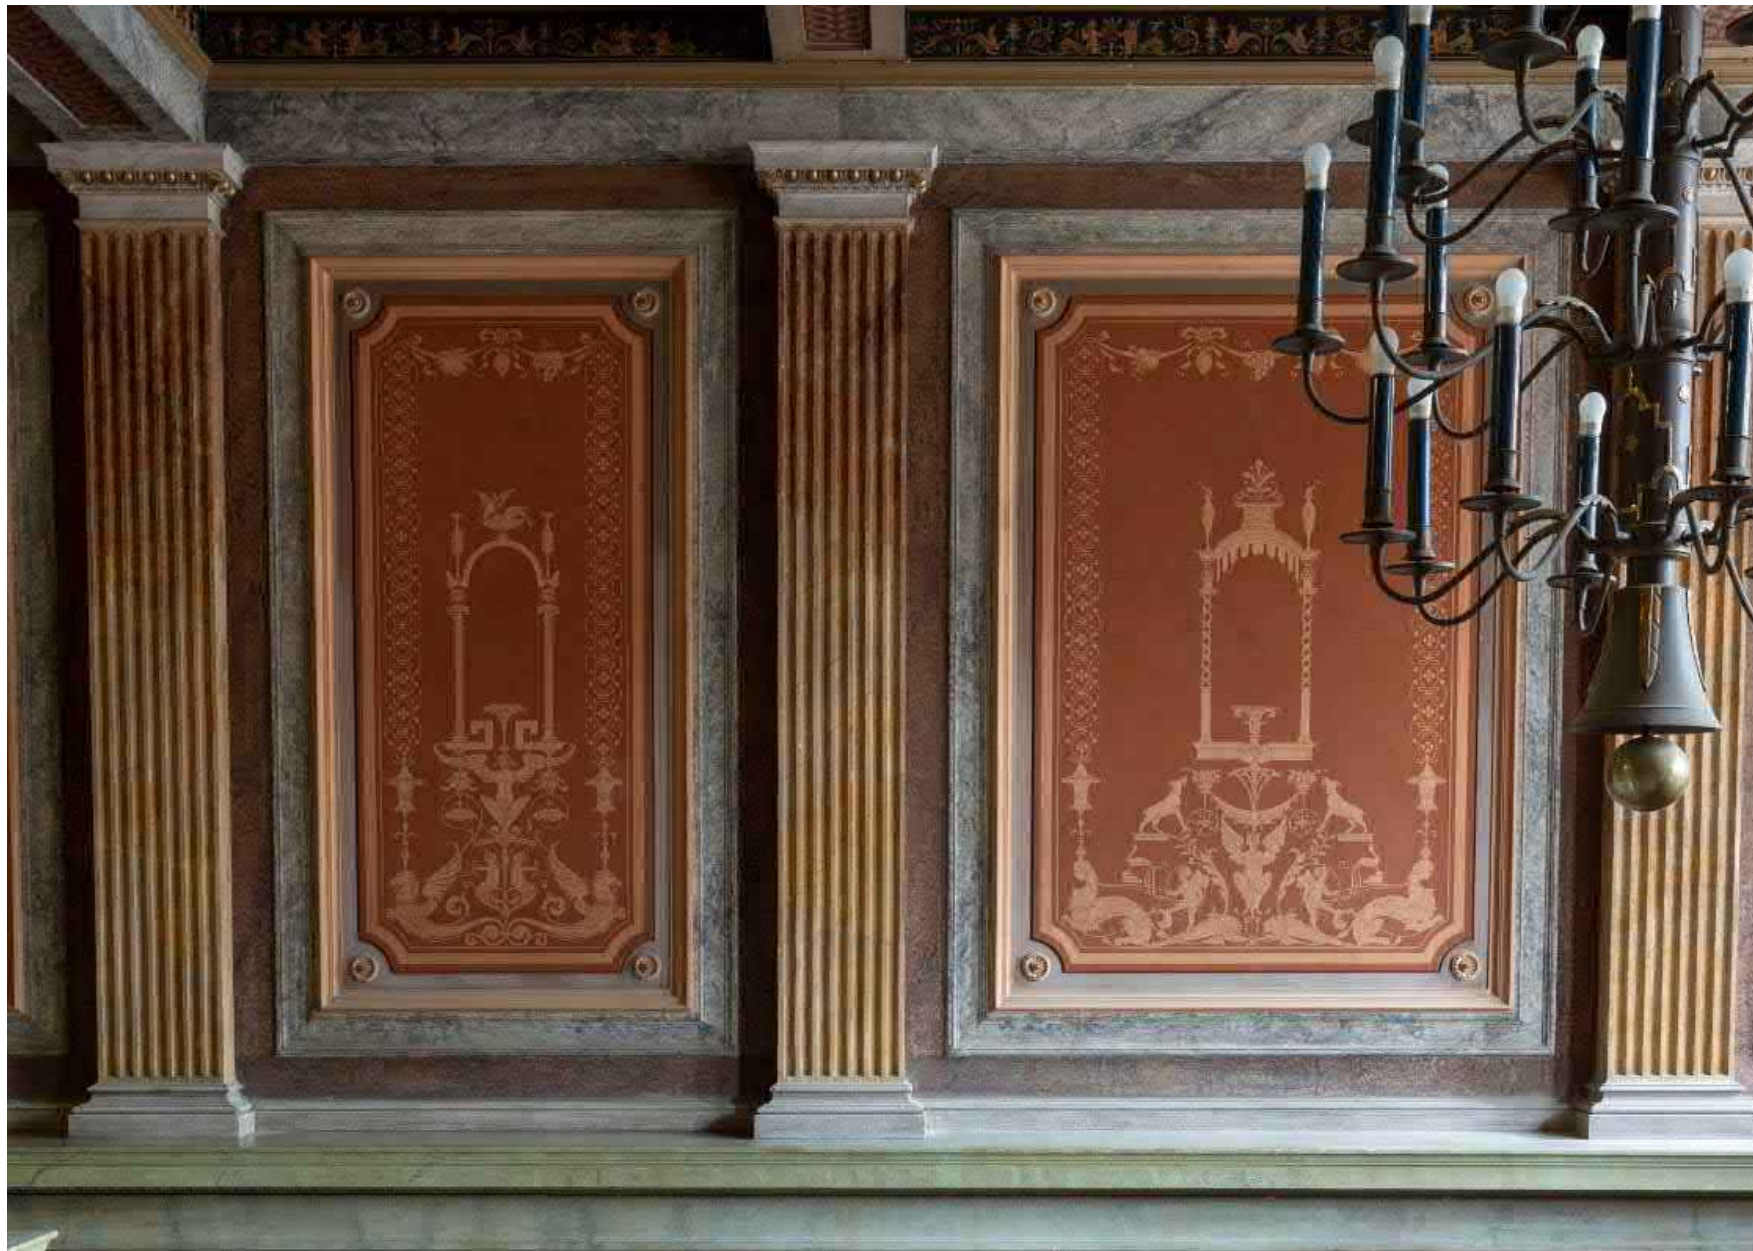
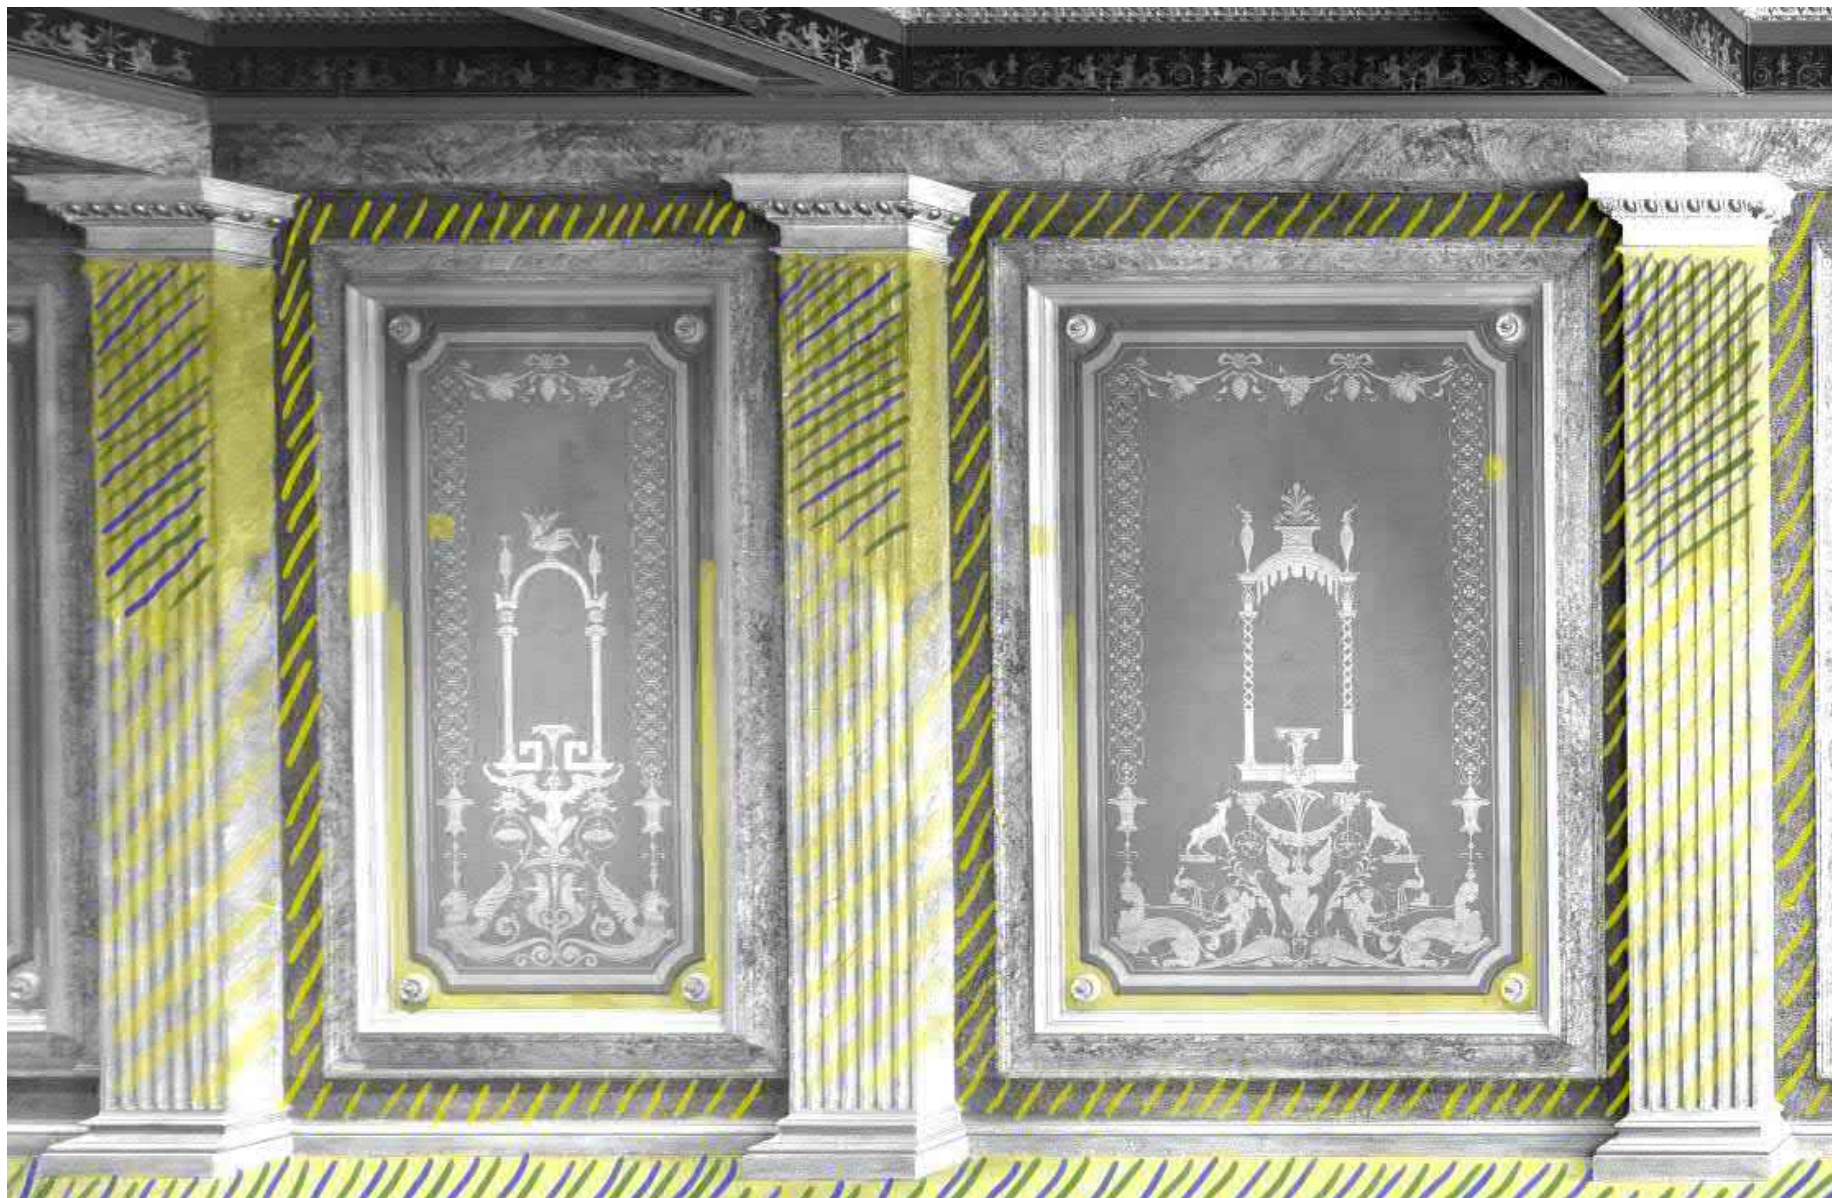
Kenttämaalauksen alapuolella olevassa listassa on pyyhkimisen aiheuttamaa kulumaa ja vähäistä krakeloitumista. Listan alapuolella oleva uloke on uudelleenmaalattu. Sen pinta on krakeloitunut ja halkeamien alueelta maali koholla. Alueilta, joilta maali kokonaan irronnut on näkyvissä vanhaa marmorointimaalausta.

Koko seinäpinnalla on vain vähäisiä maalinpuutosalueita.

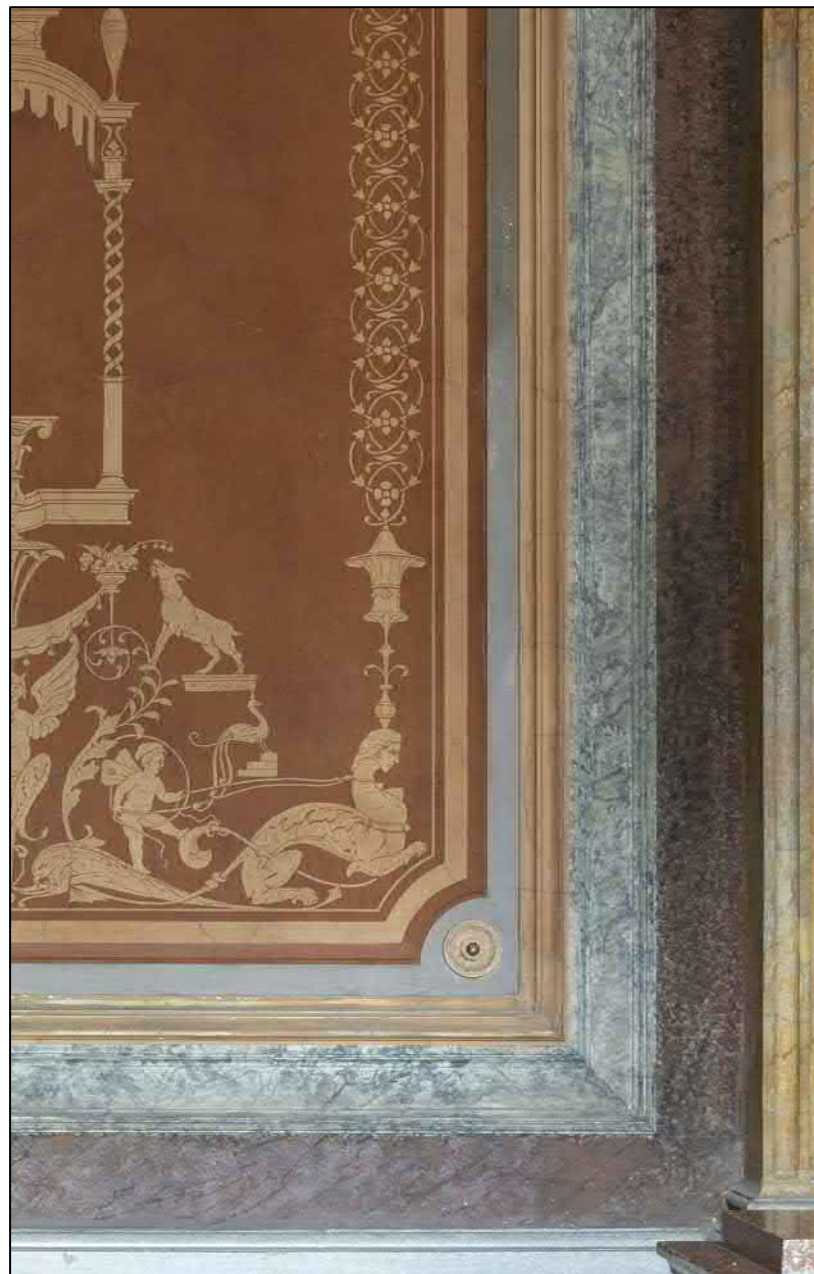
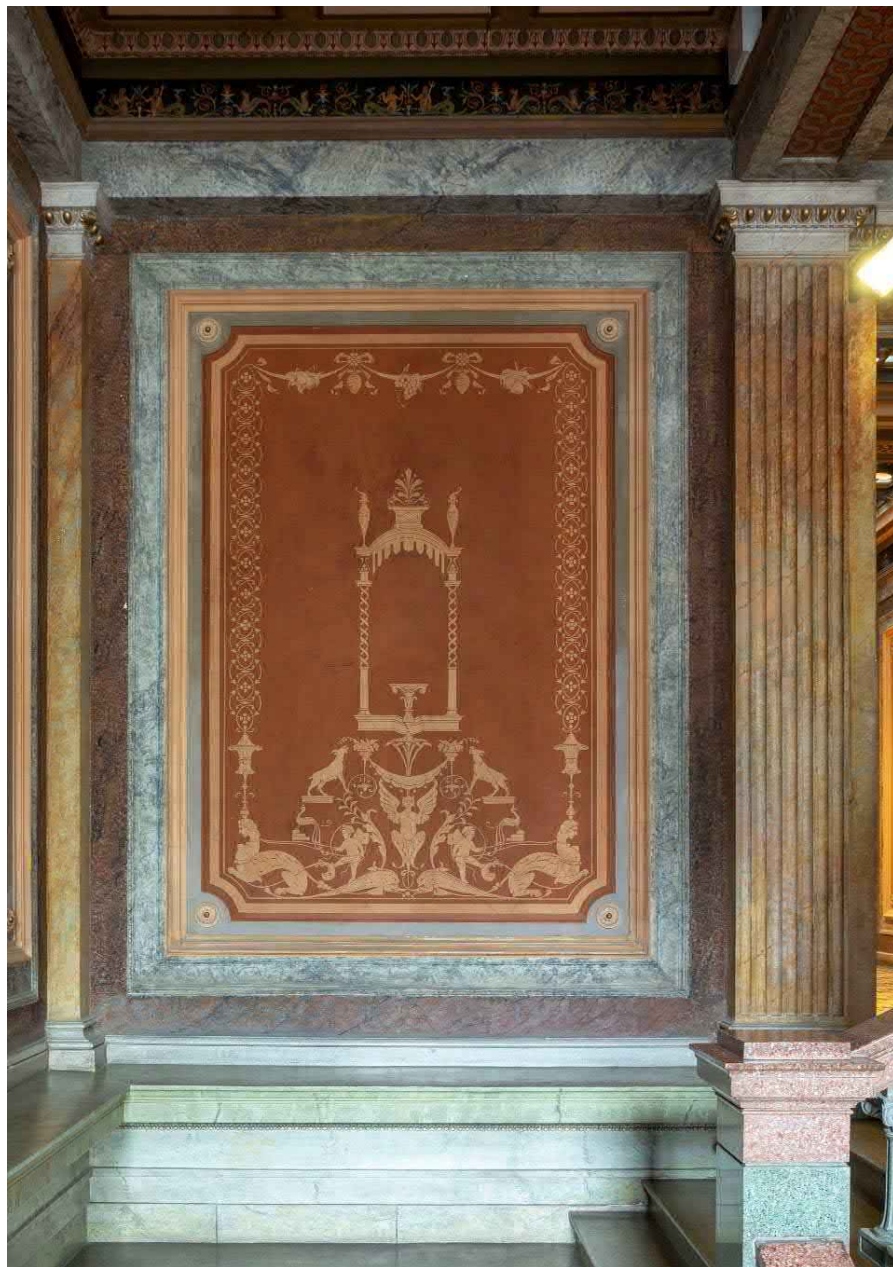
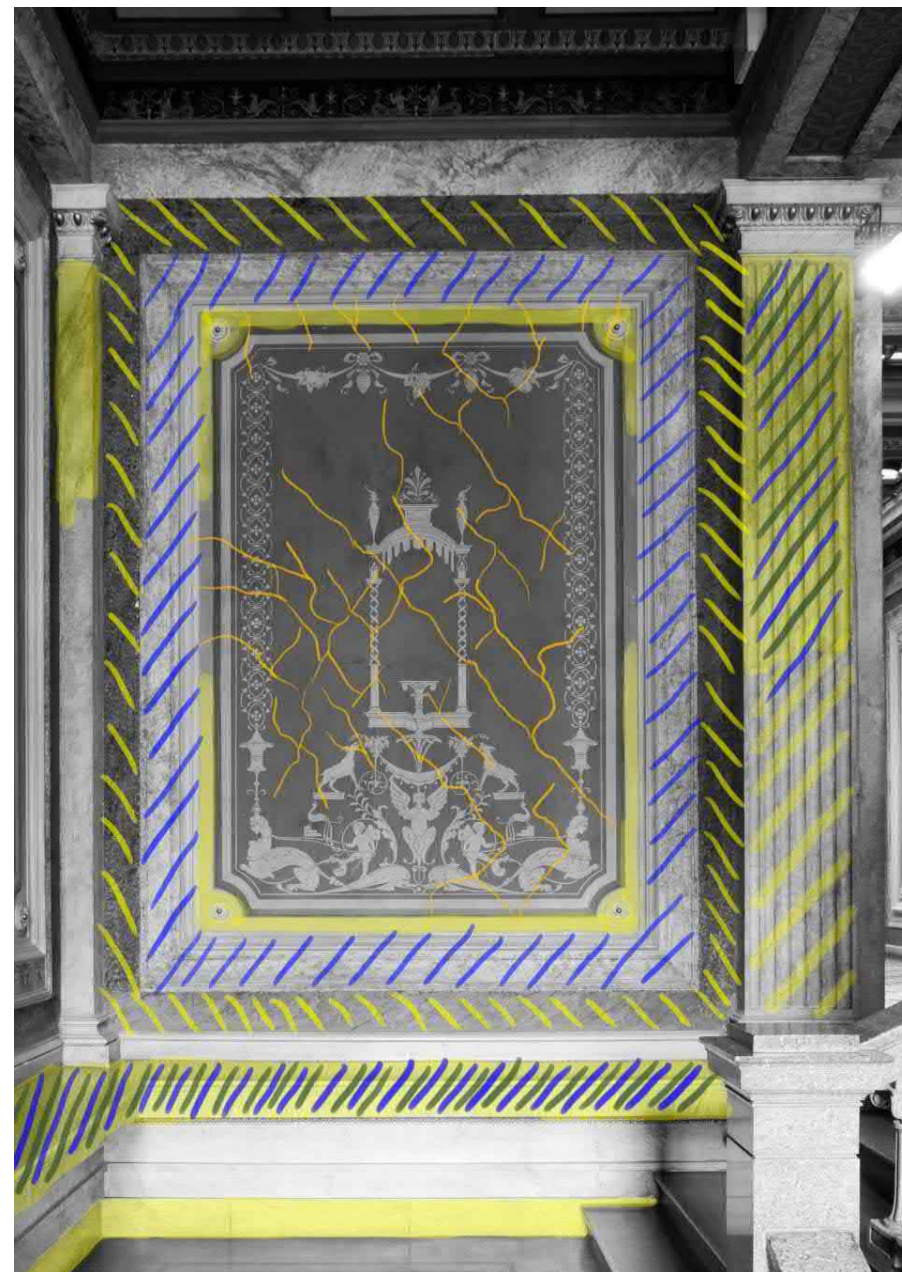
Maalauksen pinnalla on runsasta voimakkaasti tummunutta halkeilua. Halkeamat noudattavat epäsäännöllisesti ristikkokuviota.

Alueella on useita sekä lohkeilun, että pyyhkimisen seurauksena syntyneitä maalinpuutosalueita.
