# ALIKARTANO

## MUSEOVIRASTON AIKA 1964–2013

RAKENNUSHISTORIASELVITYS OSA 2/3

Arkkitehtitoimisto Livady Oy;

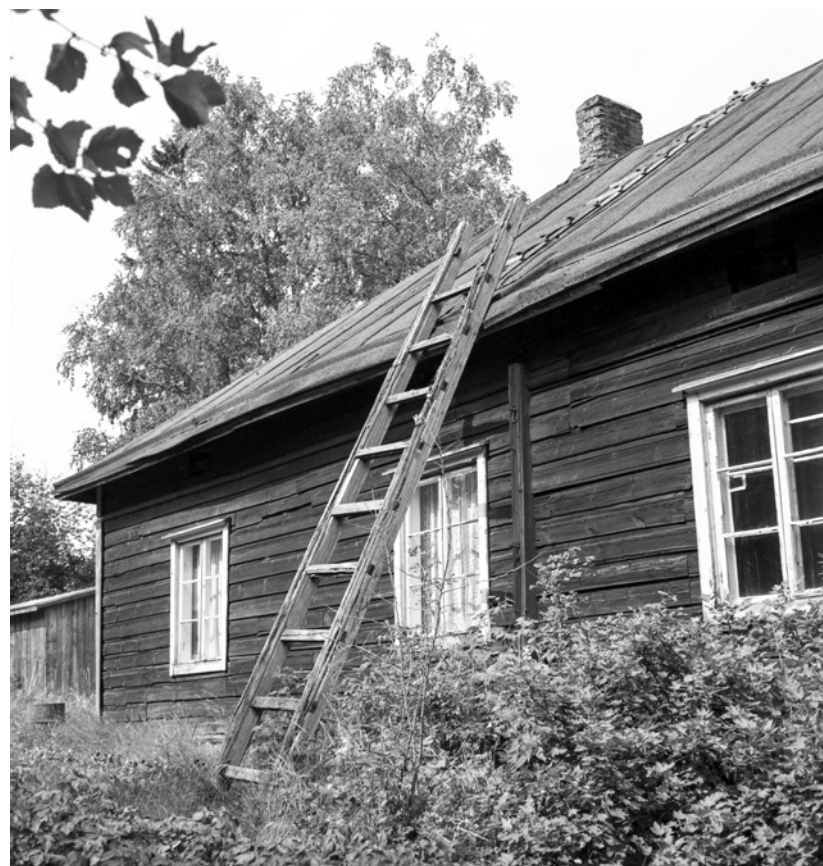
Yllä. Alipytinki vuonna 1963. Savupiipun kruunu puuttuu. Taustalla näkyy piharakennus, joka purettiin uuden huoltorakennuksen alta. Kuva: MV pääarkisto RHO 43393 / O. Tapio.

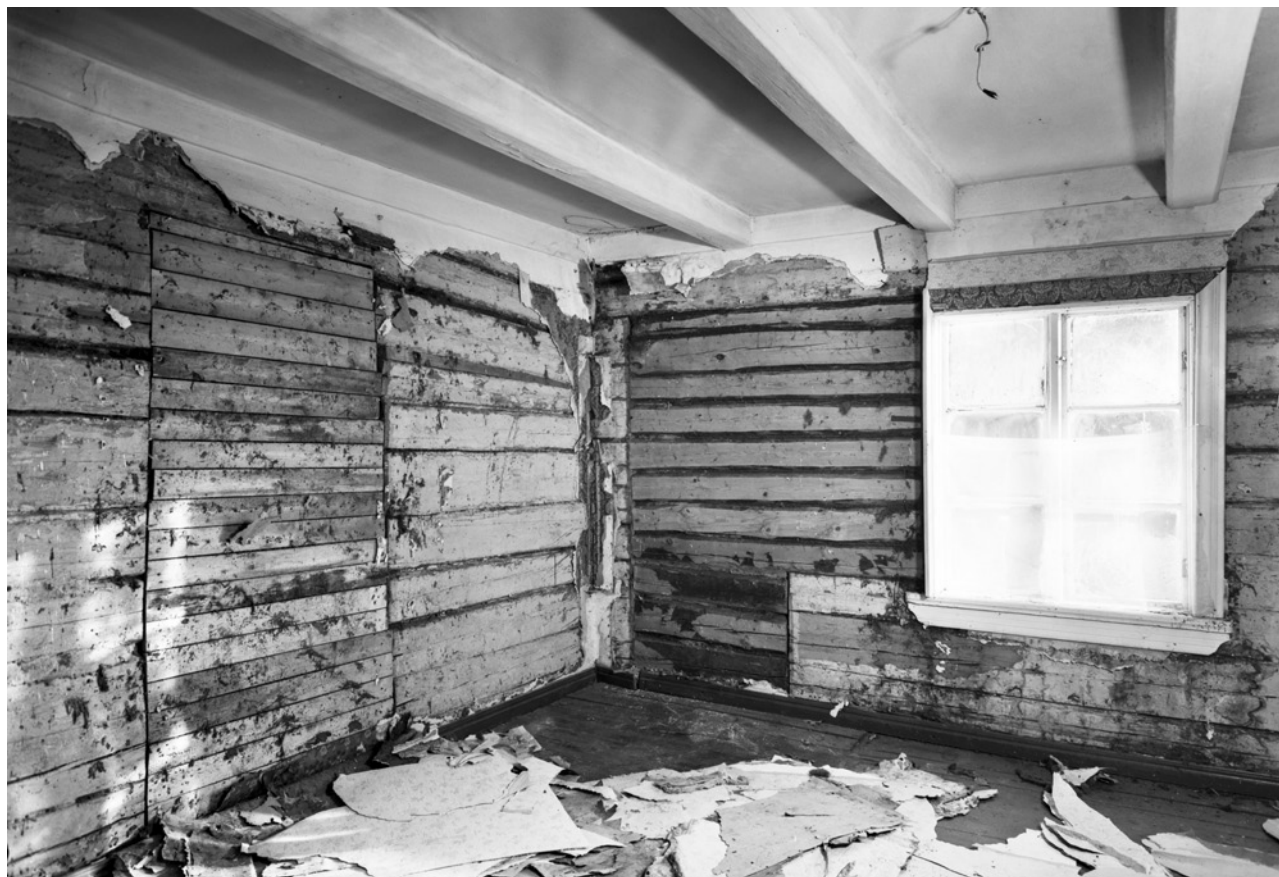
Ulkoseinät olivat paikoin kärsineet pahasti vuotavasta vesikatosta. Länsipäädyn seinä oli lahonnut hauraaksi kuoreksi, keittiön pullistelemaa seinää oli tiivistetty päreillä ja kamarissa (H8) oli erialaisia hirsipaikkauksia. Ulkovuoraus oli varsinkin eteläsvallalla melkoisesti sään kuluttama, minkä lisäksi sitä oli irroteltu, joten vuorilaudoitus (1¼" x 9") koostui paikoitellen pienistä pätkistä. Laudoituksen alla oli tuohiverhous.<sup>1</sup>

Kamarin (H8) seinää vuonna 1971.  
Kuva: MV pääarkisto 110375.

Vanha ulkoseinä säilytettiin mahdollisimman koskemattomana. Tukirungon pystytolppien taakse ja väliin asetettiin yhteensä viitisentoista senttiä mineraalivillaa lämmöneristeeksi, minkä sisäpuolelle tuli muovitettu paperi ja lastulevy. Alkuperäistä ulkoseinää ei näin ollen jäänyt näkyviin sisäpuolelle. Väliseinissä hirsipintaa voitiin paikoin säilyttää kunnostettuna.<sup>3</sup>

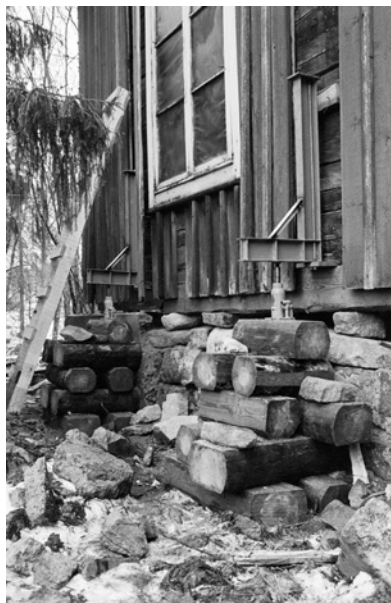
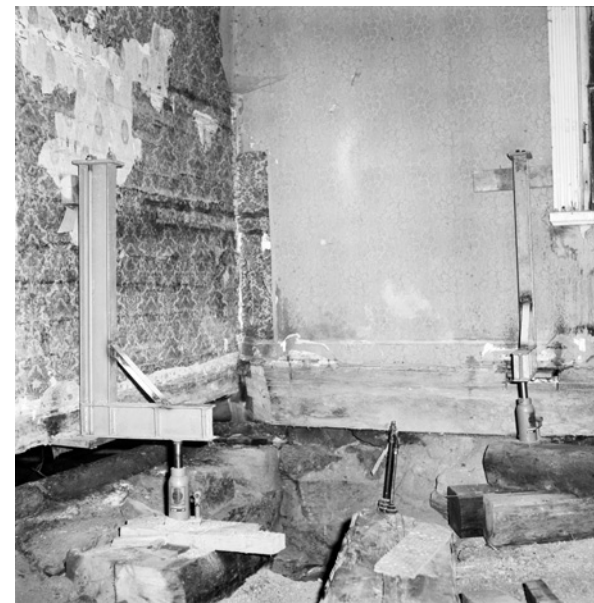
Rakennuksen alimmat hirret olivat lähes kaikkialla lahonneet. Ulkoseinillä syynä oli vesilistan lahoaminen ja betonimantteli, sisäseinillä alustassa pesinyt kosteus ja sen mukana vauhtiin päässyt lattiasieni, alimmat hirret kun olivat lattian multatäyteen sisässä.

Vuonna 1979 rakennusta notettiin tunkeilla alimpien hirsikertojen vaihtamista varten.

Kengitys tehtiin painekyllästetyillä hirsillä. Tähän oli syynä talossa esiintynyt lattiasieni. Hirret pyrittiin vaihtamaan mahdollisimman pitkinä, mutta etenkin uunien kohdat vaikeuttivat työtä. Talo oli näet rakennettu vanhaa tapaa noudattaen ilman palomureja, jolloin hirsiseinät jatkuivat ehjinä uunien taakse. Rakennusta nostettiin kengitettäessä mahdollisimman vähän, koska pelättiin uunien ja savupiippujen vaurioituvan.

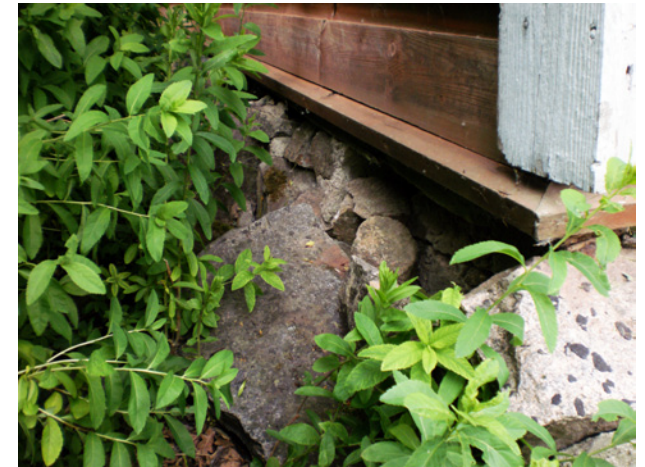
Alipytingin luonnonkiviperustukset olivat osittain sortuneet vuonna 2011.

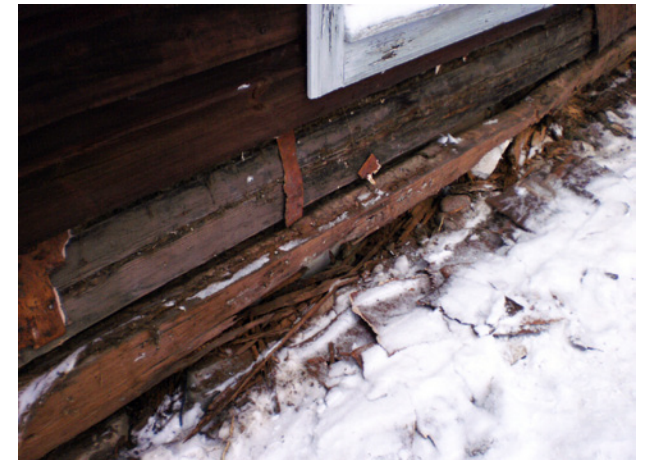
Lahovaurioita alimmissa hirsissä.

Rakennuksen lattialaudat irrotettiin ehjinä, kostuneet lattian lämpöeristeet poistettiin ja lattian runkorakenteita korjattiin tarvittavissa määrin. Tuulettuvan alapohjan kohdalle lattiaan asennettiin tuulensuojapaperit ja selluvillaeristeet. Maavaraiset lattiat eteisessä, keittiössä, sen viereisessä kamarissa ja mahdollisesti osin myös salissa täytettiin papusoralla. Lattiavasojen päälle asennettiin ilmansulkupapery, ja vanhat lattialaudat kiinnitettiin takaisin paikoilleen.

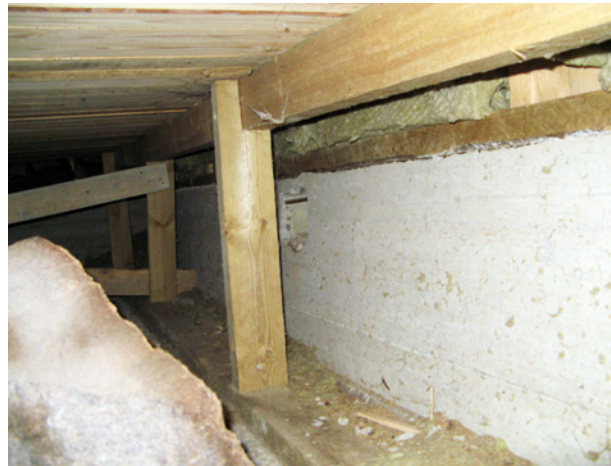
Tukirungon betoninen tukimuuri ja lattialautoja tukeva erillinen runko.vuoden 2011 kuvassa.  
Kuva 2011: MV K-asema / Päivi Eronen.

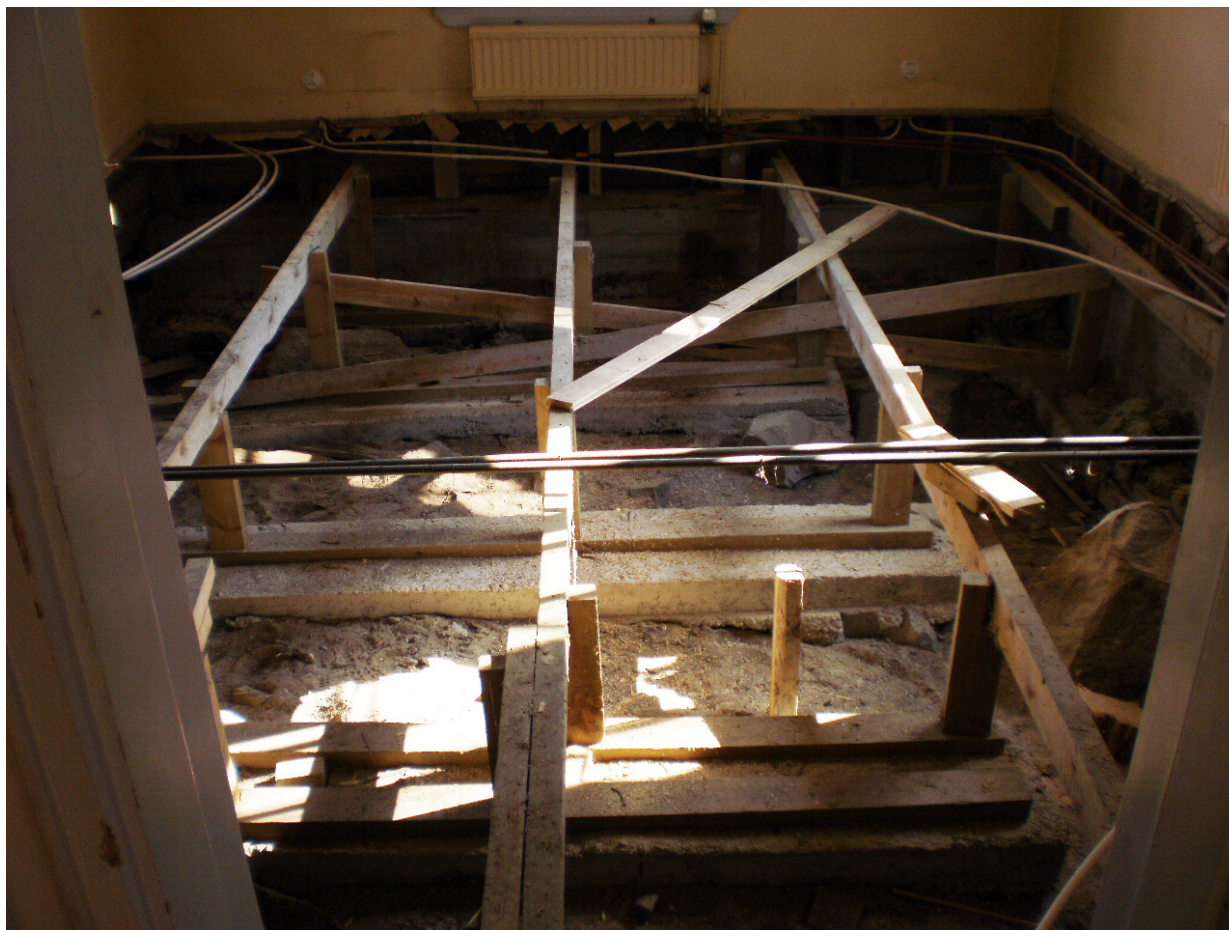
Purettua lattiaa vuonna 2012.  
Kuva: MV K-asema / Kari Gröndahl.

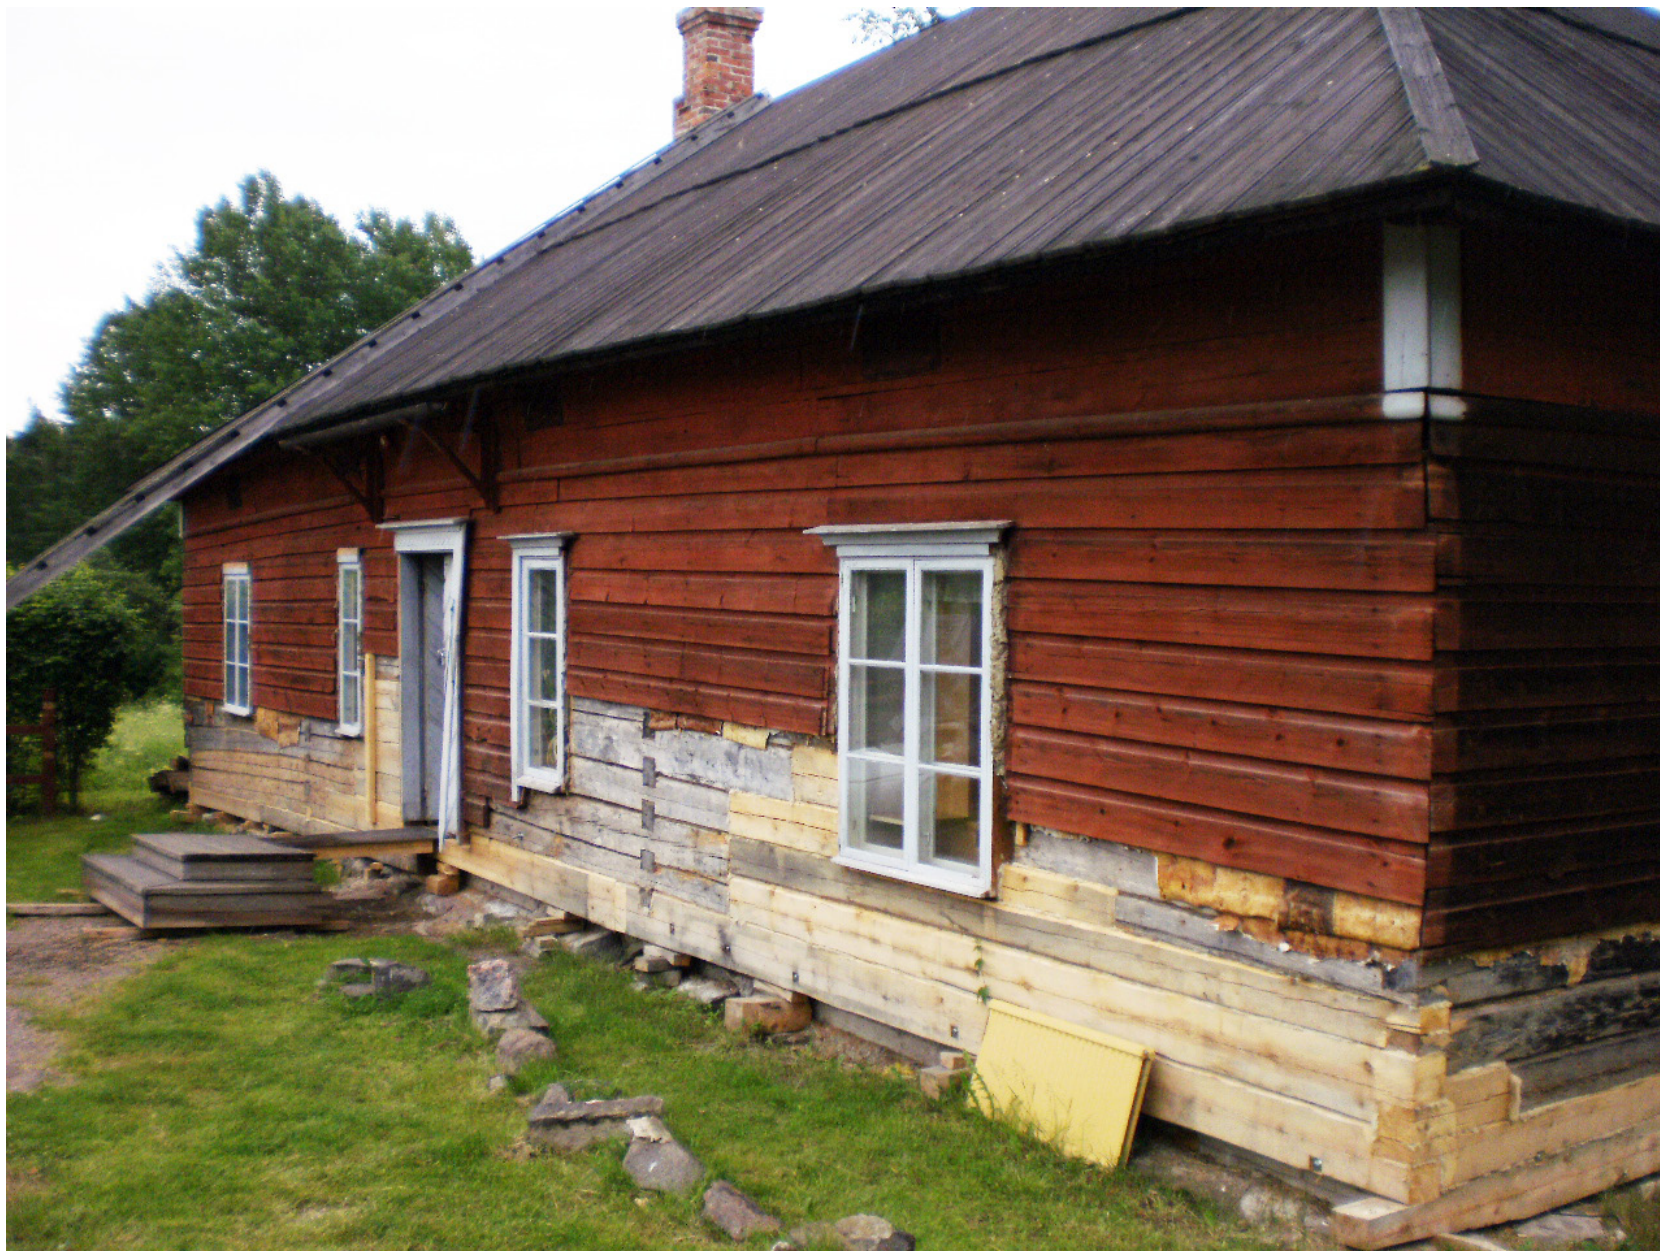
Korjattua hirsiseinää  
vuonna 2012.  
Kuva: MV K-asema.
