# ALIKARTANO

INVENTOINTI JA RESTAUROINTI 2014–2018

RAKENNUSHISTORIASELVITYS OSA 3/3

Senaatti-kiinteistöt

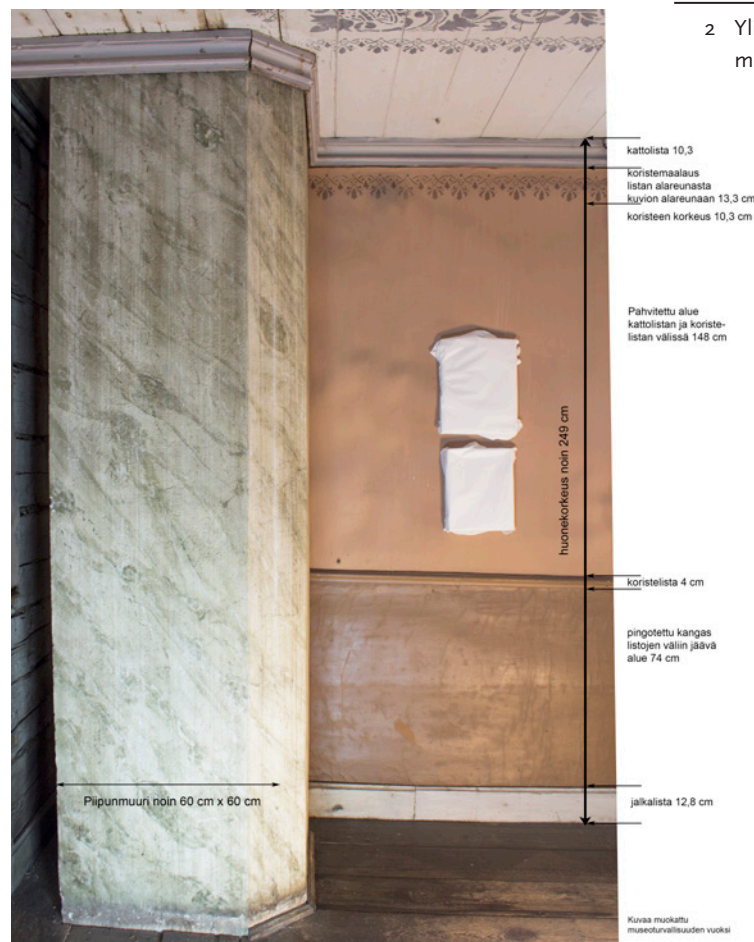
Piippujen marmoroiduissa maalipinnoissa oli pientä paikoittaista hilseilyä ja vesijälkiä. Valuva vesi oli huuhtonut väriä, ja pinnassa oli selkeitä juovia. Savupiipun ja katon liitos on rakenteellisesti vaativa kohta. Kylmän piipun pintaan tiivistyy helposti kosteutta, josta oli jälkiä etenkin piippujen takapinnoissa sekä katossa.

Hilseilevät maalipinnat kaipasivat kiinnitystä ja puhdistusta, jonka jälkeen olisi ollut mahdollista häivyttää suurimpia vesivauriojälkiä maalaten. Ennen pintojen konservointitöihin ryhtymistä suositeltiin uusien vaurioiden ehkäisemiseksi varmistumista siitä, että piipun ja katon sauma on ehdottoman tiivis.<sup>2</sup>

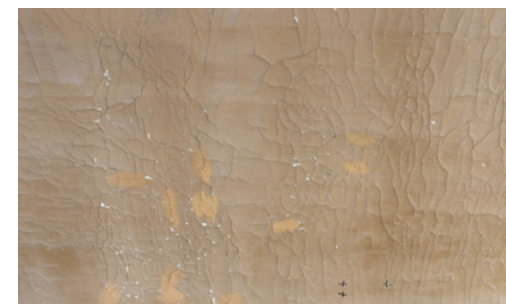
Vaikeimmin konservoitavat vauriot olivat kangaspinnan maalin krakeloituminen ja pinko-pahvipintojen tahrat, jotka vaikuttivat läpikuultavan olemuksensa vuoksi öljyn aiheuttamilta. Kangaspinnan krakelyyrien kiinnittämistä ei pidetty mahdollisena ilman kankaiden irrottamista seiniltä. Suuritoisen kiinnitystyön todettiin kuitenkin olevan jossain vaiheessa edessä, mikäli Lehterin kangaspinta halutaan säilyttää.<sup>1</sup>

Yllä: Krakeloitunutta kangaspintaa.  
Kuva: Kollaasi.

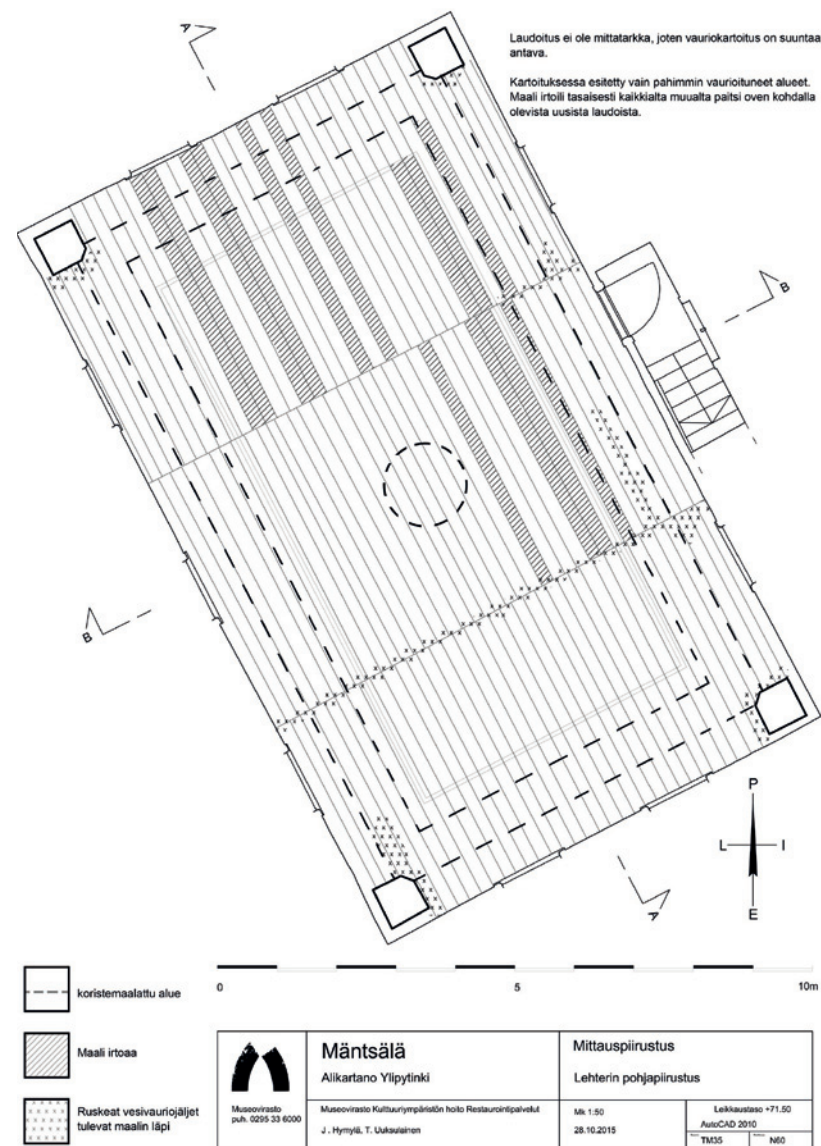
Alkydretusointien kohdalla irtoamassa olevat maalilastut olivat kovempia ja kupruilevampia kuin pelkästään liimamaalilla maalatut pinnat. Tämän takia pinnat eivät myöskään kiinnittyneet yhtä helposti. Kokeilujen jälkeen päätettiin tehdä uudet liimamaaliretusoinnit hyvin kiinni olevien alkydipintojen päälle. Pahoin irtoilevilla alueilla maalipinta poistettiin skalpelilla ja puutokset retusoiitiin.<sup>1</sup>

Katon pahimmat vaurioalueet ennen konservointia.  
Kuva: Kollaasi.

Aluksi kattopinta puhdistettiin kevyesti siveltimellä. Koristemaalattu keskusta jätettiin puhdistamatta, jottei maali varisisi. Keskiympyrän koristemaalaus kiinnitettiin samaan tapaan kuin lehteriä kiertävät koristemaalauksetkin. Etanolisumutuksen yhteydessä keskikoristeen alta löytyi aiempi, tummalla värillä maalattu koriste. Koristeaiheesta ei kuitenkaan saatu selvyyttä, sillä kerrosten läpi paistoi vain joitain kuvion osia.

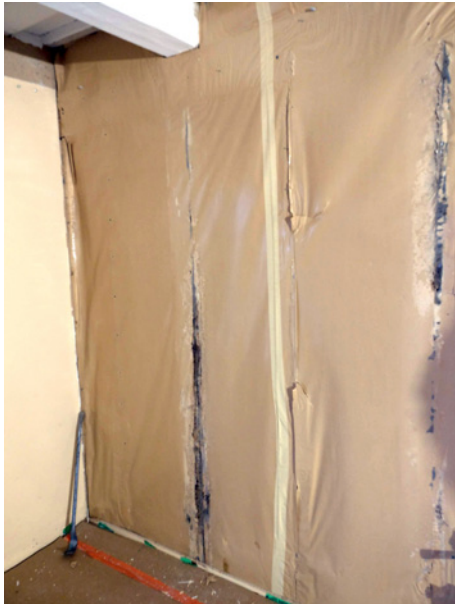
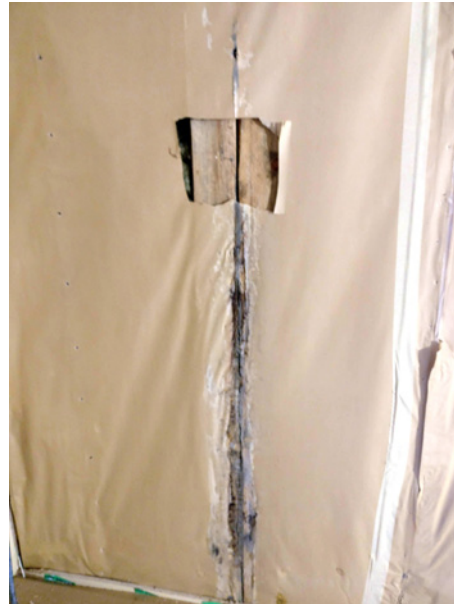
Muovitetussa paperissa löytyi tolppien kohdalta homeetta joka huoneessa. Tolppien takana villoitus ei ollut tiivis, ja väli toimi hormina. Niissä kohdissa, joissa villoitus oli tiivis, homeetta ei ollut.  
Kuvat: Culturelli.

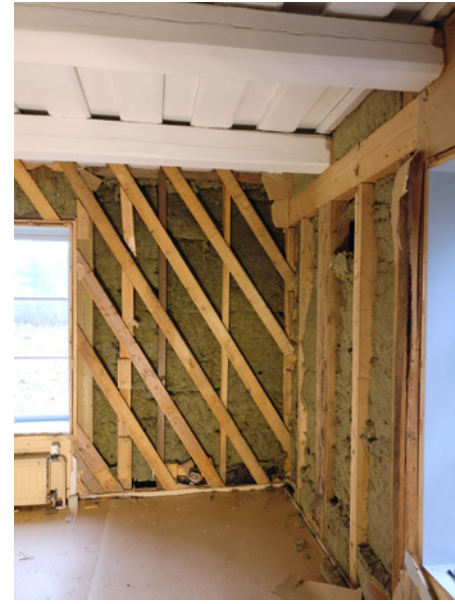
Päädyissä lastulevyn alla ollut jäykistävä vinolauditus jouduttiin purkamaan, jotta villat voitiin poistaa.  
Kuva: Culturelli.

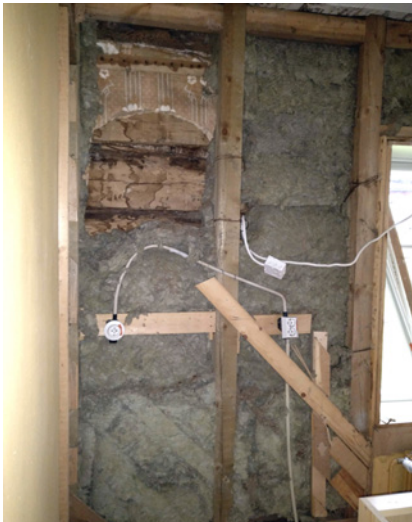
Muun muassa keittiön ulkoseinissä oli käytetty painekyllästettyjä tolppia. Tapettifragmentin alapuolella näkyy lahovaurio. Kuva: Culturelli.

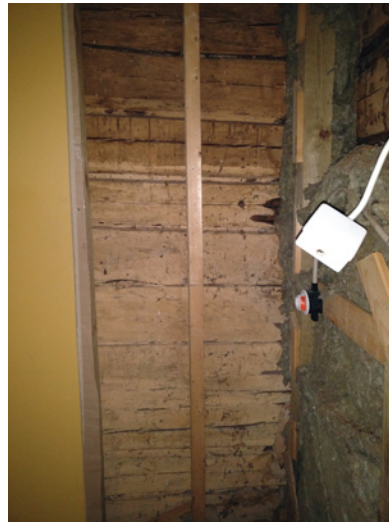
Keittiön (H7) ja kamarin (H8) välisessä seinässä ei ollut villaa.  
Kuva: Culturelli.

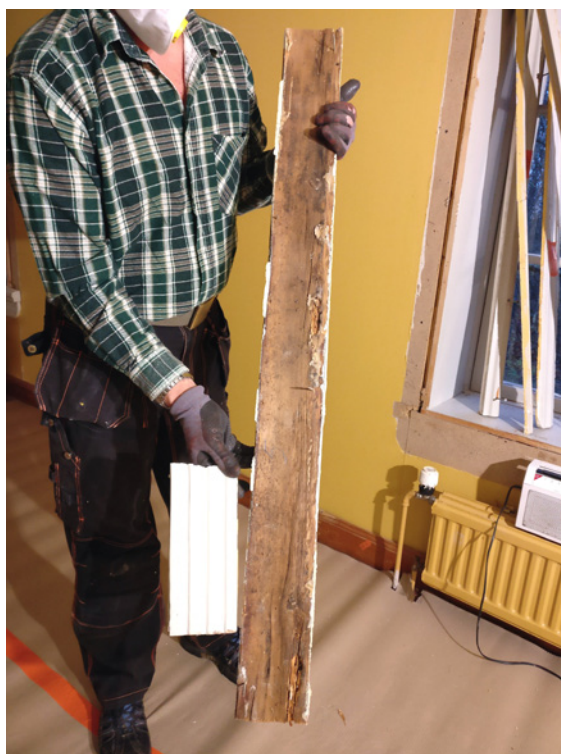
Ikkunalistojen taustapuolella oli hometta ja vanhoja lahovaurioita. Kuva: Culturelli.
