# LYYTIKKÄLÄN TALO

## RESTAUROINTIKIRJA

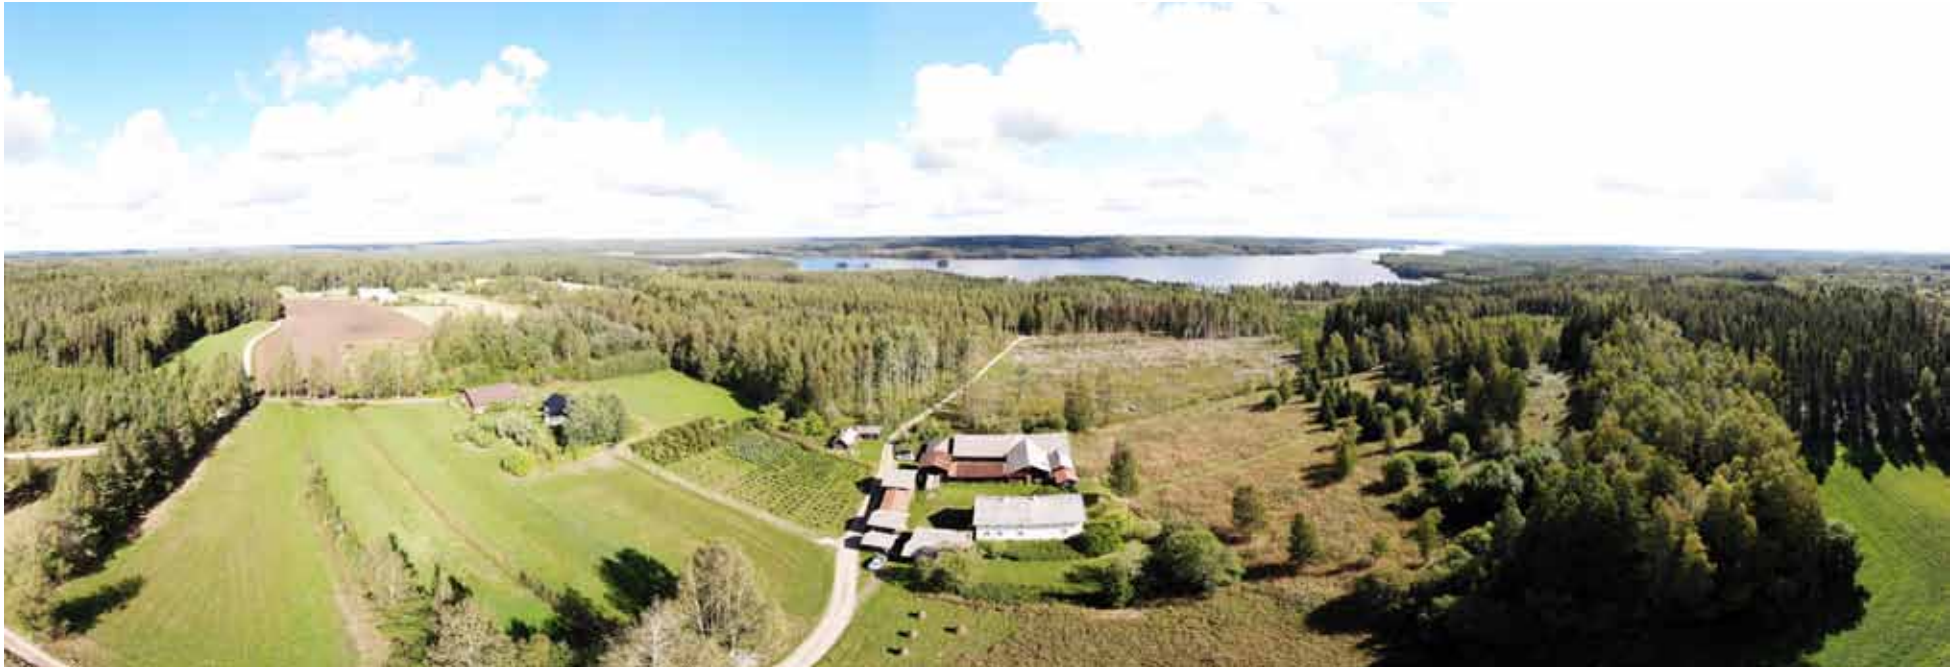
Ilmakuva Lyttikkälän talomuseon lähiympäristöstä elokuussa 2018, taustalla Kuolimojärvi. Kuva on otettu 180 asteen panoraamana, mistä syystä se vääristyy reunoista.

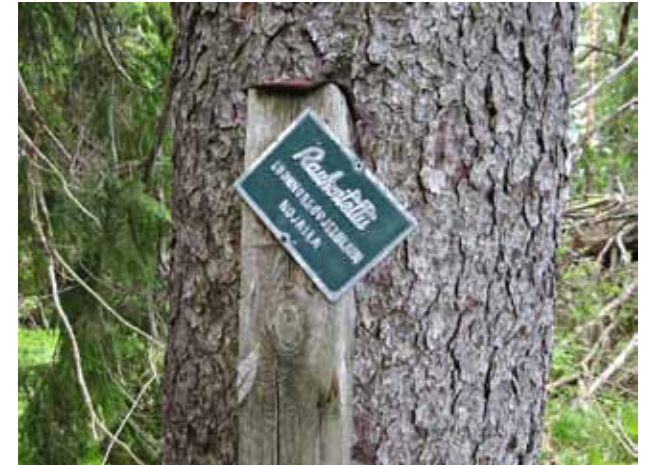
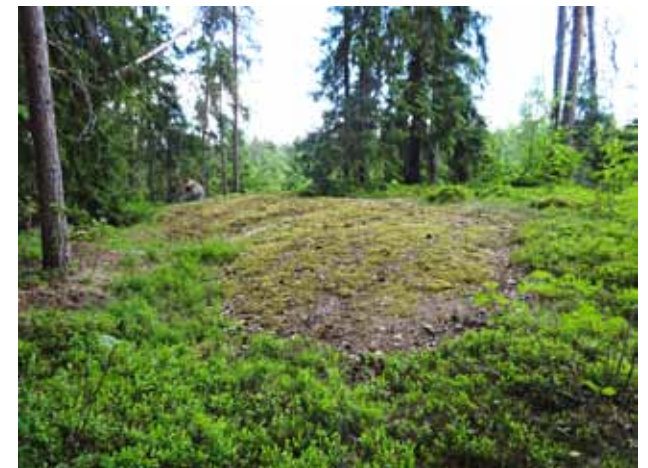
Lyttikkälän talosta kaakkoon sijaitseva Muurahaiskallio on rauhoitettu. Jaakko Pohjalainen, joka oli kotoisin kuulusta muurahaisenmunituspitäjästä Kannaksen Valkjärveltä, keräsi sieltä muurahaisenmunia myydäkseen ne Viipurissa. Munat päätyivät Jaakon mukaan Saksaan linnunruoaksi ja lääkkeeksi. "Muurahais-Jaakko" asui Lyttikkälän talossa 1920-luvulla ja jäi sinne pysyvästi talvisodan alta evakuoituttuaan. (Kataja 2001, 66.) Kuvat on otettu kesällä 2018.

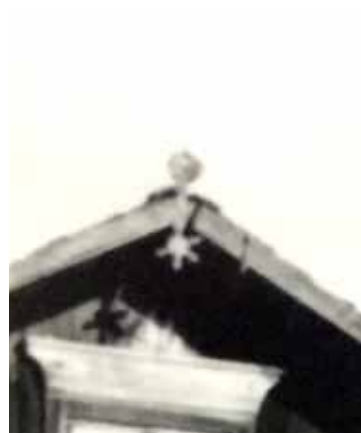
Navetan katoksen tähtimäinen päätykoriste vuonna 1962. Kuva (osa): Osmo Vuoristo / MV KK.

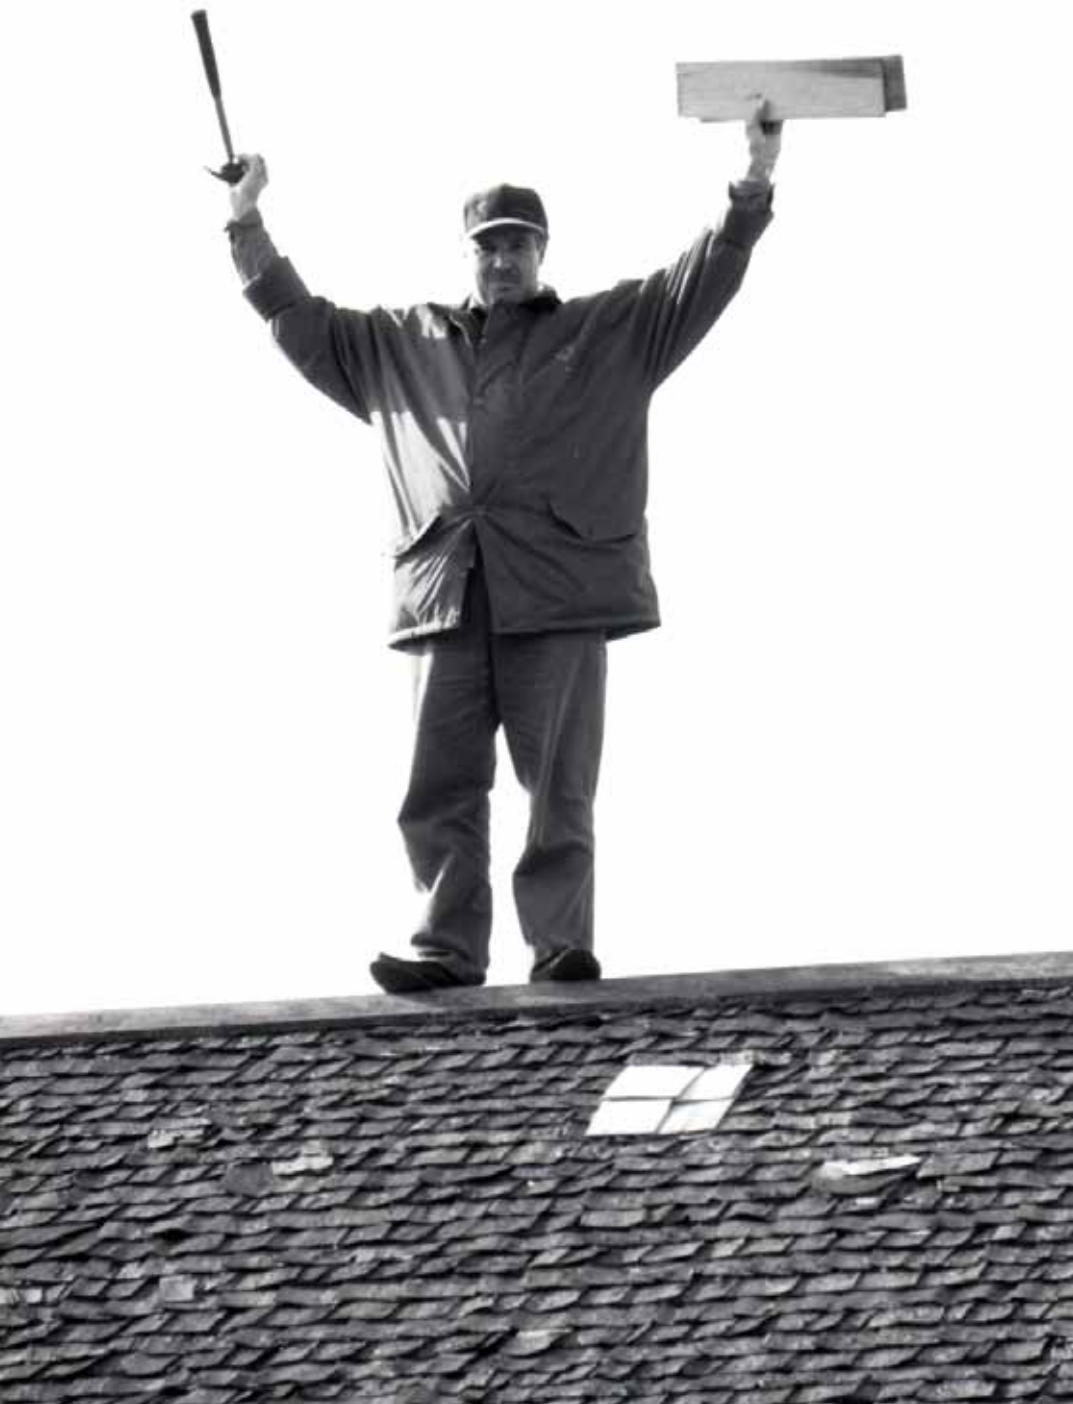
*Asumattomaksi jääneen Lyytikkälän talon tultua valtion omistukseen sille laadittiin Museovirastoon perustetun Lyytikkälä-työryhmän ohjauksessa korjaussuunnitelma vuosille 1985–1989. Suunnitelmaan sisältyi restaurointiperiaatelinjaus sekä arkkitehti Eero Raatikaisen rakennustapaselostus, jota yksittäisissä korjauksissa tarpeen mukaan tarkennettiin. Lyytikkälän talossa päätettiin korostaa vaihetta, jolloin Esko Nieminen toimi tilan isäntänä siskonsa Siiri Laamon päivittäin avustamana, ja rakennukset saatettiin 1950-luvun lopun asuun, johon kuului myös asuinrakennuksen vaalea väriyty.*

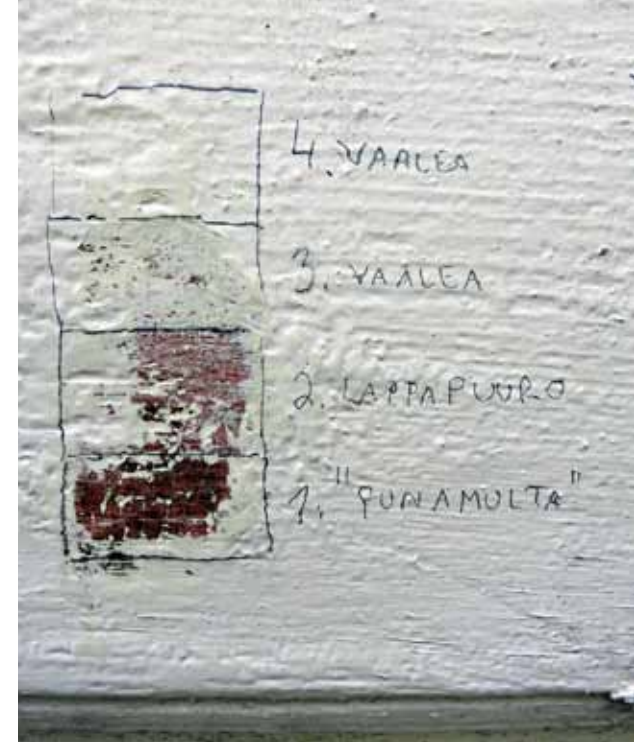
Lautaverhoilun maalikerrosten esiinottoja vuonna 2017.

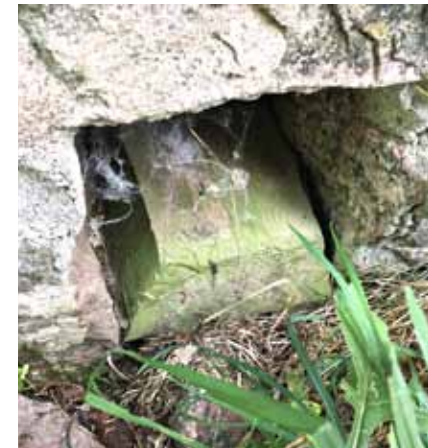
Kivijalassa on kolme tuuletusaukkoa, joissa on luukkujen sijasta puiset kalikat, jotka lienevät 1980-luvun korjausvaiheesta.

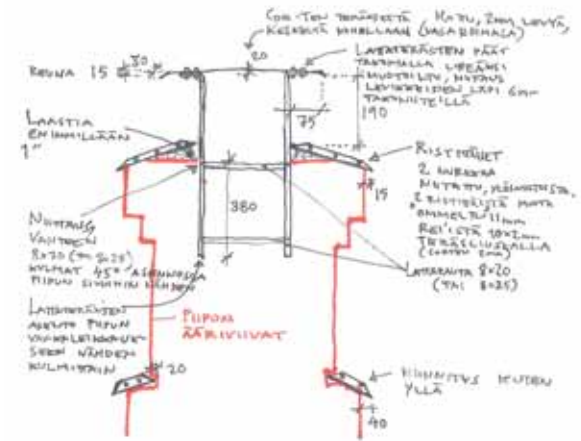
TERÄSPEIT MAALATAAN RUSTEENSUOJAAMAKSI PÄÄLTÄ  
ALTA EI OLE PELLAVÄLITÄYTYMINEN  
LS 13/9/2016 Livady

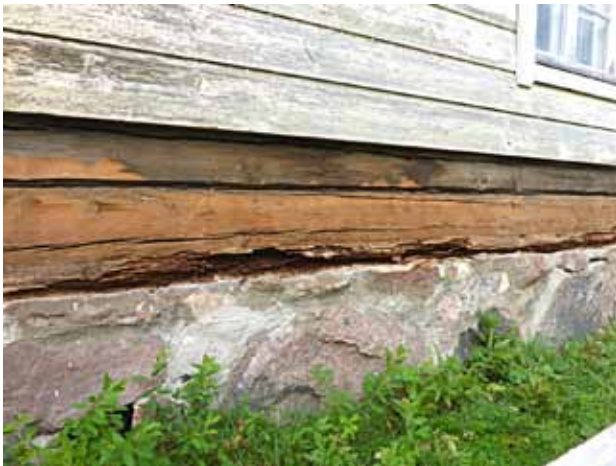
Aluksi näytti siltä, että päätyseinän alimman hirren alaosa olisi vain vaurioitunut kivijalan päältä valuneesta vedestä.

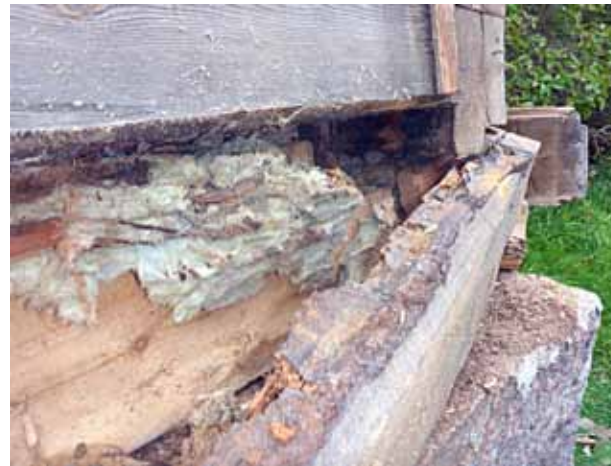
Hirsi sahattiin aluksi vaakasuunnassa. Kaakkoisnurkassa hirstä oli jäljellä enää ulkokuori.

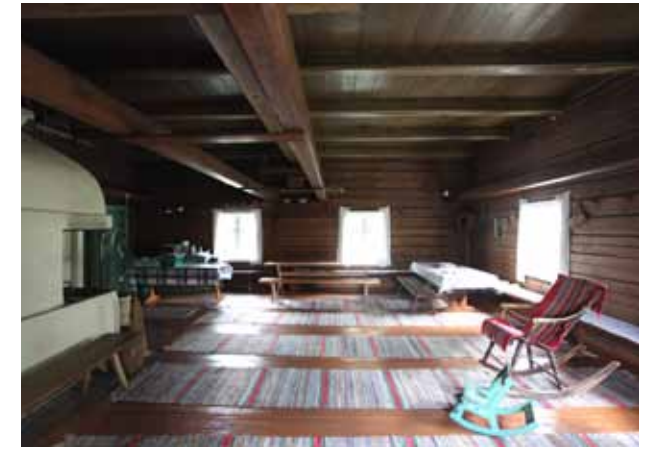
Näkymä kohti itäseinää. Keinutuoli on ollut aiemmin kamarissa (Vuorinen 1965, 54).

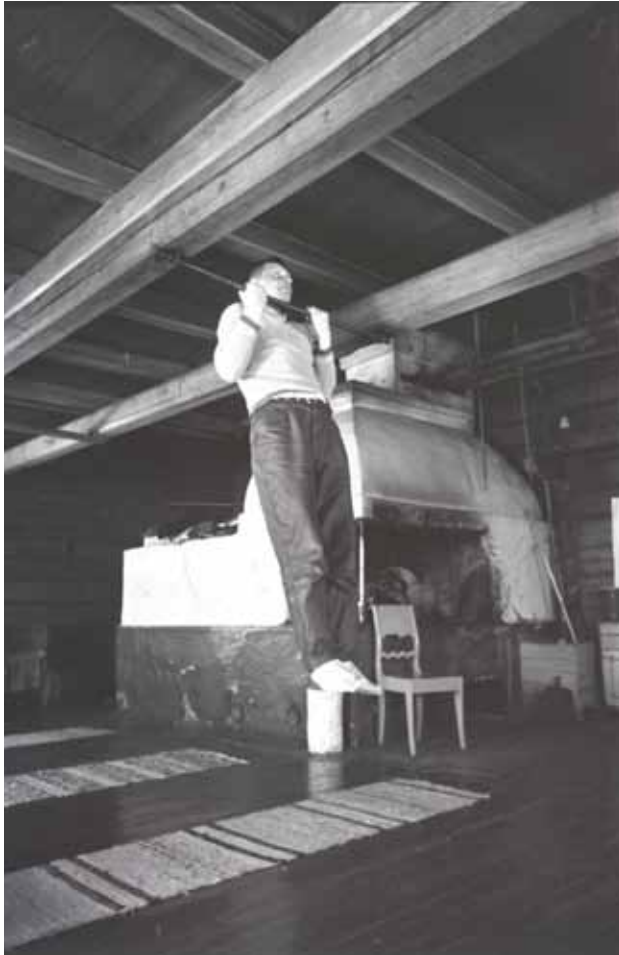
Reino Laamo vetämässä leukaa rautatangossa, jonka metsätyömiehet ovat kiinnittäneet palkkien väliin 1900-luvun alussa. Kuva on 1960-luvulta. Kuva: Osmo Vuoristo / MV KK.

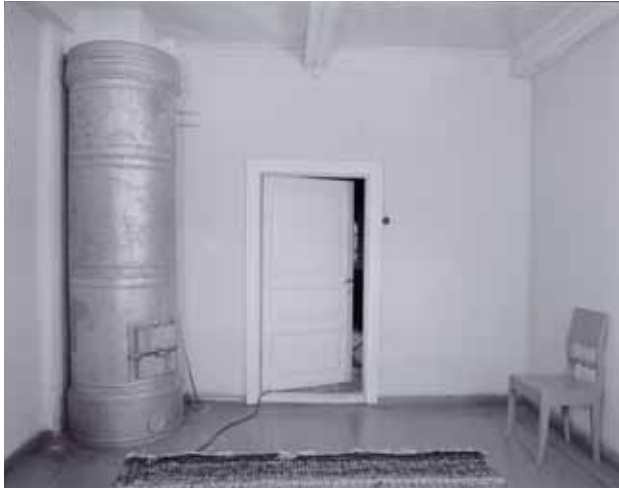
Etukammar vuonna 1987, jolloin uuni oli vielä maalaamaton.  
Kuva: Sinikka Joutsalmi / MV RHO.

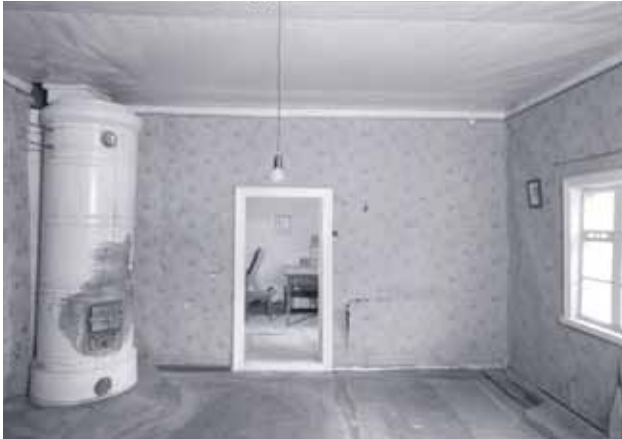
Takakammar kuvattuna vuonna 1989 kohti etukammarta. Katosta roikkuu hehkulamppu. Tapetti on vaurioitunut, pönttöuunin maali on lohkeillut. Kuvaaja: P. O. Welin / MV RHO.

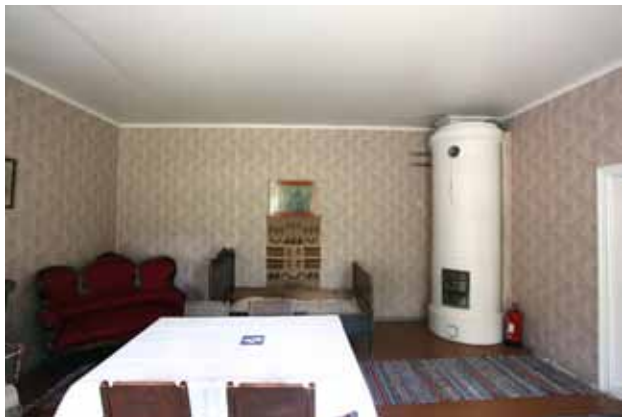
Takakammar kohti kyökin vastaista seinää.

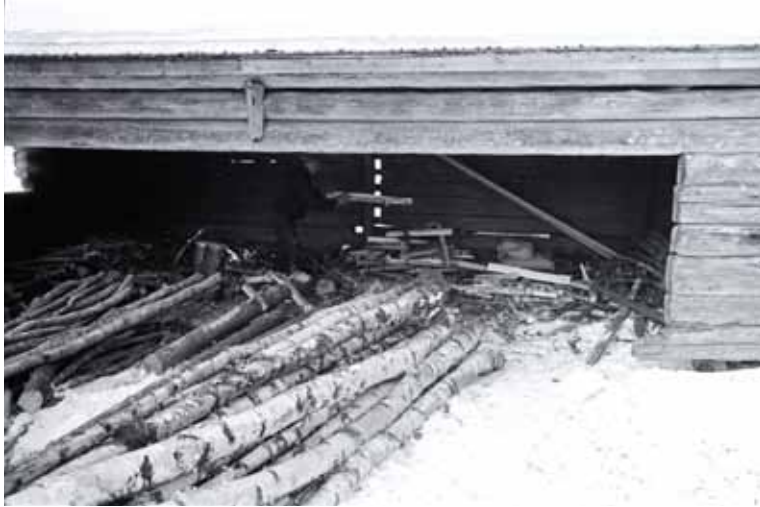
Esko Nieminen hakkaa Halkoliiterissä rankoja vuonna 1963. Kuva: Osmo Vuoristo / MV KK.

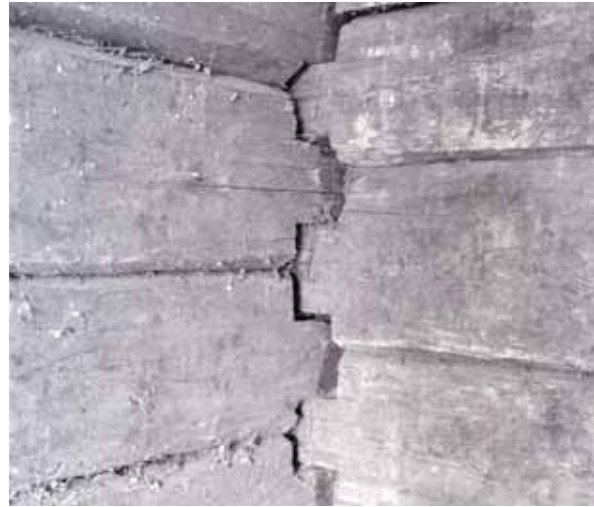
Kamariosan hirsä lienee veistetty liiteriksi muuttamisen yhteydessä. Kuva: Osmo Vuoristo 1960 / MV KK.

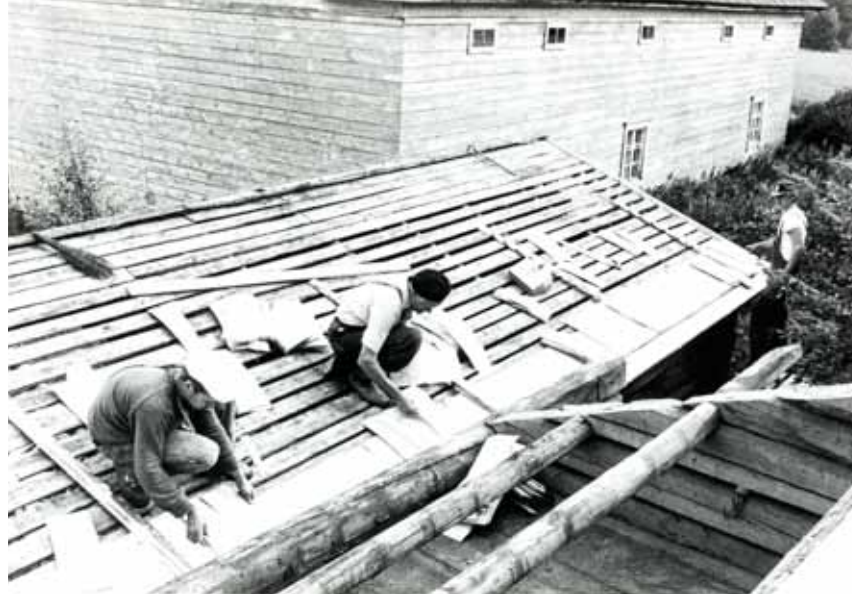
Halkoliiterin pärekaton rakentamista vuonna 1985. Kuva: Matti Laamanen / MV RHO.

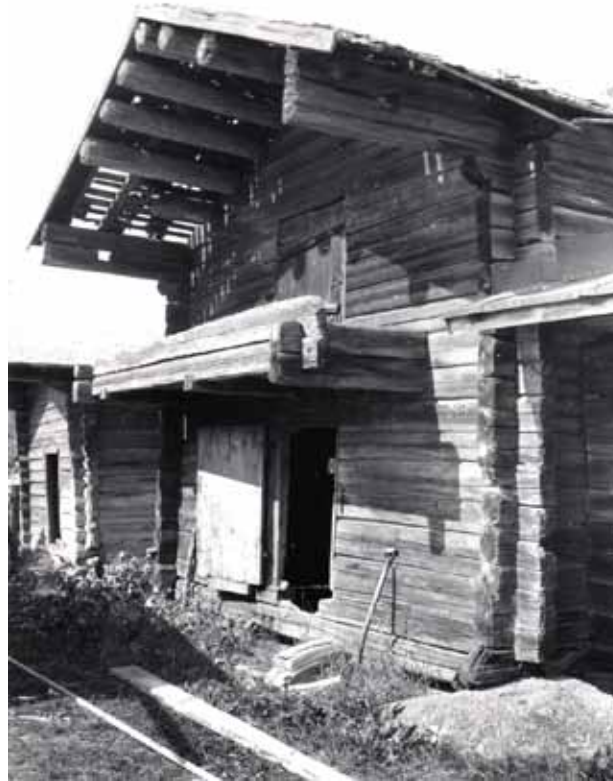
Vanha talli 1980-luvun korjauksia edeltävässä kunnossaan.  
Kuva: MV REST.

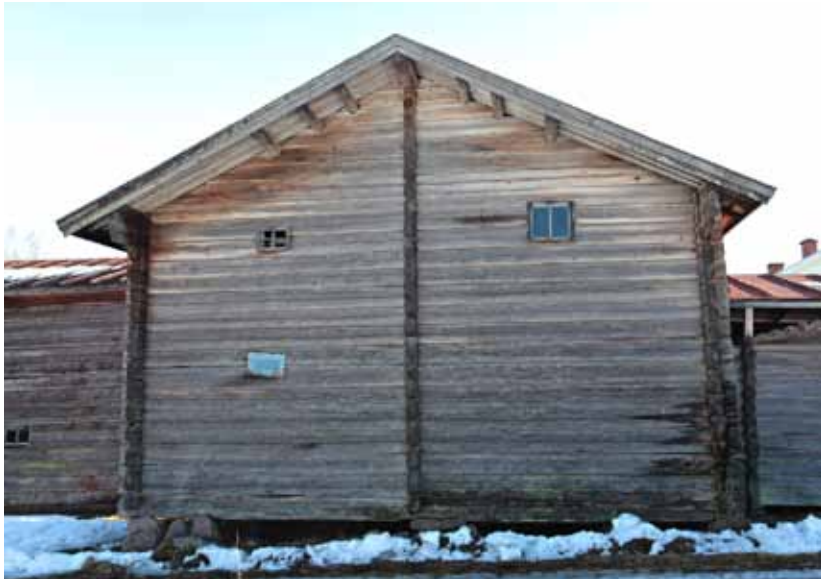
Korkian aitan ensimmäisen kerroksen renkien aitan takaseinässä näkyy vaurioita. Kuva on maaliskuulta 2015.

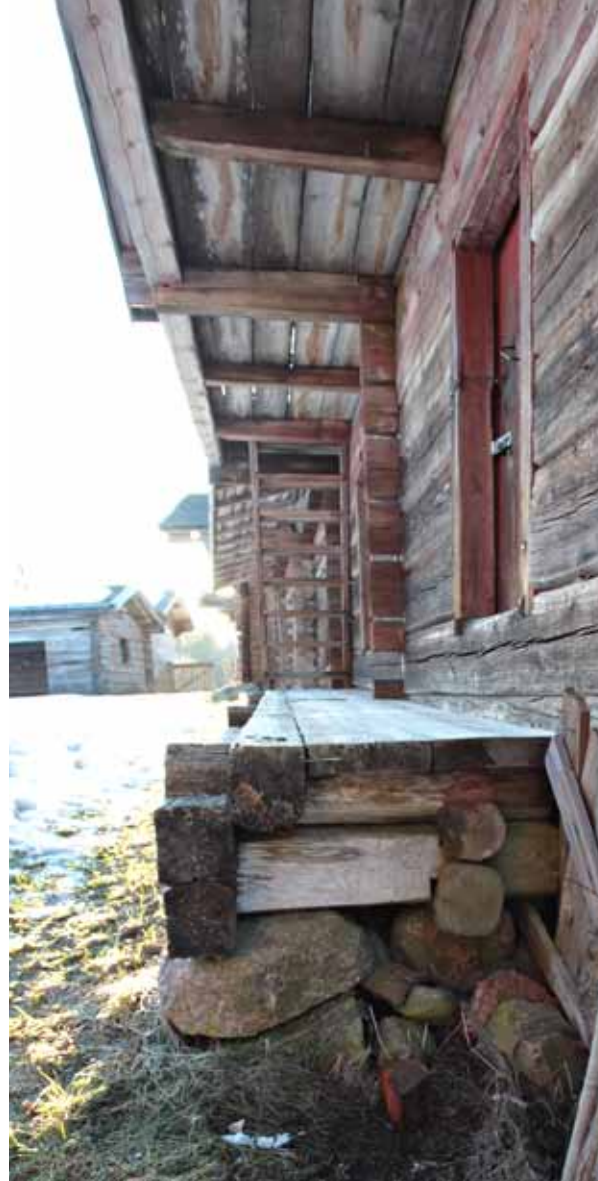
Porras maaliskuussa 2015.

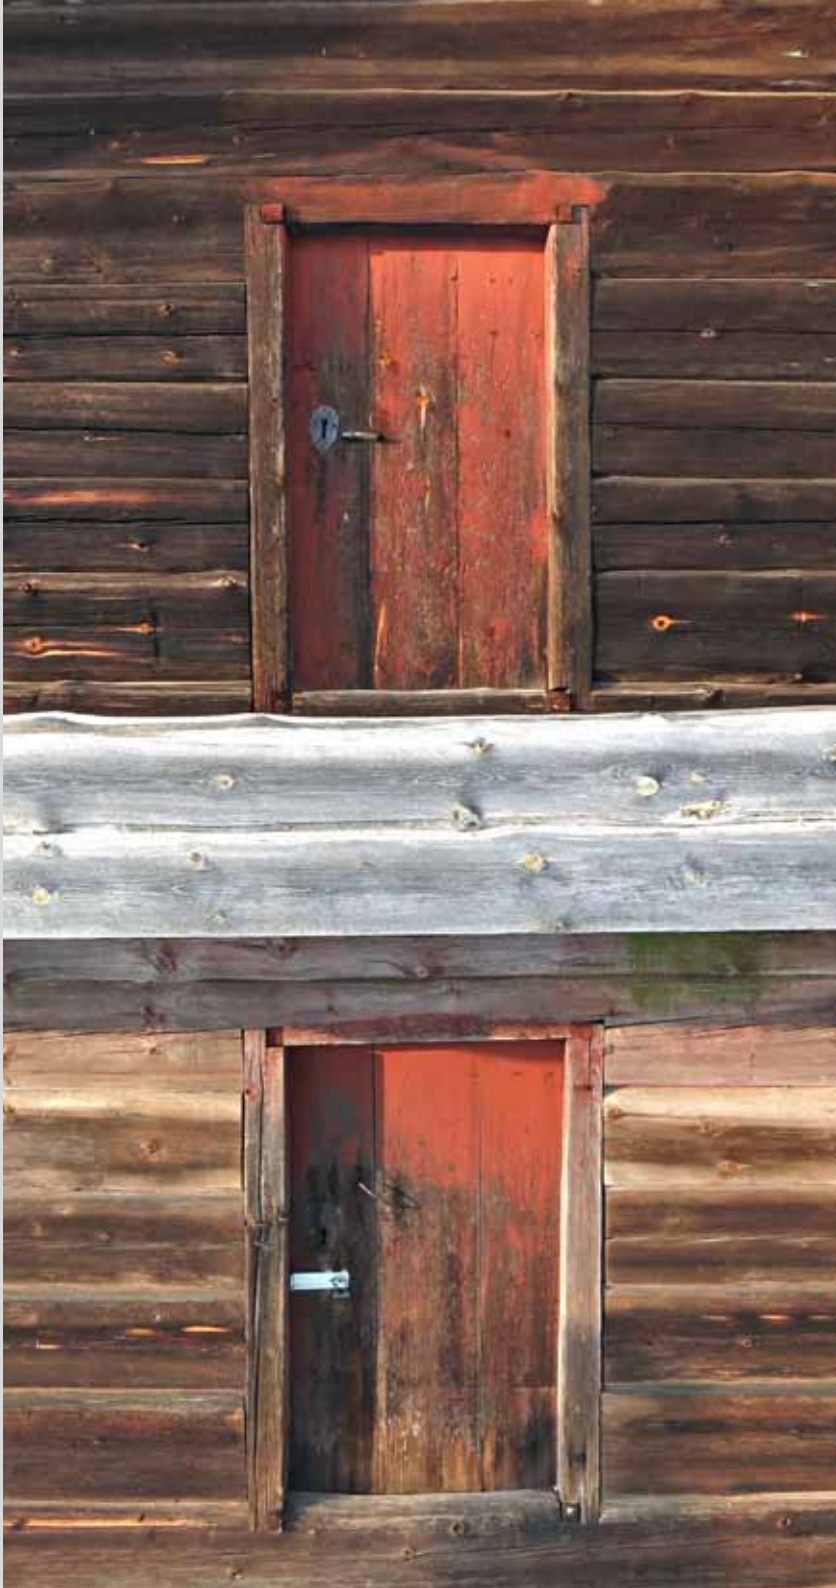
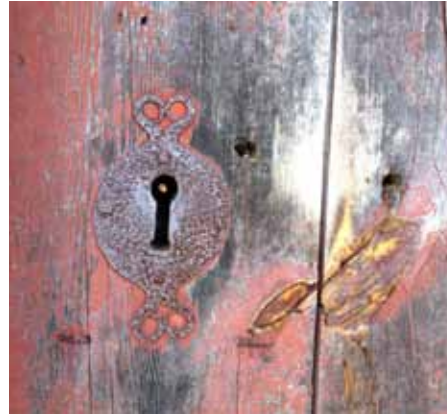
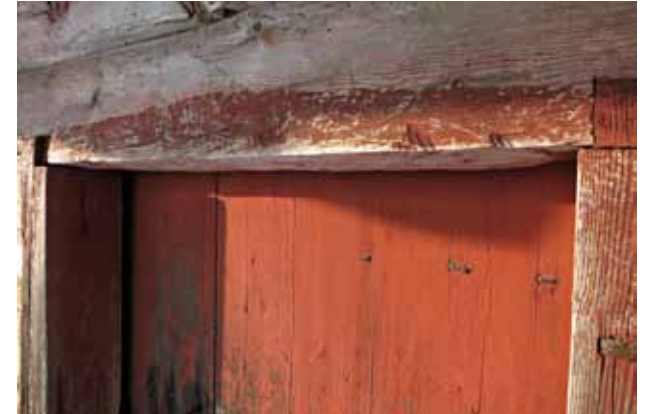
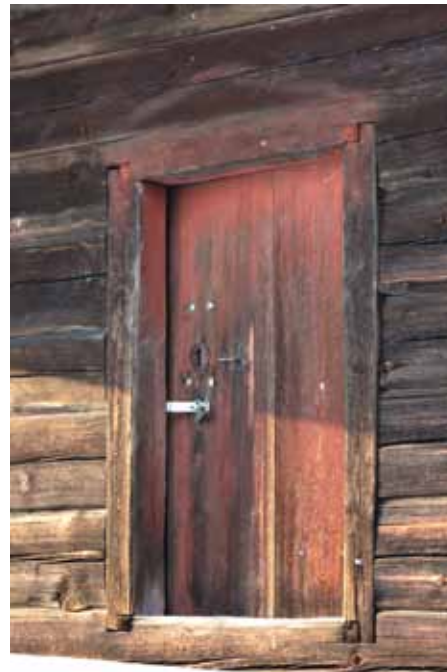
Yläkerroksen ovea koristaa maalattu "edikula" eli arkkitehtoninen kehysrakennelma, jossa kaksi pylvästä kannattaa palkistoa ja päätykolmiota.

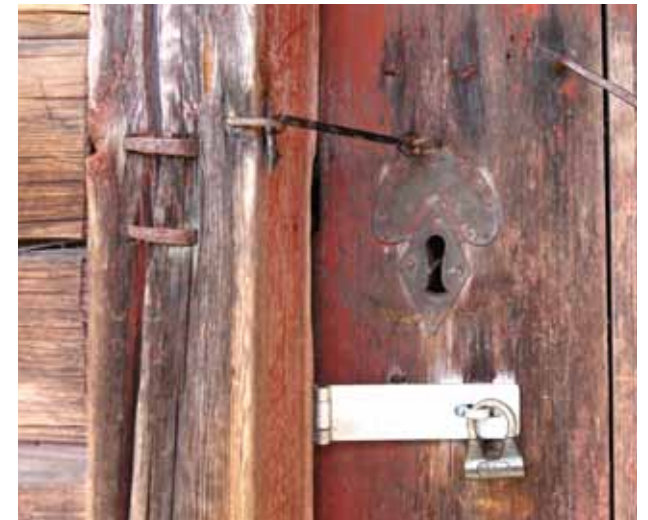
1. keltaisen ruskea S4030-Y20R
2. ruskea S5020-Y30R
3. viininpunainen S4040-Y90R/S4030-Y90R
4. kirkas punainen S2060-Y60R/2070-Y60R

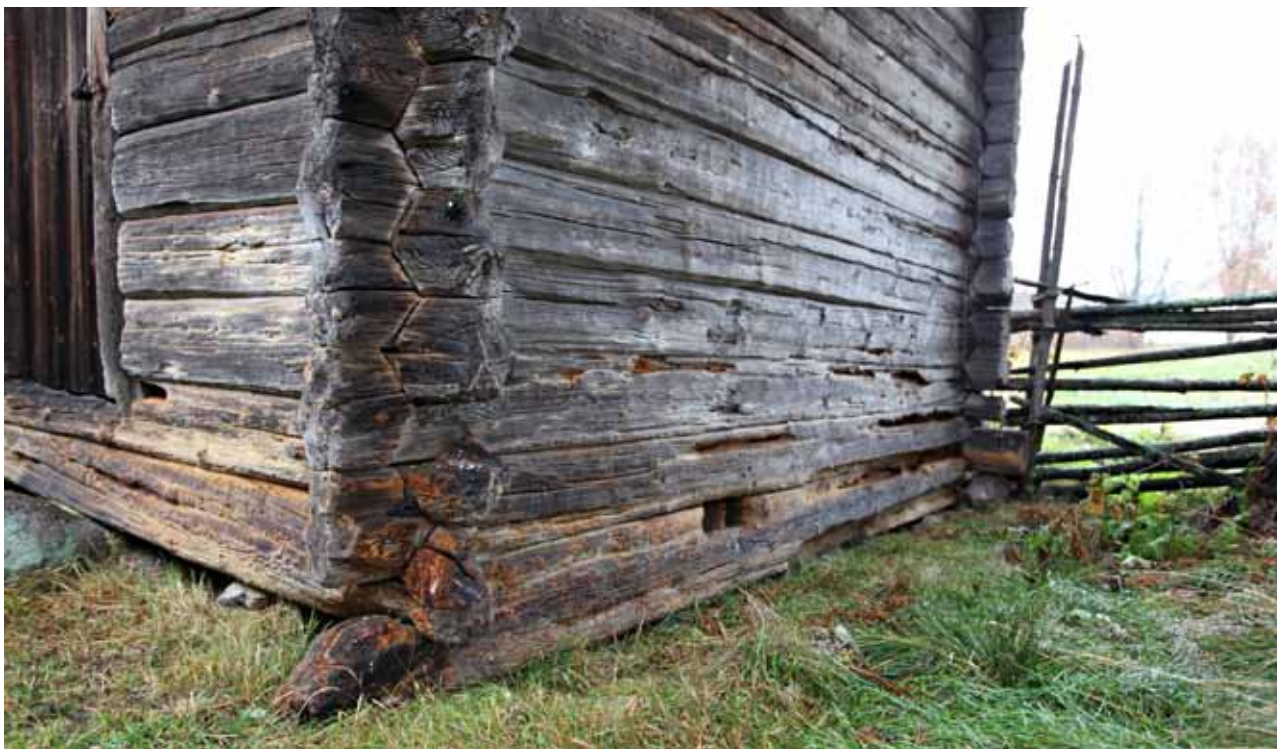
Sulkanurkka, itäseinän lahovauriot ja alapohjan tuuletusaukko lokakuussa 2014.

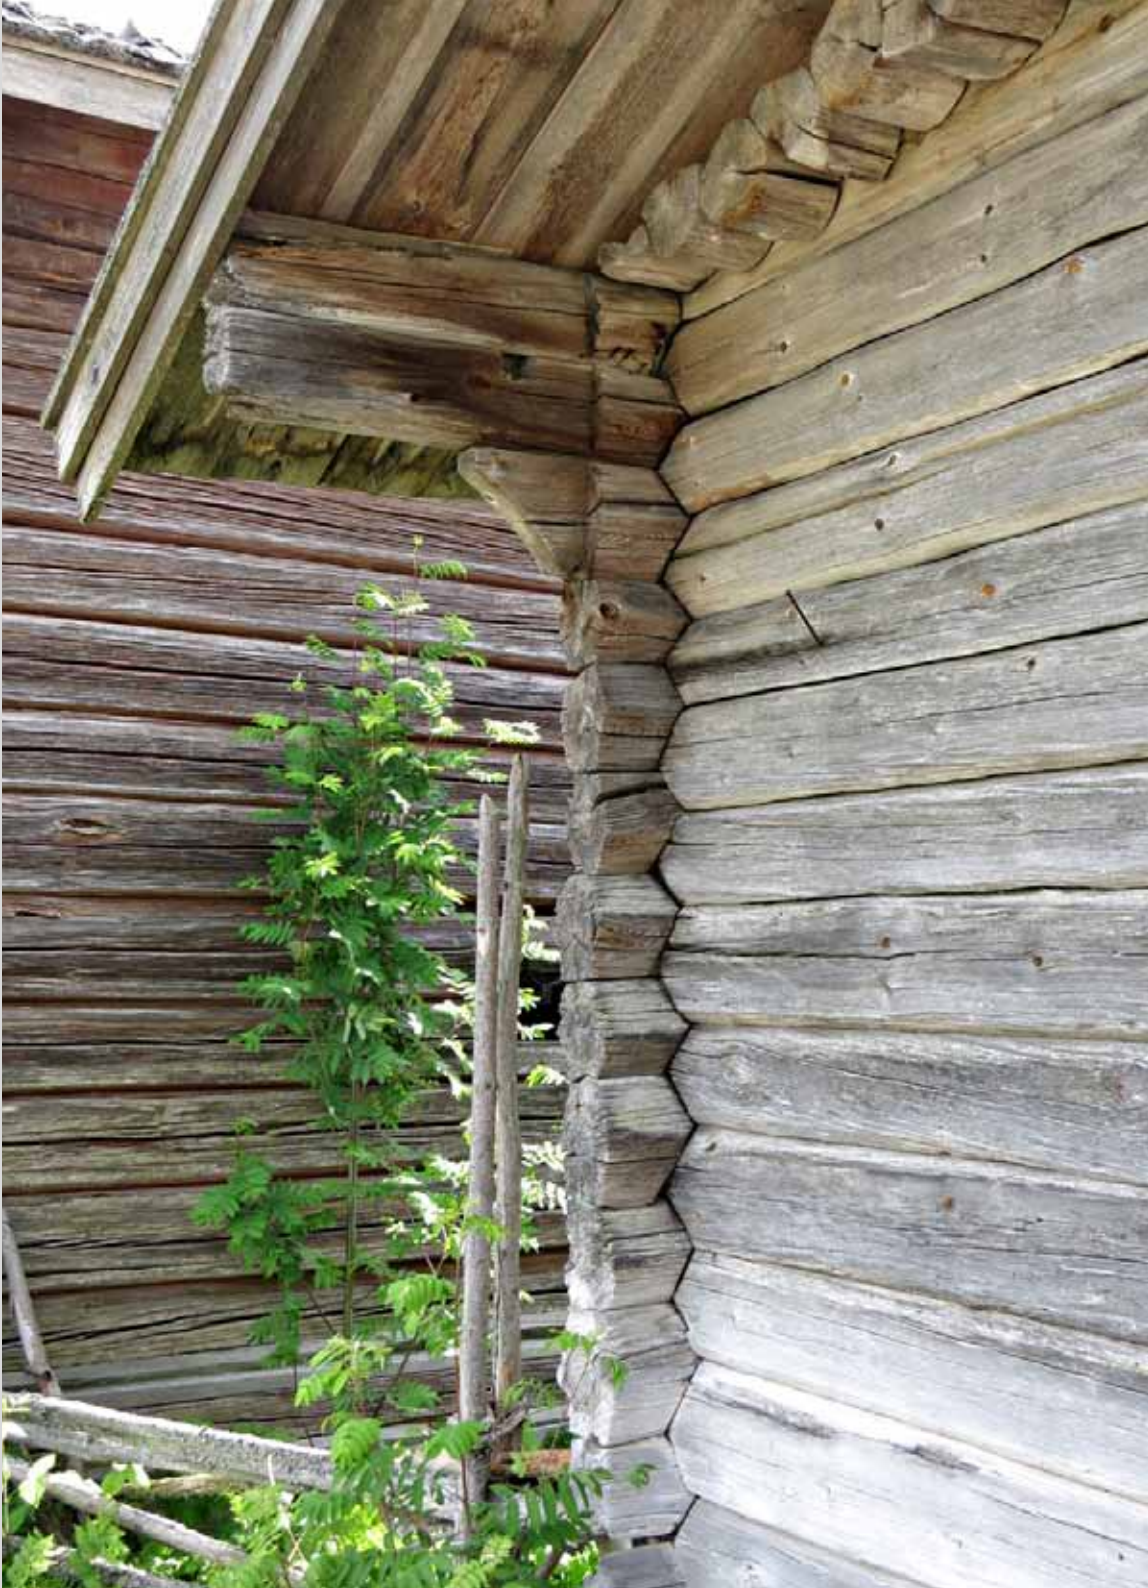
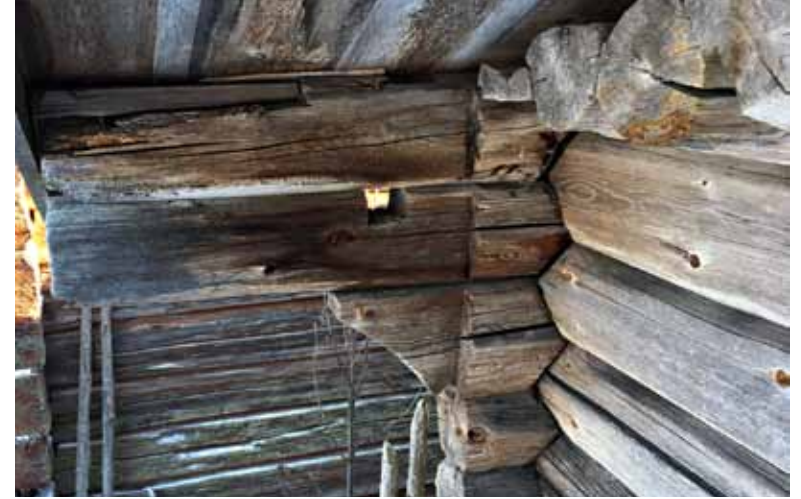
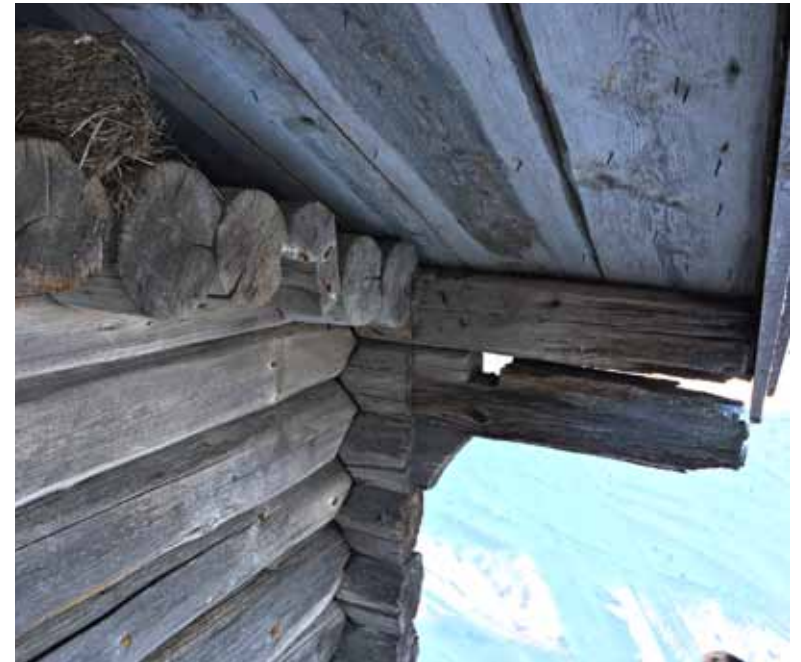
Suola-aitan veistettyjä konsoleja, joissa näkyy hyvin orren paikka.

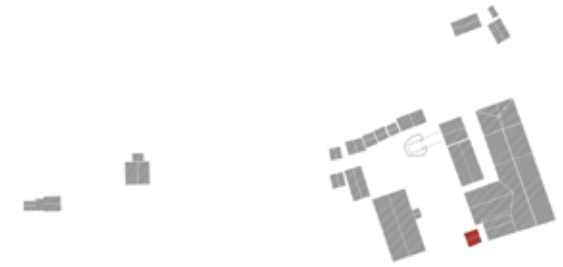
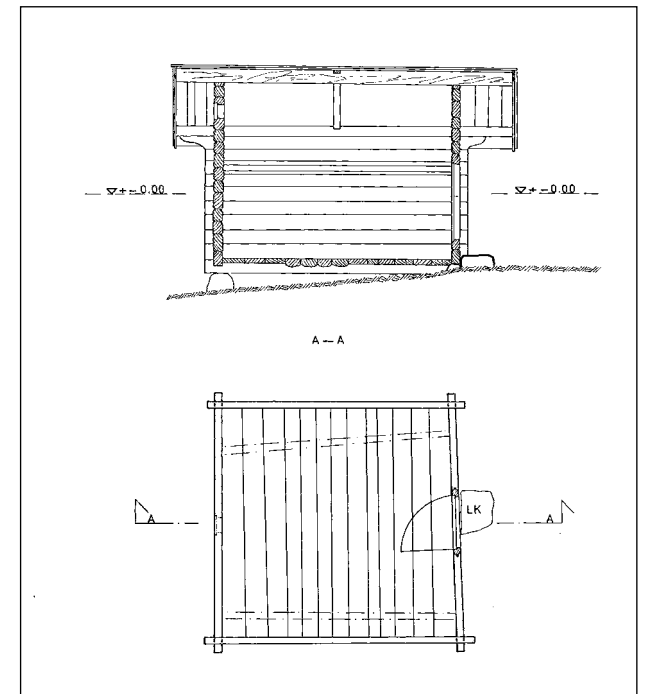
Kartanomuan aitta vuoden 1985 mittauspiirustuksissa.  
T. Hirvonen ja H. Ahtiainen, MV RHO.

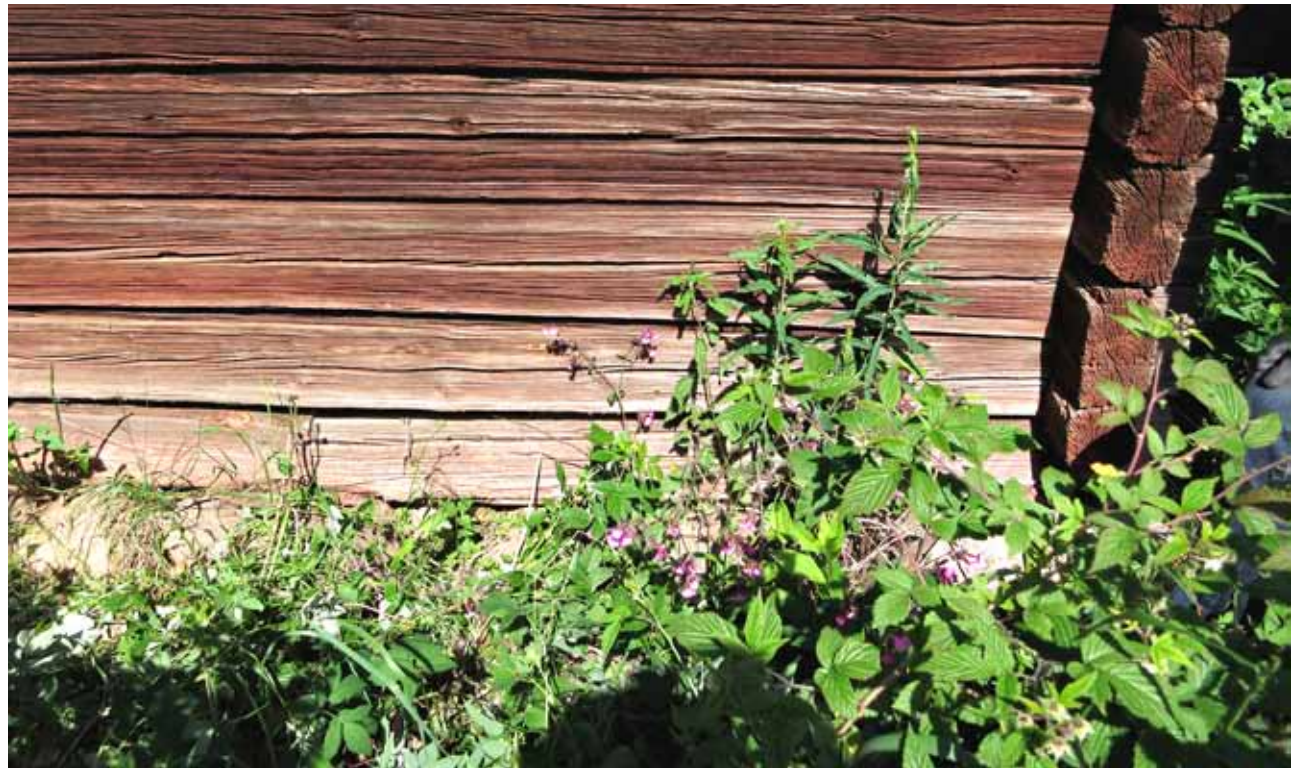
Kesällä 2018 havaittiin aitan kaakkoissurkan liikkuneen ja alimman hirren vaurioituneen.

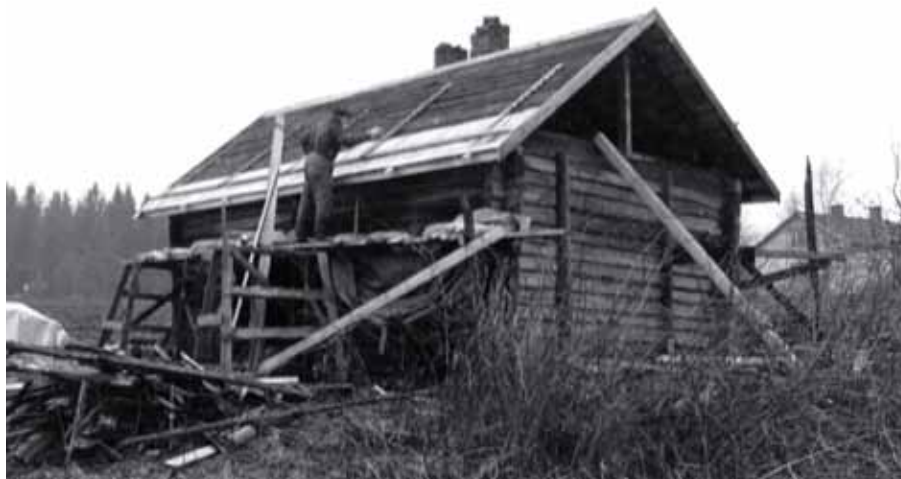
Saunan korjaustöitä 1980-luvulla.  
Kuva: MV REST.

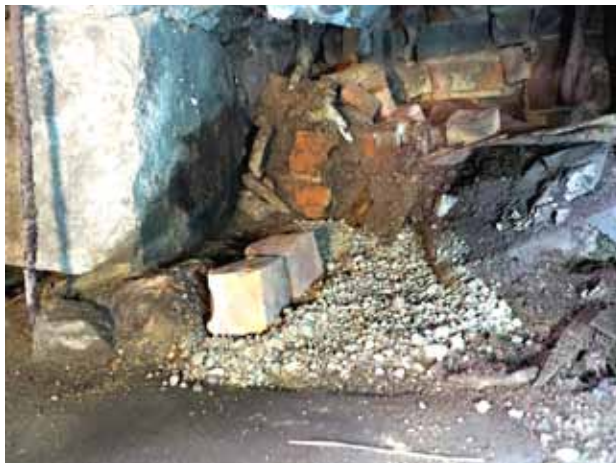
Kiukaan vasemman kyljen alaosan muuraus oli hajonnut, Rintalan arvion mukaan ilmeisesti siksi, että muuraus, joka oli hyvin kostea, oli toistuvasti jäänytynyt ja sulanut.

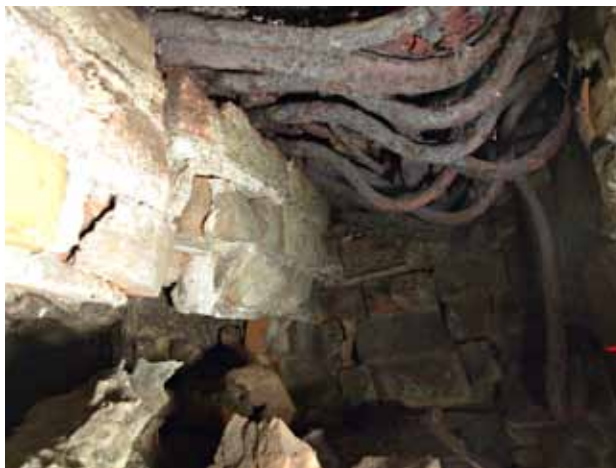
Tulipesän yläpuolella oli Markku Rintalan sanoin ”ilmeisesti kuumuudessa vääntyneitä” rautapalkkeja tai -tankoja pitämässä kiviä omalla paikallaan. ”Rautojen vääntyneisyys ei ole ongelma, jos kiuasta ei enää käytetä. Tulipesän vasemman sivun muurauksesta kaksi kerrosta tankojen alapuolella on ehjänä.”

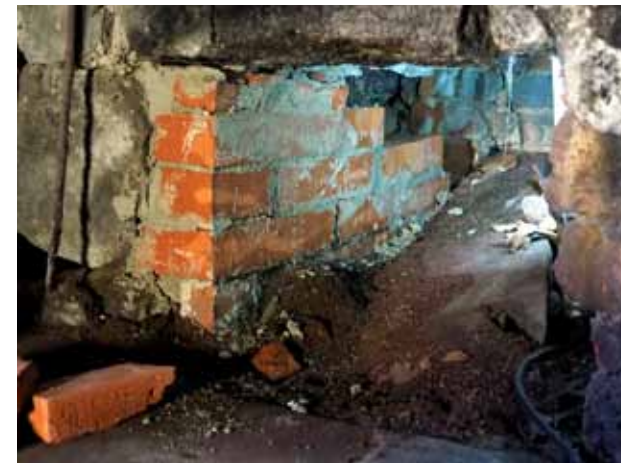
Vasemman kyljen alaosan uutta muurausta vuonna 2015.

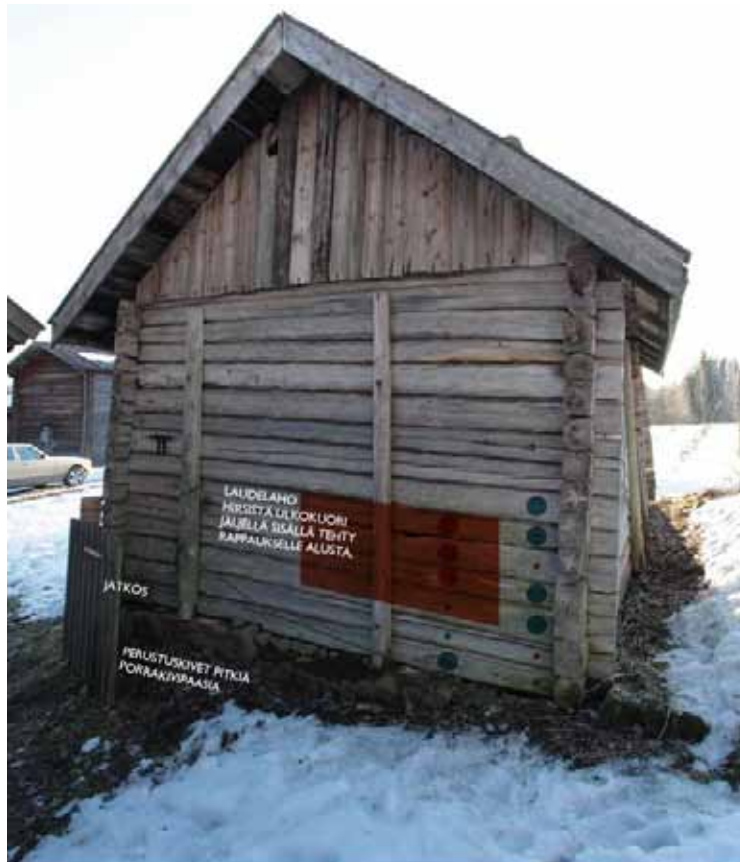
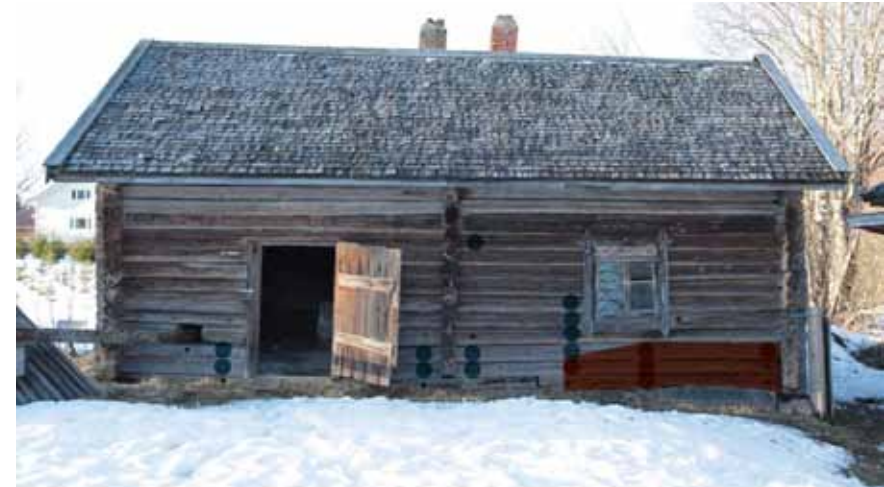
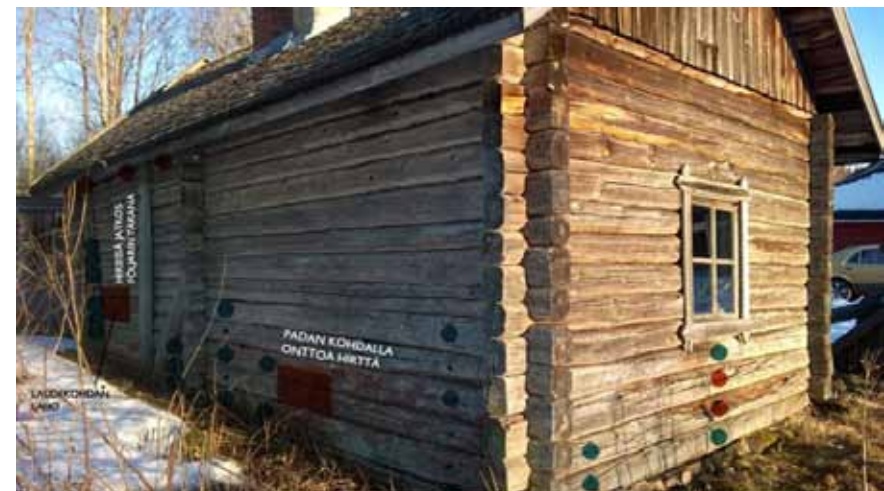
Hirsirunko koeporattiin ja vauriot dokumentoitiin; työn suoritti Lauri Saarinen. Välitöntä sortumisvaaraa tai korjaustarvetta ei ilmennyt. Nurkat osoittautuivat kantaviksi. Löylyhuoneen seinät oli 1980-luvun korjauksessa tuettu pyöreästä puusta halkaistuilla följareilla. Lauteiden takaisen seinän keskiosa oli lahonnut ontoksi, samoin kuin muuripadan tausta. Saunan lattialle asennettavan routasuojan käyttöä mietittiin.

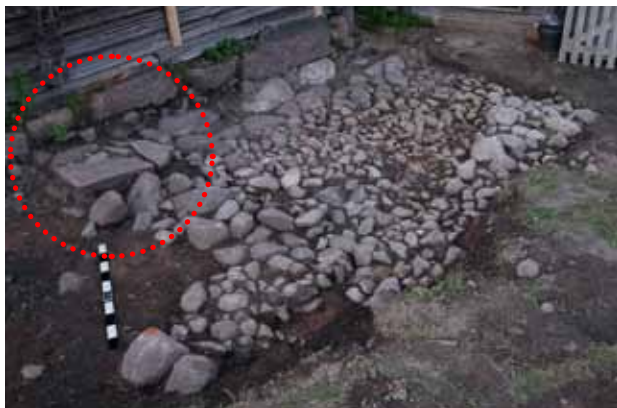
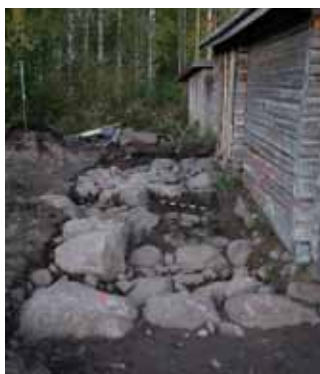
Kaivutöissä paljastunut mukulakivetty alue saunan eteläpuolella. Kuvaan on rengastettu paasi, jota Muuritutkimus Oy on varovasti arvioinut kynnyksiveksi. Esiin kaivettu järeä kiviperustus jatkuu pitkälle saunan pohjoispuolelle. Kuvat Muuritutkimus Oy:n selvityksestä, Annukka Debenjak-Iljäs 2018, kuvankäsittely Livady.

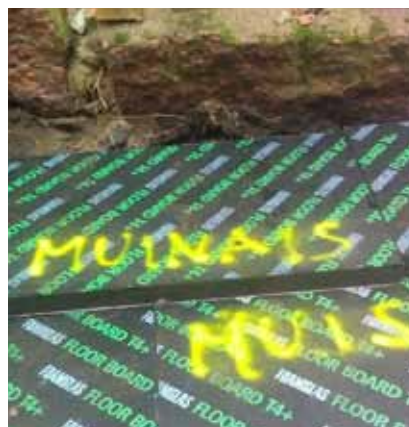
Arkeologinen kerros peitettiin suodatinkankaalla, seulotulla maa-aineksella ja saunan pohjan routasuojaimiseksi asennetulla vahtolasilevyillä. Päälle palautettiin pintamaa. Kuvat: Matti Valkonen.

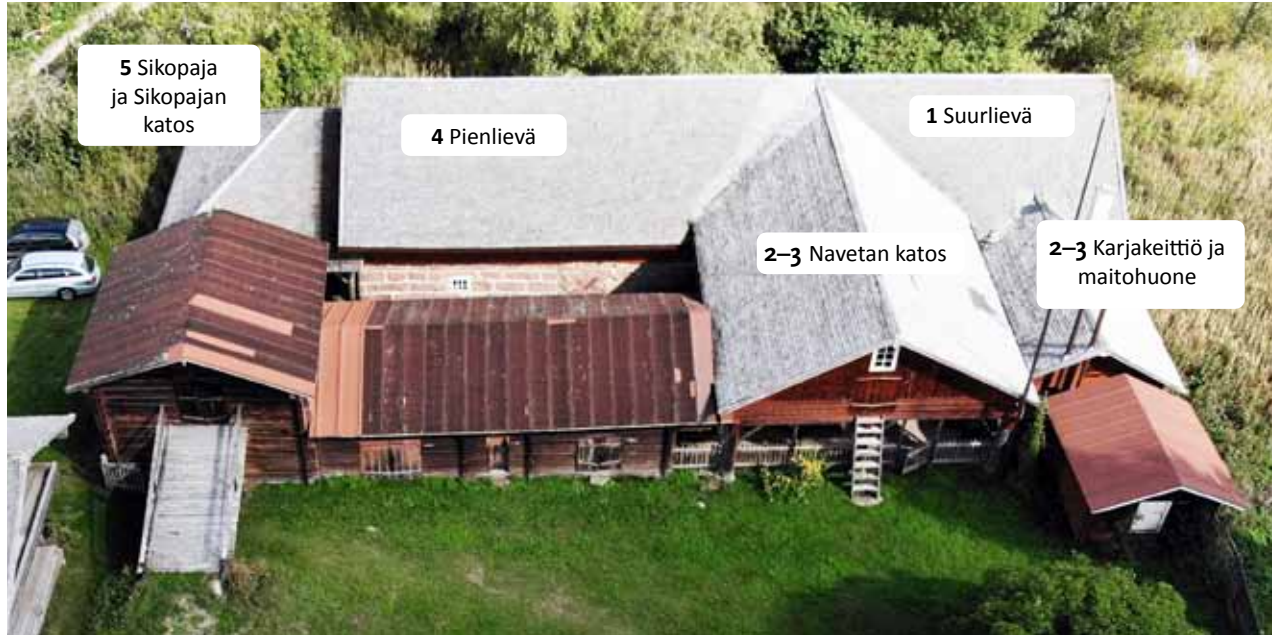
Kivi- ja hirsiseinäinen navetta, pihapiirin suurin rakennus, sijaitsee pihapiirissä asuinrakennusta vastapäätä. Sen suorakaiteenmuotoisen osan ulkomitat ovat 29 m x 11,5 m, ja suurin tila on 17 metriä pitkä Suurlievä eli iso läävä (karjasuoja).
