# LYYTIKKÄLÄN TALO

## RESTAUROINTIKIRJA

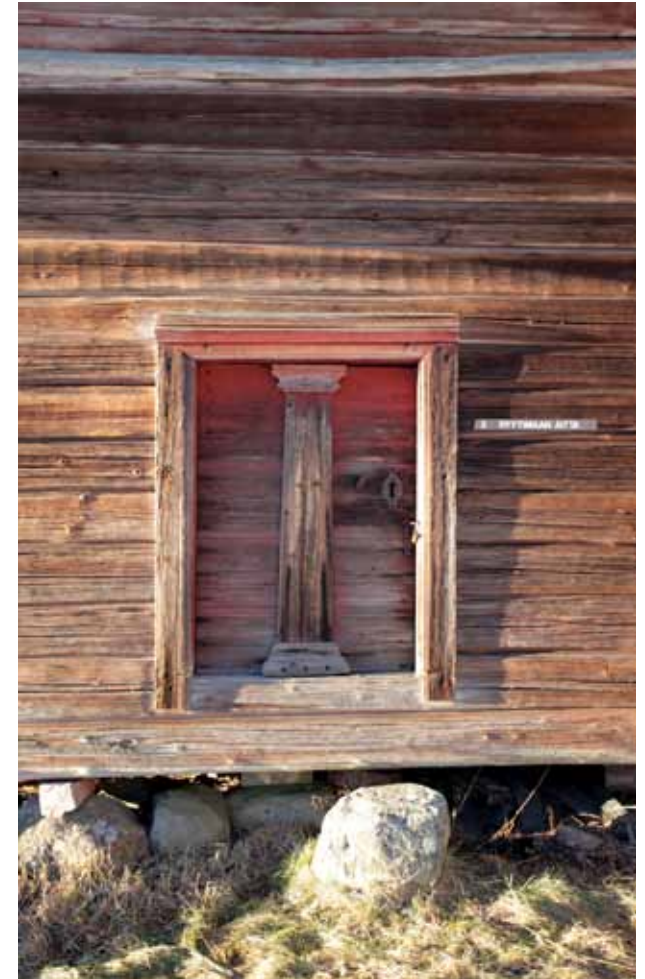
Aitan alapohja tuulettuu hyvin. Auringonvalo korostaa piiluumistyön jälkeä.

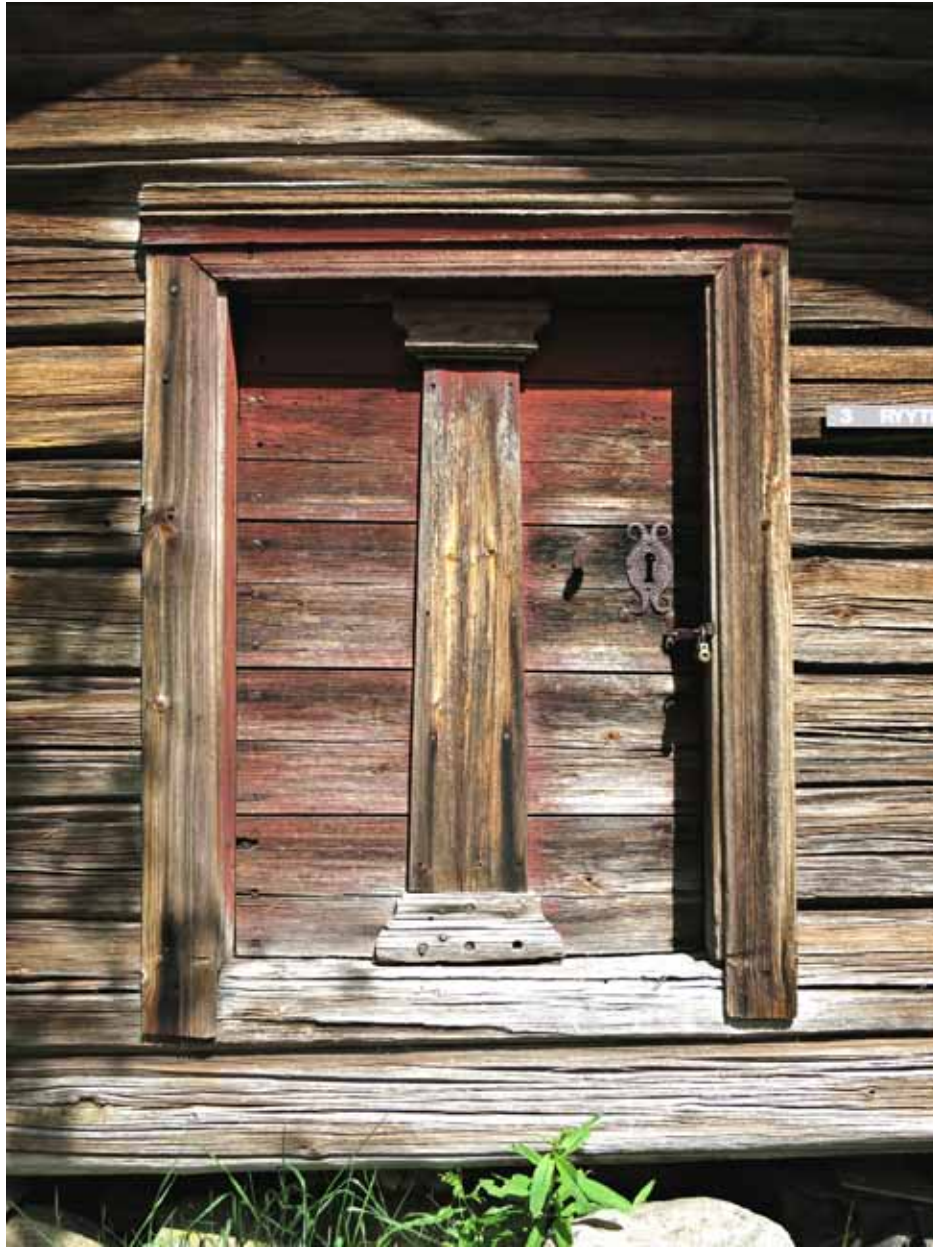
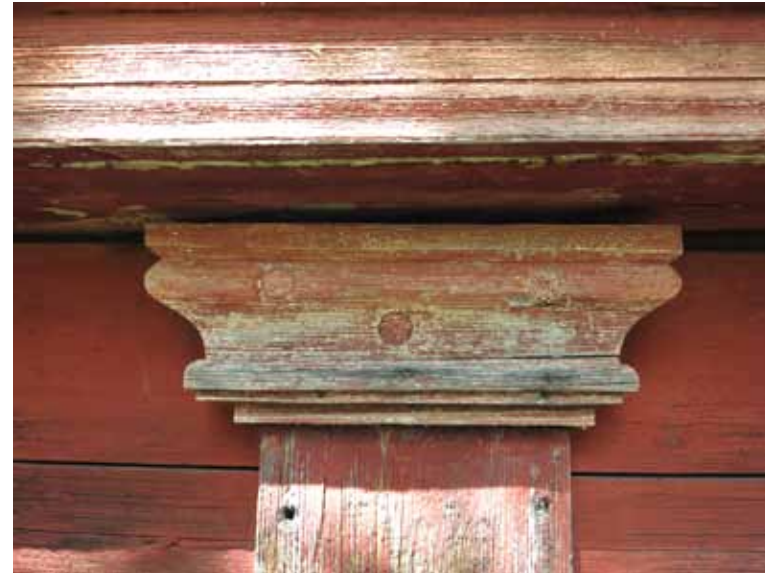
Vaakapaneloidussa ovesa on lautapilasteri kapiteeleineen.
