Kiinteistö Oy Mansikkalan

Virastotalo

Tainionkoskentie 70

Versio	Final
Tarkastuspvm.	24.04.2015
Tekijät	Ramboll Finland Oy Tomi Pakkanen - Rakennustekniikka Maria Olkku – LVIA-tekniikka Simo Piikki - Sähkötekniikka
Tarkastaja	Jari Loukiainen
Hyväksyjä	Tomi Pakkanen
Kuvaus	Kuntoarvioraportti

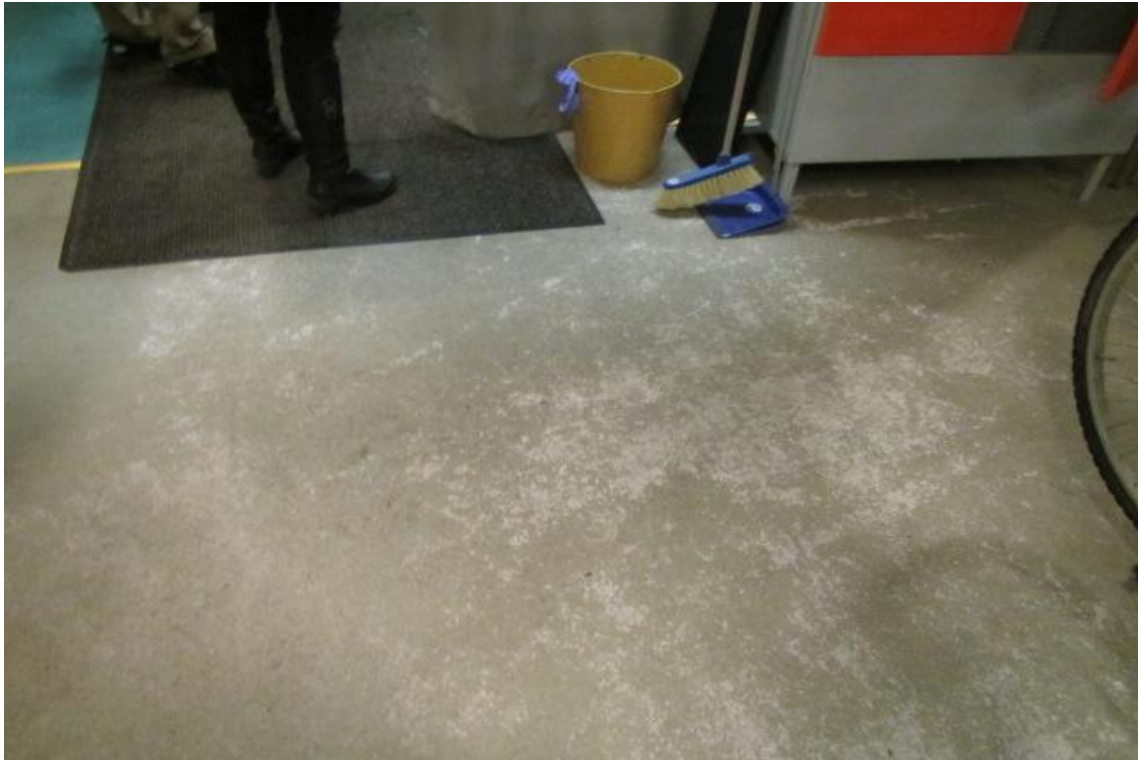
Kuva 1: Kellarikerroksen lattiapinnat ovat kuluneet erityisesti autohallissa.

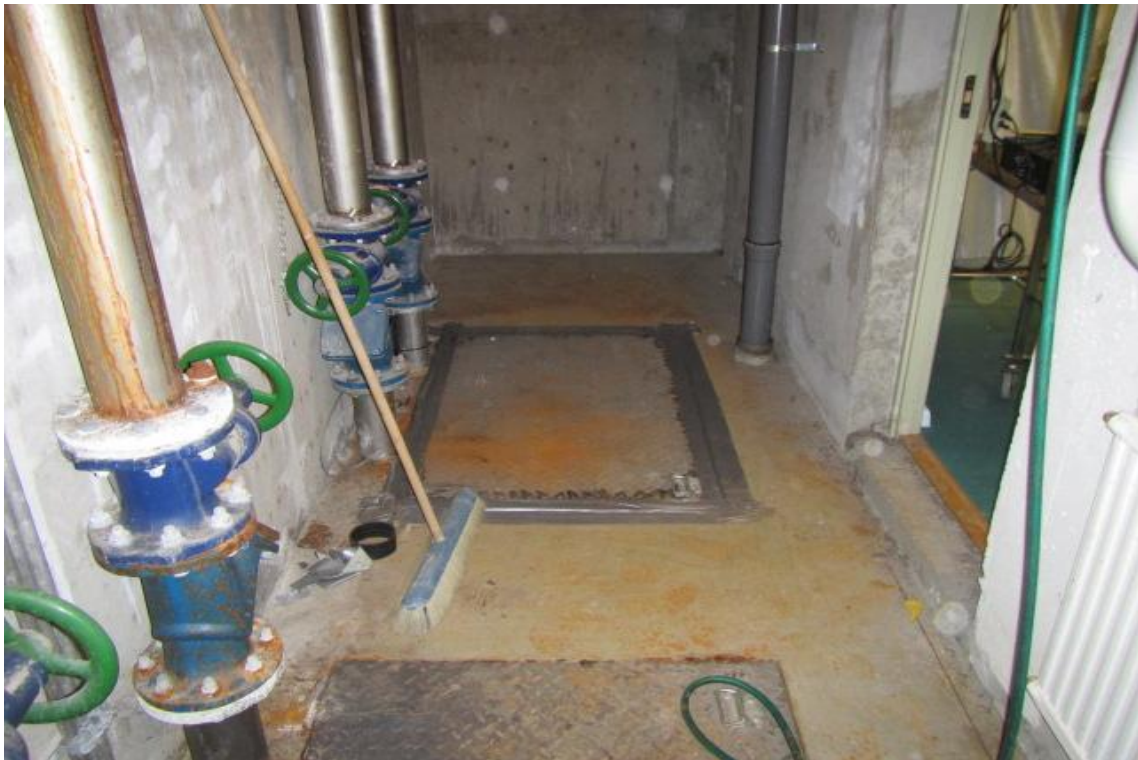
Kuva 2: Kellarikerroksen pumppaamon huone tuoksuu viereiseen tilaan.

Viemäri- ja perusvesipumppaamo sekä sadevesipumppaamo sijaitsevat kellarissa pumppaamotilassa. Pumppaamotilasta leviää viemärihajua viereisiin tiloihin. Suositellaan korjaavana toimenpiteenä pumppaamotilan alipaineistamista niin, ettei hajuhaittoja viereisiin tiloihin pääse syntymään. Rakennesuudessa selvitetään tarkemmin mm. oven tiivistämiseen liittyviä seikkoja.

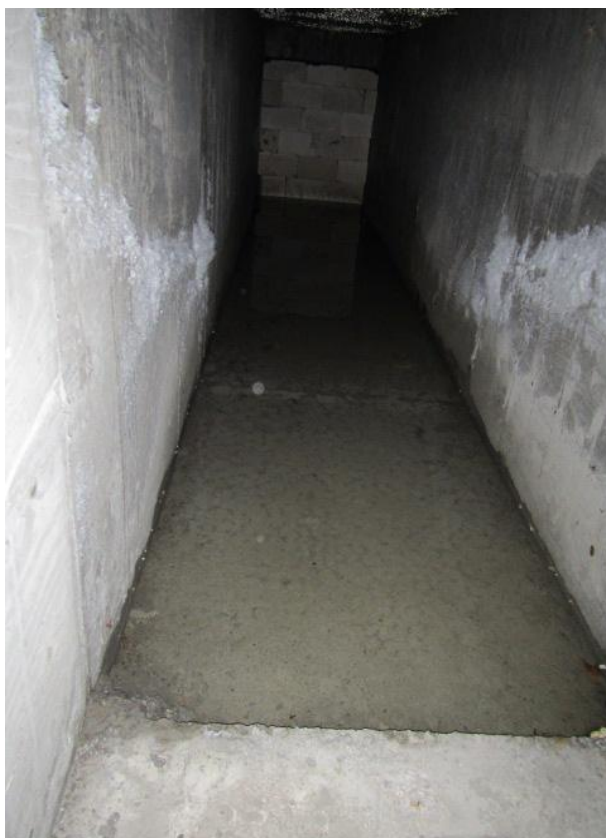
Kuva 3: Väestönsuojan varapoistumistien pohjalla on vettä katselmuksen aikana.

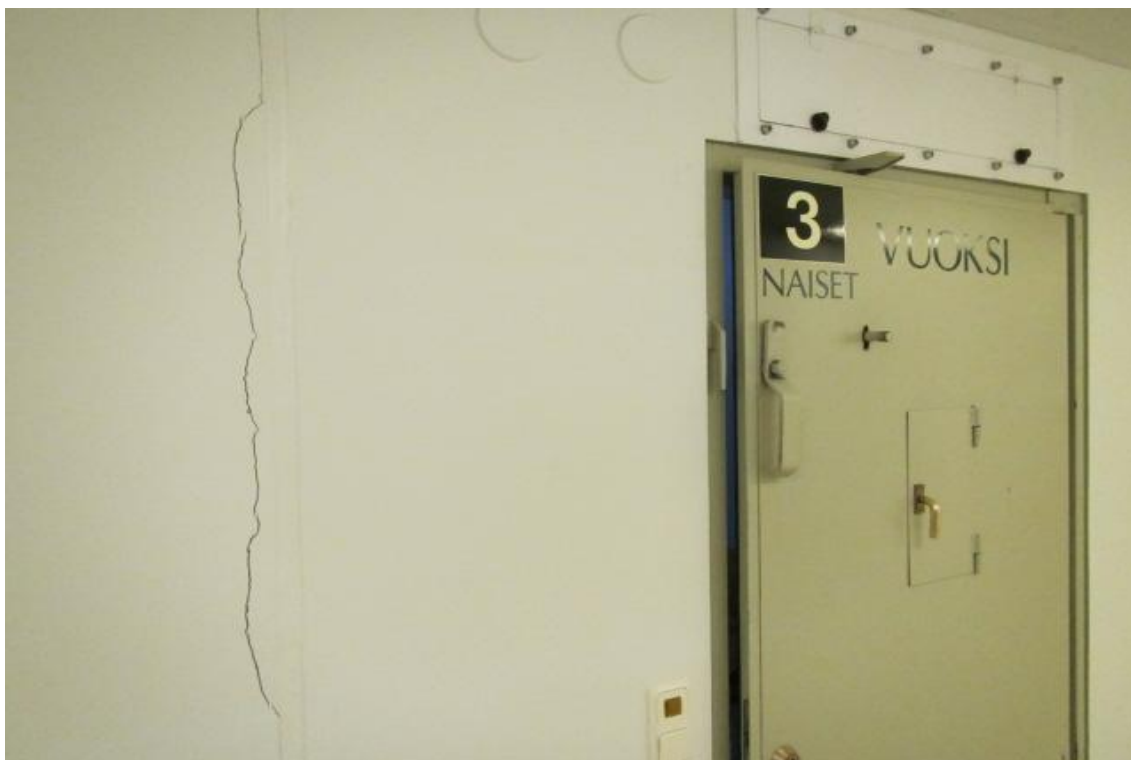
Kuva 4: Rakennuksen liikuntasauaman viereen muodostunut sauma osalla 3.

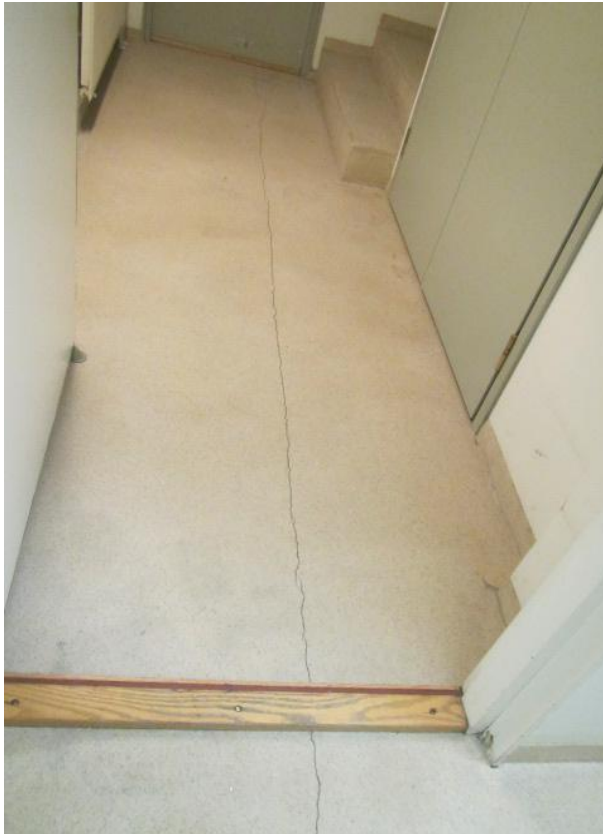
Kuva 5: Ulkoilupihan kohdalla rakennuksen leveysuunnassa on halkeama.

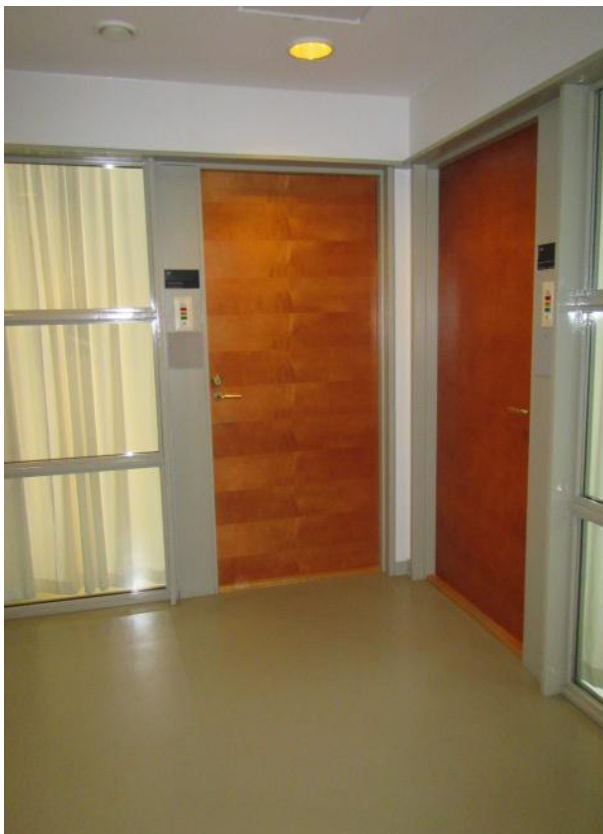
Kuva 6: Tilojen pintarakenteet kuuluvat pääsääntöisesti käyttäjän tai vuokralaisen vastattavaksi. Tilojen pinnat ovat hyväkuntoiset.

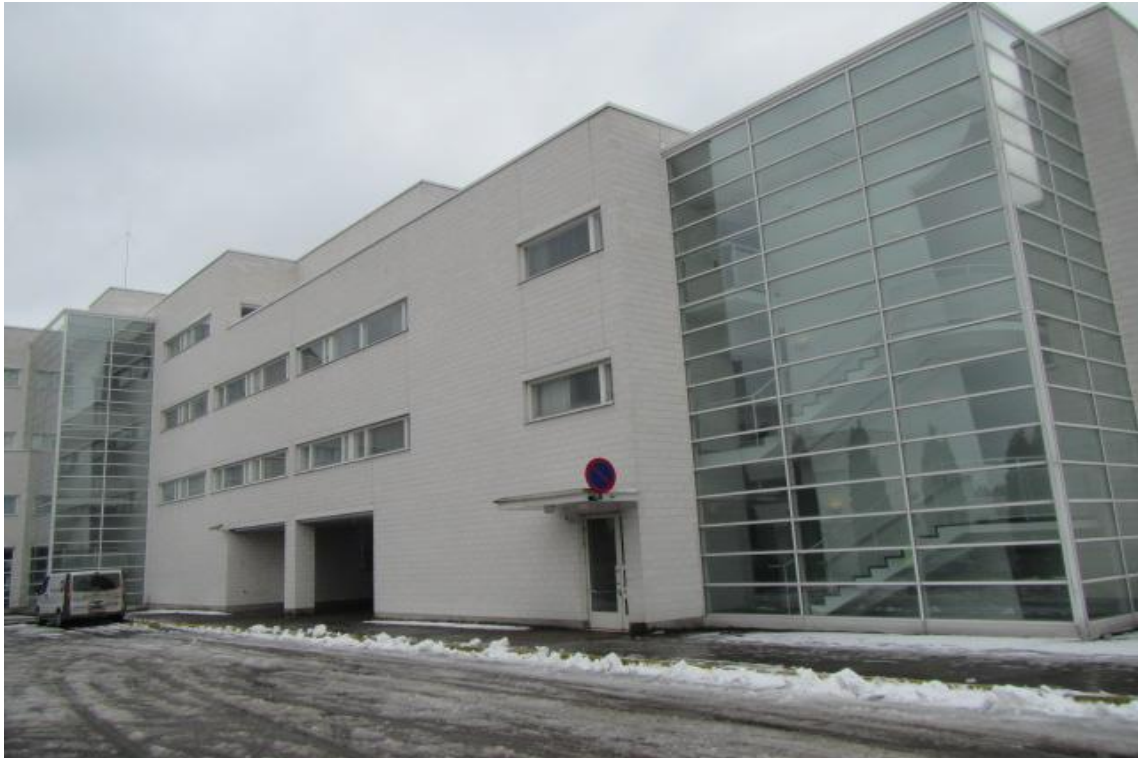
Rakennuksen runkoon on ilmaantunut halkeama modulilinjalle E-F. Halkeama on 2-3mm kokoinen ja aiheuttanut ovien kiilaantumista toimistosiivessä. Halkeaman syy tulee selvittää erillisellä kuntotutkimuksella ja kohta tulee korjata ilmatiiviiksi luokkaan EI15-30. Ääneneristävyys tulee myös varmistaa halkeaman kohdassa.

Kuva 7: Porrashuoneiden lasielementit uusitaan. Siiven keskivaiheille alikulkutien kohtaan on muodostunut halkeama läpi talon leveysuuntaan.

Porrashuoneiden lämpölasi-elementit tulee uusita lasisaumauksen vaurioiden vuoksi ja teknisen käyttöiän ollessa loppuillaan.

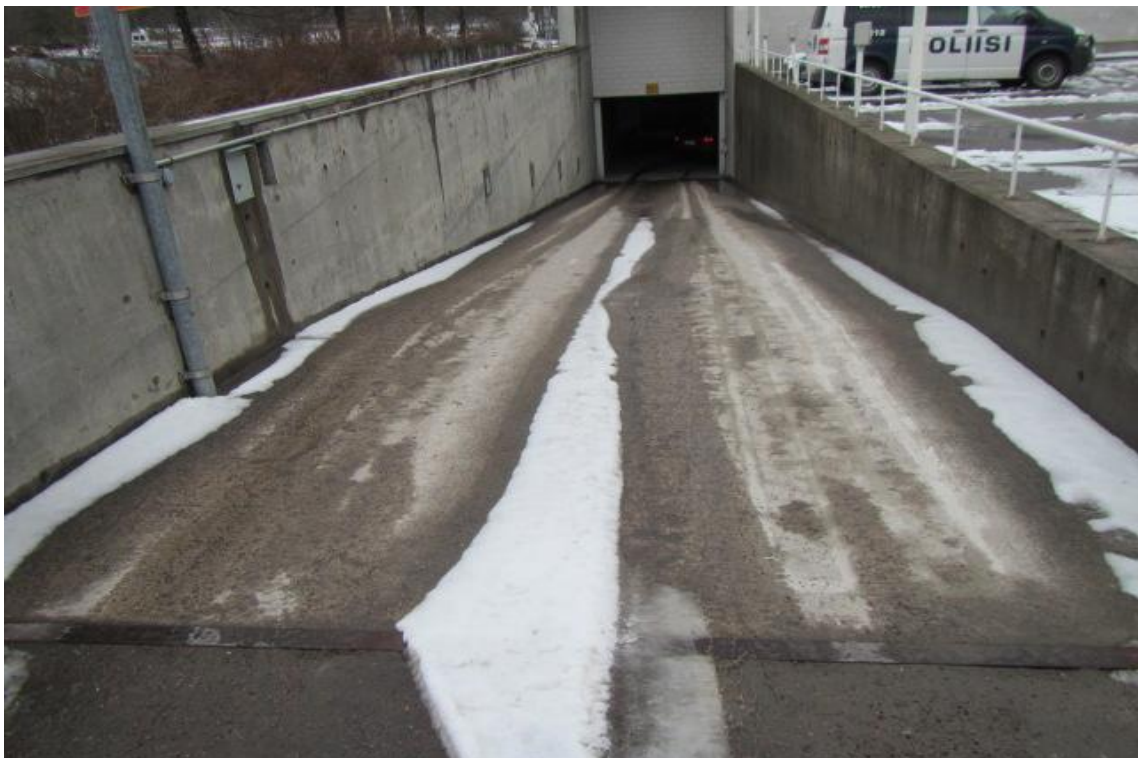
Kuva 8: Autohalliin johtavaan ajoluiskaan uusitaan lämmitys.

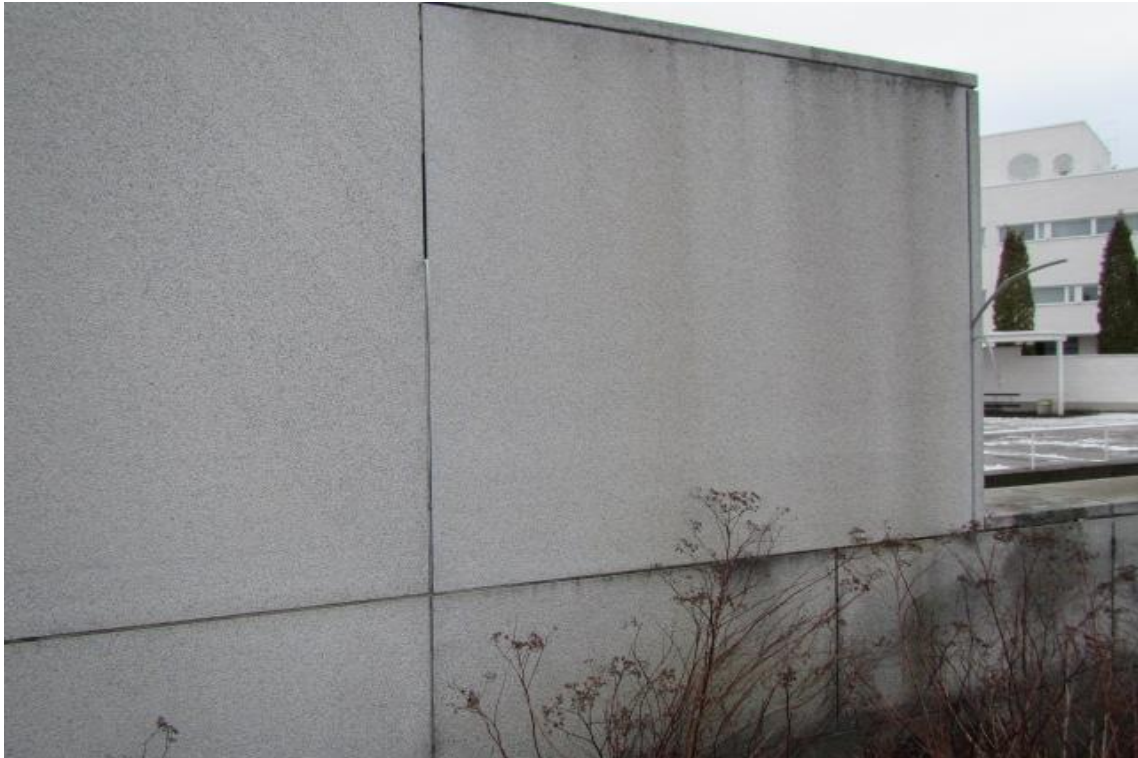
Kuva 9: Graniittijulkisivun saumaukset tulee uusida pohjoispuolella.

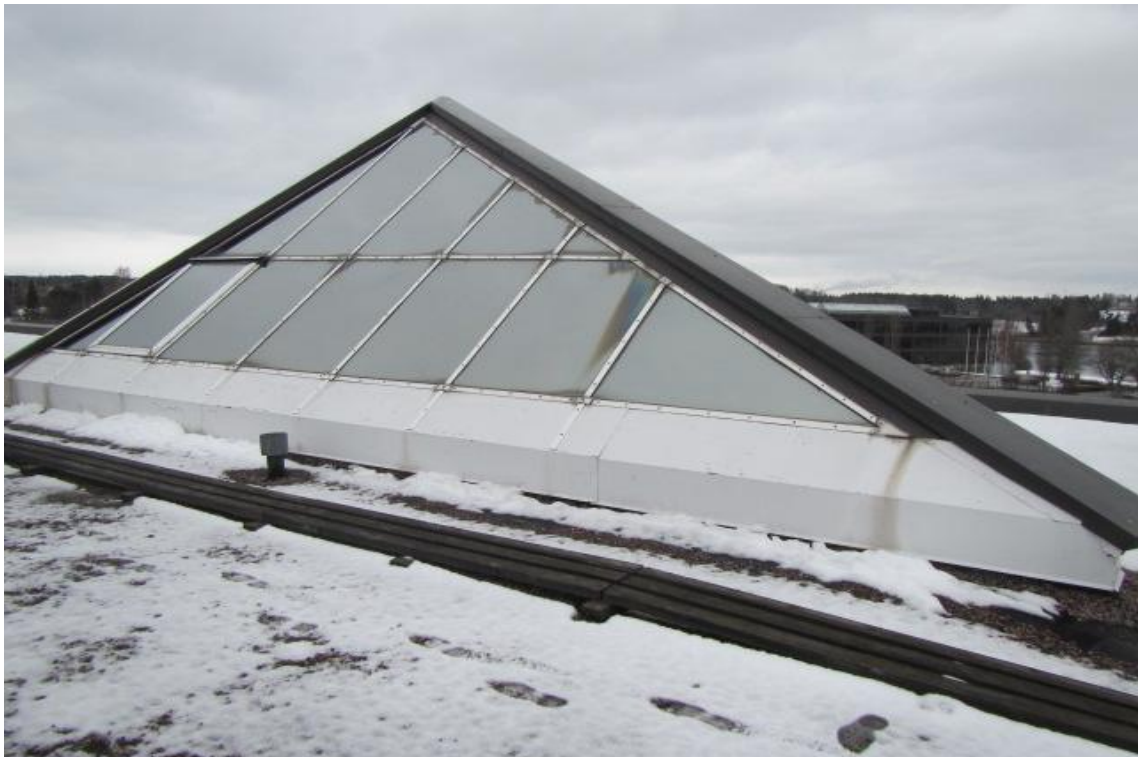
Kuva 10: Vesikaton kattoikkuna on osalla 2. Ikkuna on vuotanut kuvan vasemmasta laidasta.

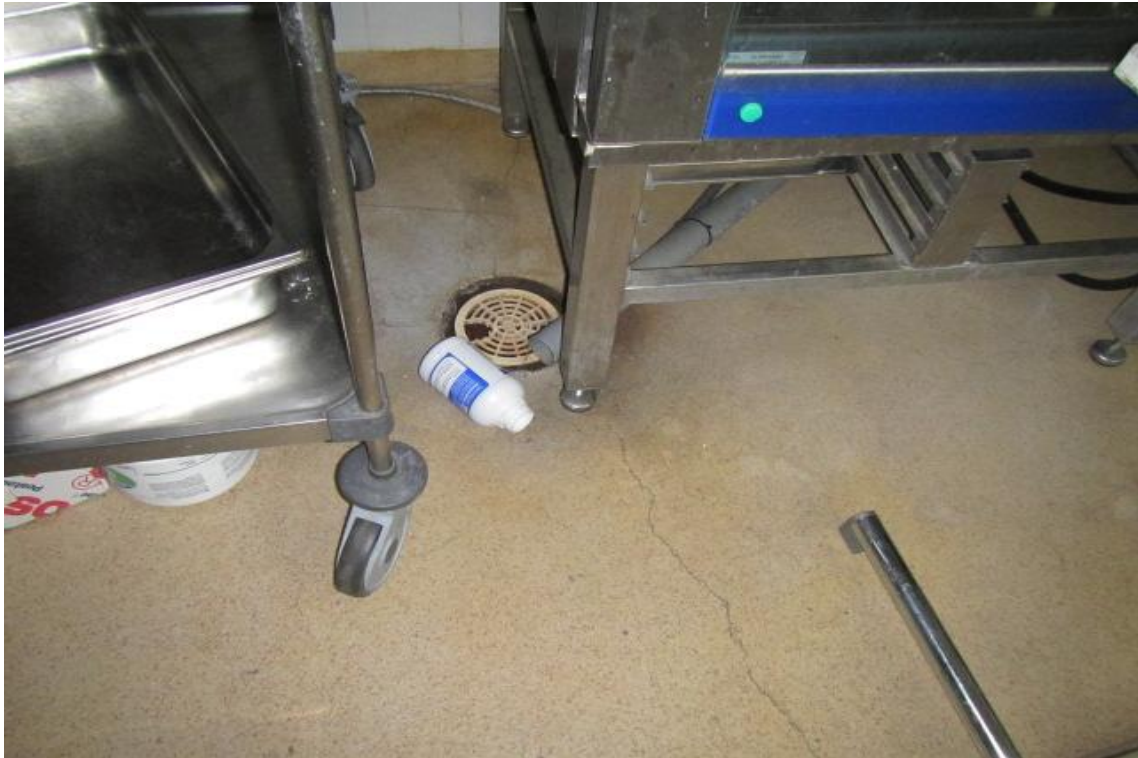
Seuraavat rakennustekniset toimenpide-ehdotukset sisäpinnoille on tehty tekniseltä kannalta yleisissä tiloissa. Ravintolan keittiön lattiasa on halkeamia lattiakaivon vieressä. Keittiön pintamateriaalit ovat nuhjuiset ja kuluneet. Varaudutaan keittiön lattian korjaukseen ja pintaremonttiin vesieristeineen tarkastelujaksolla. Poliisin teknisen tutkinnan tiloja ei katselmoitu, mutta saadun tiedon mukaan ne ovat asianmukaisessa kunnossa ja niiden pintamateriaalit kuluvat vuokralaisen vastattavaksi. Tarvittaessa tilat ehdotetaan erikseen katselmoitaviksi kunnan ja korjaustarpeiden selvittämiseksi.

Kuva 11: Ravintolan keittiön lattian kunto vaatii saneerausta. Tila on ollut käyttämättä 1-2 vuotta.

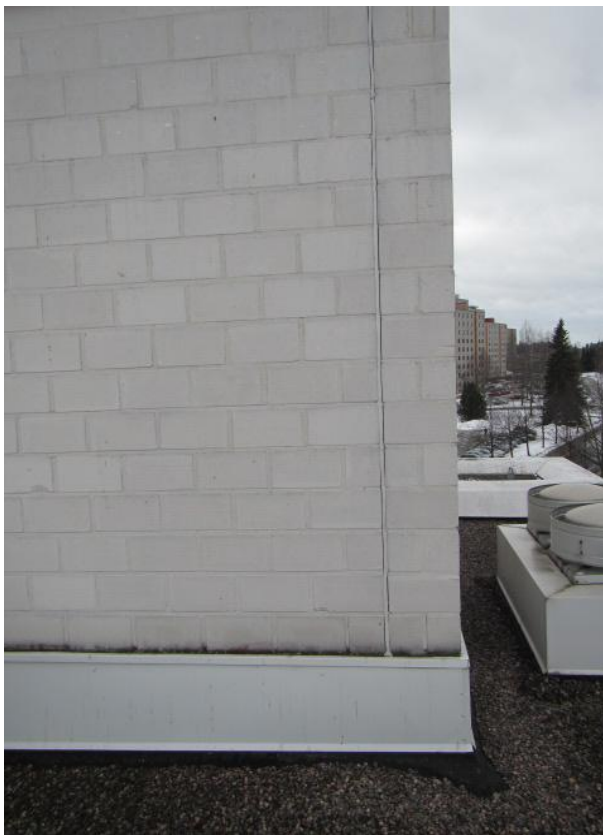
Kuva 12: Tiiliseinän liikuntasaumat tulee uusia tarkastelujakson alkupuolella. Juuripellitykset uusitaan vesikatteen yhteydessä.

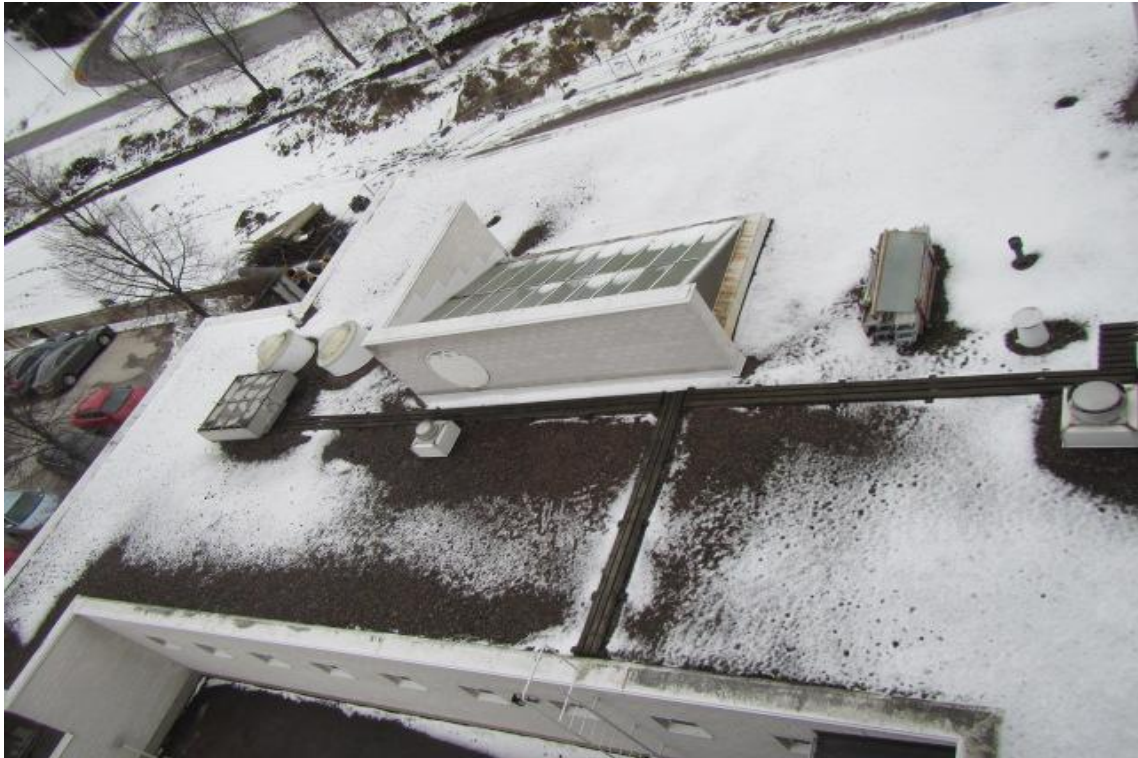
Kuva 13: Matalan osan 3 vesikatto. Katolla on kattoikkunoita 2-3 ja laajempi kattoikkuna.

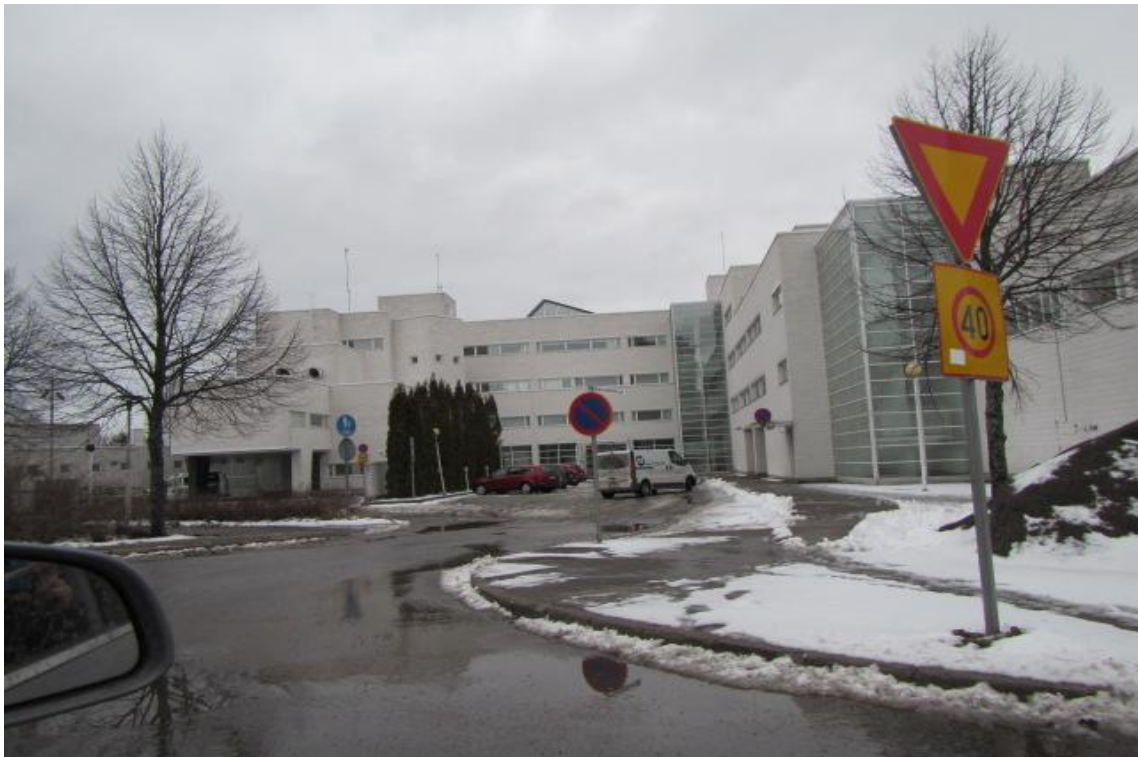
Piha-alueen asfaltti on pääosin tyydyttävässä kunnossa, mutta sisäpihalla on paikalliseen routimiseen viittaavia halkeamia. Sokkelin ja asfaltin/ betonikiven rajakohtaan tiiveys olisi aiheellista varmistaa asfaltin paikkauksen yhteydessä. Kiinteistöhoitajan mukaan asfalttialueilla ei ole havaittu merkittävää lammikoitumista ja vedet menevät sadevesikaivoon. Autohalliin johtava ajoluiskan lämmitys tulee uusiksi. Betonilaatan kunto tulee todeta kuntotutkimuksella, jossa todetaan betonin karbonatisoitumissyvyys, teräskorroosioaste ja suolojen vaikutus sekä betonin suojahuokosmäärä. Tämän perusteella voidaan päättää laatan lopullinen korjaustapa.

Kuva 14: Sisäpihan pinnoitteessa on halkemia. Kasvillisuus on hyväkuntoista.

Sisäpihan asfaltin paikalliset halkeamat paikataan huollon yhteydessä (ei sisälly PTS:ään, huoltotoimenpide). Piha-alueella joudutaan tekemään toimenpiteitä polttoainesäiliöön liittyen ja tässä yhteydessä pihan asfaltointi uusitaan (AB-50) sekä kantava kerros (~150mm).

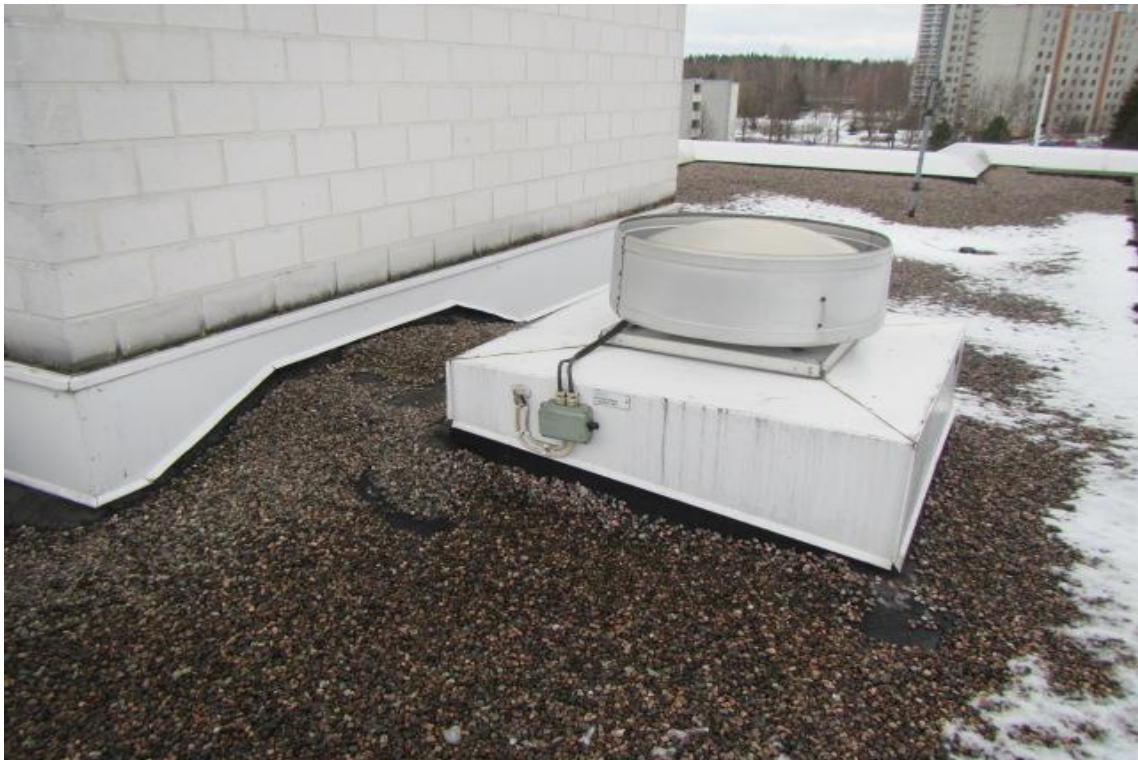
Kuva 15: Vesikatteen päällä on singelikerros.

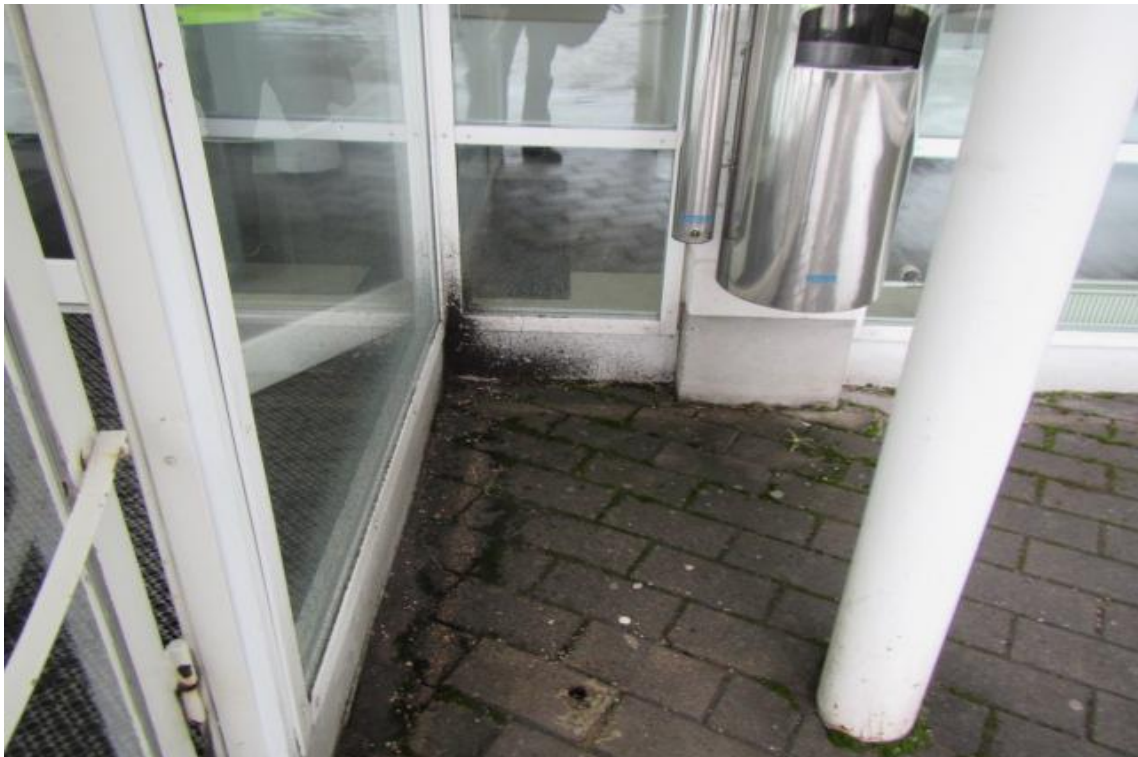
autotallissa sekä poliisilaitoksen kellaritiloissa. Sokkelin ulkopinta joutuu sadenvesirasitukselle lyhyiden räystäiden vuoksi. Perusmuurin ja alapohjan vedeneristysten toimivuuteen liittyen ei katselmuksen tai haastattelujen perusteella ole havaittu kosteusvaurioita.

Kuva 16: Sokkelin nosto on matala ja roiskevesi lokaa sokkelin pintaa.

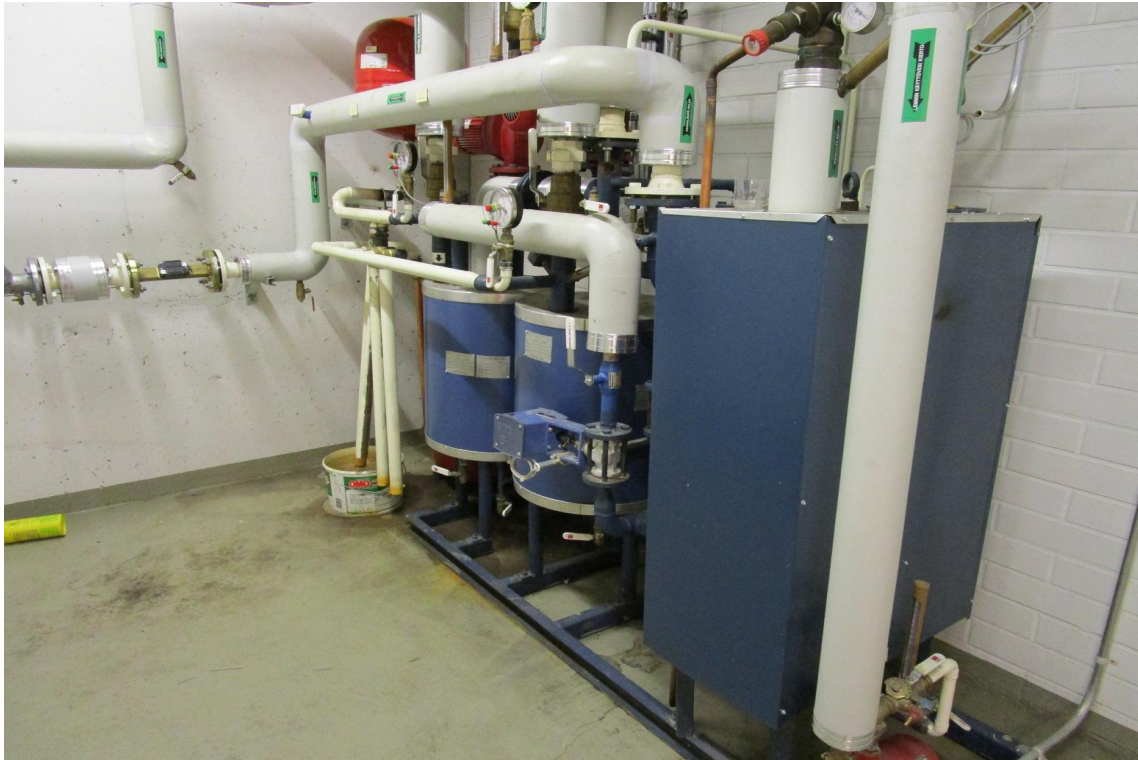
Kuva 1: Kaukolämmön jakokeskus tulee teknisen käyttöikänsä puolesta uusittavaksi tarkastelujakson loppupuolella.

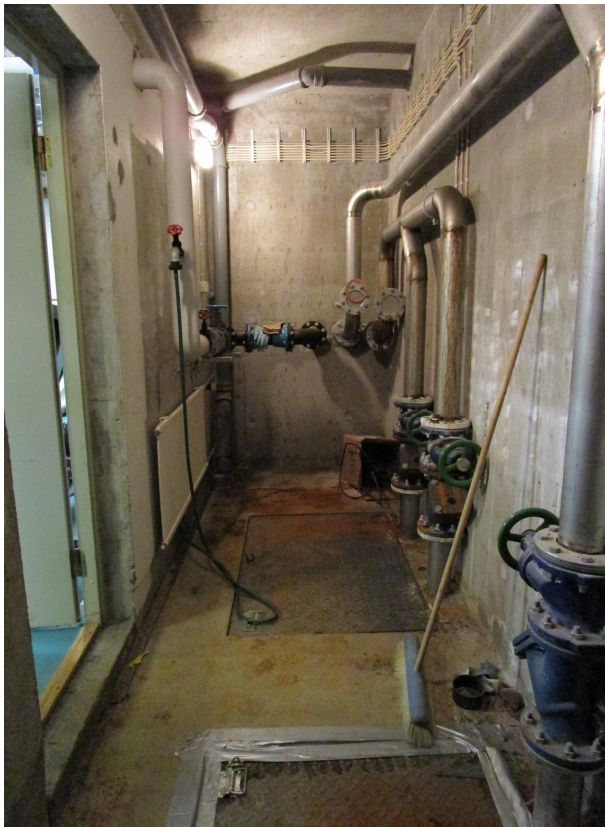
Kuva 2: Perusvesi- ja jätevesipumppaamot tulevat uusittavaksi tarkastelujakson lopussa.

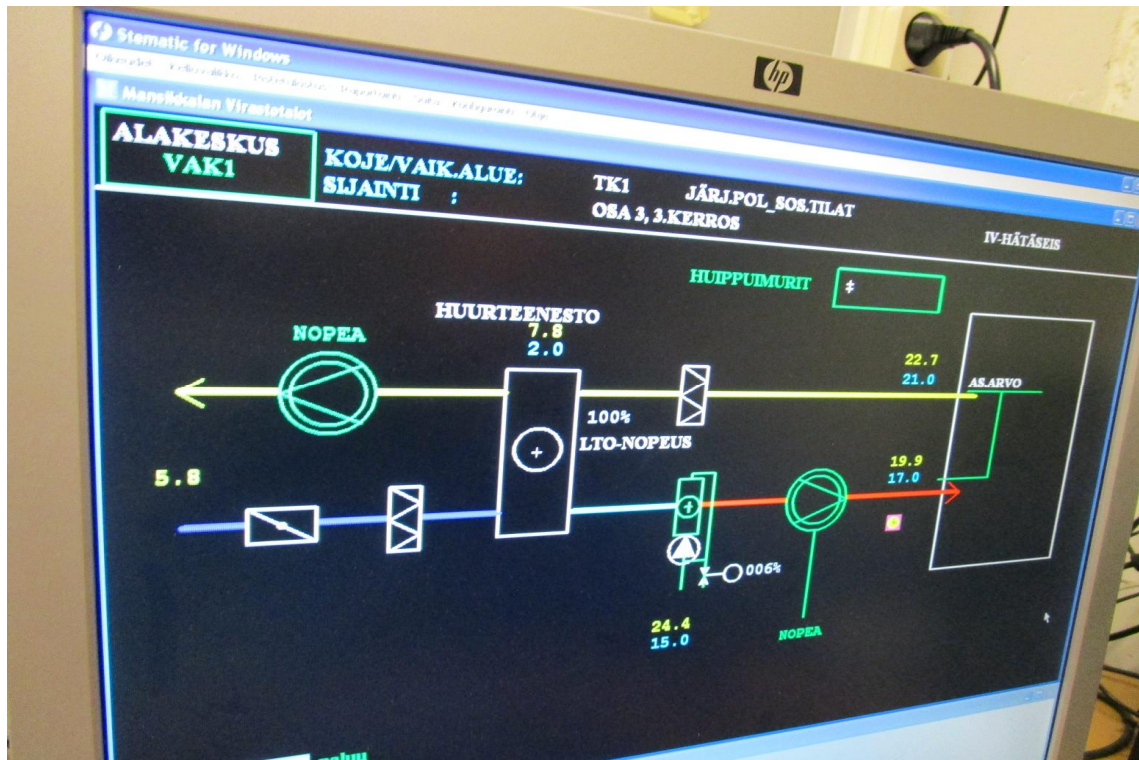
Kuva 3: Keskusvalvomon tietokoneen näytöllä ilmanvaihtokoneen käyntitietoja.

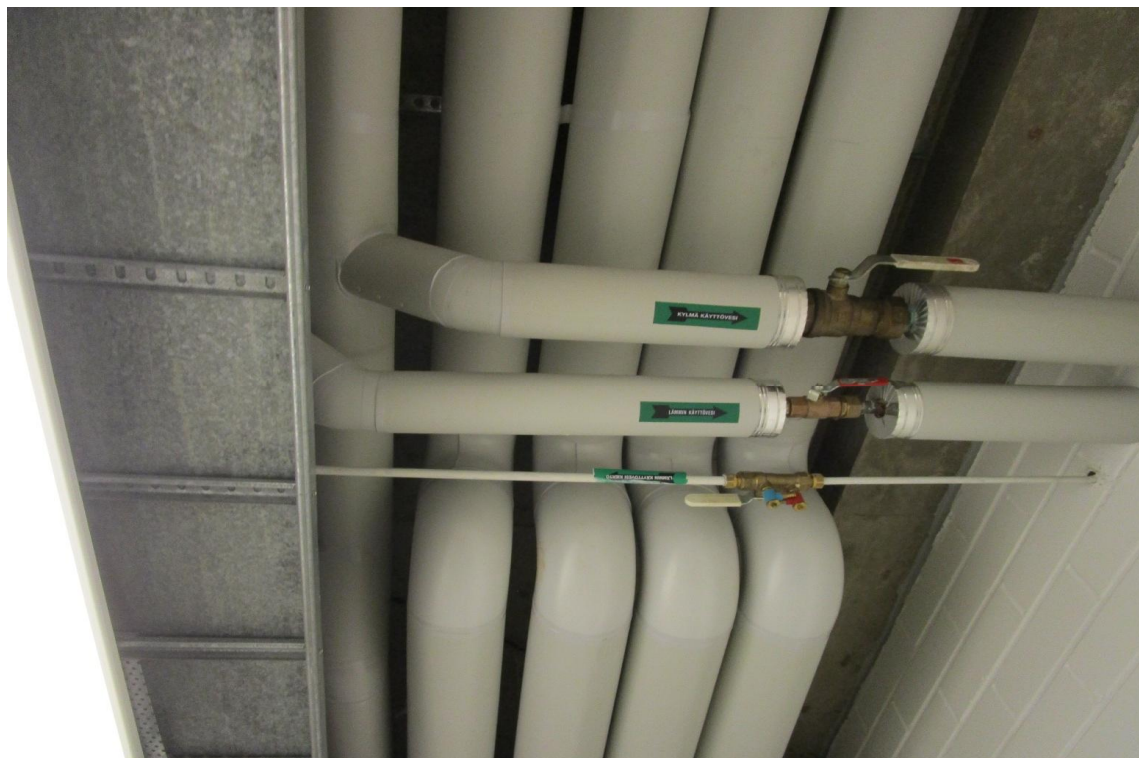
Kuva 4: Muovipinnoitteiset villakourueristeet ovat hyvässä kunnossa.

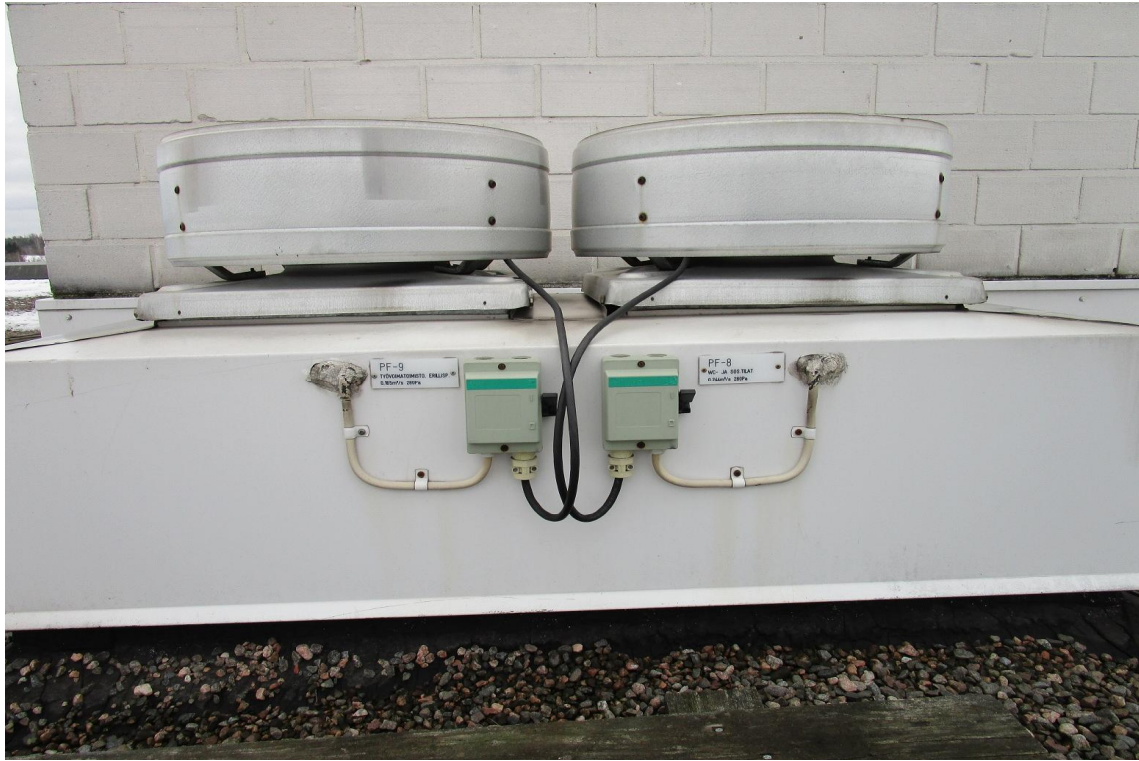
Kuva 5: Huippuimureita katolla.

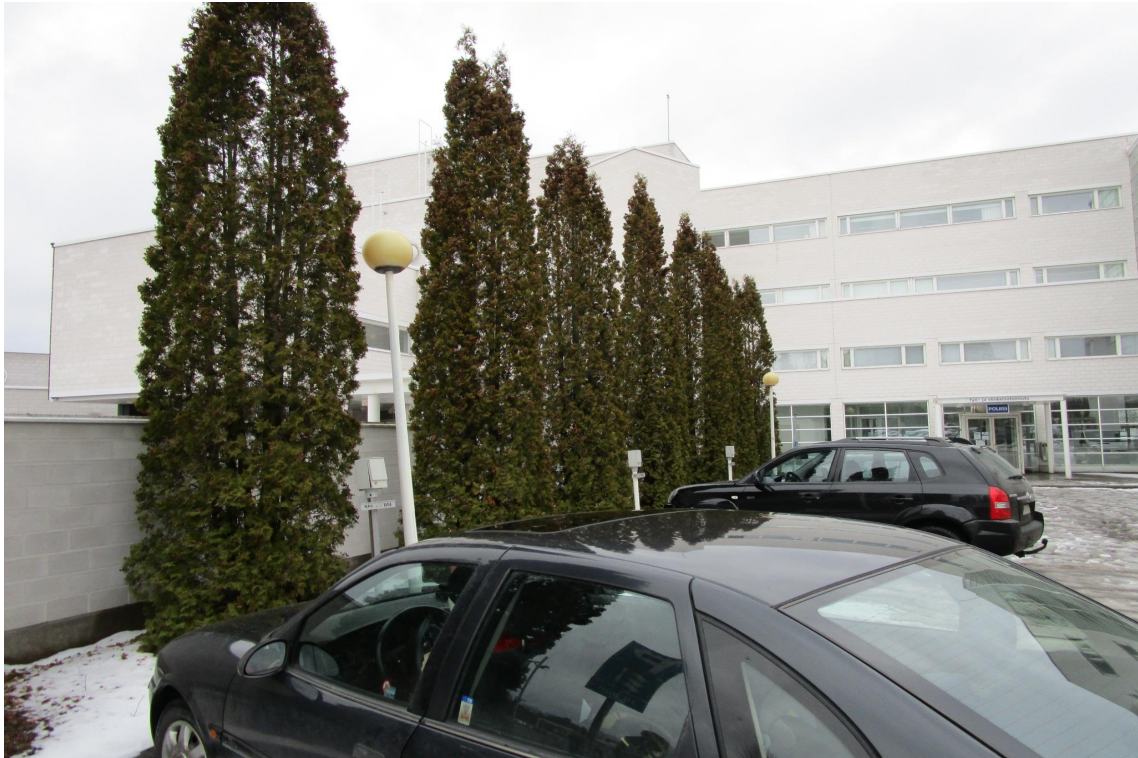
Kuva 1: Ulkovaistuksen uusiminen tulee ajankohtaiseksi lähivuosina.

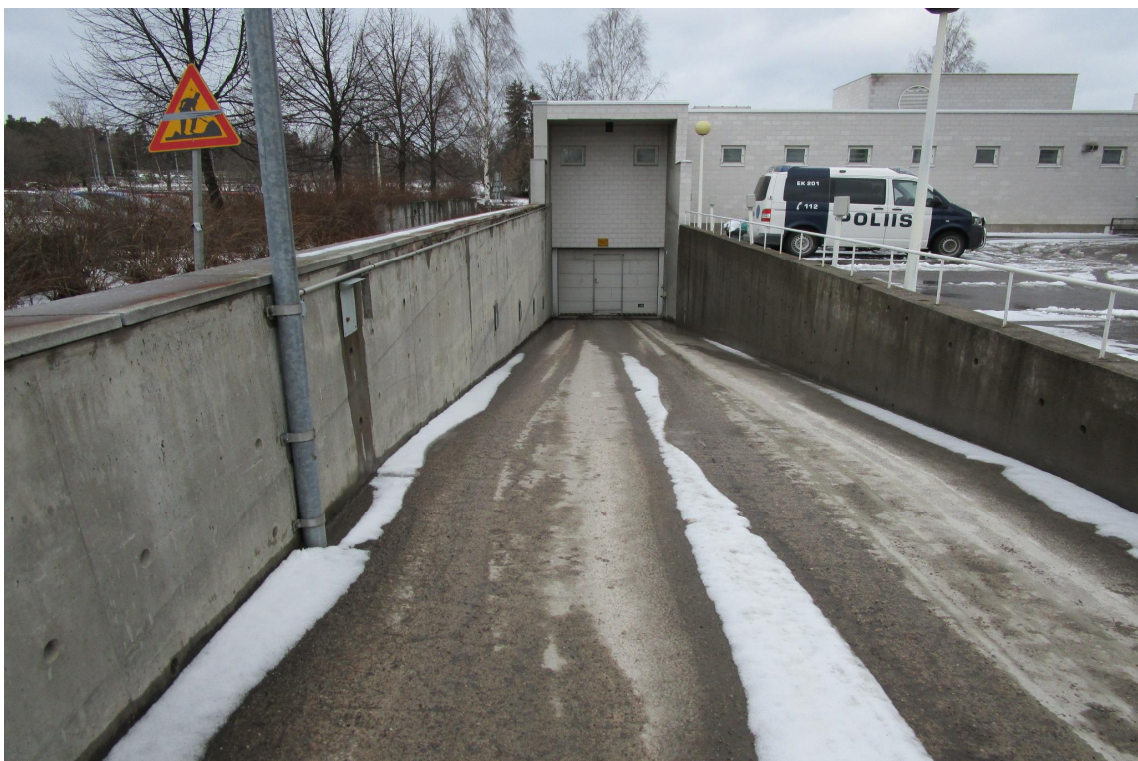
Kuva 2: Ajoluiskan lämmityskaapelit ehdotetaan uusittavaksi ajoluiskan uusimisen yhteydessä.

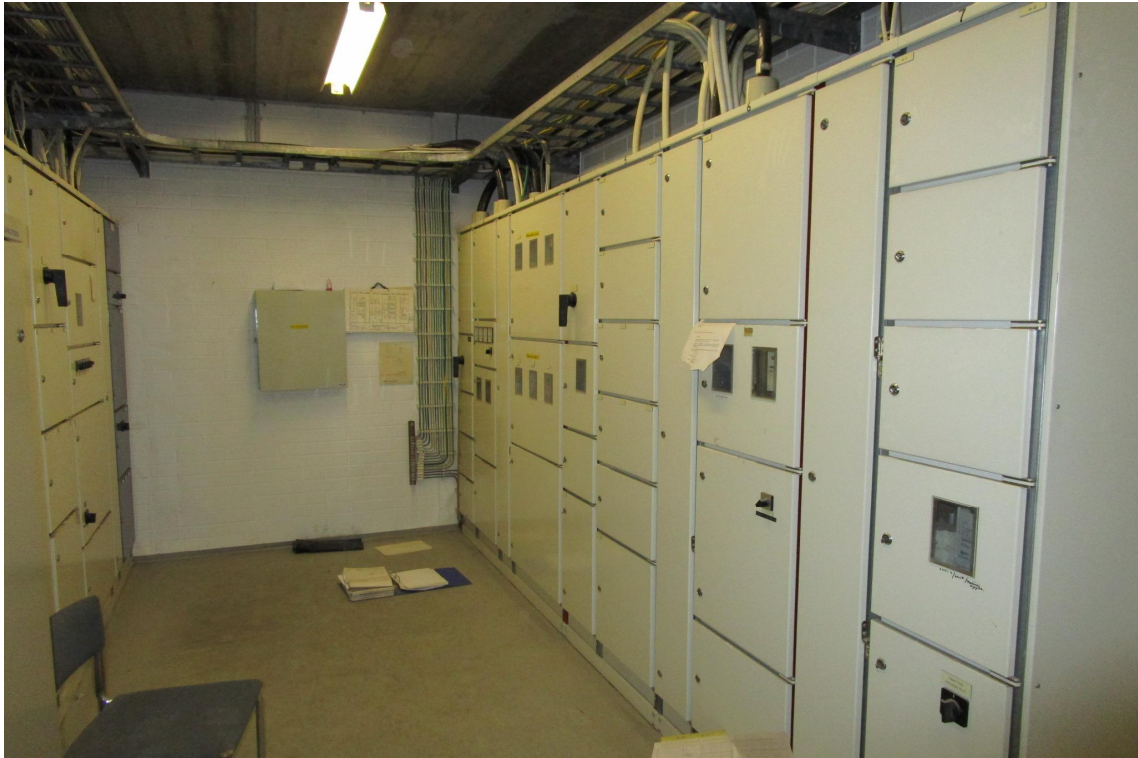
Kuva 3: Kiinteistön pääkeskushuone.

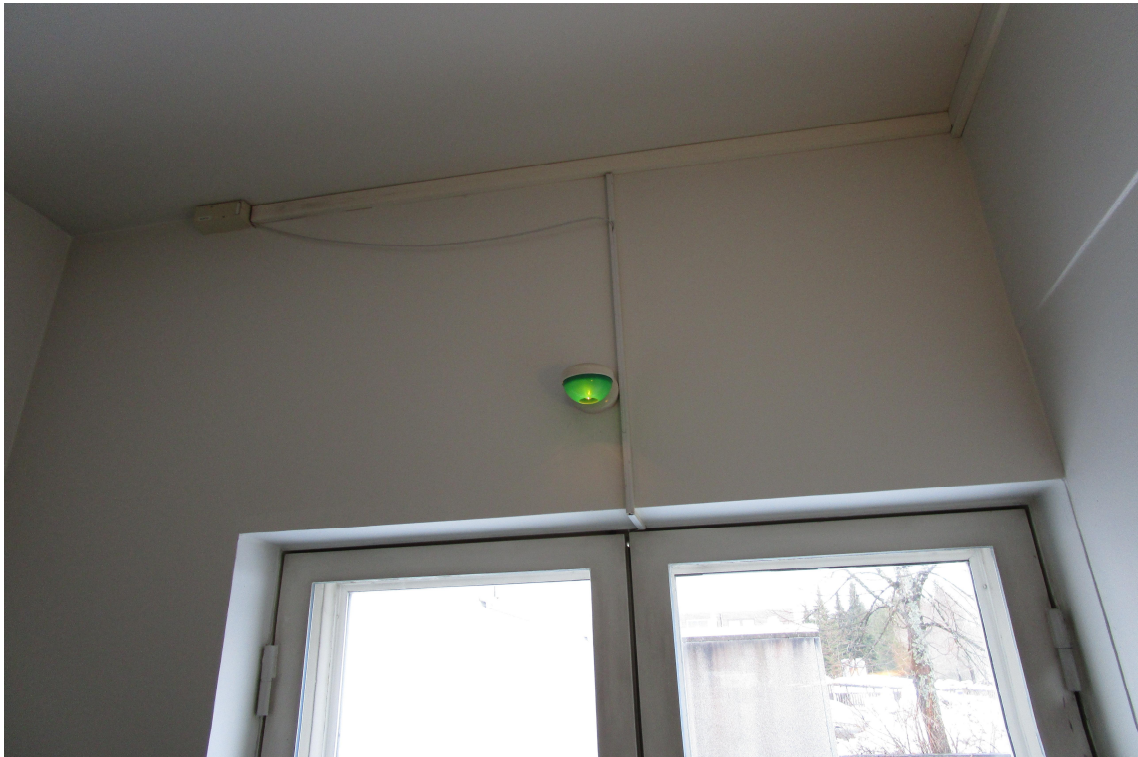
Kuva 4: Pääosa kiinteistön poistumistievalaisimista on alkuperäisiä kuvaopasteettomia valaisimia.
