# Laukaan vankila

2019

Kultturiympäristöselvitys

Laukaa

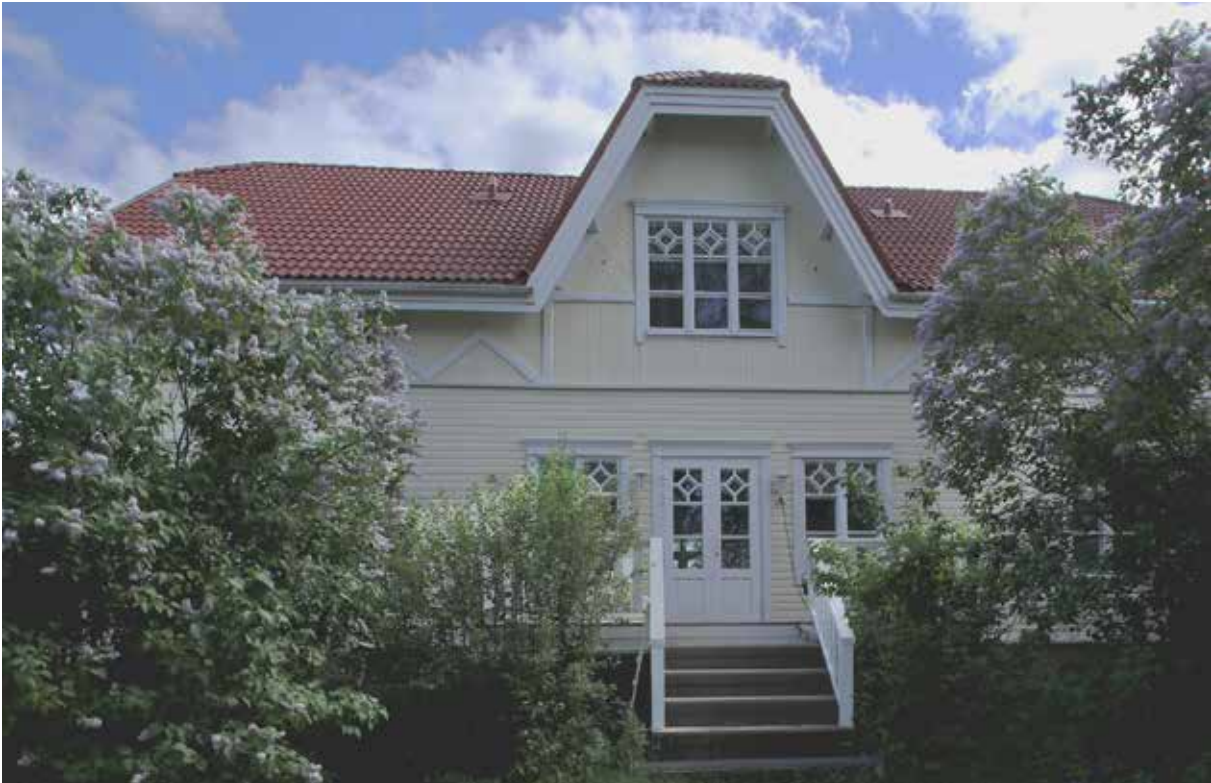
↑ Johtola I:n julkisivu järven suuntaan. Talon ympäristö on osittain kasvanut umpeen.

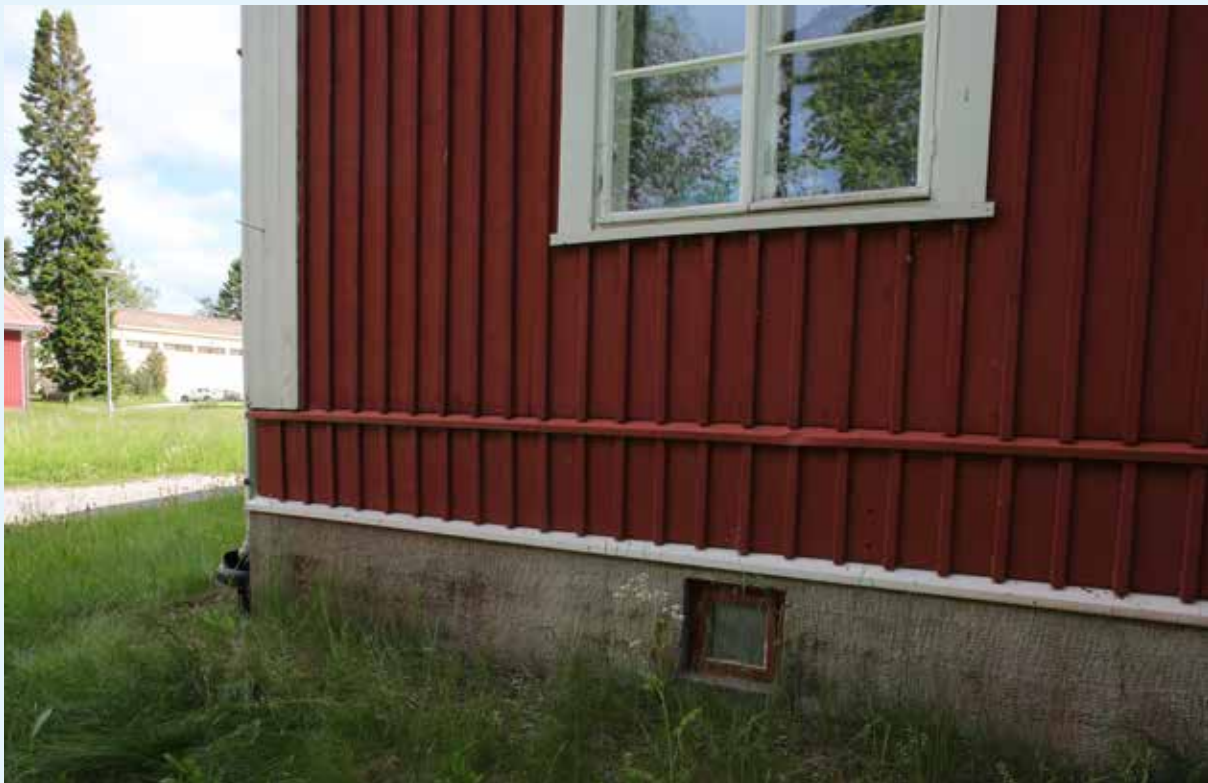
Sokkeli muurattu tiilestä ja verhottu terastirappauksella. Sokkelissa kellarin ikkunoita. Seinät hirsirakenteiset. Alimpia hirsä on vaihdettu, mikä on nähtävissä seinän katkaisevasta vesipelistä ja uusitusta verhouksesta sen alapuolella. Julkisivuissa pystyrimalaudoitus, todennäköisesti osittain alkuperäinen. Seinät punamullattu. Valkoinen nurkkalaudoitus, joka muodostaa klassistisen pilasteriaiheen. Kerrosten välissä sileä vaakalaudoitus, yläkerroksen päädyissä vaakaponttilaudoitus.

- ↑ Kauniin reliefimäinen julkisivun käsittely ja terastirapattu sokkeli. Seinän alimpia hirssiä on uusittu vaakalistan alapuolelta.

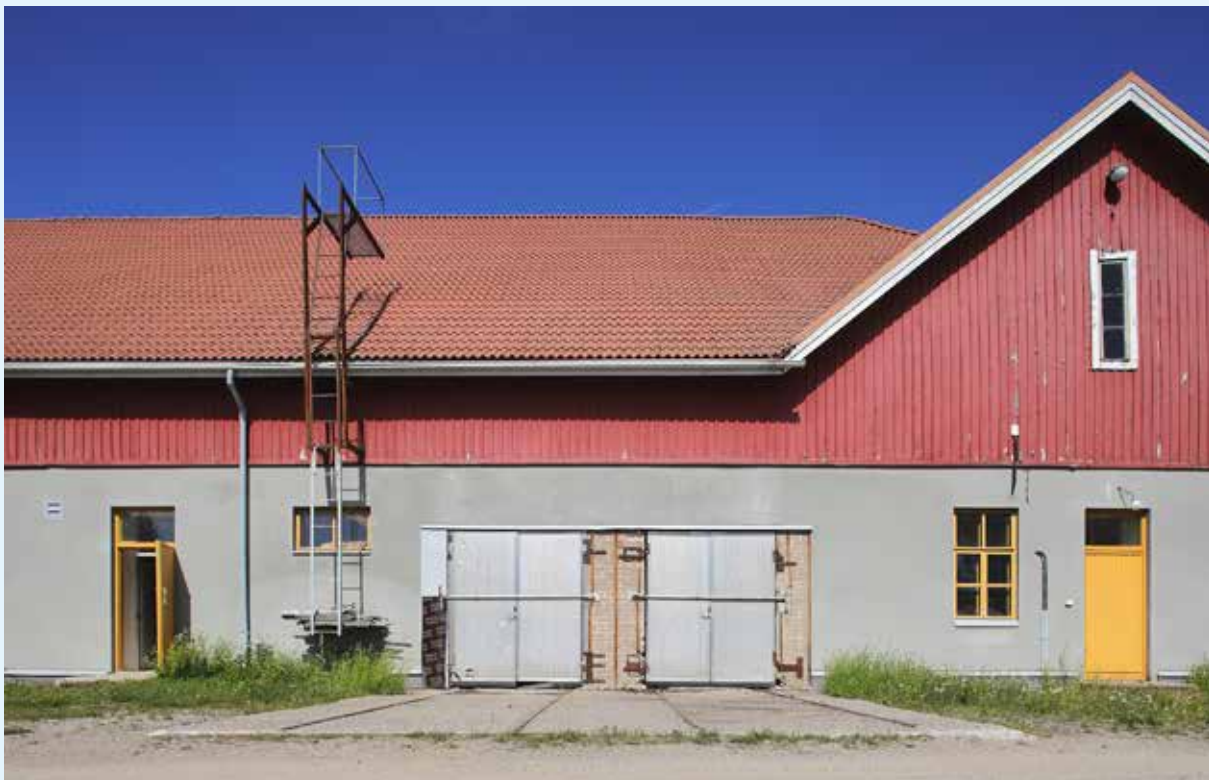
- ↓ Entinen navettarakennus on nykyään työpajakäytössä. Julkisivun aukotusta on muutettu huomattavasti alkuperäisestä: kuvassa alla sama julkisivu kuin ylempänä olevassa piirustuksessa.

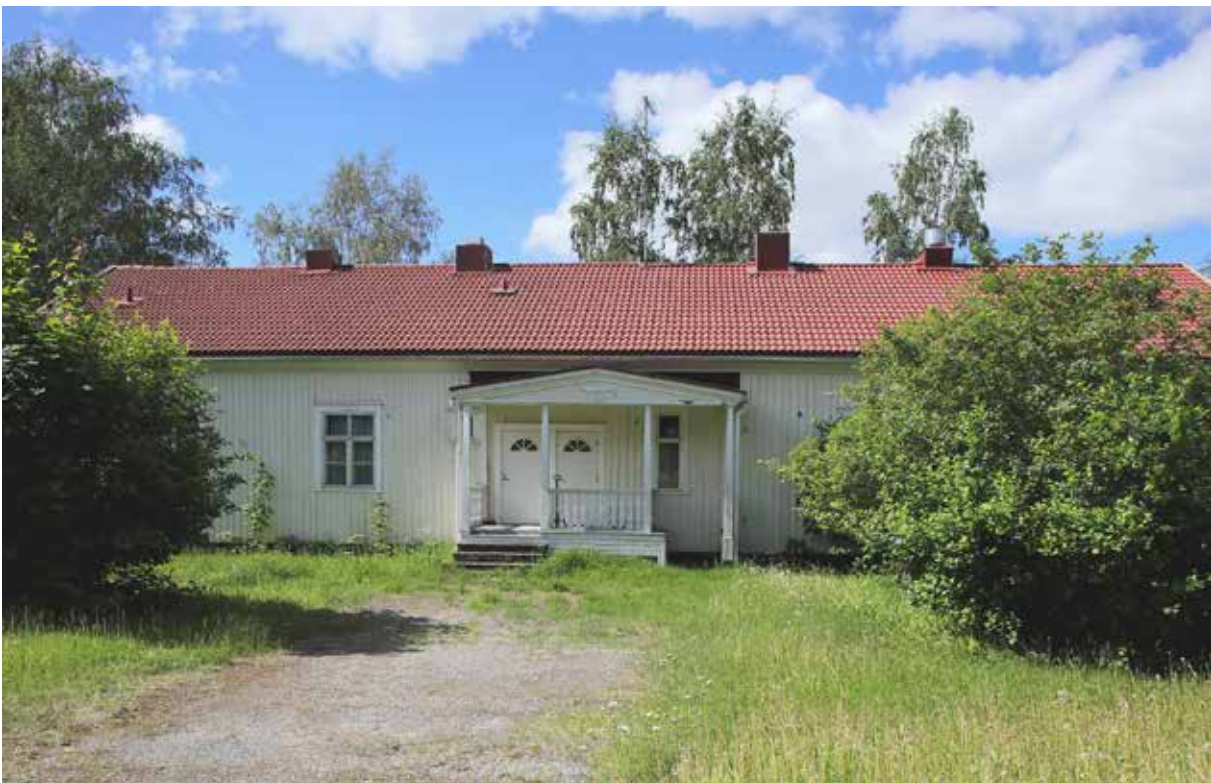
↓ Pitkänomaisen  
rakennuksen katto  
näyttää raskas-  
rakenteiselta ja  
on painunut vähän  
notkolle.
