OLAVINLINNA

## Olavinlinnan muurinkorjaukset ja laastit

Havaintoja ulkomuurien korjauksista sekä korjausmenetelmistä 1970-luvulta vuoteen 2013

Arkkitetoimisto Hanna Lyytinen Oy | Savonlinna | 2019

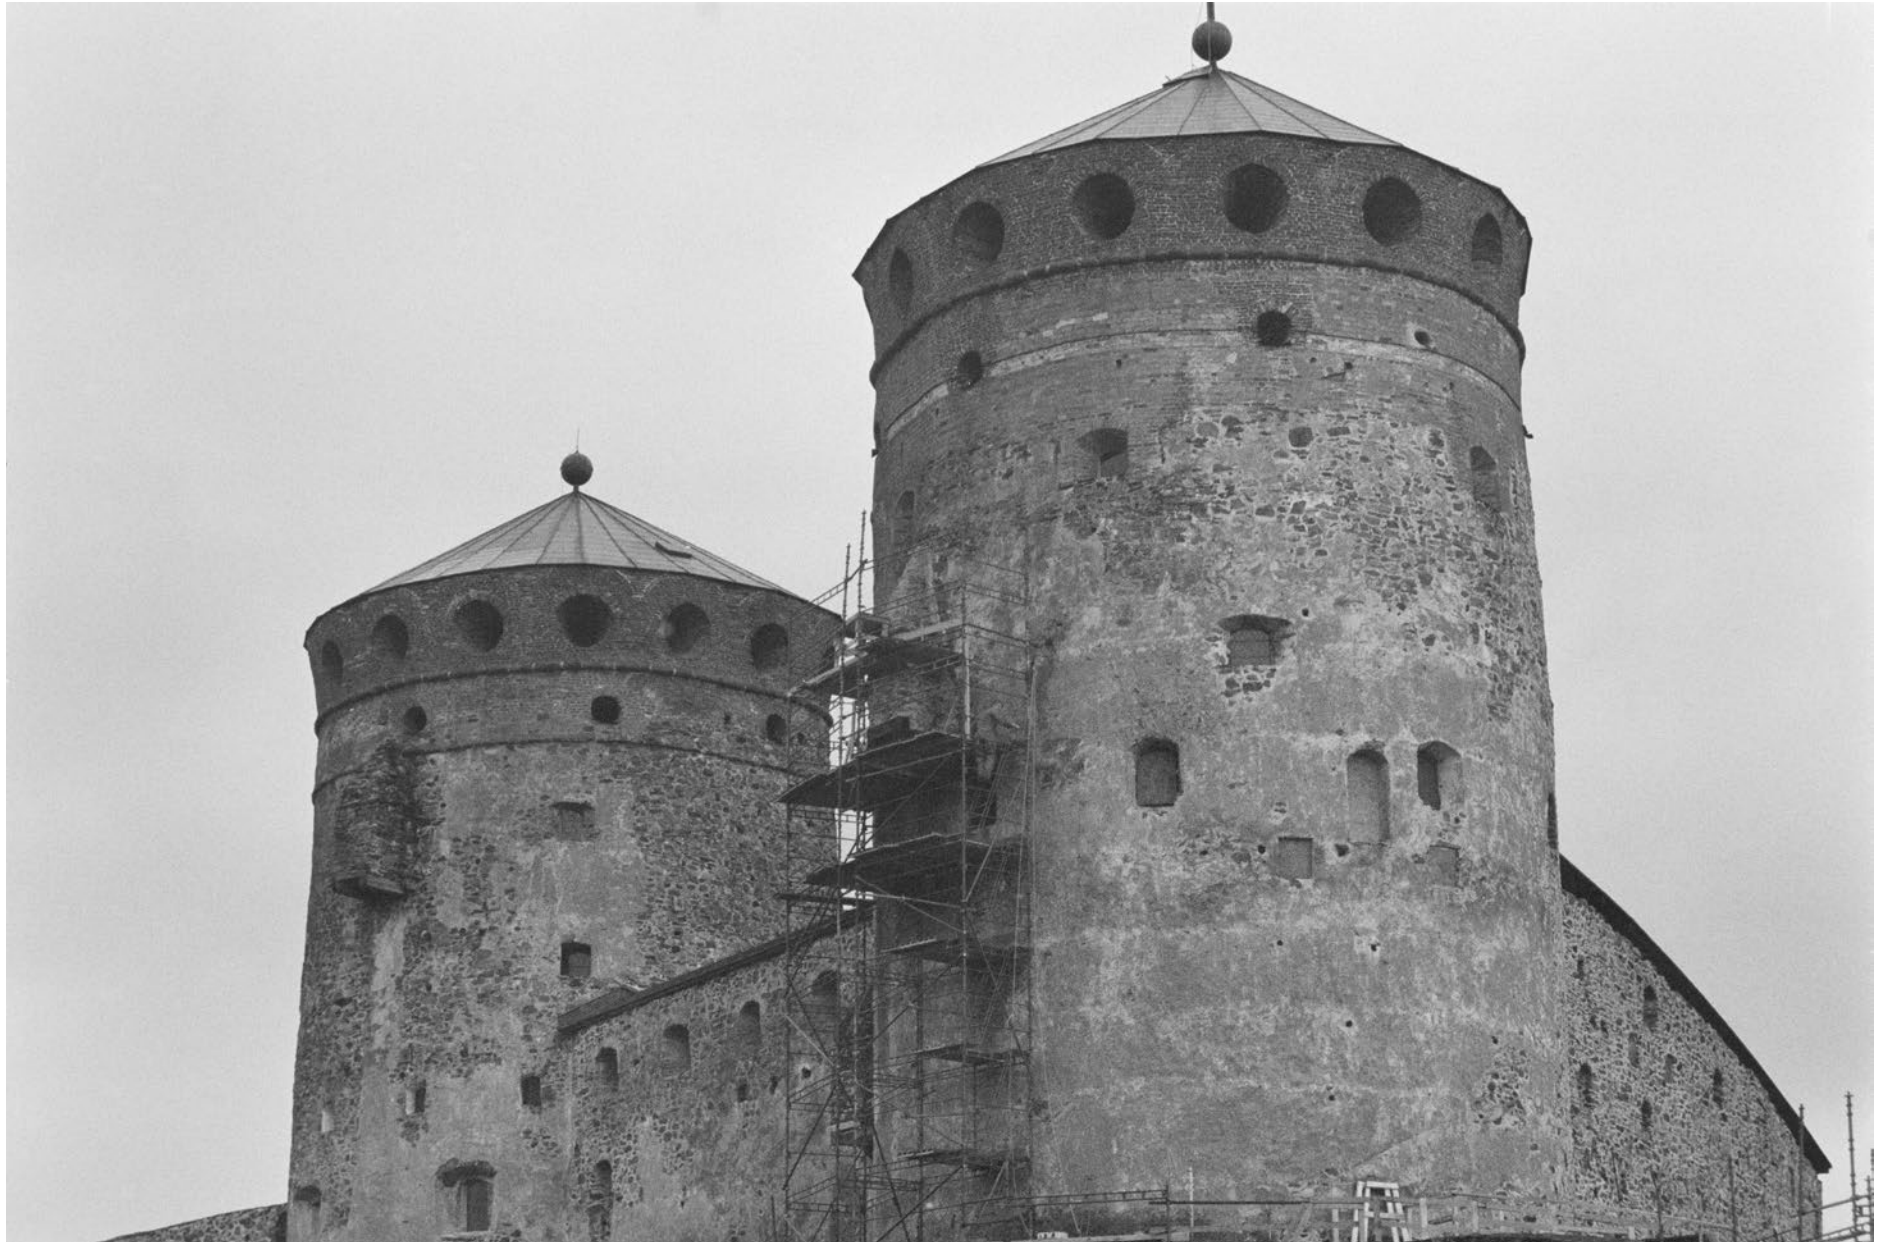
Kirkkotornin privetin muurin korjauksia varten pystytetyt rakennustelineet. Matti Laamanen 1989, Museovirasto RH00L104474.

Päälinnan seinämuurissa olleiden käymälöiden eli privettien seinien saumauksia korjattiin vuonna 1989. Ulkomuurien rapautuneet saumat avattiin ehjään laastipintaan asti ja puhallettiin puhtaiksi, saumattiin uudelleen ja kiilattiin vanhaa tekotapaa noudattaen. 1960-luvulla korjatut konsolit olivat hyvässä kunnossa ja niiden puurakenteiset suojakotelot käsiteltiin vain hautatervallalla. Pohjoismuurin privetti oli parhaiten säilynyt alkuperäisessä asussa. Sen ulkoseinissä oli vielä jäljellä alkuperäistä rappausta, joka jätettiin paikalleen.<sup>21</sup>

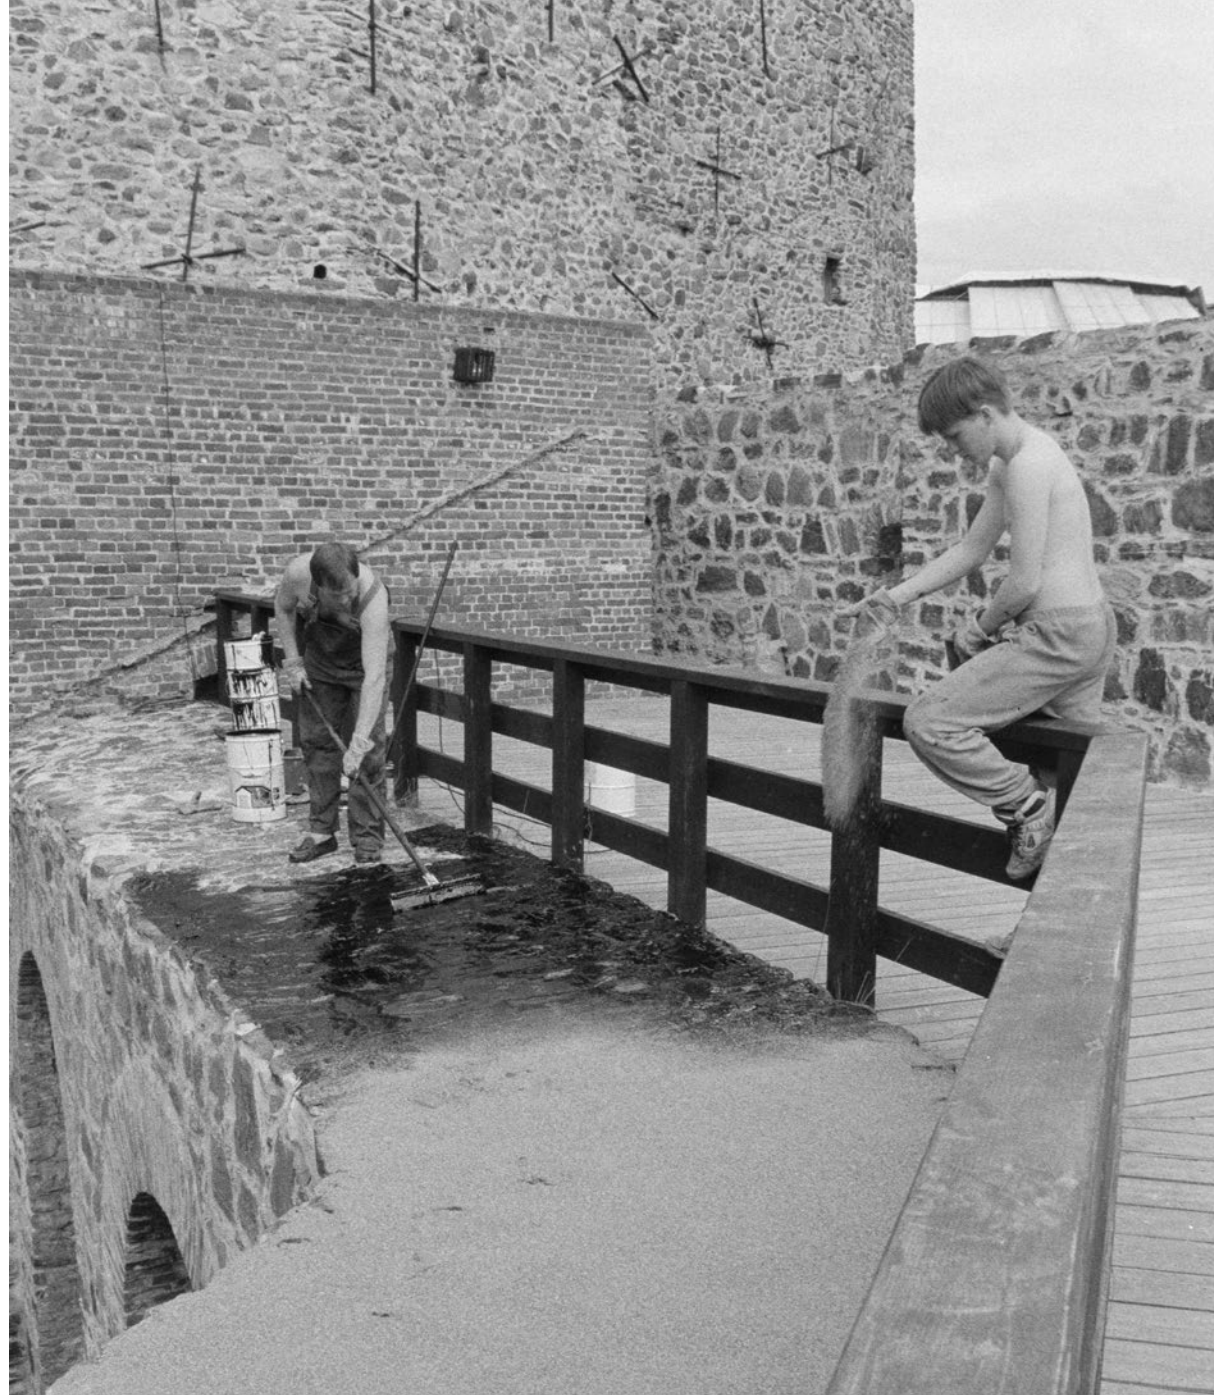
Vesiportin bastionin muurinharja saa vedeneristyksen.  
Heikki Ahtiainen 1992, Museovirasto RH0104397.

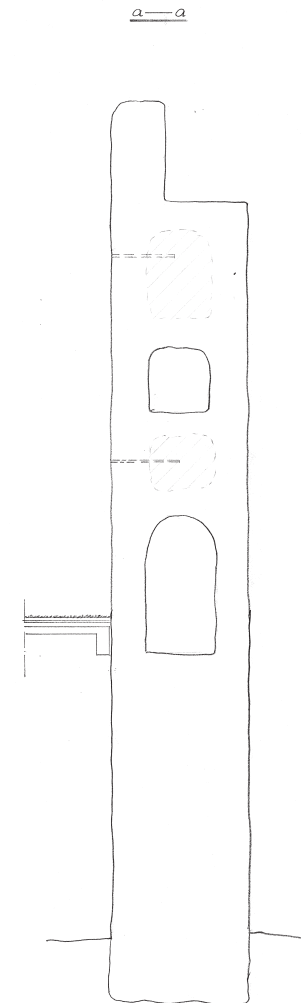
Päälinnan läntisen kehämuurin korjausohjeet. Insinööritoimisto Magnus Malmberg 1974, KYP2000000433.

- Työ suoritetaan kaistoittain piir. n:186 muk.
1. Poistetaan vanha heikko saumauslaasti: vähintään 5cm:n ja enintään 40cm:n syvyydeltä tai tehdään uudelleenmuuraus ja asennetaan injektointiputket piir. n:186 mukaan.
  2. Saumaus suoritetaan laastilla: Kalkki: valkosementti: hiekka 35:65:500. Hiekan max rae-koko 4mm.
  3. Kun saumaus on kovettunut suoritetaan muurin keskiosan ja halkeamien injektointi. Injektointilaasti: sementti: hiekka 1:2, hiekan max rae-koko 2mm. Injektointi aloitetaan muurin alaosasta. Injektointipaine on säädetävä muurin kunnan mukaan.
  4. Injektoinnin jälkeen injektointiputket katkaistaan vähintään 3cm:n syvyydeltä ja paikkaus suoritetaan saumauslaastilla.
  5. Muuri puhdistetaan ylhäältä alkaen.

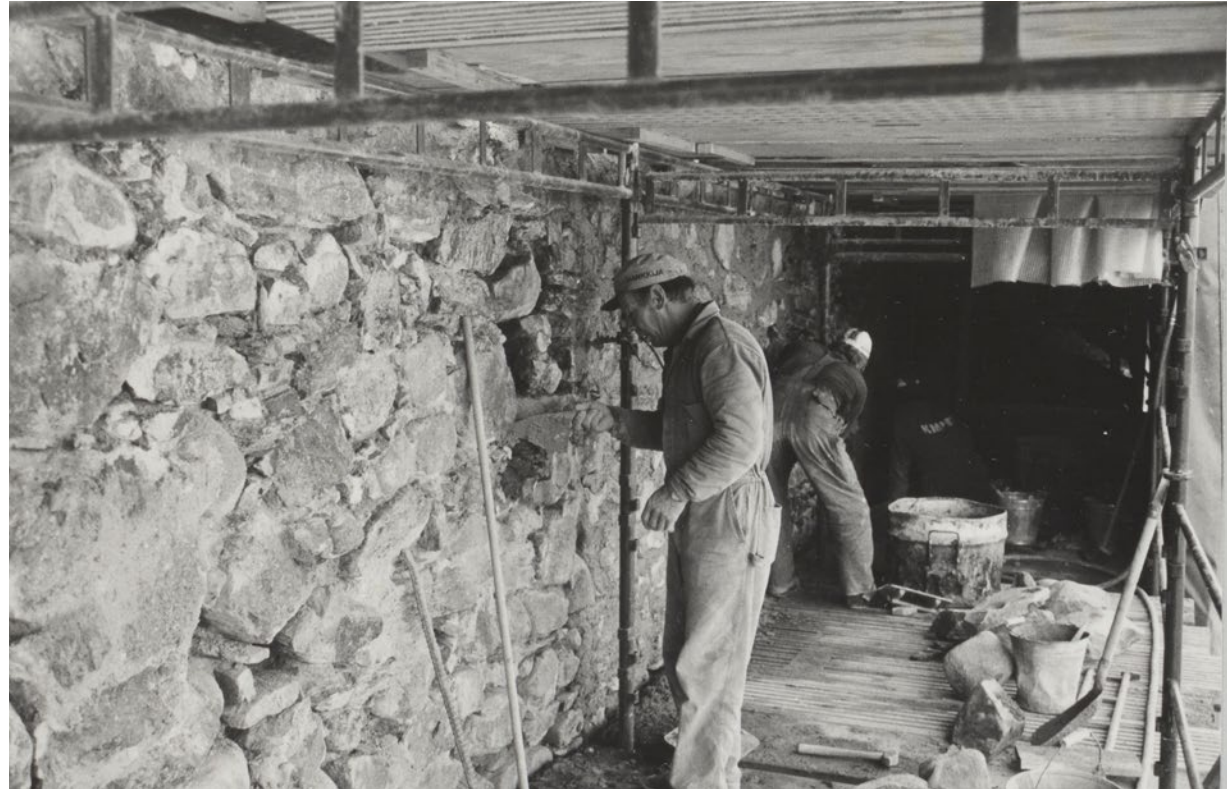
Esilinnan pohjoissiiven ulkomuurin pintavaurioiden korjausta. Heikki Ahtiainen 1986, Museovirasto RH00L92105.

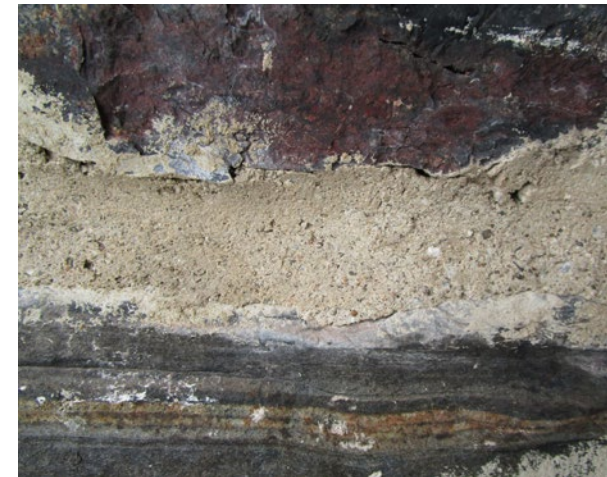
Vasemmallalla on Olavinlinnan Vesiportin bastionin 1700-luvun lopulla muurattua tiiliholvia. Oikealla Vesiportin bastionin kivimuuria on korjattu ns. kylmien ulkomuurien laastilla. Tuija Väli-Torala 2017, Kivityö Kaseva Oy.

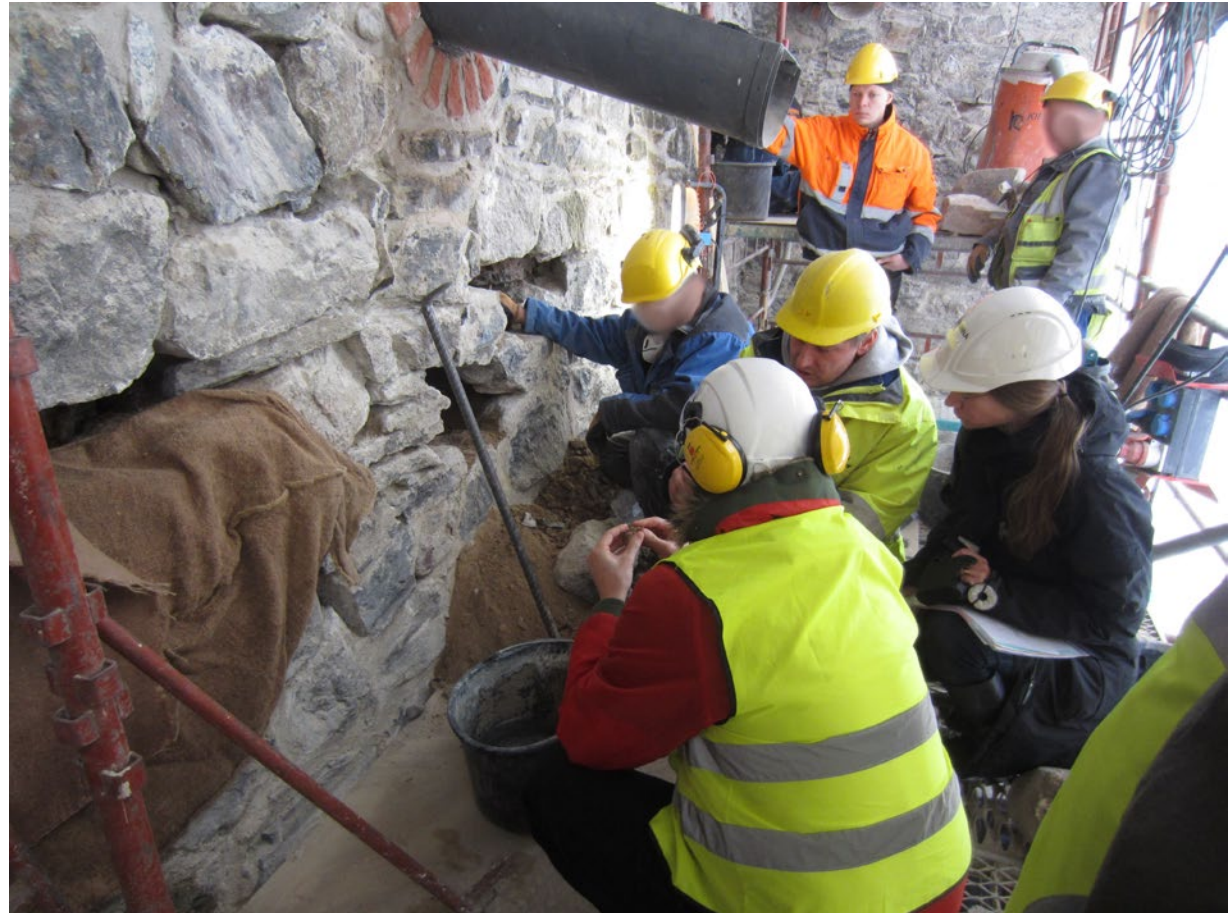
Muurinkorjausurakoitsija Jari Kaseva, Museoviraston arkkitehdit Selja Flink ja Johanna Nordman tutkivat vesiportin bastionin vasemman kyljen muurinkorjauskohdetta. Tuija Väli-Toralala 2014, Kivityö Kaseva.

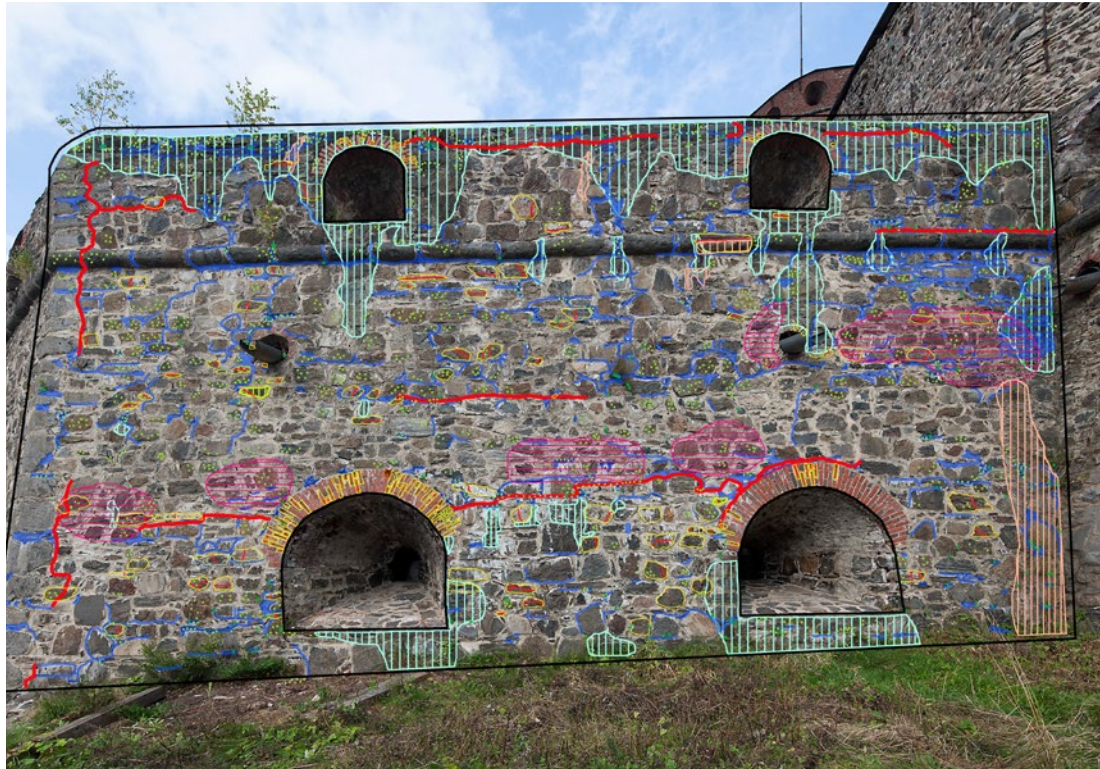
Vesiportin bastionin vasemman kyljen vauriokartoitus.  
 Riina Kangasluoma ja Tuija Väli-Torala 25.11.2013,  
 Kivityö Kaseva Oy.

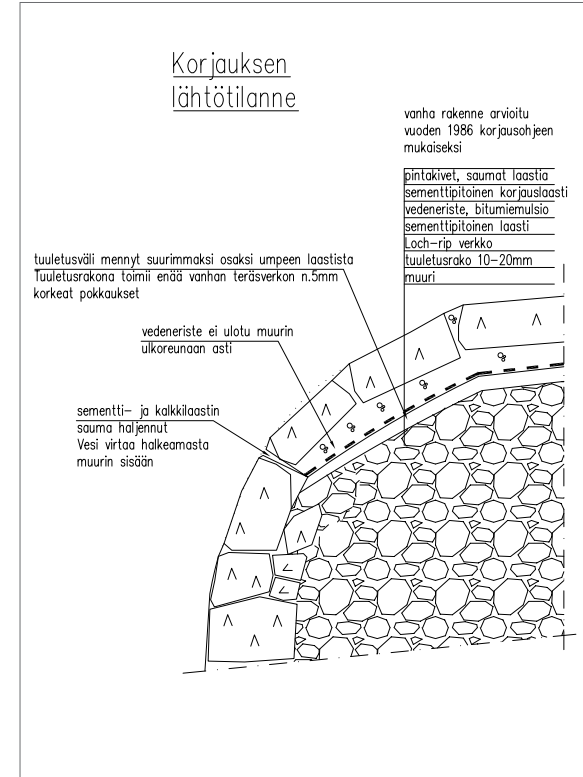
Vesiportin bastionin muurinharjan vedeneristysdetaljit, rakennepiirustus RAK 1. DI Antti Haikala 5.12.2013, Insinööritoimisto Pentinmikko Oy.

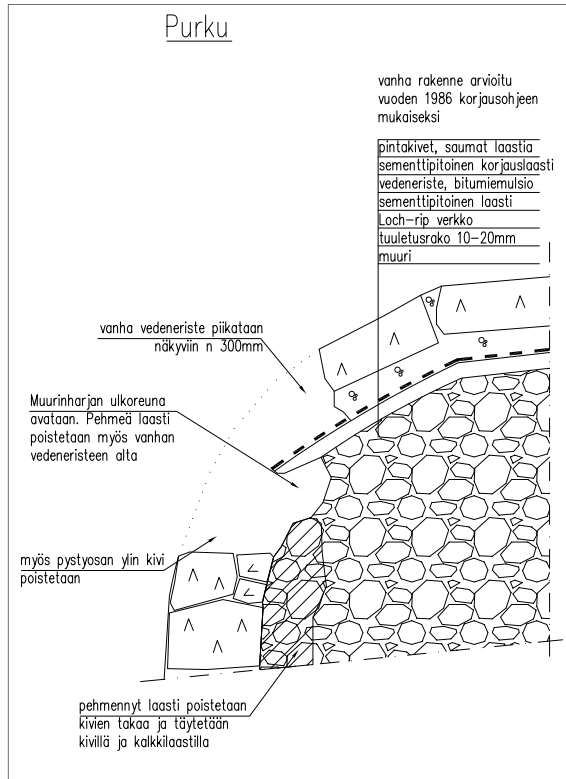
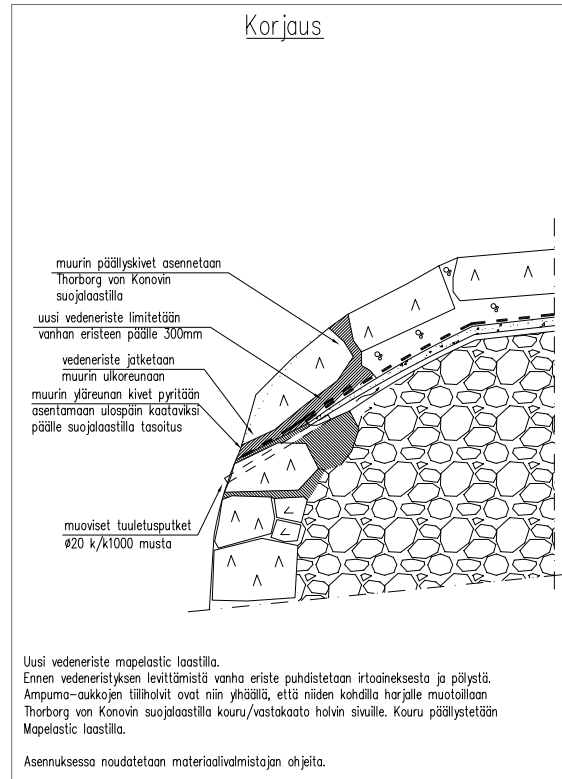
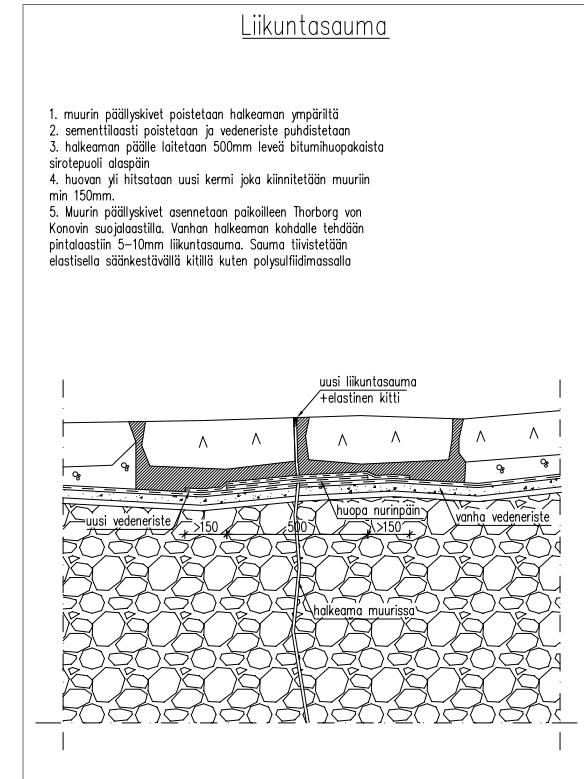
Vesiportin bastionin muurinharjan vedeneristysdetaljit, rakennepiirustus RAK 1. DI Antti Haikala 5.12.2013, Insinööritoimisto Pentinmikko Oy.

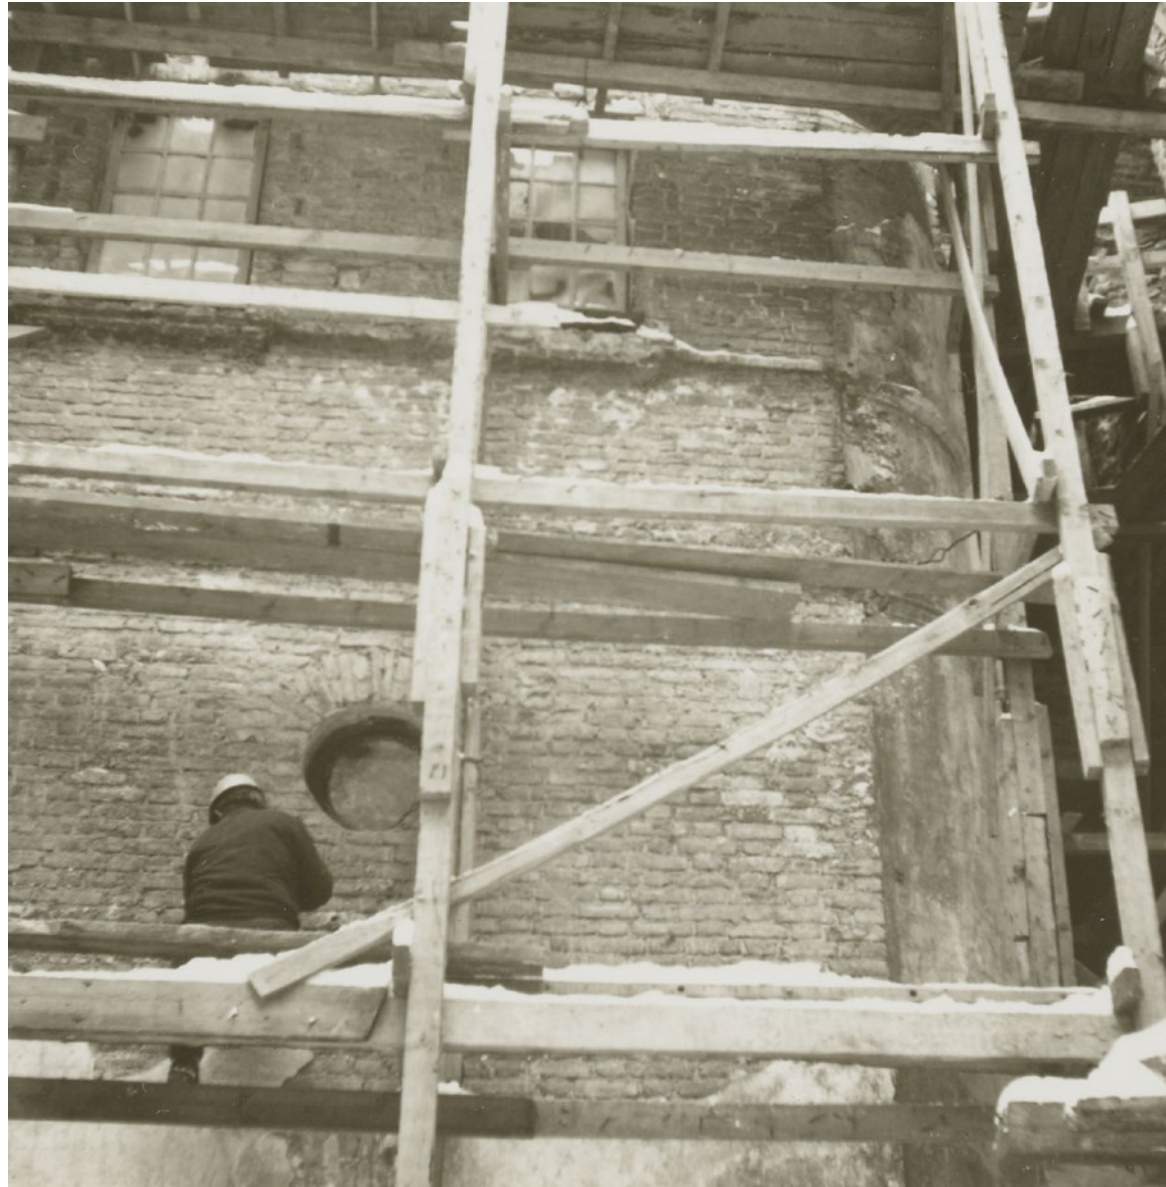
Adjutantin rakennuksen alkuperäiset rappaukset poistettiin vuonna 1970. Museovirasto RH00L2491.

Adjutantin rakennus sai uuden sileän rappauksen vuonna 1971. Rakennus maalattiin kahteen kertaan vuosina 1974–1975, ensin siniseksi ja sitten keltaiseksi, koska sinisen kalkkivärin sävy ei ollut kestävä.<sup>87</sup> Syksyllä 2016 tutkittiin Adjutantin rakennuksen laastirappauksia. Laastien koostumus ja mikrorakenne on esitetty tarkemmin Hannu Pyyntä tutkimuslausekkeessa *Olavinlinna, rappauslaastitutkimukset, Adjutantin rakennus ja Kellotorni*. Kaksi näytteistä oli julkisivuseinästä. Julkisivun yläosassa rappaus oli hyväkuntoinen, tiivis ja luja. Tartuntalaastin koostumus oli S 100/600, täyttölaastin KS 50/50/500 ja pintalaastin KS 20/80/500...600. Tartuntalaastin alla oli säilynyt hieman vanhaa, lihavaa kalkkilaastia. Julkisivun alaosassa rappauskerros oli 75 mm paksu. Kahden alimman täyttölaastikerroksen koostumus oli KS 80/20/500. Alin laastikerros oli heikkokuntoinen ja rapautunut. Alimpien täyttökerrosten päällä oli kalkkimaalia, jonka päälle oli tehty uusi rappaus. Sen koostumus oli KS 90/10/600.<sup>88</sup>
