## Olavinlinnan muurinkorjaukset ja laastit

Havaintoja ulkomuurien korjauksista sekä korjausmenetelmistä 1970-luvulta vuoteen 2013

Arkkitehtitoimisto Hanna Lyytinen Oy | Savonlinna | 2019

kohde Savonlinna, Olavinlinna, Rakennusnumero 319976

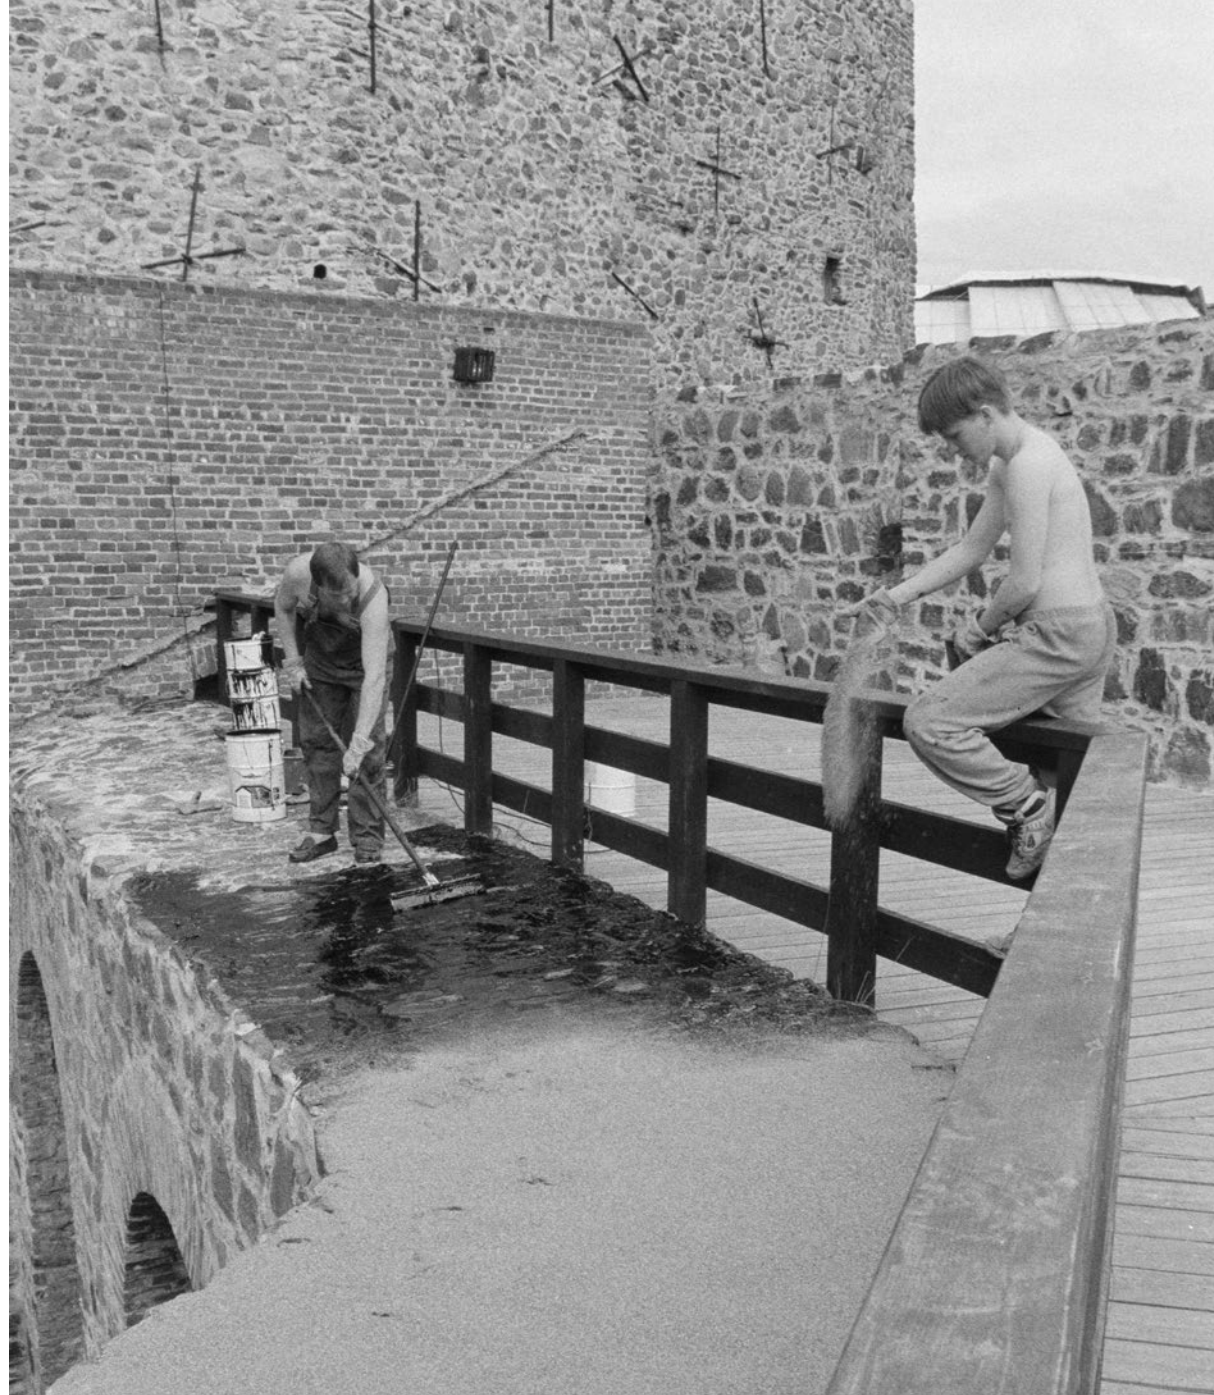
Vesiportin bastionin muurinharja saa vedeneristyksen.  
Heikki Ahtiainen 1992, Museovirasto RH0104397.

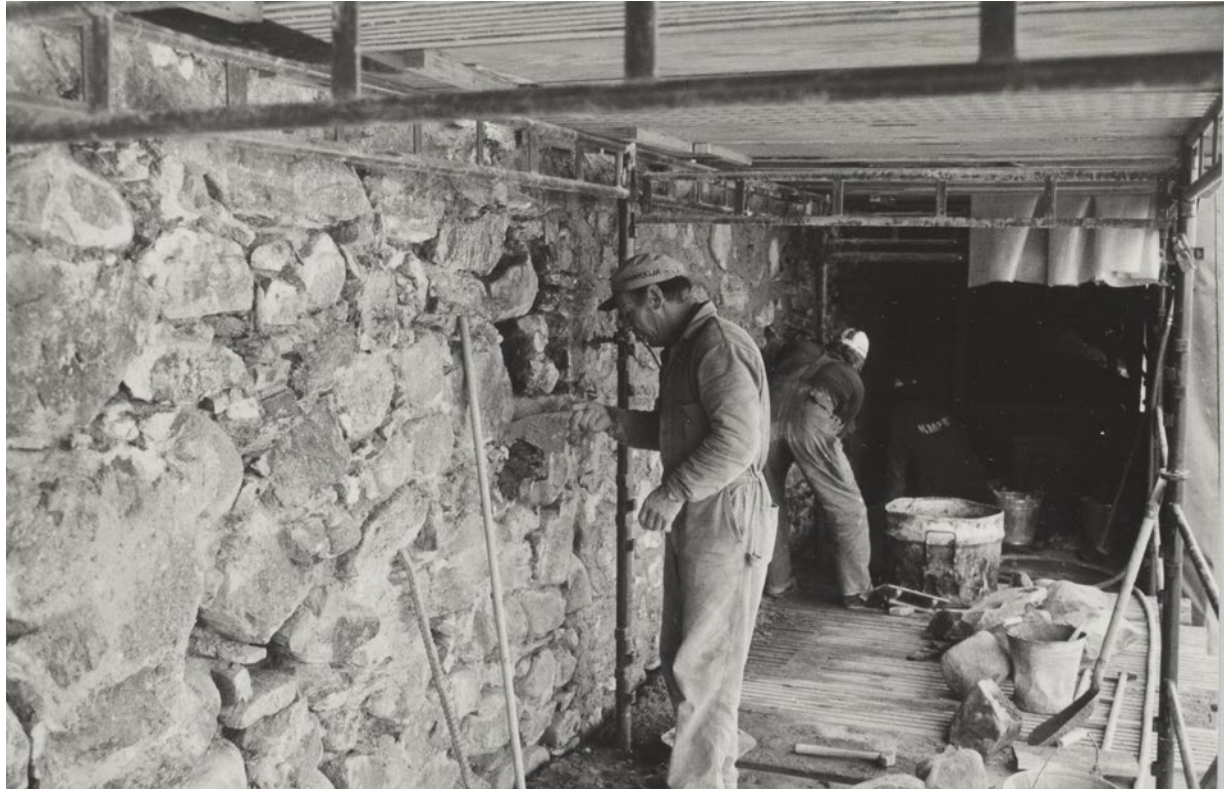
Esilinnan pohjoissiiven ulkomuurin pintavaurioiden korjausta. Heikki Ahtiainen 1986, Museovirasto RH00L92105.

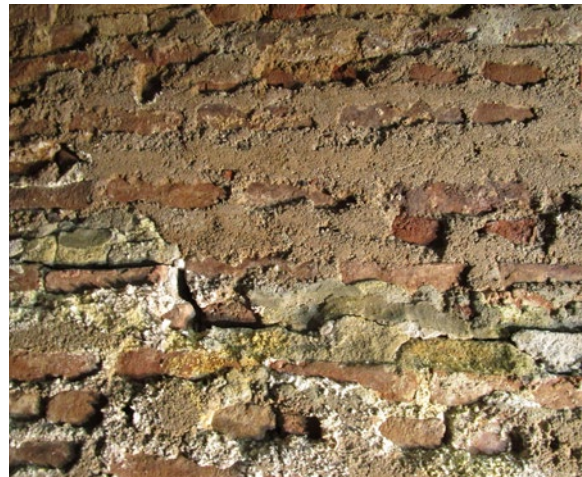
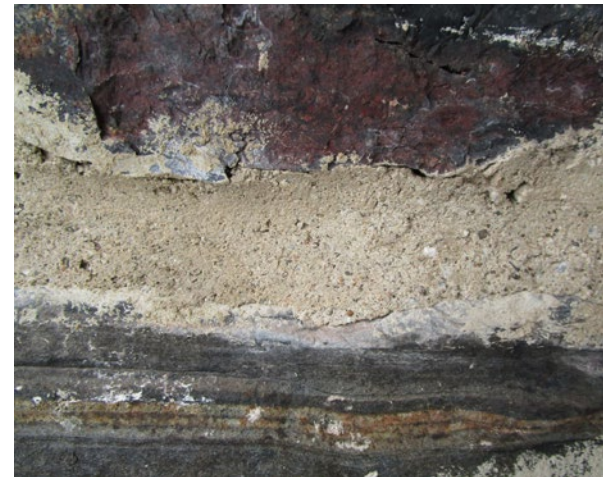
Vasemmalla on Olavinlinnan Vesiportin bastionin 1700-luvun lopulla muurattua tiiliholvia. Oikealla Vesiportin bastionin kivimuuria on korjattu ns. kylmien ulkomuurien laastilla. Tuija Väli-Torala 2017, Kivityö Kaseva Oy.

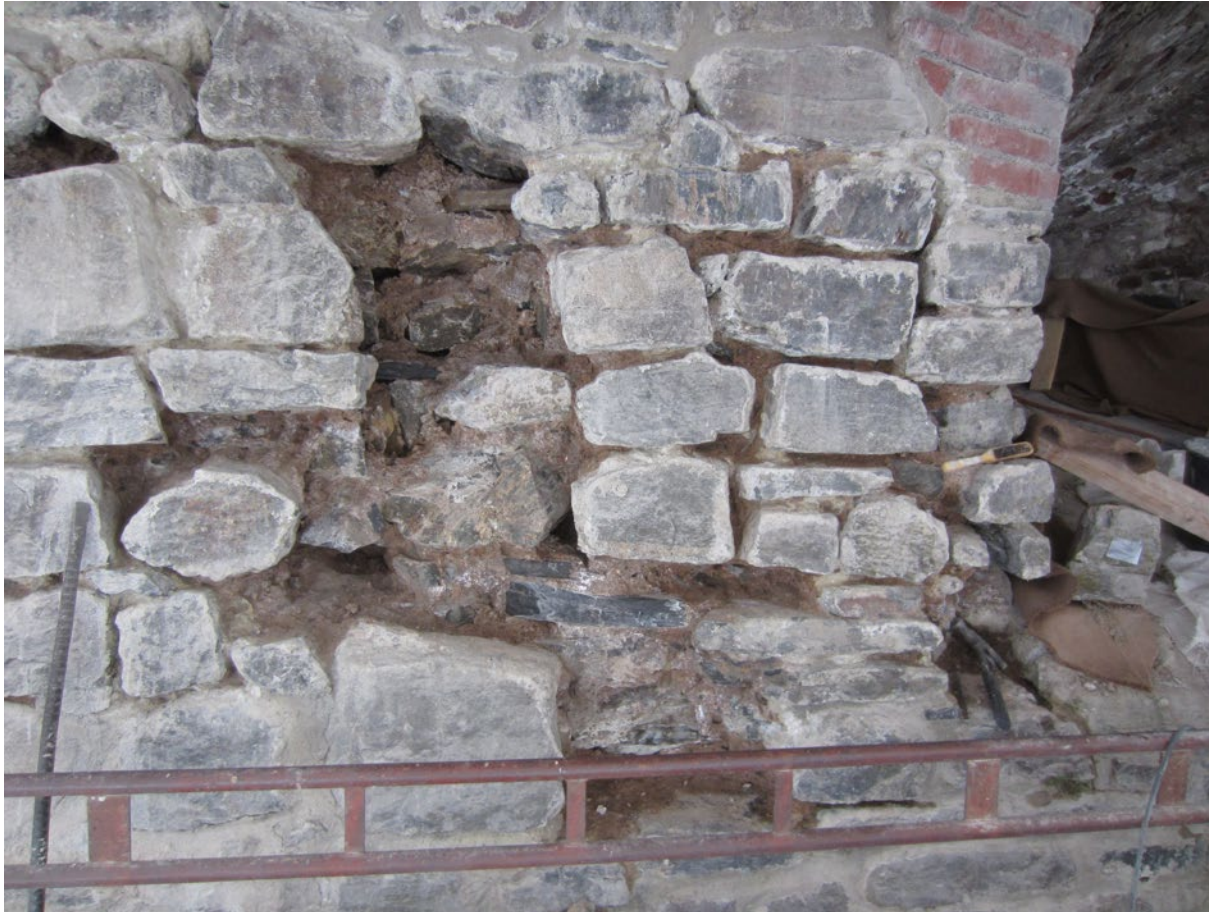
Vesiportin bastionin avattua ulkomuuria.  
Tuija Väli-Torala 2014, Kivityö Kaseva.

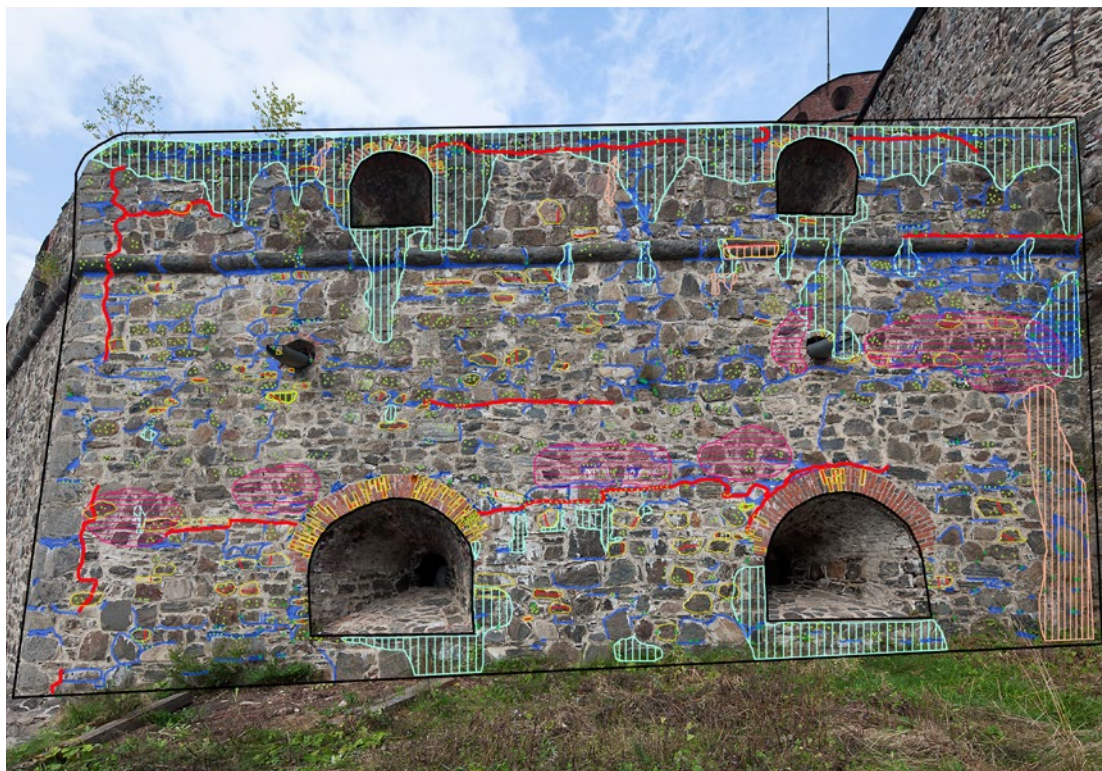
Vesiportin bastionin vasemman kyljen vauriokartoitus.  
Riina Kangasluoma ja Tuija Väli-Torala 25.11.2013,  
Kivityö Kaseva Oy.

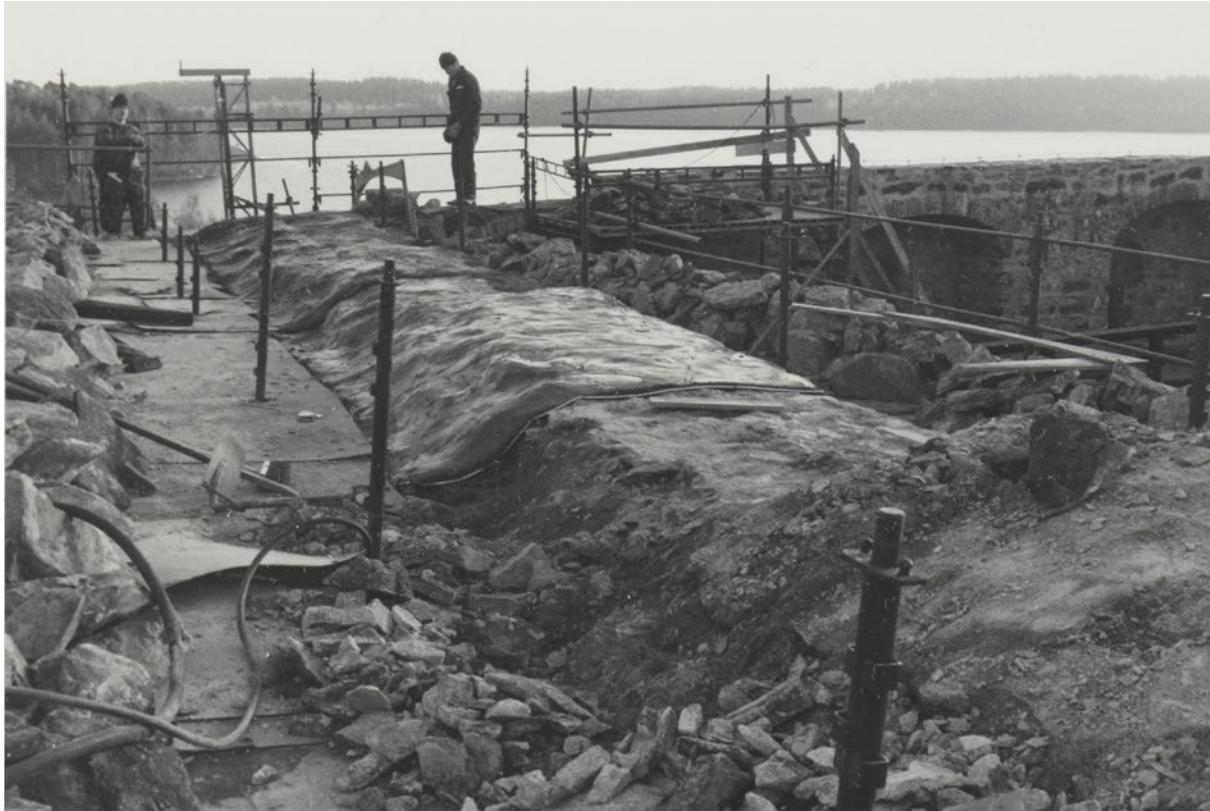
Paksun bastionin muurinharjojen korjaus on käynnissä vuonna 1988. Heikki Ahtiainen, Museovirasto RH091774.

Vuonna 2009 käytettiin bastionien muurinharjojen korjauksissa periaatteessa samaa menetelmää, joka oli otettu käyttöön jo 1970-luvulla. Vanha vedeneristys ei Paksun bastionin ja Vesiportin bastioneissa ylettynyt muurin ulkoreunaan asti ja kosteus oli päässyt rapauttamaan eristuksen alapuolella olevien muurien laasteja. Eristystä jatkettiin muurinharjaan reunaan asti. Korjauksissa lisättiin muurin Lochrip-työsaumaverkon alle muovisia tuuletusputkia. Vedeneristeenä käytettiin

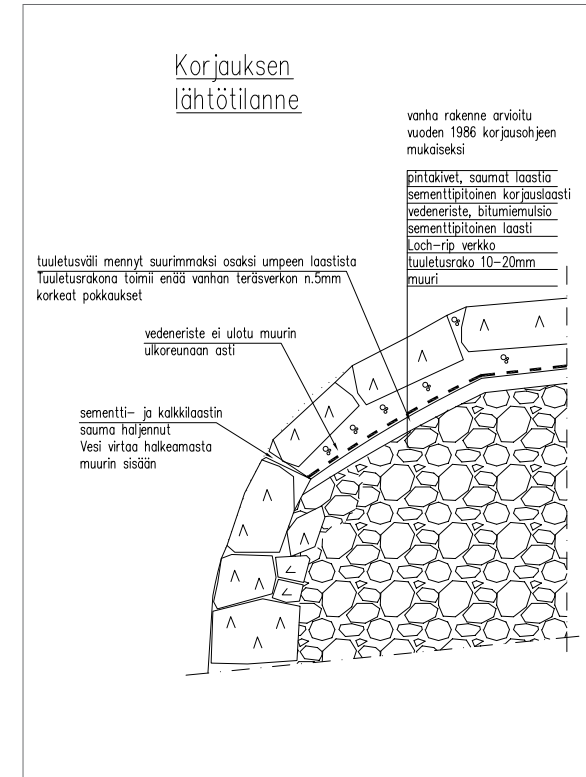
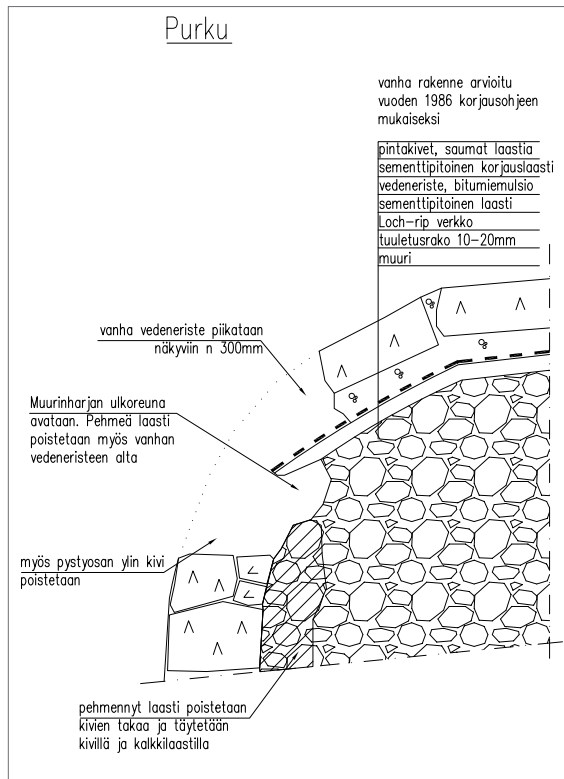
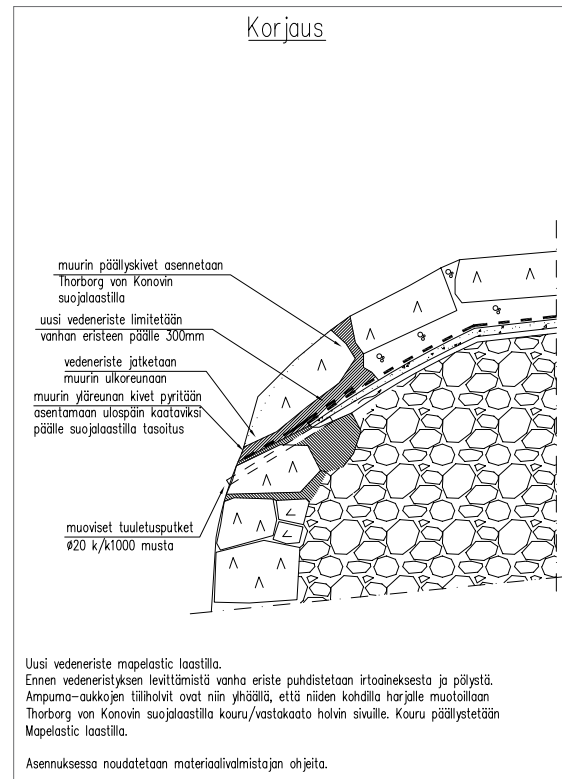
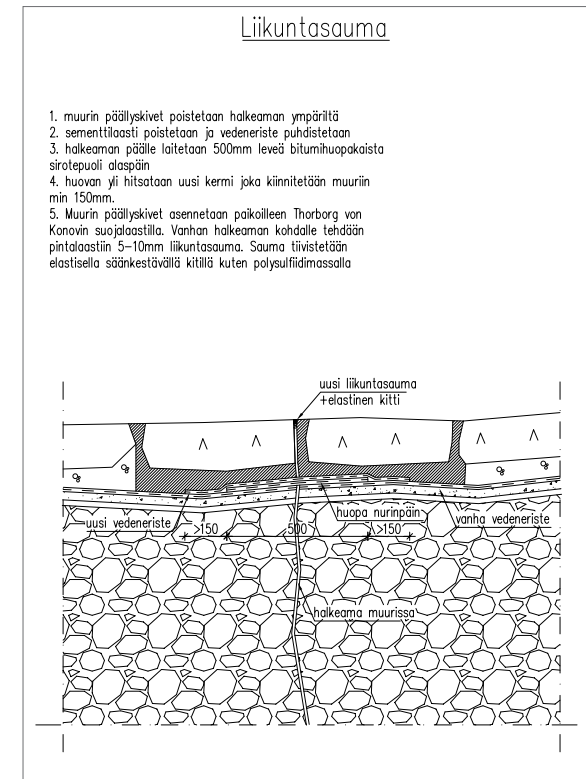
Vesiportin bastionin muurinharjan vedeneristysdetaljit, rakennepiirustus RAK 1. DI Antti Haikala 5.12.2013, Insinööritoimisto Pentinmikko Oy.

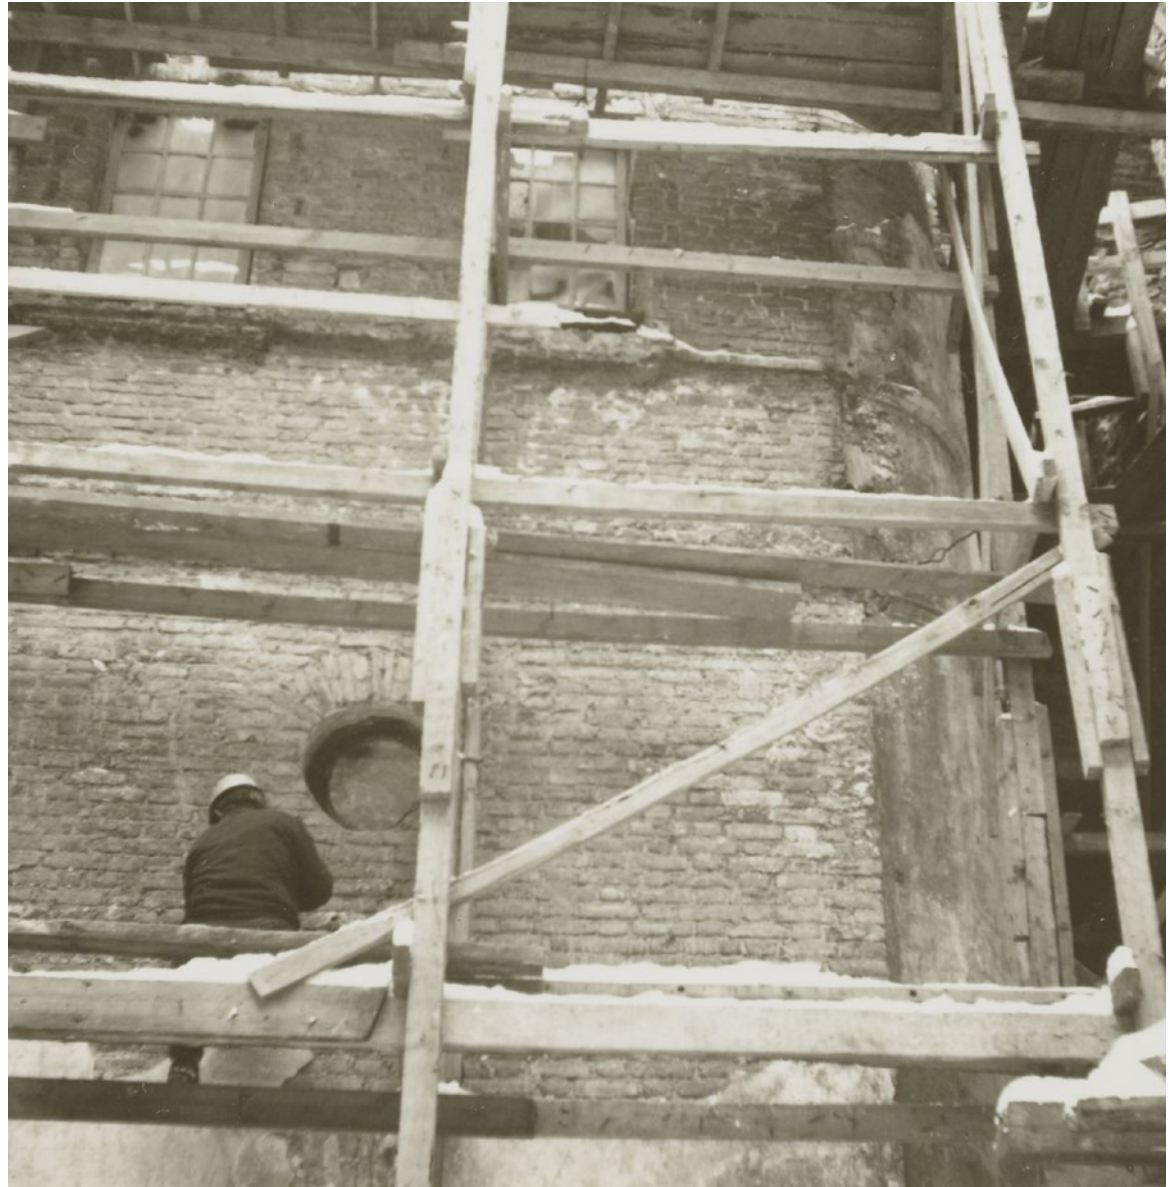
Adjutantin rakennuksen alkuperäiset rappaukset poistettiin vuonna 1970. Museovirasto RH00L2491.

Adjutantin rakennus sai uuden sileän rappauksen vuonna 1971. Rakennus maalattiin kahteen kertaan vuosina 1974–1975, ensin siniseksi ja sitten keltaiseksi, koska sinisen kalkkivärin sävy ei ollut kestävä.<sup>87</sup> Syksyllä 2016 tutkittiin Adjutantin rakennuksen laastirappauksia. Laastien koostumus ja mikrorakenne on esitetty tarkemmin Hannu Pyyntä tutkimuslausekkeessa *Olavinlinna, rappauslaasti-tutkimukset, Adjutantin rakennus ja Kellotorni*. Kaksi näytteistä oli julkisivuseinästä. Julkisivun yläosassa rappaus oli hyväkuntoinen, tiivis ja luja. Tartuntalaastin koostumus oli S 100/600, täyttölaastin KS 50/50/500 ja pintalaastin KS 20/80/500...600. Tartuntalaastin alla oli säilynyt hieman vanhaa, lihavaa kalkkilaastia. Julkisivun alaosassa rappauskerros oli 75 mm paksu. Kahden alimman täyttölaastikerroksen koostumus oli KS 80/20/500. Alin laastikerros oli heikkokuntoinen ja rapautunut. Alimpien täyttökerrosten päällä oli kalkkimaalia, jonka päälle oli tehty uusi rappaus. Sen koostumus oli KS 90/10/600.<sup>88</sup>
