## Olavinlinnan muurinkorjaukset ja laastit

Havaintoja ulkomuurien korjauksista sekä korjausmenetelmistä 1970-luvulta vuoteen 2013

kohde Savonlinna, Olavinlinna, Rakennusnumero 319976

tutkija Arkkitehtitoimisto Hanna Lyytinen Oy / Päivi Hakanpää, arkeologi FM

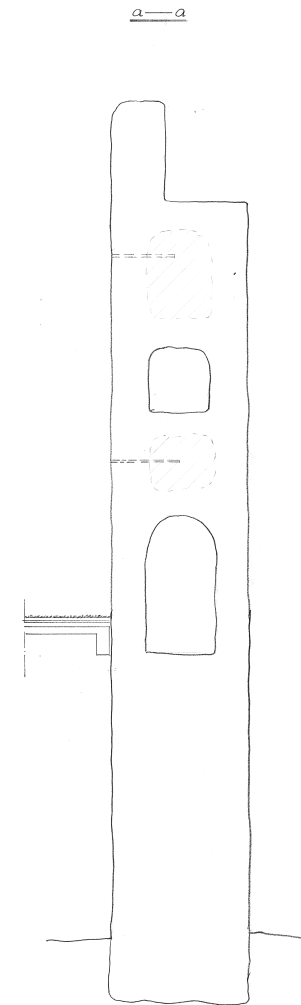
Päälinnan läntisen kehämuurin korjausohjeet. Insinööritoimisto Magnus Malmberg 1974, KYP2000000433.

- Työ suoritetaan kaistoittain piir. n:186 muk.
1. Poistetaan vanha heikko saumauslaasti: vähintään 5cm:n ja enintään 40cm:n syvyydeltä tai tehdään uudelleenmuuraus ja asennetaan injektointiputket piir. n:186 mukaan.
  2. Saumaus suoritetaan laastilla: Kalkki: valkosementti: hiekka 35:65:500. Hiekan max rae-koko 4mm.
  3. Kun saumaus on kovettunut suoritetaan muurin keskiosan ja halkeamien injektointi. Injektointilaasti: sementti: hiekka 1:2, hiekan max rae-koko 2mm. Injektointi aloitetaan muurin alaosasta. Injektointipaine on säädetävä muurin kunnan mukaan.
  4. Injektoinnin jälkeen injektointiputket katkaistaan vähintään 3cm:n syvyydeltä ja paikkaus suoritetaan saumauslaastilla.
  5. Muuri puhdistetaan ylhäältä alkaen.

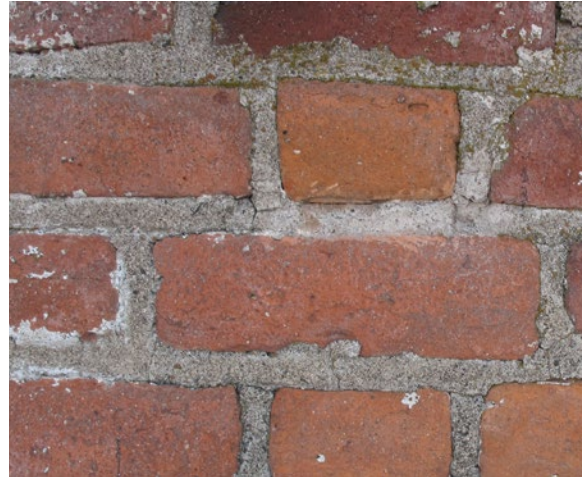
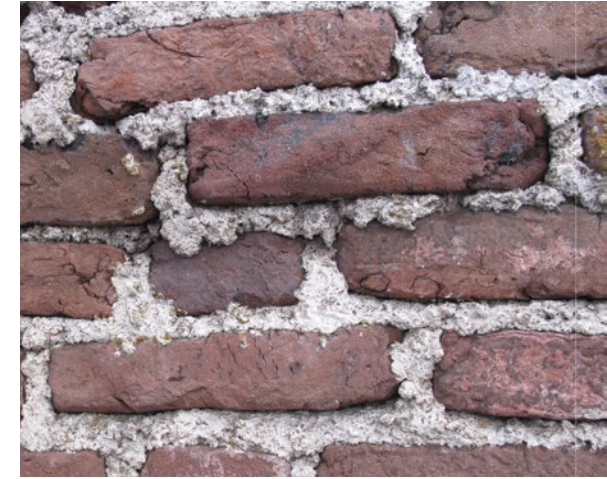
Vasemmassa on 1500-luvulla ja oikealla 1700-luvun lopulla muurattua Olavinlinnan Kellotornin tiiliseinää. Tuija Väli-Torala 2014, Kivityö Kaseva Oy.

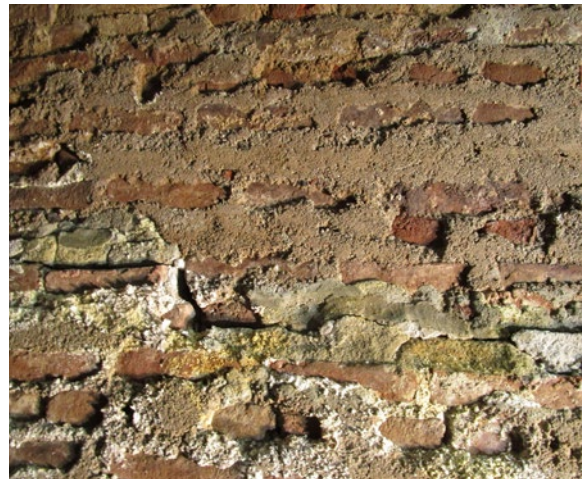
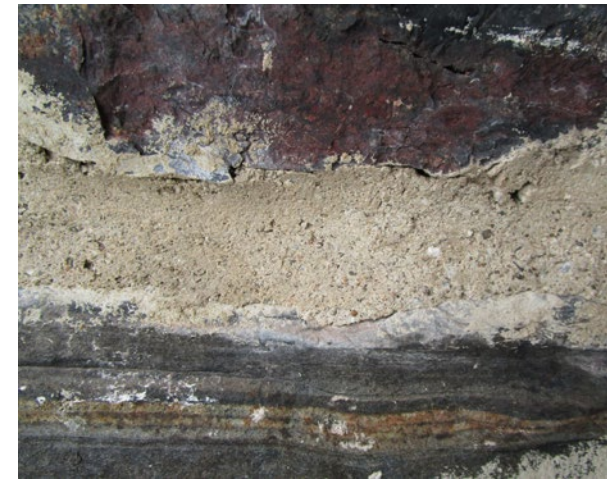
Vasemmassa on Olavinlinnan Vesiportin bastionin 1700-luvun lopulla muurattua tiiliholvia. Oikealla Vesiportin bastionin kivimuuria on korjattu ns. kylmien ulkomuurien laastilla. Tuija Väli-Torala 2017, Kivityö Kaseva Oy.

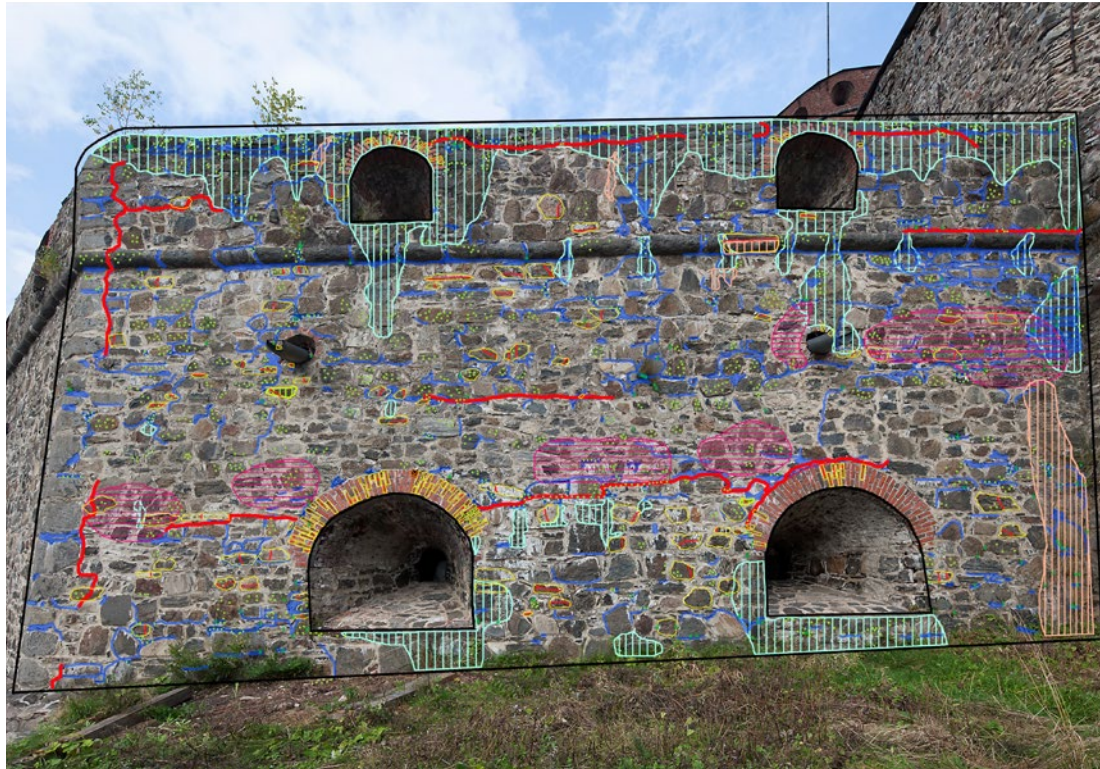
Vesiportin bastionin vasemman kyljen vauriokartoitus.  
 Riina Kangasluoma ja Tuija Väli-Torala 25.11.2013,  
 Kivityö Kaseva Oy.

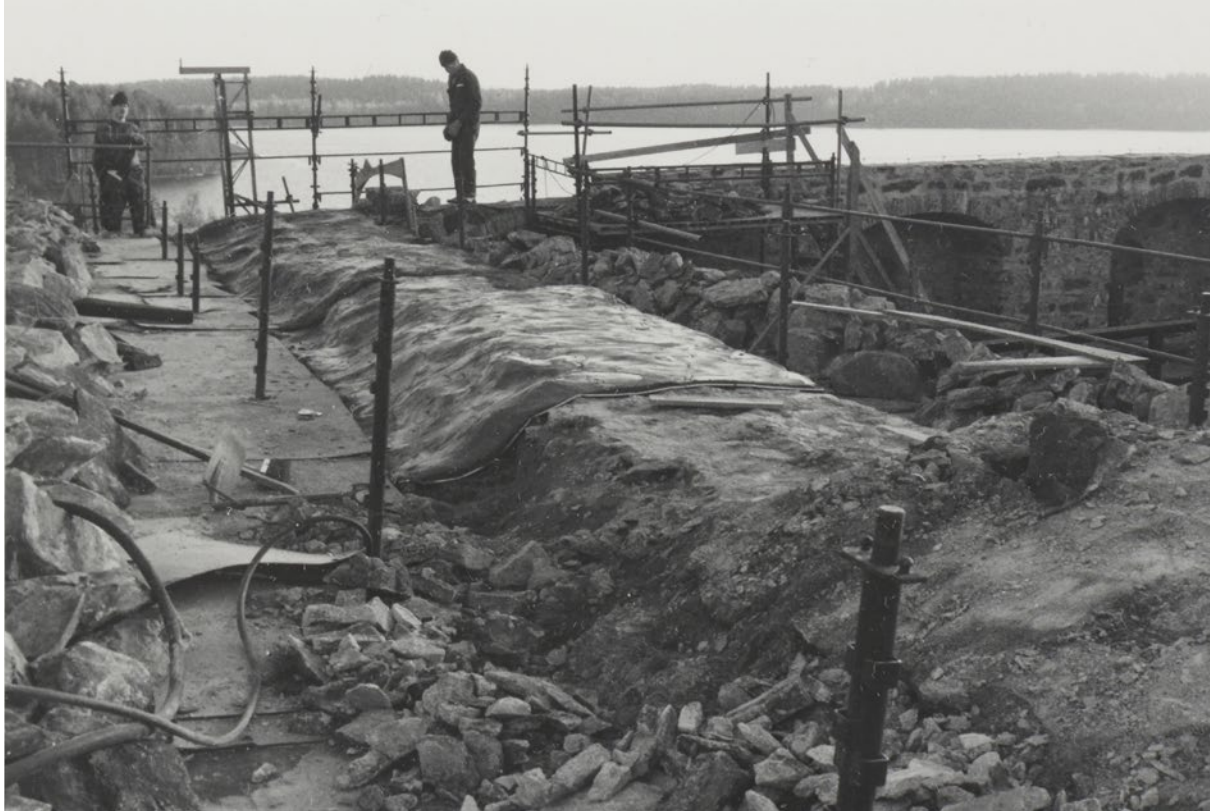
Paksun bastionin muurinharjojen korjaus on käynnissä vuonna 1988. Heikki Ahtiainen, Museovirasto RH091774.

Vuonna 2009 käytettiin bastionien muurinharjojen korjauksissa periaatteessa samaa menetelmää, joka oli otettu käyttöön jo 1970-luvulla. Vanha vedeneristys ei Paksun bastionin ja Vesiportin bastioneissa ylettynyt muurin ulkoreunaan asti ja kosteus oli päässyt rapauttamaan eristyksen alapuolella olevien muurien laasteja. Eristystä jatkettiin muurinharjaan reunaan asti. Korjauksissa lisättiin muurin Lochrip-työsaumaverkon alle muovisia tuuletusputkia. Vedeneristeenä käytettiin

Paksussa bastionissa Inducryl-eristeainetta ja Vesiportin bastionissa Mapelastix-suojapinnoitetta sekä halkeaman kohdalla bitumikermiä.<sup>48</sup>

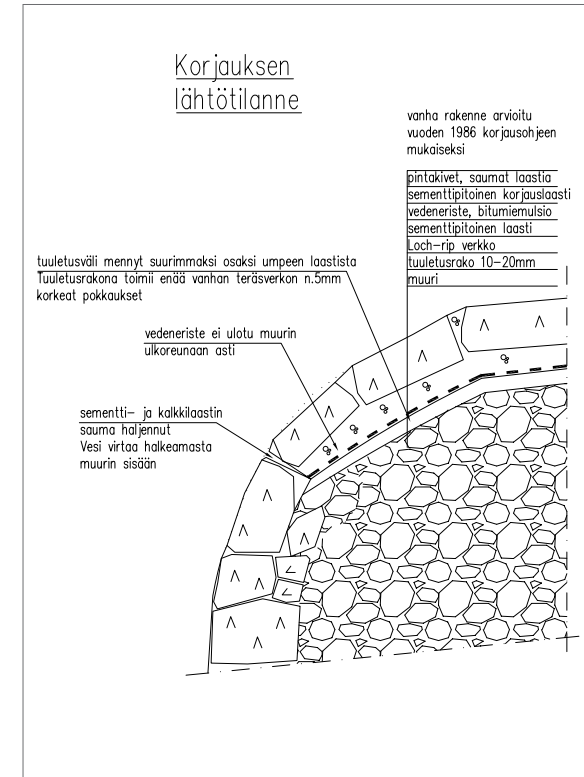
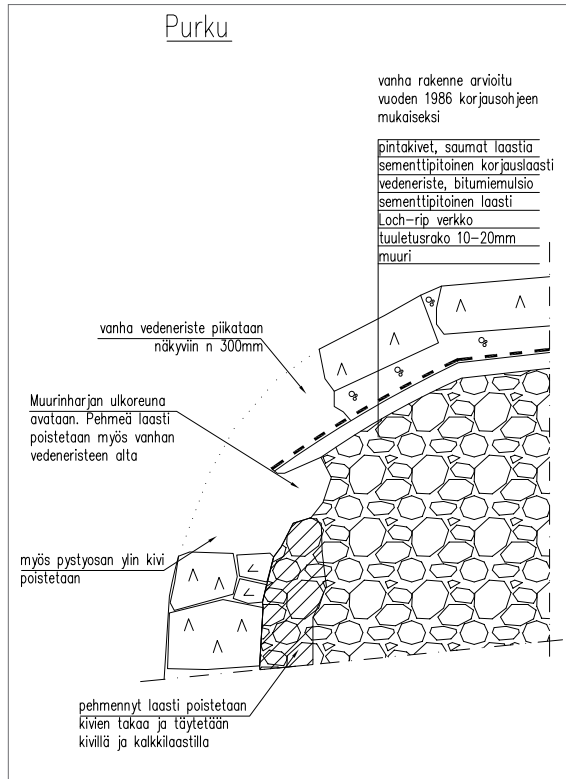
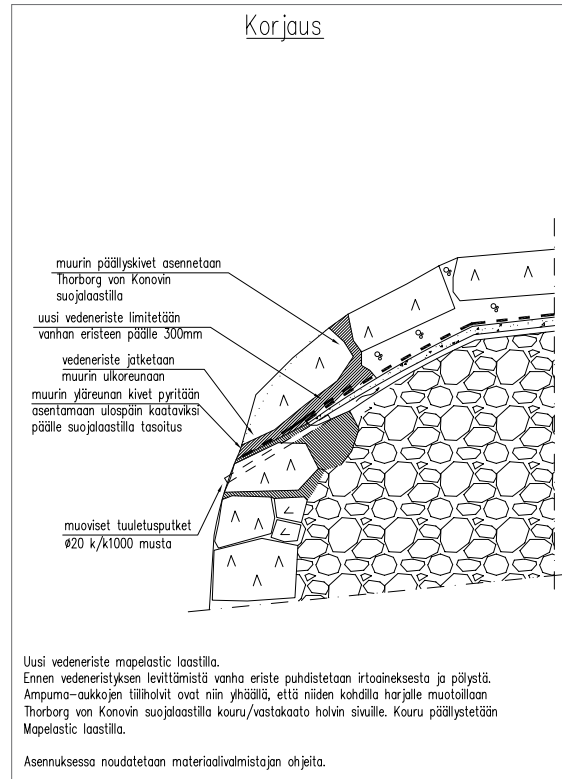
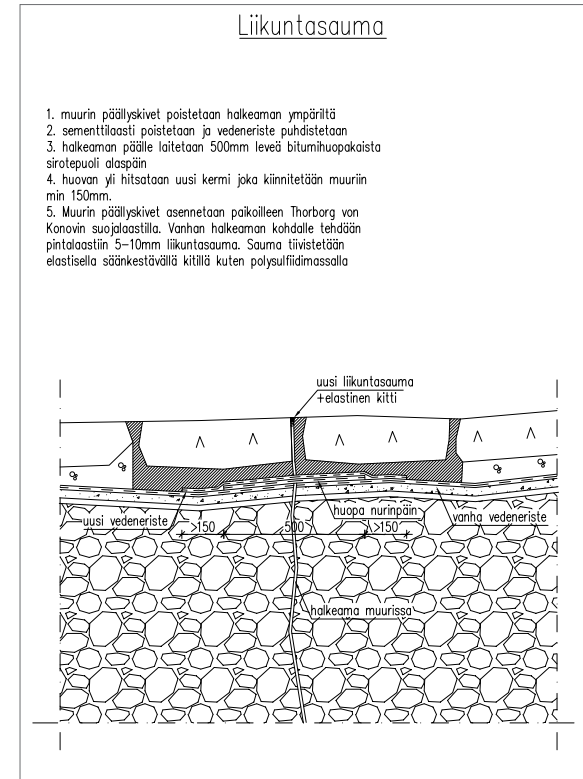
Vesiportin bastionin muurinharjan vedeneristysdetaljit, rakennepiirustus RAK 1. DI Antti Haikala 5.12.2013, Insinööritoimisto Pentinmikko Oy.
