# Mikkelin vankila, kerrostalo

Maaherrankatu 2  
50100 Mikkelä

## Kuntotutkimukset 12.5.2011

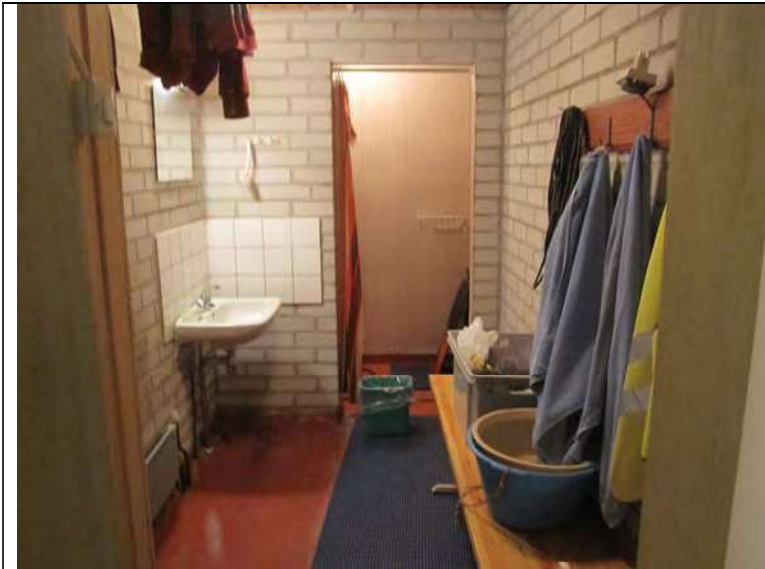
Käytävän varrella on kaksi puku- ja suihkuhuonetta, joissa pintamateriaalit ovat huonokuntoiset.

Tilojen lattiapinnoissa havaittiin pintakosteusilmaisimella selvästi kohonnutta kosteutta.

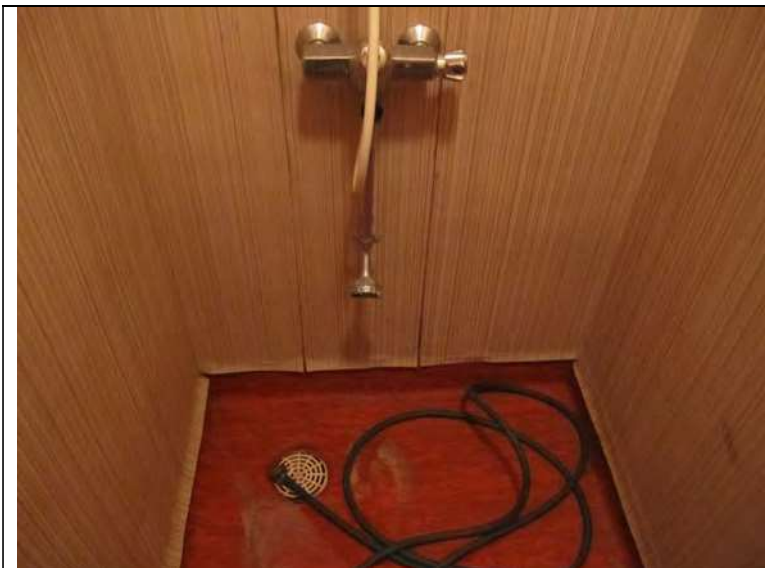
Suihkuhuoneen seinän muovitapetit ovat saumoistaan auki.

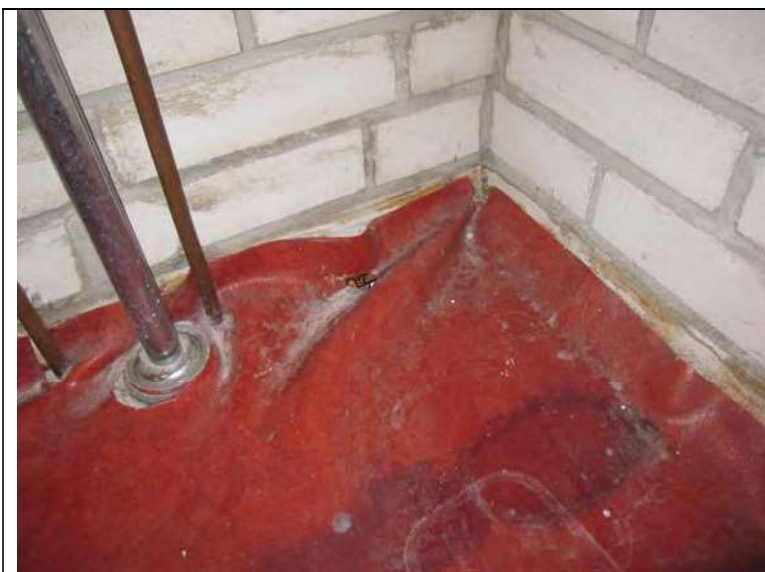
Muovimatto on irti alustastaan.

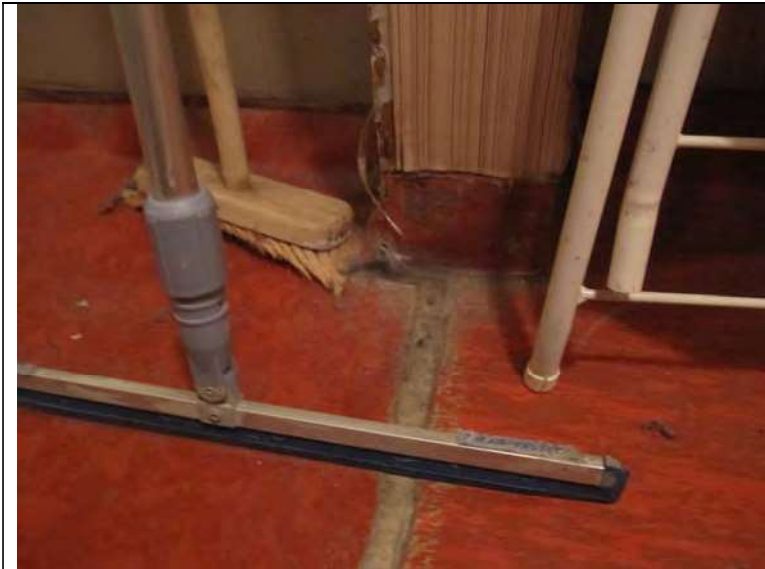
Muovimaton saumoissa on rakoja.

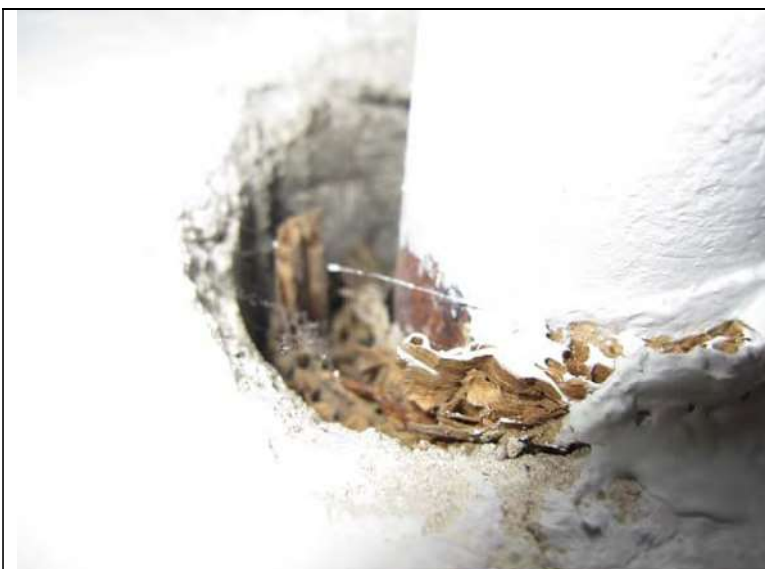
Kellarissa esiintyy avoimena mahdollisesti asbestia sisältävien putkieristeiden päitä.

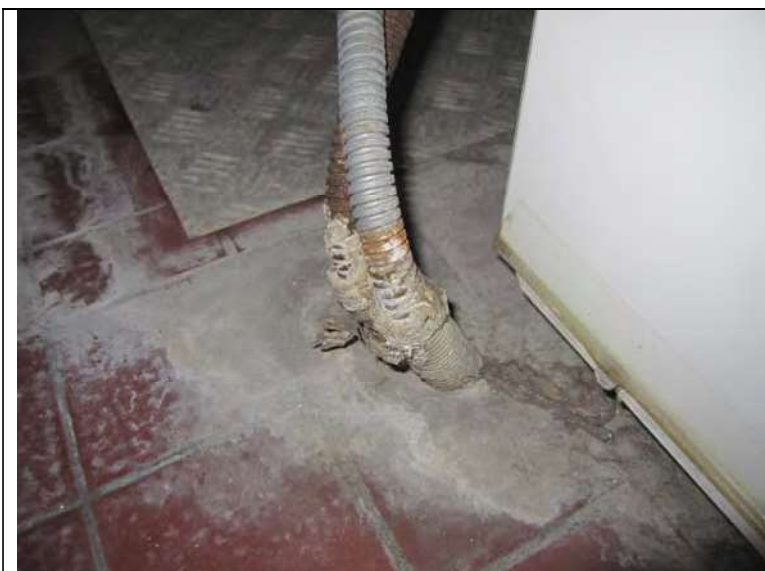
Pesutuvan lattiassa on pinttyneitä  
tahroja ja paikoin kohonnutta  
pintakosteutta.

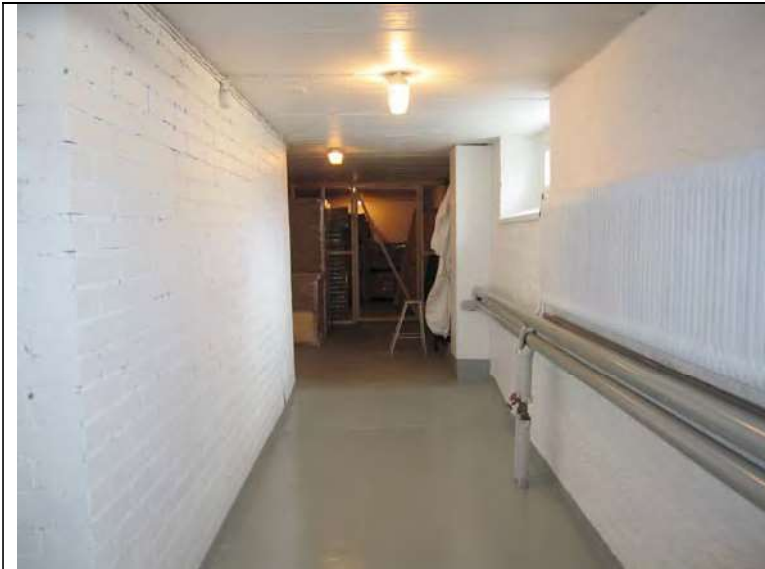
Ulkoiluvälinevaraston käytävässä on pieni luiska – osassa tilasta lattiataso on alempana. Luiskan kohdalla mitattiin kohonnutta pintakosteutta.

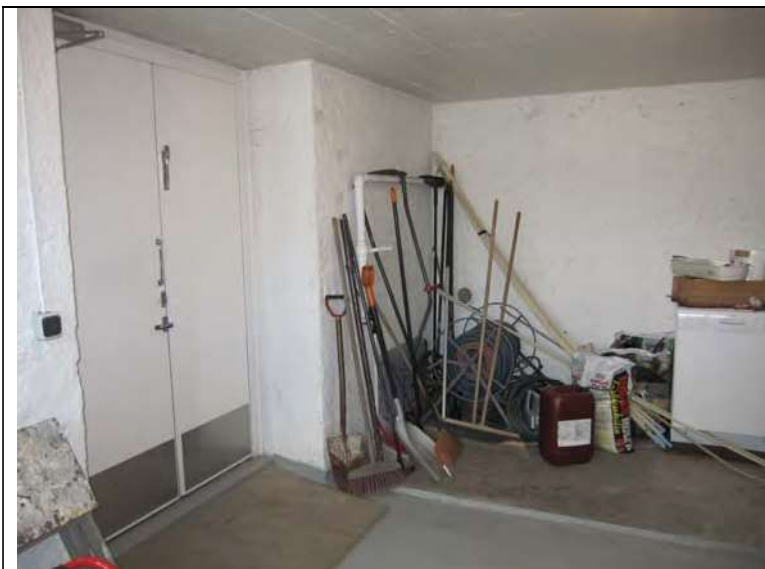
Kellarissa olevan ulkoiluvälinevaraston ulko-ovi rakennuksen päädyssä johtaa ulkopuolen porrassyvennykseen. Porrassyvennykseen ja edelleen kellaritiloihin on joskus valunut ympäristön sade- ja sulamisvesiä.

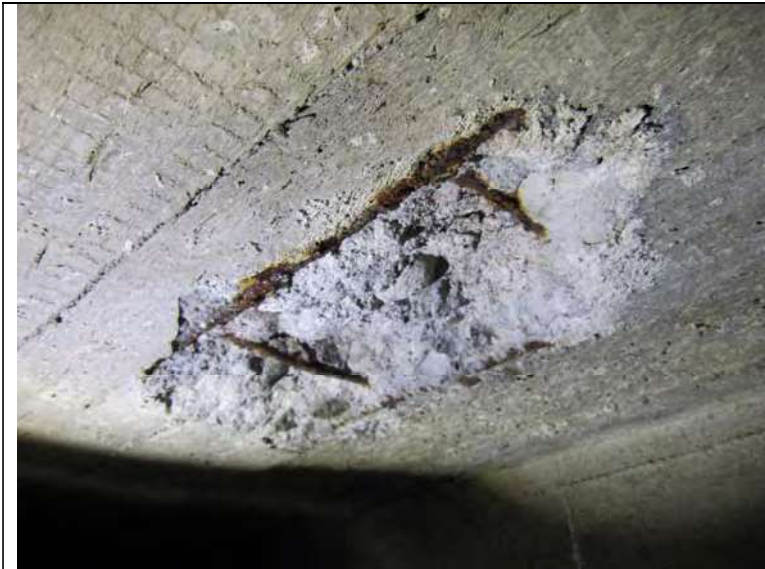
Portaan alla olevan komeron pinnoissa on näkyvissä ruosteisia teräksiä.

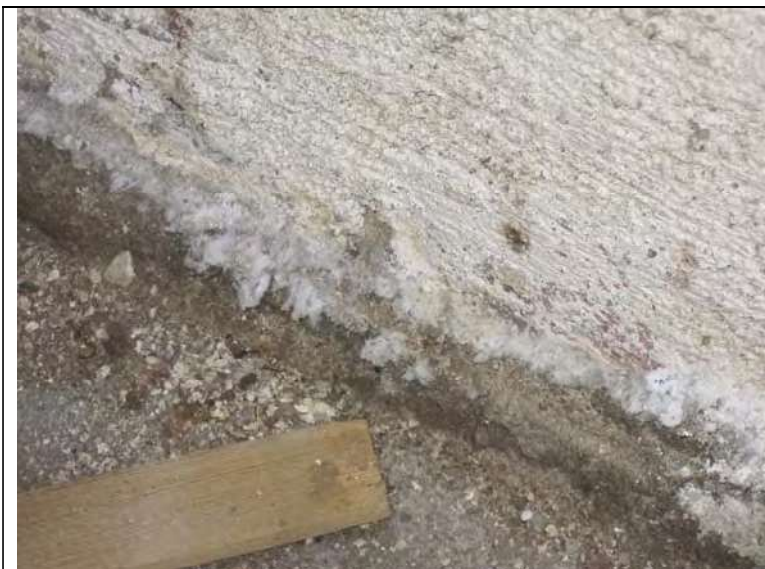
Komeron lattiassa ja seinien alaosissa esiintyi pintakosteutta ja kosteudessa viihtyvää valkoista mikrobikasvustoa.

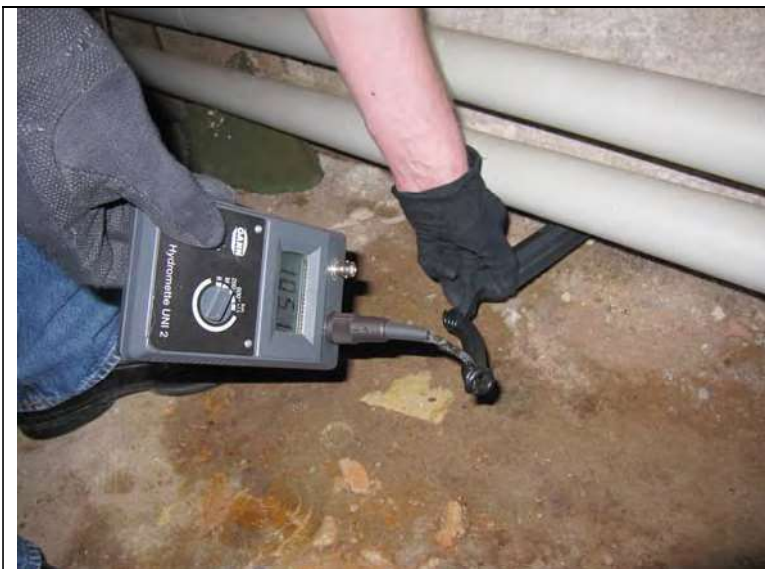
Kosteutta komeron rakenteissa esiintyi mittaushavaintojen perusteella runsaasti.

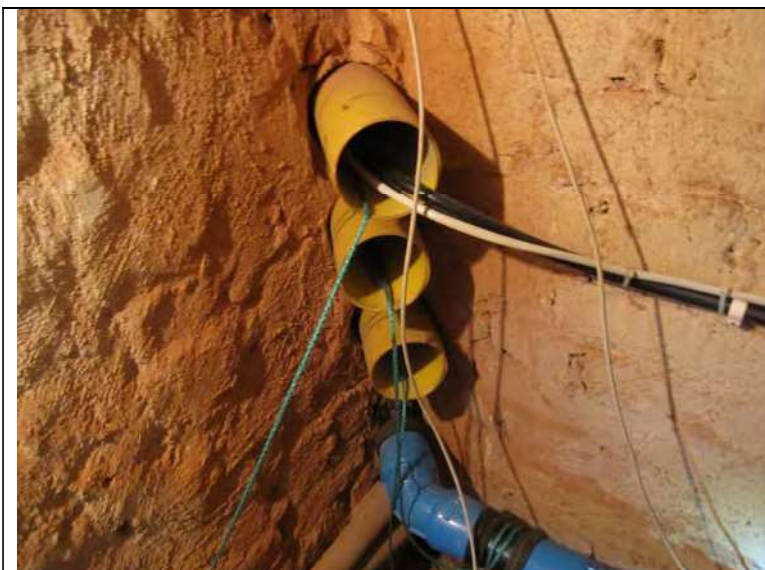
Komeron maanvastaisen seinän kulmauksessa läpivientiputkia avoimena.

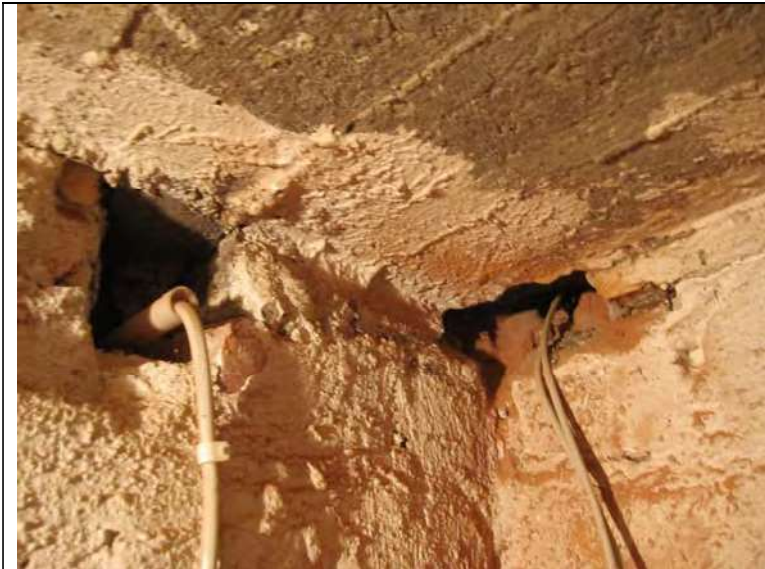
Komeron seinissä esiintyi laajahkoja läpivientikoloja, joista oli havaittavissa selvä ilmavirtaus sisätilan suuntaan.

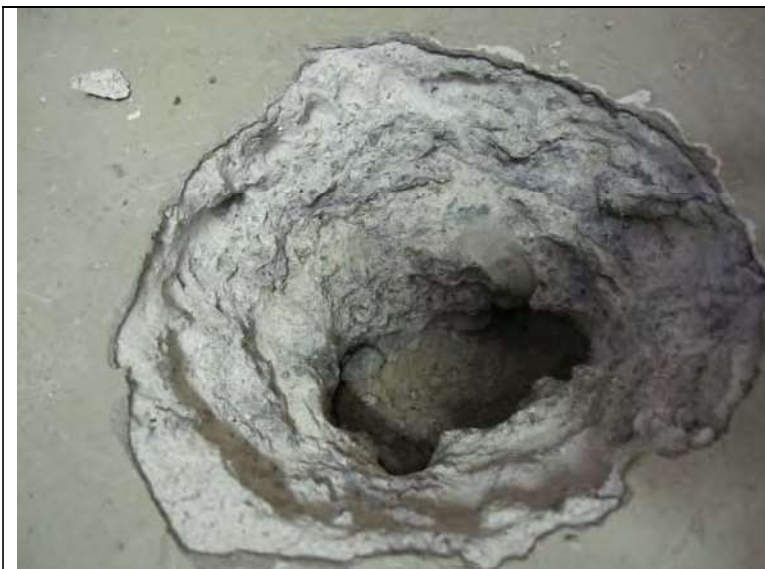
Kerhotilan lattian rakenneavaus – lattiassa ei ole lämmöneristettä.

Avauksen kohdalta tutkittiin lattiabetonin suhteellinen kosteus 40 mm:n syvyydeltä, koska pintamittauksessa tällä alueella havaittiin ylimääräistä kosteutta.

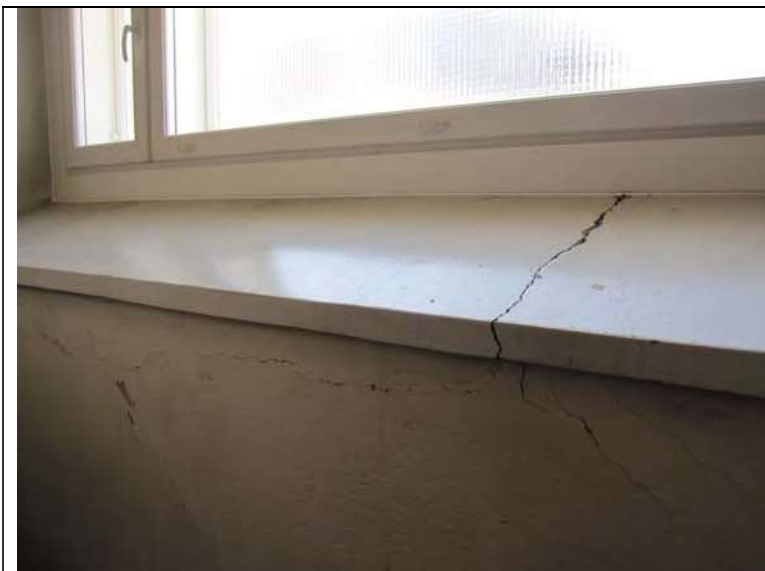
Varaston länsisivun osittain maanvastaisessa länsisivun ulkoseinässä esiintyy halkeamia.

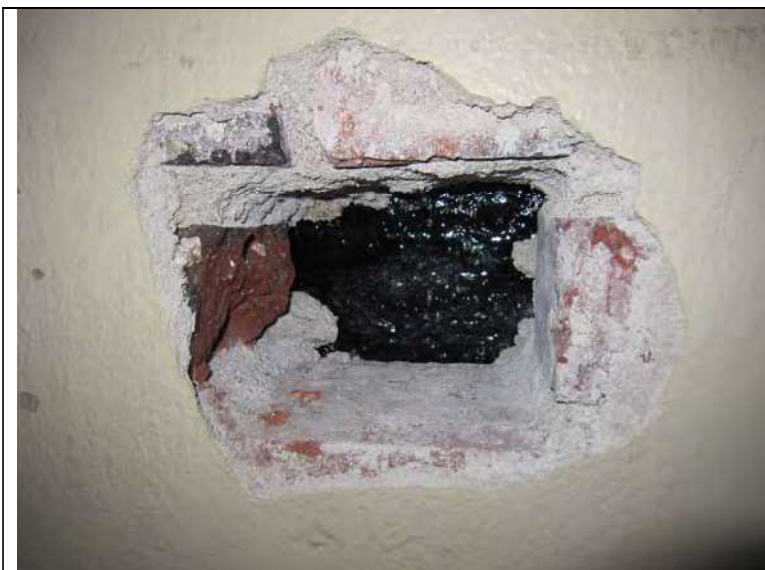
Seinärakenteen sisällä oleva musta kosteuseristyskerros oli hyväkuntoinen. Kosteuseristyksestä otettiin materiaalinäyte PAH-tutkimuksiin (ks. tutkimustulokset luku 8) ja PAH-pitoisuus ylitti ongelmajätteen rajan. Tutkimuksen perusteella välttämättömiä toimenpidetarpeita maanvastaisen seinien suhteen ei ole.

Myymälän varaston maanvastaiseen ulkoseinään tehtiin rakenneavaus.

Sisäpuolen tiiliseinän takana on ilmarako ja betoniseinä, jonka pinnassa on kosteuseristysively.

- Kellarin maanvastaisissa seinärakenteissa olevaa kosteuseristyskerrosta ei ole välttämätöntä poistaa rakenteesta, kun PAH-yhdisteet suljetaan rakenteeseen tiivistämällä seinäliittymät ja rakenteen raot asianmukaisesti. Maanvastaisissa seinärakenteissa oleva kosteuseristyskerros on huomioitava tulevilla remonteilla ongelmajätteenä.

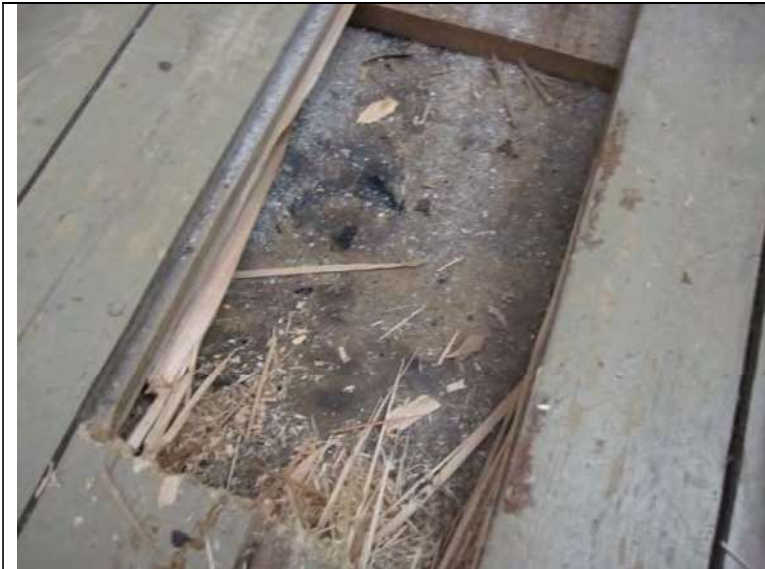
Muutamissa kellarin tiloissa on puulattiarakenne, jonka alla olevan betonilaatan pinnassa on runsaasti PAH-yhdisteitä sisältävä, kosteuseristyksenä toimiva pikikerros. Materiaalin suuri PAH-pitoisuus voi aiheuttaa sisäilman haittatekijän, materiaali on myös ongelmajätettä. Kellarin

Varaston puulattian alla on maanvarainen betonilaatta, jonka pinnassa on pikisively.

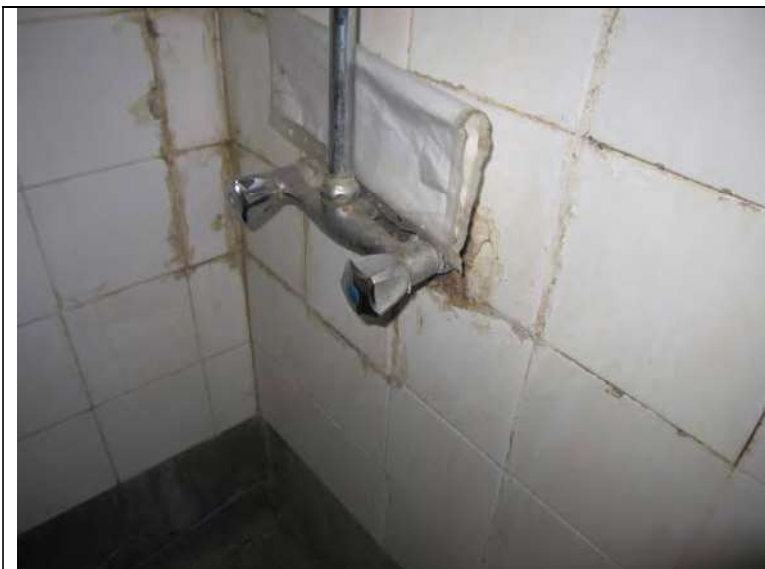
Kellarikäytävän varrella on pieni sosiaalitila, jossa on myös vanha suihku. Tilan lattia- ja seinärakenteissa havaittiin selvästi ylimääräistä kosteutta.

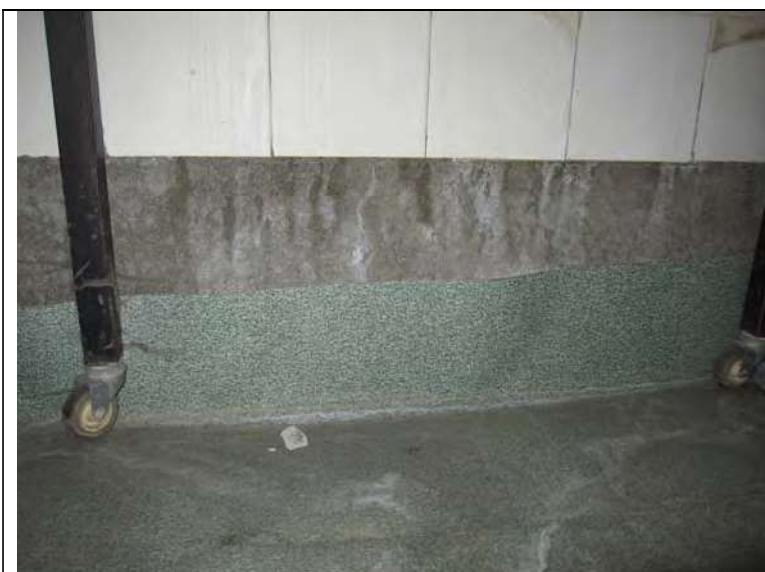
Sos.tilan lattian muovimaton ylösnostot ovat irti seinästä.

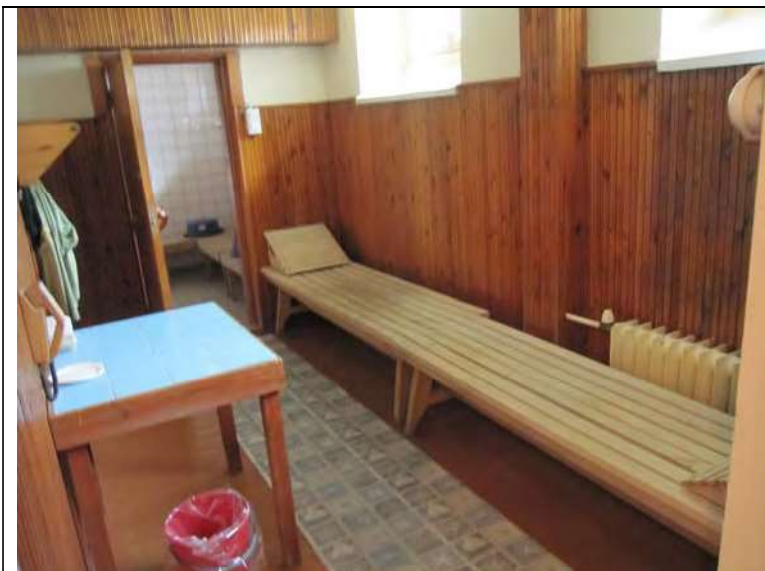
Kellarin saunaosaston pukuhuoneissa on puiset laualattiat ja seinät on verhottu osittain pystypaneelin.

Tiloissa on haju, joka viittaa kosteusvaurioon/mikrobikasvuun.

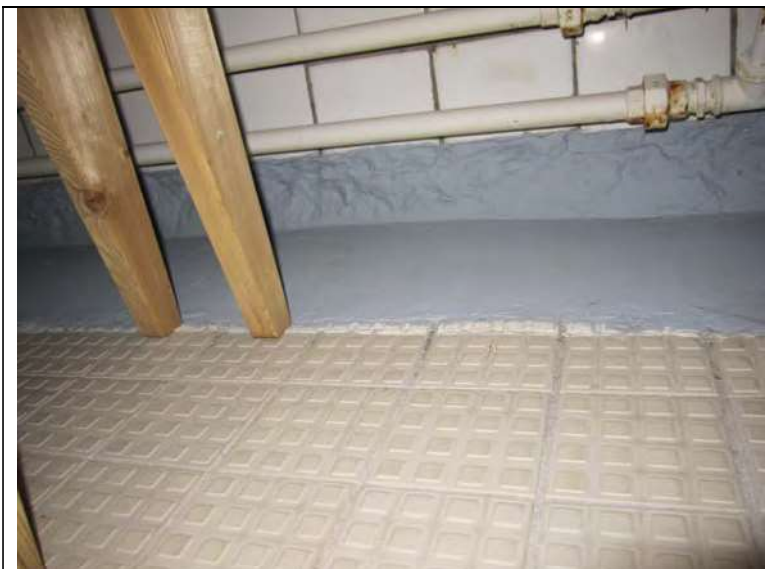
Kellarin saunaosaston pesuhuoneen lattialaatoitus päättyi ennen ulkoseinää – seinän vierellä on maalipintainen kaistale.

Lattialaatoilla ei ole tehty ylösnostoja seinille vaan seinäpinta on näiltä osin maalattu.

Ulkoseinän alaosassa havaittiin pintakosteusilmaisimella paikoin ylimääräistä kosteutta.

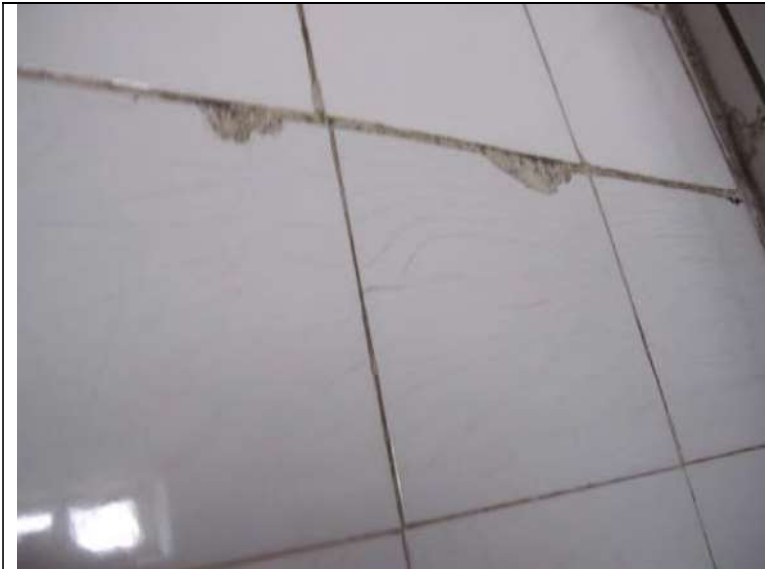
Pesuhuoneen seinälaatoitus, jossa esiintyy lohkeamia ja kaakelin lasituspinnoissa halkeamia.

On mahdollista, että vanhoissa laatoissa ja niiden kiinnityslaasteissa esiintyy asbestia.

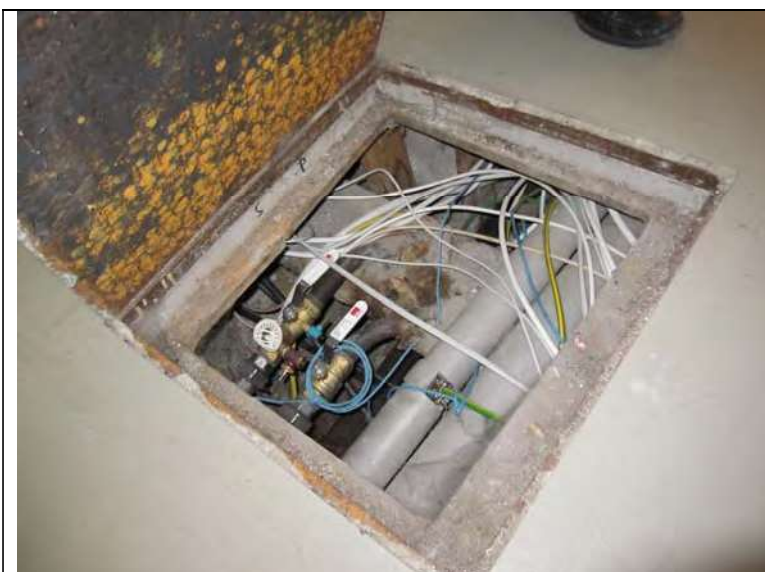
Kellarikäytävän kohdalla lattian alla kulkee putkikanaali.

Metallisen luukun alapinta on ruosteessa.

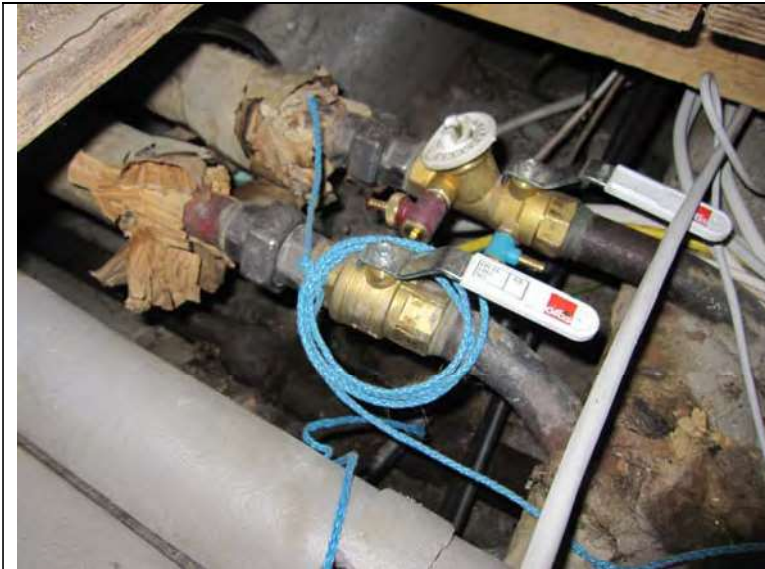
Putkikanaalissa on epäpuhtauksia ja todennäköisesti asbestia sisältäviin putkieristeisiin käärittyjä putkia.

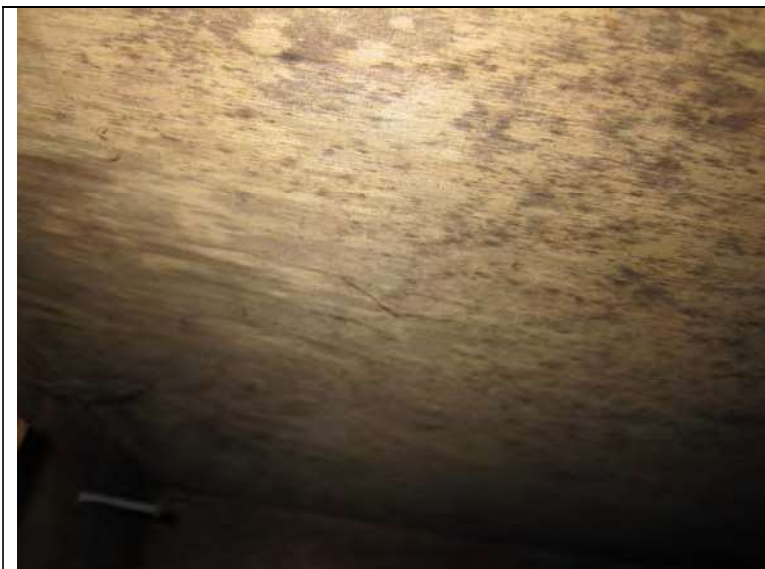
Putkikanaalin katon alapinnassa on valumuottina toiminut vaneri. Kanaalissa on myös muita puurakenteita.

Kanaalissa on todennäköisesti kosteat olosuhteet, koska mm. vanerin alapinnassa esiintyy tummia läiskiä.

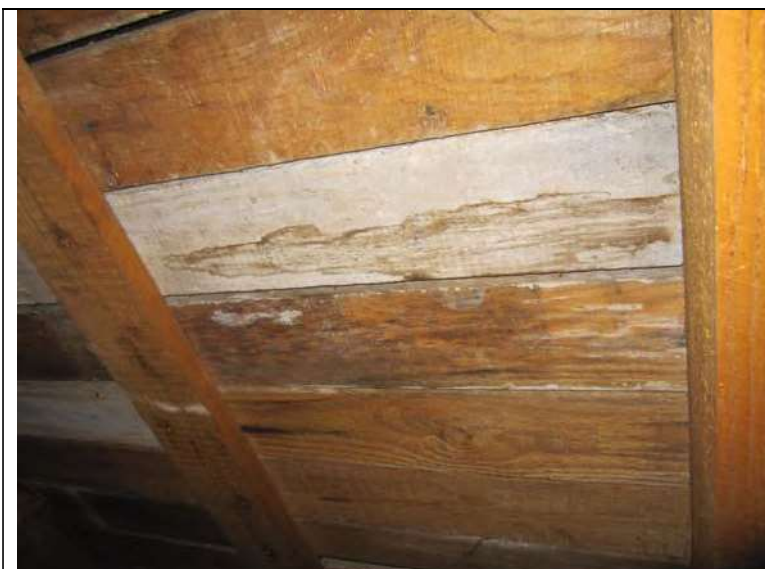
Vesikaton aluslaudoituksessa esiintyi joitakin vanhoja vesivuotojen jälkiä.
