Projektityö

Paanu- ja lautakatteet Suomessa

Historia, valmistus ja suojakäsittelyt

MARRASKUU 2020 | 55 SIVUA, 18 LIITESIVUA

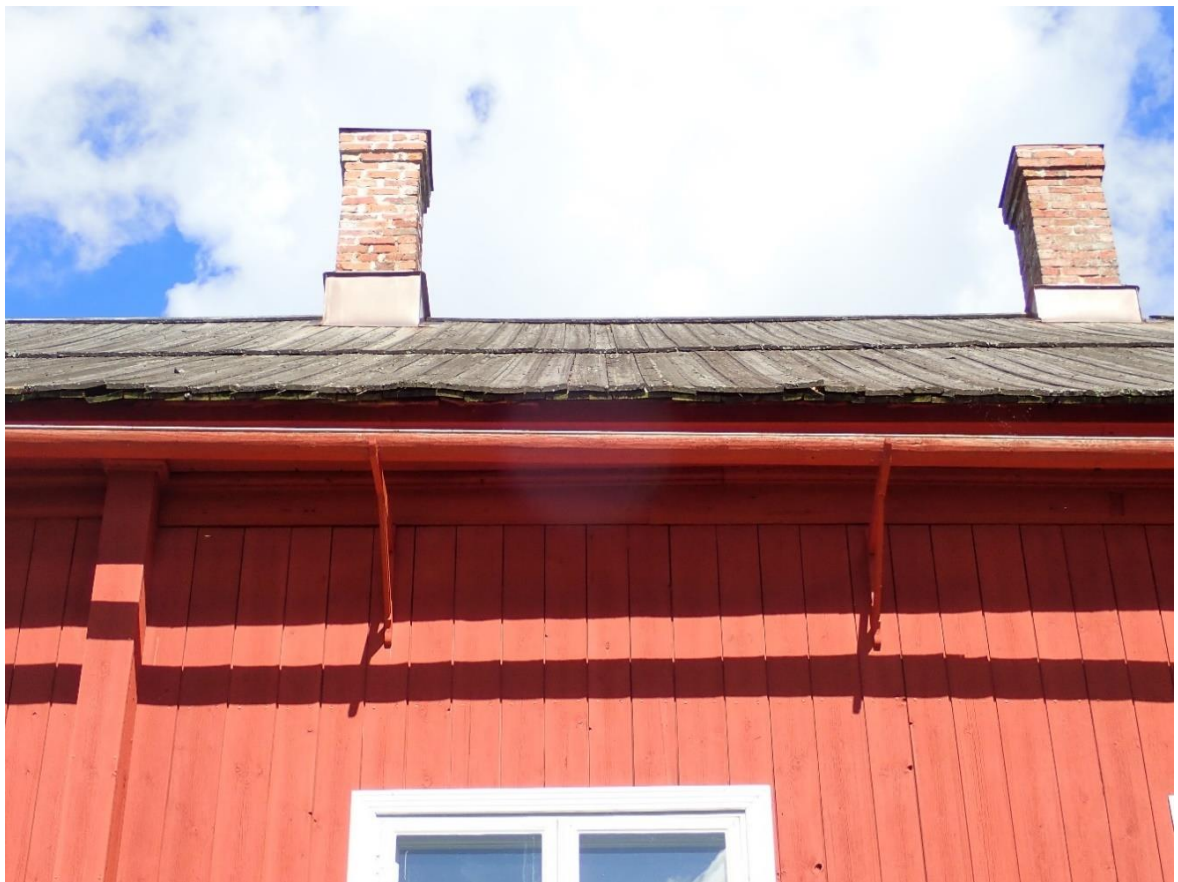
Kuva 5. Kuusiston kartanon etelälapissa laudat alkaneet "lainehtimaan". (Insinööritoimisto Lauri Mehto Oy, 5.8.2020)

Osa etelälappeen laudoista oli osittain noussut irti räystäään reunalta. Katteen laudat ovat asennettu limitetysti siten, että ylempi lauta peittää alimpien lautojen välisen raon. Lautojen väliset raot olivat paikoittain hyvin pieniä, minkä seurauksena lautojen kosteuseläminen on saattanut aiheuttaa etelälappeen lautojen nousemisen (Kuva 4).

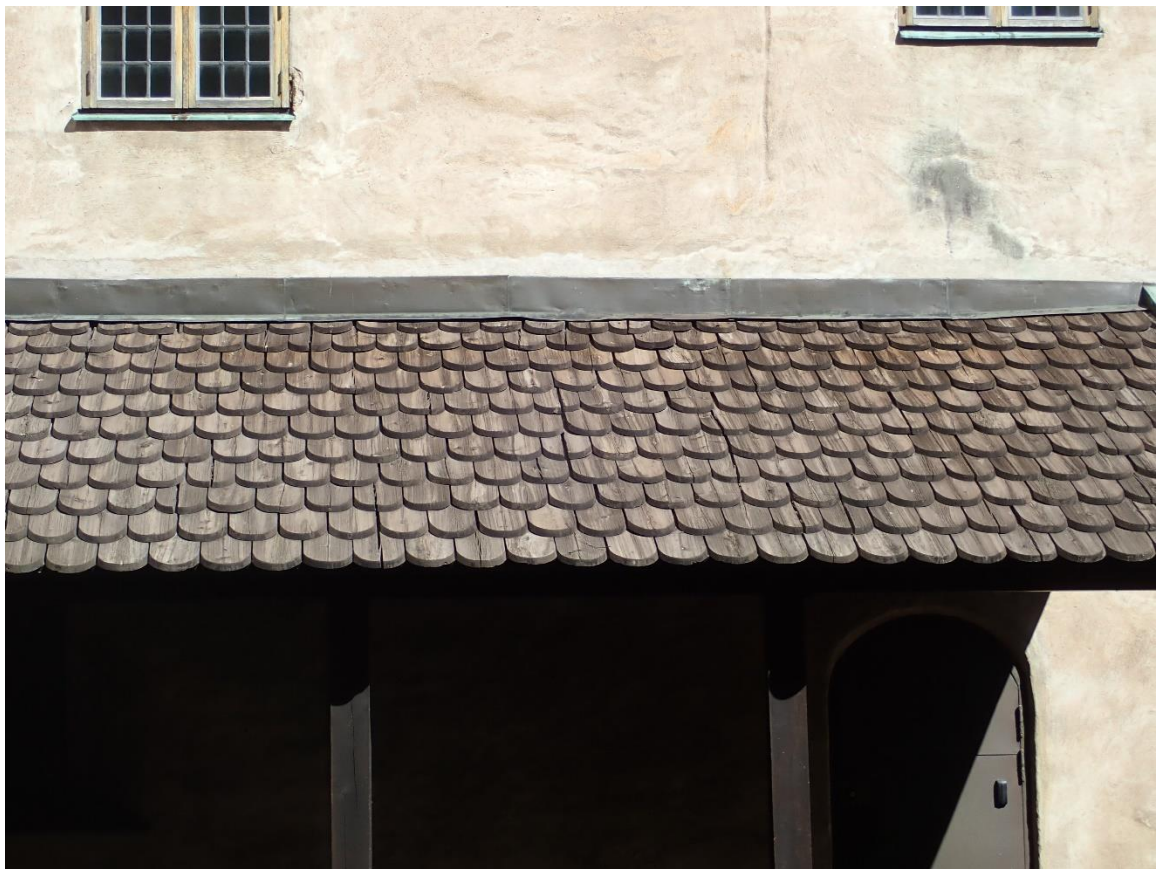
Kuva 10. Turun linnan solakäytävän paanukatteen haljenneita paanuja. (Insinööritoimisto Lauri Mehto Oy, 23.6.2020)

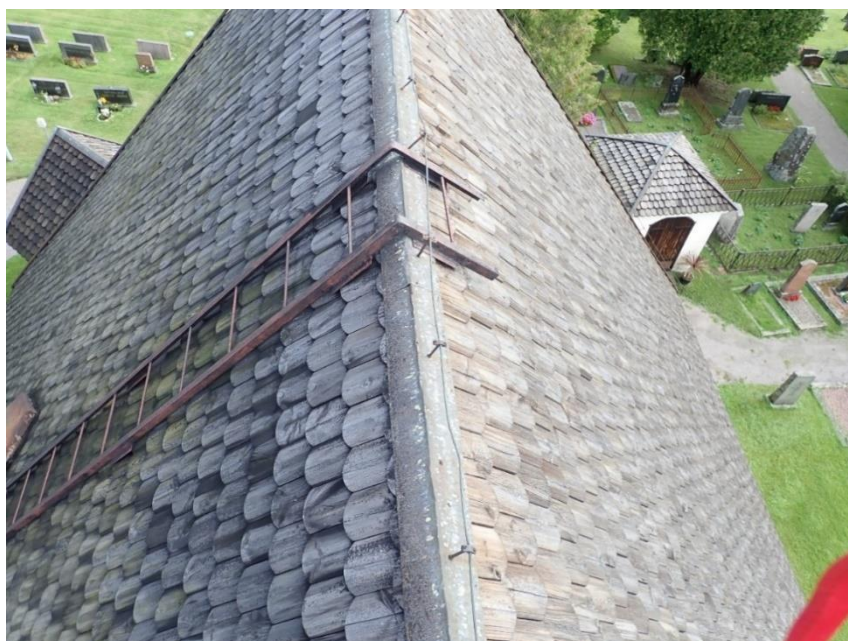
Kirkon paanut ovat yleisesti pinnaltaan haristuneita ja harmaantuneita ja vaikuttavat sahapintaisilta. Eteläpuolella paanuiissa havaittiin enemmän puun haristuneisuutta ja halkeilua kuin pohjoispuolella. Eteläpuolella on myös jonkin verran läpi haljen-neita paanuja. Pohjois- ja itäpuolella katteessa oli paikoin vähän sammal-/leväkas-vustoa paanujen pinnoissa. (Insinööri-toimisto Lauri Mehto Oy, 2020)

Kuva 23. Pohjois- ja etelälappeen paanuja. Pohjoispuolella leväkas-vustoa. (Insinööri-toimisto Lauri Mehto Oy, 25.8.2020)

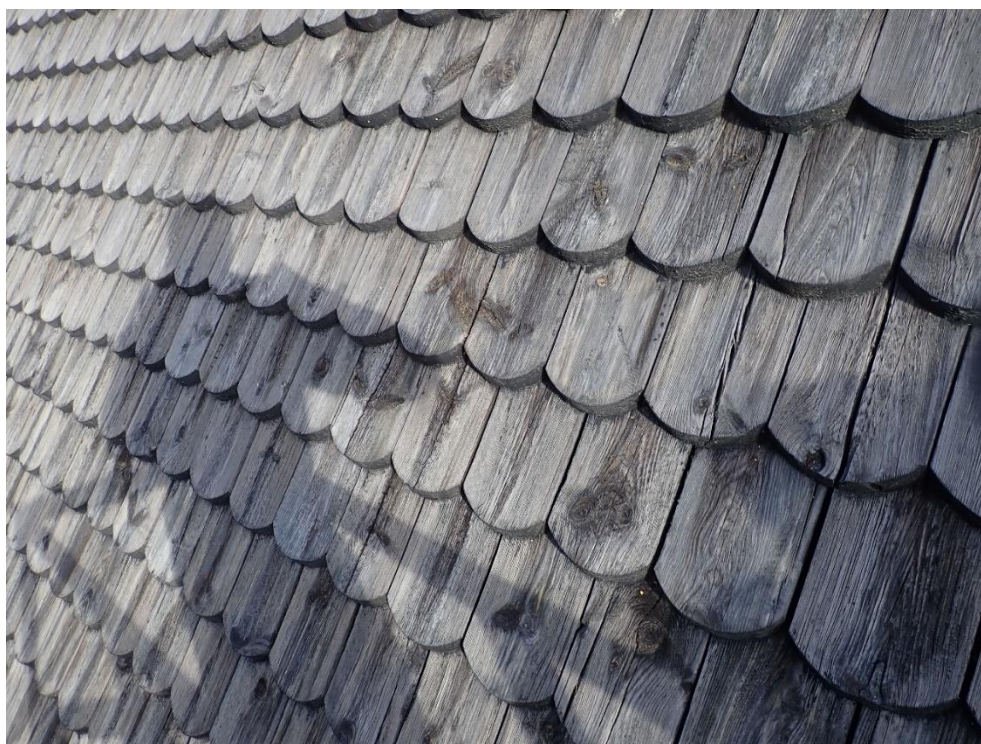
Kuva 24. Eteläpuolen paanuja. Paanut pinnastaan harmaantuneita ja haristuneita. Eteläpuolen paanussa esiintyy jonkin verran halkeilua. (Insinööritoimisto Lauri Mehto Oy, 25.8.2020)

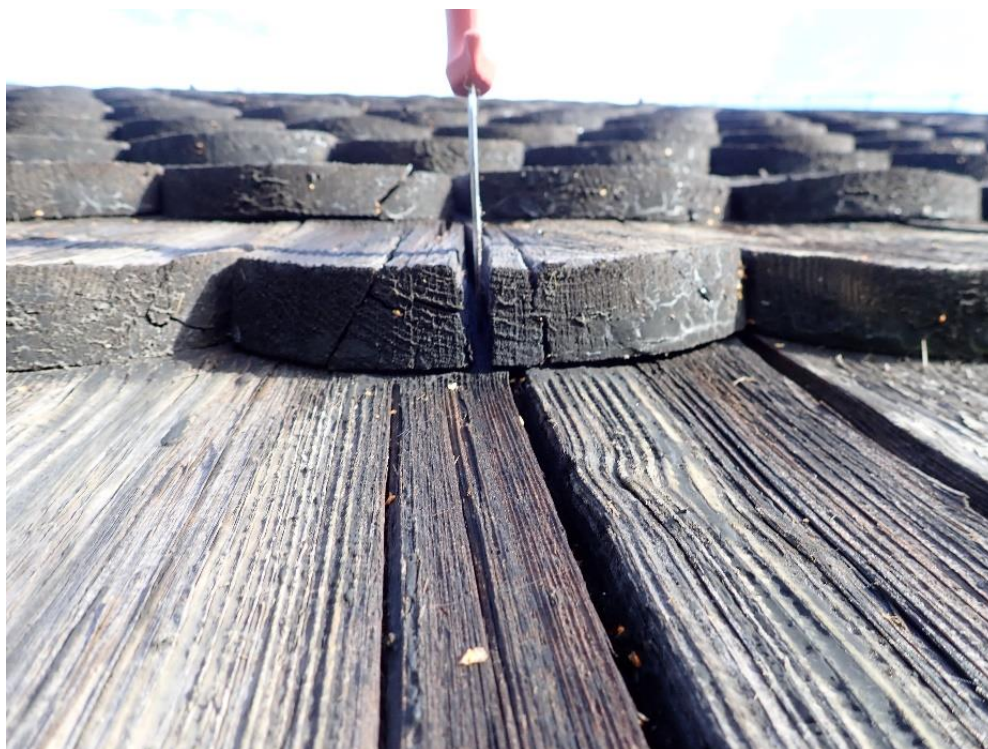
Kuva 25. Halkeama ulottuu paanun läpi. (Insinööritoimisto Lauri Mehto Oy, 25.8.2020)

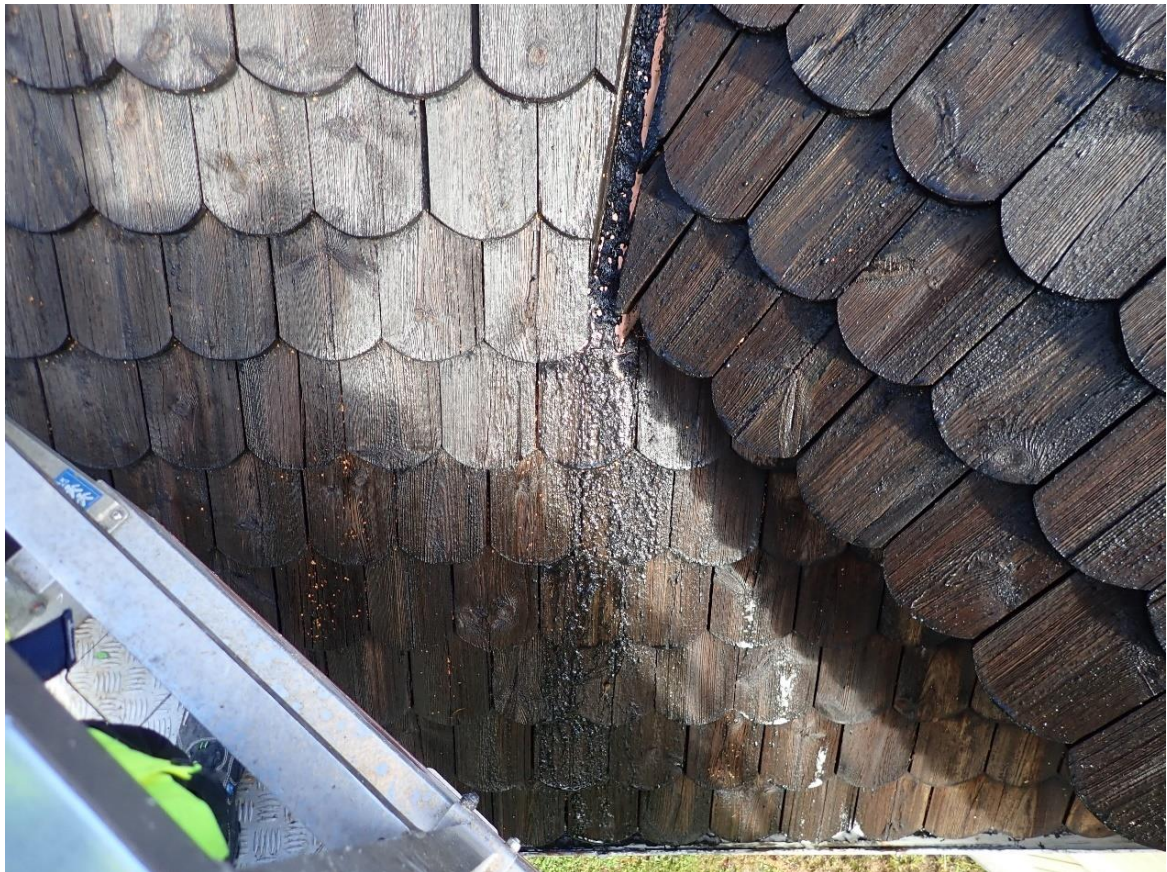
Kuva 26. Tervaa kasaantunut katon jiirin väliseen pellitykseen sekä sen alapuolisiin paanuihin. Kuva otettu sateen jälkeen. (Insinööritoimisto Lauri Mehto Oy, 25.8.2020)

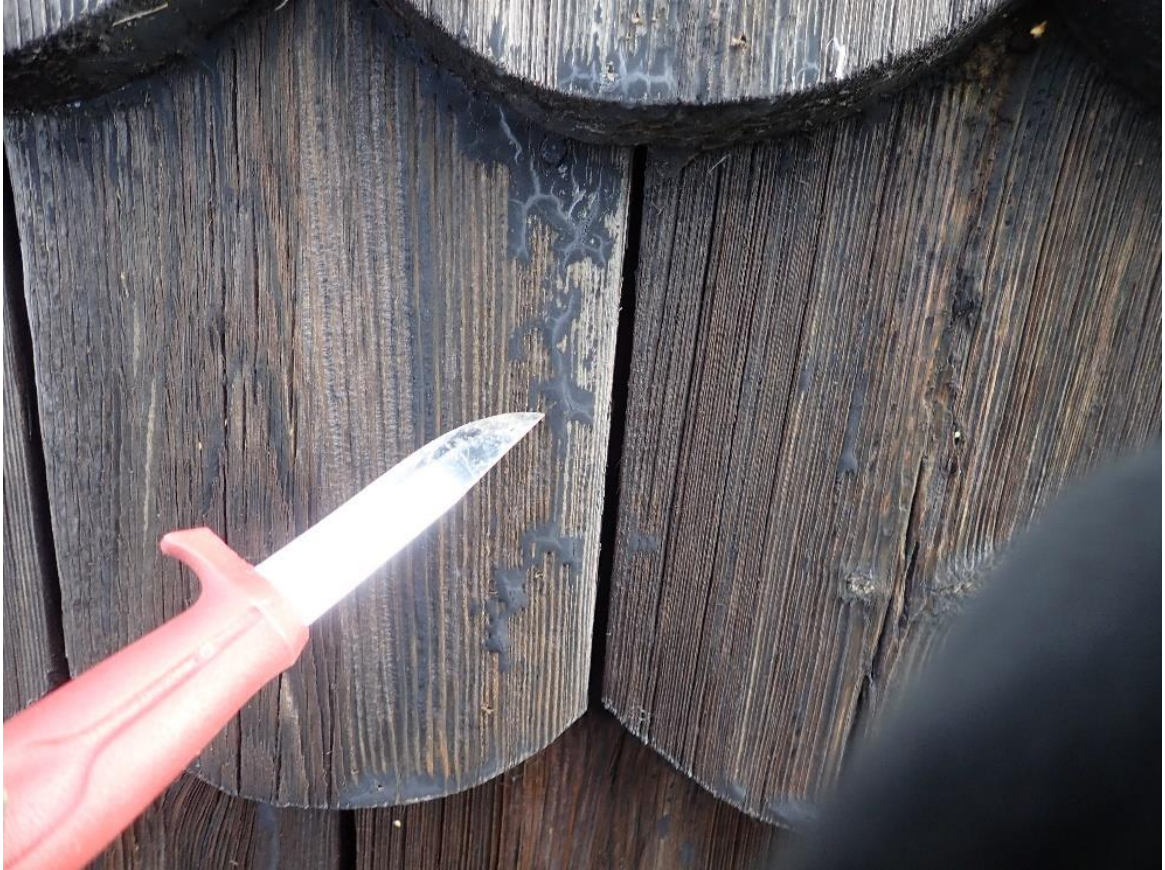
Kuva 27. Terva-ainesta paanun pinnassa. (Insinööritoimisto Lauri Mehto Oy, 25.8.2020)

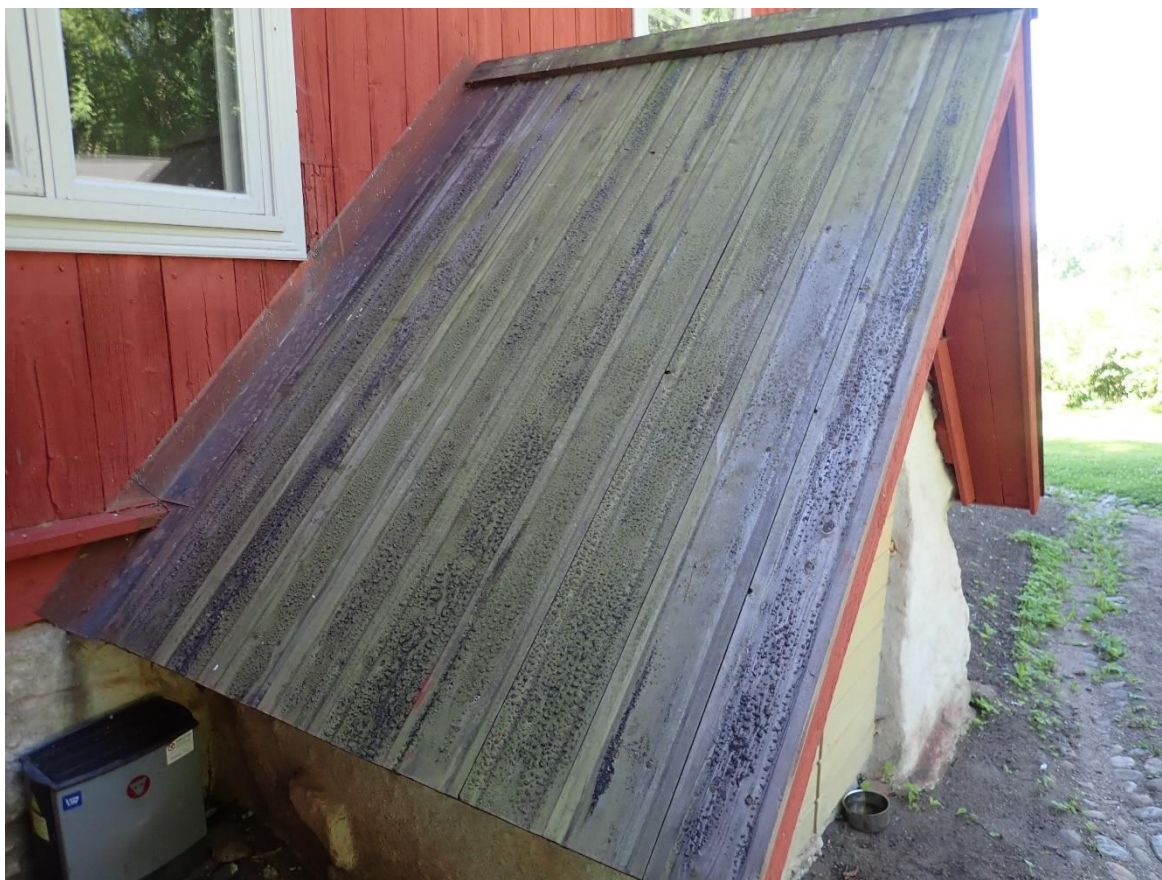
havaittavissa suurissa määrin tai ollenkaan. Jos katteen tervaisi uudelleen terva voisi tarttua jo paremmin. (Leppänen, 2020)

Kuva 29. Tervaustesti jättänyt kellarin sisäänkäynnin kreosootikyllästettyyn uralautakatteeseen suomumaisen pinnan. (Insinööritoimisto Lauri Mehto Oy, 5.8.2020)

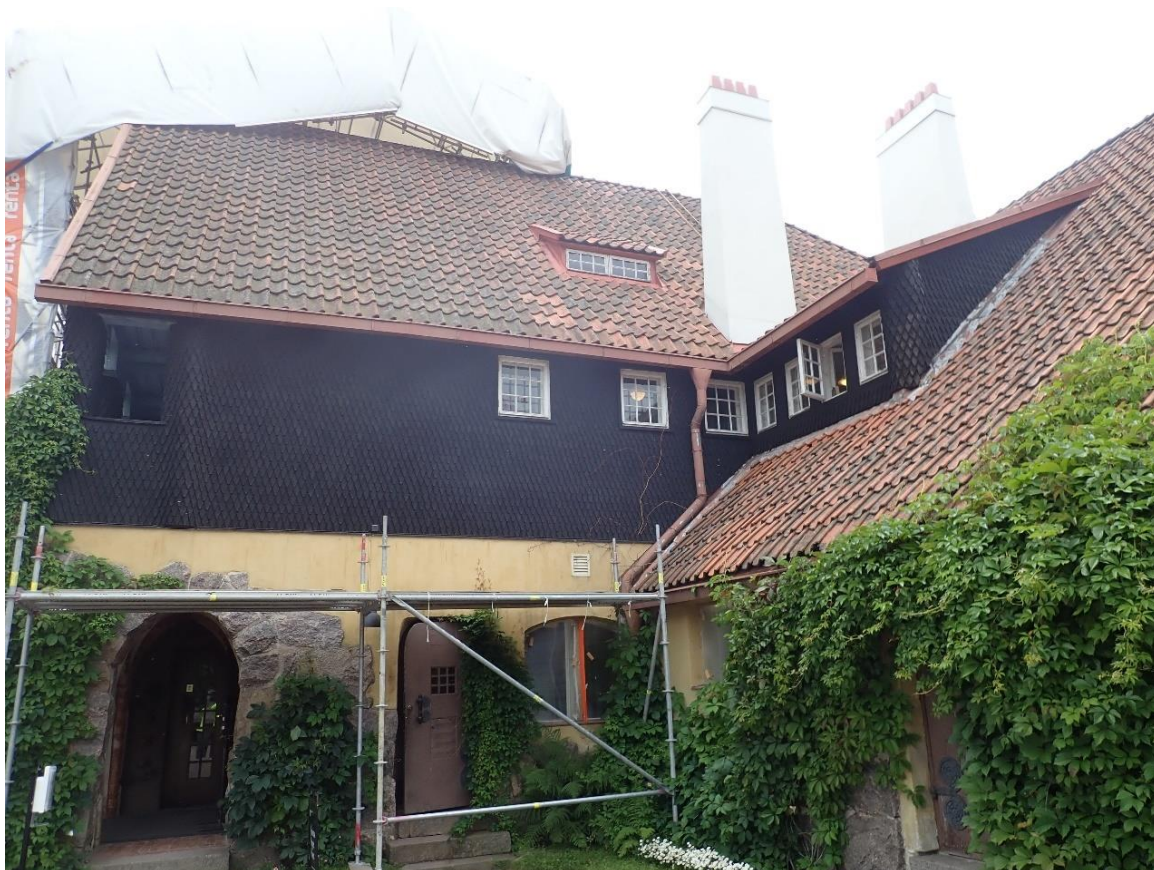
Kuva 30. Päärakennuksen pohjoisjulkisivun paanuverhoitua seinää. Tervapinta hyvässä kunnossa. (Insinööritoimisto Lauri Mehto Oy, 6.8.2020)

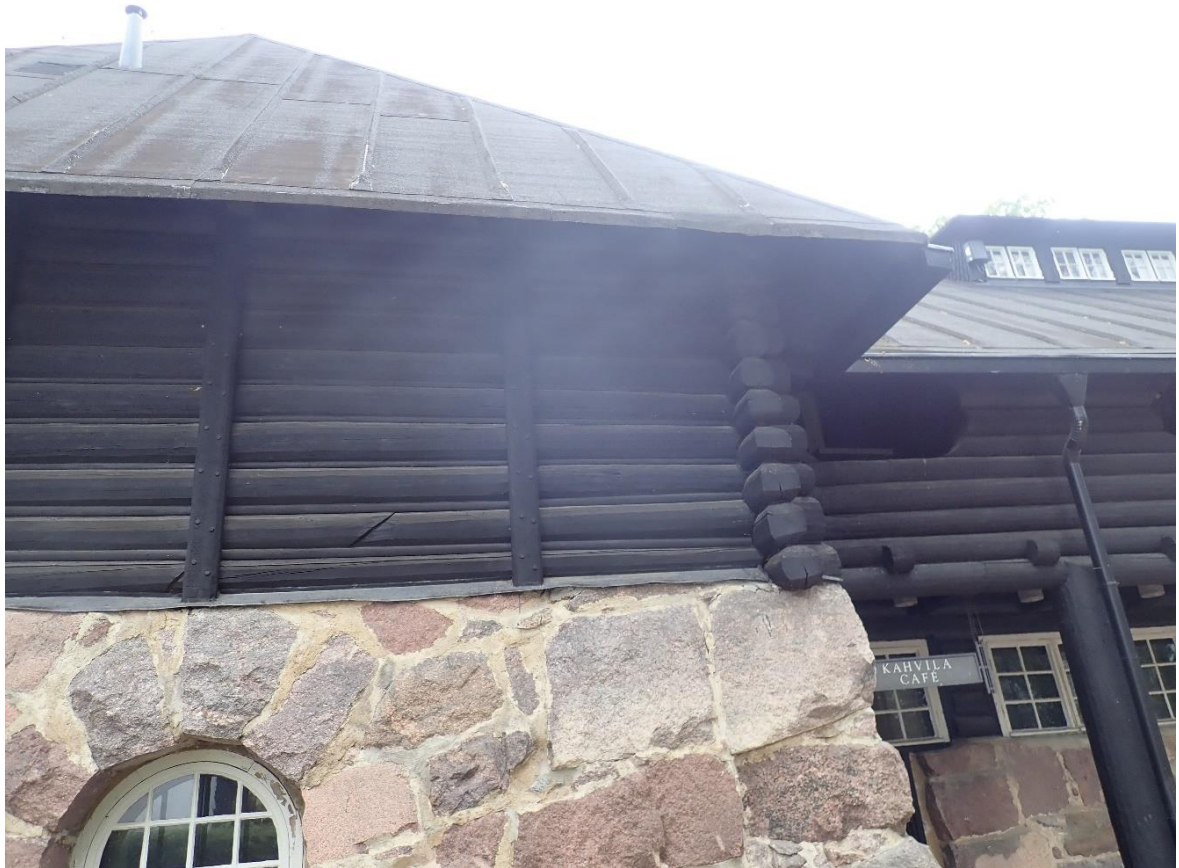
Kuva 31. Pikkuhuivilan hirsiseinää. Tervauspinta tasainen ja hyvännäköinen. (Insinööritoimisto Lauri Mehto Oy, 6.8.2020)

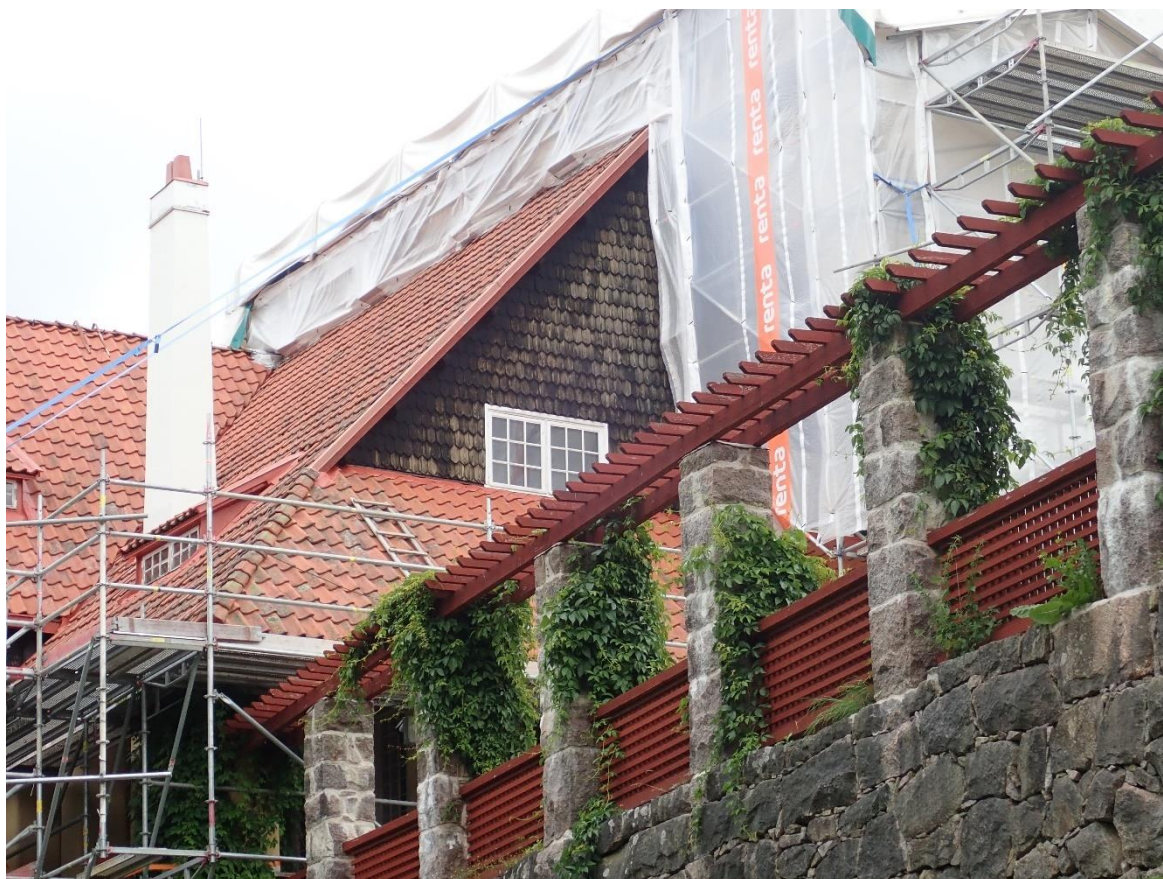
Kuva 32. Päärakennuksen eteläpäädyn paanuverhoiltua seinää. Päärakennus on korjaustöiden alla. Eteläpäädyssä selvästi heikompi tervapinta kuin muualla rakennuksen seinissä. (Insinööritoimisto Lauri Mehto Oy, 6.8.2020)

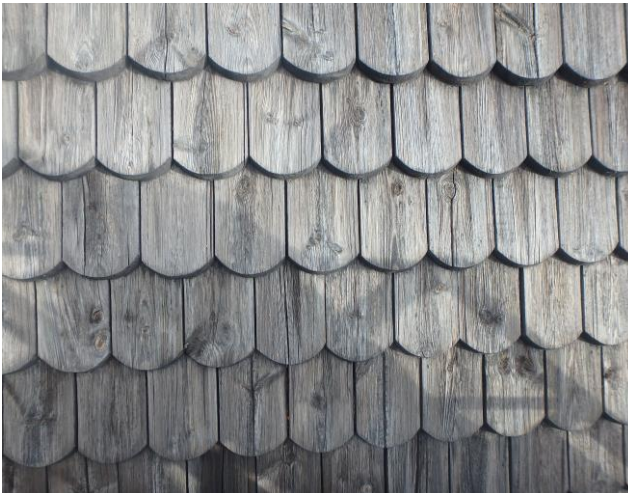
Kuva 4. Etelälappen paanussa esiintyy yleisesti halkeamia. Paanujen pinta haristunutta ja harmaantunutta. ² 25.8.2020

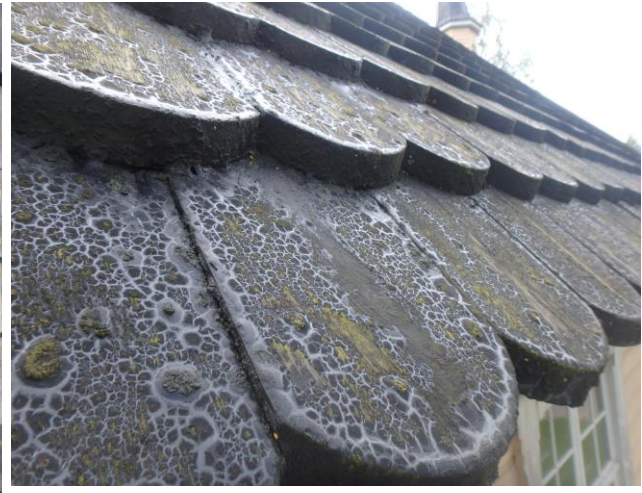
Kuva 5. Pohjoislappen paanuihin muodostunut sammal-/leväkasvustoa. ² 25.8.2020

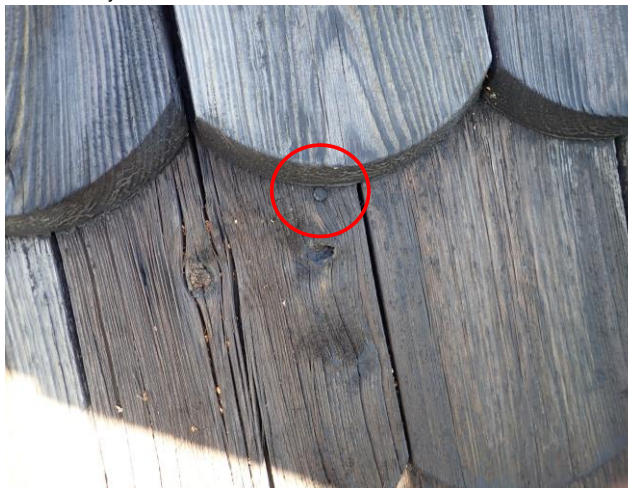
Kuva 6. Etelälappen oksainen paanu, joka alkanut haljeta keskeltä. Paanussa mahdollisesti lisänaulaus. ² 25.8.2020

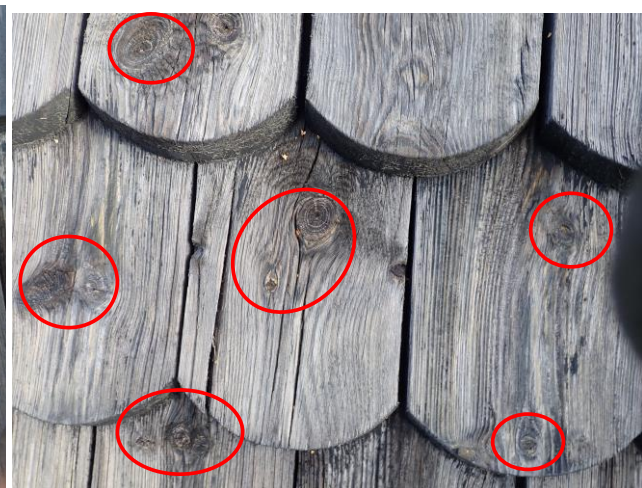
Kuva 7. Paanujen oksaisuutta. Kuva etelälappen puolelta. ² 25.8.2020

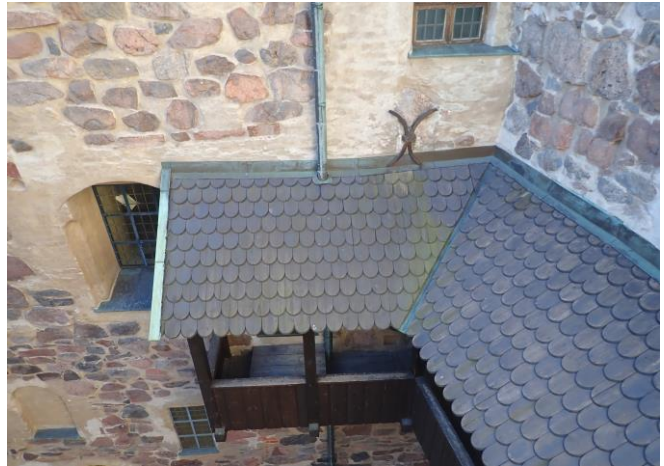
Kuva 10. Paanujen pinnoissa sammal-/leväkasvustoa. (Kuva: Insinööri-toimisto Lauri Mehto Oy. 7.5.2020)

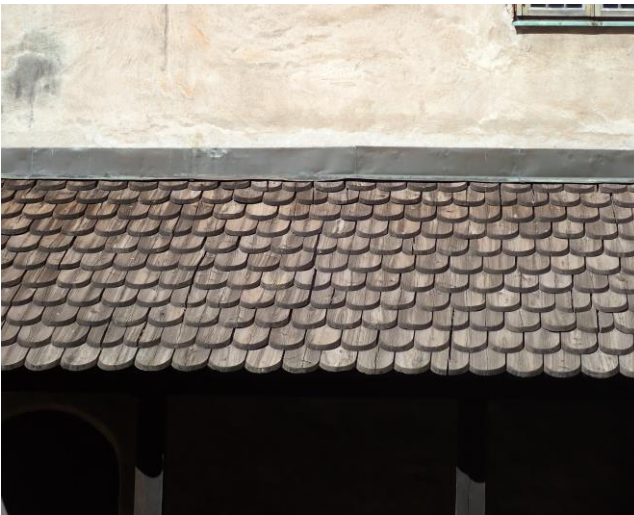
- Paanukatteen alla umpilaudoitus.
- Vesikaton vedenpoisto tapahtuv vapaasti yli reunan.
- Paanujen pintakäsittely on kulunut ja puupaanujen pinassa on sammal-/leväkasvustoa, varsinkin pohjoissiiven puolella. Päälinnan pohjoissiiven puolella paanut ovat pinnaltaan haristuneita.
- Päälinnan pohjoissiiven puolella paanussa on yleisesti halkeamia. Muualla halkeamat ovat yksittäisiä.

Kuva 11. Päälinnan pohjoisiven puoli. Paanukatossa suuria, paanujen välisiä halkeamia. Paanussa haristunut pinta.

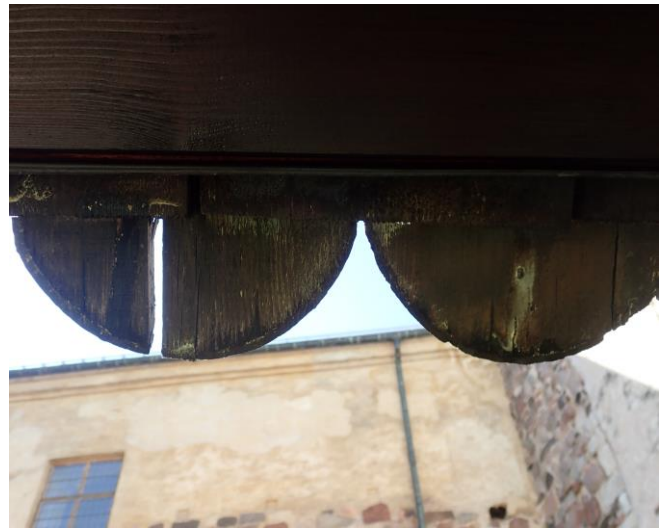
Kuva 12. Halkeama ulottuu läpi paanun.

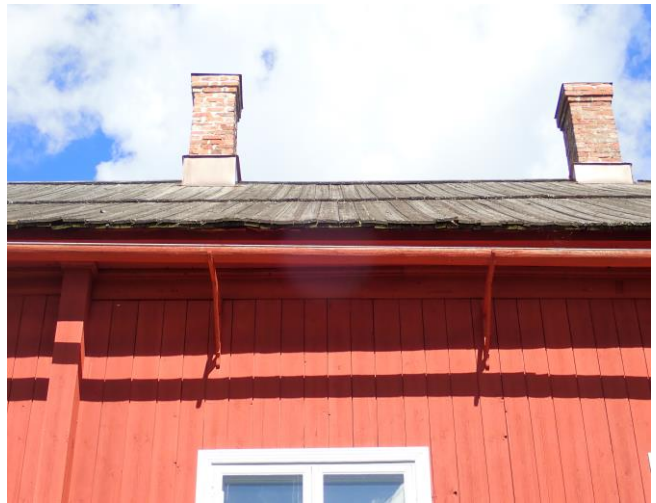
Kuva 16. Osa etelälappen laudoista ja nauloista noussut irit.

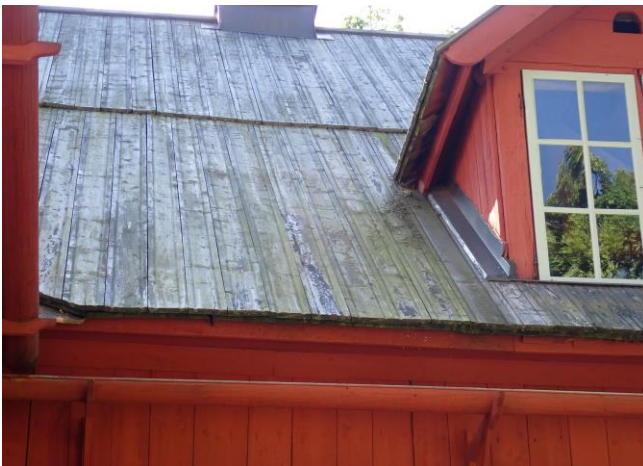
Kuva 17. Sammal-/leväkasvustoon viittaavaa vihreyttä. Terva kasaantunutta paikoittain.

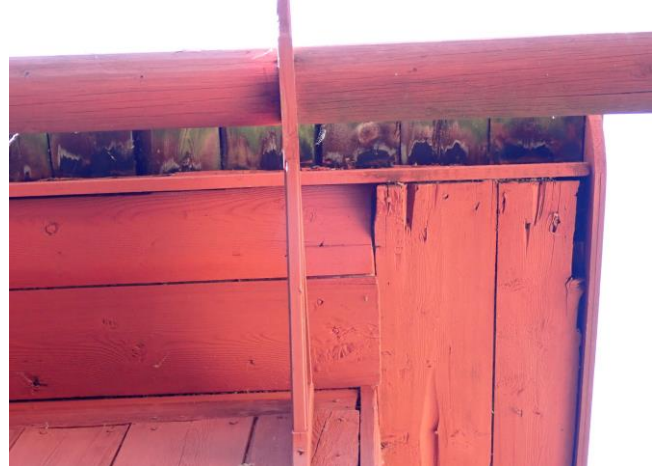
• Yleisesti katteen laudat näyttävät olevan hyvässä kunnossa. Etelälappeen puolella laudat ja naulaus oli hieman noussut räystään lähellä. Sisäänkäynnin lähellä räystään lautojen päässä on mikrobielämiseen viittaavia vaurioita (ks. kuva 18). Lautakate on harmaantunut ja siinä ei ole suurissa määrin tervaa havaittavissa. Joihinkin kohtiin oli jäänyt tervakasaantumia (ks. kuva 14). Tervauspinta kulunut yleisesti koko katteen matkalta. Katon tervaus/pintakäsittely olisi hyvä suorittaa lähivuosina. Kohteella oli mukana Lauri Leppänen Restart Oy:ltä esittelemässä kartanoa.

Kuva 18. Räystäään lautojen päiden alapintaa sisäänkäynnin lähetyvillä.

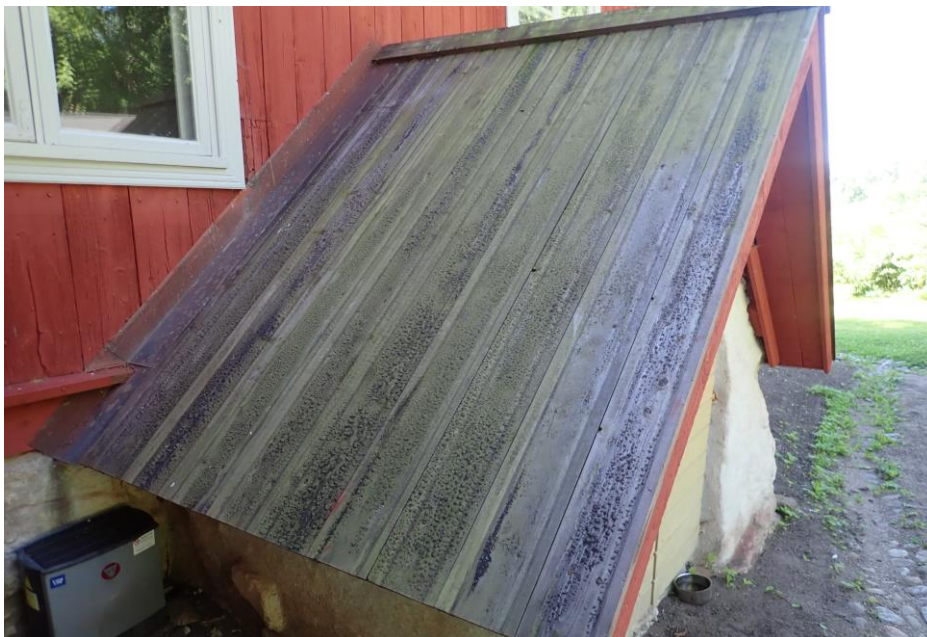
Kuva 19. Tervauksesta jäänyt suomumainen pinta.³

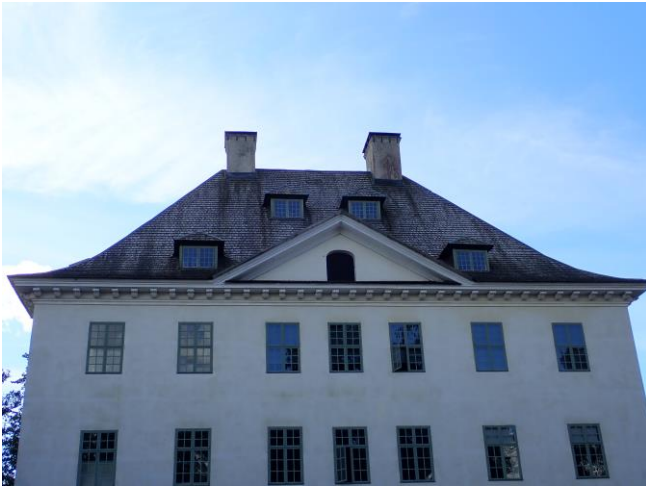
Kuva 21. Pohjoislaipan puoleinen paanukate. Katon tervavalumat/kasaantumukset erottuvat tummempina kaistaleina. Paanujen pinta yleisesti harmaantunut.

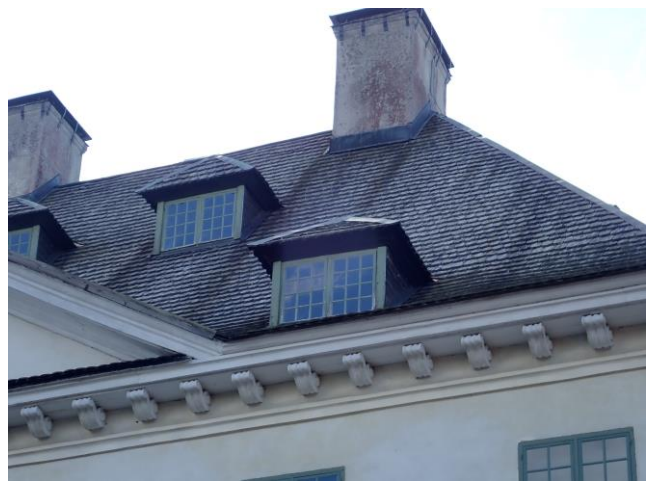
Kuva 22. Tervavalumat kohdistuvat pellitysten yhteyteen.

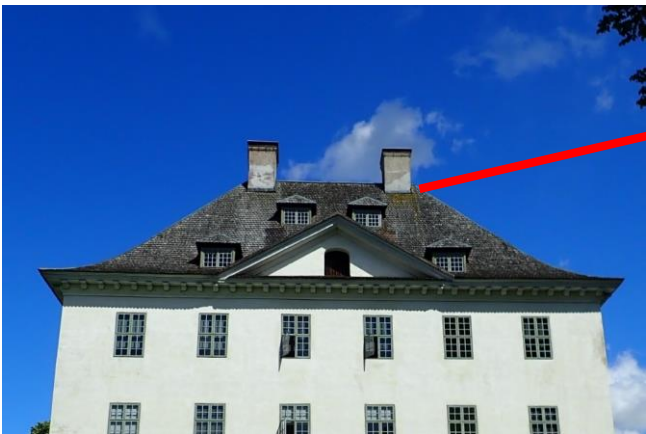
Kuva 23. Etelälaipan puolen paanukate. Vasemman savupiipun kohdalla paanujen pinta harmaampi/vaaleampi.

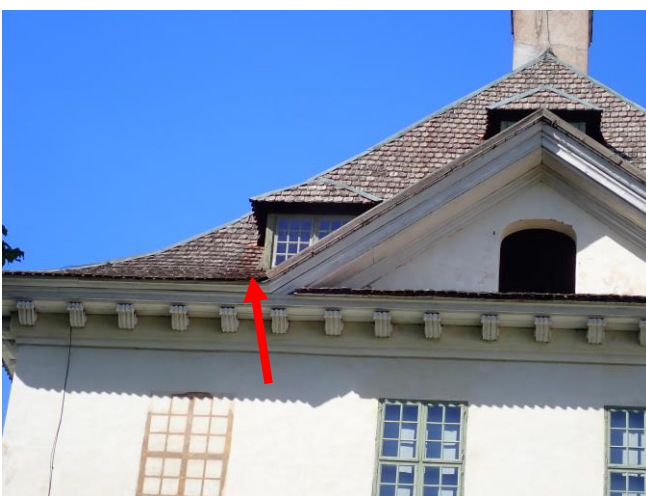
Kuva 25. Itälaipan puolen paanukate. Kattolyhdyn kohdalla näkyy ruskeampi kaistale. Terva mahdollisesti kasaantunut tai pysynyt tässä paremmin.

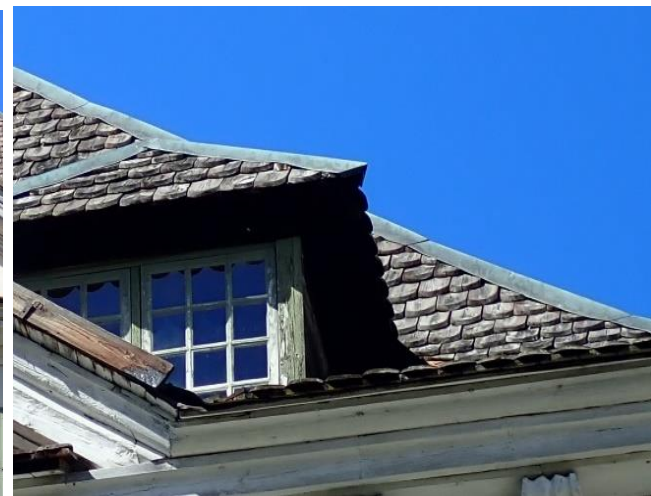
Kuva 26. Itälaipan puoleinen paanukate. Paanujen pinta vaikuttaa haristuneelta sekä harmaantuneelta.

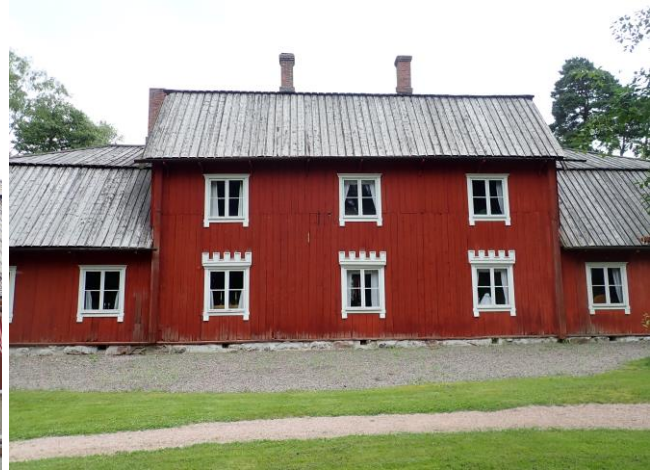
Kuva 29. Kartanon länsiläpään uralautakate rakennuksen takaa. Katteessa harmaitava sävy.

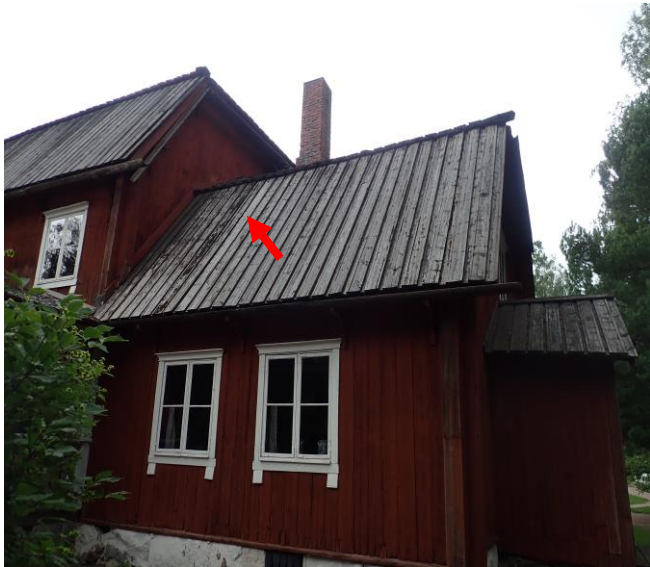
Kuva 30. Kartanon itäläpään lautakatetta. Katossa tummentunut kaistale, joka on mahdollisesti kokkaroitunutta/kasaantunutta tervaa.

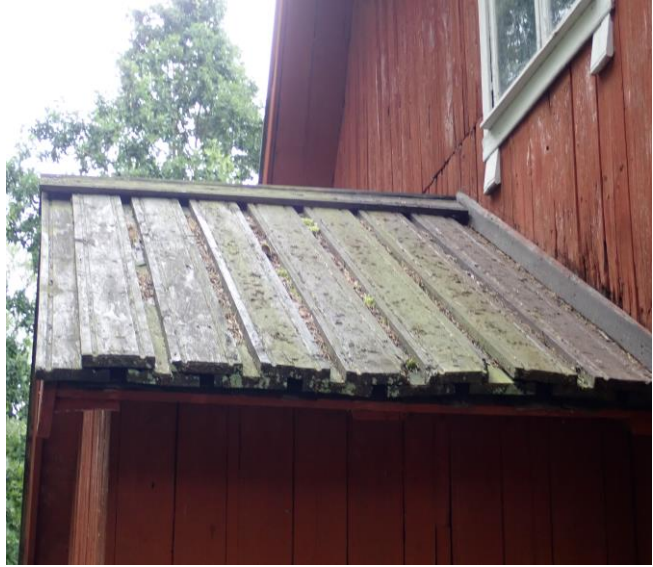
Kuva 31. Katteessa sammal-/leväkasvustoa.

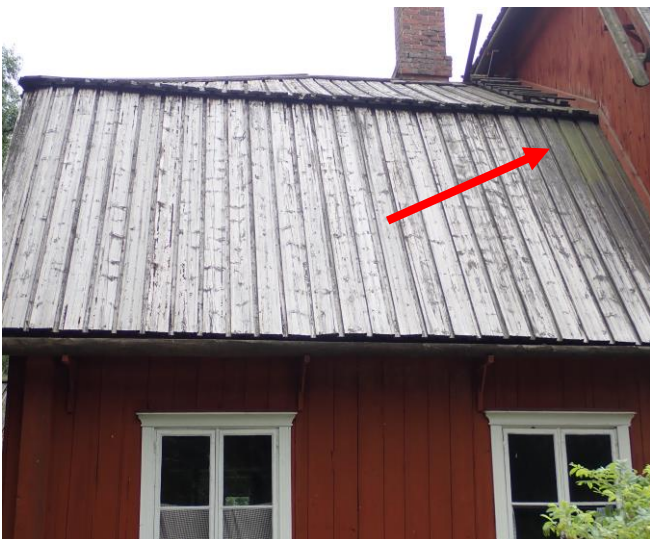
Kuva 32. Katossa sammal-/leväkasvustoon viittaava kaistale.

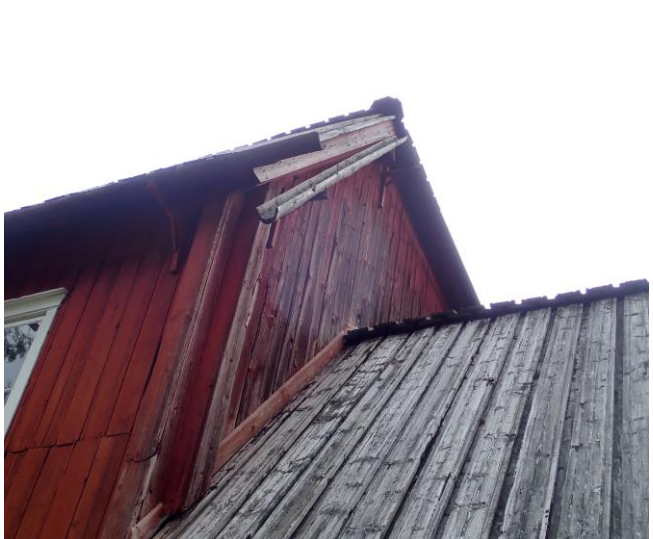
Kuva 33. Länsiläpään puoleista lautakatetta. Katteen pinta haristunut. Puinen räystäskouru osittain irronnut.

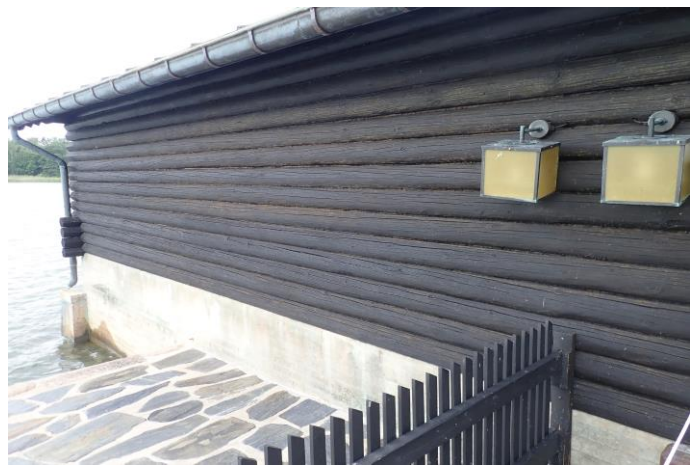
Kuva 45. Rantasaunan etelän puoleista hirsiseinää. Eteläpuolen terveys hieman haalentunut.

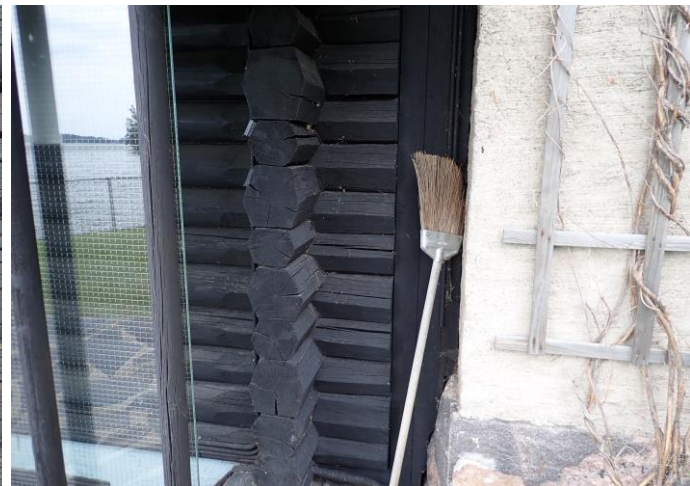
Kuva 47. Eteläpäädyn hirsiseinän salvousnurkka. Väri on selvästi tummempi kuin muissa eteläpäädyn hirsissä

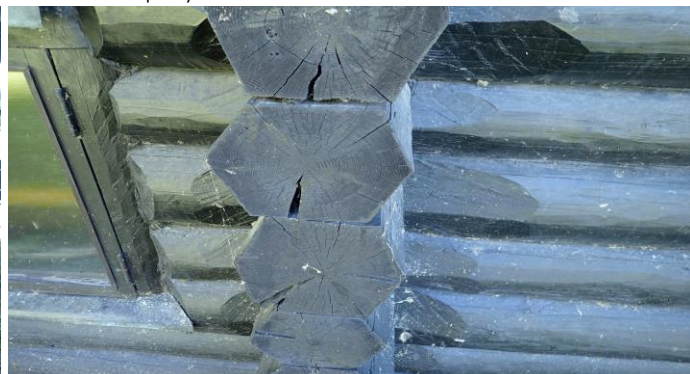
Kuva 49. Pohjoisseinän salvouksen hirsien päädyissä halkeamia. Kuva otettu 21.8.2020

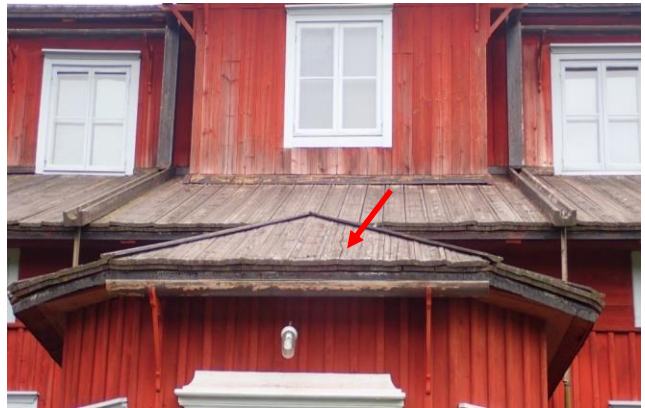
Kuva 52. Kartanon kaksikerroksinen uralautakate. Laudassa halkeama.

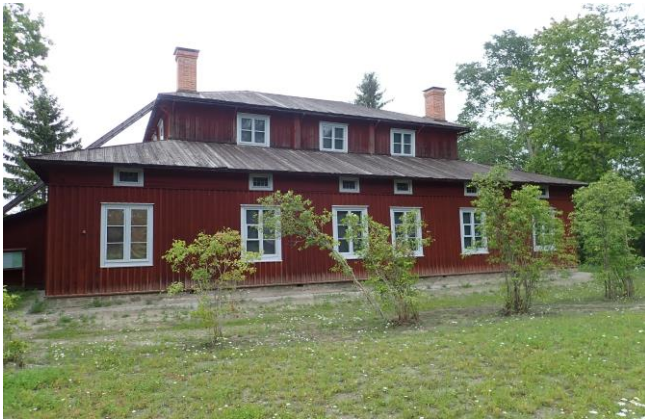
Kuva 53. Länsi-/lounais puolen lautakate. Katteessa värvaihtelua.
