# VILLNÄS STRANDPAVILJONG

BYGGNADSHISTORISK UNDERSÖKNING, INVENTERING OCH RESTAURERING

byggnadshistorisk undersökning, inventering och restaurering

Diplomarbete

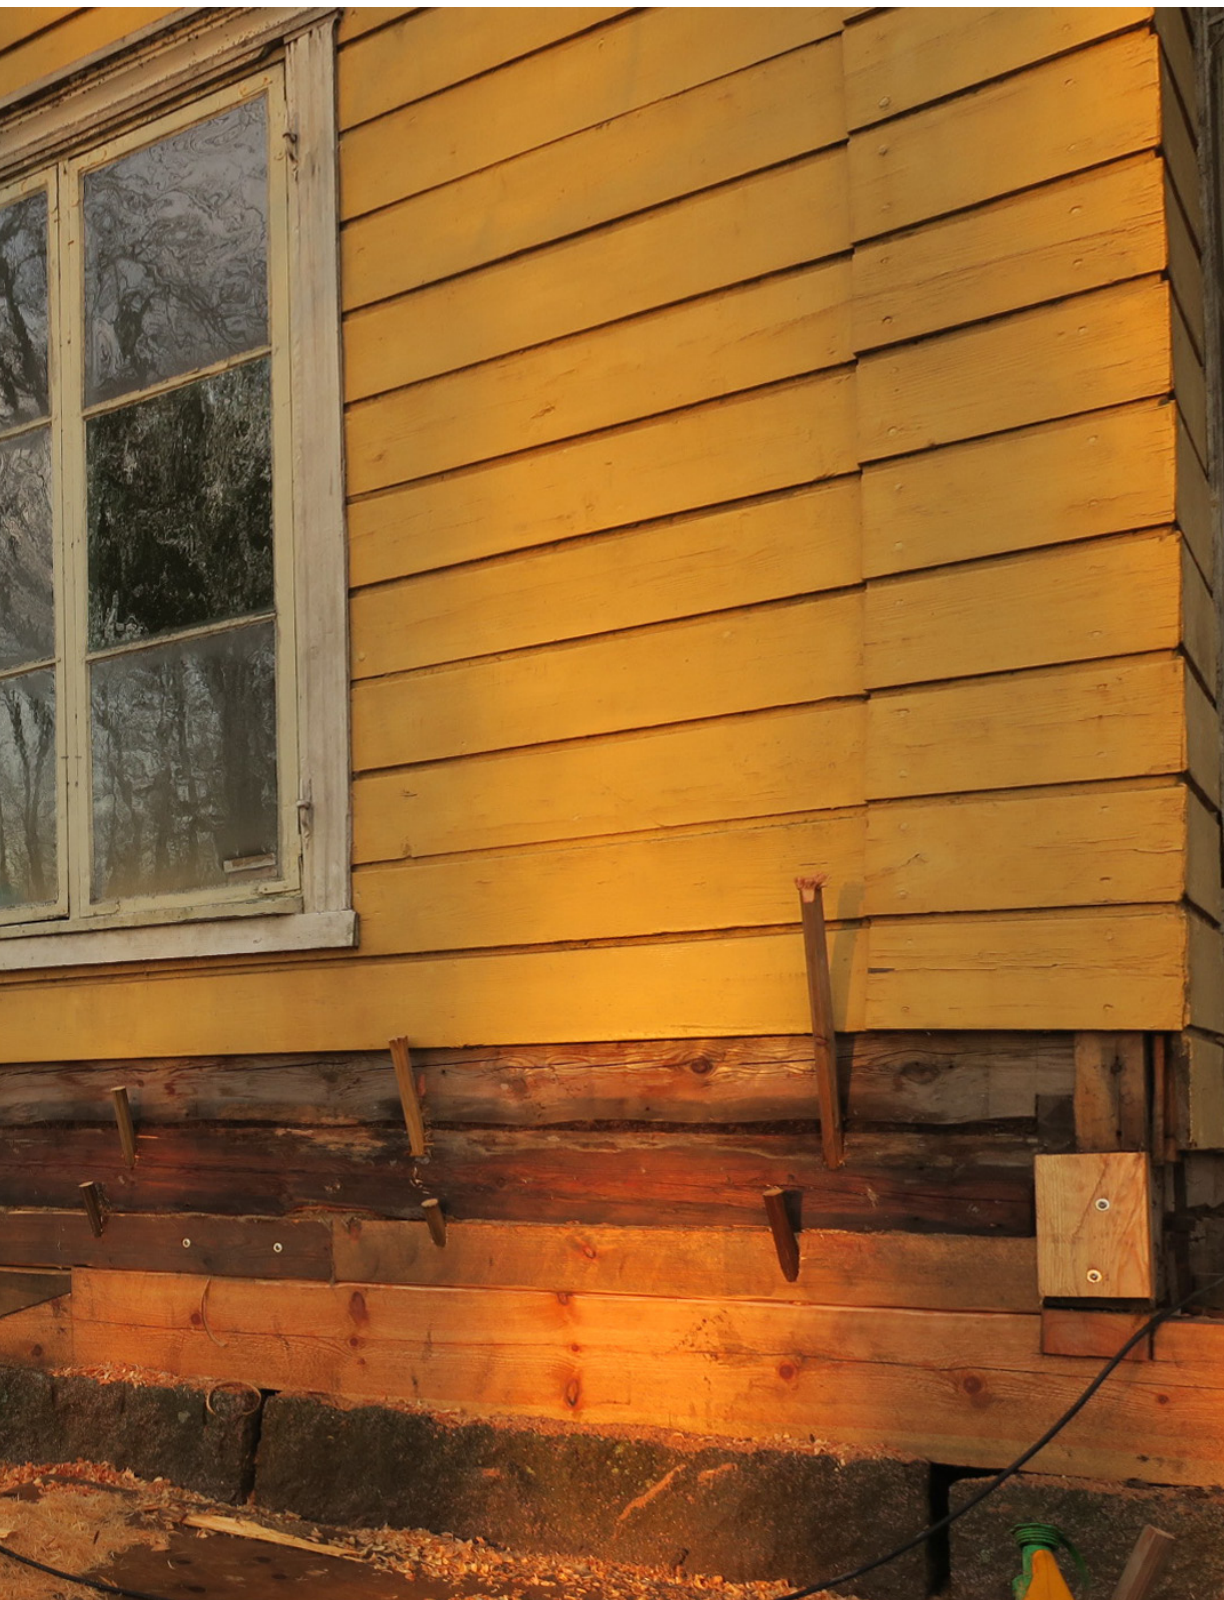
Valet att i samband med golvets reparation ändra på konstruktionssättet berodde på att detta minskade risken för framtida skador. Av materialet att döma var det gamla golvet inte byggnadens ursprungliga golv, och därför ansågs dess värde inte heller väga tyngre än nyttan med att ändra på den existerande konstruktionen.

n. Plan över golvets, stommens och verandans reparation, 1:10.

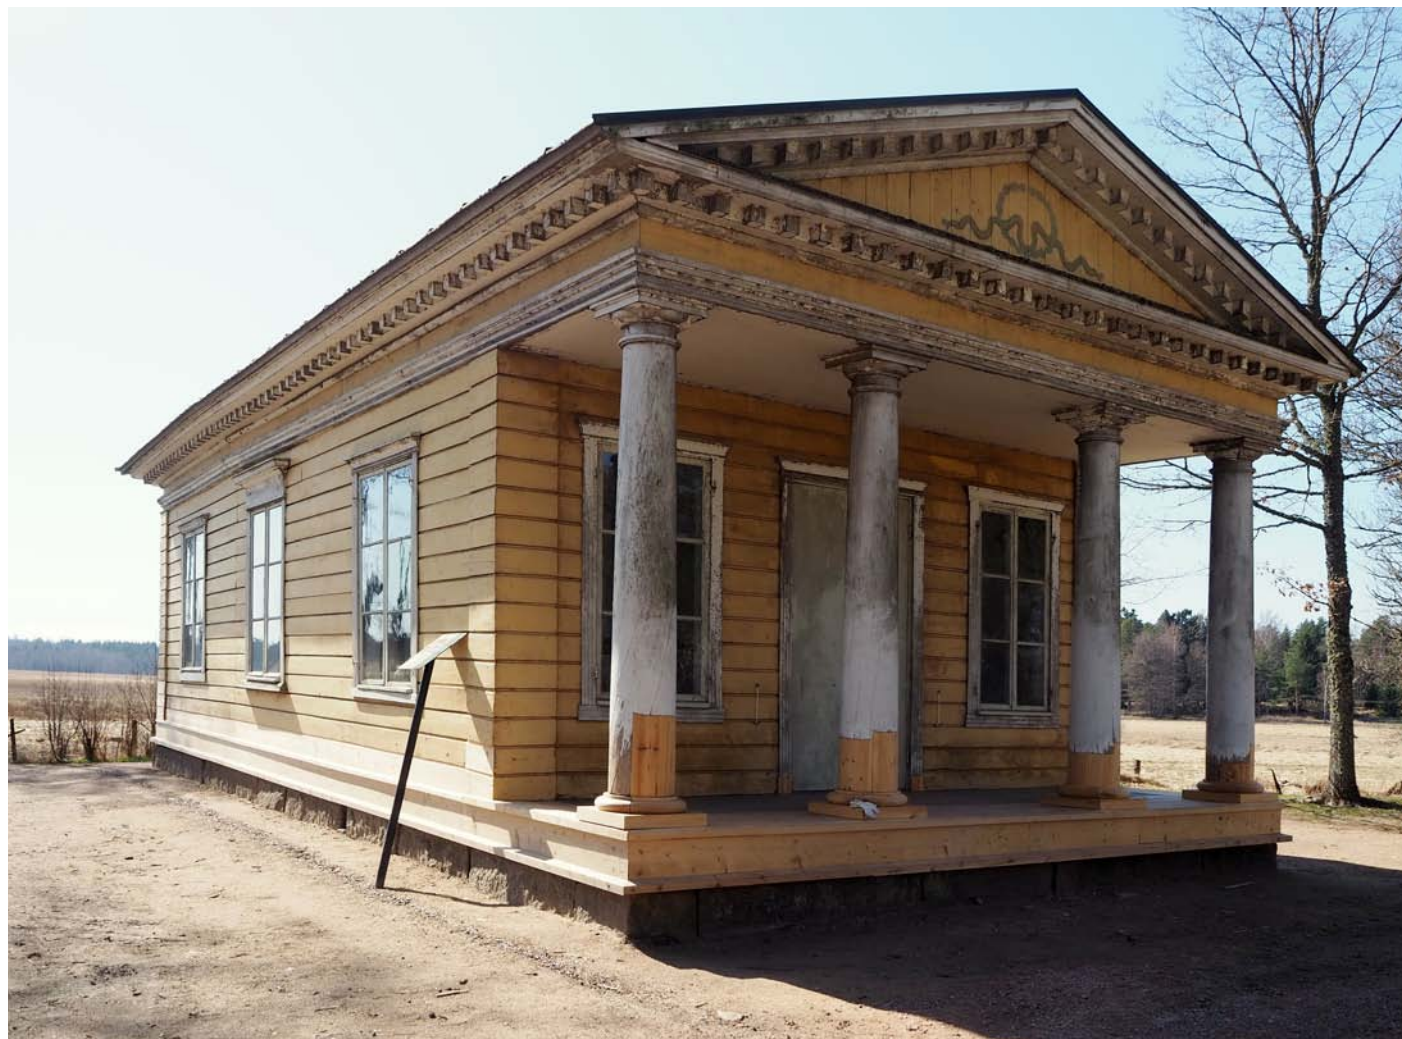
Läget i april 2021 när pelarnas, verandans och stommens rötskador hade åtgärdats.

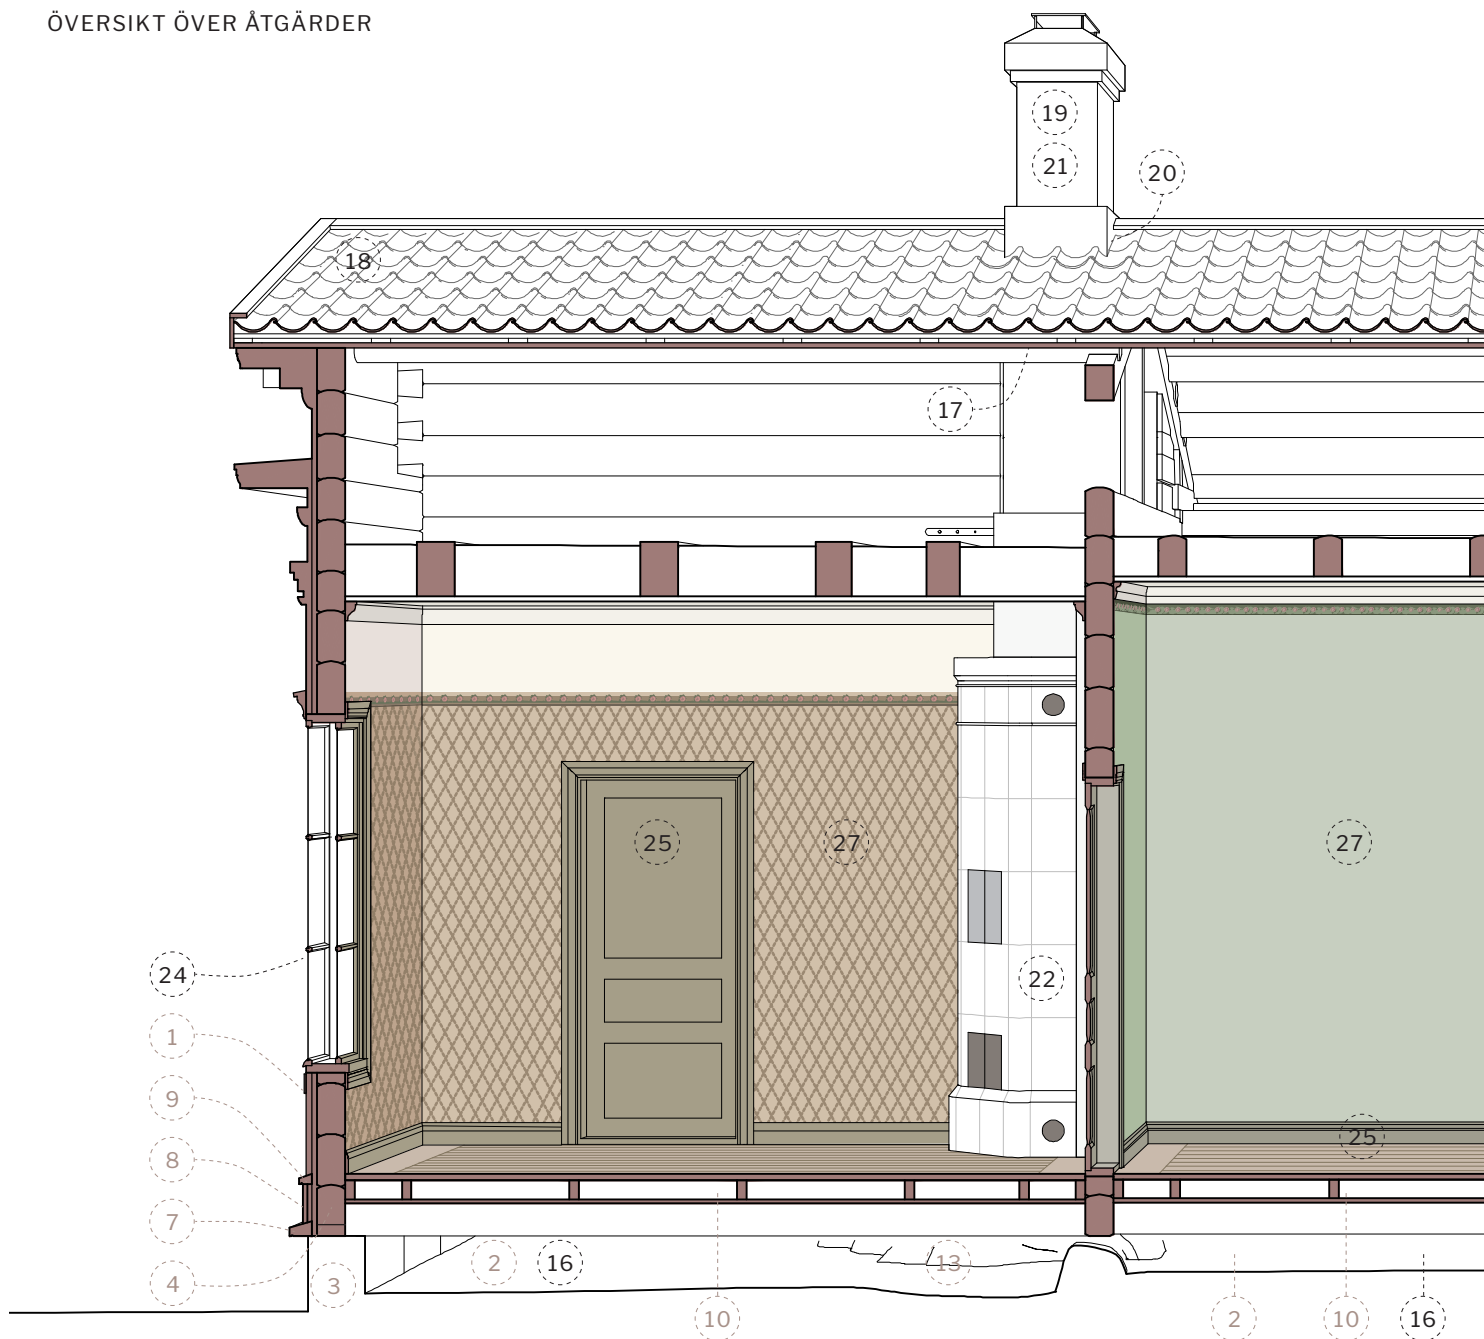
### ÅTGÄRDER UTFÖRDA ÅREN 2020-2021

1. Havsändan lyftes med ca. 30 mm
2. Organiskt material avlägsnades från grunden.
3. Stenfoten stöddes med kilstenar.
4. Syllstockarna ersattes med nytt virke.
5. Ställvis ersattes delar av andra och tredje timmervarvet.
6. Rötskador i timmerstommen lagades med ilagning.
7. Timmerstommen skyddades med en ny vattenlist som löper längs stenfoten.
8. Brädfodringen förnyades ställvis.
9. Den övre vattenlisten rekonstruerades.
10. Golvkonstruktionerna förnyades och rötskadade golvplankor ersattes. I köket återanvändes byggnadens gamla golvåsar.
11. Verandans golvkonstruktion och rötskadade golvplankor förnyades.
12. En ny grund murades för salongens kakelugn.
13. Kökets vedspis grund stöddes med stenar.
14. Pelarnas rötskador åtgärdades med ersättningsbitar.
15. Pelarnas baser förnyades.
