SAIRILAN KOULUKODIN PÄÄRAKENNUS

Lisäliite rakennushistoriaselvitykseen

Arkkitehtitoimisto Arto Mattila Oy

2020

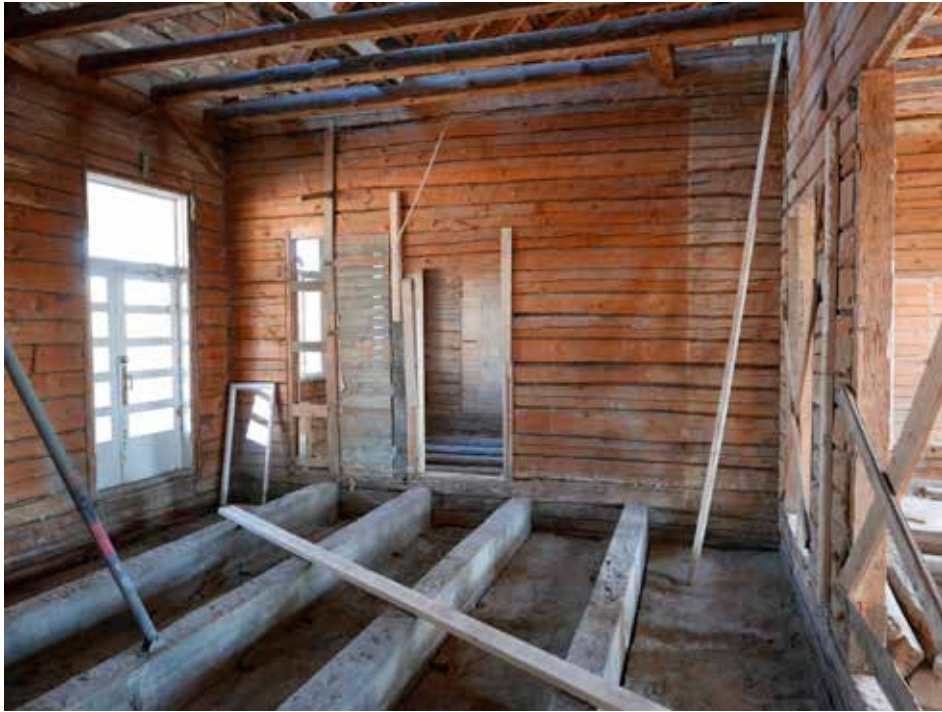
104 et/aula

Oikealla nurkassa näkyy jäljet puretusta nurkkauunista ja saman seinän vasemmassa laidassa näkyy alkuperäinen oviaukko. Tilassa on saattanut olla alun perin portaikko ullakolle, mutta täyttä varmuutta tästä ei ole.

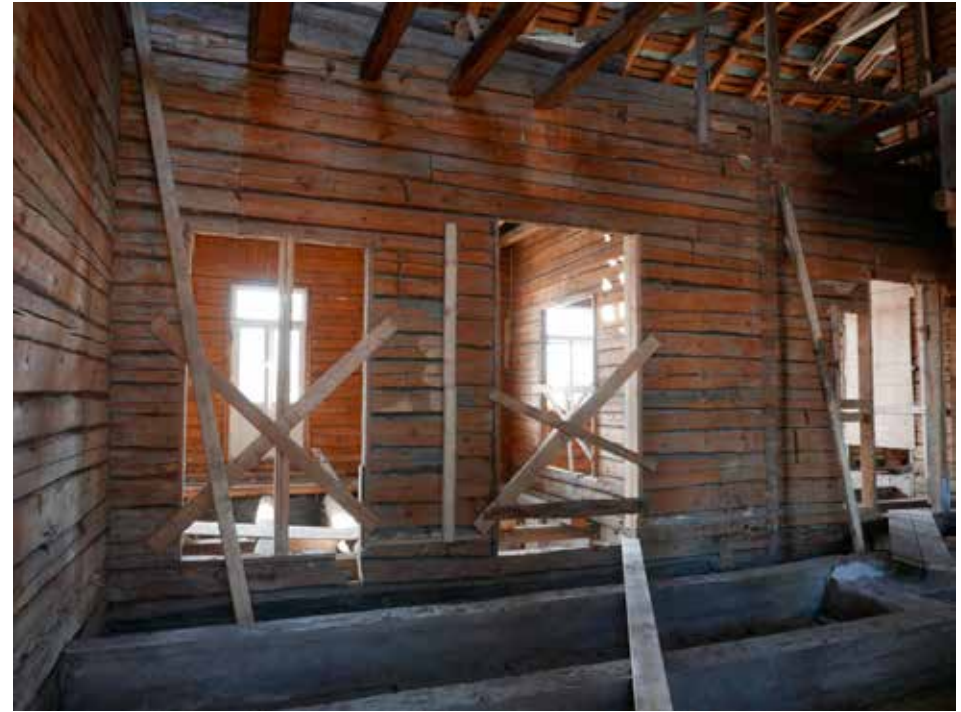
104 et/aula

Keskimmäinen oviaukko on alkuperäinen ja vasemmanpuoleinen ovi on tehty myöhemmin (paikalla ollut uuni).

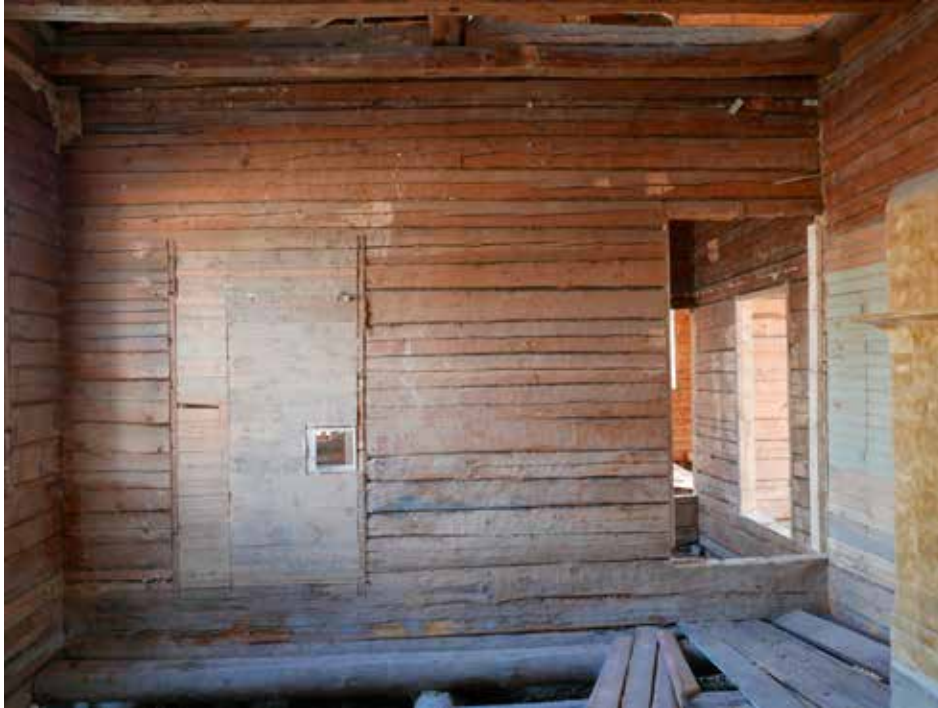
105 tstoh.

Peitetty alkuperäinen oviaukko ja oikealla myöhemmin tehty aukko.

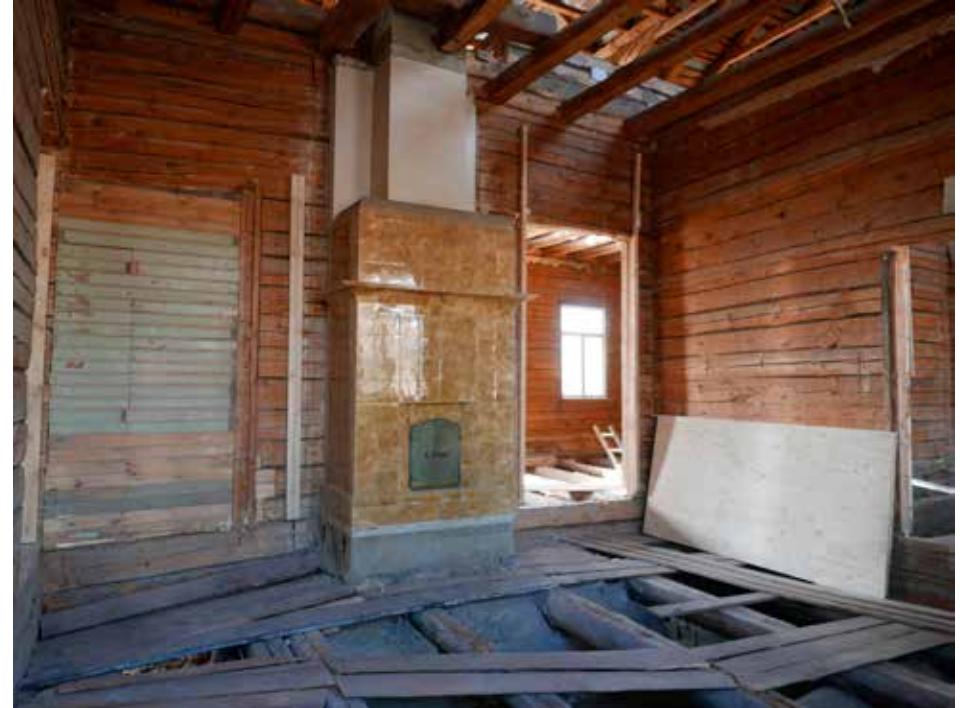
105 tstoh.

Vasemmalla ummistettu alkuperäinen aukko ja oikealla oviaukko, jota on hieman siirretty luultavasti uuden tulisijan muurauksen (1940-luku) yhteydessä.

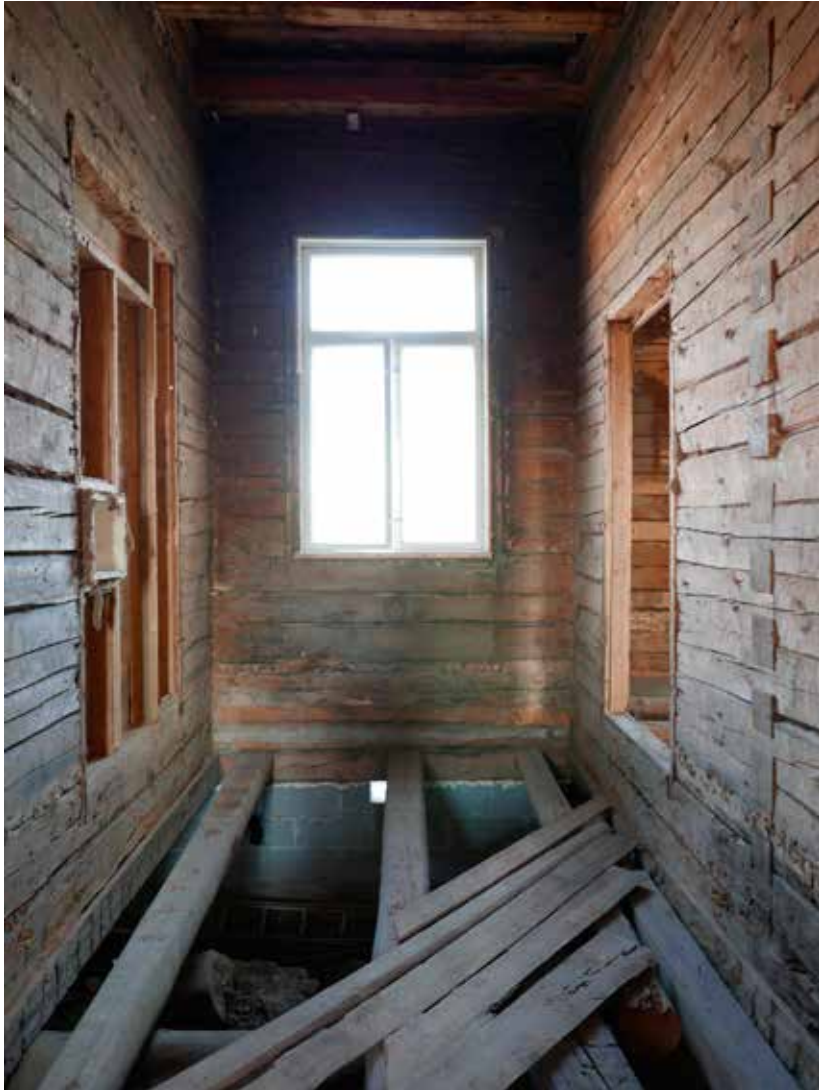
106 tsth.

Huone on ollut läpikuljettava ja ovet ovat olleet vastakkain. Vasemmanpuoleinen ovi on ollut leveämpi ja oletettavasti pariovi.

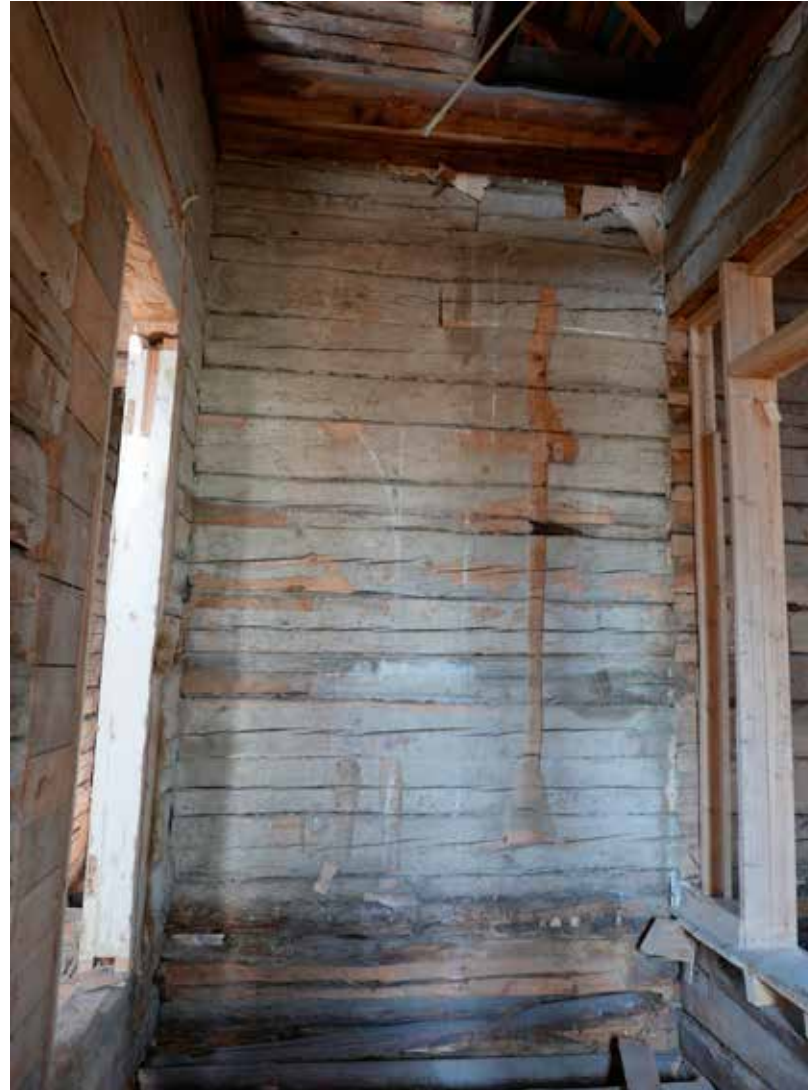
108 varasto

Varastoon on kuljettu alun perin vain oikealla olevasta oviaukosta. Tila on liittynyt leivintuvan käyttöön.

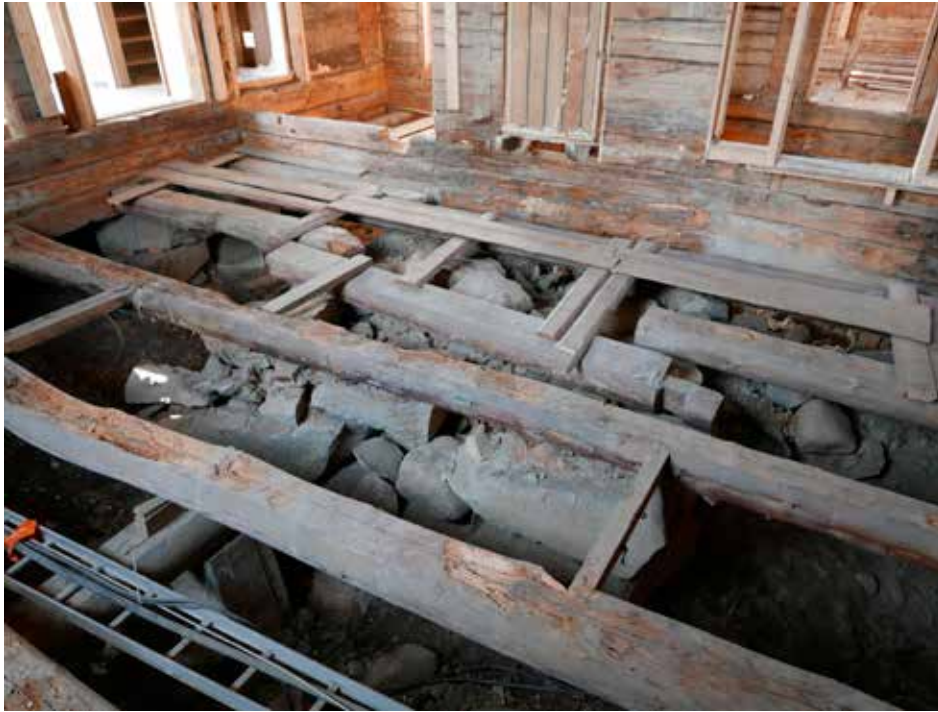
109 sair. hoituhuone

Tästä voi nähdä entisen leivinuunin ja hellan kiviperustukset ja jäljet seinähirsissä. Tulisijojen kohdalla hirsissä näkyy myös tyypillisiä lahovaurioita.

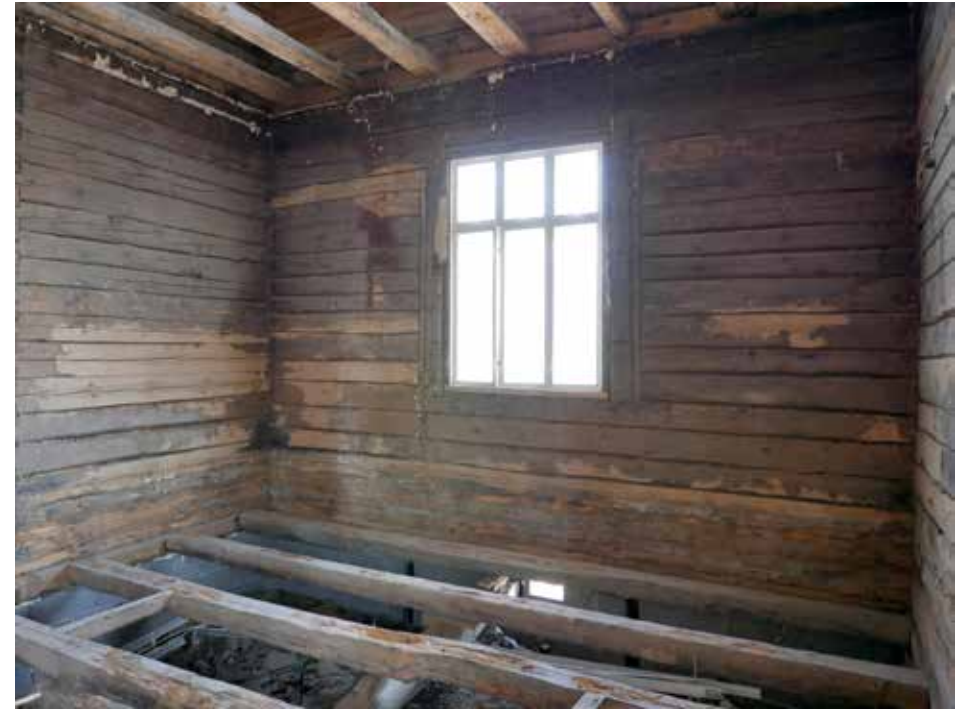
109 sair. hoituhuone

Seinähirsissä on savun aiheuttamaa tummumaa. Ikkunat ovat olleet aikaisemmin leveämmät ja matalammat. Tämän voi nähdä vanhemmista karapuista nykyisen ikkunan vieressä.

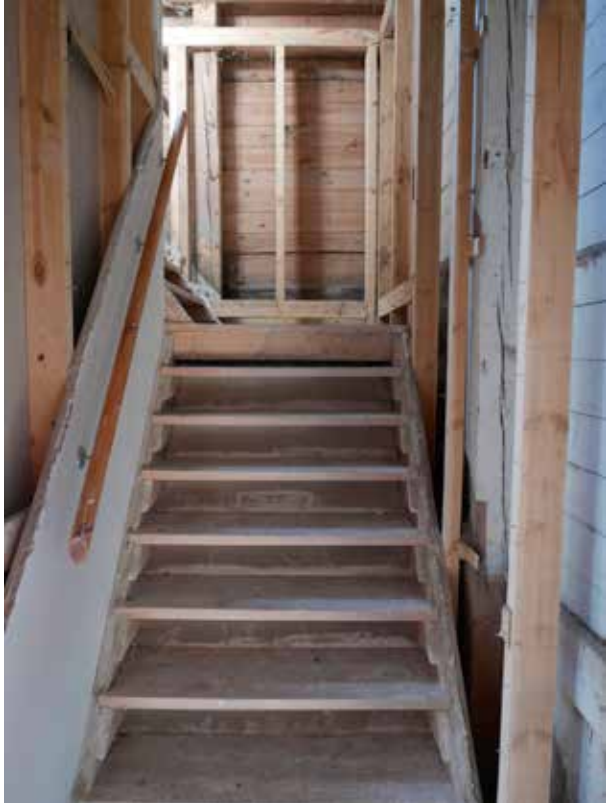
114 porrash

Nämä portaat on uusittu ja alkuperäisten portaiden jäljet näkyvät edelleen seinissä.

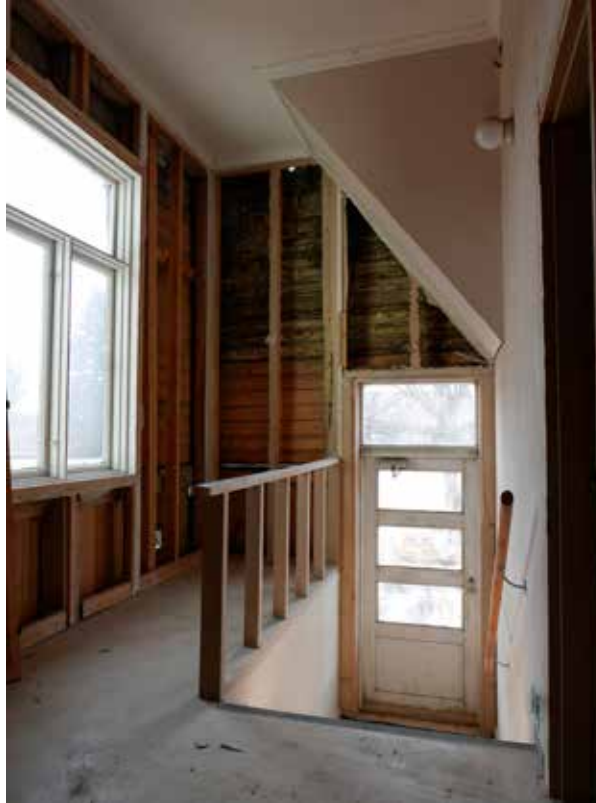
113 kuisti

Kuistia on muutettu luultavasti 1973, jolloin seinät on vuorattu lastulevyllä. Kantavat runkotolpat ovat alkuperäisiä (kuisti on nähtävästi uusittu ennen vuotta 1944).

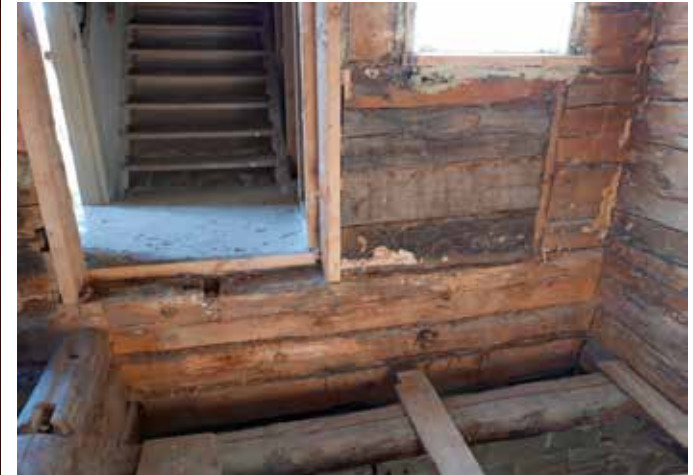
111 eteinen

Alkuperäinen oviaukko on ollut ikkunan kohdalla. Aukossa on ollut oletettavasti leveä pariovi, minkä voi nähdä alemman hirren karapuiden lovista.

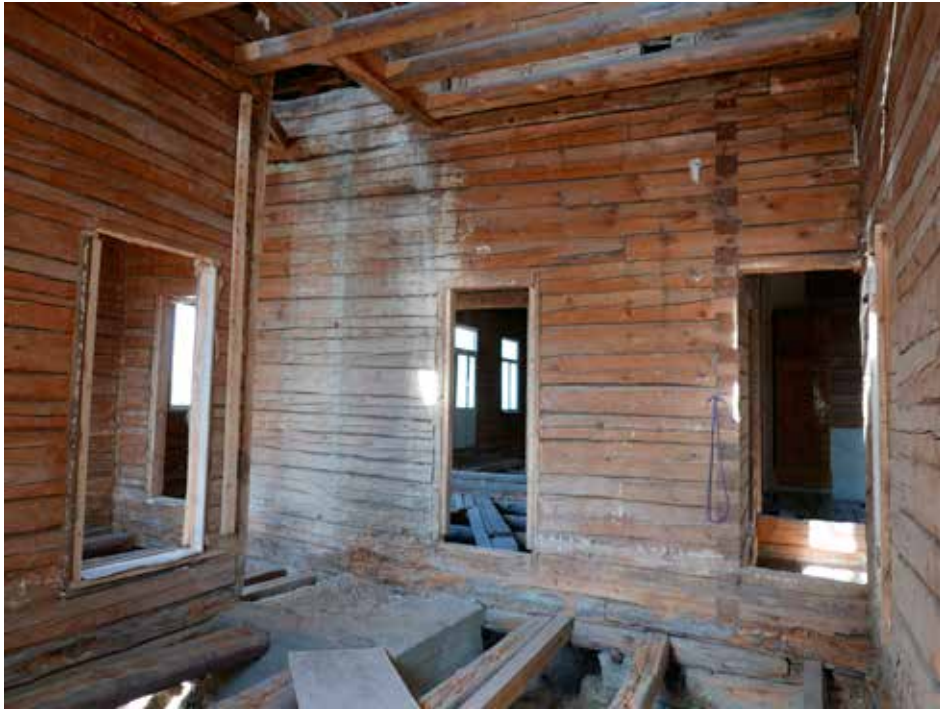
117 kanslia

Huoneen nurkassa oleva uuni on purettu keväällä 2020. Näistä kolmesta oviaukosta vain keskimmäinen on alkuperäinen karapuiden tyypistä ja oviaukon viereisten nupinaulojen jäljistä päätellen.

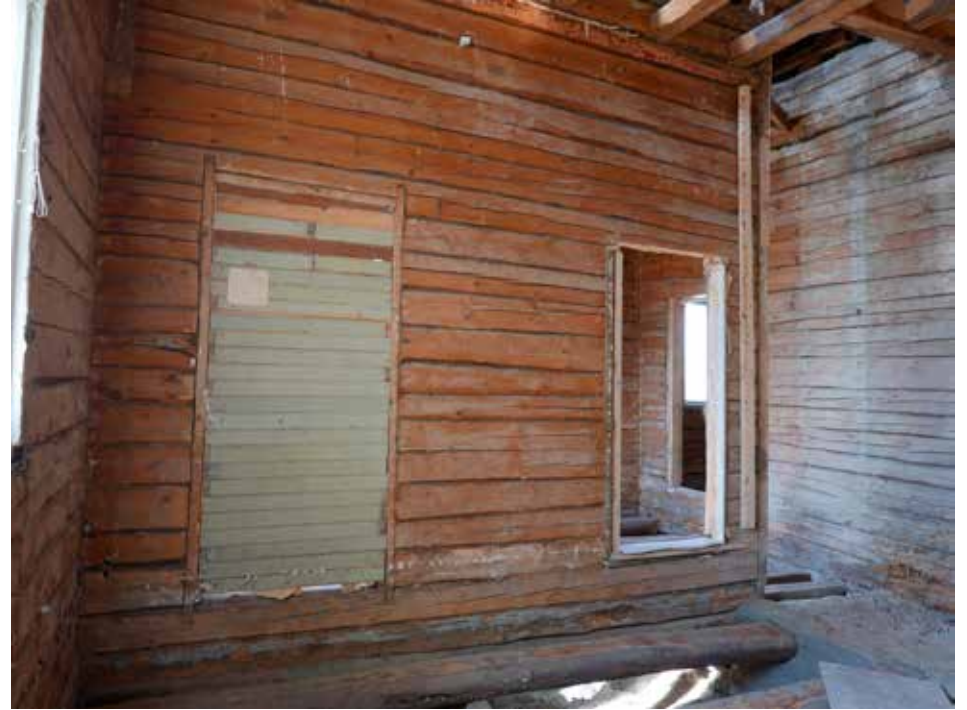
117 kanslia

Vasemmanpuoleinen oviaukko on alkuperäinen. Aukkoon on kiinnitetty pahvin pala, jossa lukee: *"Tämän huoneen remonti 11.2.62 Maalauuliike I Purolainen, Maalarit T.Lukkarinen *1936, R.Muhonen *1939, V.Ruth *1928."*

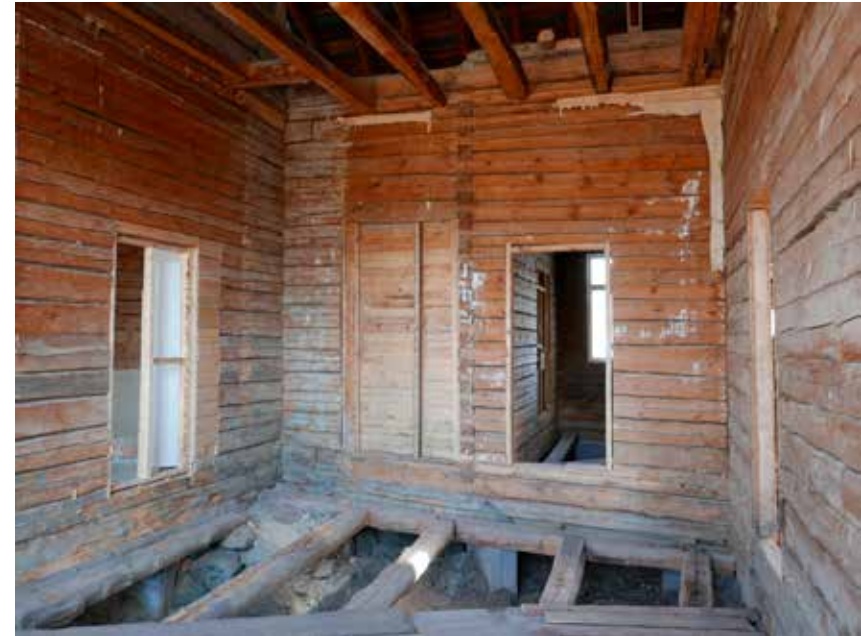
119 kabinetti

Yläkuvassa vasemmalla näkyy puretun nurkkauunin jäljet ja uunin oikealla puolella on alun perin ollut leveä pariovi, jonka viereen on myöhemmin tehty uusi aukko. Uunin vasemmanpuoleinen aukko on tehty myös myöhemmin.

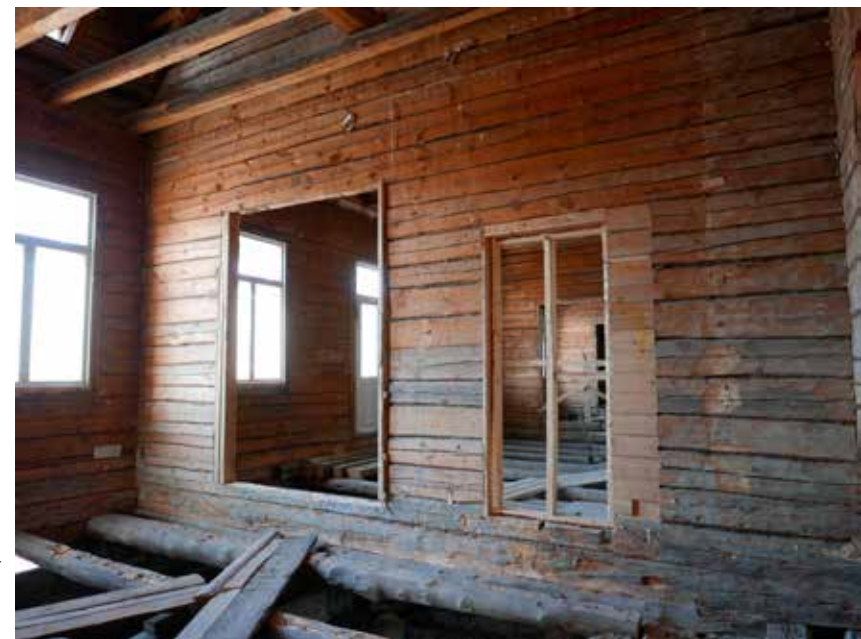
Alakuvassa vasemmanpuoleinen salin ovi on alun perin ollut kapeampi ja tätä on myöhemmin levennetty. Oikeanpuoleinen oviaukko on tehty myöhemmin.

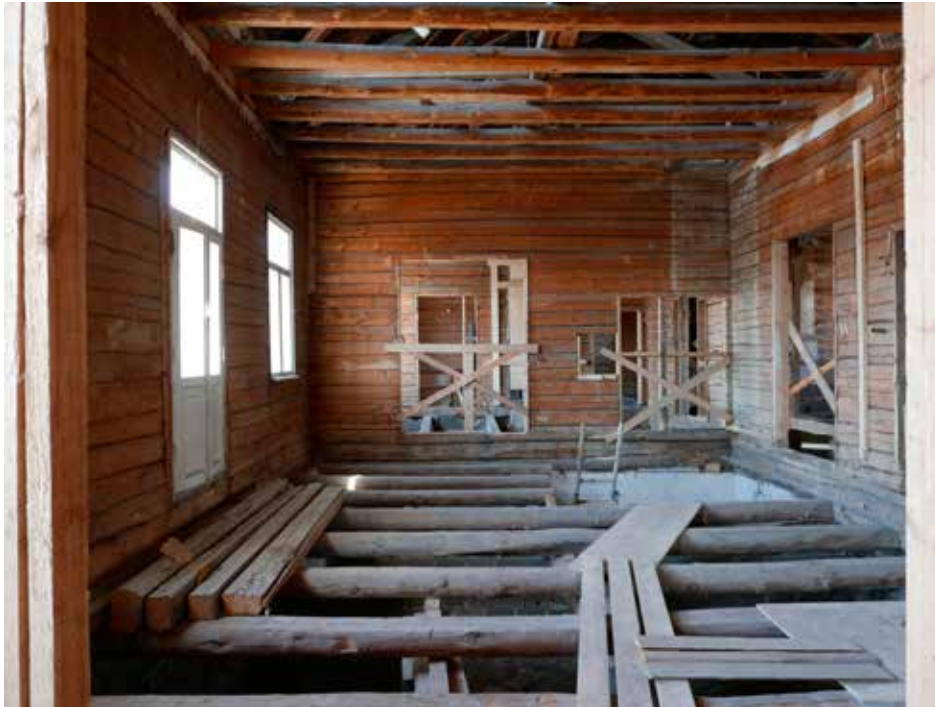
120 ruokasali

Takaseinällä näkyy jäljet nurkkauunista, mikä on ollut symmetrinen suhteessa salin toiseen ja jäljellä olevaan nurkkauuniin. Uunin kohdalle on myöhemmin tehty erinäisiä aukotuksia tarpeiden mukaan. Takaseinän pariovea on myös hieman levennetty jossain vaiheessa. Nämä pariovet ovat olleet myös symmetrisesti vastakkain.

Salin kohdalla on 1950-luvulla tehdyn kellarimuutoksen raja.

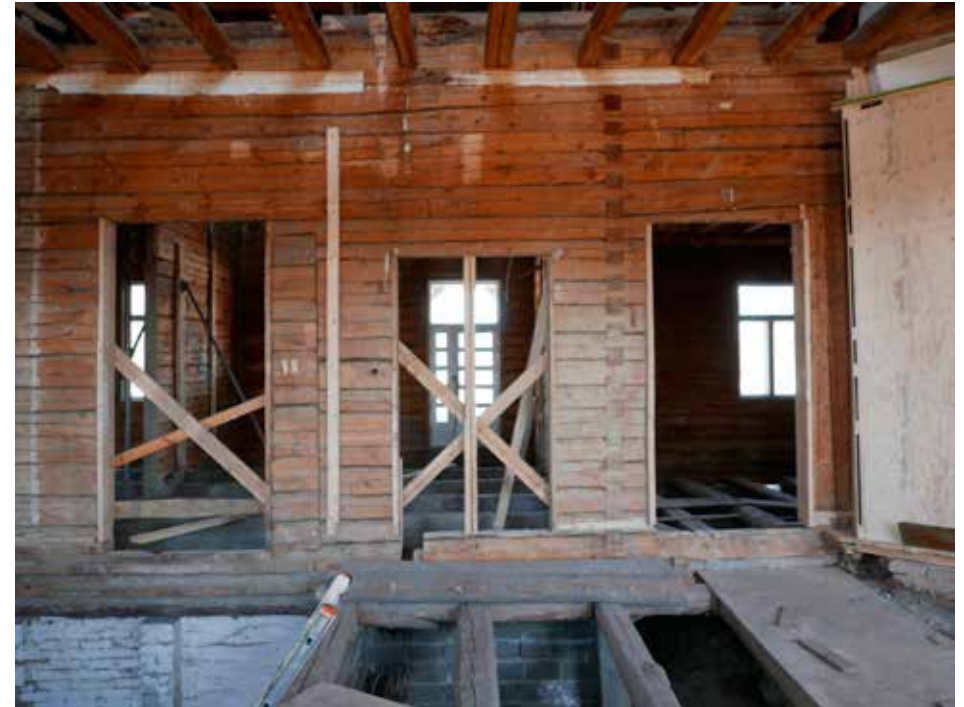
120 ruokasali

Keskimmäinen oviaukko on myöhemmin tehty muutos. Vasemmanpuoleista ovea on levennetty. Kuvassa oikealla näkyy suojattu alkuperäinen salin kaakeliuuni.

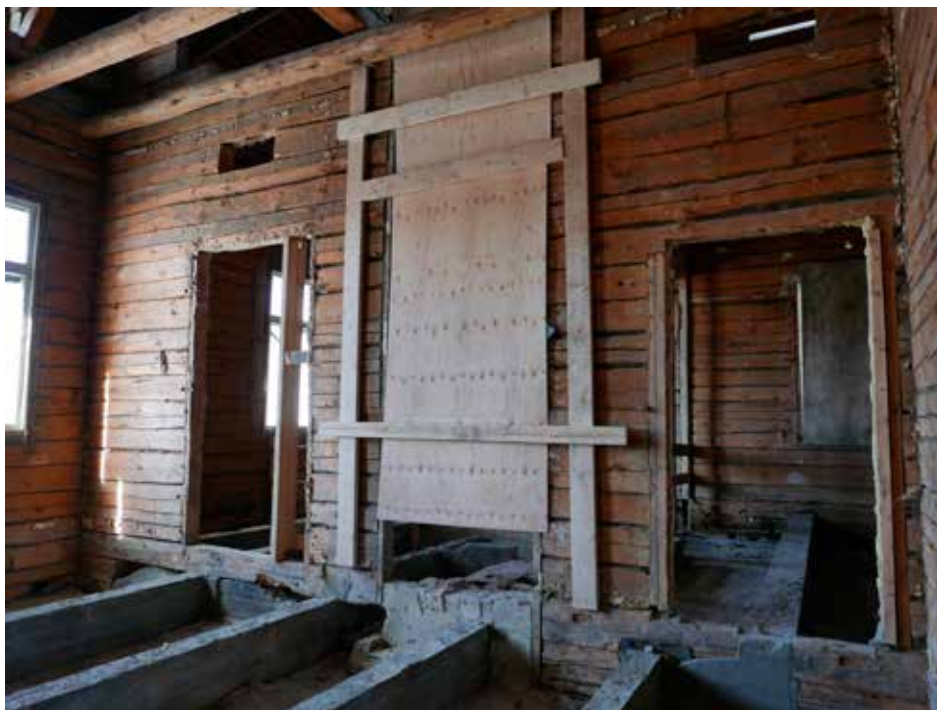
121 tarjoiluhuone

Kesellä olevassa vaneroidussa aukossa on saattanut olla alkuperäinen taaempien huoneiden nurkkauunille tehty palomuri. Tai sitten aukko on tehty 1950-luvun uudistuksen yhteydessä. Oikeanpuoleista oviaukkoa on levennetty.

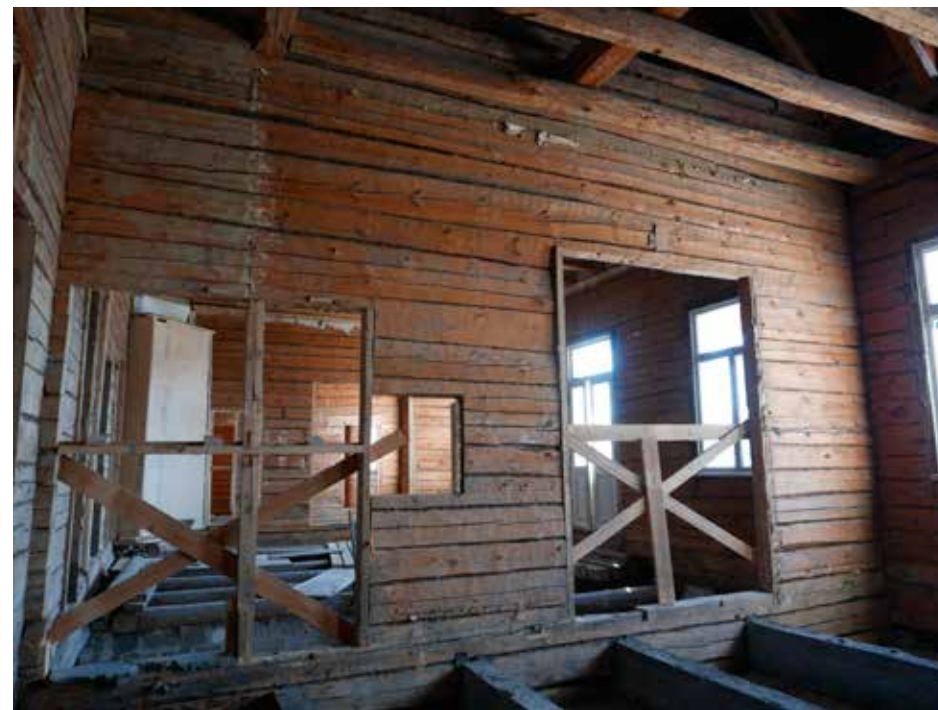
121 tarjoiluhuone

Oikeanpuoleinen aukko on alkuperäinen, tosin myöhemmin levennetty. Vasemmanpuoleiset aukot on tehty myöhemmin.

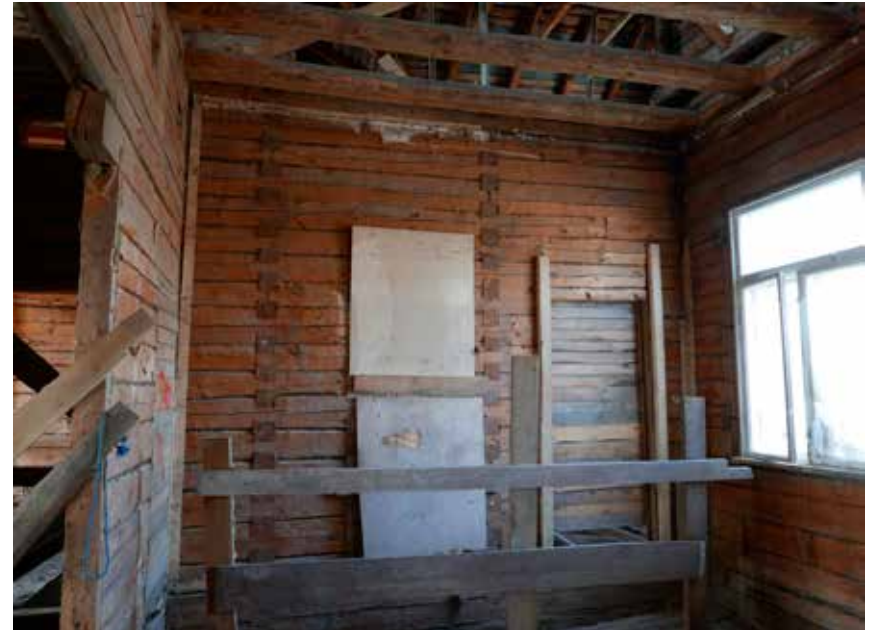
126 toimistohuone

Yläkuvassa olevat aukot ovat alkuperäisiä.

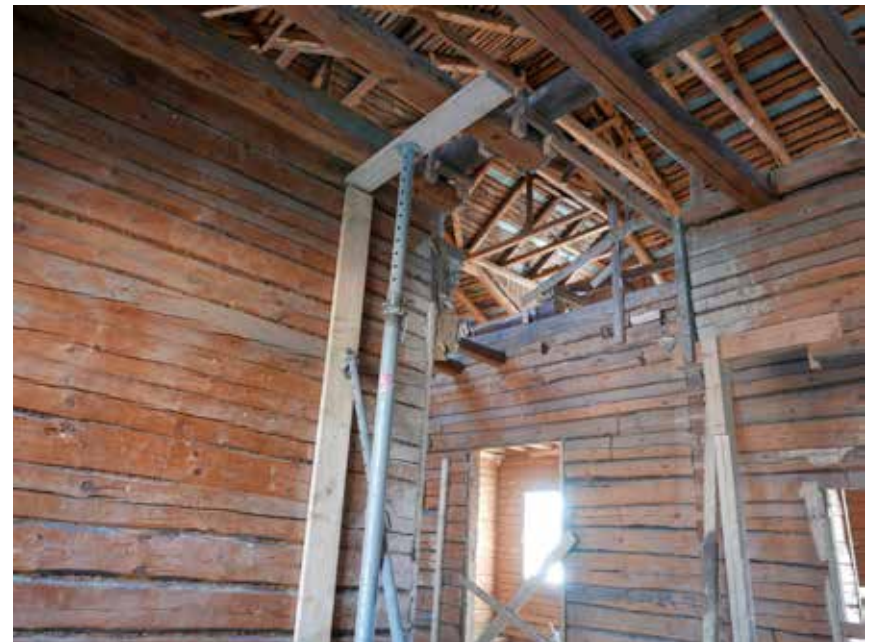
Alakuvassa näkyy 1950-luvulla tehdyn muutoksen jäljet. Keskuslämmityspiippu on sijoitettu hirsinurkkaan ja näin osa hirsistä on purettu pois.

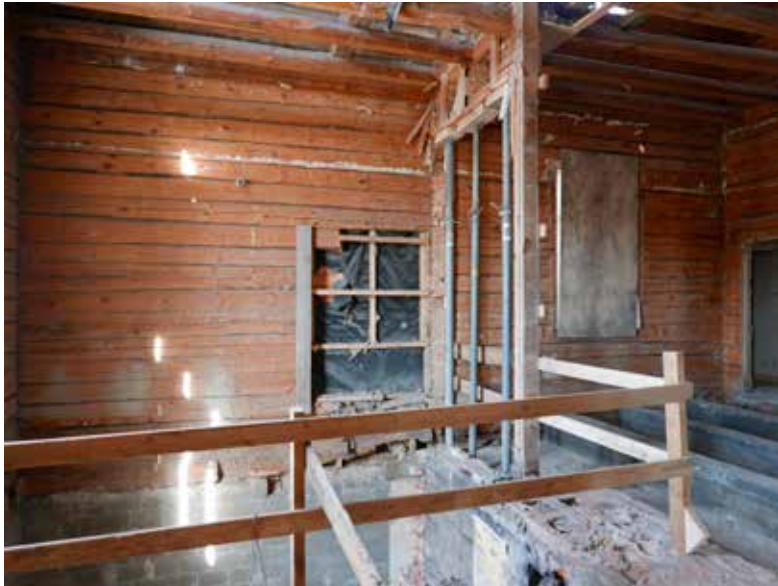
127 keittiö

Tässä näkyy vanha ulko-oven aukko, joka on todennäköisesti tehty 1950-luvulla.

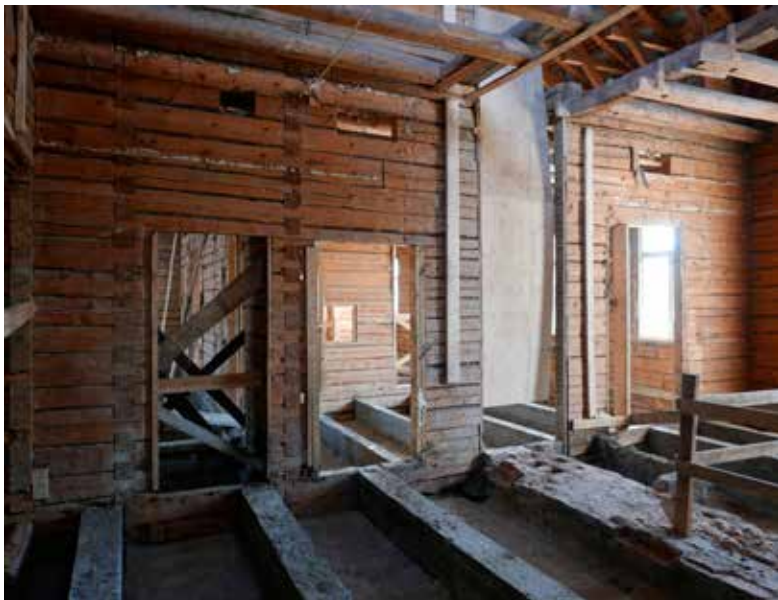
127 keittiö

Oikeassa alakulmassa näkyy 1950-luvulla rakennetun savupiipun muoto. Nämä kaikki ovi-
aukot ovat nähtävästi alkuperäisiä, tosin niiden kokoa on ajan saatossa muutettu. Kuvasta
voi hyvin nähdä 1950-luvulla tehdyn betonirakenteisen alalaattapalkiston. Betonissa on
käytetty pyöröterästä.

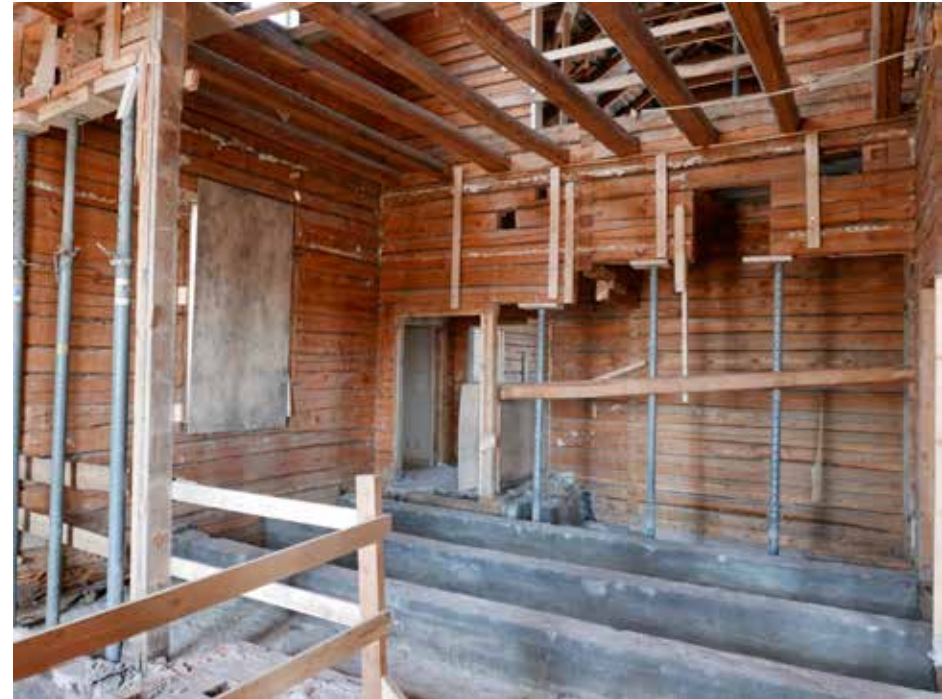
127 keittiö

Kuvassa näkyy 1950-luvulla tehty lähes koko hirsiväliseinän purku. Tällä toimenpiteellä
on saatu lisätilaa keittiöön ja kalusteille. Saman hirsiseinän vieressä on samaan aikaan
tehty betoninen porras kellaritiloihin.

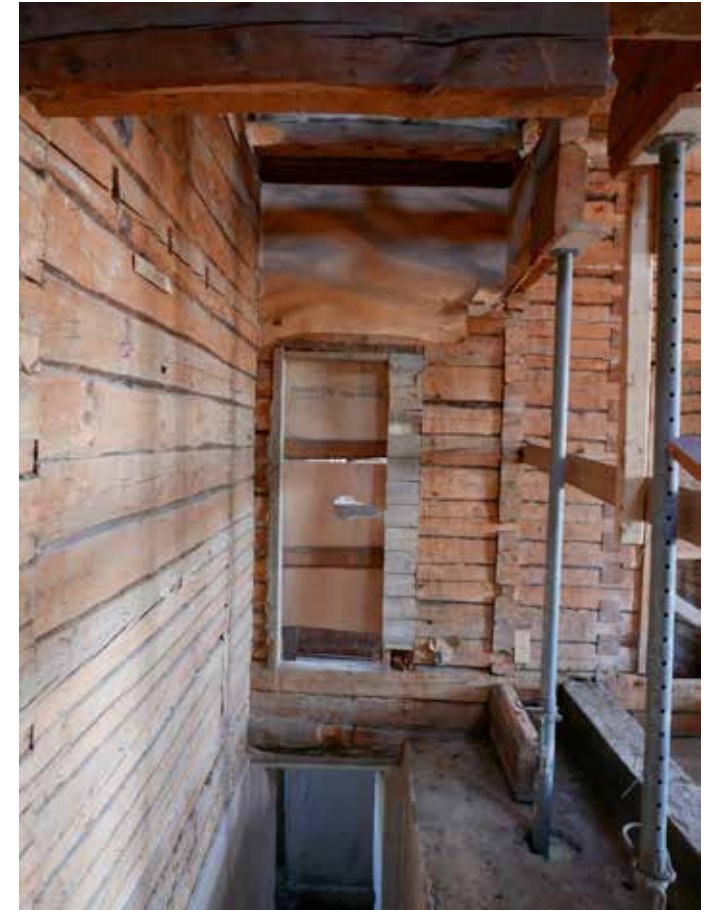
132 porrashuone

Tila on alkujaan ollut nähtävästi varastona. Tila on voitu myös jakaa keveillä väliseinillä, mutta näistä ei löydetty jälkiä. 1950-luvulla tähän tehtiin porras kellariin. Porras näkyy kuva alaosassa.

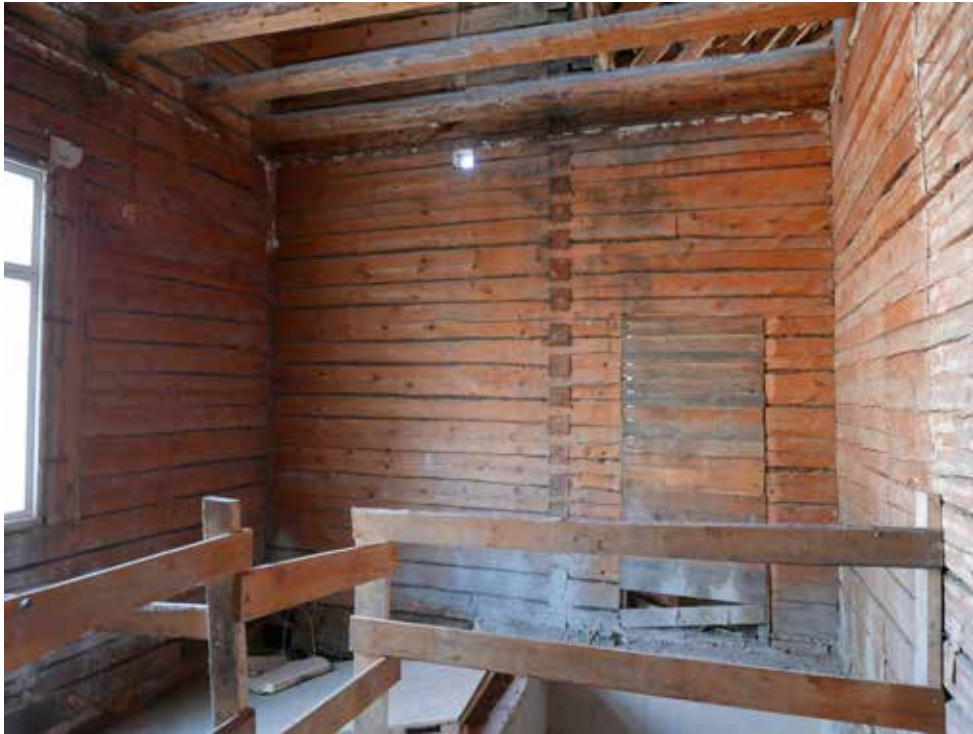
135 sosiaalitila

Kuvassa näkyy alkuperäinen oviaukko.

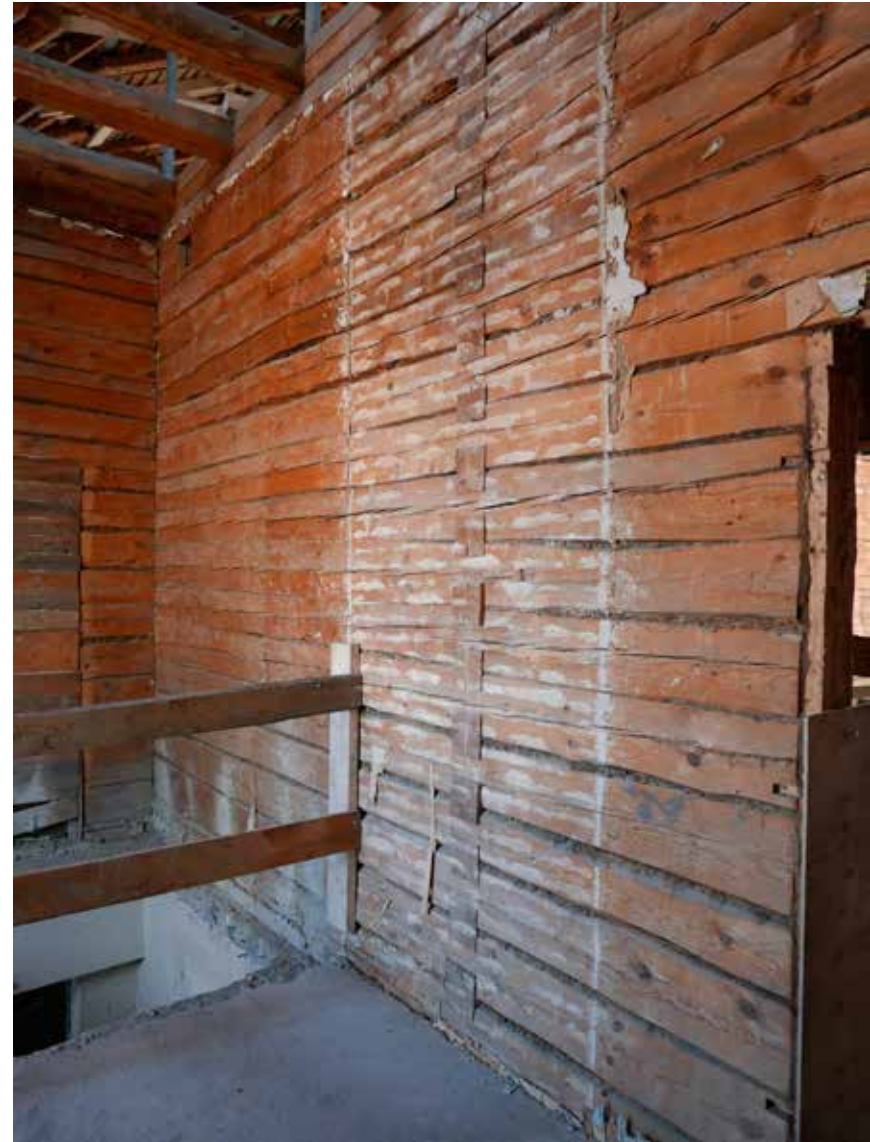
135 sosiaalitila

Huoneessa olleen uunin ja palomuurin jäljet.

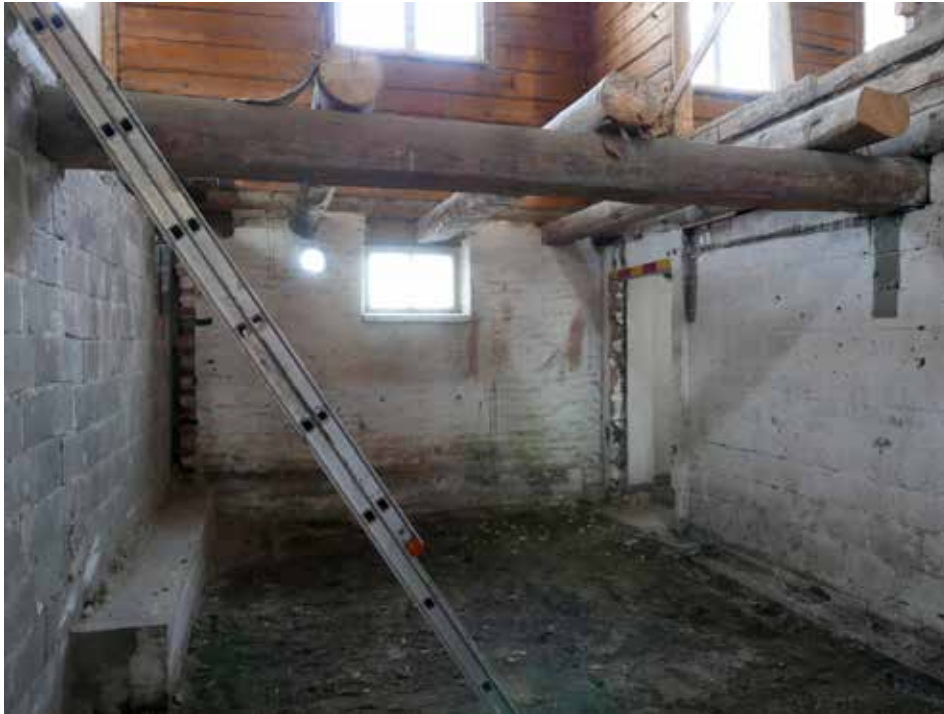
001 puusepän versta

Kellarin tässä osaan on jätetty puiset alapohjakannattimet välipohjaksi. Seinät on muurattu osittain betonitiilillä ja poltetuilla savitiilillä.

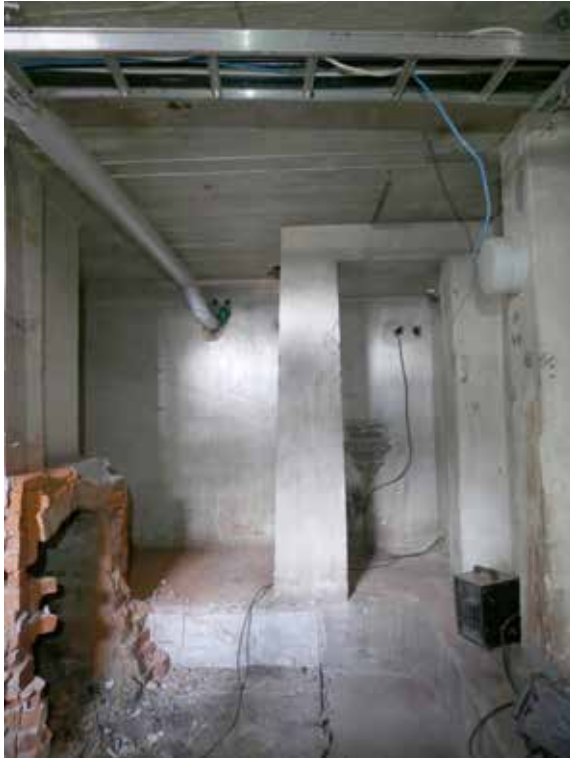
005 lämmönjakohuone

kuvassa vasemmalla alhaalla näkyy jäljellä olevat osat muuratusta keskuslämmitysuunista. Uuni on nähtävästi kokonaan tehty muuraamalla. Kuvassa keskellä on erikoinen betonista valettu kannatinpilari ja -palkki.

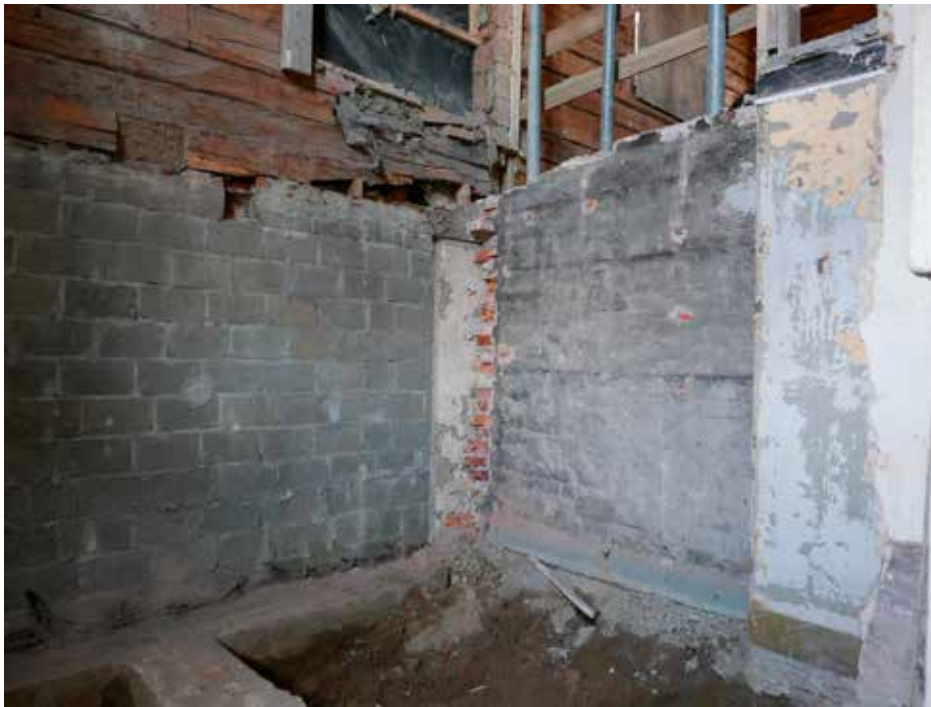
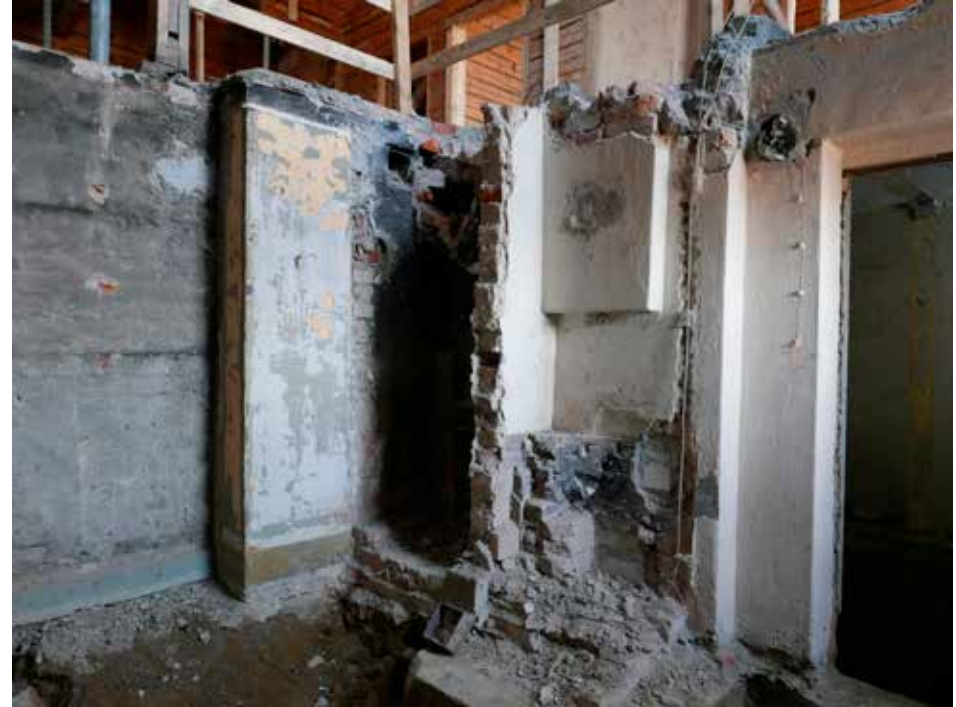
008 sosiaalitila

Tässä on ollut kellarin sauna ja pesutila. Oikeanpuoleisessa kuvassa näkyy kiukaan paikka ja vesipata oikealla. Näiden tilojen huonekorkeus oli muita suurempi.

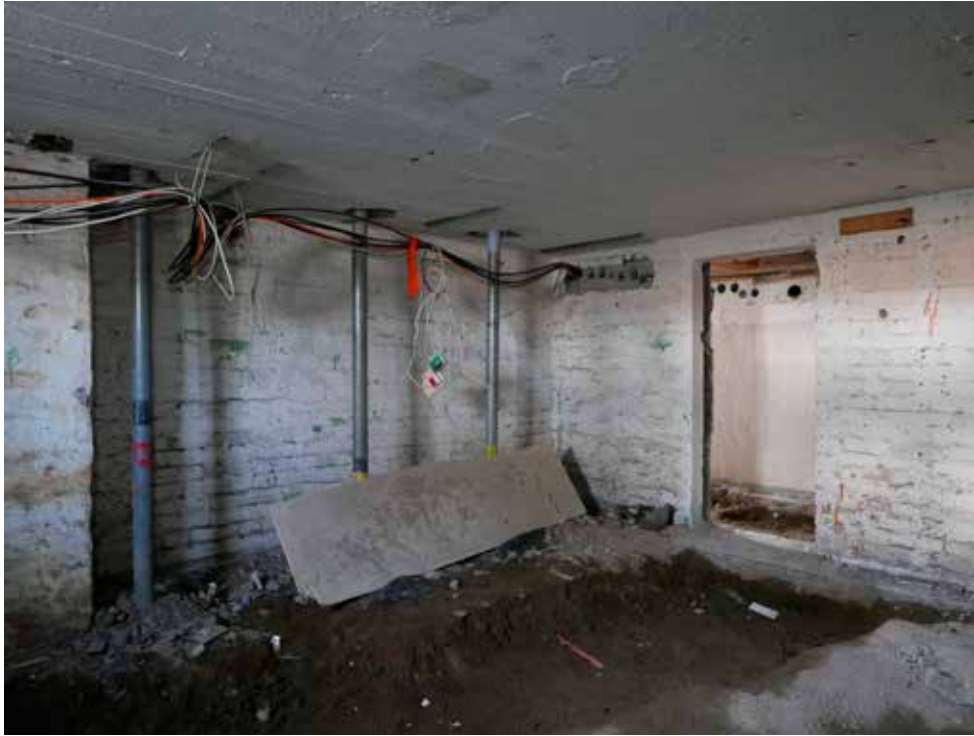
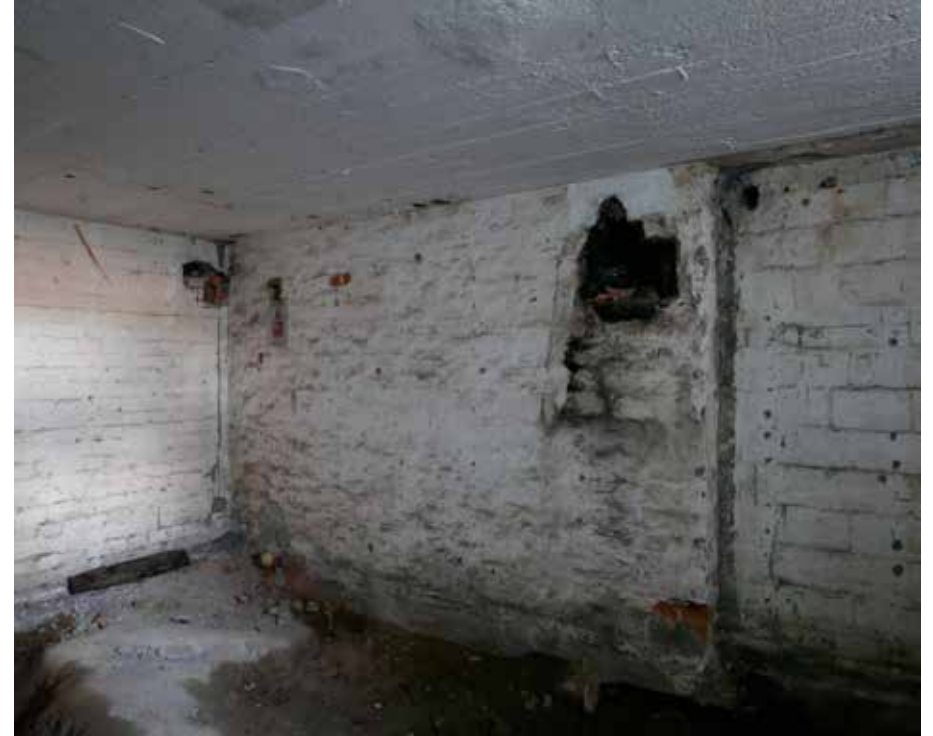
012 työtupa

Kuvassa näkyy kolme purkutyön aikaista kannatintolppaa. Oikeanpuoleisessa kuvassa näkyy jäljet puretusta tulisijasta. Tila on saattanut olla alkujaan takkahuone tai työtupa, kuten vuoden 1984 piirustuksessa.
