# HVITTRÄSKIN RUOKASALIN KATON SECCOMAALAUKSET

Materiaalitutkimus ja konservointisuunnitelma

Opinnäytetyö

| Toimeksiantaja | Selja Flink, Senaatti-kiinteistöt |

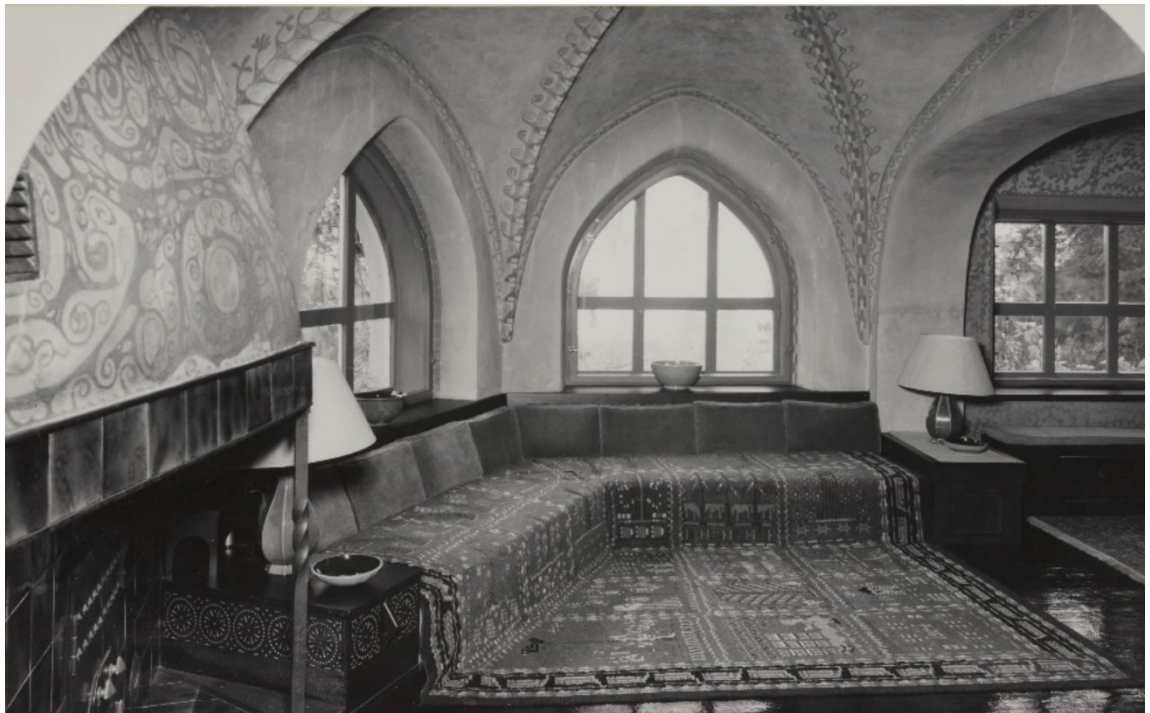
Kuva 20. Vuonna 1968 otetussa kuvassa näkyy ikkunoiden ja kaariaukon yläpuolella useita vaaleana näkyviä halkeamia. Myös takan kuvun alareunassa on tummentumaa. (Welin 1968.)

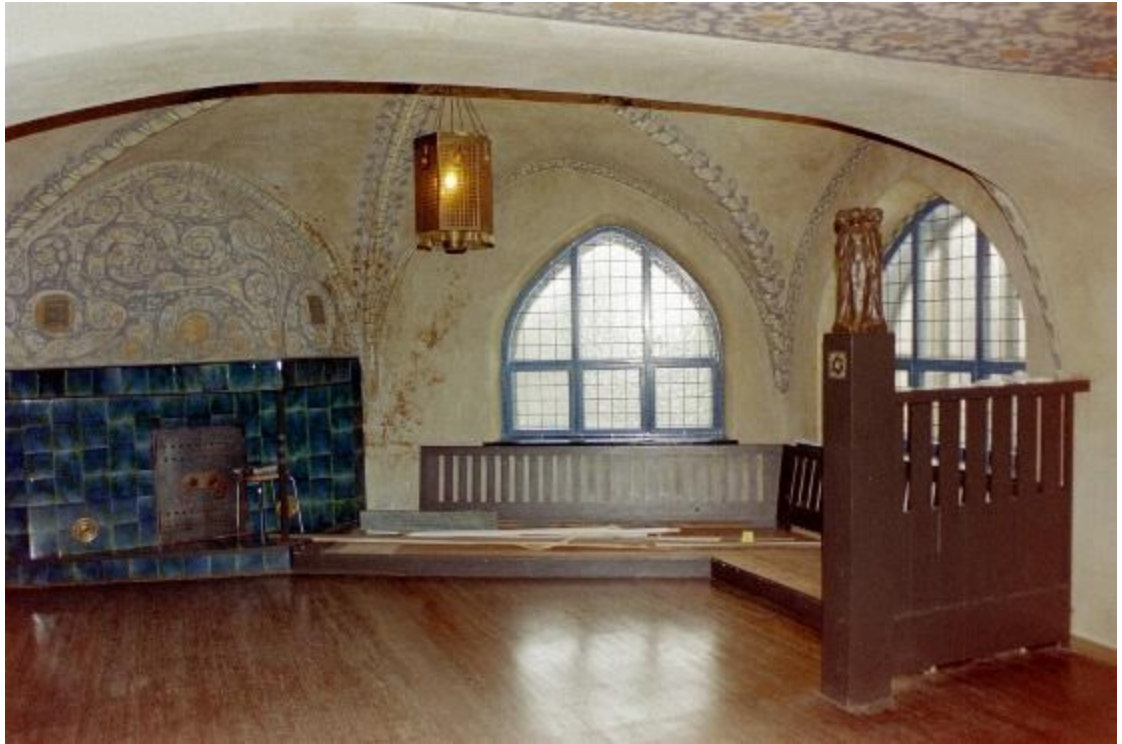
1990-luvun lopun peruskorjauksen aikaisissa kuvissa näkyy selkeästi takan oikealla puolella esiintyvä laaja vesivaurioalue (kuva 22, s. 44). Markku Norsille tekemässäni haastattelussa sekä puhelinkeskustelussa Pentti Pietarilan kanssa ei tullut ilmi, että ruokasalissa olisi ollut vesivauriota tai että 90-luvulla olisi tehty kattavampaa vauriokartoitusta vesivaurio-ongelman syiden selvittämiseksi. (Nors 2022; Pietarila 2022). 1990-luvun aikana rakennuksen vesikatotja kuitenkin uusittiin eri puolilla Hvitträskin rakennuksia (Marjamäki 2013, 9). Hvitträskissä pitkään museo-oppaana ja -hoitajana toiminut Pepita Ehrnrooth-Jokinen muistelee, että vesivauriojäljet olisivat olleet jo 80-luvun puolella takaseinällä.

Kuva 22. Kuva on otettu 1990-luvun lopun restaurointitöiden aikaan. Takan kuvun oikeassa reunassa sekä seinässä näkyvät kosteusvauriojäljet. (Nors 1999.)

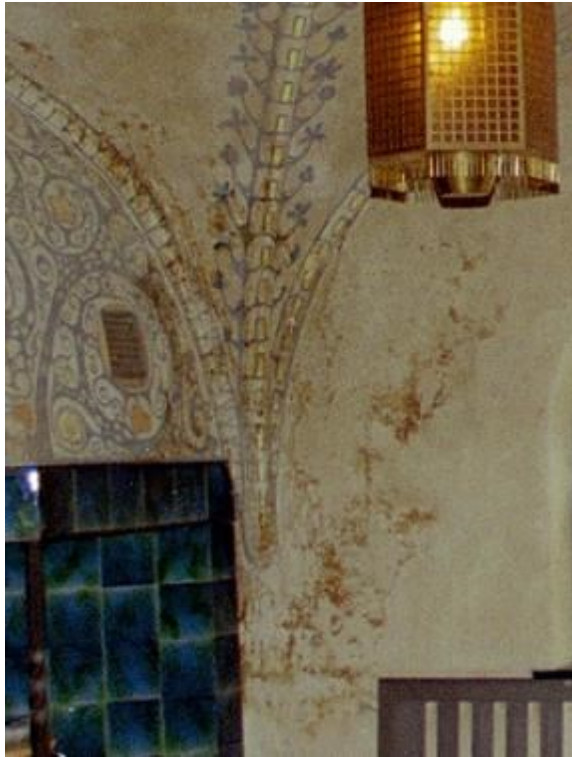
*90-luvun peruskorjauksen aikainen vesivaurio.*

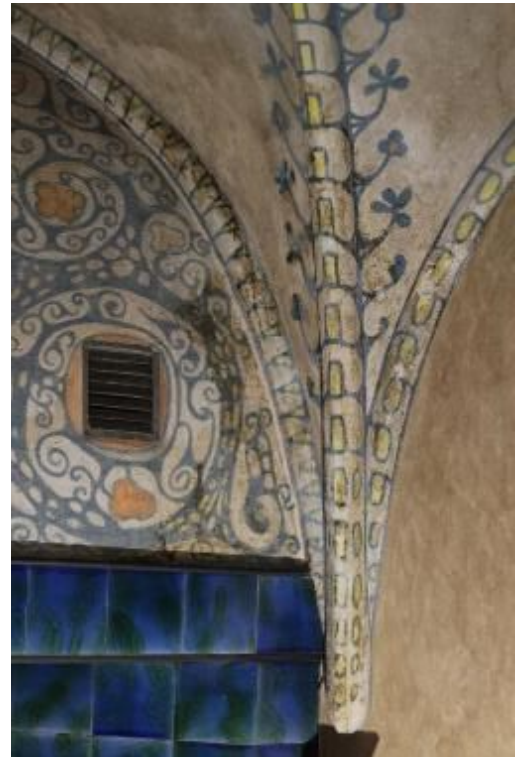
*Vesivaurioalue vuonna 2022.*

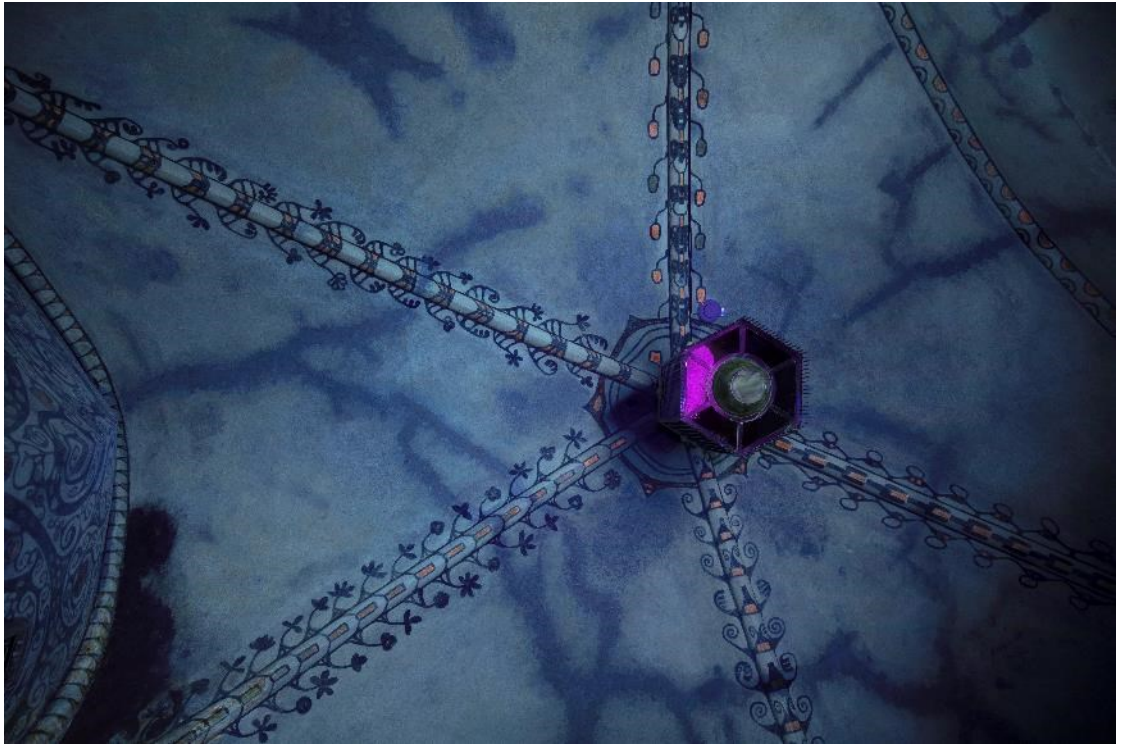
Kuva 38. Kaariholvauksen keskikohdasta otettu UV-valokuva, jossa näkyy vaaleansinistä heijastava beigenharmaa alkuperäinen pohjamaali sekä tummemmalla sinisellä 70-luvun halkeamien retusointialueet. Kuvan vasemmassa alareunassa on tumma syvän sininen 90-luvun retusointialue. (de la Chapelle 2021.)

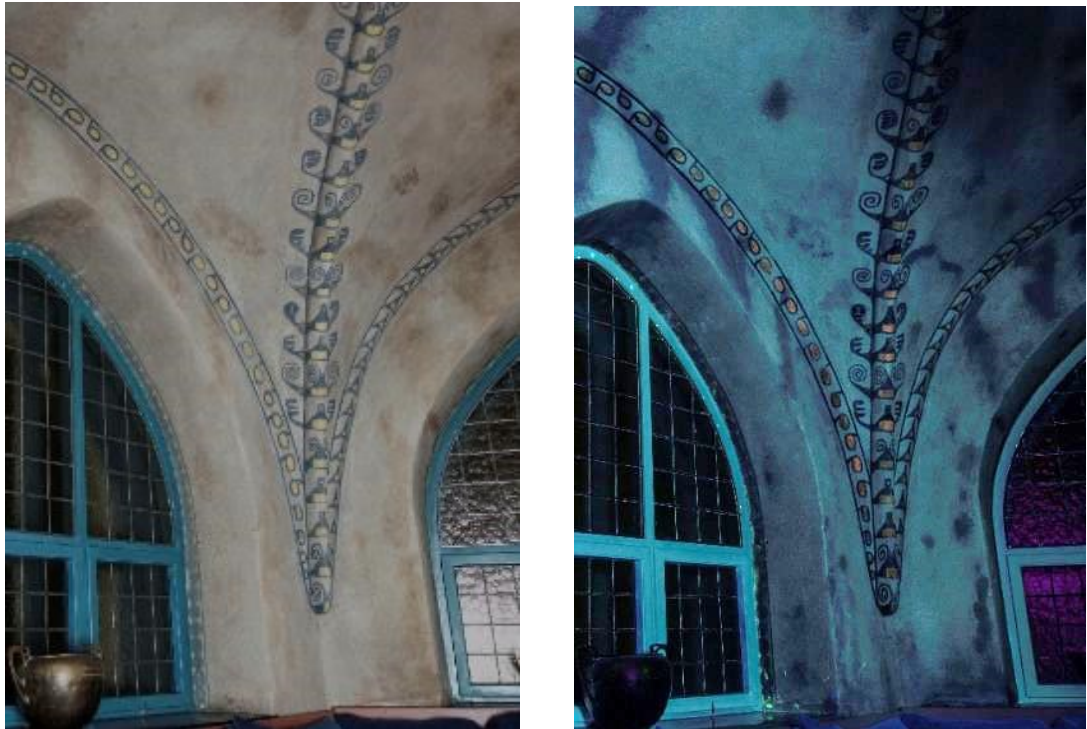
Kuva 39. UV-valokuvassa ruoteen koristekuvioista alkuperäiset keltaiseksi maalatut alueet fluoresoivat kirkkaan oranssia, kun taas myöhemmin retusoidut alueet tummempaa rusehtavankeltaista fluoresenssisävyä. (de la Chapelle 2021)

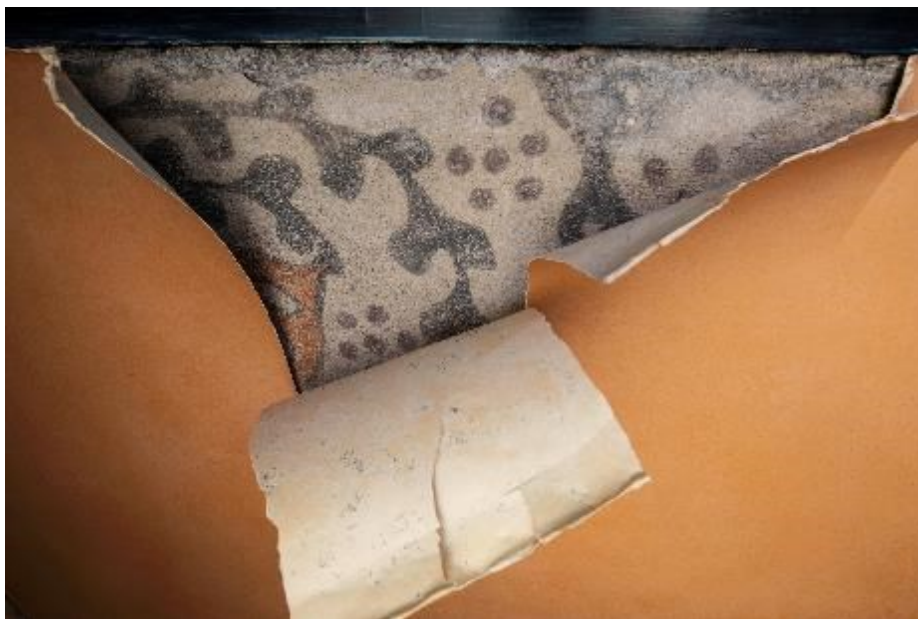
Kuva 53. Repeämästä näkyy, että 70-luvulla pienennetyn ikkunan alapuolelle maalatut koriste-  
tekuviot ovat tummempia kuin muualla olevat 70-luvun siniset värisävyt (de la Chapelle 2022).

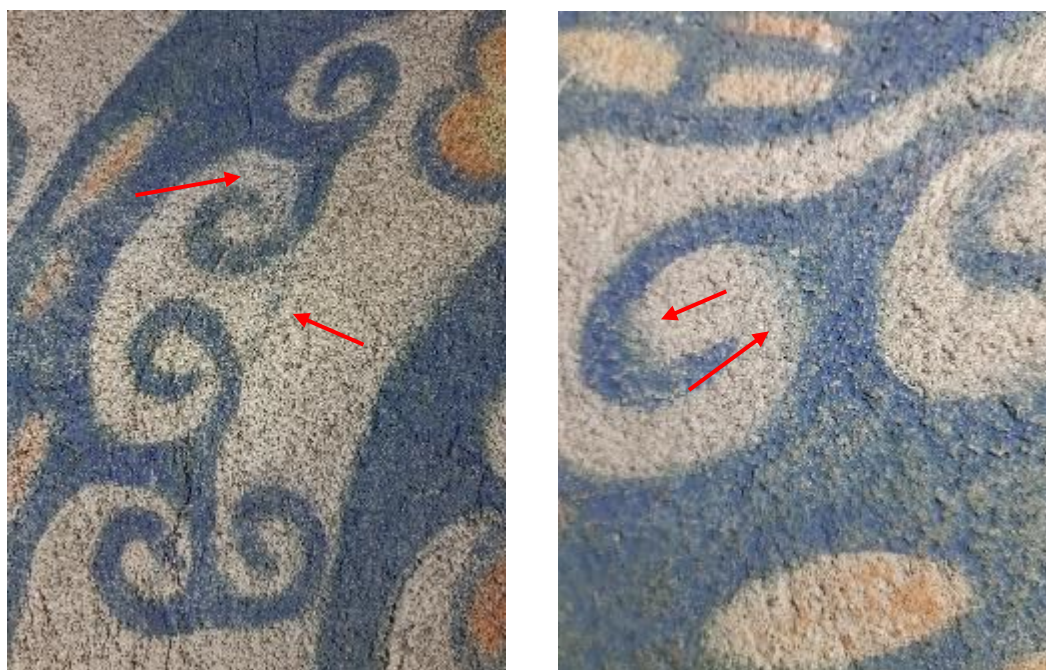
Kuva 54. Alkuperäistä sinistä kulunutta maalia näkyy 70-luvulla maalattujen koristekuvioiden ulkopuolella (Määttä 2022).

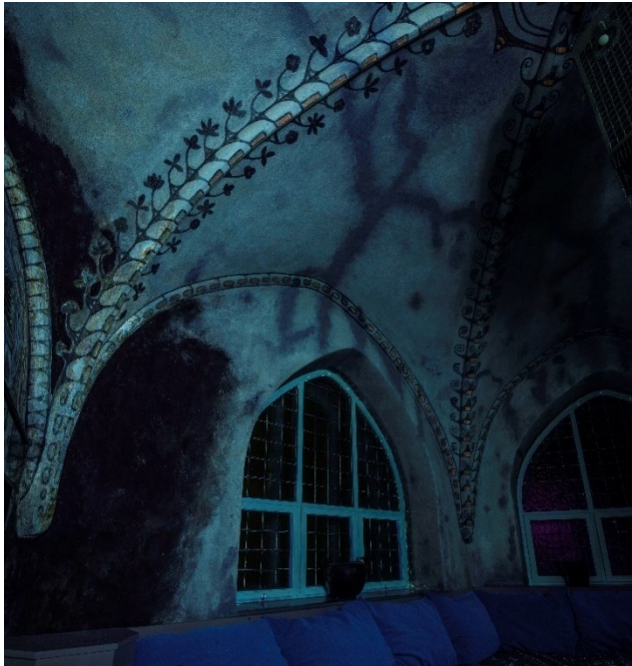
Kuva 55. Alkuperäisen beigenharmaan vaalea sininen UV-fluoresenssi, 70-luvun maalin tummempi fluoresenssi katon halkeamisen päällä ja 90-luvun tumma syvä sinisen violetti fluoresenssisävy kuvan vasemmassa reunassa (de la Chapelle 2021).

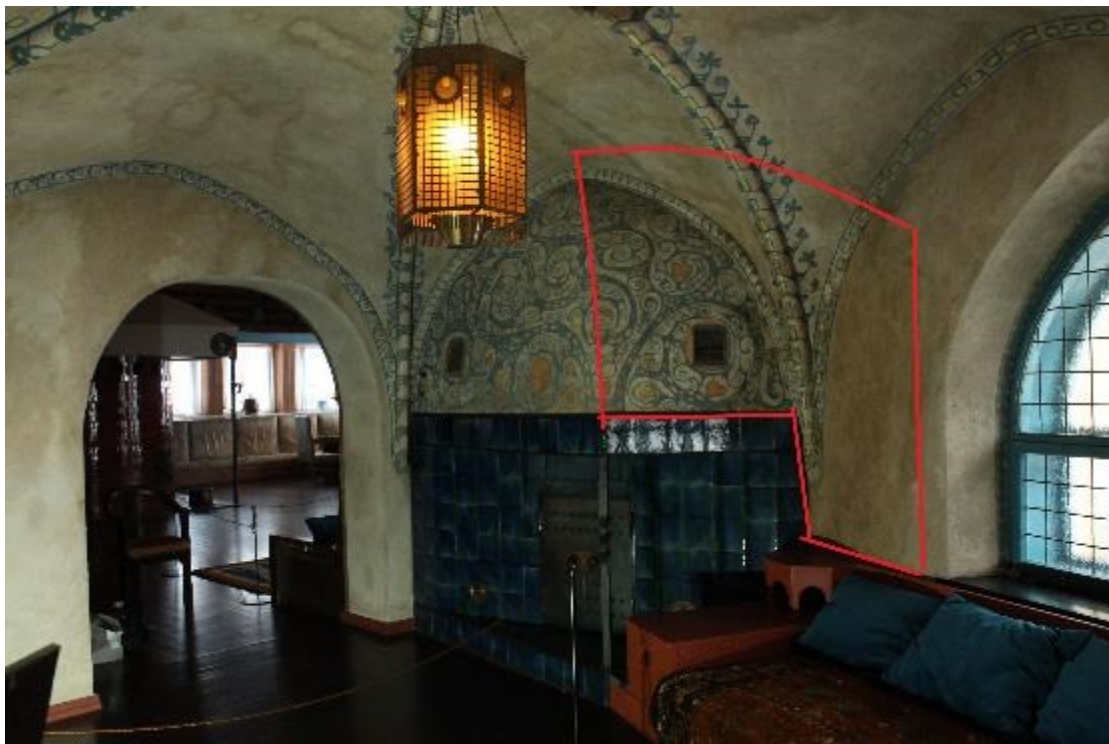
Kuva 62. Kuvaan merkitty vauriokartoitusalue, jonka keskellä näkyy tummia, ruskeita kosteusvauriojälkiä ja tummentumia (Määttä 2022)

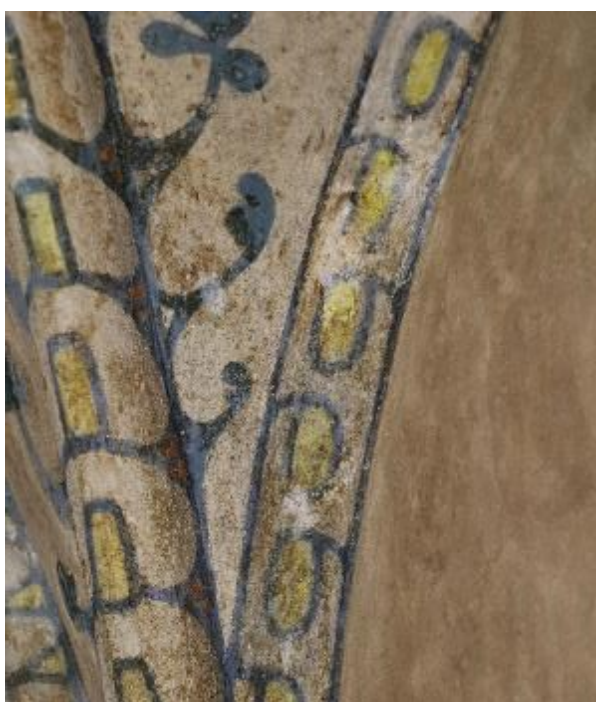
Kuva 63. Paksumpia valkoisia kalkkihärmäkertymiä sekä kalkkihärmää ohuena kerroksena ruoteissa (Määttä 2022)

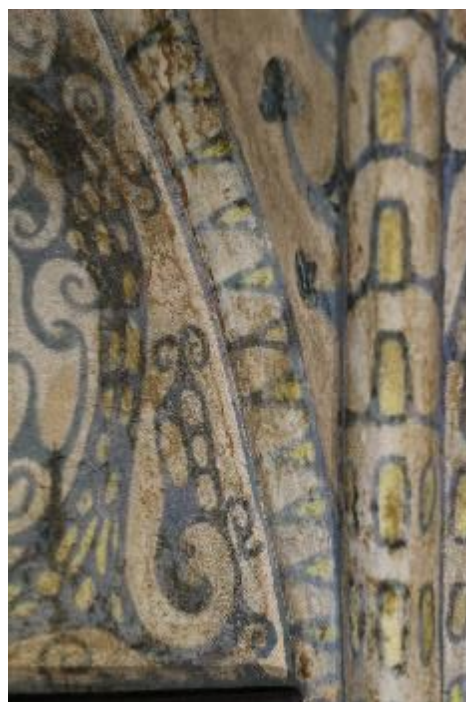
Kuva 64. Vesivauriosta aiheutuneita likajälkiä uunin kuvussa ja ruoteissa (Määttä 2022)

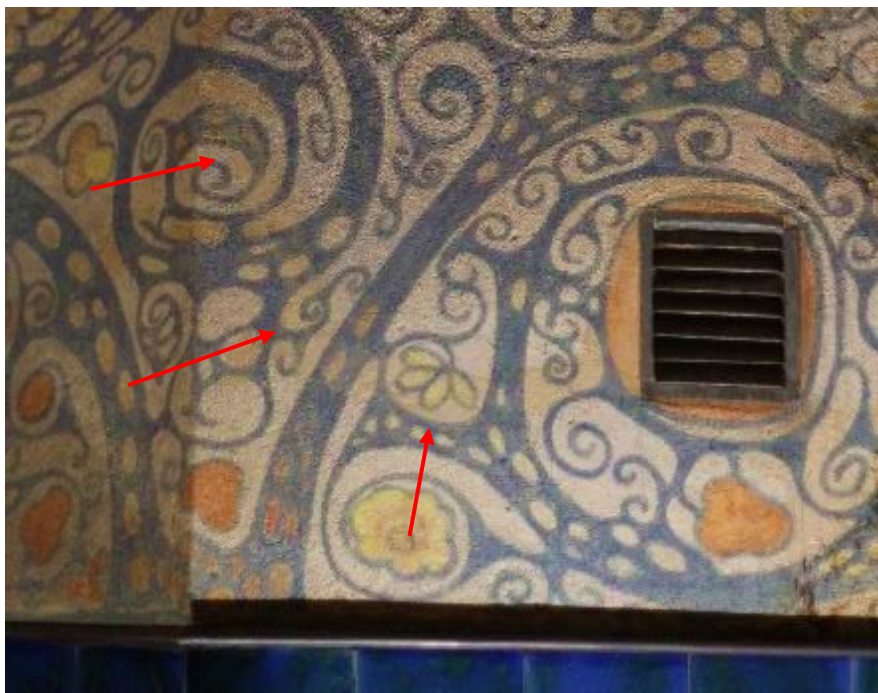
Kuva 65. Tuuletusaukon juuresta lähtee vanha korjattu halkeama, joka on retusoitu 70-luvulla myöhemmin tummentuneella beigenharmaalla maalilla (Määttä 2022).

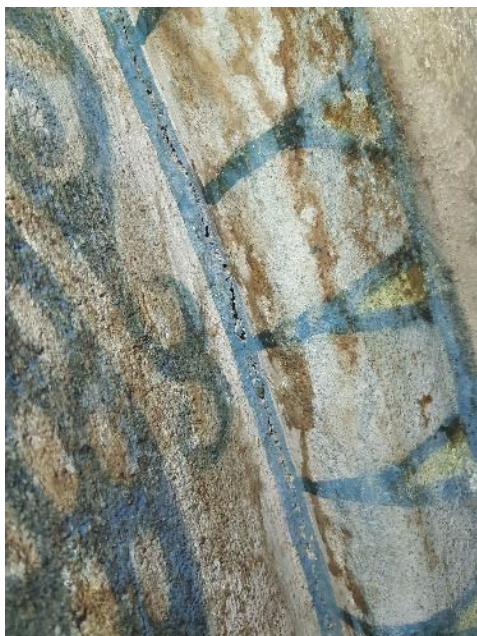
Kuva 66. Takan kuvun yläreunan ja ruoteen oikean reunan välissä oleva pitkä halkeama sekä vesivauriojälkiä ja vaaleata kalkkihärmää (Määttä 2022)

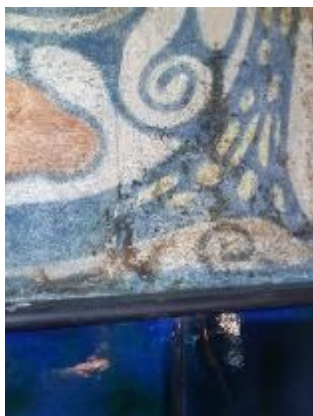
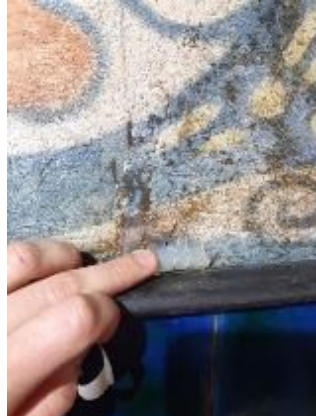
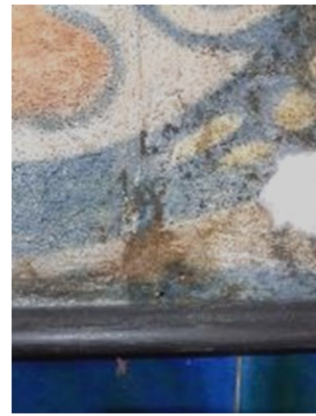
Kuva 69. Liian kauan (yli 30 minuuttia) likavaurion päällä ollut agar agar -geeli imi itseensä likaa, mutta myös levitti sitä geelin alla (Määttä 2022).

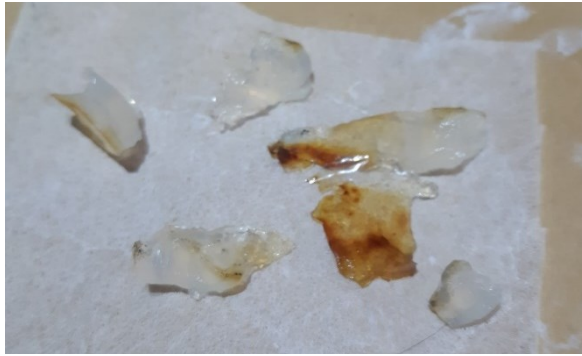
Kuva 70. Agar agar -geelin puhdistamaa vesivauriolikaa geelin pinnassa (Määttä 2022)

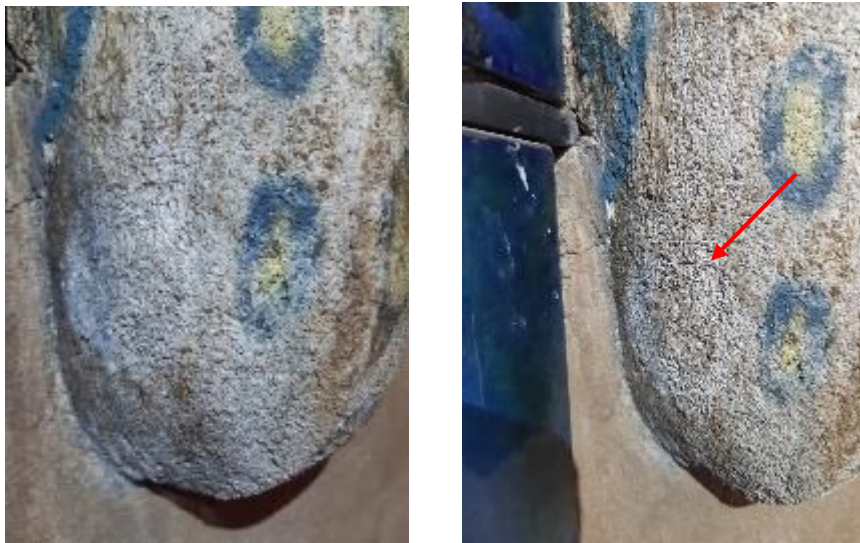
Kuva 72. Nuolen alapuolelle sijoitettu etikkahappohauhe liuotti kalkkihärmää sekä savea pois paljastaen alkuperäistä beigenharmaata maalipintaa (Määttä 2022).

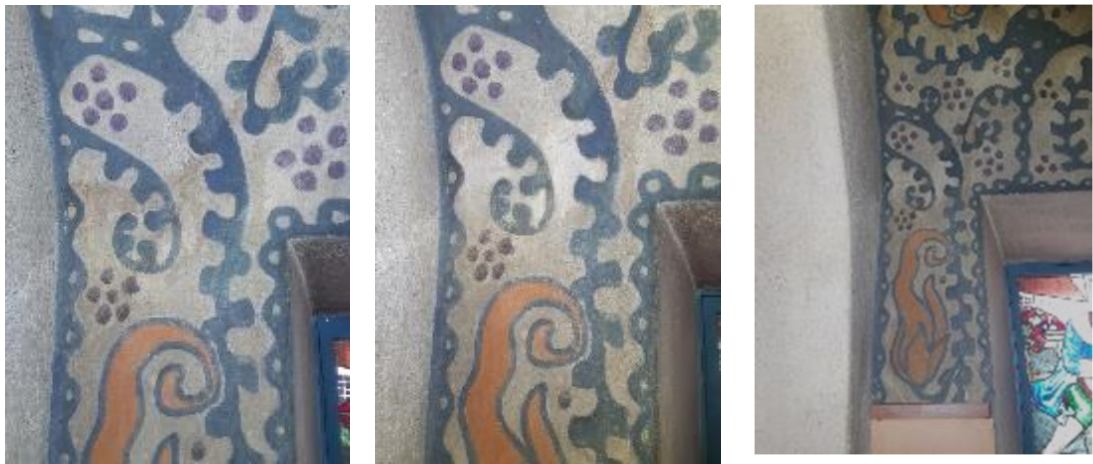
Kuva 73. Halkeaman päällä oleva tummentunut beigenharmaa retusointi liukeni ionivaihdettuun veteen ja paljasti altaan vaalean harmaan rappauspinnan. Kauempaa katsoen puhdistettu alue erottuu vaaleampana puhdistamattomasta ympäristöstä. (Määttä 2022.)

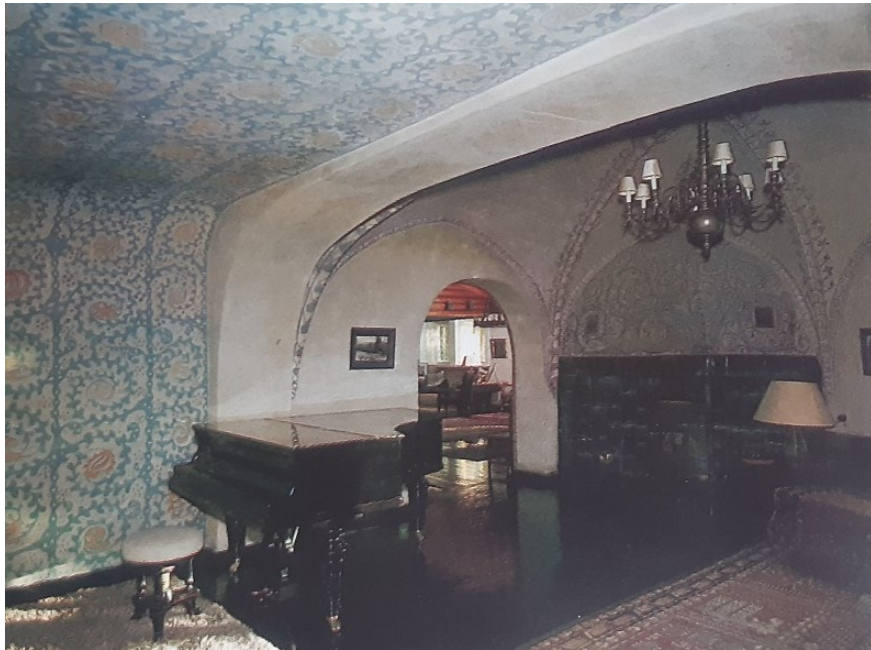
Kuva 84. Kuvan oikeassa laidassa olevissa punaisissa koristekuvioissa on värielävyyttä (Pietinen s.a.).
