## **Ennen vuotta 1930 valmistettujen betonien ominaisuudet ja korjausmenetelmät**

**25.11.2019**

Diplomityö, joka on jätetty opinnäytteenä tarkastettavaksi diplomi-insinöörin tutkintoa varten.

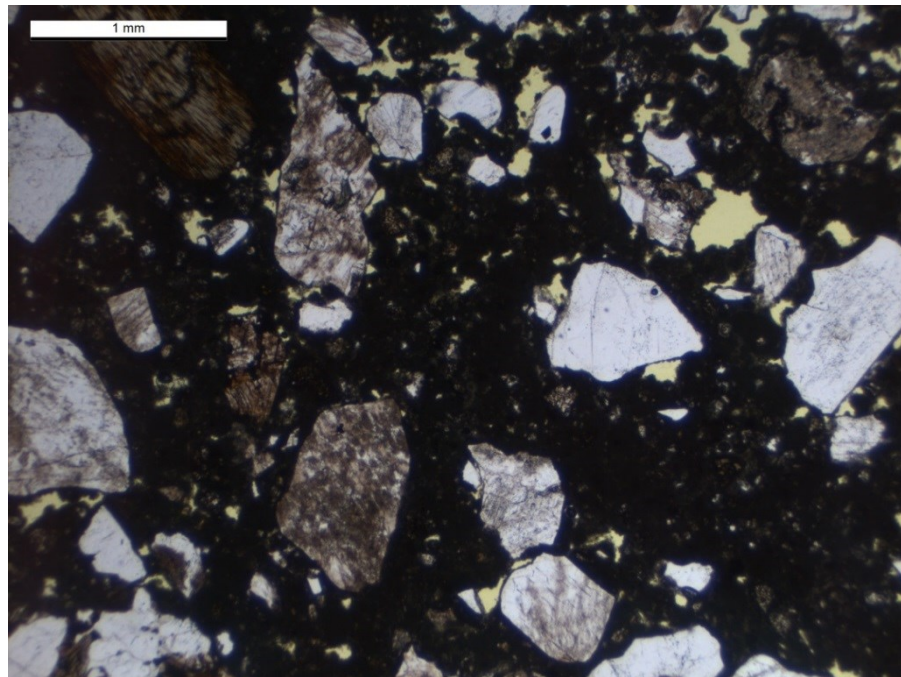
**Kuva 44.** Ohuthieanalyysin mikroskooppikuva Säätytalon suihkulähteen koristeryhmän veistoksen (SL-A) näytteen pohjakerroksesta. Pohjakerroksen rakenne on varsin tiivis. Sideine on kuvassa tumman värinen, kiviaines on vaalean värinen ja huokokset ovat keltaisia (Eurofins Expert Services 2019).

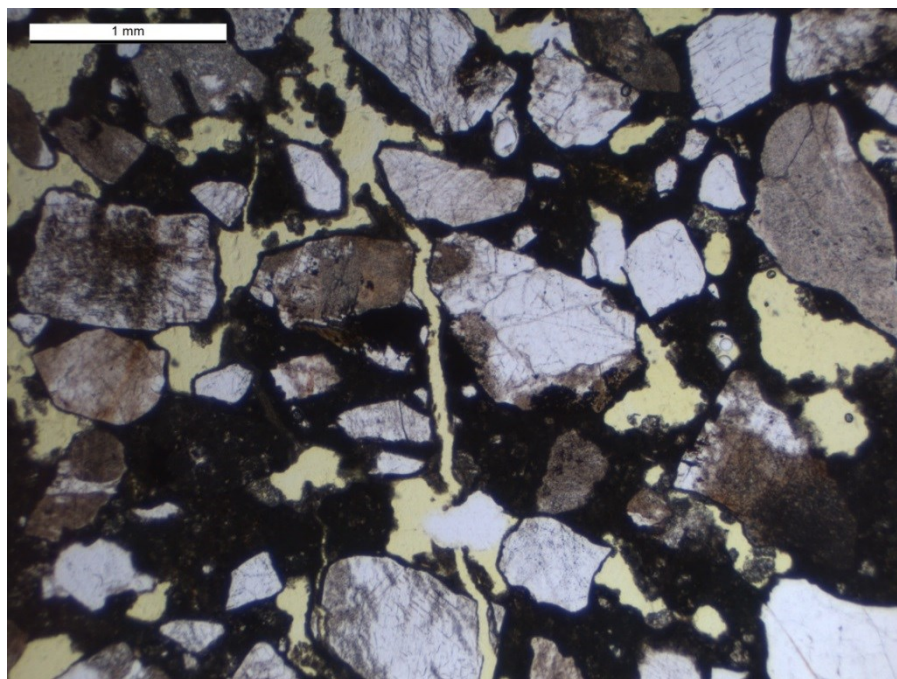
**Kuva 45.** Ohuthieanalyysin mikroskooppikuva Säätytalon suihkulähteen sivualtaan sokkelin (SL-B) mikrohalkeamista. Molemmat mikrohalkeamat ovat samansuuntaisia ja jatkuvat koko näytteen läpi (Eurofins Expert Services 2019).

Olettavasti pakkasenrapautumisen seurauksena muodostuneita pitkiä säröjä havaittiin vain sivuvesialtaan sokkelin (SL-B) näytteen rakenteesta (kuva 45). Koristeryhmän veistoksen (SL-A) näytteen rakenteesta havaittiin yleisesti mikrosäröilyä, joka on seurausta kuivumiskutistumisesta. Betonipilarin (SL-C) näytteen rakenteesta ei havaittu merkittävää säröilyä. Kaikissa näytteissä esiintyy pieniä määriä hemihydraattia ja ettringiittiä (kuva 46). Lisäksi koristeryhmän veistoksen (SL-A) näytteestä mitoitettiin pieniä määriä kipsiä. Betonin näytteissä ei kuitenkaan havaittu merkittäviä sulfaattivaurioiden merkkejä.

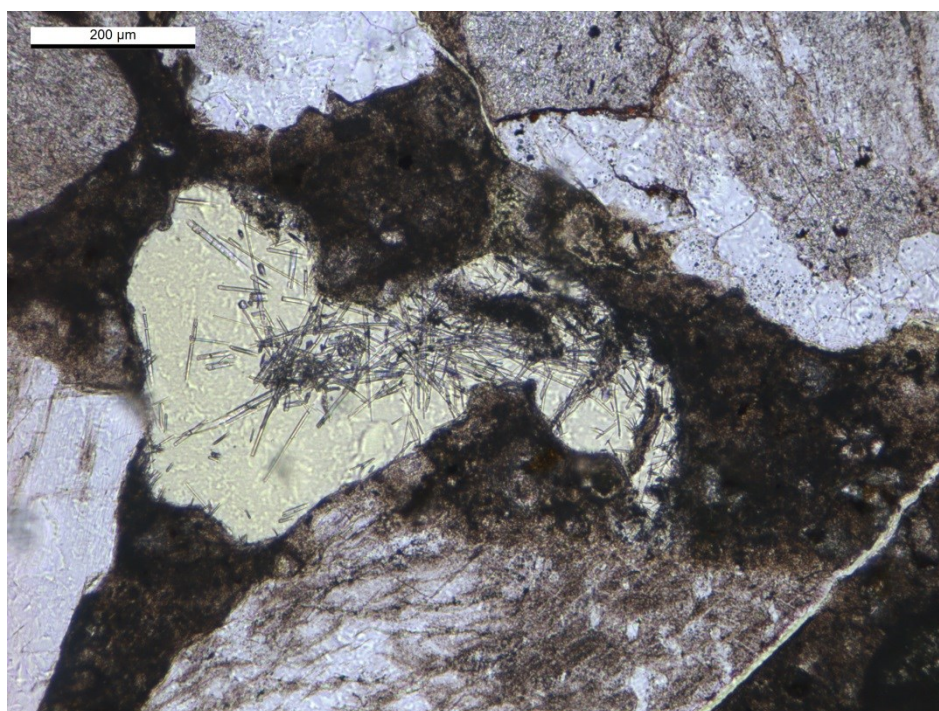
**Kuva 46.** Ohuthieanalyysin mikroskooppikuva Säätytalon suihkulähteen sivualtaan sokkelin (SL-B) näytteestä. Kuvan keskellä oleva huokonen on täynnä ettringiittiä (Eurofins Expert Services 2019).

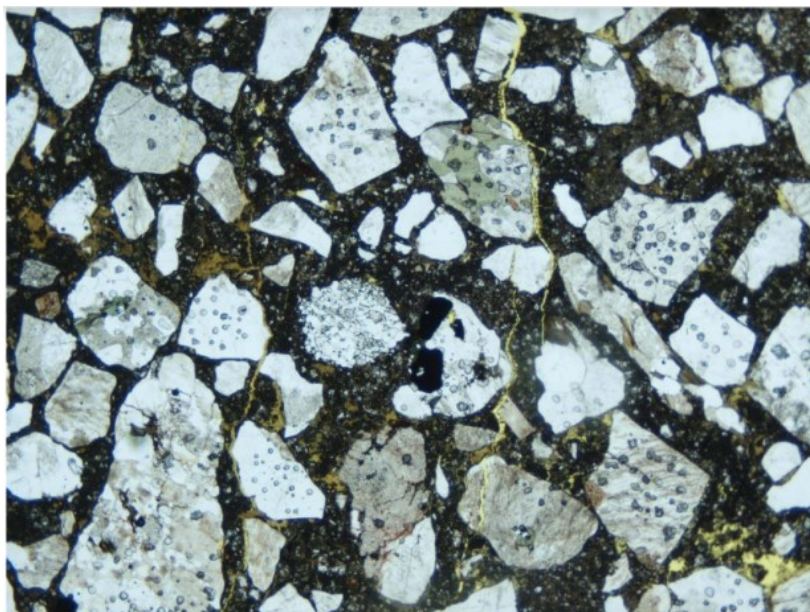
**Kuva 47.** Ohuthieanalyysin mikroskooppikuva Säätytalon suihkulähteen koton ruoteen betoninäytteen mikrohalkeamista. Mikroskooppikuvan pidemmän sivun pituus on 7,5 mm (Ohuthiekeskus Oy. 2018).

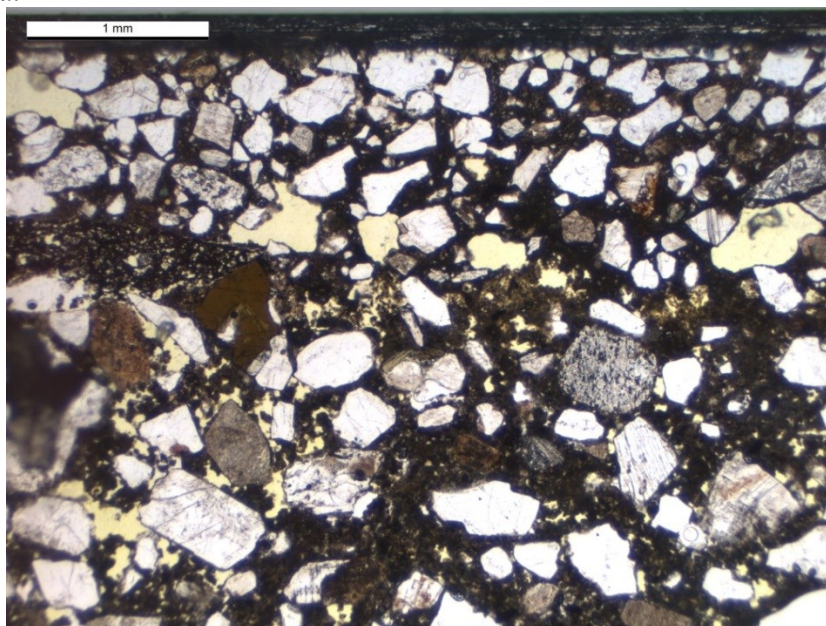
**Kuva 57.** Ohutleikkauksen mikroskooppikuva Kansallisarkiston balusterikaiteen balusterin (KA-1) näytteen rakenteesta. Pohjakerroksen rakenne on paikoittain todella huokoinen. Sideaine on kuvassa tumman värinen, kiviaines on vaalean värinen ja huokokset ovat keltaisia (Eurofins Expert Services 2019).

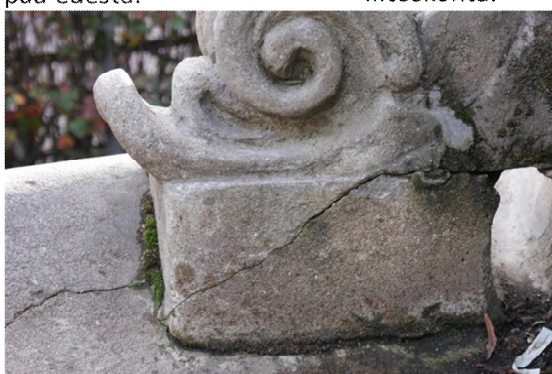
KUVA 6. Halkeama veistoksen IR-C2 jalustassa .

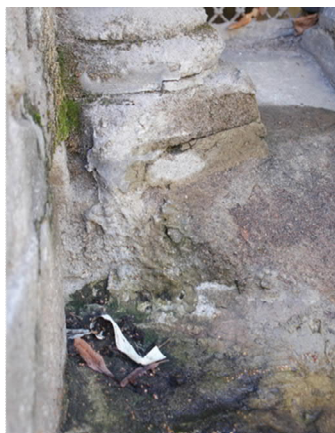
KUVA 4. Vesivaurion jäljet vesialtaan LR-A reunassa balusterin LR-B1 vieressä.

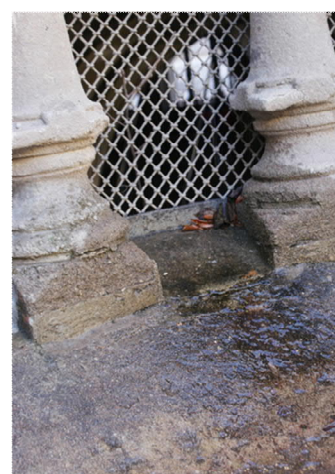
KUVA 5. Vesivaurion jäljet vesialtaan LR-A reunassa balusterin LR-B2 ja LR-B3 vieressä.

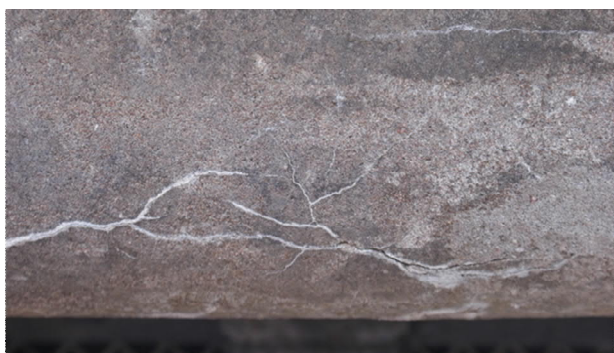
KUVA 1. Injektoidut halkeamat aukon yläpuolella.

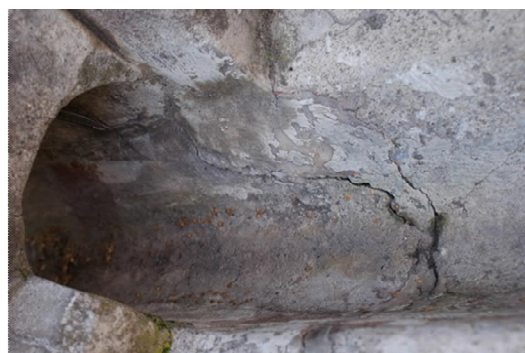
KUVA 2. Syvennyksen vauriot.

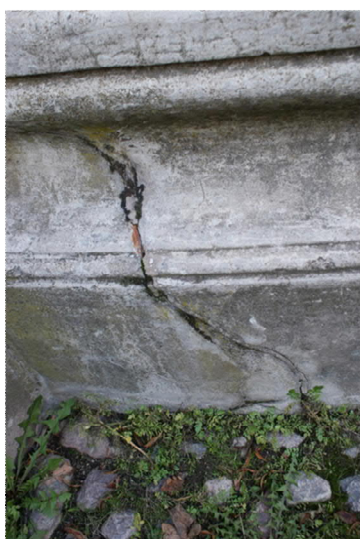
KUVA 3. Muuriseinän M halkeama.

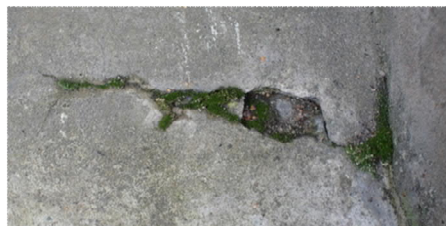
KUVA 4. Muuriseinän M lohkeama.

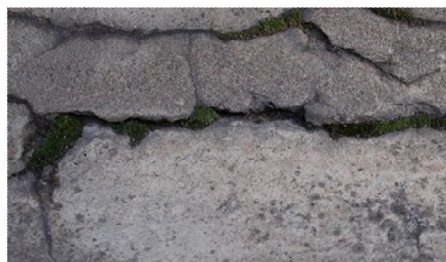
KUVA 5. Muuriseinän M halkeamat.

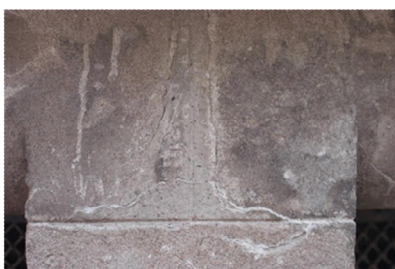
KUVA 3. Pilarin V1 yläpuolen halkeamat.

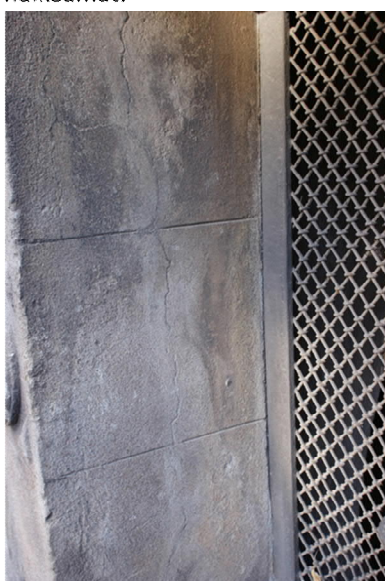
KUVA 4. Pilarin V2 halkeama.

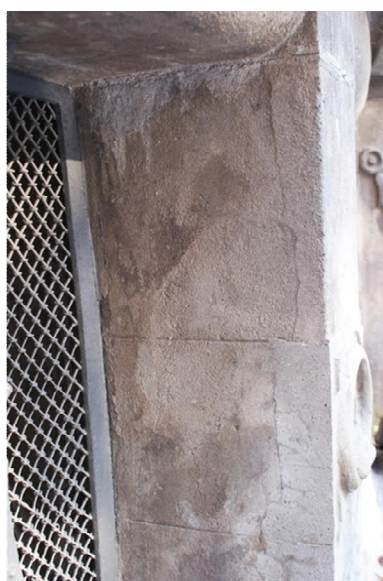
KUVA 5. Pilarin V16 halkeama.

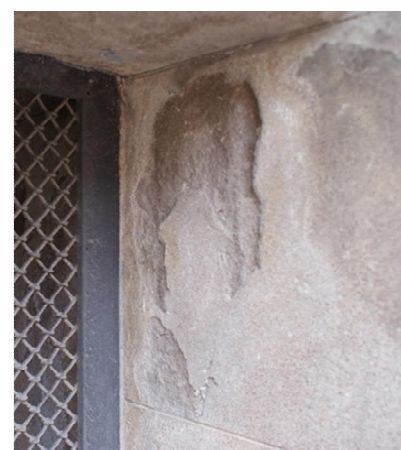
KUVA 6. Pilarin V2 lohkeama.

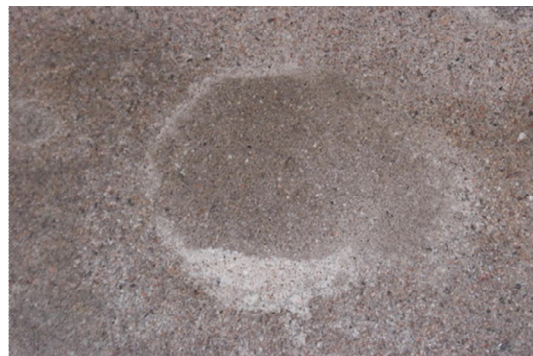
KUVA 1. Jälki betonipinnassa.
