# **TIETEIDEN TALON MUUTOS, KORJAUS JA RESTAUROINTI** **TYÖMAADOKUMENTOINTI**

Työyhteenliittymä Arkkitehtuuri- ja muotoilutoimisto Talli Oy ja Vilhelm Helander, Juha Leiviskä, arkkitehdit SAFA

Helsinki 27.12.2022

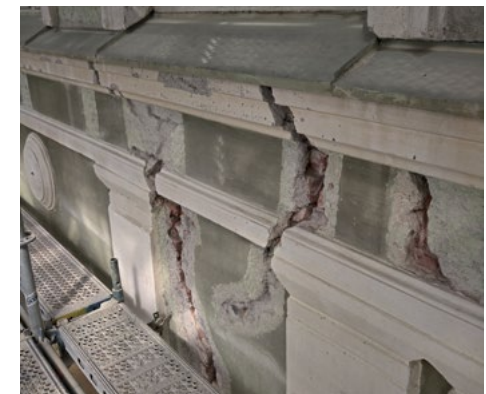
Julkisivun halkeamien avaus; 12.8.2021.

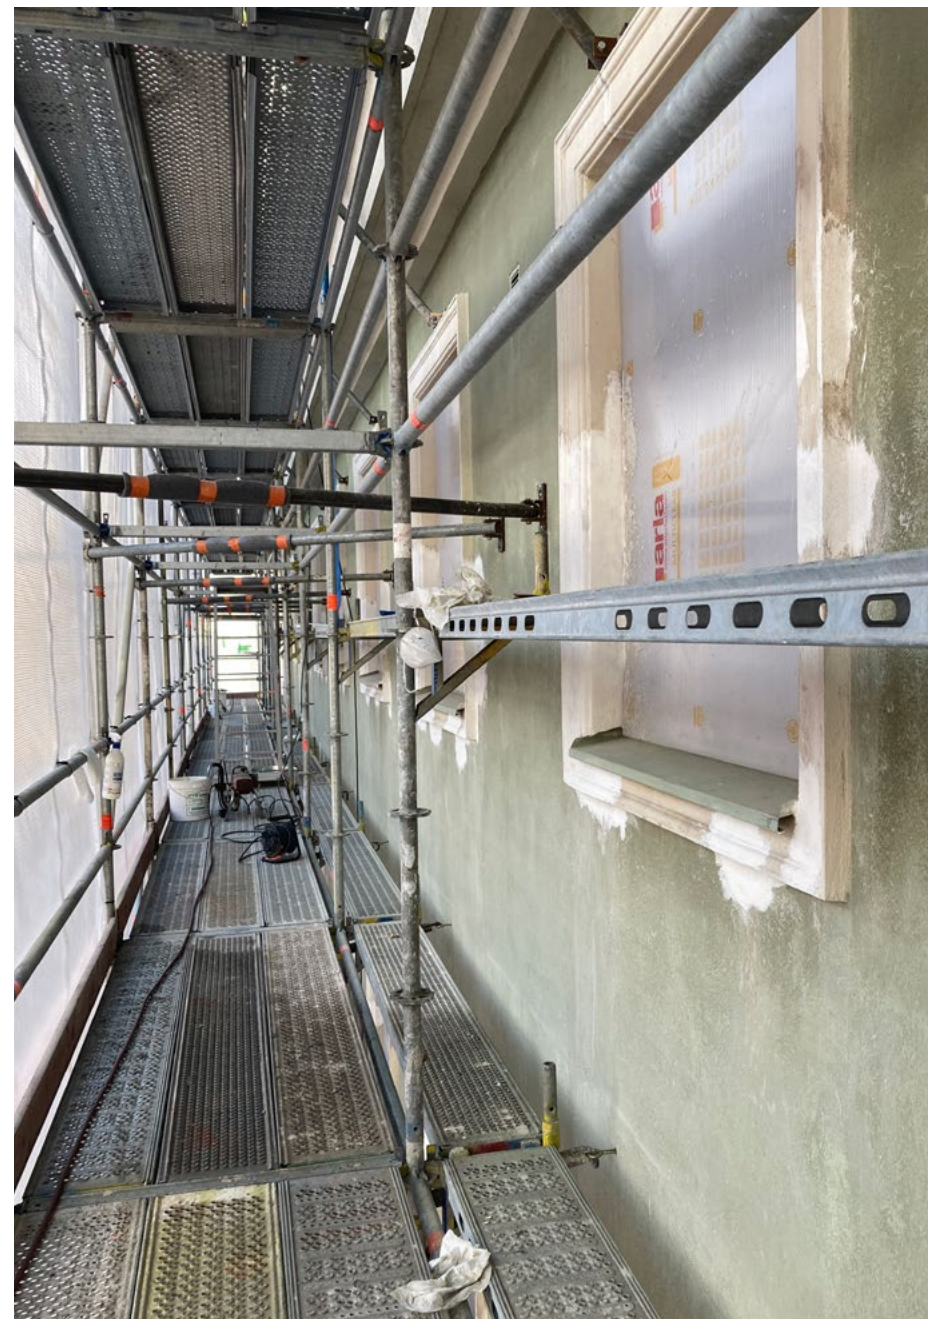
*Paikkarapattujen alueiden pohjakalkkaus; 28.10.2021.*

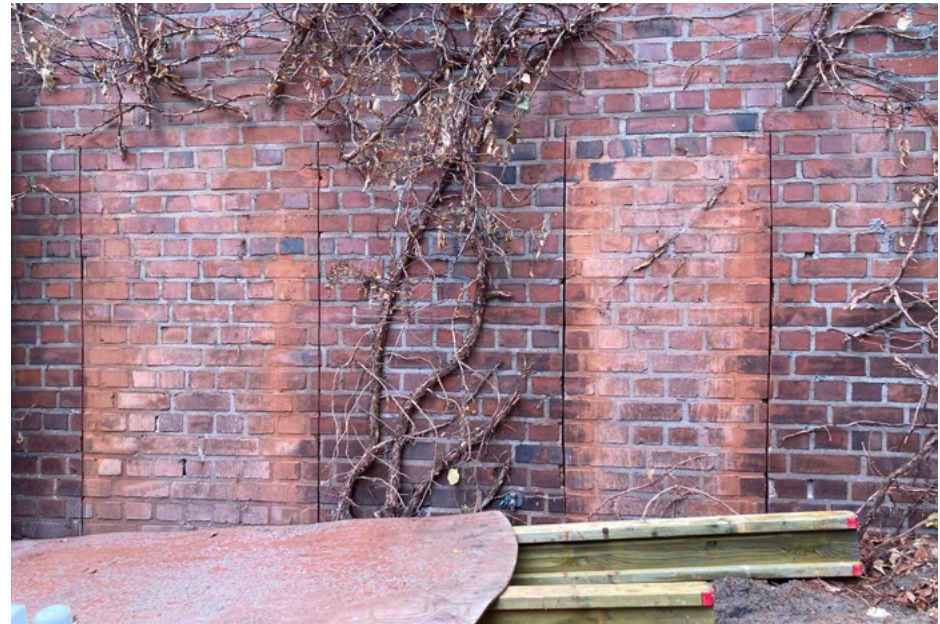
Siipirakennuksen uuden ovi- ja ikkuna-aukon purkaminen vanhaan julkisivuun; 28.10.2021.

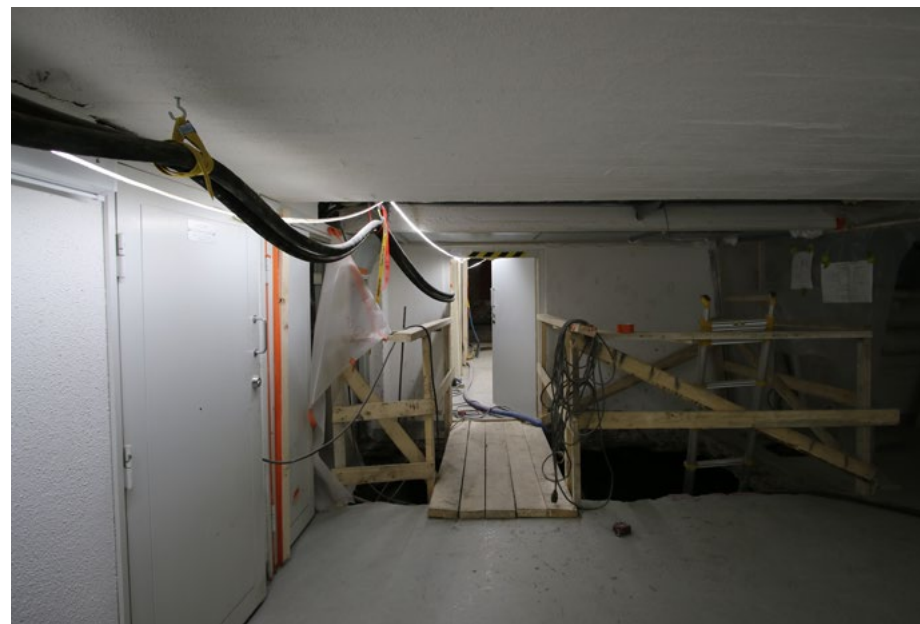
Purettu lattia uuden raitisilmakanavan kohdalla tilassa 013; 16.12.2021.

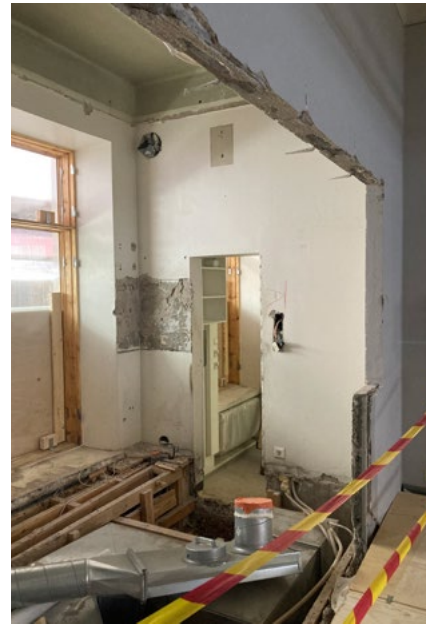
Tarjoilutilan 120 lattian purku; 9.9.2021.

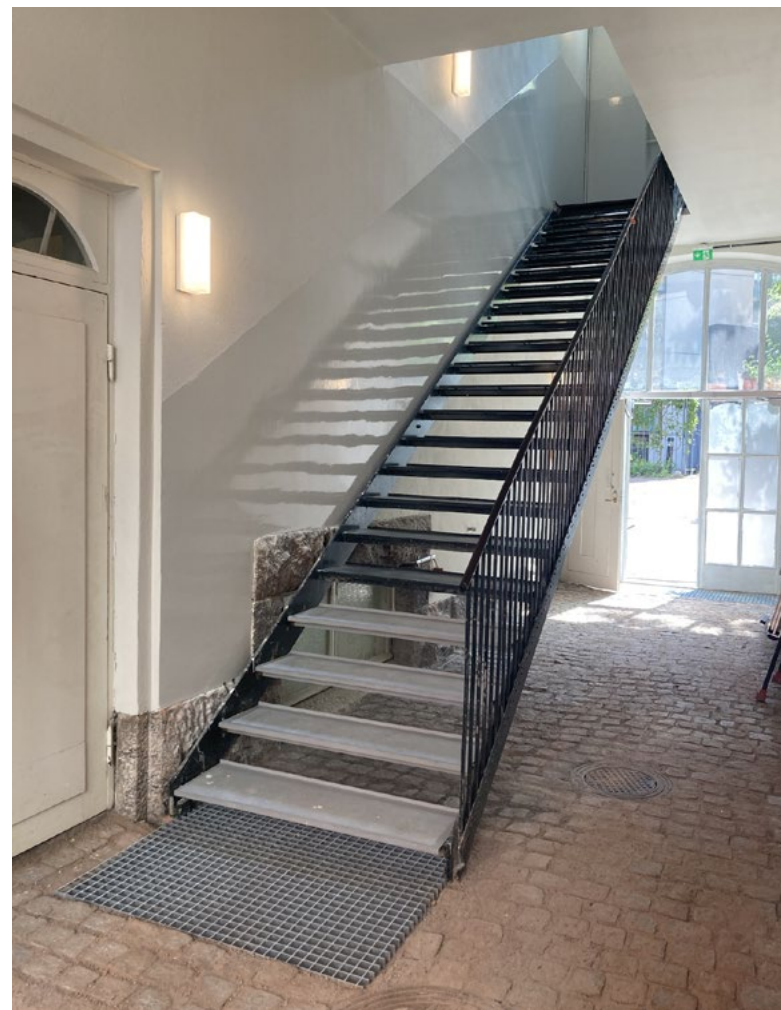
1990-luvun teräsportas alkuperäisessä porttikäytävässä eli porrashuoneessa 117; 22.7.2022. Teräsportaan alimmat askelmat irrotettiin alapohjan avauksen vuoksi. Askelmat kuitenkin katosivat, minkä vuoksi niiden tilalle jouduttiin teettämään uudet 1990-luvun detaljipiirustuksen mukaisesti.

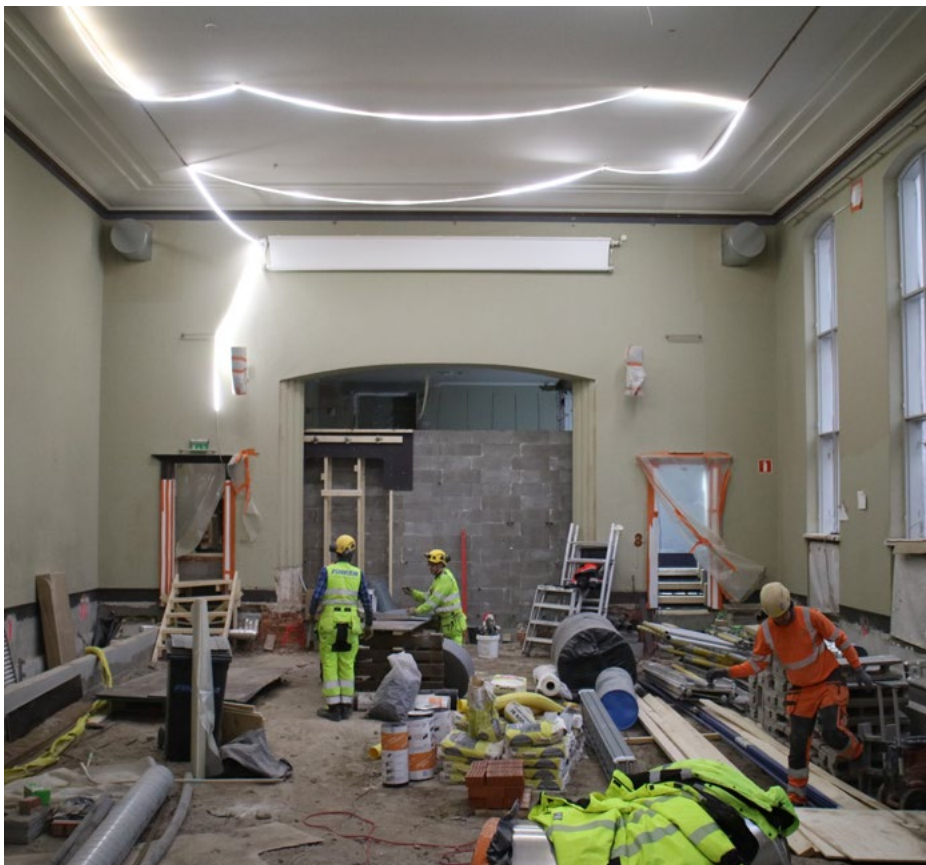
Juhlasali 104, lautolettia ja koolaukset purettu, alapohjan vanha betonilaatta vielä purkamatta; 17.2.2022.

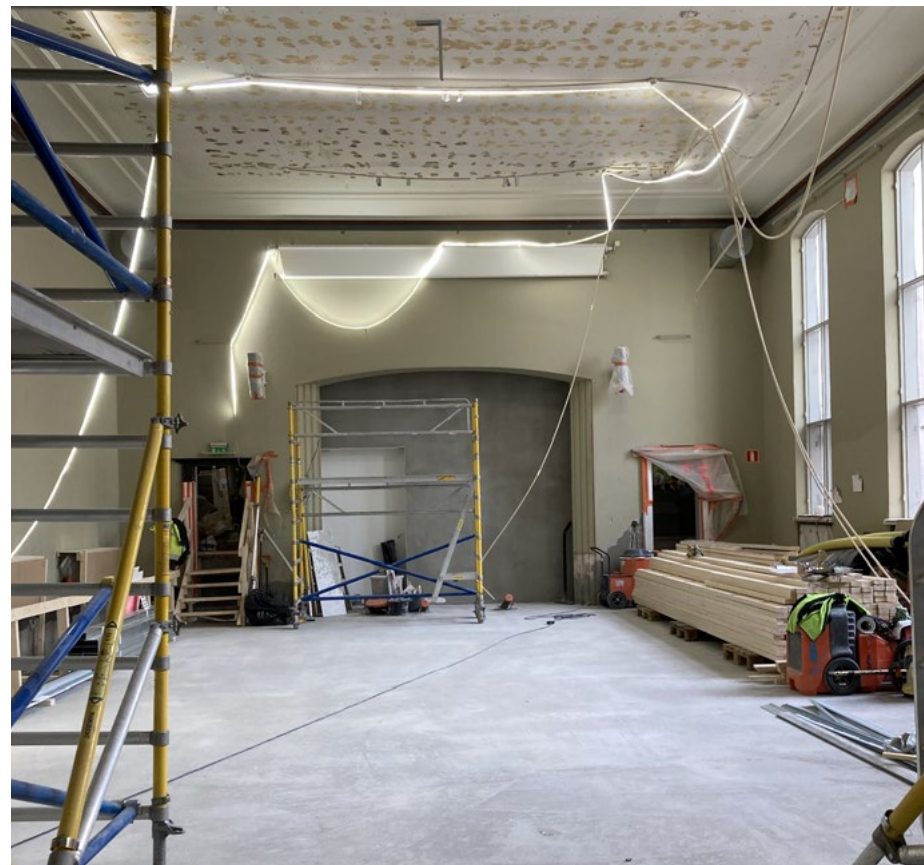
Juhlasali 104, alapohjan uusi teräsbetonilaatta ennen uutta koolausta; 24.3.2022.

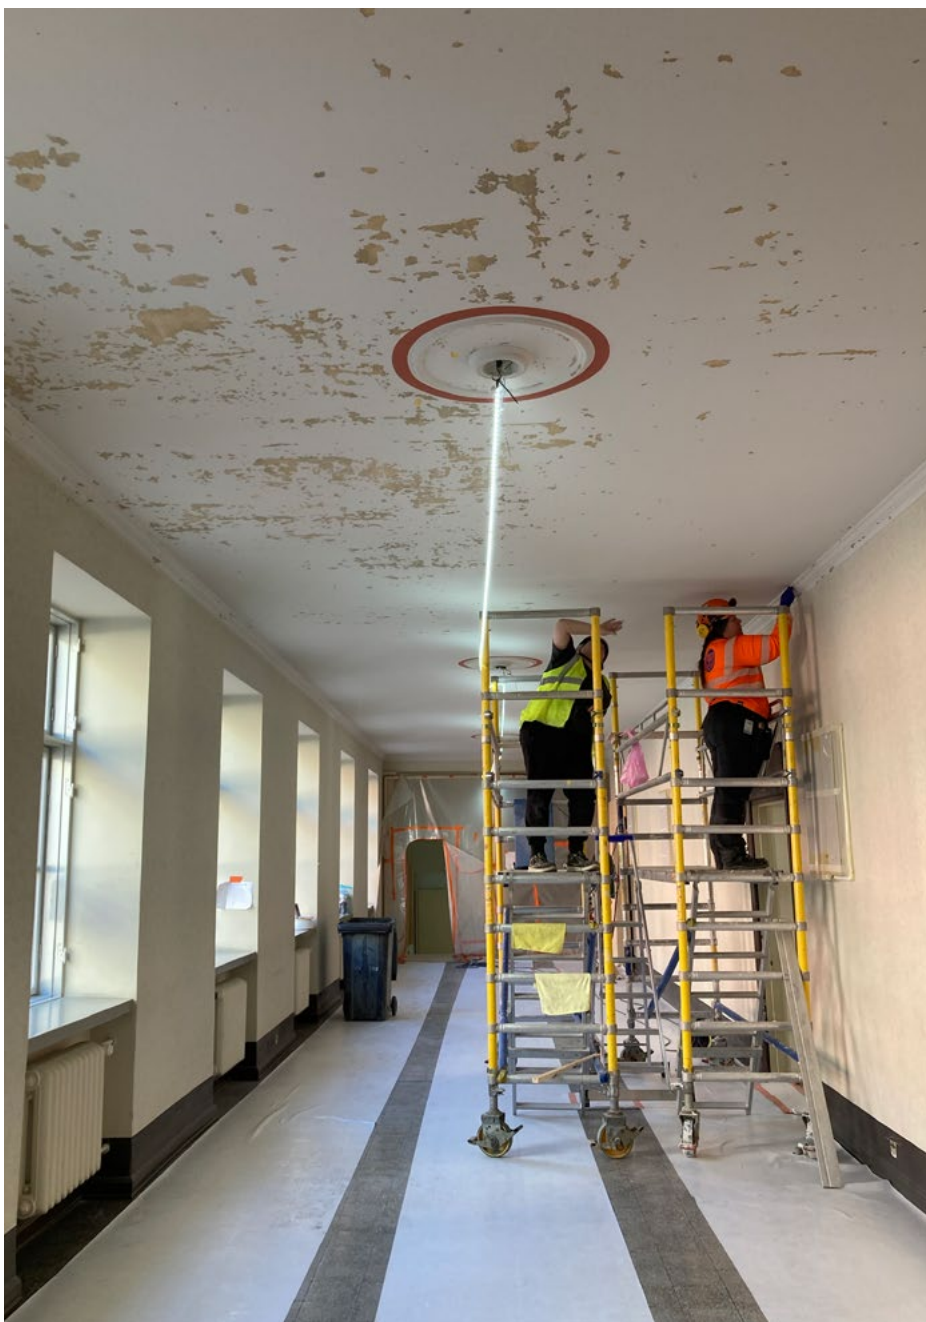
Hallin 315 sisäkaton pohjatöitä ylimaalausta varten; 31.3.2022.
