# HVITTRÄSK

## PÄÄRAKENNUKSEN ETELÄSIIVEN KYLPYHUONE

Kunnostus ja entistäminen v. 2020-21

RESTAUROINTIRAPORTTI

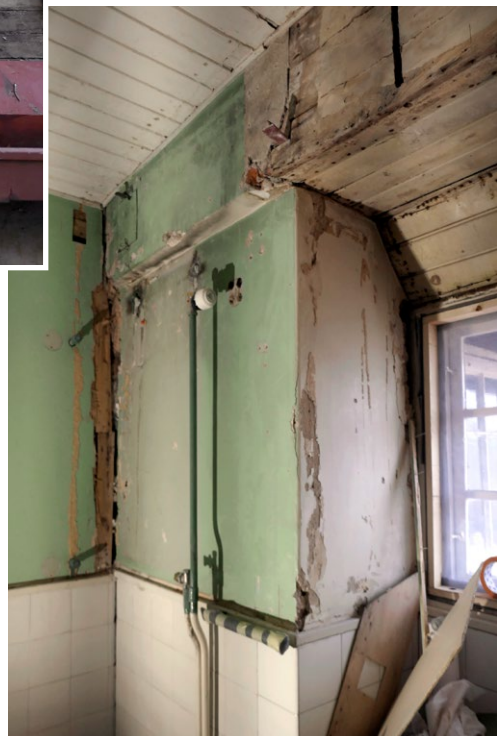
↑ Kylpyhuoneen kyljessä olevan hormin ympärystä vuosi-  
en 2018-19 vesikattokorjauksen yhteydessä. Kylpyhuoneen  
ikkunasyvennykset sijaitsivat hormin linjassa tällä puolella.  
amoy 26.11.2018

↗ Ikkunan yläpuolisessa lastulevypinnassa näkyvä kos-  
teusvaurio oli melko pieni. Vesikattokorjauksen yhteydessä  
tehtyjen avausten perusteella oletettavaa kuitenkin oli, että  
levytyksen alla vauriot olisivat huomattavasti laajemmat.  
Kuva ennen vesikattokorjausta. amoy 19.6.2018

→ Hormi ja ympäröivät rakenteet purkutöiden jälkeen.  
amoy 10.11.2020

Kylpyhuoneen kulmassa sijaitsevan hormin kohdalla on yksi Eteläsiiven vesikaton pahimmista ongelmakohdista. Pitkään jatkuneet vesivuodot hormi- ja jiiriliittymissä olivat aiheuttaneet kylpyhuoneen pinnoille kosteusvaurioita.

Kylpyhuoneen yläpuolinen vesikatto korjattiin vuosina 2018–19. Tällöin todettiin vaurioiden kylpyhuoneen lastulevypintojen takana olevan huomattavasti laajemmat kuin sisäpuolelta pystyi arvioimaan. Kylpyhuoneen kyljessä olevan hormin ympärillä oli laajoja lahovaurioita. Jälkeen perusteella kyseistä kohtaa oli korjattu useampaan otteeseen aikaisemminkin.

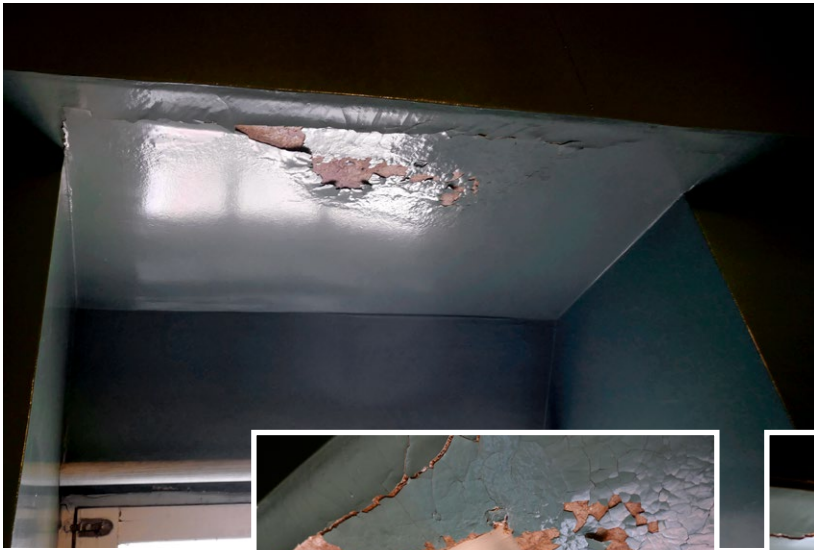
Ensimmäinen rakenneavaus tehtiin vasemmanpuoleisen ikkunan yläpuoliseen vesivaurioituneeseen lastulevypintaan. Aluksi tehtiin vain pieni aukko, jota laajennettiin vähitellen, sitä mukaa kun vanhoja pintoja alkoi paljastua.  
amoy 27.3. ja 8.4.2020

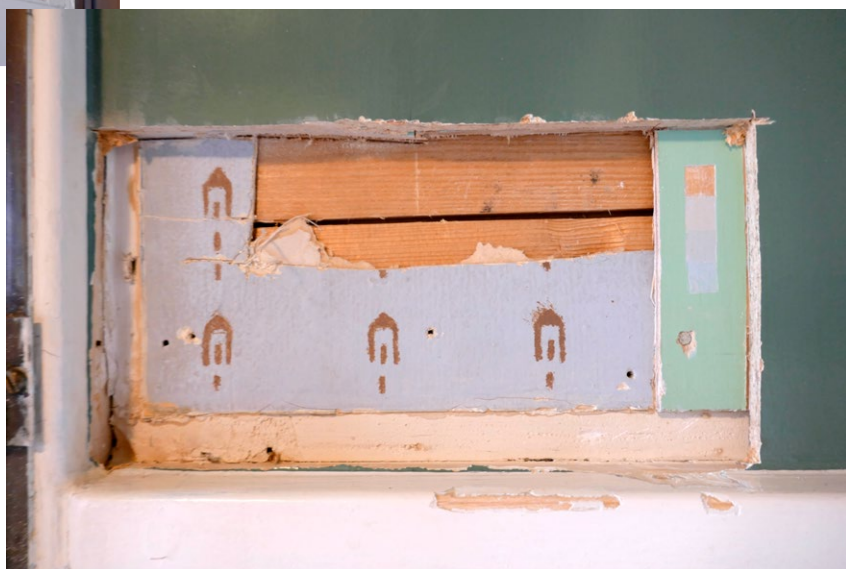
Vanereiden alta aiemmat materiaalikerrostumat oli seinäpinnoilta pääosin poistettu. Tapetin keskikentät oli leikattu pois, mutta reunoille oli onneksi jäänyt noin 5 cm:n kaistaleet. Kaistale oli juuri niin leveä, että siitä pystyi saamaan käsityksen maalatusta koristekuviosta ja sen toistumisesta. Tapetin alapuoliset seinän lauta- ja hirsipinnat olivat käsittelemättömät.

↓ Säilynyt kaistale käsinmaalattua tapettia peilin oikealla puolella makuuhuoneen vastaisella seinällä. Vaneripinnassa oikealla väritutkimuksen väriportaikko. amoy 1.6.2020

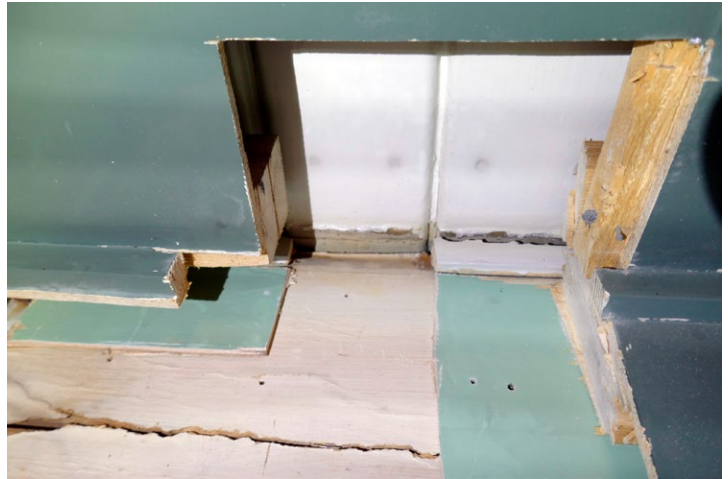
↑ Hormin kohdalla lastulevyn alla oli rapattu seinäpinta. Väritutkimuksessa rappauspinnasta löytyi vaalean vihreän värin alta ainakin neljä värikerrosta. amoy 1.6.2020

↗ Kattolistan alta paljastui alakattopaneloinnin vanhin värisävy. Alapuolella ikkunaseinän otsapinnan ohut, maalattu paperi. amoy 21.4.2020

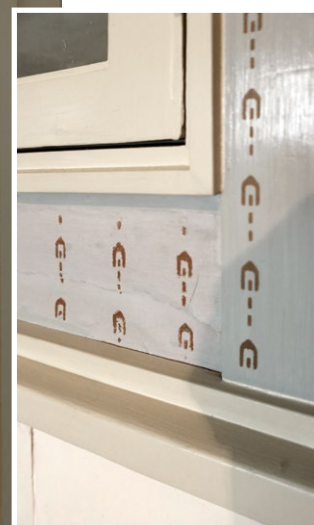
➤ Sisäikkunan alla säilynyt kaistale alkuperäistä tapettia. Edessä ikkunan sivulla uutta tapettipintaa. Korkeero johtuu uuden pinnan alla säilytetystä vanerikerrostumasta. amoy 19.8.2022

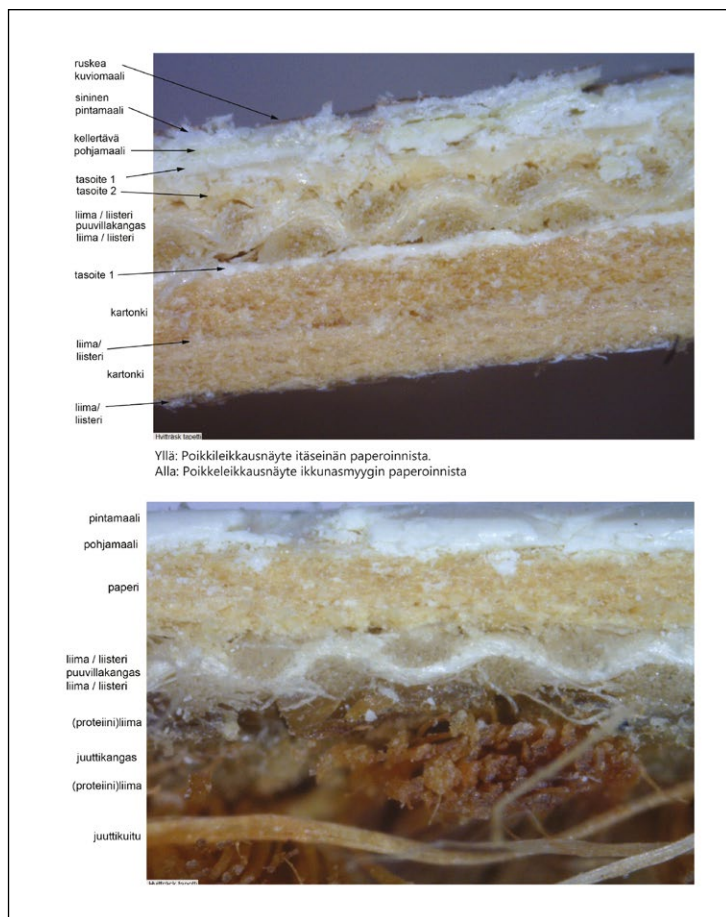
← Hvitträsk, Kylpyhuoneen paperoinnit, paperointien mikroskooppitutkimus 18.11.2020, Sara Théodore, Anna-Mari Kymäläinen. (kuvasivu raportista)

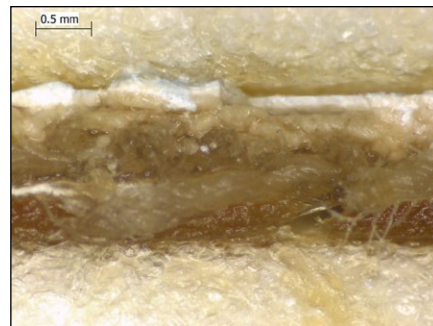
↑ Proteiinitesti, vaaleansininen tapetti, mikroskooppikuva. Henriikka Määttä Osoitusreaktiokokeissa eläinliimaa löytyi proteiinitestissä eri kerroksista huomattavasti vähemmän kuin oli ennakoitu. Merkittävin tieto oli, ettei tasoitteesta löytynyt proteiinia. Tasote ei siis ollut perinteinen pohjustus (ns. grundi), vaan sidosaineena liiman sijaan oli vain öljy. Myöskään säkkikankaan pinnassa ei näyttänyt olevan eläinliimaa, vaikka silmämääräisesti siltä vaikutti. Hvitträskin kylpyhuoneen seinäkankaat, Kemialliset osoitusreaktiokokeet, Henriikka Määttä 2020. (kuva raportista)

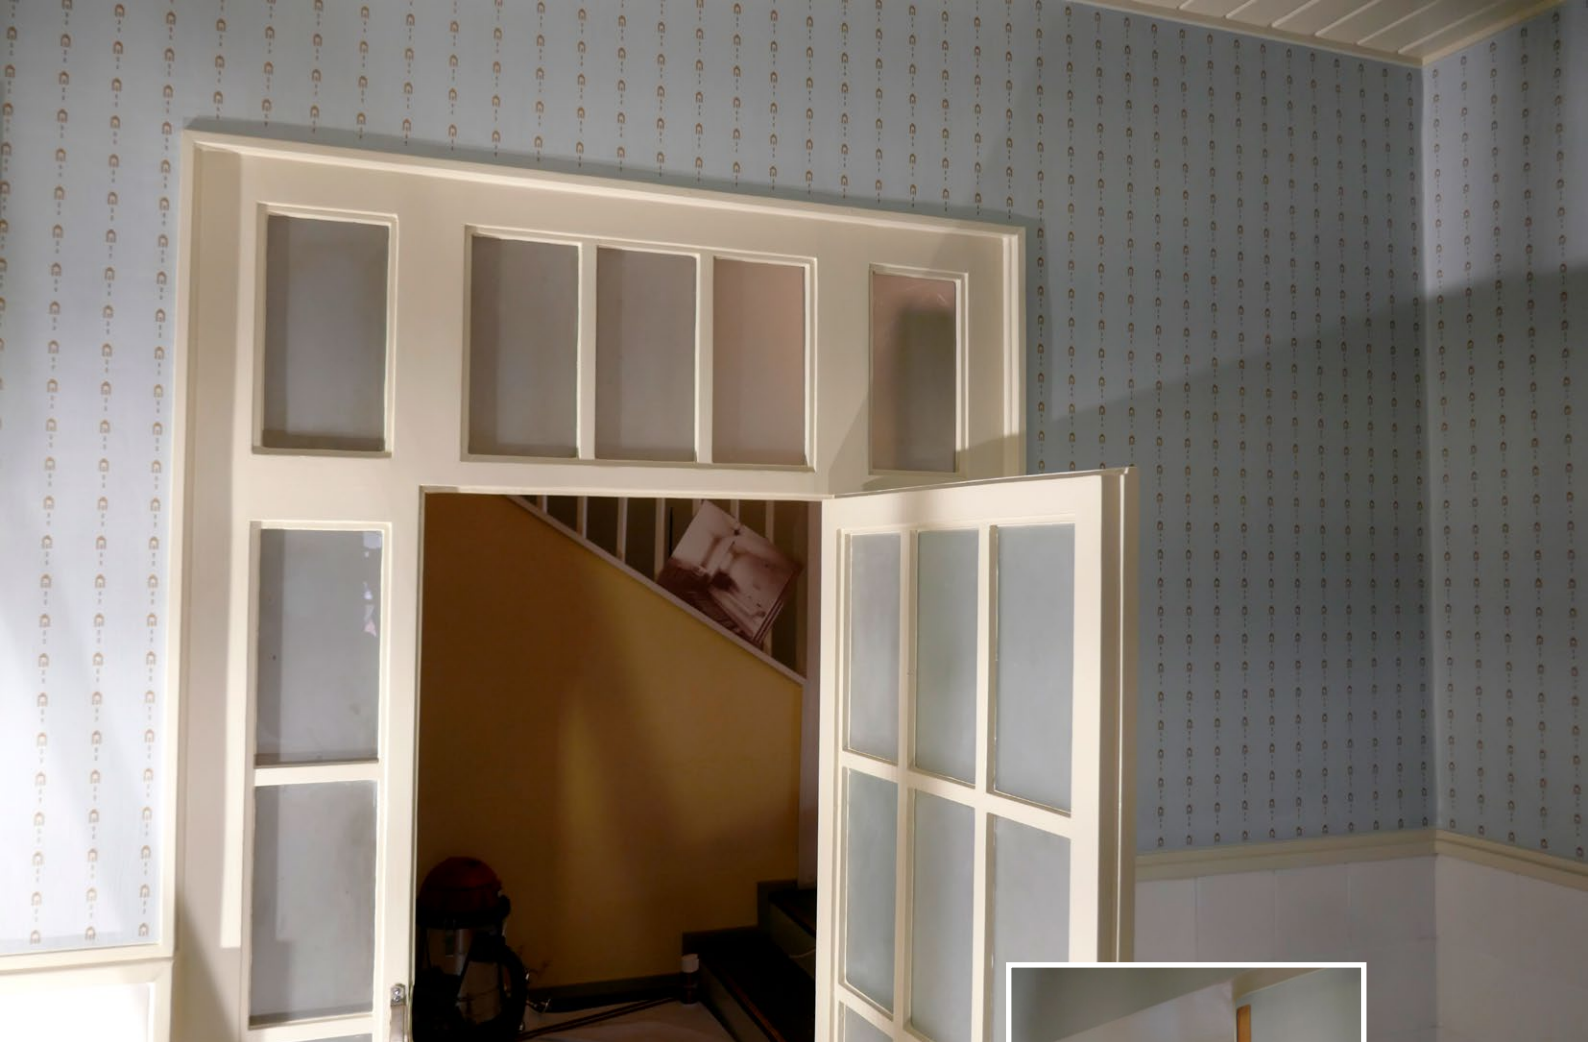
→ Ikkunaseinältä löytyi oikean reunan säilyneestä tapettikentästä jälkiä sabluunamaalattua kenttää rajaavasta pystyviivasta. Tällä perusteella pystyviivat palautettiin uusienkin tapettikenttien reunoihin näissä paikoissa. amoy 5.5.2021.

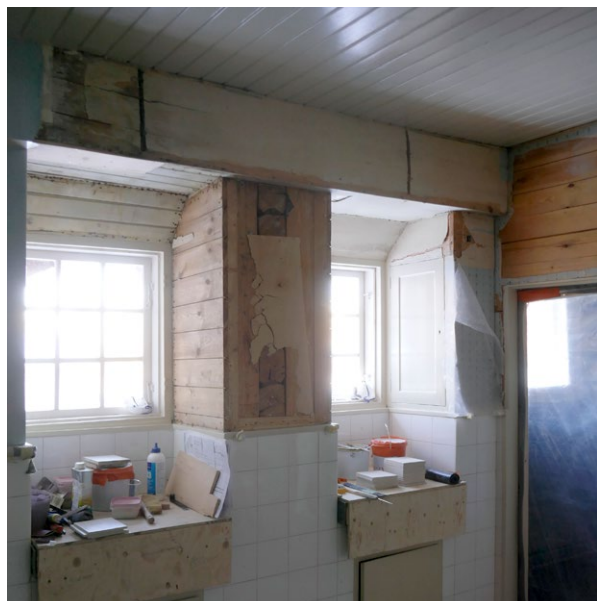
Alkuperäisiä kiiltomaalattuja pintoja oli säilynyt oikeanpuoleisen ikkunasyvennyksen katossa ja oikeanpuoleisella seinällä kaapin yläpuolella. Nämä pinnat jätettiin esille ja konservoitiin.

Uuden kiiltomaalatun tapetin päällekkäisten kerrosten toteutuksessa oli ongelmia. Osin ongelmat johtuivat vasemmanpuoleisen ikkunan aluspaneloinnin huonosta kunnosta. Loppujen lopuksi uudet tapettipinnat tehtiin hieman yksinkertaistettuina.

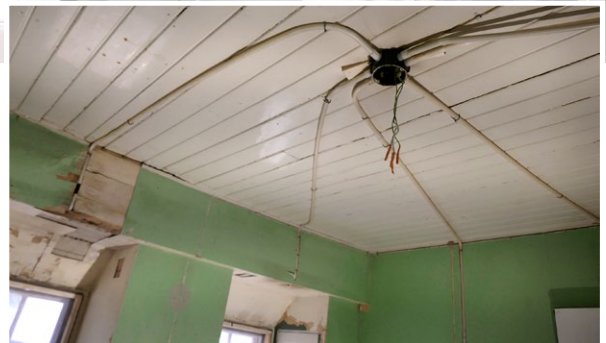
Ikkunaseinällä vanerit olivat pahasti vaurioituneet vesivuotojen, sähköroilouksien ja vanerin pintaan liimattujen lastulevyjen takia.

↑↑ Ikkunaseinän ja makuuhuoneen puoleisen seinän vaneripintoja ei säilytetty. amoy 19.10.2020

Makuuhuoneen vastaisella seinältä vaneri poistettiin, jotta seinälistoitus upotetun peilin ympärillä pystyttiin palauttamaan oikeaksi.

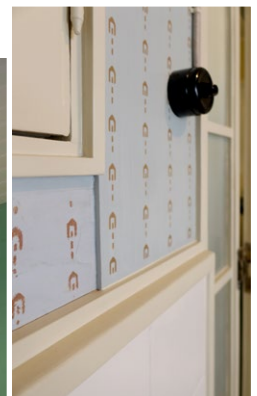
↘ Uusien pintojen alla säilytetyistä vanereista johtuen esiin jätetyn alkuperäisen tapettipinnan ja uuden tapettipinnan välillä on tasoero. amoy 9.6.2022

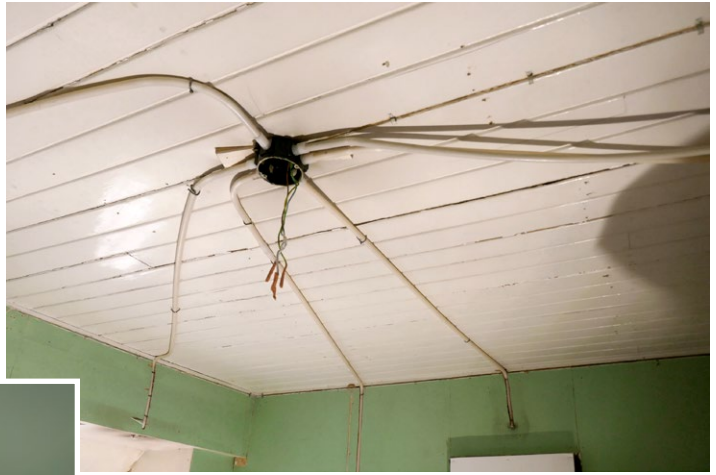
↘ Uusittu kattopaneeli sisäikkunan yläpuolisessa nurkkauksessa. Vaurio näkyy alla olevassa valokuvassa. amoy 19.11.2020

Lastulevytykset alusrimoituksineen purettiin ja kattopaneloinnit kunnostettiin. Peiliseinän ja yläaulan vastaisen seinän kulmauksessa vaihdettiin patkka lahovaurioitunutta kattopaneelia. Alkydimaalipinnat hiottiin ja repeämät sekä lastulevyvaiheen kiinnitys jäljet kitattiin pellavaöljykitillä.

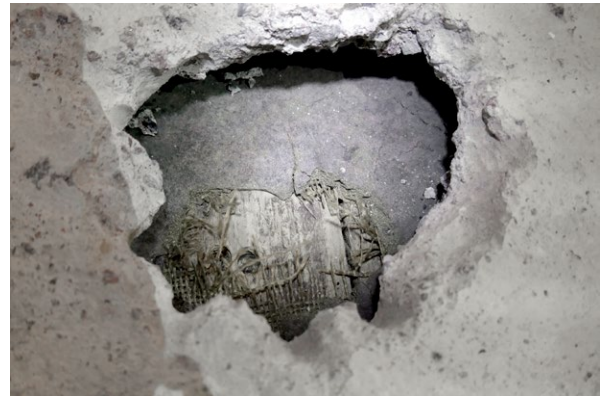
Suurimmaksi osaksi betoninen pohjalaatta oli kohtuullisessa kunnossa, mutta muutamien paikoin jouduttiin tekemään paikkavaluja. Etenkin hormin puoleisessa nurkassa betonilaatassa oli paljon halkeamia. Betonilaatta oli valettu ainakin osittain koksikuonatäytteen päälle.

↗ Kuusikulmalaatan pohjalaatta on valettu neliölaatan pohjalaattaa vasten. Ukri Oy (vko 45)

Betonilaatan vauriot korjattiin betonivalulla, jonka alustäytöt tehtiin vaahtolasimurskeella.

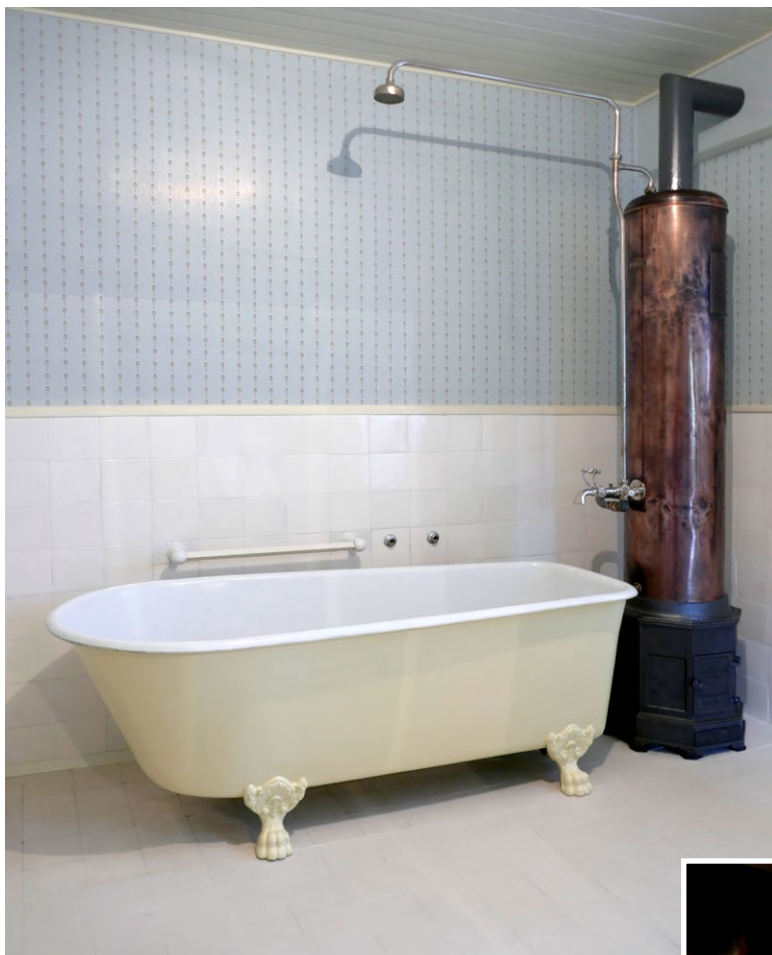
↓↓↓ Ammeen emalipintojen vauriot ennen retusointia. amoy 27.1.2021
