ESIKUNTARAKENNUS

SÄKYLÄ JA KAJAANI

RAKENNUSHISTORIASELVITYS

ARKKITEHTITOIMISTO ARTO MATTILA OY

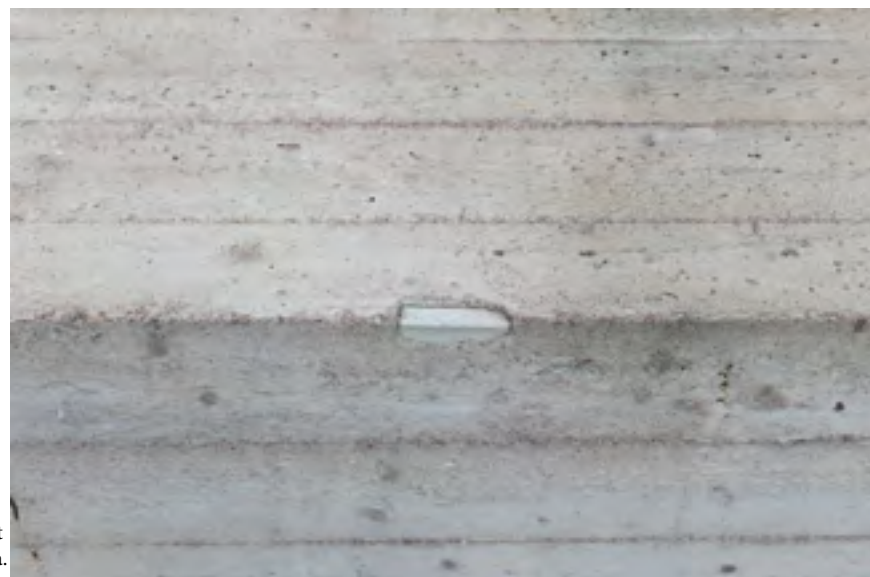
Betonivalumuotteihin on jäänyt rakennusvaiheessa puupalikoita.

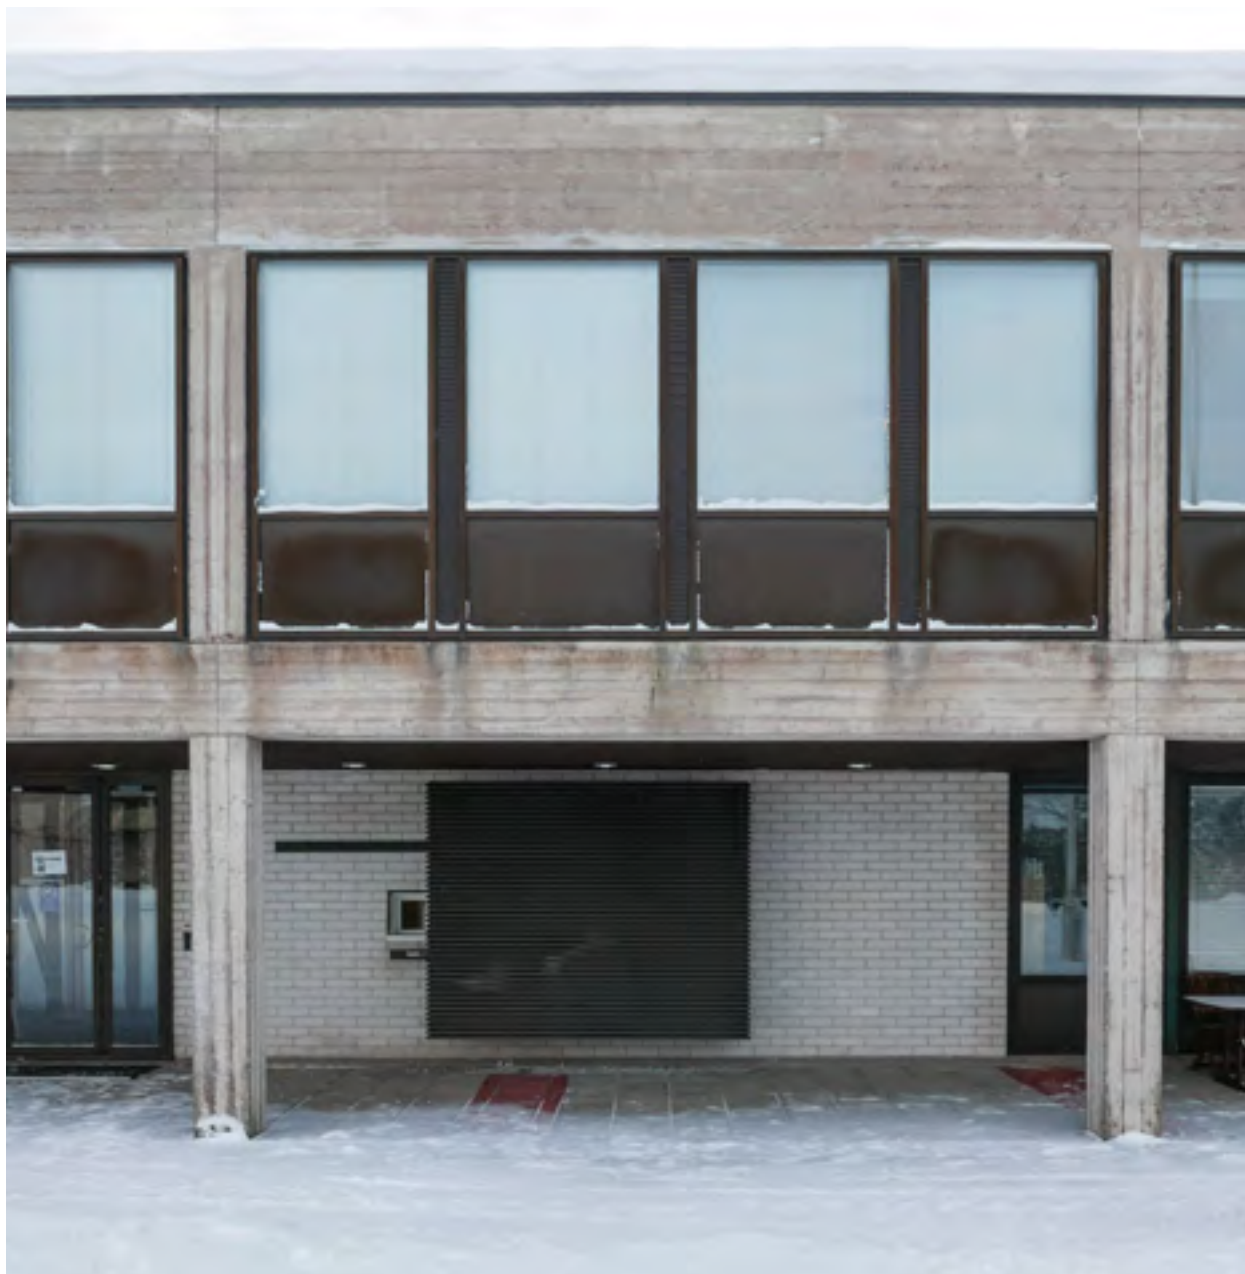
Pääjulkisivulle sijoitettu ilmanvaihdon ulkoyksikköjen ritiläkotelo. Kotelon vasemmalla puolella on kirjeluukku ja sen yläpuolelle myöhemmin lisätty pieni ikkuna.

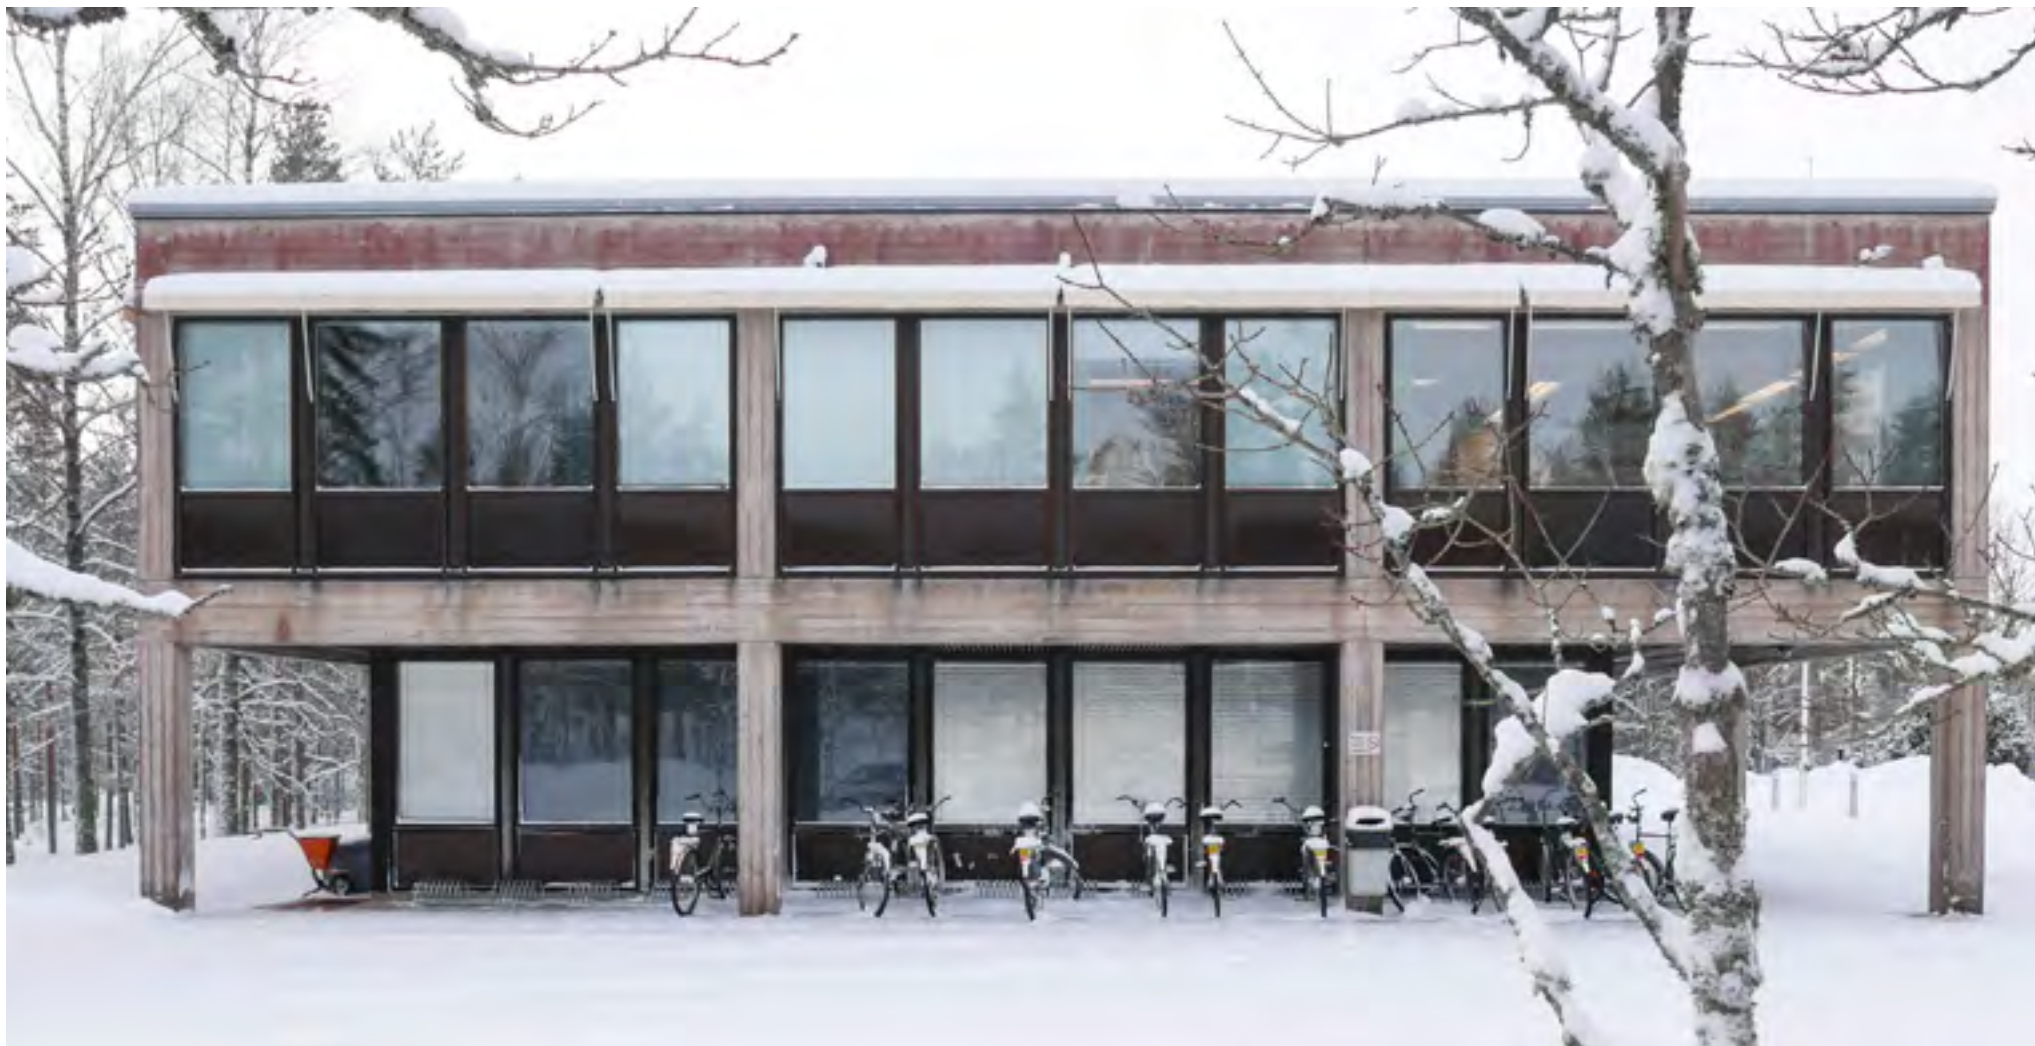
Itäsivulla leväkasvustolla on ollut suurin vaikutus ja betonipinta on julkisivulla punertavin.

Itäjulkisivu. Julkisivulle on asennettu toisen kerroksen ikkunoiden yläpuolelle moottoroidut markiisit.

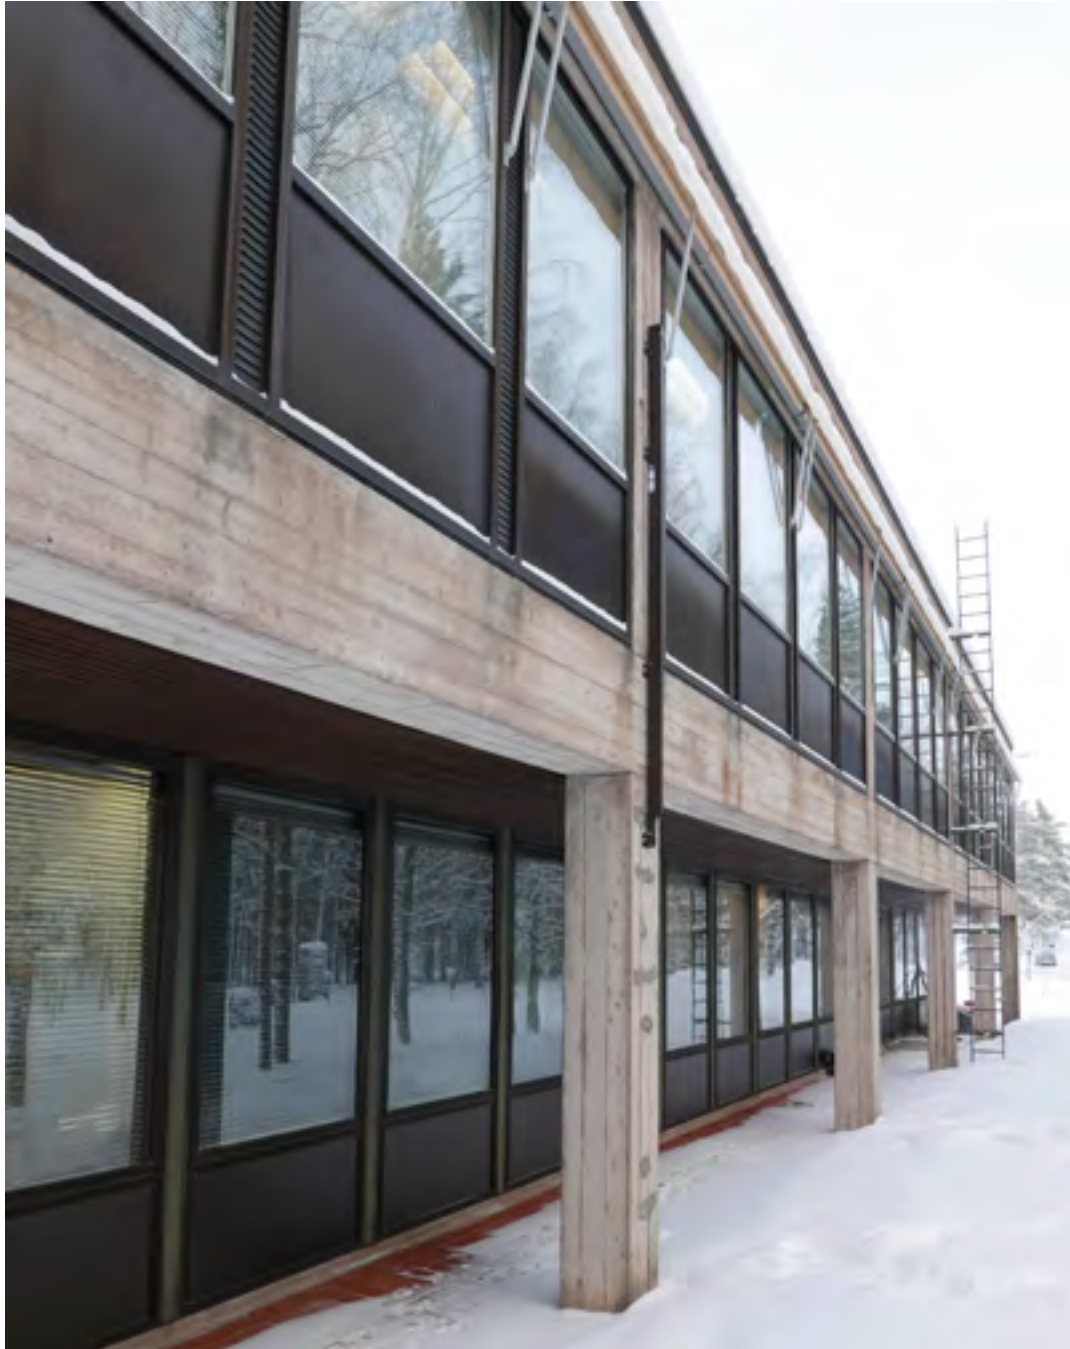
Eteläsivulla on itäisivun tapaan markiisit. Eteläsivulta poistettu alkuperäinen paloporras on korvattu edustalla näkyvällä laukaistavalla poistumistikkaalla. Taustalla näkyy uusi valmistikas.

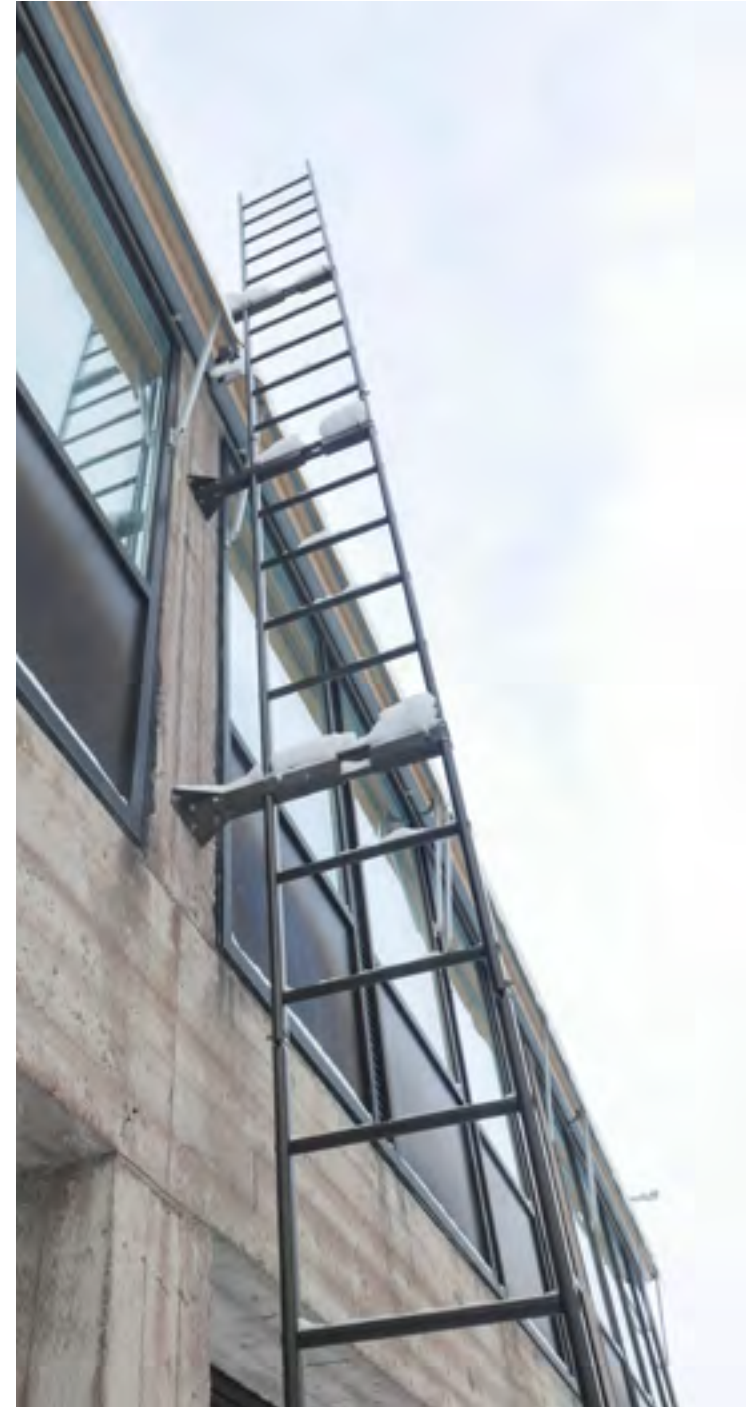
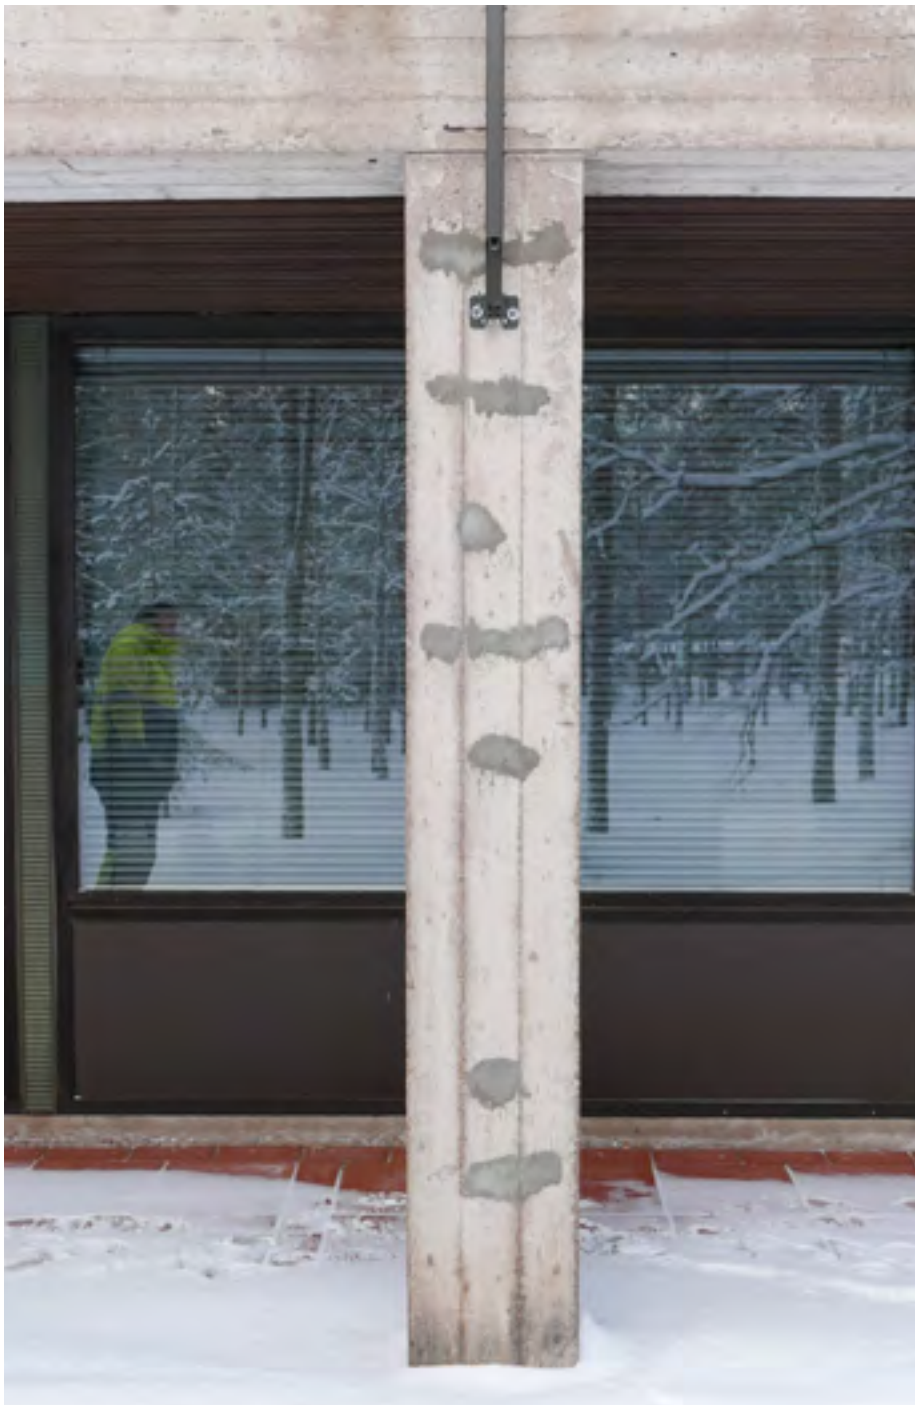
Eteläisivulla betonipinnan korjauksia on tehty huomattavasti julkisivua tummemmalla laastilla. Punainen pihalaatoituksen korostusosa sijoittuu aivan rakennuksen vierustalle.

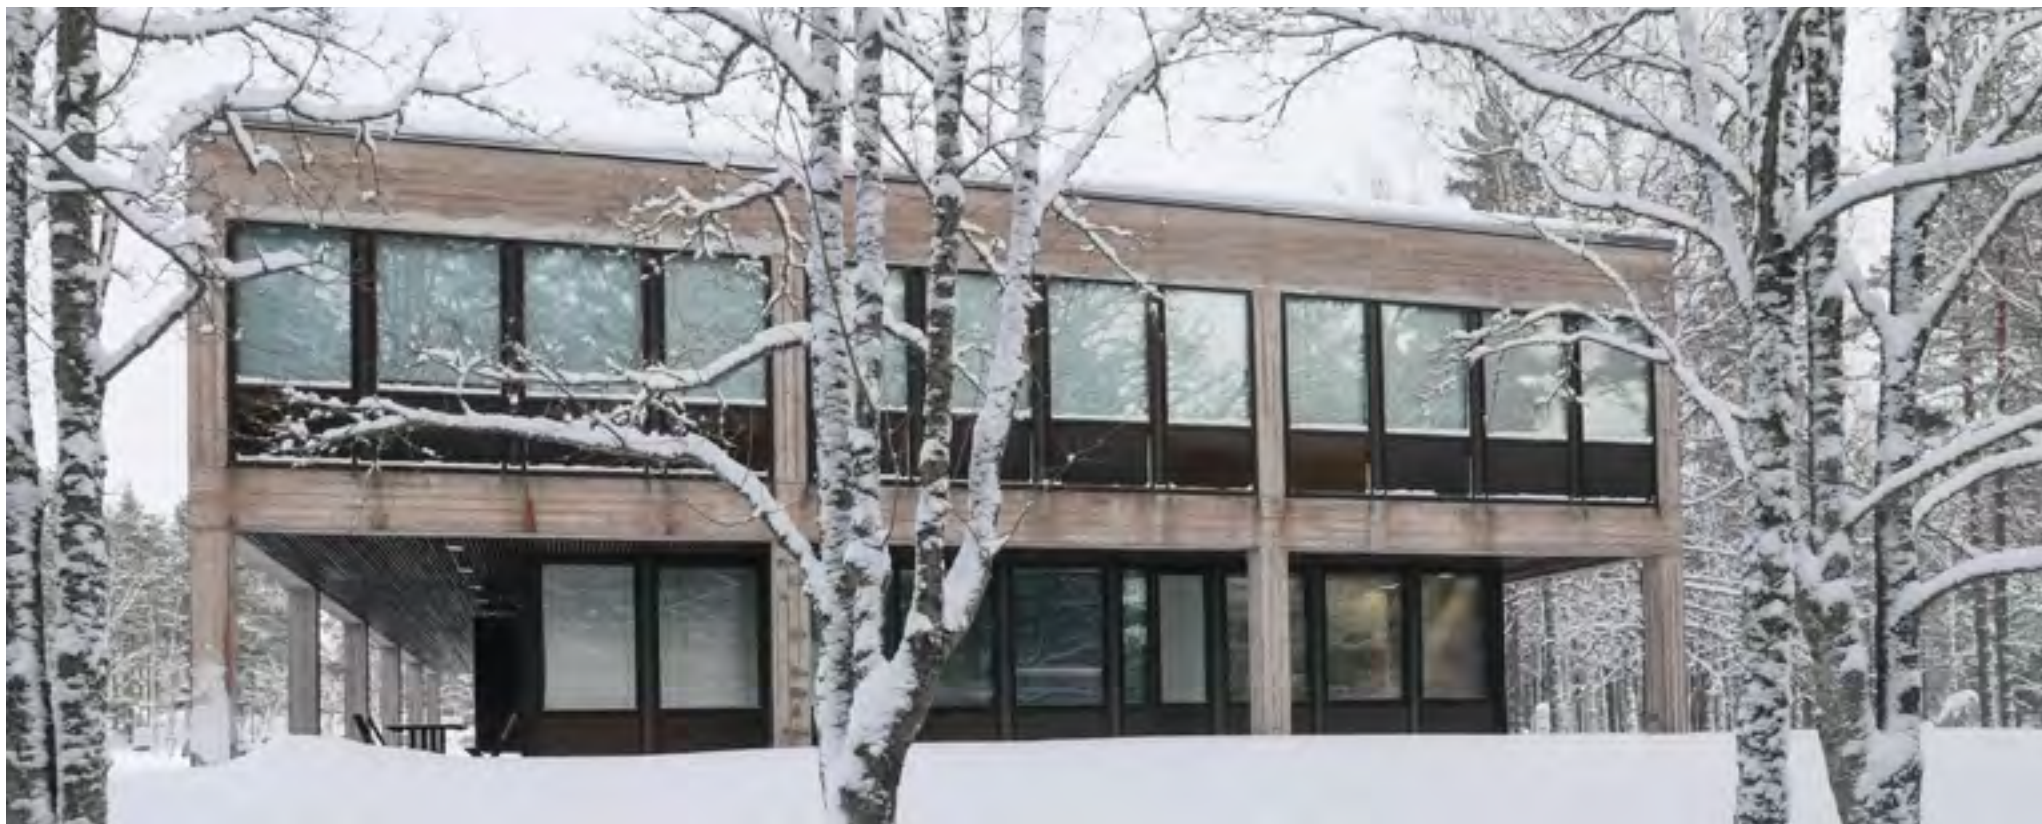
Lautamuottikuvioitu julkisivu on paikoitellen värjäätynyt punaisella leväkasvustolla ja erityisesti betonivalun palkkimaisten osien alapinnoissa raudoitukset ovat niin pinnassa, että ne ovat tulleet näkyviin ja ruostuneet. Valumuotteihin on myös rakennusvaiheessa jäänyt puupalikoita, joita näkyy siellä täällä julkisivupinnassa. Näkyviin tulleet raudoitukset ja betonipinnan muita vaurioita on pääjulkisivulla ja sivuilla korjattu melko onnistuneesti, eivätkä paikat erotu häiritsevästi.

Betonivalun alapintaa länsisivulla.

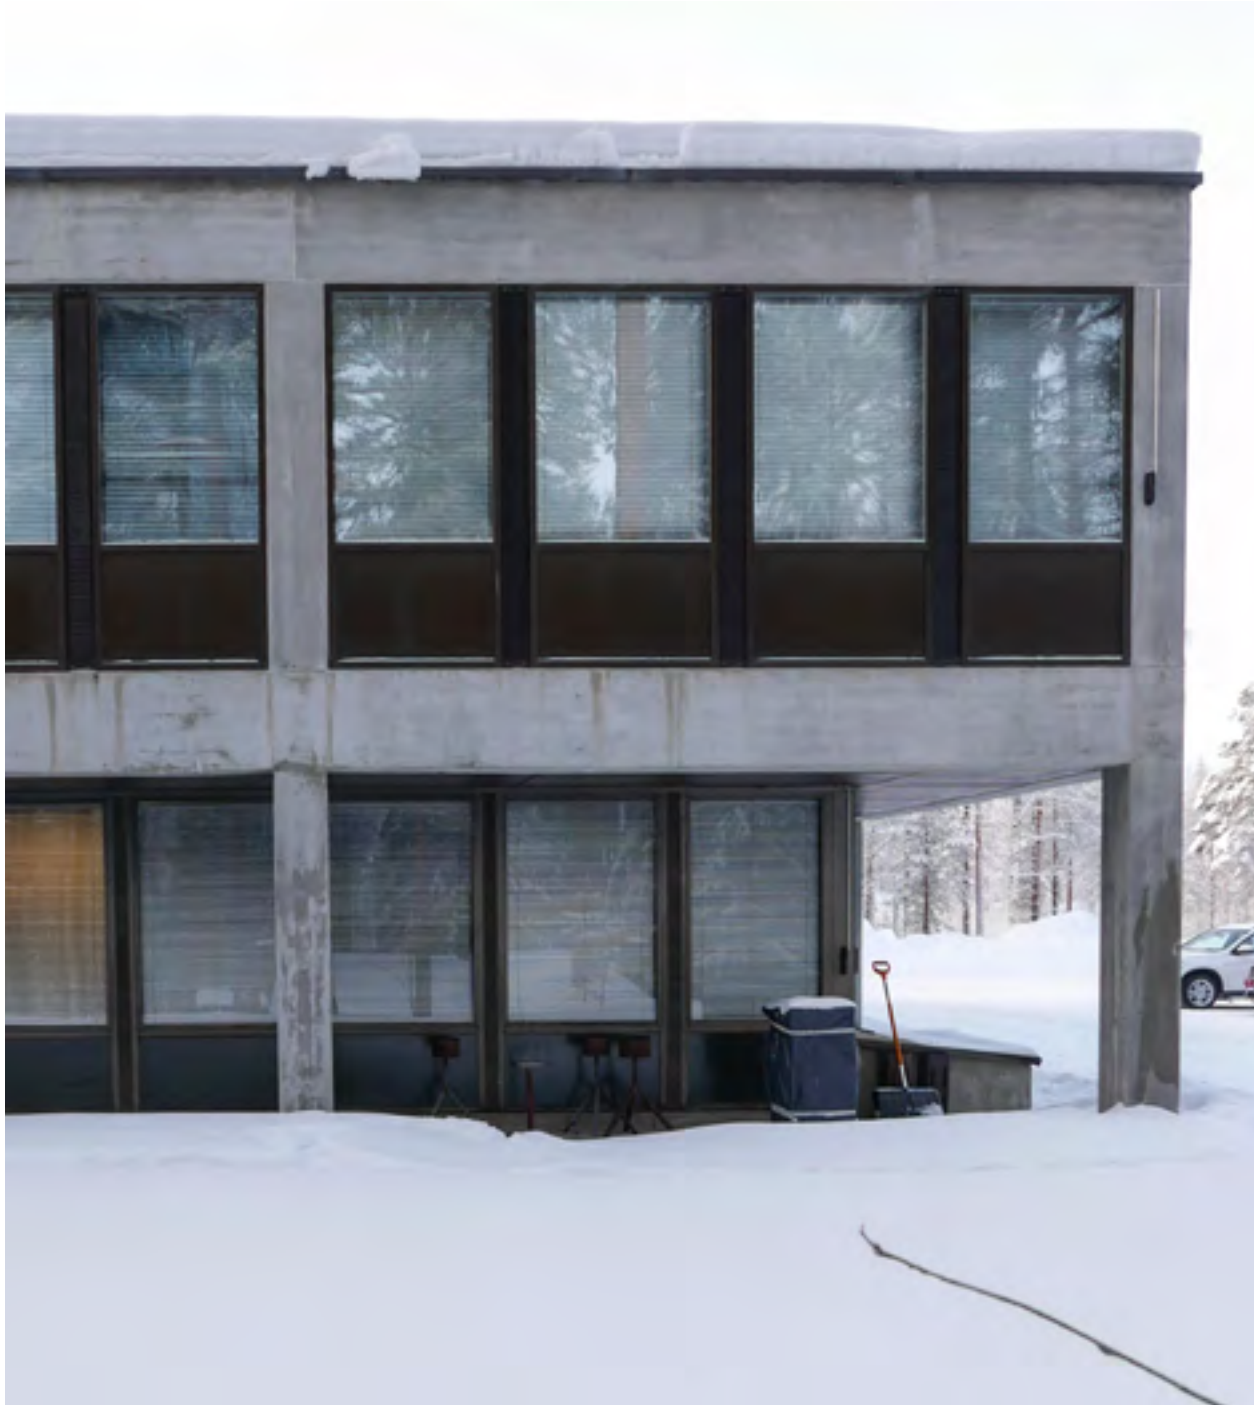
Koillisjulkisivulle on lisätty lauhdutinyksikkö. Osassa koillissivun ikkunoista on punertavat kalvot, osassa ei.

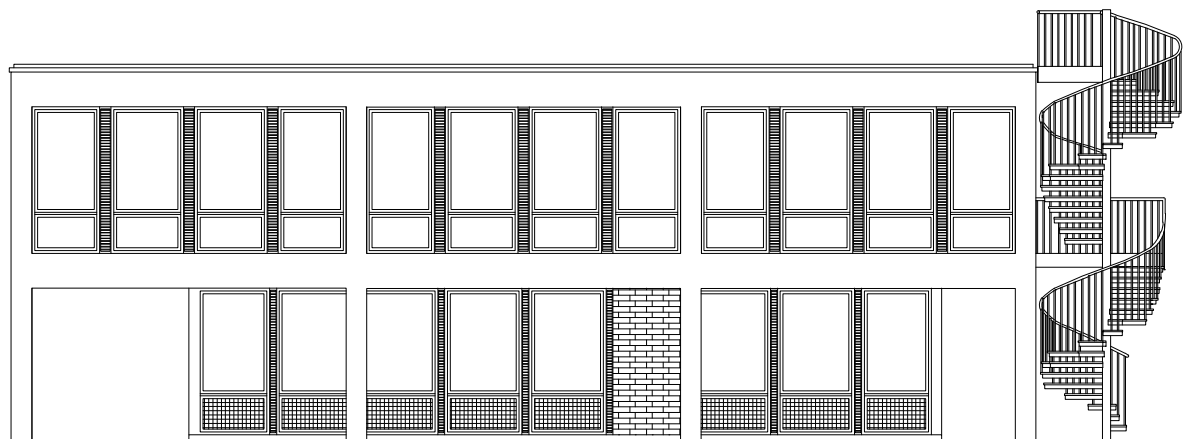
KAJAANIN ESIKUNTARAKENNUS - NYKYTILANNE - JULKISIVU KAAKKOON - EI MITTAKAAVASSA

Kaakkoisjulkisivulle sijoittuva punatiilipintainen tuulikaappi. Tuulikaappia on pyritty sovittamaan rakennuksen alkuperäiseen ilmeeseen käyttämällä sen seinäpinnoissa punatiiltä. Umpiseinäinen rakennelma tukkii kaakkoissivun pilarikäytävän.
