# HVITTRÄSK

PÄÄRAKENNUKSEN VESIKATTOKORJAUS V. 2018-24

RESTAUROINTIRAPORTTI

olli helasvuo  
arkkitehdit mustonen oy

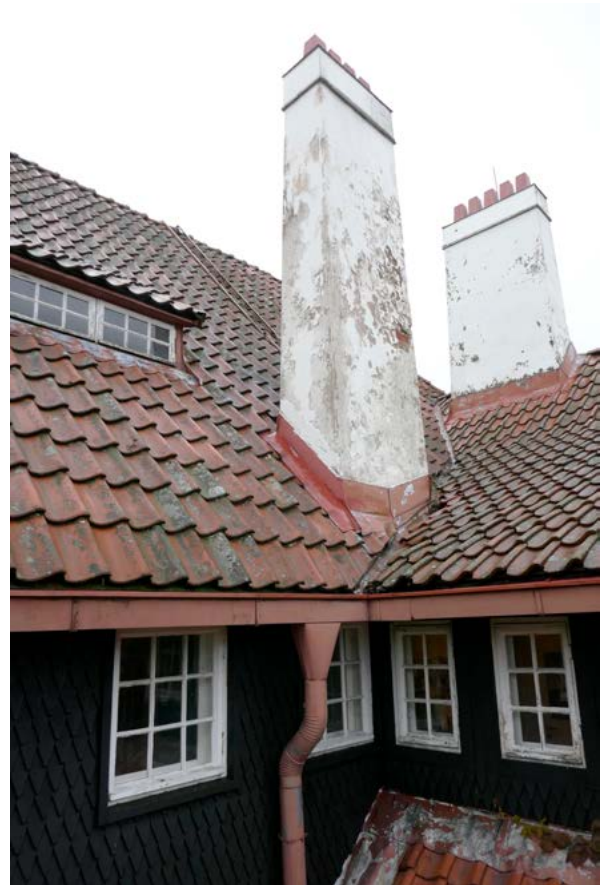
↑ ↓ Valokuvat syksyllä 2018 nostimella tehdystä vesikattokatselmuksesta. amoy 9.10.2018.

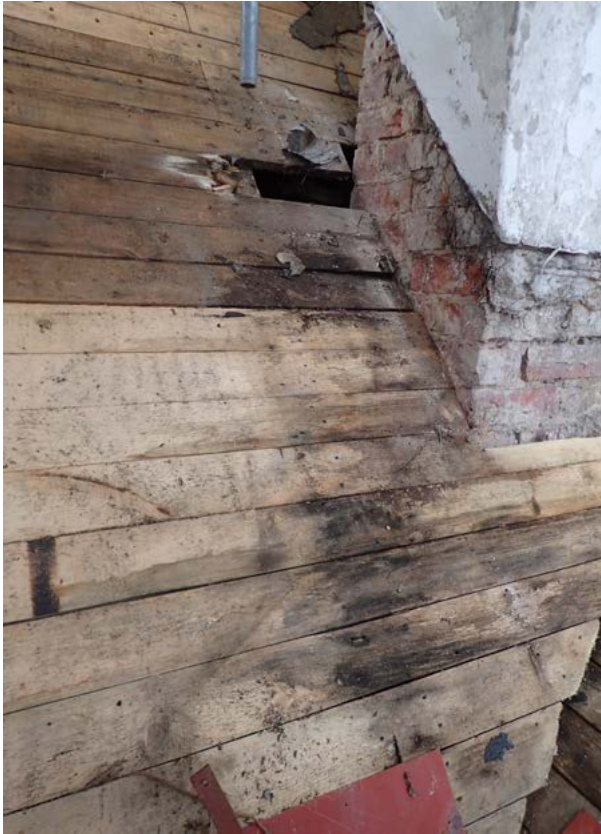
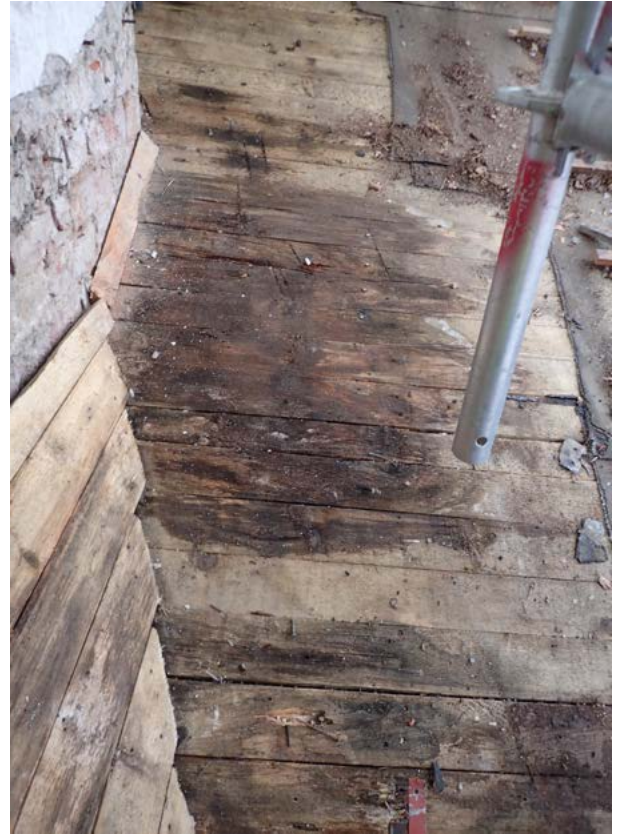
↑ ↗ Piipun 308A itäpuolinen ja pohjoispuolinen lahovaurio ennen aluslaudoituksen purkamista. Ukri Oy 23.11.2018

↓ Lahovauriokohtien avaus piipun 308A molemmin puolin. Vasemmalla piipun itäpuoli, oikealla pohjoispuoli. Ainakin itäpuolella oli uusittu aluslaudoitusta jo aiemminkin. amoy 26.11.2018

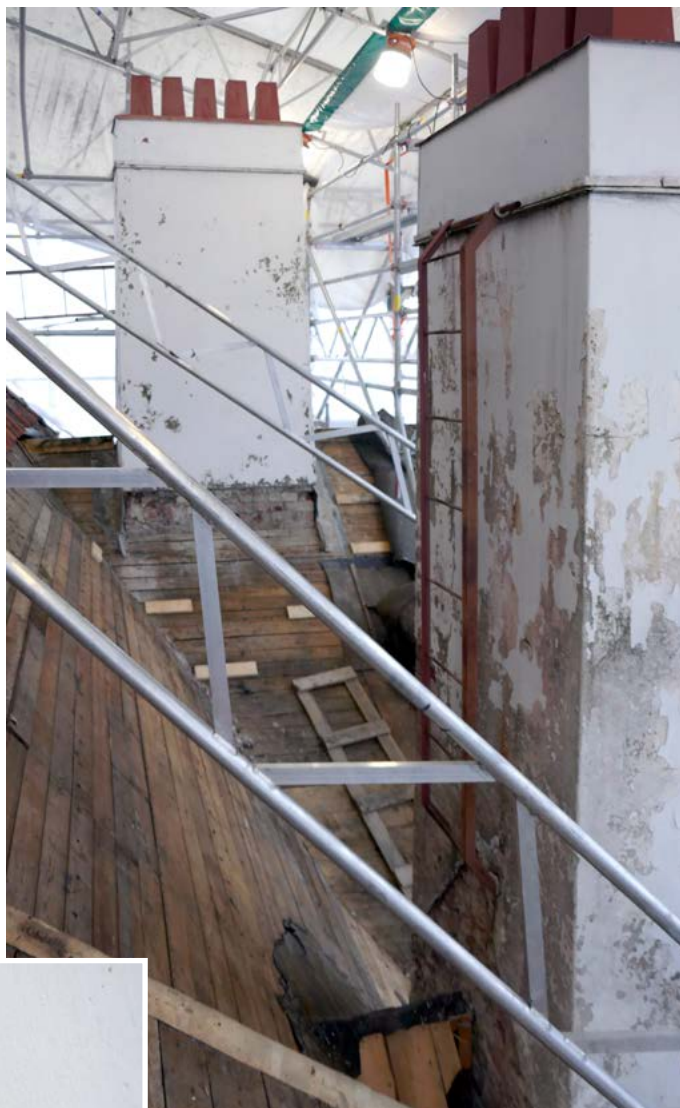
Piipun 307a kaakkoiskulmalla juuripellityksen taakse päässyt vesi oli vaurioittanut piipun tiilimuurausta laajasti. Kulman korjauksen yhteydessä paljastui piipun muurattu rakenne. Piipun ulkopinnassa on puolenkiven verhomuuraus, joka on noin 15-20 mm irti sisemmästä muurauksesta. Näytti siltä, että kerrokset ovat paikoittain kiinni toisissaan poikittaisilla sidekivillä.

↓ Piipun 307A juuripellityksen alta paljastunut tiilivaurio. amoy 21.11.2018

↓↓ Piipun 307A rikkoutuneen kulman kohdalla on poistettu ulomman muurauksen irtonaiset tiilet. amoy 3.12.2018

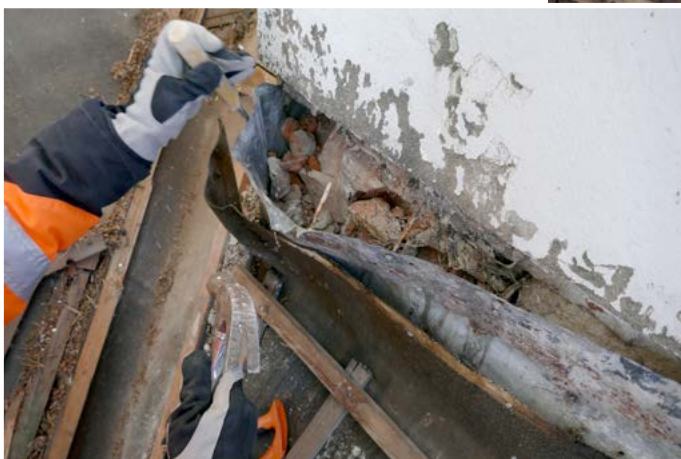
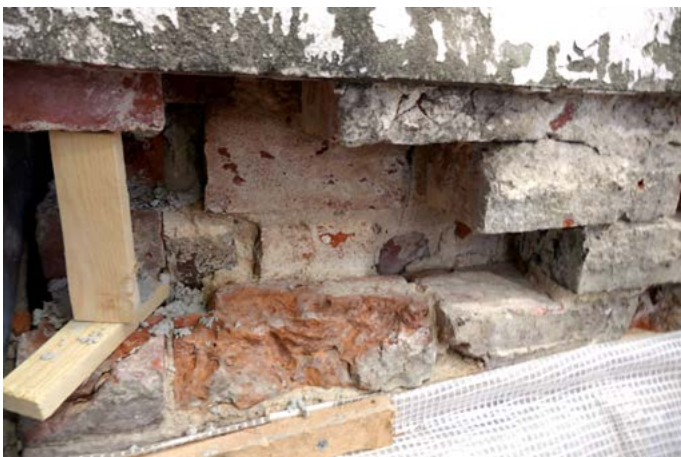
↓ Piipun 308A länsisivulta rappaus oli pudonnut pois laajalti. amoy 9.10.2018

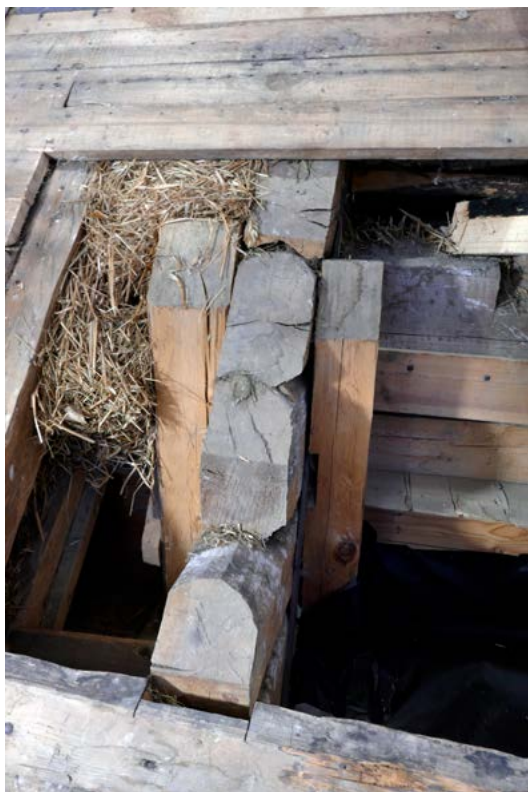
↑ Kylpyhuoneen ikkunan yläpuolista koteloa jakava hirsiseinä. Hirsiseinän oikealla puolella kotelo oli eristetty mineraalivillalla. Vasemmalla puolella eristeenä on olkipohku. amoy 3.12.2018

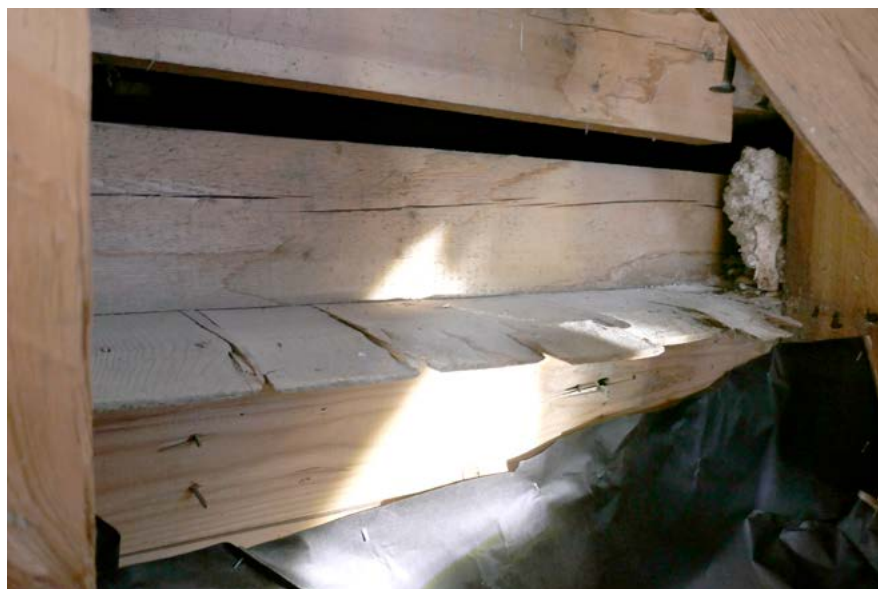
→ Piipun viereisessä kotelossa vaakapalkin ja kotelon pystyseinän välistä pilkistävien alakattopaneelien yläpinta oli päistään viistetty hyvin loivasti. amoy 3.12.2018

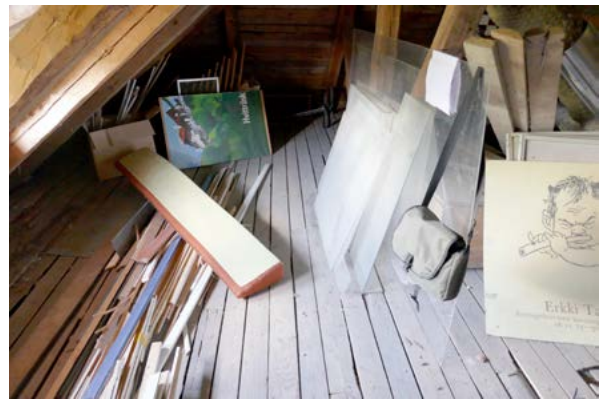
↑ Epämääräiset tavarakasat häyttäsivät liikkumista ja rakenteiden kunnon tarkastamista kaikissa ullakkotiloissa, ullakko 307. amoy 18.7.2019

☞ Vesi valui etenkin kovalla tuulella räystäspellitystä pitkin ikkunarakenteeseen. i.307 ennen korjausta. amoy 18.7.2019

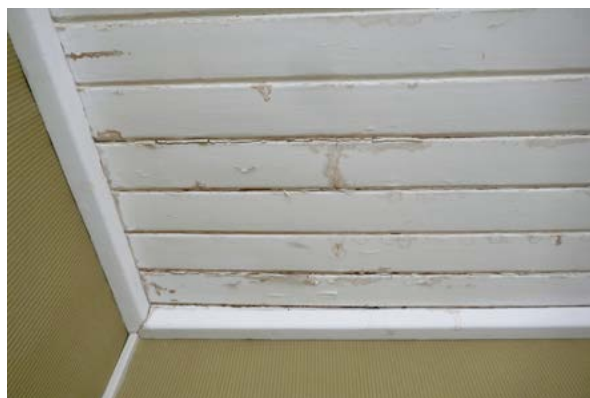
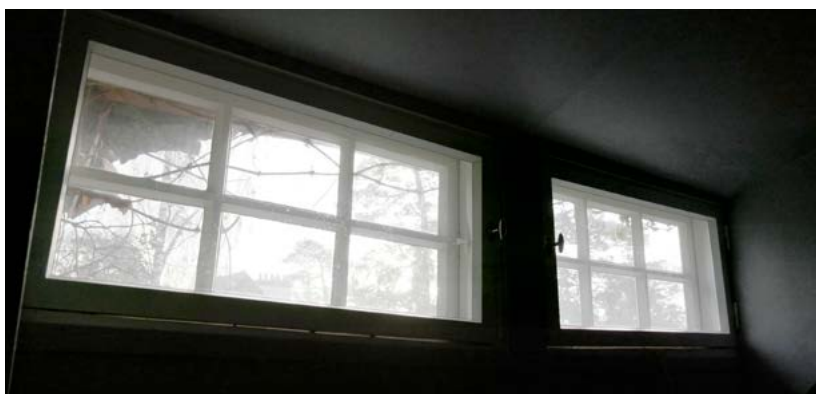
↓ Vesivaurioita Kukkahuoneen (214) alakatossa. Vesikatokorjauksen jälkeen alakatto kunnostettiin vuoden 2021 sisäpuolisten kunnostusten yhteydessä. amoy 23.8.2019

← Varaston 215 kattoikkunan i.215 karmi oli painunut keskeltä niin, että puitteet olivat vinossa suhteessa toisiinsa, eivätkä enää auenneet. amoy 2017

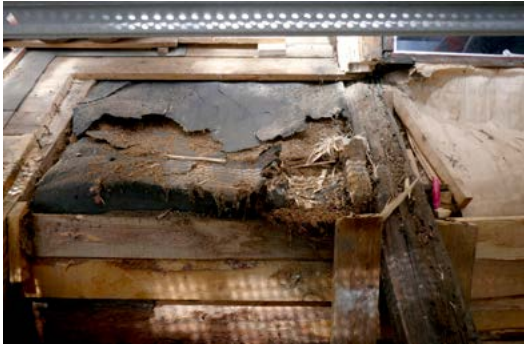
↑ Kattoikkunan alapuolisen lappeen rakenteiden lahovaurioita ennen korjausta. amoy 11.6.2020

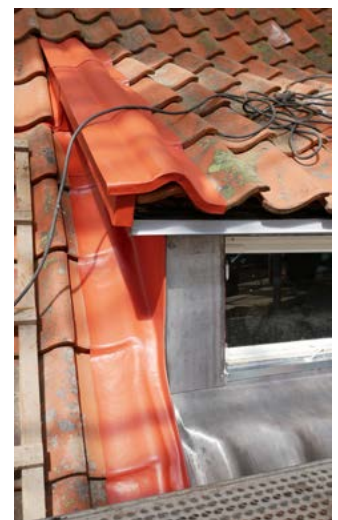
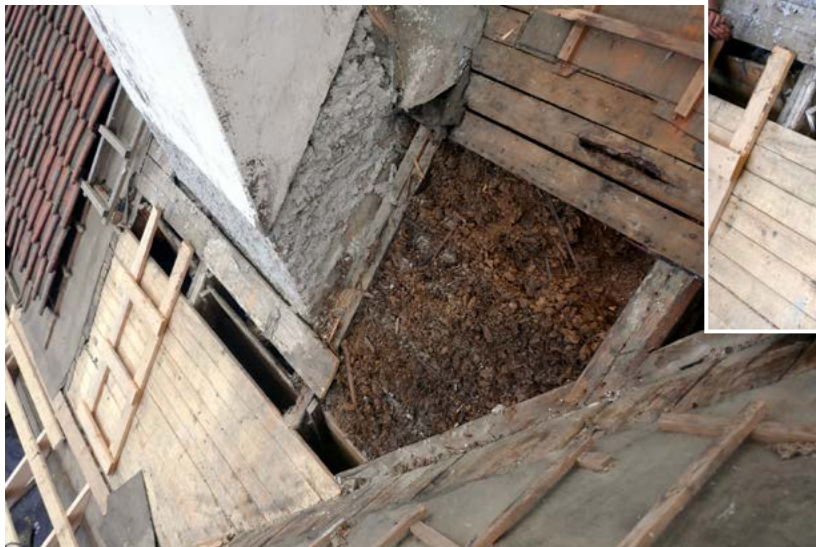
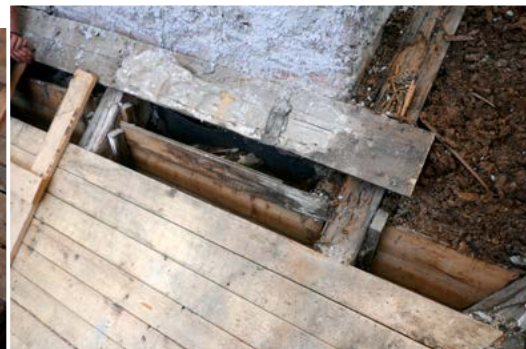
← ↑ Piipun 308C pohjoissivun lahovaurioituneita rakenteita. Aluslaudoitusta piipun alapuolisella lappeella oli uusittu jo aiemminkin, mutta rakenteiden vaurioita ei oltu korjattu. amoy 18.6.2020

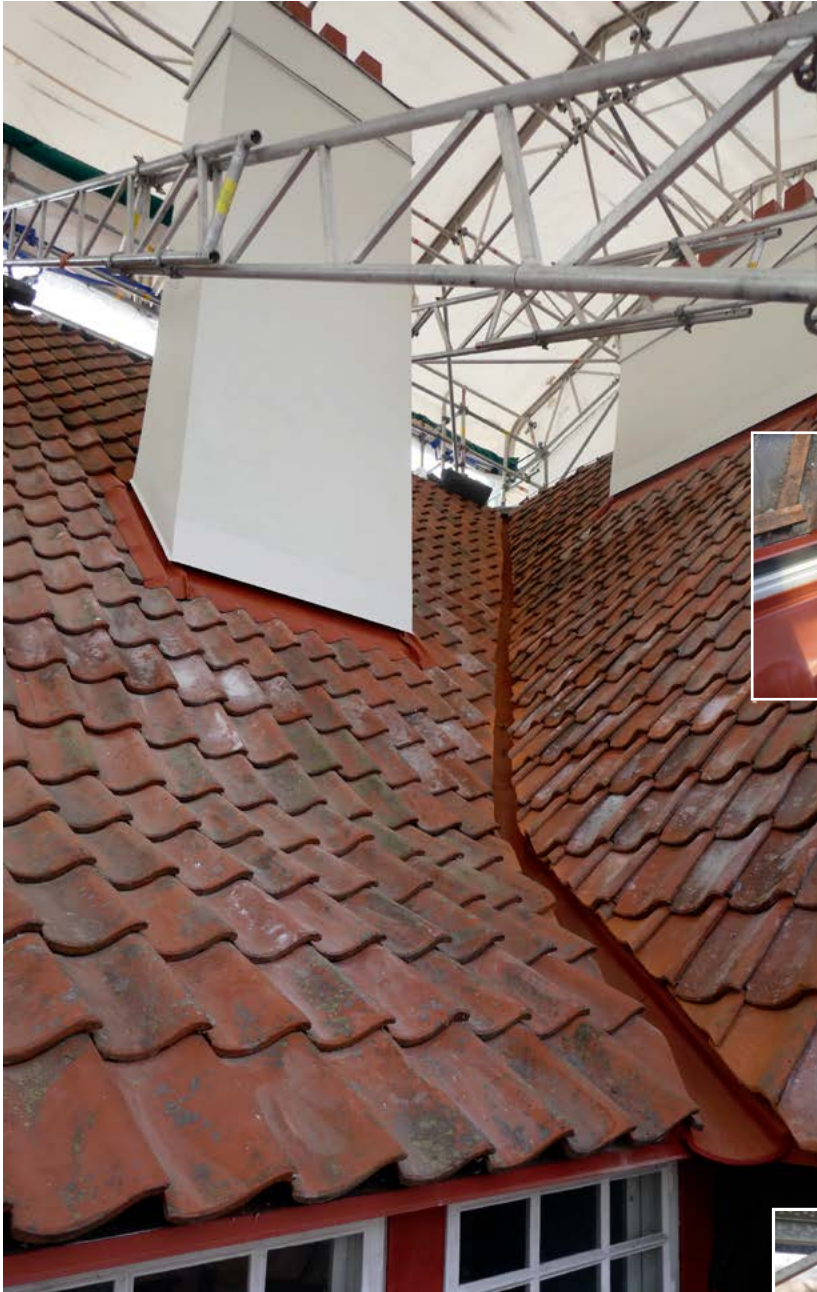
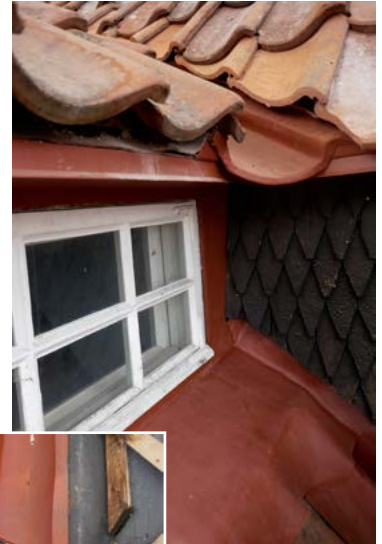
↑ ↑↑ Itälapteen sisäjiirin alareunassa ei ole vesikourua, vaan vesi valuu vapaasti alemmalle, kattoikkunan alapuoliselle kattolappeelle. Jiiriä pitkin valuvat vesimäärät ovat melko suuret. Jiirin alareunan lyijypelti muotoiltiin ulokkeeksi siten, että minimoidaan kattoikkunalle ja viereiselle paanuseinälle roiskuva vesi. amoy 14.8, ja 21.10.2020

← Kattotiilet ladottiin siten, että kattotiili ylittää kourun reunan n. 10-15 mm:n verran. Näin tiilet peittävät kourun reunat ja jiirikourun avoimeksi leveydeksi jäi n. 130 mm. amoy 21.10.2020

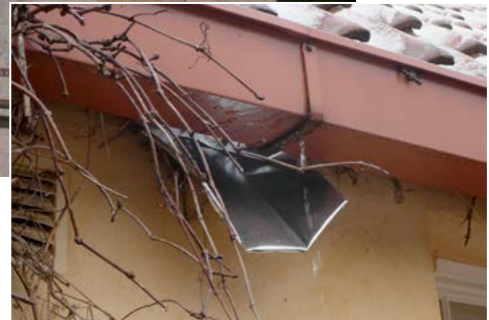
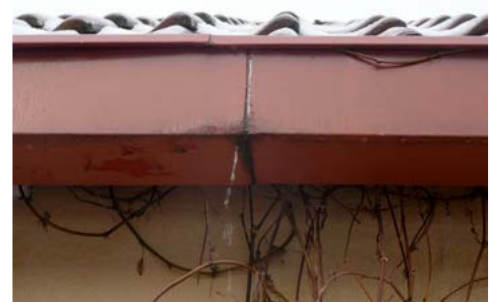
↑ ↑↑ Vesivuotoja Ateljeen itälappeen kourussa. Ylempää kuvassa vuodon alle talven ajaksi tehty väliaikainen veden ohjaus rappausvaurioiden vähentämiseksi. amoy 1.12.2020

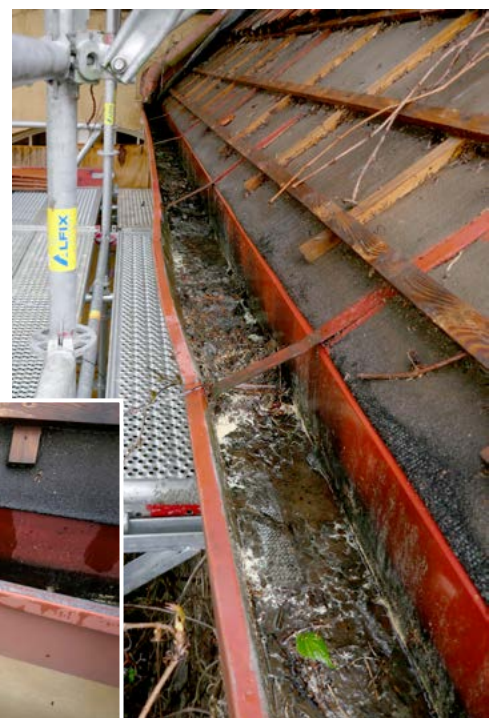
Ateljeen itälappeen kourut olivat kolhuilla ja vääntyneet. Kouruissa oli myös iskeymiä, joista osa oli jopa puhkonut ulkokourun. amoy 1.12.2020

Ateljeen itälappeella päätettiin uusia kourut ja kannakkeet kokonaisuudessaan. Ulkokourussa oli paljon vaurioita ja kolhuja. Lisäksi vuotavat sisäkourut olivat ruostuttaneet ulkokourua sisäpuolelta. Vedenpoiston uusiminen kokonaisuudessaan mahdollisti kourujen ja syöksytorvien detajoinnin palauttamisen mahdollisimman pitkälle alkuperäisen mallin mukaiseksi.

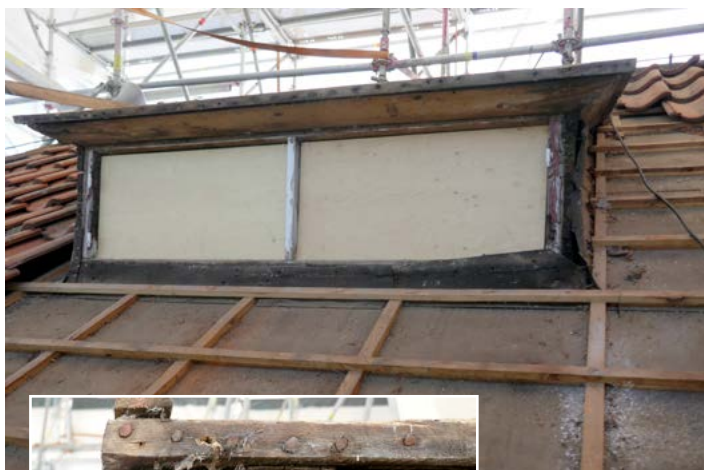
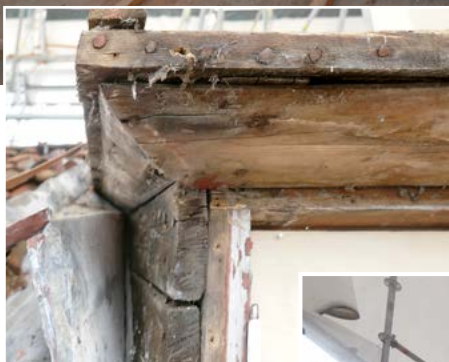
### Ullakon kattoikkuna i.307

Lasten leikkihuoneen yläpuolisen ullakon (307) kattoikkunan kattolapteen aluslaudoitus oli kunnossa. Vesivauriot ovat siis pääosin johtuneet räystäsrakenteen detaljoinnista. Aluskate kattoikkunan yläpuolella uusittiin harjalle saakka, jotta varmistuttiin, että ongelmat saatiin poistettua. Myös sivujen aluskatteen liittymät uusittiin.

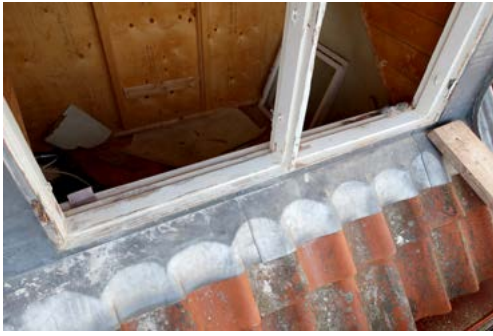
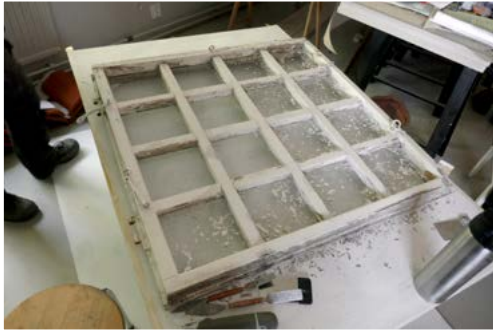
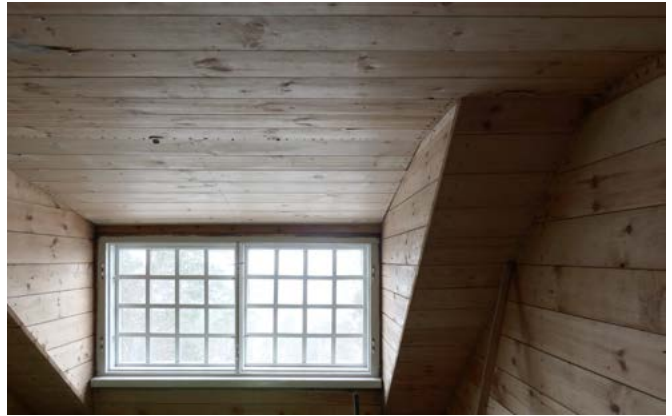
IKKUNAKUNNOSTUS I.305 (Piirtäjien huone 305)

↖ ← Kaikista kattoikkunan rakenteiden vaurioista ja ongelmista huolimatta ei ikkunan karmissa ja puitteissa tarvinnut tehdä puupaikkauksia. amoy 11.11. ja 13.8.2021

Ikkunakunnostus tehtiin samoilla periaatteilla ja työtavoilla, joita on käytetty muissakin viime vuosina toteutetuissa ikkunakunnostuksissa. Suuresta kosteusrasituksesta huolimatta karmit ja puitteet olivat onneksi säilyneet kunnostuskelpoisina. Karmit kunnostettiin paikallaan ja puitteet Piharakennuksen väliaikaisessa verstaatilassa.

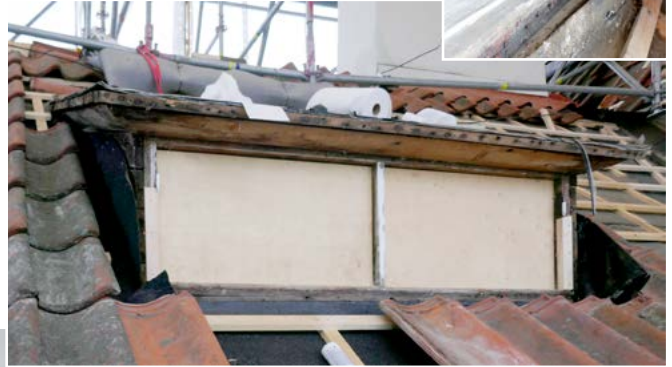
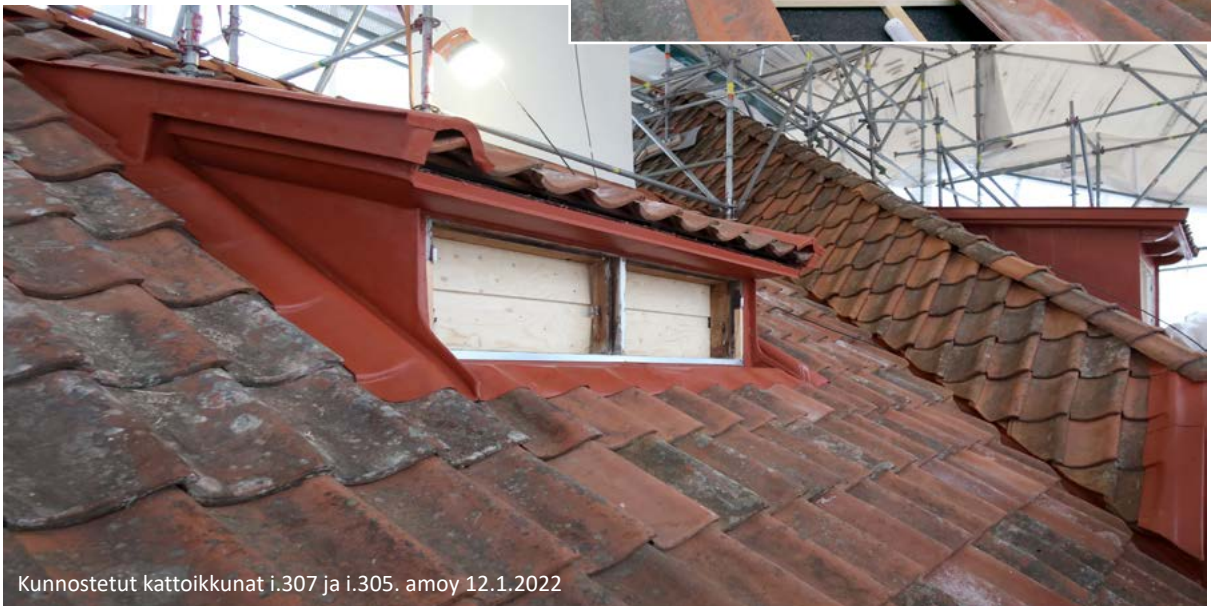
Kattoikkunan i.307 molemmissa sivukarmeissa oli lahovaurioita ja saranakiinnitykset olivat revenneet. Karmien ulkopintaan tehtiin puupaikkaukset puusepäntyönä. Alakarmi oli yllättävän hyvässä kunnossa. amoy 27.5. ja 5.10.2021

Kunnostetut kattoikkunat i.307 ja i.305. amoy 12.1.2022

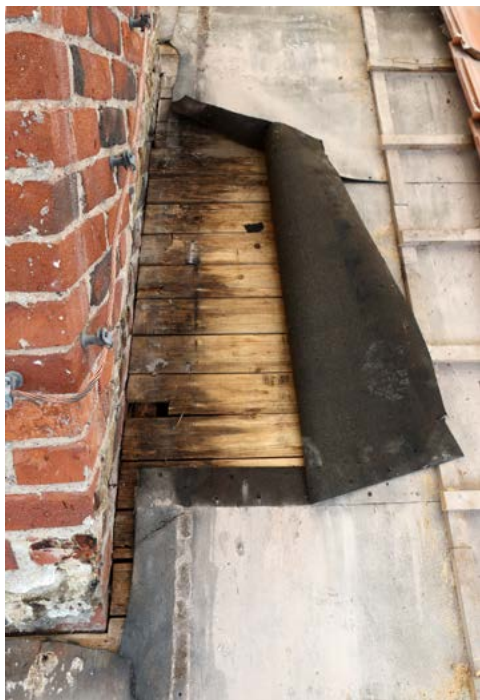
POHJOISPÄÄN PIIPUNJUUREN LAHOVAURIO

↑ Aluslaudoituksen vauriosta ei voinut päätellä vaurion koko laajuutta. amoy 2.6.2022

Pohjoispään hormin kyljestä löytynyt lahovaurio osoittautui vesikattoa avattaessa pahemmaksi, kuin aluslaudoituksen ja alapuolisen tarkastuksen perusteella oli näyttänyt. Hormin kyljessä kulkeva kattovasa oli lähes koko pituudeltaan lahonnut alapintaa lukuun ottamatta.

Vauriokohtaa oli korjattu aiemminkin, aluslaudoitus oli uusittu ja vasan kylkeen oli naulattu tukilankku. Ilmeisesti osa kattovasan lahovauriosta oli syntynyt jo ennen viimeistä korjausta, mutta lahovaurio oli jatkunut selvästi myös korjauksen jälkeen.

Lahonnutta kattovasaa korvaamaan löydettiin vanha 8 metrin hirs, joten uusi kattovasa saatiin tehtyä yhdestä puusta ilman jatkosta. Kattovasan kantoa ullakon väliseinän kohdalla parannettiin.

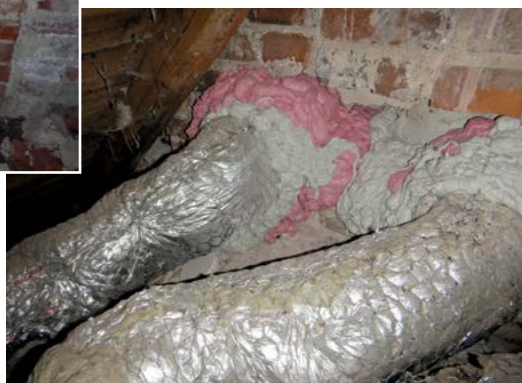
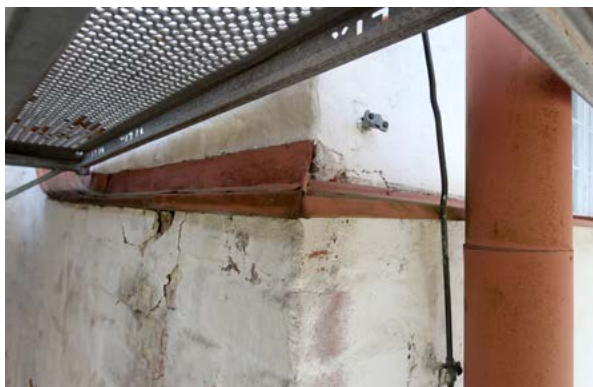
↑ ↓ Pellin alapuolisia muurivaurioita luoteiskulmalla ja pohjoisjulkisivulla. Pohjoisjulkisivulla pelti oli nostettu ylemmäksi kuin länsijulkisivulla. amoy 16.5. ja 19.8.2022
