**Esiselvitys**

# Seinäjoen Kouran rata-alue

Ympäristötekhninen esiselvitys

1510090056 Kouran aseman ja vanhan sahan alueet, maastokatselmus  
3.4.2025

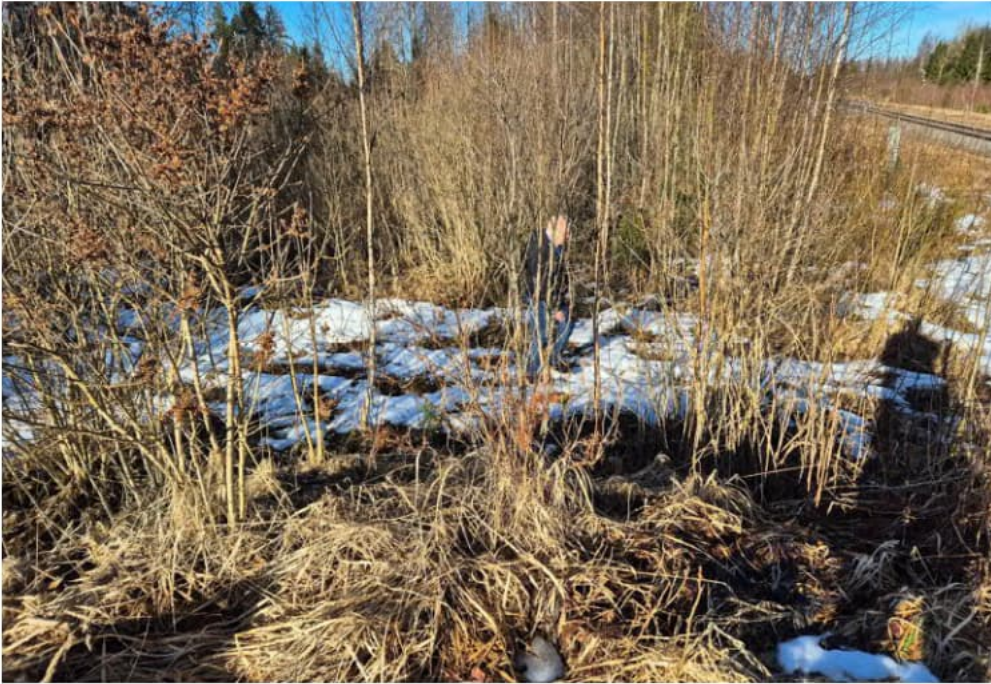
Kuva 1: Entisen asemarakennuksen kohta. Kohdassa ei ole purkujätteitä ei merkkejä siitä, että perustukset olisi jätetty purkamatta. Kuva kasan päältä. Puretusta asemarakennuksesta länteen alue on metsää ja sieltä ei ole kuvia.

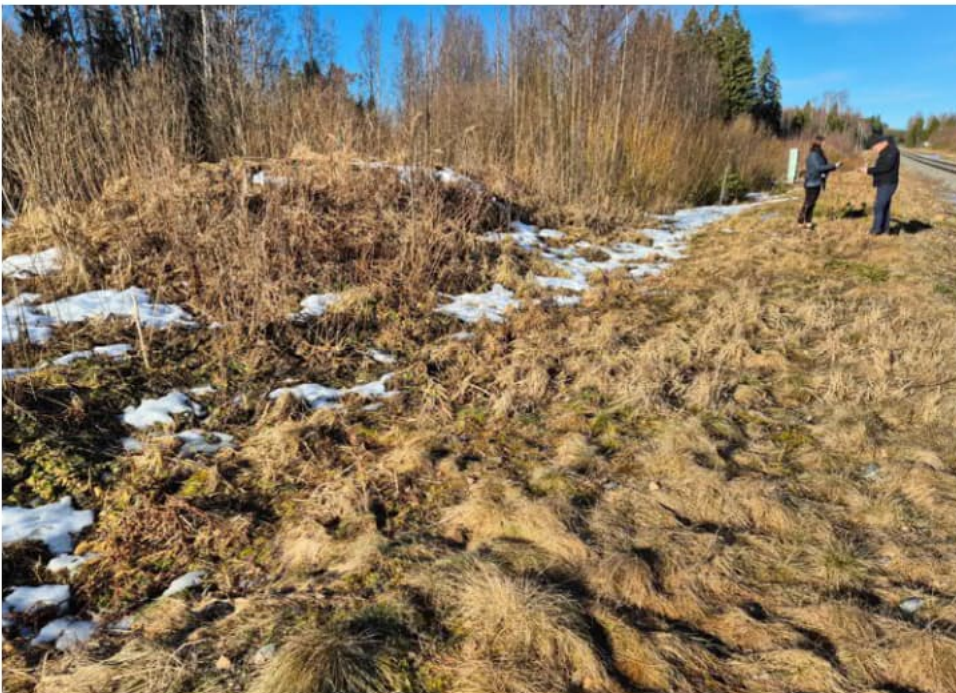
| <b>Maaperän ja vesistöjen pilaantuminen</b> | <p>Selvitysalueella on sijainnut Kouran entisen sahan käytössä ollut varastoalue, asemarakennus, jonka lämmitysmuodosta ei ole tietoa, sekä rautatiealue. Asemarakennuksen purkujätteen käsittelystä ei ole tietoa ja puretun rakennuksen läheisyydessä havaittiin maastokatselmuksen yhteydessä maakasa. Sahan alueella on aikaisemmissa tutkimuksissa todettu maaperässä pilaantuneisuutta. Selvitysalueelle tehdyn tutkimuspisteen pintamaanäyte on ollut osa kokoomanäytettä, jossa on todettu kynnysarvon ylittäviä haitta-aineiden pitoisuuksia.</p> |

Kuva 2: Puretun asemarakennuksen itäpuolella oleva maakasa.

| <b>Jatkotoimenpide-ehdotukset</b> | <p>Mikäli selvitysalueen radan pohjoispuolen maaperän ja pohjaveden tilaa halutaan selvittää tarkemmin, voidaan se tehdä maaperätutkimuksella. Samassa yhteydessä voidaan varmentaa puretun asemarakennuksen alueen maaperän tila.</p> |

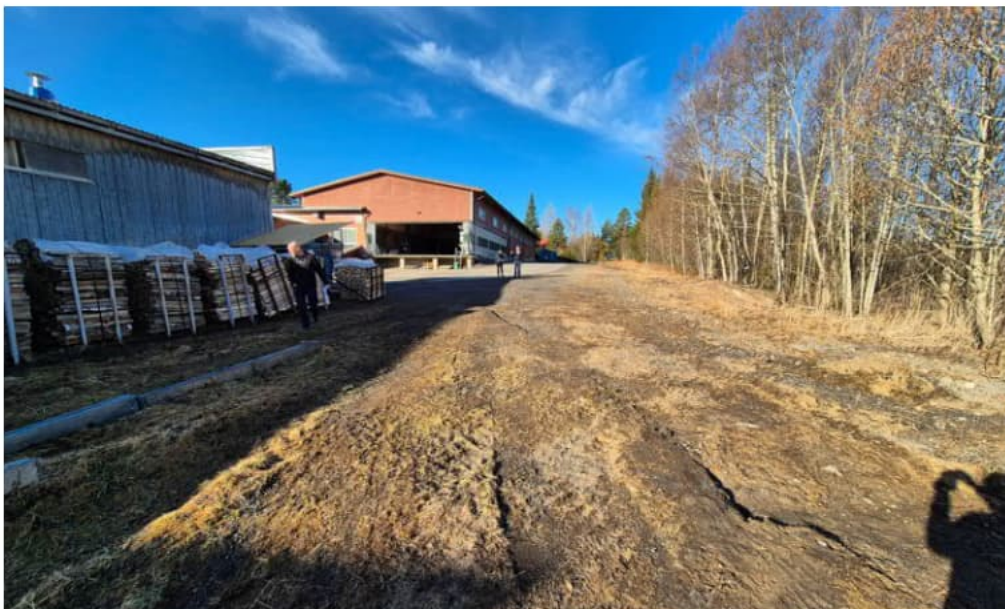
Kuva 4. Selvitysalueelle sijoittuvan varastorakennuksen kohdalta kohti tehdasta. Tehtaalla on hakelämmitys ja öljylämmitys varalla.

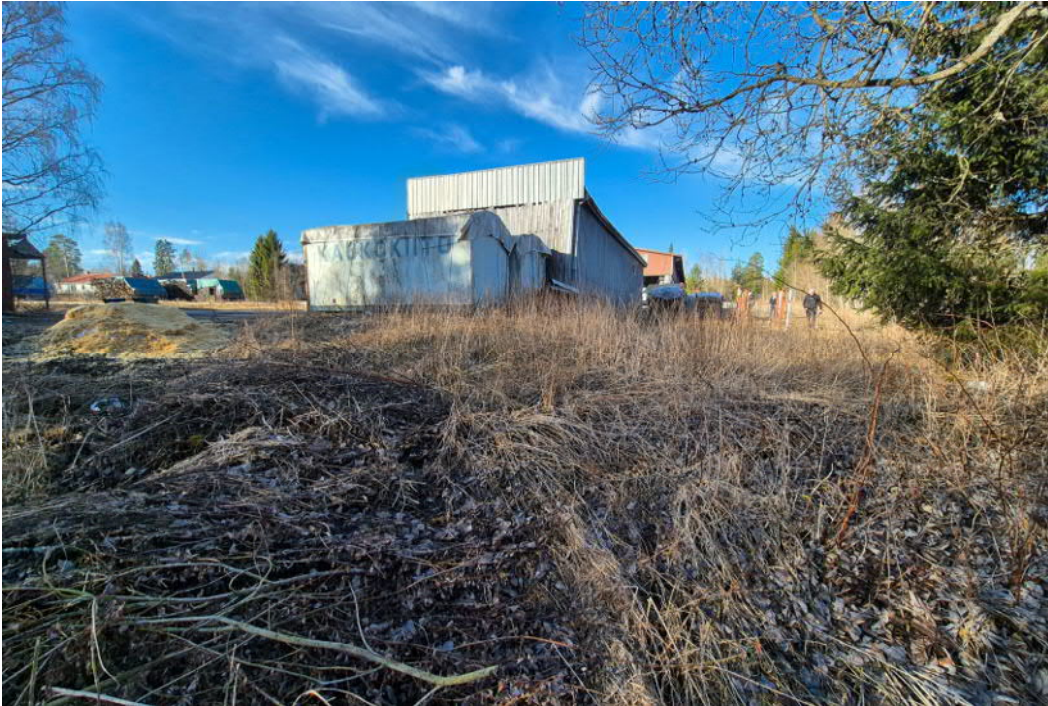
Kuva 5. Varastorakennus idän suunnasta kuvattuna. Ympäristössä ei havaittu romua tai muuta erityistä. Kaikki tilat ja varastot olivat siistejä ja hyvässä järjestyksessä.

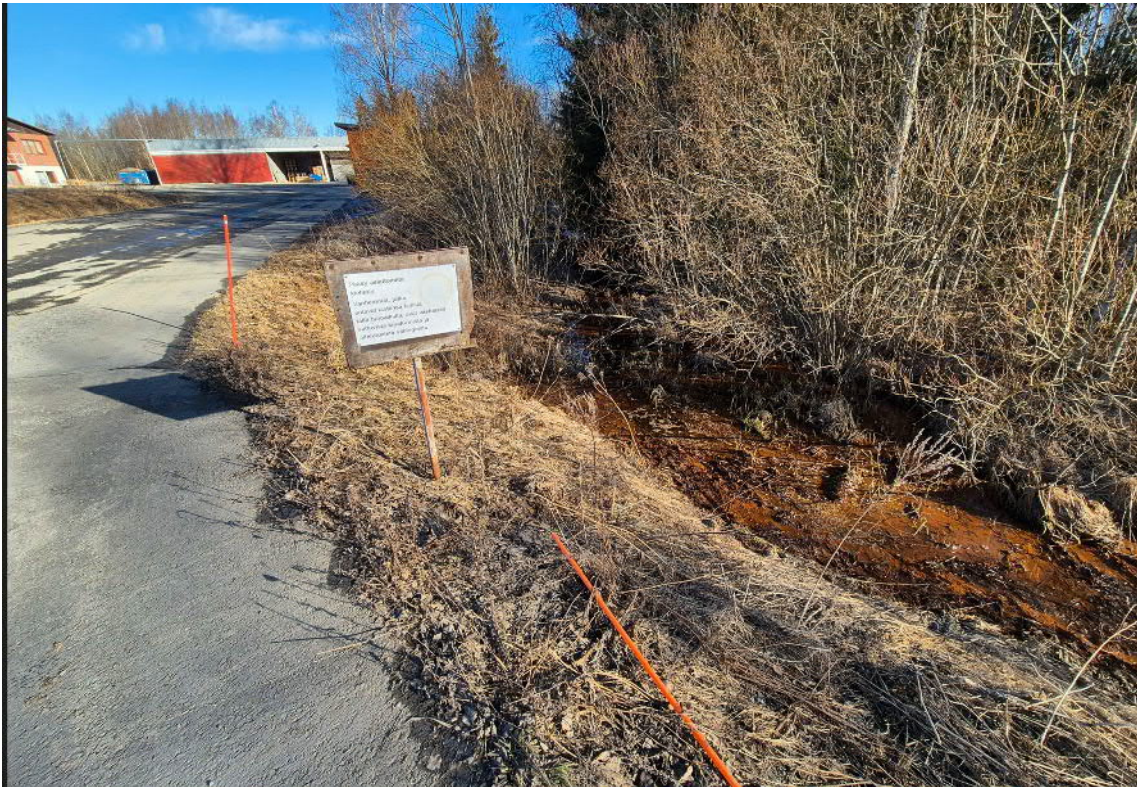
Kuva 7. Selvitysalueen ulkopuolella joki-uomaa on muutettu kahdessa kohtaa virtauksen parantamiseksi.

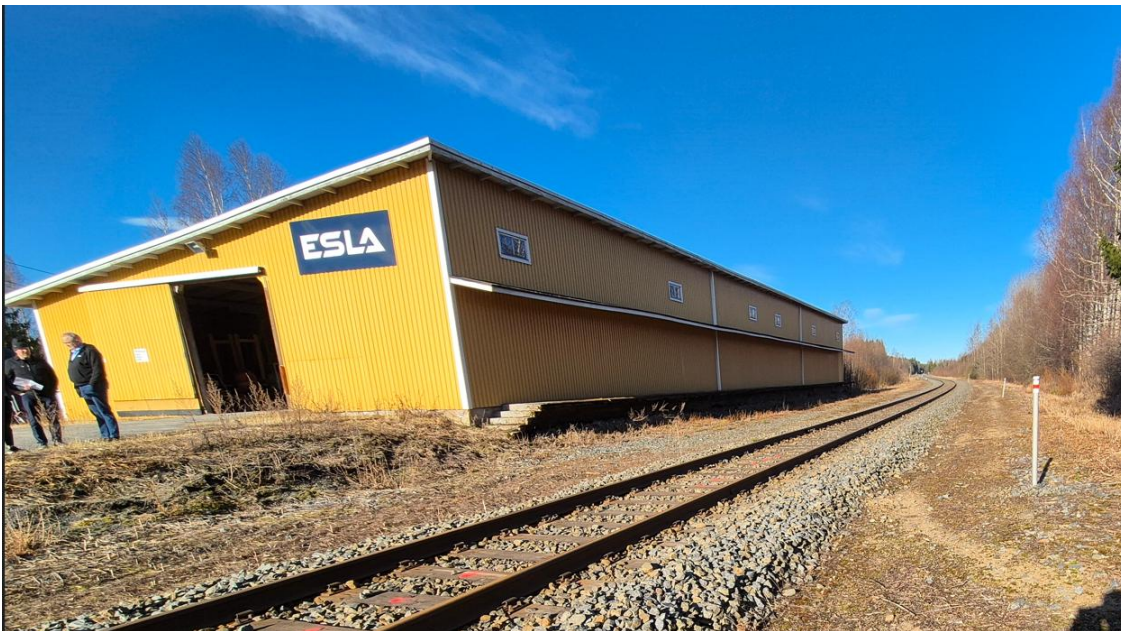
Kuva 8. Selvitysalueella sijaitseva kylmävarasto ja sen ympäristö ovat siistin näköistä aluetta.

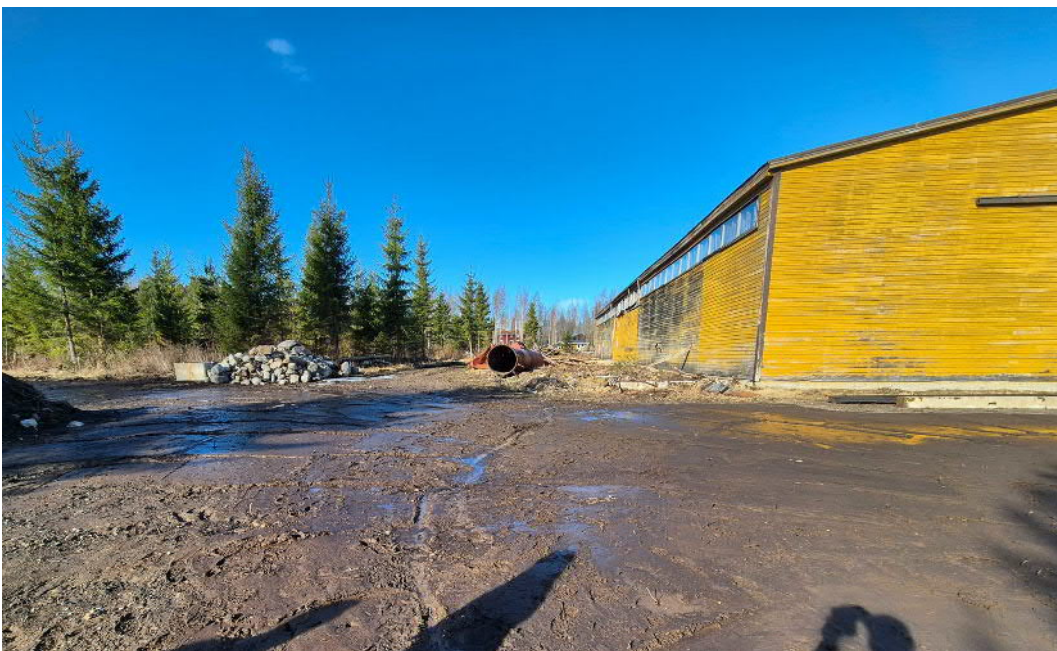
Kuva 10. Entinen saha-alue. Sahan alueen nykyinen omistaja on tehnyt alueella maanrakennustöitä, mm. kaivanut ojia ja tehnyt tiepohjia.

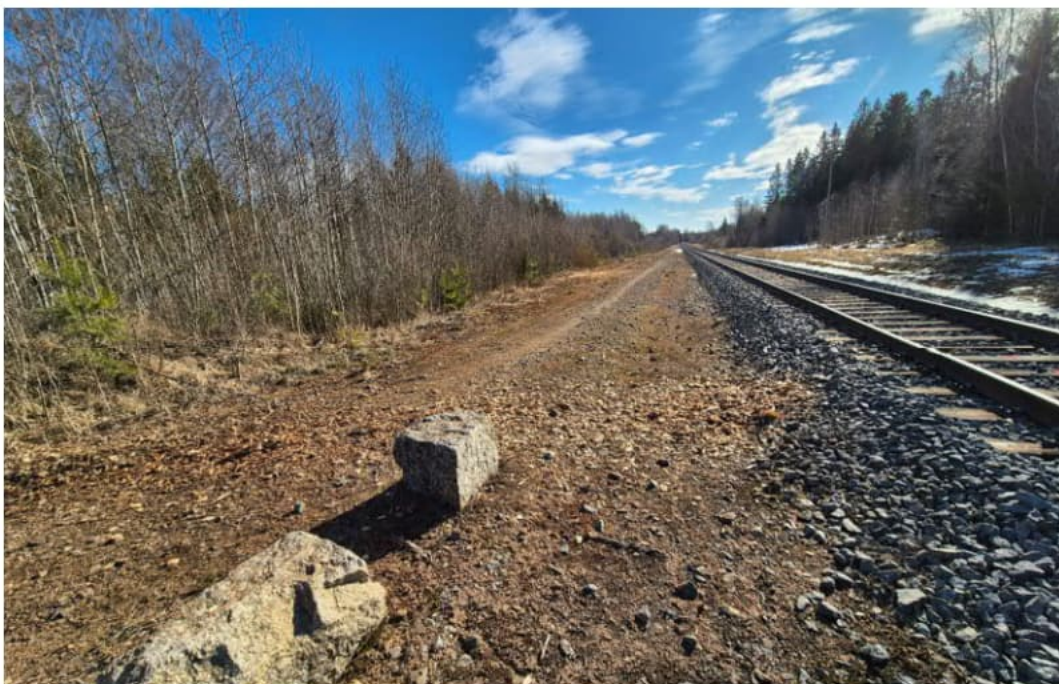
Kuva 14. Kuva itään päin. Radan varressa ei havaittu maanpinnalla jätteisyyttä.

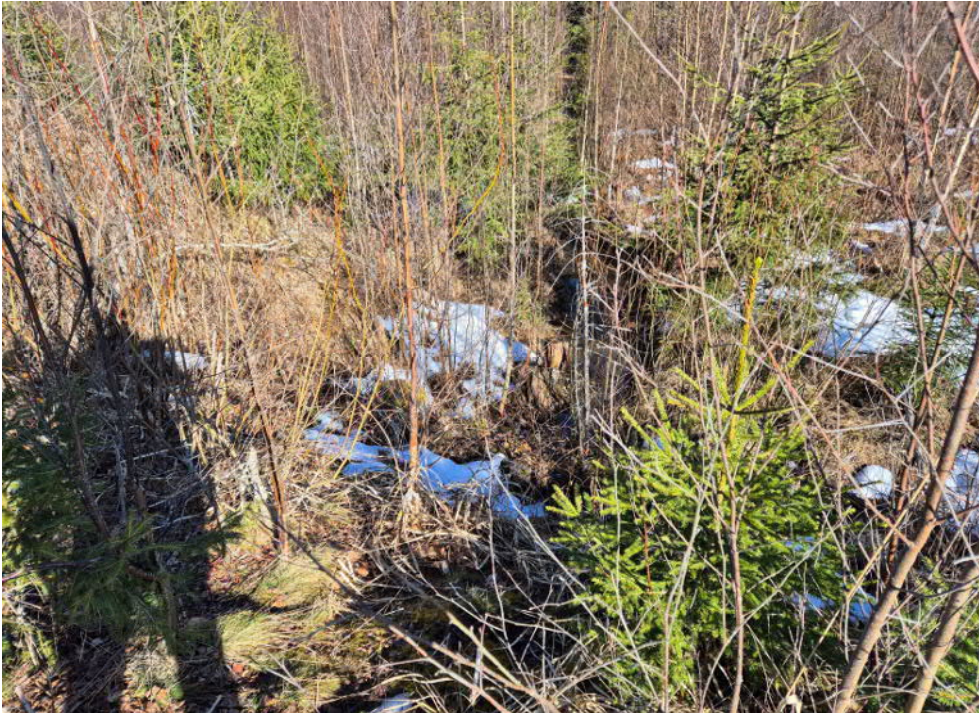
Kuva 15. Selvitysalueen pohjoisemman kiinteistön tulvaherkkää aluetta, josta puusto on tuntemattomasta syystä poistettu muutamia vuosia sitten. Alue kasvaa nyt leppikkoa.

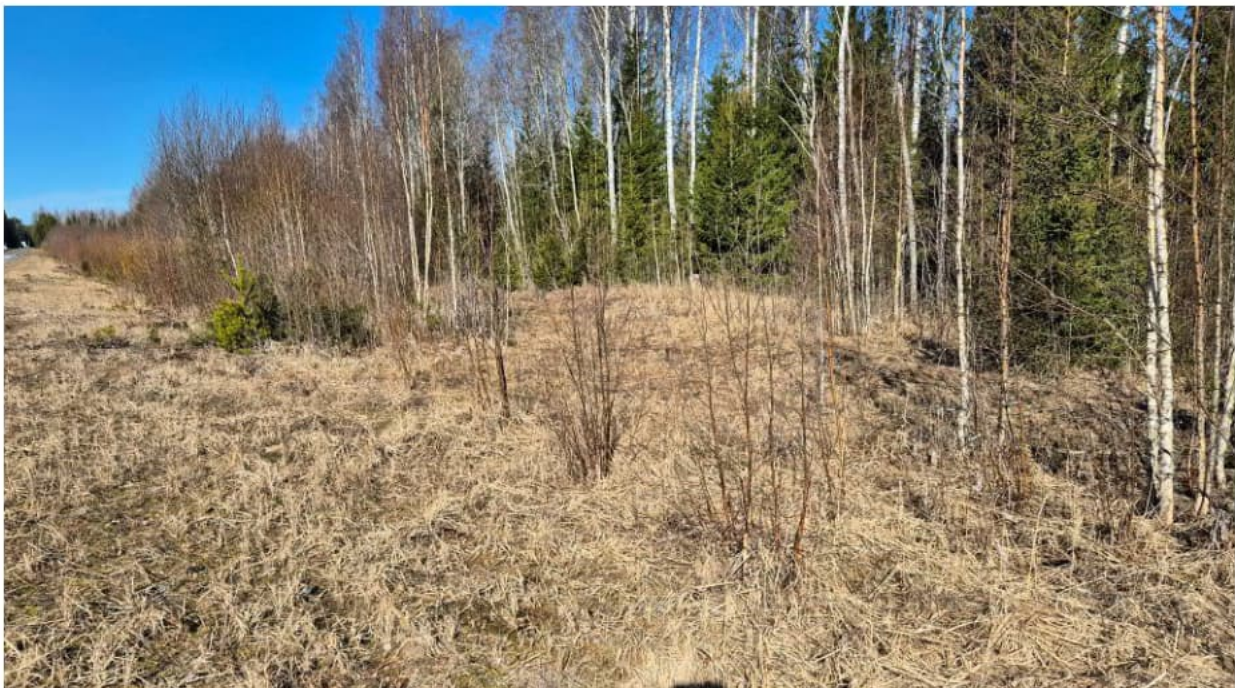
Kuva 18. Tästä kohtaa on erkaantunut pistorata sahan alueelle. Raiteet on purettu eikä alueella havaittu merkkejä raiteista. Raiteen varren varastoalueella ei ollut näkyvissä mitään merkkejä (painumia, poikkeavaa hajua, jätteisyyttä) siitä, että alueella olisi ollut iso puutavaravan varastoalue.

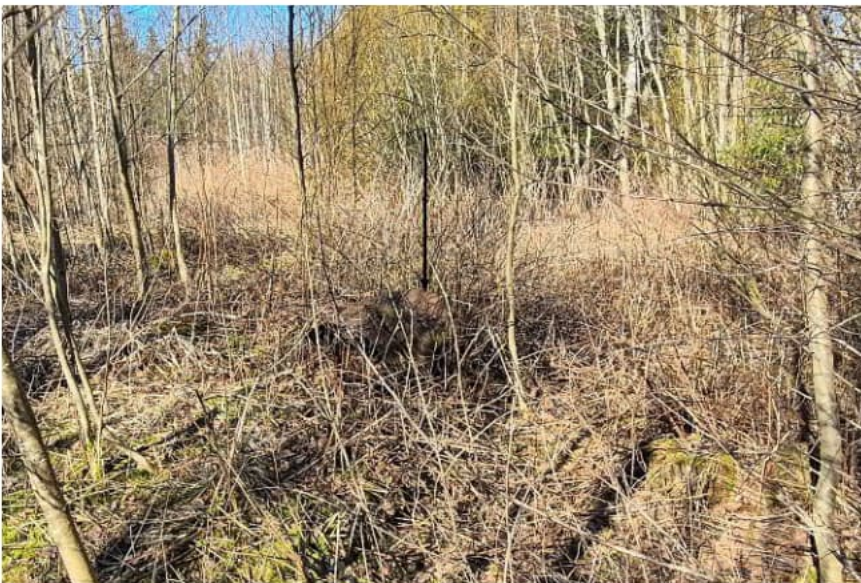
Kuva 22. Ruostunut tynnyri entisen sahan alueella. Alueella oli näkyvissä vain yksittäisiä jätteitä. Saha-alueen nykyinen omistaja sanoi keränneensä alueelta yhteensä 78 tonnia rautaromua ja lisäksi maassa on vielä kiskopyöriä sekä haudattuna kyllästettyä puuta. Alueella ei havaittu painumia.

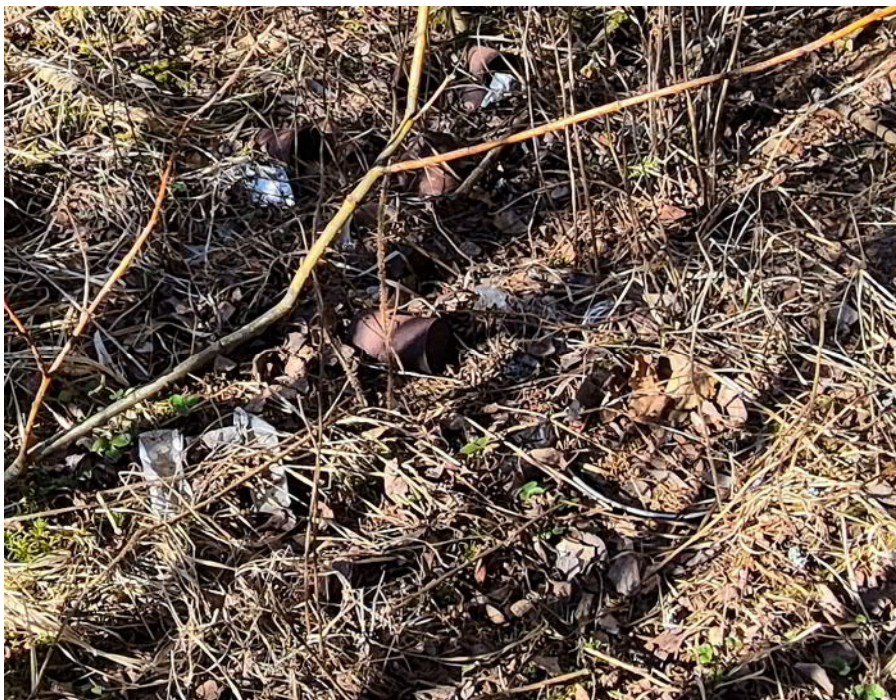
| <b>Muut havainnot</b> | <p>Radan eteläpuoleisella kiinteistöllä (10-6) havaittiin maastokatselmuksen yhteydessä maakasa puretun entisen asemarakennuksen läheisyydessä ja pohjoispuoleisella kiinteistöllä (10-5) havaittiin maassa metallijätettä. Aluskasvillisuuden tai maanpinnan alla voi olla lisää metallijätettä tai esimerkiksi kyllästettyä puuta (sahatoiminta). Radan pohjoispuoleiselta kiinteistöltä puretun pistoraitteen jäljet ovat edelleen havaittavissa maastossa.</p> <p>Maastokatselmuksen havainnot sekä valokuvat kohteelta on esitetty tarkemmin kuvaliitteessä 2.</p> |

Kuva 23. Muutama ruostunut metallipurkki sekä lasiastia selvitysalueen pohjoisella kiinteistöllä.
