# HVITTRÄSK

## Päärakennuksen Eteläsiipi TUVAN TAKKANURKKAUKSEN IKKUNAT

**Palauttava kunnostus v. 2025**  
**RESTAUROINTIRAPORTTI**

**olli helasvuo**  
arkkitehdit mustonen oy

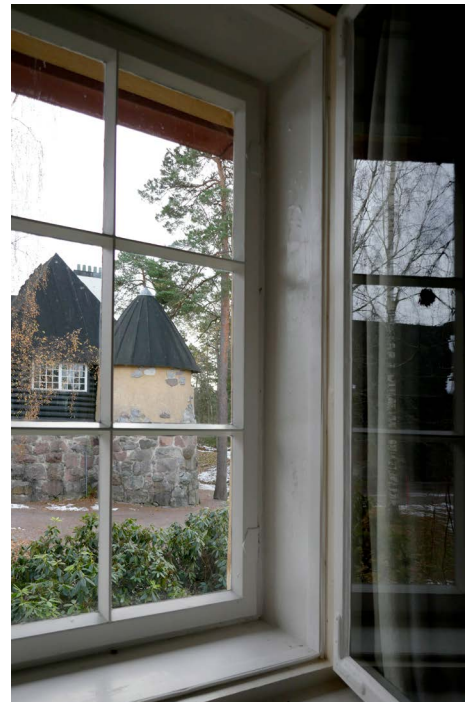
→ ↘ Takkanurkkauksen 1950-luvun ikkunapuitteet eroavat profiloinniltaan huomattavasti Eteläsiiven alkuperäisikkunoista. amoy 2017

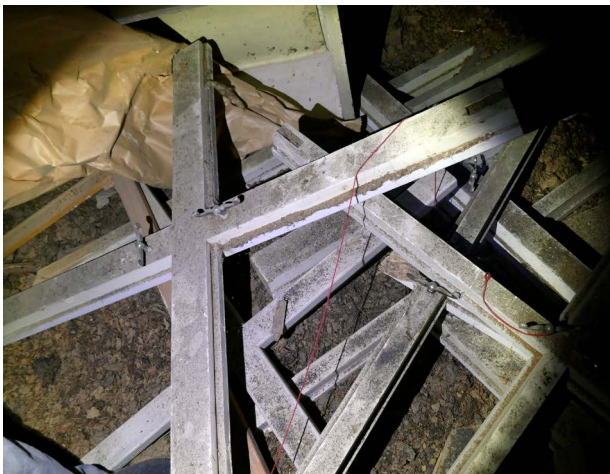
↑ Tuvan takkanurkkauksen ikkunoista irti sahattu ristivälilarmi ullakolla. amoy 2020

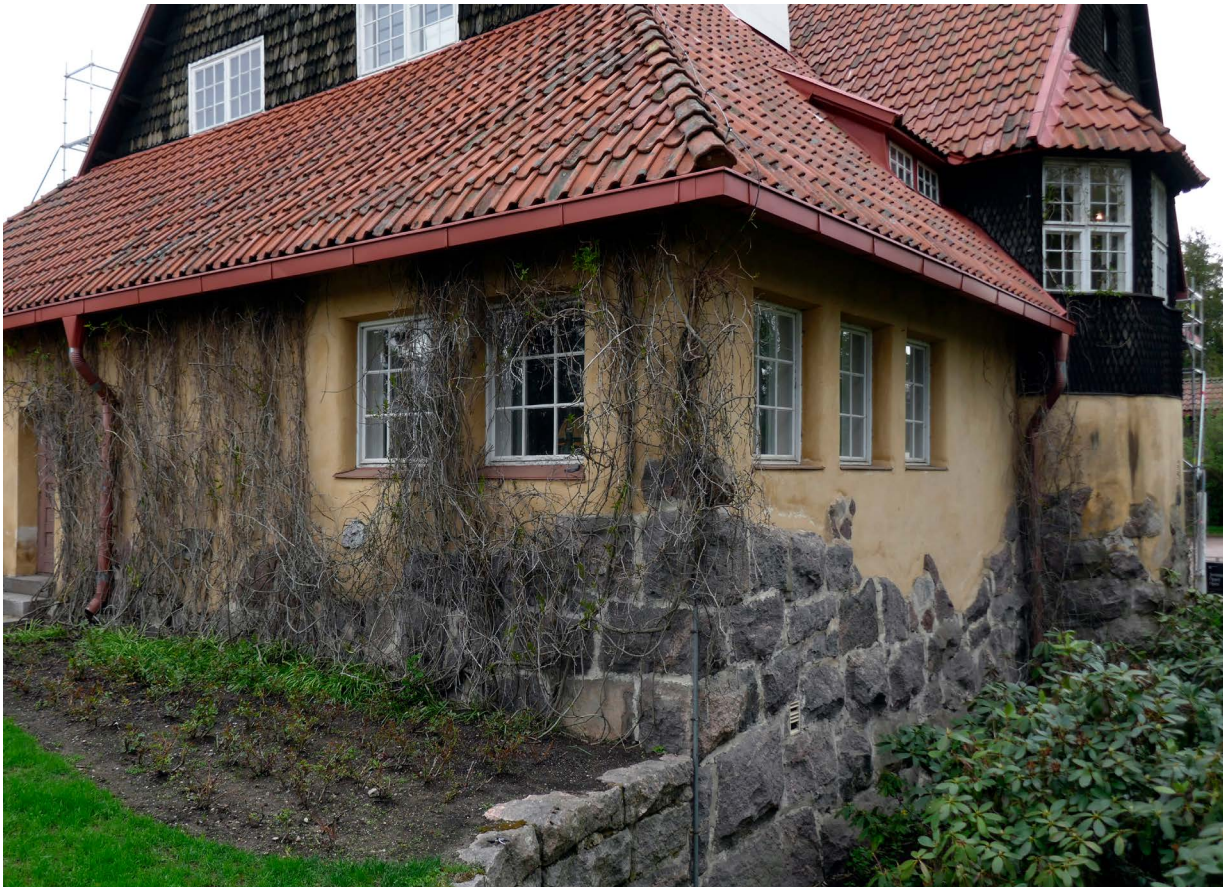
↑ Takkanurkkauksen ikkunat ennen korjausta. amoy 2021

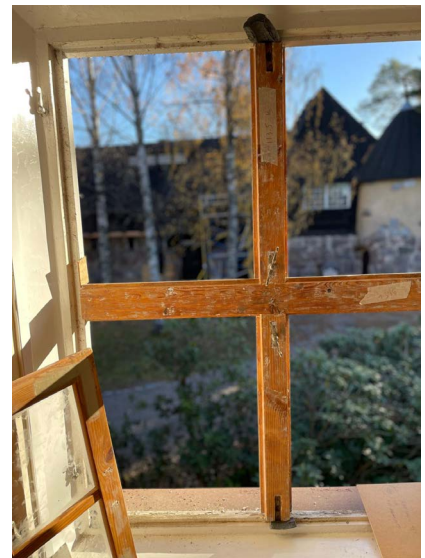
→ Kuvassa ulomman ikkunan alakar-  
min paikkaus kohdasta, josta ristikarmi  
1950-luvulla on sahattu poikki.  
Vastaavat jäljet löytyivät myös sivukar-  
meista, vaikkakin hieman huonommin  
erottuvina.

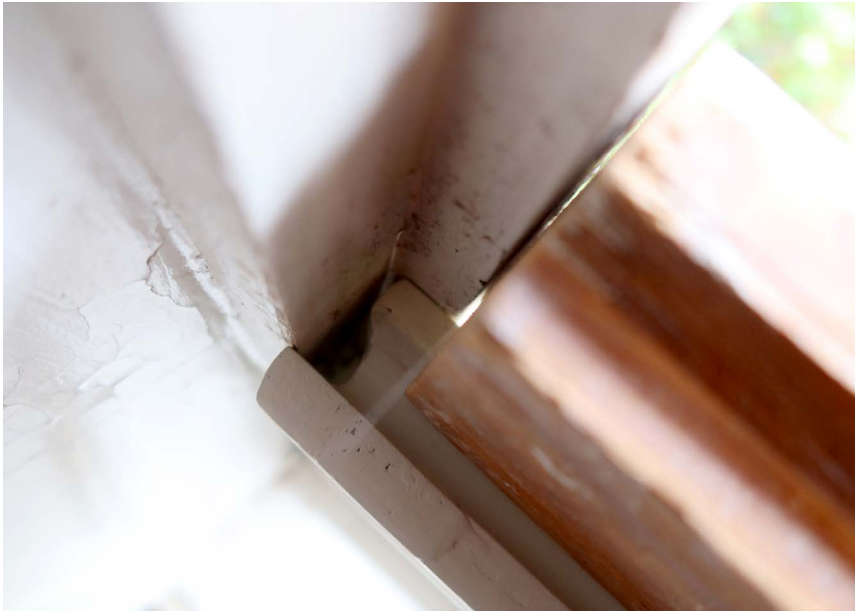
← Sivukarmeista karniisimuoto oli 1950-luvun muutosten yhteydessä sahattu pois, mutta vanhoissa puitteissa se oli tallella. amoy 1.11.2024

Tuvan takkanurkkauksen ikkunankarmeista karniisi oli 1950-luvun muutosten yhteydessä sahattu pois. Alkuperäisissä palautettavissa puitteissa muoto oli tietysti tallella. Niinpä karniisimuoto palautettiin sivukarmeihin ohuella lisälistoituksella, joka kiinnitettiin paikalleen liimamalla ja pienikantaisiin nauloihin.

Karmeihin lisätty karniisin muotoinen lisälistoitus muotoiltiin alkuperäispuitteissa olevan muodon mukaan. amoy 28.4.2025

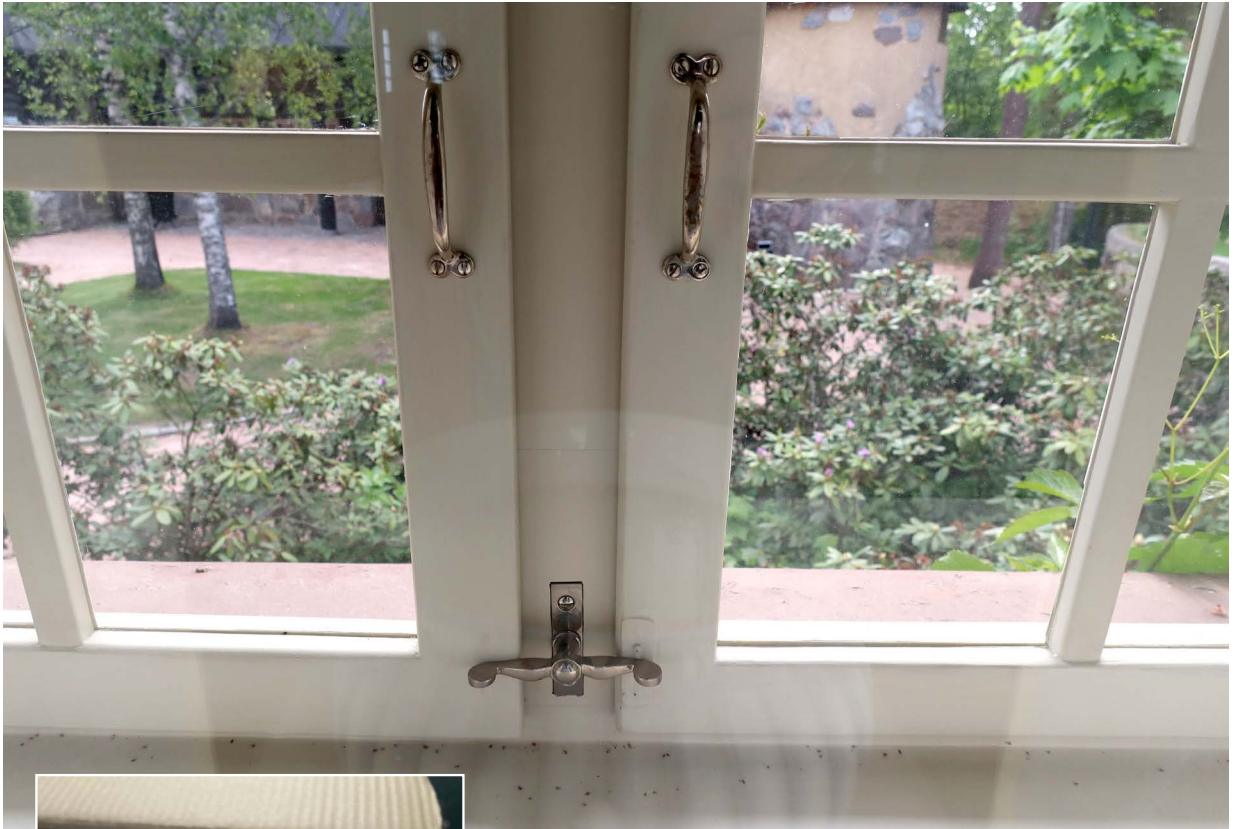
← Alkuperäiset saranat oli Tuvan takkanurkkauksen ikkunoissa siirretty 1950-luvulla uusittuihin ulkopuitteisiin. Saranalehden muoto erottui selvästi, koska sille ei oltu tehty uusissa puitteissa upotusta kuten oli tehty alkupe-  
räisissä ikkunapuitteissa.

Tuvan takkanurkkauksen ulkopuitteiden alkuperäiset saranat olivat osittain säilyneet siirrettyinä uusiin puitteisiin. Loput teetettiin vanhojen mallin mukaan. Uudet saranat valmisti Tampereen erikoissaranat.

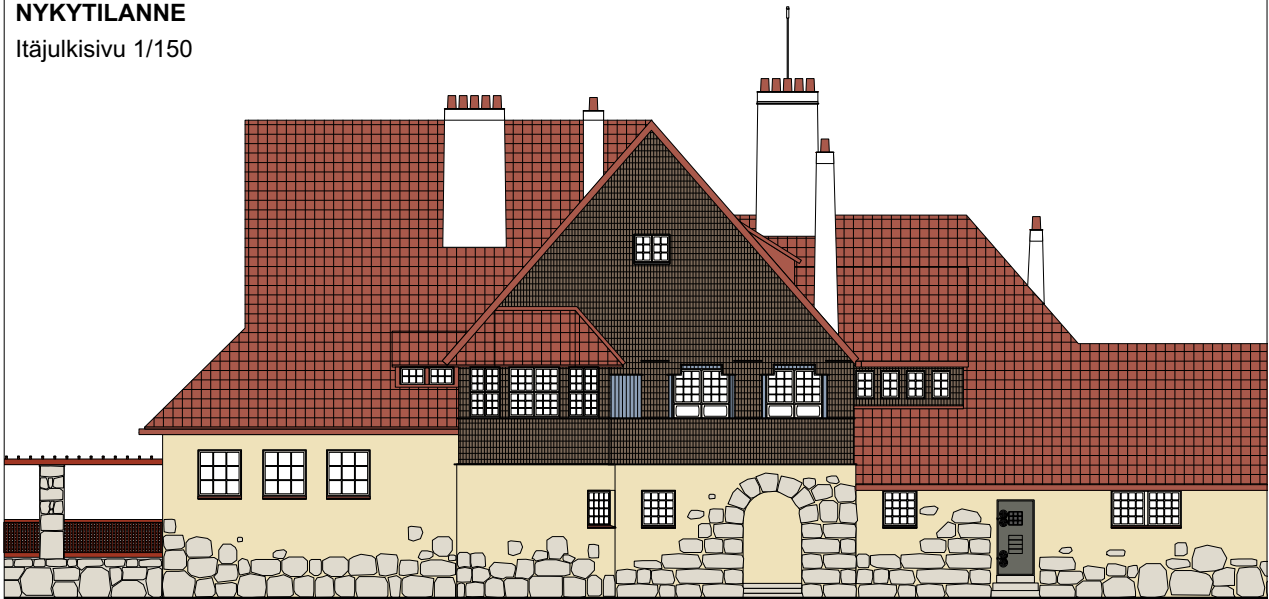
Itäjulkisivu 1/150

Tuvan takkanurkkauksen ikkunoiden nykyiset puitteet ovat 1950-luvulta. Sivukarmit ovat alkuperäiset. Alkuperäiset ulkopuitteet ja välikarmit löytyvät rakennuksen ullakolta.
