# Säätytalon peruskorjaus 2023–2025

## Julkisivujen restaurointi 1/2

# Julkisivujen restaurointi

Rakennusentisöintiliike Ukri Oy

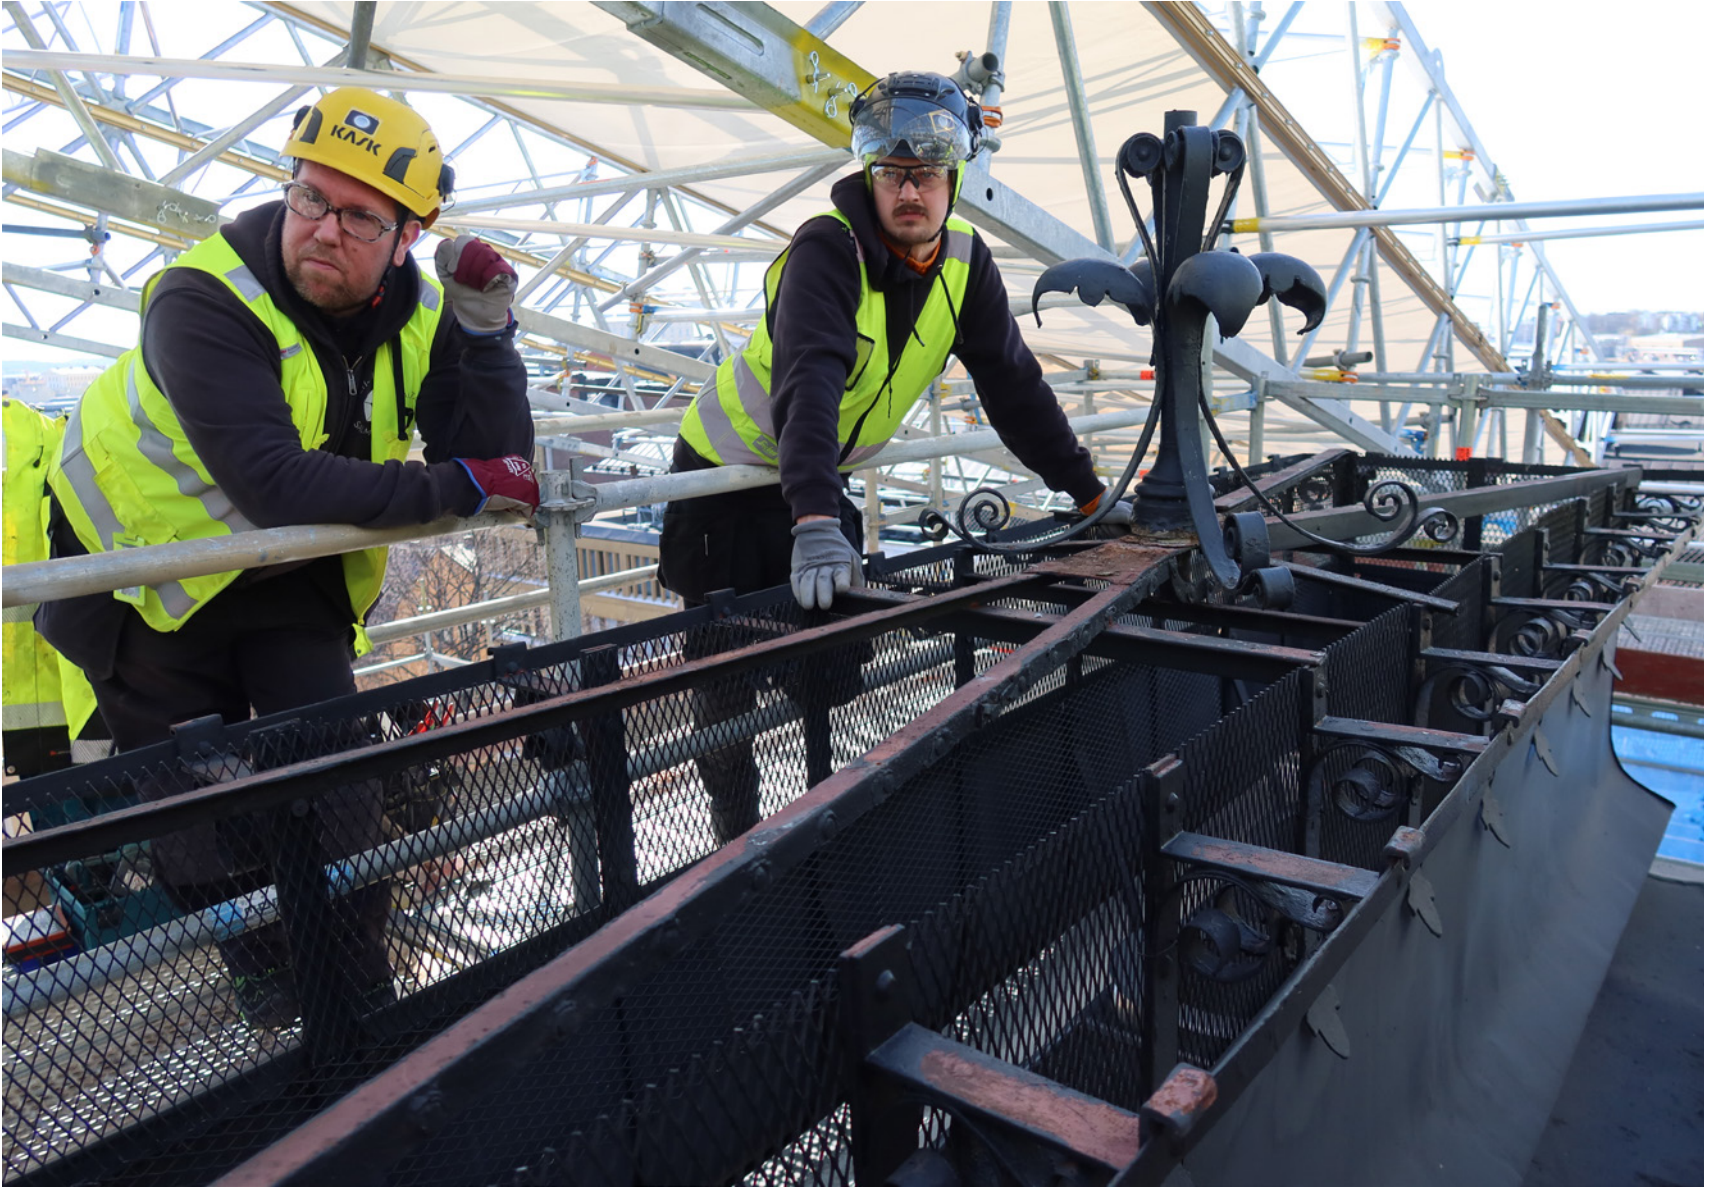
*Piipunhatusta on purettu ylin pelti. Rungon rakenteita tarkastelevat Jukka Roivainen ja Ville Salminen.  
Kuva: Kati Winterhalter.*

Piipunhatut jouduttiin irrottamaan talotekniikan uusimistyön vuoksi. Aluksi piipunhatsuista purettiin spiirat ja pellitys. Spiirojen piikit ovat kuparia, joista jatkuu pätkä kuparivaijeria. Ne ovat siis toimineet jossain vaiheessa ukkosenjohdattimina. Kahdesta piipunhatusta löytyi alkuperäistä pellitystä nykyisen pellin alapuolelta.

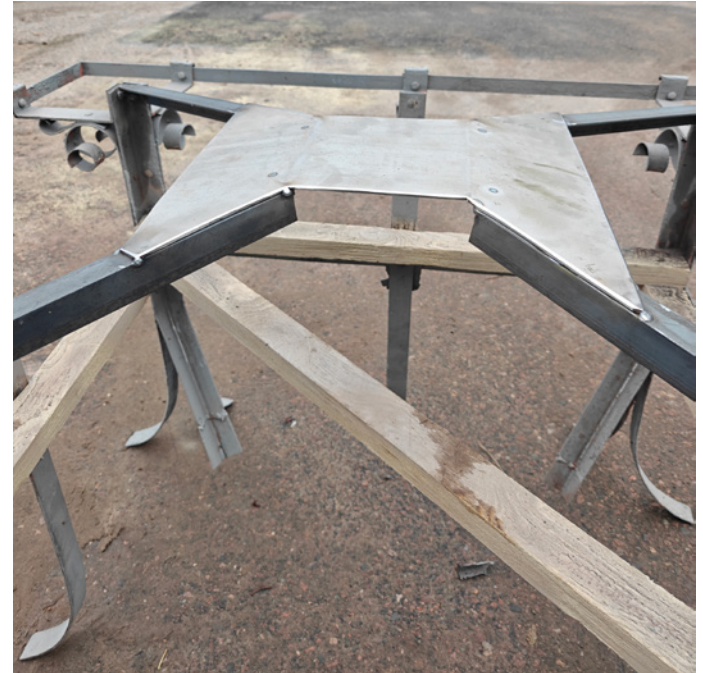
*Rungon keskiosan uusi tukirakenne.*

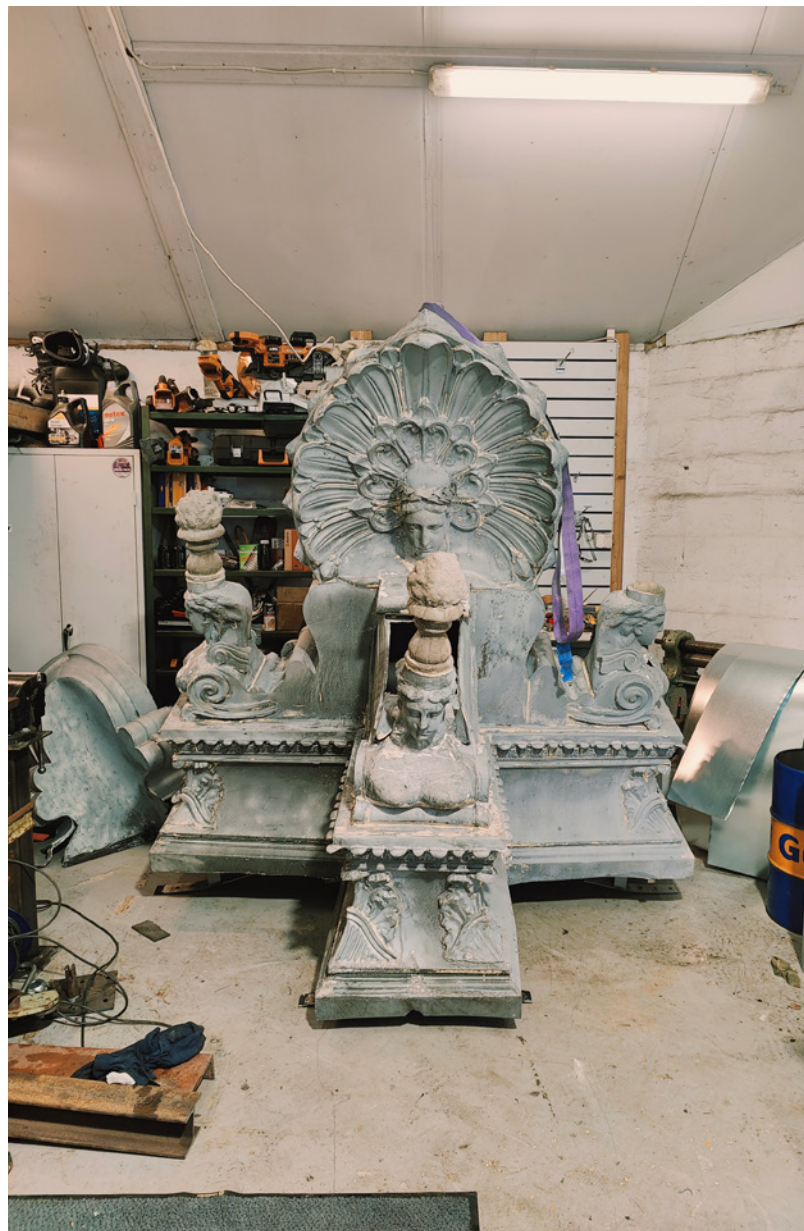
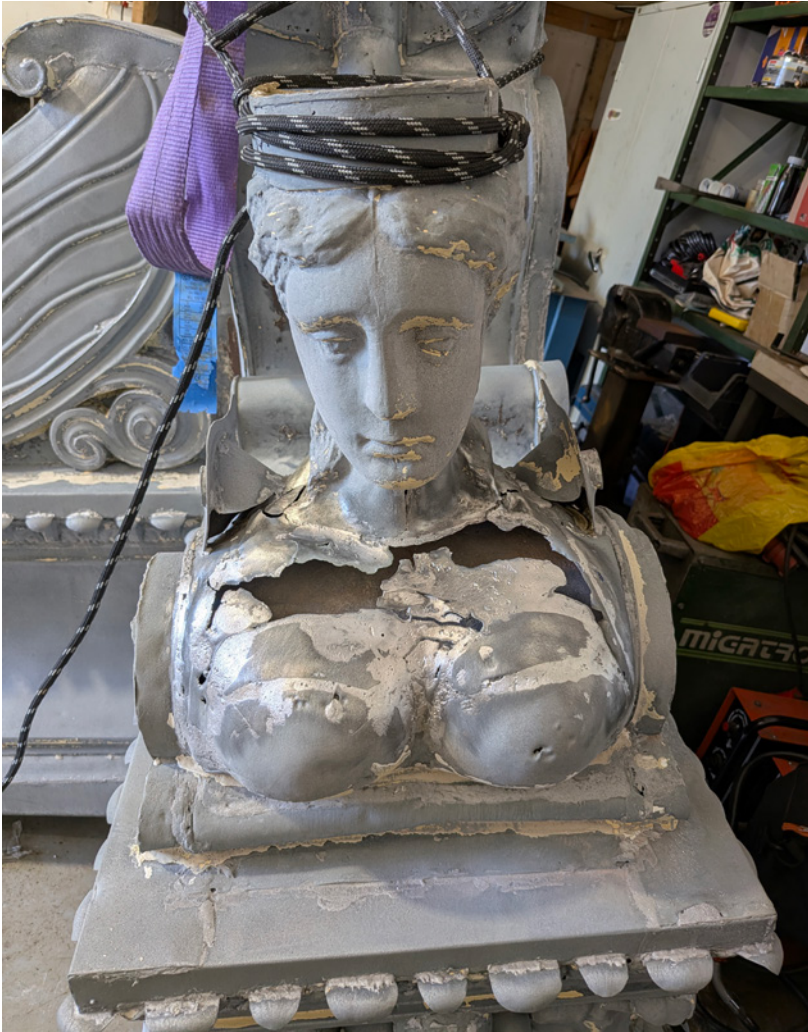
*Akroterionit puhallettiin lasikuulalla, koristeissa oli paljon vaurioita.*

*Akroterioni ennen kunnostusta.*

Sinkkikoristeissa oli paljon vaurioita. Reikiä juotettiin umpeen ja tähän pahiten vaurioituneeseen koristeeseen lisättiin sinkkipellistä kappale.

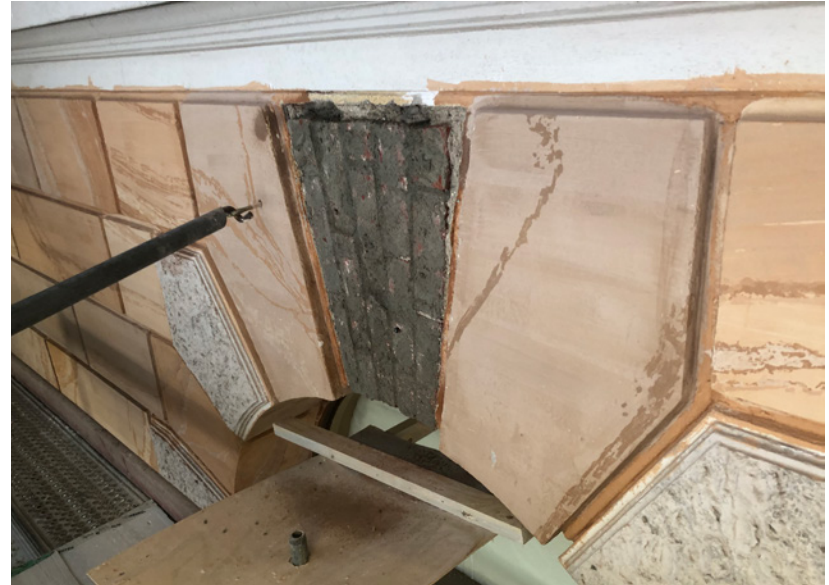
Kiilakiven alueen rappaus oli täysin vaurioitunut ja uusittiin tiilipinnalta asti. Kuvassa kynsirappaus eli tartunta.

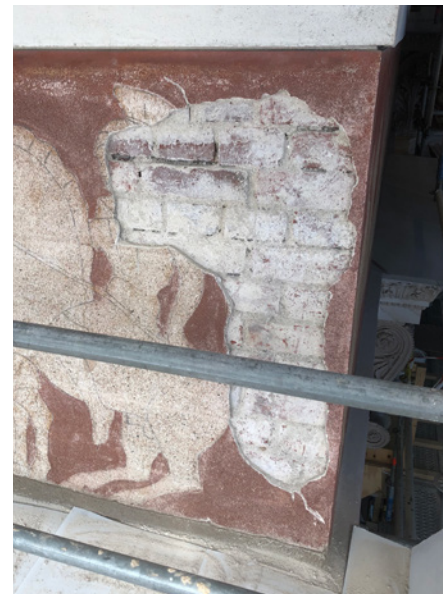
Friisin isoin rappauspaikkausalue.

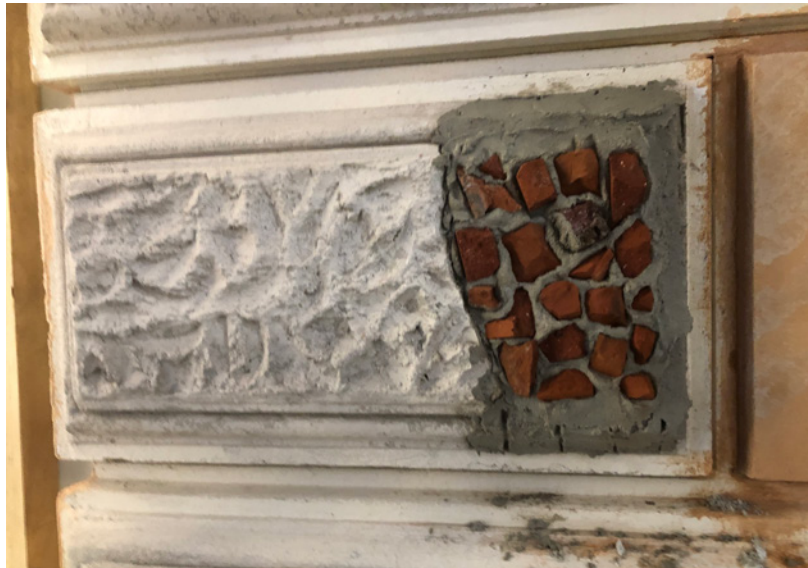
Nämä olivat sellaisia missä rappaus ei ole jauhoontunut, vaan enemmän irronnut levynä alustasta. Halkeamat korjattiin, jotta vesi ei pääse levyjen taakse.

Huonokuntoisimmat harkot uusittiin ja osaa kiinnitysvarmennettiin ruuveilla.

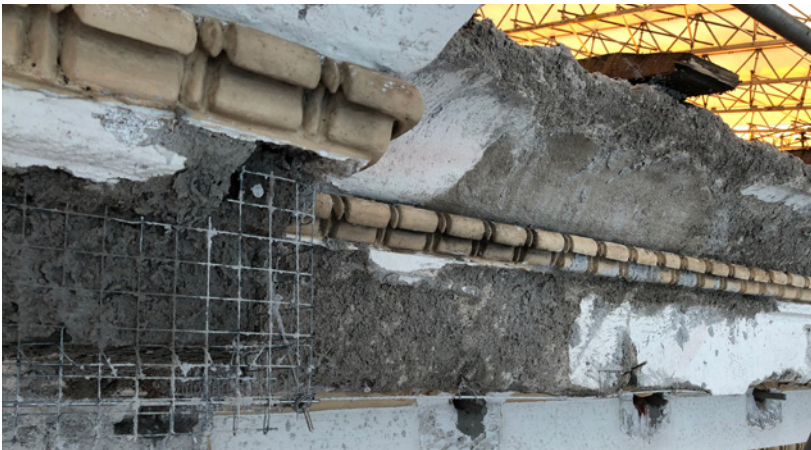
Räystäälistä oli huonossa kunnossa, pinta lähes kauttaaltaan irti, myös muita suuria vaurioita etuosassa. Rästälistaa vaurioitui katon uuden vesipellin asennuksen yhteydessä.

Räystäällä oli laajoja vaurioalueita.

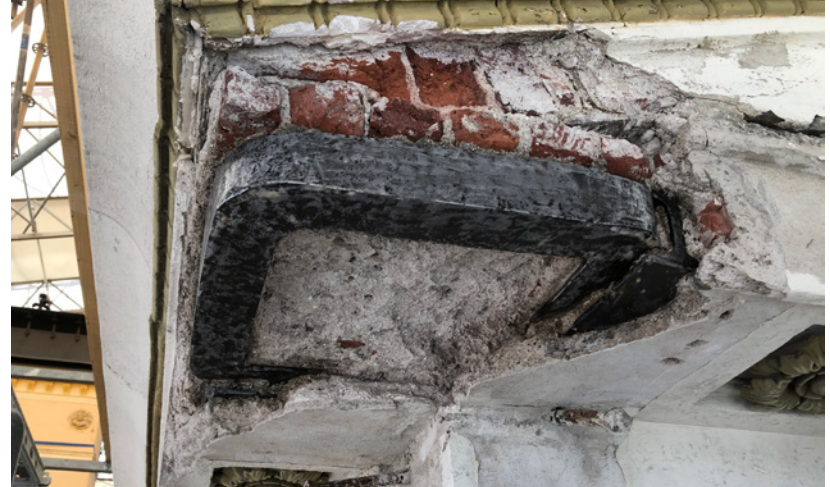
Räystään nurkan tukirauta on puhdistettu ruosteesta. Pintaan laitettiin Sto Crete korroosionsuojalaasti.

Nurkissa (myös konsolien alla muualla) ratahiskot puhdistettiin ruosteesta ja käsiteltiin StoCrete –korroosionsuojalaastilla. Nurkissa ei ollut oikein muuta kuin ratahiskoa, joten se verkotettiin rosteritankojen varaan.

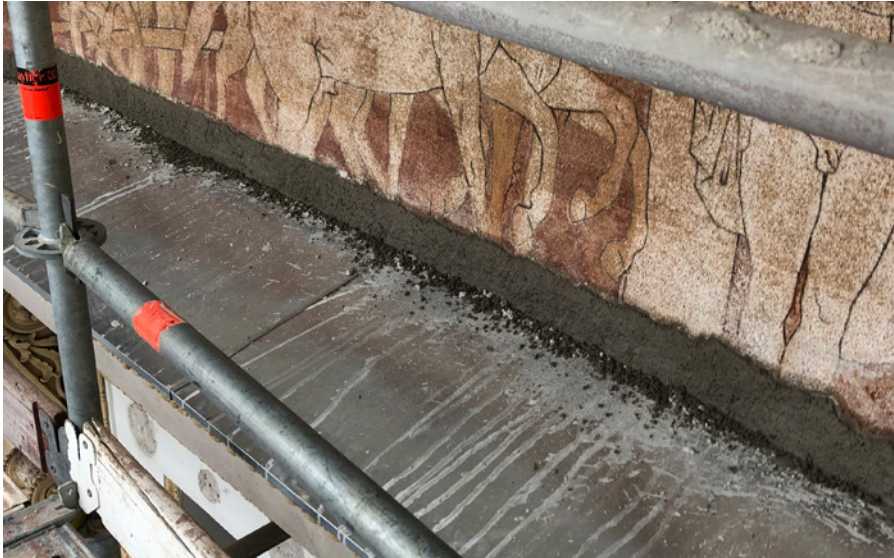
*Rappauspaikkausta tehtiin kaikkien uusittujen peltien liittymissä.*

*Rappaukset olivat usein rapautuneet peltien yläpuolisilta osilta. Tässä pelti on säästetty, mutta ei todennäköisesti ole alkuperäinen.*

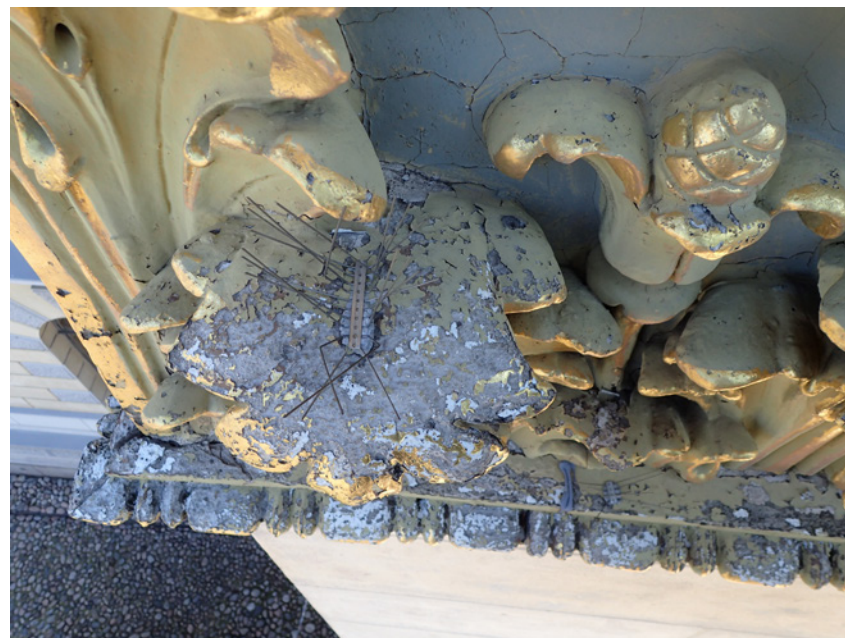
Raudoituksen ruostuminen oli aiheuttanut koristeiden vaurioitumista. Raudoituksen sijainnit koristeissa olivat melko sattumanvaraisia, eivätkä tukeneet kiinnitystä. Vahvistusverkkona oli käytetty juuttikangasta, joka kastuessaan pitää koristetta pitkään märkänä. Juuttikangas oli kuitenkin pääsääntöisesti ehjää, eikä hapertunutta.

*Koristeiden yläpinnat olivat kärsineet pahoin säärasituksesta ja peltien vedenohjauksesta. Lehvän yläpinnalla näkyy vanha pulupiikki.*

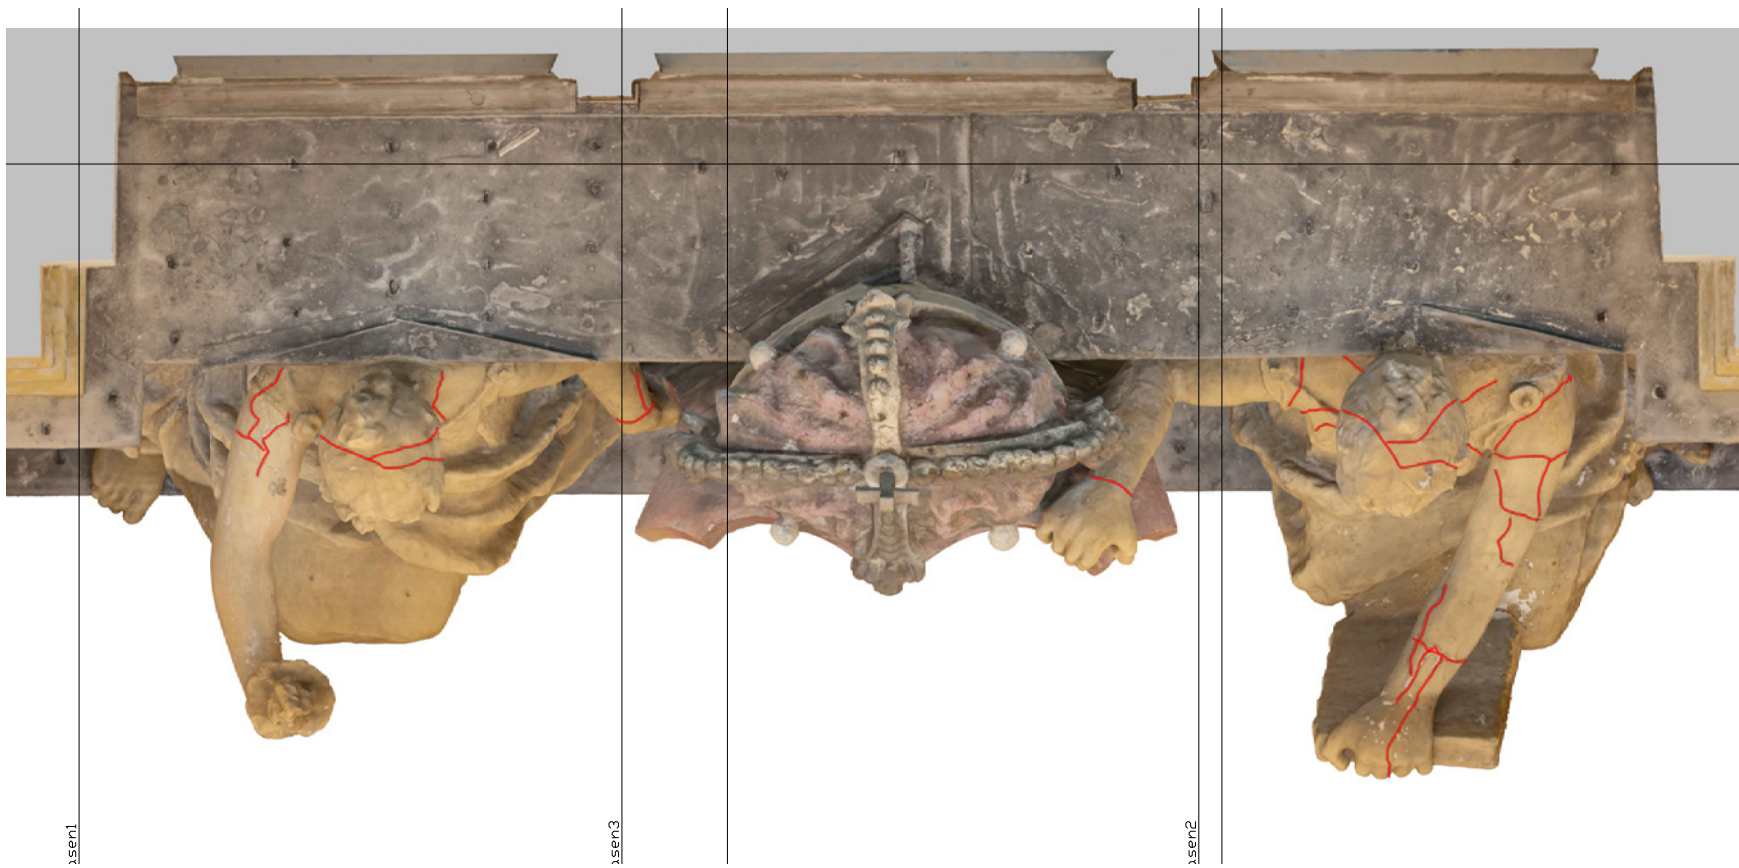
*Patsaissa oli runsaasti eri vaiheissa tehtyjä korjauksia, joissa pintaan oli levitetty laajalti kipsiä, johon alkuperäinen muoto oli hukunut. Kuorrutuksia poistettiin varovasti kirurginveitsellä.*

Vauriot ovat aiheutuneet pääosin ruostuvista tukirauodoista, jotka päätettiin nyt tässä yhteydessä poistaa ja korvata Rst-raudoilla.

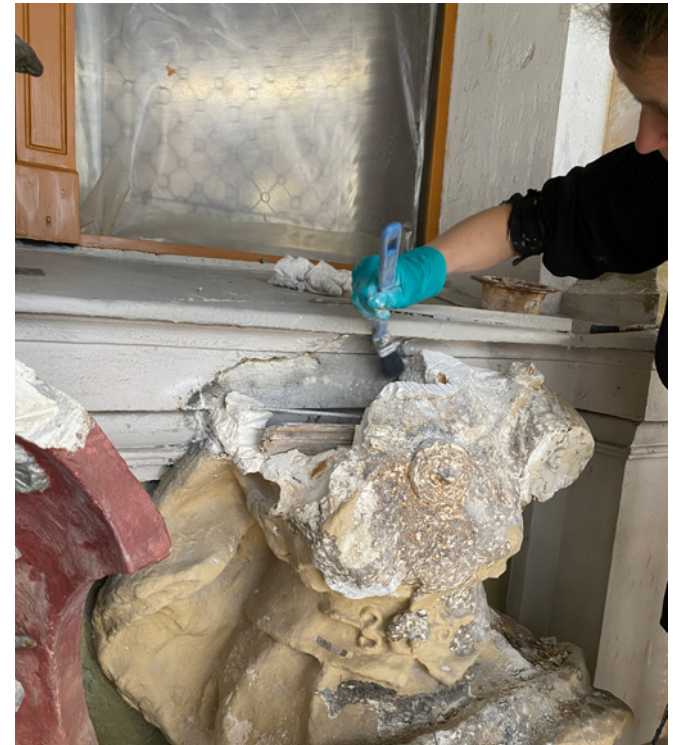
*Lexin pää oli haljennut uudelleen laajasta pakkakorjauksesta huolimatta.*

*Lexin torso ennen kappaleiden takaisin kiinnitystä. Sisällä näkyy puinen tukirunko. Olkapään alkuperäinen kappale kiinnitettiin raudan poiston jälkeen takaisin. Pää ja käsivarret uusittiin.*

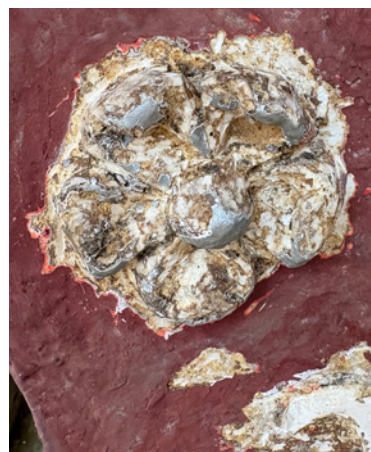
*Ruusukkeista poistettiin maalia ja niiden muoto saatiin takaisin esiin.*
