# Säätytalon peruskorjaus 2023–2025

Sisätilojen konservointityöt:

3. kerros

kuustie&sorri oy

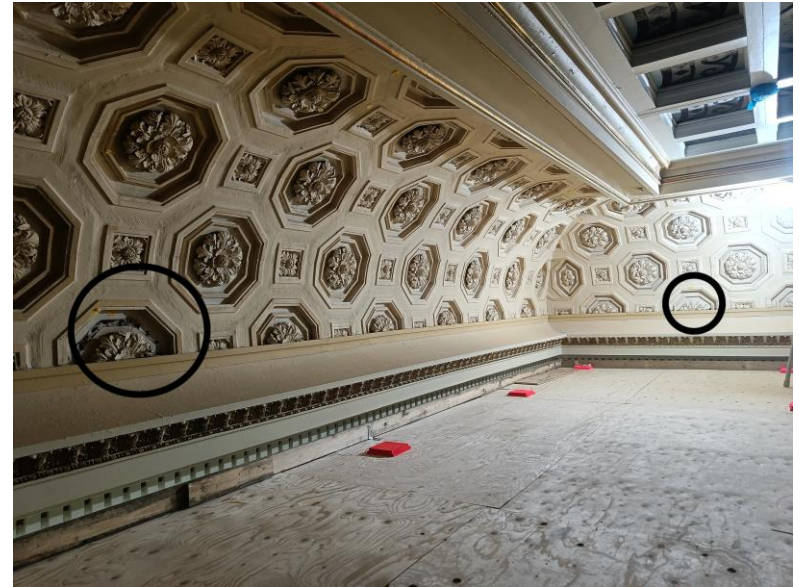
*Vasemmalla kuvassa (eteläseinä) merkitty kohta, josta rakennetta on tarkasteltu kehyslistan takaa ja oikealla kuvassa (länsiseinä) on merkitty tarkastuskohta irtoavan rappauksen kohdalla. Eteläseinän tutkimuskohta on ylemmässä kuvassa merkitty vasemmalle ja Länsiseinän tutkimuskohta on ylemmässä kuvassa oikealla.*

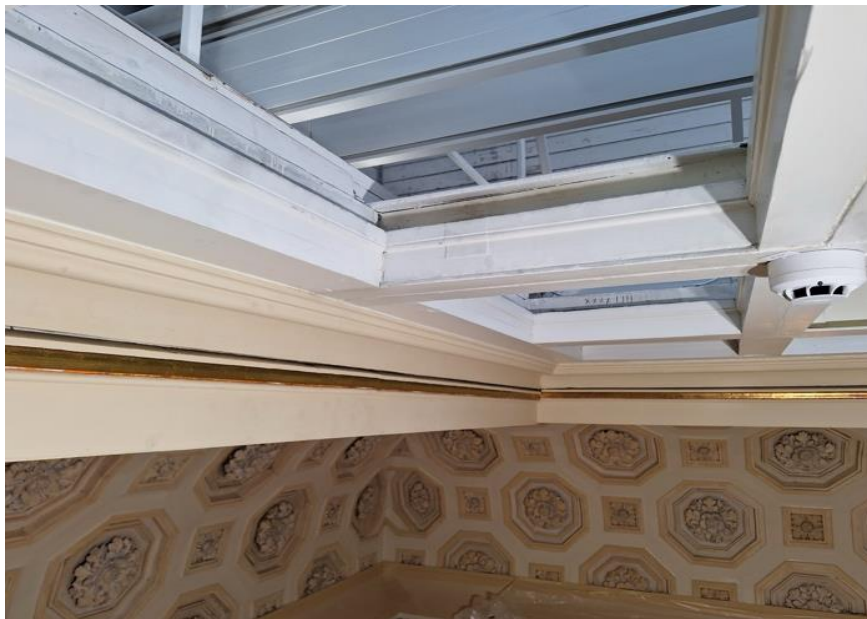
*Lasikaton reuna-alueen puupalkistossa oli avattavista lasi-ikkunoita pinnoille kulkeutunutta pölyä ja likaa. Pinnat puhdistettiin veteen kostutetulla kuituliinalla.*

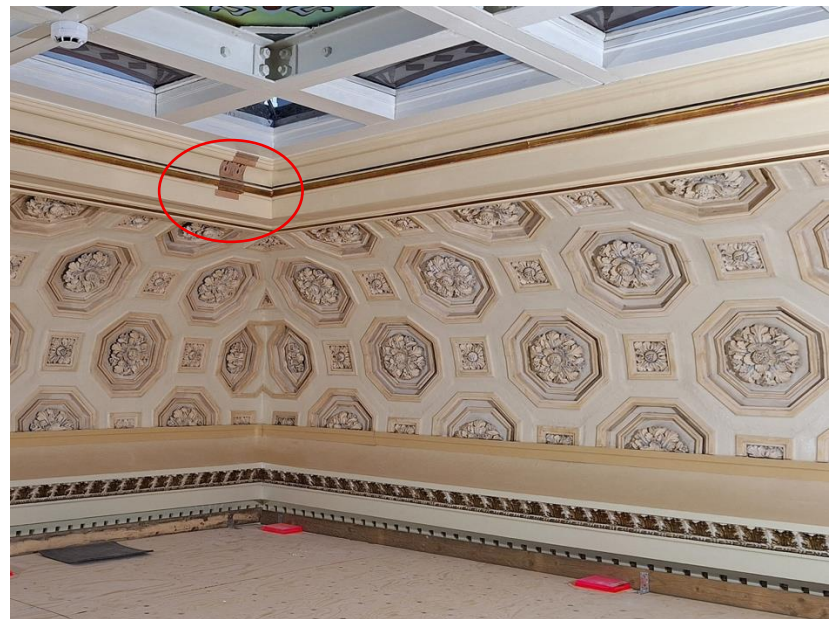
*Ylälistan osuudella, maalikerrosten alla, on säilynyt alkuperäinen maalauskoristelu, jota otettiin esille lounaisnurrassa.*

Holkan ylälistassa maali-irtoamat kiinnitettiin sampiliimalla, alla olevien maalikerrosten säilyttämiseksi. Palkin yksivärisillä alueilla irtoavat maalikerrokset poistettiin mekaanisesti katkoterä- tai kirurginveitsellä. Pääosin maalikerrokset lähtivät puupinnalta asti. Vauriokohtia ei kitattu. Vaurioalueiden retusointi päätettiin tehdä suoraa puupinnalle aiempien korjausten tapaan sekä uusien materiaalikerrosten välttämiseksi. Pahvitetun palkin alapinnan repeämät kiinnitettiin japaninpaperilla ja retusointiin akryylituubiväreillä ympäröivän pinnan mukaan.

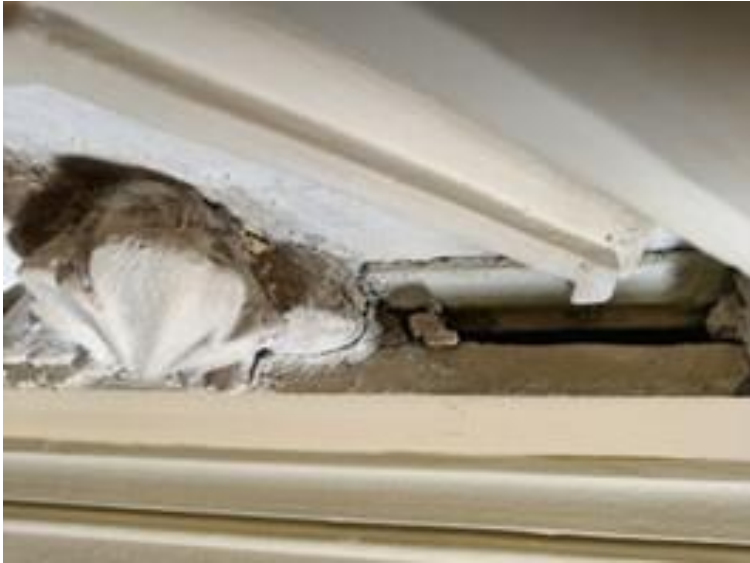
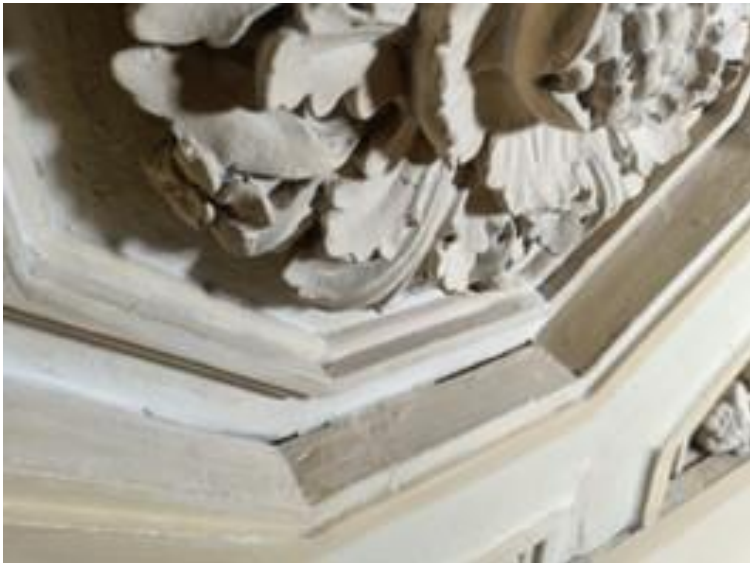
*Kasetoinnin ja 1891 rappauspinnan sauman auenneita liitoskohtia.*

Rakenteen läpi virtaavan ilman kulkemisen estämiseksi rakenteen ja kasetoinnin väliset auenneet saumat tilkittiin. Isoimpiin rakoihin tehtiin kipsiin kastetuista kuituliinapaloista tilke, jonka jälkeen täyttöä jatkettiin täyttötasoitteella. Holkan rakennetta kartoitettiin kopottamalla sekä tutkimalla rakennekerroksia sisäpuolen vaurioalueilla ja ulkopuolelta. Kartoituksessa ei tullut esille poikkeavia alueita.

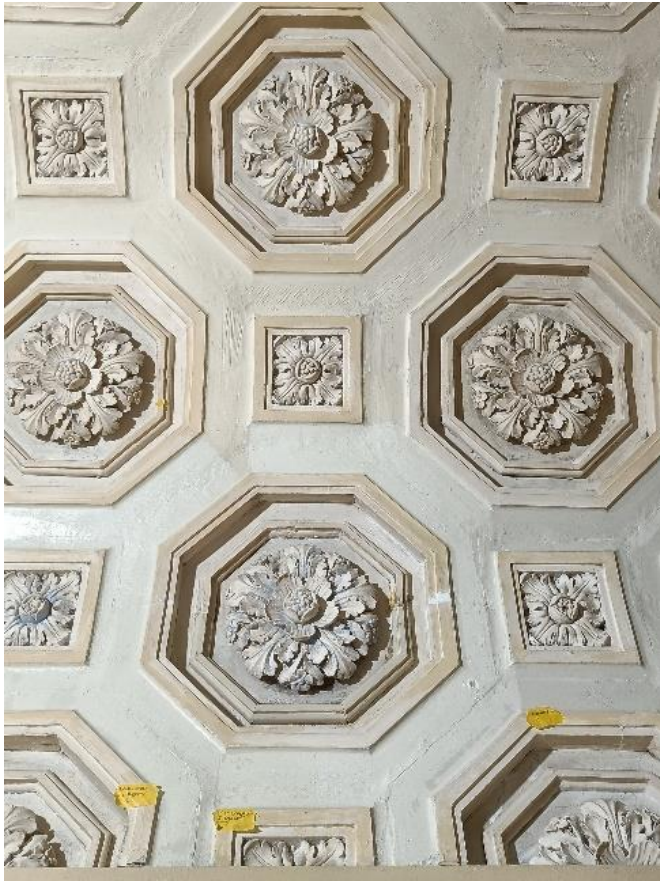
Taustapinnan pohjamaalaus käynnissä. Maalina ohennettu Ottosson pellavaöljymaali.

Vaurioalueet ositeltiin ohennetulla öljymaalilla ja pohjamaalattiin ohennetulla pellavaöljymaalilla. Pintamaalaus tehtiin kahteen kertaan ohuina ja tiiviinä kerroksina.

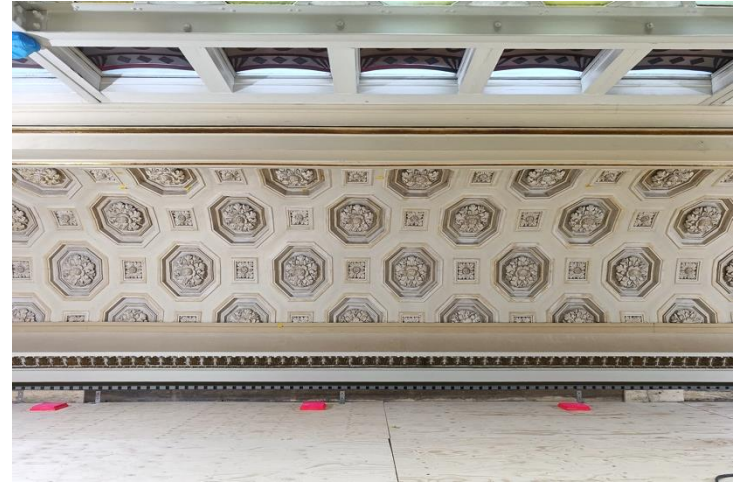
Pohjoisseinä ennen restaurointimaalaustöitä.

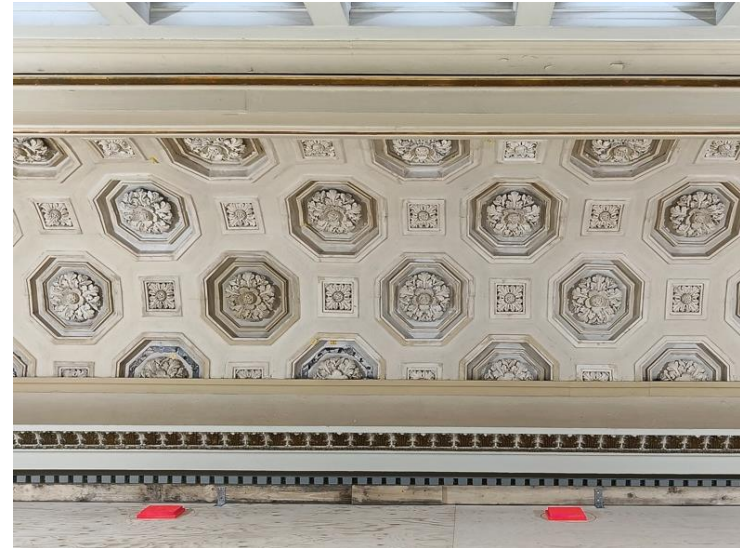
Rosettien taustojen maalipinnat olivat pääosin ehjiä, mutta vuoden 1904 öljymaalipinta oli likaantunut. Maalikerrosten alta kuultaa alkuperäinen, sinisävyinen liimamaalauskoristelu. Sävyeroja tasattiin kevyesti kuivapastelleilla.

*Rosettien taustat olivat paikoitellen likaantuneita ja kirjavia.*

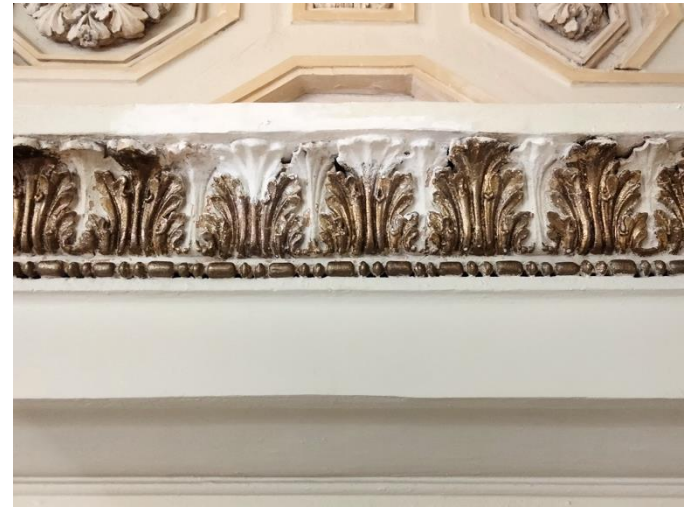
*Akantuslehtien kärkien vaurioita oli eniten länsiseinustalla, jonka yläpuolisessa lipassa oli pitkittäinen halkeama. Kuvassa lehtien kärjet täydennetty mallikipsillä.*

Korniisin akantuslehtilistan lehtikärkien puutteet täydennettiin kipsillä paikan päällä muotoillen. Ennen kipsin lisäämistä alustaa karhennettiin, jonka jälkeen pinta kostutettiin vedellä. Mallikipsi lisättiin vaurioalueelle ja muotoiltiin ympäröivän pinnan mukaan.

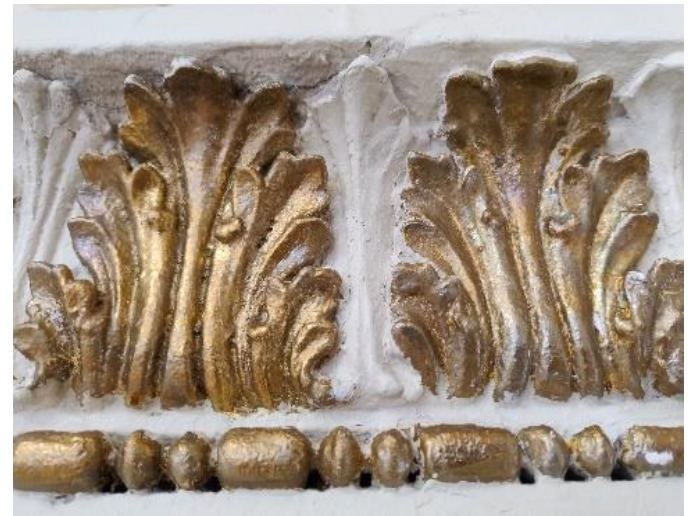
*Uudet lehtien kärjet pohjustettiin ohuella pohjamaalilla. Retusointiväriä öljylakka, joka sävytettiin metallijauhe- ja kuivapigmenteillä.*

Vaaleiden öljymaalipintojen vaurioalueet retusoiitiin öljytuubiväreillä. Kultapronssipintojen vauriot retusoiitiin kultapronssijauheilla sävytetyllä öljylakalla.

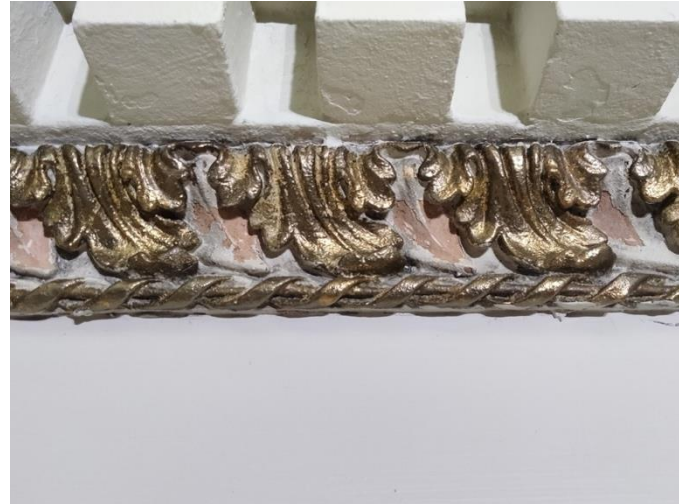
Öljymaalipinnan vauriot olivat pääosin irtoavia maalikerroksia ja sitä oli varsin runsaasti. Taustan kultapronssilista oli hyväkuntoinen. Irtoavat kerrokset poistettiin, jonka jälkeen öljymaalipinnat hiottiin kauttaaltaan. Vaurioalueita ei kitattu uusien materiaalikerrosten välttämiseksi.

*Taustan vaalea, ohut öljymaali hilseili irti. Öljymaalipinnan alta tuli esiin punertava liimamaali, jota löytyi palkiston alueella lähes kaikilta pinnoilta. Liimamaalin päällä oli heikosti kiinni oleva tummankeltainen liimamaali, joka irtosi öljymaalin kanssa.*

Hammaslistojen öljymaalipinnat maalattiin uudelleen, jotta saatiin pinnoille yhtenäinen öljymaalikalvo, jonka läpi kosteus ei pääse kulkeutumaan maalikerrosten väliin. Pohja- ja pintamaalaus toteutettiin nykyisen pinnan mukaan sävytetyllä vesiohenteisella öljymaalilla. Taustan kultapronssilista puhdistettiin.

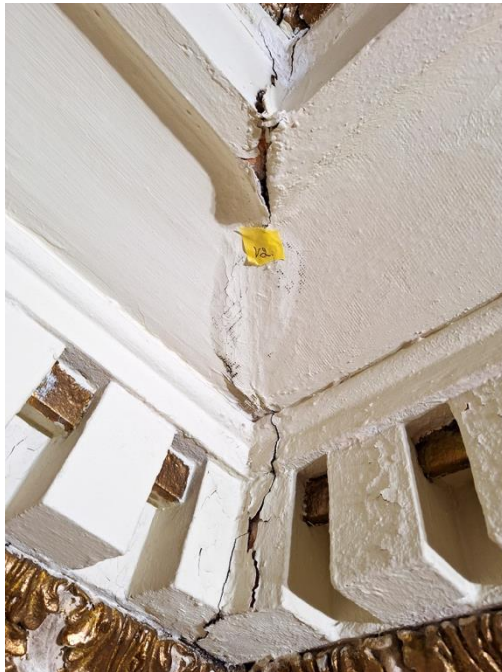
Palkiston kaikilla nurkka-alueilla korniisin kohdalla oli rakenteissa halkeamia. Halkeamat olivat irrottaneet tasoite- ja rappauskerroksia ja pintavahvistuskankaat olivat osittain irti muutamilla alueilla alustasta. Vaurioalueilla alla oleva rappaus oli pehmeää ja hiekkautunutta.

Nurkan halkeama.

Halkeamat avattiin ja irtoava aines poistettiin. Halkeamien kohdalla heikosti kiinniolevia, heiluvia rappausrakenteita lujitettiin injektoimalla kipsilaastilla. Isommat vaurioalueet täytettiin kipsilaastilla ennen tasoitus- ja maalaustöitä. Kulma-alueita vahvistettiin lasikuitukankaalla kangaspuutosten kohdalla. Kangas kiinnitettiin liimalla, jonka jälkeen alue yli tasoitettiin. Vaurioalueet paikkamaalattiin pellavaöljymaalilla.

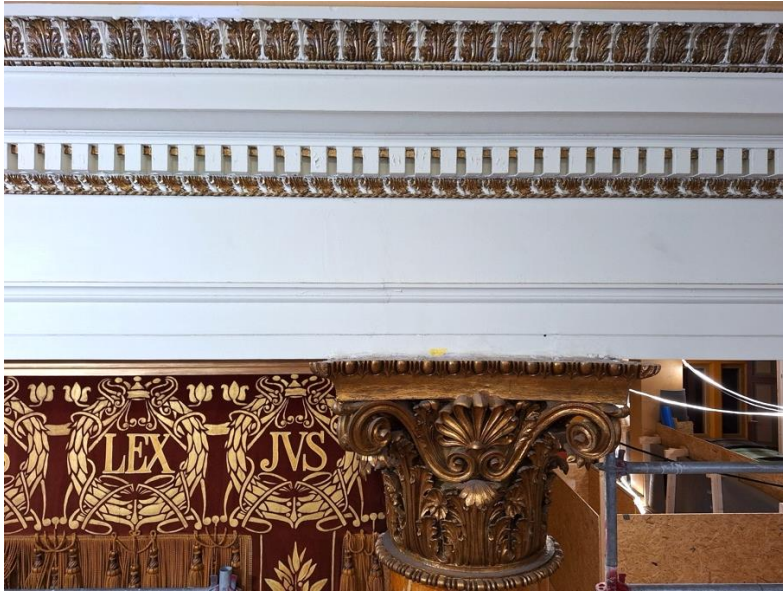
*Kuva ylhäällä vasemmalla: korniisin, friisin ja arkkitraavin yksiväriset pinnat olivat varsin hyväkuntoisia. Hammaslistoissa oli runsaasti irtoavia maalikerroksia.*

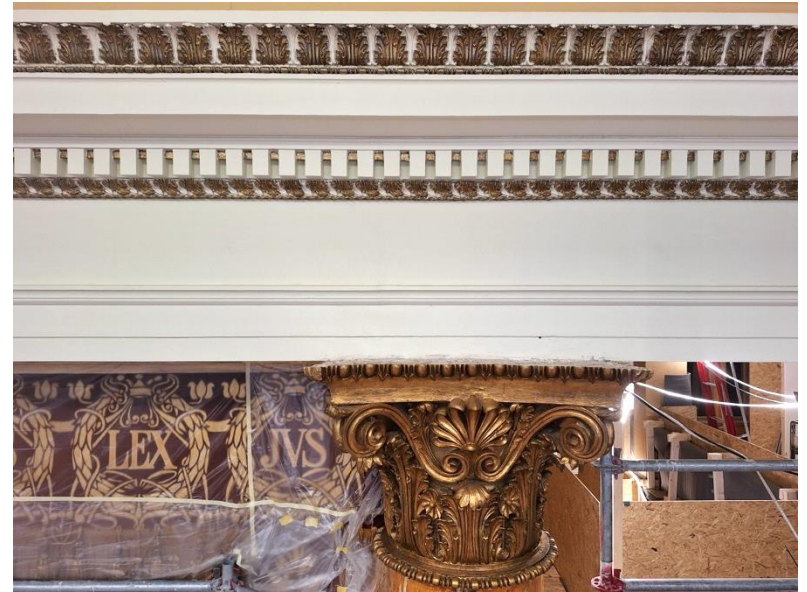
*Kuva ylhäällä oikealla: vaurioalueiden paikkamaalaus ja hammaslistan uudelleen maalaus tehtiin vesiohenteisella öljymaalilla, joka säilytettiin työmaalla nykyisen maalipinnan mukaan.*

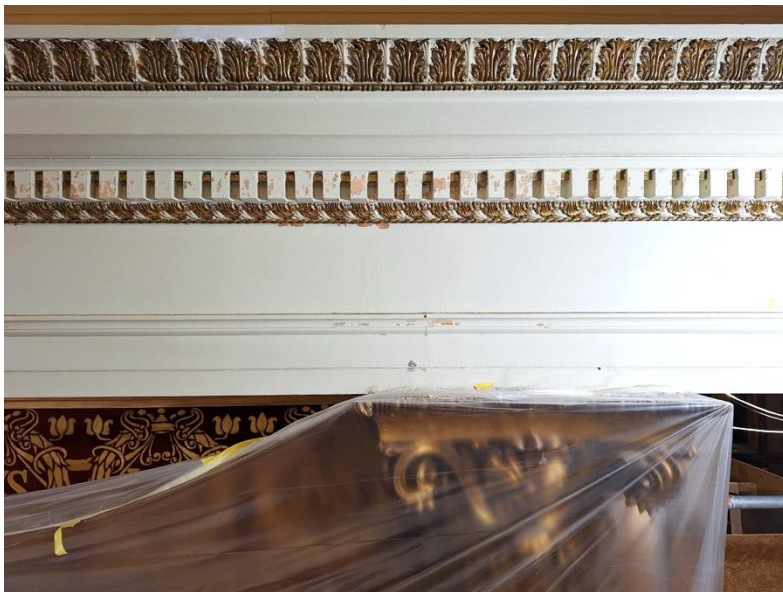
*Kuva alhaalla vasemmalla: pinnoilta poistettiin irtoavat laasti-, tasoite ja maalikerrokset ja liikkuvat halkeamat avattiin.*

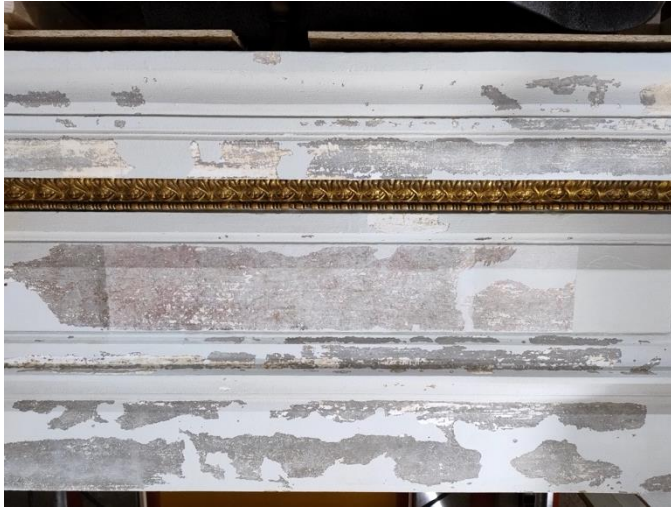
Vaurioalueella esiin tulleelle alkuperäiselle liimamaalilla tehdyille, oletetulle marmorointipinnalle kokeiltiin suojauksen vaihtoehtona paperointia pohja- ja paikkamaalauksen alla. Paperoinnin kiinnitysluisteri liuotti alla olevia maalikerroksia, joten sen merkitys suojaavana pintana todettiin vähäiseksi. Esiinoton alueella alkuperäisten pintojen päälle tehtiin ylitasoitus suoraan maalipinnan päälle, jolloin alue voidaan myöhemmin ottaa esiin uudelleen mahdollisimman vähin vaurioin.

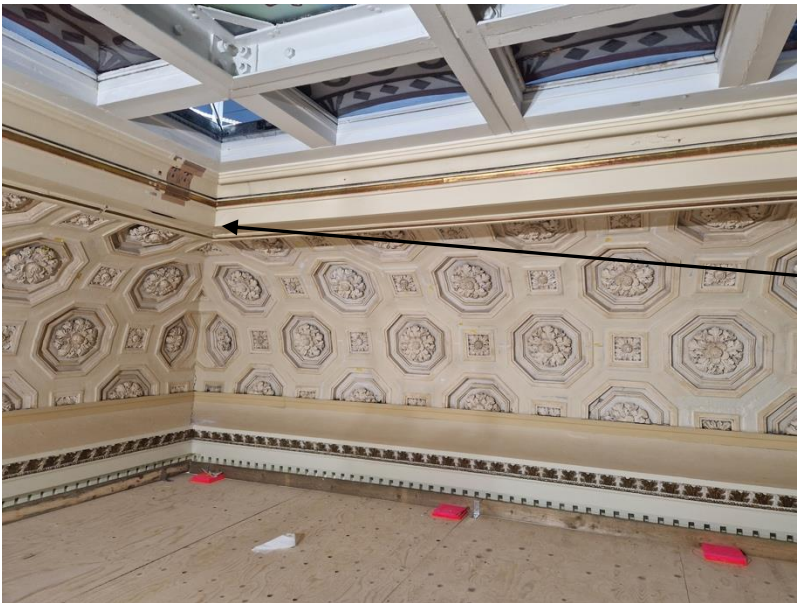
Yleiskuva holkan alueesta. Vasemmassa nurkassa on väritystutkimusalue. Nuoli osoittaa kaarevan listan aluetta, jossa vuoden 1891 koristemaalaus sijaitsi.

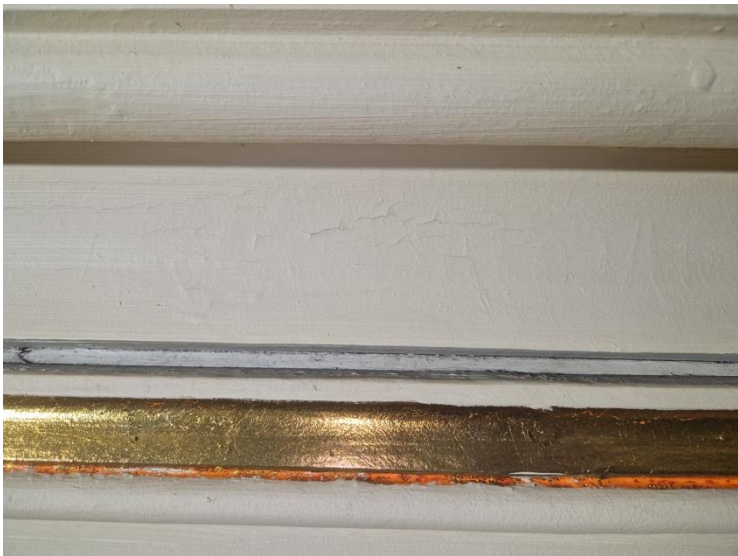
*Paikoin väri-irtoamat olivat pientä ja matalaa, hiushalkeamien kaltaista irtoamaverkostoa.*

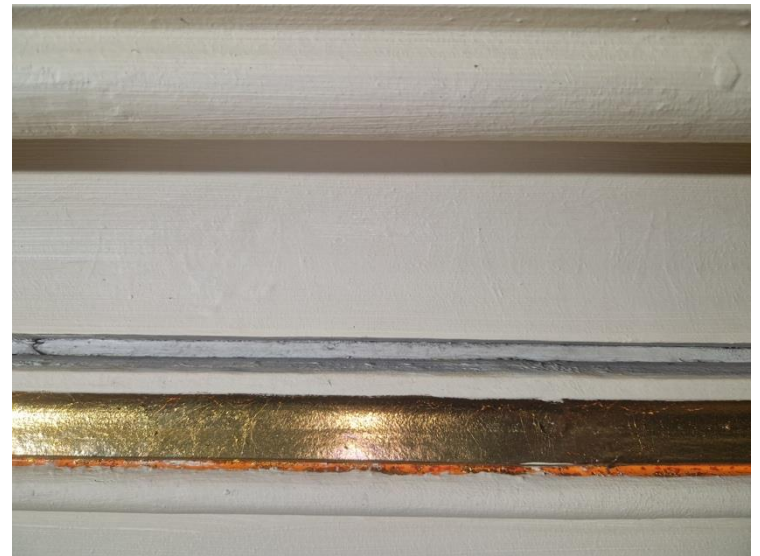
*Viereisen kuvan matalat väri-irtoamat kiinnitettynä. Liimana käytettiin 10% sampiliimaa, ilman alkoholilisäystä.*

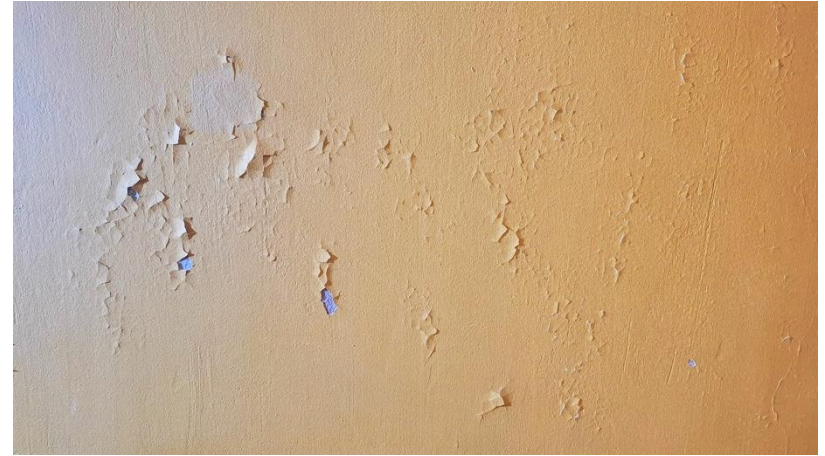
Kuva 4a. Länsiseinällä irtoavaa maalia oli laajoilla alueilla. Irtoamat olivat isoja kielekkeitä ja väleissä matalaa irtoamaa. Maali-irtoamien seassa erotettavissa jo pudonneita maalilastuja.

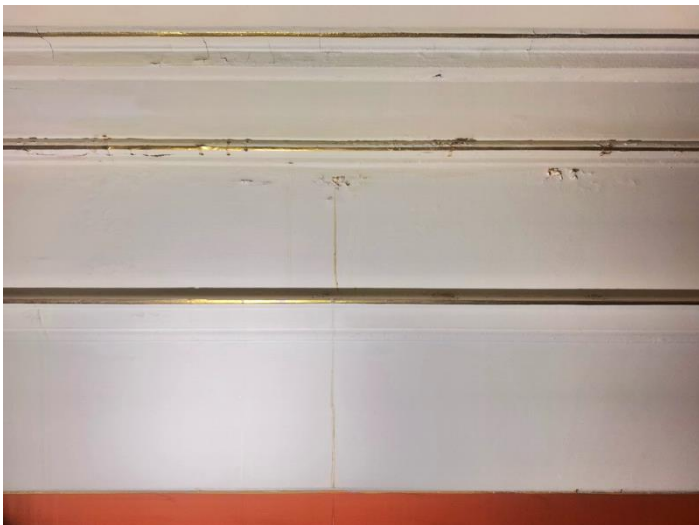
Kuva 9a. Eteläkäytävän itäpäädyn porrashuoneen katon rajassa ollut vesivaurio oli turmellut kattoa ja kattolistoja. Sivun kuvat on merkitty kattoprojektiokuvaan numerolla 9.

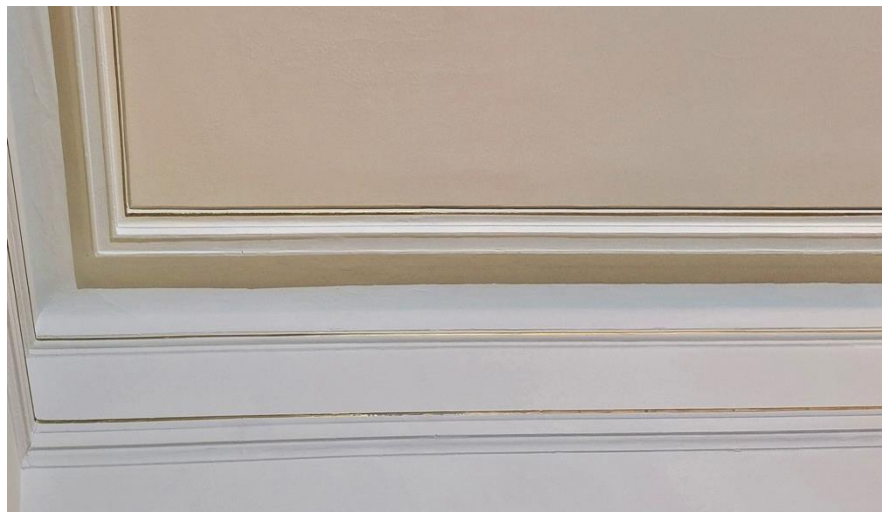
Kuva 9c. Katonrajan vesivaurioalue valmiina.

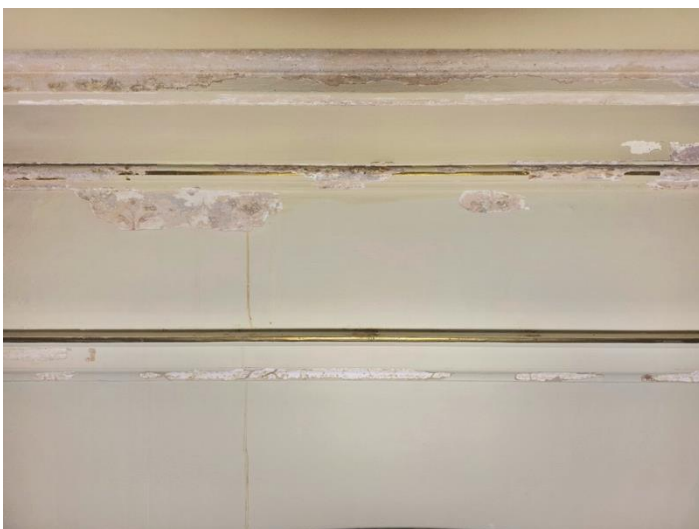
Kuva 9b. Vesivaurioalueelta poistettu irtoava aines. Tältä alueelta löytyi myös vanhempaa koristemaalausta, jota verrattiin länsiseinän esiinottoon.

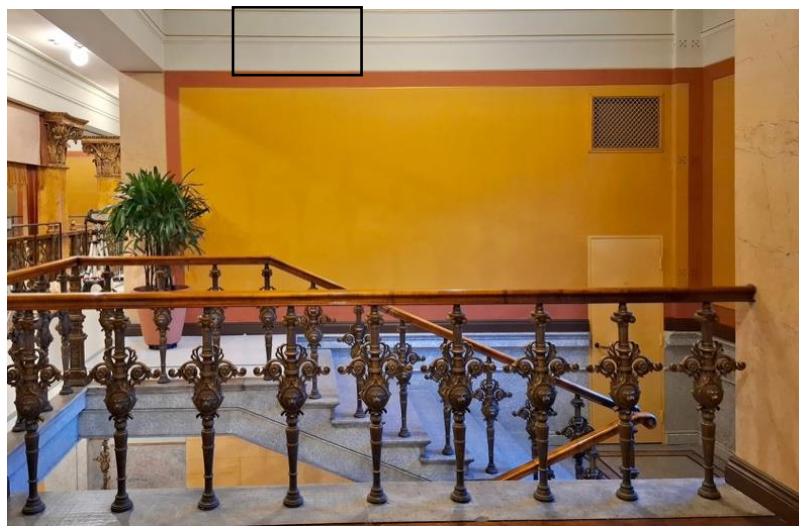
Kuva 9d. Kuvassa vauriot korjattu ja myös seinäkentän valumat retusoitu. Kuvaan rajattu mustalla listojen vesivaurioalue.

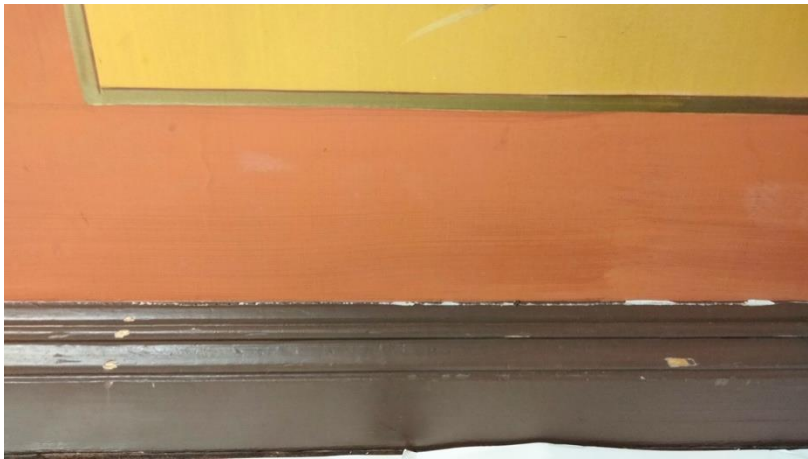
*Esimerkkikuva jalkalistan vaurioista.*

Tilassa on ruskeaksi peittomaalattu jalkalista. Lista on siistissä kunnossa. Pinta puhdistettiin nihkeällä liinalla. Muutamia syvimpiä koloja täytettiin puukitillä. Muuten kolhut retusoitiin vesiohenteisella alkydimaalilla.

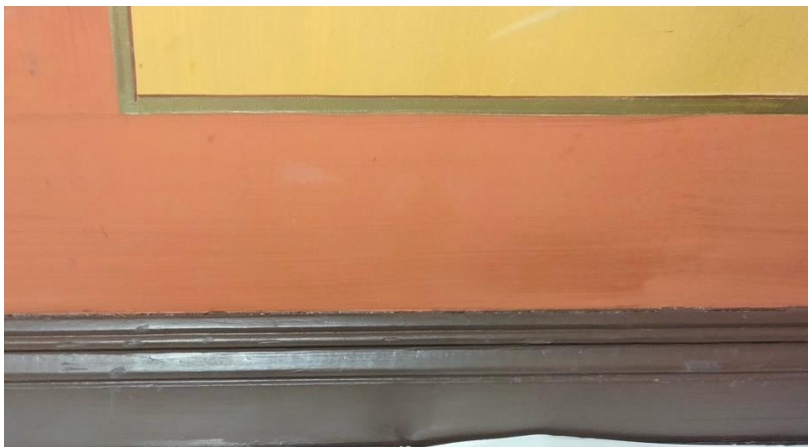
*Jalkalista puhdistettu ja vauriot retusoitu.*

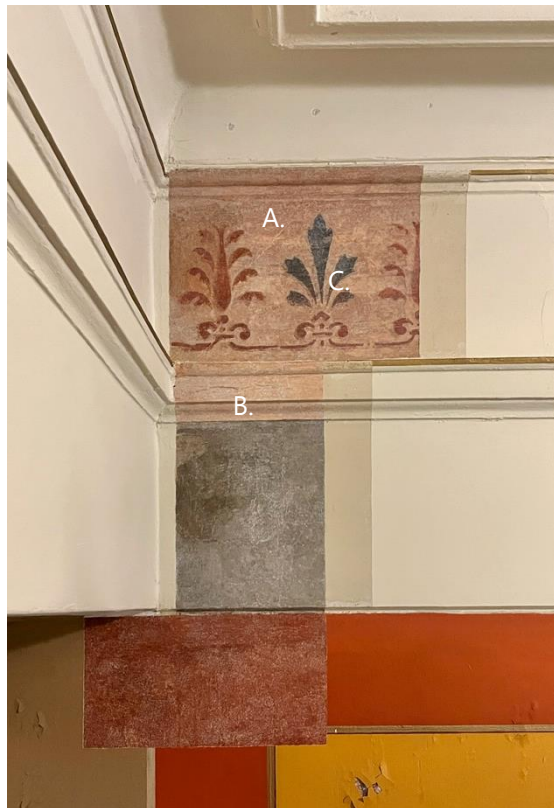
Kuva 16. Esiinottoalue länsiseinän kattolistoissa. Listojen yläpuolella holkassa ei ollut vanhoja maalikerroksia.

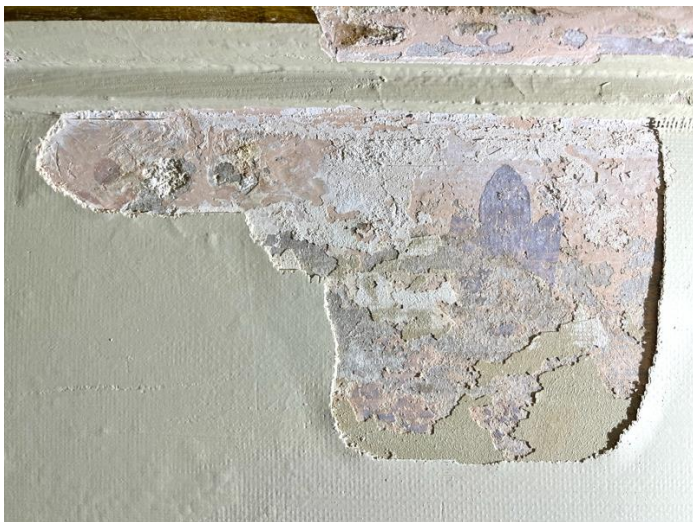
Kuva 17a. Eteläkäytävän itäpään portaikon listojen irtonaisen poistossa esiin tullut koristemaalauks. Tutkimusalueen sijainti merkitty kattoprojektiokuvaan.

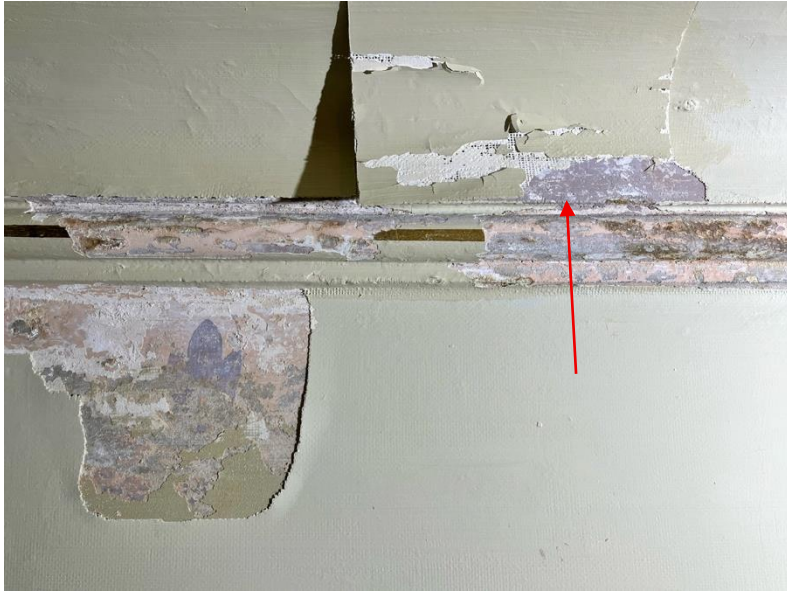
Kuva 17b. Eteläseinän esiinoton kohdalla holkkallistasta ei löytynyt maalikerroksia, sillä siinä kohdin oli rappauspaikka. Vesivaurioalueen kohdalla holkasta löytyi myös alin, vuoden 1891 liimamaalikerros. Kuvassa kapean listan yläpuolella (punainen nuoli osoittaa aluetta).

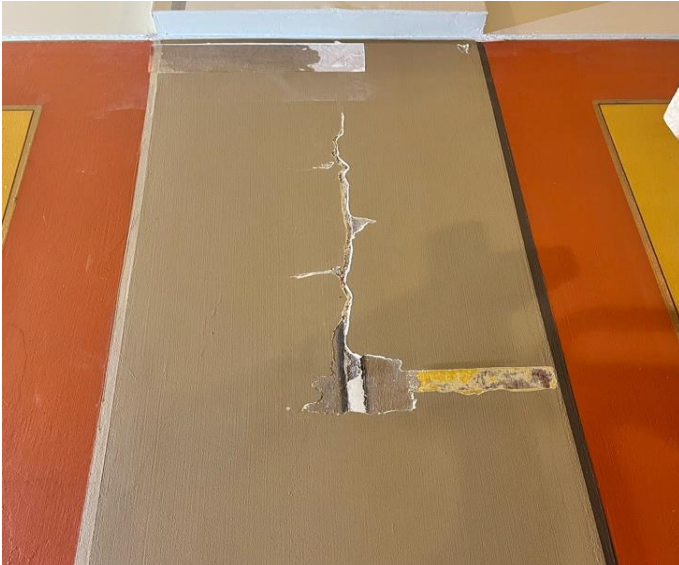
Kuva 19. Sähköjohtojen kohdalla ollut halkeama jatkui pilasterissa ylös asti.

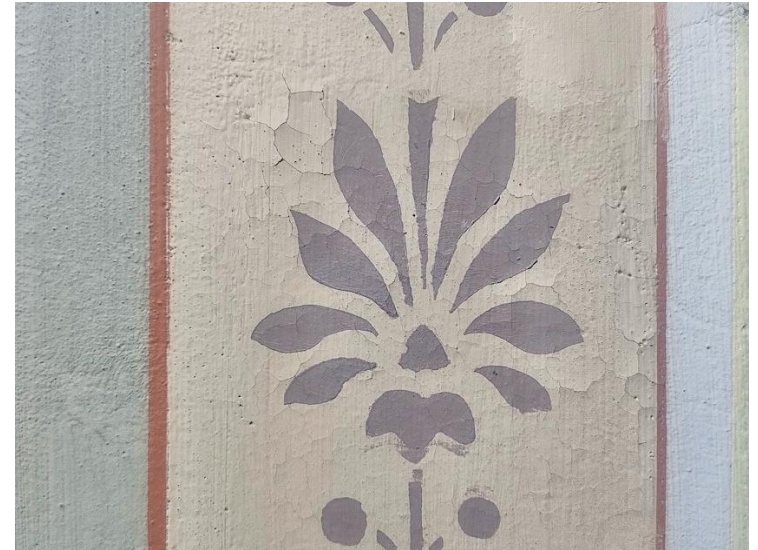
Kuva 1a. Katon palmettikuviossa irtoavaa maalia.

Länsiseinän katon koristeosiolla ja friisinalueella OSK Rotunda teki irtoavan maalin kiinnitystä sivellen 11 g japaninpaperin läpi 7 % Aquazol 500- liimaa Sinolissa. Muilla pinnoilla kiinnitys tehtiin ruiskulla ja neulalla suoraan irtoamien alle.

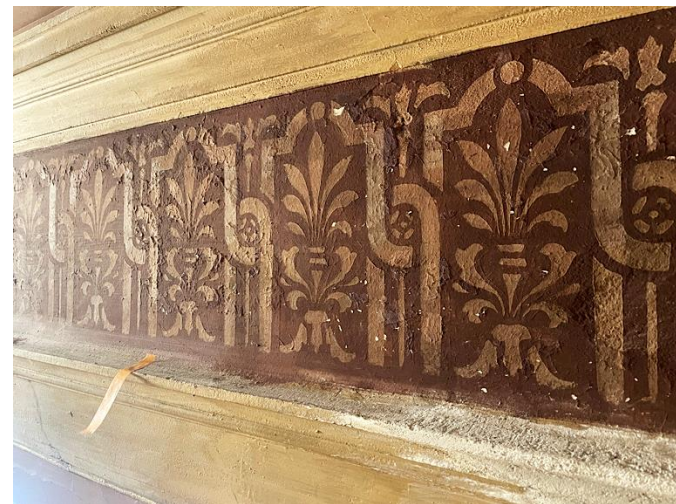
Kuva 3. Esimerkkikuva friisin irtoavasta liimamaalista.

Friisin koristepinnan puutealueet täydennettiin PanPastelleilla ja pastelliliiduilla. Listoihin ja friisiin syntyneet isommat vauriot tasoitettiin, pohjamaalattiin ja paikkamaalattiin liimamaaleilla.

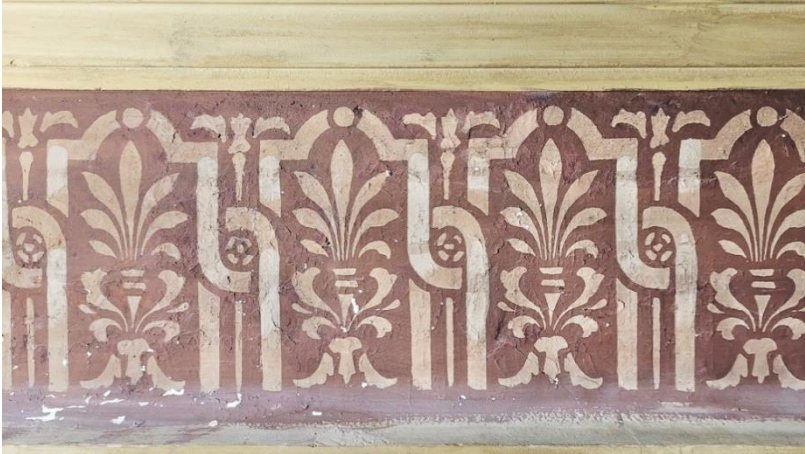
Kuva 4a. Friisin irtovaa maalia ennen toimenpiteitä.

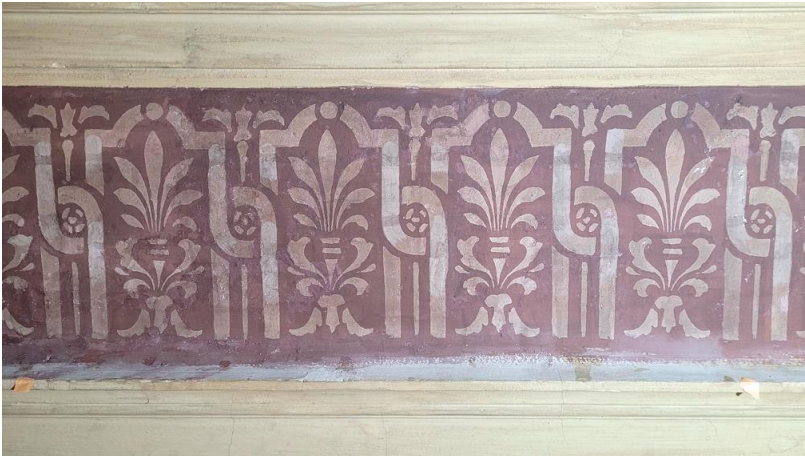
Kuva 4b. Irtoamat kiinnitetty, liimana 7% Aquazol 500.

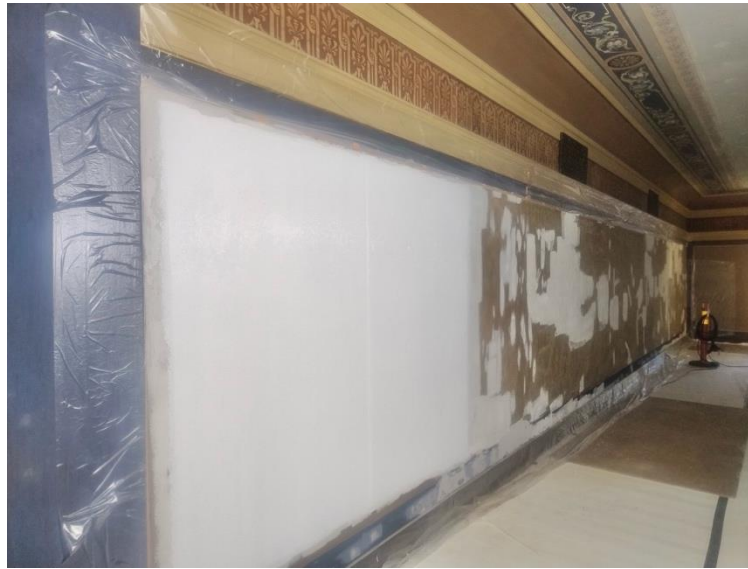
*Vauriot tasoitettu ja pohjamaalattu. Seinän pohjoispääty on kangastettu.*

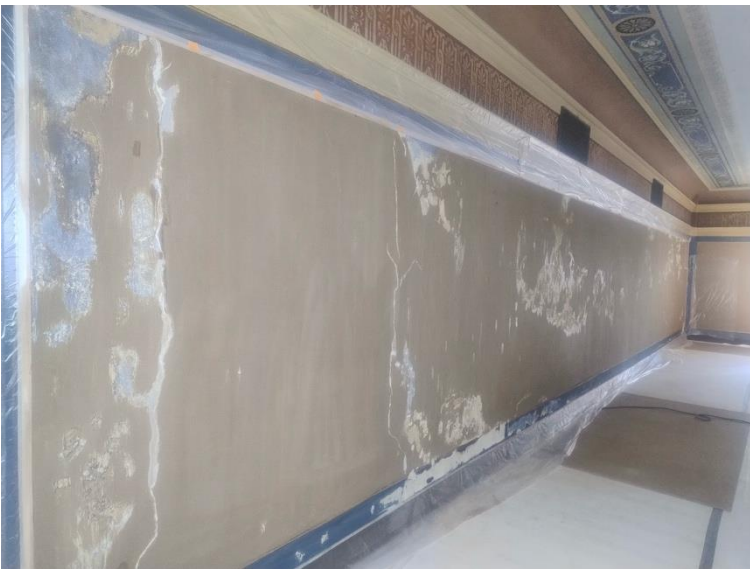
*Vanha liimamaali on pesty pois ja kaikki irtoavat kerrokset poistettu.*

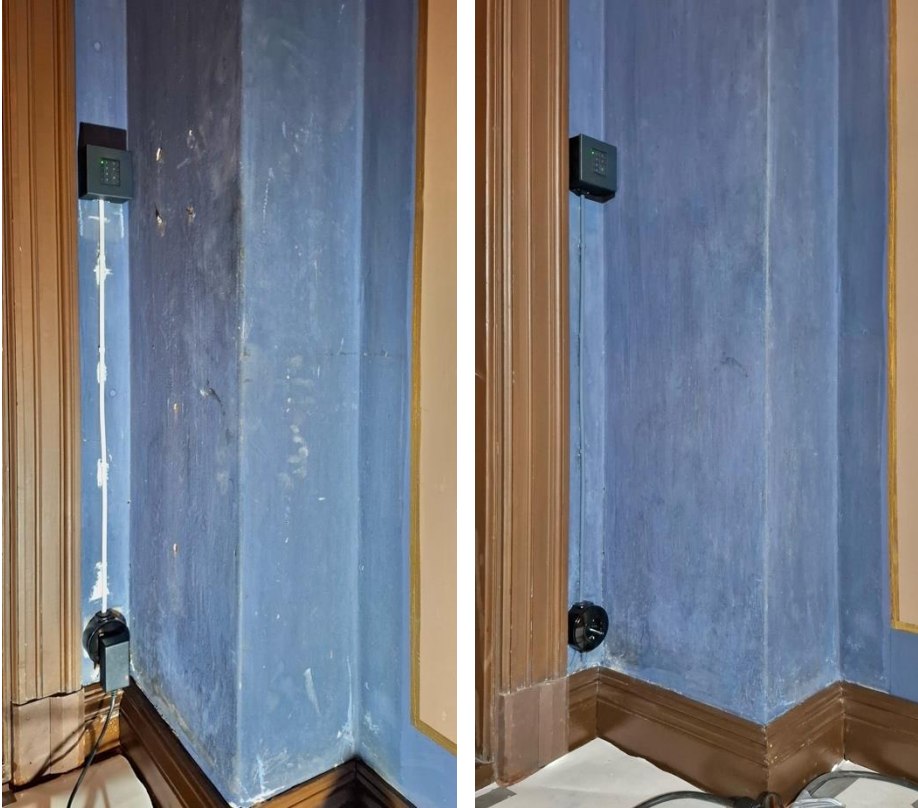
Kuva 7a ja b. Itäseinän pohjoispäädyn nurkassa vanha, sininen liimamaali oli nuhjaantunut ja osa maalista oli pyyhkiytynyt pois. Retusointi tehtiin PanPastelleilla. Kuvassa näkyvät sähkötöistä syntyneet ruuvien reiät täytettiin LG ja LF tasoitteilla. Johdon takana oleva valkoinen massa poistettiin ja alueet retusoiitiin. Johto maalattiin sävytettyllä alkydimaalilla. Kuvat ennen ja jälkeen retusointien.

Seinien vanhojen liimamaalipintojen kulumien ja muiden vaurioiden retusoinnit tehtiin PanPastelleilla ja pastelliliiduilla.

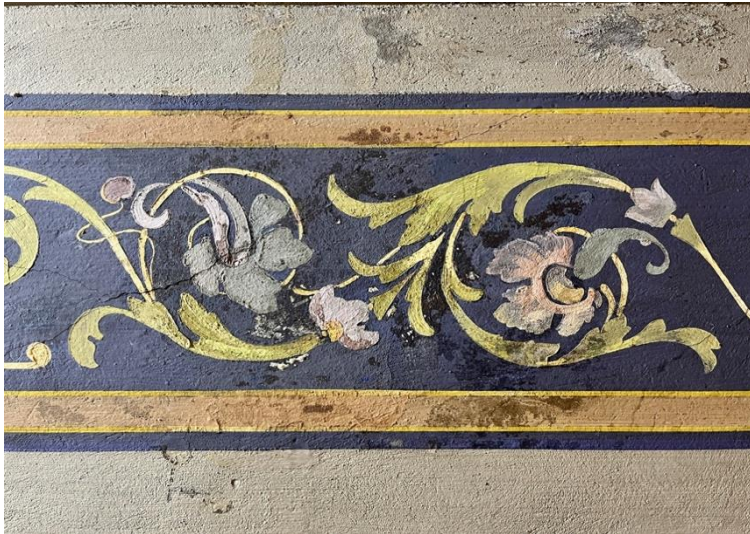
Kuva 1a. Itäseinustalla olleen vesivaurion turmelemaa kattopintaa.

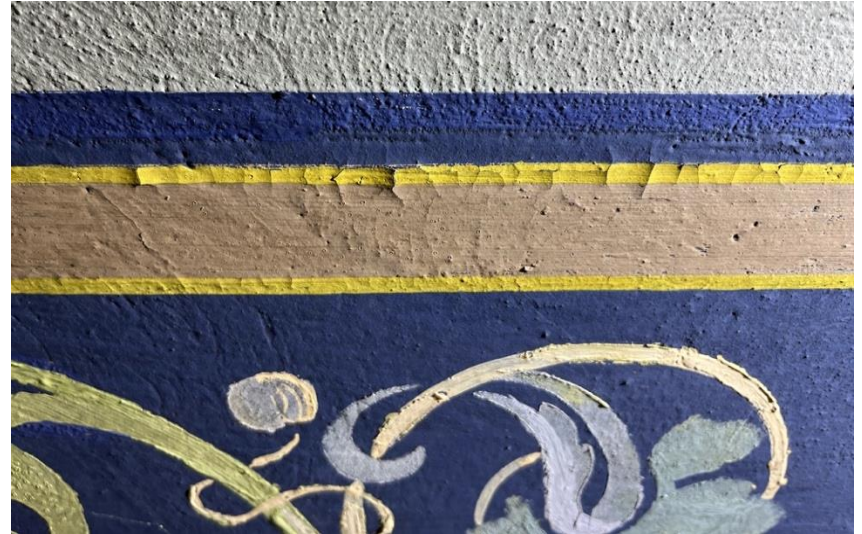
Kuva 2a. Muualla kattopinnoilla irtoamat olivat melko pieniä. Esimerkkikuva irtoamista viivoitusten alueella.

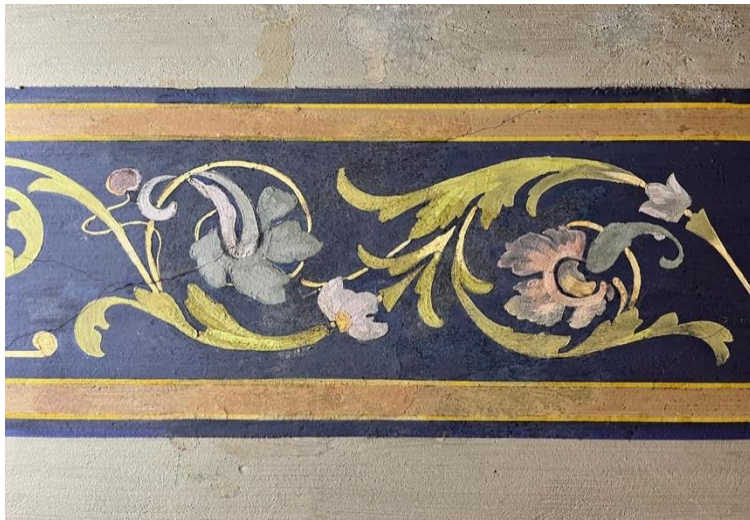
Kuva 1b. Katon vesivaurioalueen irtoamat kiinnitetty ja pinta retusoitu.

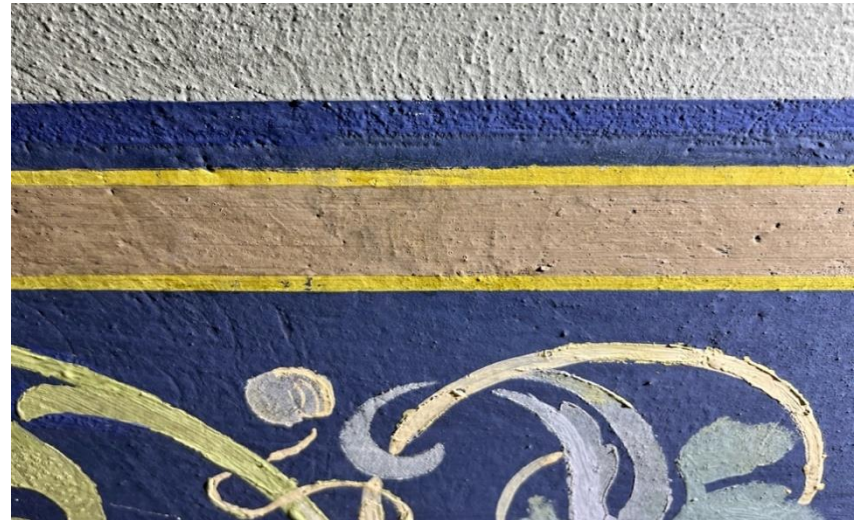
Kuva 2b. Viivoitusalueen irtoamat kiinnitetty.

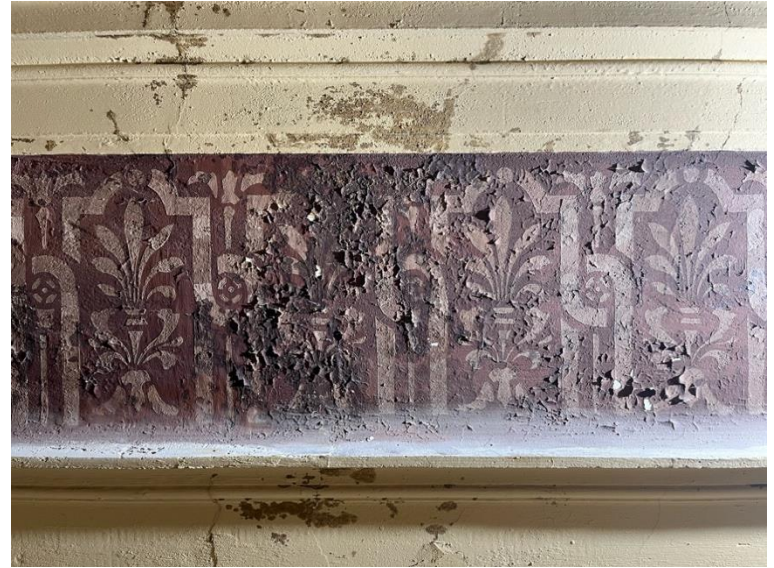
Kuva 8a. Vesivaurioalueella oleva friisi oli pahoin turmeltunut.

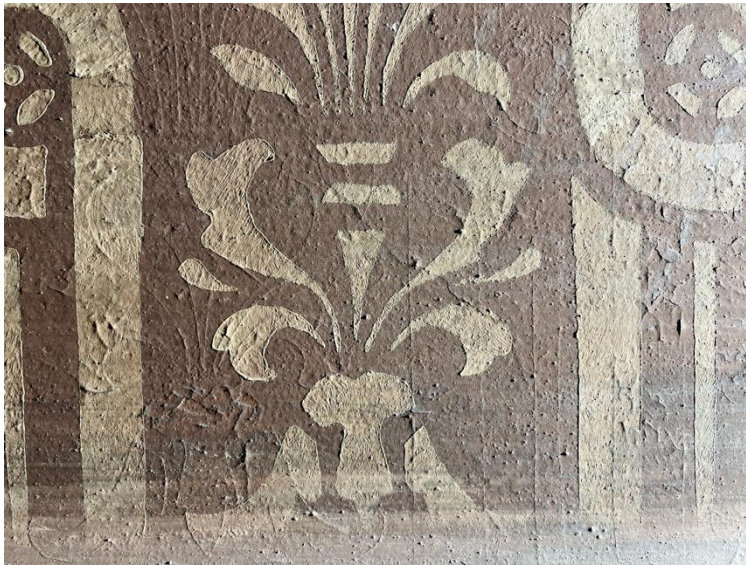
Kuva 7. Sivuvallolla kuvatussa kuvassa näkyy, kuinka nykyisen koristeen alta erottuu varhaisempi koristemaalaus kohokuviona.

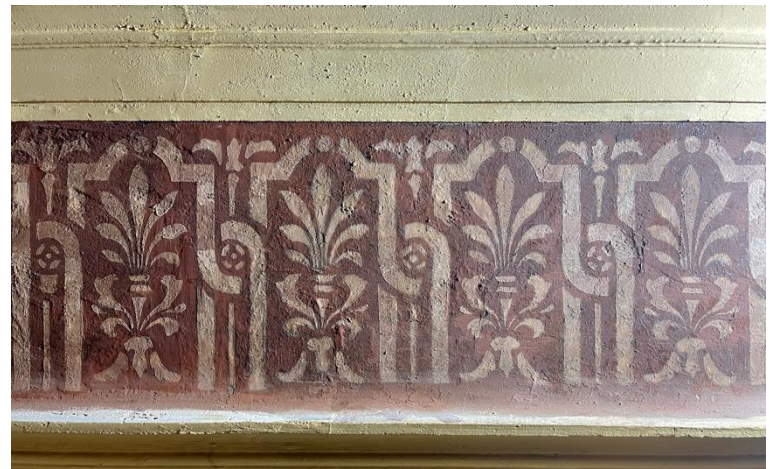
Kuva 8b. Vesivaurioalueen irtoamat olivat haasteellisia kiinnittää, samoin retusoinnit, koska pinta oli niin pahasti vaurioitunut. Kuvassa valmis pinta.

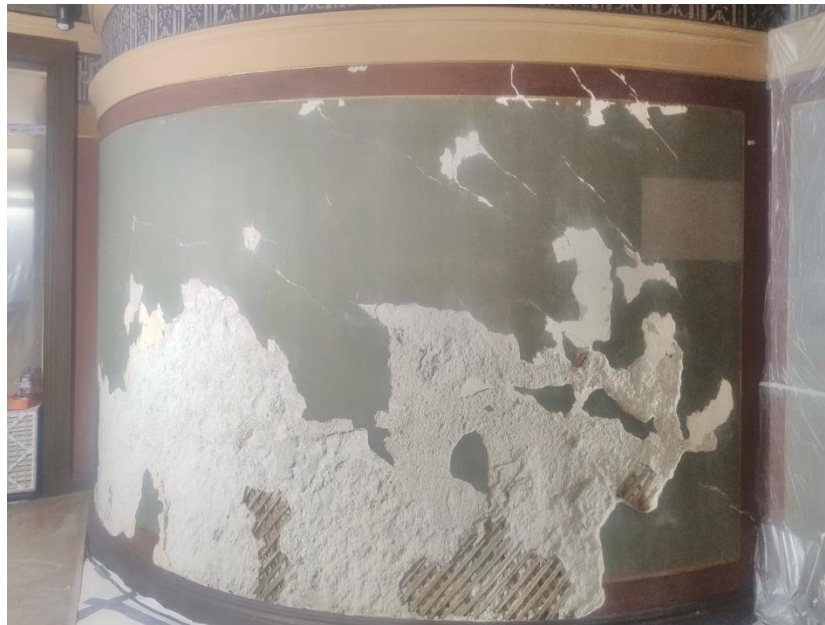
*Vanhat liimamaalit on pesty pois ja kaikki irtava aines poistettu. Osa laastista irtosi tikutukseen asti.*

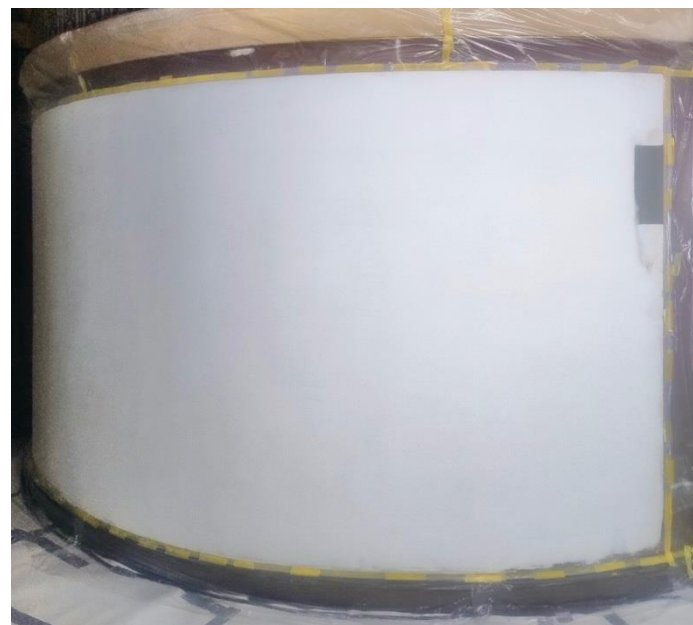
*Vaurioalue kangastettu ja ylitasoitettu.*

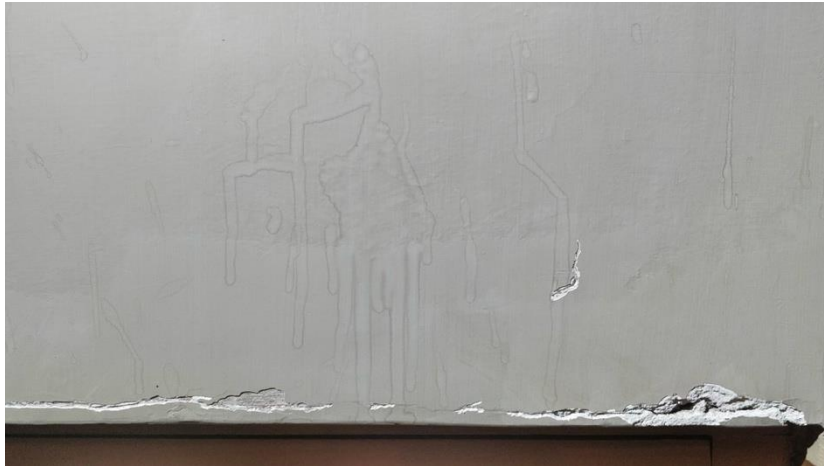
Kuva 5a. Pohjoisseinän lattian rajassa olevien ikkunoiden yläpuolella sijaitseva halkeama ja roiskejälkiä liimamaalissa. Halkeamasta poistettiin irtoava aines, täytettiin kipsilaastilla ja tasoitettiin LG ja LF tasoitteilla.

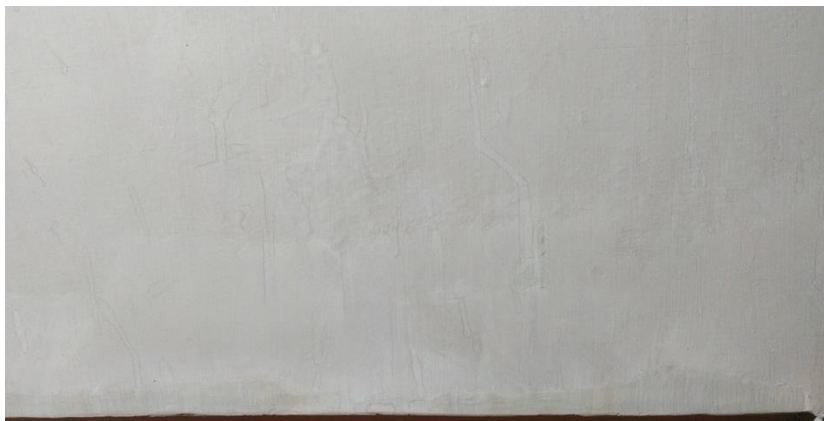
Kuva 5b. Halkeama retusoiitiin liimamaalilla ja roiskejäljet häivytettiin PanPastelleilla.
