# Säätytalon peruskorjaus 2023–2025

Sisätilojen konservointityöt:

3. kerros

kuustie&sorri oy

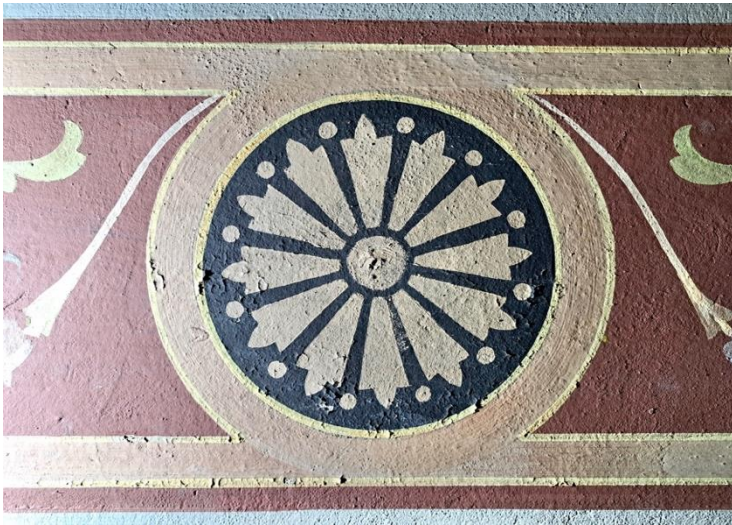
Kuva 1a. Tyypillistä pientä irtoamaa katon koristeosiossa.

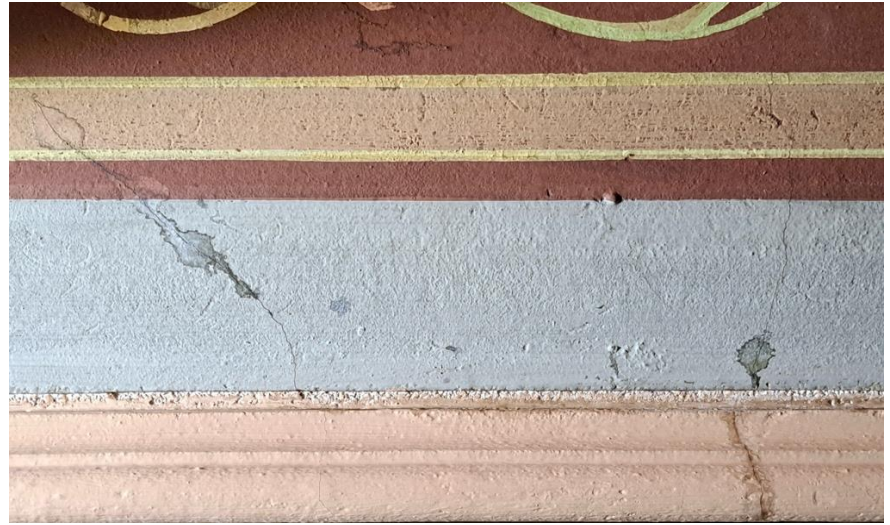
Kuva 2a. Sinisellä reuna-alueella ja kattolistassa tummia kosteuden tai muun valuman aiheuttamia jälkiä. Tämän kaltaisia vaurioita oli alueella laajasti.

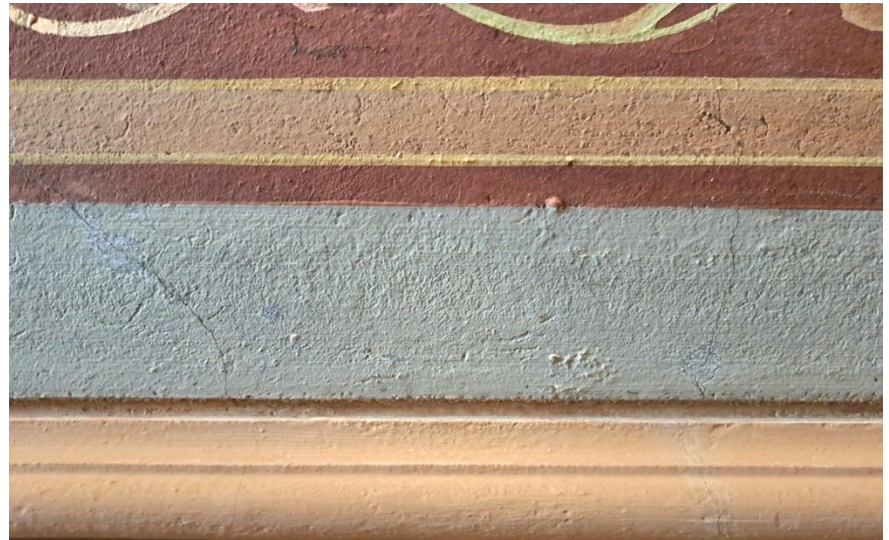
Kuva 2b. Vauriot retusoitiiin PanPastelleilla.

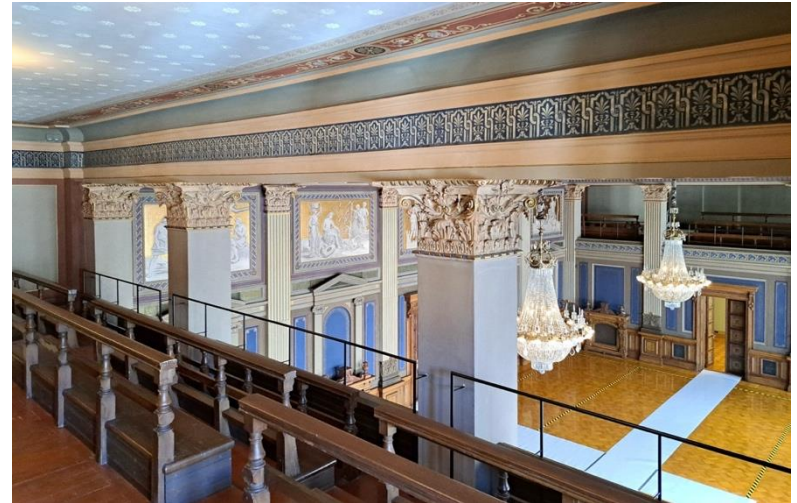
*Salin puoleinen friisi oli huonokuntoinen. Friisissä oli paljon kovaa ja paksua irtoamaa.*

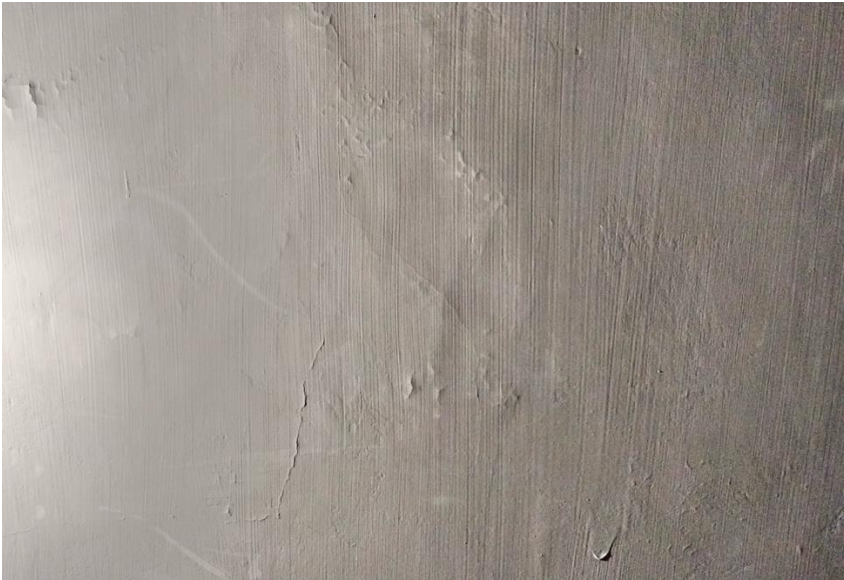
Kuva 6b. Sivuväli paljasti seinän pullistelevat halkeamat, maali-irtoamat sekä muut irtoava ainekset.

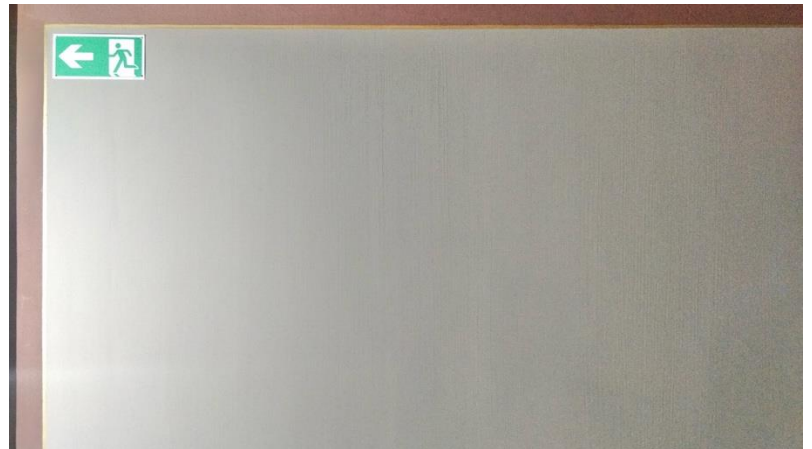
Kuva 6d. Eteläseinästä maalattiin uudelleen keskiseinän harmaat osiot. Punainen reunus rajattiin maalauksen ulkopuolelle. Kuva valmiista seinästä.

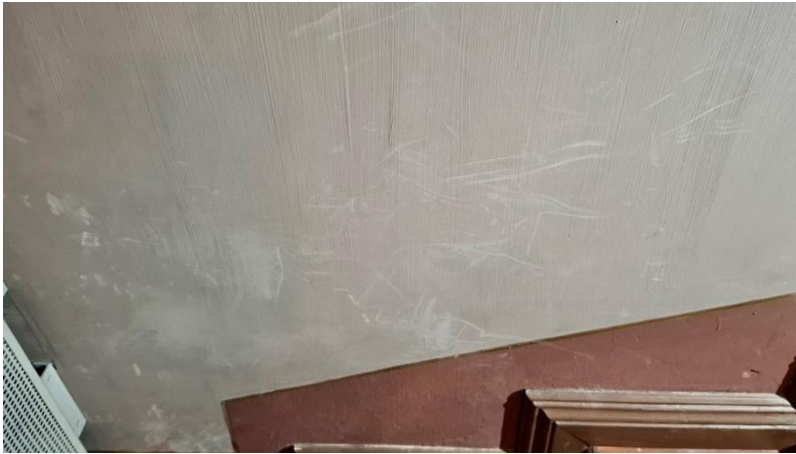
Kuva 7a. 1990-luvun peruskorjauksen selluloosaliisteripohjainen liimamaalipinta pohjoisseinällä. Pinta on kulunut ja nuhjaantunut eikä kestä kosketusta.

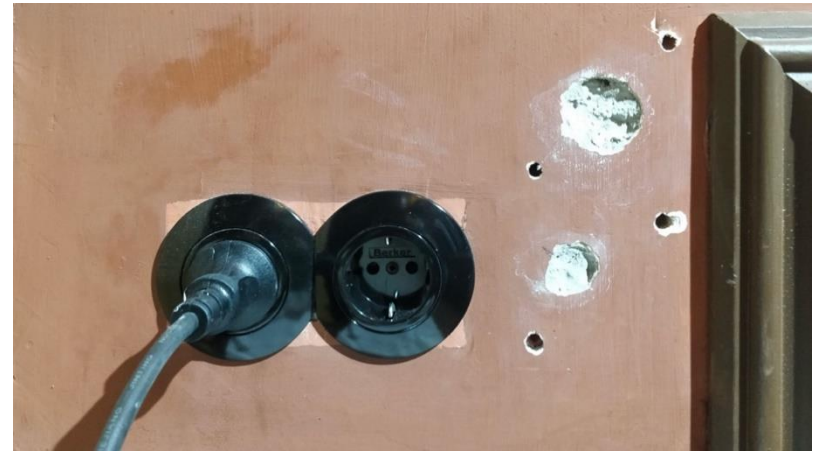
Parven 327 sähköasennuksia.

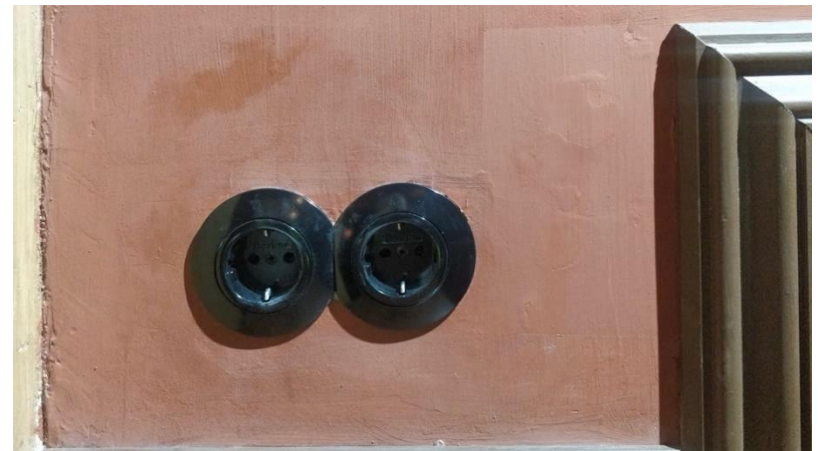
Parven 327 sähköpuruista ja asennuksista syntyneet vauriot korjattu.

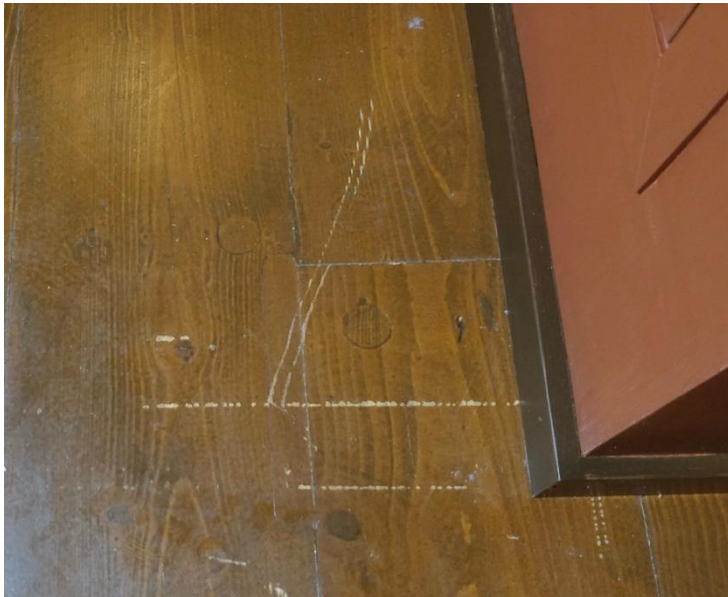
*Parven 327 puulattian naarmuja enne toimenpiteitä.*

*Lattioiden naarmut retusoitin öljytuubiväreillä.*

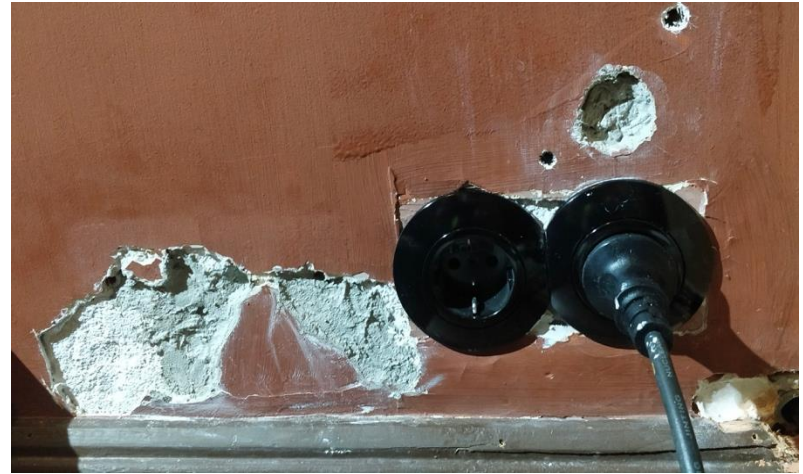
*Parven 328 seinän vaurioita.*

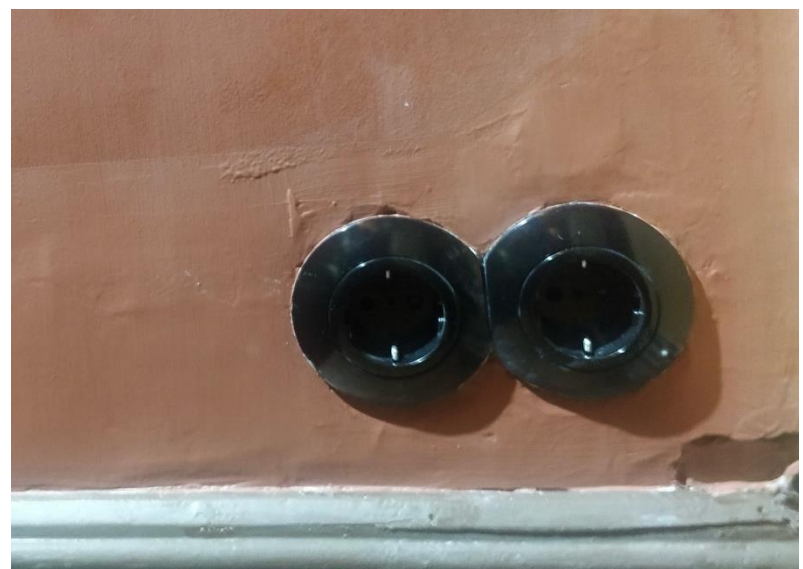
*Parven 328 pistorasian ympäristön vauriot korjattu.*
