# Säätytalon peruskorjaus 2023–2025

## Sisätilojen restaurointi

Restart Oy: Parvikattojen  
vauriokartoitus ja  
kiinnitystoimenpiteet

# Sisätilojen restaurointi 7/7

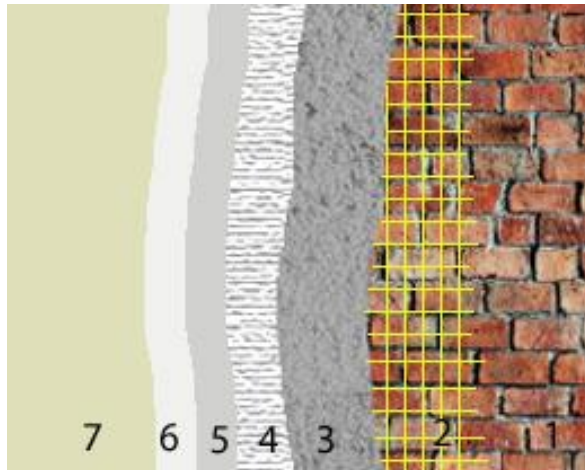
1. Tiilimuuraus
2. Teräsverkko
3. KS65/35/100 rappauslaasti
4. LG/LF tasoite/kangastus
5. LG/LF tasoitekerrokset
6. Pohjamaali
7. Pintamaali

*Kanaaliavauksen jälleenmuurausrakenne.*

Kanaalien aukot tiilimuurattiin ja vahvistettiin teräsverkolla ennen täyttörappauskerroksia. Rappauskerrokset tehtiin KS 65/35/100 laastilla ja annettiin kuivua 2–4 viikkoa ennen pinnanvahvistuskangasta ja tasoitetoita. Kanaaliaukkojen pinnat tasoitettiin LG/LF Alltek tasoitteella ennen pohja- ja pintamaalikerroksia.

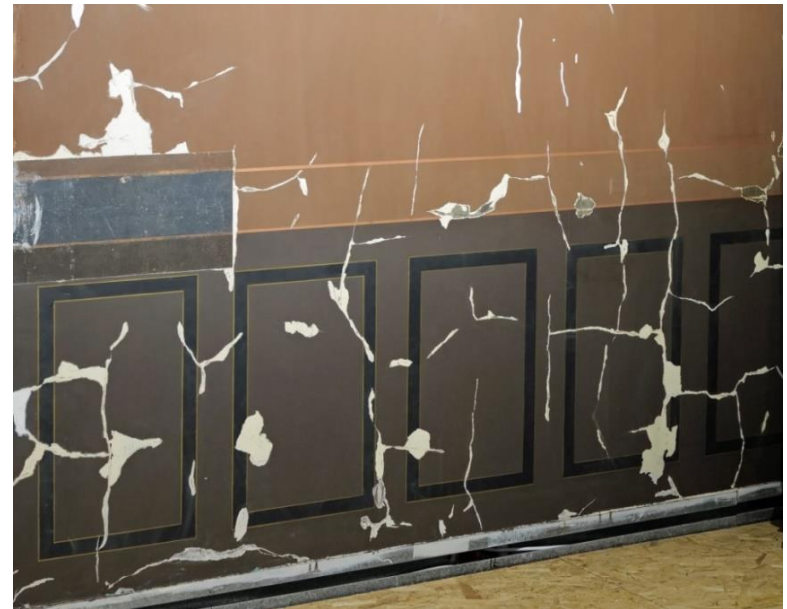
*Kokoustilan 222 avattuja halkeamia ja poistettuja irtonaisia maalikerroksia.*

Seinäpintojen irtonaiset maalikerrokset poistettiin ja halkeamat avattiin mekaanisesti. Halkeamien ja maalikerrosten reunakantit hiottiin matalammiksi. Paikkakohdat pohjamaalattiin Otex tartuntapohjamaalilla ennen LG/LF tasoitekerroksia.

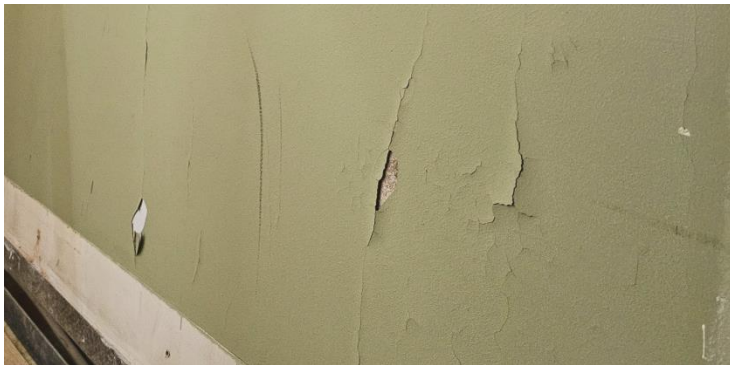
Valvomon seinäpinnoilla oli irtoavia tai irtoamassa olevia maalikerroksia vaihtelevasti. Pois siirrettyjen kaapistojen takana sekä valvomon sisäänkäynnin yläpuolella irtoamia oli melko runsaasti. Seinäpintoja oli paikoin uudelleen maalattu edellisen peruskorjauksen jälkeen: seinien sävyissä oli jonkin verran eroja ja uudempien maalausten pintajälki oli jätetty rissapintaiseksi. Hiushalkeamia oli vähän. Jalkalistoissa esiintyi irtonaisia maalikerroksia ja maaliroiskeita.

*Kaapiston takana esiintyviä irtonaisia maalikerroksia.*

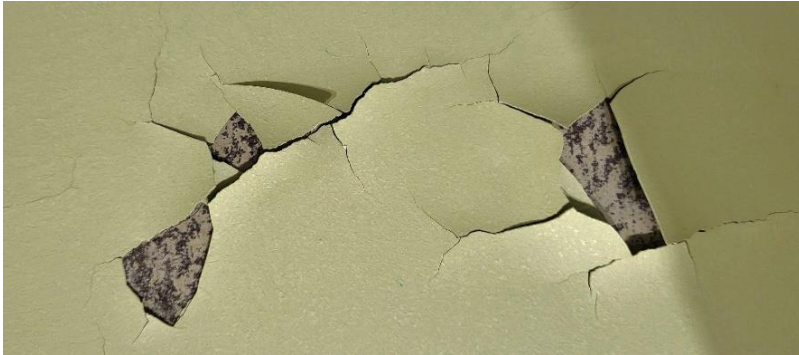
Toimiston seinäpinnoilla oli kohtalaisesti irtoavia tai irtoamassa olevia maalikerroksia. Myös halkeamia ja hienoja hiushalkeamia havaittiin etenkin pohjoisella ikkunapäätseinällä. Maalikerrokset irtosivat ennen kaikkea heikon alustan takia: vanhan 1891 tehdyn liimamaalin ja sen pintaan maalatun öljymaalikerroksen välinen pohjustekerros oli heikko. Pintamaalikerros oli tehty hakkurointimenetelmällä ja sen alla oli tasoite-/ pohjamaalikerros.

*Maalikerrosten irtoamia vanhan liimamaalikerroksen päältä.*

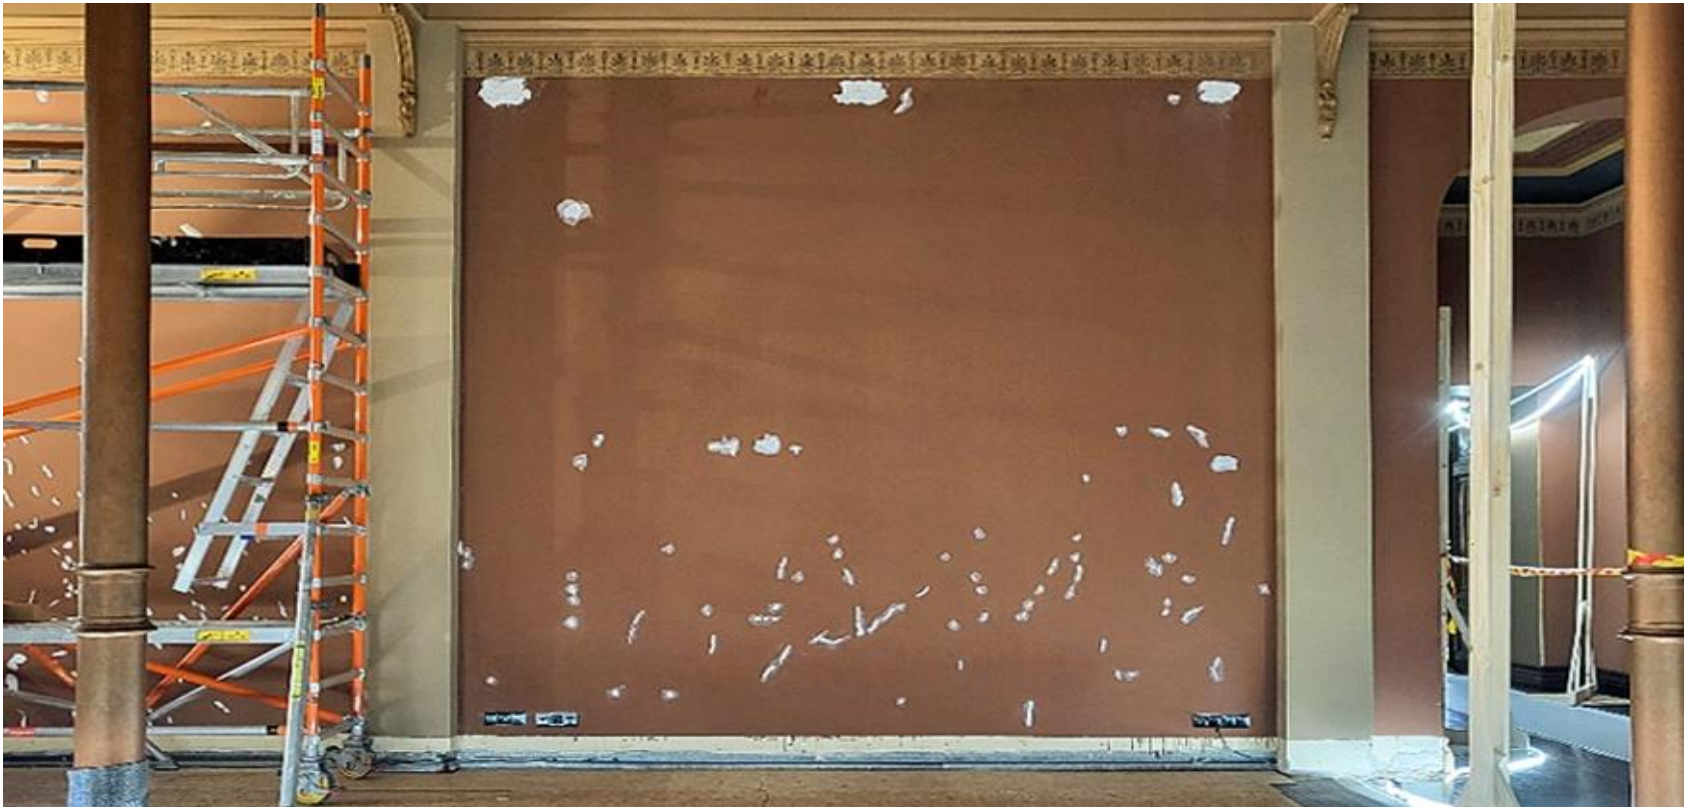
Tiedotustilan seinien ja pilastereiden päällimmäisin maalikerros oli temperamaalia. Seinäpintojen sävy oli vuosien saatossa tummunut ja yleisvaikutelma oli hienoisen nuhjaantunut. Maalikerrosten irtoamia ja halkeamia esiintyi runsaimmin itä- ja länsiseinien alaosissa. Muutoin irtoamia oli vain paikoitellen. Pilastereiden osalta maali-irtoamia ja halkeamia oli vähän.

*Tiedotustilan 103 Itäseinän pohjustettuja halkeamia ja paikkakohtia.*

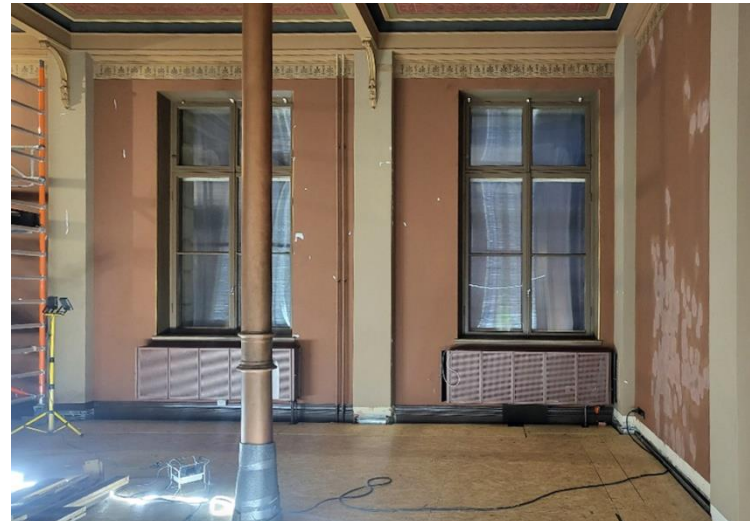
*Ikkunapäätyseinän ja itäseinän paikattuja vauriokohtia*

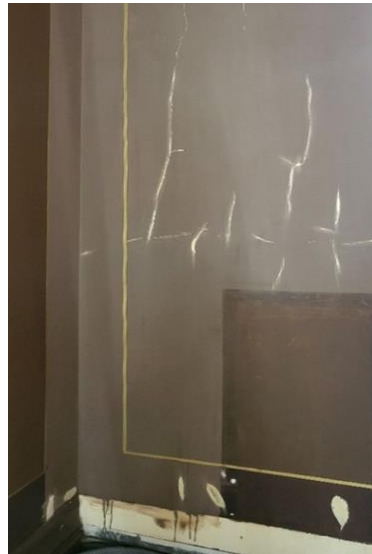
Kokoustilan seinäpinnat, lukuun ottamatta ikkunapäätyseinää, oli huoltomaalattu öljymaalilla. Päätyseinän liimamaali oli pölyävää ja irtonaista. Halkeamia ja irtonaisia maalikerroksia oli vain paikoitellen ja hiushalkeamia vain ikkunapäätyseinällä. Smyygit olivat melko hyvässä kunnossa.

*Pohjoisseinän halkeamia ja vanhaa liimamaalia.*

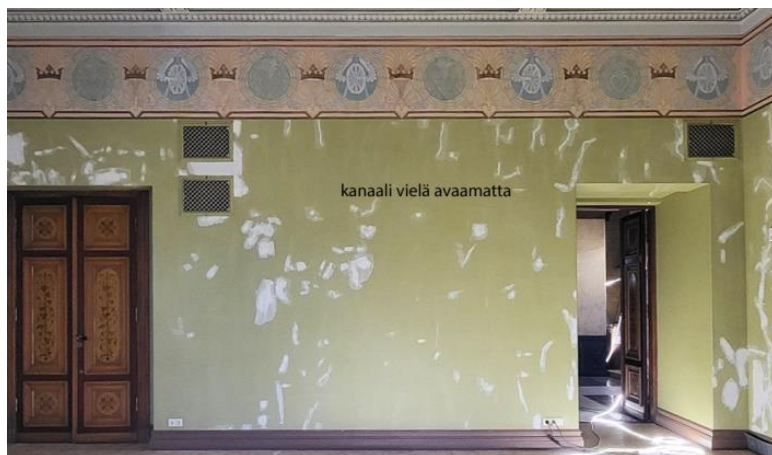
*Länsiseinän paikkauksia ennen ilmastointikanaalin avausta.*

Läpivientikanaalien piikatut aukot muurattiin tiilimuurauksella umpeen ja rapattiin KS65/35/100 rappauslaastilla ennen pintakerroksia. Pohjatöiden käsittelyt tiilimuurattujen seinien osalta on esitelty tarkemmin kokoustilan 107 osiossa Työmenetelmät. Kaikki pinnat hiottiin kevyesti yli ennen pohjamaalausta. Pohjamaalaus tehtiin Uulan sisäöljymaalilla ja pintamaalaus hakkurointiöljymaalilla.

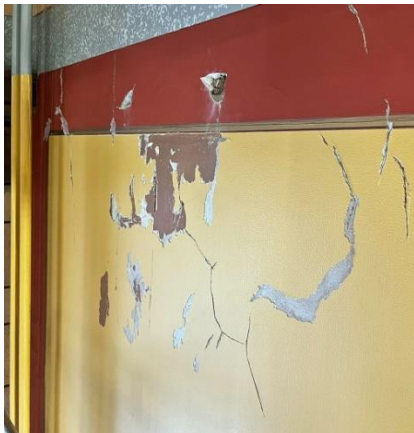
Porrashallin seinäkenttien maalipinnat lohkeilivat ja irtonaisia maalikerroksia oli paikoitellen runsaasti. Osa seinäpinnoista oli kuitenkin säilynyt hyvin ja niille seinäpinnoille ei tämän peruskorjauksen yhteydessä tehty mitään. Myös halkeamia ja etenkin hienoja hiushalkeamia esiintyi lähes kaikilla seinäpinnoilla. Kenttiä oli myös paikoitellen paikkamaalattu edellisen peruskorjauksen jälkeen. Ensimmäisen kerroksen alapaneelit olivat marmorointijäljitelmiä, jotka kuuluivat konservointiurakkaan.

*Avattuja halkeamia ja poistettuja irtonaisia maalikerroksia.*

Seinäpintojen pohjatyöt tehtiin pohjatyöohjeiden mukaisesti. Ennen pintamaalausta ylimaalattavien seinäosuuksien pinnat hiottiin kauttaaltaan ja pohjamaalattiin Uulan sisäöljymaalilla kahteen kertaan tasoitepinnalle. Pintamaalaus kenttien osalta hakkurimaalauksena ja kehysreunat matalla öljymaalilla sivellinpinnalle.

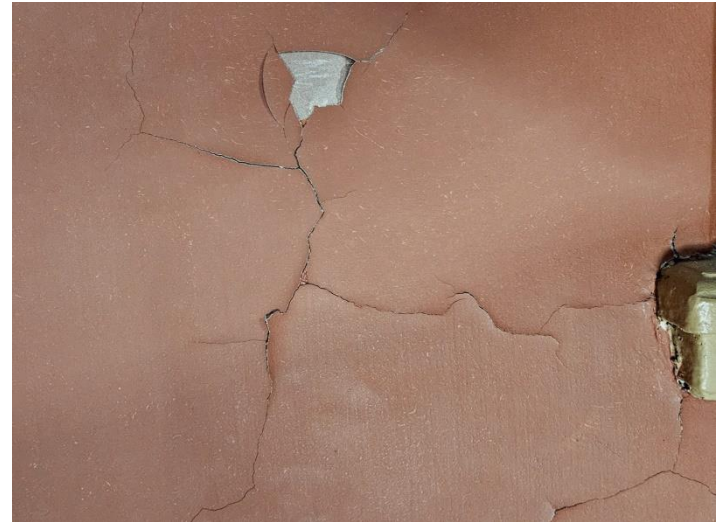
*Maalikerrosten irtoamaa ja halkeamia ikkunapenkin kulmassa.*

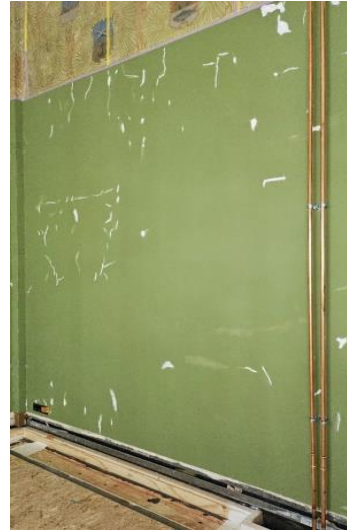
*Avattuja halkeamia ja maalikerrosten poistoja.*

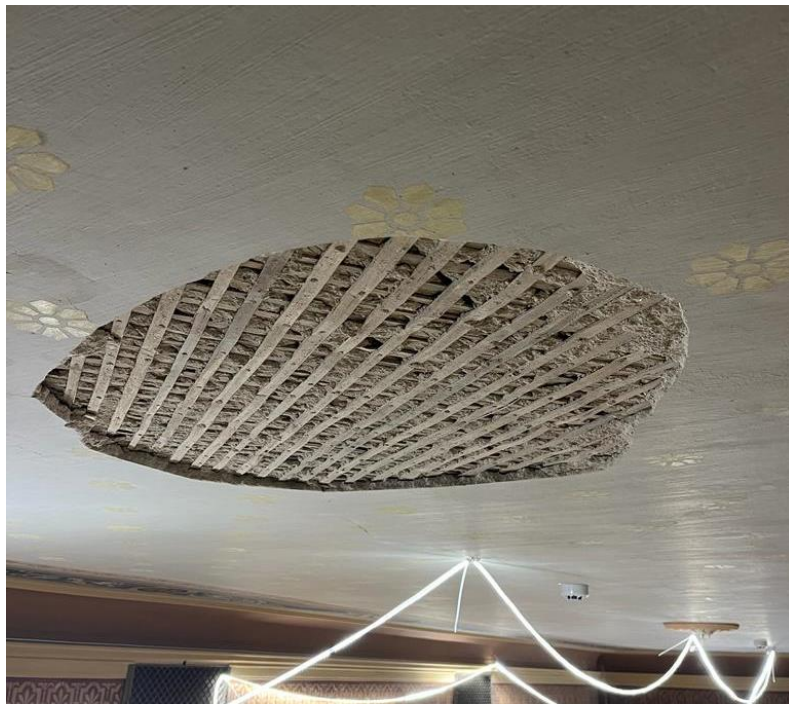
Ensimmäinen huoli parvikattojen epästabiilista tilanteesta ja niiden kiinnittämisen tarpeesta ilmeni parven 324 katosta tammikuussa 2022 tippuneen laastipaikan myötä. Tikkurapatusta parvikatosta oli pudonnut noin neliömetrin kokoinen laastialue. Tällöin Kuustie&Sorri Oy kopokartoitti kattoa siltä osin, missä se telineiltä käsin oli mahdollista. Parven katon takasivun osalta havaittiin jonkin verran onttoja kopoalueita. Marraskuussa 2023 kartoitus saatiin tehtyä myös toisen sivun, lehterin yläpuolen osalta, jolloin todettiin, että tilanne oli kokonaisuudessaan huonontunut entisestään merkittävästi, ja kiinnityksen tarve oli akuutti.

Kuva 2 Vaurioalue parvella 324

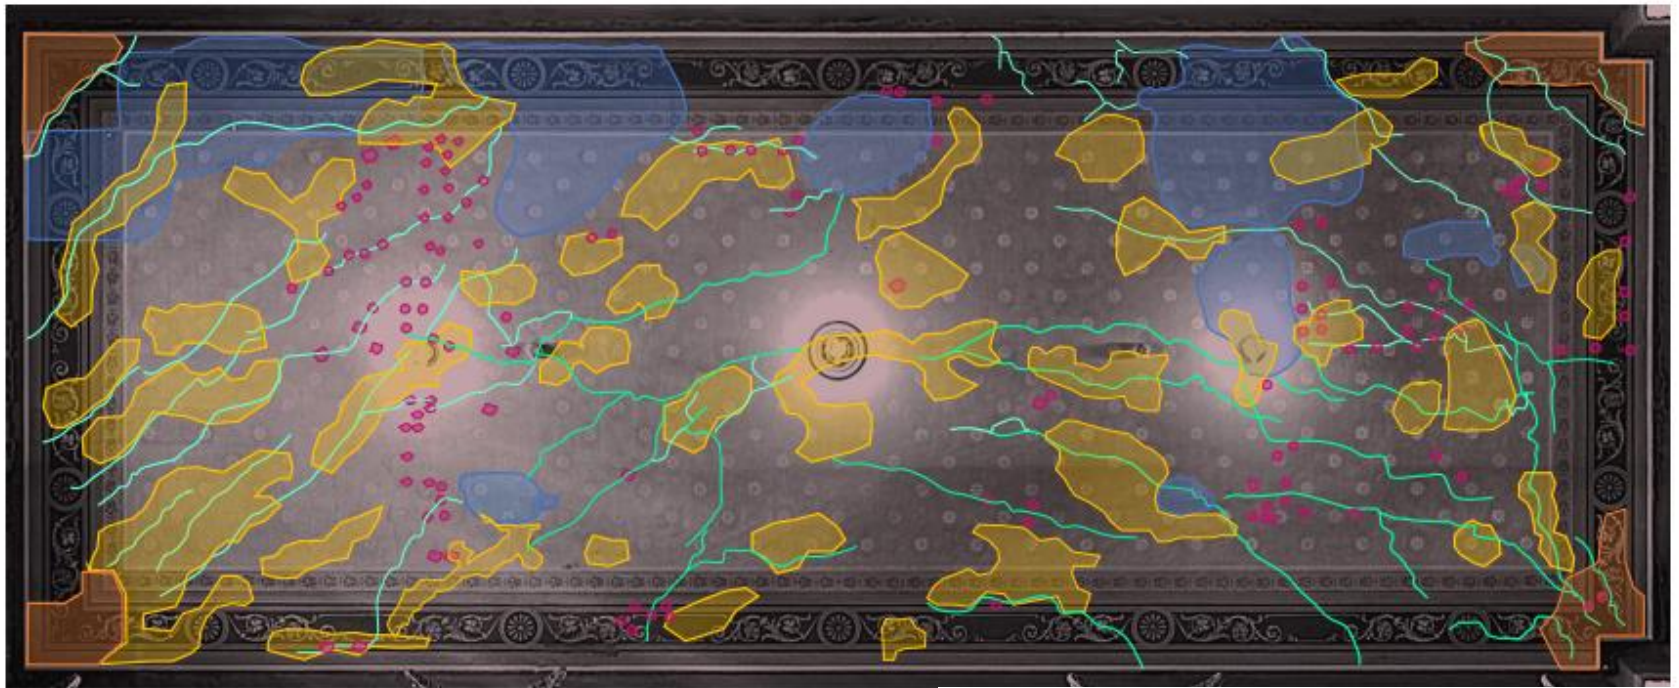
Kuva 4 Katon projektiokuvaan merkityt vaurioalueet

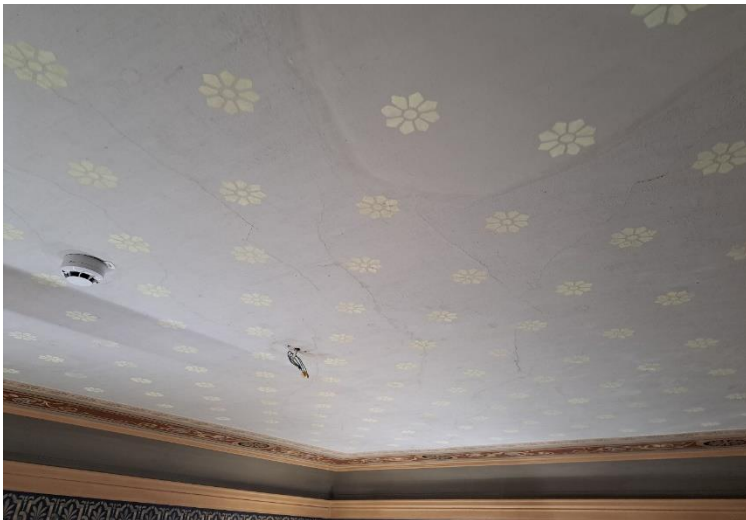
Edellisessä peruskorjauksessa toteutettujen injektointituentojen paikkausjälkiä on runsaasti eri puolilla kattoa. Osa kulkee halkeamissa tai niiden läheisyydessä, ja osa ryhmittyy selkeästi erillisinä rykelminä pienemmille alueille. Lisäksi on muutamia yksittäisiä injektointipaikkauksia. Osassa kattoa on myös laajempia paikkamaalauksia, joiden toteutussyistä ei ole varmaa tietoa.

Kuva 5 Risteilevää halkeamaverkostoa ja vanha paikkamaalaus

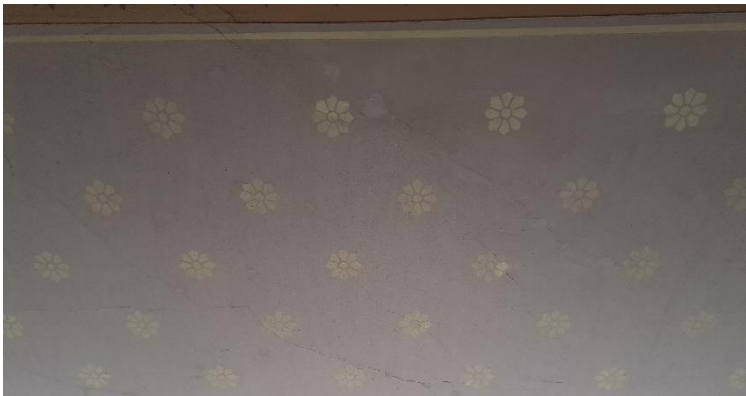
Kuva 6 Aiempia injektointituentoja

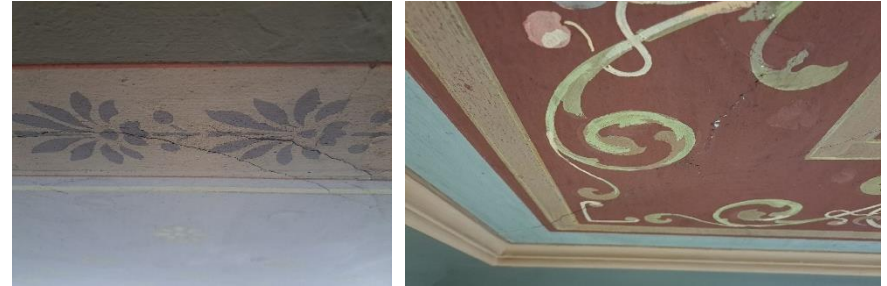
Kuva 7 halkeamakohtia reunafriisin alueella

Paikoin halkeamien laastikanttien tasoerot ovat silmään pistäviä. Laajentuneiden saumojen välissä näkyi laastiaainesta, ja kevyesti kopotettaessa halkeamista tippui laastimurua. Nurkka-alueet olivat katon heikoimmat kohdat, ja ne on merkitty irtoamisvaarassa oleviksi alueiksi vauriokartoituskuvaan. Katon koristemaalaus kenttää kiertävän rapatun listan ja tasaisen kattopinnan välisestä raosta oli nähtävissä halkeilua pintalaastin ja rappauspohjan välissä.

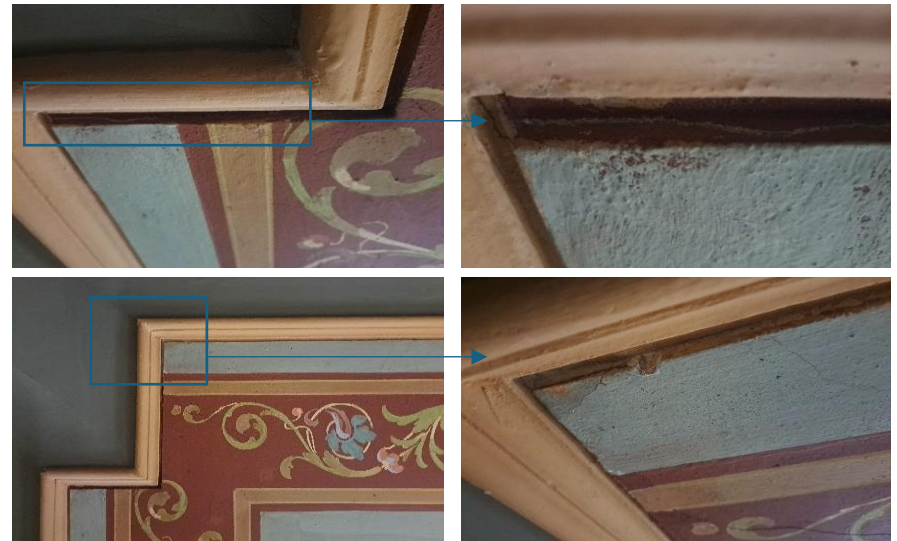
Kuva 8 Yksityiskohtakuva nurkka-alueista

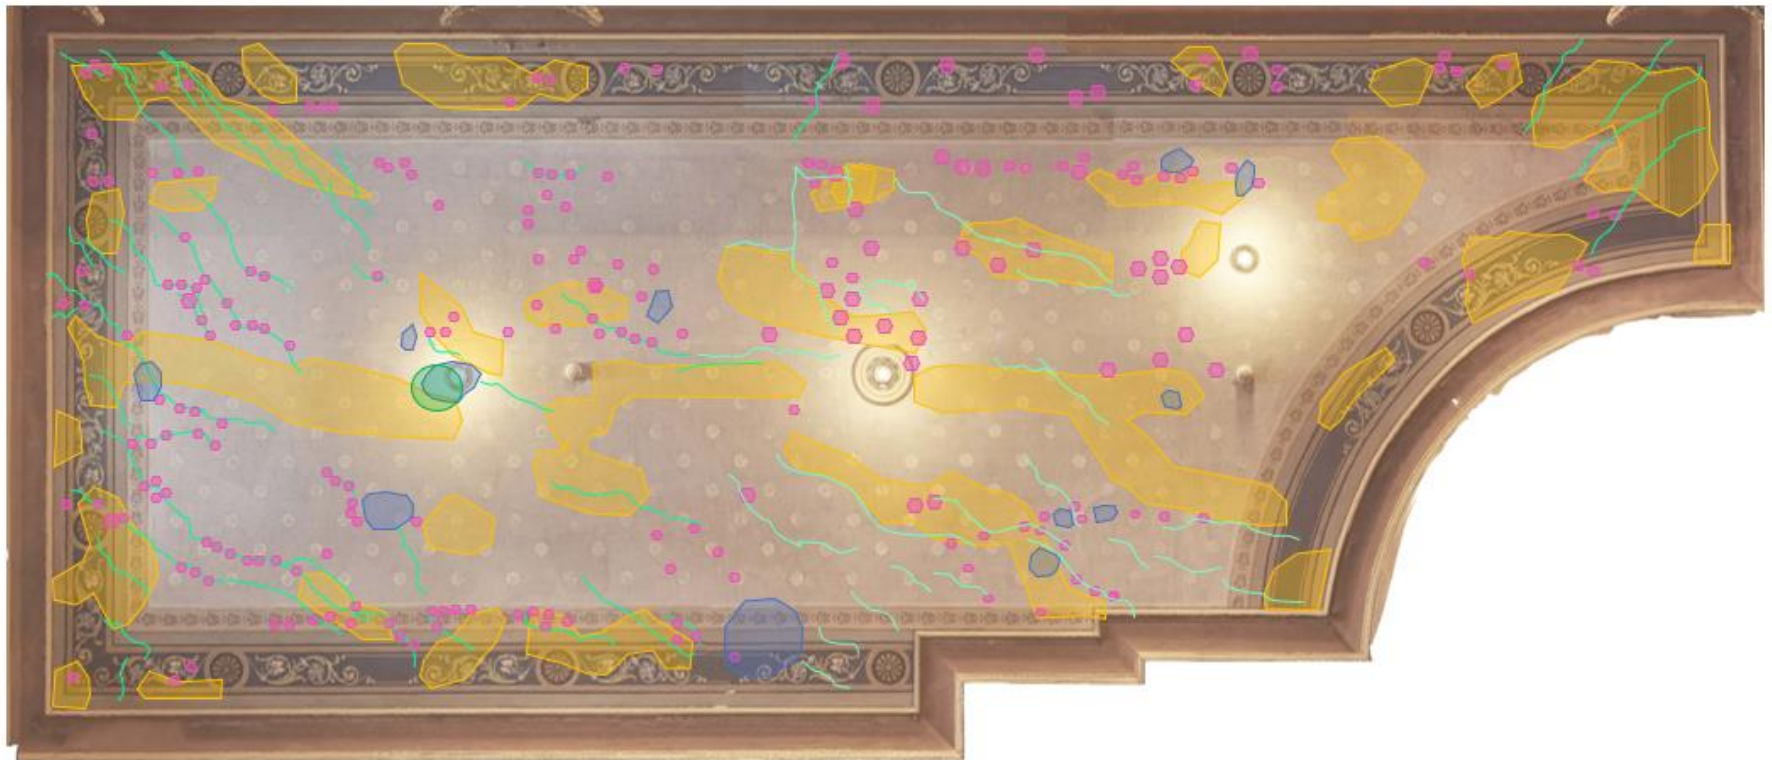
Kuva 9 Katon projektiokuvaan merkityt vaurioalueet

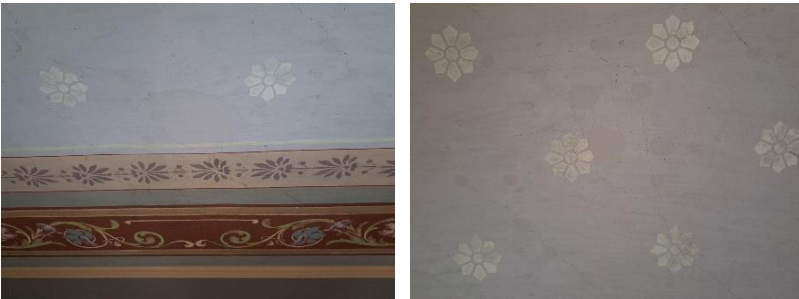
Injektiotuentojen retusointien lisäksi katossa on myös muutamia hieman laajempia paikkamaalauksia, halkaisijoiltaan enimmillään 30 cm kokoisia. Lisäksi taaimmaisen lampun kohdalla on ilmeisesti vesivaurion aiheuttama tummentuma maalipinnassa.

Kuva 10 Eri kokoisia retusointikohtia kattopinnoilla

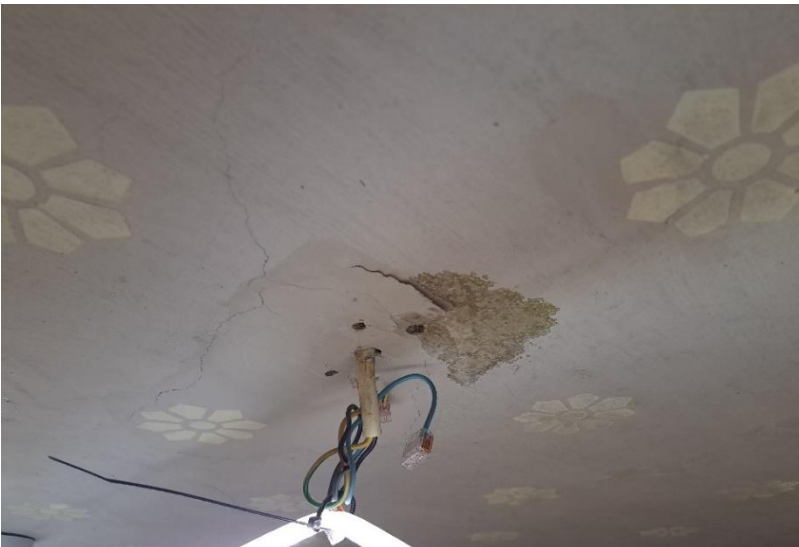
Kuva 11 Vesivaurio

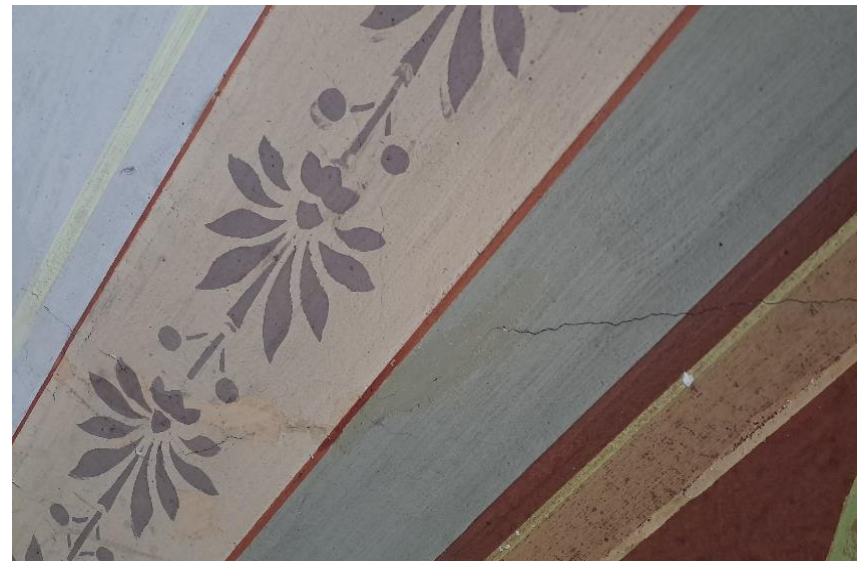
Kuva 13 Retusoitu halkeamakohta reunafriisissä

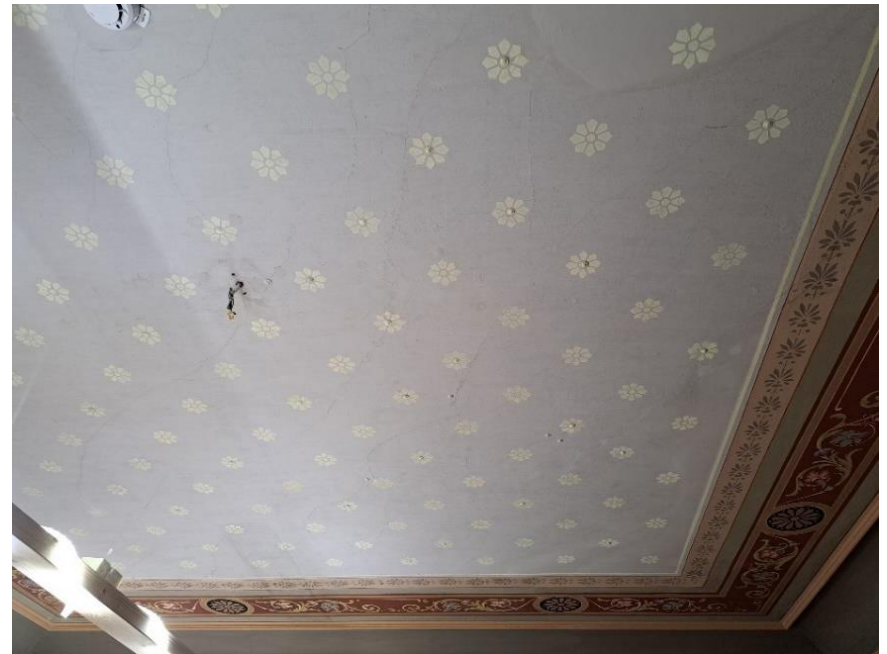
Kuva 16 Paperoidut ruuvikiinnitykset katon takaossa

Ruuvikiinnitykset suunniteltiin toteutettaviksi joka toisen kukkarivin joka toiseen kukkaan. Käytännön työn edetessä huomattiin kuitenkin, että kiinnitykset täytyi aina harkita aluekohtaisesti, ja sijoitus toteuttaa halkeamien ja heikkojen kohtien mukaan. Myös reuna-alueilla ja muutamassa keskikaton taustassa, sinisellä alueella oli tarvetta ylimääräisille kiinnityksille. Paikoin esiporausreiät osuivat juuri aluslaudoitusten väleihin tai niiden reunoihin siten, että ruuvi lähti ruuvautumaan liian vinoon, tai ei saanut riittävää kiinnityspohjaa. Tällöin valittiin kiinnityskohta seuraavaan sopivaan läheiseen kukkakuvioon.

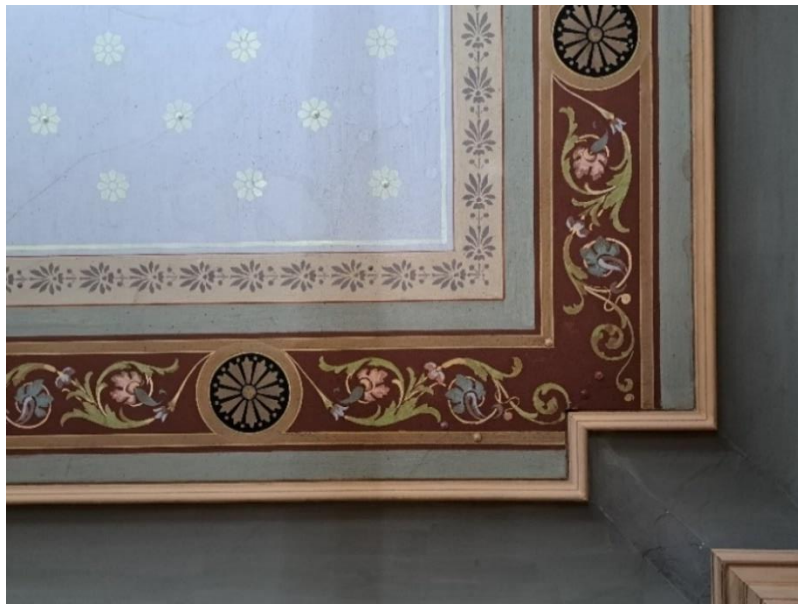
Kuva 17 Paperoidut ruuvikiinnitykset keskikaton kukissa sekä nurkka-alueella

Injektointeja toteutettiin tällä kertaa vain muutamiin hyvin irtonaisiin kohtiin. Tilan 330 nurkka-alueet tuntuivat hyvin irtonaisilta ja epästabiileilta, ja pelkkä ruuvikiinnitys olisi voinut murtaa pintalaastilaatan, ellei sitä kiinnitetä ensin injektoimalla. Jo syntyneistä halkeamakohtista sekä pienistä esiporausrei'istä injektointiin seosta injektointiruiskun avulla. Kun tarvittava kiinnitys oli saatu aikaan, ja alue tuntui kiinteältä, nurkka-alueita vahvistettiin vielä ruuvikiinnityksin.

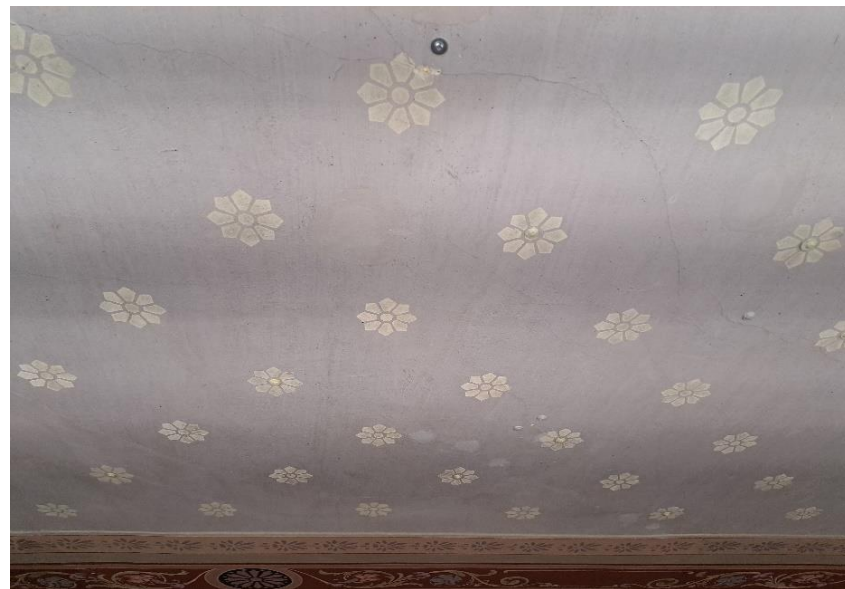
Kuva 18 Paperoituna kiinnityksiä taustan mukaan sävytettyinä

Myös keskikaton alueella muutamassa kohdassa rappaus tuntui hyvin irtonaiselta ja halkeamien kantit olivat koholla. Näihin kohtiin päädyttiin tekemään ruuvikiinnitysten lisäksi injektointeja esiporausreikien kautta. Ontolle alueelle lisättiin ruuvikiinnityksiä myös kukkien väliin taustapohjalle. Ruuvikantojen paperoinnit retusoitin taustan sävyyn. Myös reunafriisin alueella epästabiileihin kohtiin lisättiin otollisten kuviointien mukaan kiinnityksiä.

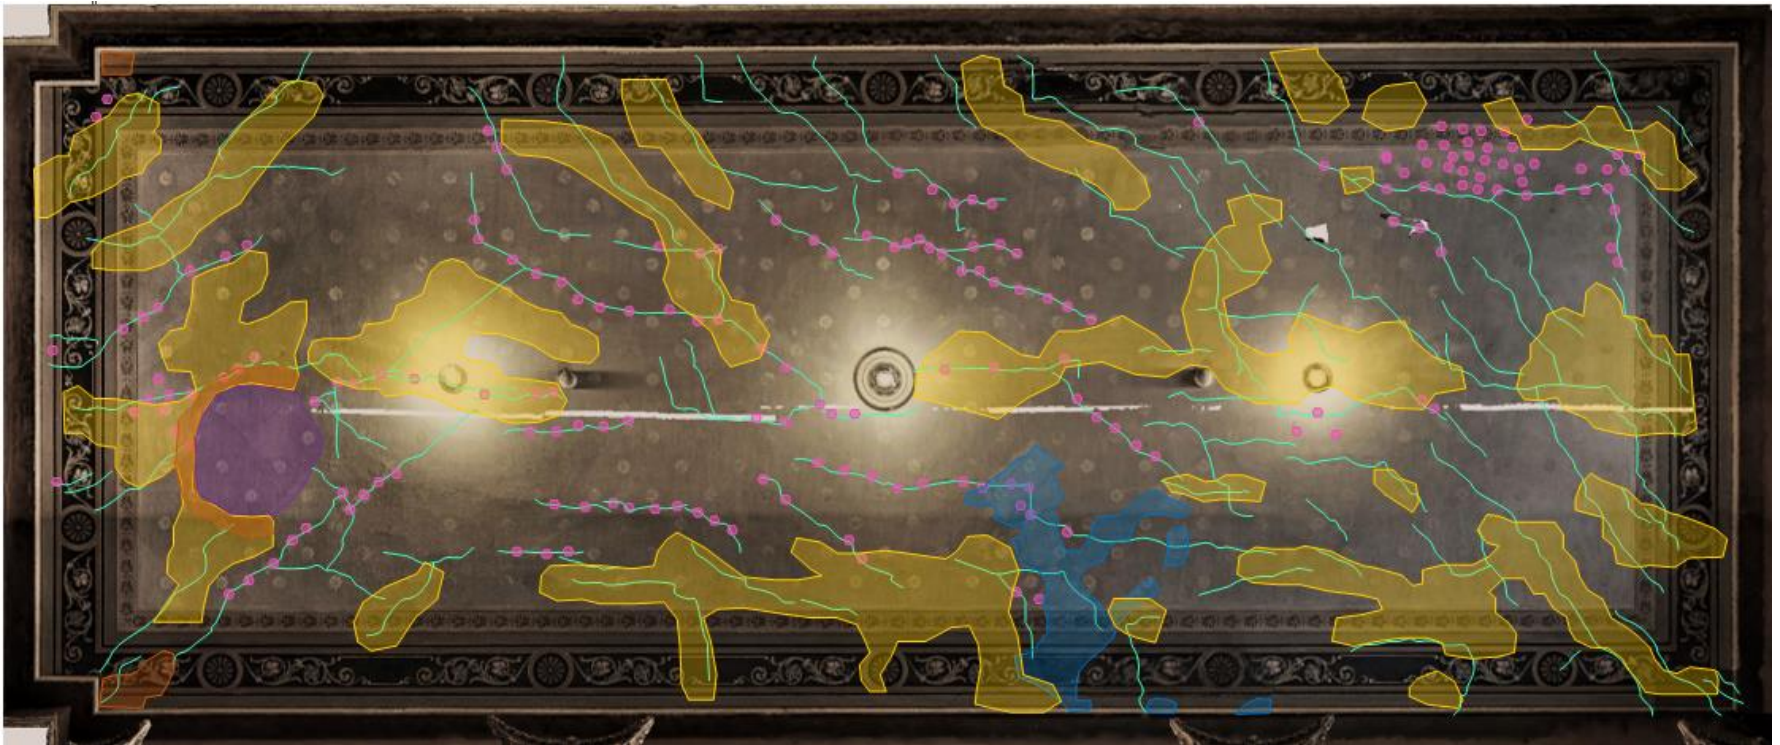
Kuva 24 Katon projektiokuvaan merkityt vaurioalueet

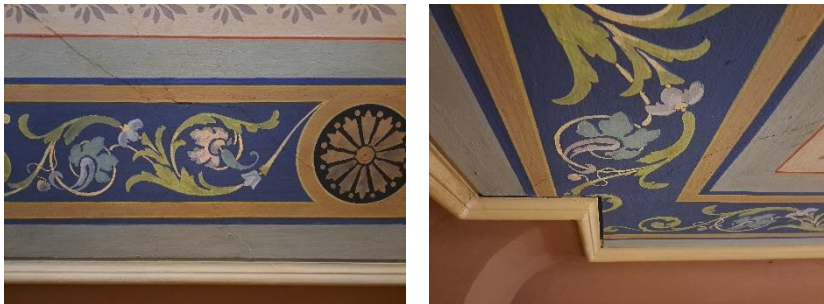
Kuva 25 yksityiskohtakuva reuna-alueen halkeamista.

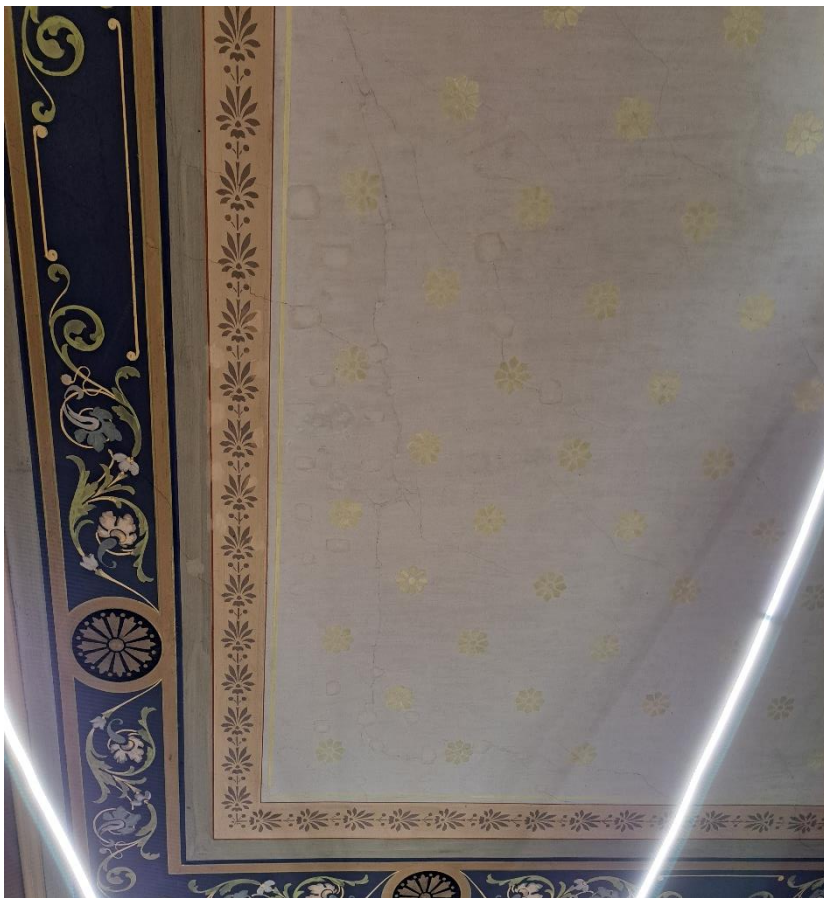
Kuva 26 Vasemman takanurkan lukuisat injektointikohdat

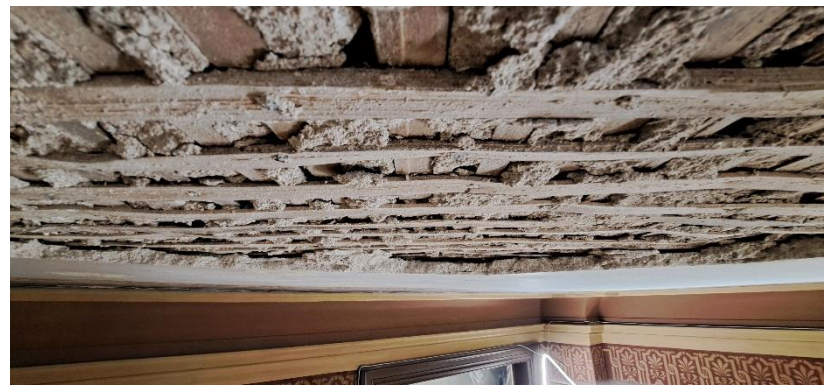
Kuva 28 Irtonainen reuna-alue

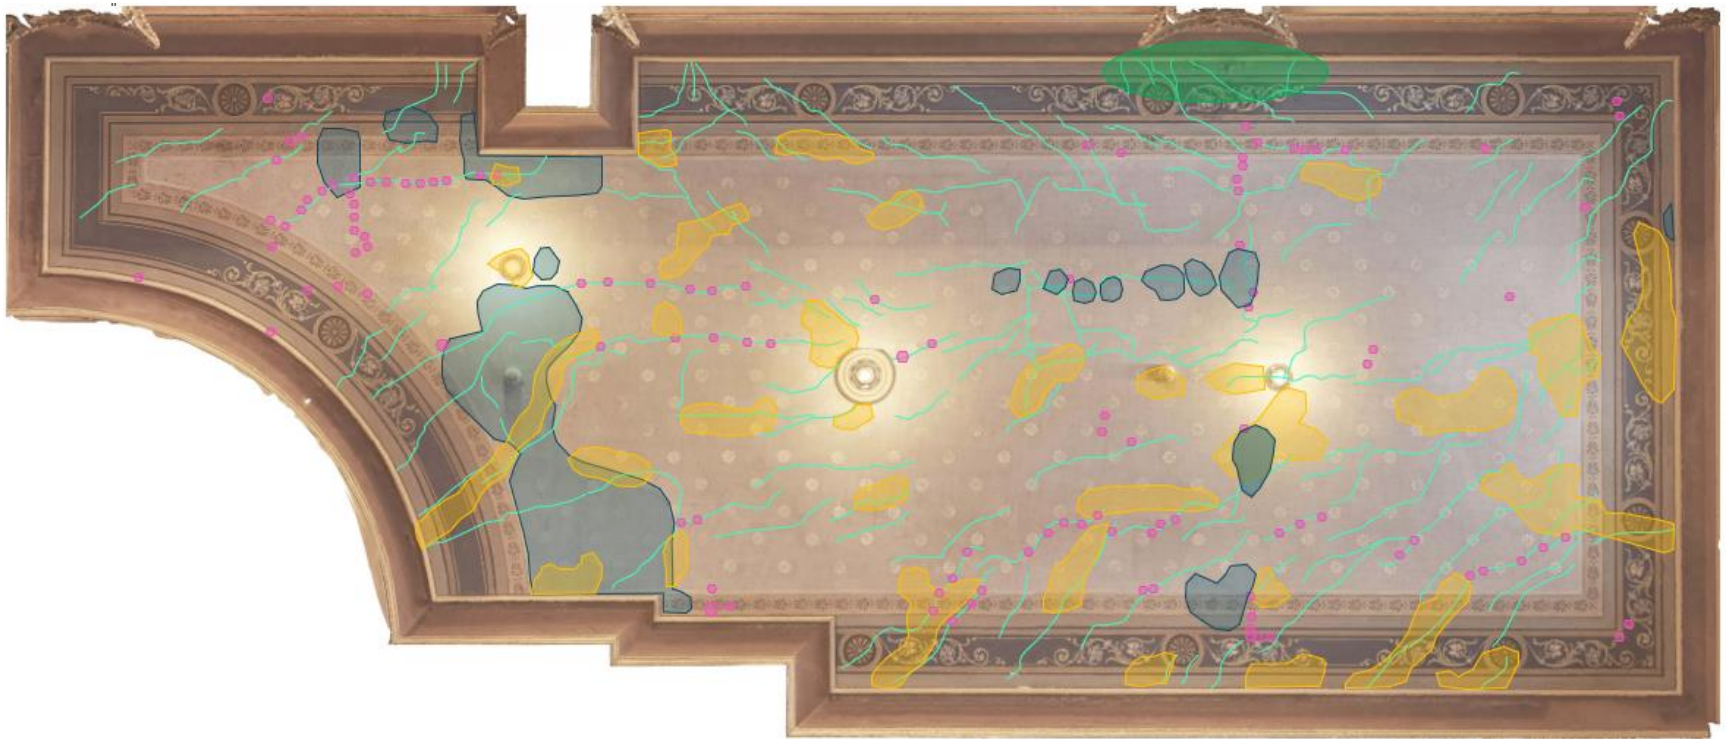
Kuva 29 Projektiokuvaan merkityt vaurioalueet

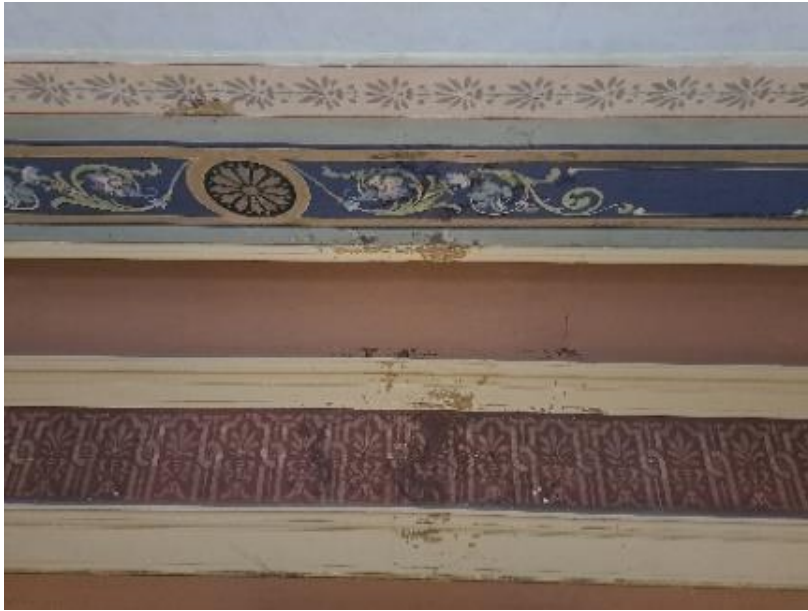
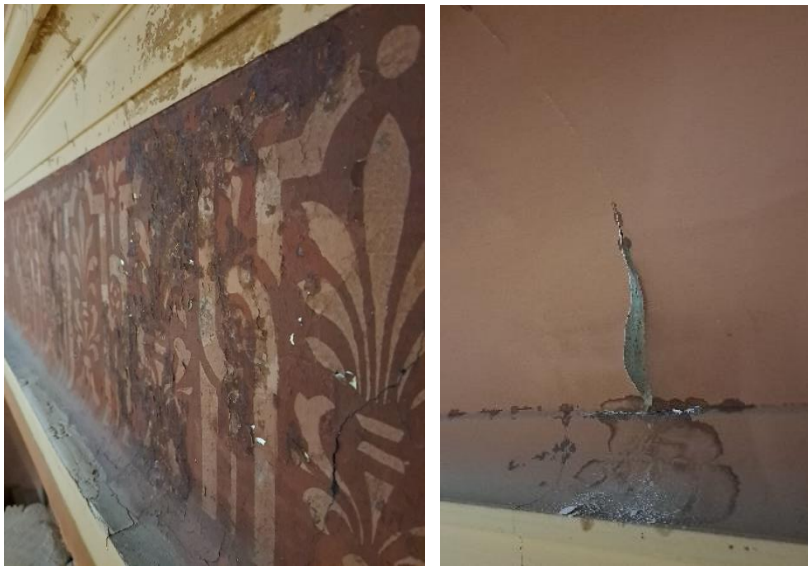
Kuva 30 Vesivaurion aiheuttamat jäljet

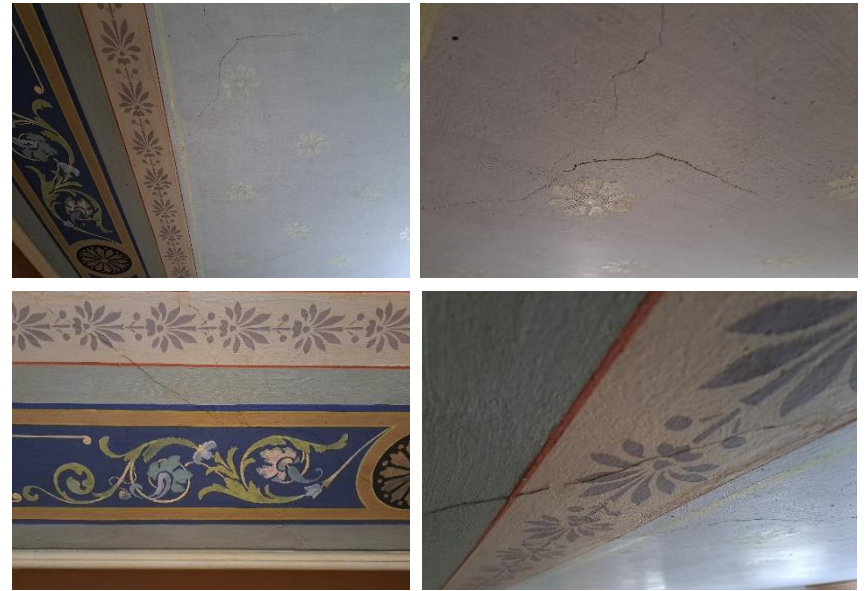
Ovelta katsottuna oikea reuna kaaren jälkeen on ongelmallisin. Useiden halkeamien kohdalla laastikantit antavat voimakkaasti periksi ja raoista tippuu laastimurua kopottaessa. Myös keskemällä halkeamien läheisyydessä heikosti kiinni oleviksi kohdiksi merkityt alueet antavat periksi ja rappauspinta tuntuu olevan irrallaan alla olevasta tikutuksesta.

Kuva 31 Yksityiskohtakuvia katon halkeamista

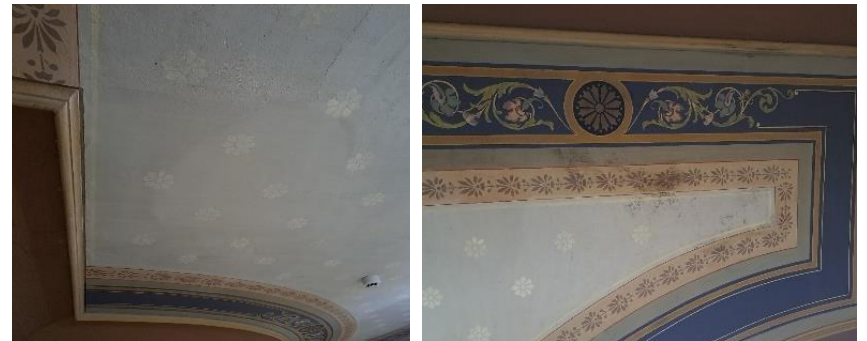
Kuva 32 Paikkamaalaus ja kulumaa maalipinnalla

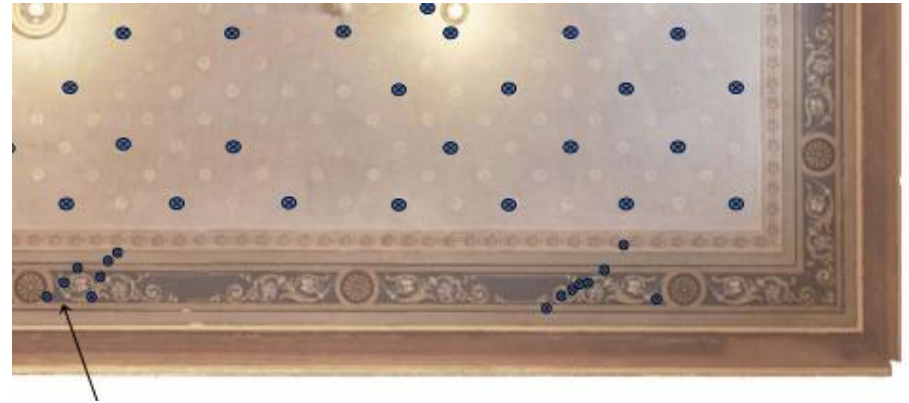
Kuva 34 Ruuvikiinnitysten toteutus parven 326 oikean takanurkan kohdalla

Molempien porvariston salin parvikattojen kiinnityksissä noudatettiin samaa ruuvikiinnityisperiaatetta kuin edellisten kattojen kohdalla. Paikallisesti reunafriisin alueen halkeamien kohdilla oli tarpeen tehdä tiheämpiä kiinnityksiä. Samoin hyvin heikosti kiinni olevilla alueilla tehtiin myös injektointikiinnityksiä, jotta halkeamien viereiset laastikantit saatiin hallitummin kiinnittymään. Esiporausrei'istä injektointiin ledan-saviseosta hyvin pieniä määriä kerrallaan, jotta seosta saatiin ohjattua vain jo olemassa oleviin tyhjiin ontelokohtiin. Ruuvauksia kiristettiin varovaisen tasaisesti, jotta seos leviäisi ympäröivälle alueelle eikä pistemäisesti työnnä pintalaastikerrosta irti pohjastaan.

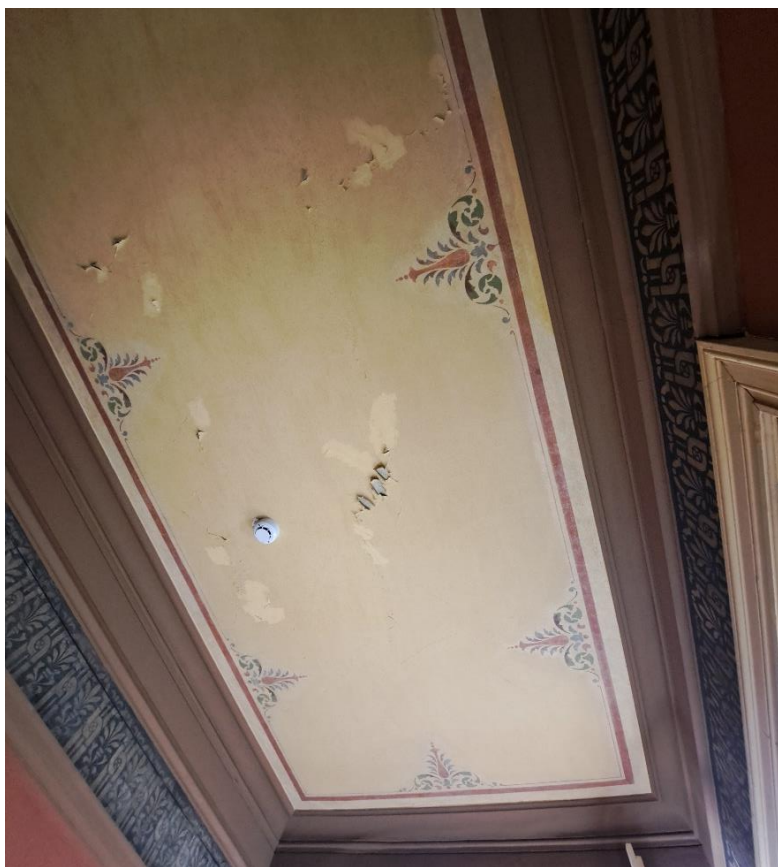
Keskikaton korjausmaalattu pinta halkeili osittain rajusti, paikoin roikkuvina laattoina. Käytetystä maalityypistä ei ollut varmuutta. Reunoilla kiertävät esiin otetut koristeaiheet ja niiden tausta ovat säilyneet siistinä eivätkä vaadi toimenpiteitä. Keskikaton maalivaurion kohtia on myös paikkamaalattu melko räikeästi erottuvalla korjausmaalilla.

Kuva 46 Yleiskuva 323 parven katosta ennen toimenpiteitä

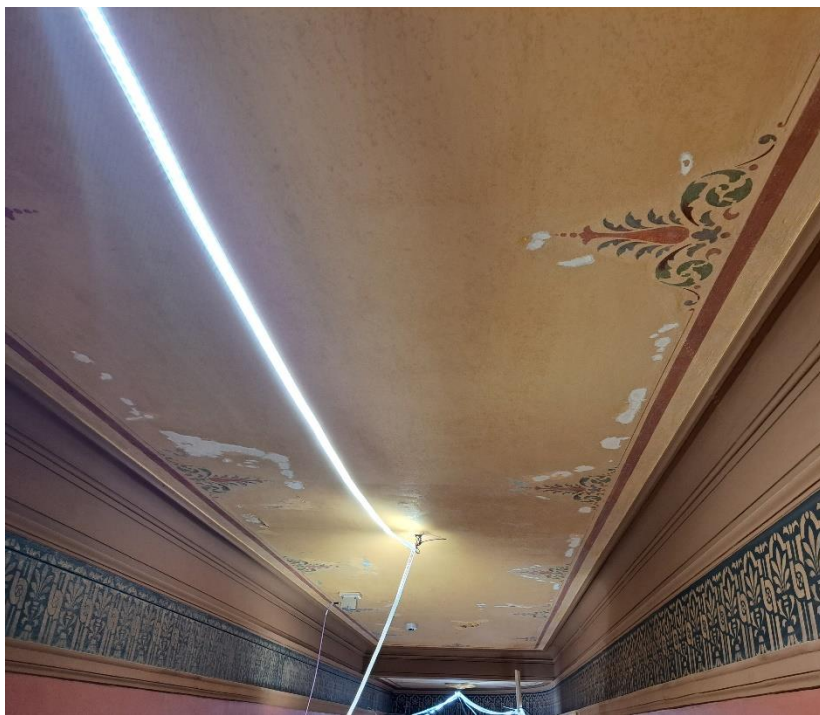
Kuva 48 Vauriokohtien tasoitus

Paikkamaalausten pohjasävyinä käytettiin vesiohenteisia sisustusmaaleja kahdessa sävyssä, joita yhdistelemällä ja käsivaraisesti lisäsävyttämällä saatiin hyväksyttävä pohjasävy paikkaretusoinneille. Toteutusvaiheessa käytettiin erilaisia retusointitapoja, sienellä töpötystä, viivoitusta sekä häivytystä pan-pastelliliiduin. Lopputulos oli varsin kirjava, mutta koska niin oli katon senhetkinen "vanhennusmaalauskin", saatiin lopputulos näyttämään ehjältä ja yhtenäiseltä.

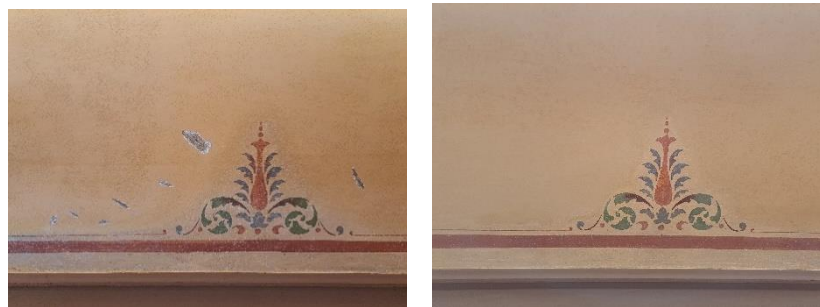
Kuva 49 Yksityiskohtakuva ennen ja jälkeen retusoinnin

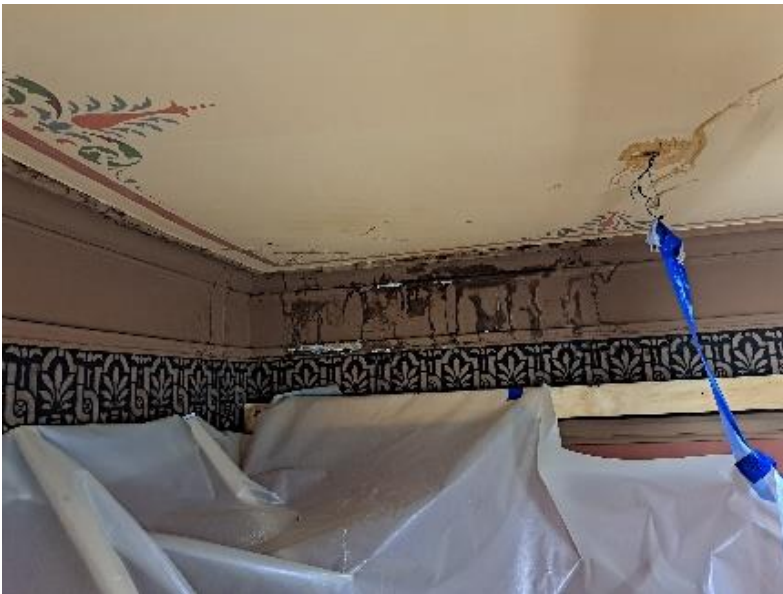
Kattopinta oli säilynyt ehjänä, mutta painunut alaspäin ja rappauspinta heikentynyt. Vaurio oli kuitenkin säilynyt hallitusti vain nurkan kohdalla, ja muualla katon pinnassa ei havaittu heikentymistä. Veden valumajäljet olivat jättäneet tummentumia kattopintaan ja vaurioittaneet rajusti seinäpintaa.

Kuva 51 Vesivaurion työmaa-aikainen laajentuminen

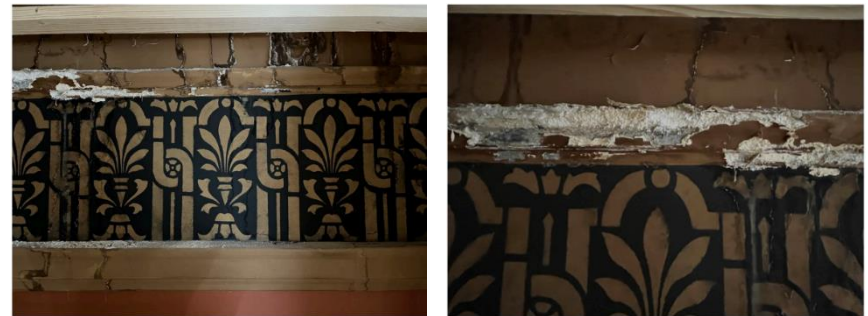
Kuva 52 Seinäpinnan kipsilistoituksissa oli runsaasti kidekertymää, ja friisin pinnassa valumajälkiä.
