# Säätytalon peruskorjaus 2023-2025

Sisätilojen konservointityöt:

1. kerros

## 2 Säätytalon peruskorjaus 2023–2025

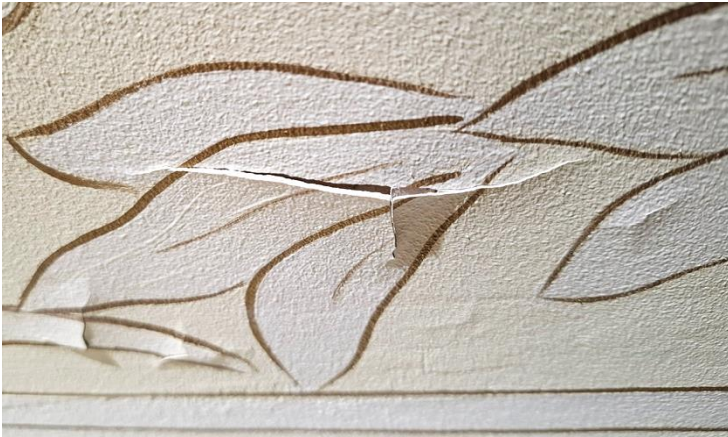
*Kuva 2a. Katon koristemaalausalueen maali-irtoamat olivat paikoitellen paksuja ja niissä oli maalikerrosten lisäksi myös tasoitetta mukana.*

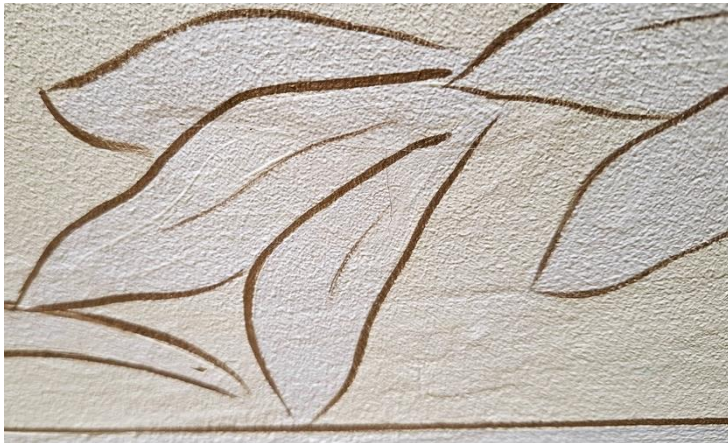
*Kuva 2b. Kuvassa näkyy, että kiinnitetty alue on painunut hiukan kuopalle. Tämä johtuu 1990-luvun peruskorjauksen aikaisesta hiekkatasoitteesta, joka on liuennut kiinnityksen aiheuttamasta kosteudesta.*

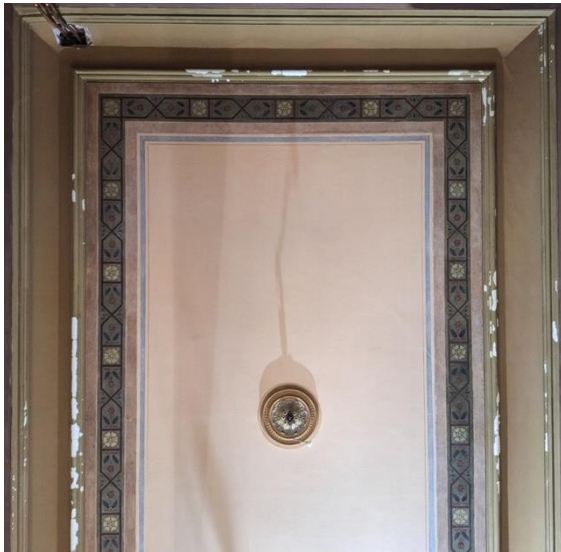
*Kuva 7a. Listoista poistettu irtoava aines. Kuva näyttää irtoamien laajuuden ikkunan puoleiselta katon alueelta.*

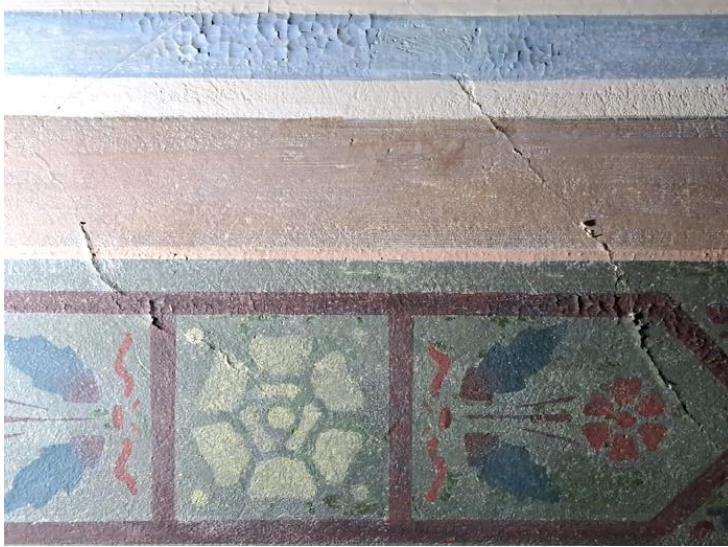
Kuva 2a. Kuvassa erotettavissa sinisen viivan alueella maali-irtoamaa ja koristekuvion alueella ohuita halkeamia.

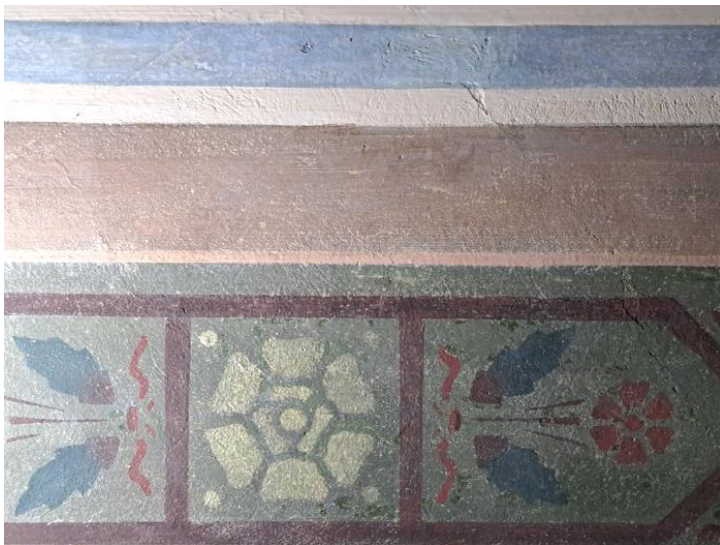
Kuva 2b. Sininen viiva ja koristeiden halkeamat maalinkiinnityksen jälkeen.

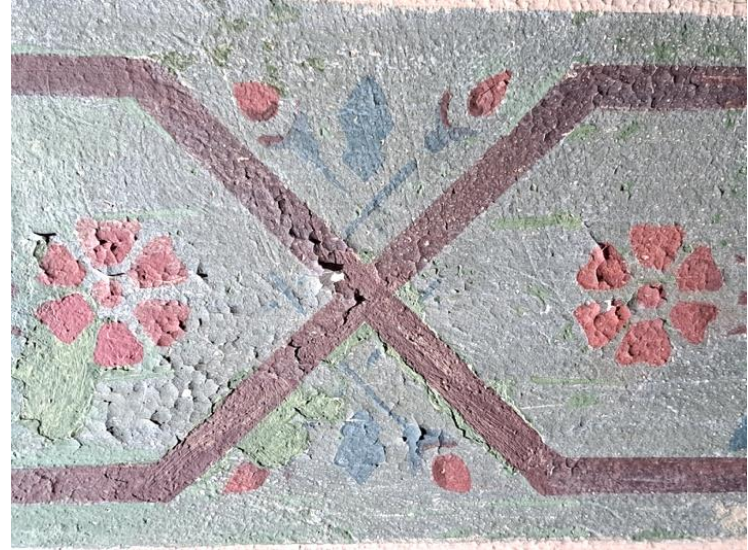
Kuva 3a. Koristealueella irtoavaa maalia ja vanhoja retusointeja. Retusoinnit ovat syvänteissä eli vanha maalikerros puuttuu, eikä puutosaluetta ole tasattu ympäröivän pinnan tasoon.

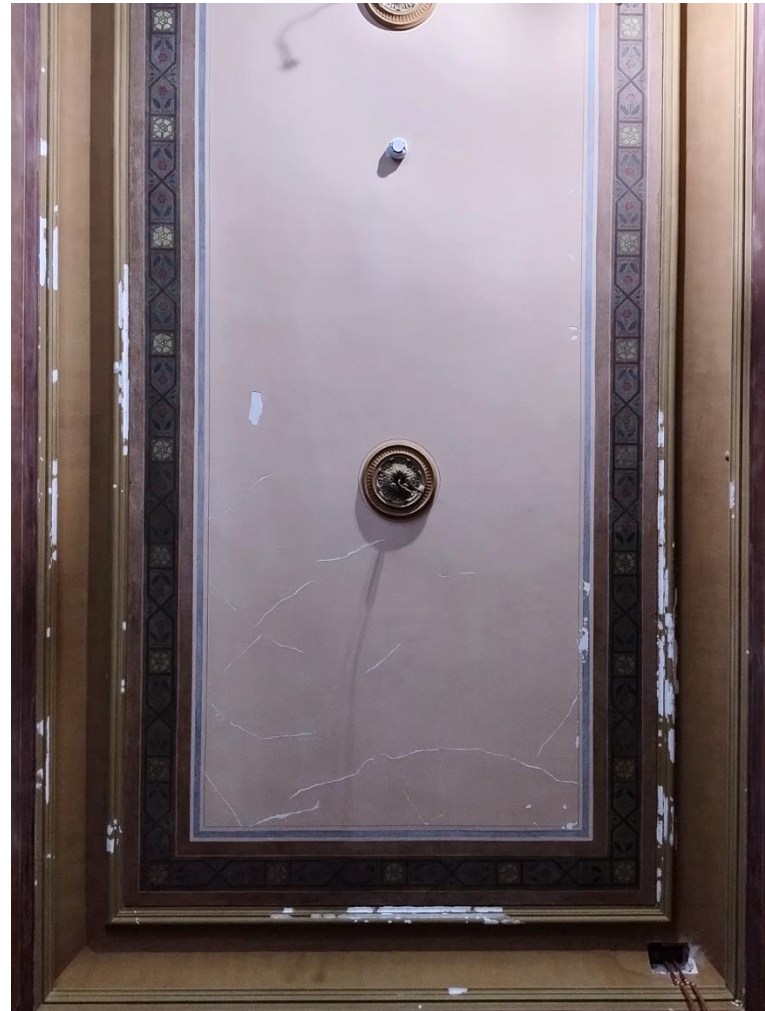
Kuva 4a. Kuvassa listoissa vaaleana esiintyviltä alueilta on irtoava aines poistettu ja kattokenttää risteilevät halkeamat on avattu. Kattokuva on ikkunanpuoleiselta alueelta.

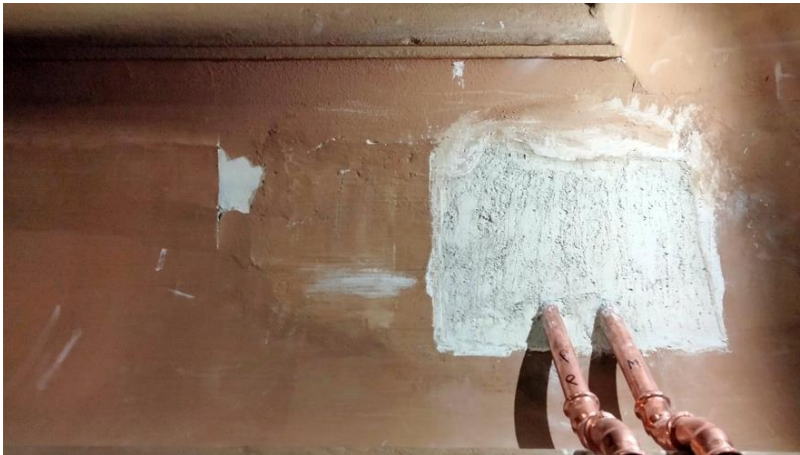
Kuva 5a. Holkkalistan kaarevalla alueella patteriputkien läpivienti kipsitäytöllä. Kuvan vasemmalla reunalla erottuu repeytynyt pintavahvistuskangas.

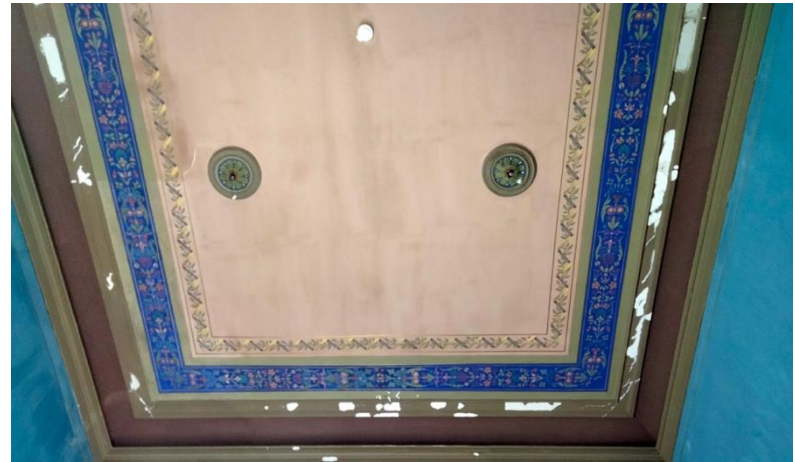
Kuva 7. Listoista poistettu heikosti kiinni oleva aines oven puoleiselta alueelta. Poiston laajuus näkyy vaaleina alueina.

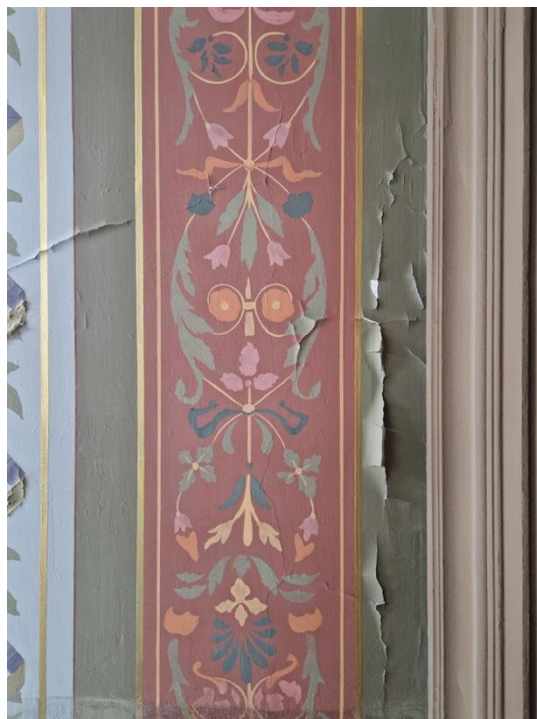
Kuva 3a. Vihreällä liimamaalipinnalla voimakkaasti ulospäin kaartunutta maali-irtoamaa. Irtoama oli paksua ja melko kovaa.

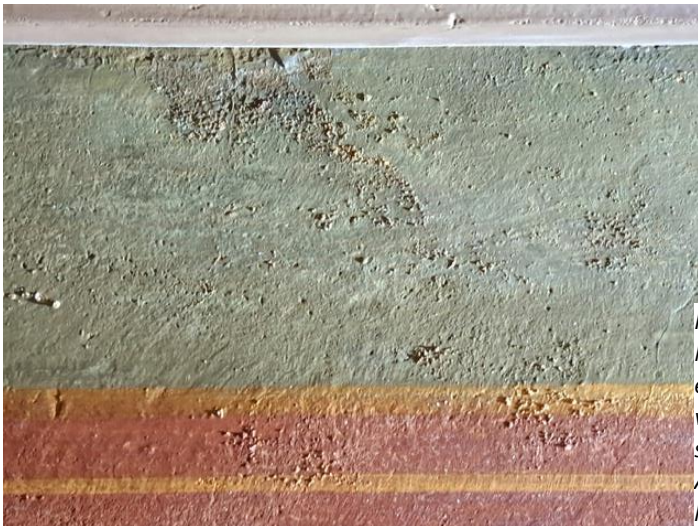
Kuva 5.  
Maalipinnalla  
esiintyi vanhan  
vaurion alueella  
suolamaisia kiteitä.  
Alue  
kuivapuhdistettiin.

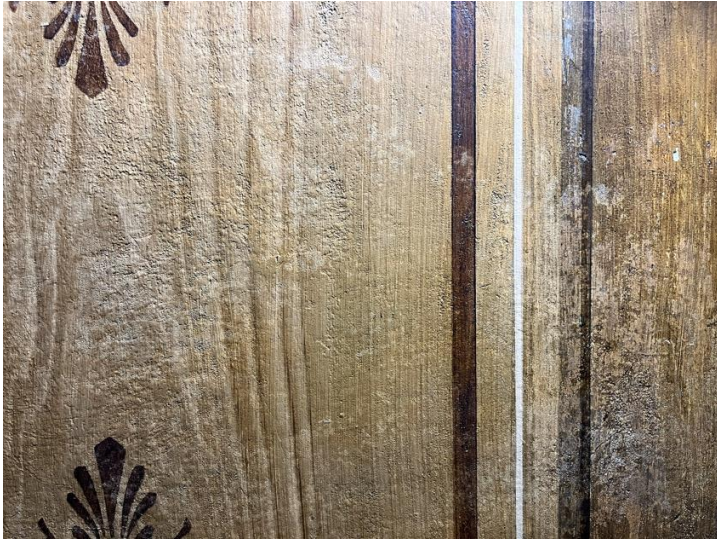
Kuva 13. Vaurioitunutta lakkapintaa. Vauriot saattaneet syntyä kosteudesta.

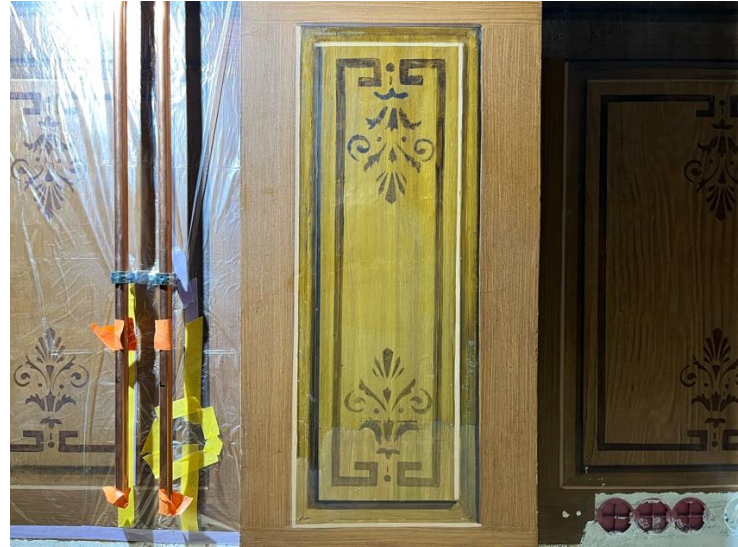
Kuva 15. Peilin maalaus ei ole alkuperäistä. Siinä on myös eri sävyt ja kädenjälki kuin 1990-luvun peruskorjauksen aikaisissa korjauksissa, joten tämän peilin korjauksen tekoaika ei ole tiedossa.

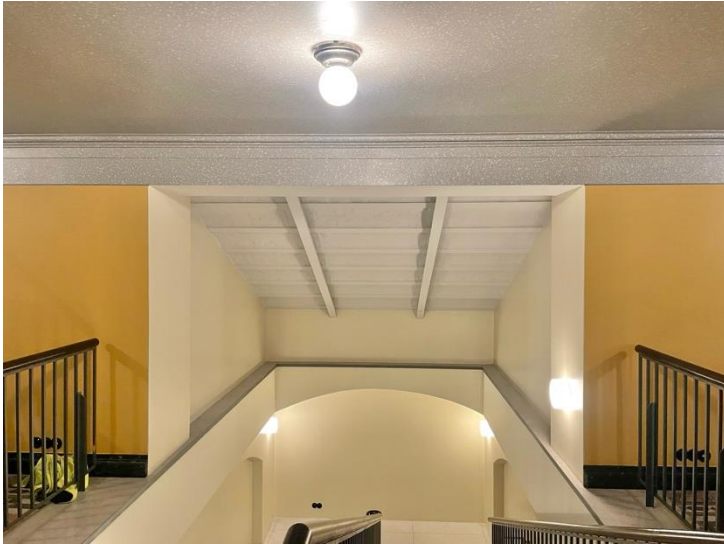
Yleisövessoihin johtavan kulkuaukon yläpuolisen palkin sekä katon valaisimen ympärillä oli alkydimaalilla maalatuilla pinnoilla paljon irtoavaa maalia, paikoitellen irtoamat olivat isoja kielekkeitä laajalla alueella. Pohjoisen takaportaikon edustalla olevan tilan katossa, palkistoissa ja seinäpinnoilla oli myös paljon irtoavaa maalipintaa. Maalikerrokset olivat kovia ja taipumattomia, joten kiinnittäminen oli varsin haasteellista. Niinpä osa maalikerroksista poistettiin ja vauriokohdat retusoiitiin tai ylimaalattiin. Pienet irtoamat kiinnitettiin.

*Kuvassa kulkuaukon yläpuolinen palkki sekä katon valaisin, jonka ympärillä oli irtoavaa maalia.*

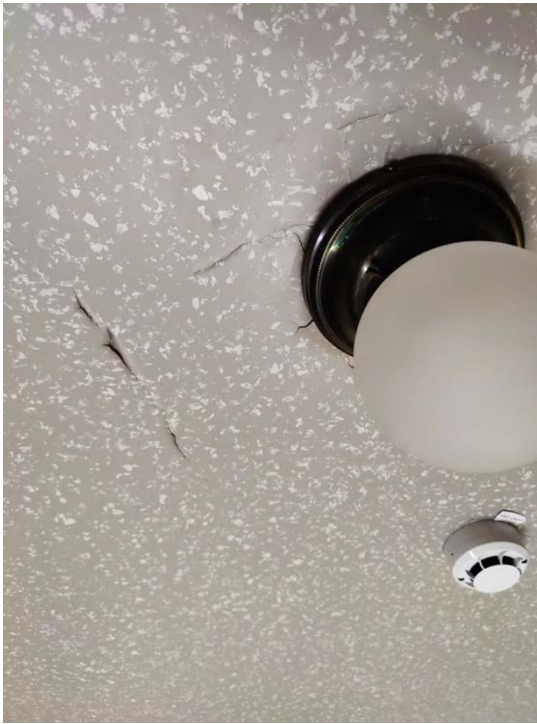
*Katon maali-irtoamat ennen toimenpiteitä.*

Katon irtoavat maalit poistettiin, vauriokohdat pohjamaalattiin tartuntapohjamaalilla (Otex Akva) ja tasoitettiin LF-tasoitteella ja silotettiin Snickeri A. Vaurioalueet pohjamaalattiin ja ne retusoitiin sävytetyllä Futura Aqualla.

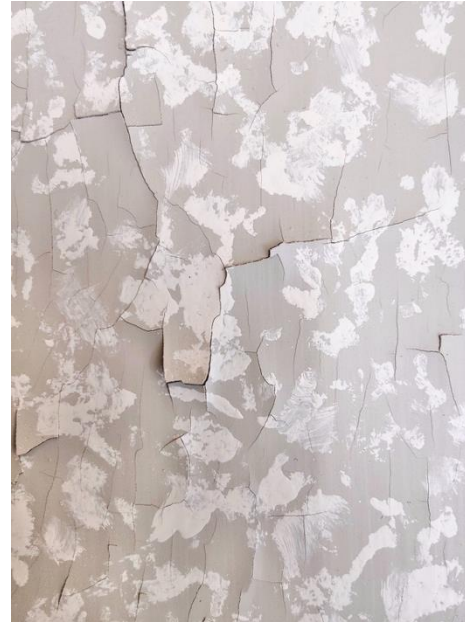
*Esimerkkikuva maalikerrosten irtoamista. Pohjoispuolen palkissa irtoamia oli kauttaaltaan.*

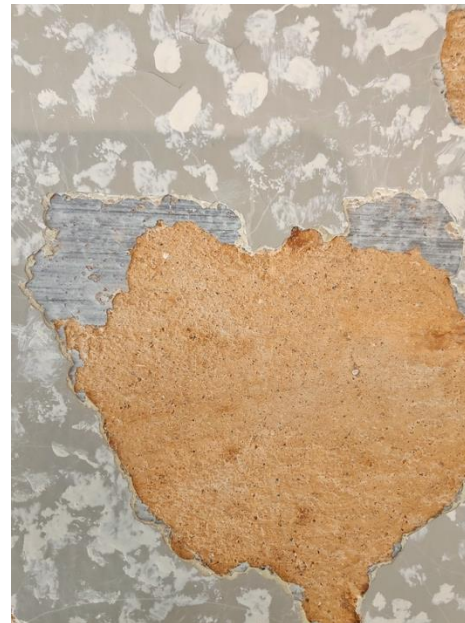
*Maali- ja kittikerrokset irtosivat rappausta myöten, paikoitellen rappausta irtosi myös mukana. Vaurion reunamilla erotettavissa vanhempia maalikerroksia.*

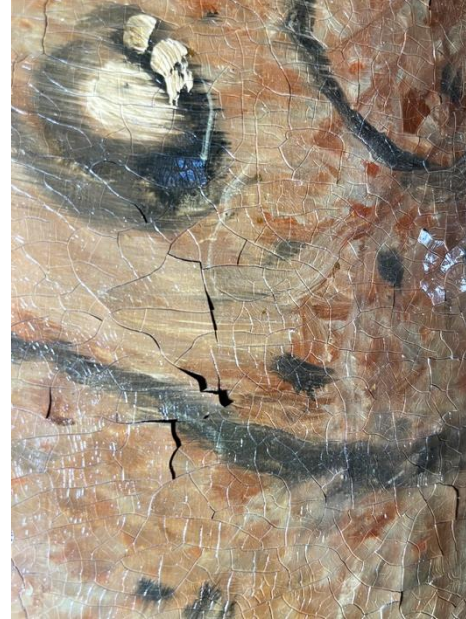
*Kuva 11a. Pylvään maali-irtoamat olivat paikoitellen isoja kielekkeitä. Kuvassa oleva alue oli laajalta alueelta irti pohjasta. Pylväs 6gL.*

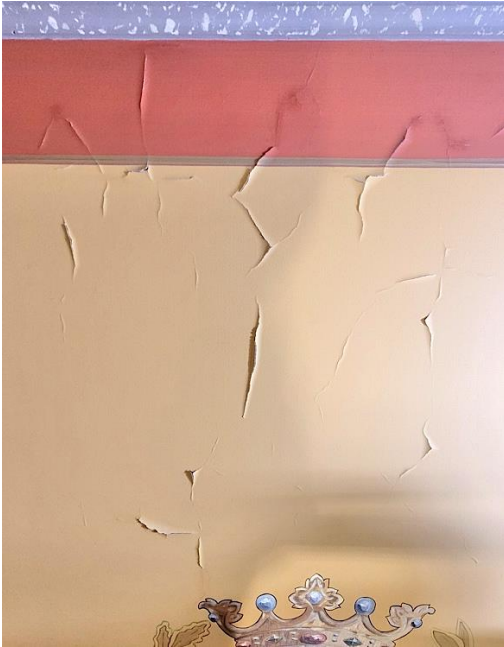
Kuva 9a. Seinäkentän yläosassa oli melko paljon irtoavaa maalia.

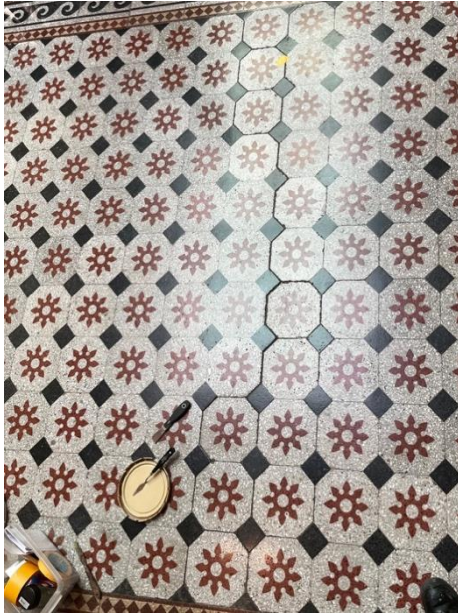
*Kuvan keskivaiheilla isohkoja vaurioita saumoissa.*

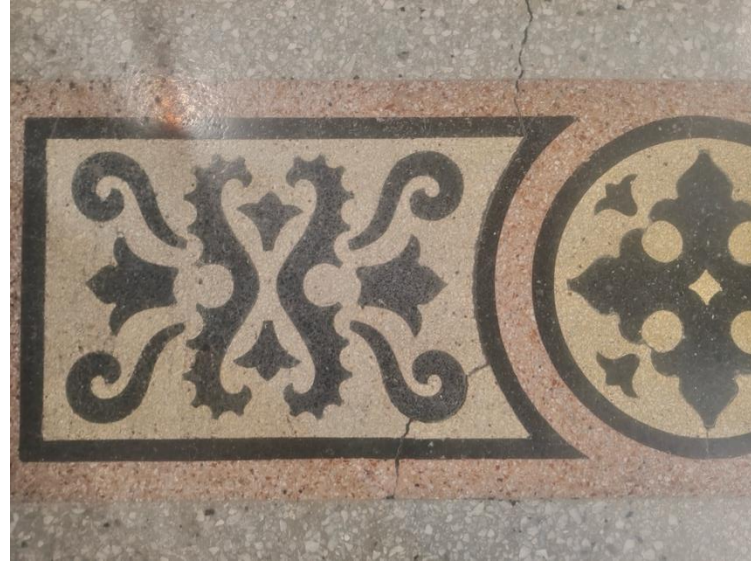
*Halkeama ensimmäisen kerroksen lattian koristeosiossa.*

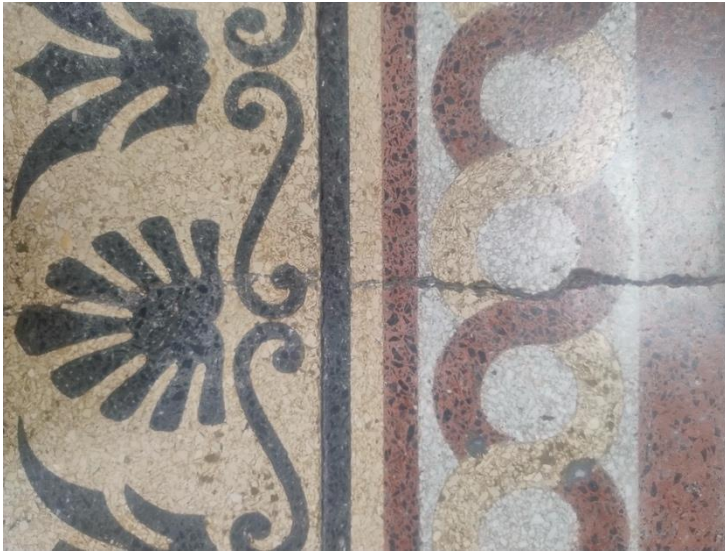
*Halkeama ensimmäisen kerroksen lattian koristeessa.*

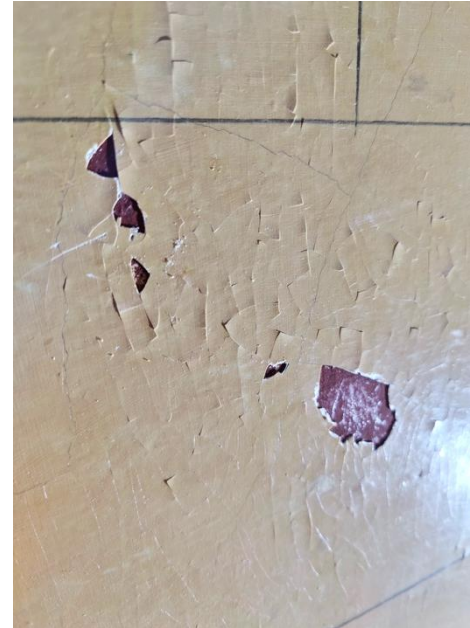
*Maalikerrokset olivat irti pohjasta kielekemäisesti. Ennen pohjatöiden aloitusta oli ajatus, että kerrokset irtoavat liimamaalin päältä todella helposti. Näin ei kuitenkaan tapahtunut, vaan maalikerroksista irtosi vain kielekkeiden päät, vaikka maalikerrokset olivat krakeloituneita ja vaikuttivat irtonaisilta.*

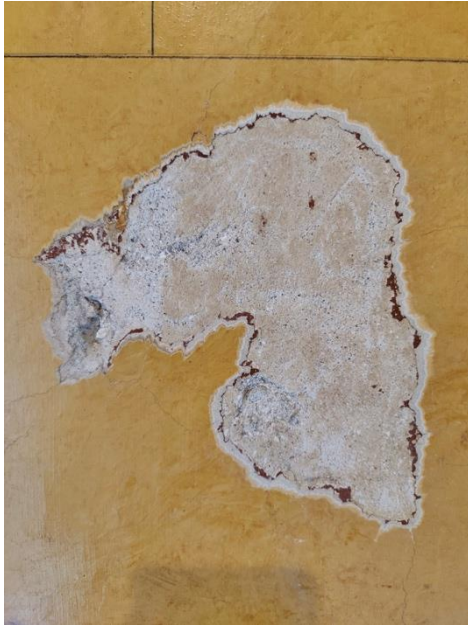
*Paikoitellen rappauslaasti oli huonossa kunnossa ja maalikerrokset irtosivat pohjia myöten.*

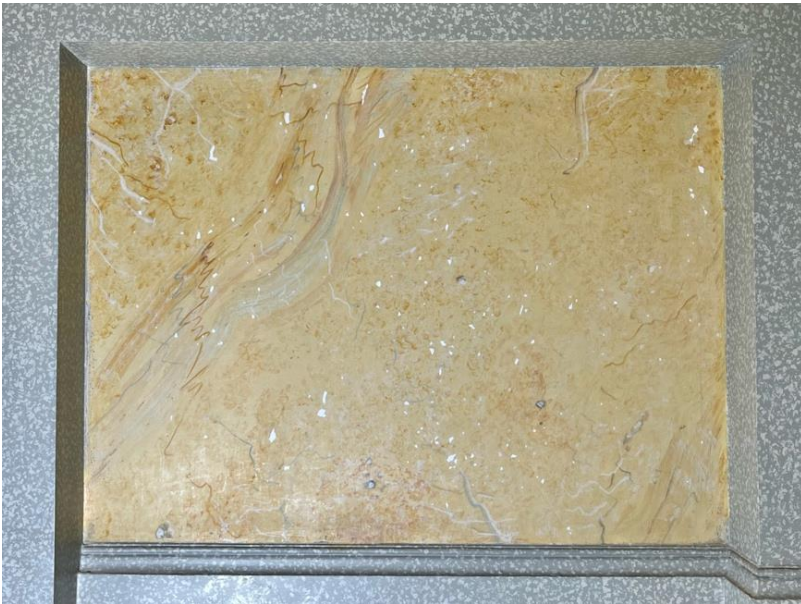
*Kuva 7a. Tasanteen peilikentässä oli paljon pieniä puutosalueita, jotka tulivat paremmin näkyville kiinnityksen jälkeen. Seinäprojektio 9, tasanne.*

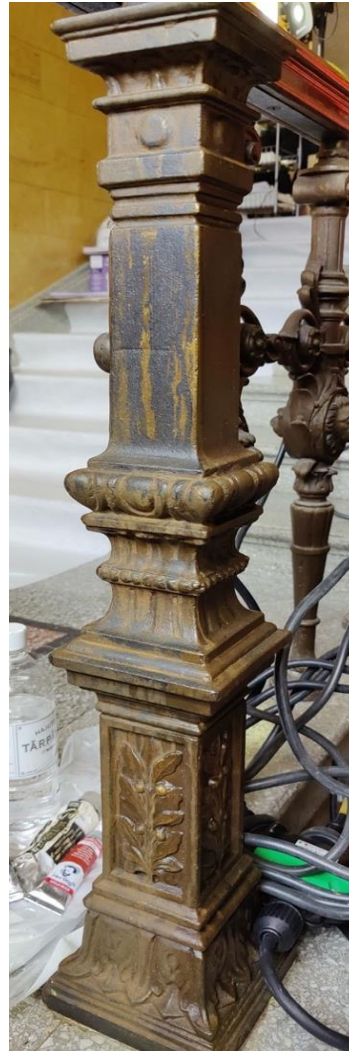
*Vahanpoistosta vaurioitunut kaiteen tolppa. Kuvassa tolppa on jo pyyhitty öljyllä, joten pahimmat vaaleat valumajäljet ovat hävinneet.*

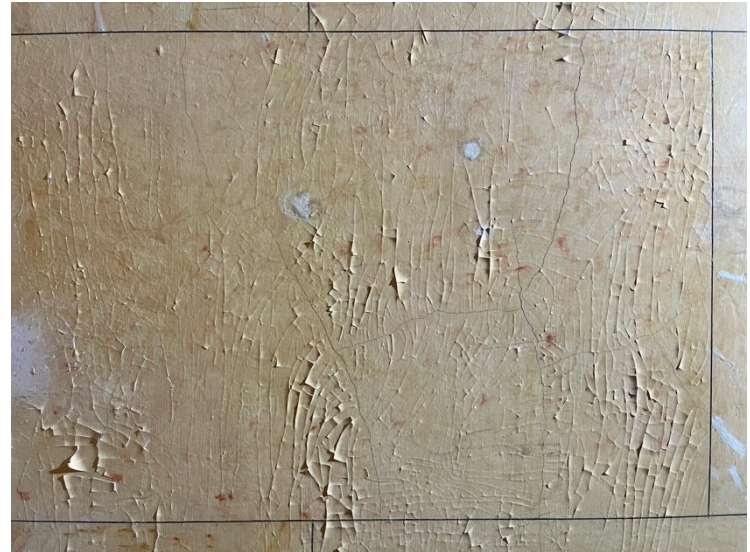
*Kuva 6a. Pitkänomaisia irtoamia ja halkeamia. Seinä 16.*

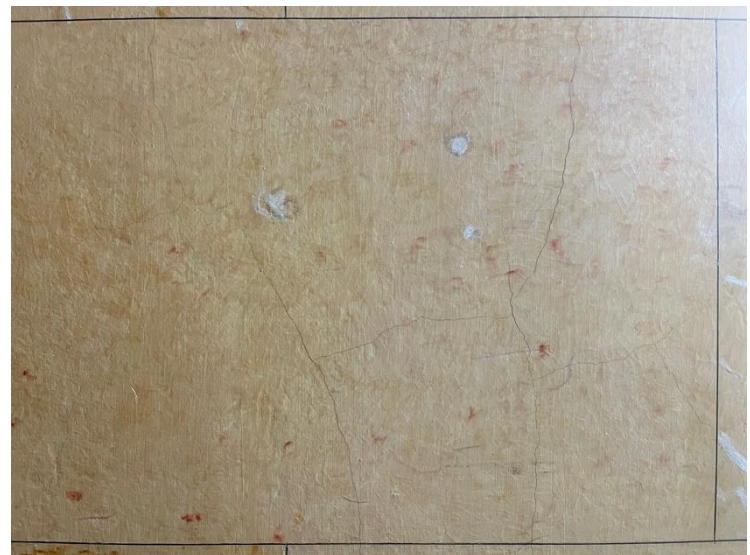
*Kuva 6b. Irtoamat kiinnitetty. Osittain kiinni olevien halkeamien kiinnittäminen haasteellista.*

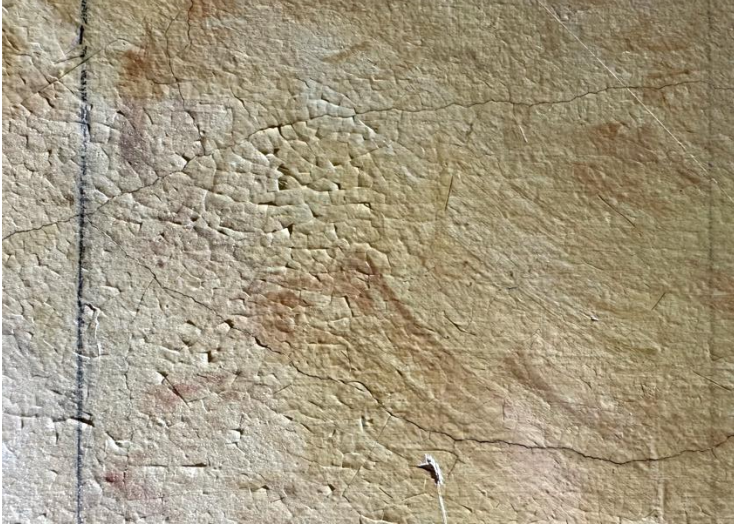
Kuva 7. Alueella pientä irtoamaa tiiviisti. Kuvan oikea puoli kiinnitetty. Seinä 4.
