# KYMINLINNAN KUNTOARVIO

MYYTÄVÄT RAKENNUKSET, KOOSTE 23.10.2017

Sanna Ihatsu - CasaCo Studio Oy - 29.1.2016

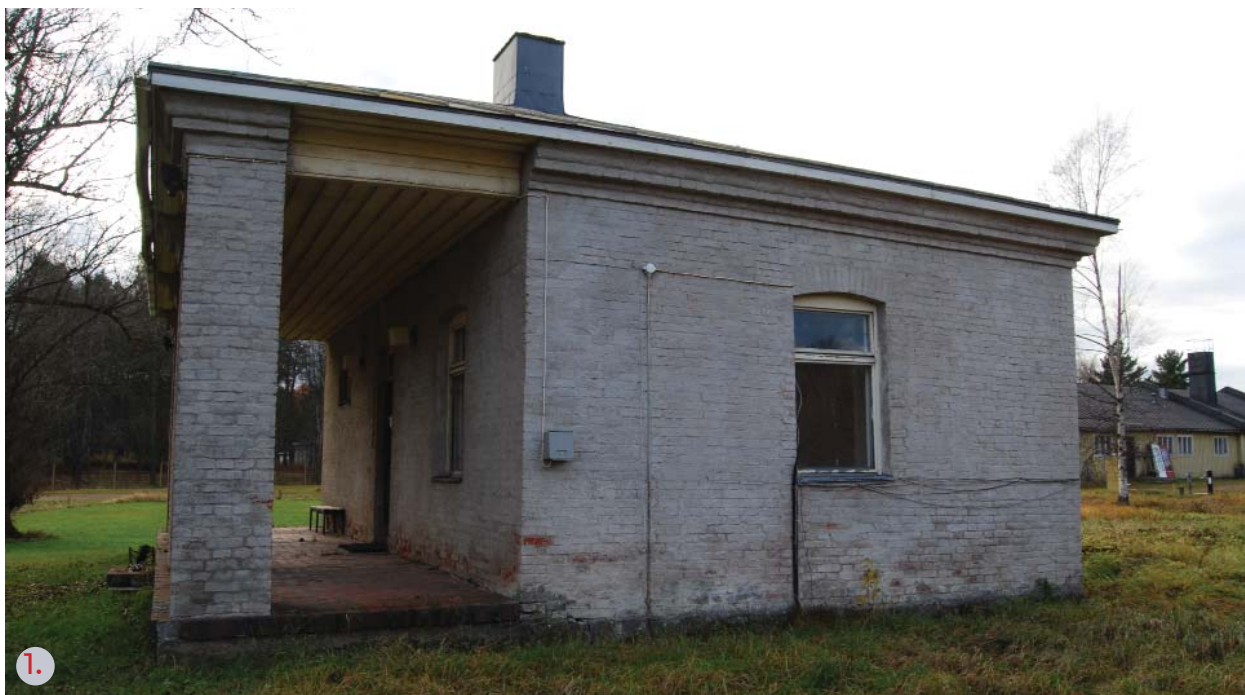
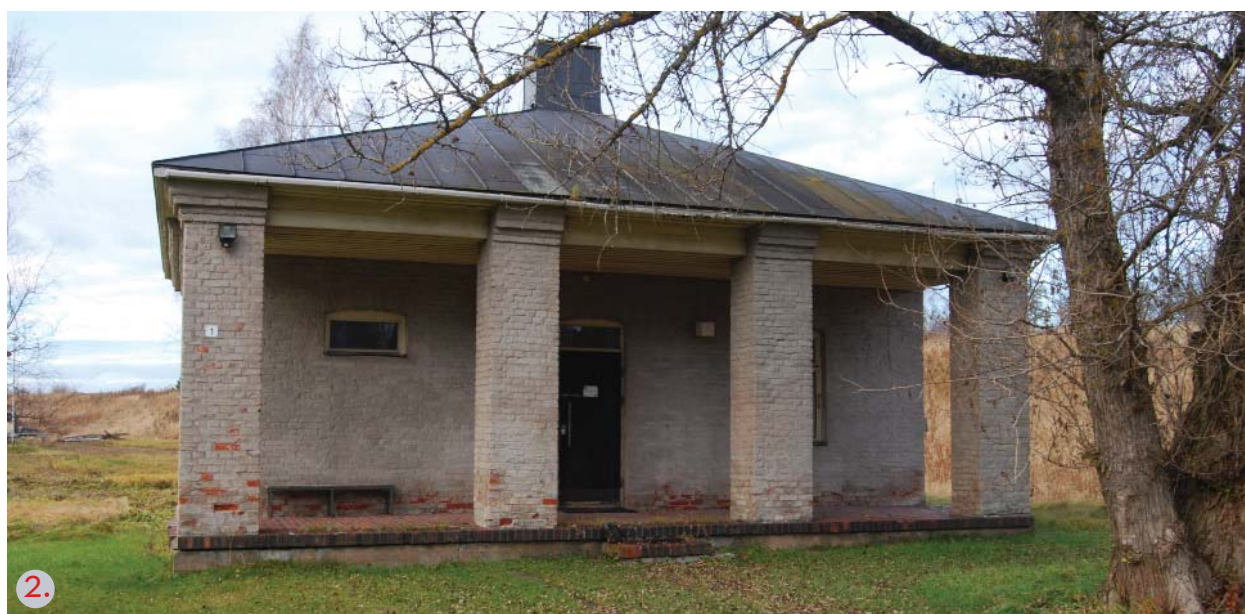
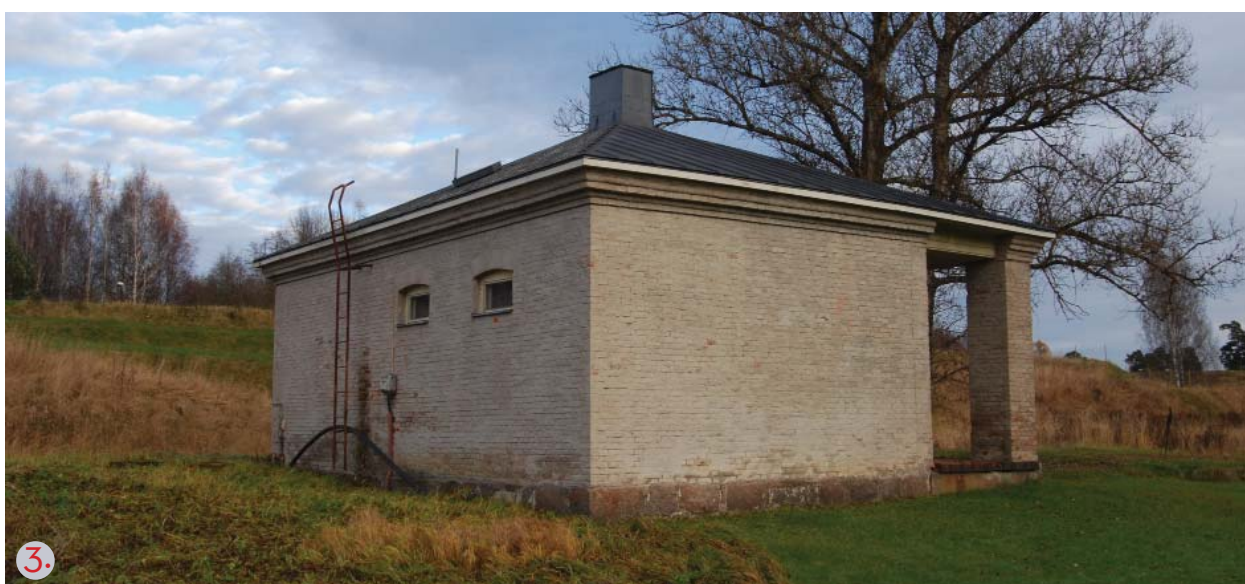
| Vesikate on pystysaumattu ja maalattu peltikate. Katteessa tai piipun pellityksessä ei ole maasta käsin tarkasteluna merkkejä vaurioista. Katon maalipinta on kulunut ja uusintamaalaus olisi tarpeen. | 2.<br>4. | | 1961 |
| Pääjulkisivulla on muovinen räystäskouru ilman syöksytorvia. Kouru on vääntynyt. | 4. | <u>Räystäskourut, syöksytorvet sekä vesien asianmukainen poisjohtaminen vähentäisivät tiiliseinien kosteuskuormaa ja sitä kautta niiden lisävaurioita.</u> | n. 1990 |

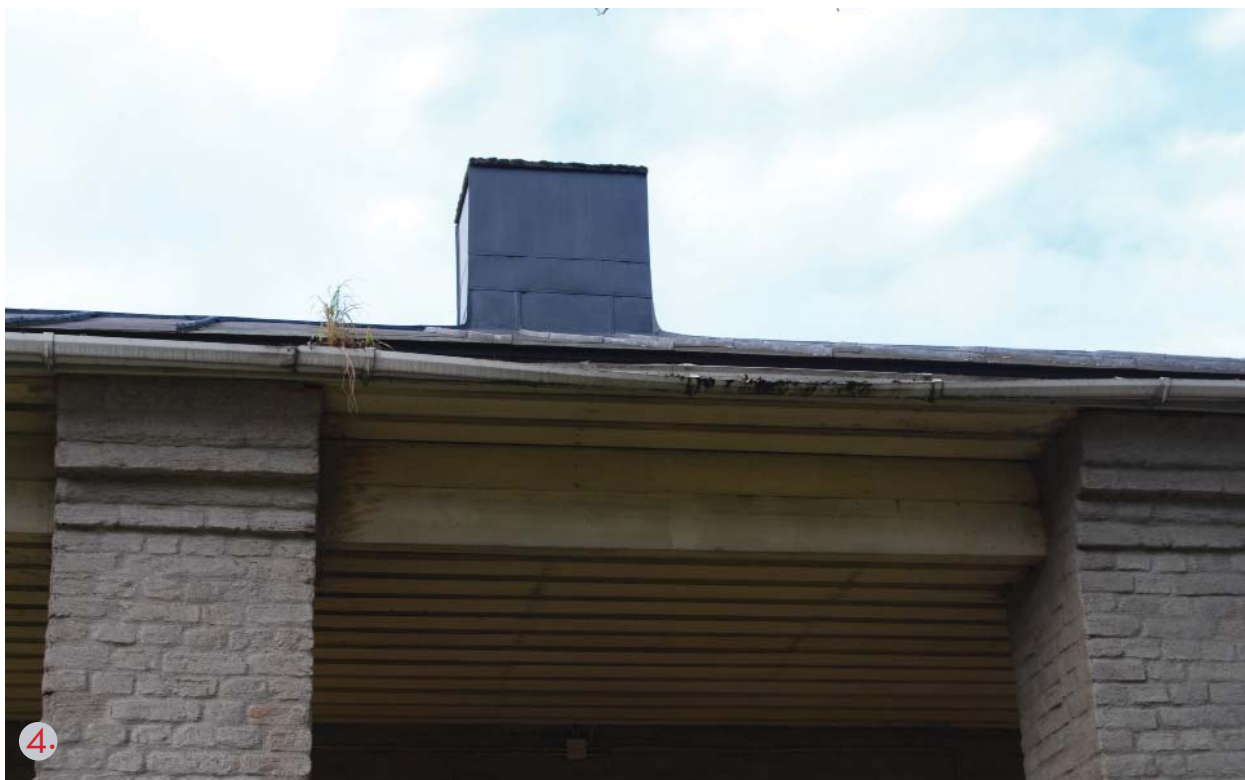
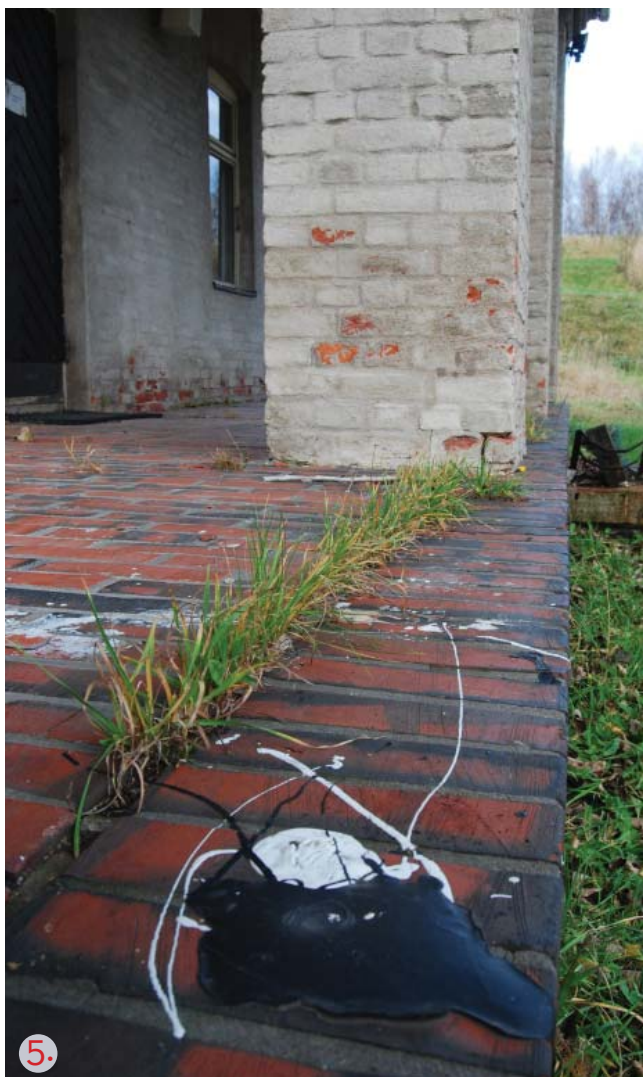
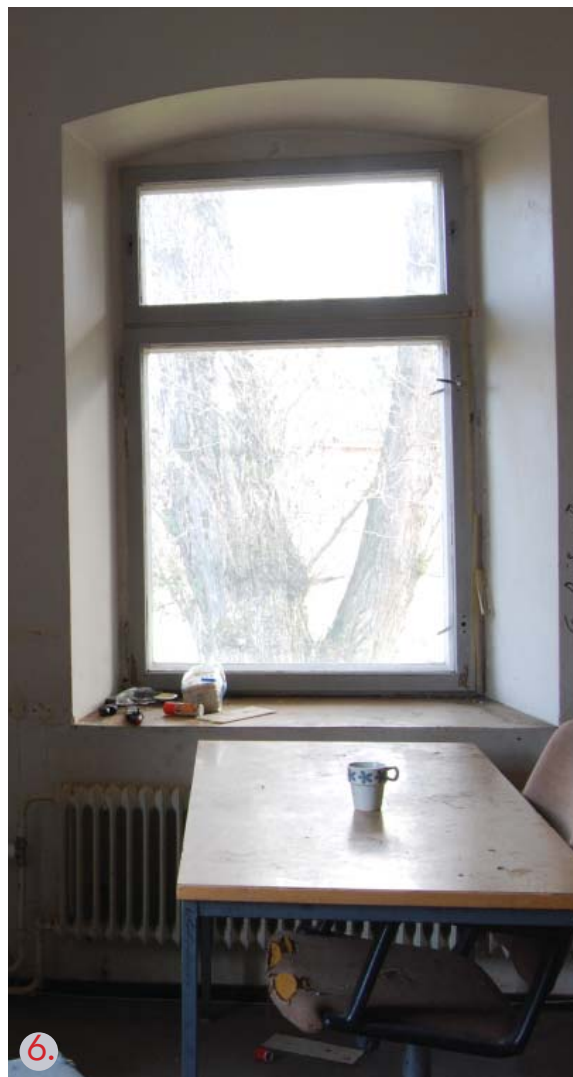
| Arkadi-käytävä on muurattu syrjätiilistä. Eri tavoin limitettyjen tiilien sauma on haljennut ja halkeamassa kasvaa ruohoa. | 5. | | 1961 (?) |
| Aukotusta on osin muutettu 1904 tehdyn muutoksen yhteydessä. Arkadin yksi ikkuna muutettiin pienemmäksi ja takaseinälle puhkaistiin ikkuna. Wc-tilan ikkuna on puhkaistu 1961. Muilta osin aukotus on alkuperäinen. | 6.<br>2.<br>3. | | 1814, 1904,<br>1961 |

| Väliovaet ovat puisia maalattuja laakaovia. Yhdessä ovessa on oven päällä lasiseinäosuus. Ovet ovat kunnostettavissa. | 7. | | 1961 |

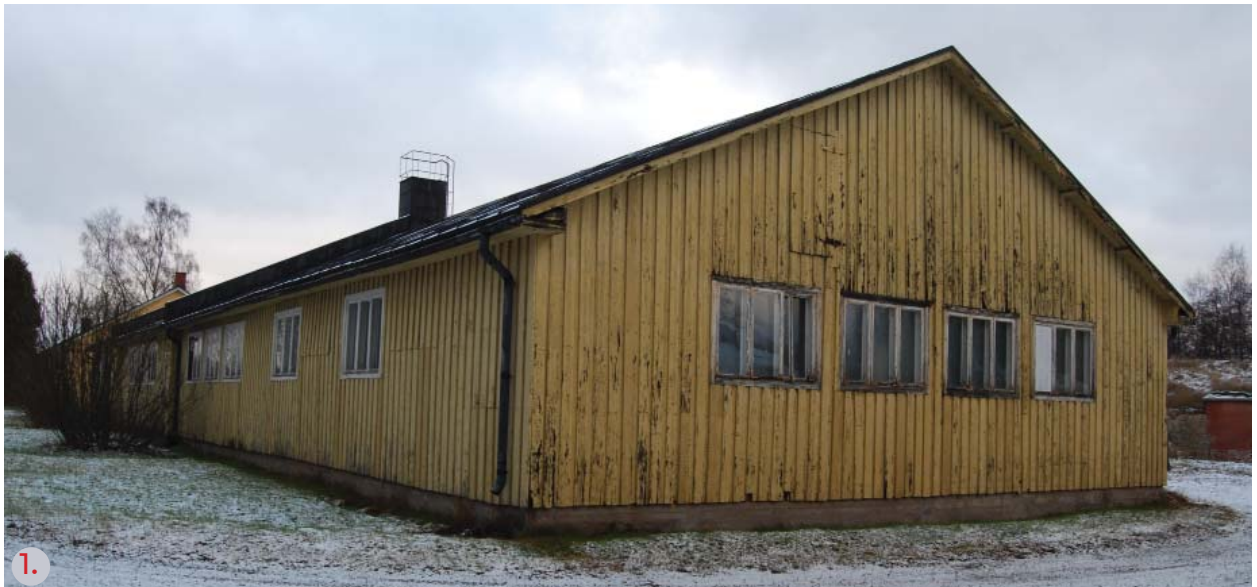
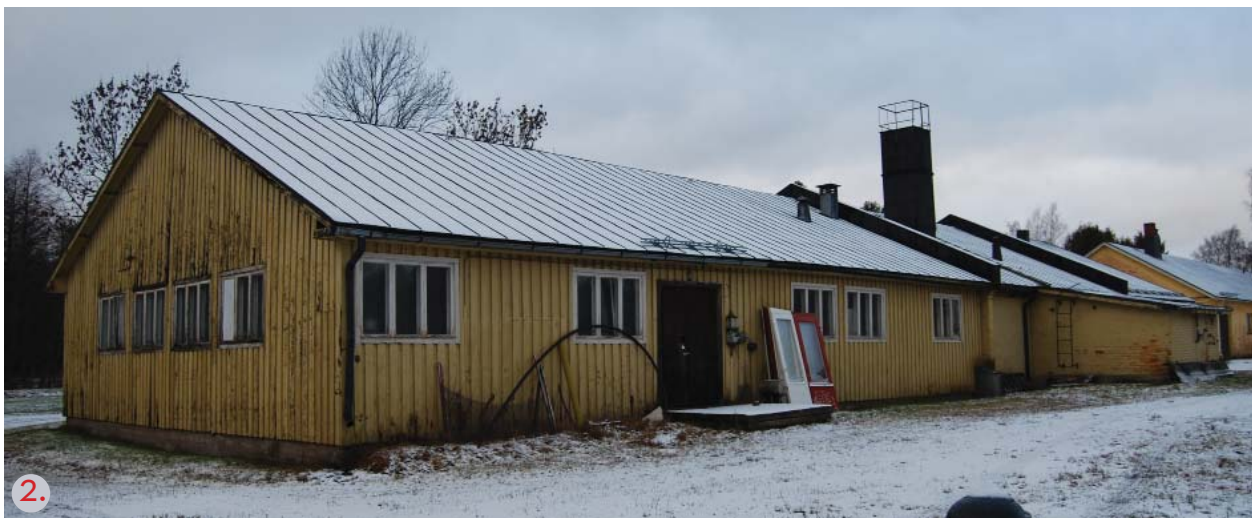
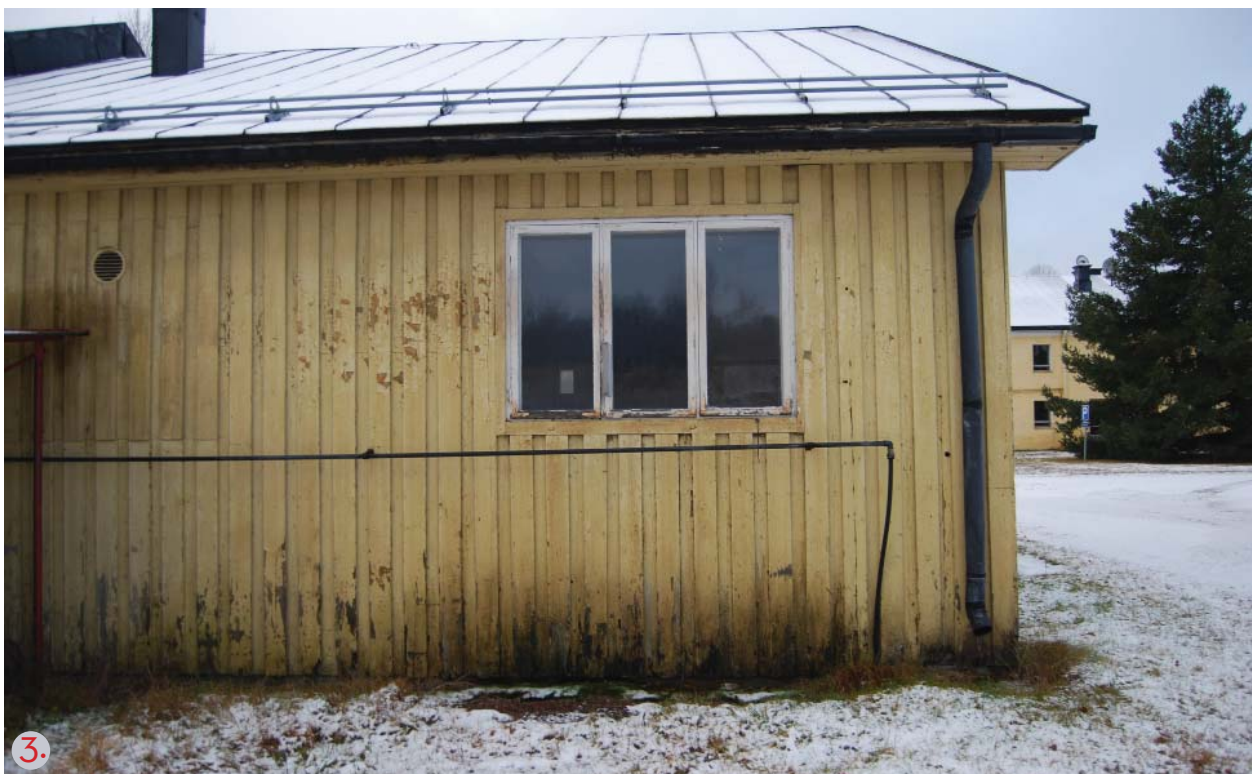
| Perustukset | kuva | johtopäätökset | ajoitus, ym. |
|---|---|---|---|
| Julkisivulaudoituksen alaosissa on lahovaurioita. | 3. | | |
| Julkisivut on maalattu alkydiöljymaalilla, jonka alla näkyy vanhempi maalikerros. Maalipinta on kulunut. | 3. | Muovia sisältävä maali kestää huonosti kosteusrasitusta ja lahottaa sen alla olevaa puuta. | |
| Halkovarasto ja pannuhoneosa on muurattu tiilestä. | 2. | | 1950-luku (?) |

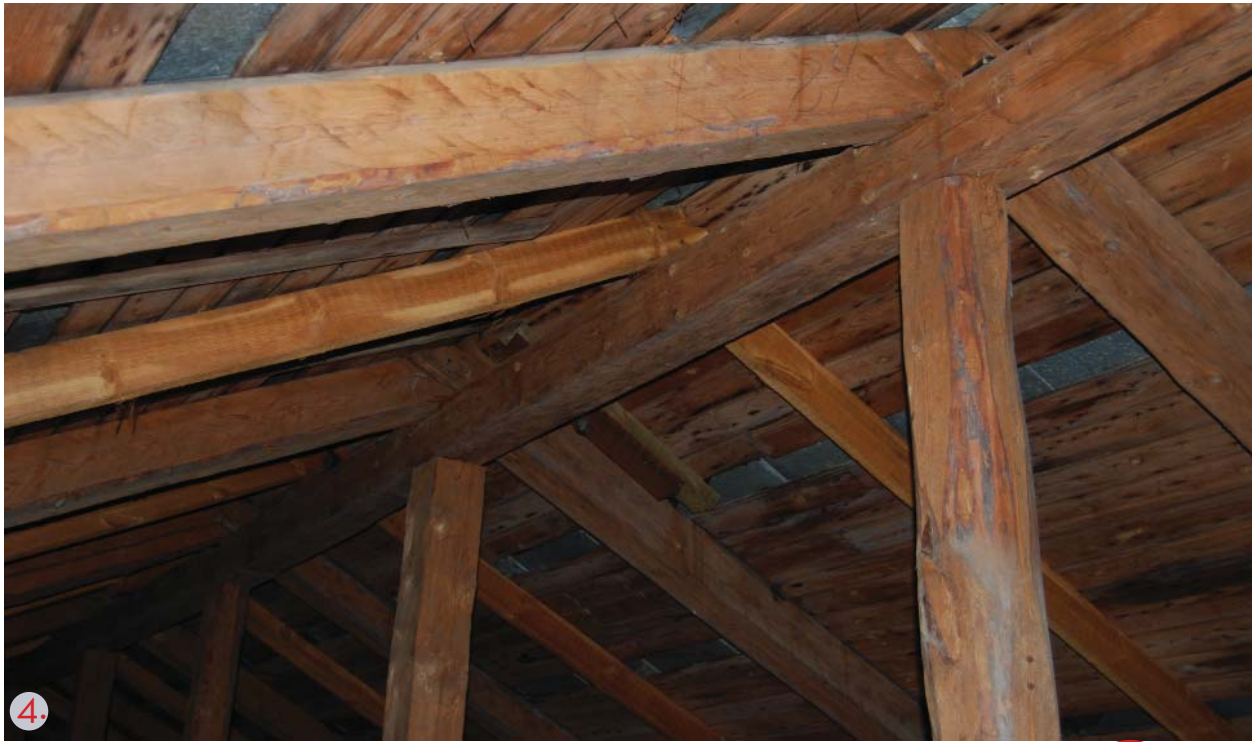
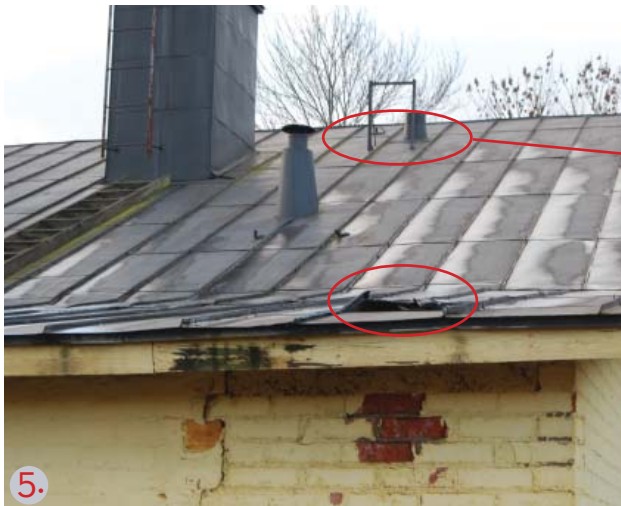
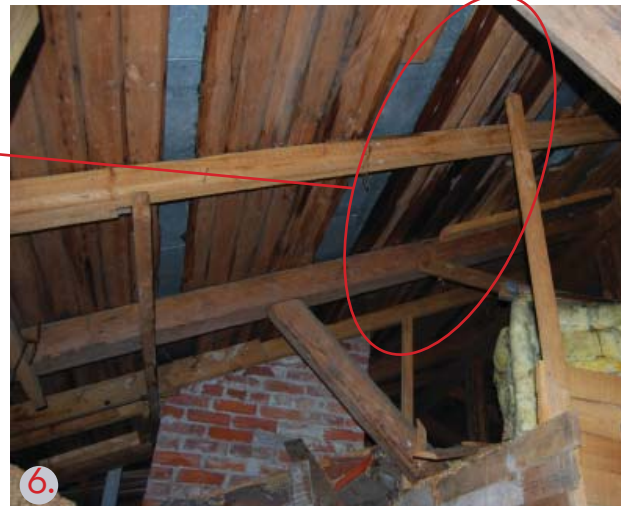
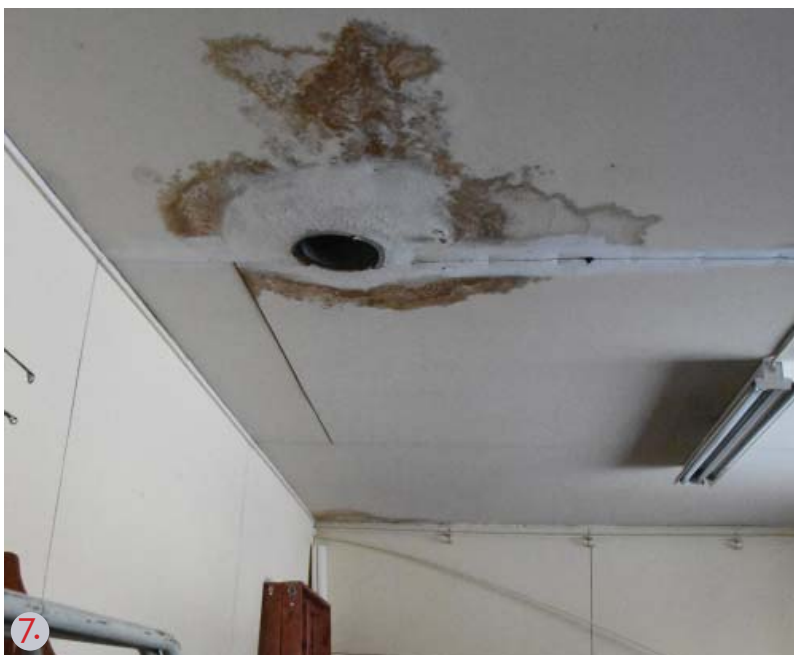
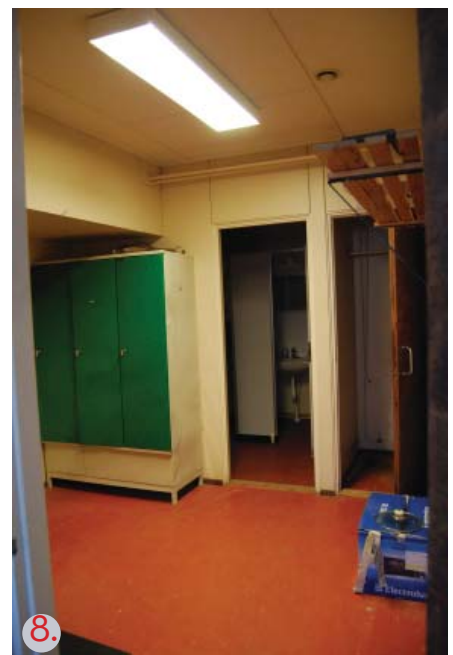
| Kevyet väliseinät | | | |
|---|---|---|---|
| Rakennuksen keskiosassa, koillispuolella on peltikatossa kaksi vauriokohtaa. Toinen on tiilisen lisärakennusosan katolla, josta on poistettu jokin hormi. Toinen vauriokohta on hieman ylempänä. Siinä on pieni vuotokohta, jota ei tässä yhteydessä pystytty tarkemmin paikallistamaan. Kohdassa on useita läpivientejä ja vuotokohta on todennäköisesti jonkin sellaisen kohdalla. Sisäpuolelta aluslauditus on kastunut ja runsaiden sateiden jälkeen vettä tippuu hieman purueristeisiin. | 5. 6. | Katon vuotokohdat on syytä kartoittaa tarkemmin keväällä. | |
| Varusvarastotilan puolella on alakatossa kosteusjälkiä läpiviennin kohdalla sekä huoneen nurkassa, mutta välipohjassa ei näkynyt vuotokohtaa. | 7. | | |
| Seinäpinnat ovat maalattua lastulevyä tai maalattuja kahitiilipintoja. | 10 14. | | |
| Kattopinnat ovat maalattua lastulevyä tai puupaneloituja. Varusvarastossa yhdessä huoneessa kattolevyissä on kosteusvaurioita. | 10 11. 7. | | |

| Ikkunat ovat sisään-ulos aukeavat kaksilasiset puuikkunat. Ne ovat kunnostettavissa. Joitain pokia on uusittava. | 9. | | 1950-luku (?) |

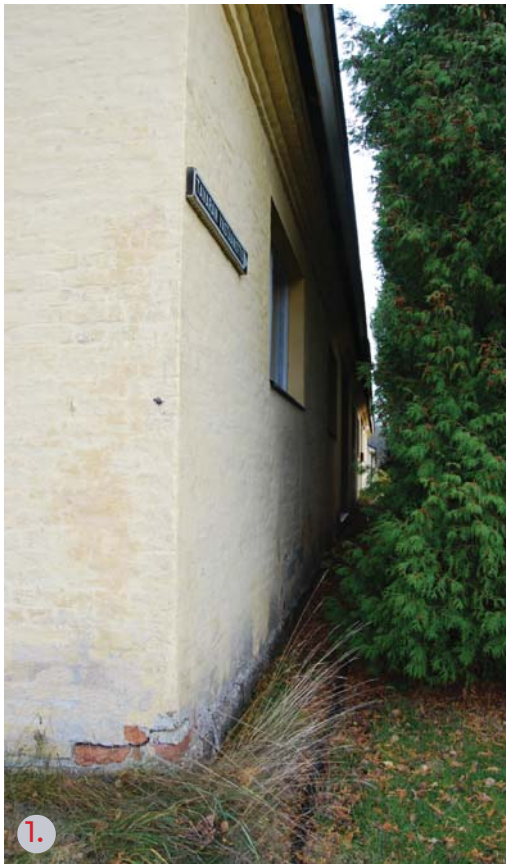
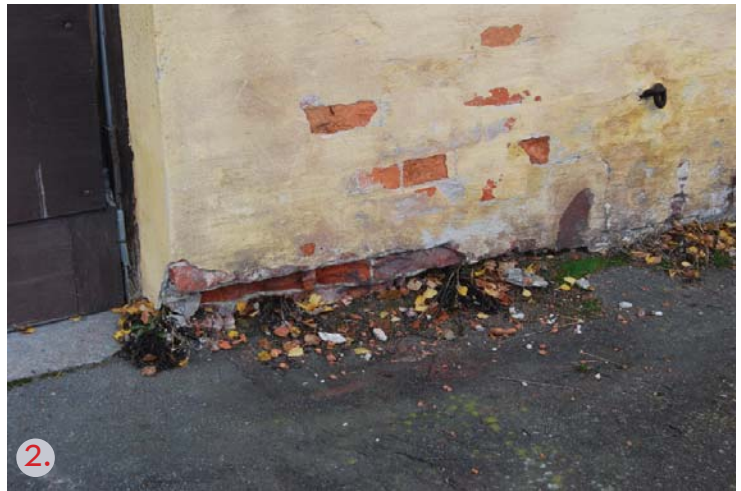
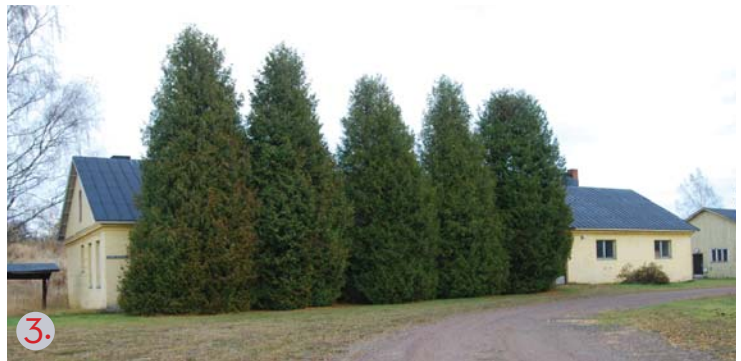
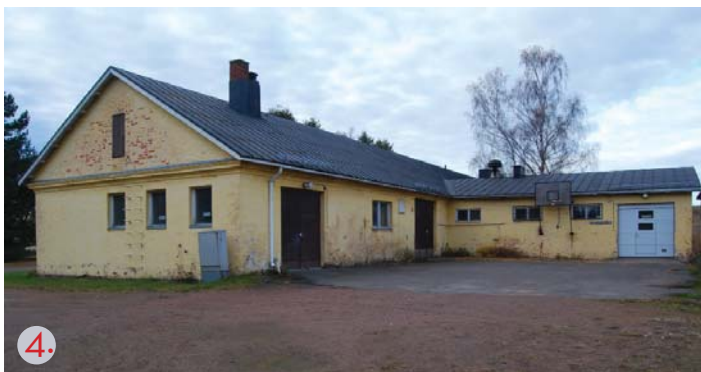
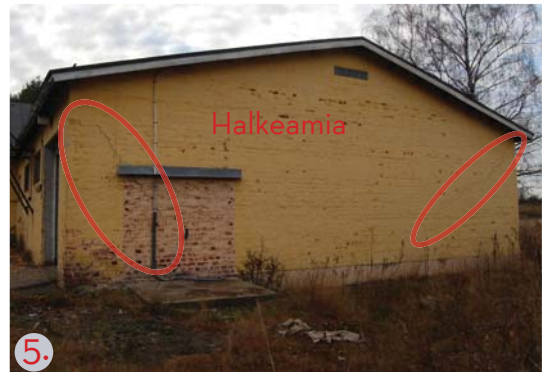
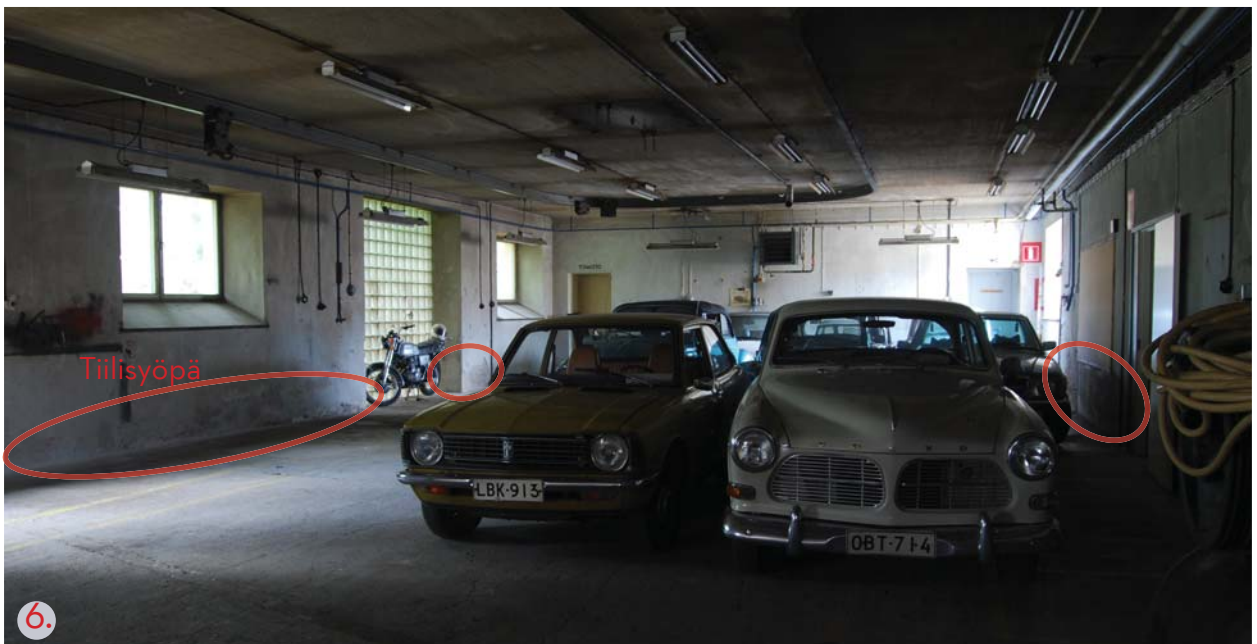
| KEITTIÖ, KORJAAMO, LÄMPÖKESKUS NRO 4 | | | |
|---|---|---|---|
| Maanvarainen, erikoisvahvistettu teräsbetonilaatta. Lattiassa on halkeamia ja paikoin pinta on lohkeillut. | 6.<br>9. | | 1956 |
| Ulkoseinien alaosien rappaukset ovat kauttaaltaan rapautuneet. Vaurioita on myös tiilissä. Lisäksi kaakkoispään päätykolmiossa on rappausvaurioita. | 1.-5. | Vesi nousee kapillaarisesti perustuksista tiiliseinään. <u>Katto- ja pintavesien asianmukainen poisjohtaminen estää tiilisyövän etenemistä.</u> | |
| Myös sisäpuolen seinissä on rappausvaurioita kauttaaltaan. Alaosissa näkyy myös merkkejä tiilisyövästä. | 6. | | |
| Tarvikeainevaraston seinissä on halkeamia. | 5.<br>9. | Viittavat perustusten liikkumiseen. Ks ed. kohdan johtopäätökset. | |

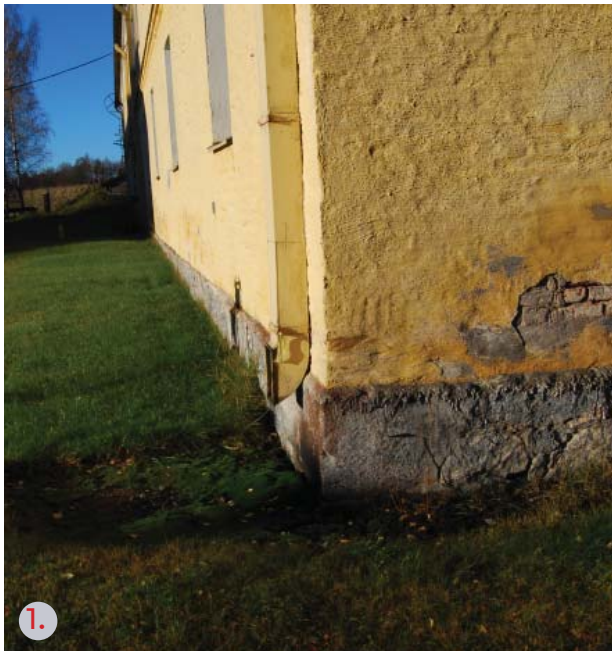
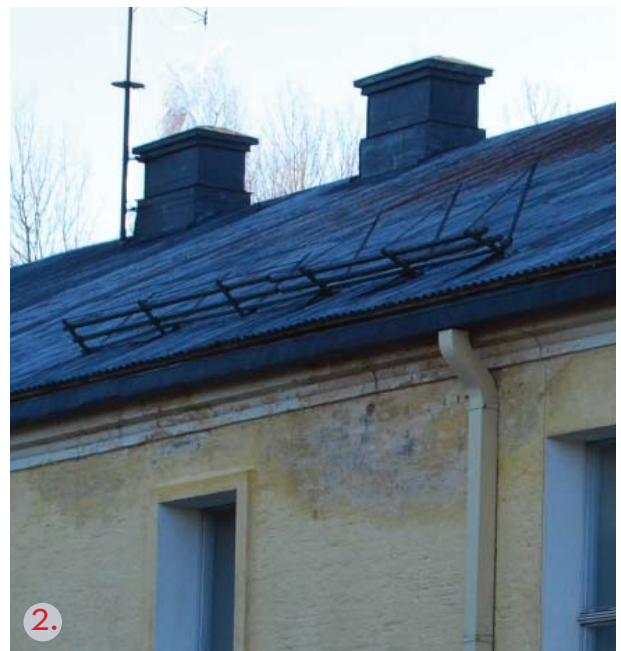
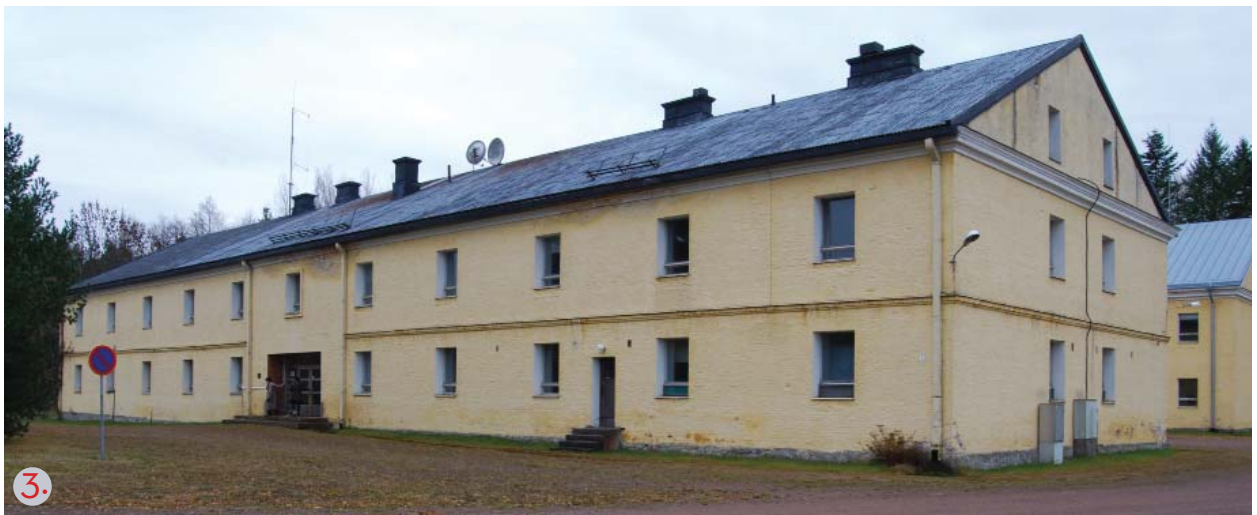
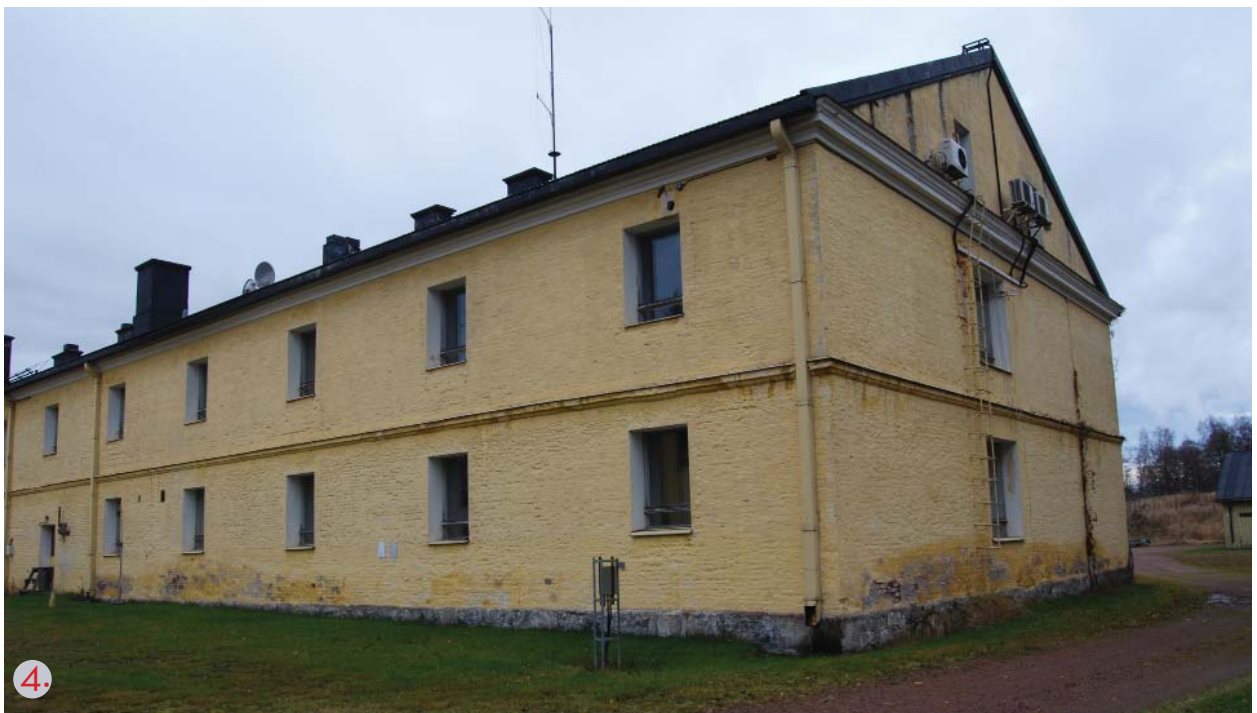
| KASARMIRAKENNUS NRO 7 | | | |
|---|---|---|---|
| Ulkoseinien alaosien rappaukset ovat vaurioituneet seinien alaosista monin paikoin. Vaurioituneita tiiliä on vain yksittäisissä kohdissa. Tiilisyövästä kertovaa vaurioita ei sisäpuolelta ole tavattu. | 1.<br>3.<br>4. | Vedet johtuvat perustuksiin ja rakennuksen alle ja nousevat sieltä kapillaarisesti massiivitiilisiin ulko- ja väliseiniin. | 1810-1950 tai<br>1870-1950 |
| Paikallisia rappausvaurioita on seinän yläosassa julkisivuissa juuri niillä kohdilla, missä on lumiesteitä (4kpl). Pääjulkisivun puolella vauriot ovat pahimmat ja siinä yhden lumiesteen kohdalla on myös kattovuoto. Kattolista on säilyttänyt muotonsa eikä siinä ole tiilivaurioita. Päädyissä vaurioita on yläosassa, kohdissa joissa sisäpuolella on tukirakenteena kontrefori. | 2.<br>3.<br>4. | Lumiesteet keräävät lunta taakseen ja lisäävät kosteusrasitusta lumien sulaessa. <u>Lumiesteiden kiinnitykset tulisi tarkistaa vuotojen varalta.</u> | kattolista 1810,<br>lumieste 1950? |
| Julkisivussa on kerroslista ja kattolista. Listat ovat pääosin säilyneet, niissä on vain valumajälkiä. Suurempia vaurioita on lumiesteiden kohdissa (ks. ed. kohta) | 2.<br>3.<br>4. | | 1810<br>(alkuperäiset) |

| 1. kerroksessa, entisen ruokasalin seinässä on suuri halkeama. Halkeamaa ei näy Okuluksen raportin ruokalaa koskevassa kuvassa vuodelta 2004. Muissa kevyissä tiiliseinissä ei havaittu rakenteellisia vaurioita. | 5. | Halkeaman suunta viittaa paikalliseen painumaan. Sen syynä saattaa olla 1950 rakennettu hormi. | 1950 |
| Yläpohjalaatta on betonipintainen palopermanto ja se on peräisin vuoden 1950 korjauksesta. Alkuperäiset puiset vaakasuuntaiset sidepuut on tuolloin katkaistu. Yläpohjarakenteessa ei tavattu rakenteellisia vaurioita. | 7. | Katkaistut sidepuut korvaa ilmeisesti teräsbetonilaatta. | 1950 |

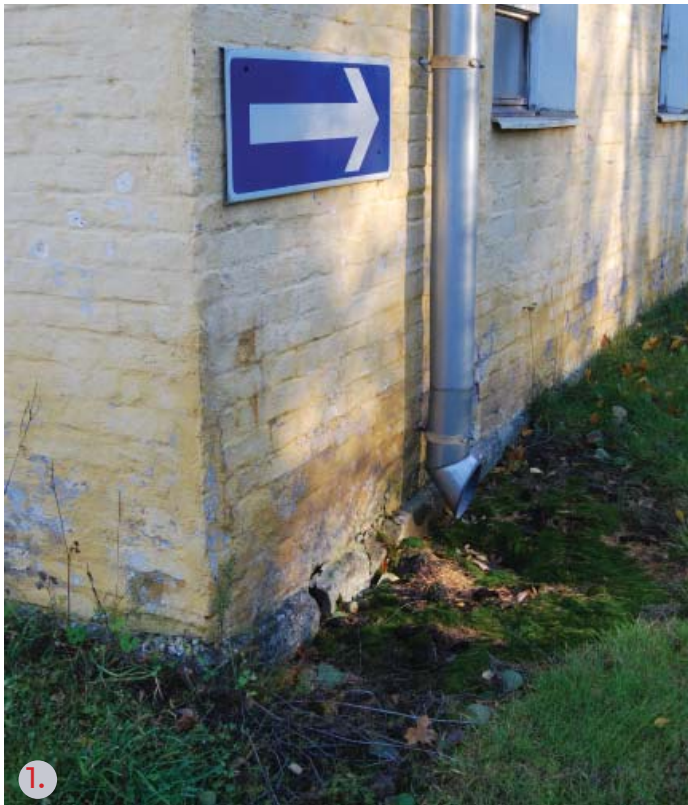
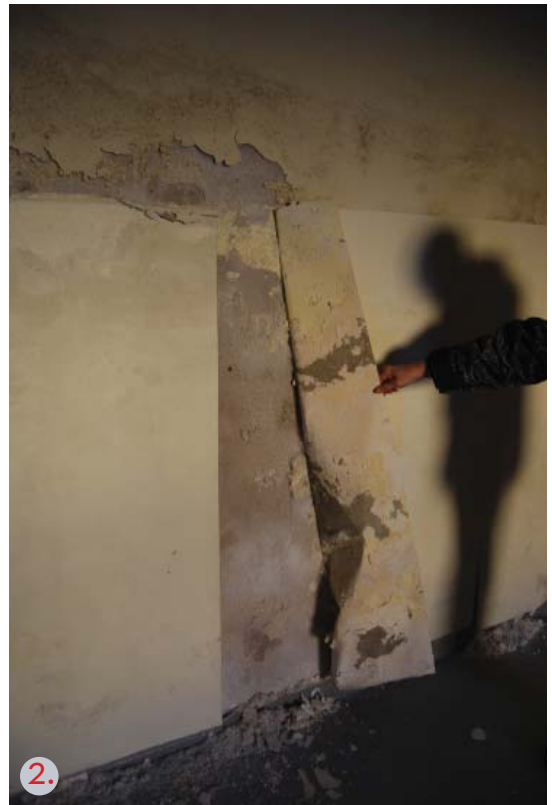
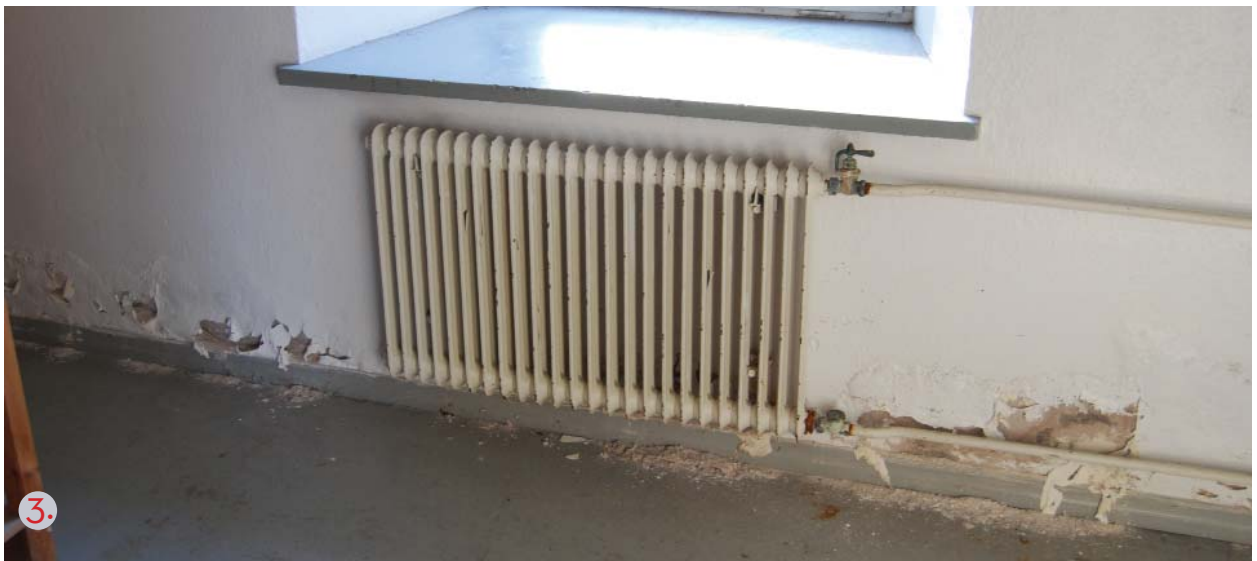
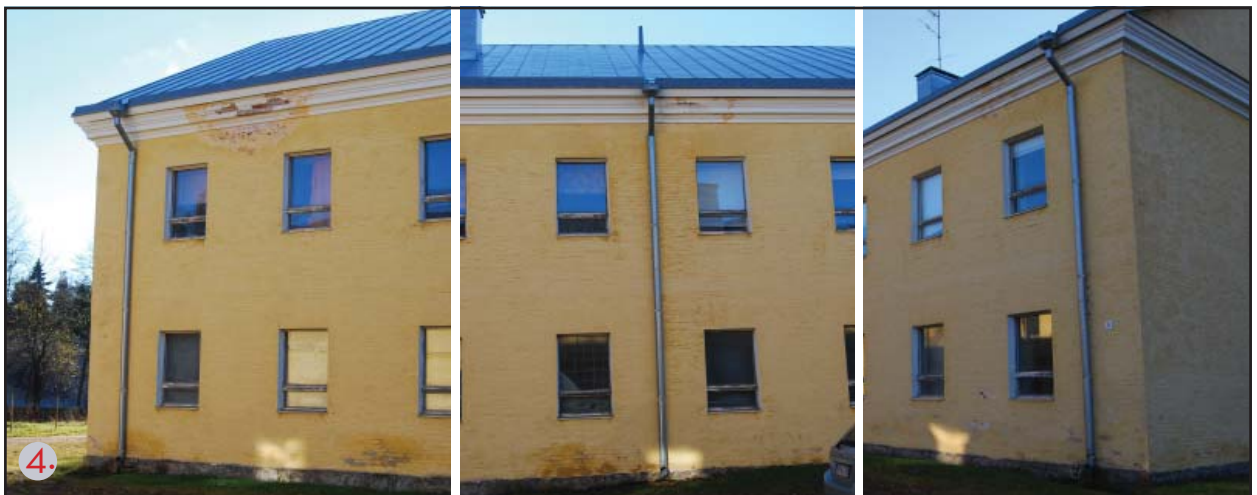
| Perustukset | kuva | johtopäätökset | ajotus, ym. |
|---|---|---|---|
| Ulkoseinien tiilet rapautuvat sisä- ja ulkopuolelta. Ensimmäisessä kerroksessa sisäpuolella näkyy valkoista kiteytynyttä suolaa sekä tiiliä rikkovaa tiilisyöpää. Sisäpintojen muoviset pintamateriaalit nostavat vauriokohtia seinärakenteessa ylöspäin. | 3.<br>4.<br>2. | Vaurion syynä on kosteus, lämmittämätömyys, heikko ilmanvaihto sekä maaperään ja seiniin liuenneet suolat (esim. tiesuola, virtsa, ruuti...) | |
| Ulkoseinien ulkorappauksessa on rappausvaurioita kauttaaltaan seinän alaosassa. | 1. | | 1810-1958 tai<br>1870-1958 |
| Paikallisia rappausvaurioita on seinän yläosassa, kattolistan kohdalla, kolmessa paikassa rakennuksen koillissivulla. Kattolista on säilyttänyt muotonsa eikä siinä ole tiilivaurioita. Kerrosten välinen lista on poistettu 1950-luvulla. | 4. | <u>Jalkarännin kaato ja saumojen kunto tulisi tarkistaa nostokorista käsin.</u> | kattolista 1810 |
