A R P P E A N U M
V Ä R I T U T K I M U S

2-3 / 2002

ARPEANUM väritutkimus 2002

Arkkitehtitoimisto OKULUS Oy
Kati Winterhalter ja Tarja Viitala

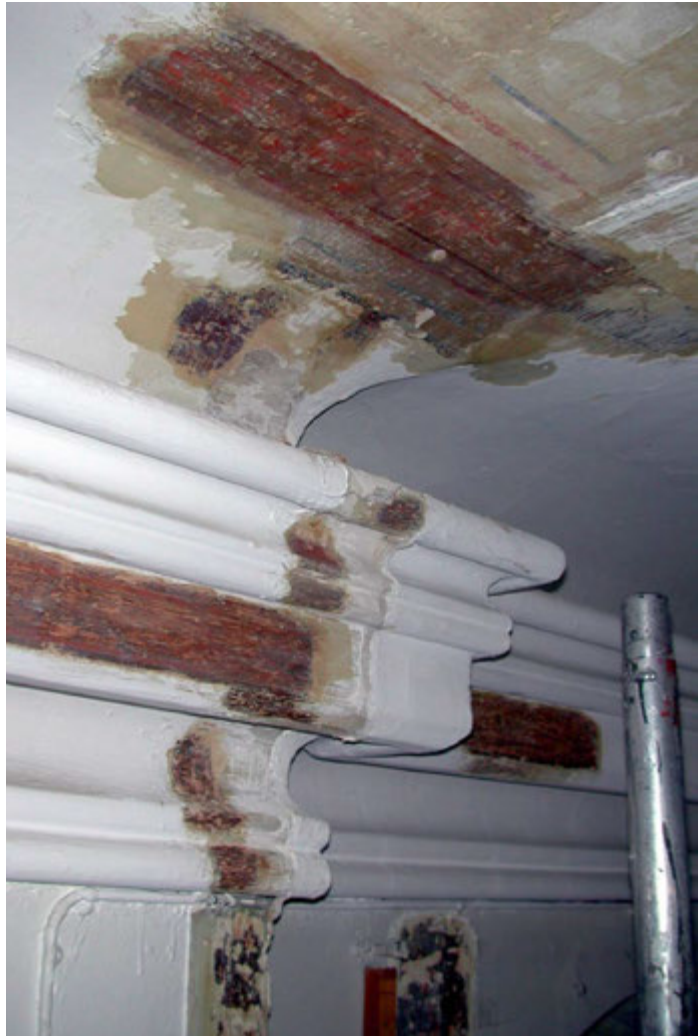
S 2020-Y30R kehyksen tausta
 S 2070-Y60R punaiset viiva ja ornamentit
 S 6030-Y70R ruskeat viivat

S 2020-Y70R vaalaeppunainen viiva
 S 2050-R80B sininen viiva

S 5540-Y90R katon kaareva alue

tumma ruskea ylin torus
 S 3560-Y80R pieni scotia
 S 7020-Y30R kyma

S 2020-Y30R fascian pohja
 S 3060-Y50R fascian viivaornamentti

S 6030-Y80R scotia

S 7020-Y70R alimmat osiot

Kannessa rekonstruktio 3. kerroksen pohjoispään asunnon ruokasalin katosta (huone 329-331). Kemian professorin asuntona vuosina 1883-1935 toimineet huoneet on porrashuoneen ohella ainoa alue, missä rakennuksesta tässä tutkimuksessa löytyi rikasta ornamentiikkaa.

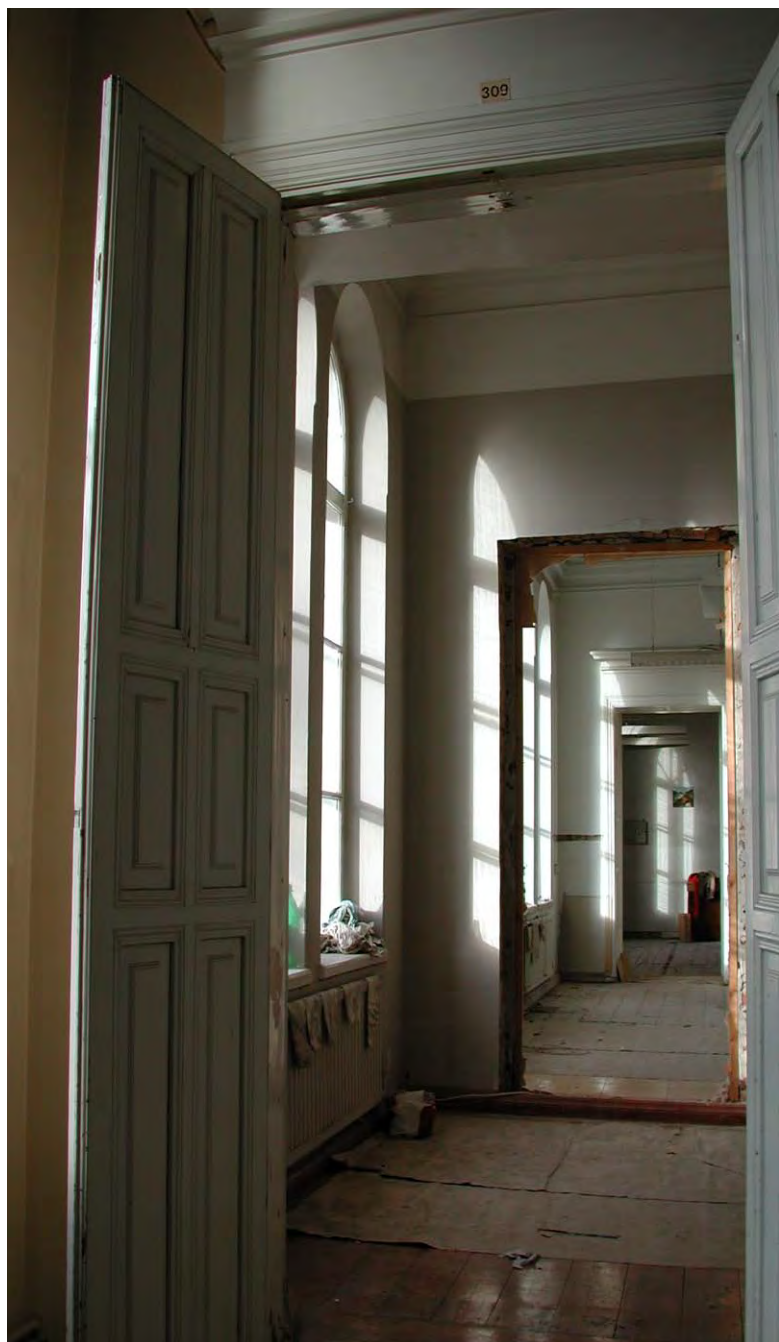
106

tunniste, pinta ja kuvanumerot	kuvaesimerkit	tunniste, pinta ja kuvanumerot	kuvaesimerkit
A seinä DSCN0972.

B seinä DSCN0971.

aika-arvio	ikkunat	ovet	lattia	lattialista	katto	kattolista	seinät
NÄYTTEET							A
pohjatyöt noin 1869-70			tiililadonta				S 0502-Y lähes valkoinen pohjustus tms.
I. väri noin 1870							S 1020-Y10R (S 2020-Y10R) vaalea punakellertävä liimamaali
1879-80							S 2020-Y40R punaruskea liimam.
1886-88 kemian laitos muuttaa pois			asfalttimassalattia				S 7020-Y20R tummaruskea ohut temp/öljy /eriste
1900-1920 hakkurikerros		peräisin 1920-30-lu- vulta					S 1005-Y10R kellanharmaa kova öljy
1938-39 uunien purkua							useita kerroksia, ohut okra/ huokoinen, paksu, vaalea, mahd. tasoitekerros
1960-luku ?							S 1002-Y50R punertavan harmaa matta öljy/lateksi
1980-luvun puoliväli							S 1000-N maalarin valkoinen lateksi

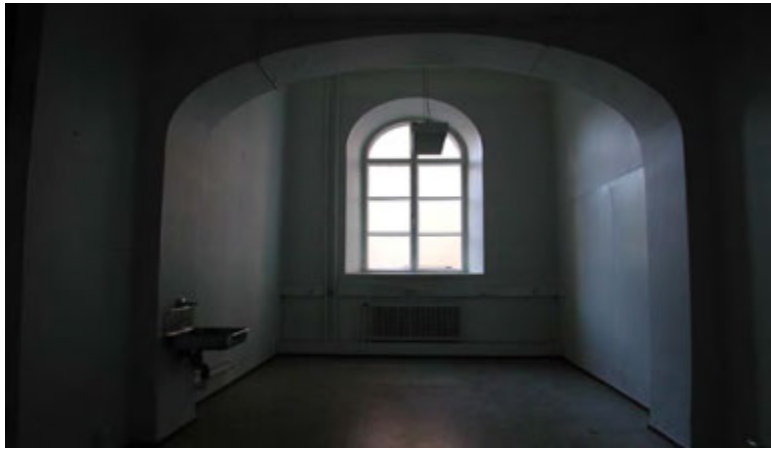
HUONENUMERO
107

aika-arvio	ikkunat	ovet	lattia	lattialista	katto	kattolista	seinät
NÄYTTEET							A, B
pohjatyöt noin 1869-70			kalkkikivilattia, kivikoko noin 44,5 x 44,5 cm				S 0502-Y lähes valkoinen pohjustus tms.
I. väri noin 1870							S 1020-Y10R (S 2020-Y10R) vaalea punakellertävä liimamaali
1879-80							S 2020-Y40R punaruskea liimam.
1886-88 kemian laitos muuttaa pois			asfalttimassalattia				
1900-1920 hakkurikerros							S 1005-Y10R kellanharmaa kova öljy
1938-39 uunien purkua							
1960-luku ?							
1980-luvun puoliväli							maalarin valkoinen lateksi

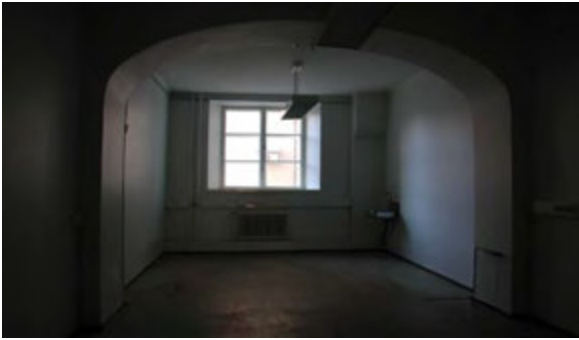
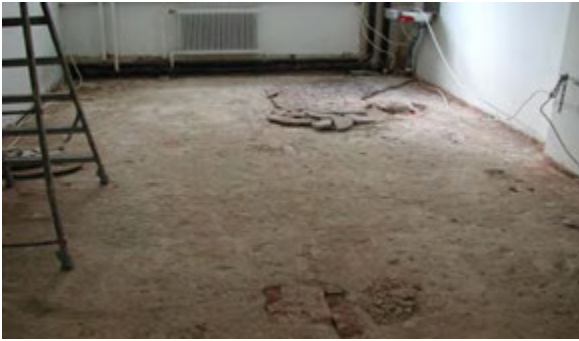
tunniste, pinta ja kuvanumerot	kuvaesimerkit	tunniste, pinta ja kuvanumerot	kuvaesimerkit
<p>A seinäpinta DSCN0975.</p>

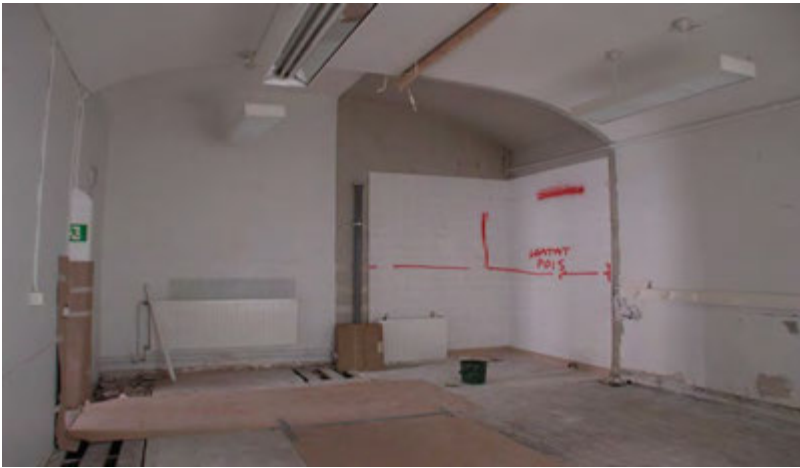
HUONENUMERO
110

aika-arvio	ikkunat	ovet	lattia	lattialista	katto	kattolista	seinät
NÄYTTEET							
pohjatyöt noin 1869-70							Tilan tutkiminen ollut ongelmallista, tilan värit suuntaa-antavia.
I. väri noin 1870							
1879-80							S 3005-G80Y harmahtava liimamaali
1886-88 kemian laitos muuttaa pois							S 1005-Y10R vaalea paksu ???
1900-1920 hakkurikerros							
1938-39 uunien purkua							S 1002-G harmaa tiivis öljy
1960-luku ?							
1980-luvun puoliväli

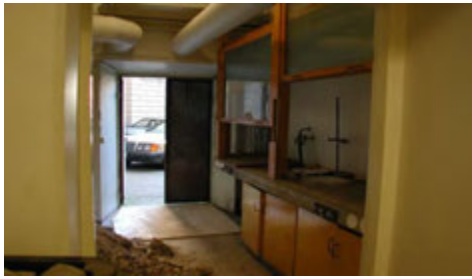
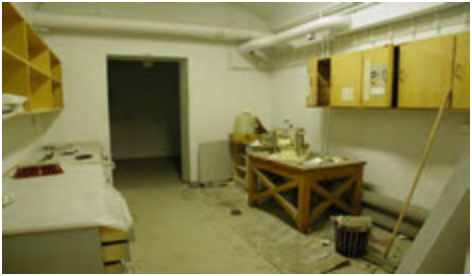
tunniste, pinta ja kuvanumerot	kuvaesimerkit	tunniste, pinta ja kuvanumerot	kuvaesimerkit
A seinän yläreuna

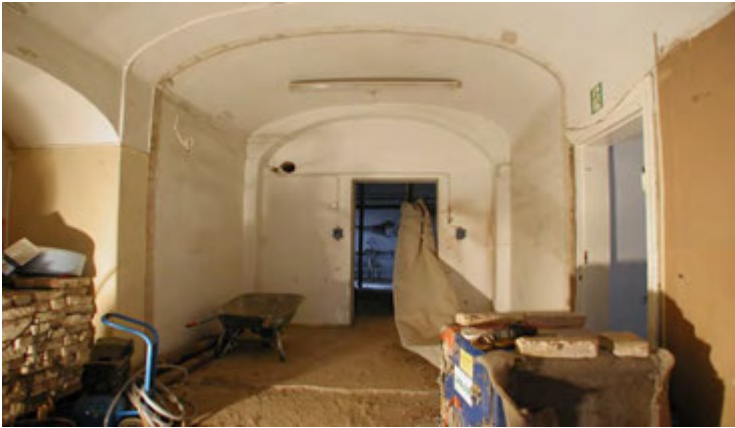
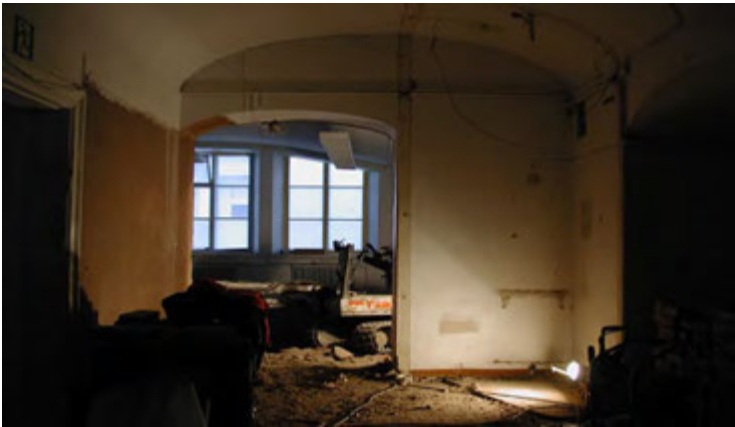
HUONENUMERO 112 ja 117

tunniste, pinta ja kuvanumerot	kuvaesimerkit	tunniste, pinta ja kuvanumerot	kuvaesimerkit
A katto/seinä

B seinä/jalkalista

aika-arvio	ikkunat	ovet	lattia	lattialista	katto	kattolista	seinät
NÄYTTEET							
pohjatyöt noin 1869-70			tiililadonta				S 0502-Y lähes valkoinen pohjustus tms.
I. väri noin 1870							
1879-80				S 6030-Y80R S 7010-Y50R viiva ja jalkalista, tempera tms.			S 2020-Y40R punaruskea liimam.
1886-88 kemian laitos muuttaa pois			asfalttilattia				S 1005-Y10R kellanharmaa liimamaali
1900-1920 hakkurikerros							S 3010-G80Y vihertävän harmaa temp/ohut öljy /eriste?
1938-39 uunien purkua							S 2020-Y10R kellertävä hakkuri
1960-luku ?							
1980-luvun puoliväli							S 1005-Y20R vaalean punertava lateksi

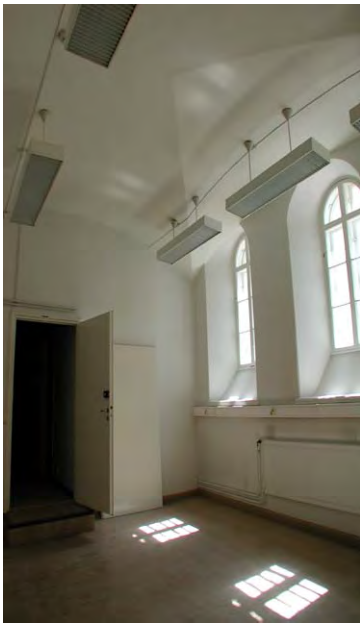
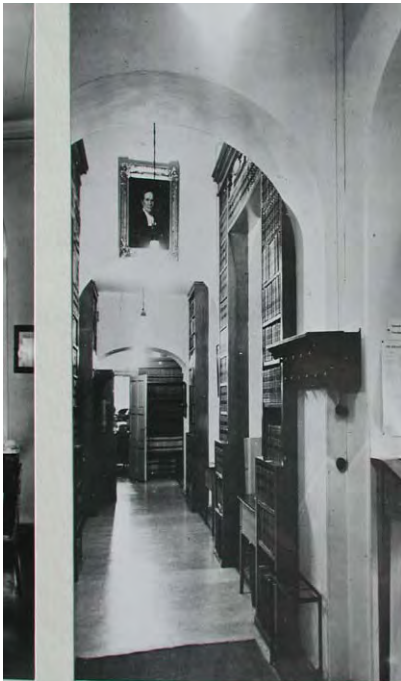
Kuva vuodelta 1949 käytävästä 116 kohti huonetta 113, joka on siis myös ollut slaavilaisen kirjaston käytössä. Kuva Veikko Pakkasen gradusta, originaali FM Dagmar Kiparsky.

tunniste, pinta ja kuvanumerot	kuvaesimerkit	tunniste, pinta ja kuvanumerot	kuvaesimerkit
A lattia purkutyön aikana

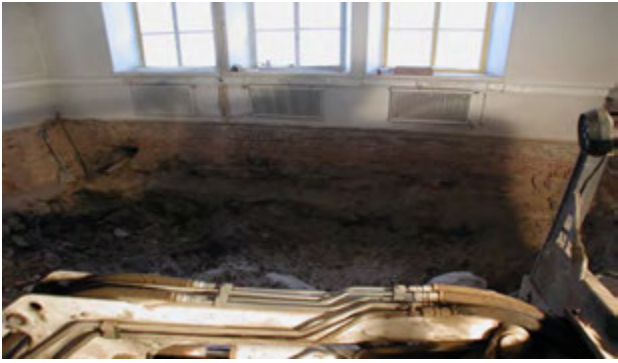
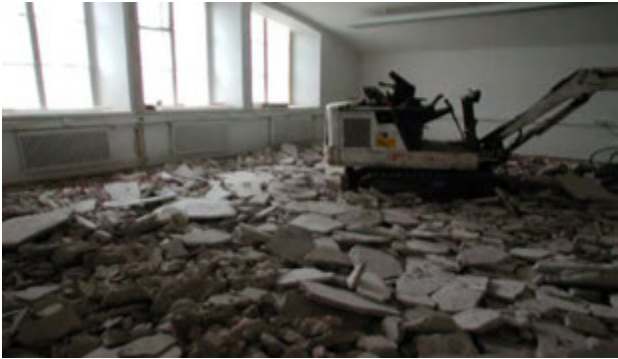
tunniste, pinta ja kuvanumerot	kuvaesimerkit	tunniste, pinta ja kuvanumerot	kuvaesimerkit
<p>A uunipohjan muuraukset</p>

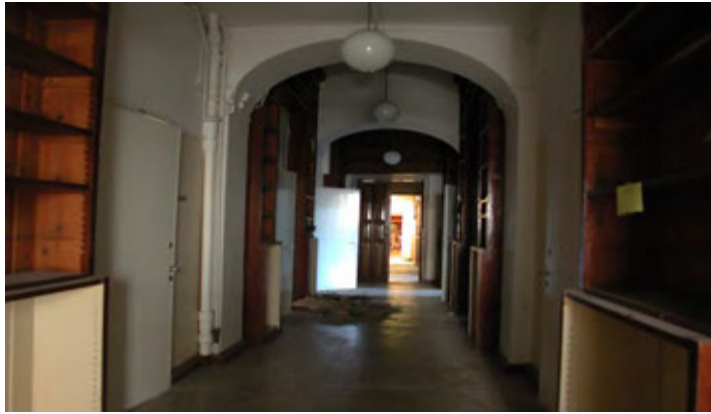
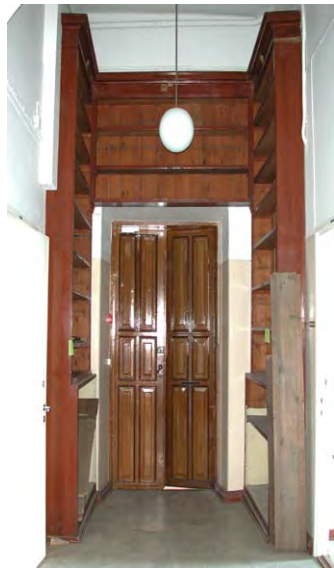
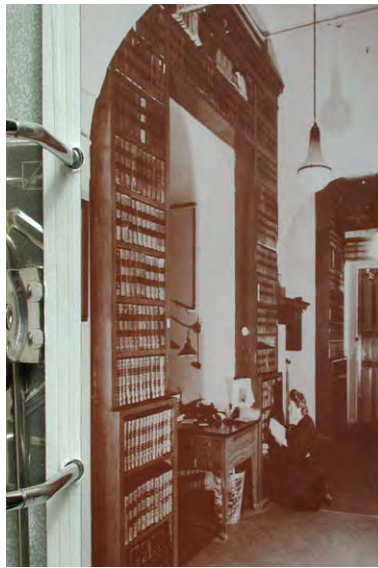
Yllä ja vasemalla käytävä helmikuussa 2002. Oikealla huone slaavilaisen kirjaston aikaan, vuonna 1949. Kuva Veikko Pakkasen gradusta, originaali FM Dagmar Kiparsky.

tunniste, pinta ja kuvanumerot	kuvaesimerkit	tunniste, pinta ja kuvanumerot	kuvaesimerkit
A kalkkikivinen keskilattia

B jalkalistan korkeus

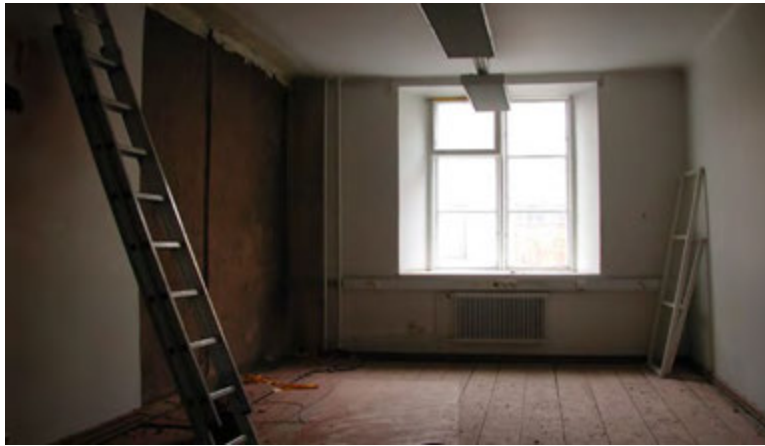
tunniste, pinta ja kuvanumerot	kuvaesimerkit	tunniste, pinta ja kuvanumerot	kuvaesimerkit
A seinäpinta DSCN0981.

B seinä jalkalistan korkeudelta puretun kaapin takaa DSCN0978.

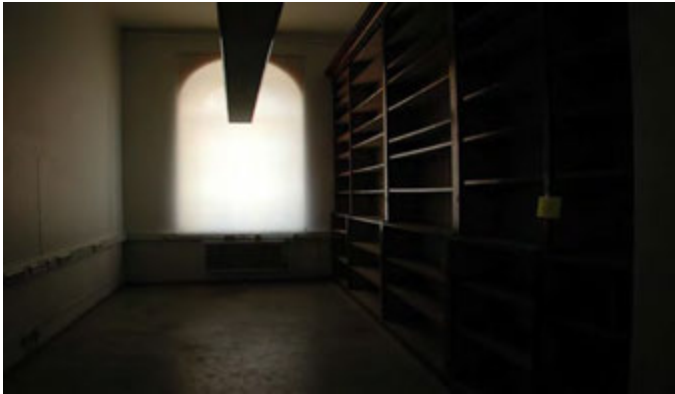
tunniste, pinta ja kuvanumerot	kuvaesimerkit	tunniste, pinta ja kuvanumerot	kuvaesimerkit
<p>A jalkalista DSCN2460.</p>	 	<p>C puretun hyllykön takaa paljastunut liimamaali DSCN0816.</p>	 
<p>B kunnostettavan hyllykön liimamaali sisäpintaa DSCN2470. näyte C</p>

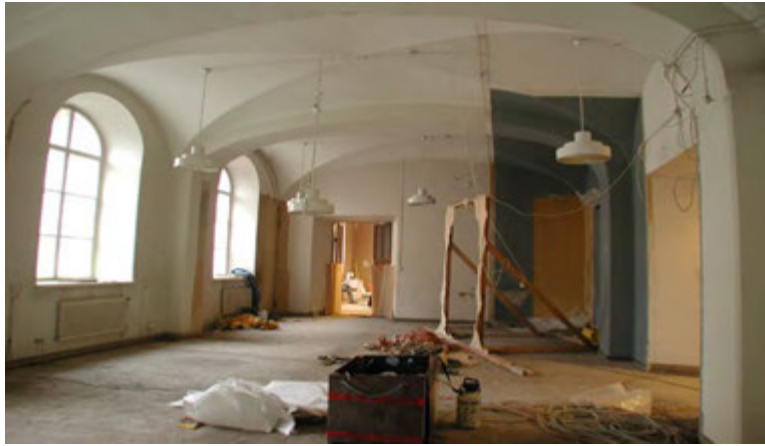
tunniste, pinta ja kuvanumerot	kuvaesimerkit	tunniste, pinta ja kuvanumerot	kuvaesimerkit
<p>A seinäpinta, eristekerros</p> <p>DSCN0999.</p>	 		
<p>B seinäpinta, pohjoisseinä</p> <p>DSCN1032.</p>

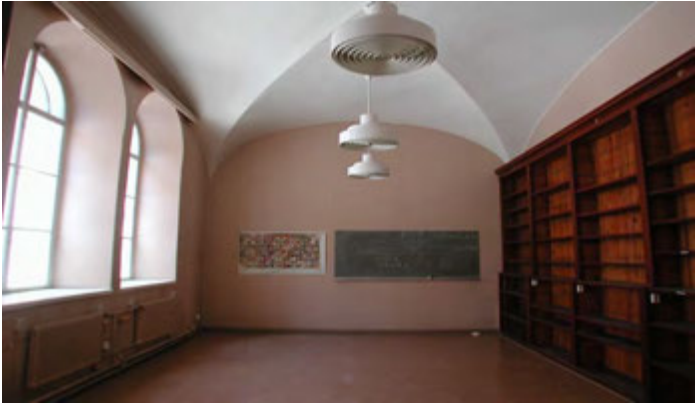
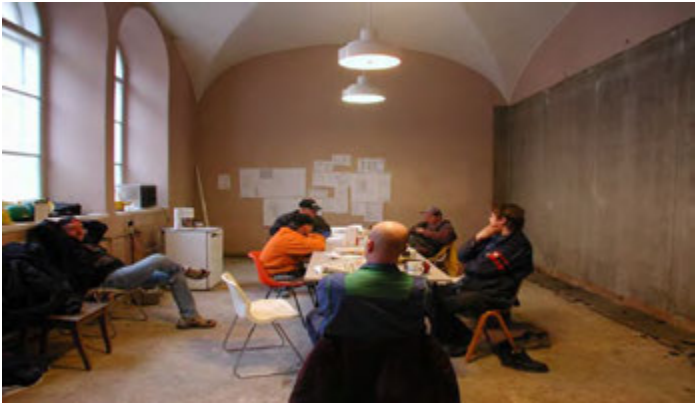
tunniste, pinta ja kuvanumerot	kuvaesimerkit	tunniste, pinta ja kuvanumerot	kuvaesimerkit
<p>DSCNI449.</p>	 		
<p>D seinä jalkalistan korkeudelta</p> <p>DSCNI005. JPG</p>	 		
<p>D</p> <p>DSCNI004.</p>	 		
<p>E lattian alkuperäinen sementtipitoinen pinnoite</p> <p>DSCN3109.</p>

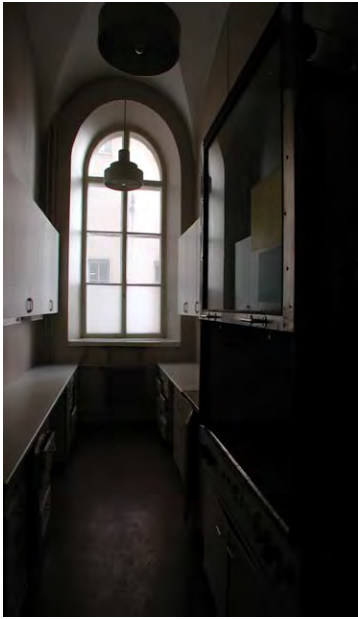
tunniste, pinta ja kuvanumerot	kuvaesimerkit	tunniste, pinta ja kuvanumerot	kuvaesimerkit
<p>A seinä DSCN1011.</p>	 		
<p>B seinä DSCN1010.</p>	 		
<p>C ovi DSCN1019.</p>

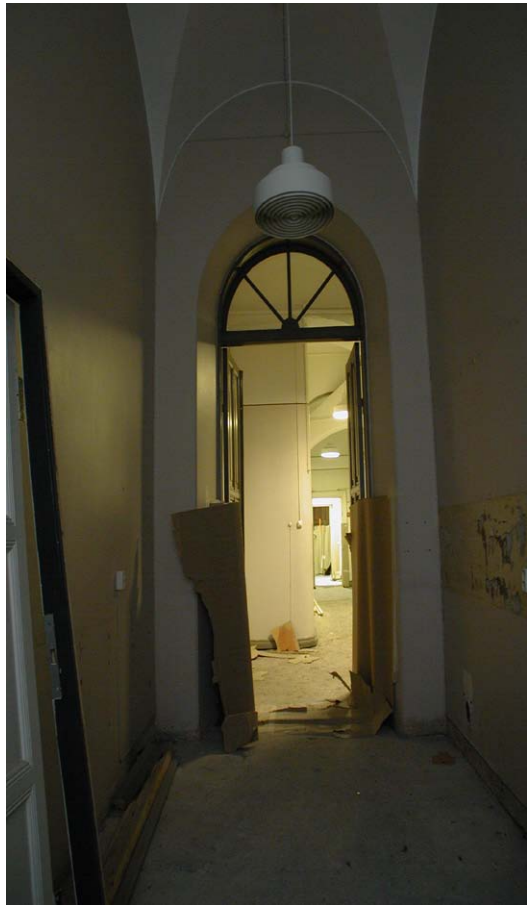
tunniste, pinta ja kuvanumerot	kuvaesimerkit	tunniste, pinta ja kuvanumerot	kuvaesimerkit
<p>A seinäpinta DSCN1017.</p>

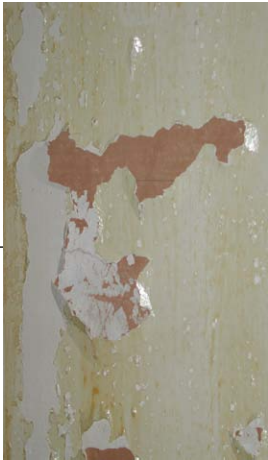
<p>C ovi DSCN1253.</p>

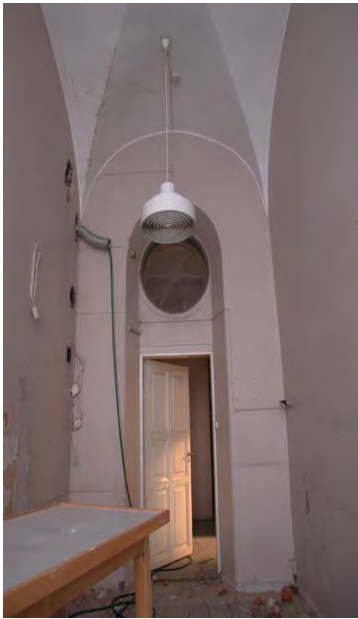
tunniste, pinta ja kuvanumerot	kuvaesimerkit	tunniste, pinta ja kuvanumerot	kuvaesimerkit
<p>A seinäpinta DSCNI024.</p>

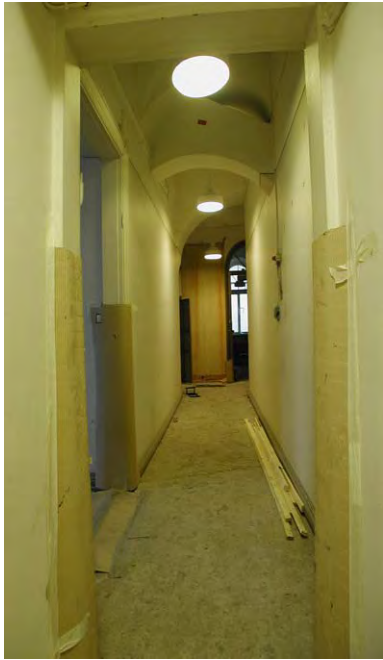
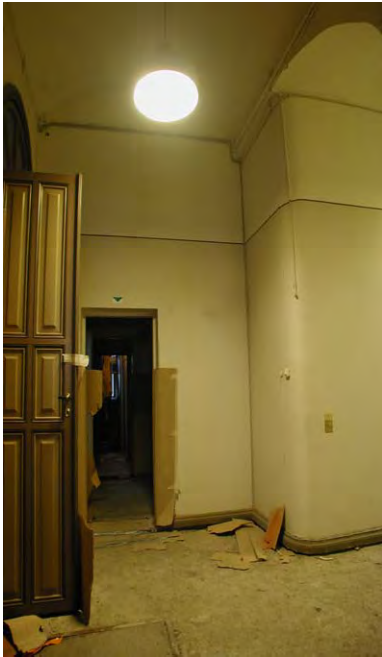
tunniste, pinta ja kuvanumerot	kuvaesimerkit	tunniste, pinta ja kuvanumerot	kuvaesimerkit
A seinäpinta

C ovia, 126, 127 DSCN1009.JPG

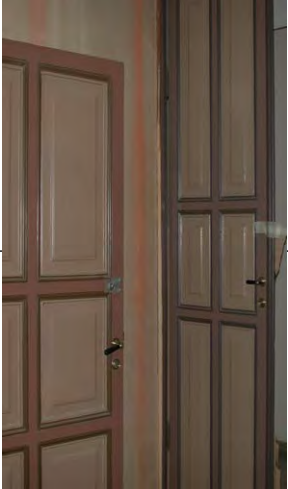
B varhaisempi esiinotto seinä

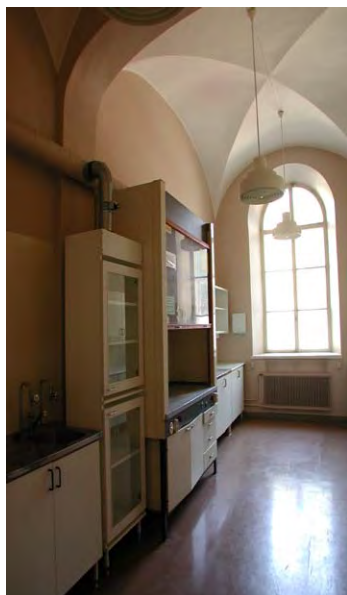
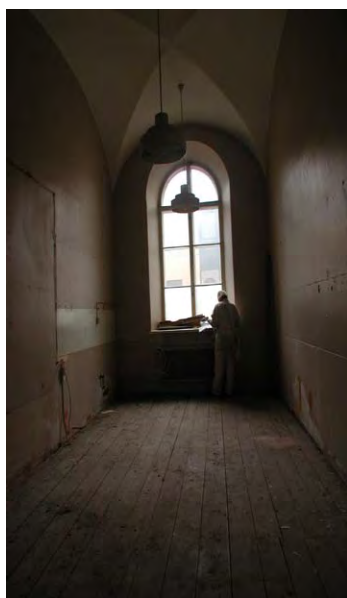
HUONENUMERO
134-135

- poikkeuksellisen runsaasti viivalla jaettuja väripintoja - johtuu ilmeisesti siitä, että huone alunperin ollut eteisaula, sittemmin työhuone tms., labrana vasta viime vuosikymmeninä

tunniste, pinta ja kuvanumerot	kuvaesimerkit	tunniste, pinta ja kuvanumerot	kuvaesimerkit
A seinä DSCN0995.	 		
A seinä DSCN0997.	 		
A seinä DSCN0992.	 		
A seinä DSCN0998.

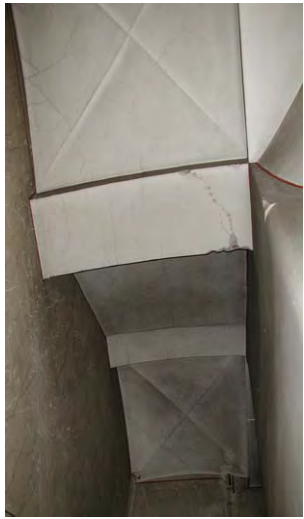
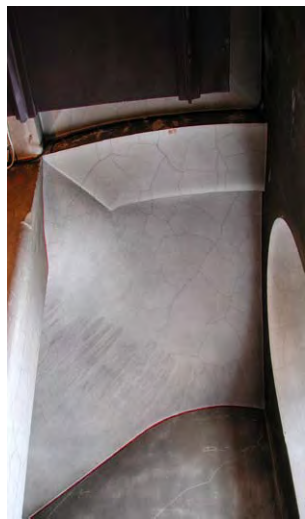
HUONENUMERO
137-139

Porrashuoneen nykyinen liimamaali lienee ajallisesti toinen värikerrostuma. Ensimmäisen kerroksen jälkeinen okransävyinen eristekerros on vedetty vain alaosaan. Punainen liimamaaliviiva on vahvempien sideaineiden takia muuttunut alaosaltaan veteen liukenemattomksi. Yläosa mahdollisesti alkuperäinen liimamaali tai aluperäinen liimamaali on pesty alta pois.

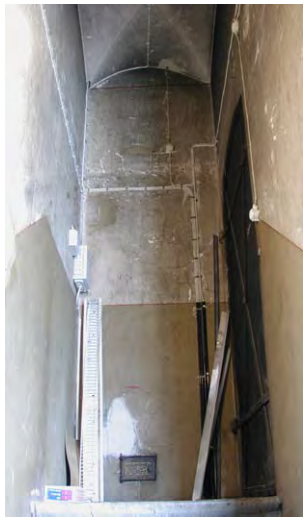
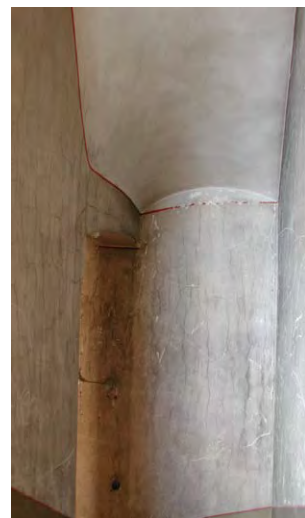
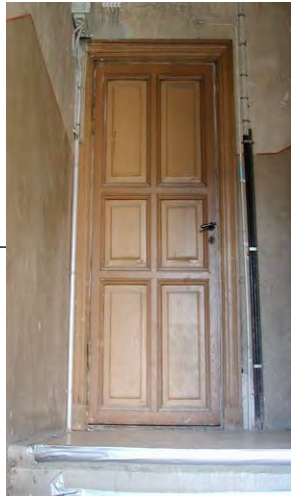
HUONENUMERO
141

aika-arvio	ikkunat	ovet	lattia	lattialista	katto	kattolista	seinät
NÄYTTEET							
pohjatyöt noin 1869-70			kalkkikiviportaat				S 0502-Y lähes valkoinen pohjustus
I. väri noin 1870							
1879-80							
1886-88					vielä valkoisempi kuin seinän yläosa!!!, sama punainen viiva rajaamassa		yläosa: S 1002-Y50R liimamaali viiva: pun. S 3050-y70R alaosa: S 3010-Y20R tempera/vat- ko tms
1900-1920 hakkurikerros							
1938-39 ?							
1960-luku ?							
1980-luvun puoliväli

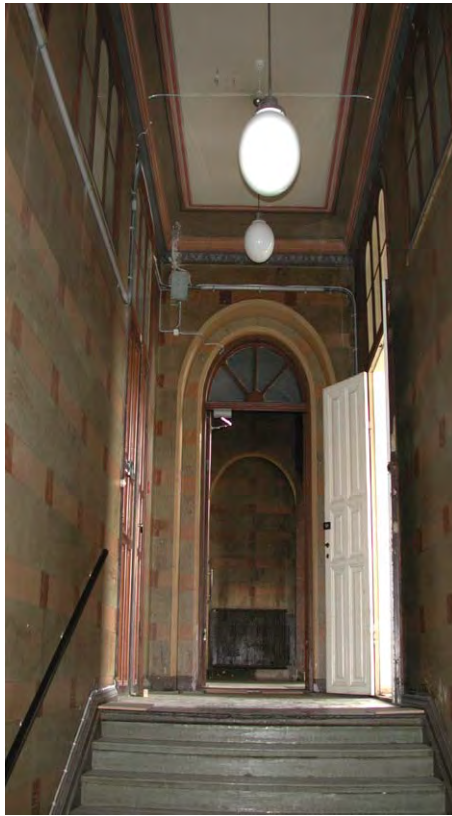
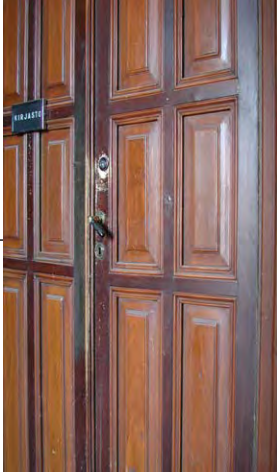
Ovissa peilit pähkinäpuuootratut, kehykset esim. mahonkiootrusta, peilipinnoissa korkeakiiltainen lakka, peilien profiloinneissa puolikiiltävä. (S. Wuorio)

tunniste, pinta ja kuvanumerot	kuvaesimerkit	tunniste, pinta ja kuvanumerot	kuvaesimerkit
<p>A jalkalista alta paljastuva ensimmäinen marmorointikerros</p>

<p>B ovi kirjastoon DSCN0769.JPG</p>

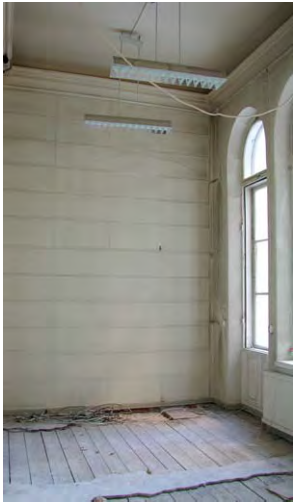
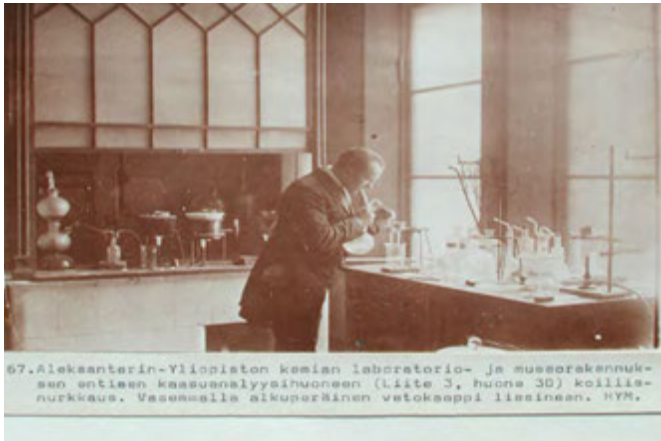
HUONENUMERO
202

Yllä helmikuu 2002

Alla Veikko Pakkasen gradusta lainattu kuva, originaali HYM.

tunniste, pinta ja kuvanumerot	kuvaesimerkit	tunniste, pinta ja kuvanumerot	kuvaesimerkit
		E seinä DSCN0269.	 
C seinä DSCN0259.	 		
D eteläseinä DSCN0264.

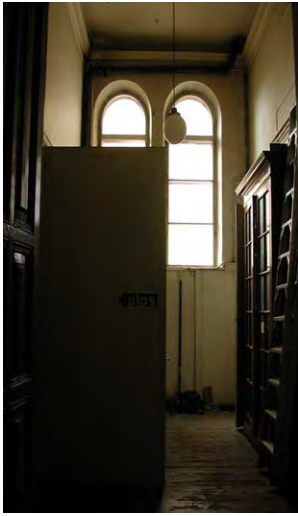
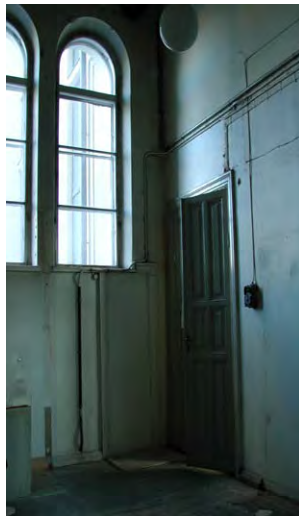
HUONENUMERO
203-204

- ilmeisesti 1960-luvun aikana tehdyt koppimaiset WC:t purettiin

tunniste, pinta ja kuvanumerot	kuvaesimerkit	tunniste, pinta ja kuvanumerot	kuvaesimerkit
A seinäpinta DSCN0278.

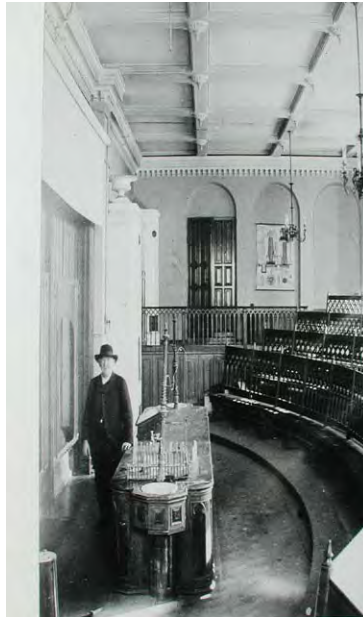
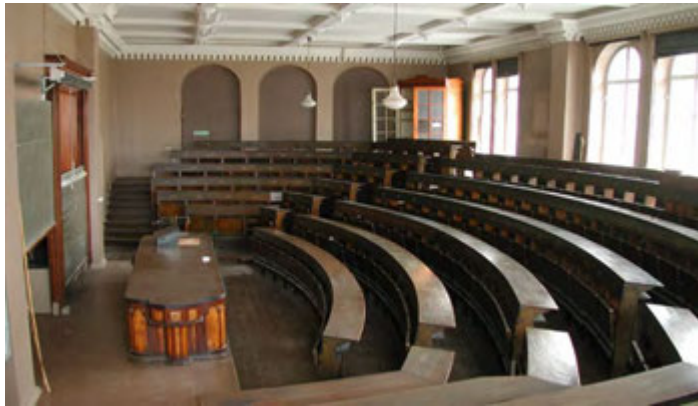
Auditorio noin vuodelta 1903. Kuva peräisin Veikko Pakkasen gradusta, originaali professori Göran Bergman.

Alla kuva kesäkuu 2001.

kateederin kalusteessa värien välööri ilmeisesti muuttunut vuosien kuluessa, katso kuvat - 1903 peilit tummat, kehykset vaaleat, nykyisin toisin päin

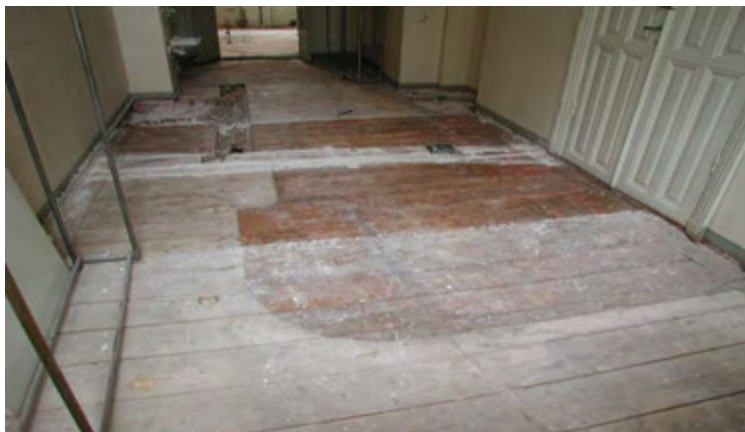
lattia toukokuussa 2001, vertaa jälkiä ap. piirustuksissa näkyviin myöhempiin (ehkä 1887) lyijykynällä tehtyihin luonnosviivoihin

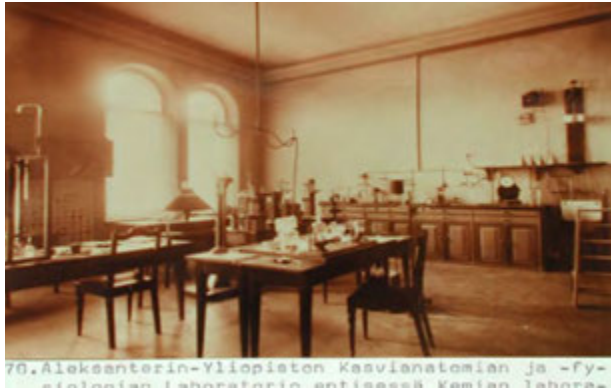
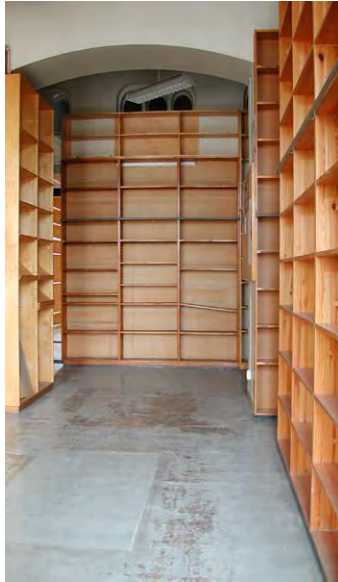
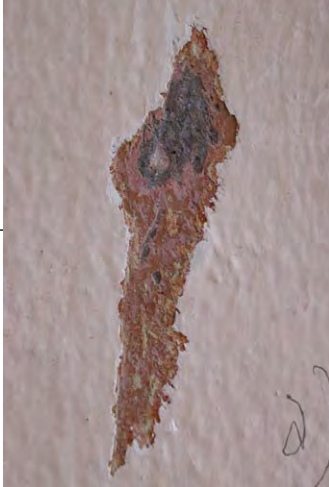
HUONENUMERO
209

Yllä kuva Veikko Pakkasen gradusta. Originaali John Englund, 1890, HY Kasvitieteen laitos.

Alla kuva toukokuu 2001

tunniste, pinta ja kuvanumerot	kuvaesimerkit	tunniste, pinta ja kuvanumerot	kuvaesimerkit
A seinäpinta DSCN0771.

B seinäpinta, puretun kaakeliuunin takaa DSCN0772.

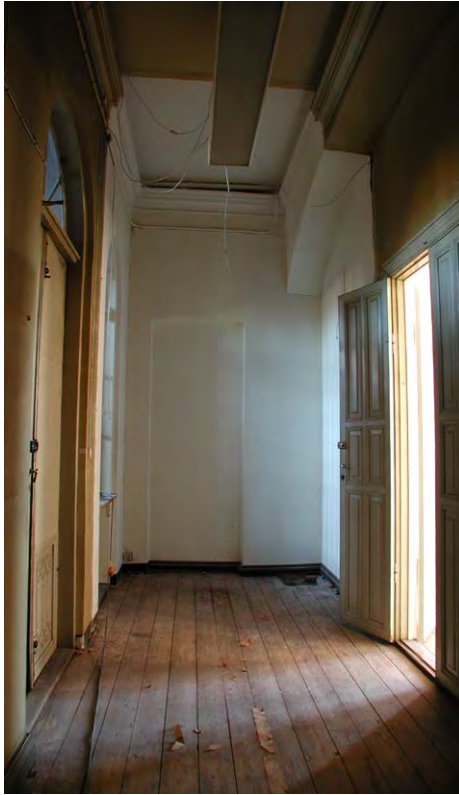
210

- eteishuone ollut alunperin, laboratoriovaiheessa, 2 kertaa suurempi, seinä MN rakennettu ilmeisesti vuonna 1887, samalla kun veistoskuvakokoelmaa varten 2. kerroksen pohjoispäädyssä tehtiin mittavat korjaustyöt: - lattiat asfaltoitiin, laboratoriohuoneiden aluslaudoitus uusittiin, kaikki pinnat maalattiin, seinät pääosin tumman punaisiksi

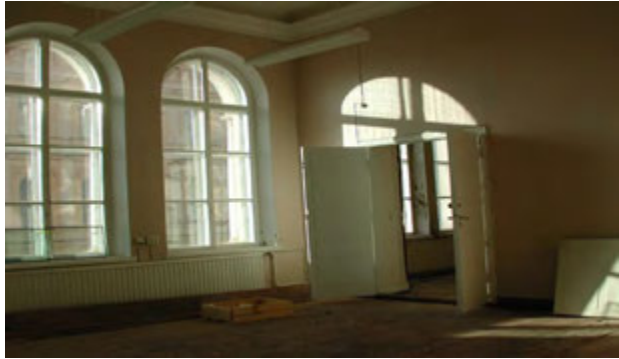
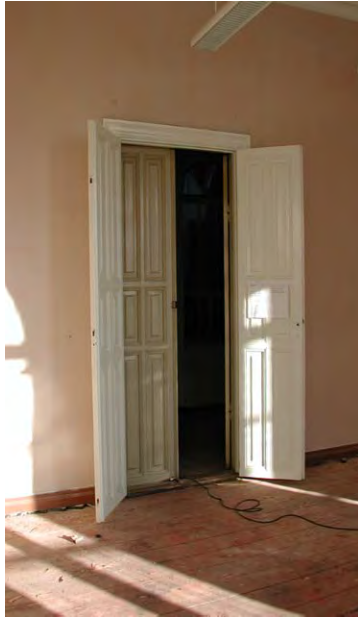
HUONENUMERO
211 ja 212

-huoneen puulattiassa näkyvis-
sä pigmenttipölyhdysten jälkiä
- huone ilmeisesti ollut maala-
reiden käytössä vuoden 1887
remontin yhteydessä - seinien
ja kattojen maalaustyön jälkeen on lattiat asfaltoitu, joten kaikki työn jäljet
ovat asfalttimassan alla säilyneet ja asfalttimassan poistamisen jälkeen näky-
vissä

tunniste, pinta ja kuvanumerot	kuvaesimerkit	tunniste, pinta ja kuvanumerot	kuvaesimerkit
A lattiapinta DSCN0814.	 	C seinä DSCN0317.	 
B lattia DSCN0813.

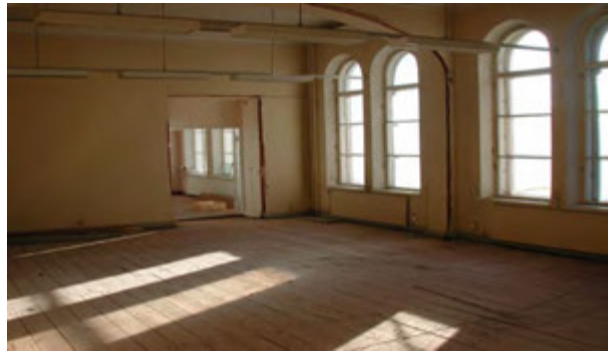
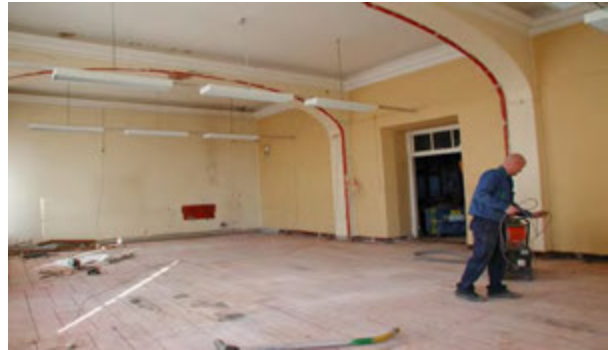
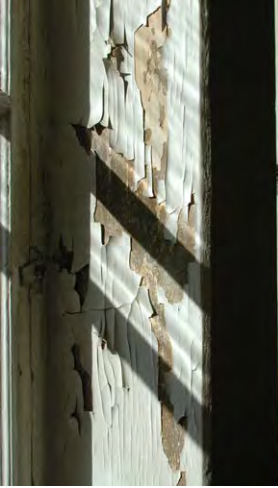
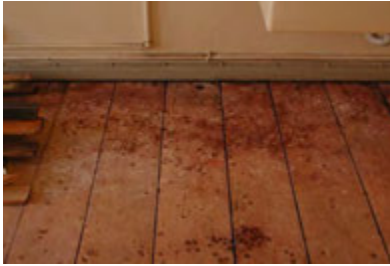
HUONENUMERO
213

2. kerroksen poistettujen asfalttilattioiden alta paljastui vanhoissa laboratoriotiloissa raakalauta, käytävissä ym. alkuperäinen maalattu lausalattia. Todennäköisesti alkuperäiset lausalattiat ovat laboratoriotiloissa kärsineet ja kyllästyneet niin, että ne päätetty kokonaan uusia kun asfalttilattiaa on tehty. Ennen lattiaa valua on seinät kuitenkin maalattu tumman punaisella liimamaalilla ja katot valkealla liimamaalilla. Näistä töistä todistavat lähes kaikissa veistoskuvakokoelman huoneissa olevat maaliroiskeet lattialla (esim kuva C).

tunniste, pinta ja kuvanumerot	kuvaesimerkit	tunniste, pinta ja kuvanumerot	kuvaesimerkit
A seinä DSCN0309.

D ikkunasmyygi DSCN0808.

B seinä DSCN0806.

C lattia DSCN2781.

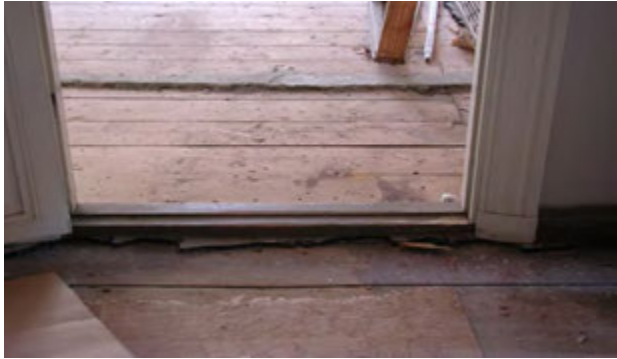
HUONENUMERO 219

Asfaltoidun lattian alueella 2. kerroksen pohjoispäädyssä on asfalttimassaa lähe kaikkialla myös kynnyksipuiden alla. Lisäksi on asfalttimassa maalattua myös kynnyksien alla, joten lienee selvää, että oviaukkojen osalta ainakin kynnykset on tässä yhteydessä irrotettu, mahdollisesti uusittu. Ovien kehyslautojen alareunojen profiloimattomat kappaleet liittynevät tähän työhön.

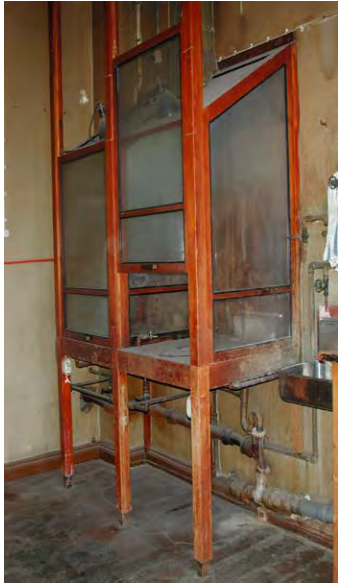
HUONENUMERO 222

tunniste, pinta ja kuvanumerot	kuvaesimerkit	tunniste, pinta ja kuvanumerot	kuvaesimerkit
<p>A seinä pronssattu meander on hapettunut maalin läpi DSCN3128.</p>

<p>B asfalttilat- tia on ollut käyttöpintana monissa hu- oneissa tähän asti DSCN2133(1).</p>

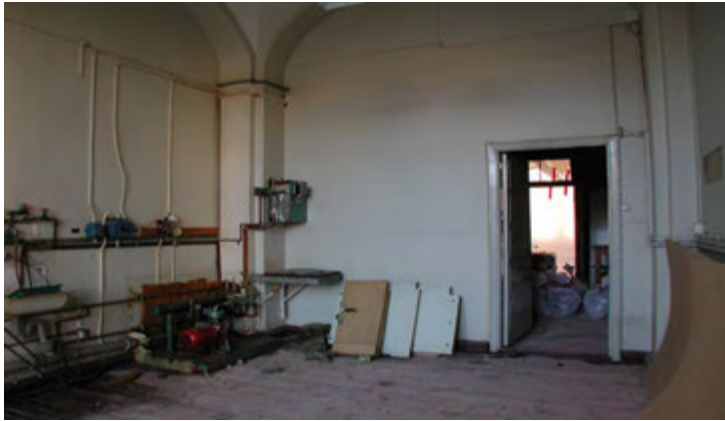
huone 224 maaliskuu 2002

tunniste, pinta ja kuvanumerot	kuvaesimerkit	tunniste, pinta ja kuvanumerot	kuvaesimerkit
A lattia huone 224 DSCN0782.	 	huone 224	 
B lattia huone 225 DSCN0780.

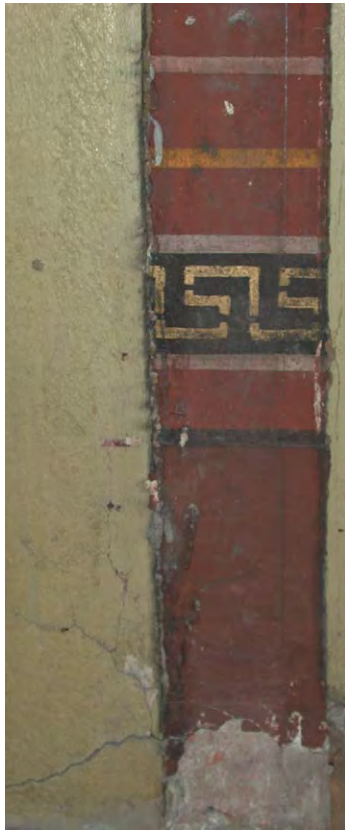
Koristekerros on todennäköisesti maalattu varsin pian vuoden 1887 jälkeen veistuskuvakokoelman aulaan tai pääsaliin. Koristenauha kiertää seiiniä noin 27-46 cm etäisyydellä lattioista ja ehjillä seinillä muodostaa suorakaiteen muotoisia kehyksiä. Kaariaukkojen osalta nauha kiertää rakenteellisten kaaripalkkien alapinnassa.

roosa/ohut valkoinen, n. 10 mm
pohjasävy S 4050-Y60/70R

kirkas keltainen, n. 10 mm

“jalkalista” sävy S 6020-Y60/70R

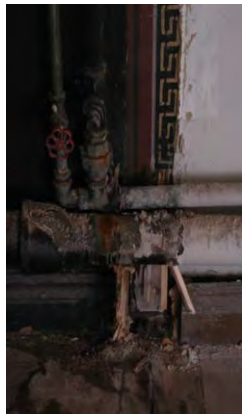
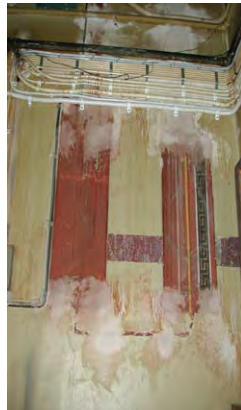
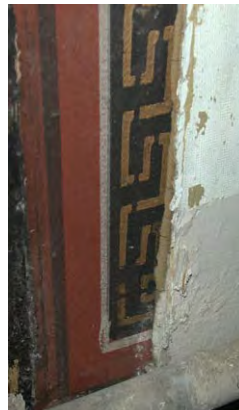
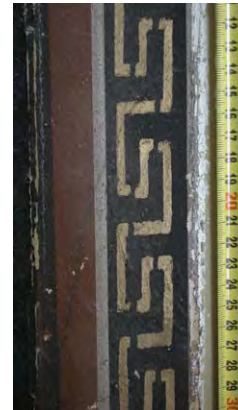
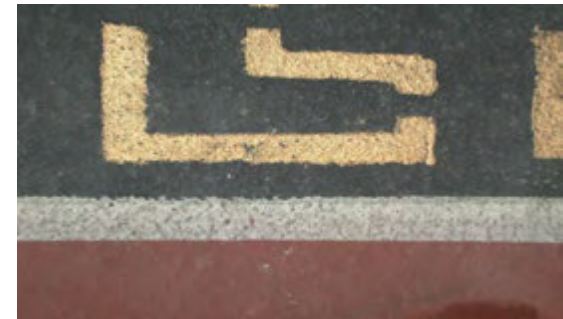
Koristekerros huoneissa 221-225

valkoinen /roosa

mustalla pohjalla pronssijauhemaalilla meander

valkoinen/roosa

musta viiva

Suurin piirtein samanaikainen koristemaalausalue löytyy 2. kerroksen pohjoispäädystä, johon kemian laitoksen jälkeen vuonna 1888 muutti Helsingin yliopiston veistoskuvakoelma. Meandernauhakoristeiden alla on tosin peräti kaksi liimamaalikerrosta, joten on mahdollista, että koristeet ovat peräisin myös hiukan myöhemmältä ajalta.

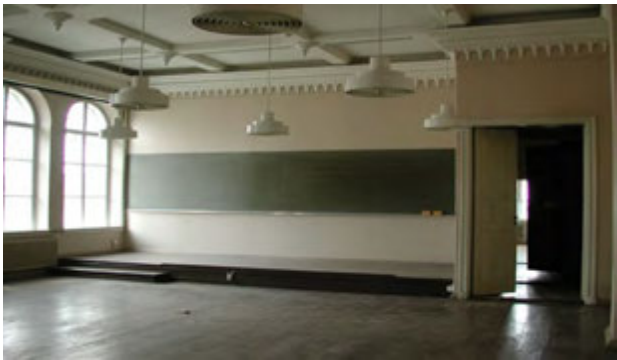
Koroke väliseinän kanssa samanaikainen, kuva kesällä 2001.

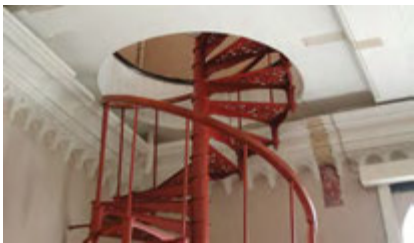
Kierreporras vuodelta 1905

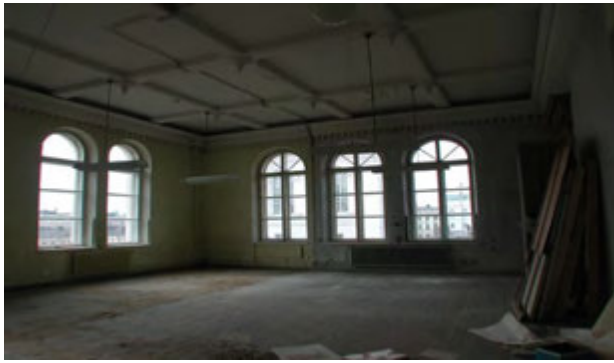
Katossa näkyvät viimeisen vaiheen väliseinien jättämät jäljet. Väliseinien kohdalla ovat kattolistat säilyneet lähes vaurioitumattomina.

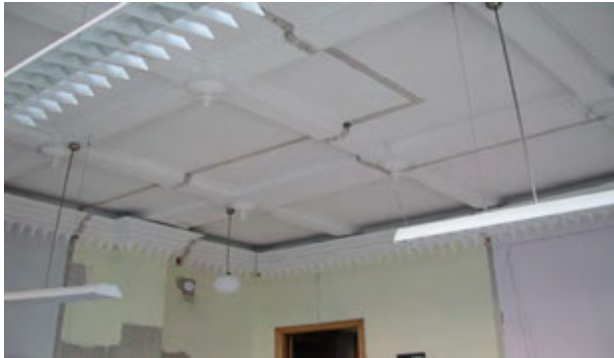
Välitilan kattolista ja ovisimssi ovat jääneet puristuksiin kun sali on jaettu kahtia vuoden 1890 tienoilla. Kuvat talvella 2001-2002.

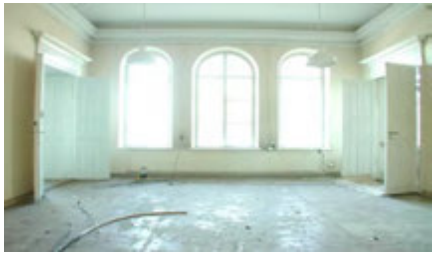
kuva 1 länsiseinä

tunniste, pinta ja kuvanumerot	kuvaesimerkit	tunniste, pinta ja kuvanumerot	kuvaesimerkit
<p>C ovi, ollut suljettuna ilm. vuosikymmeniä</p> <p>DSCN9685.</p>		<p>D I kattolista</p> <p>kattolistan yläreunan torusprofiilissa mahdollisesti siveltimellä tehtyä ornamenttia, ei tutkittu eteenpäin</p>	
<p>värit: S 2010-Y40R S 3020-Y40R S 4020-Y30R</p>		<p>D kattolista</p>	
<p>A seinpinta, itä</p> <p>DSCN9747.</p>		<p>D kattolista ja seinä</p>

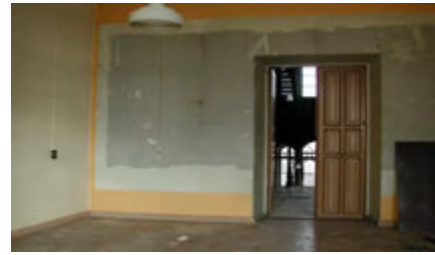
kuva 2 itäseinä

itäseinällä värit edelleen näkyvissä kts kuva 2

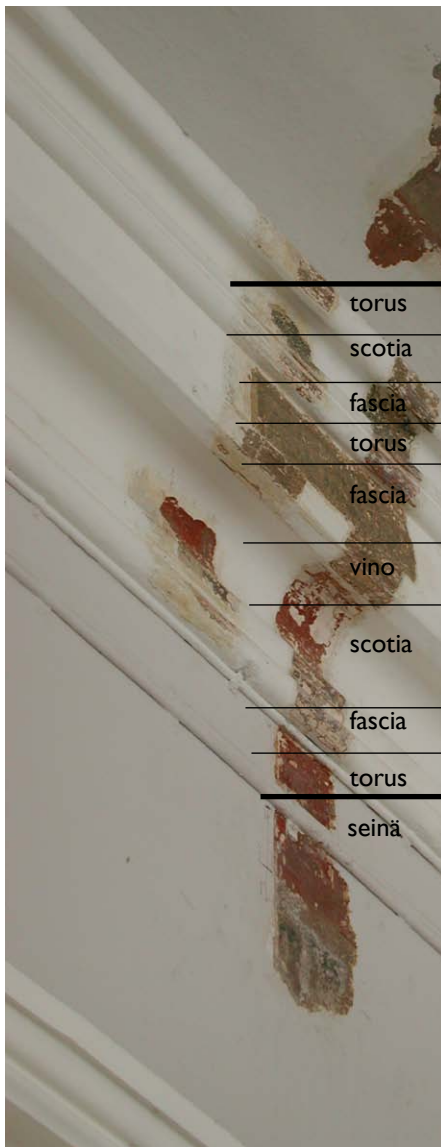
Hypoteesi salin katon ja listan värihistoriasta KERROSTEN KESKINÄINEN AJOITTAMINEN HANKALAA,

näytteitä katosta ja kattolistasta koh-
dassa 318 yhteensä neljä näytettä

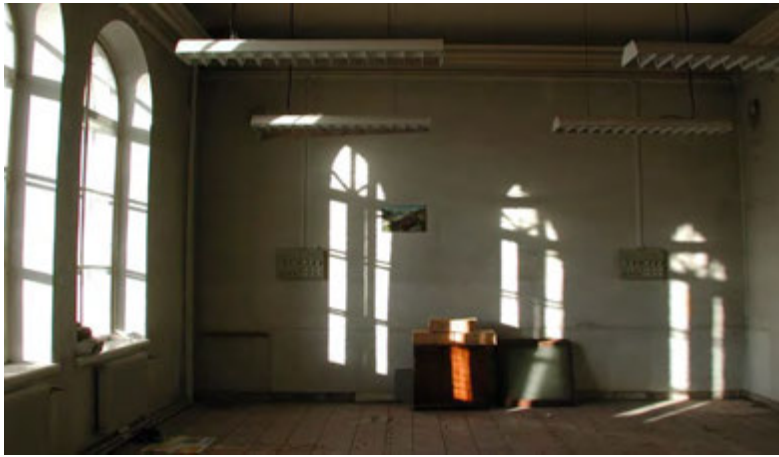
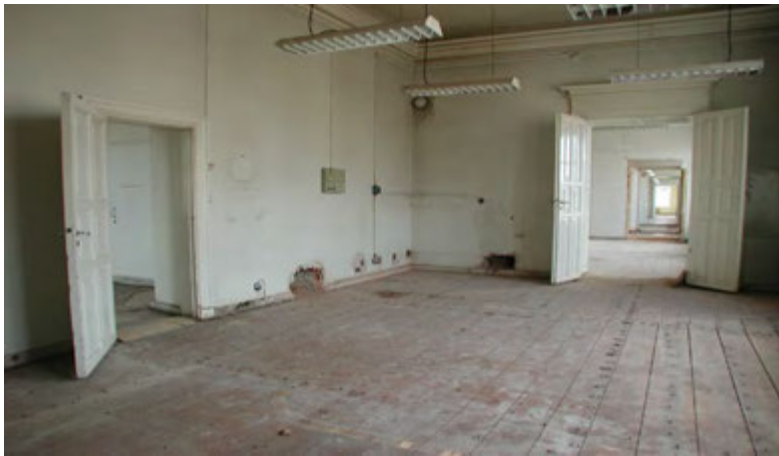
Huone on ollut tapetoitu (mm. 1914), tapettien poiston yhteydessä on mahdolliset alemmat maalikerrokset pääosin kadonneet
Kattoa ei tutkittu lainkaan - makuuhuonekäytön takia saattaa löytyä jotain.

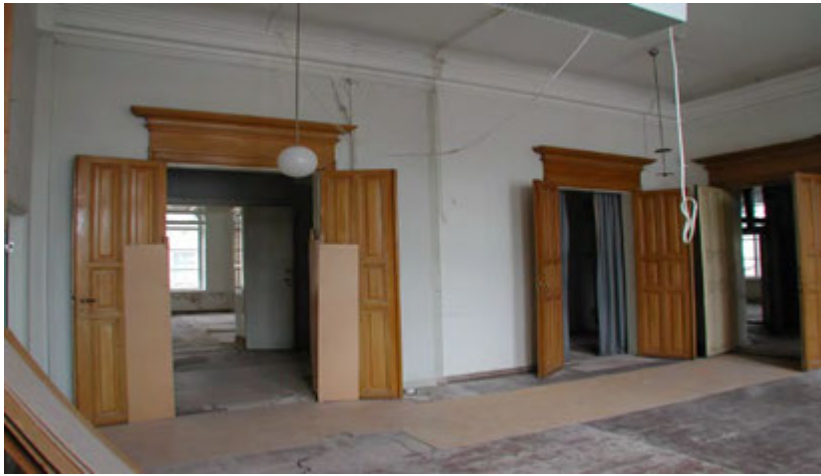
Juhlavan ruokasalin katosta ja seinistä löytyi viitteitä hyvin rikkaasta ornamenttiikasta, todennäköisesti vuoden 1883 maalausremontin ajalta. Kattoa on peittänyt hyvin hienovireinen geometrinen lehtikuvio, jota on kehystänyt punaruskea sävyinen koristeellinen kehysmaalaus. Katon ja kattolistan rajapinnassa ollut tumma ruskeanpunainen on yhdistynyt seinäpintojen tummiin punaruskeisiin sävyihin. Seinien peilijakoja ei ole voitu selvittää. Kattolistan vastaava kerrostuma on läheistä sukua salongin (318) kattolistalle. Listan sileässä fascia-pinnassa on geometrinen viivakoriste. Raportin kannessa salin katto-ornamentti rekonstruoituna.

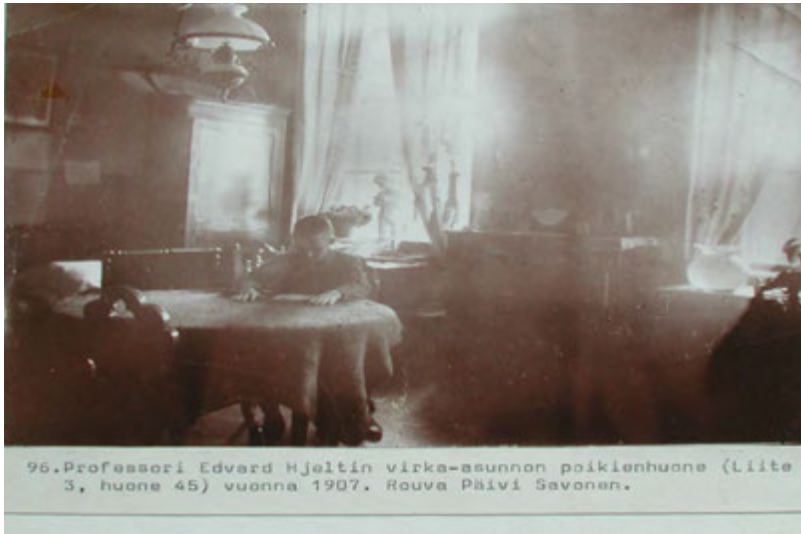
HUONENUMERO 329-331

96.Professori Edvard Hjeltin virka-asunnon poikienhuone (Liite 3, huone 45) vuonna 1907. Reuva Päivi Savonen.

Yllä poikain huone noin vuonna 1907. Kuva on Veikko Pakkasen gradusta, originaali rva Päivi Savonen. Alla maaliskuu 2002.

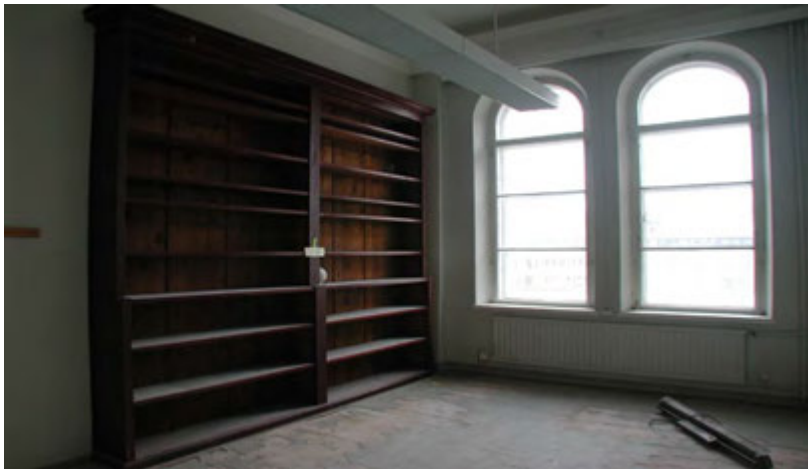
Huone on ollut osa MMETLA:n luentosalia 1950-luvulla, yhdistettynä ruokasalihuoneeseen (329-331). Tämän jälkeenoon väliseinä rakennettu uudestaan ja erotettu huone työhuoneeksi.
