A R P P E A N U M
V Ä R I T U T K I M U S

2-3 / 2002

ARPEANUM väritutkimus 2002

Arkkitehtitoimisto OKULUS Oy
Kati Winterhalter ja Tarja Viitala

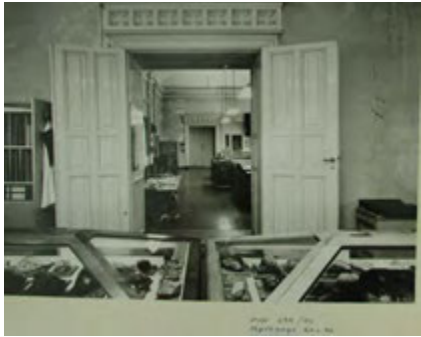
HUONENUMERO 333-334

Vanha kuva vasemmalla Geologian laitos vuodelta ?, kuva salista 404 kohti 403:a, HYM. Alla syyskuu 2001.

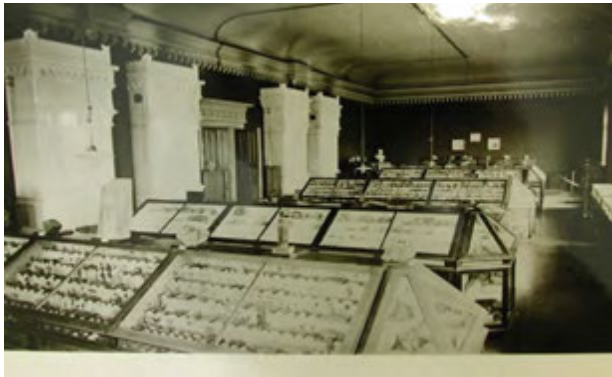
HUONENUMERO 403

Yllä sali 1900-luvun alussa, seinät edelleen punaiset. kuva HYM

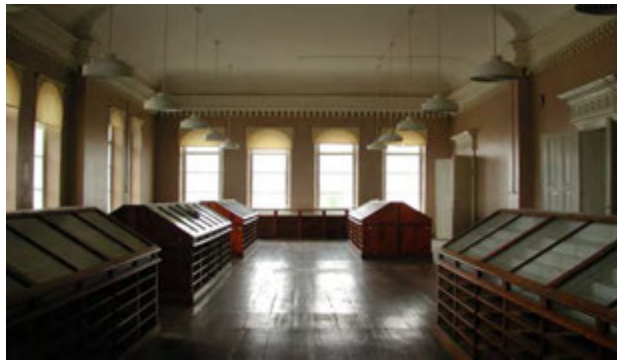
Salin itäpäädyssä alunperin olleet ikkunat suljettu 1886-7, kun naapurisiin valmistunut uusi kemian laitos - itäpäädyssä maalikerroksia vain pompeijin punaisesta eteenpäin. Itäpäähän ikkunoiden muoto on seinäpinnassa havaittavissa, mutta asiakirjatiedoista poiketen vaikuttaisi siltä kuin ikkunajako noudattaisi piirustusateljeen, eli 4. krs. pohjoispäädyn ikkunajako: - pieni - suuri - pieni.

Vihreä seinämaali ilm. maalattu uunien poistamisen jälkeen, n. 1938-39

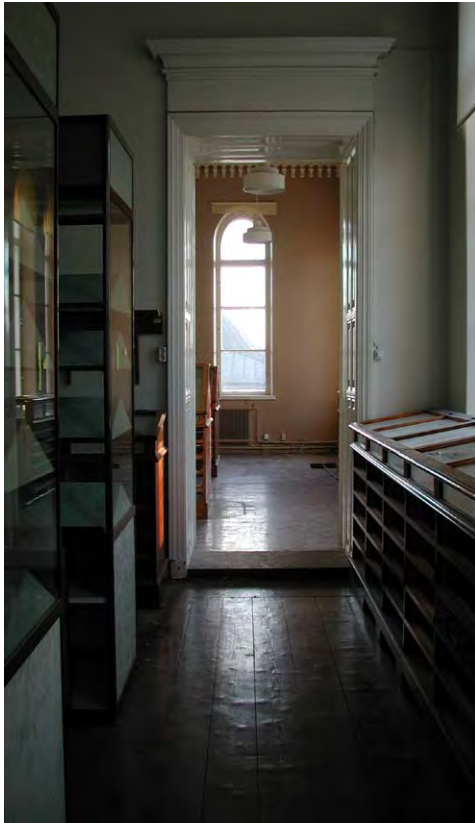
HUONENUMERO 404

katon sävy listan ylimmissä profiileissa

alimmat profiilit poikkeavan sävyiset
vain keskivaiheen maalikerroksissa

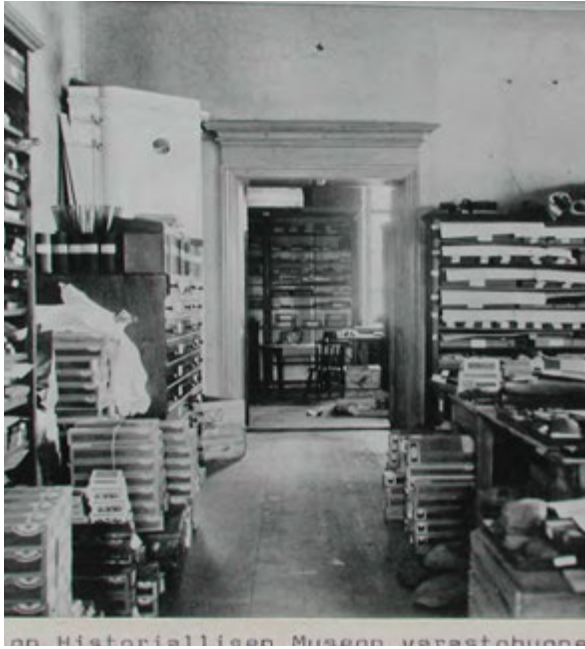
412

Valokuva noin vuodelta 1910, Valtion Historiallisen Museon varastohuoneesta kohti nurkan pikkuhuonetta (413 ja 414). Kuva lainattu Veikko Pakkasen gradusta, originaalit MV.

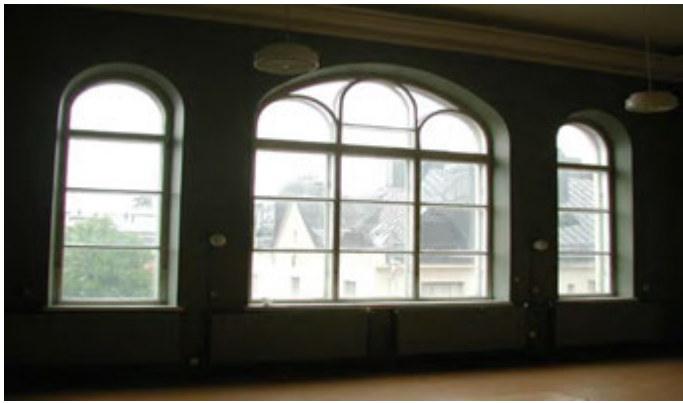
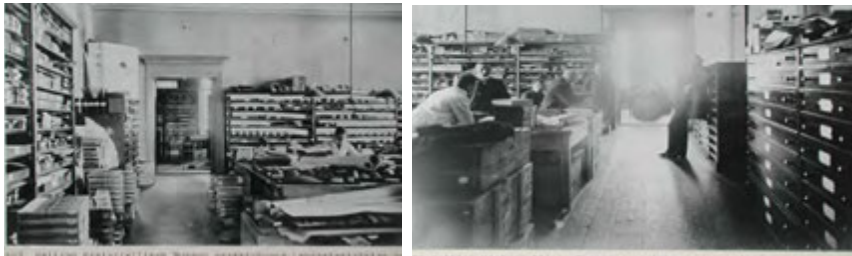
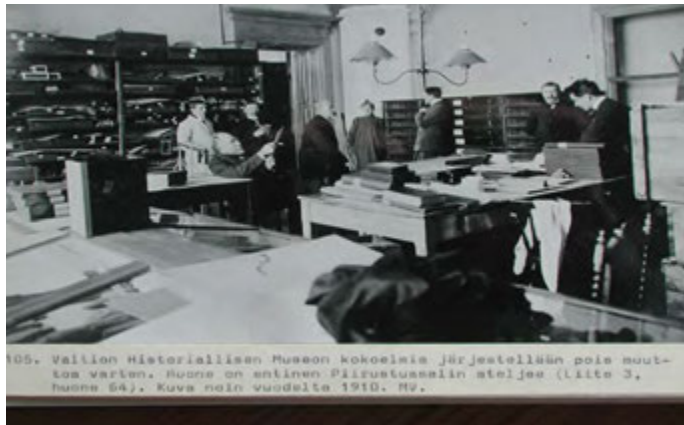
HUONENUMERO 413 ja 414

Alla olevat valokuvat noin vuodelta 1910, Valtion Historiallisen Museon varastuhuoneesta. Kuvat lainattu Veikko Pakkasen gradusta, originaalit MV. Alimmassa kuvassa näkyy, että ovi käytävään on ollut suljettu, vahvistaa siis oletusta pimiöstä tms.

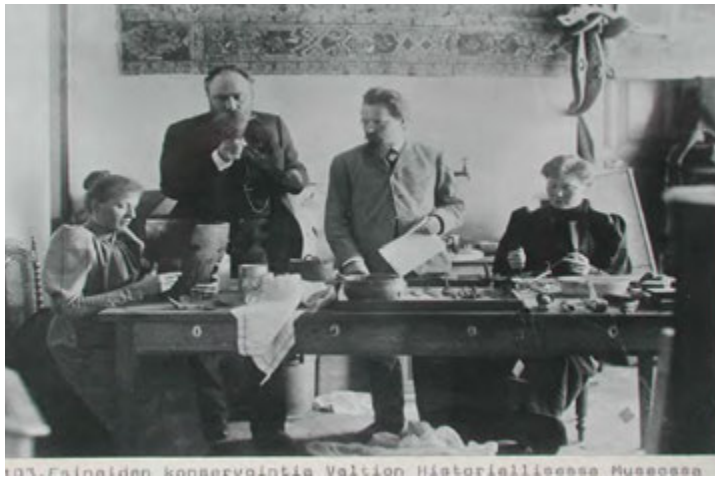
415

Kuva etnografisen museon ajalta, noin vuodelta 1891. Oikeassa reunassa keittiöportaan ovi.
 Kuva VeikkoPakkasen gradusta, originaali MV.

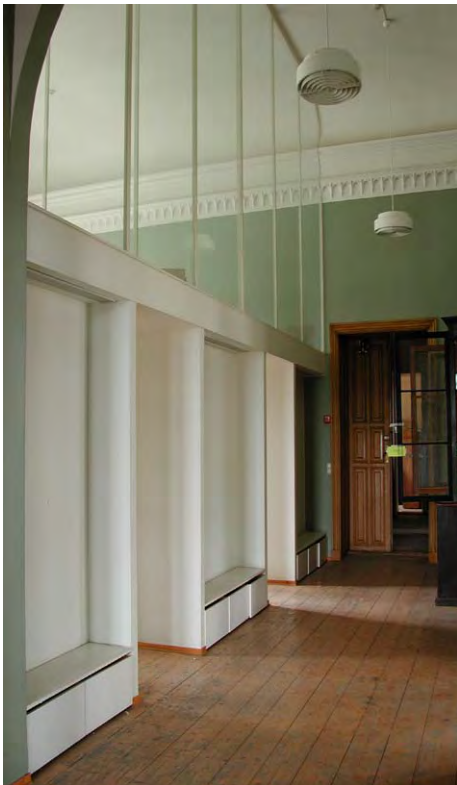
HUONENUMERO
419-421

Yllä kesäkuu 2001. Alla oleva valokuva noin vuodelta 1910, Valtion Historiallisen Museon varastohuoneesta. Kuva lainattu Veikko Pakkasen gradusta, originaali MV.

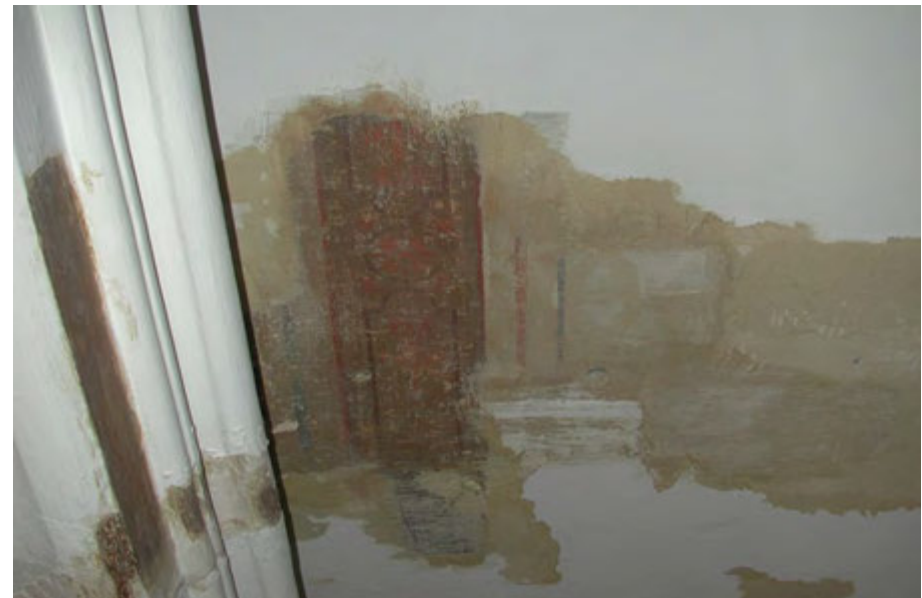
Kuv a 3. kerroksen professorin asunnon ruokasalin katosta (329).

Ainoa selkeästi ja kiinnostavasti koristeellinen alue on 3. kerroksen pohjoispäädyn asuinhuoneisto (huoneet 313-333), jossa ilmeisesti vuonna 1883 on tehty kattava maalausremontti, kun kemian professori Edvard Hjelt muutti asuntoon. Asunnon ensimmäiset maalikerrostumat on tässä yhteydessä pesty ilmeisen huolellisesti pois – vain uunin takaa löytyi heleitä liimamaalijäänteitä. Tämän tutkimuksen aikana pystyttiin keskittymään vain muutamaa yksittäiseen kohtaan koristeiden esiinottamiseksi. Näistä tarkemmin huonekorttien yhteydessä (lähinnä 318, salonki sekä 329, ruokasali).
