Suomenlinna, Pikku-Mustasaari, D 14

Rakennushistoriaselvitys 31.12.2008

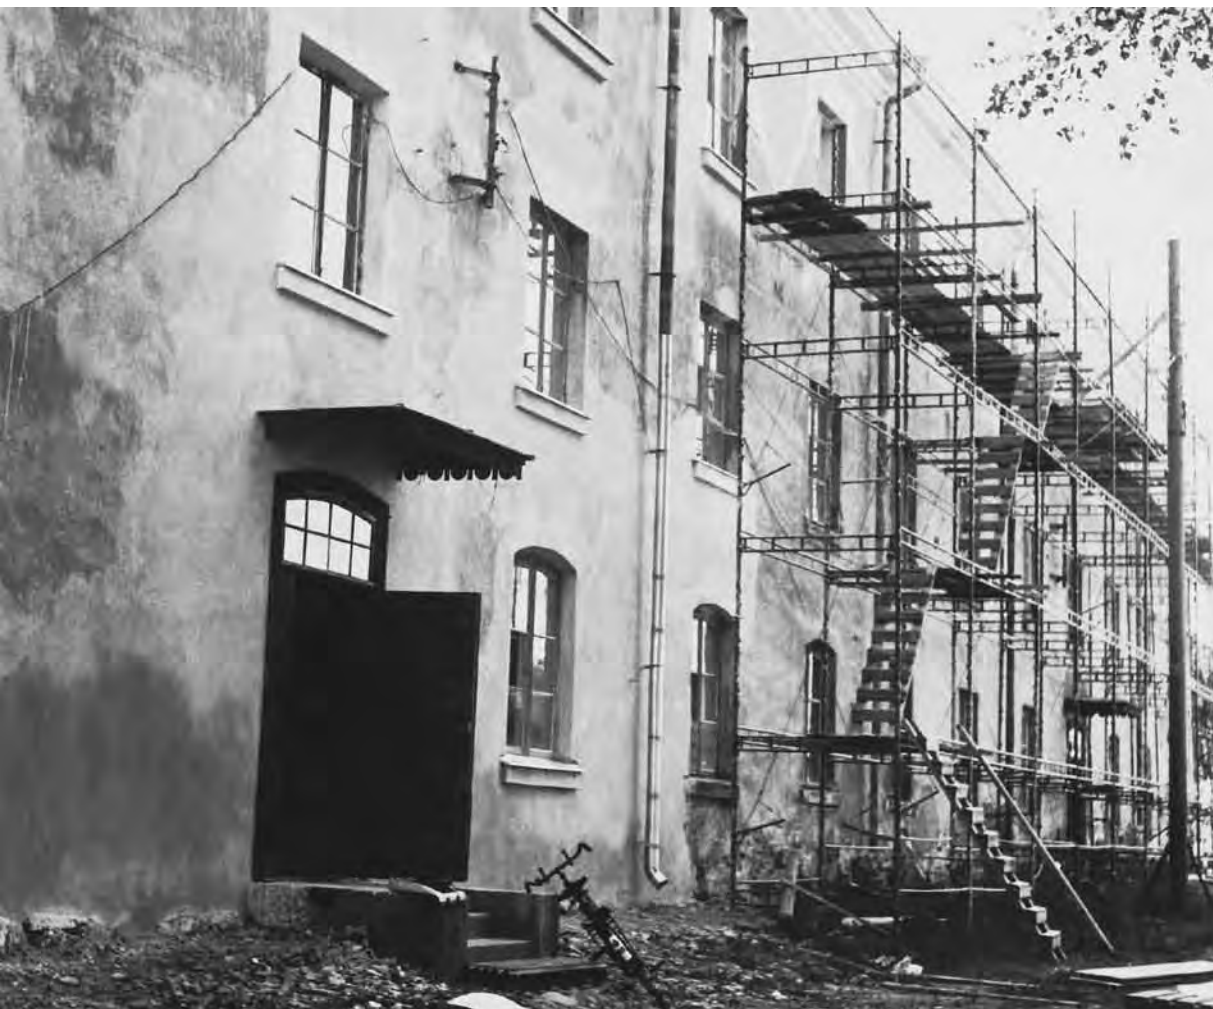
Rakennus D 14 läntinen julkisivukatoksineen. Ei vsl. MV RH

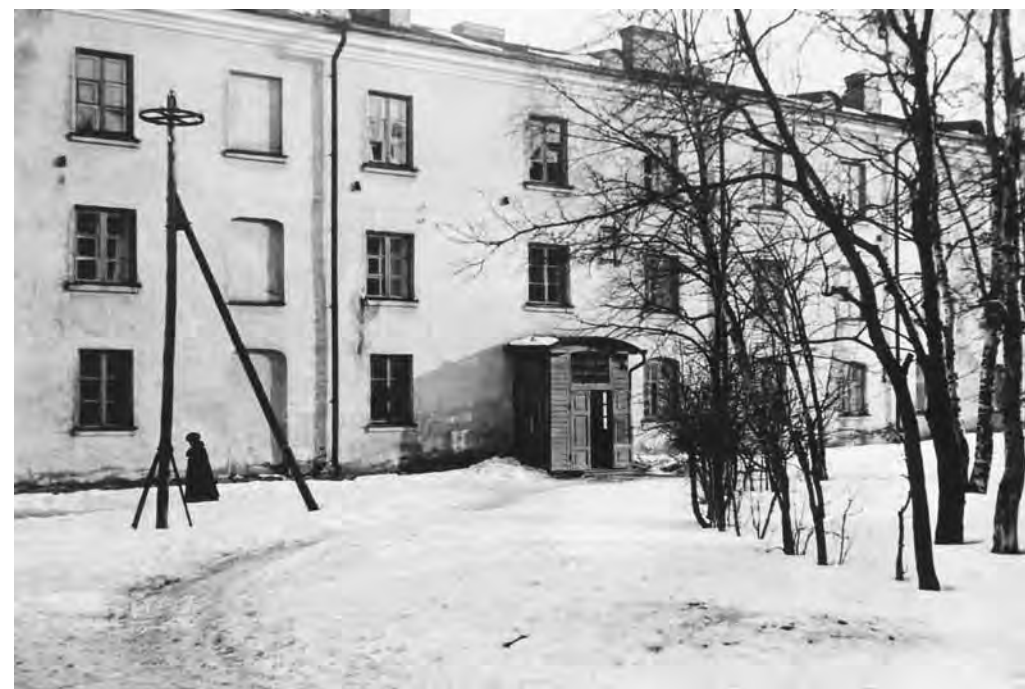
Rakennus D 14 läntinen julkisivu tuulikaappeineen. Ei vsl. MV RH
